**RELATÓRIO
DE
MANUTENÇÃO PREVENTIVA E CORRETIVA
CMAD**

Cliente: Associação Administradora da Faixa 3.5GHz - EAF

Cidade: Breves - PA

Data da execução: 28 e 29/11/2025

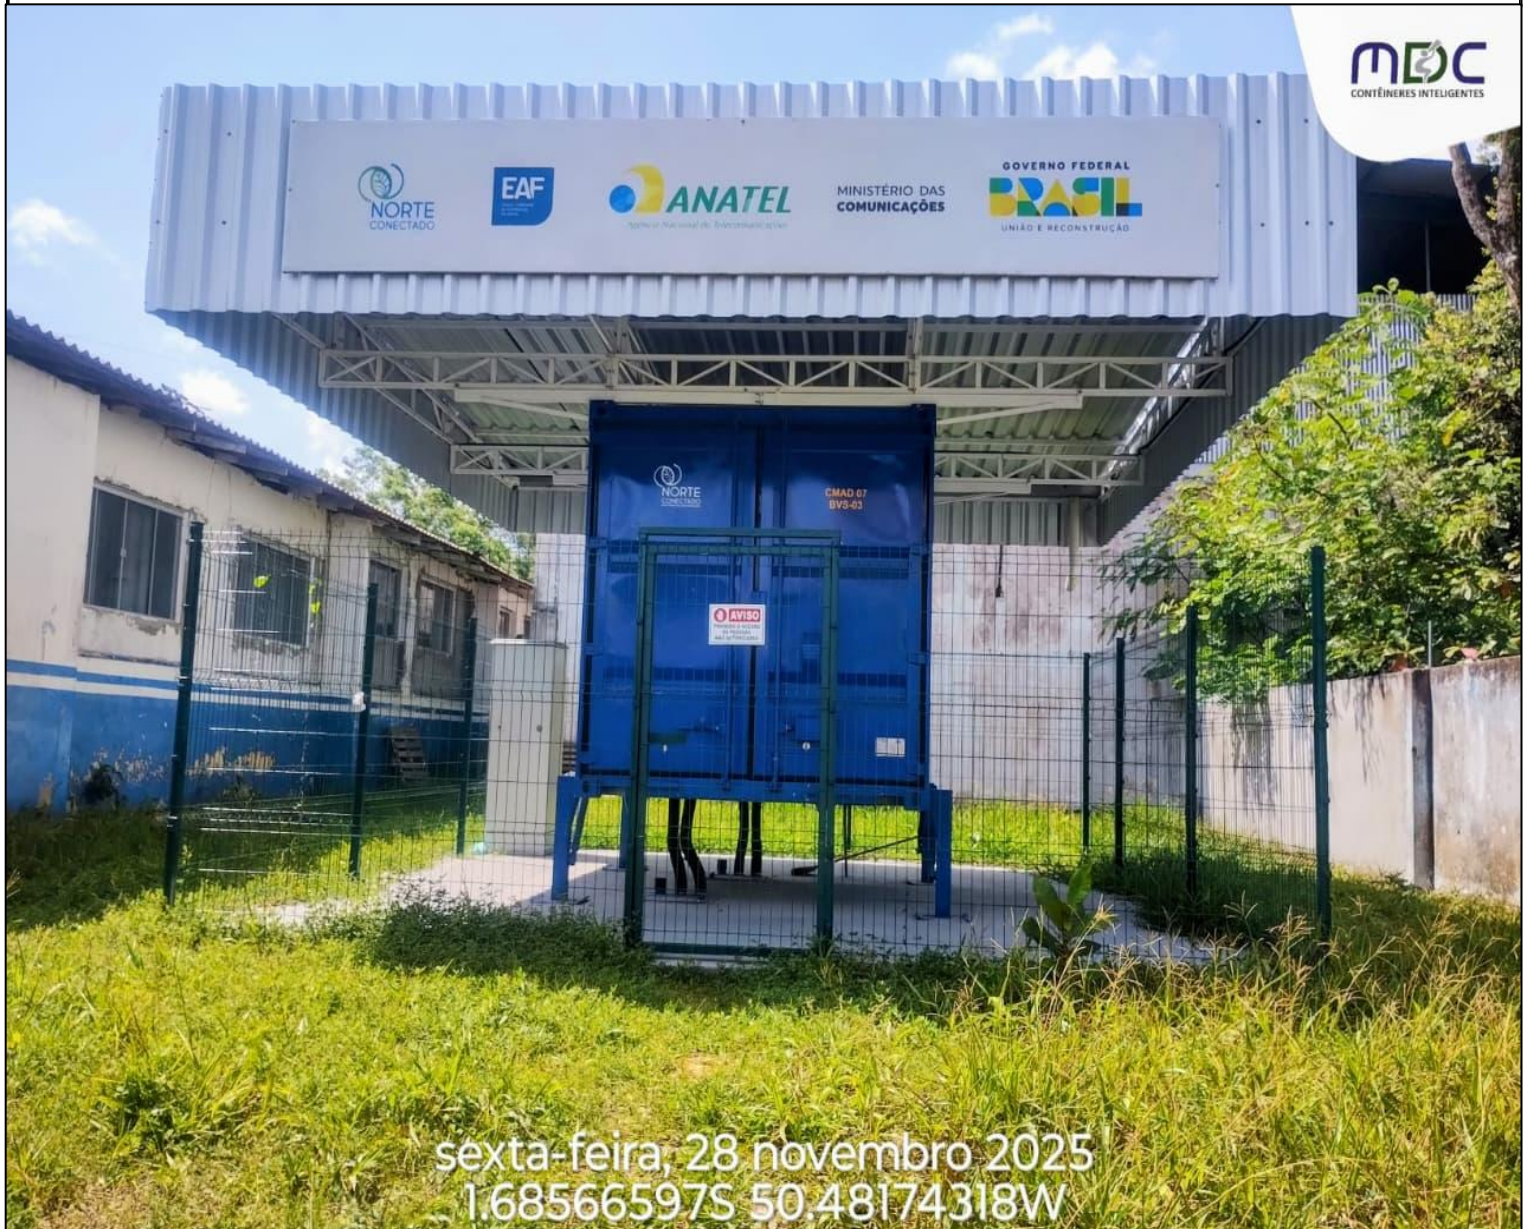
Registro fotográfico do CMAD antes da execução das manutenções preventiva e corretiva. Conforme observado na imagem, o CMAD apresentava acúmulo de poeira e sujeira na estrutura, no piso e em seu entorno.

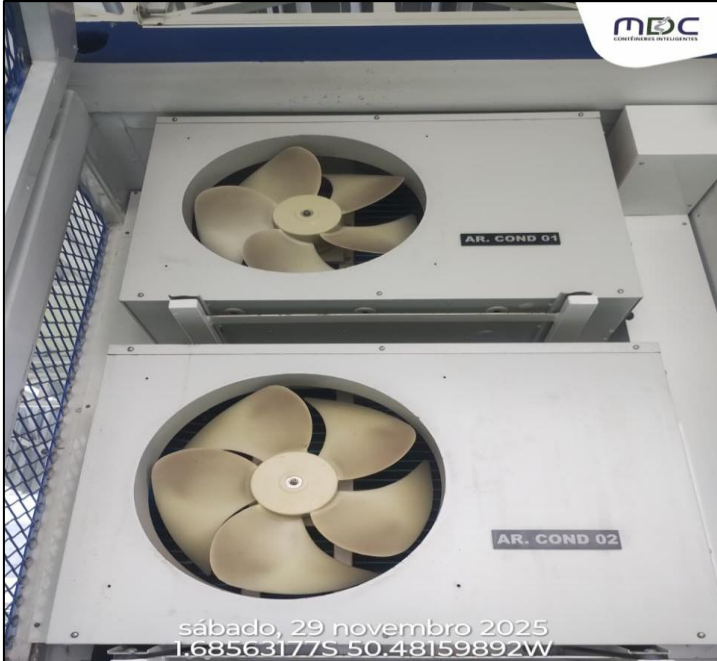
Unidades condensadoras (ventiladores) apresentando elevado nível de sujeira antes da execução do processo de limpeza.

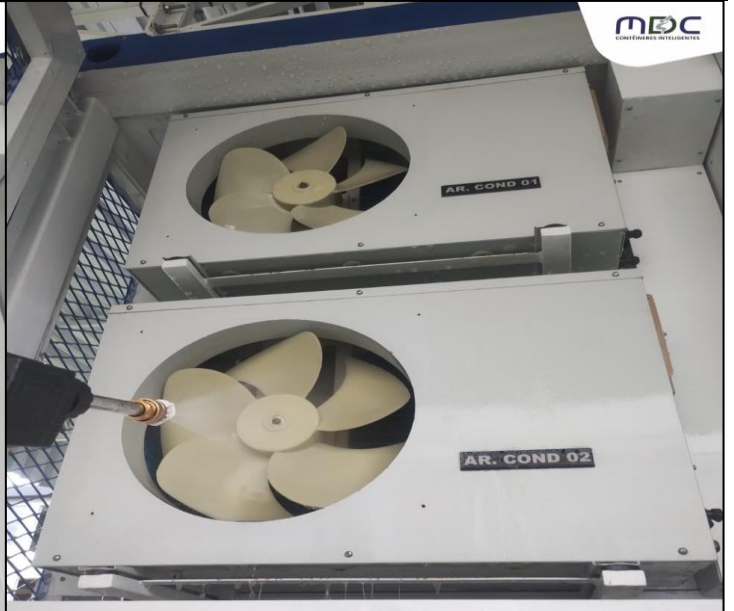
Unidades condensadoras (ventiladores) limpos e adequados após o processo de limpeza.

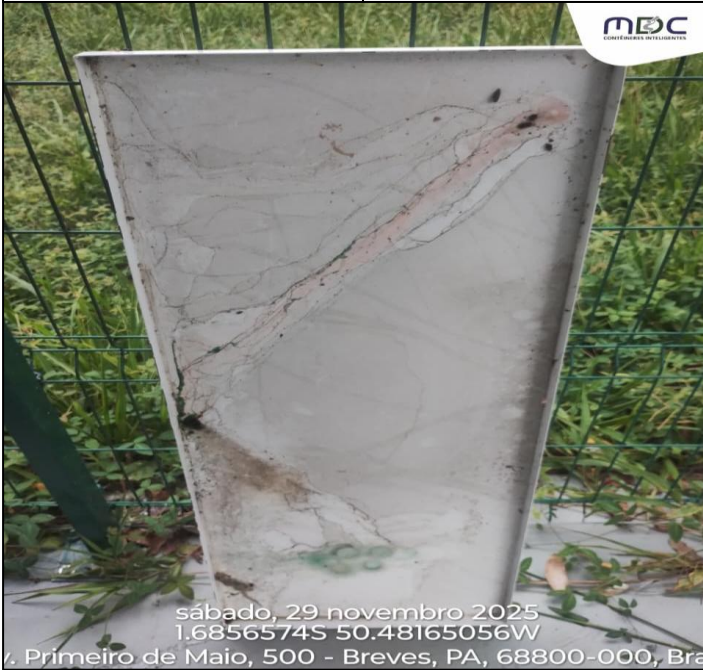
Bandejas apresentando elevado nível de sujeira antes da execução do processo de limpeza.

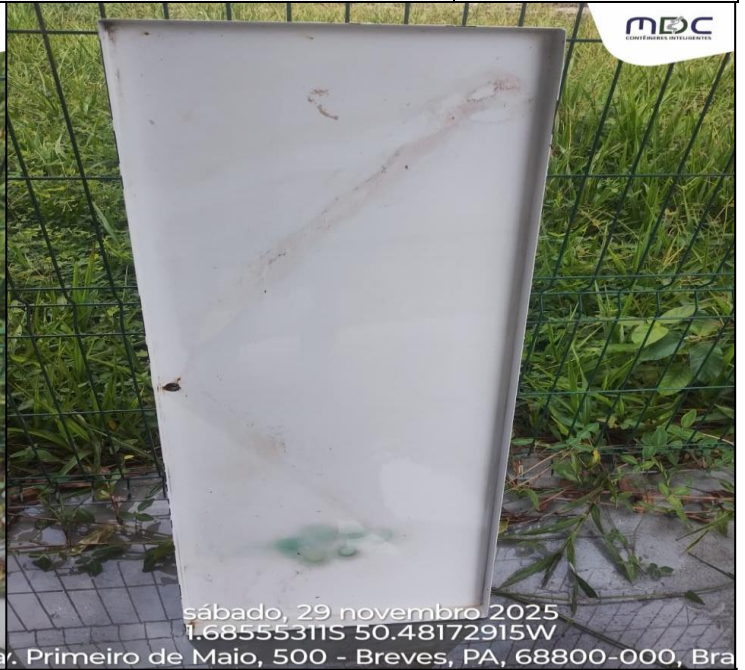
Bandejas limpas e adequadas após o processo de limpeza.

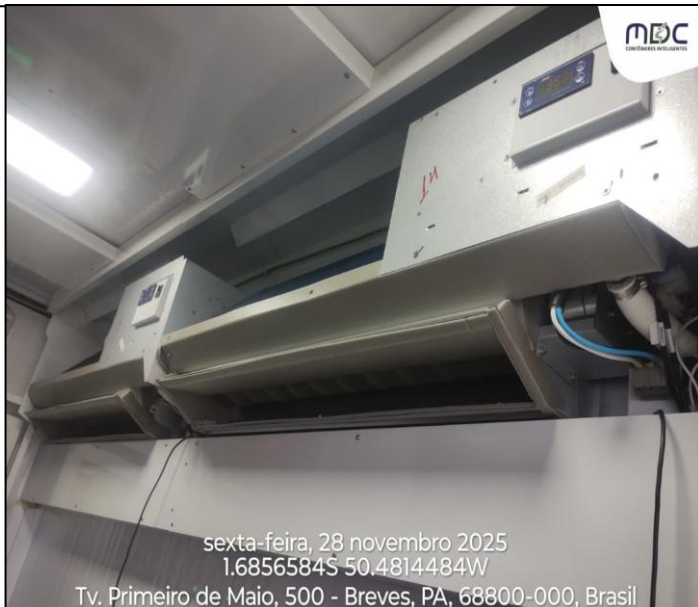
Unidades evaporadoras apresentando elevado nível de sujeira antes da execução do processo de limpeza.

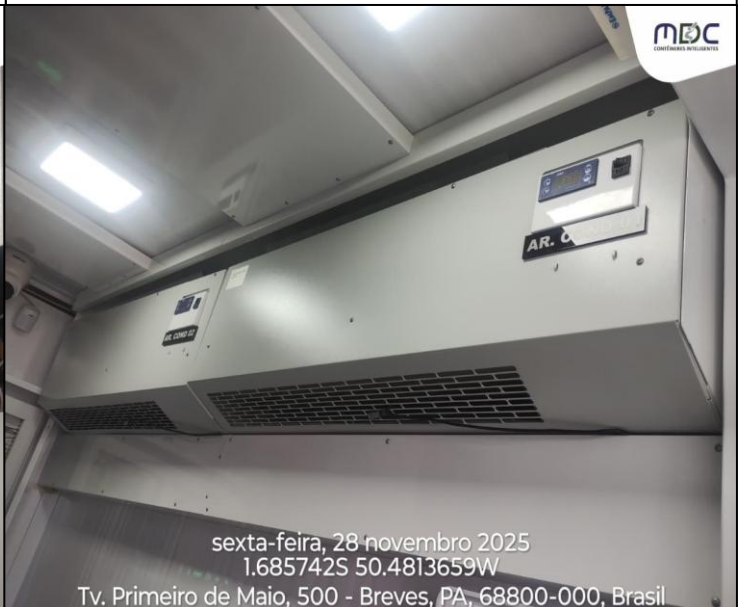
Unidades evaporadoras limpas e adequadas após o processo de limpeza.

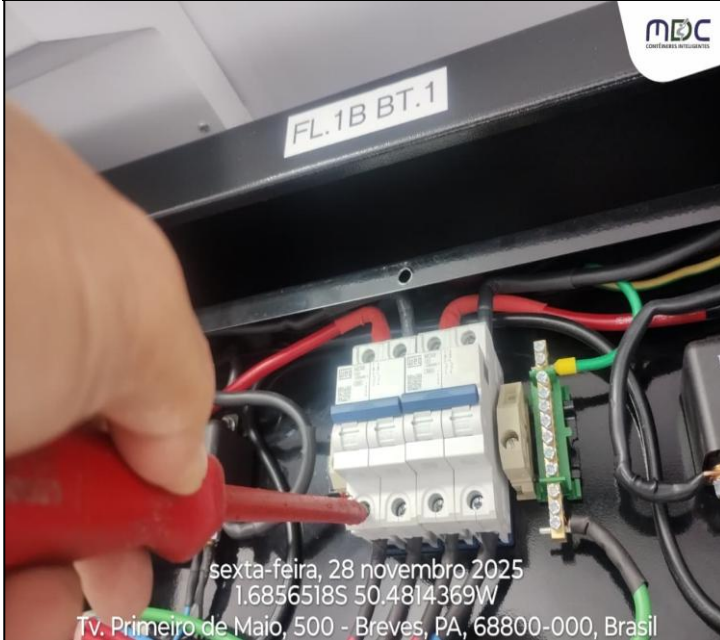
Realizado o reaperto dos bornes da Rack 01, constatando-se que o equipamento encontra-se operando em conformidade com os padrões.

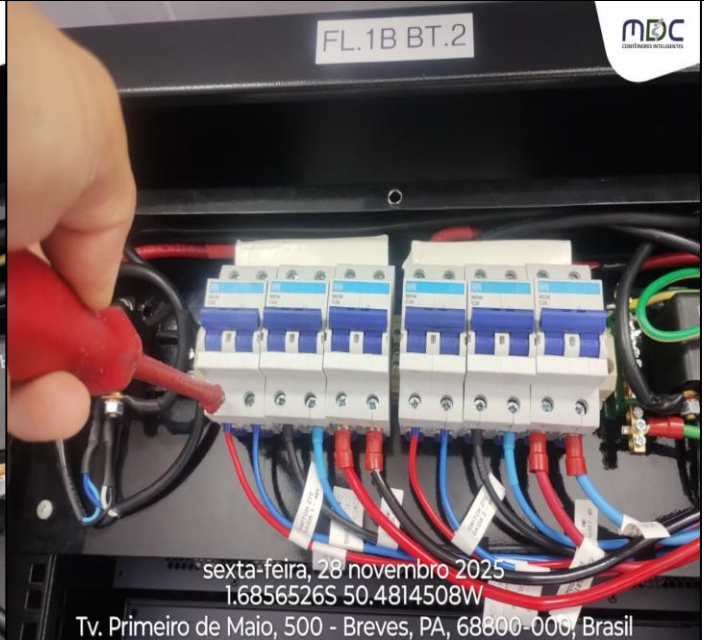
Realizado o reaperto dos bornes da Rack 02, constatando-se que o equipamento encontra-se operando em conformidade com os padrões.

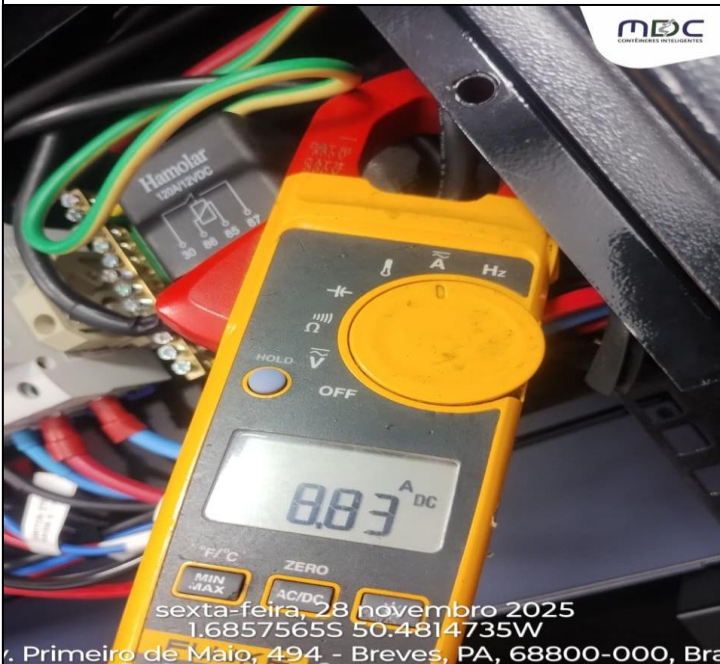
Realizada a aferição da tensão do Rack 01, constatando-se que os valores se encontram dentro do padrão ideal de operação.

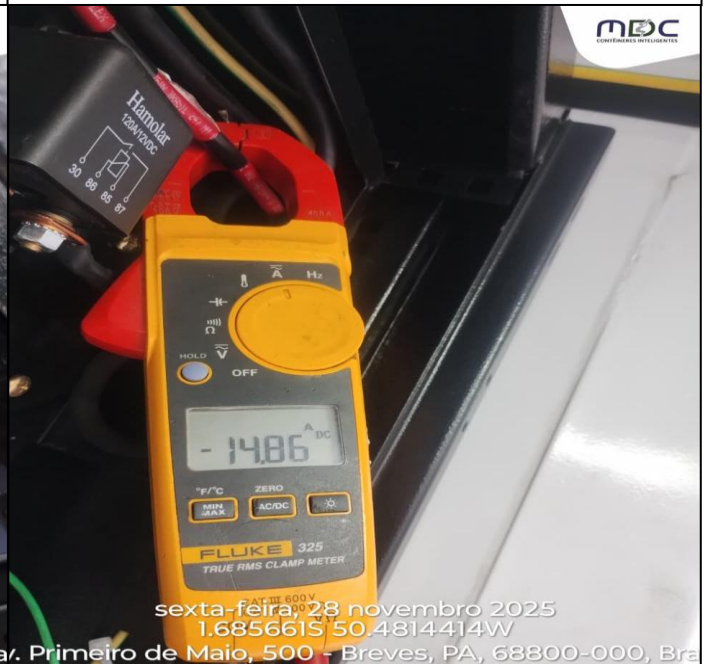
Realizada a aferição da tensão do Rack 02, constatando-se que os valores se encontram dentro do padrão ideal de operação.

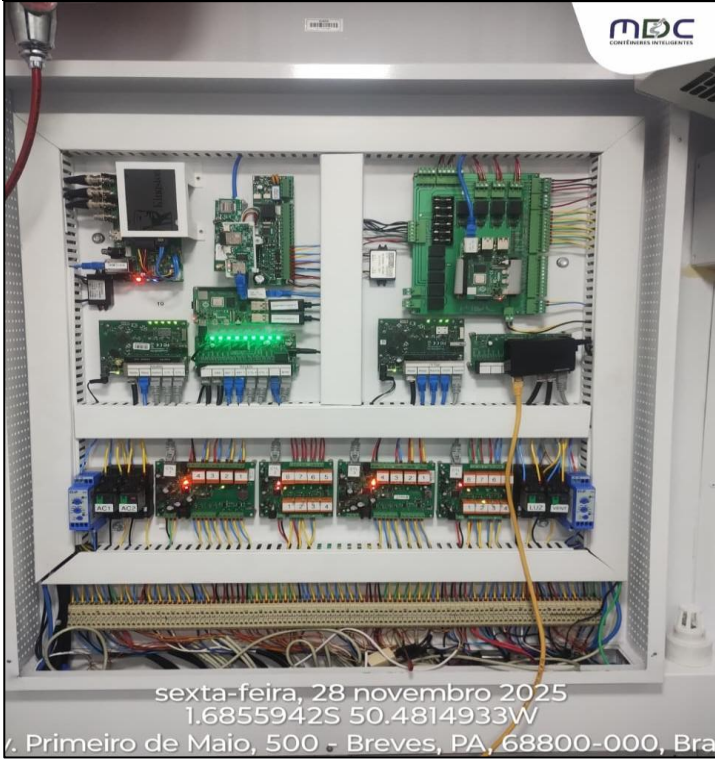
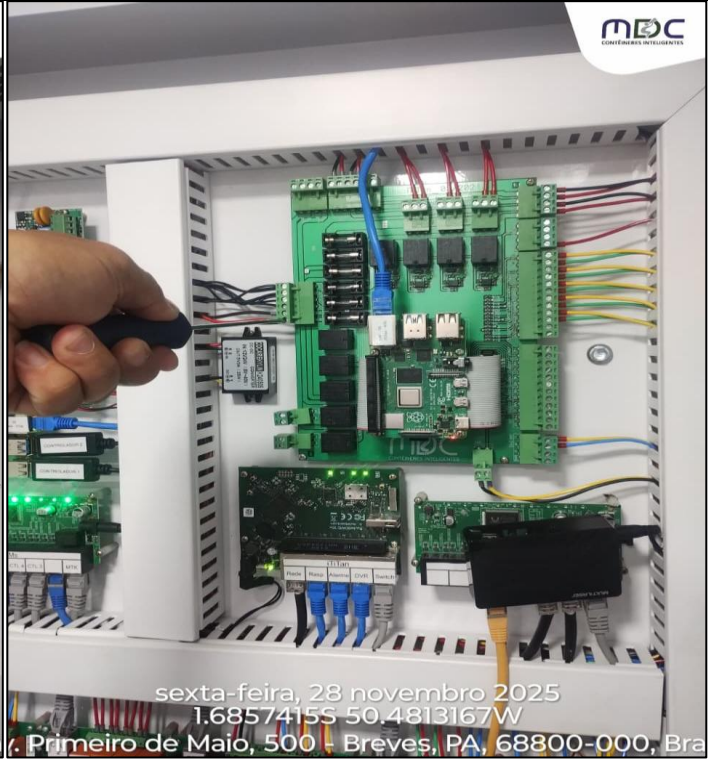
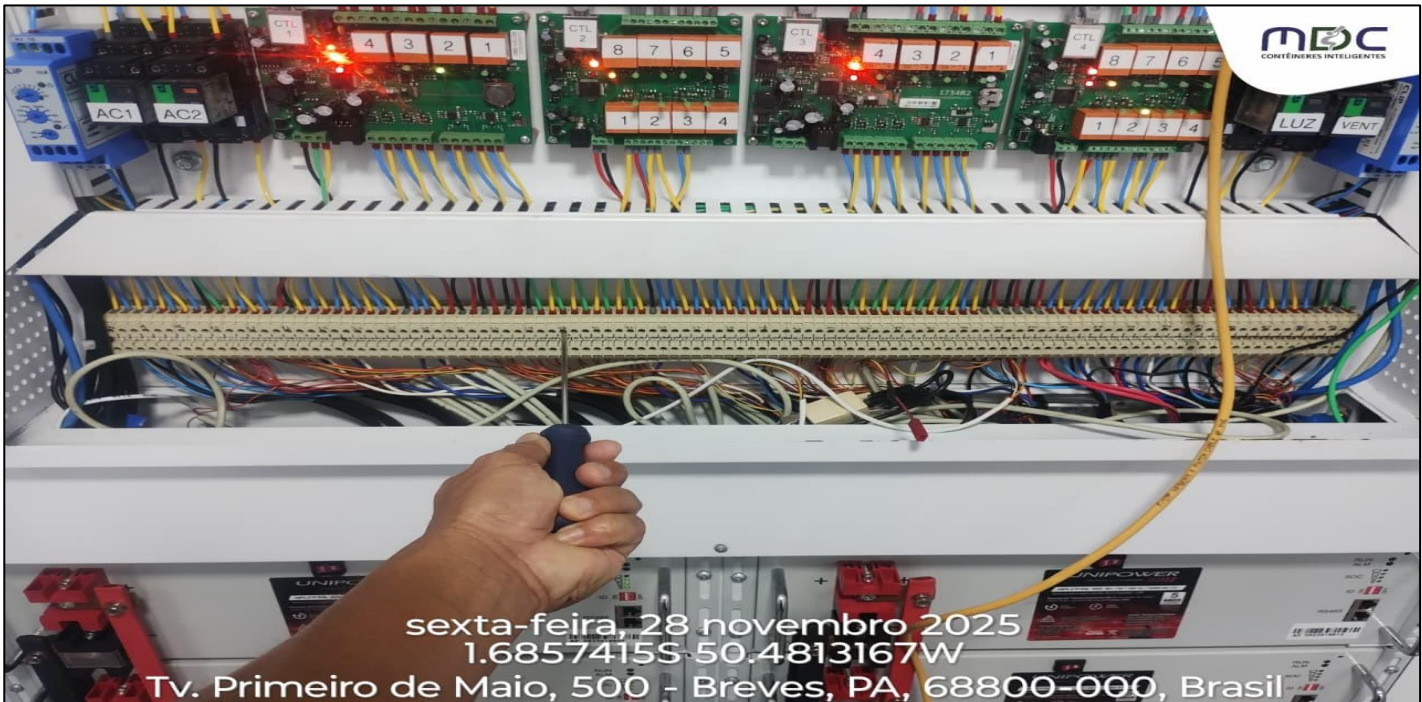
Realizado o reaperto dos bornes da Quadro de Automação, constatando-se que o equipamento encontra-se operando em conformidade com os padrões ideais de funcionamento.

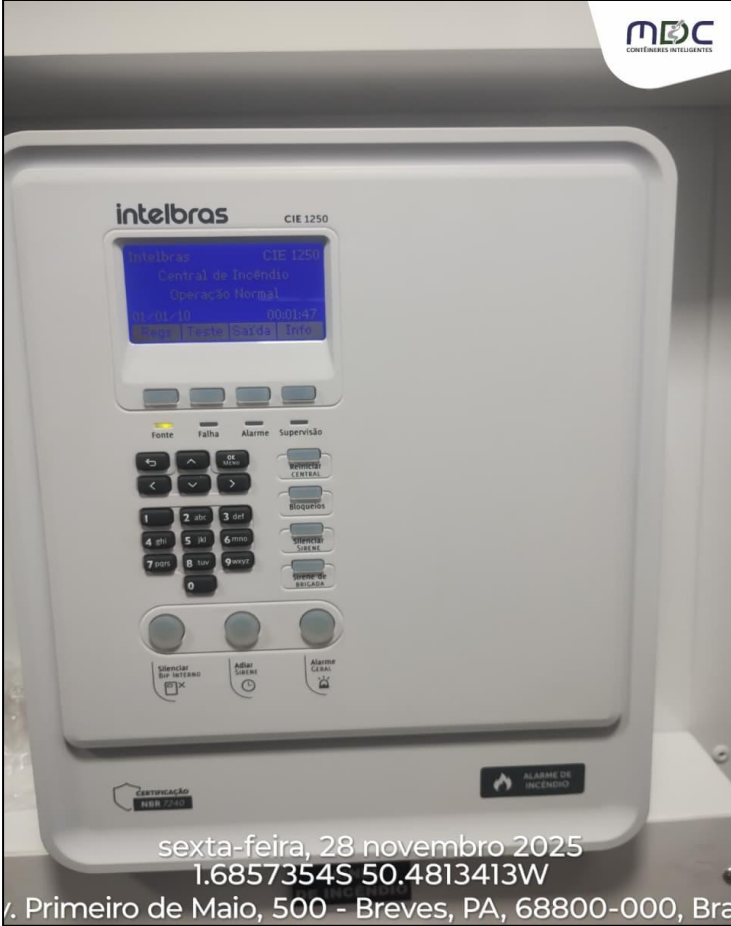
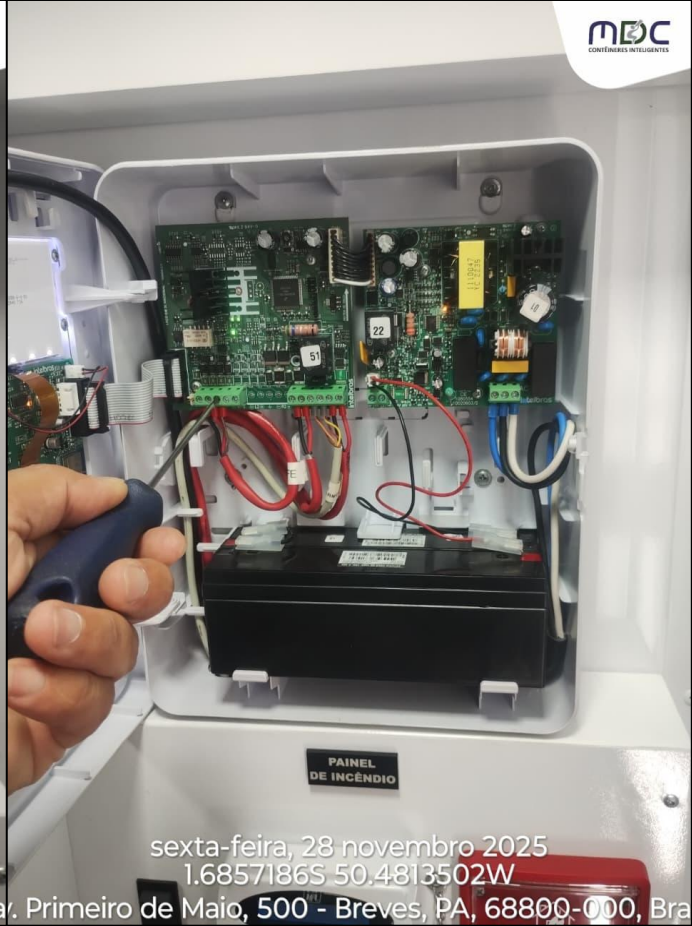
Realizado o reaperto dos bornes da Central de Incêndio, constatando-se que o equipamento encontra-se operando em conformidade com os padrões ideais de funcionamento.

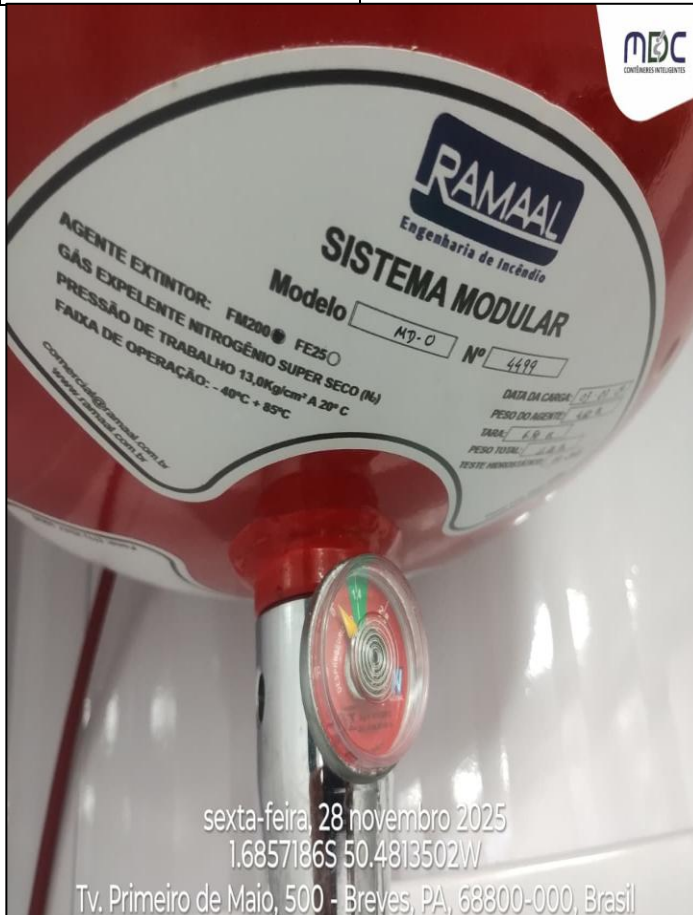
Extintor do corredor quente, carregado, na validade e em conformidade com os padrões de segurança.

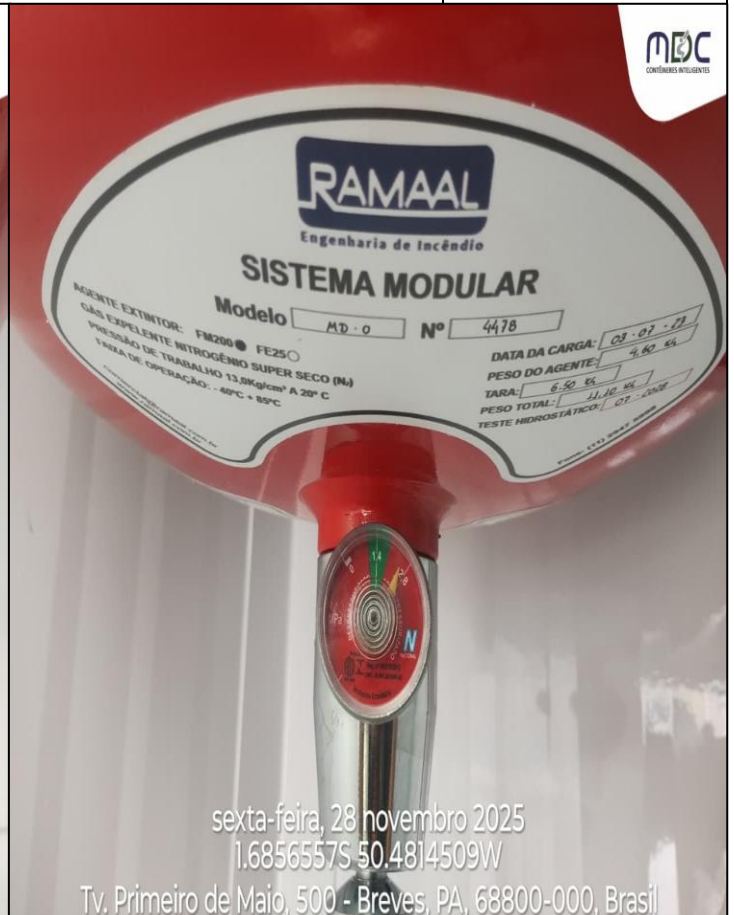
Extintor do corredor frio, carregado, na validade e em conformidade com os padrões de segurança.

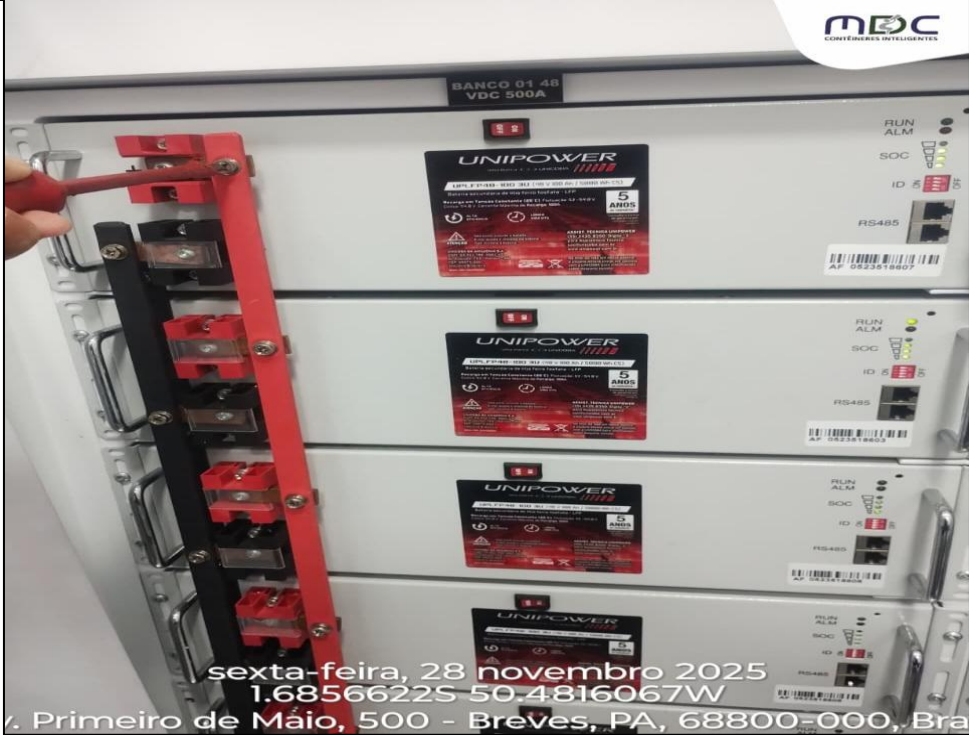
No Banco de Baterias 01, foi realizado o reaperto dos bornes, visando garantir a eficácia do circuito elétrico e a plena funcionalidade operacional.

No Banco de Baterias 02, foi realizado o reaperto dos bornes, visando garantir a eficácia do circuito elétrico e a plena funcionalidade operacional.

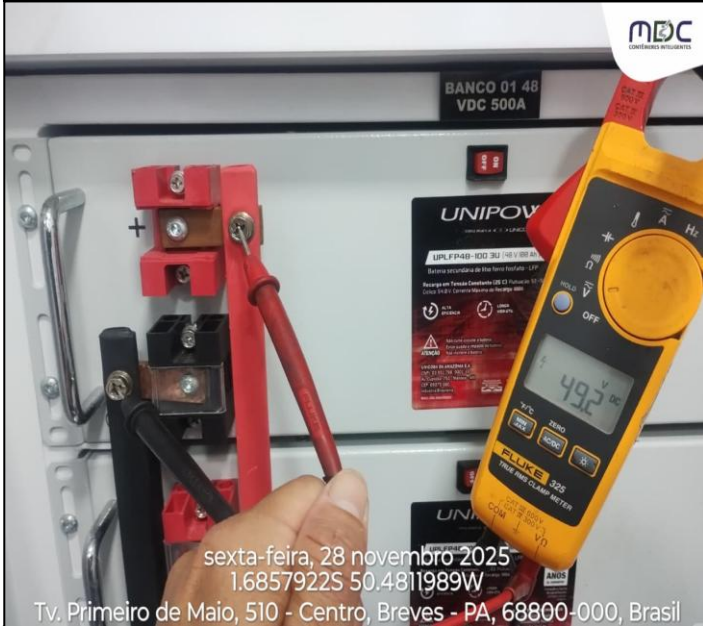
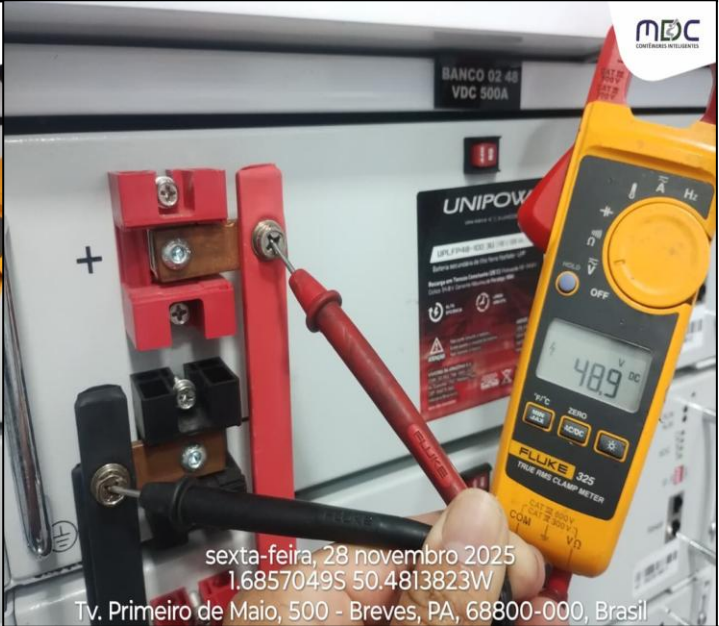
Realizada a aferição da carga dos bancos de baterias 01 e 02, constatando-se que os valores se encontram dentro do padrão ideal de operação.

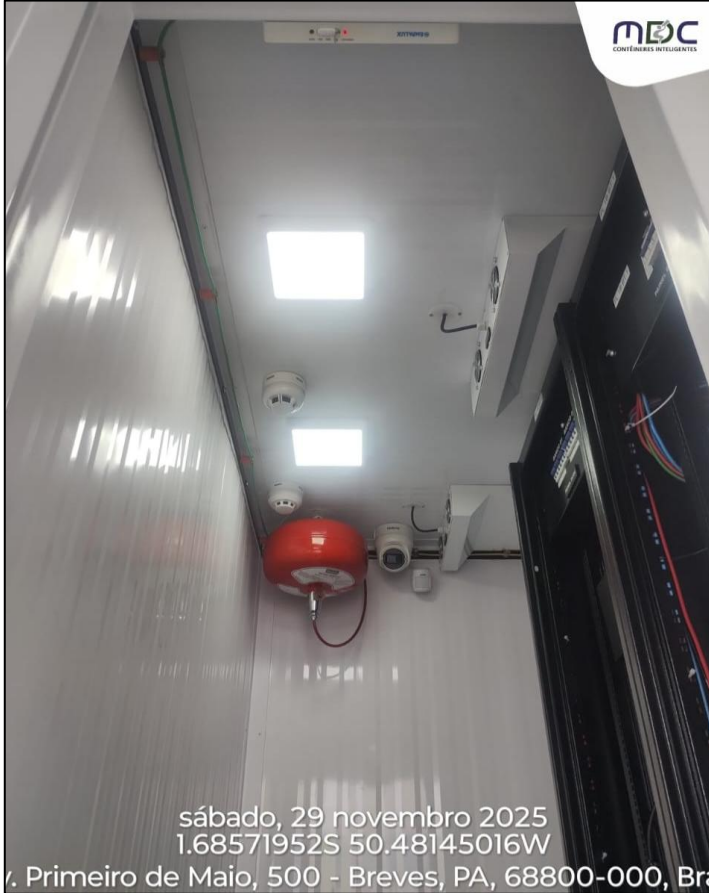
Luminárias internas, localizadas no corredor quente, ativas e operando dentro dos padrões normais de funcionamento.

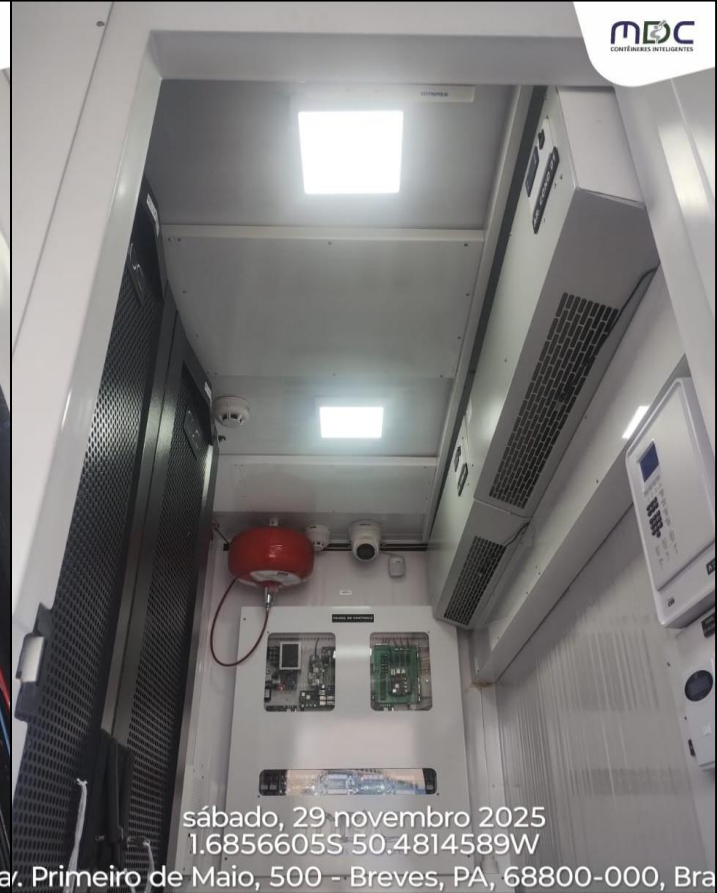
Luminárias internas, localizadas no corredor frio, ativas e operando dentro dos padrões normais de funcionamento.

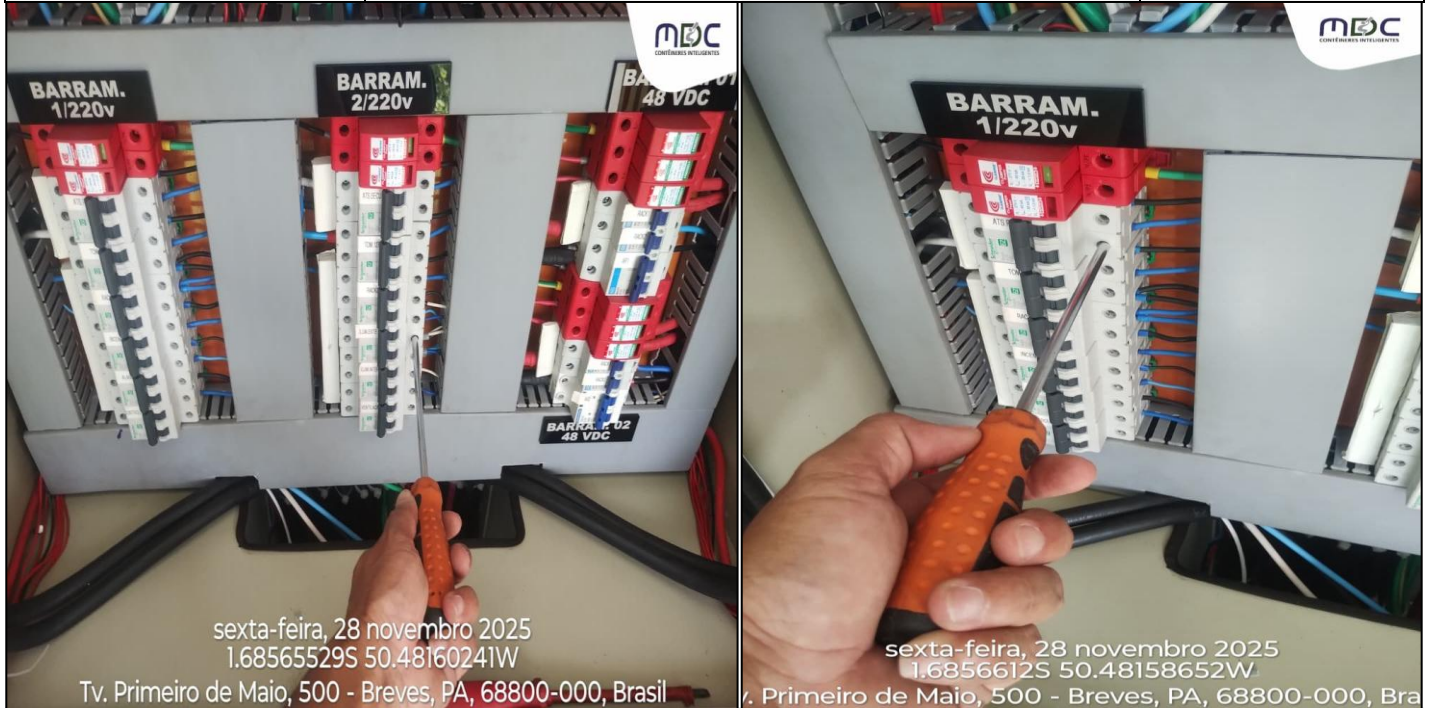
No Quadro 220 VAC/48VDC, foi realizado o reaperto dos bornes, visando garantir a eficácia do circuito elétrico e a plena funcionalidade operacional.

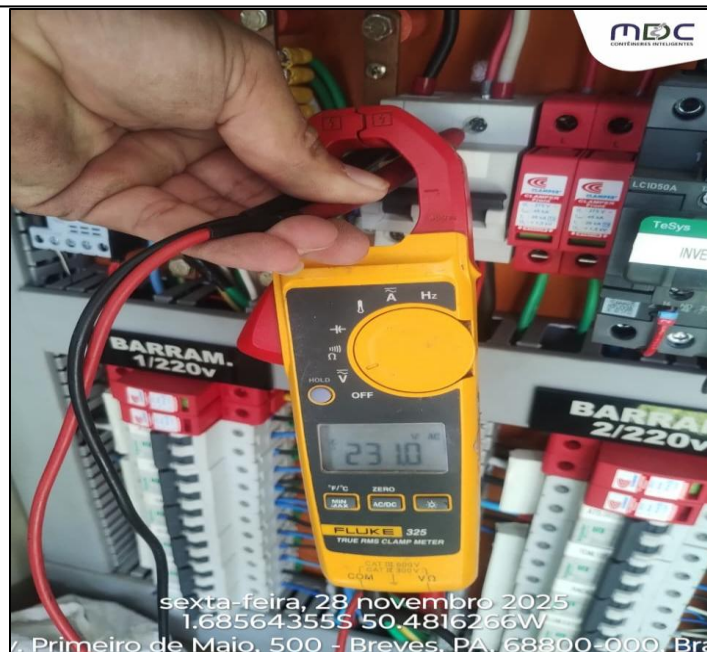
Realizada a aferição da voltagem do Quadro 220 VAC/48 VDC, constatando-se que apresenta carga dentro do padrão de operação e com plena eficiência.

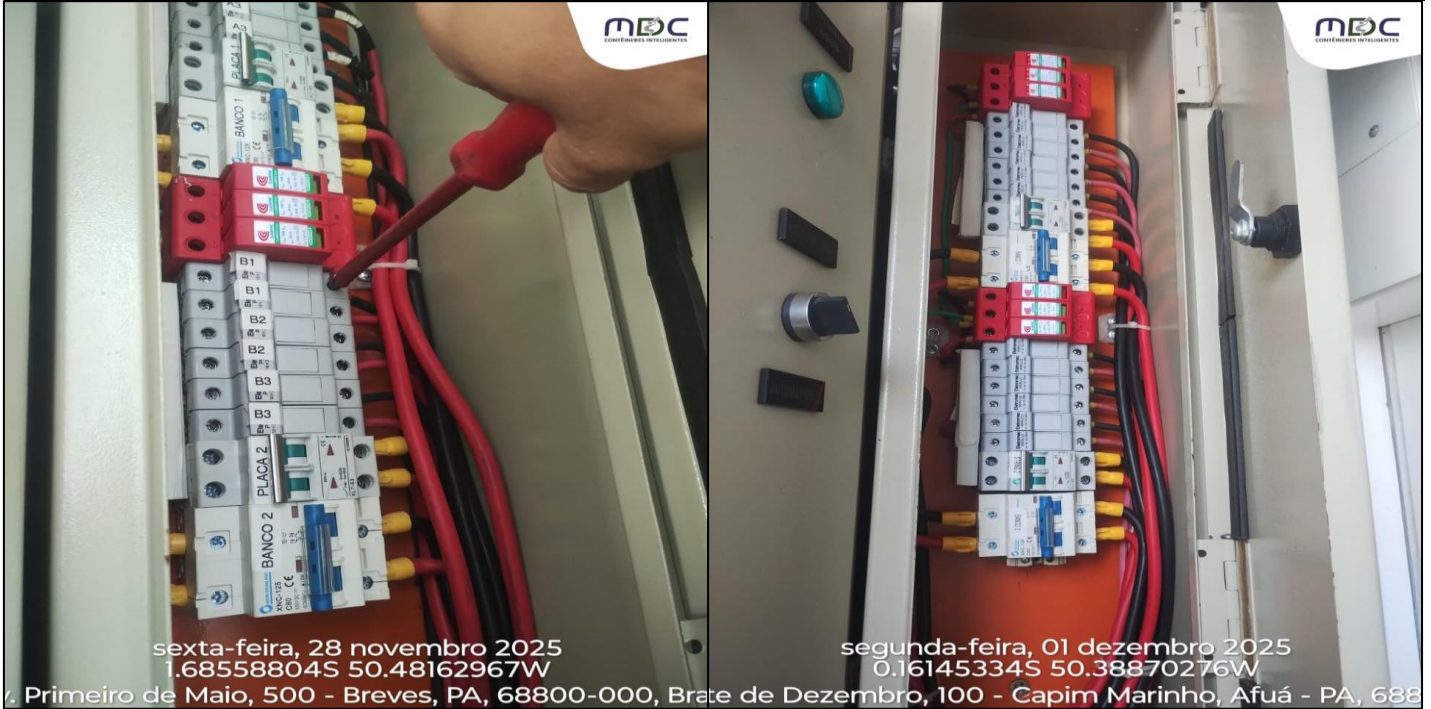
No **Quadro String Box Solar**, foi realizado o reaperto dos bornes, visando garantir a eficácia do circuito elétrico e a plena funcionalidade operacional.

Realizada a aferição da voltagem do Quadro String Box Solar, constatando-se que apresenta carga dentro do padrão de operação e com plena eficiência.

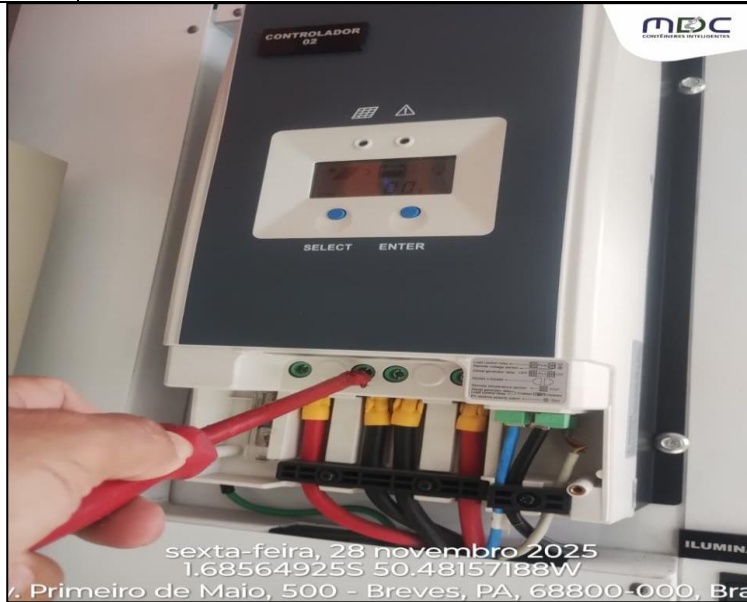
Nos Controladores Solar 01 e 02, foi realizado o reaperto dos bornes, visando garantir a eficácia do circuito elétrico e a plena funcionalidade operacional.

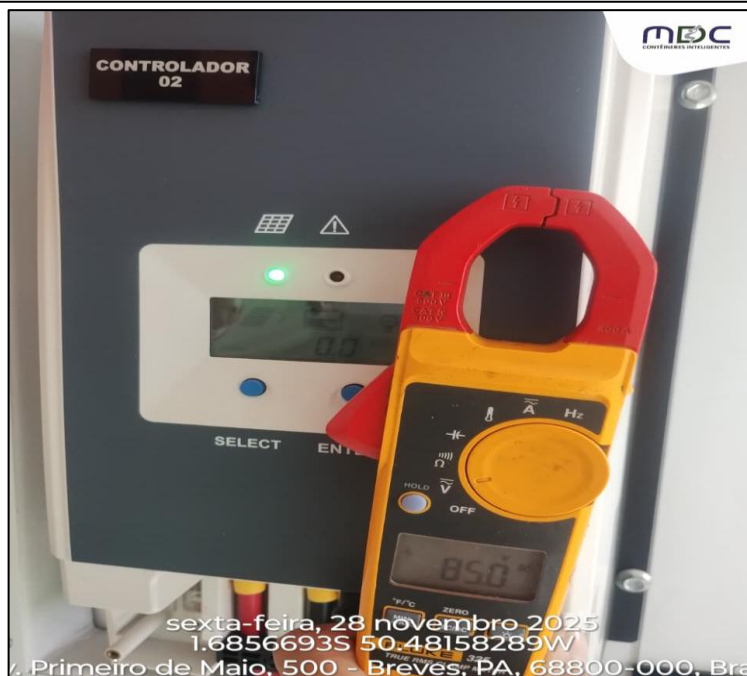
Realizada a aferição da carga dos Controladores Solar 01 e 02, constatando-se que os valores se encontram dentro do padrão ideal de operação.

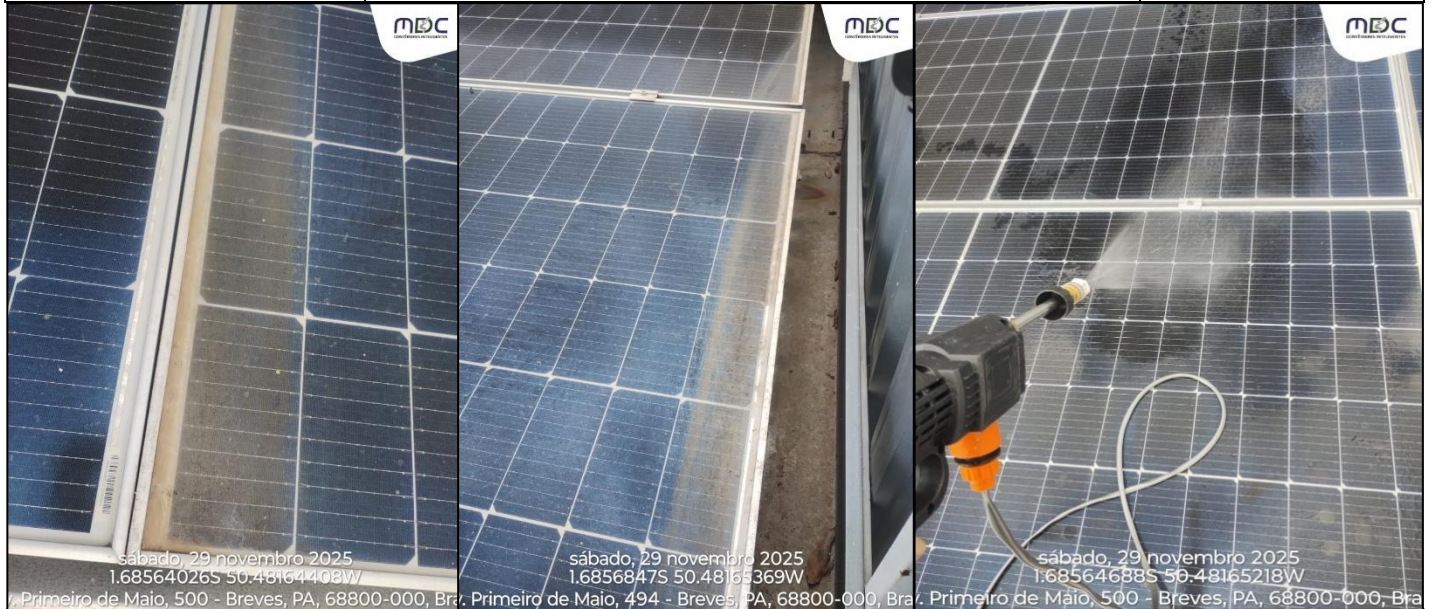
Os painéis solares apresentavam acúmulo excessivo de sujeira e partículas aderidas à superfície dos módulos fotovoltaicos, comprometendo significativamente a captação de radiação solar e, conseqüentemente, a eficiência do sistema de geração de energia. A condição de sujeira observada reduzia a performance global do conjunto, tornando necessária a limpeza adequada para restabelecer o nível ideal de absorção e conversão energética.

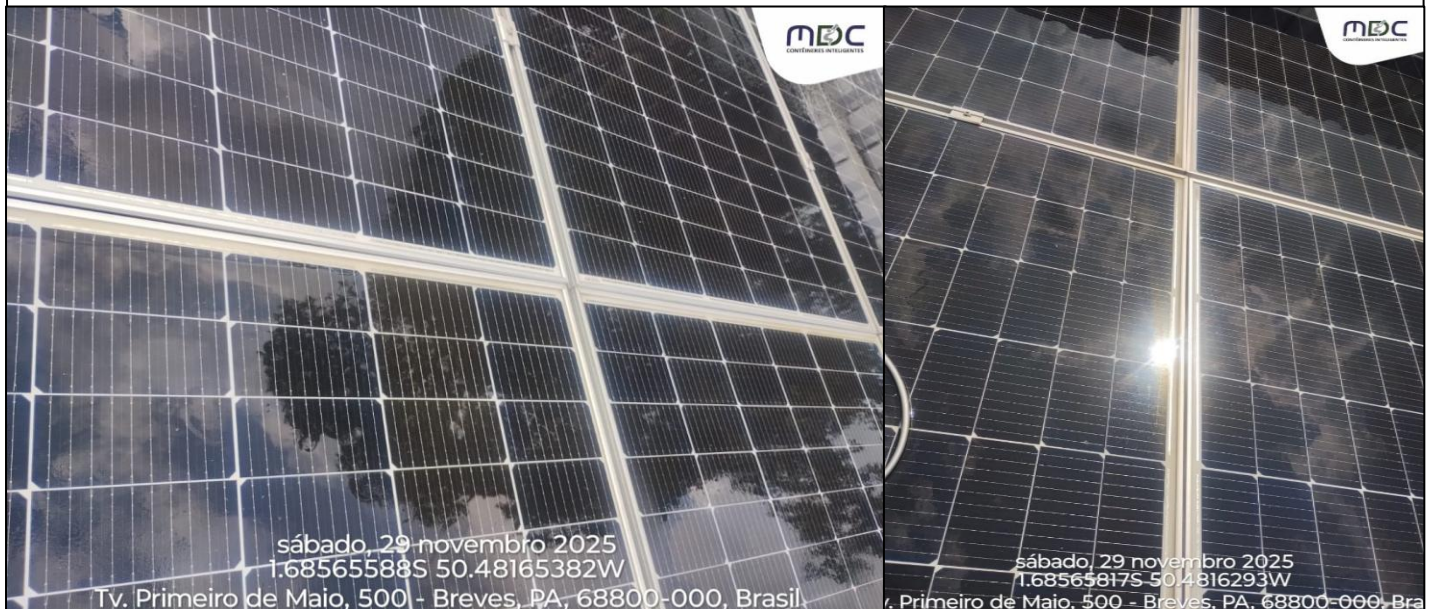
Painéis solares após o processo de limpeza, apresentando superfície livre de sujeira e resíduos, com a eficiência de captação de energia restabelecida e operação dentro dos parâmetros ideais do sistema.

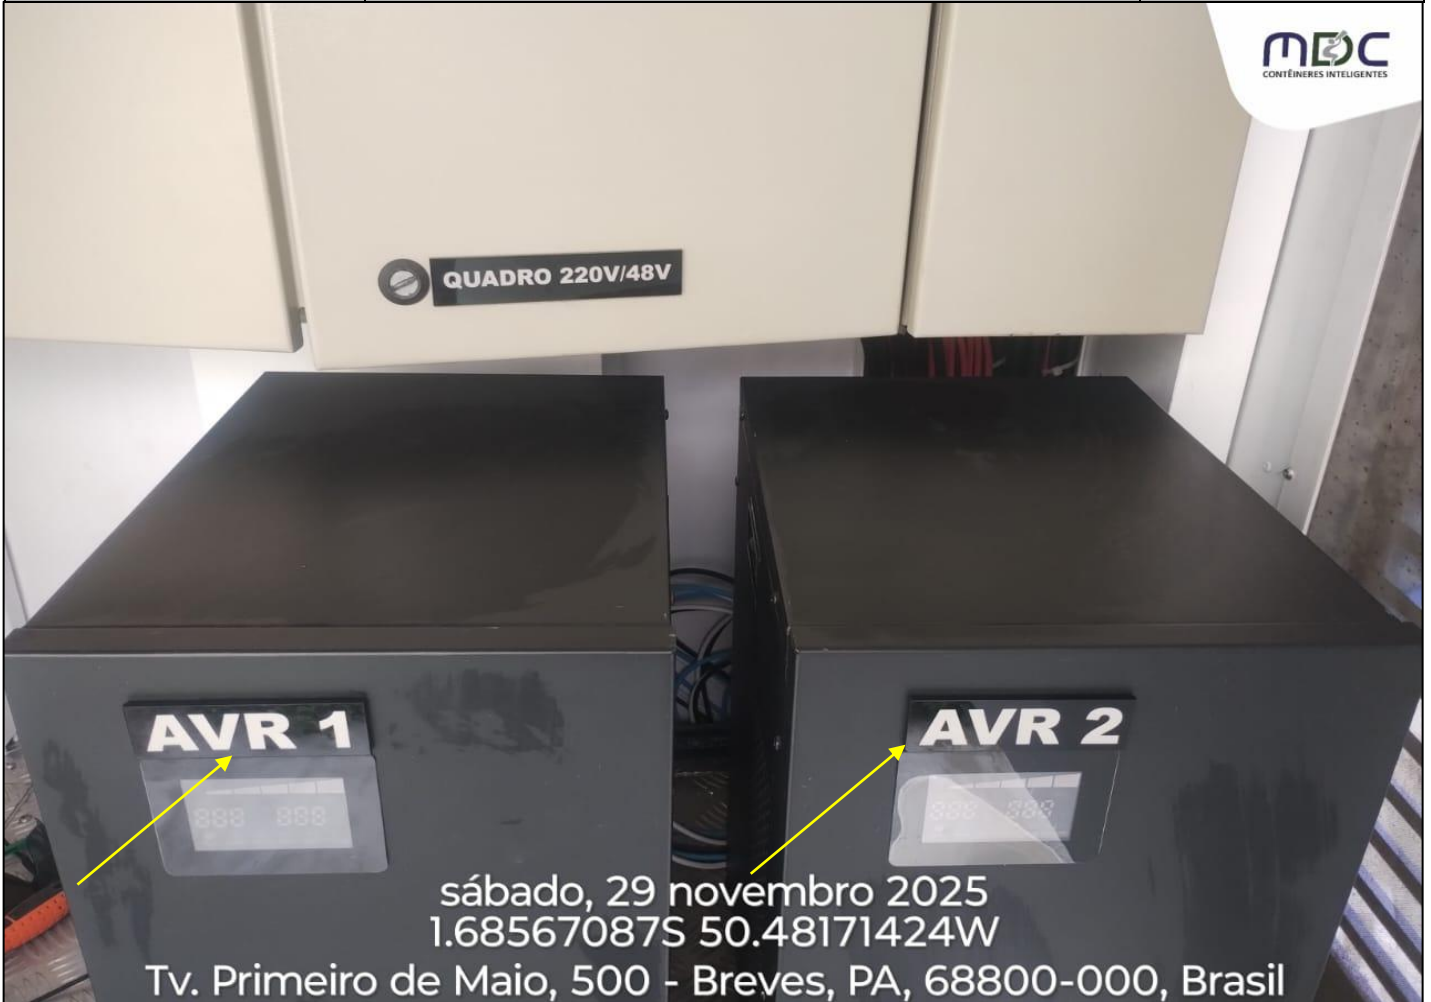
Módulos reguladores automáticos de tensão (AVR) em operação, ambos desligados tendo em vista a programação de alternância entre concessionária e sistema solar, apresentando desempenho estável e dentro dos limites de eficiência elétrica especificados.

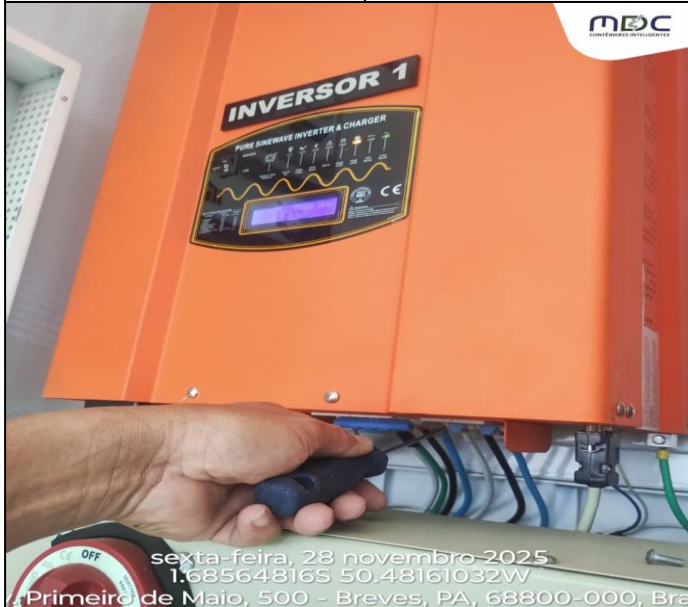
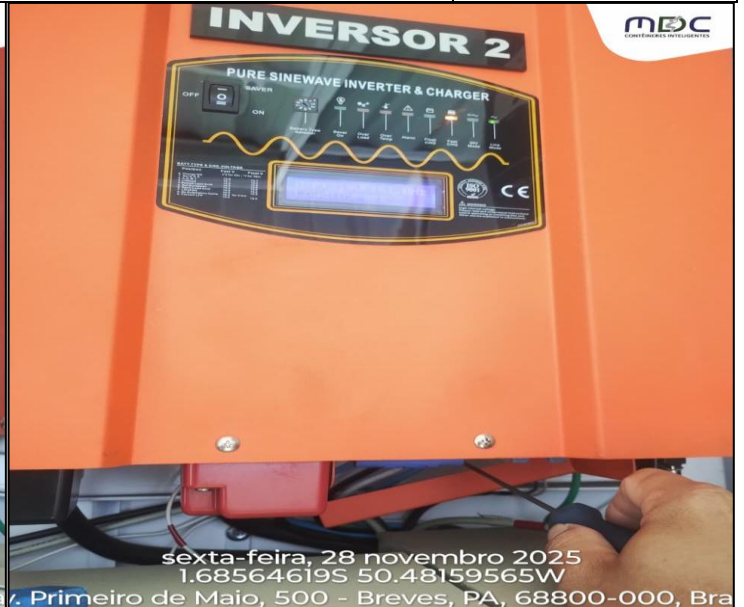
Inversores 01 e 02 (UPS – Energia Backup) em operação, apresentando desempenho estável e dentro dos limites de eficiência elétrica especificados.
