**RELATÓRIO
DE
MANUTENÇÃO PREVENTIVA E CORRETIVA
CMAD**

Cliente: Associação Administradora da Faixa 3.5GHz - EAF

Cidade: Breves - PA

Data da execução: 28 e 29/11/2025

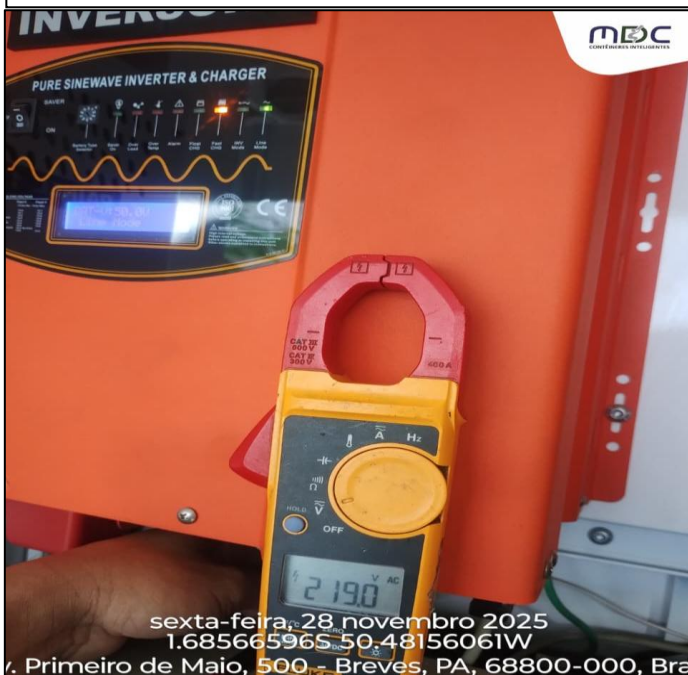
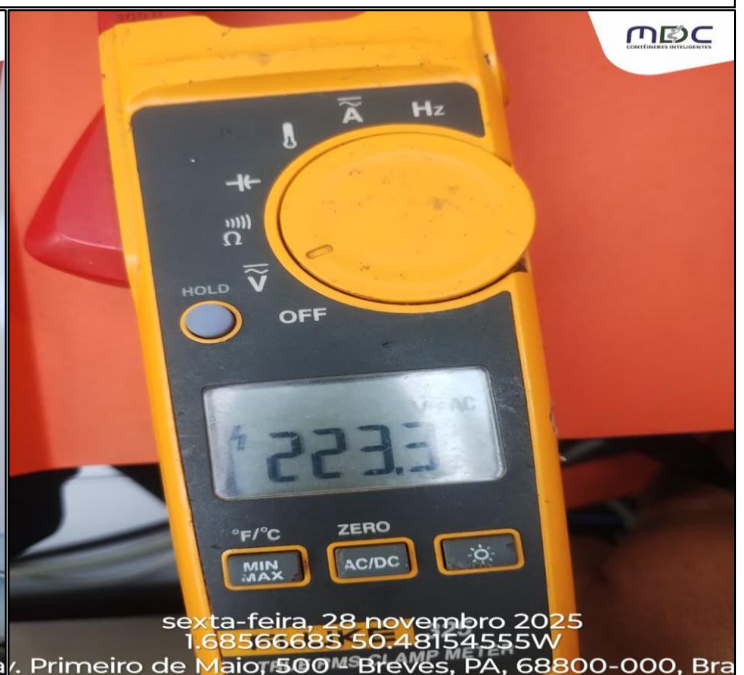
Realizada a aferição da voltagem nos Inversores 01 e 02, constatando-se que apresentam cargas dentro do padrão de operação e com plena eficiência.

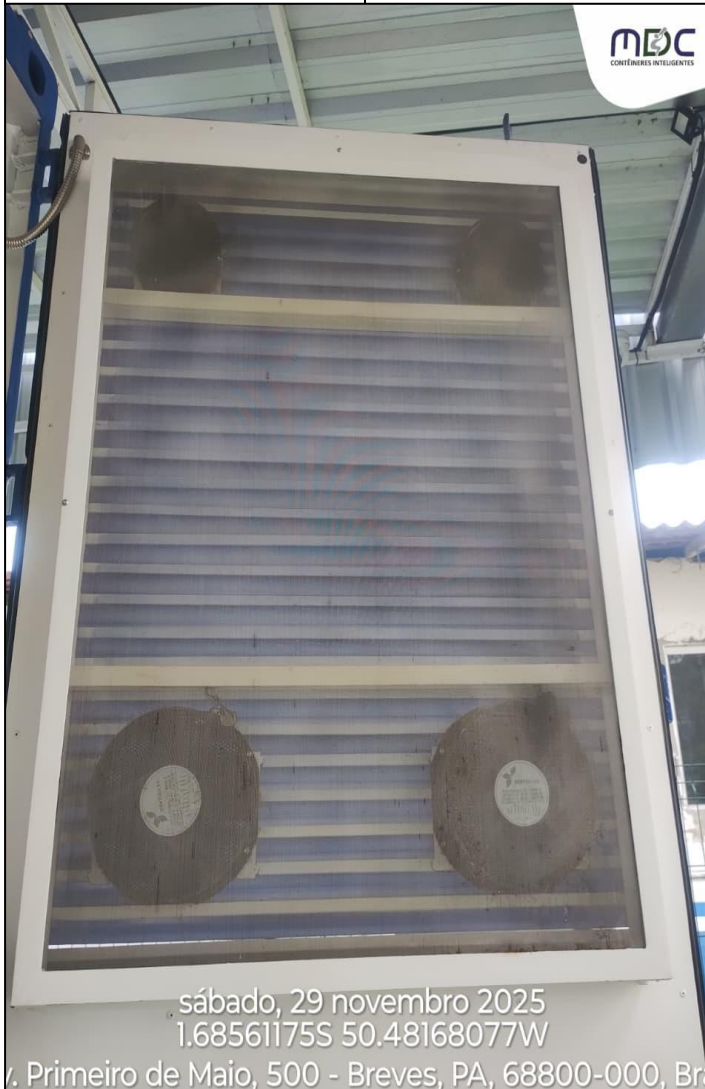
Ventiladores, apresentando acúmulo significativo de sujeira antes do processo de limpeza.

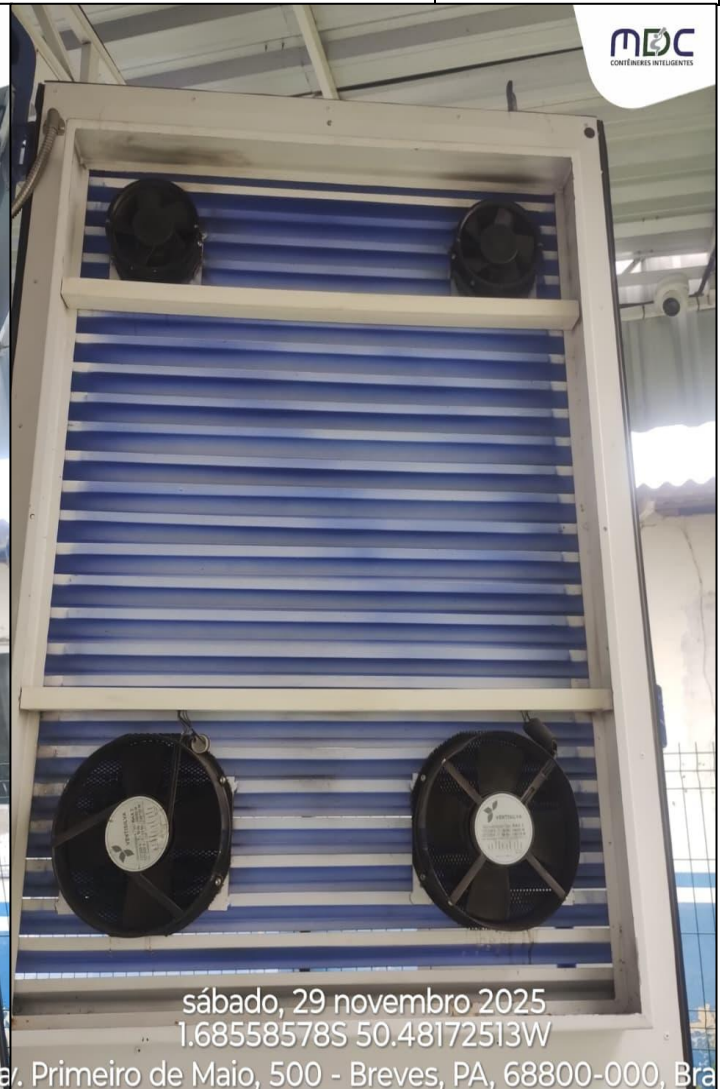
Ventiladores após o processo de limpeza, apresentando condições adequadas de operação e restabelecimento da eficiência do sistema de exaustão.

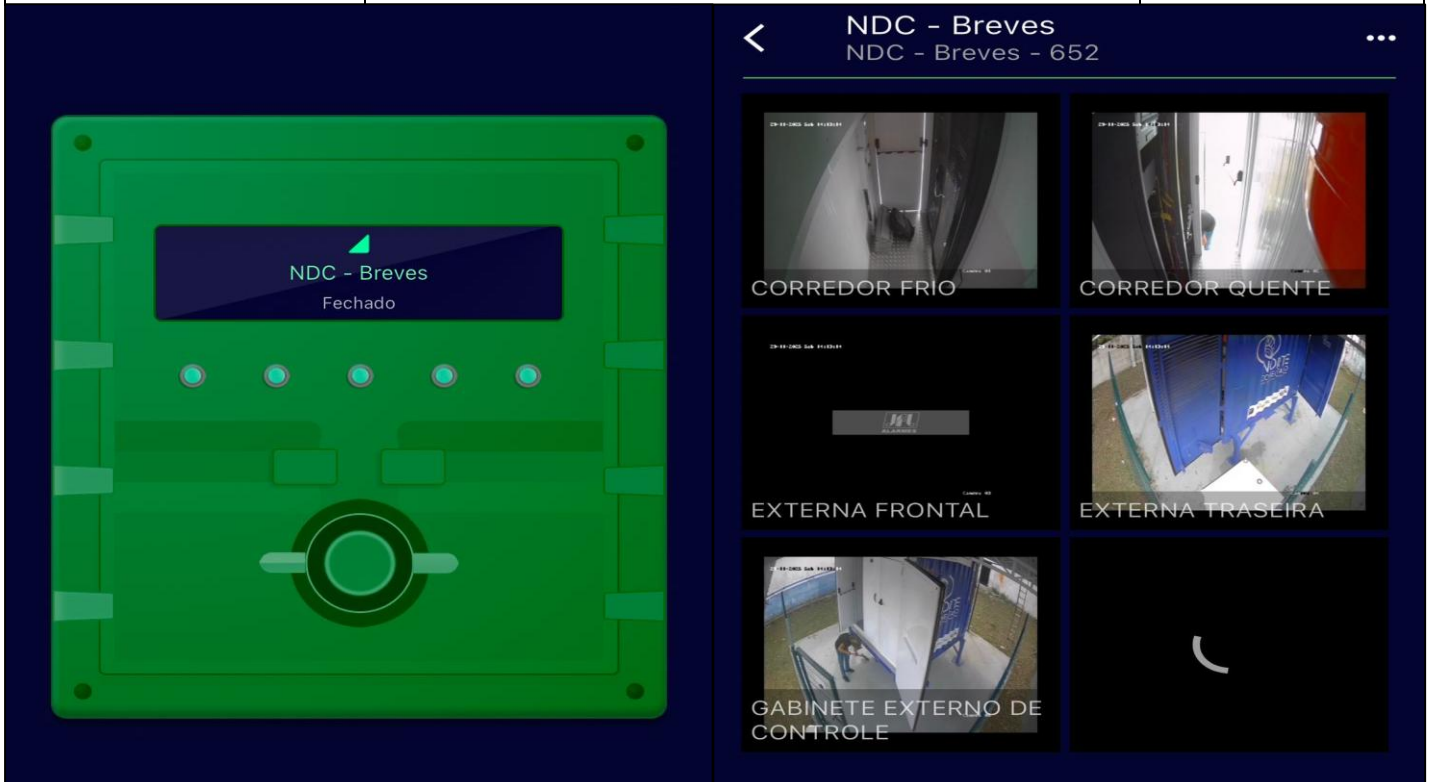
O sistema de controle de acesso iTiTan encontra-se online, operando normalmente e dentro dos parâmetros de desempenho estabelecidos. Todos os comandos de abertura de portas e alarmes estão ativos, registrando entradas e saídas de forma confiável, garantindo a segurança e o controle eficaz do ambiente monitorado.

O sistema de monitoramento iTiTan CFTV encontra-se online, operando normalmente e dentro dos parâmetros de desempenho esperados. Todas as câmeras apresentam visualização ativa, registro contínuo de imagens e monitoramento ambiental, garantindo a integridade e a segurança do ambiente monitorado.

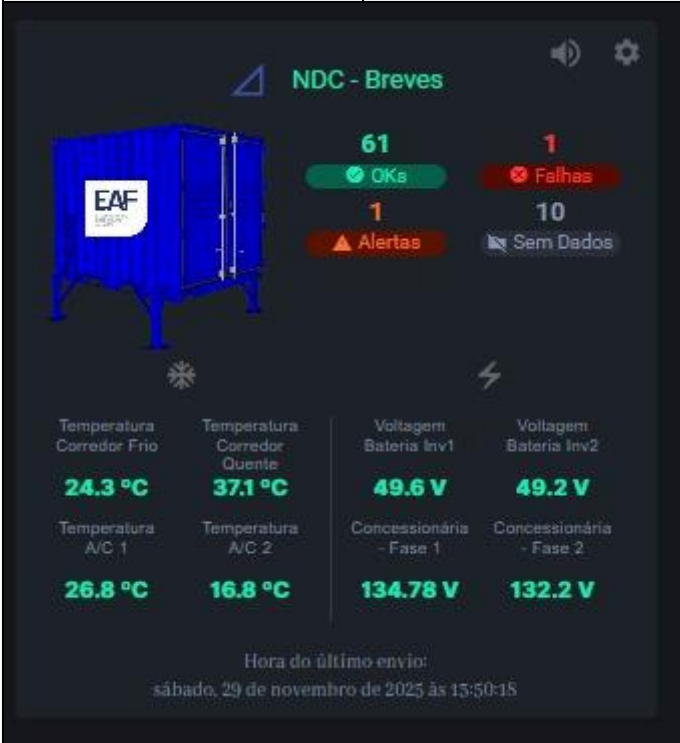
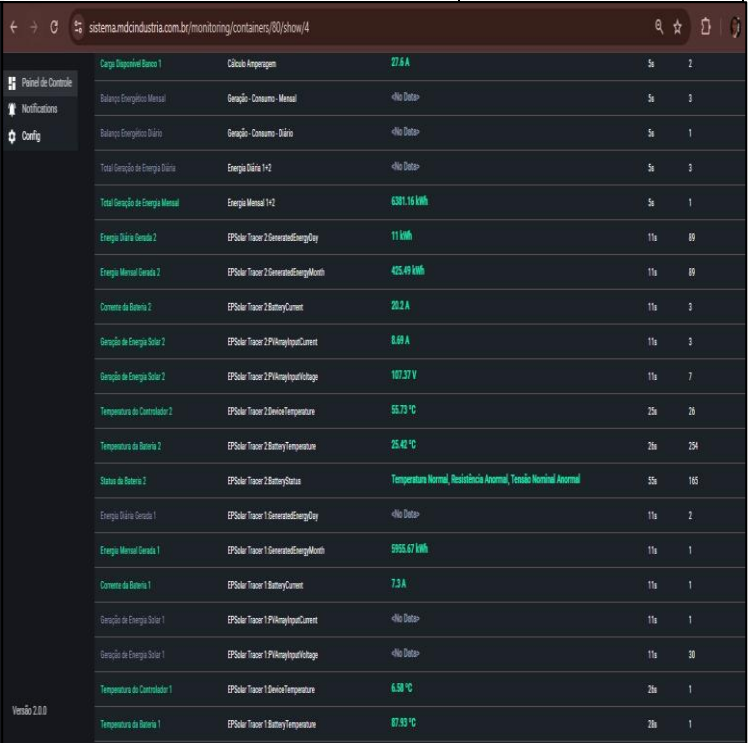
NDC - Breves

61 OKs | 1 Falhas | 1 Alertas | 10 Sem Dados
