**RELATÓRIO
DE
MANUTENÇÃO PREVENTIVA E CORRETIVA
CMAD**

Cliente: Associação Administradora da Faixa 3.5GHz - EAF

Cidade: Curralinho - PA

Data da execução: 02 e 03/12/2025

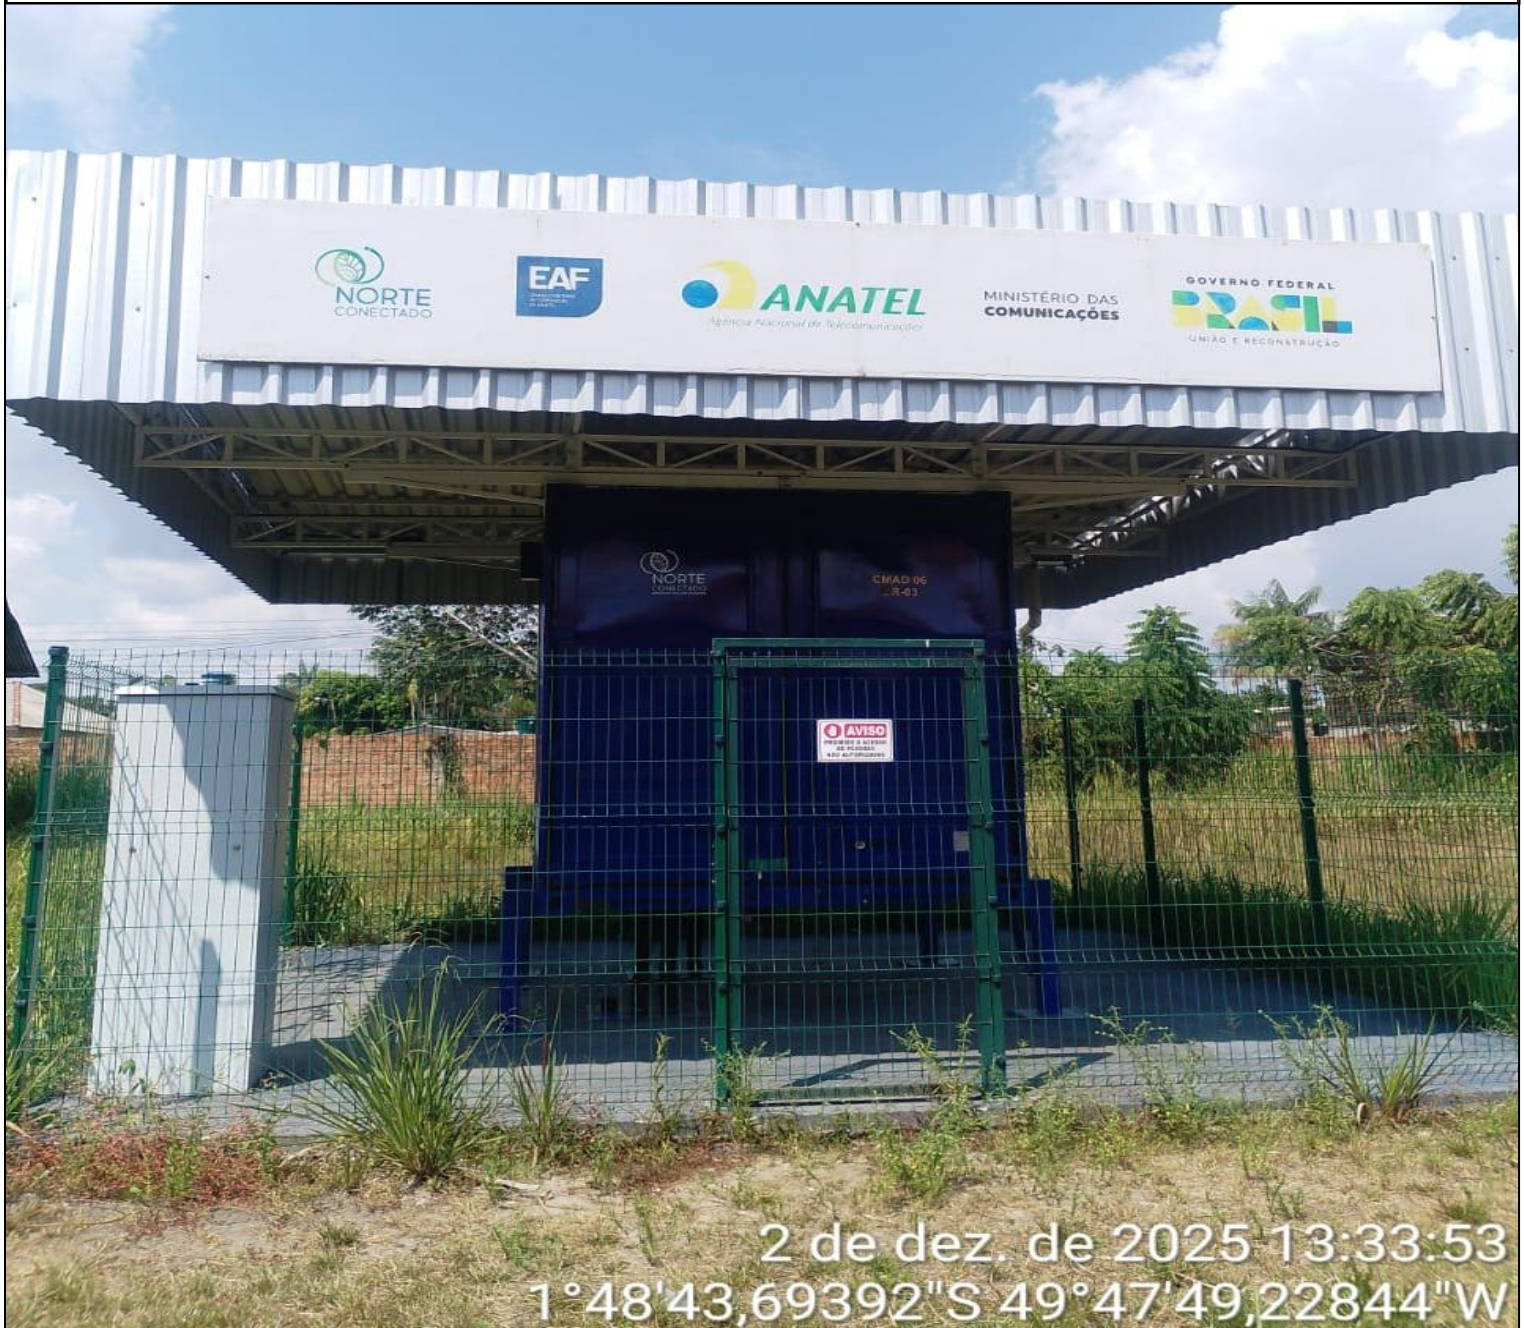
Registro fotográfico do CMAD antes da execução das manutenções preventiva e corretiva. Conforme observado na imagem, o CMAD apresentava acúmulo de poeira e sujeira na estrutura, no piso e em seu entorno.

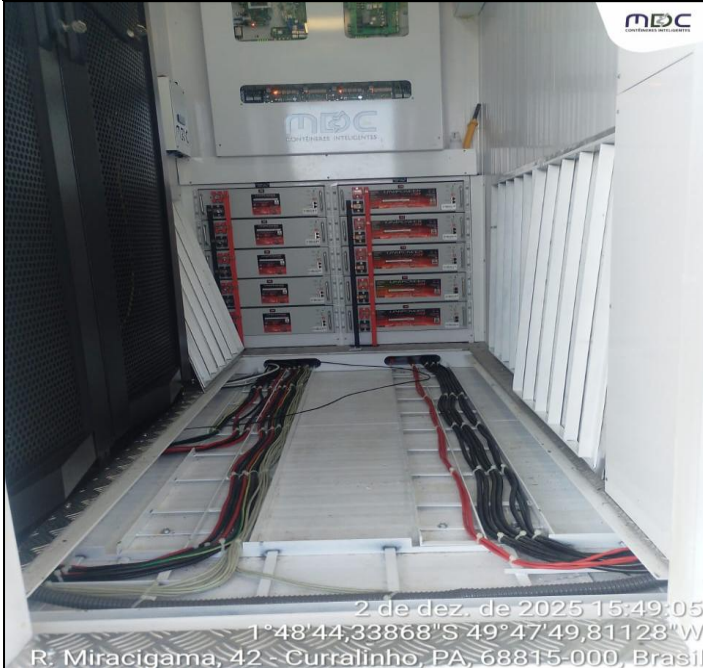
Piso de alumínio do corredor frio, com acúmulo de sujeira na parte externa e interna.

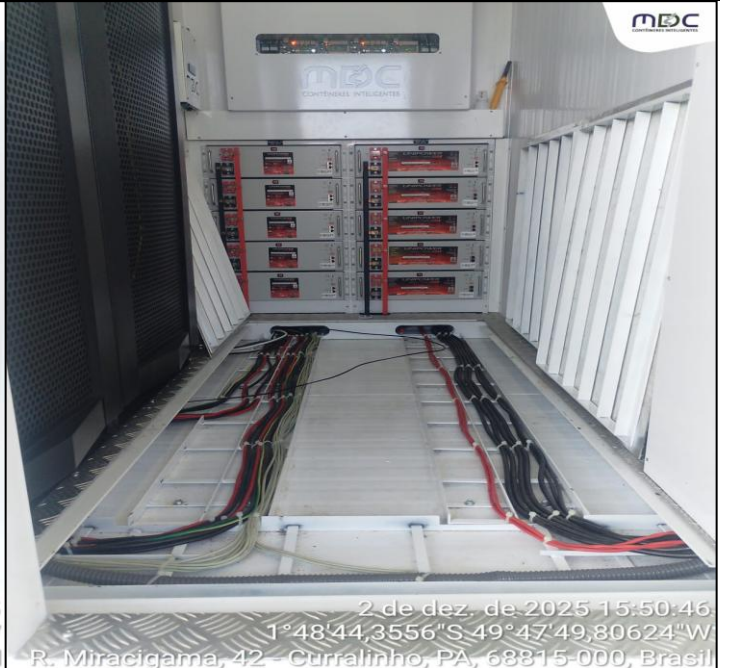
Piso de alumínio do corredor frio, limpos e em conformidade com o padrão estabelecido.

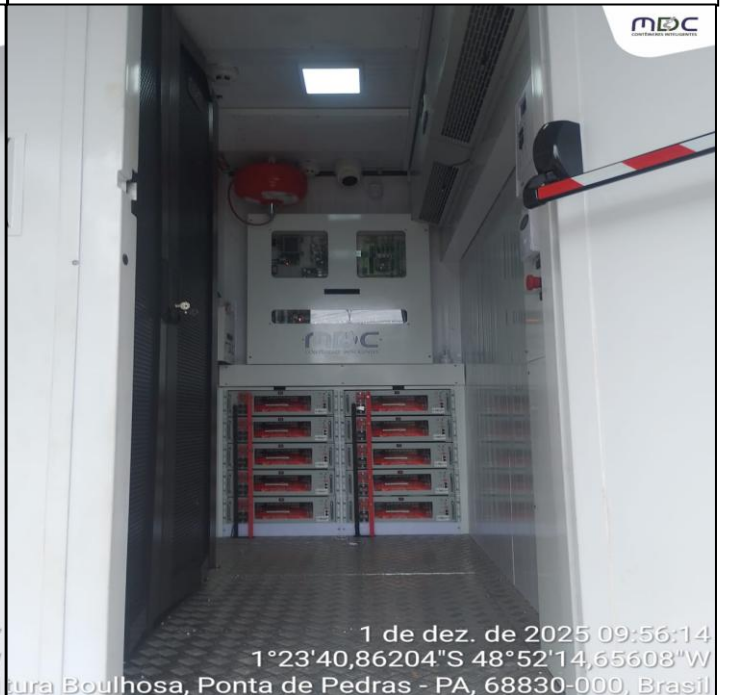
Piso de alumínio do corredor frio, limpos e em conformidade com o padrão estabelecido.

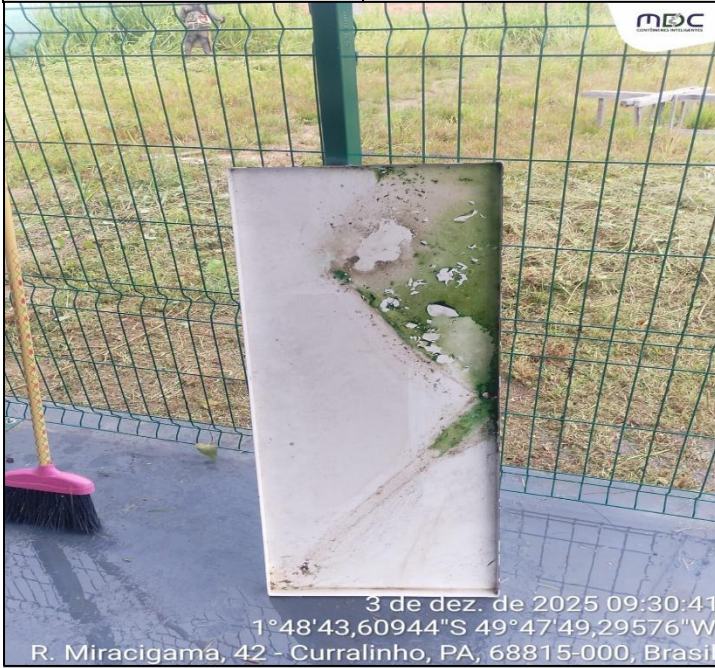
Bandejas apresentando elevado nível de sujeira antes da execução do processo de limpeza.

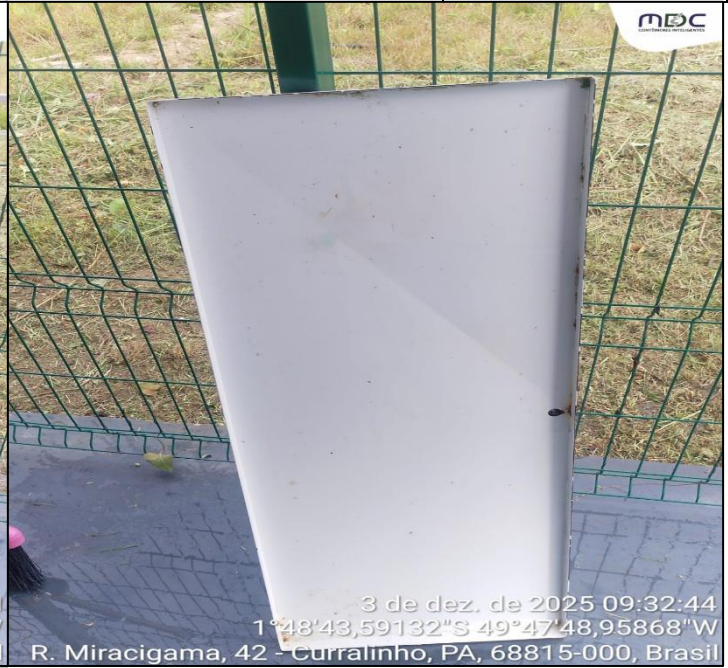
Bandejas limpas e adequadas após o processo de limpeza.

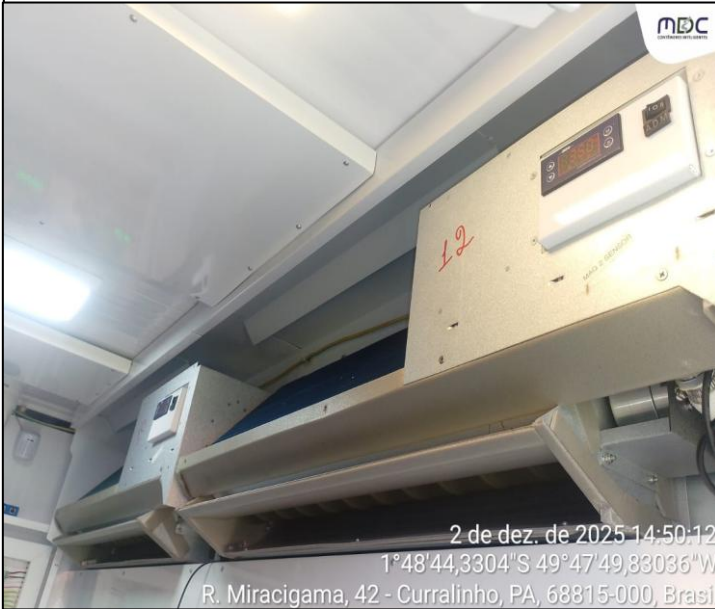
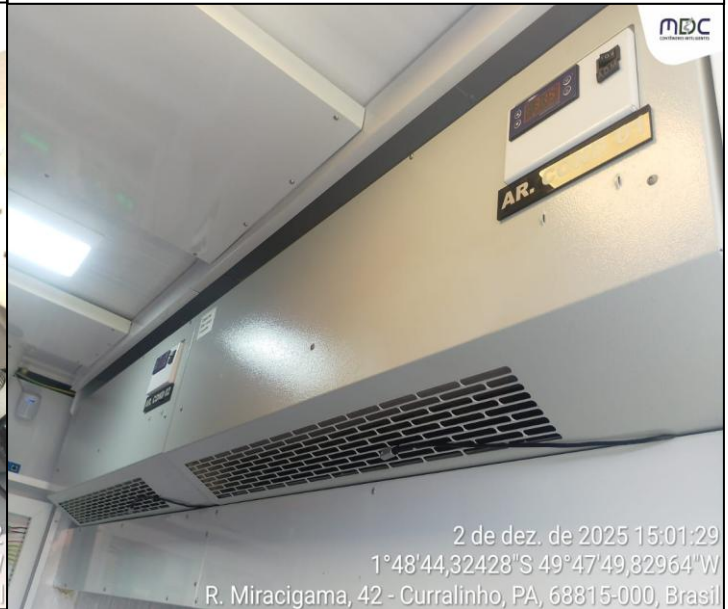
Unidades evaporadoras limpas e adequadas após o processo de limpeza.

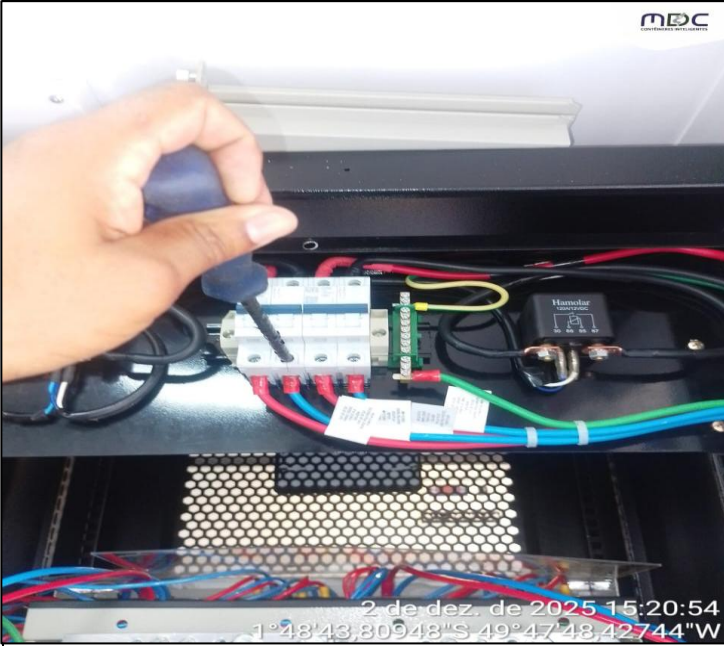
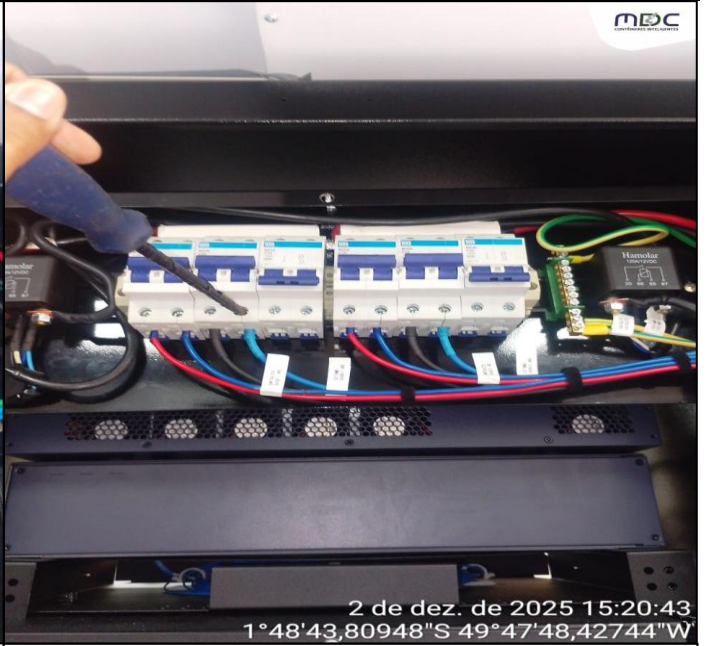
Realizado o reaperto dos bornes da Rack 01, constatando-se que o equipamento encontra-se operando em conformidade com os padrões.	Realizado o reaperto dos bornes da Rack 02, constatando-se que o equipamento encontra-se operando em conformidade com os padrões.

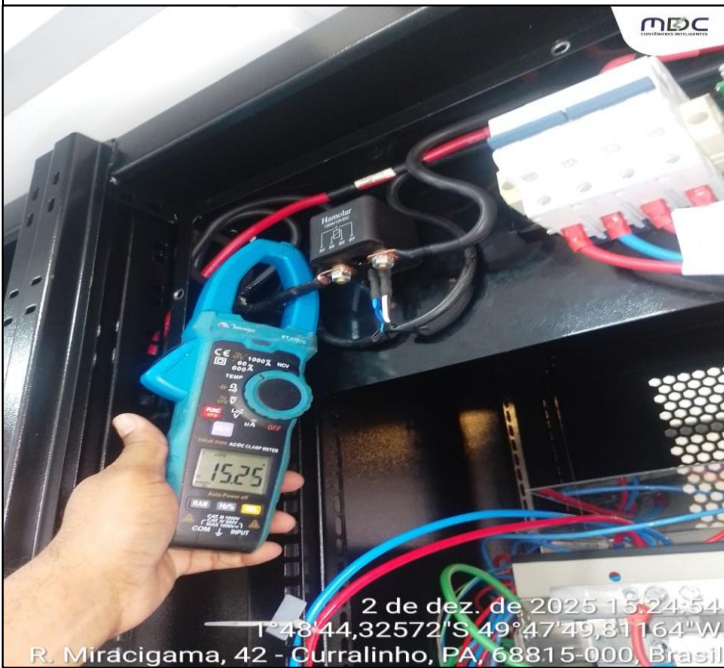
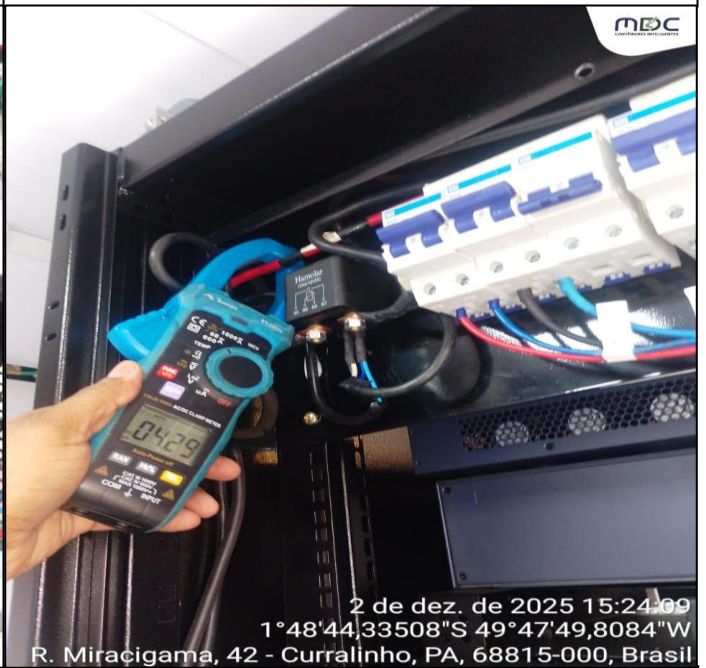
Realizada a aferição da tensão do Rack 01, constatando-se que os valores se encontram dentro do padrão ideal de operação.	Realizada a aferição da tensão do Rack 02, constatando-se que os valores se encontram dentro do padrão ideal de operação.

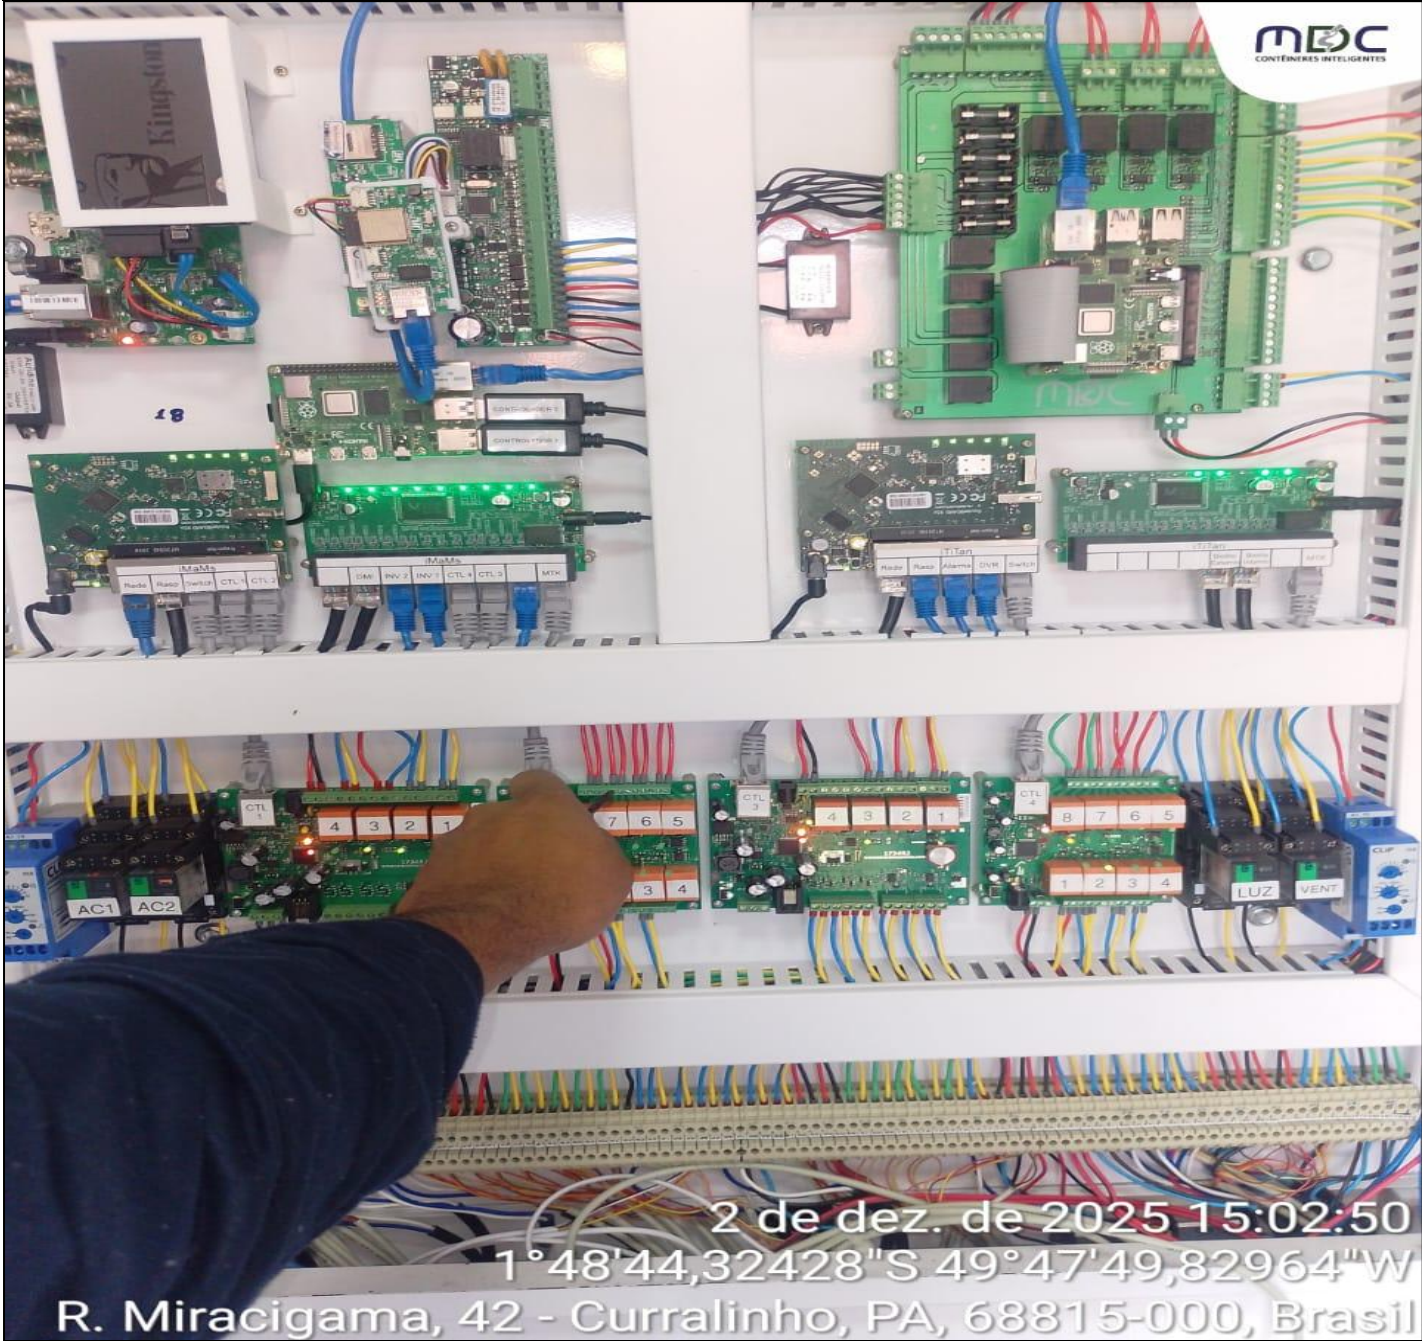
Realizado o reaperto dos bornes da Quadro de Automação, constatando-se que o equipamento encontra-se operando em conformidade com os padrões ideais de funcionamento.

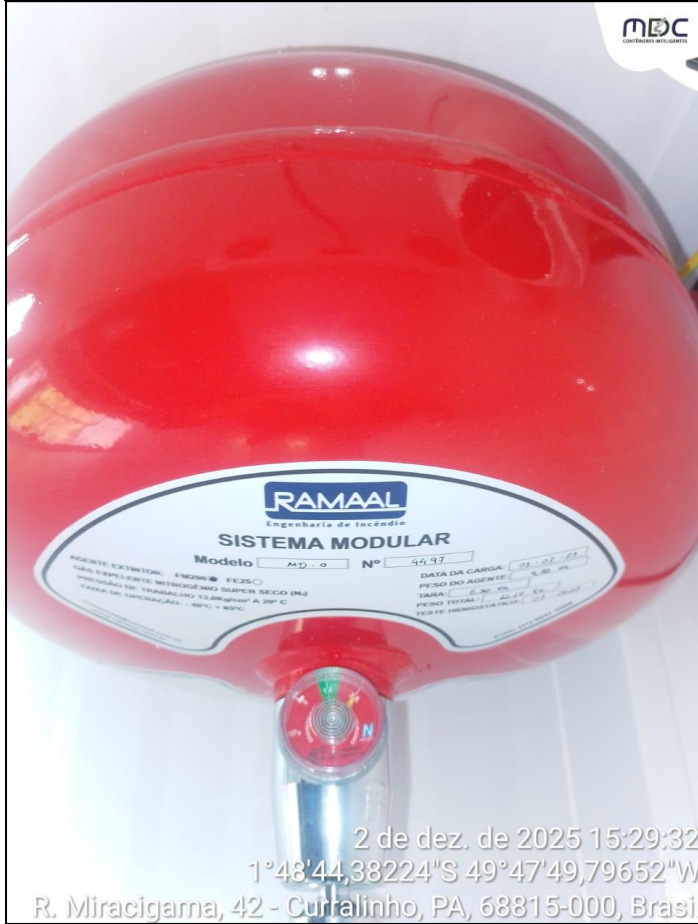
Extintor do corredor quente, carregado, na validade e em conformidade com os padrões de segurança.

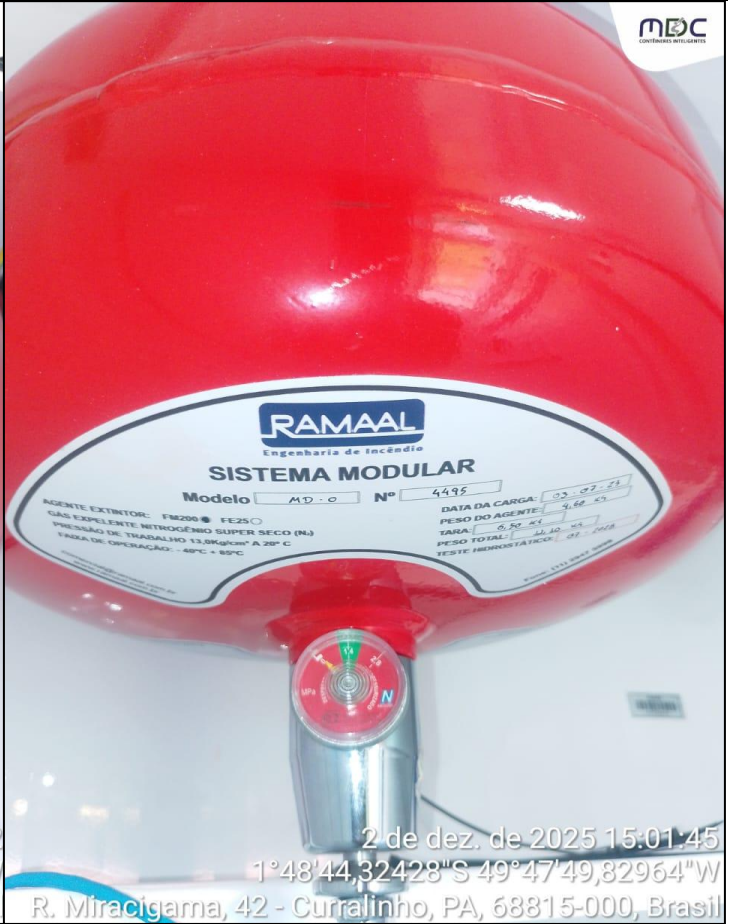
Extintor do corredor frio, carregado, na validade e em conformidade com os padrões de segurança.

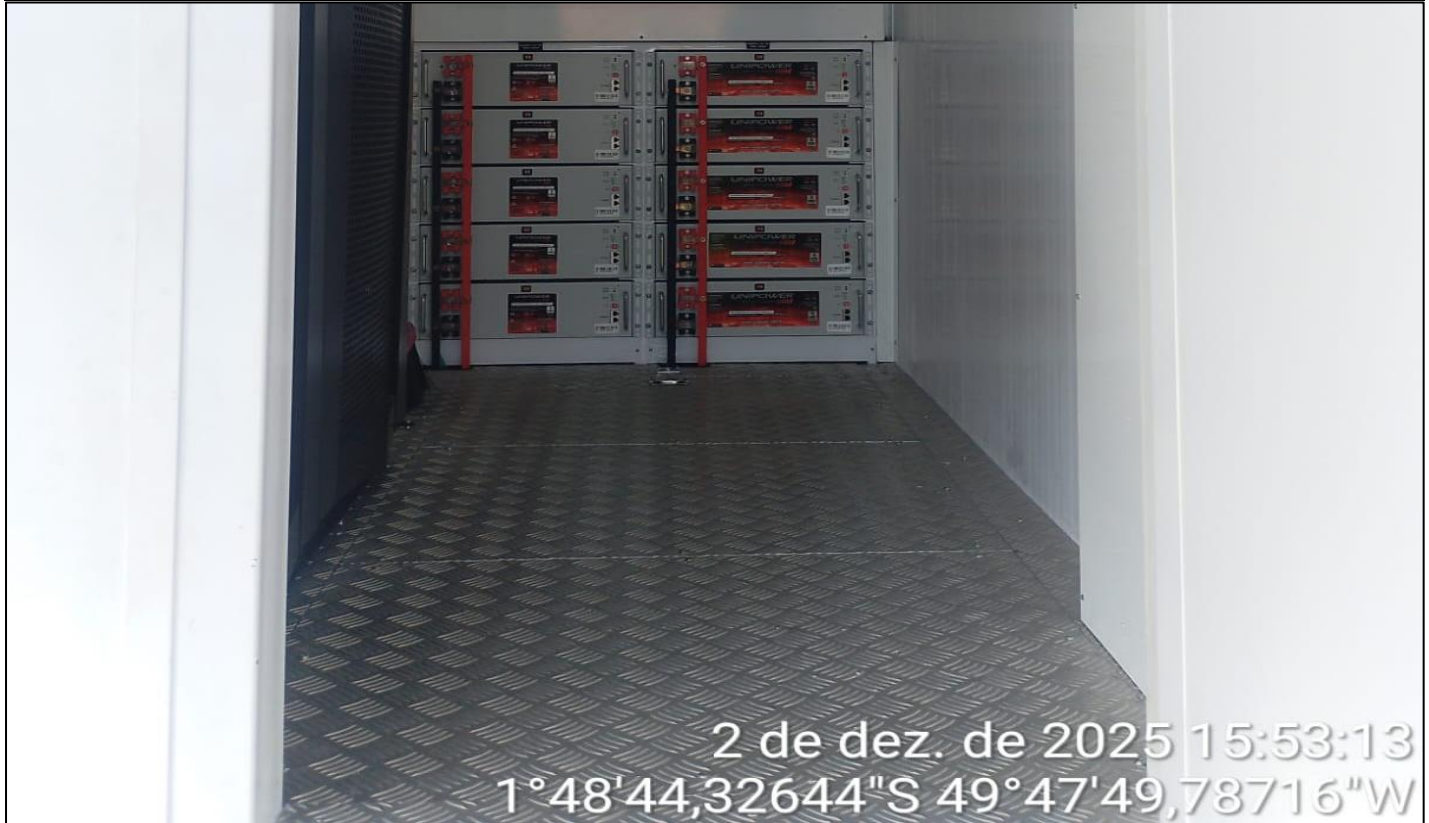
No Banco de Baterias 01 , foi realizado o reaperto dos bornes, visando garantir a eficácia do circuito elétrico e a plena funcionalidade operacional.	No Banco de Baterias 02 , foi realizado o reaperto dos bornes, visando garantir a eficácia do circuito elétrico e a plena funcionalidade operacional.
--	--

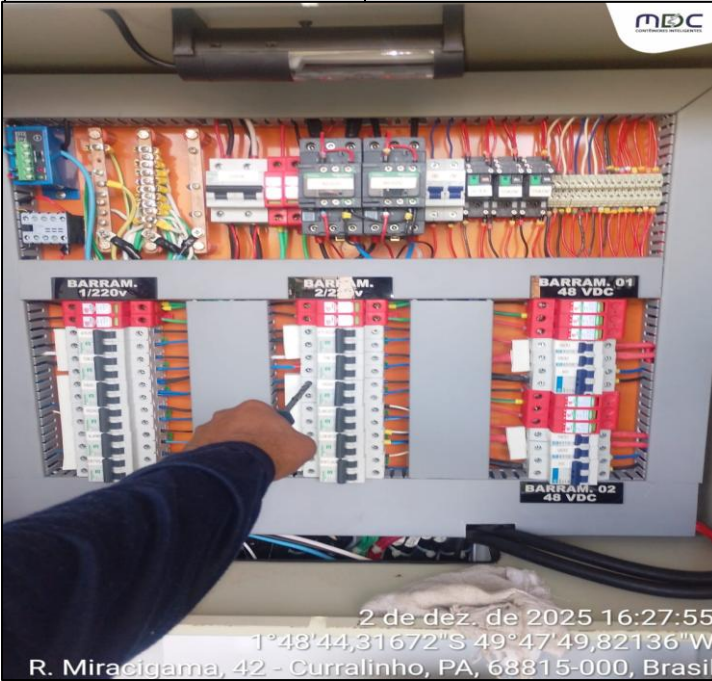
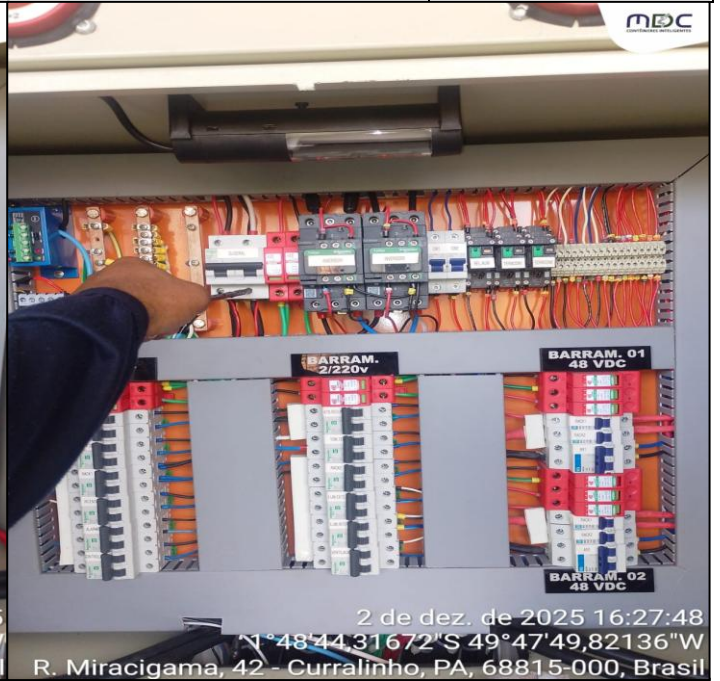
No Quadro 220 VAC/48VDC, foi realizado o reaperto dos bornes, visando garantir a eficácia do circuito elétrico e a plena funcionalidade operacional.

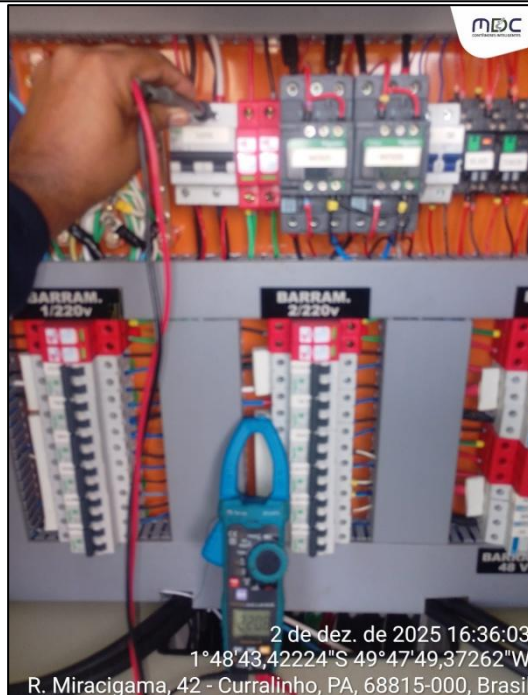
Realizada a aferição da voltagem do Quadro 220 VAC/48 VDC, constatando-se que apresenta carga dentro do padrão de operação e com plena eficiência.

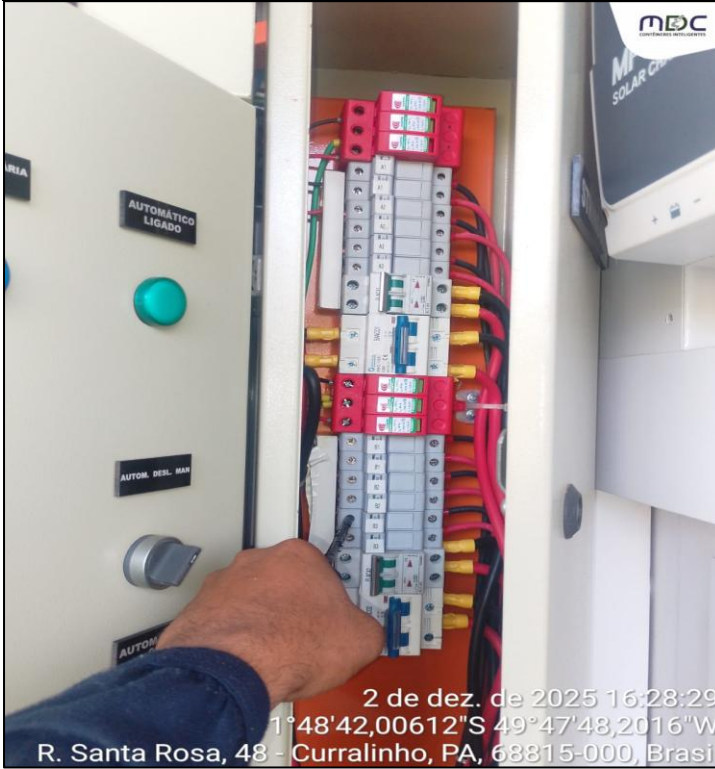
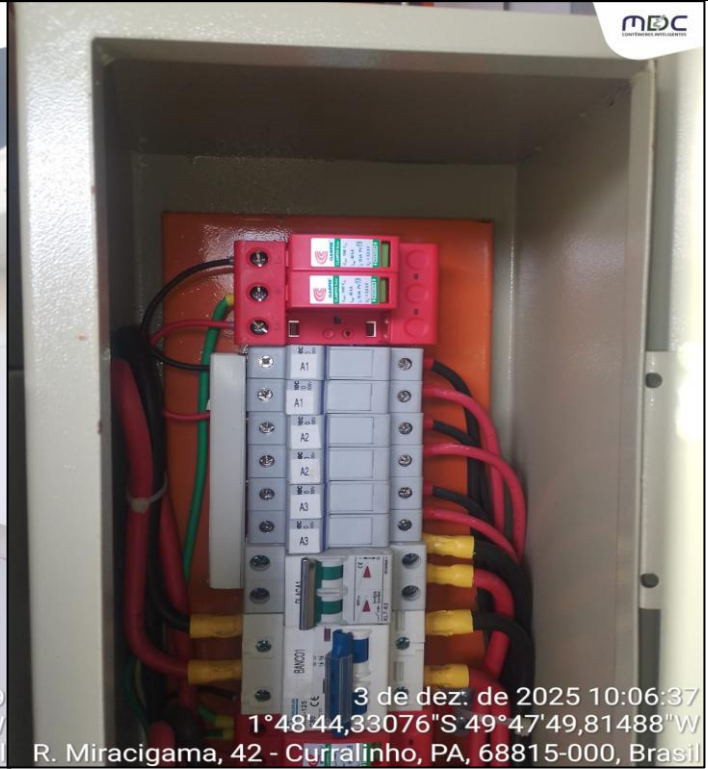
No Quadro String Box Solar, foi realizado o reaperto dos bornes, visando garantir a eficácia do circuito elétrico e a plena funcionalidade operacional.

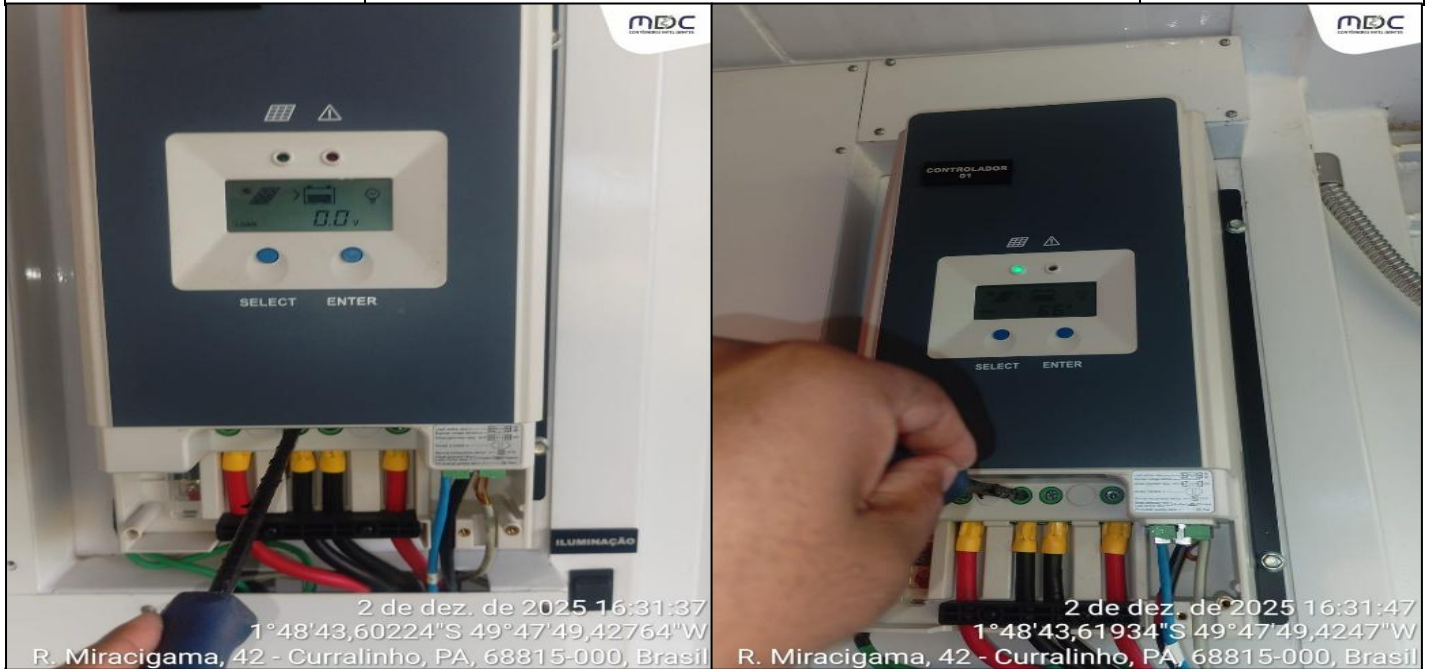
Nos Controladores Solar 01 e 02, foi realizado o reaperto dos bornes, visando garantir a eficácia do circuito elétrico e a plena funcionalidade operacional.

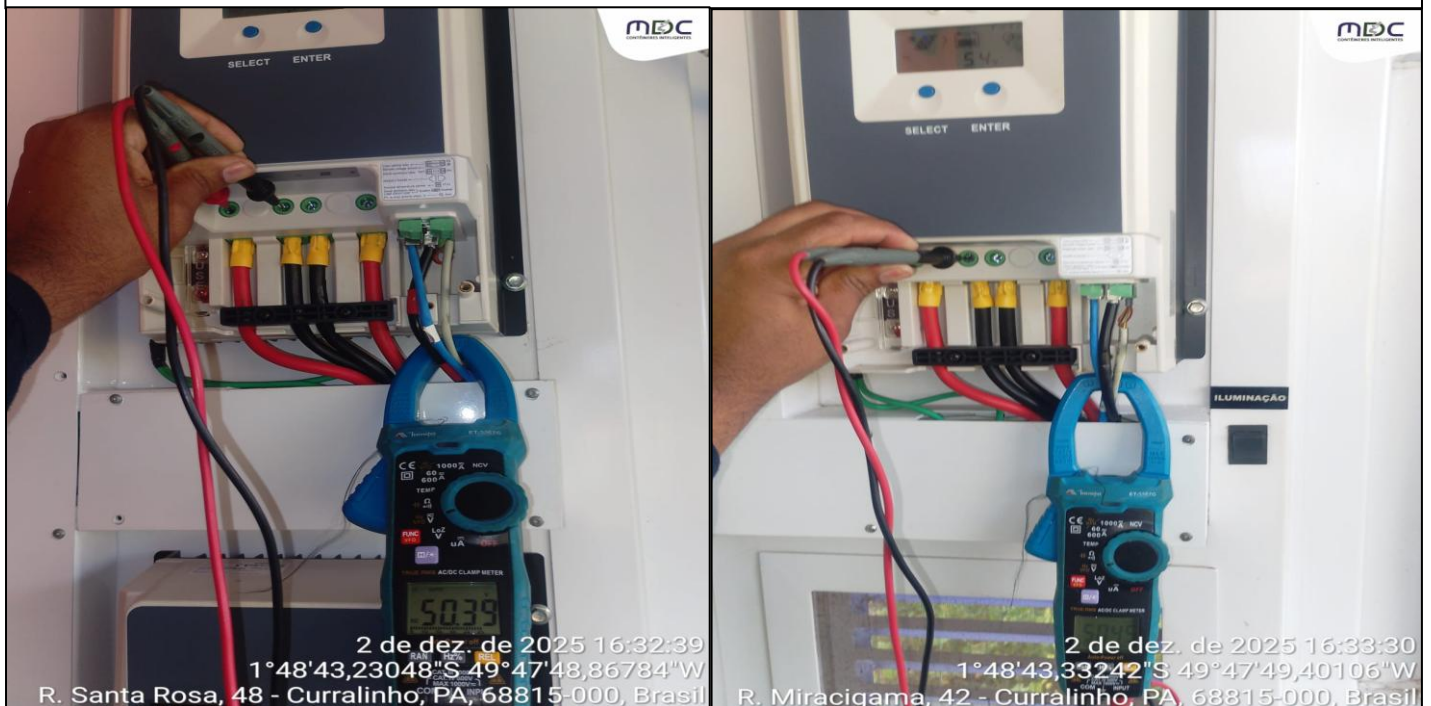
Realizada a aferição da carga dos Controladores Solar 01 e 02, constatando-se que os valores se encontram dentro do padrão ideal de operação.

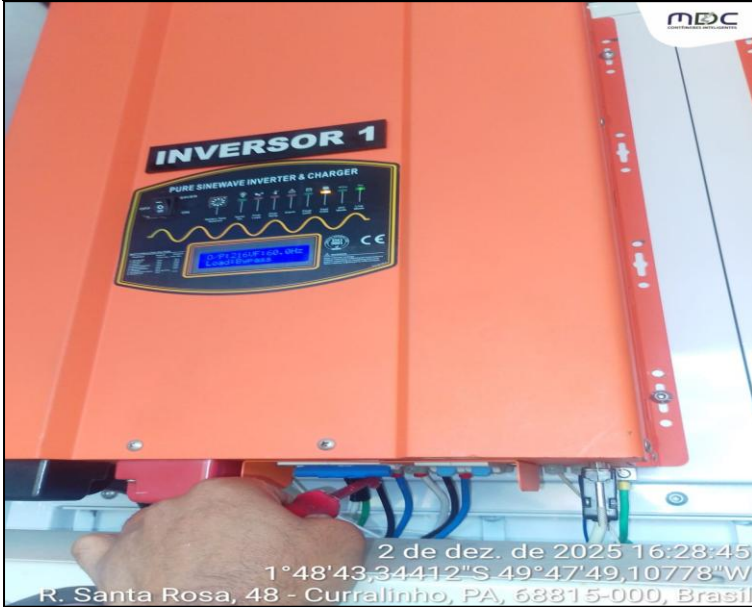
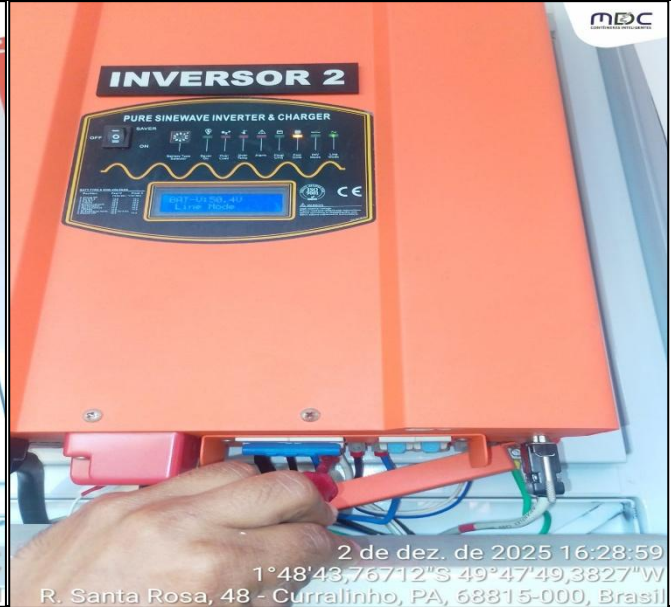
Inversores 01 e 02 (UPS – Energia Backup) em operação, apresentando desempenho estável e dentro dos limites de eficiência elétrica especificados.

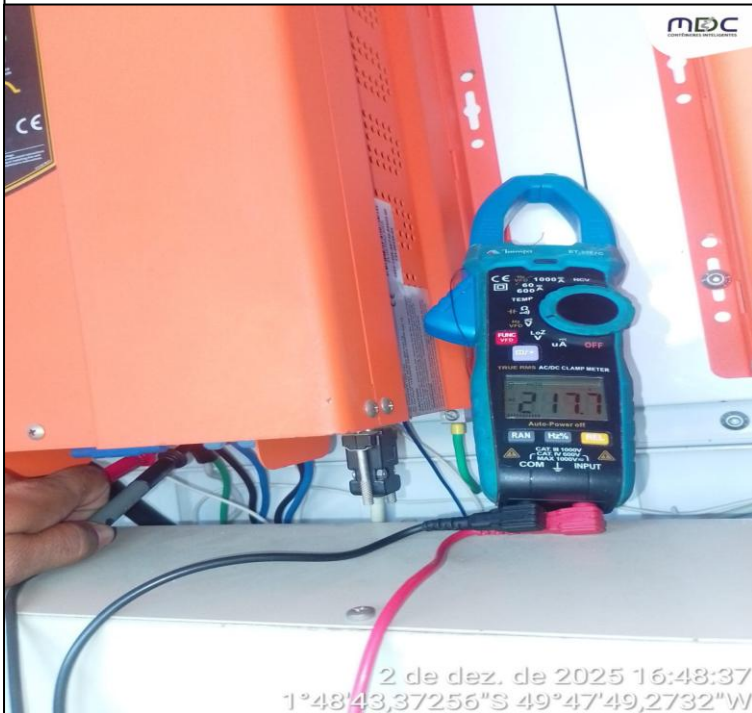
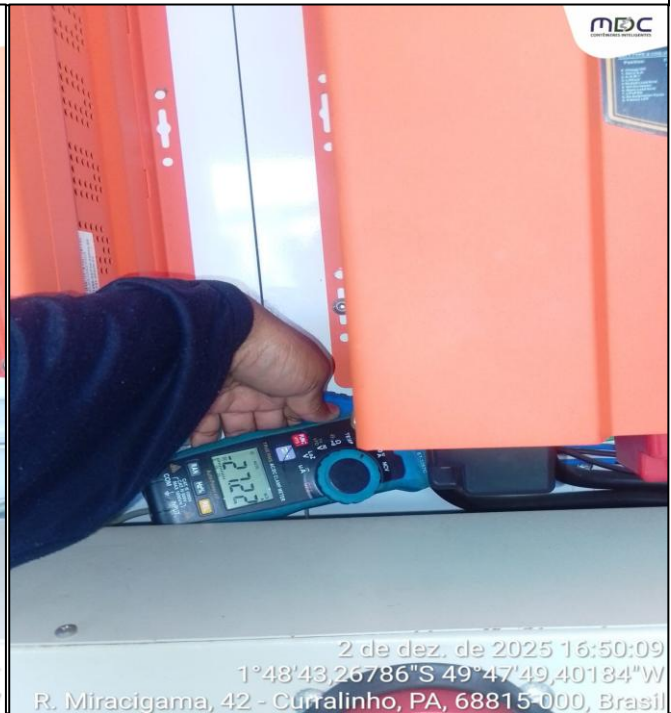
Realizada a aferição da voltagem nos Inversores 01 e 02, constatando-se que apresentam cargas dentro do padrão de operação e com plena eficiência.

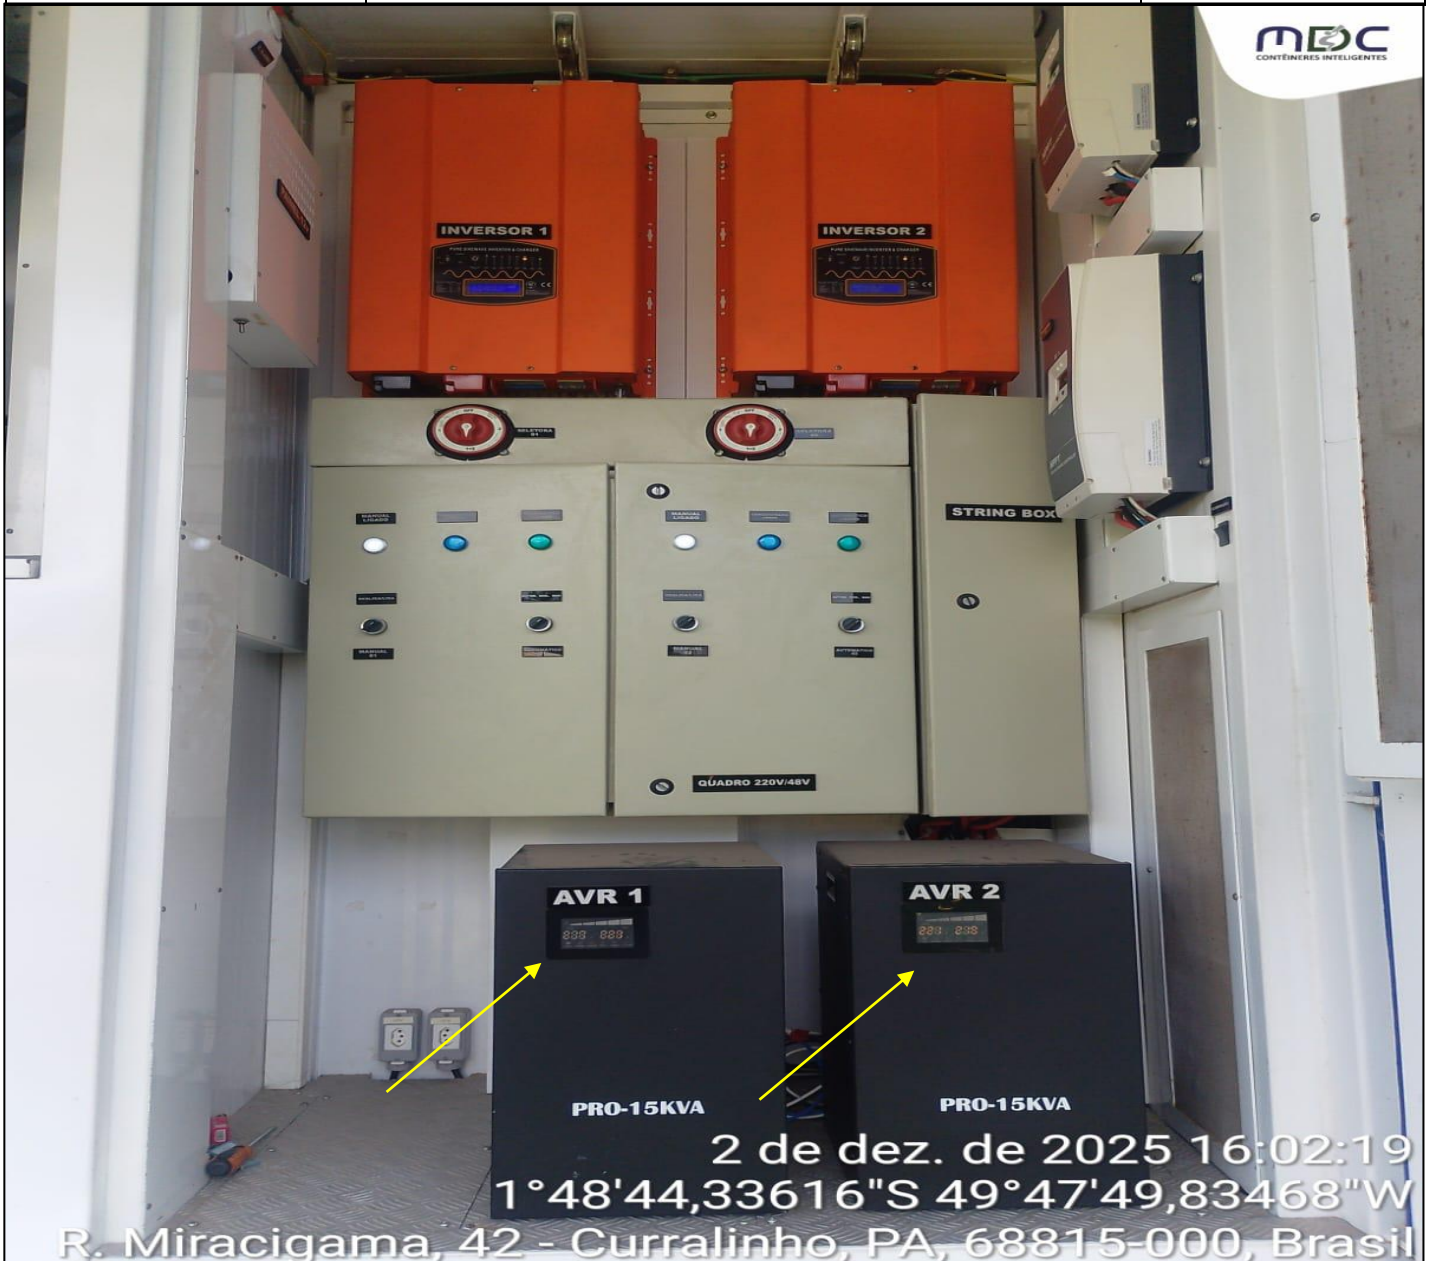
Módulos reguladores automáticos de tensão (AVR) em operação, ambos desligados tendo em vista a programação de alternância entre concessionária e sistema solar, apresentando desempenho estável e dentro dos limites de eficiência elétrica especificados.

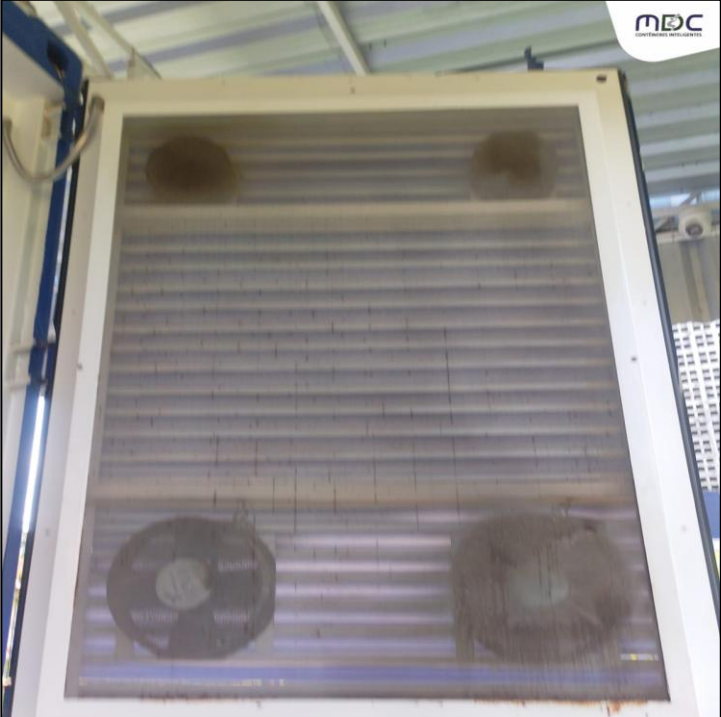
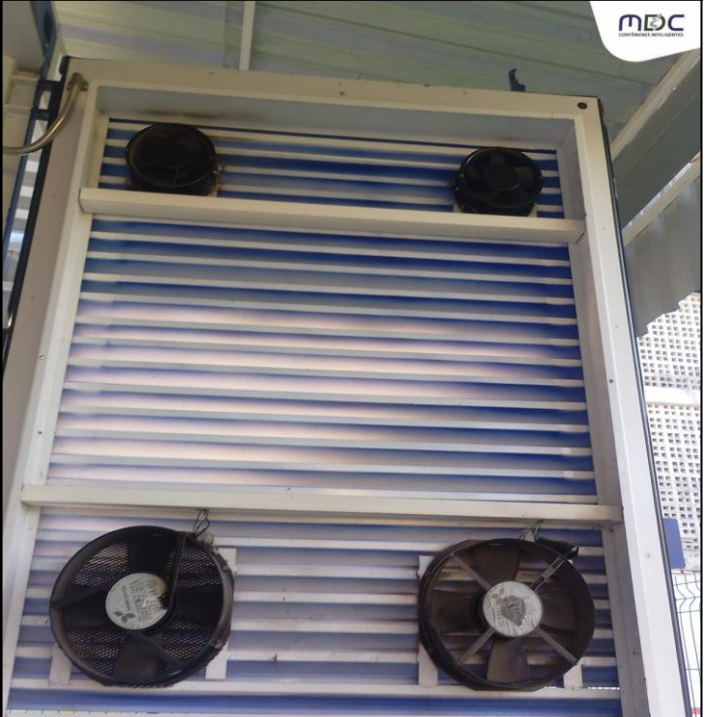
<p data-bbox="1054 1189 1524 1279">2 de dez. de 2025 16:55:57 1°48'43,25376"S 49°47'49,81302"W R. Miracigama, 42 - Curralinho, PA, 68815-000, Brasil</p>
Filtros após o processo de limpeza, apresentando condições adequadas de operação.		Ventiladores após o processo de limpeza, apresentando condições adequadas de operação e restabelecimento da eficiência do sistema de exaustão.

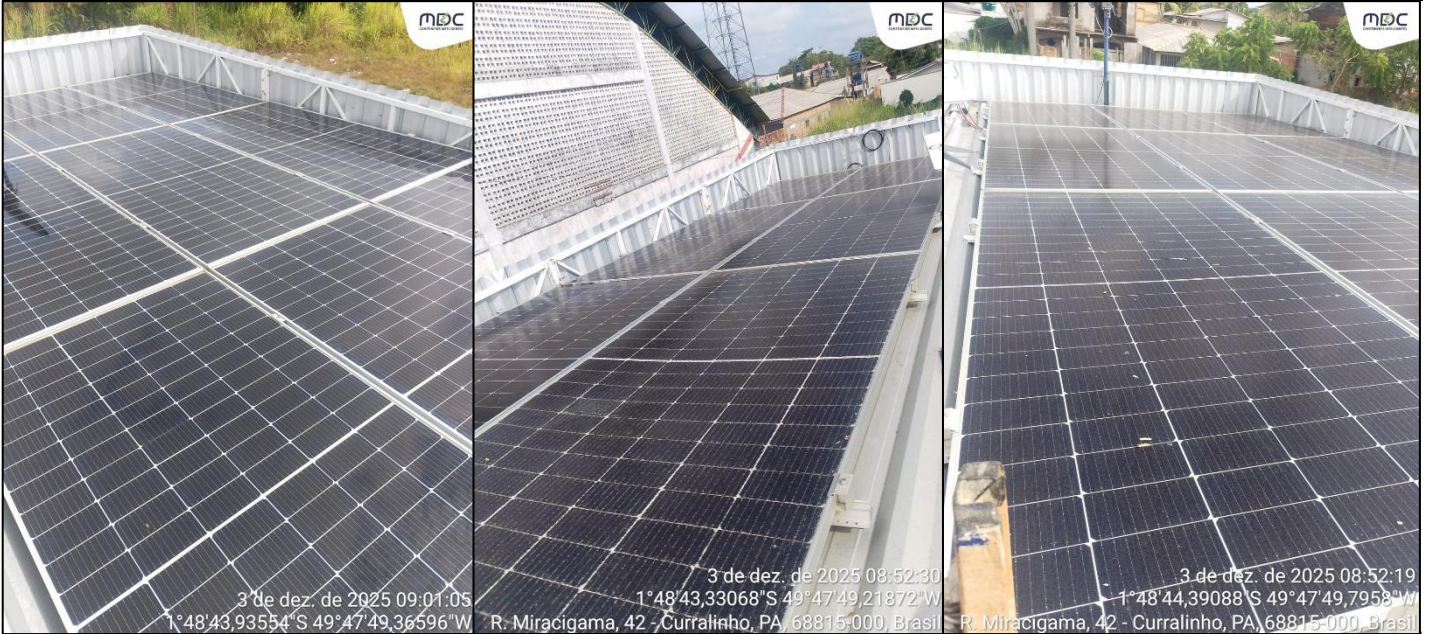
Os painéis solares apresentavam acúmulo excessivo de sujeira e partículas aderidas à superfície dos módulos fotovoltaicos, comprometendo significativamente a captação de radiação solar e, conseqüentemente, a eficiência do sistema de geração de energia. A condição de sujeira observada reduzia a performance global do conjunto, tornando necessária a limpeza adequada para restabelecer o nível ideal de absorção e conversão energética.
