**RELATÓRIO
DE
MANUTENÇÃO PREVENTIVA E CORRETIVA
CMAD**

Cliente: Associação Administradora da Faixa 3.5GHz - EAF

Cidade: Curralinho - PA

Data da execução: 02 e 03/12/2025

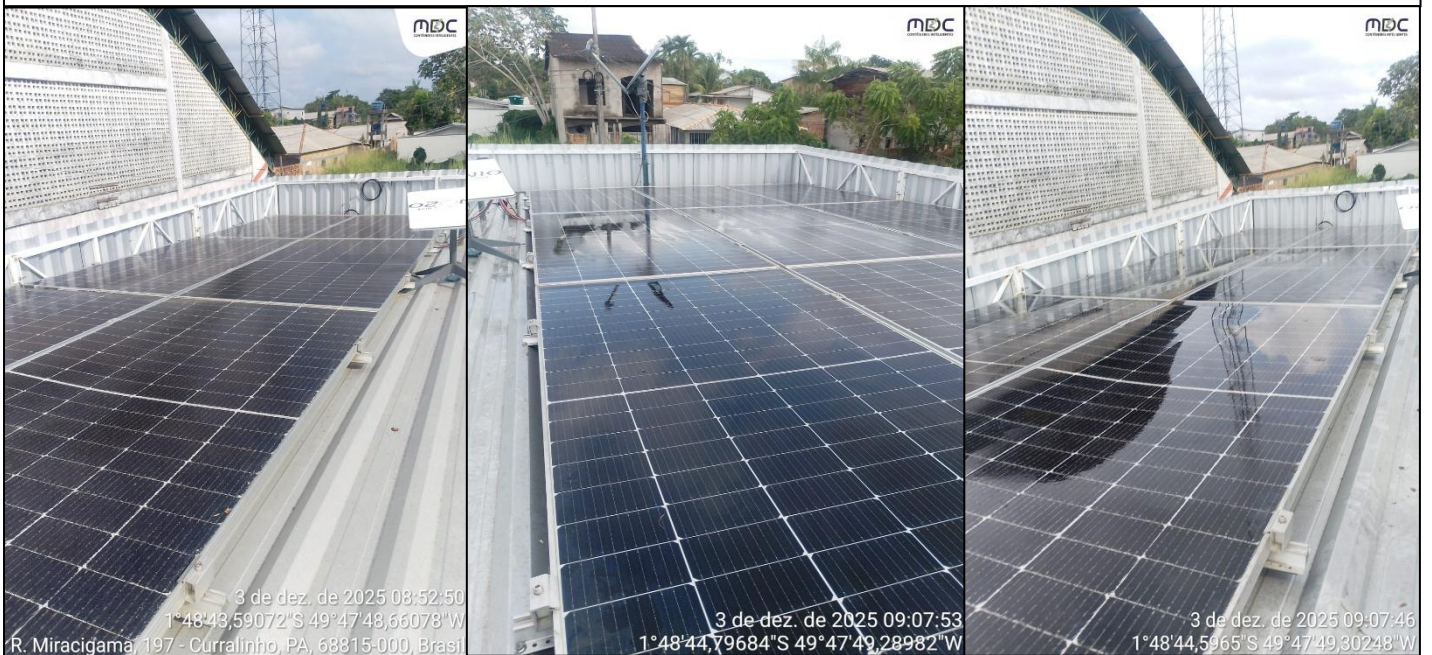
Painéis solares após o processo de limpeza, apresentando superfície livre de sujeira e resíduos, com a eficiência de captação de energia restabelecida e operação dentro dos parâmetros ideais do sistema.

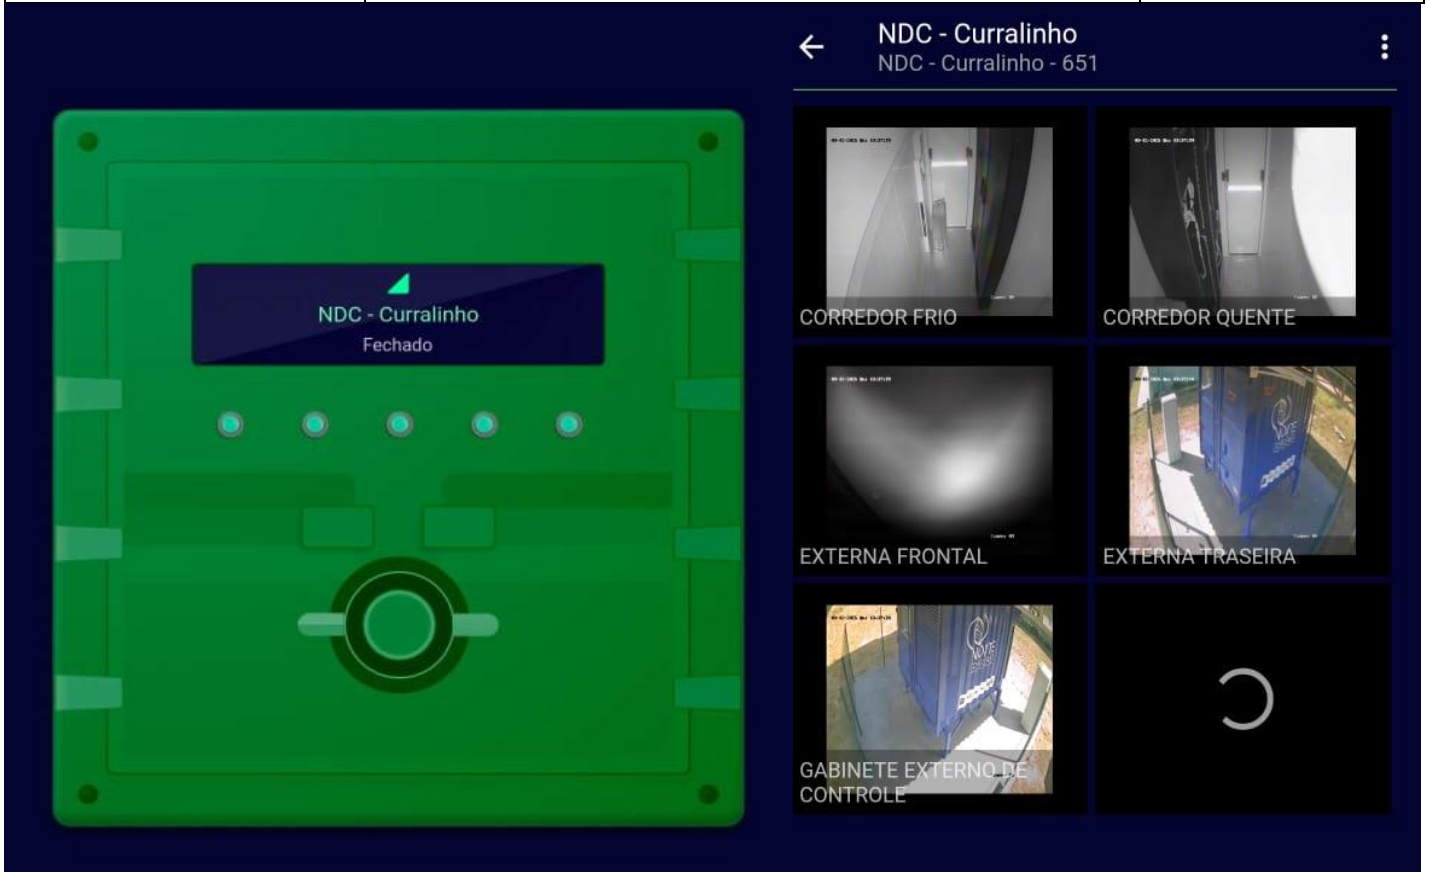
O sistema de controle de acesso iTiTan encontra-se online, operando normalmente e dentro dos parâmetros de desempenho estabelecidos. Todos os comandos de abertura de portas e alarmes estão ativos, registrando entradas e saídas de forma confiável, garantindo a segurança e o controle eficaz do ambiente monitorado.

O sistema de monitoramento iTiTan CFTV encontra-se online, operando normalmente e dentro dos parâmetros de desempenho esperados. Todas as câmeras apresentam visualização ativa, registro contínuo de imagens e monitoramento ambiental, garantindo a integridade e a segurança do ambiente monitorado.

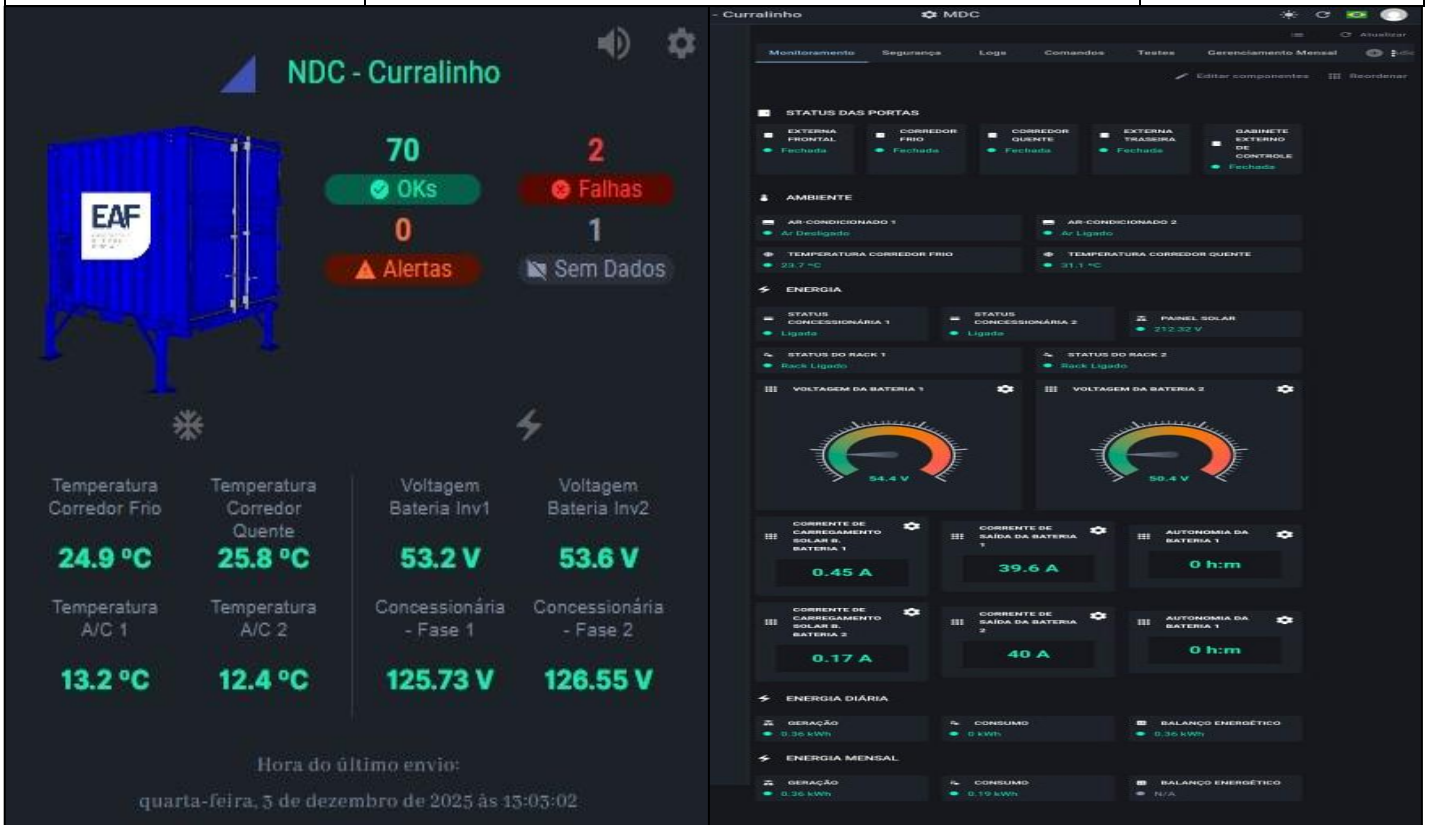
O sistema de monitoramento iMams está ativo e realizando a sincronização de todos os testes, incluindo os dados dos sensores de temperatura e status de bateria, conforme os padrões técnicos estabelecidos. O funcionamento está sendo continuamente acompanhado para garantir a precisão e integridade das informações.
