N° 004/2025

**RELATÓRIO
DE
MANUTENÇÃO PREVENTIVA E CORRETIVA
CMAD**

Cliente: Associação Administradora da Faixa 3.5GHz - EAF

Cidade: Boa Vista - RR

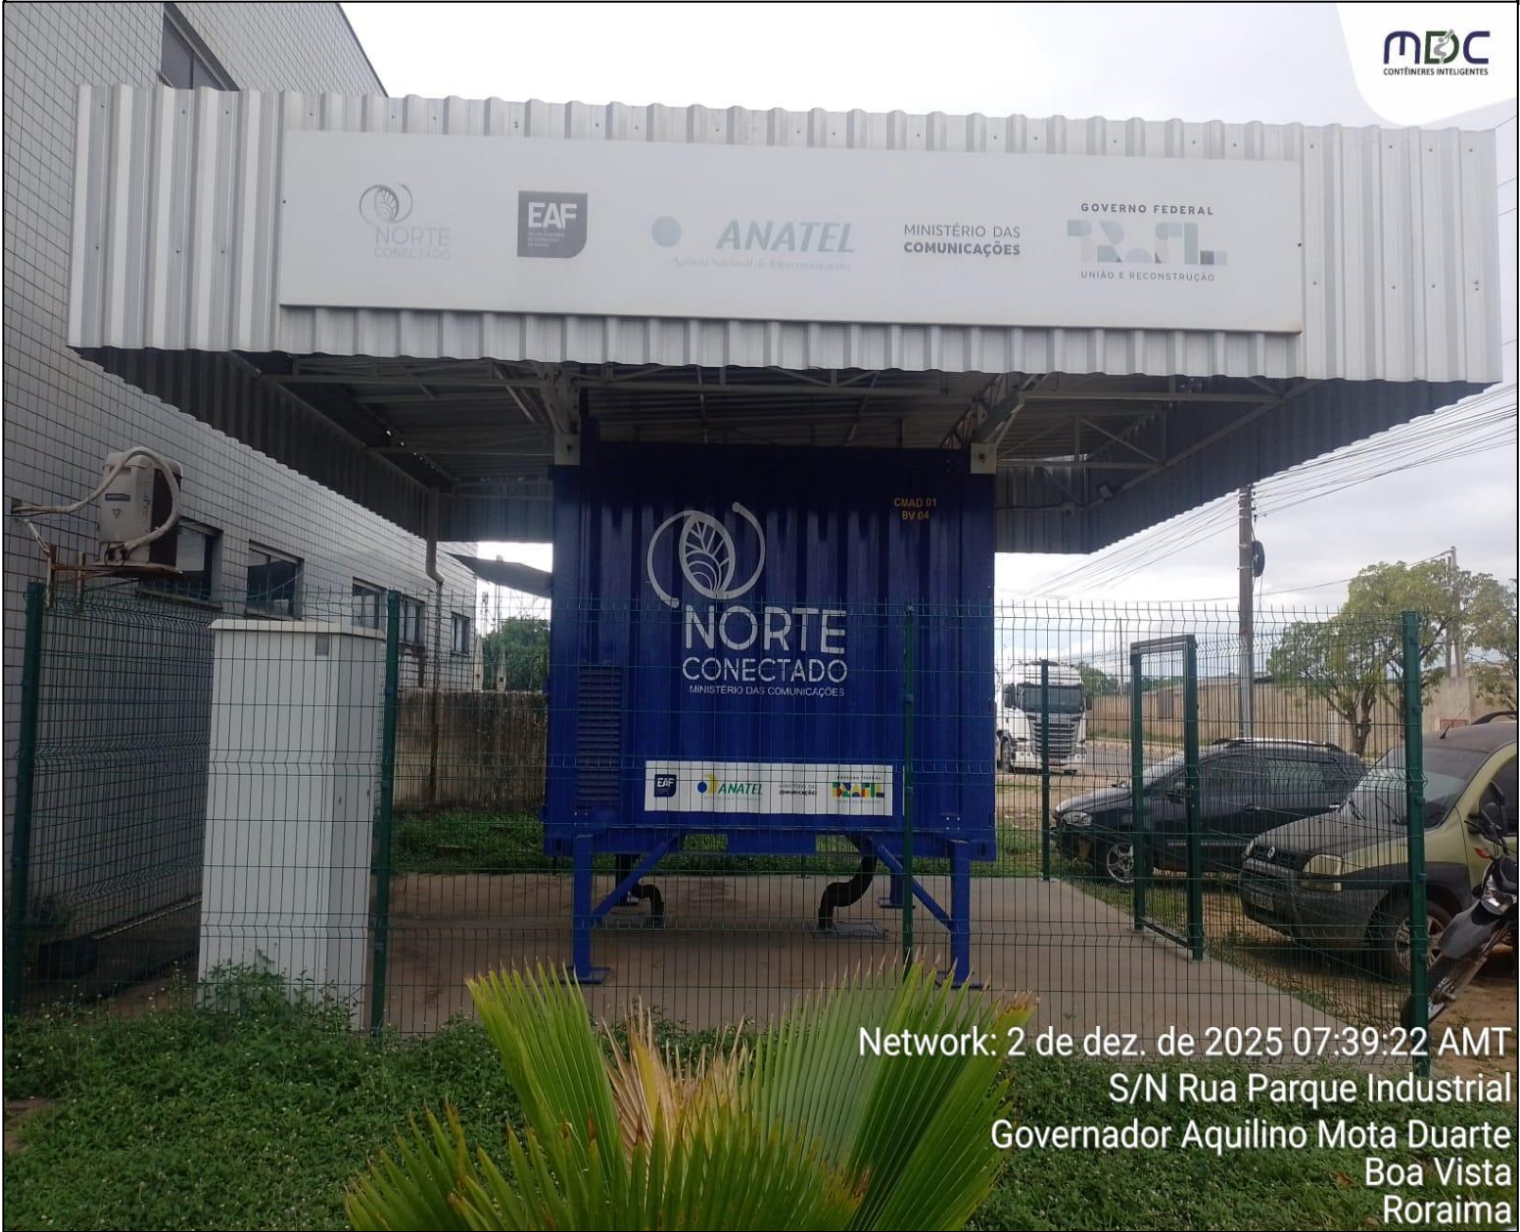
Registro fotográfico do CMAD antes da execução das manutenções preventiva e corretiva. Conforme observado na imagem, o CMAD apresentava acúmulo de poeira e sujeira na estrutura, no piso e em seu entorno.

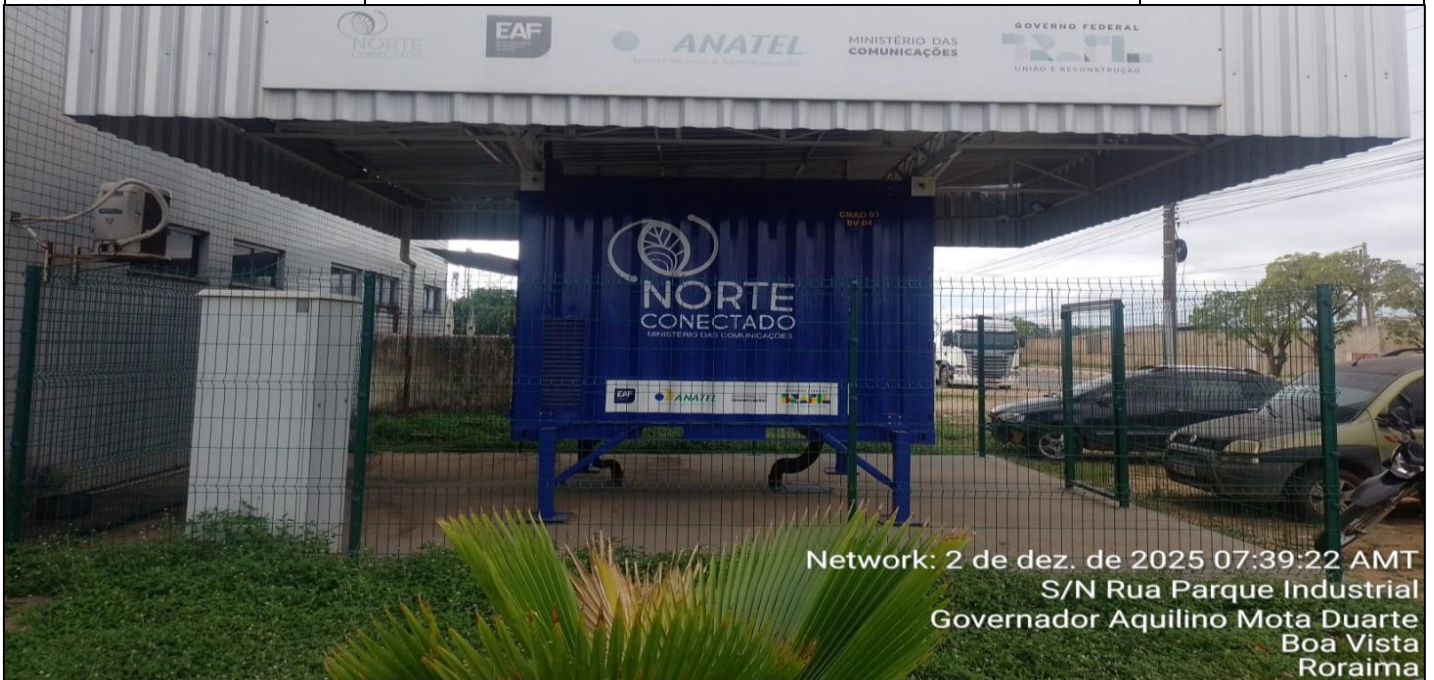
Área externa antes do processo de limpeza.

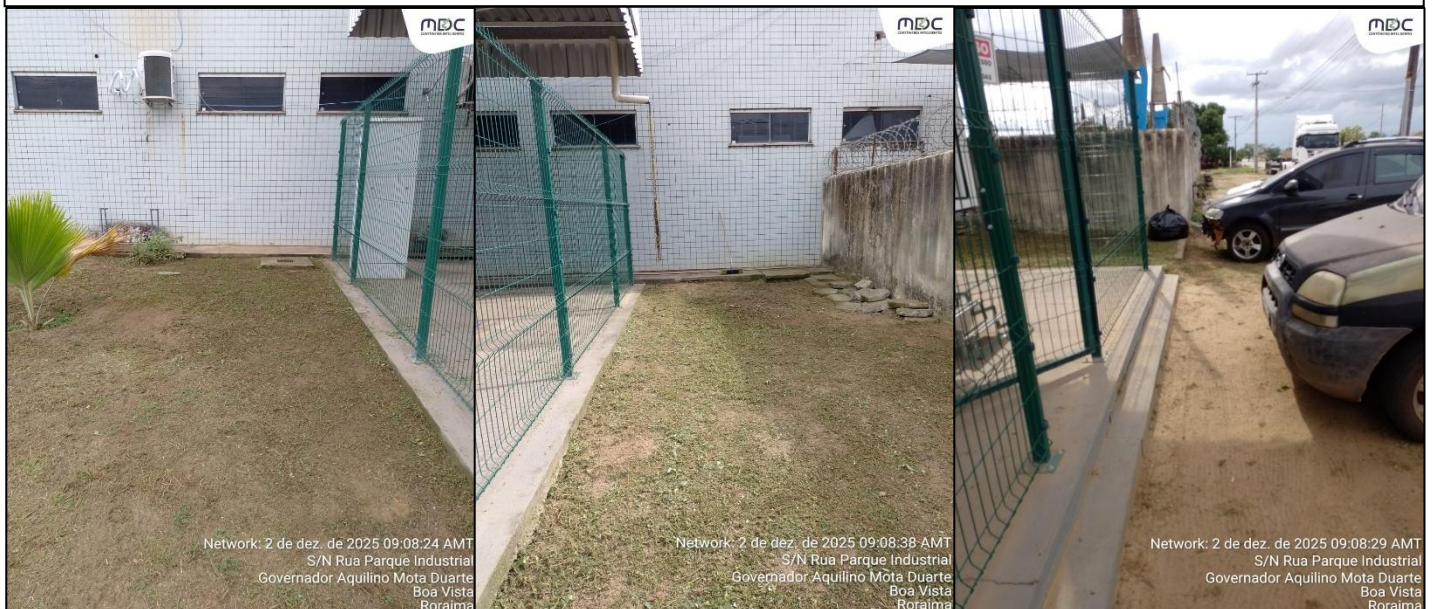
Capinagem externa concluída, deixando a área limpa e em condições adequadas.

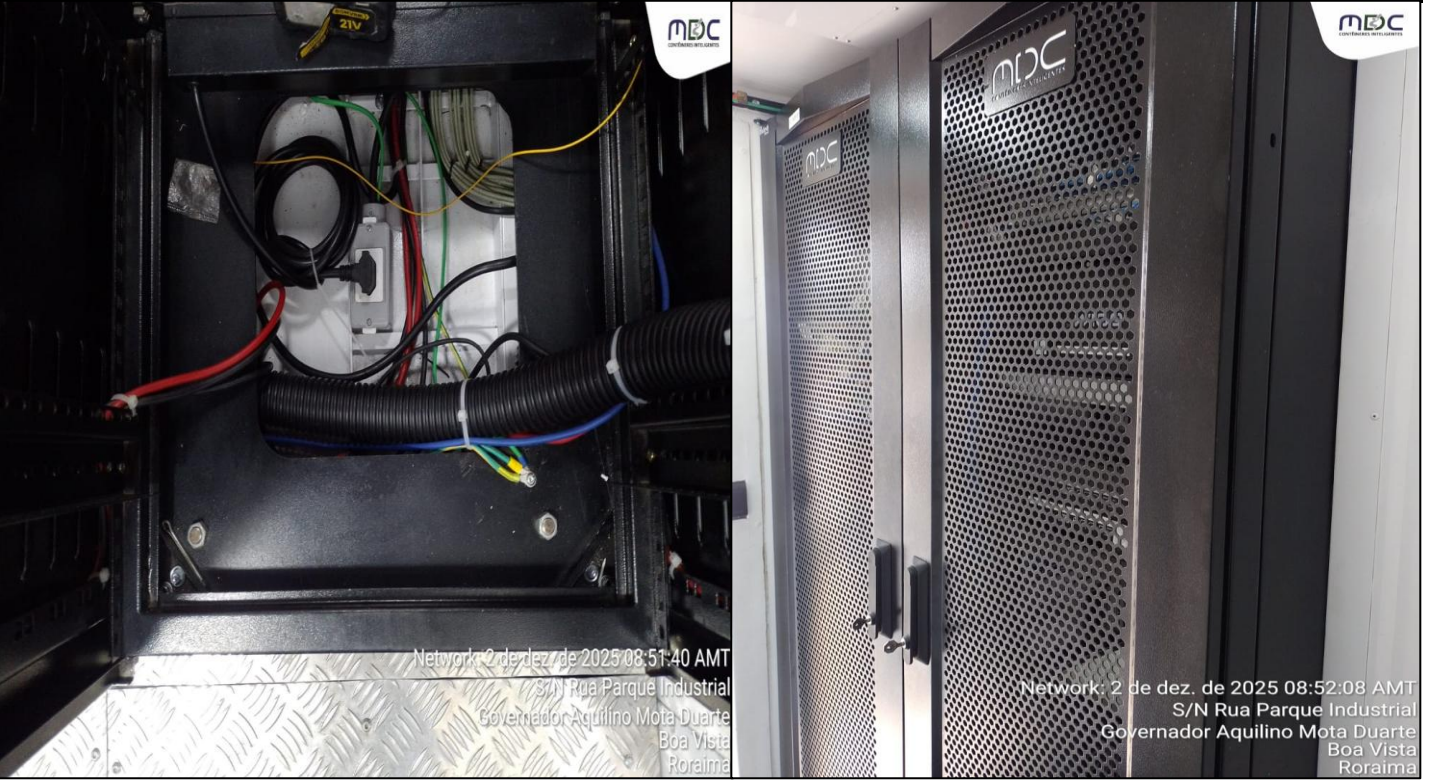
Limpeza dos Rack's.

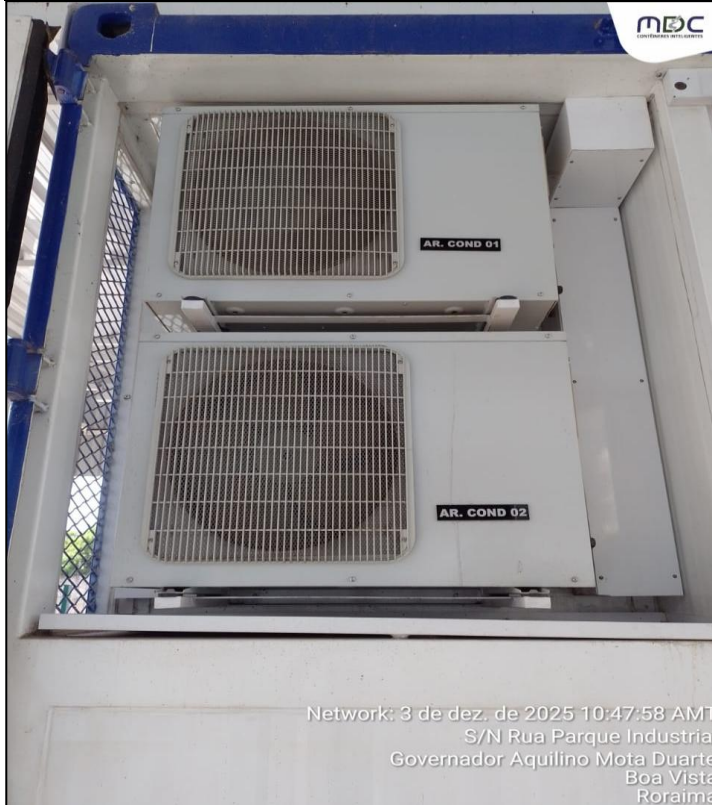
Unidades condensadoras (ventiladores) apresentando elevado nível de sujeira antes da execução do processo de limpeza.

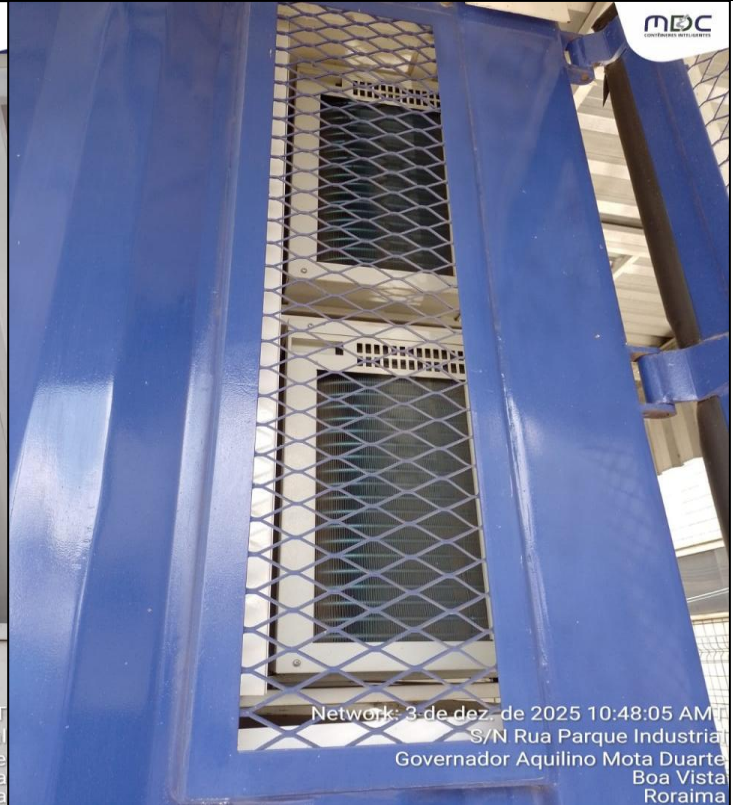
Unidades condensadoras (ventiladores) limpos e adequados após o processo de limpeza.

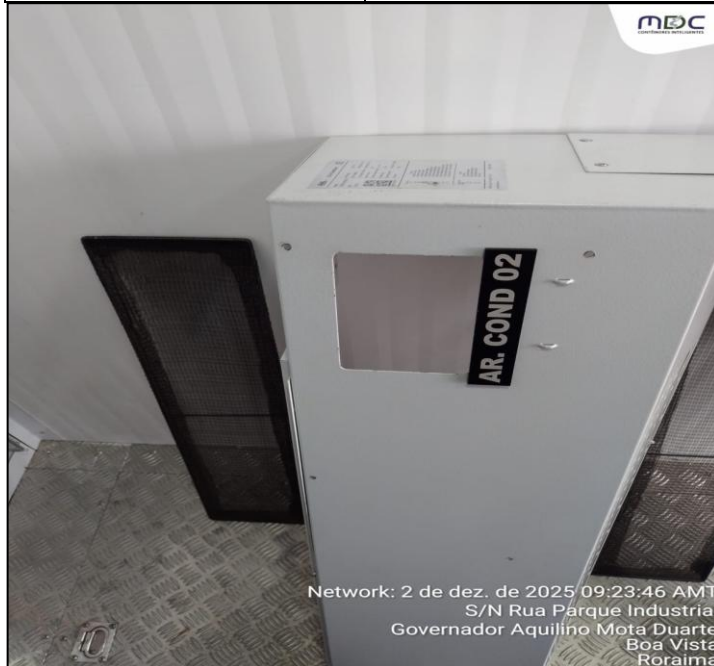
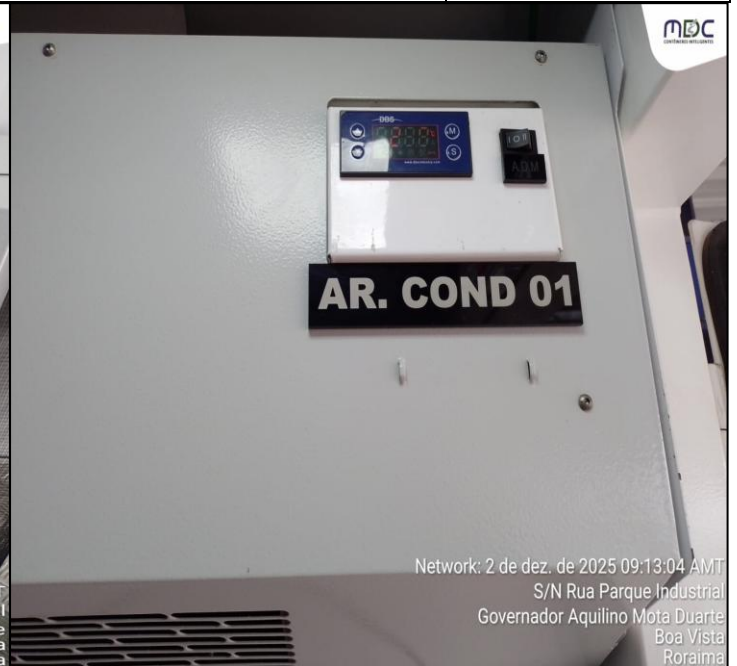
Carenagens limpas e adequadas após o processo de limpeza.

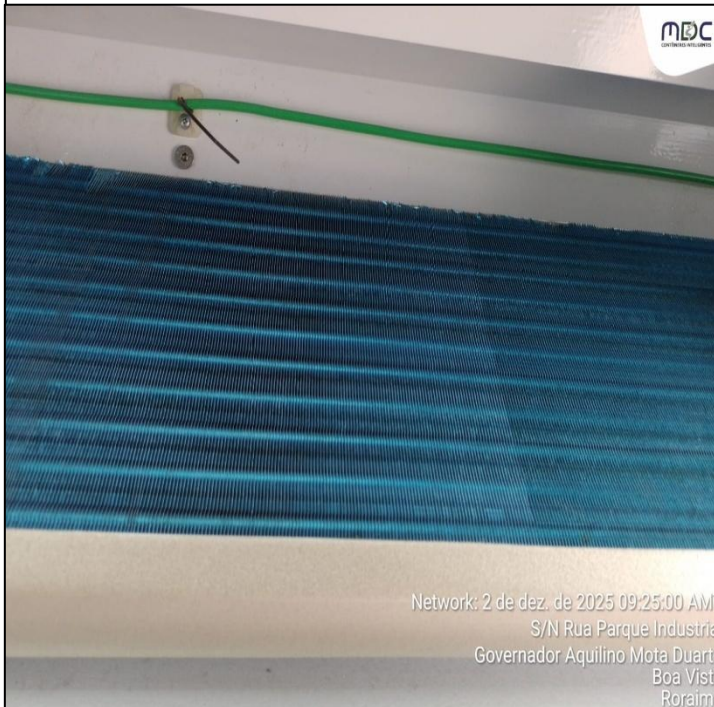
Unidades evaporadoras apresentando elevado nível de sujeira antes da execução do processo de limpeza.

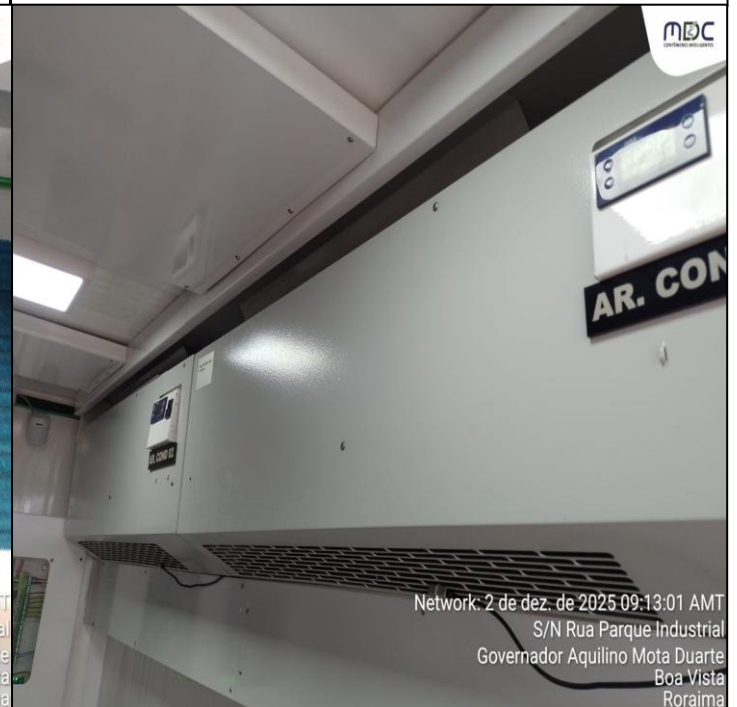
Unidades evaporadoras limpas e adequadas após o processo de limpeza.

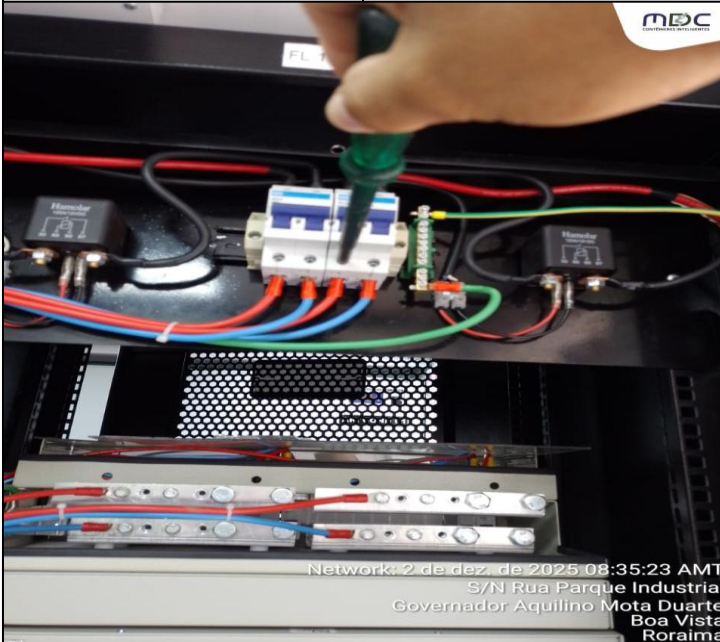
Realizado o reaperto dos bornes da Rack 01, constatando-se que o equipamento encontra-se operando em conformidade com os padrões.

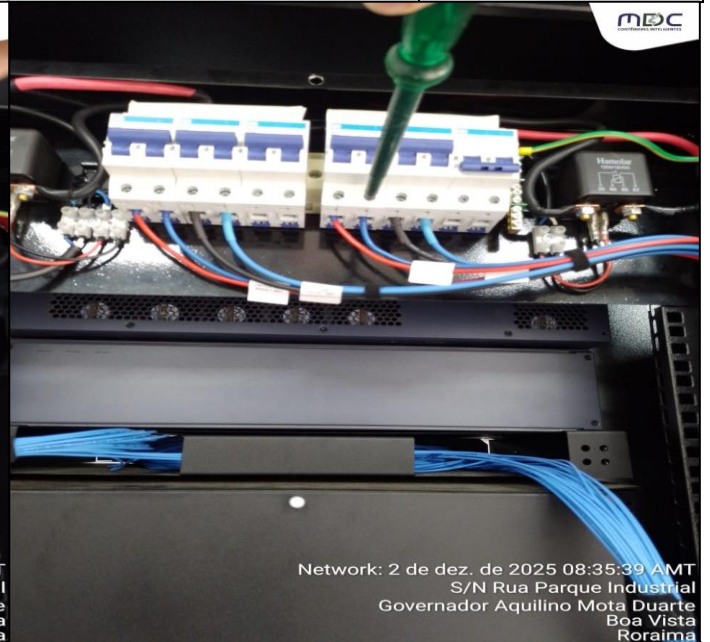
Realizado o reaperto dos bornes da Rack 02, constatando-se que o equipamento encontra-se operando em conformidade com os padrões.

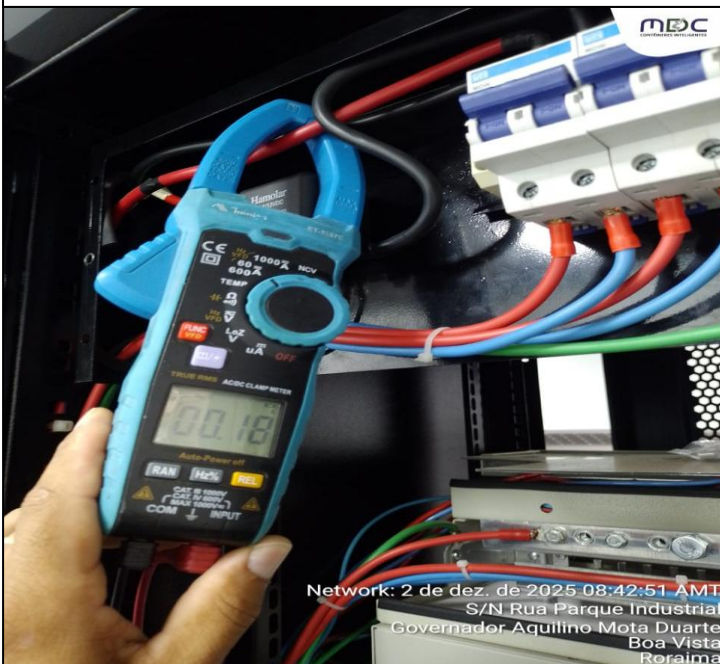
Realizada a aferição da tensão do Rack 01, constatando-se que os valores se encontram dentro do padrão ideal de operação.

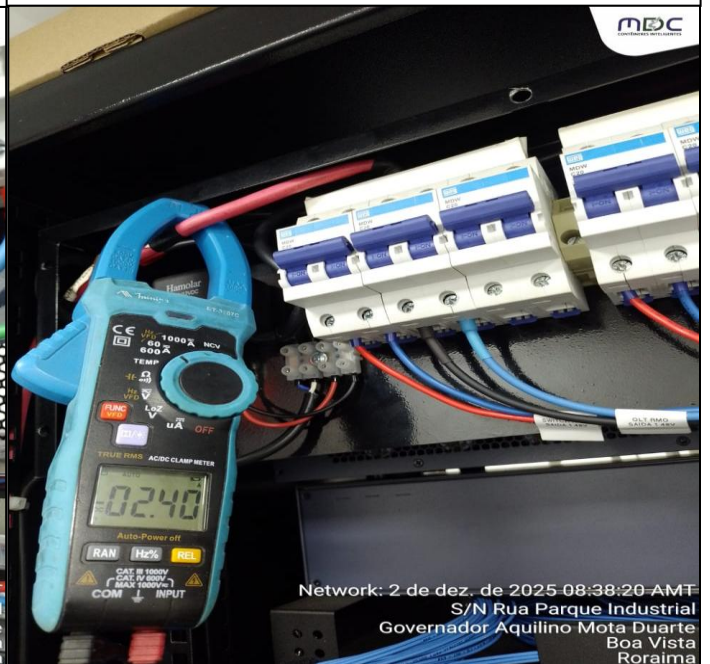
Realizada a aferição da tensão do Rack 02, constatando-se que os valores se encontram dentro do padrão ideal de operação.

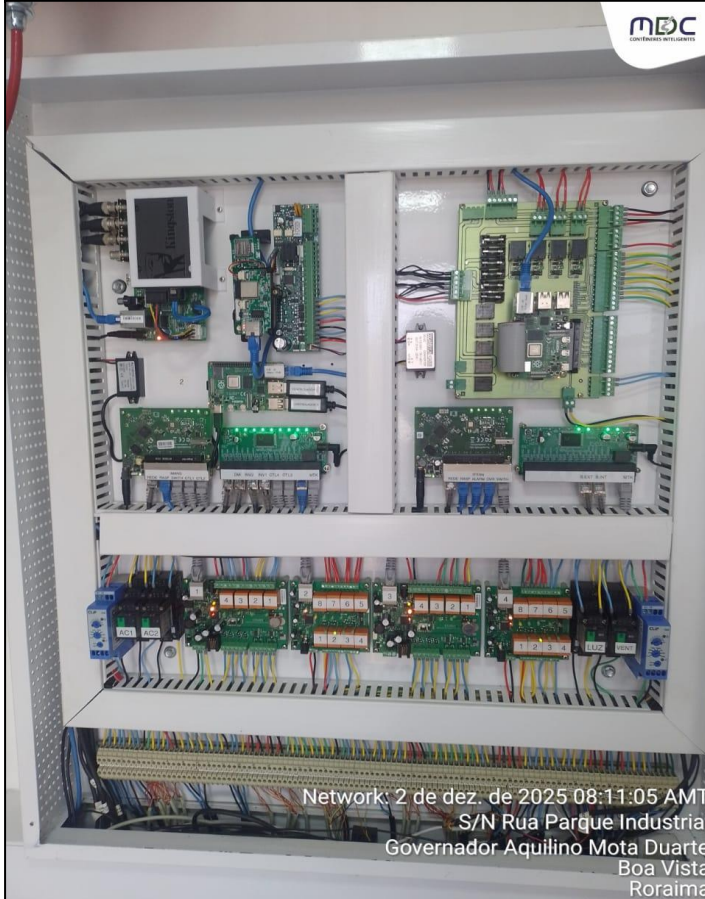
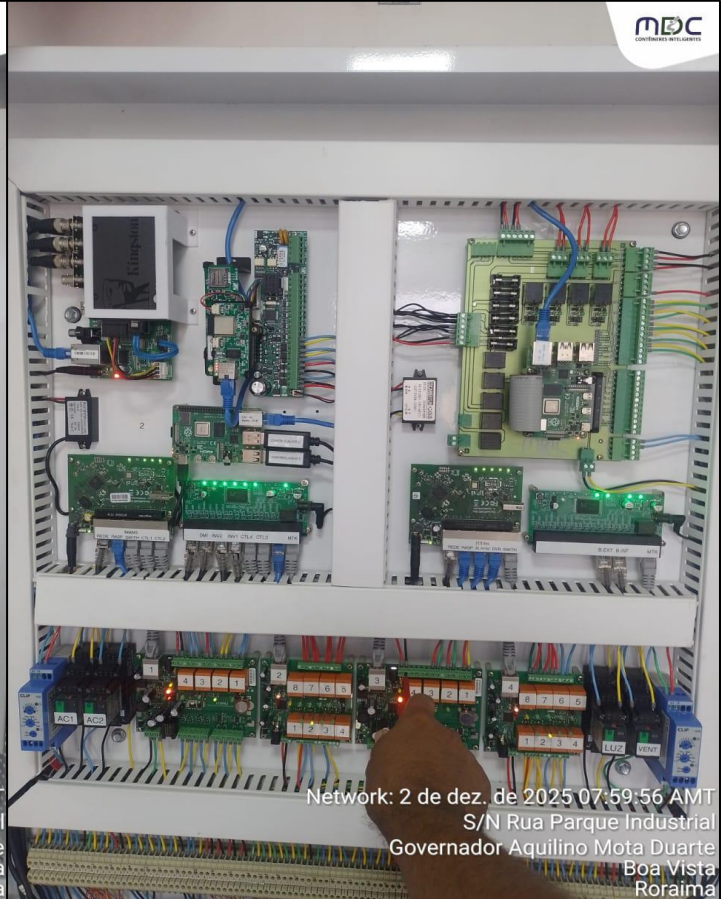
Realizado o reaperto dos bornes da Quadro de Automação, constatando-se que o equipamento encontra-se operando em conformidade com os padrões ideais de funcionamento.

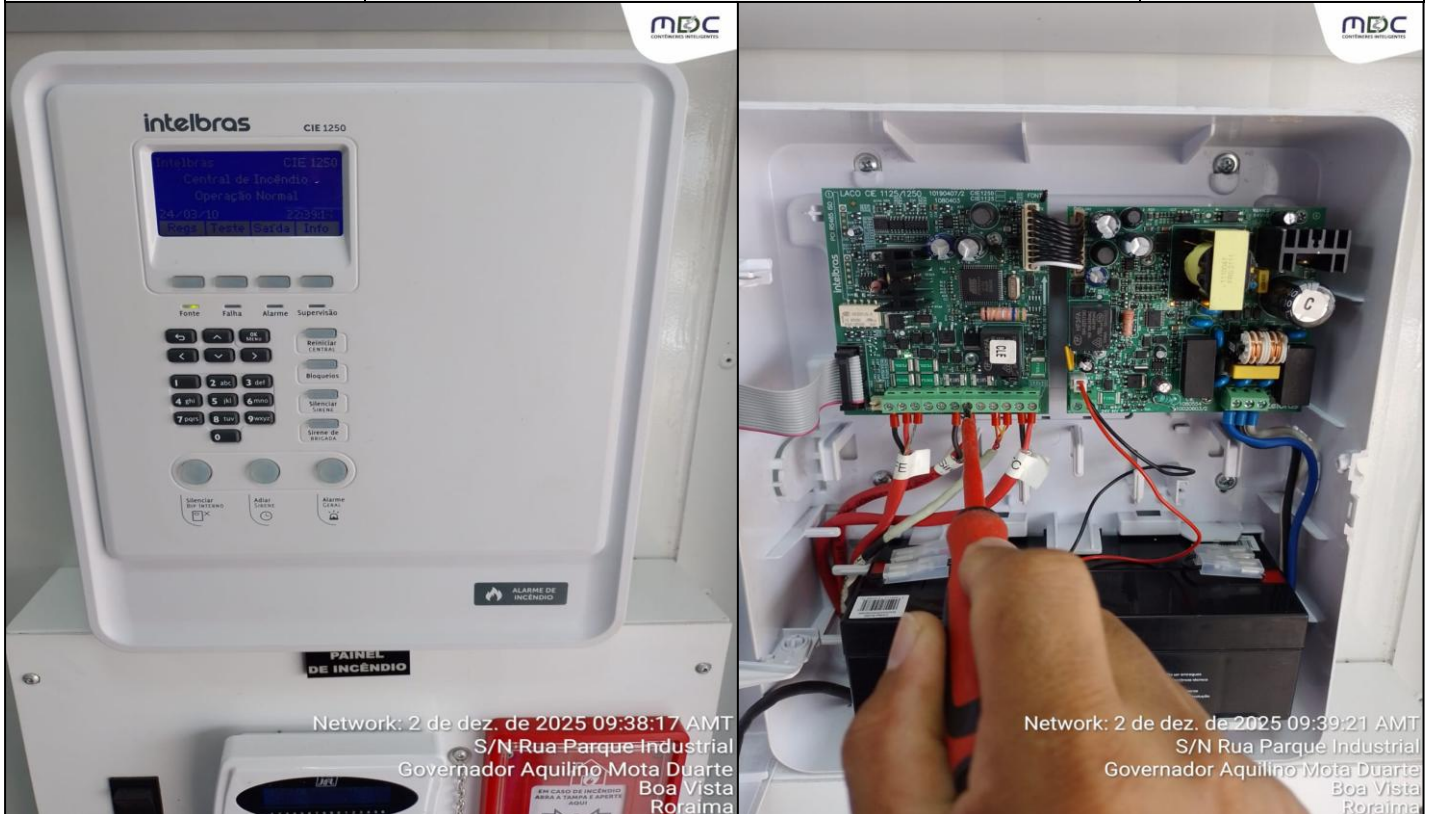
Realizado o reaperto dos bornes da Central de Incêndio, constatando-se que o equipamento encontra-se operando em conformidade com os padrões ideais de funcionamento.

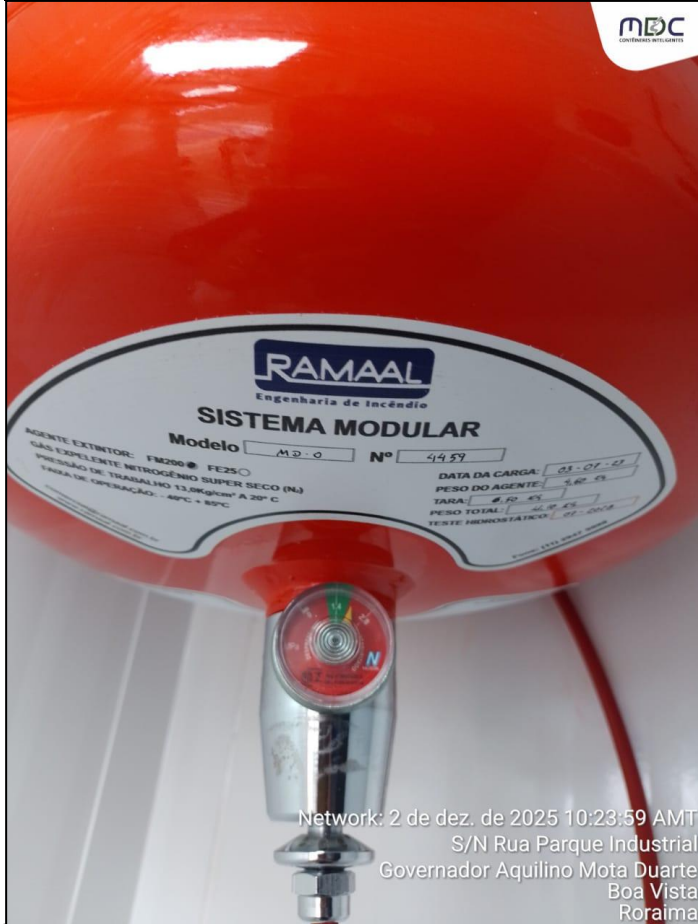
Extintor do corredor quente, carregado, na validade e em conformidade com os padrões de segurança.

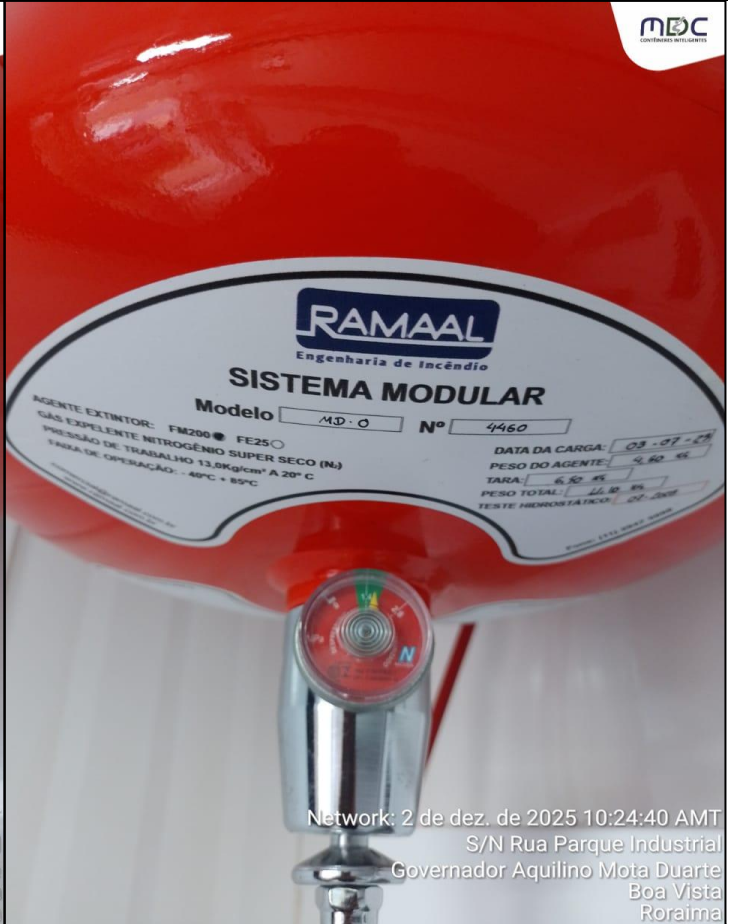
Extintor do corredor frio, carregado, na validade e em conformidade com os padrões de segurança.

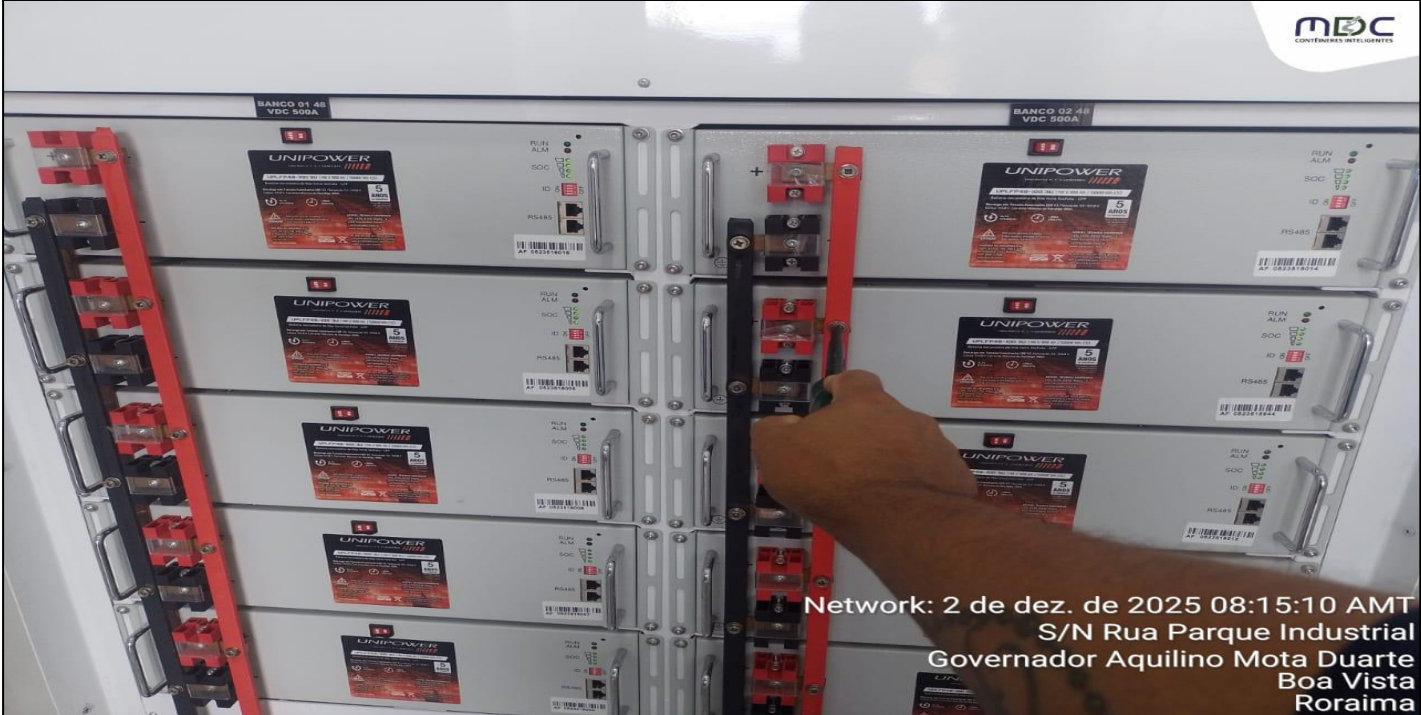
No Banco de Baterias 01, foi realizado o reaperto dos bornes, visando garantir a eficácia do circuito elétrico e a plena funcionalidade operacional.

No Banco de Baterias 02, foi realizado o reaperto dos bornes, visando garantir a eficácia do circuito elétrico e a plena funcionalidade operacional.

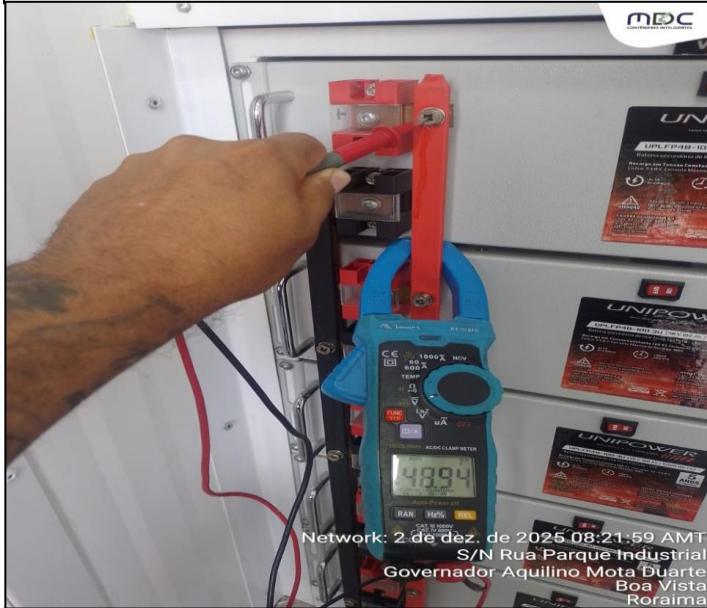
Realizada a aferição da tensão do banco 01, constatando-se que os valores se encontram dentro do padrão ideal de operação.

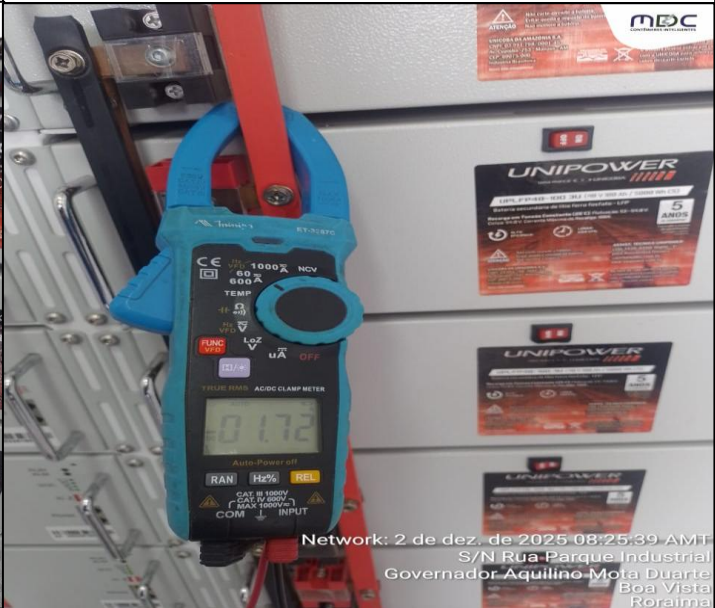
Realizada a aferição da tensão do banco 02, constatando-se que os valores se encontram dentro do padrão ideal de operação.

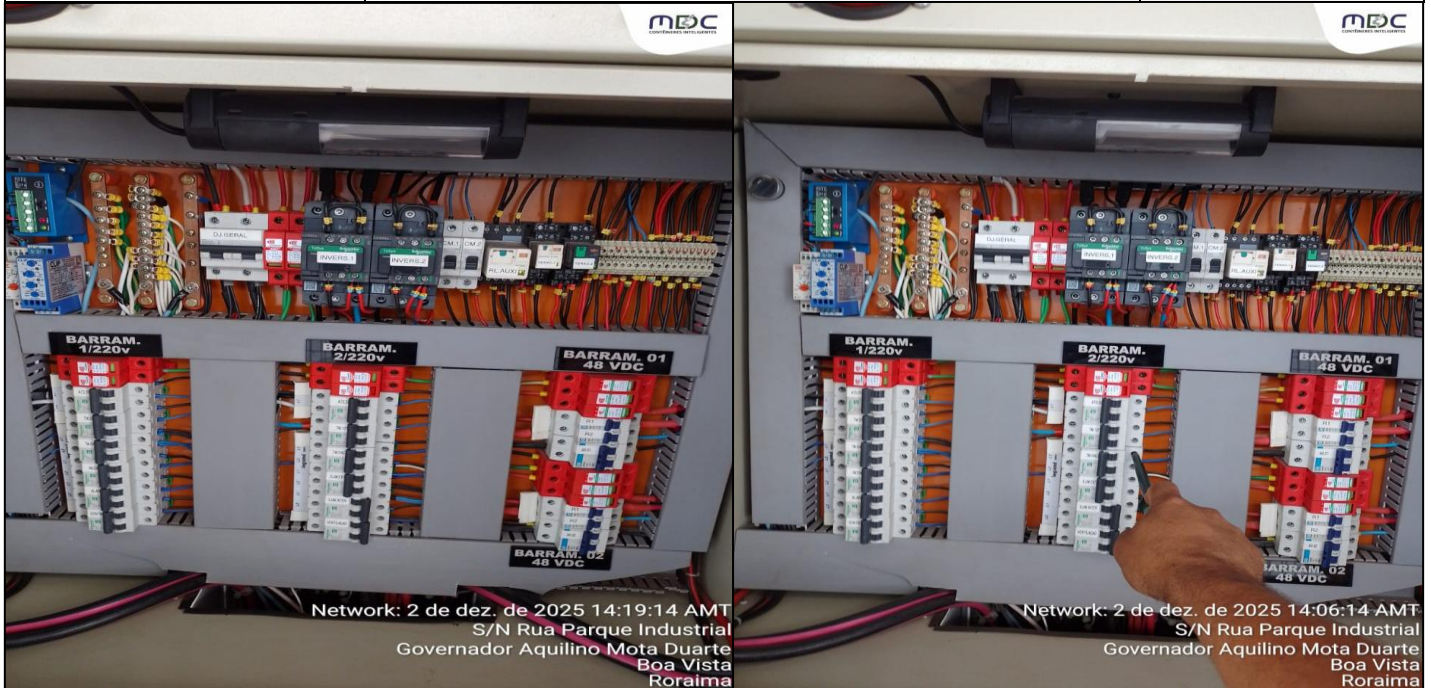
No Quadro 220 VAC/48VDC, foi realizado o reaperto dos bornes, visando garantir a eficácia do circuito elétrico e a plena funcionalidade operacional.

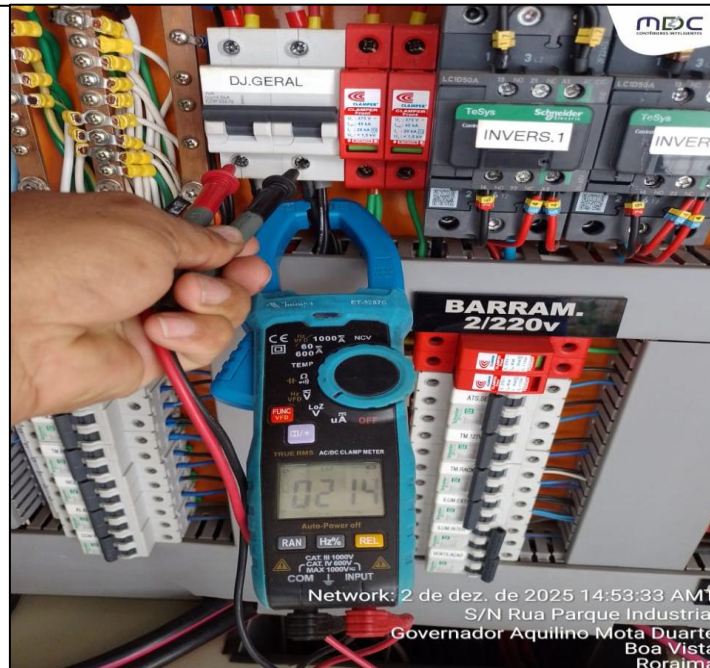
Realizada a aferição da voltagem do Quadro 220 VAC/48 VDC, constatando-se que apresenta carga dentro do padrão de operação e com plena eficiência.

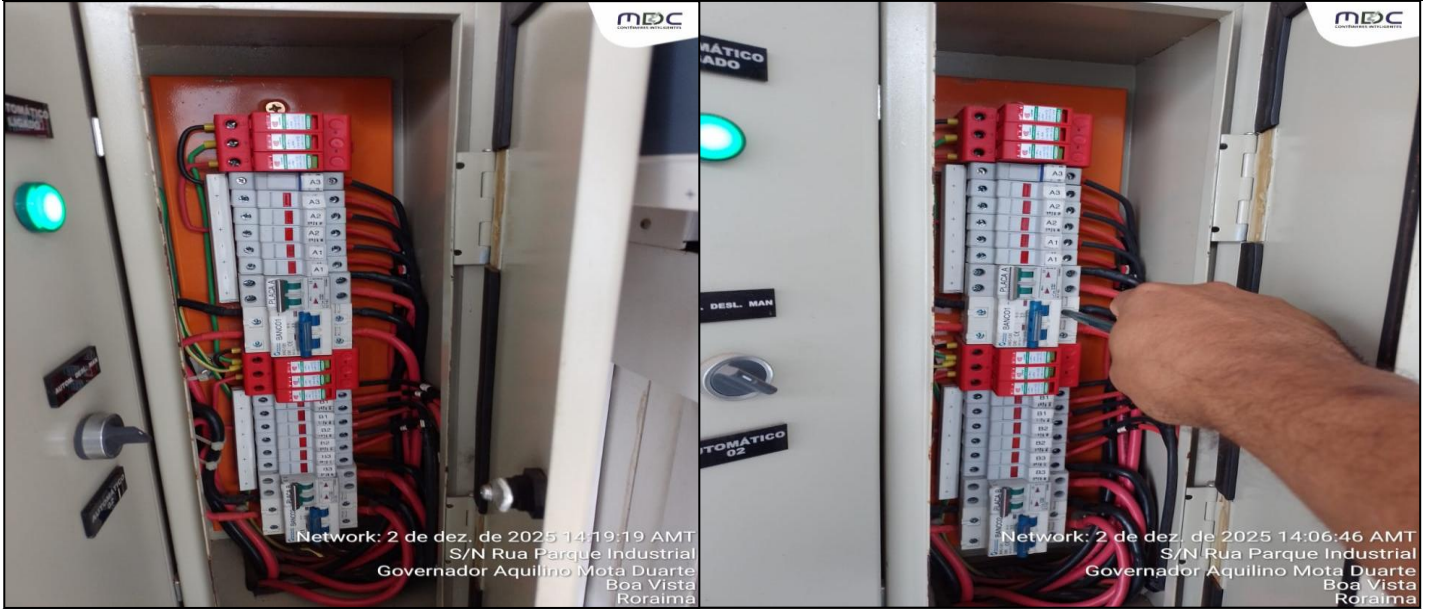
No Quadro String Box Solar, foi realizado o reaperto dos bornes, visando garantir a eficácia do circuito elétrico e a plena funcionalidade operacional.

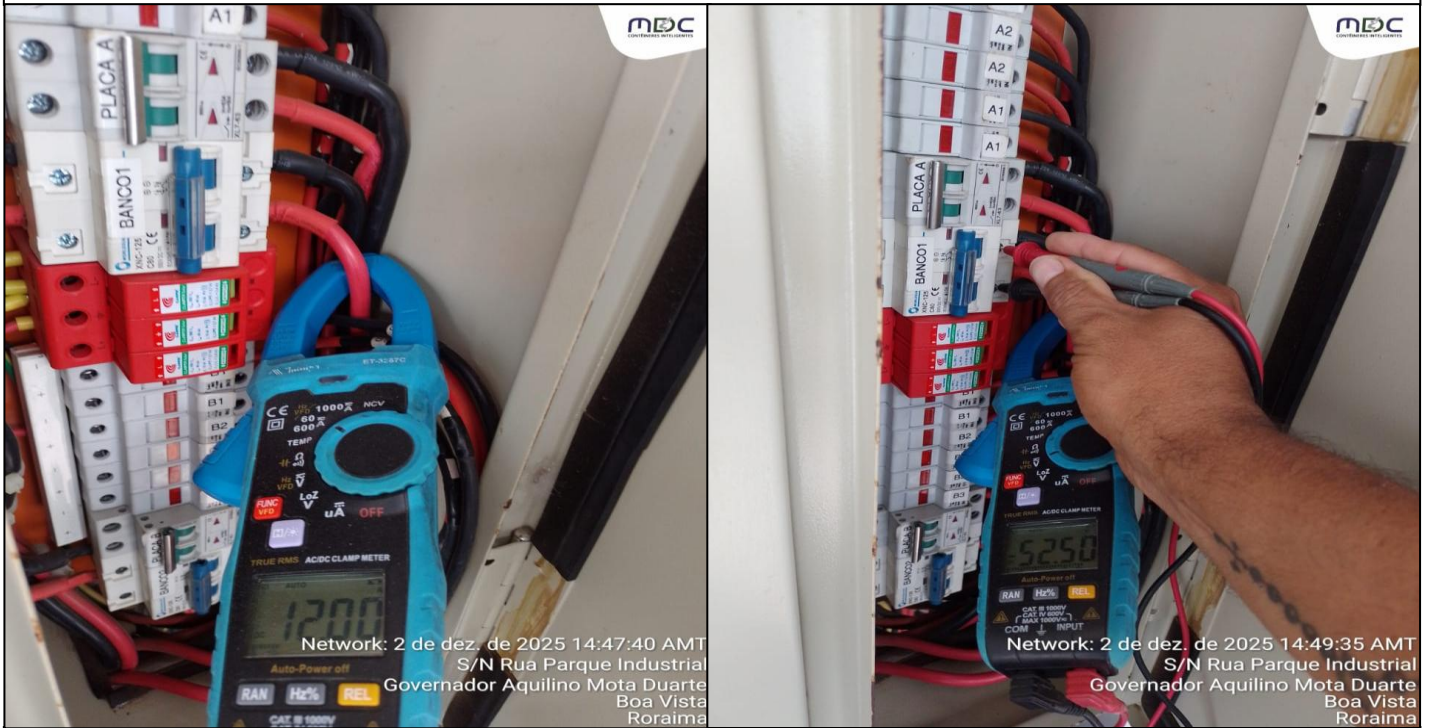
Realizada a aferição da voltagem do Quadro String Box Solar, constatando-se que apresenta carga dentro do padrão de operação e com plena eficiência.

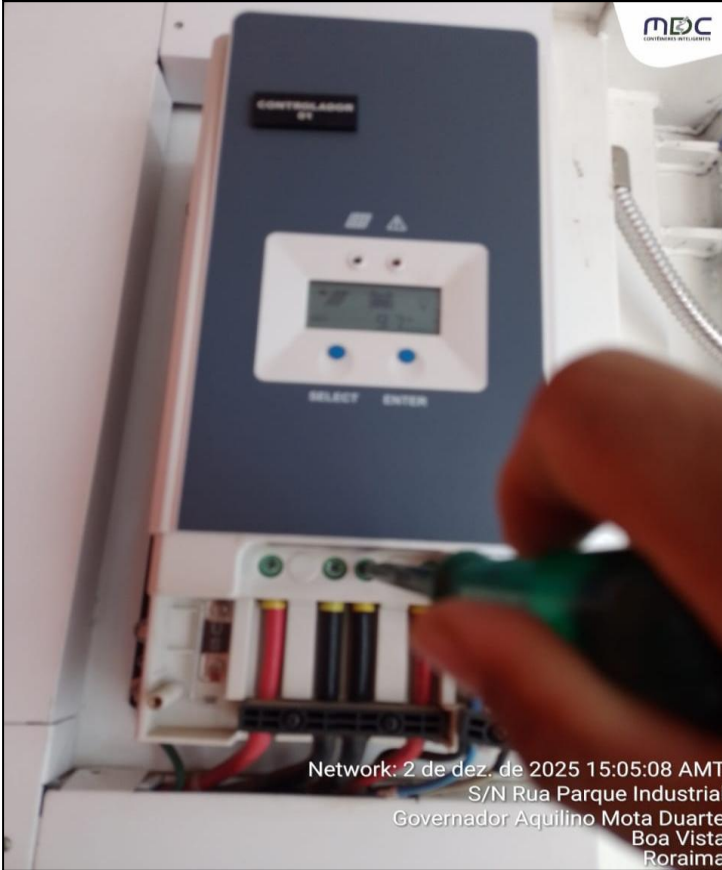
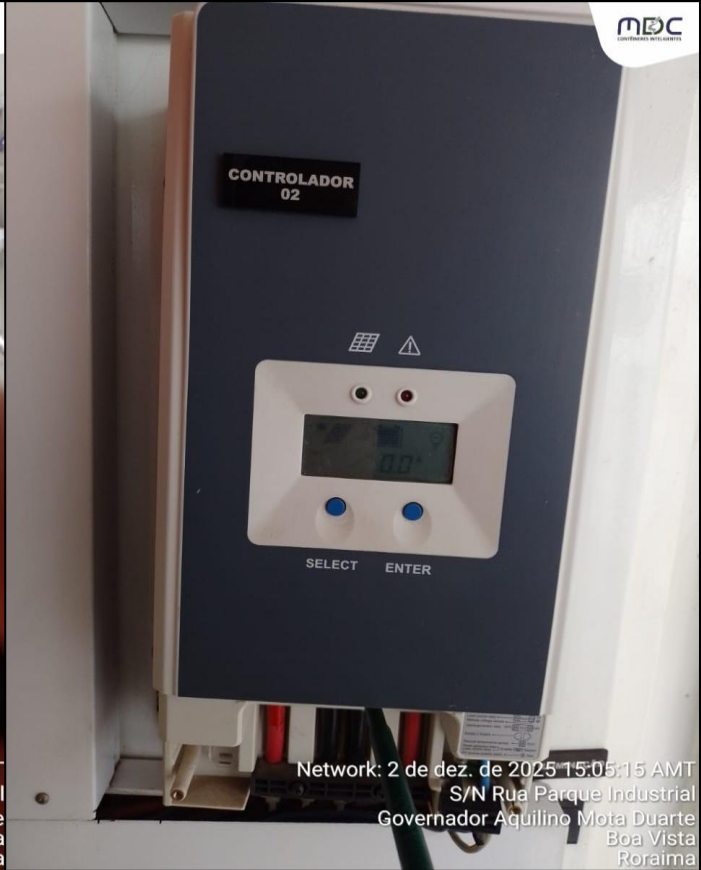
Nos Controladores Solar 01 e 02, foi realizado o reaperto dos bornes, visando garantir a eficácia do circuito elétrico e a plena funcionalidade operacional.

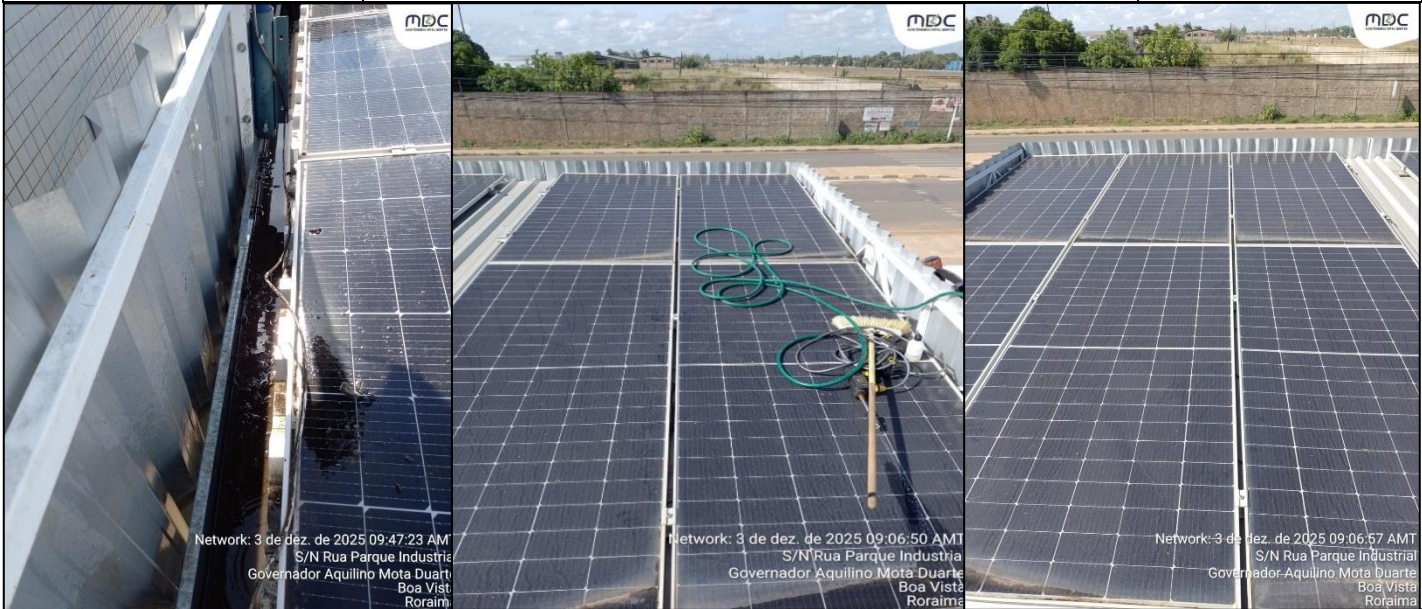
Os painéis solares apresentavam acúmulo excessivo de sujeira e partículas aderidas à superfície dos módulos fotovoltaicos, comprometendo significativamente a captação de radiação solar e, conseqüentemente, a eficiência do sistema de geração de energia. A condição de sujidade observada reduzia a performance global do conjunto, tornando necessária a limpeza adequada para restabelecer o nível ideal de absorção e conversão energética.

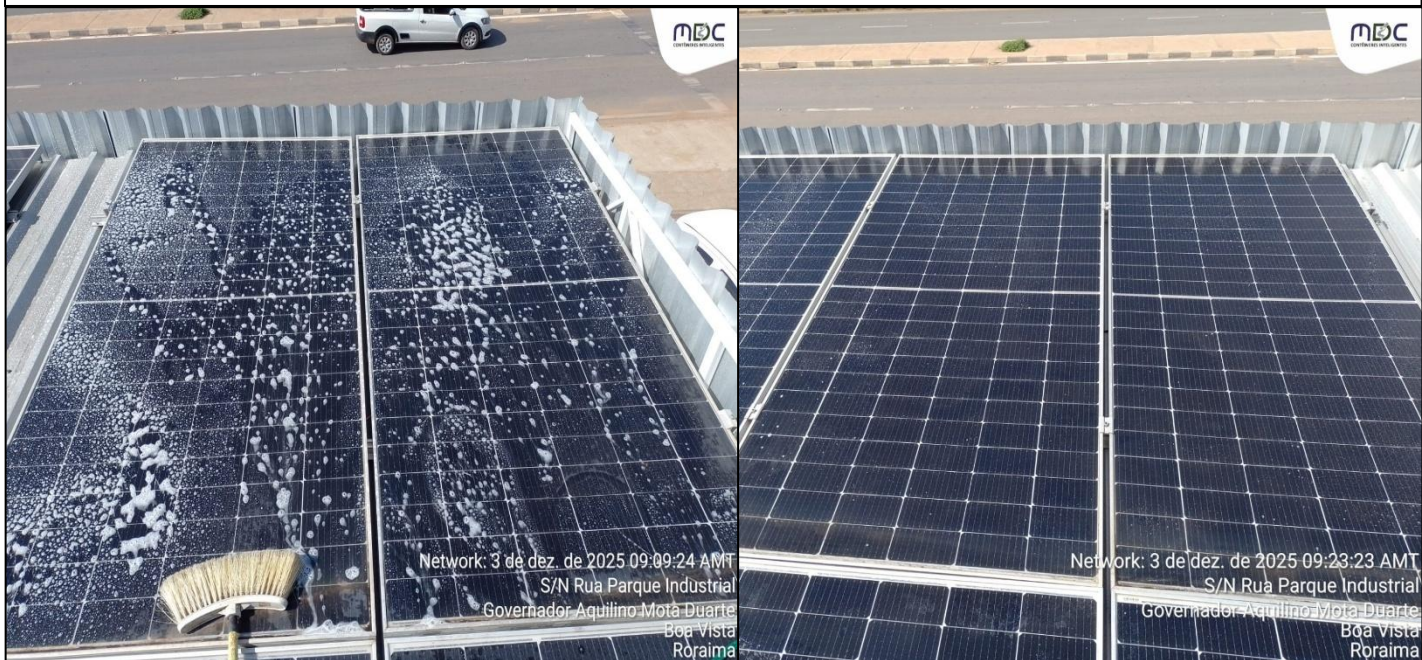
Painéis solares após o processo de limpeza, apresentando superfície livre de sujeira e resíduos, com a eficiência de captação de energia restabelecida e operação dentro dos parâmetros ideais do sistema.
