N° 004/2025

**RELATÓRIO
DE
MANUTENÇÃO PREVENTIVA E CORRETIVA
CMAD**

Cliente: Associação Administradora da Faixa 3.5GHz - EAF

Cidade: Boa Vista - RR

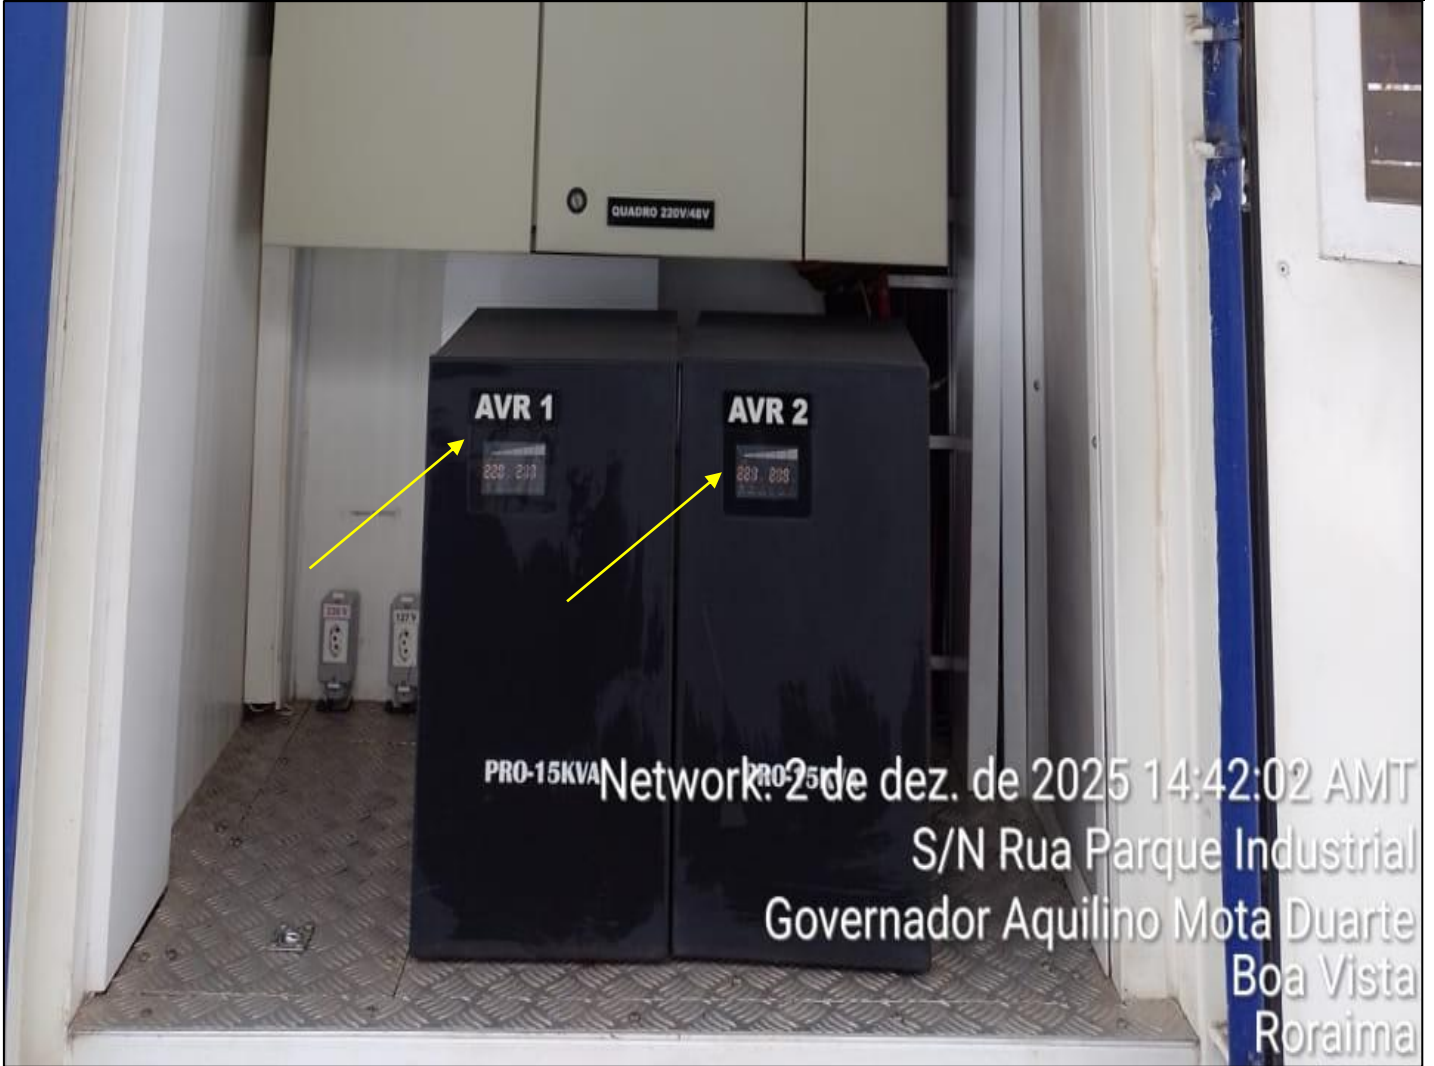
Módulos reguladores automáticos de tensão (AVR) em operação, ambos desligados tendo em vista a programação de alternância entre concessionária e sistema solar, apresentando desempenho estável e dentro dos limites de eficiência elétrica especificados.

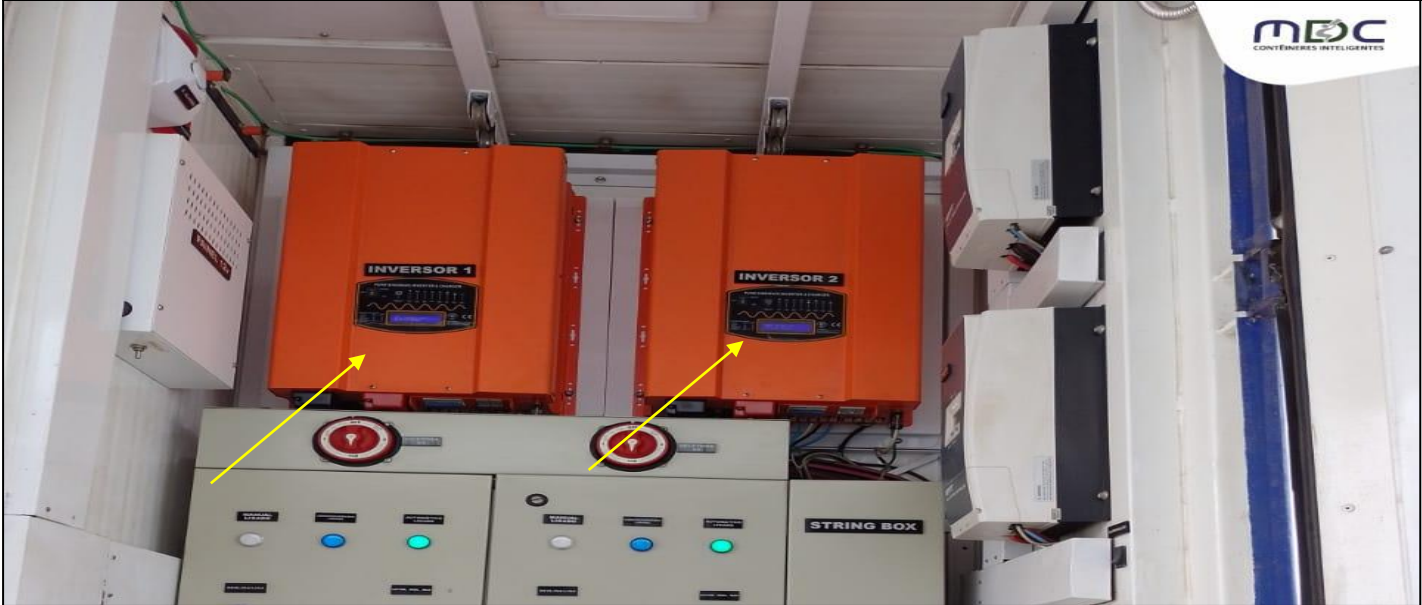
Inversores 01 e 02 (UPS – Energia Backup) em operação, apresentando desempenho estável e dentro dos limites de eficiência elétrica especificados.

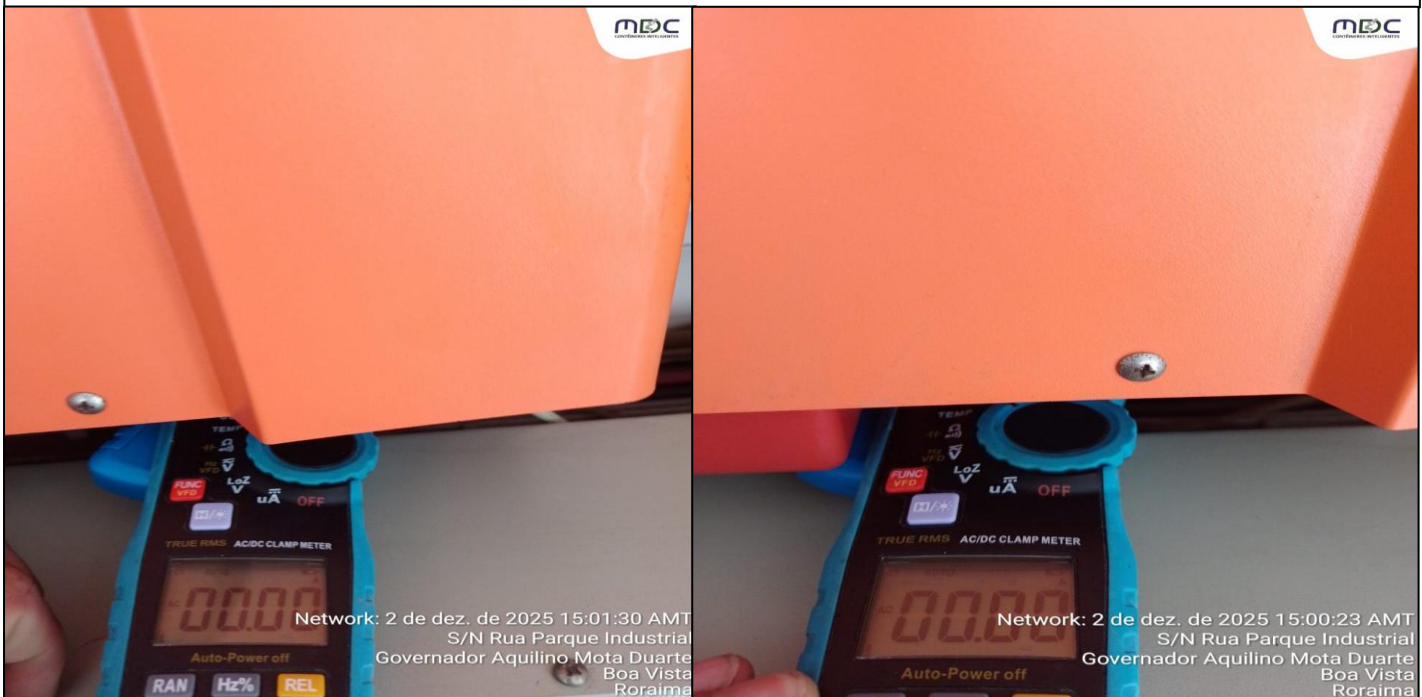
Aferição da carga dos Inversores 01 e 02 (UPS – Energia Backup) em operação, apresentando desempenho estável e dentro dos limites de eficiência elétrica especificados.

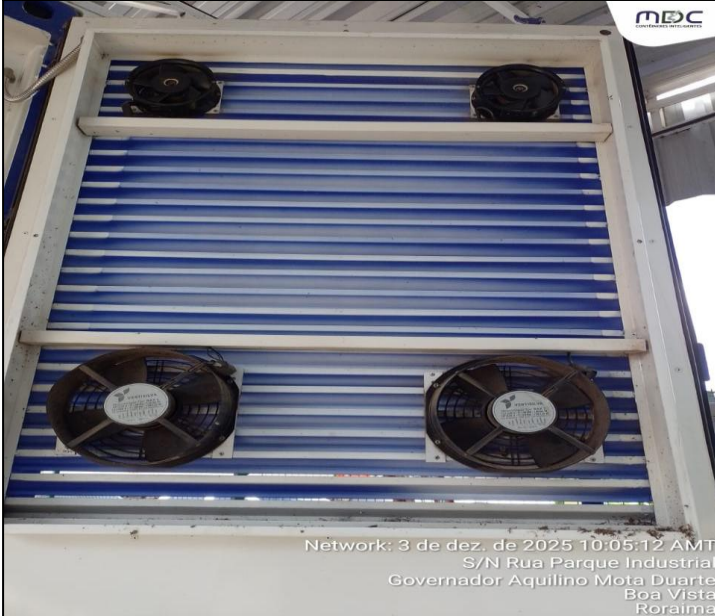
Ventiladores apresentando acúmulo significativo de sujeira antes do processo de limpeza.

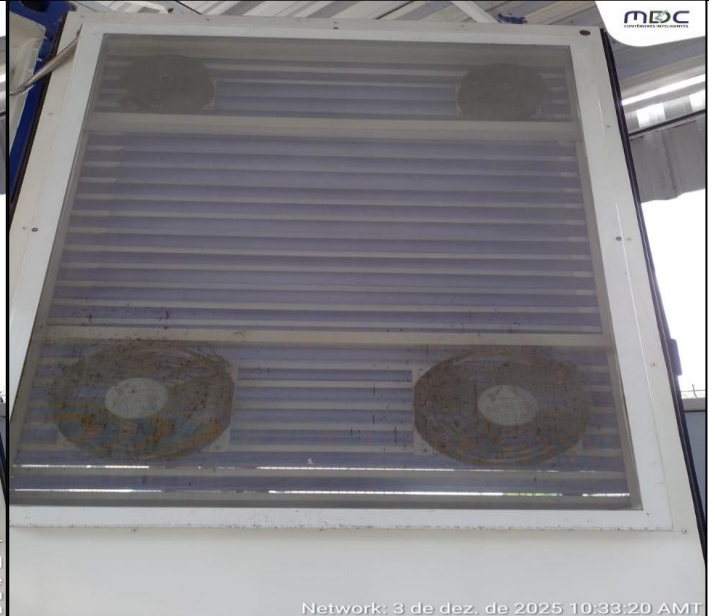
Ventiladores após o processo de limpeza, apresentando condições adequadas de operação e restabelecimento da eficiência do sistema de exaustão.

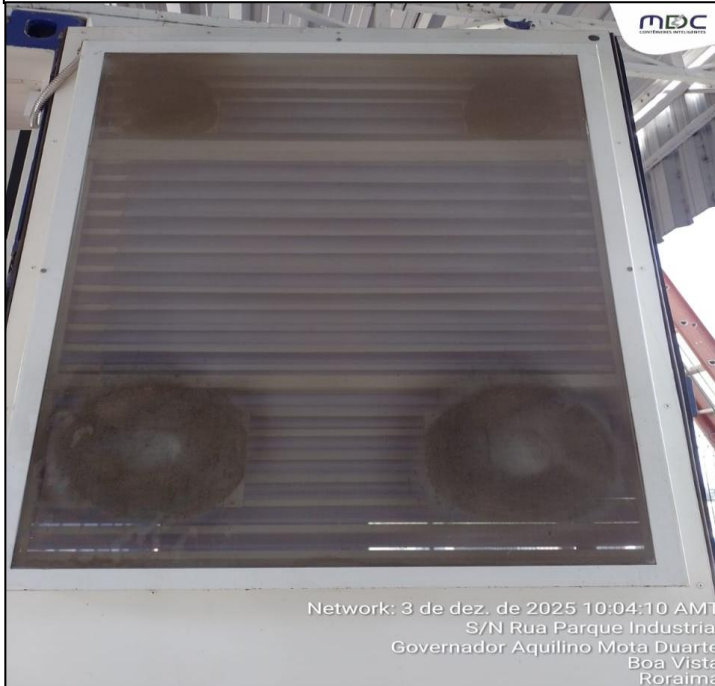
Condição inicial dos filtros, apresentando acúmulo significativo de sujeira antes do processo de limpeza.

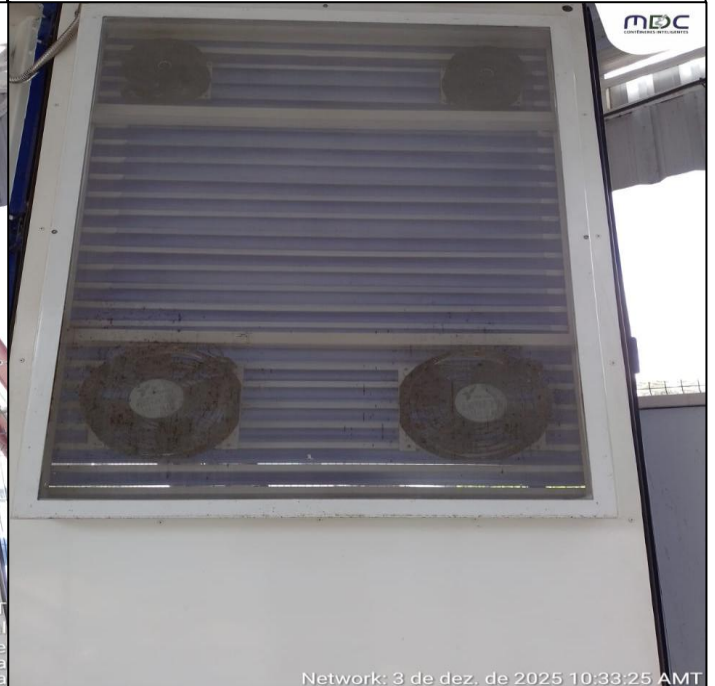
Filtros após o processo de limpeza, apresentando condições adequadas de operação.

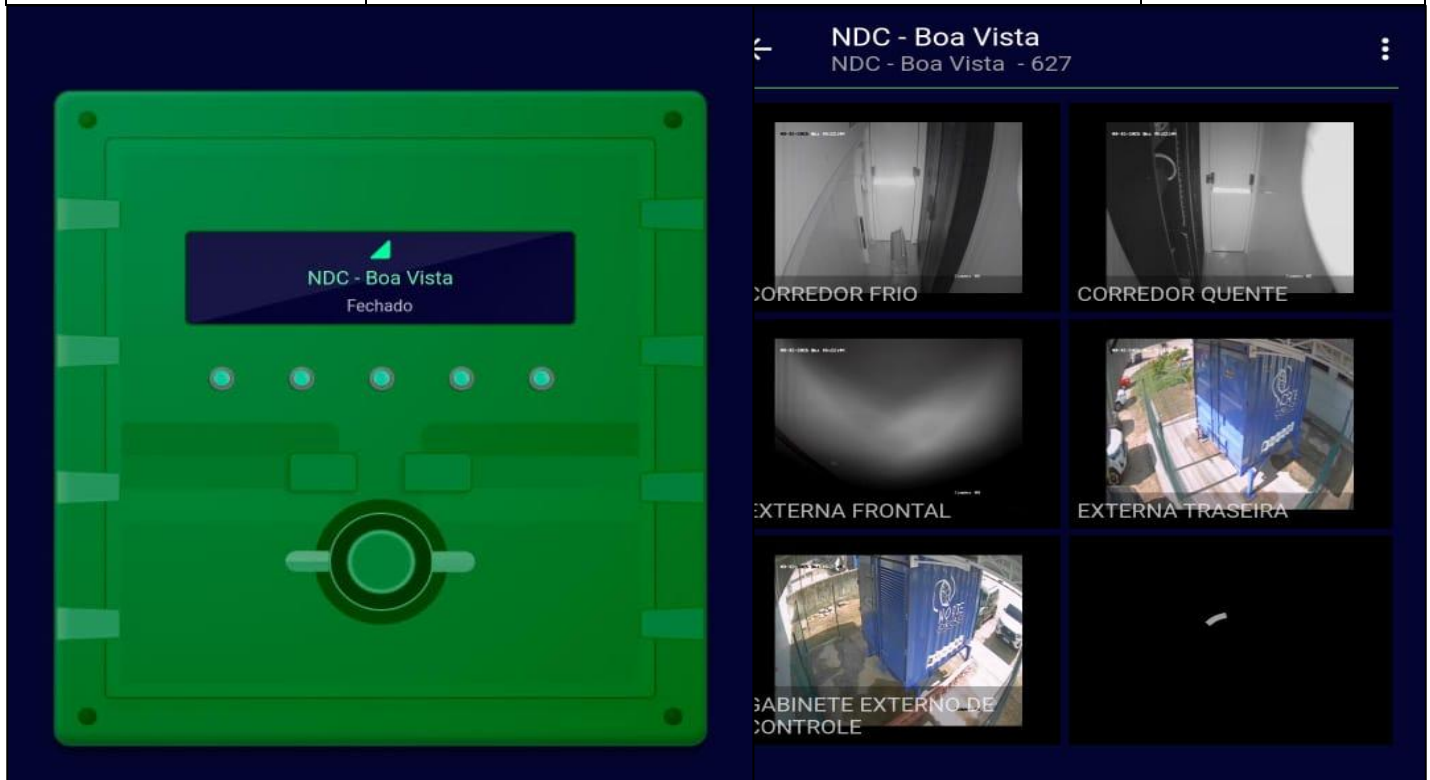
O sistema de controle de acesso iTiTan encontra-se online, operando normalmente e dentro dos parâmetros de desempenho estabelecidos. Todos os comandos de abertura de portas e alarmes estão ativos, registrando entradas e saídas de forma confiável, garantindo a segurança e o controle eficaz do ambiente monitorado.

O sistema de monitoramento Ititan CFTV encontra-se online, operando normalmente e dentro dos parâmetros de desempenho estabelecidos.

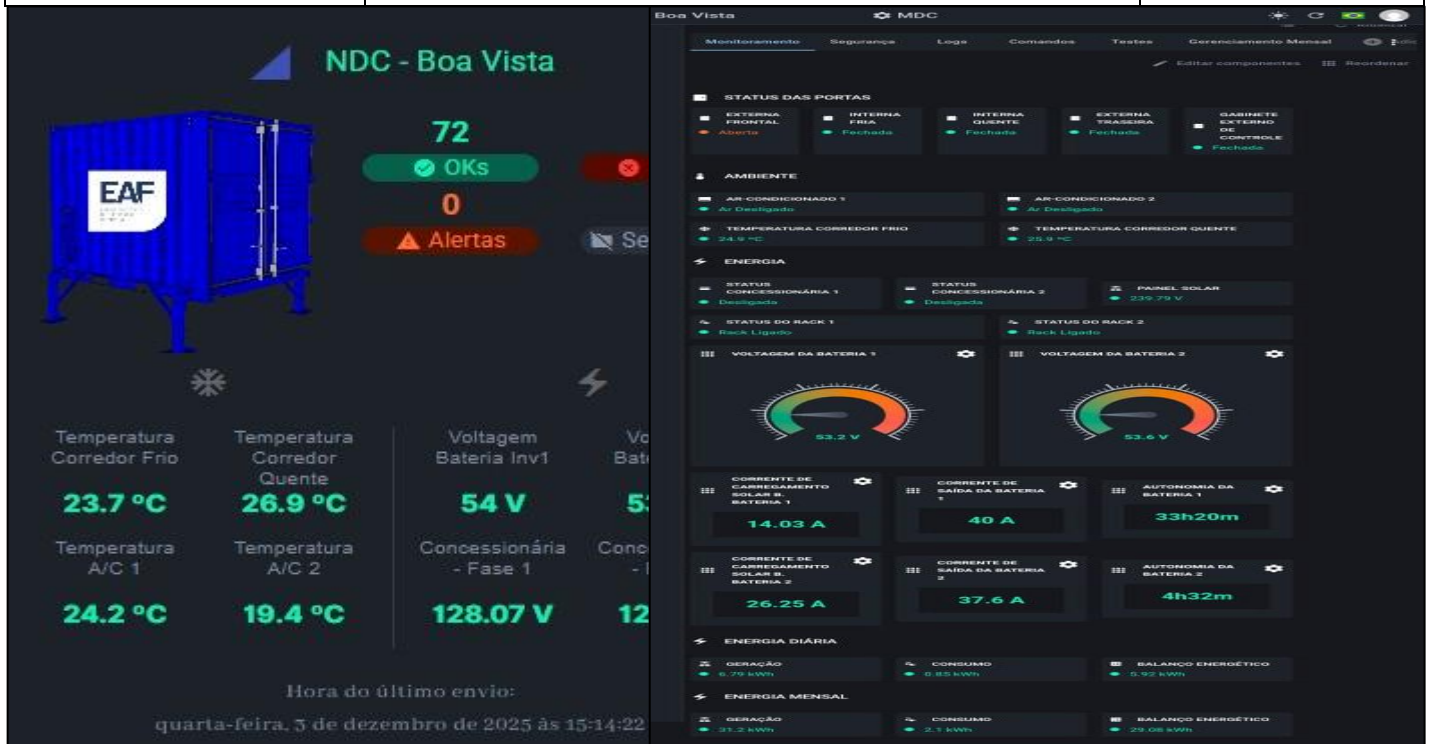
O sistema de monitoramento iMams está ativo e realizando a sincronização de todos os testes, incluindo os dados dos sensores de temperatura e status de bateria, conforme os padrões técnicos estabelecidos. O funcionamento está sendo continuamente acompanhado para garantir a precisão e integridade das informações.
