**RELATÓRIO
DE
MANUTENÇÃO PREVENTIVA E CORRETIVA
CMAD**

Cliente: Associação Administradora da Faixa 3.5GHz - EAF

Cidade: Vila de Moura - AM

Data da execução: 06 e 07/12/2025

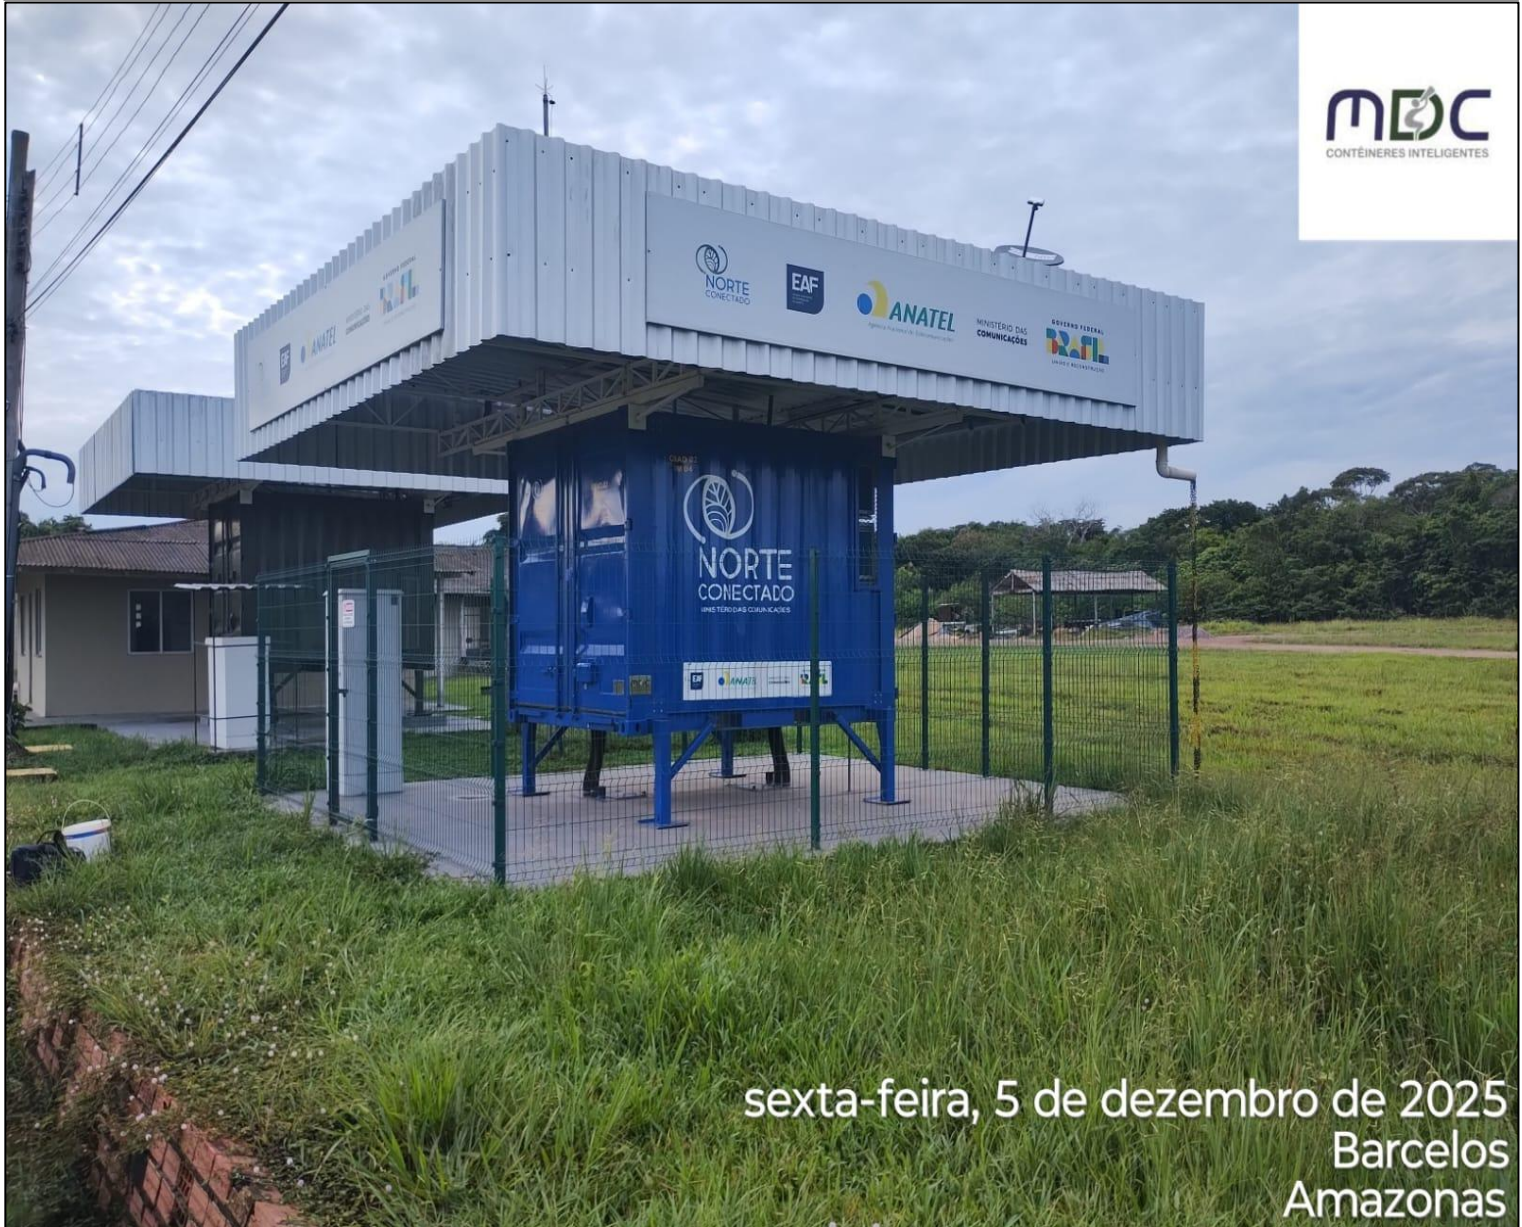
Registro fotográfico do CMAD antes da execução das manutenções preventiva e corretiva. Conforme observado na imagem, o CMAD apresentava acúmulo de poeira e sujeira na estrutura, no piso e mato alto em seu entorno.

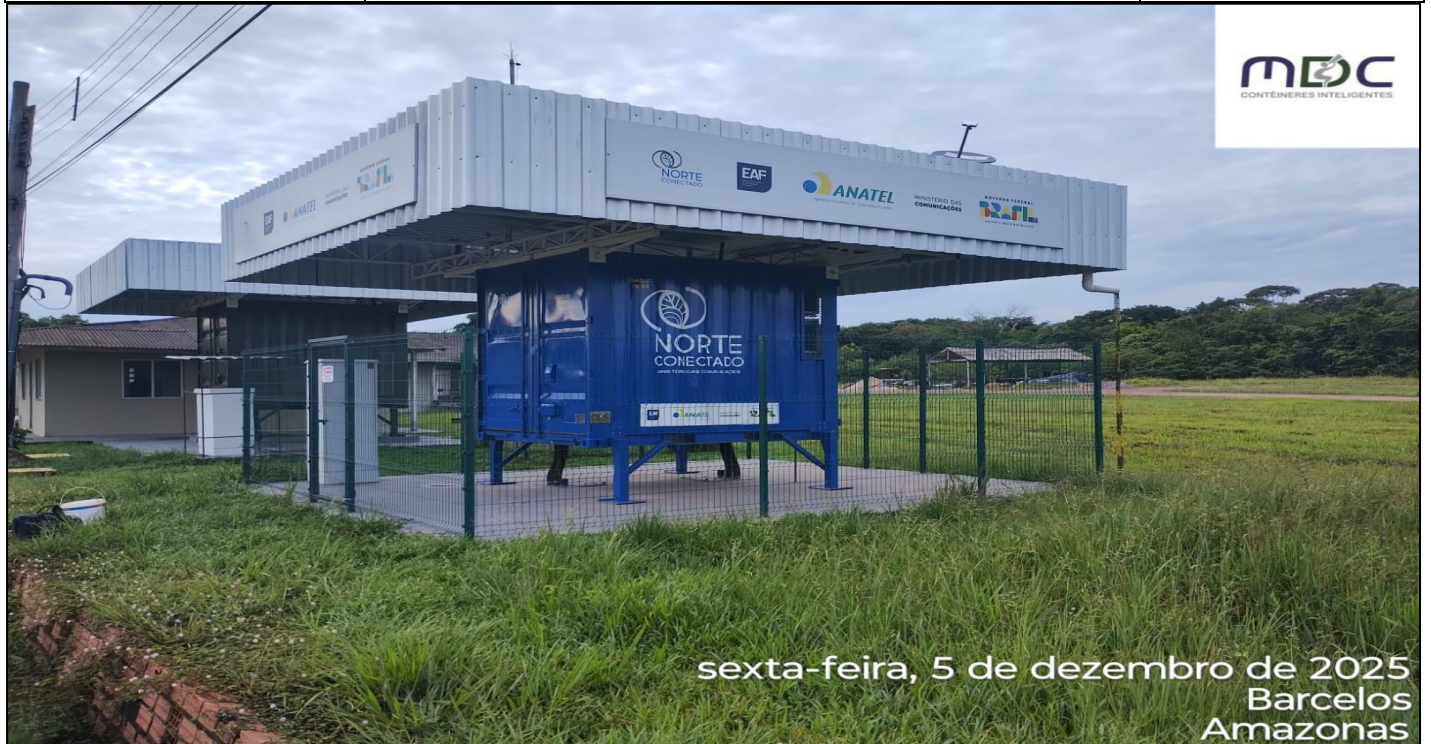
Estrutura geral antes processo de capinagem.

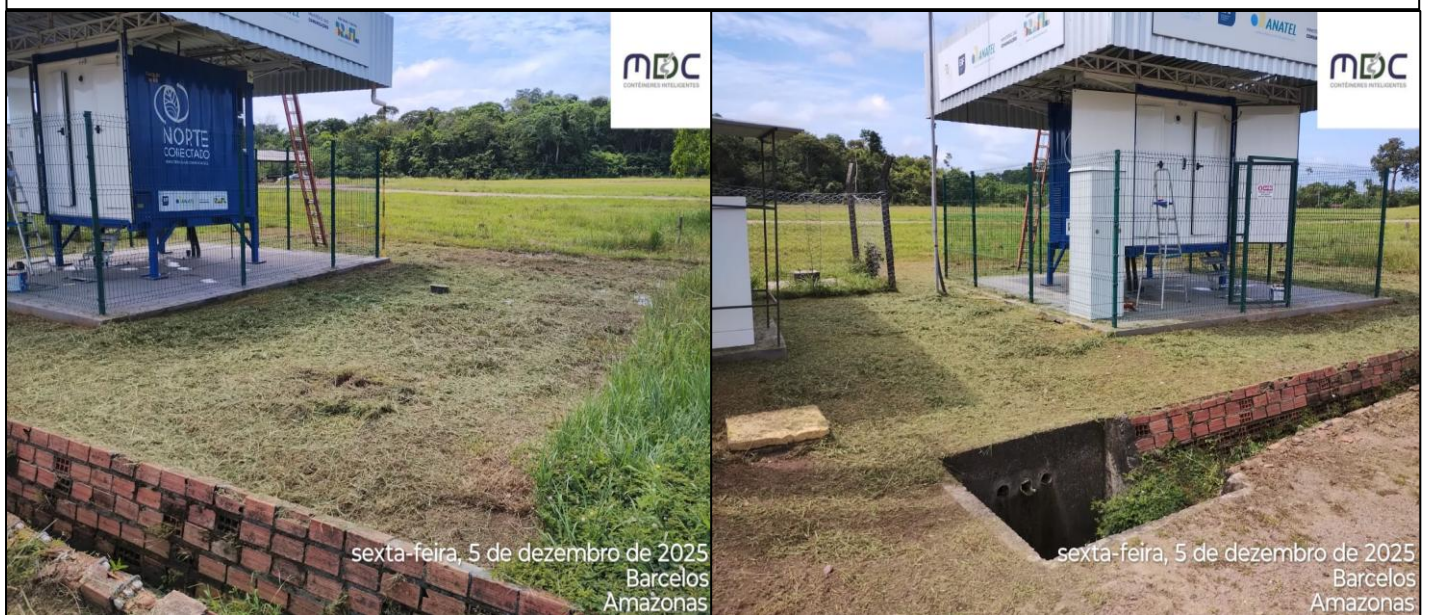
Estrutura geral após processo de capinagem.

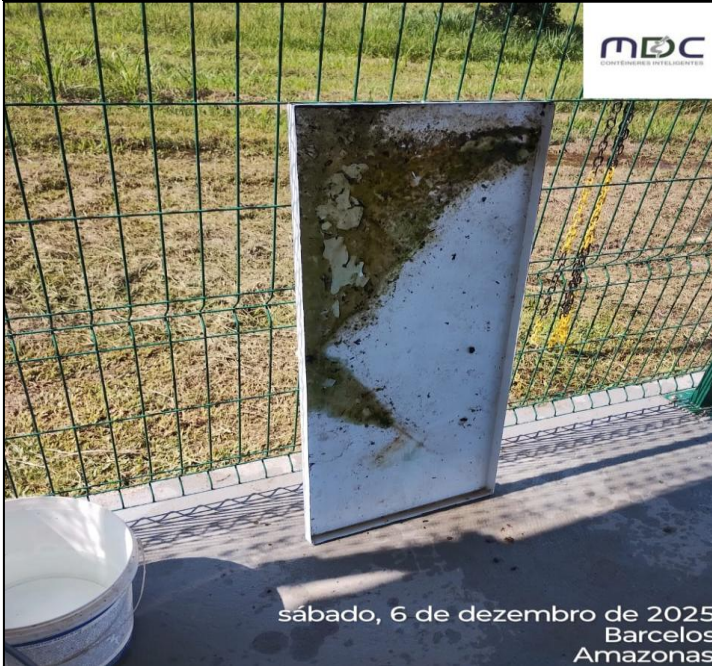
Bandejas apresentando elevado nível de sujeira antes da execução do processo de limpeza.

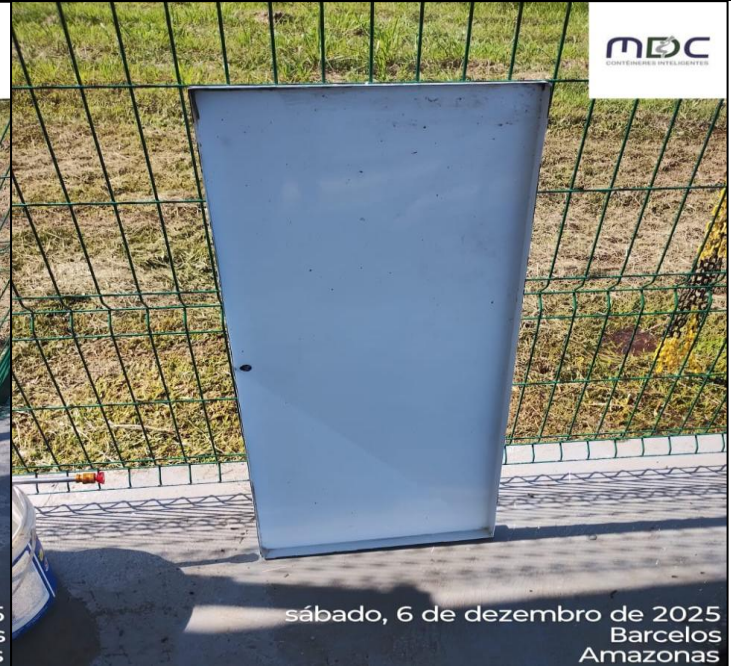
Bandejas limpas e adequadas após o processo de limpeza.

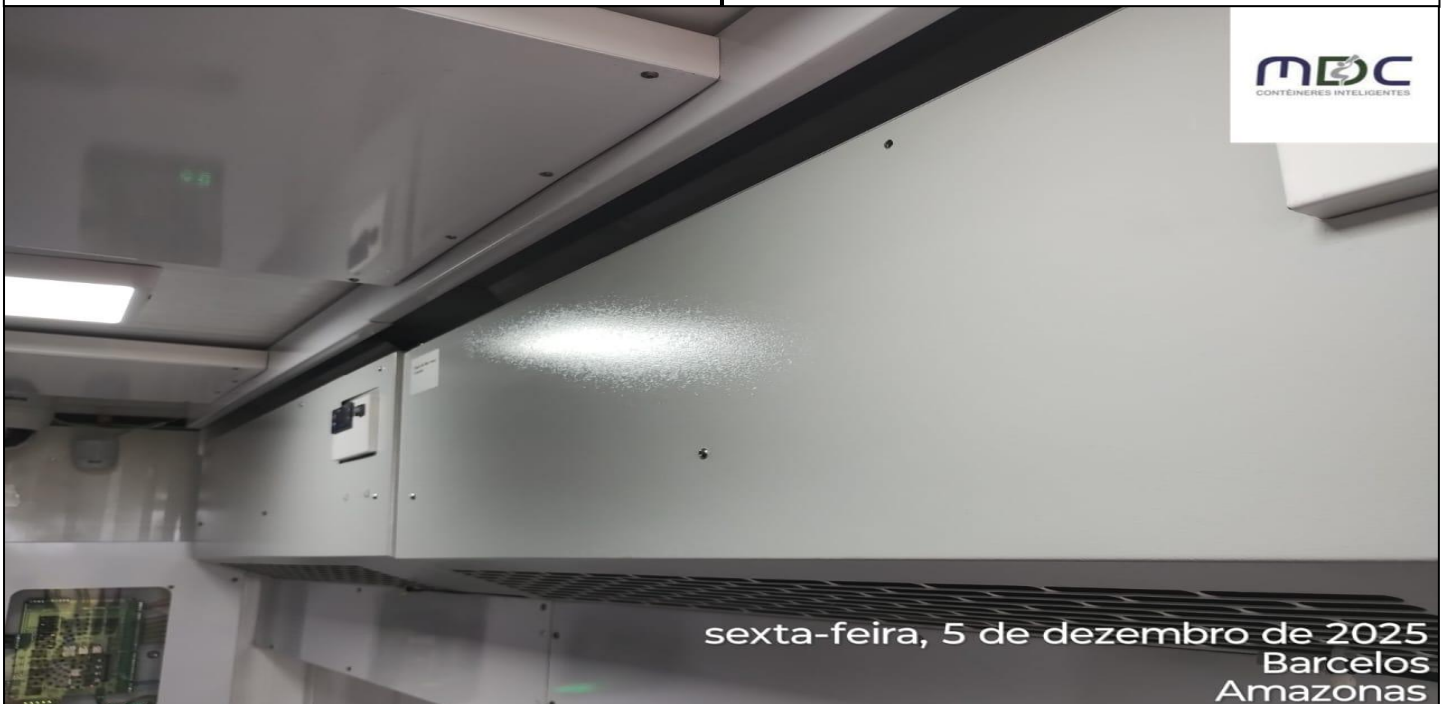
Unidades evaporadoras limpas e adequadas após o processo de limpeza.

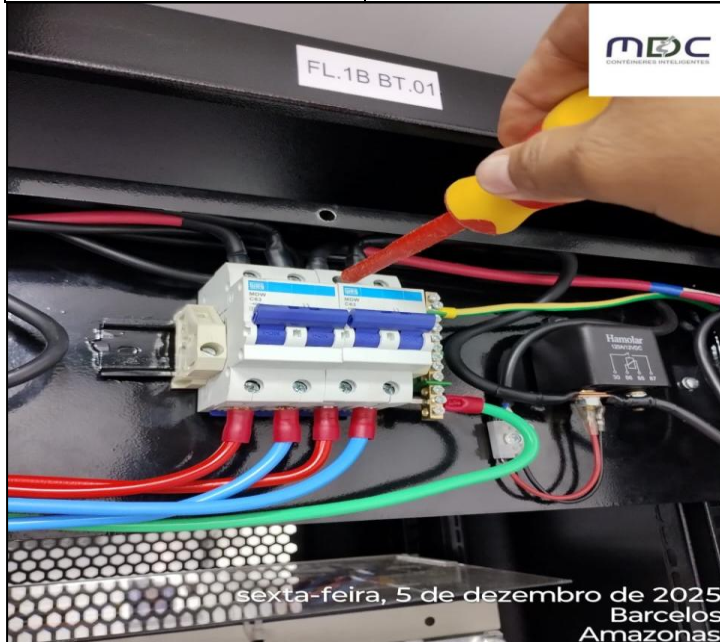
Realizado o reaperto dos bornes da Rack 01, constatando-se que o equipamento encontra-se operando em conformidade com os padrões.

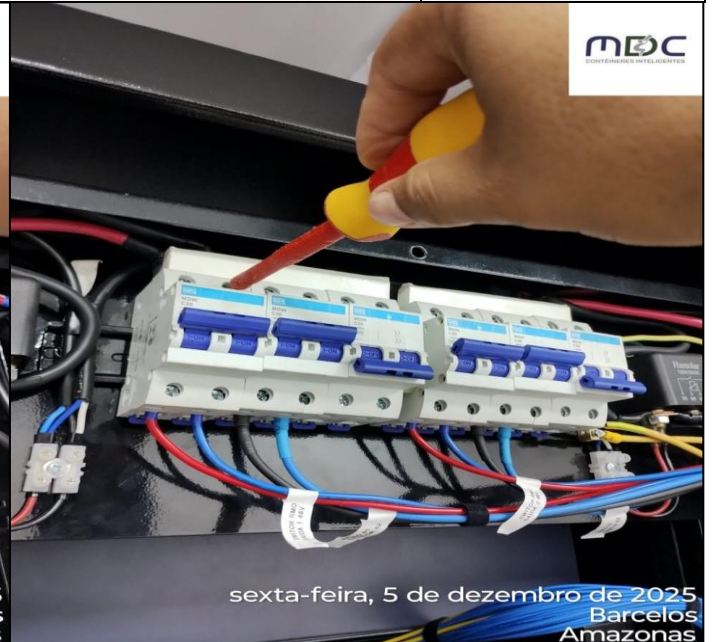
Realizado o reaperto dos bornes da Rack 02, constatando-se que o equipamento encontra-se operando em conformidade com os padrões.

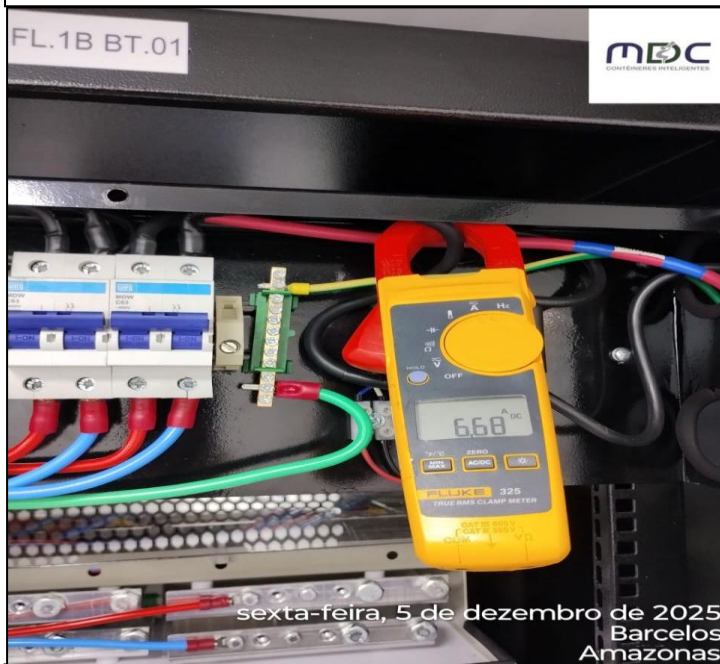
Realizada a aferição da tensão do Rack 01, constatando-se que os valores se encontram dentro do padrão ideal de operação.

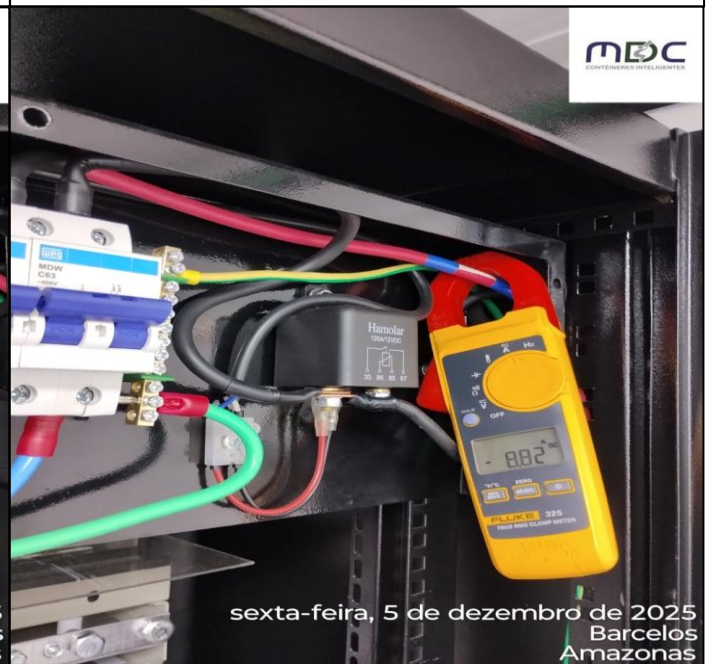
Realizada a aferição da tensão do Rack 02, constatando-se que os valores se encontram dentro do padrão ideal de operação.

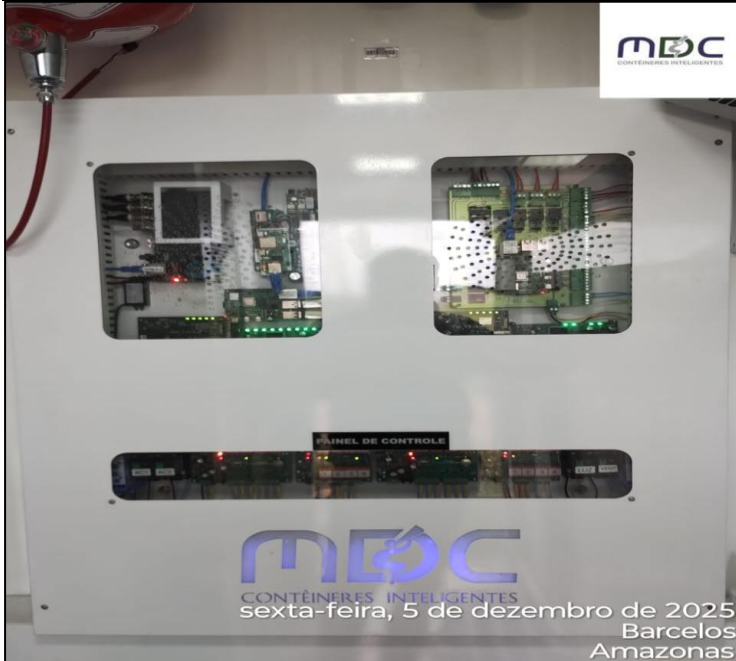
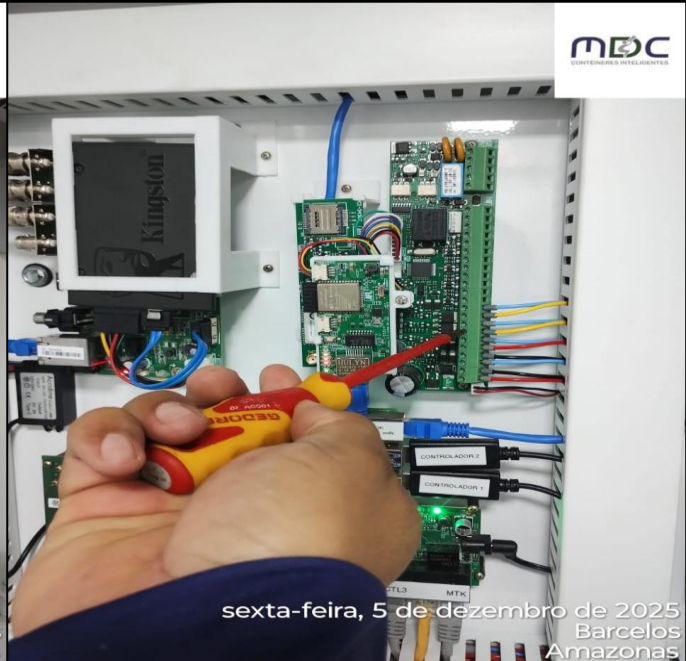
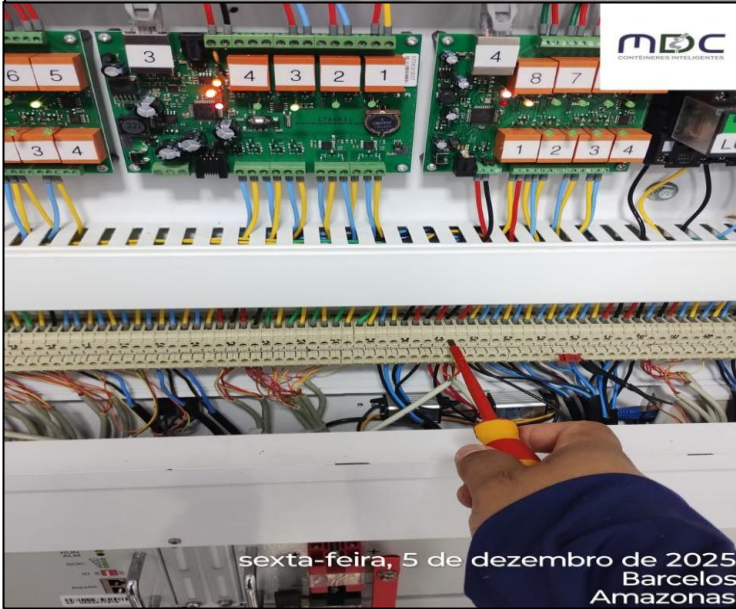
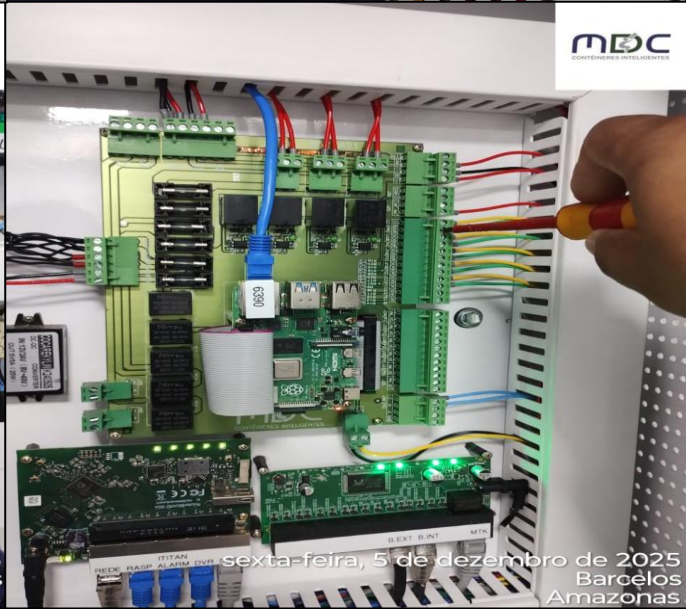
Realizado o reaperto dos bornes da Quadro de Automação, constatando-se que o equipamento encontra-se operando em conformidade com os padrões ideais de funcionamento.

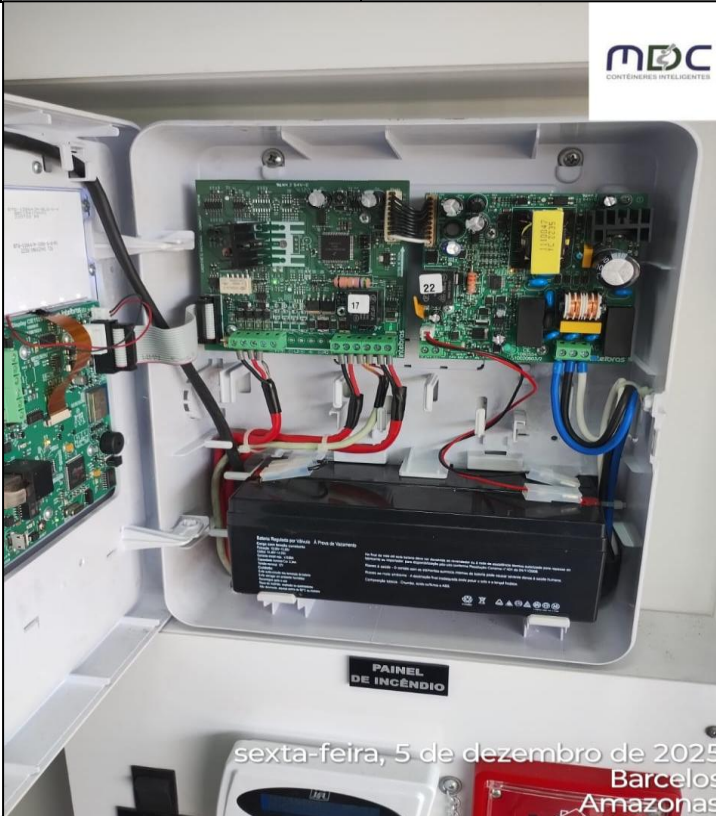
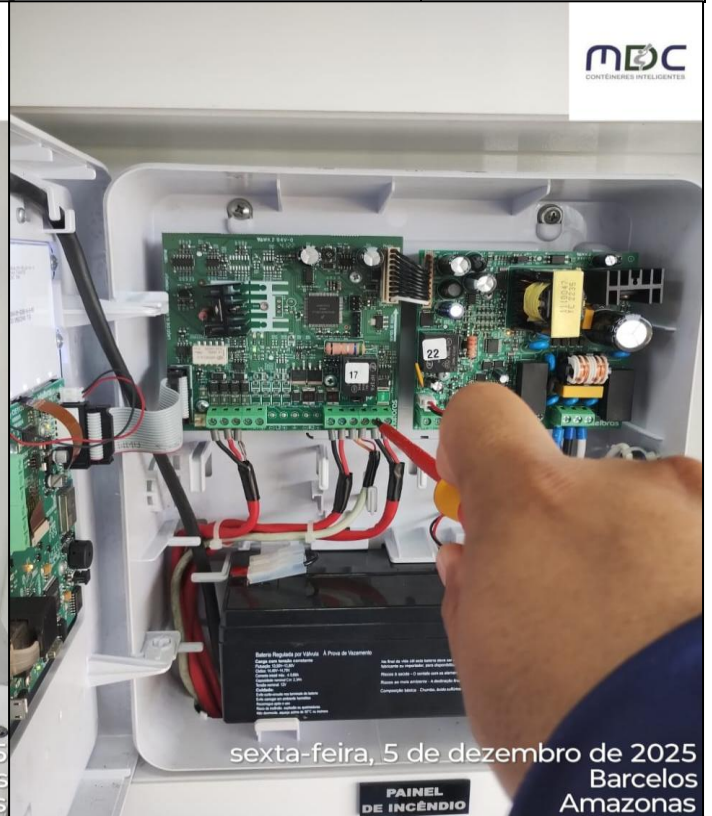
Realizado o reaperto dos bornes da Central de Incêndio, constatando-se que o equipamento encontra-se operando em conformidade com os padrões ideais de funcionamento.

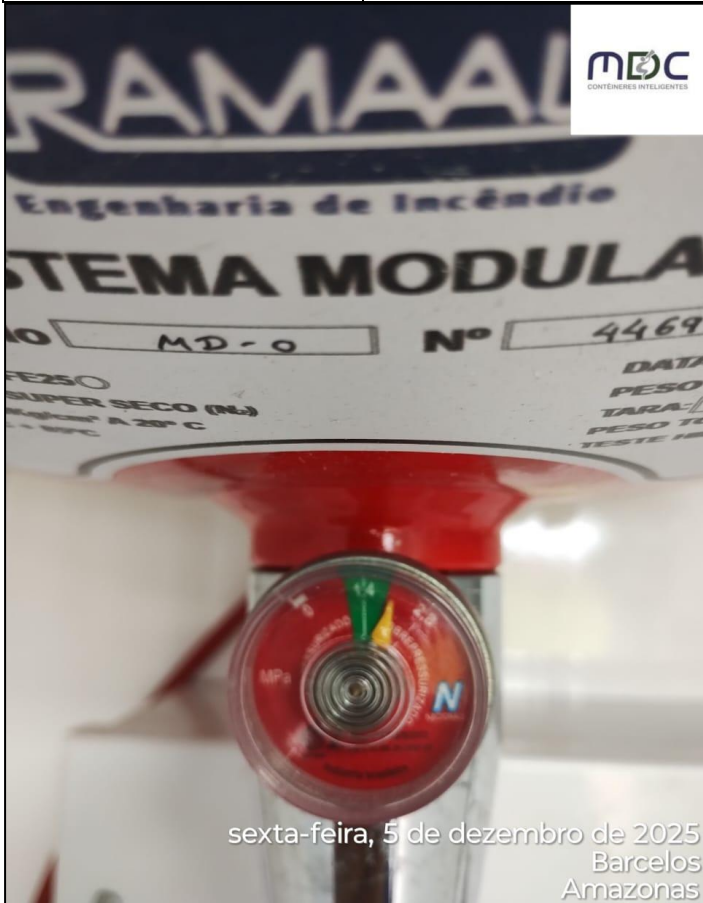
Extintor do corredor quente, carregado, na validade e em conformidade com os padrões de segurança.

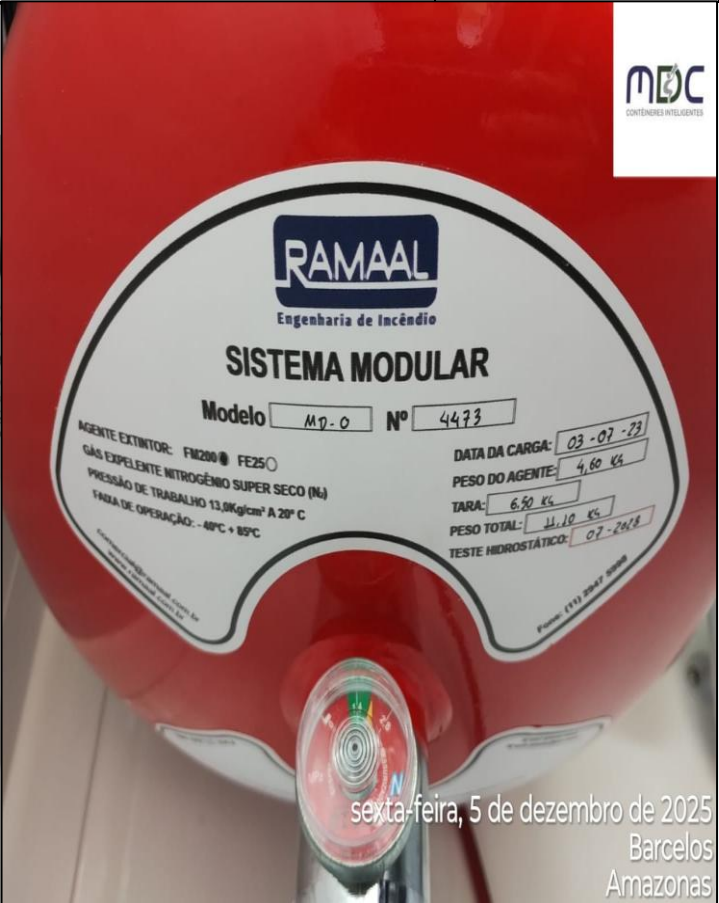
Extintor do corredor frio, carregado, na validade e em conformidade com os padrões de segurança.

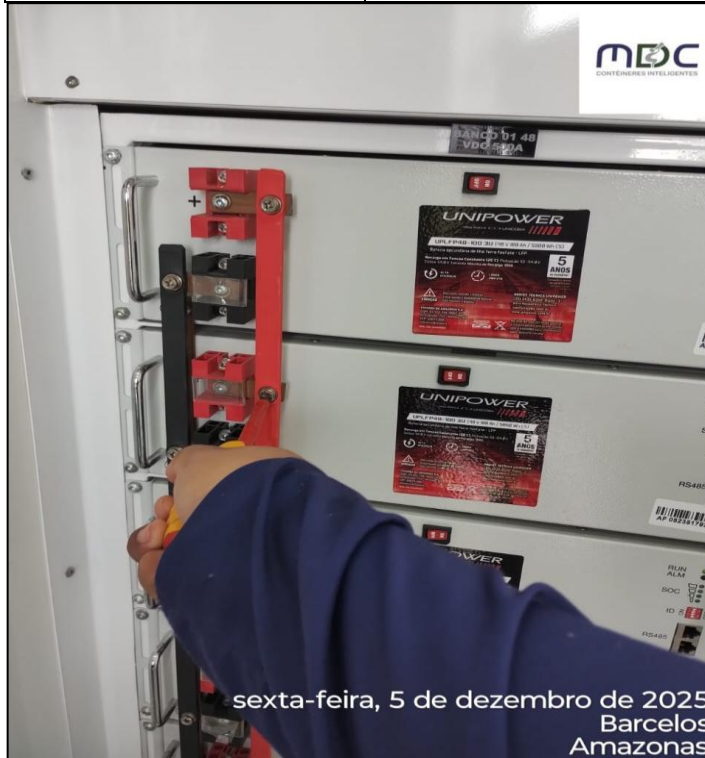
No Banco de Baterias 01, foi realizado o reaperto dos bornes, visando garantir a eficácia do circuito elétrico e a plena funcionalidade operacional.

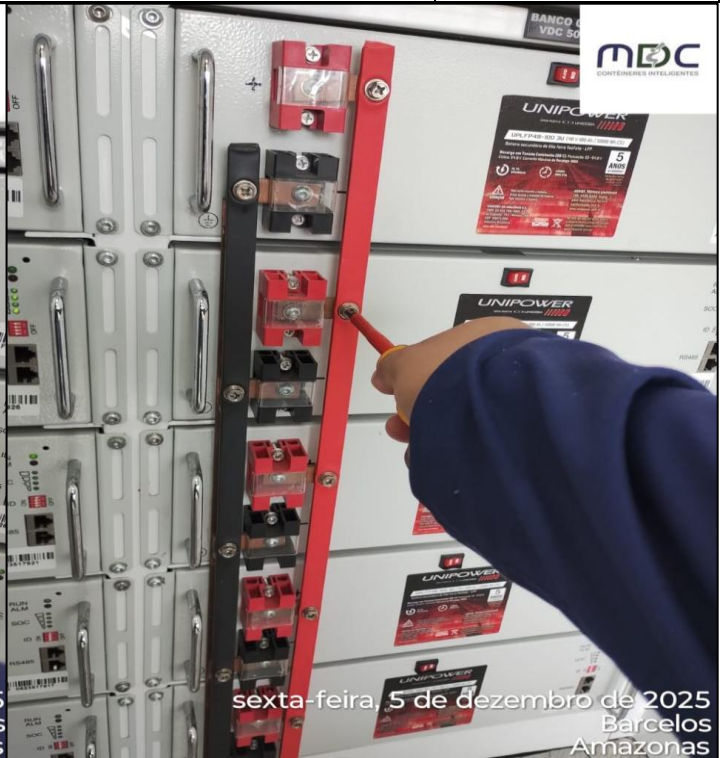
No Banco de Baterias 02, foi realizado o reaperto dos bornes, visando garantir a eficácia do circuito elétrico e a plena funcionalidade operacional.

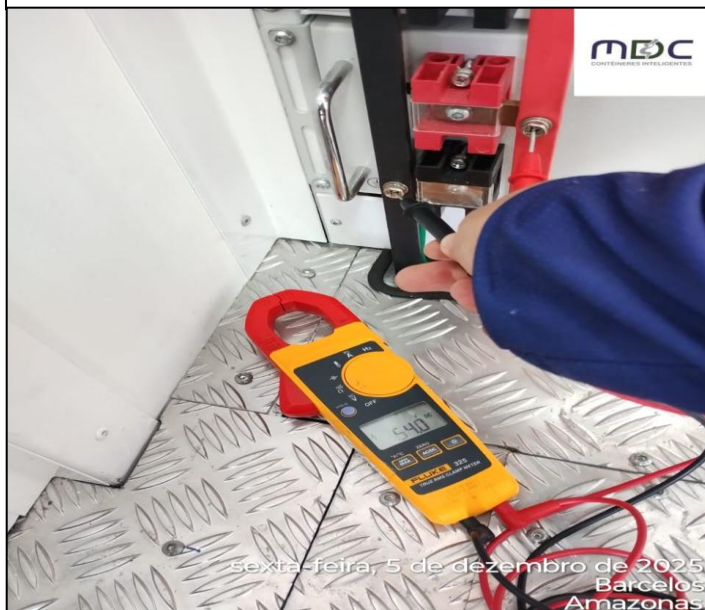
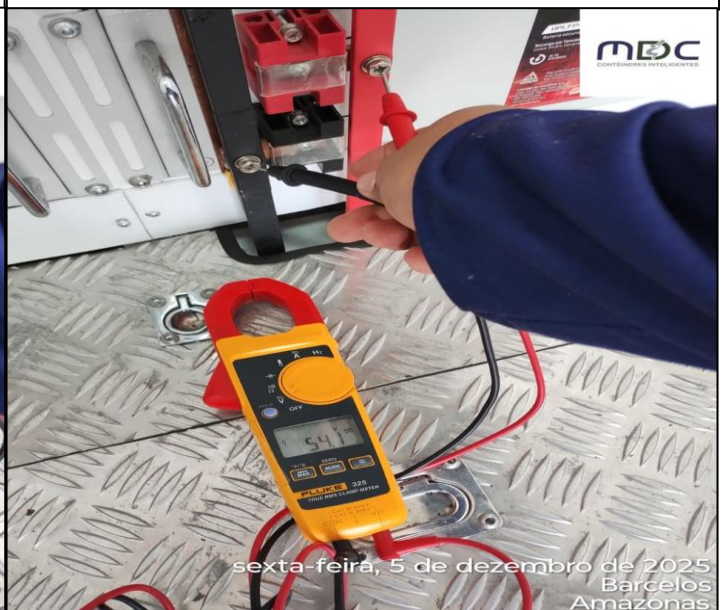
Realizada a aferição da carga dos bancos de baterias 01 e 02, constatando-se que os valores se encontram dentro do padrão ideal de operação.

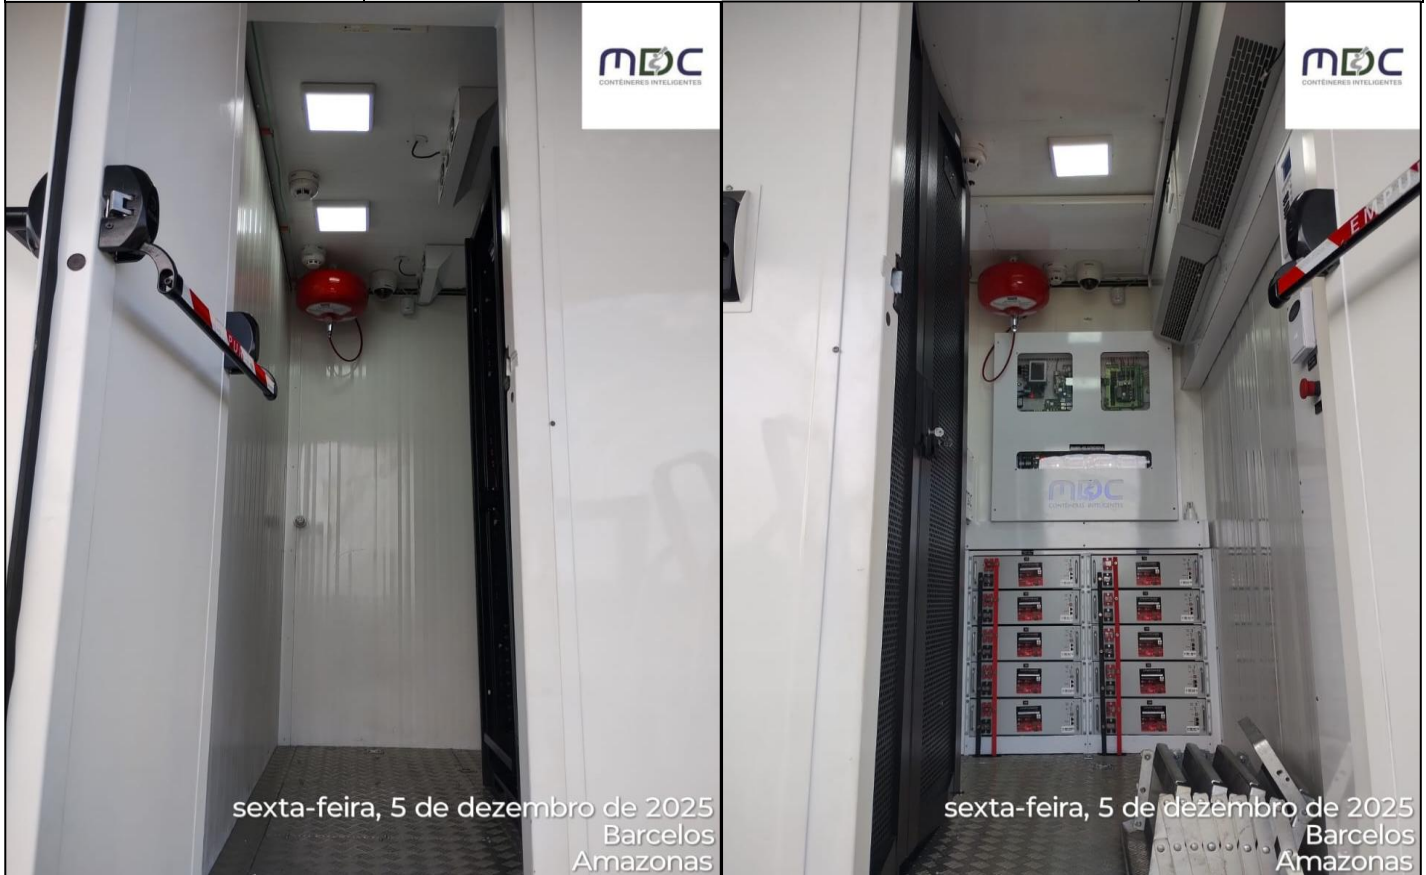
Luminárias internas, localizadas no corredor quente, ativas e operando dentro dos padrões normais de funcionamento.	Luminárias internas, localizadas no corredor frio, ativas e operando dentro dos padrões normais de funcionamento.
--	--

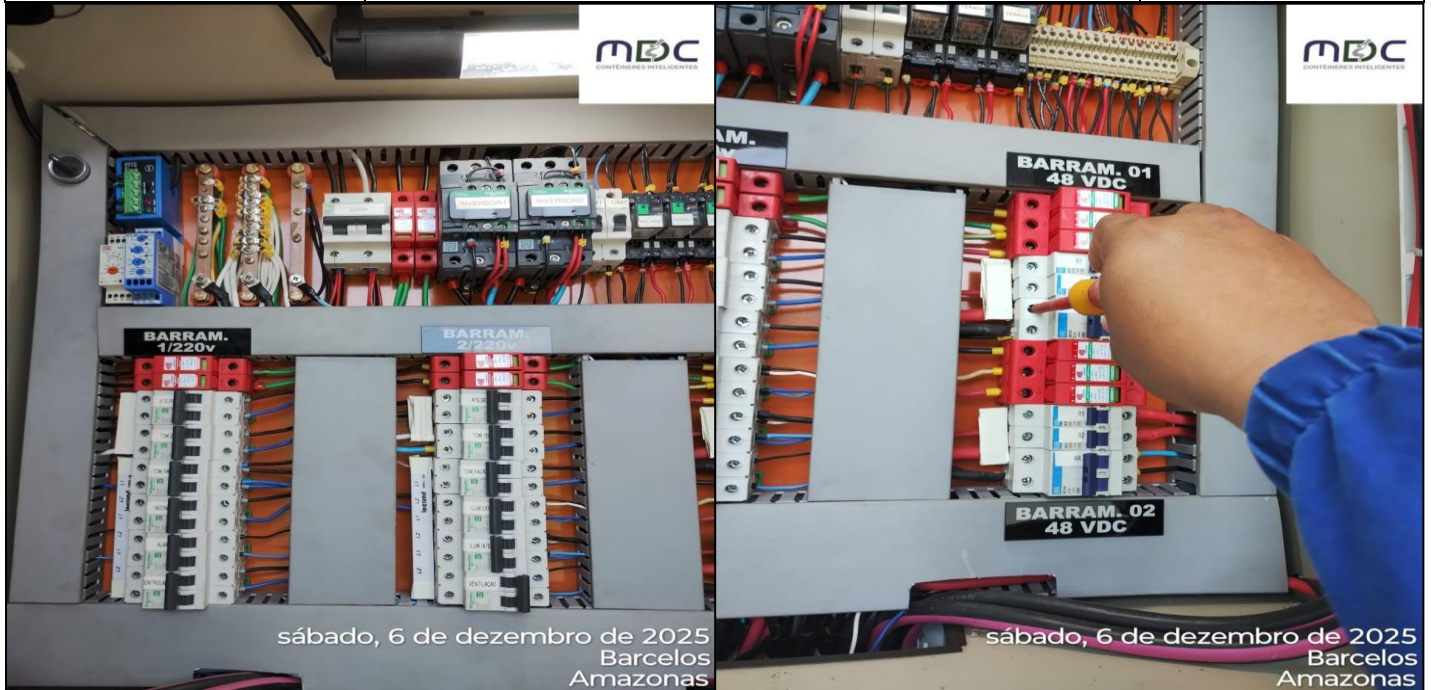
No Quadro 220 VAC/48VDC, foi realizado o reaperto dos bornes, visando garantir a eficácia do circuito elétrico e a plena funcionalidade operacional.

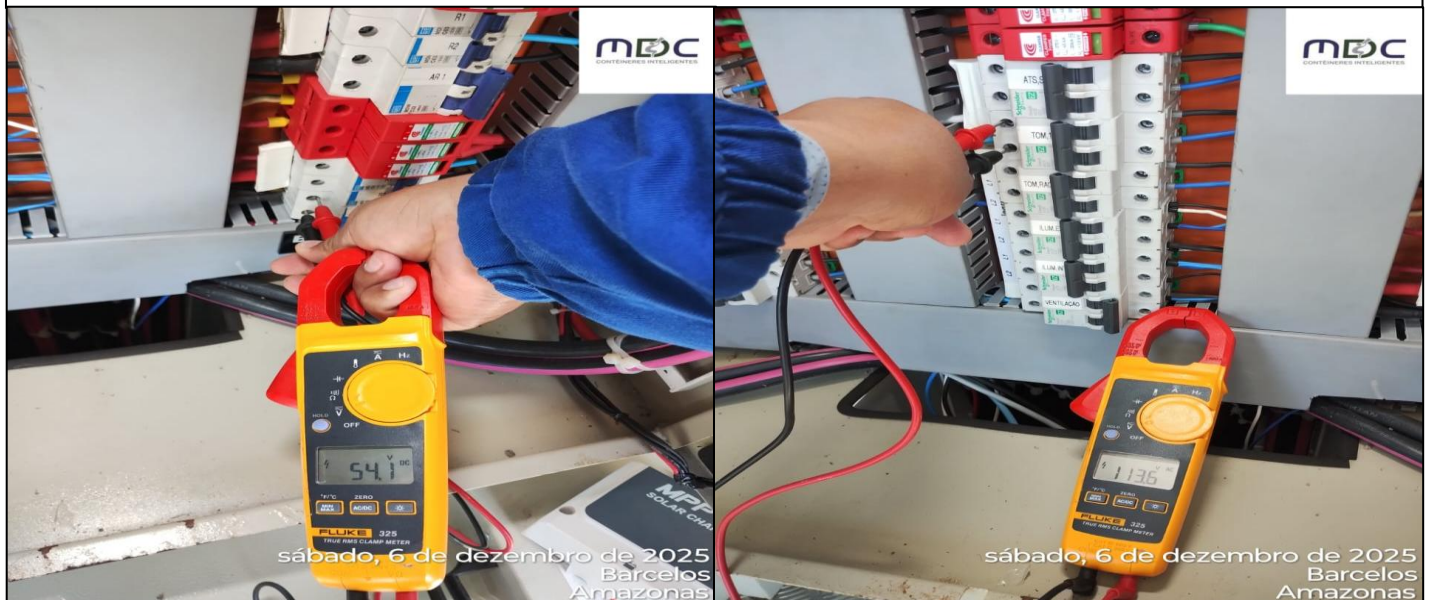
Realizada a aferição da voltagem do Quadro 220 VAC/48 VDC, constatando-se que apresenta carga dentro do padrão de operação e com plena eficiência.

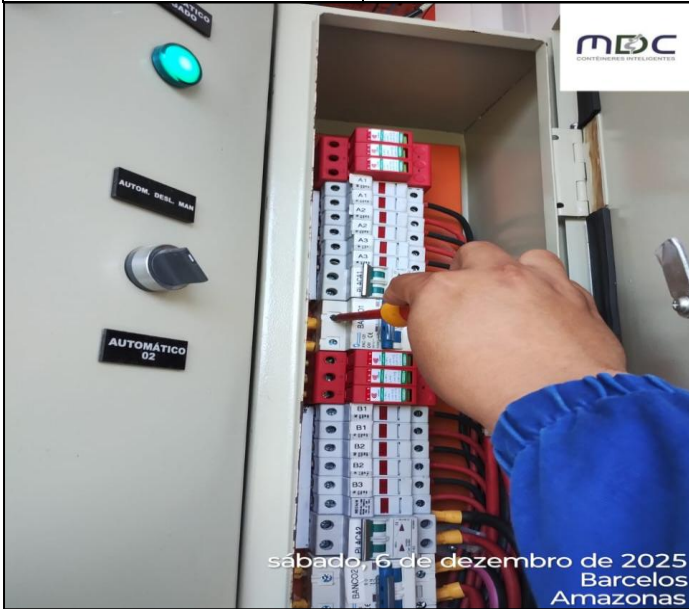
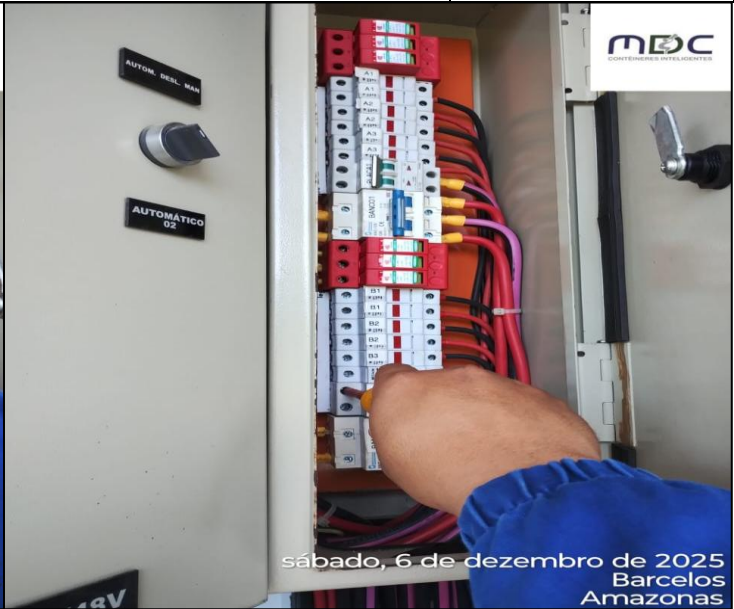
No Quadro String Box Solar, foi realizado o reaperto dos bornes, visando garantir a eficácia do circuito elétrico e a plena funcionalidade operacional.

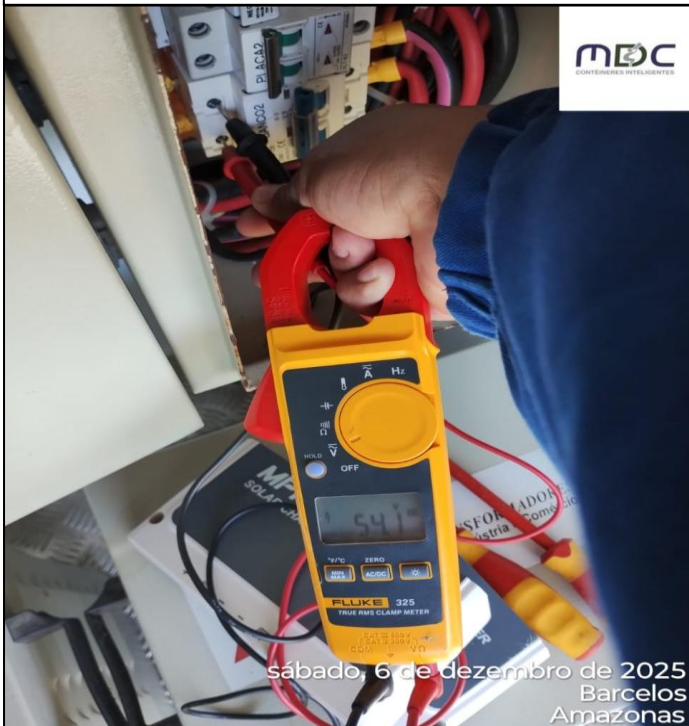
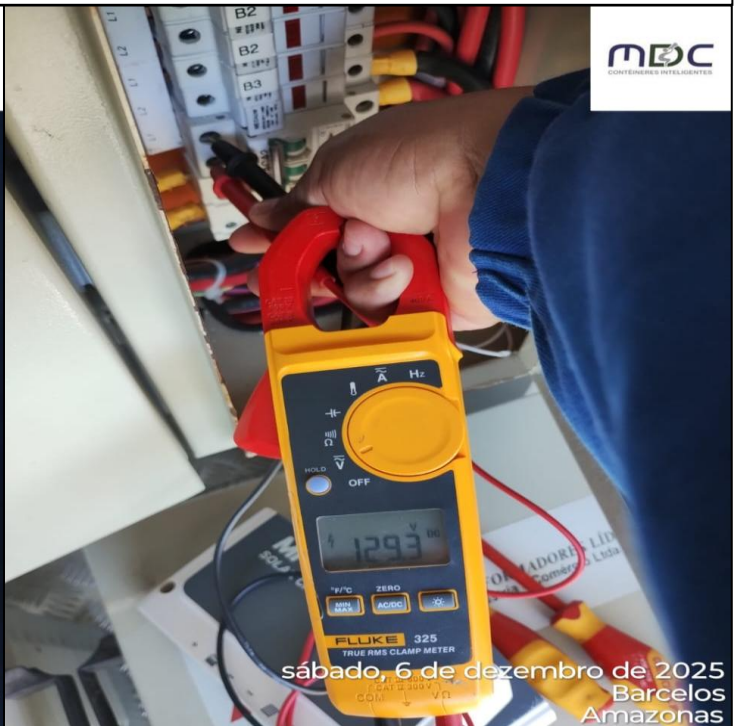
Realizada a aferição da voltagem do Quadro String Box Solar, constatando-se que apresenta carga dentro do padrão de operação e com plena eficiência.

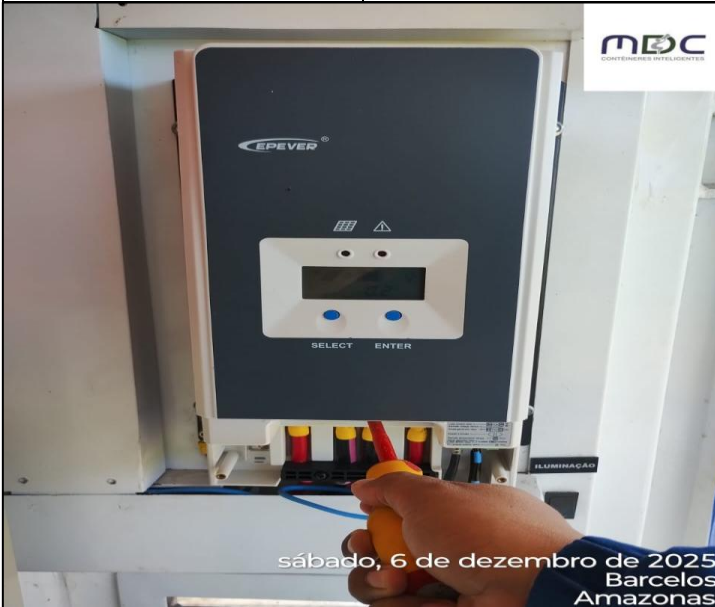
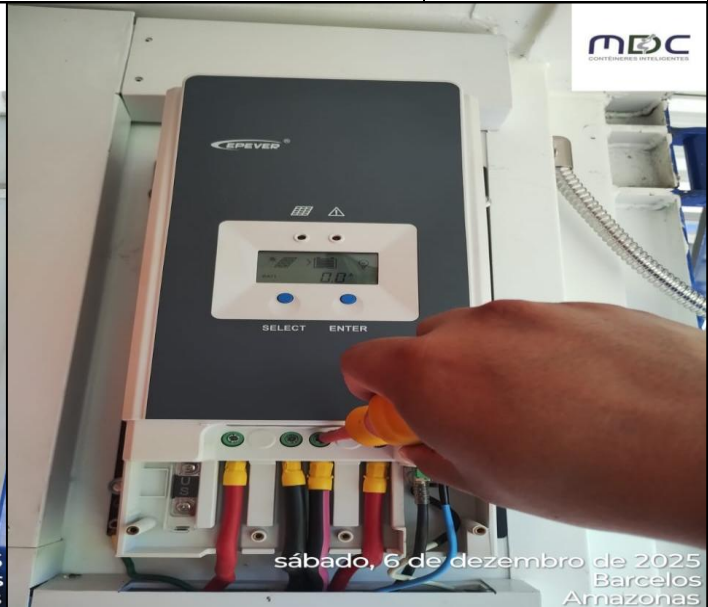
Nos Controladores Solar 01 e 02, foi realizado o reaperto dos bornes, visando garantir a eficácia do circuito elétrico e a plena funcionalidade operacional.

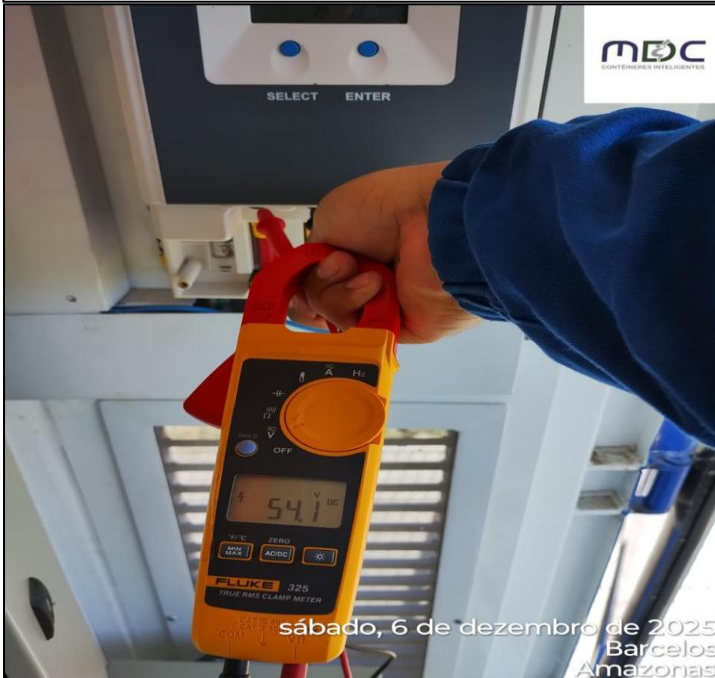
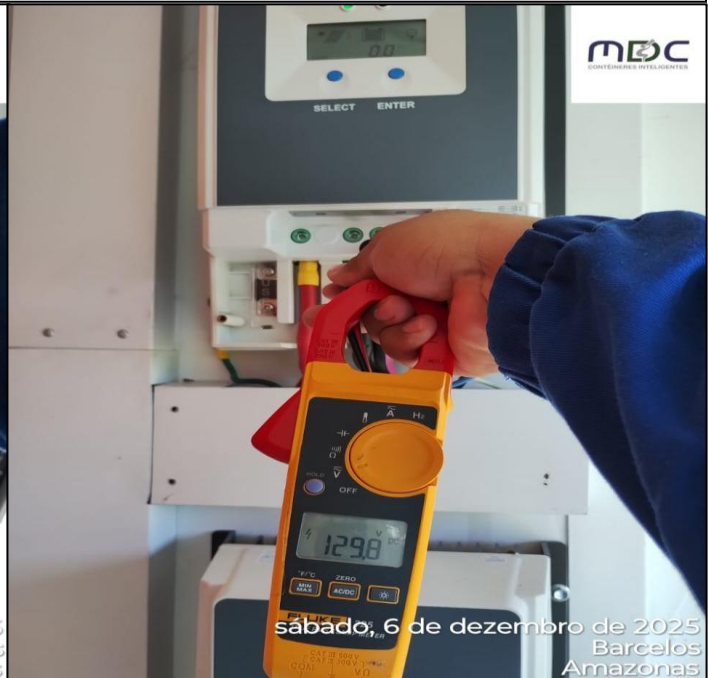
Realizada a aferição da carga dos Controladores Solar 01 e 02, constatando-se que os valores se encontram dentro do padrão ideal de operação.

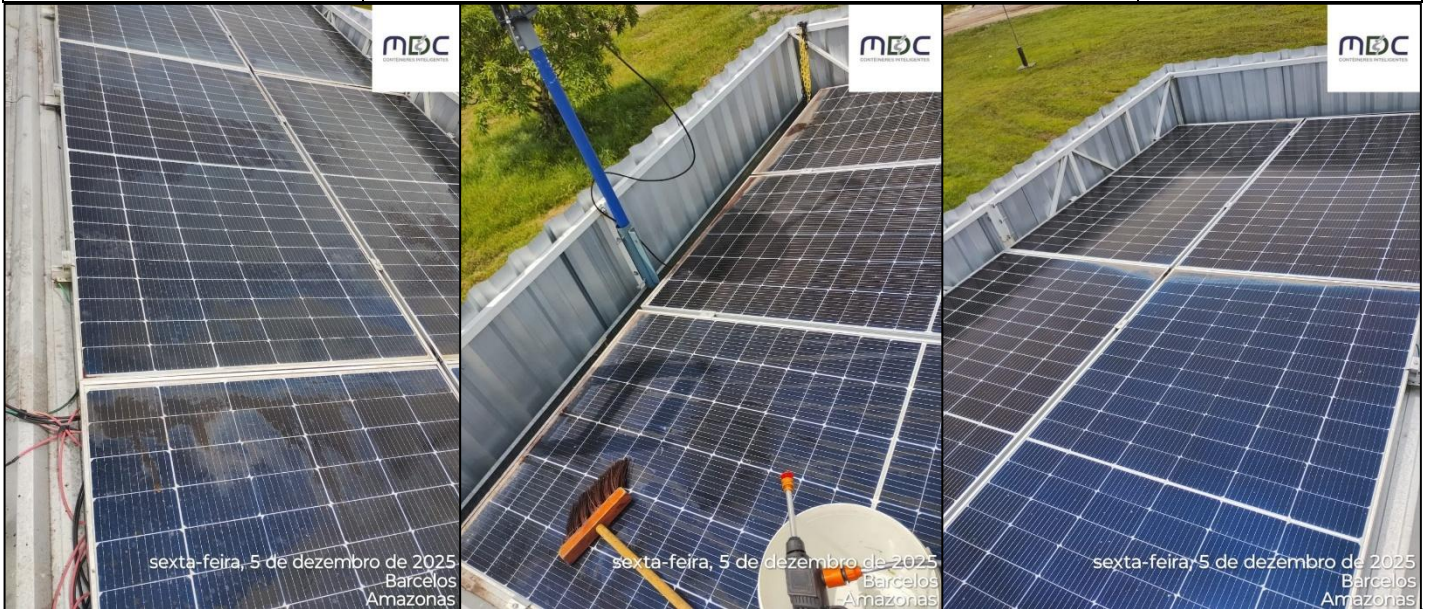
Os painéis solares apresentavam acúmulo excessivo de sujeira e partículas aderidas à superfície dos módulos fotovoltaicos, comprometendo significativamente a captação de radiação solar e, conseqüentemente, a eficiência do sistema de geração de energia. A condição de sujeira observada reduzia a performance global do conjunto, tornando necessária a limpeza adequada para restabelecer o nível ideal de absorção e conversão energética.
