**RELATÓRIO
DE
MANUTENÇÃO PREVENTIVA E CORRETIVA
CMAD**

Cliente: Associação Administradora da Faixa 3.5GHz - EAF

Cidade: Vila de Moura - AM

Data da execução: 06 e 07/12/2025

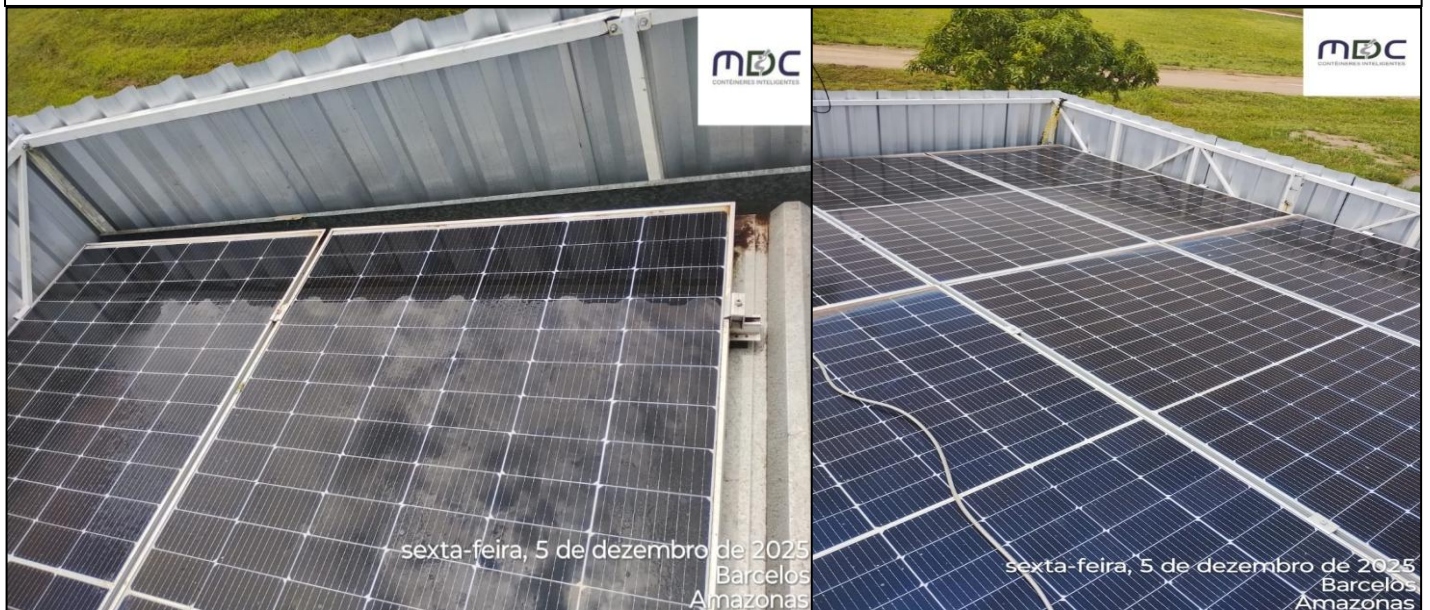
Painéis solares após o processo de limpeza, apresentando superfície livre de sujeira e resíduos, com a eficiência de captação de energia restabelecida e operação dentro dos parâmetros ideais do sistema.

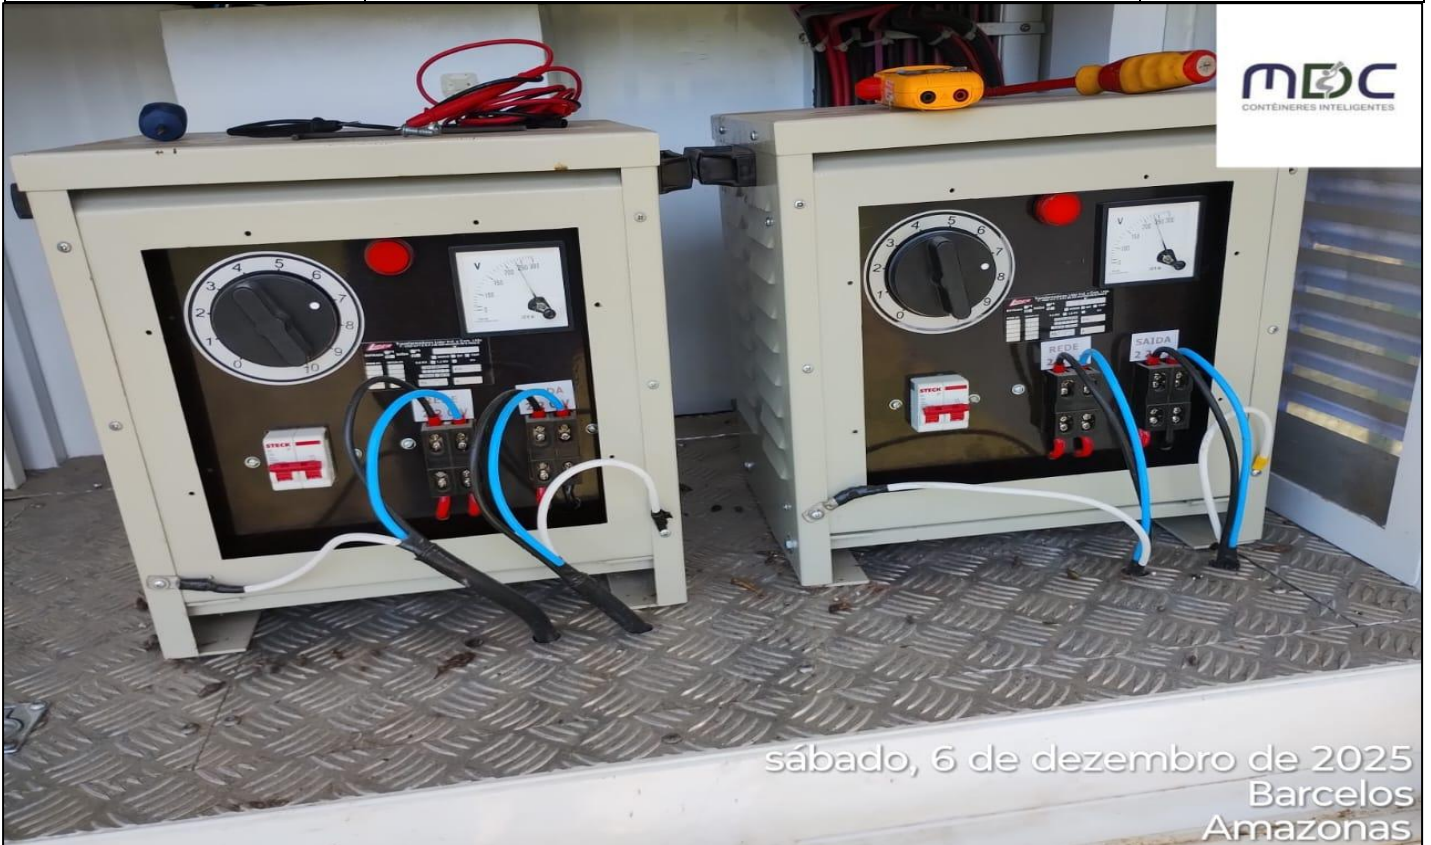
Módulos reguladores automáticos de tensão (AVR) em operação, ambos desligados tendo em vista a programação de alternância entre concessionária e sistema solar, apresentando desempenho estável e dentro dos limites de eficiência elétrica especificados.

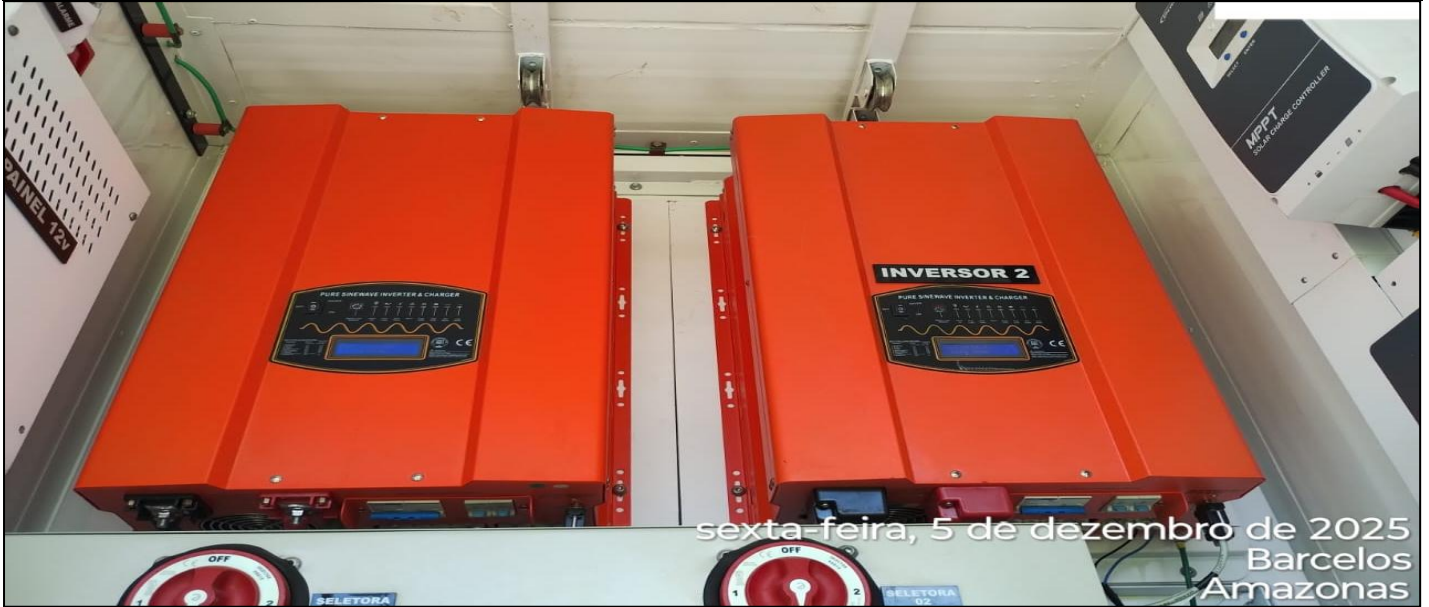
Inversores 01 e 02 (UPS – Energia Backup) em operação, apresentando desempenho estável e dentro dos limites de eficiência elétrica especificados.

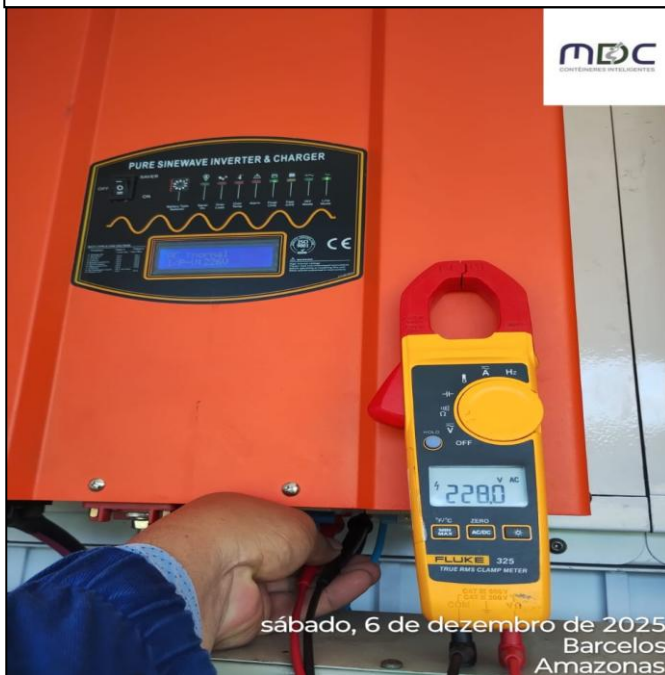
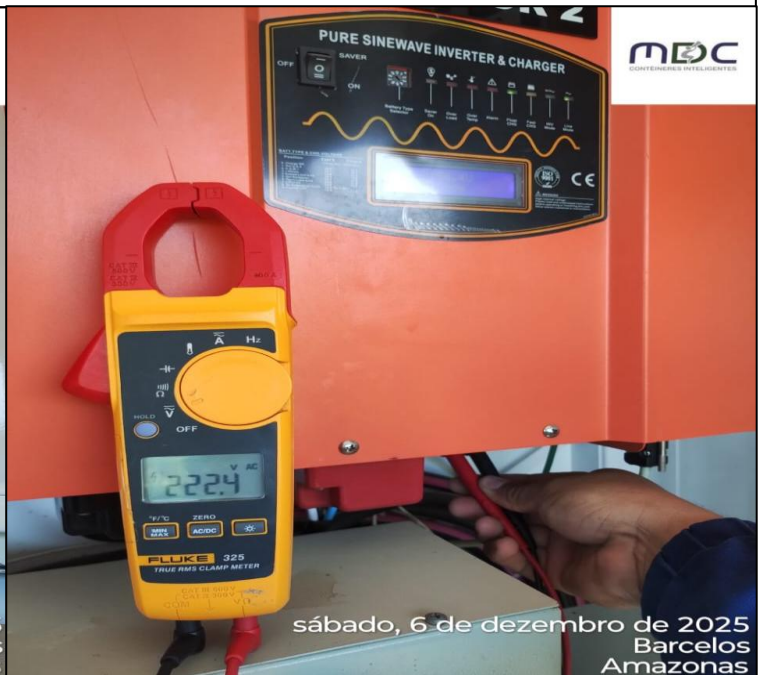
Realizada a aferição da voltagem nos Inversores 01 e 02, constatando-se que apresentam cargas dentro do padrão de operação e com plena eficiência.

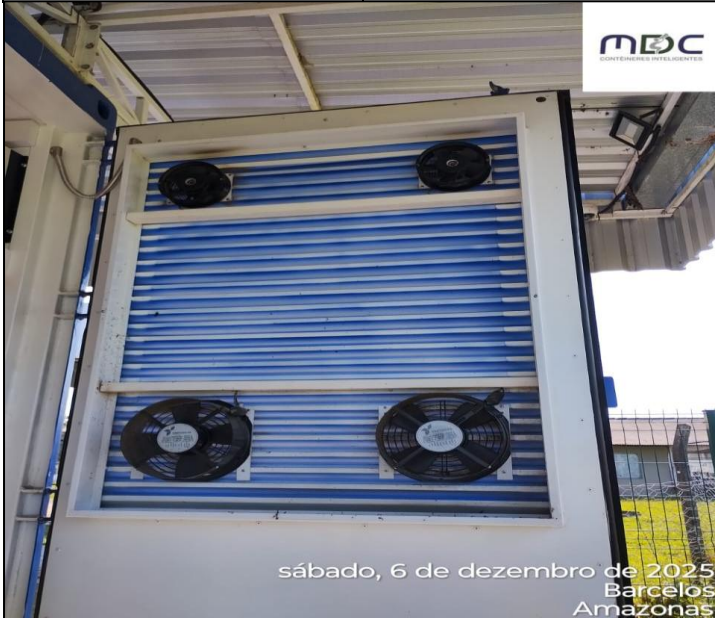
Ventiladores, apresentando condições adequadas de operação.

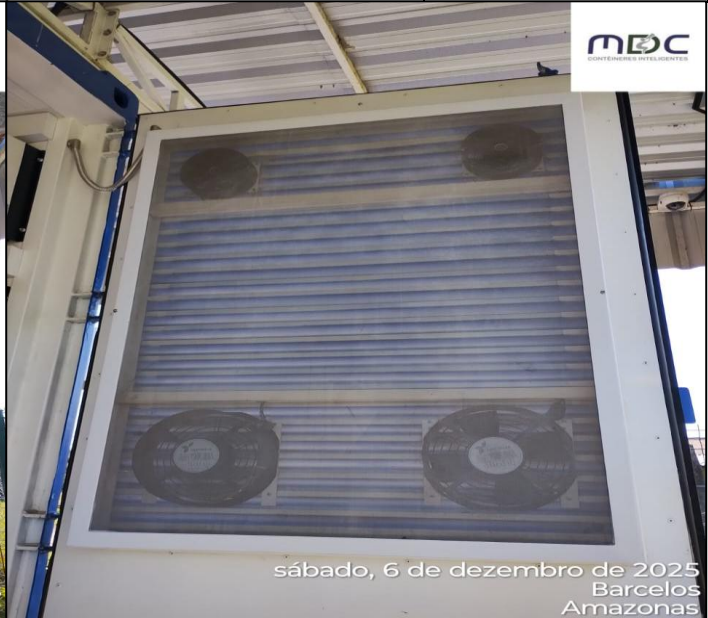
Ventiladores após o processo de limpeza, apresentando condições adequadas de operação e restabelecimento da eficiência do sistema de exaustão.

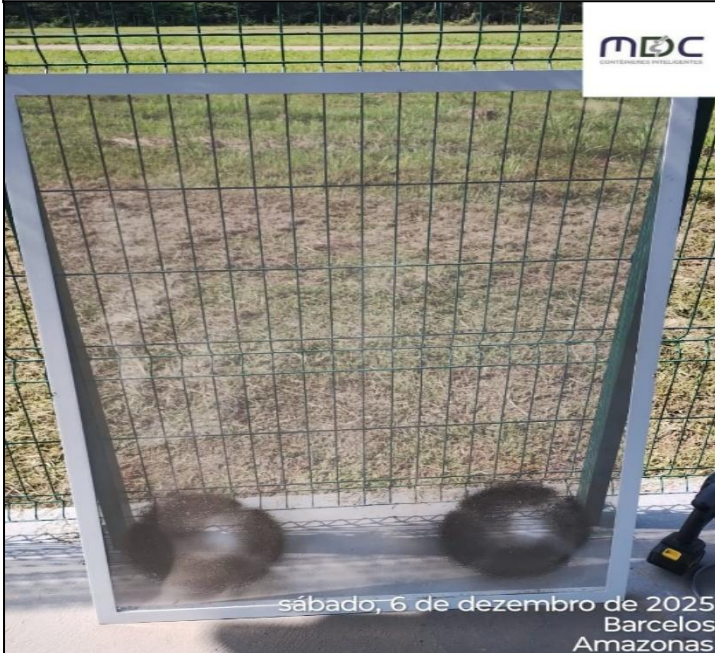
Condição inicial dos filtros, apresentando acúmulo significativo de sujeira antes do processo de limpeza.

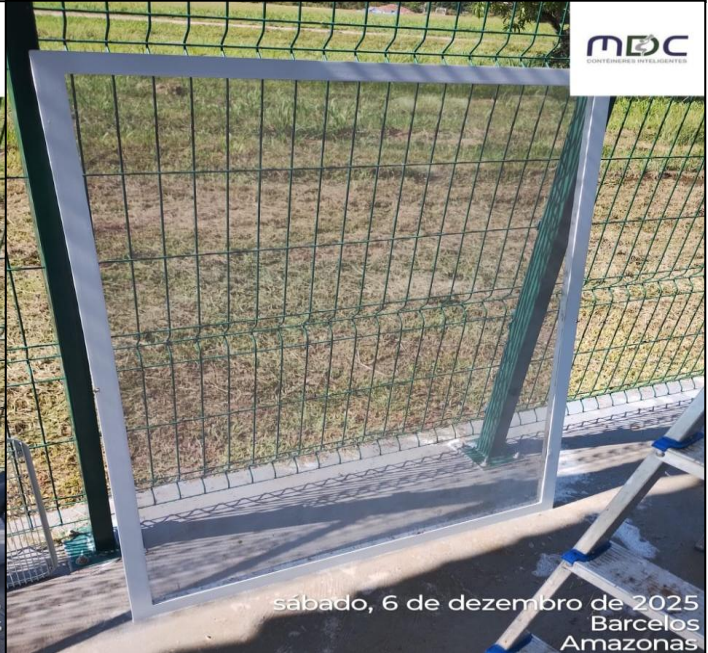
Filtros após o processo de limpeza, apresentando condições adequadas de operação.

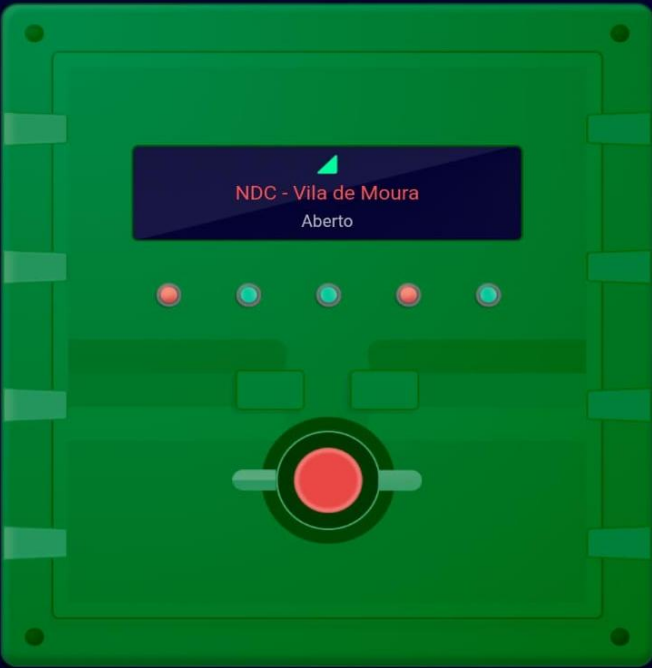
O sistema de controle de acesso iTiTan encontra-se online, operando normalmente e dentro dos parâmetros de desempenho estabelecidos. Todos os comandos de abertura de portas e alarmes estão ativos, registrando entradas e saídas de forma confiável, garantindo a segurança e o controle eficaz do ambiente monitorado.

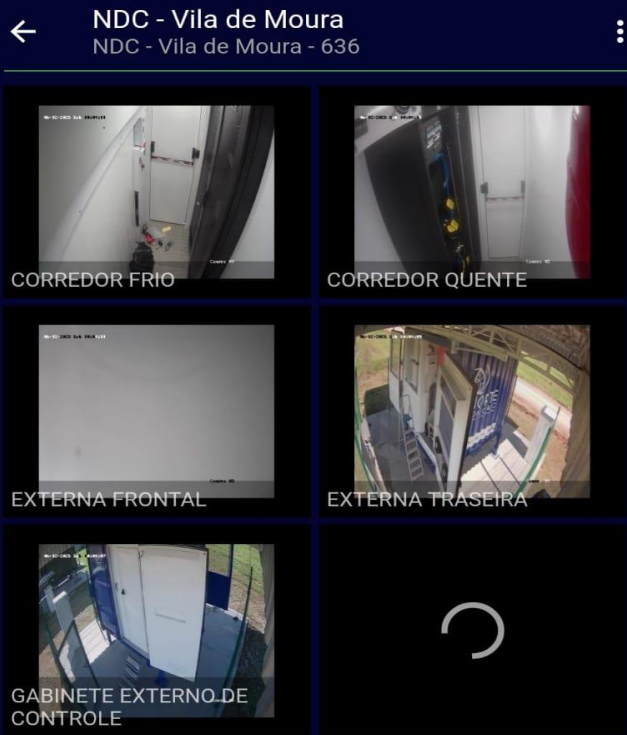
O sistema de monitoramento iTiTan CFTV encontra-se online, operando normalmente e dentro dos parâmetros de desempenho esperados. Todas as câmeras apresentam visualização ativa, registro contínuo de imagens e monitoramento ambiental, garantindo a integridade e a segurança do ambiente monitorado.

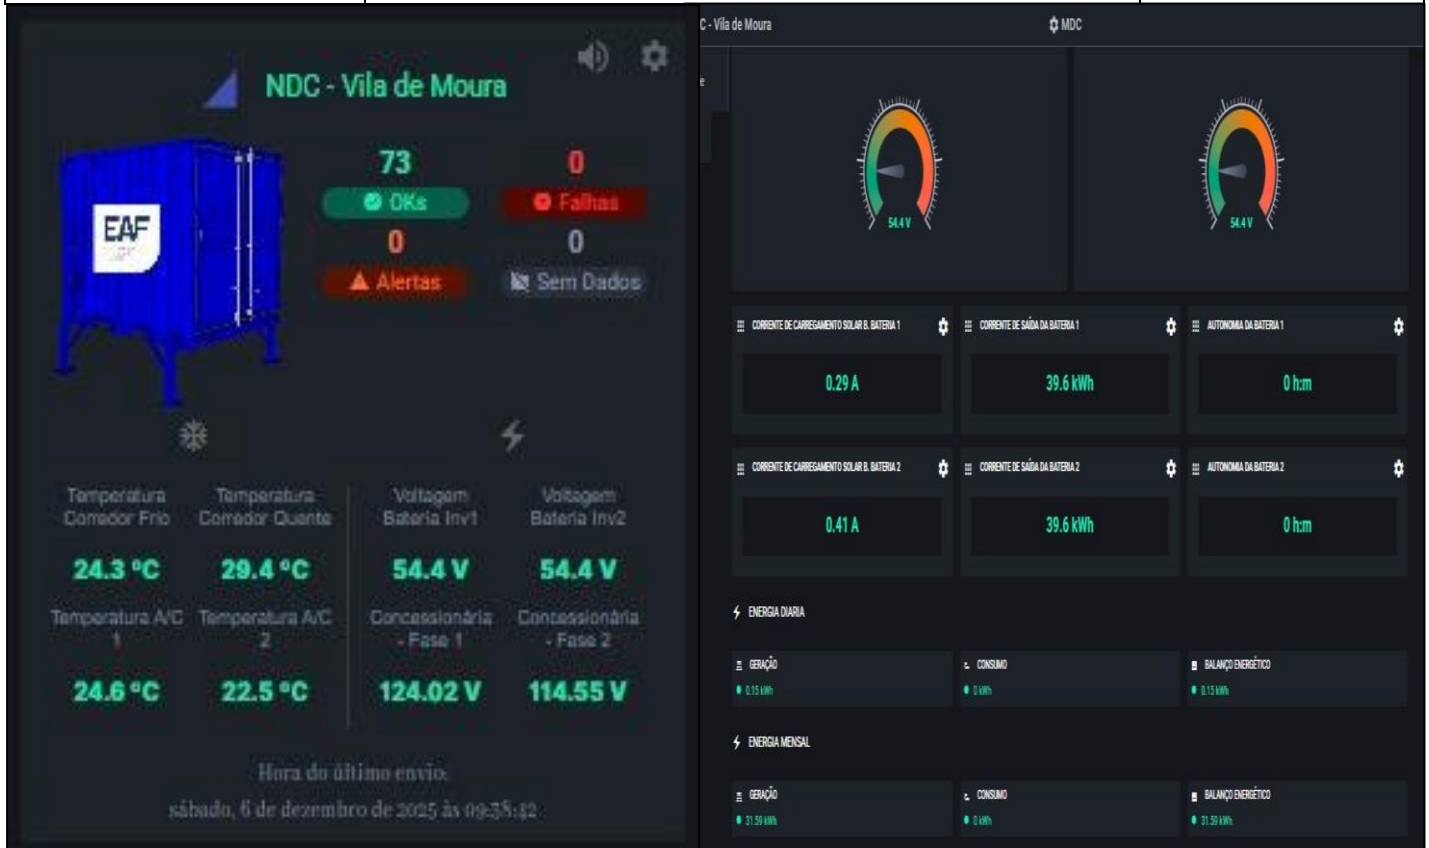
O sistema de monitoramento iMams está ativo e realizando a sincronização de todos os testes, incluindo os dados dos sensores de temperatura e status de bateria, conforme os padrões técnicos estabelecidos. O funcionamento está sendo continuamente acompanhado para garantir a precisão e integridade das informações.
