**N° 004/2025**

**RELATÓRIO  
DE  
MANUTENÇÃO PREVENTIVA E CORRETIVA  
CMAD**

**Cliente:** Associação Administradora da Faixa 3.5GHz - EAF

**Cidade:** Atalaia do Norte - AM

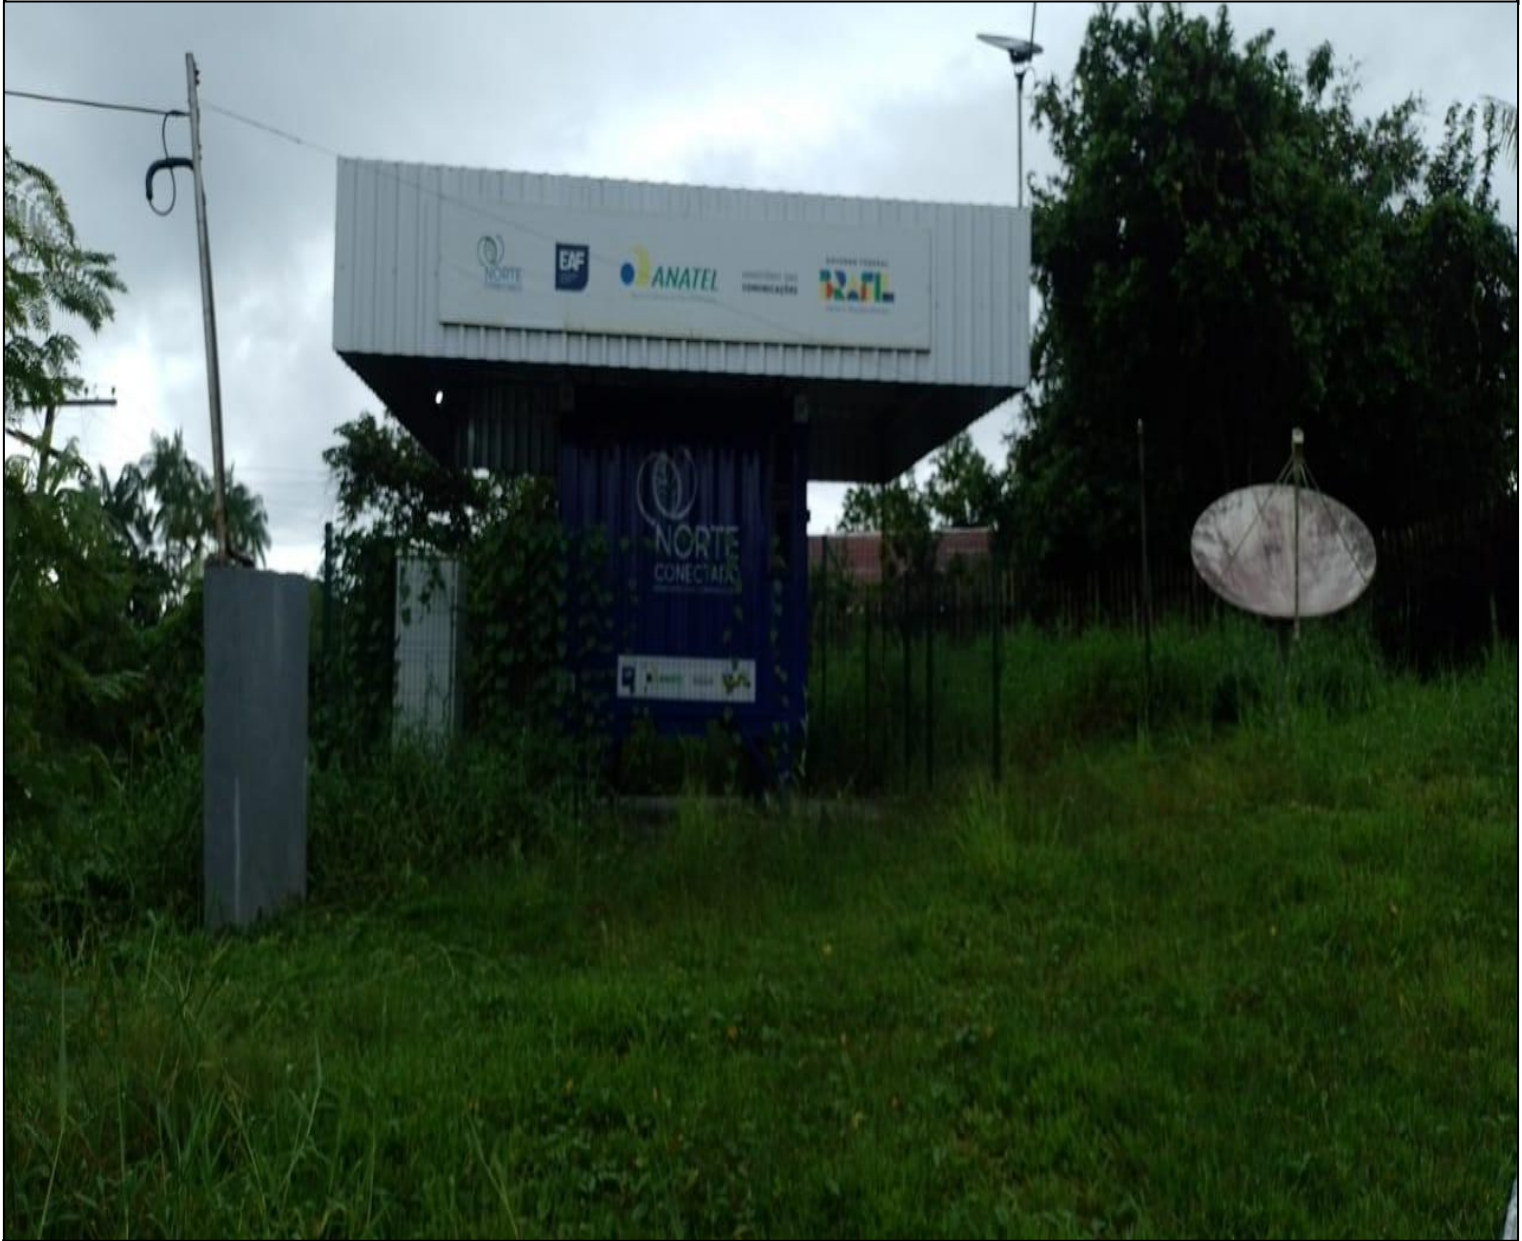
**Registro fotográfico do CMAD antes da execução das manutenções preventiva e corretiva.** Conforme observado na imagem, o CMAD apresentava acúmulo de poeira e sujeira na estrutura, no piso e mato alto em seu entorno.

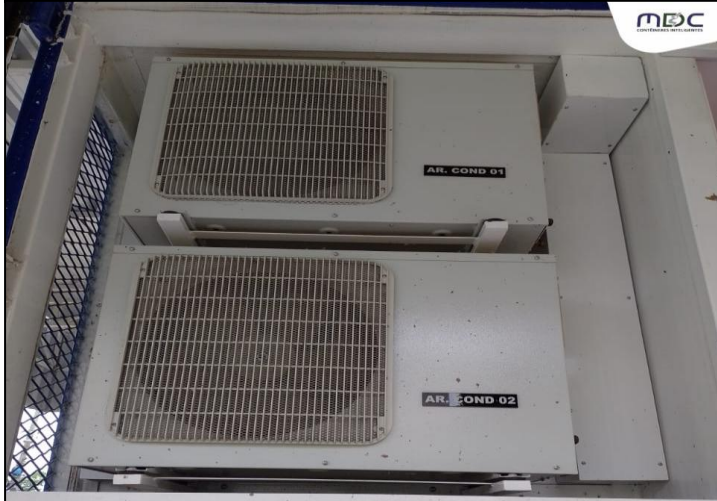
**Unidades condensadoras (ventiladores) apresentando elevado nível de sujeira antes da execução do processo de limpeza.**

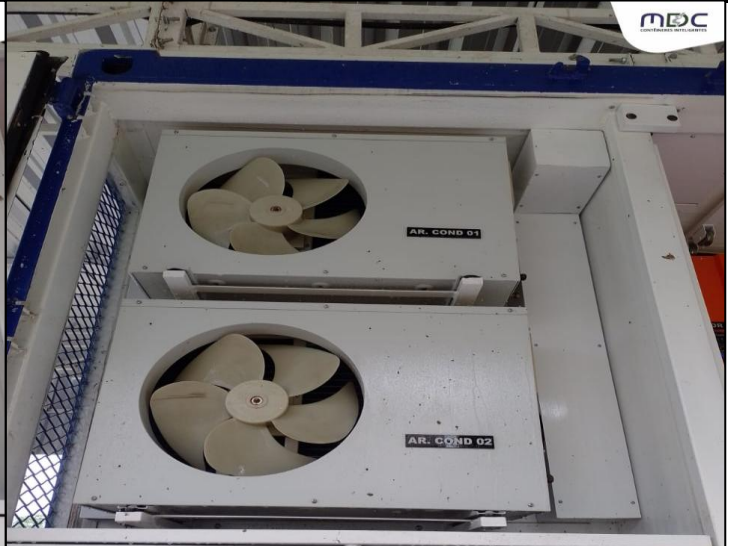
**Unidades condensadoras (ventiladores) limpos e adequados após o processo de limpeza.**

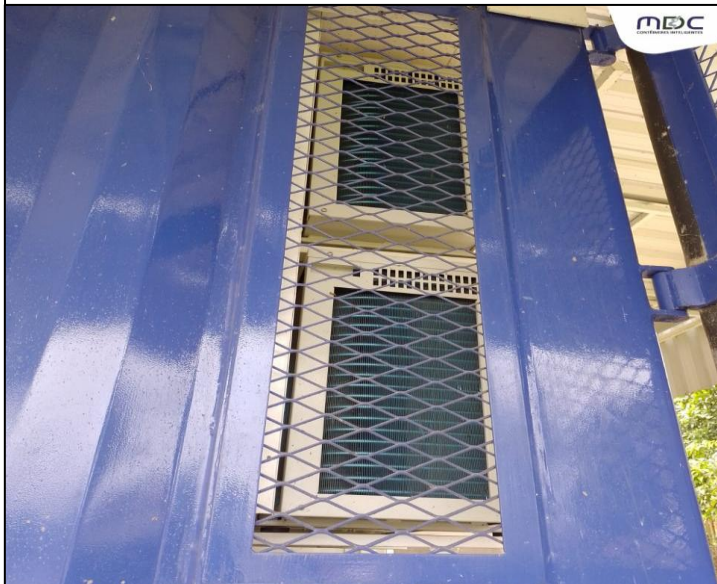
**Unidades condensadoras apresentando elevado nível de sujeira antes da execução do processo de limpeza.**

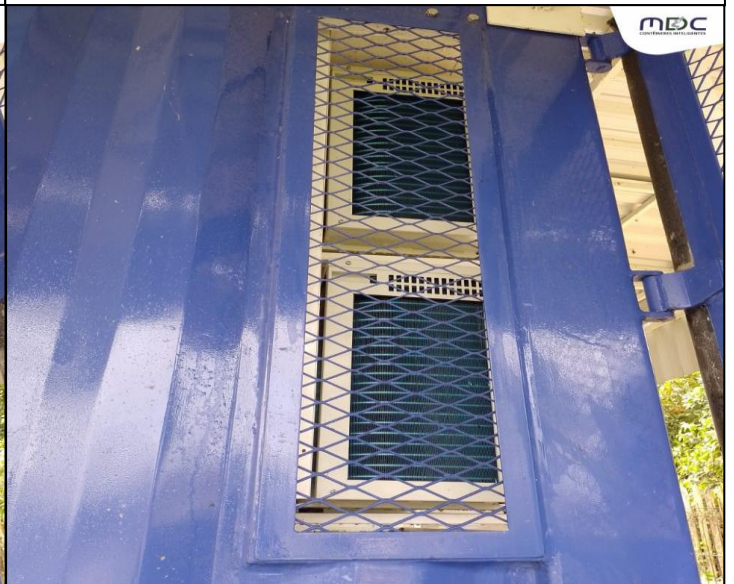
**Unidades condensadoras limpas e adequadas após o processo de limpeza.**

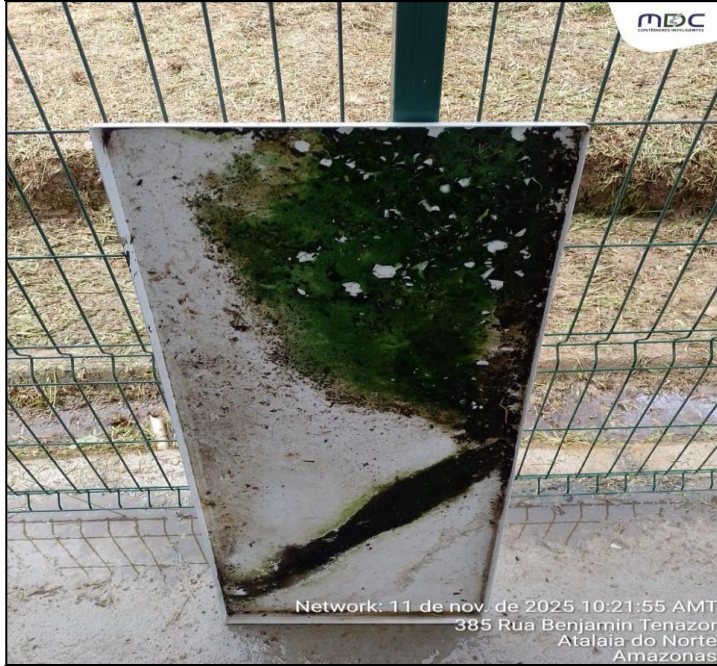
**Bandejas** apresentando elevado nível de sujeira antes da execução do processo de limpeza.

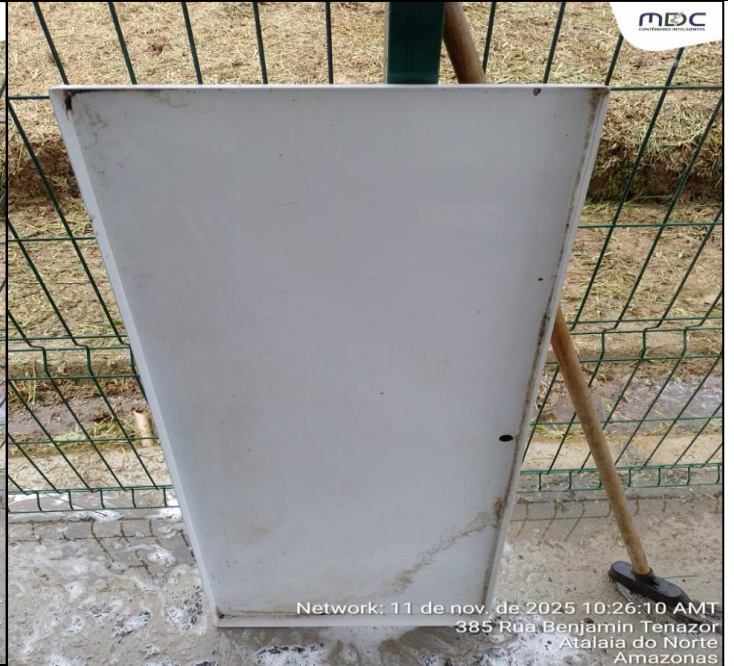
**Bandejas** limpas e adequadas após o processo de limpeza.

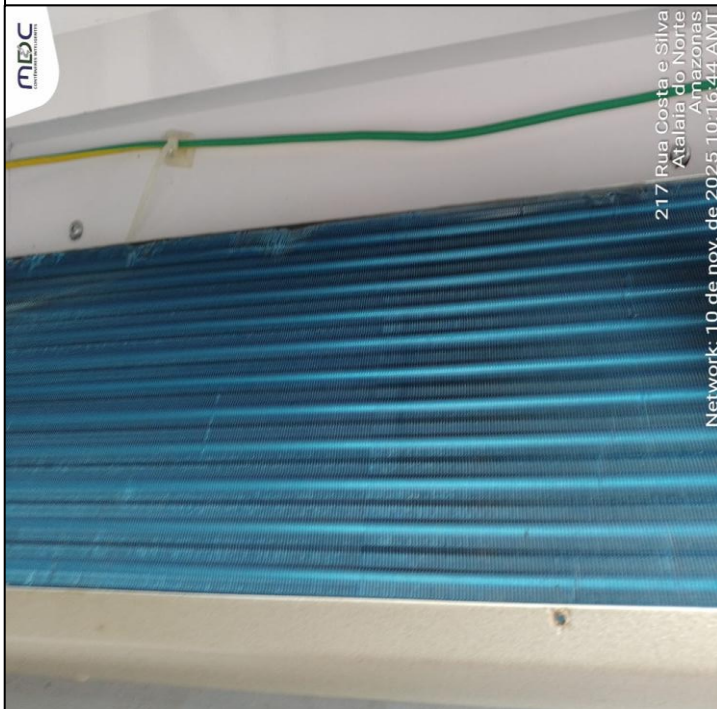
**Unidades evaporadoras** apresentando elevado nível de sujeira antes da execução do processo de limpeza.

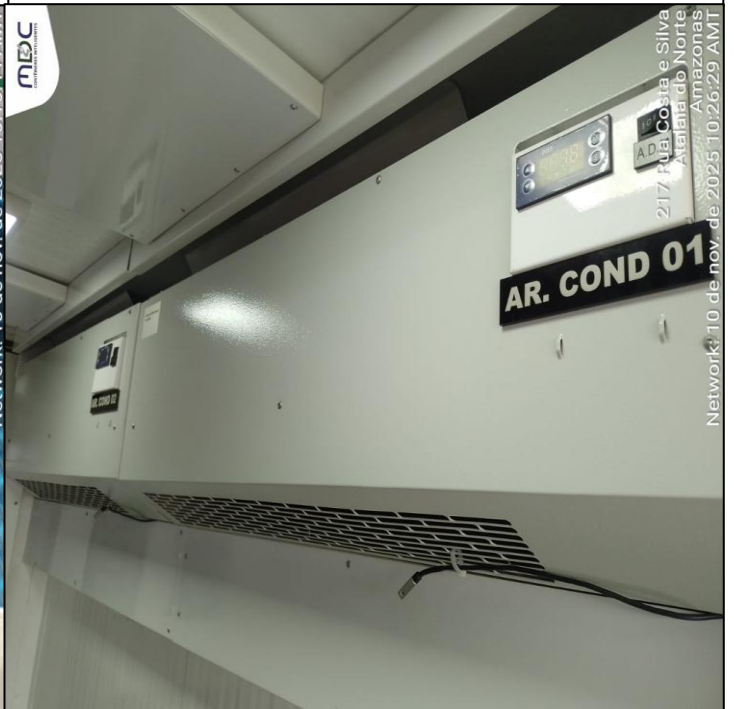
**Unidades evaporadoras** limpas e adequadas após o processo de limpeza.

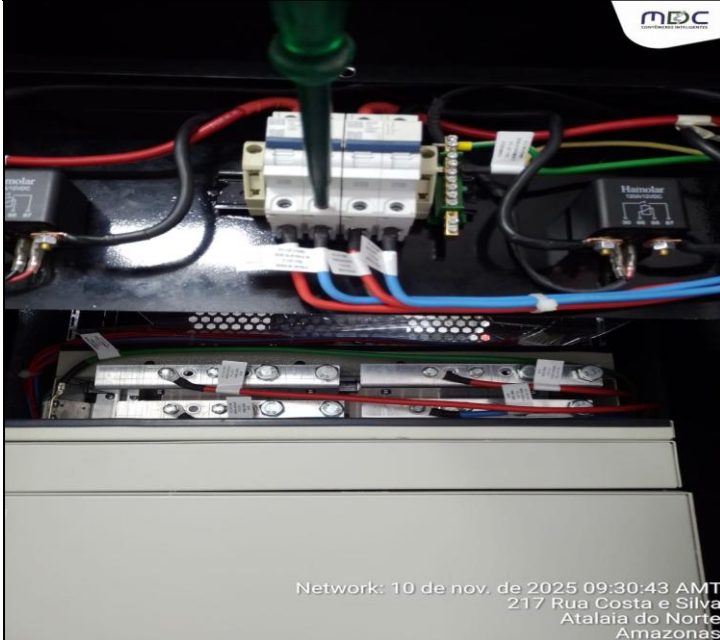
**Realizado o reaperto dos bornes da Rack 01,** constatando-se que o equipamento encontra-se operando em conformidade com os padrões.

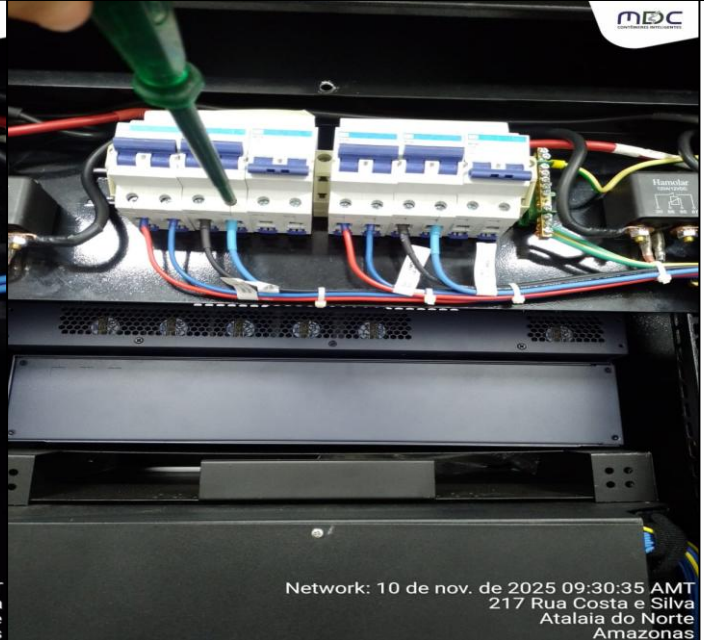
**Realizado o reaperto dos bornes da Rack 02,** constatando-se que o equipamento encontra-se operando em conformidade com os padrões.

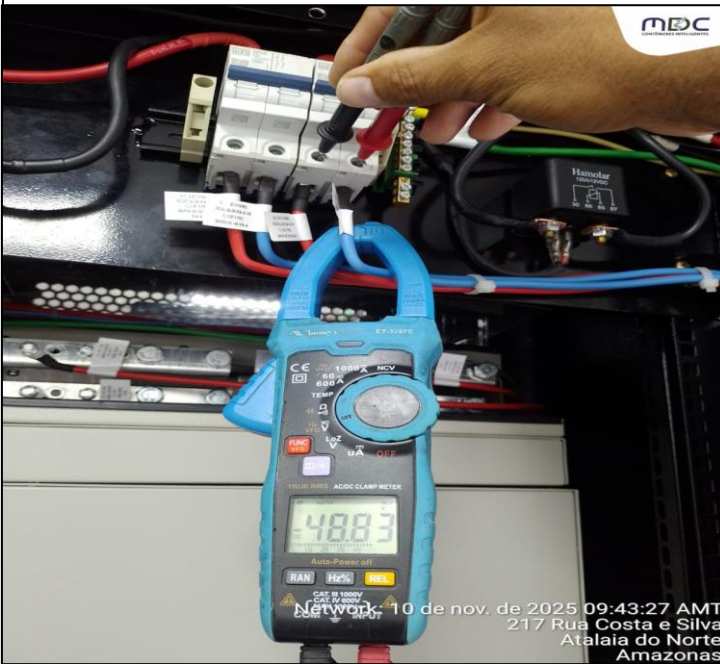
**Realizada a aferição da tensão do Rack 01,** constatando-se que os valores se encontram dentro do padrão ideal de operação.

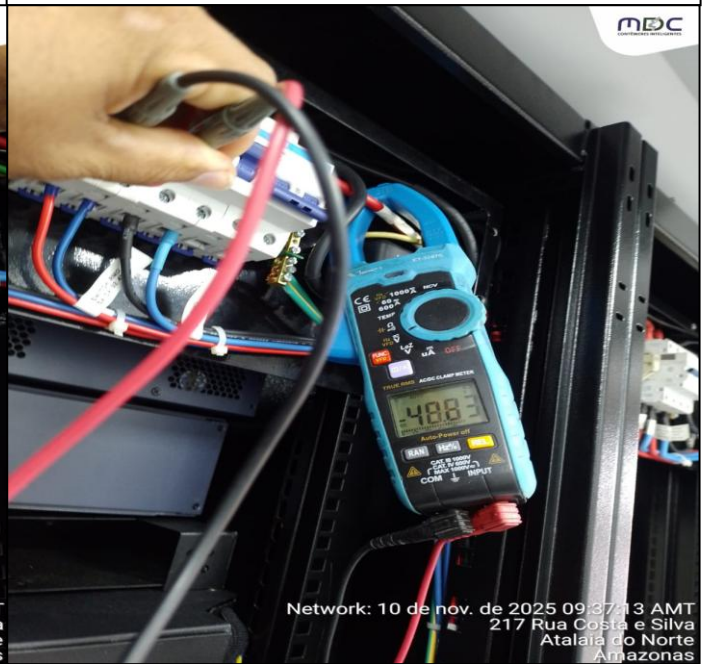
**Realizada a aferição da tensão do Rack 02,** constatando-se que os valores se encontram dentro do padrão ideal de operação.

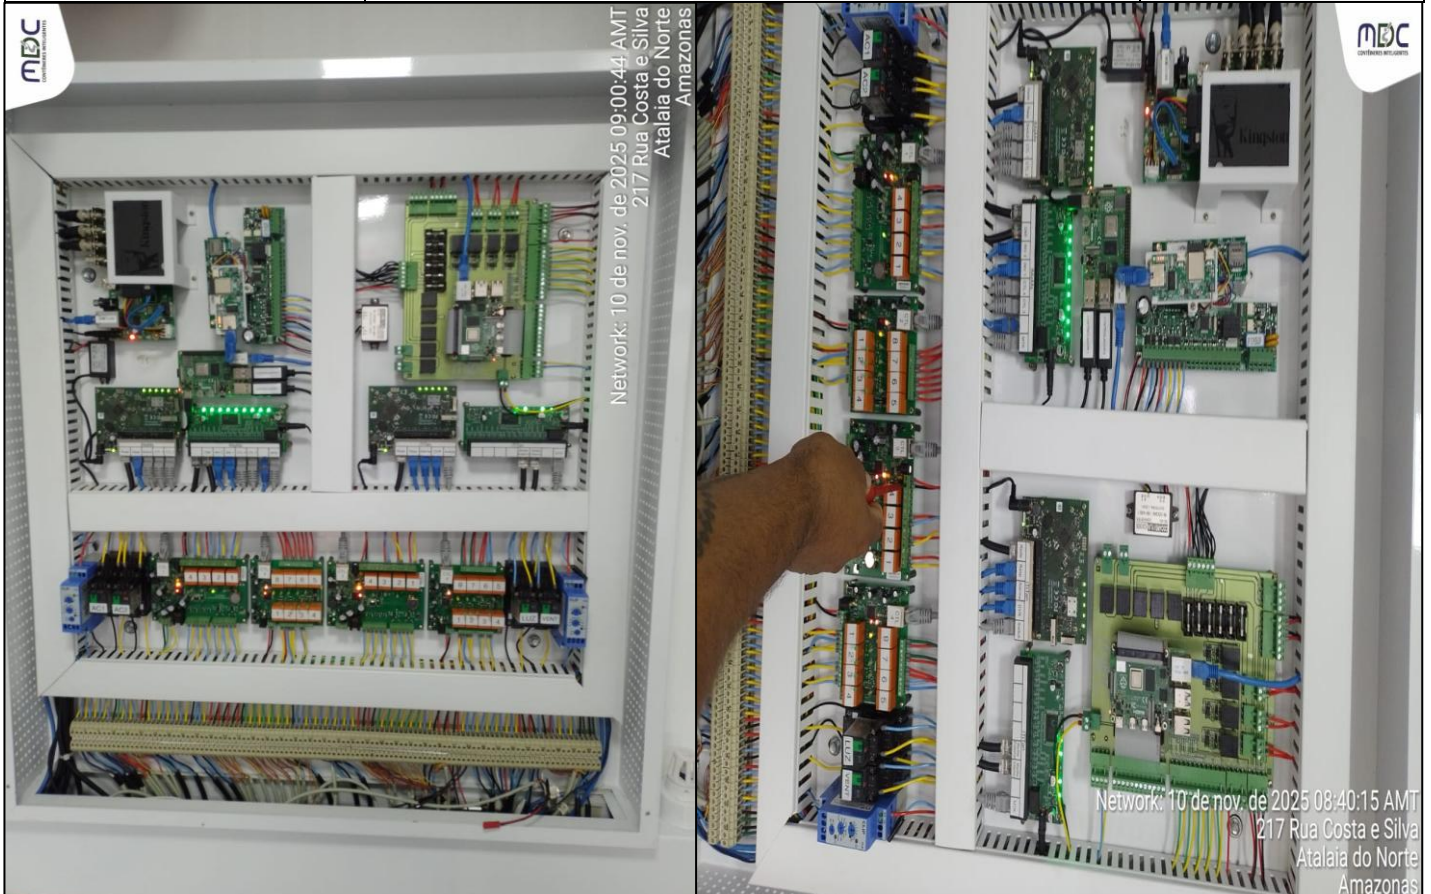
**Realizado o reaperto dos bornes da Quadro de Automação, constatando-se que o equipamento encontra-se operando em conformidade com os padrões ideais de funcionamento.**

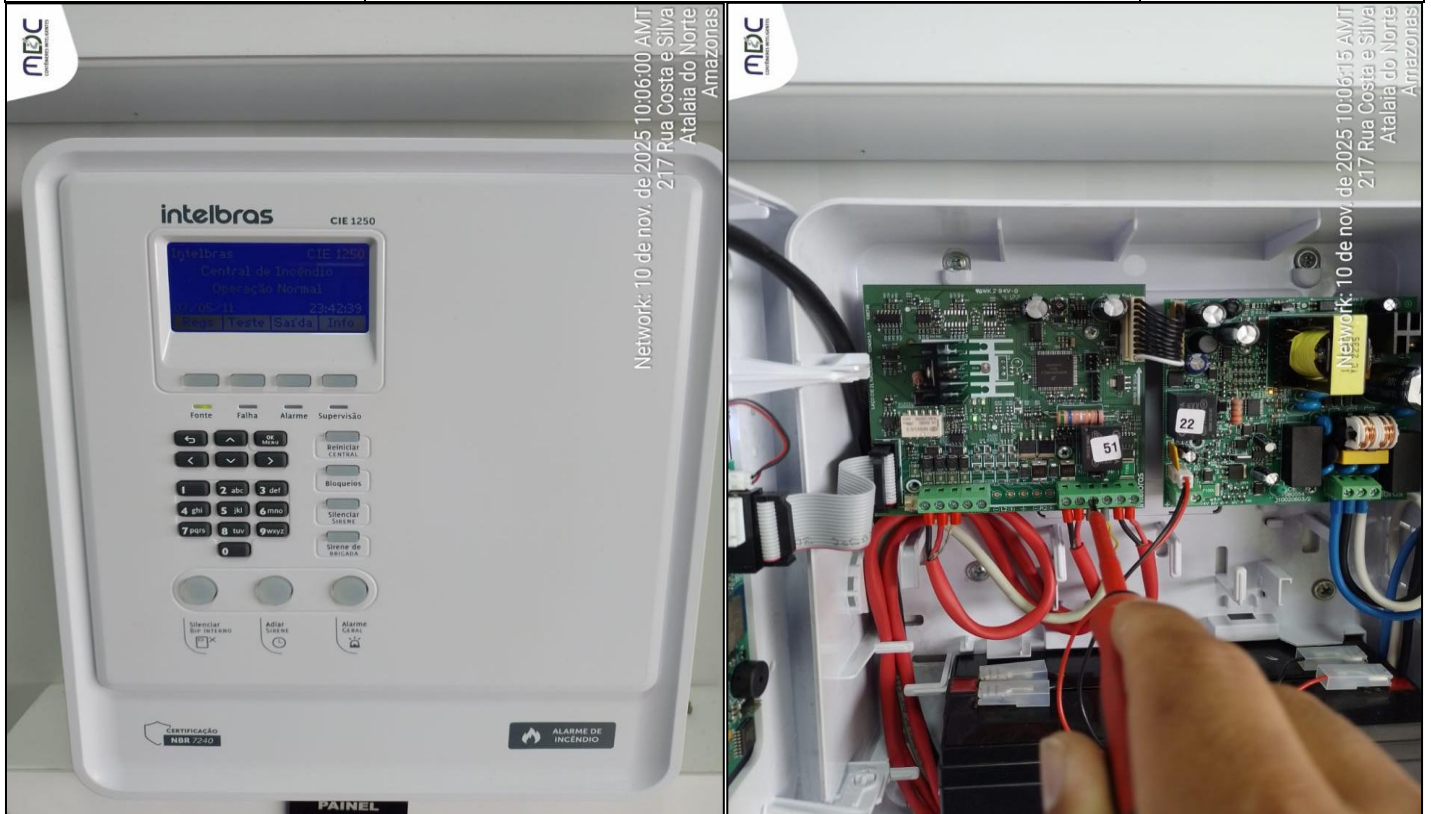
**Realizado o reaperto dos bornes da Central de Incêndio, constatando-se que o equipamento encontra-se operando em conformidade com os padrões ideais de funcionamento.**

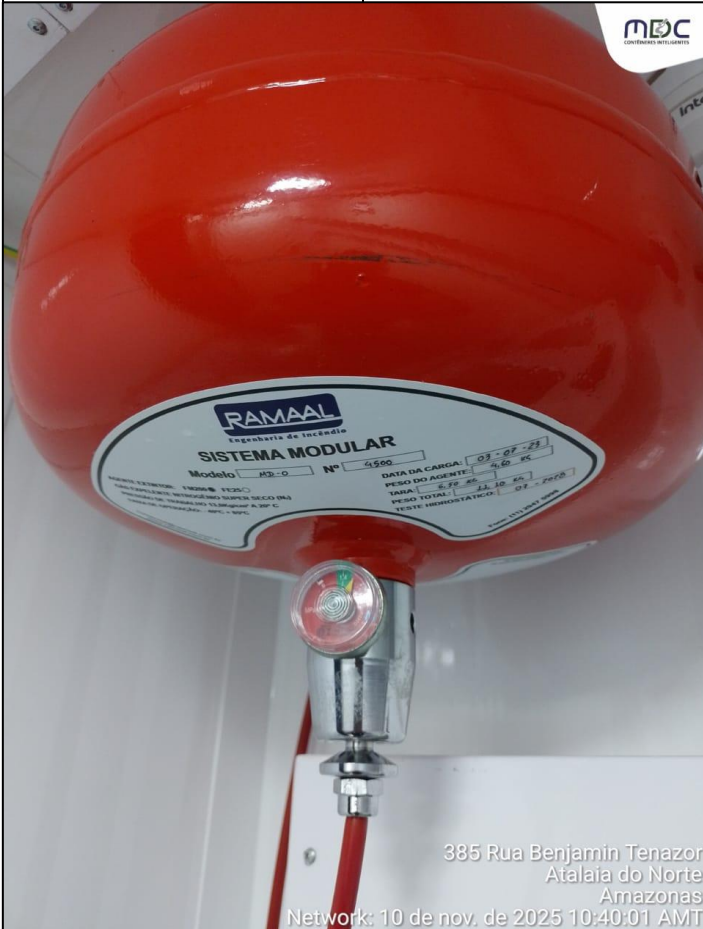
**Extintor do corredor quente, carregado, na validade e em conformidade com os padrões de segurança.**

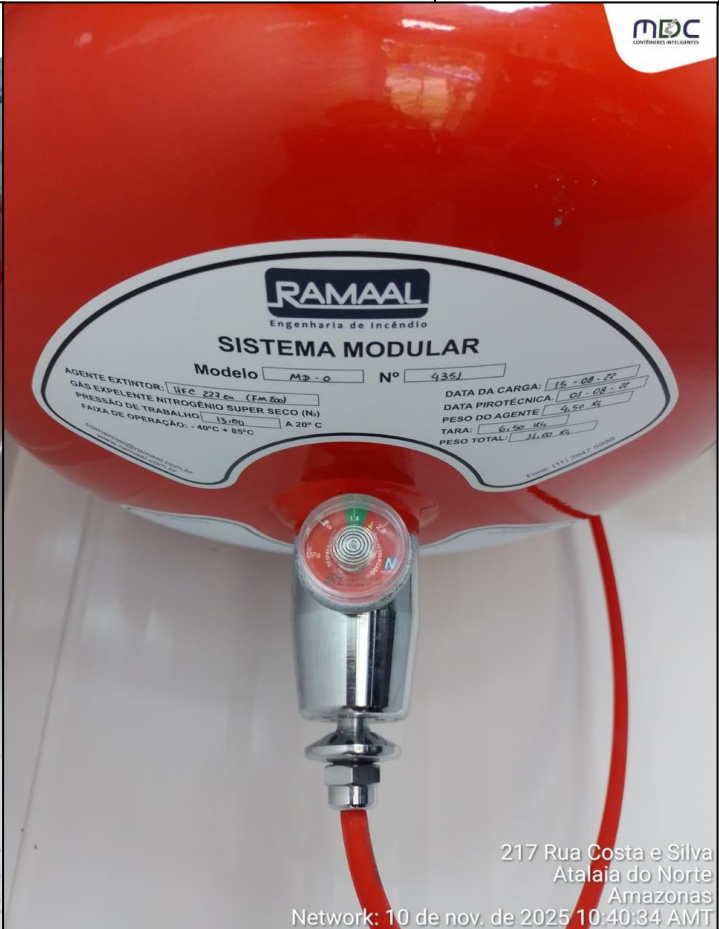
**Extintor do corredor frio, carregado, na validade e em conformidade com os padrões de segurança.**

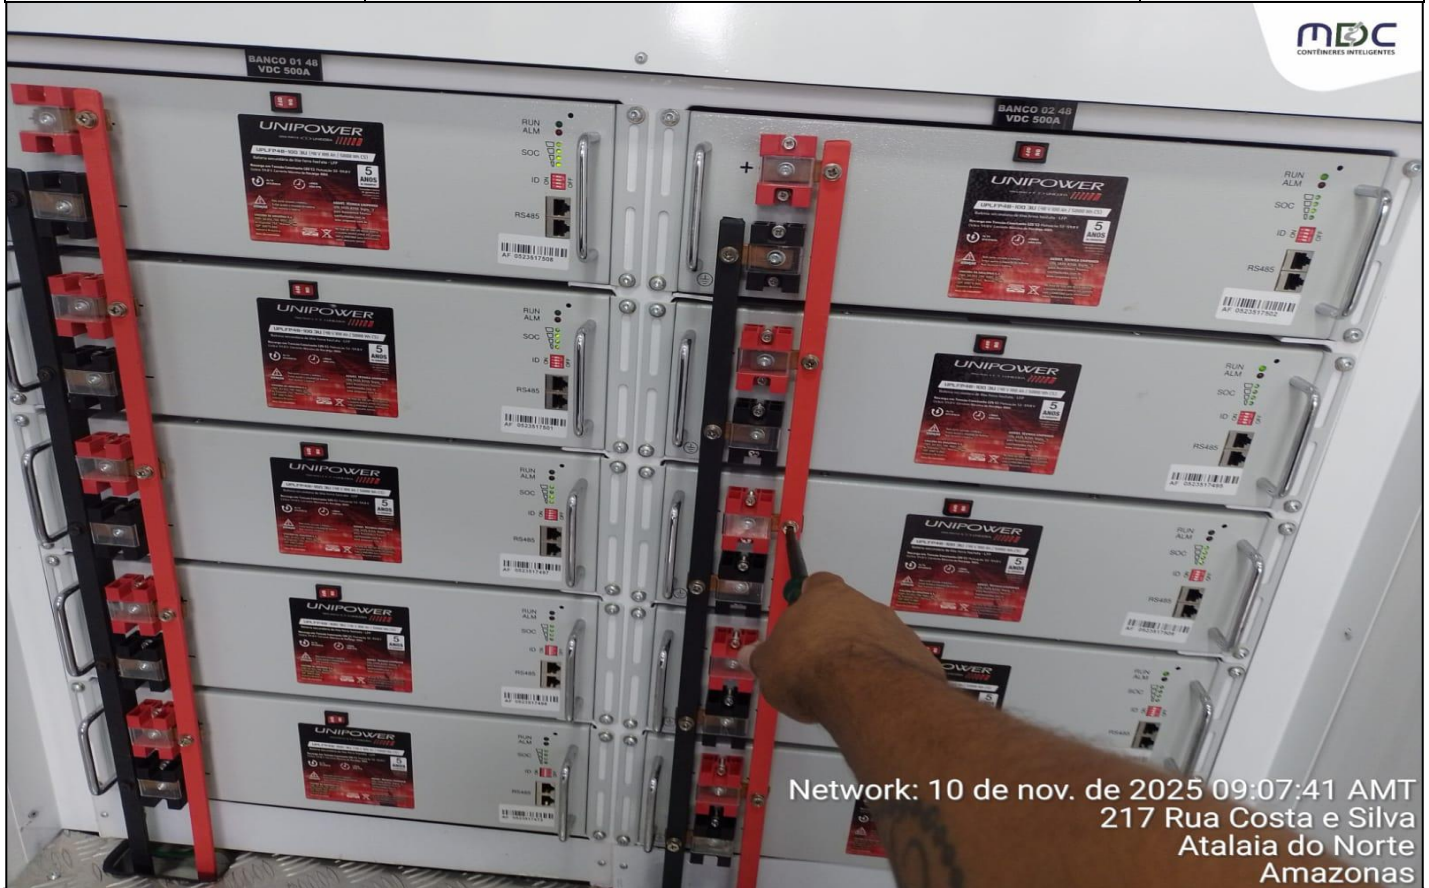
**No Banco de Baterias 01**, foi realizado o reaperto dos bornes, visando garantir a eficácia do circuito elétrico e a plena funcionalidade operacional.

**No Banco de Baterias 02**, foi realizado o reaperto dos bornes, visando garantir a eficácia do circuito elétrico e a plena funcionalidade operacional.

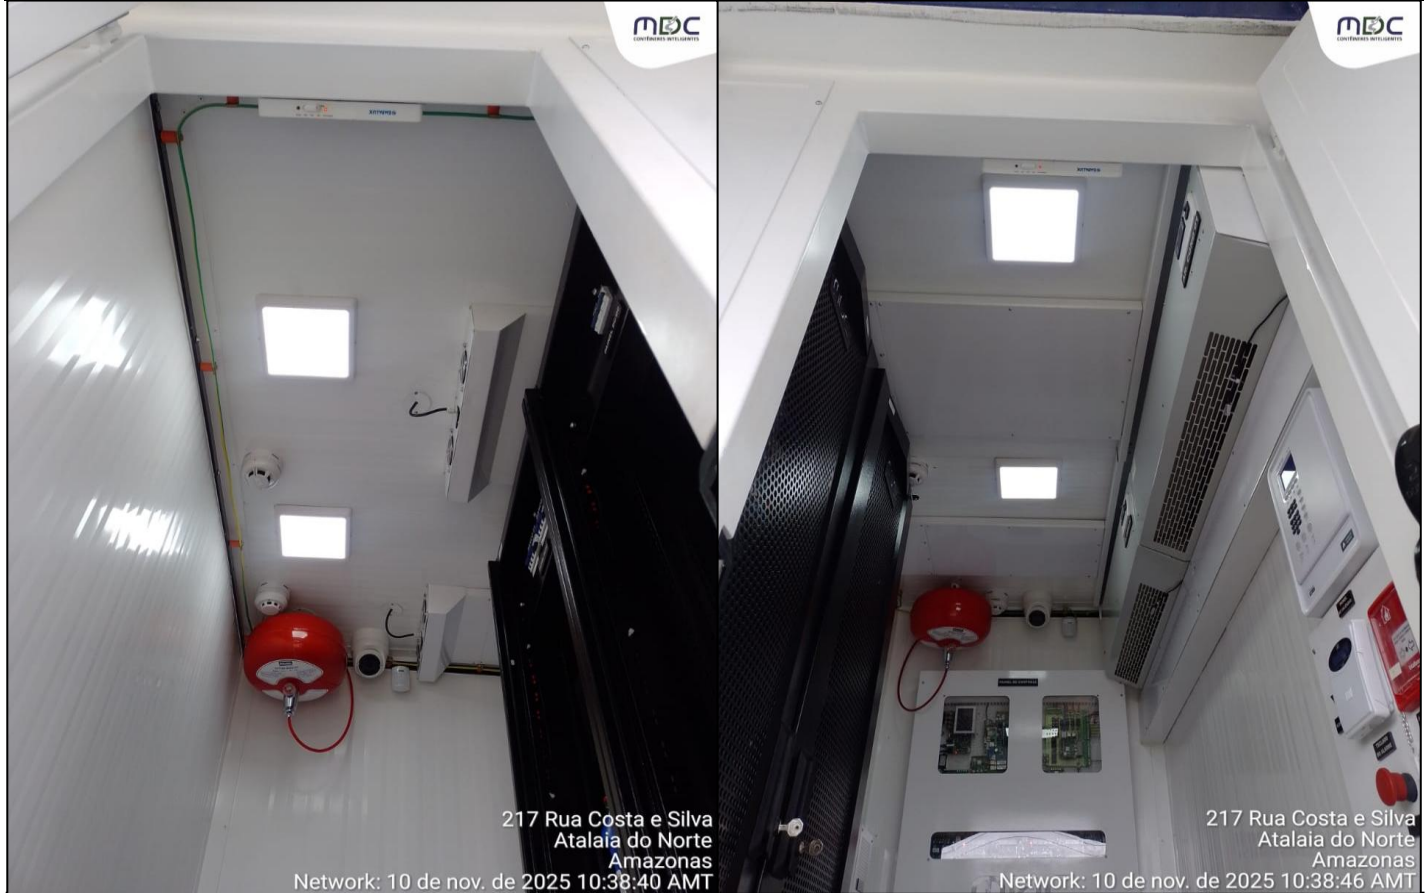
**Luminárias internas, localizadas no corredor quente,** ativas e operando dentro dos padrões normais de funcionamento.

**Luminárias internas, localizadas no corredor frio,** ativas e operando dentro dos padrões normais de funcionamento.

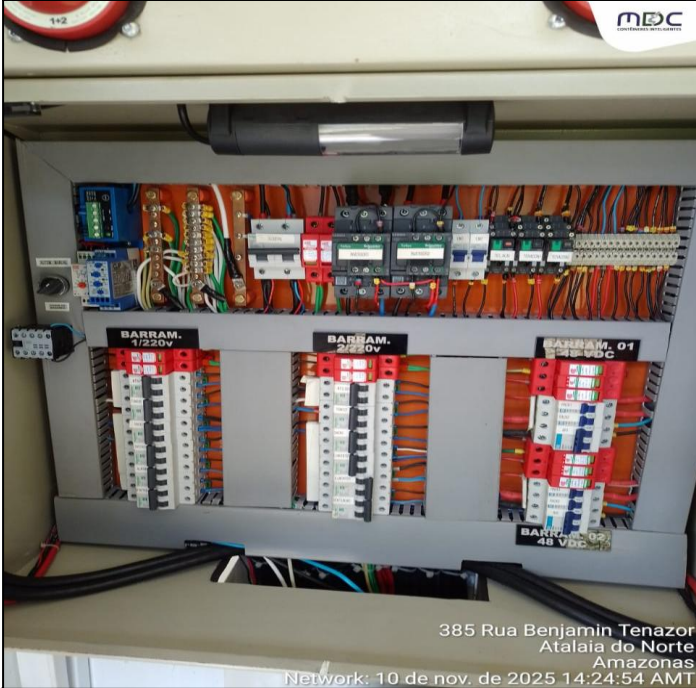
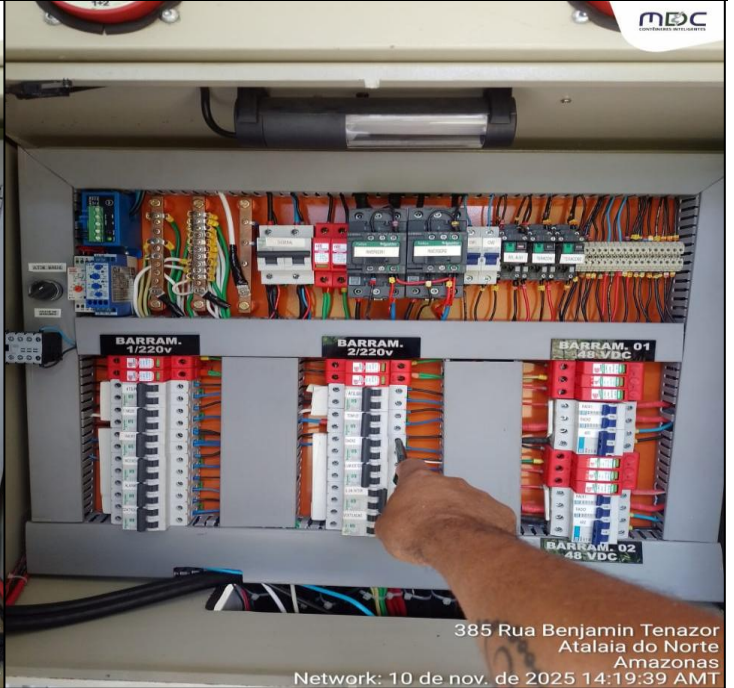
No Quadro 220 VAC/48VDC, foi realizado o reaperto dos bornes, visando garantir a eficácia do circuito elétrico e a plena funcionalidade operacional.

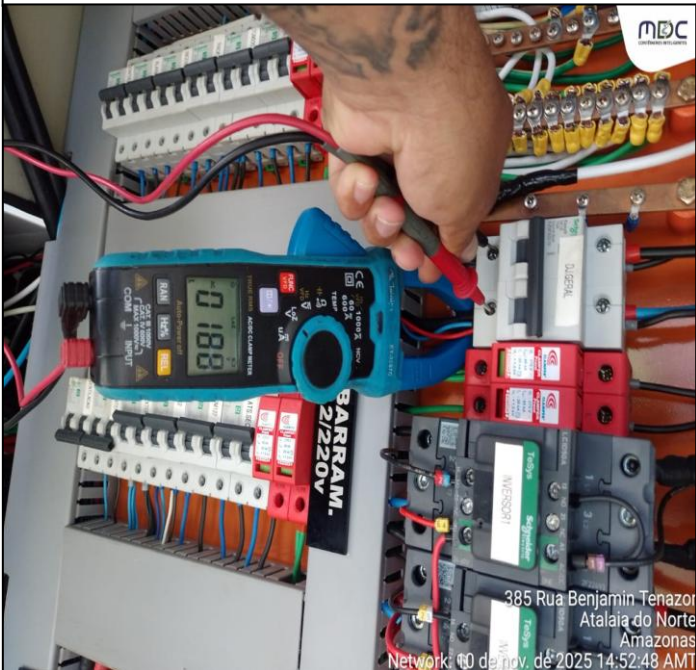
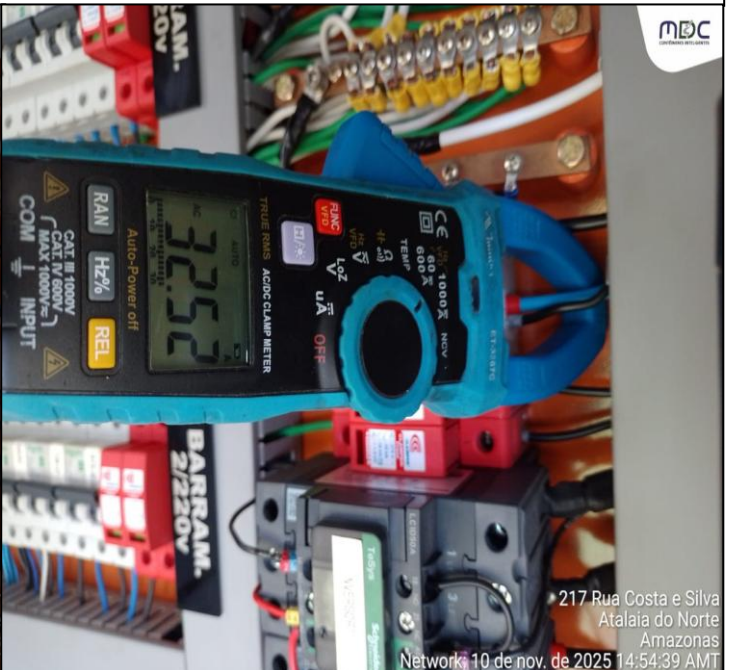
Realizada a aferição da voltagem do Quadro 220 VAC/48 VDC, constatando-se que apresenta carga dentro do padrão de operação e com plena eficiência.

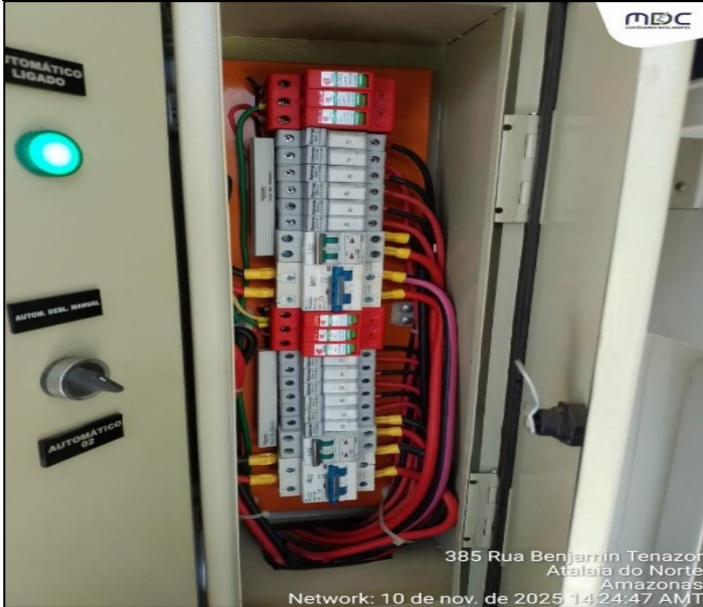
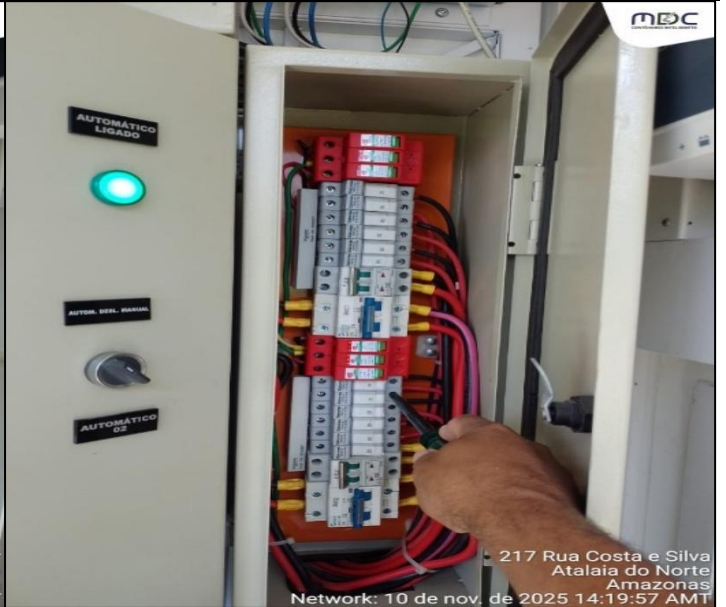
No Quadro String Box Solar, foi realizado o reaperto dos bornes, visando garantir a eficácia do circuito elétrico e a plena funcionalidade operacional.

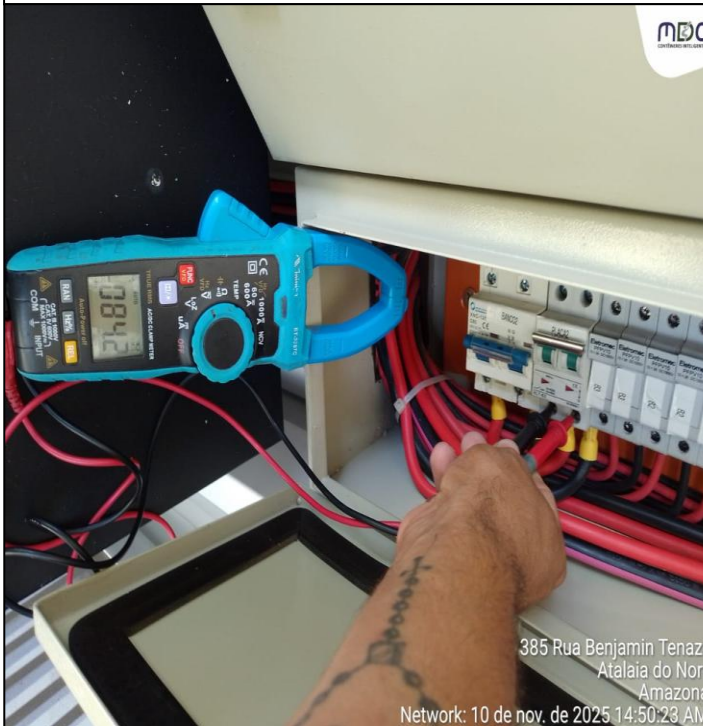
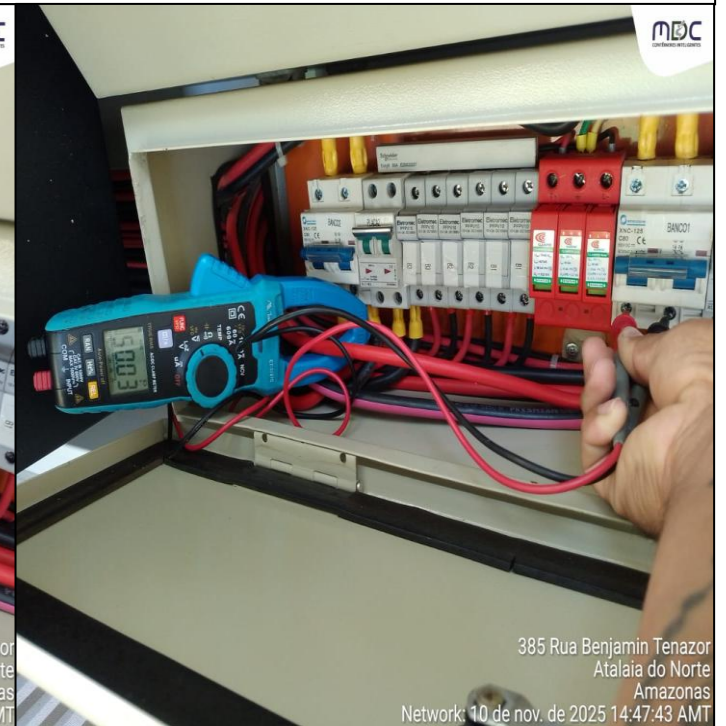
Realizada a aferição da voltagem do Quadro String Box Solar, constatando-se que apresenta carga dentro do padrão de operação e com plena eficiência.

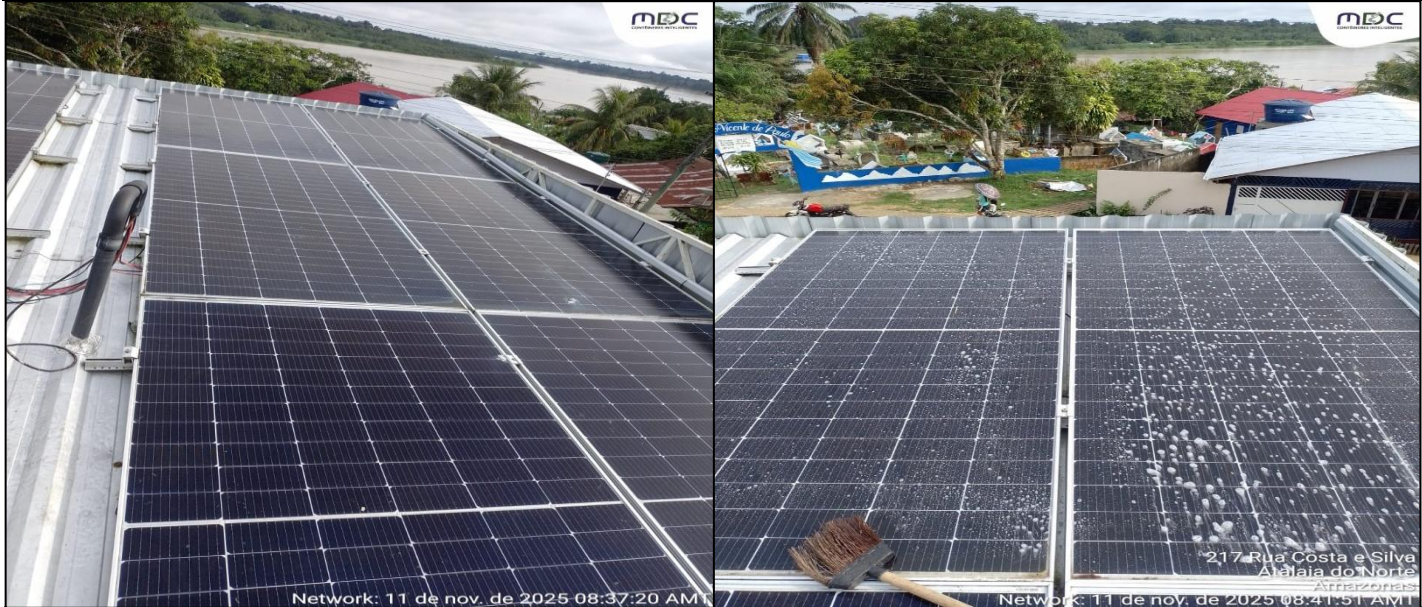
Os painéis solares apresentavam acúmulo excessivo de sujeira e partículas aderidas à superfície dos módulos fotovoltaicos, comprometendo significativamente a captação de radiação solar e, conseqüentemente, a eficiência do sistema de geração de energia. A condição de sujidade observada reduzia a performance global do conjunto, tornando necessária a limpeza adequada para restabelecer o nível ideal de absorção e conversão energética.

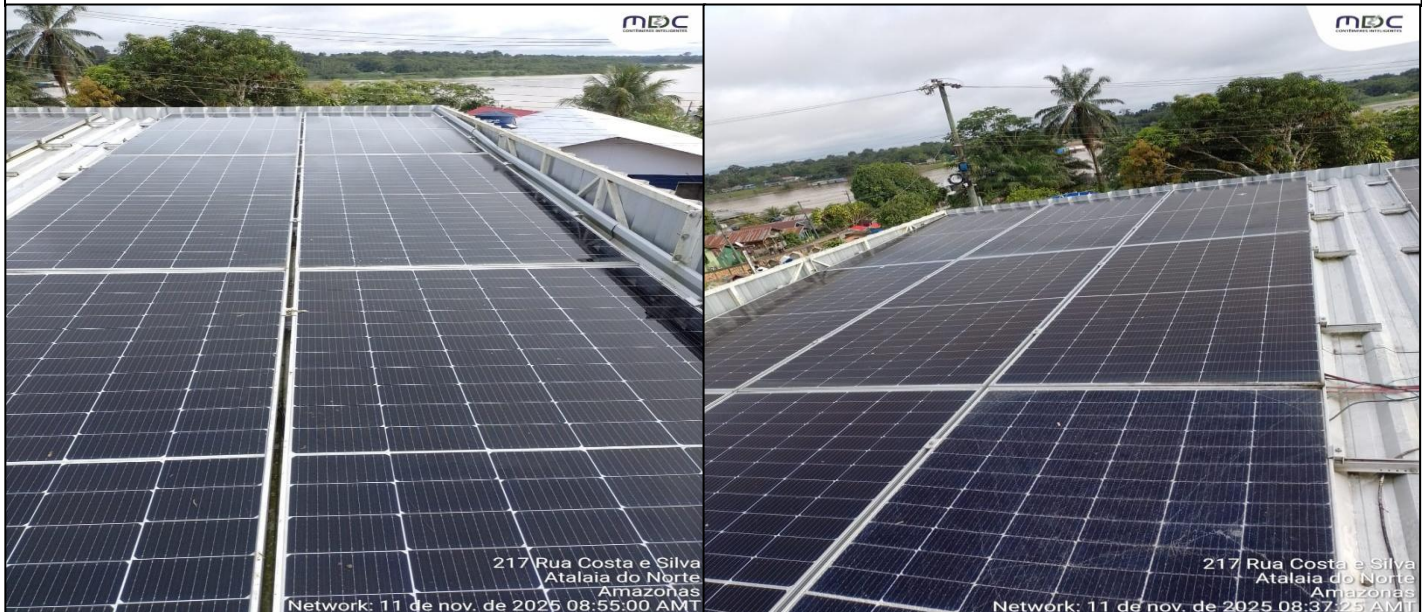
Painéis solares após o processo de limpeza, apresentando superfície livre de sujeira e resíduos, com a eficiência de captação de energia restabelecida e operação dentro dos parâmetros ideais do sistema.

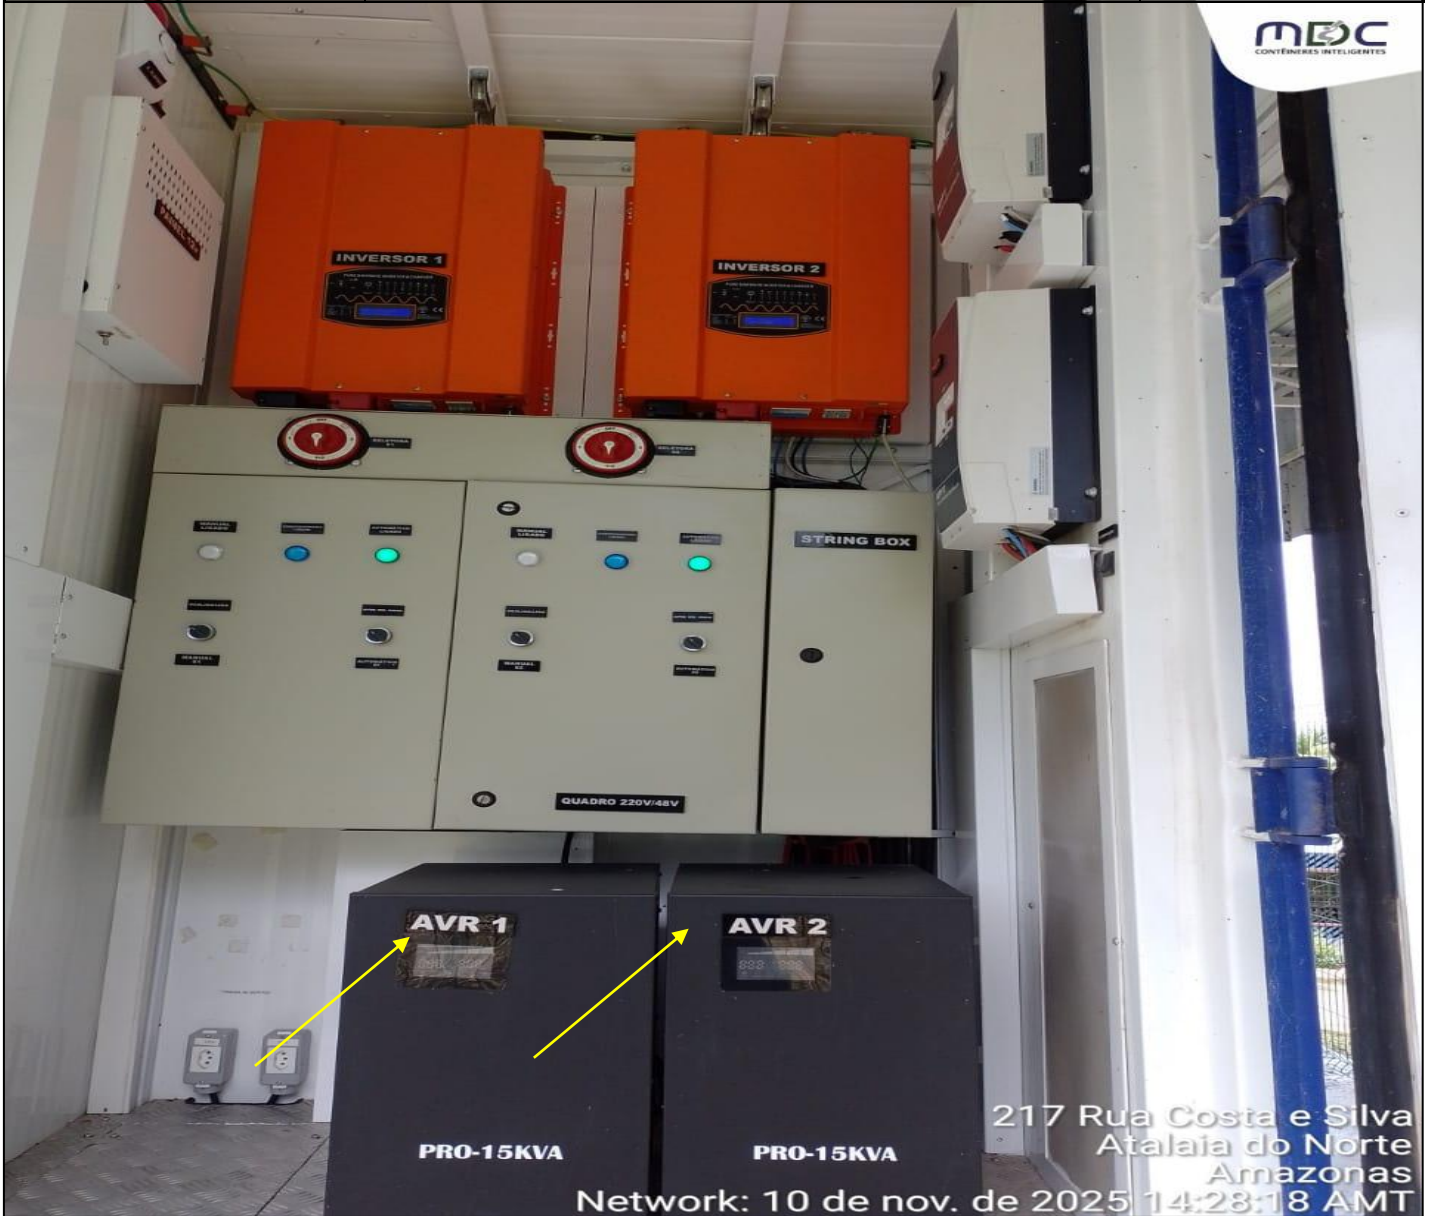
**Módulos reguladores automáticos de tensão (AVR) em operação**, ambos desligados tendo em vista a programação de alternância entre concessionária e sistema solar, apresentando desempenho estável e dentro dos limites de eficiência elétrica especificados.

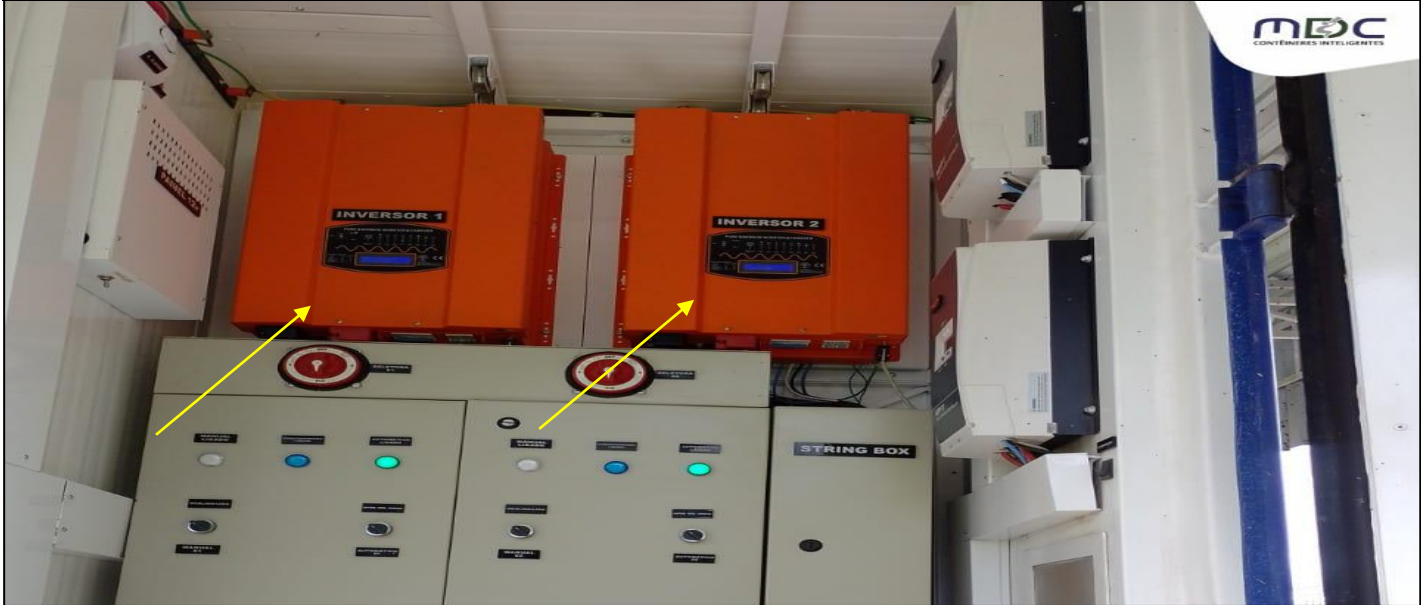
**Inversores 01 e 02 (UPS – Energia Backup) em operação**, apresentando desempenho estável e dentro dos limites de eficiência elétrica especificados.
