**N° 004/2025**

**RELATÓRIO  
DE  
MANUTENÇÃO PREVENTIVA E CORRETIVA  
CMAD**

**Cliente:** Associação Administradora da Faixa 3.5GHz - EAF

**Cidade:** Atalaia do Norte - AM

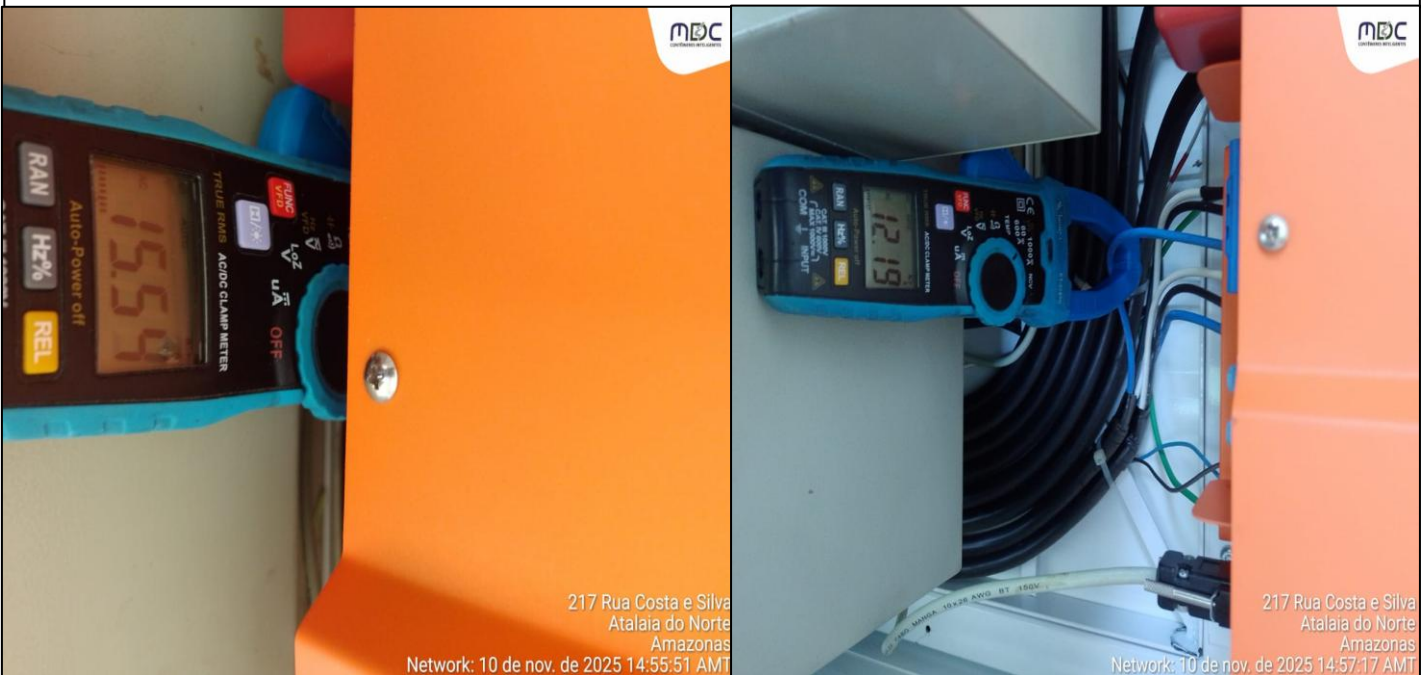
**Realizada a aferição da voltagem nos Inversores 01 e 02**, constatando-se que apresentam cargas dentro do padrão de operação e com plena eficiência.

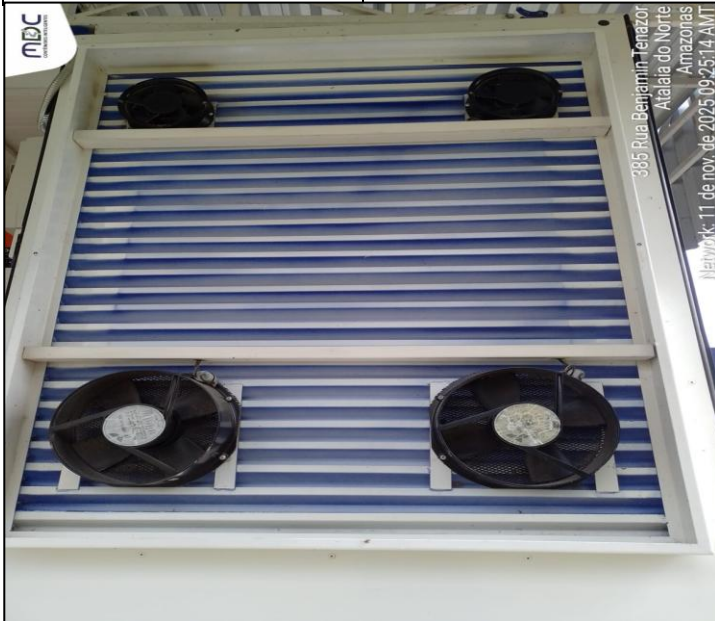
**Condição inicial dos ventiladores,** apresentando acúmulo significativo de sujeira antes do processo de limpeza, comprometendo a eficiência do sistema de exaustão dos equipamentos.

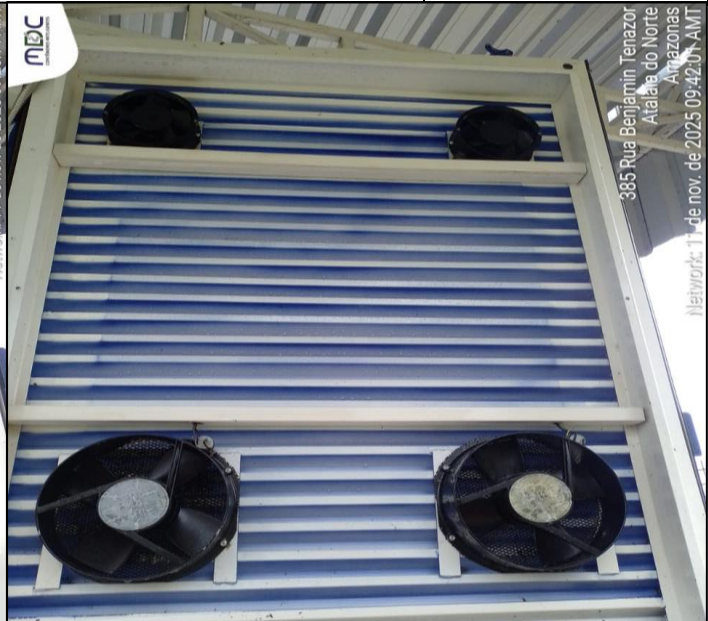
**Ventiladores após o processo de limpeza,** apresentando condições adequadas de operação e restabelecimento da eficiência do sistema de exaustão.

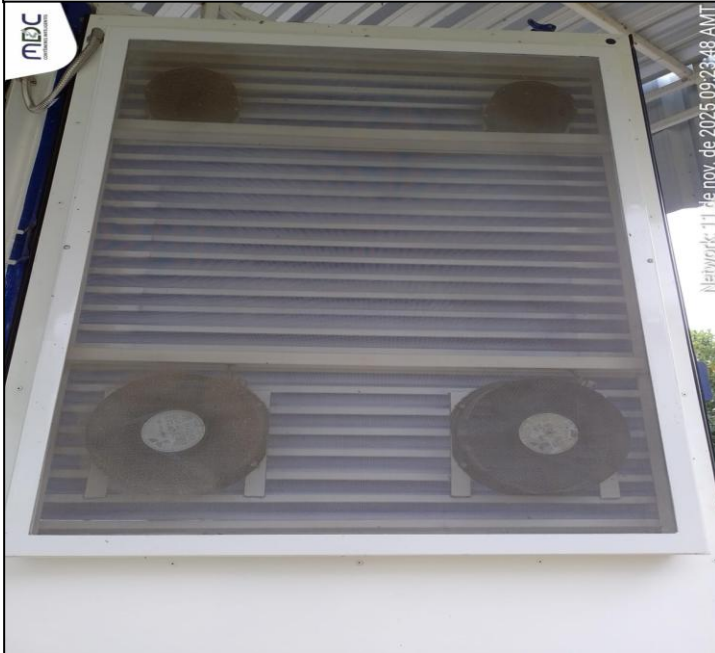
**Condição inicial dos filtros,** apresentando acúmulo significativo de sujeira antes do processo de limpeza.

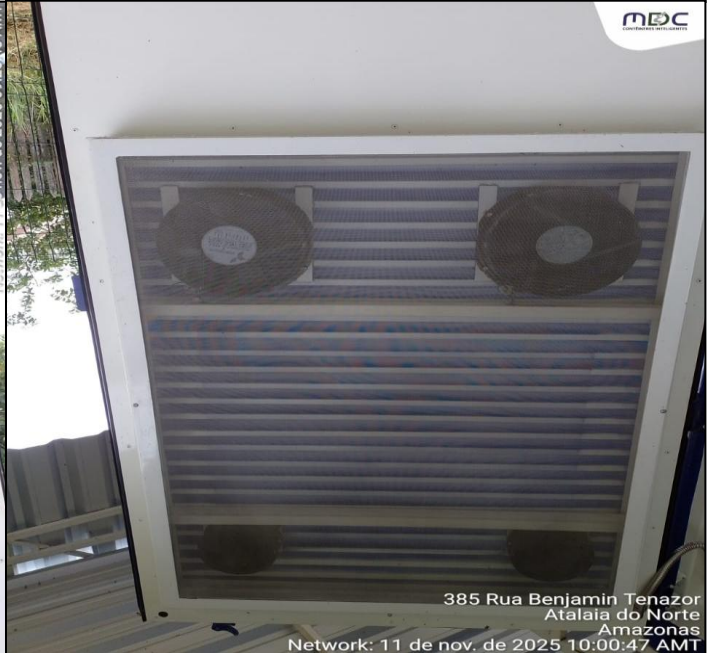
**Filtros após o processo de limpeza,** apresentando condições adequadas de operação.

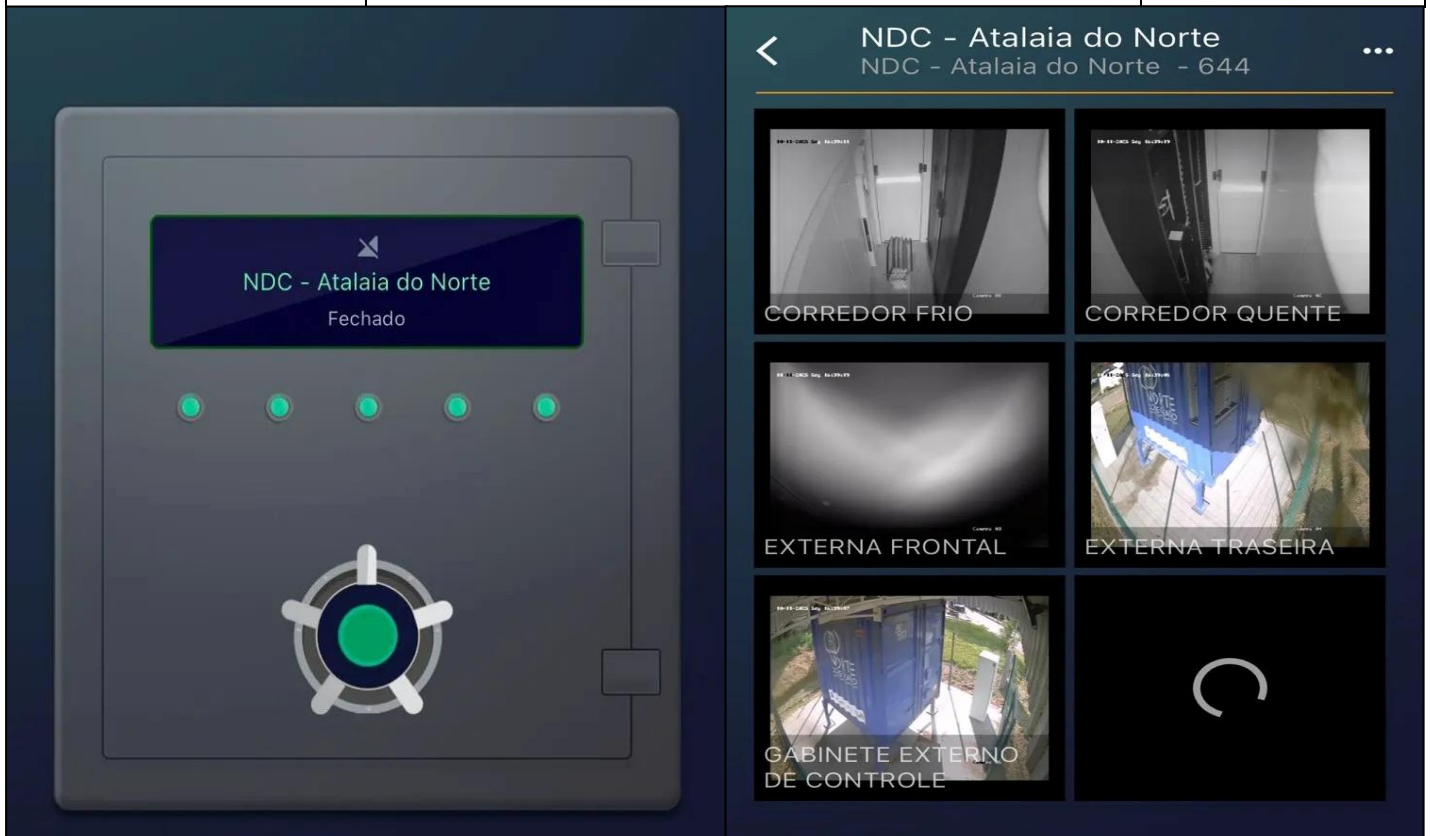
**O sistema de controle de acesso iTiTan encontra-se online**, operando normalmente e dentro dos parâmetros de desempenho estabelecidos. Todos os comandos de abertura de portas e alarmes estão ativos, registrando entradas e saídas de forma confiável, garantindo a segurança e o controle eficaz do ambiente monitorado.

**O sistema de monitoramento iTiTan CFTV encontra-se online**, operando normalmente e dentro dos parâmetros de desempenho esperados. Todas as câmeras apresentam visualização ativa, registro contínuo de imagens e monitoramento ambiental, garantindo a integridade e a segurança do ambiente monitorado.

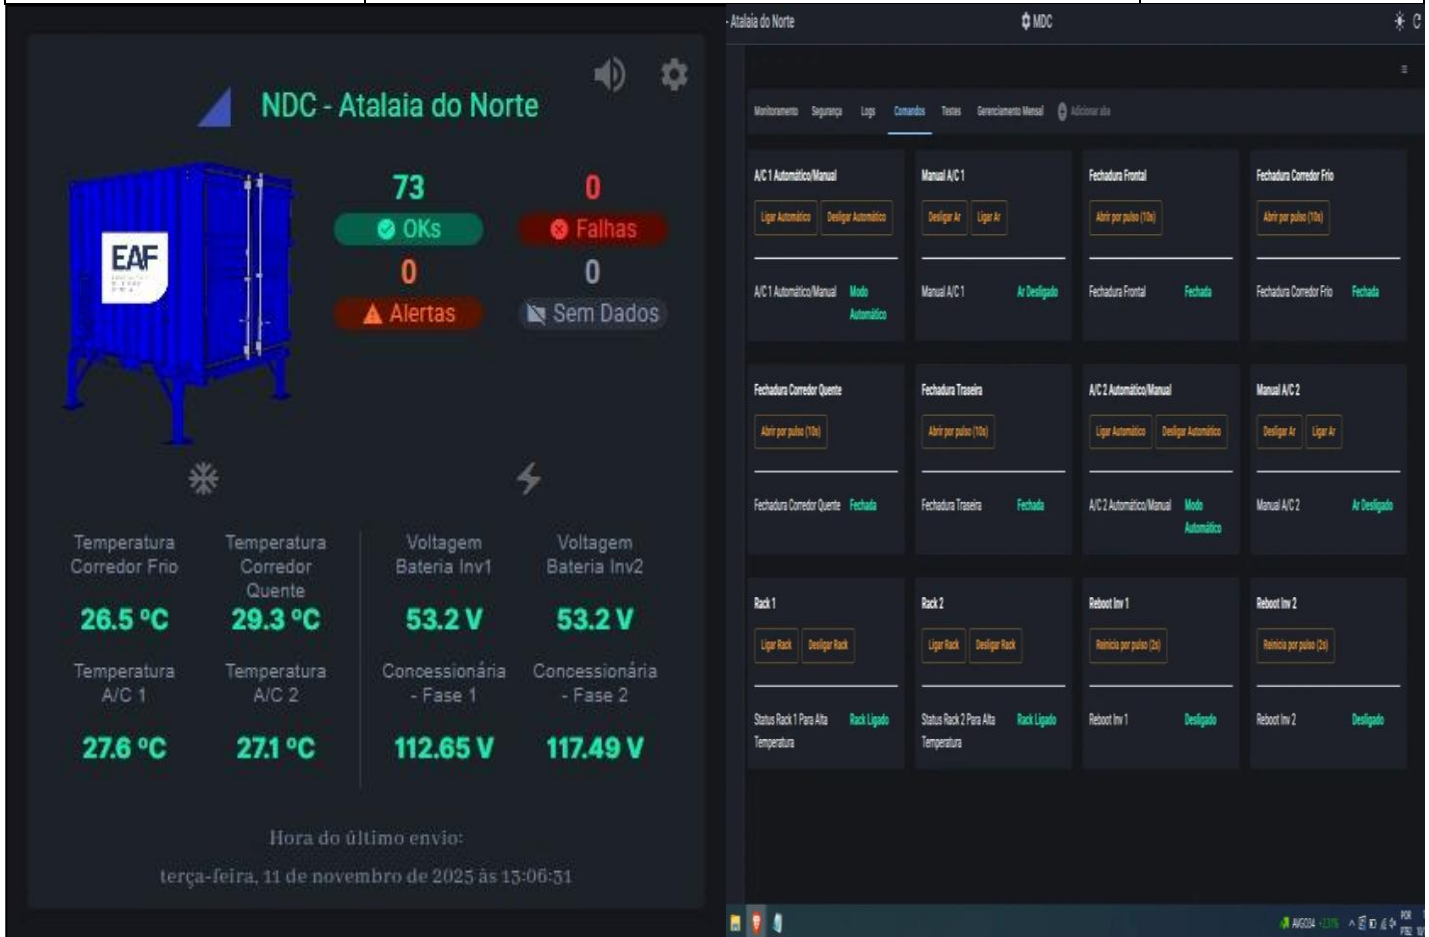
**O sistema de monitoramento iMams** está ativo e realizando a sincronização de todos os testes, incluindo os dados dos sensores de temperatura e status de bateria, conforme os padrões técnicos estabelecidos. O funcionamento está sendo continuamente acompanhado para garantir a precisão e integridade das informações.
