**N° 004/2025**

**RELATÓRIO  
DE  
MANUTENÇÃO PREVENTIVA E CORRETIVA  
CMAD**

**Cliente:** Associação Administradora da Faixa 3.5GHz - EAF

**Cidade:** Benjamin Constant - AM

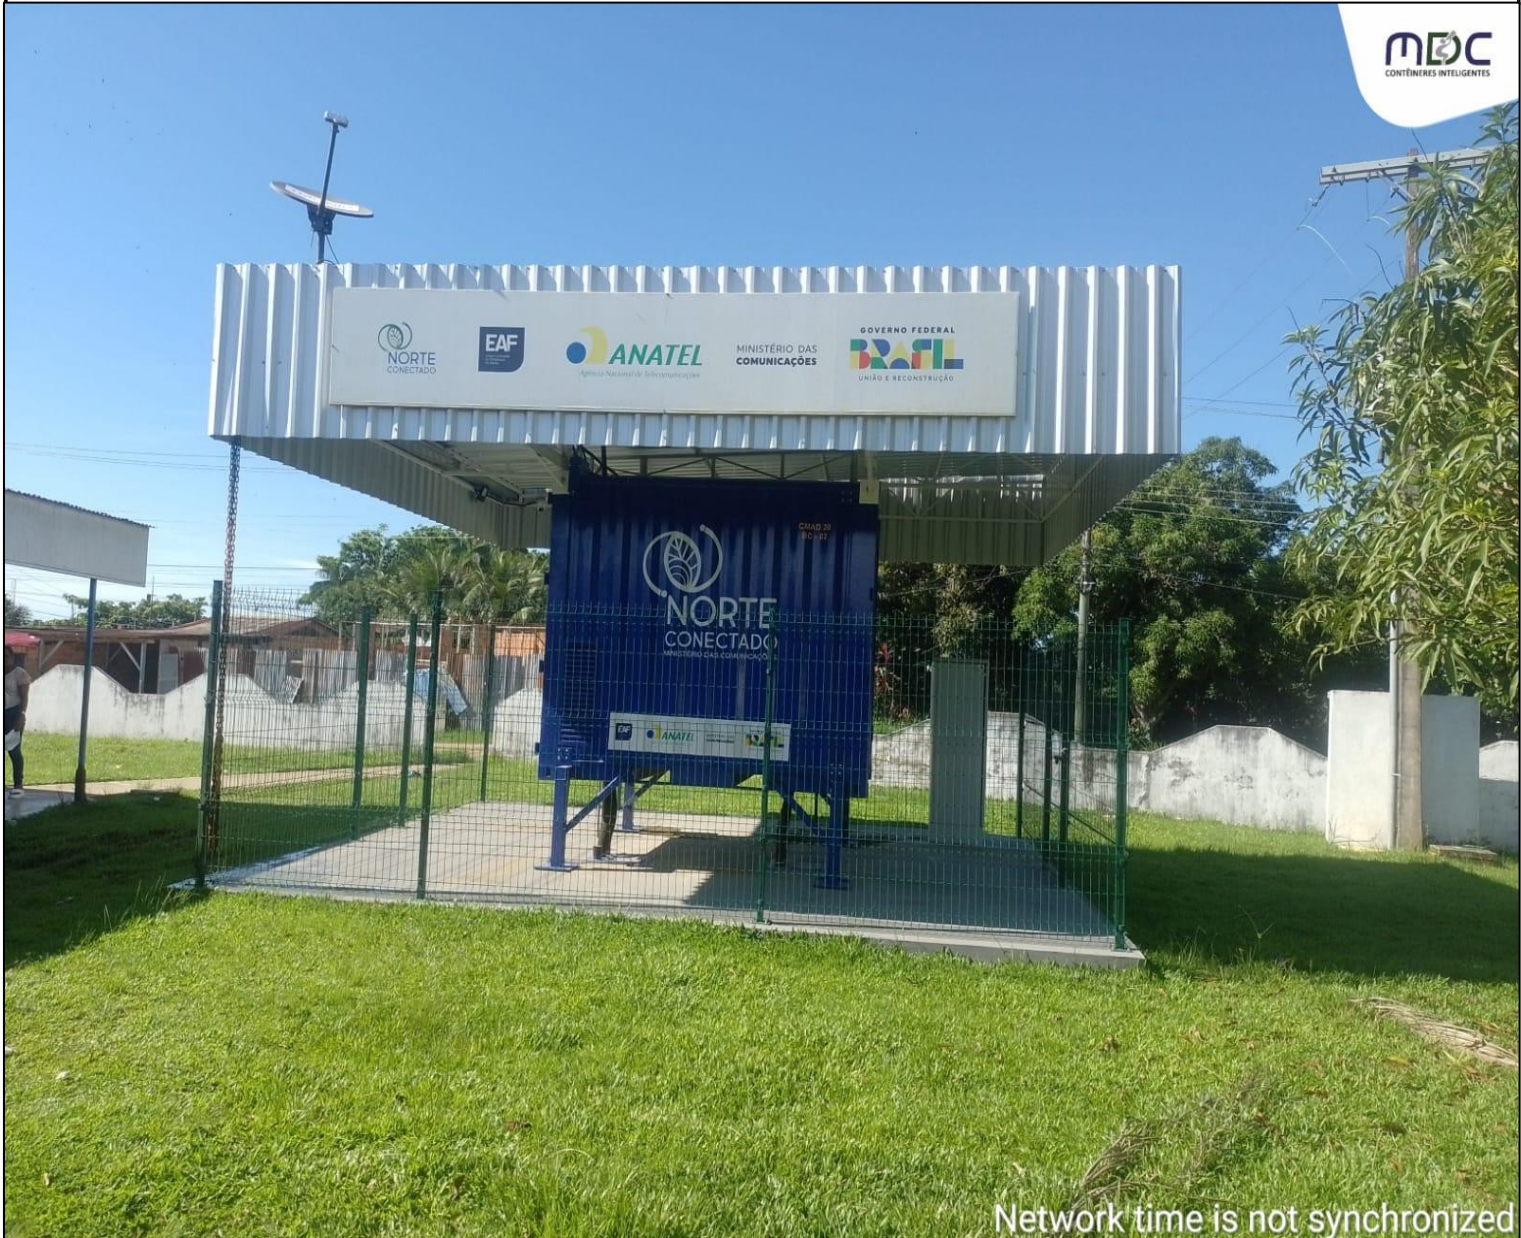
**Registro fotográfico do CMAD antes da execução das manutenções preventiva e corretiva.** Conforme observado na imagem, o CMAD apresentava acúmulo de poeira e sujeira na estrutura, no piso e em seu entorno.

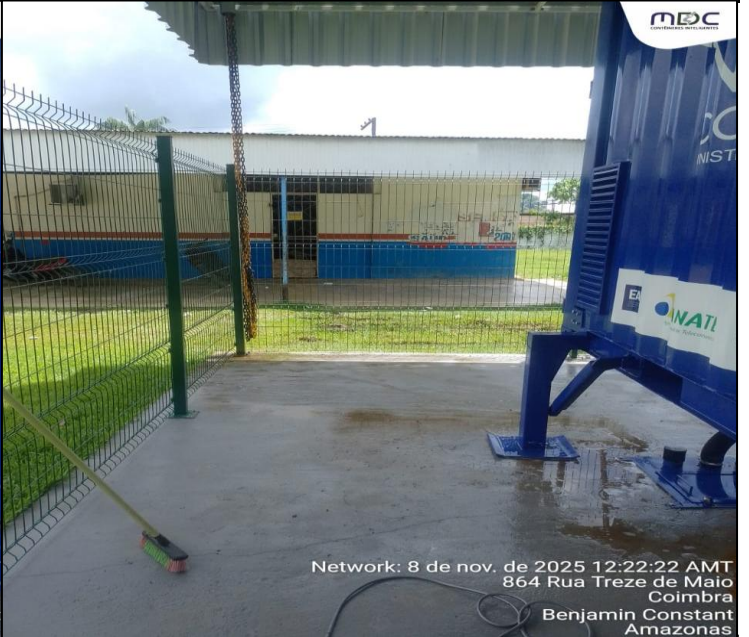
<p>Network: 8 de nov. de 2025 12:22:22 AMT 864 Rua Treze de Maio Coimbra Benjamin Constant Amazonas</p>	<p><b>Lateral direita após o processo de limpeza.</b></p>	<p><b>Lateral direita após o processo de limpeza.</b></p>

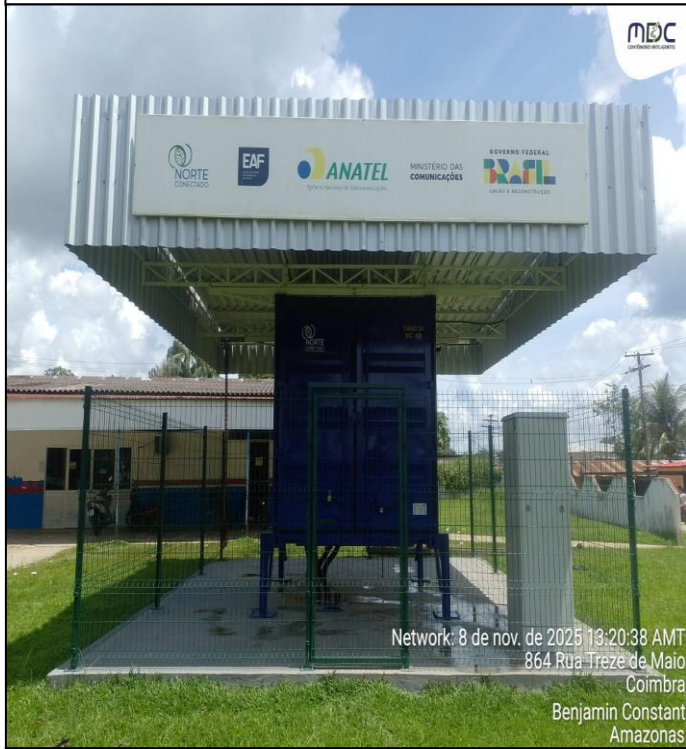
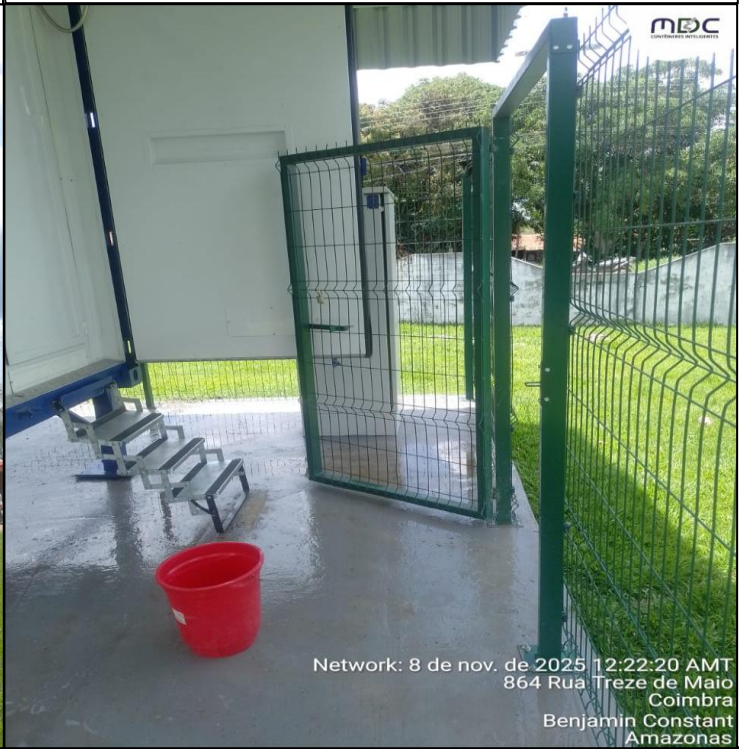
<p>Network: 8 de nov. de 2025 12:22:20 AMT 864 Rua Treze de Maio Coimbra Benjamin Constant Amazonas</p>	<p><b>Estrutura geral após o processo de limpeza.</b></p>	<p><b>Portas frontais e piso da base após o processo de limpeza.</b></p>

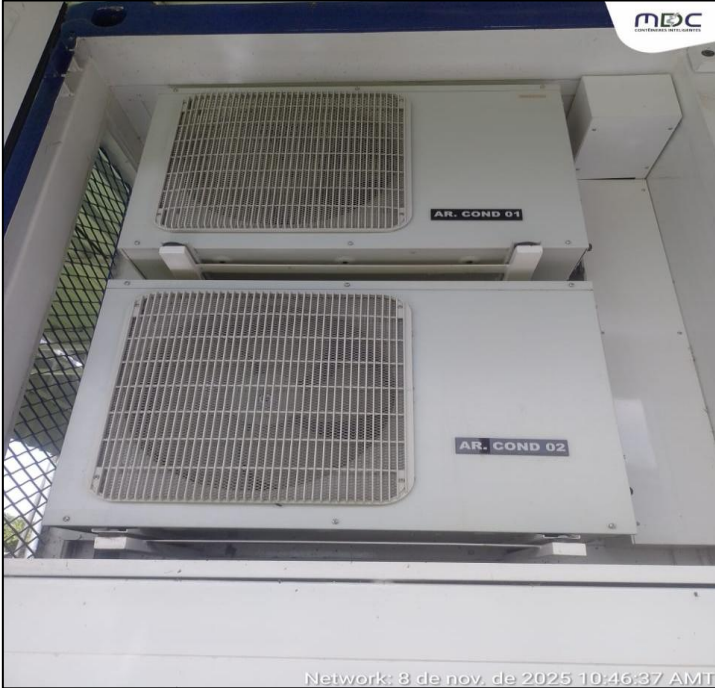
**Unidades condensadoras (ventiladores) apresentando elevado nível de sujeira antes da execução do processo de limpeza.**

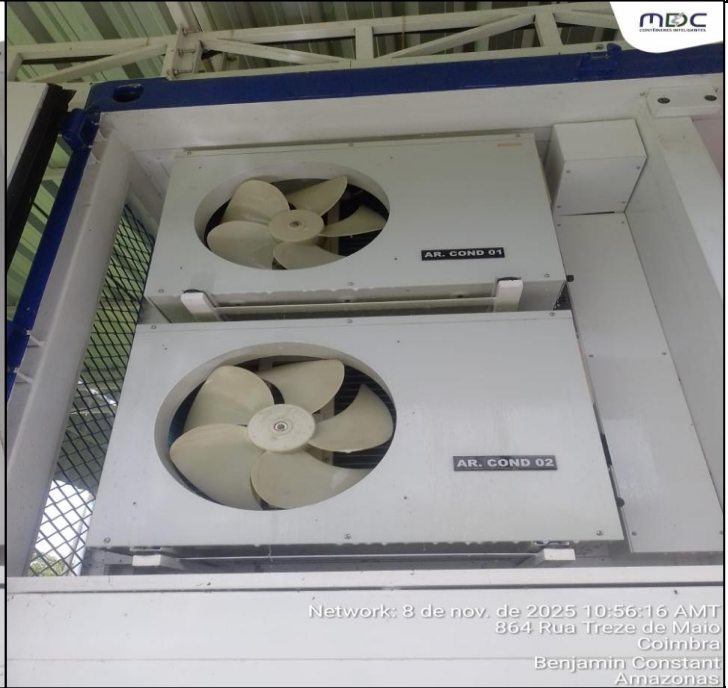
**Unidades condensadoras (ventiladores) limpos e adequados após o processo de limpeza.**

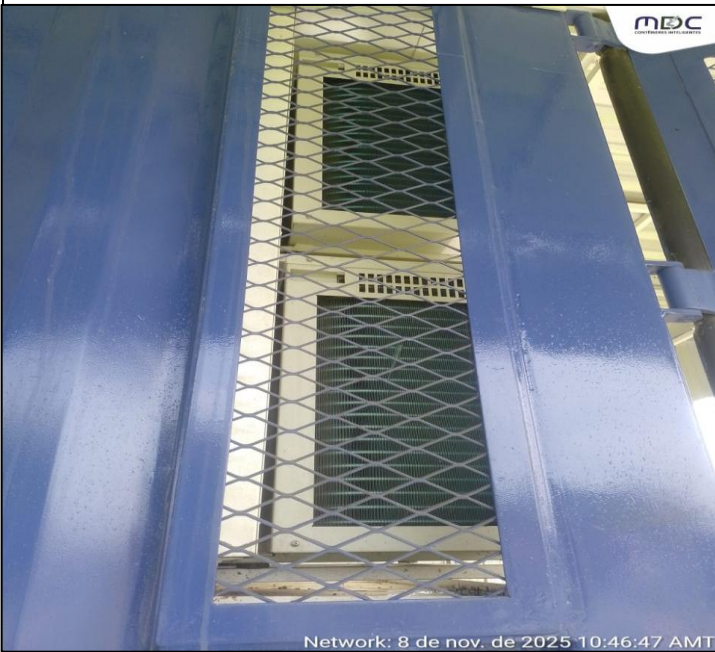
**Unidades condensadoras apresentando elevado nível de sujeira antes da execução do processo de limpeza.**

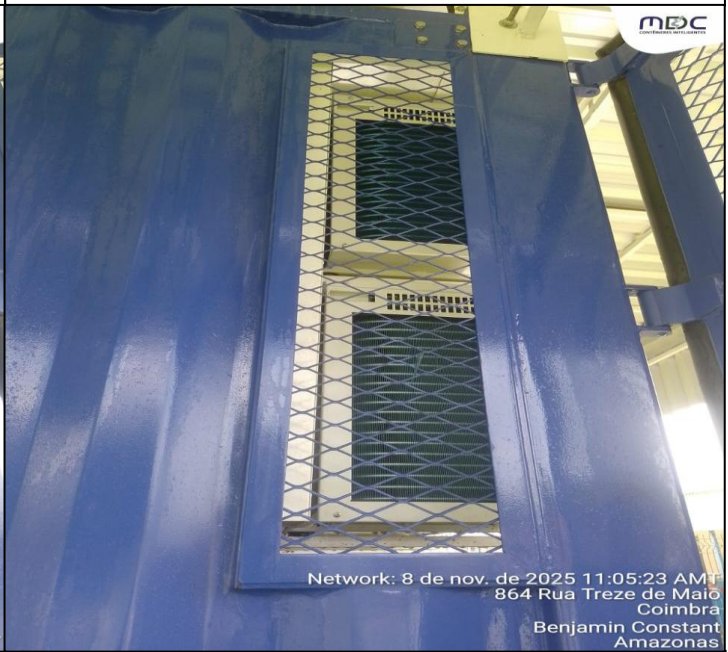
**Unidades condensadoras limpas e adequadas após o processo de limpeza.**

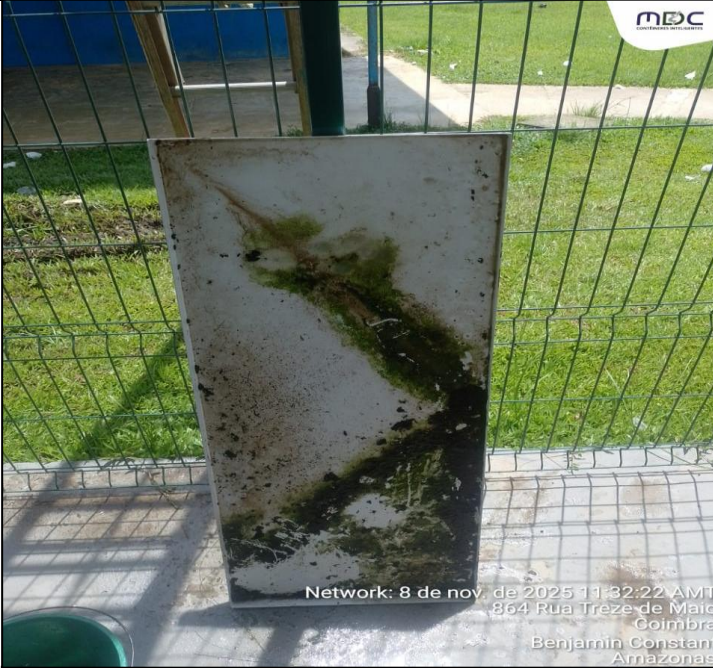
**Bandejas** apresentando elevado nível de sujeira antes da execução do processo de limpeza.

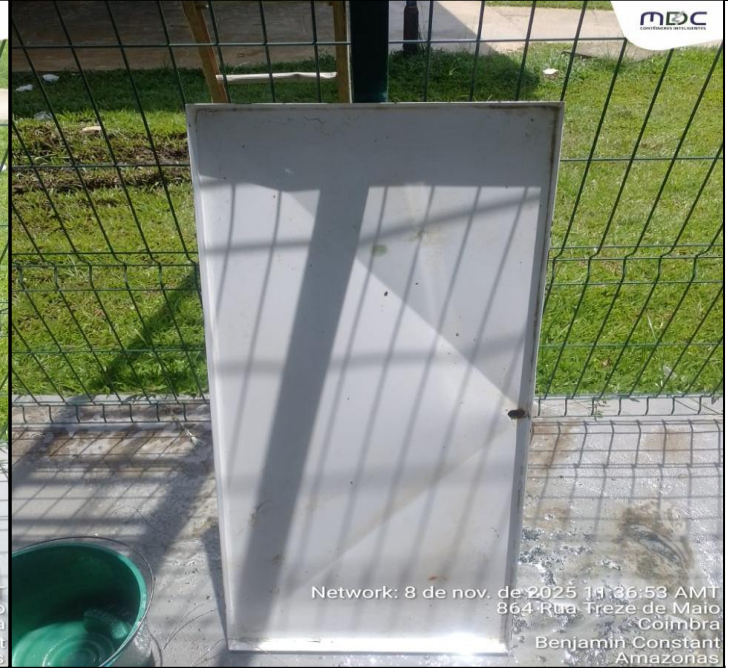
**Bandejas** limpas e adequadas após o processo de limpeza.

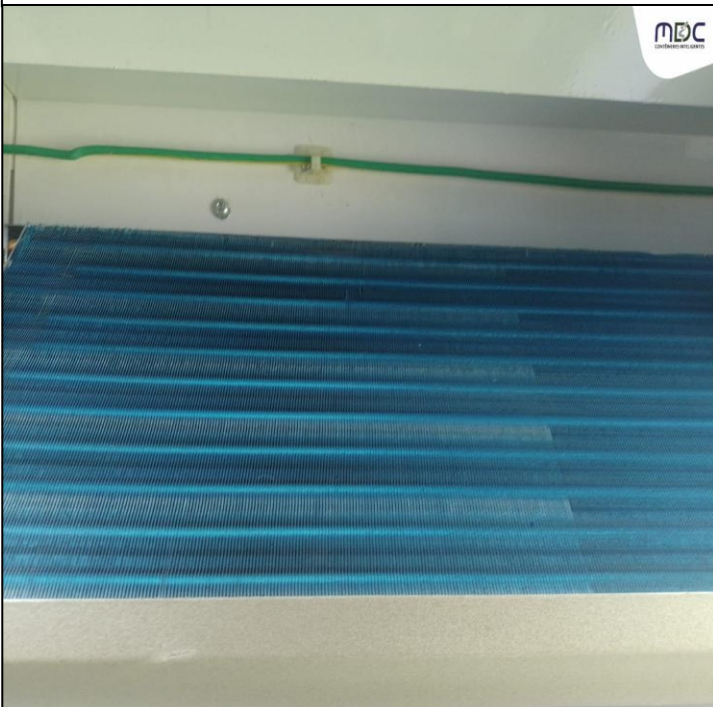
**Unidades evaporadoras** apresentando elevado nível de sujeira antes da execução do processo de limpeza.

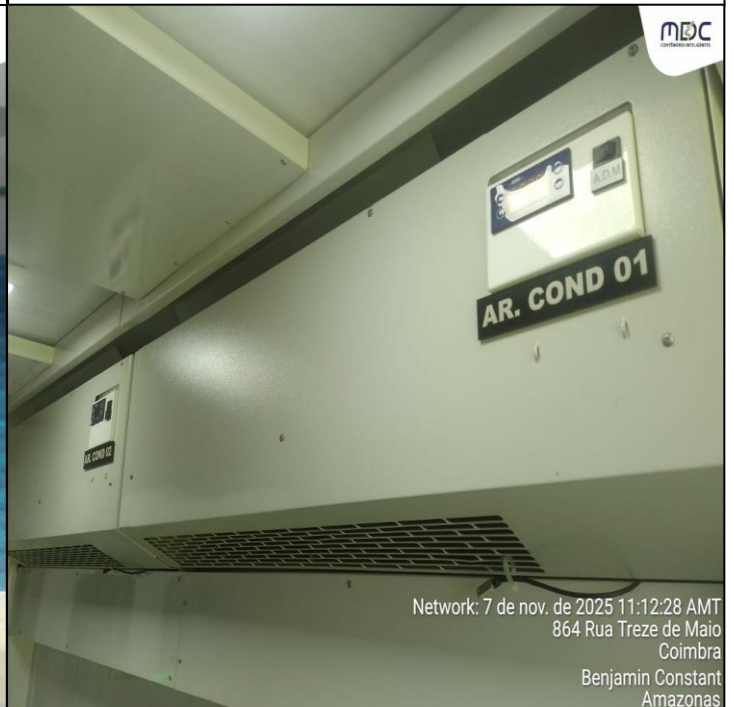
**Unidades evaporadoras** limpas e adequadas após o processo de limpeza.

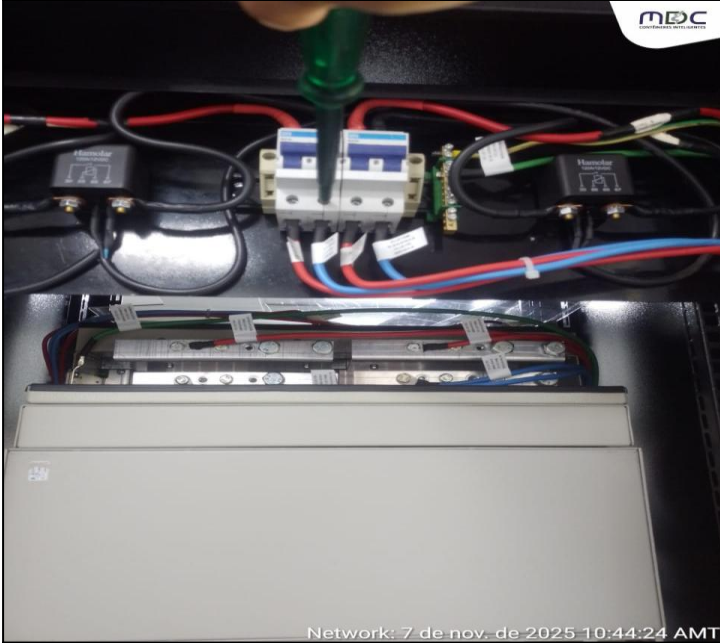
**Realizado o reaperto dos bornes da Rack 01,** constatando-se que o equipamento encontra-se operando em conformidade com os padrões.

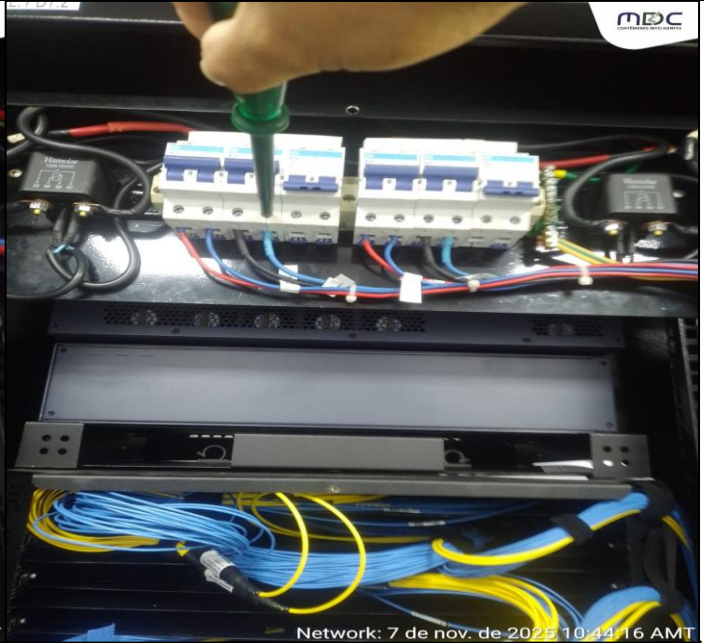
**Realizado o reaperto dos bornes da Rack 02,** constatando-se que o equipamento encontra-se operando em conformidade com os padrões.

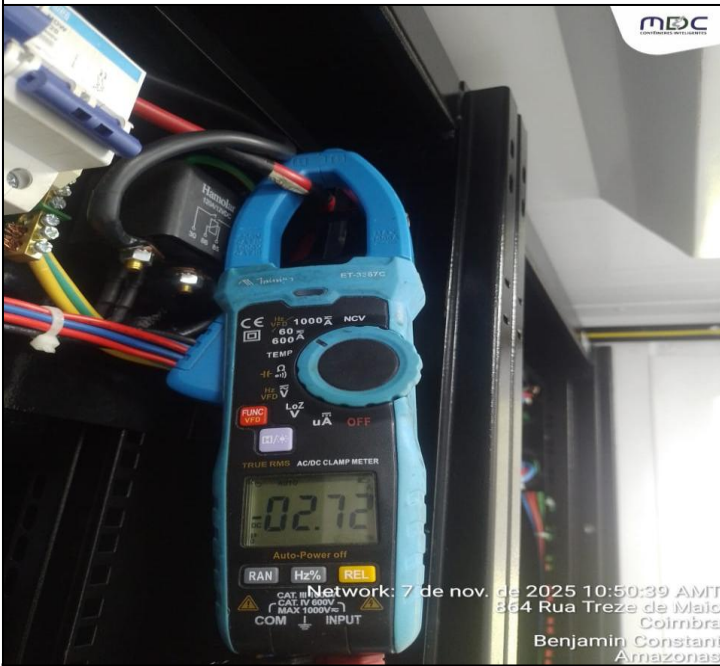
**Realizada a aferição da tensão do Rack 01,** constatando-se que os valores se encontram dentro do padrão ideal de operação.

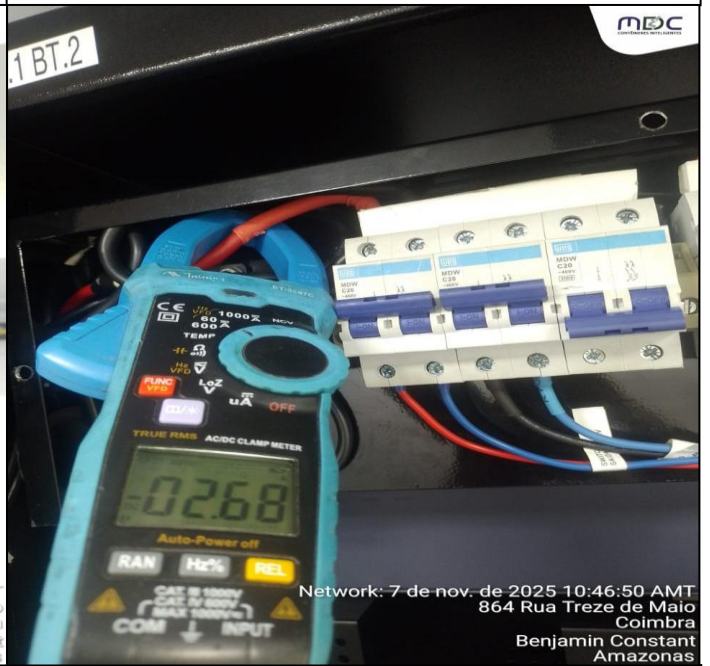
**Realizada a aferição da tensão do Rack 02,** constatando-se que os valores se encontram dentro do padrão ideal de operação.

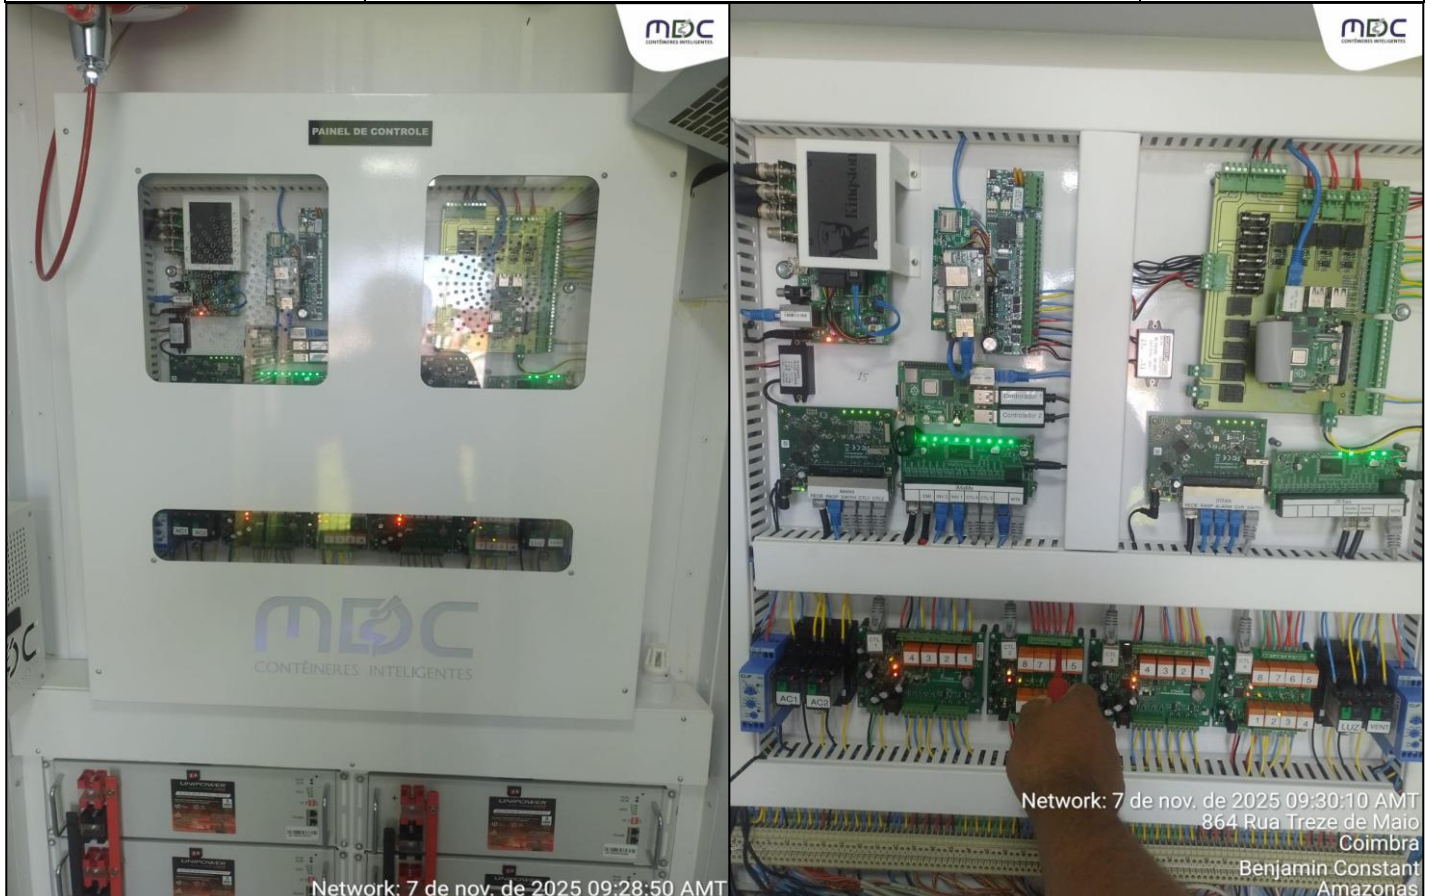
**Realizado o reaperto dos bornes da Quadro de Automação, constatando-se que o equipamento encontra-se operando em conformidade com os padrões ideais de funcionamento.**

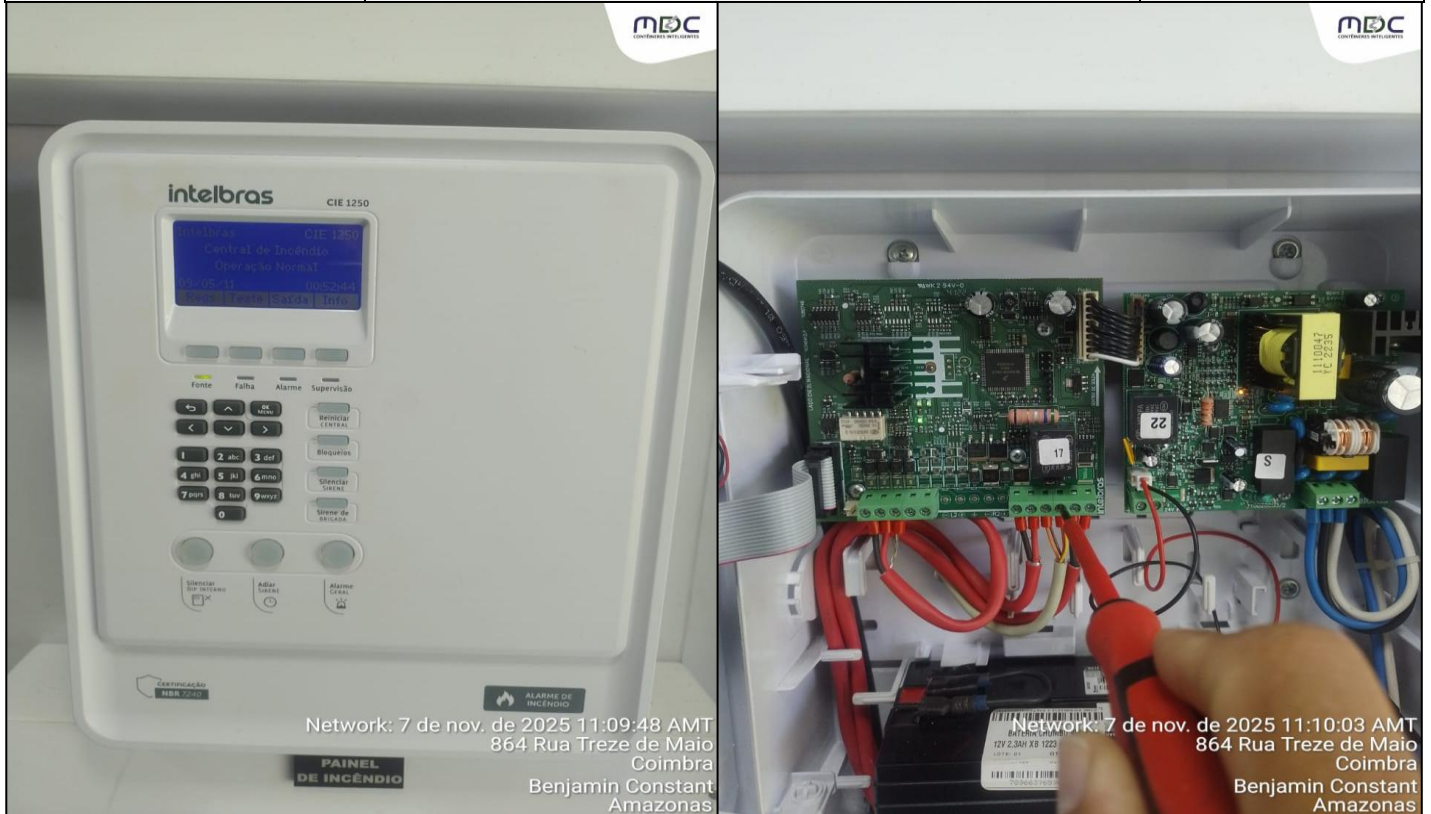
**Realizado o reaperto dos bornes da Central de Incêndio**, constatando-se que o equipamento encontra-se operando em conformidade com os padrões ideais de funcionamento.

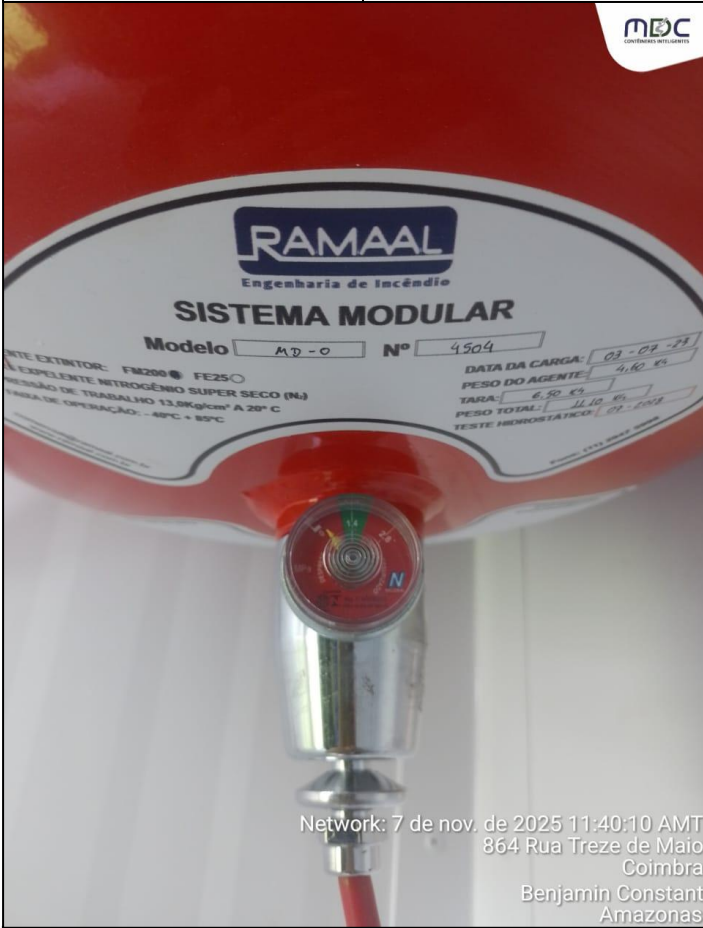
**Extintor do corredor quente, carregado, na validade e em conformidade com os padrões de segurança.**

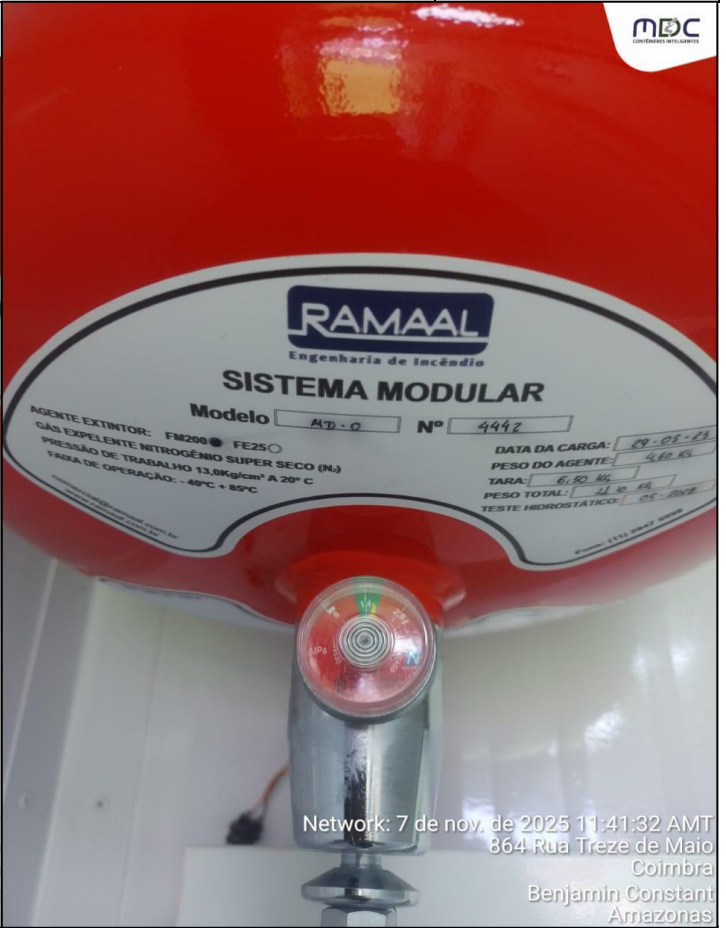
**Extintor do corredor frio, carregado, na validade e em conformidade com os padrões de segurança.**

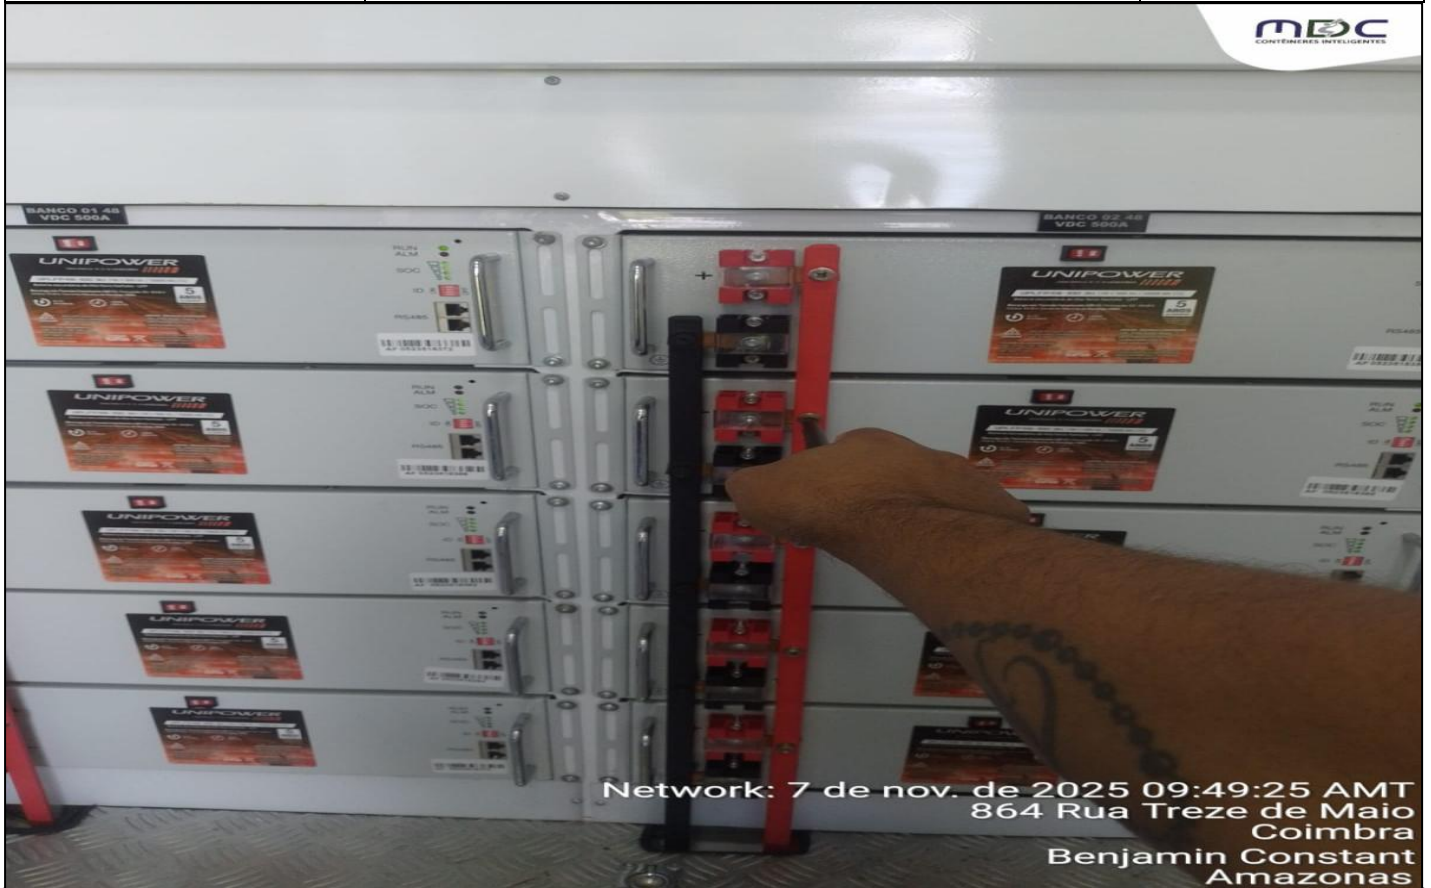
**No Banco de Baterias 01**, foi realizado o reaperto dos bornes, visando garantir a eficácia do circuito elétrico e a plena funcionalidade operacional.

**No Banco de Baterias 02**, foi realizado o reaperto dos bornes, visando garantir a eficácia do circuito elétrico e a plena funcionalidade operacional.

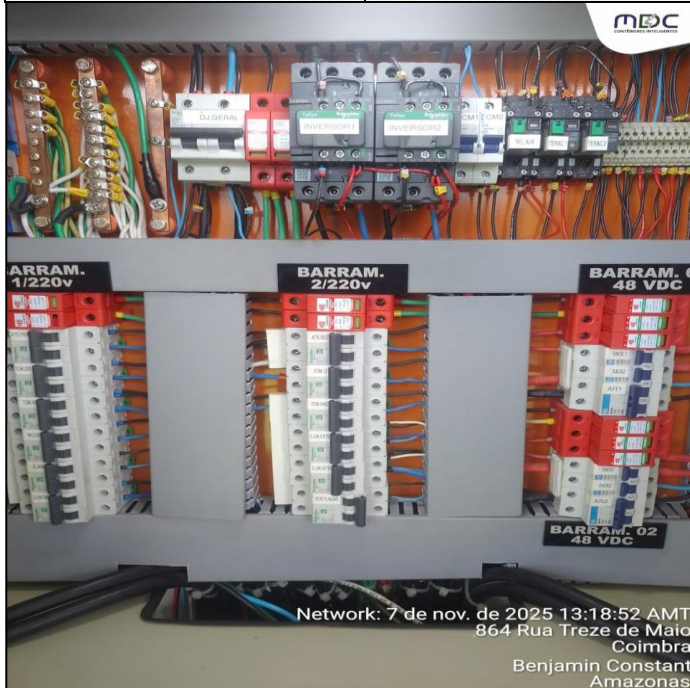
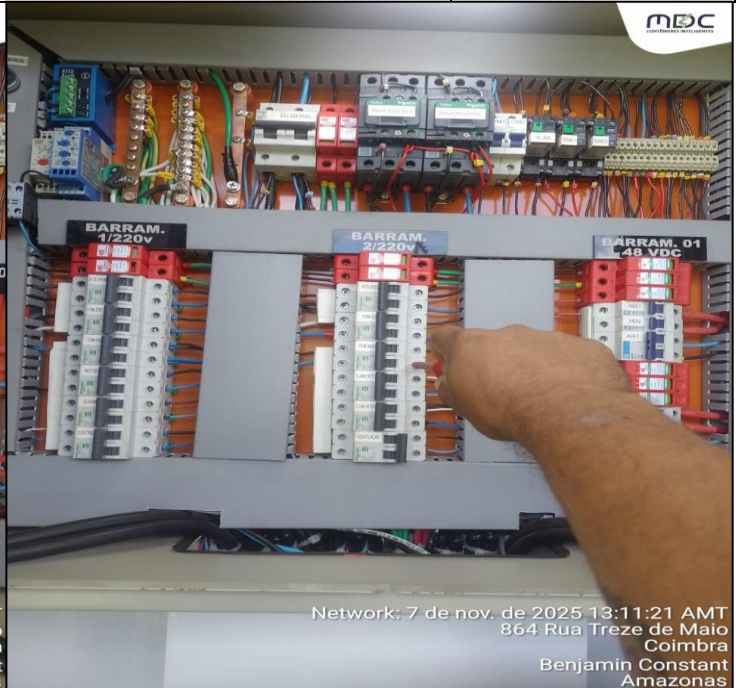
No Quadro 220 VAC/48VDC, foi realizado o reaperto dos bornes, visando garantir a eficácia do circuito elétrico e a plena funcionalidade operacional.

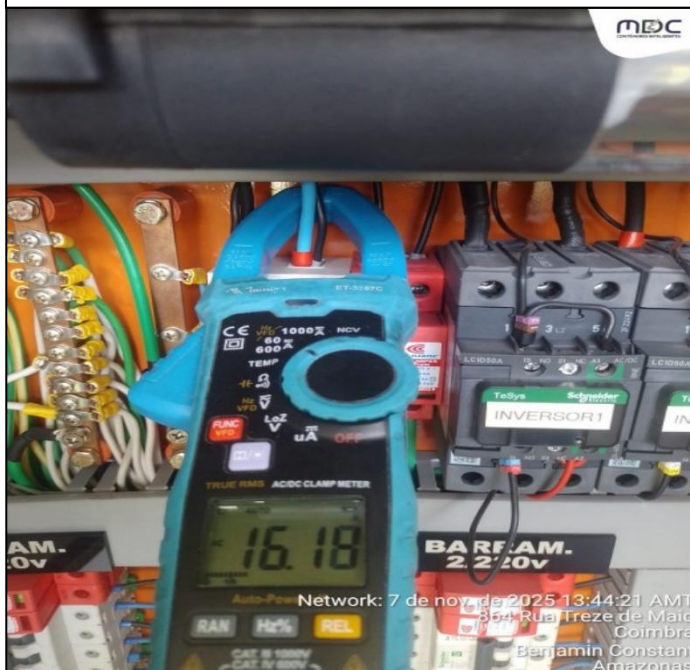
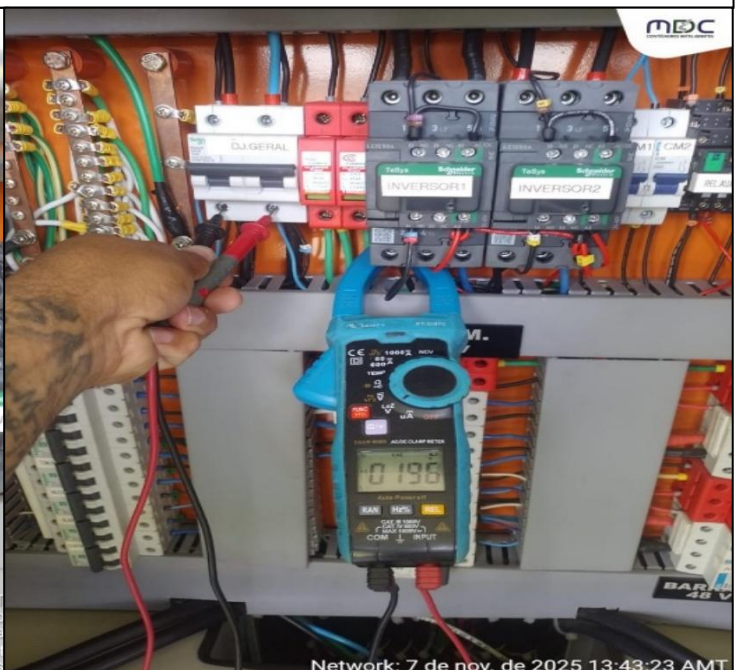
Realizada a aferição da voltagem do Quadro 220 VAC/48 VDC, constatando-se que apresenta carga dentro do padrão de operação e com plena eficiência.

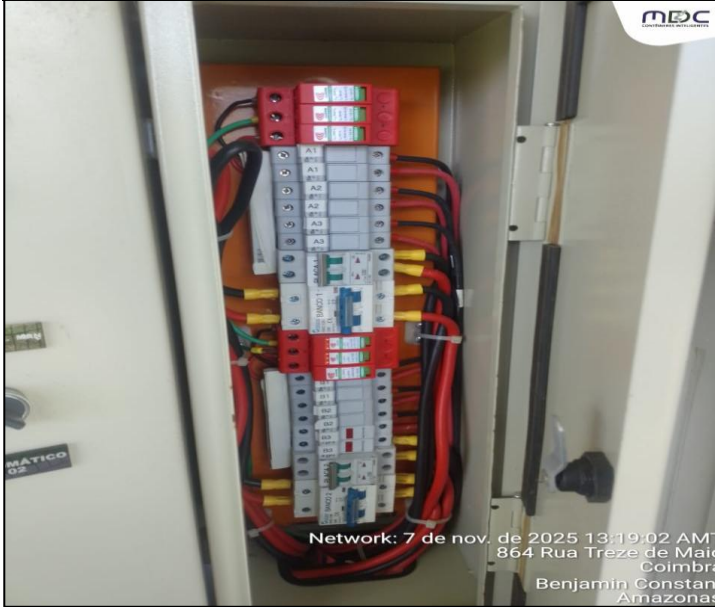
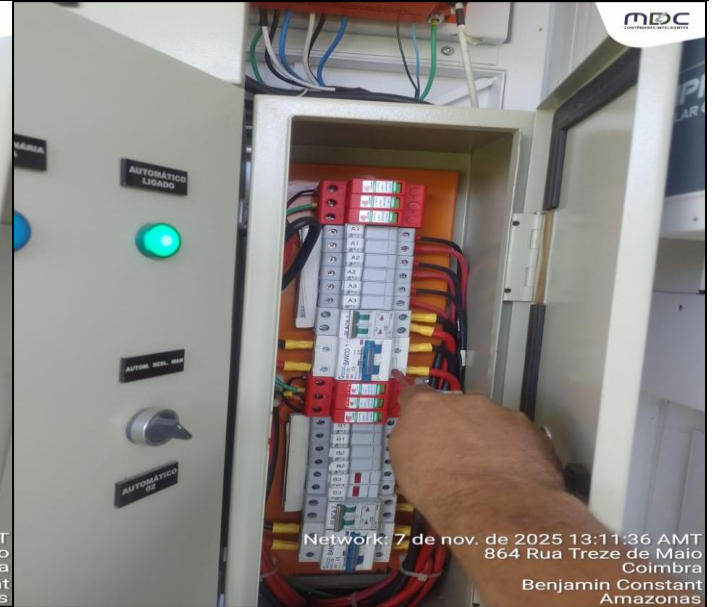
No Quadro String Box Solar, foi realizado o reaperto dos bornes, visando garantir a eficácia do circuito elétrico e a plena funcionalidade operacional.

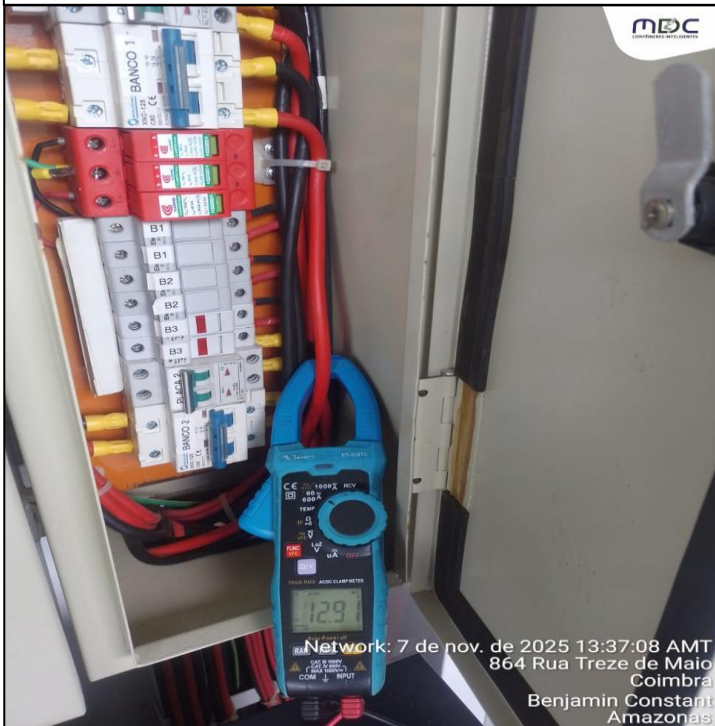
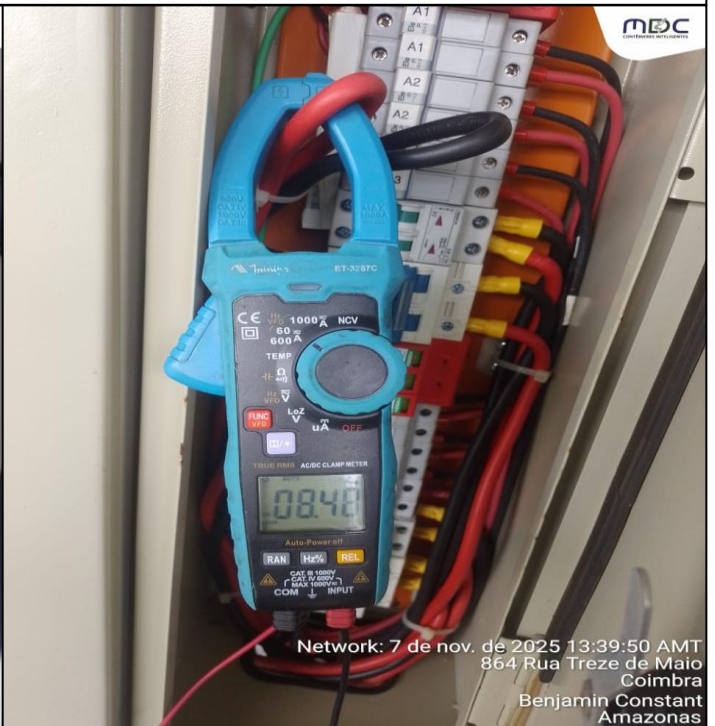
Realizada a aferição da voltagem do Quadro String Box Solar, constatando-se que apresenta carga dentro do padrão de operação e com plena eficiência.

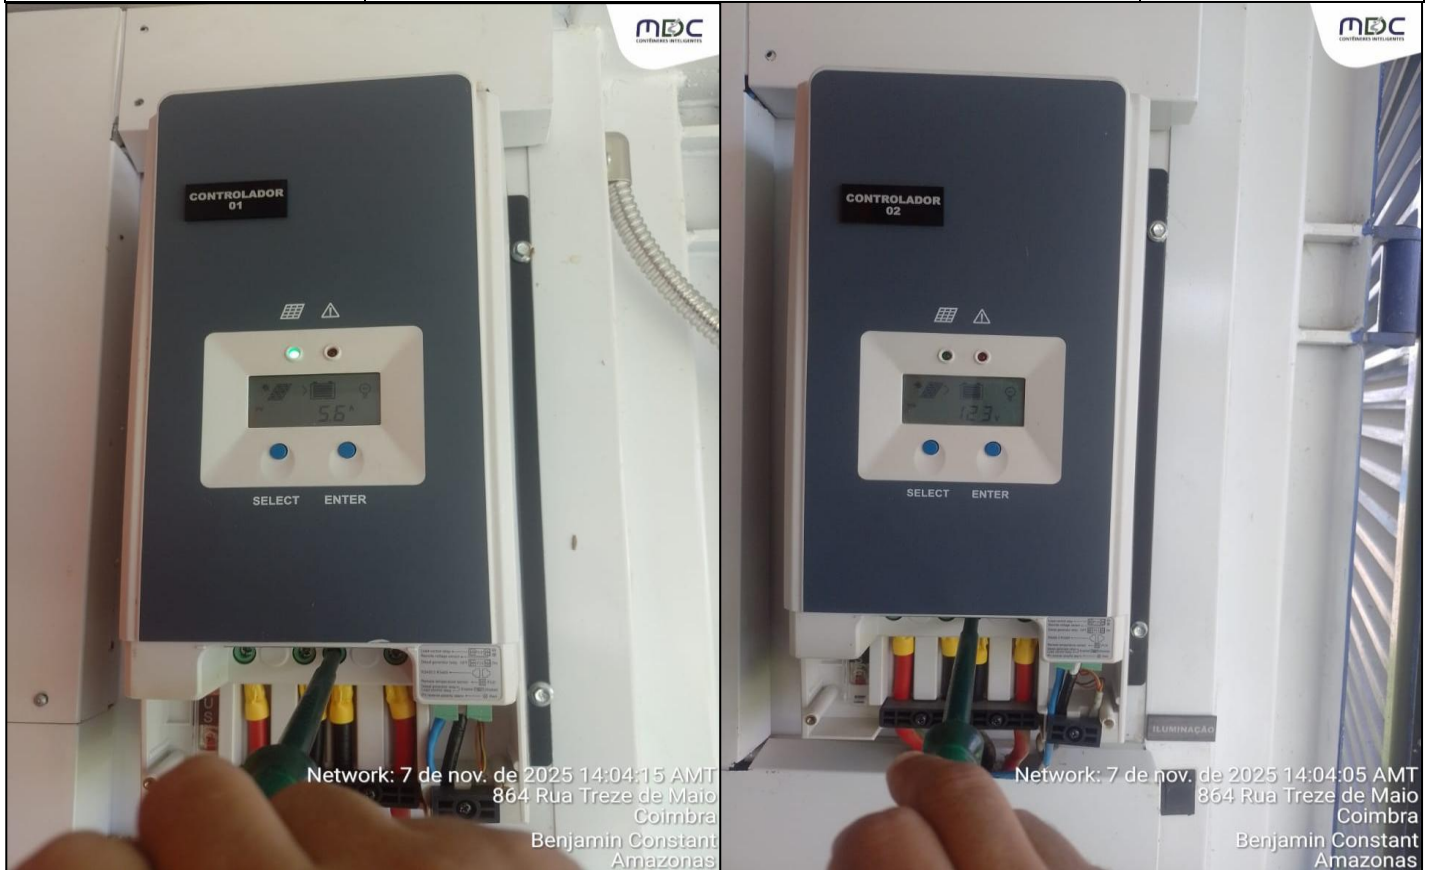
**Nos Controladores Solar 01 e 02, foi realizado o reaperto dos bornes, visando garantir a eficácia do circuito elétrico e a plena funcionalidade operacional.**

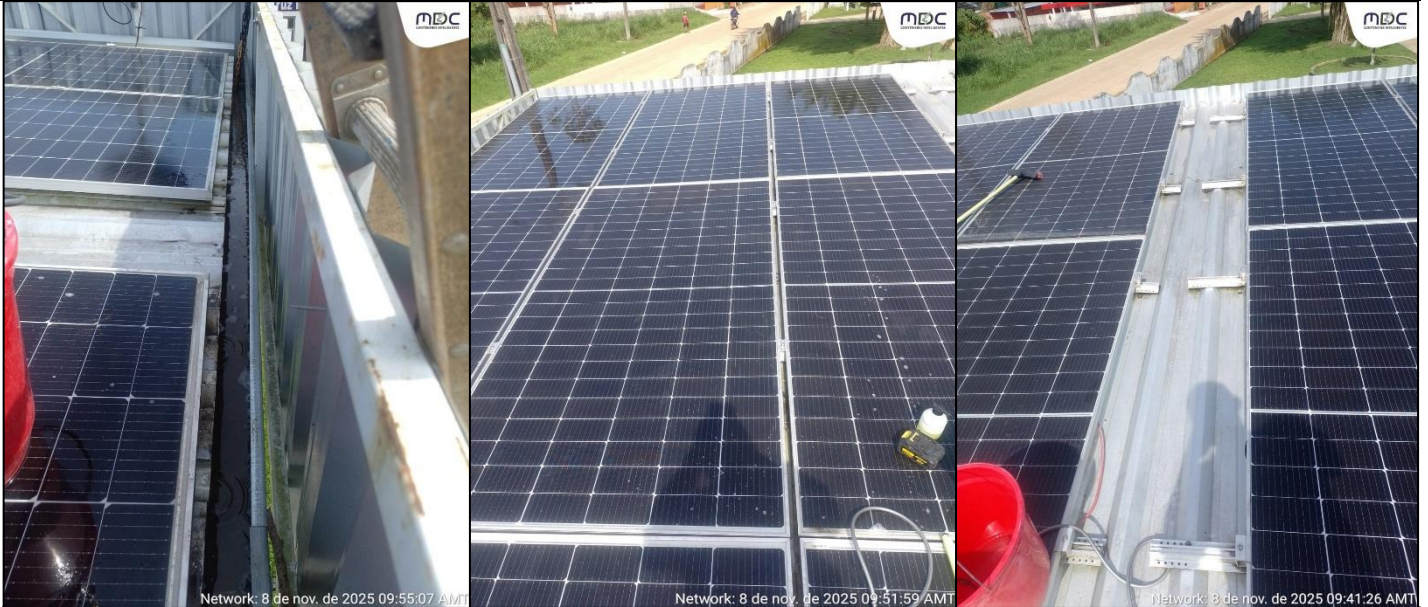
**Os painéis solares** apresentavam acúmulo excessivo de sujeira e partículas aderidas à superfície dos módulos fotovoltaicos, comprometendo significativamente a captação de radiação solar e, conseqüentemente, a eficiência do sistema de geração de energia. A condição de sujeira observada reduzia a performance global do conjunto, tornando necessária a limpeza adequada para restabelecer o nível ideal de absorção e conversão energética.

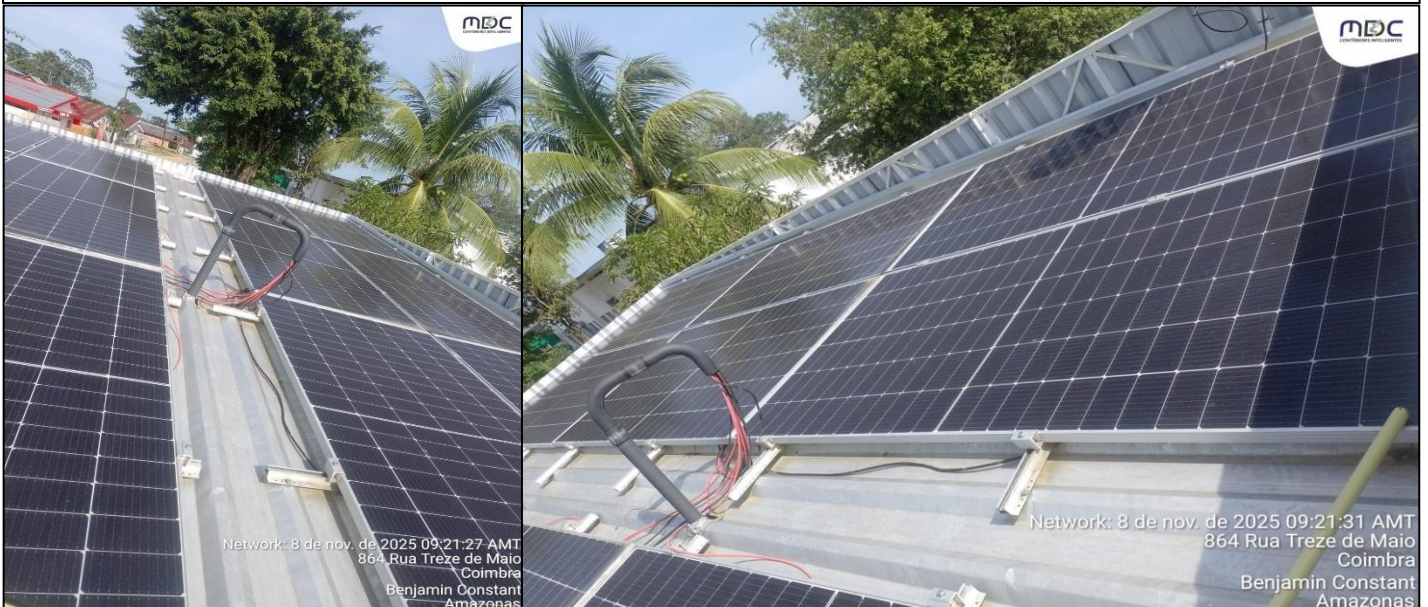
**Painéis solares** após o processo de limpeza, apresentando superfície livre de sujeira e resíduos, com a eficiência de captação de energia restabelecida e operação dentro dos parâmetros ideais do sistema.
