**N° 004/2025**

**RELATÓRIO  
DE  
MANUTENÇÃO PREVENTIVA E CORRETIVA  
CMAD**

**Cliente:** Associação Administradora da Faixa 3.5GHz - EAF

**Cidade:** Benjamin Constant - AM

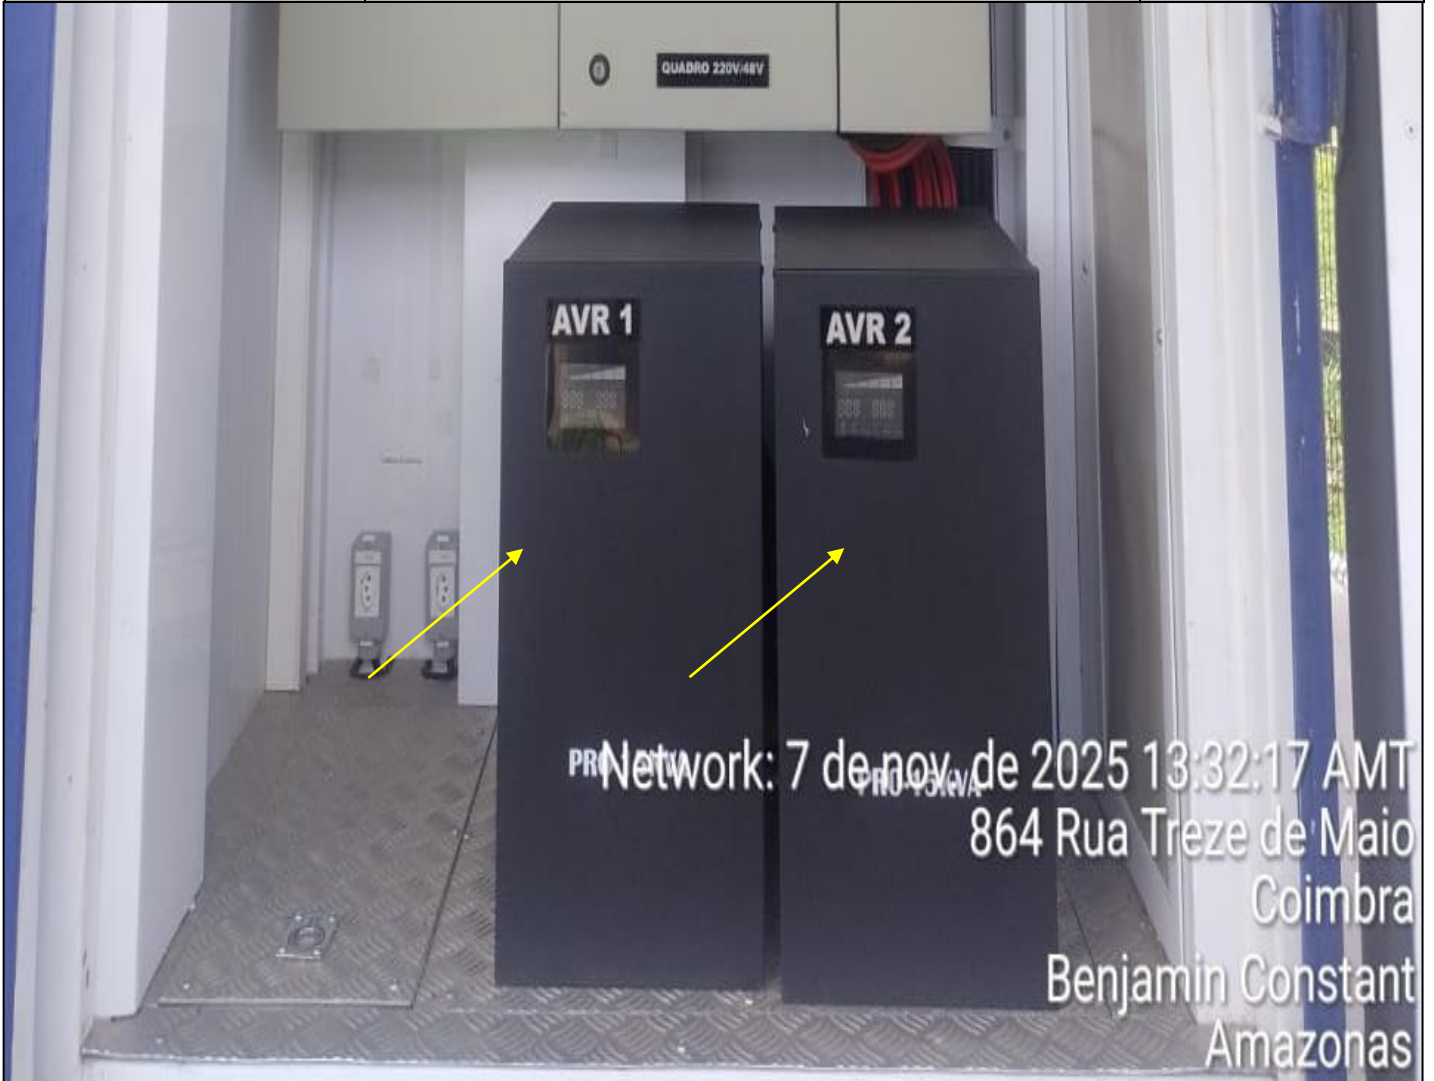
**Módulos reguladores automáticos de tensão (AVR) em operação**, ambos desligados tendo em vista a programação de alternância entre concessionária e sistema solar, apresentando desempenho estável e dentro dos limites de eficiência elétrica especificados.

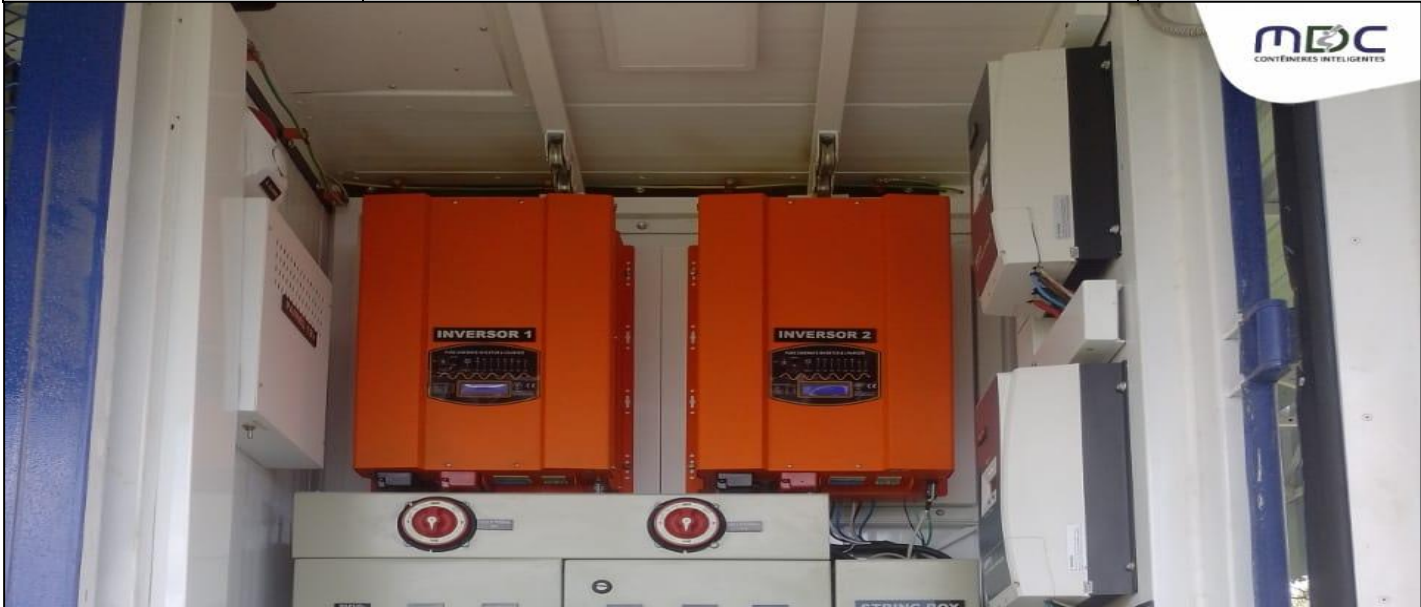
**Inversores 01 e 02 (UPS – Energia Backup) em operação**, apresentando desempenho estável e dentro dos limites de eficiência elétrica especificados.

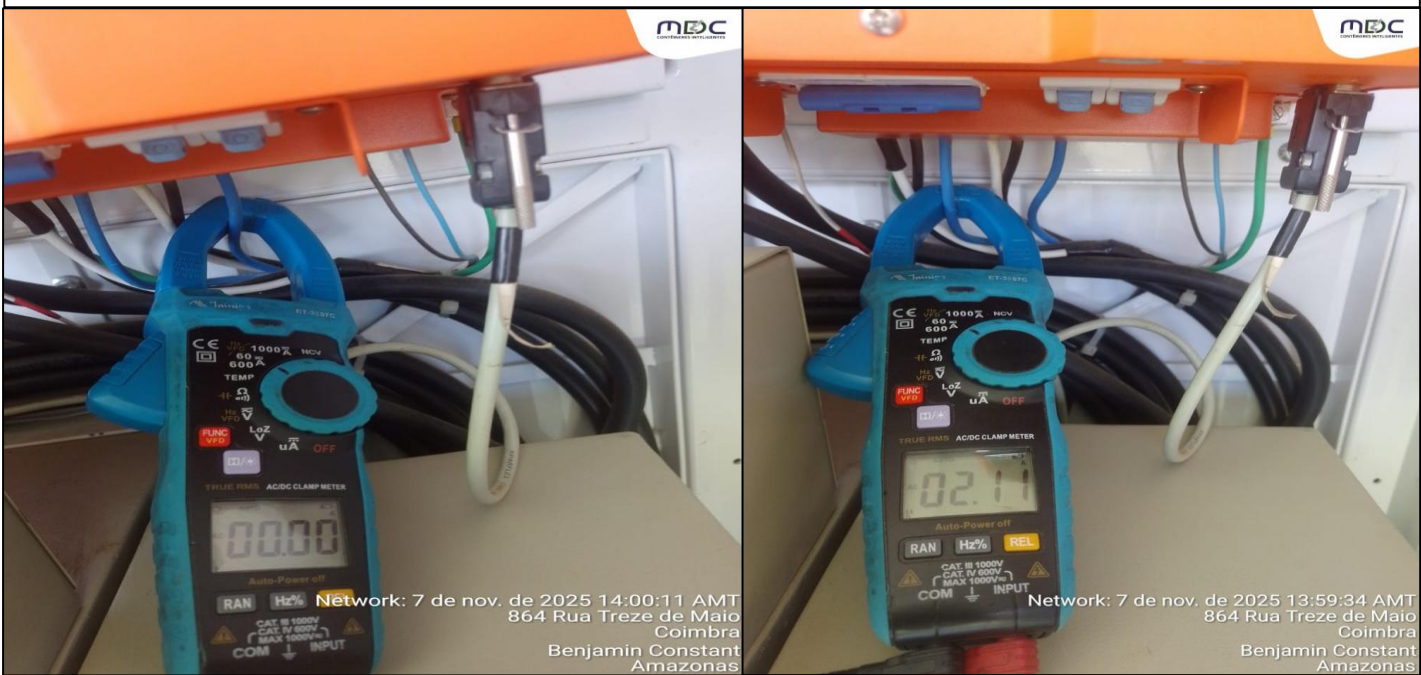
**Realizada a aferição da voltagem nos Inversores 01 e 02**, constatando-se que apresentam cargas dentro do padrão de operação e com plena eficiência.

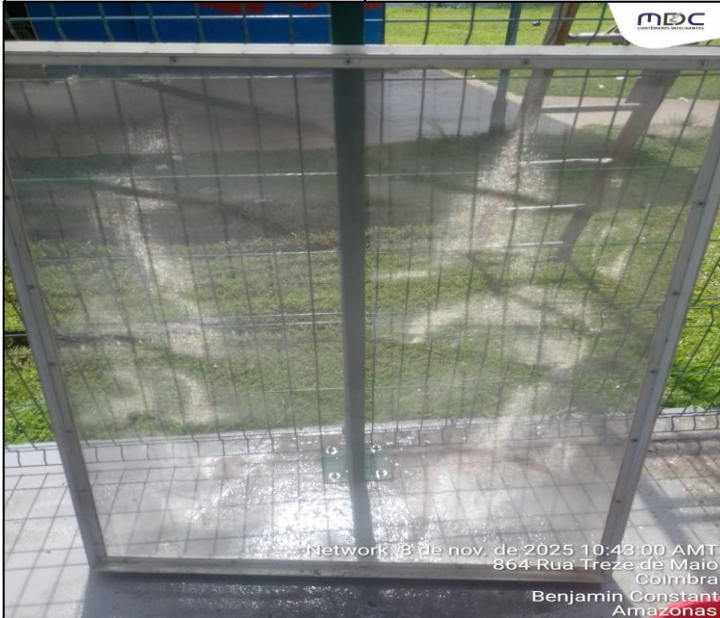
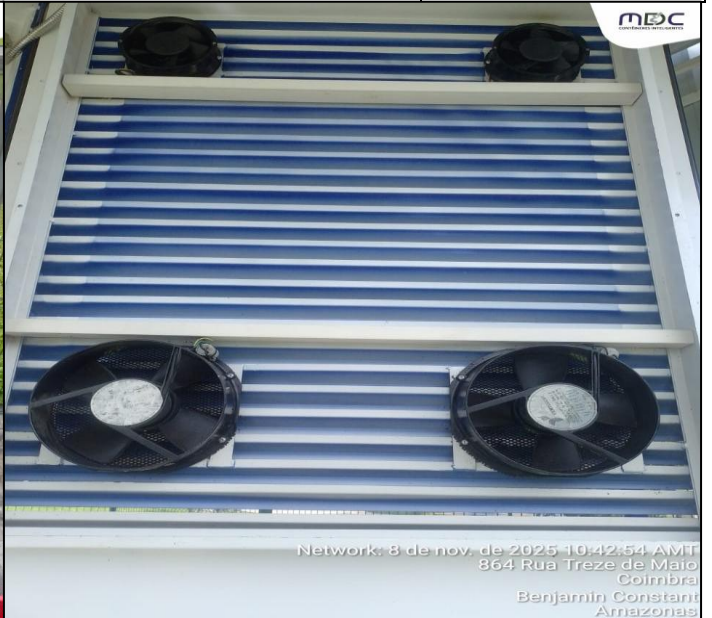
<p style="text-align: right; font-size: small;">                 Network: 8 de nov. de 2025 10:42:54 AMT                  864 Rua Treze de Maio                  Coimbra                  Benjamin Constant                  Amazonas             </p>	
<p><b>Filtros após o processo de limpeza,</b> apresentando condições adequadas de operação.</p>	<p><b>Ventiladores após o processo de limpeza,</b> apresentando condições adequadas de operação e restabelecimento da eficiência do sistema de exaustão.</p>

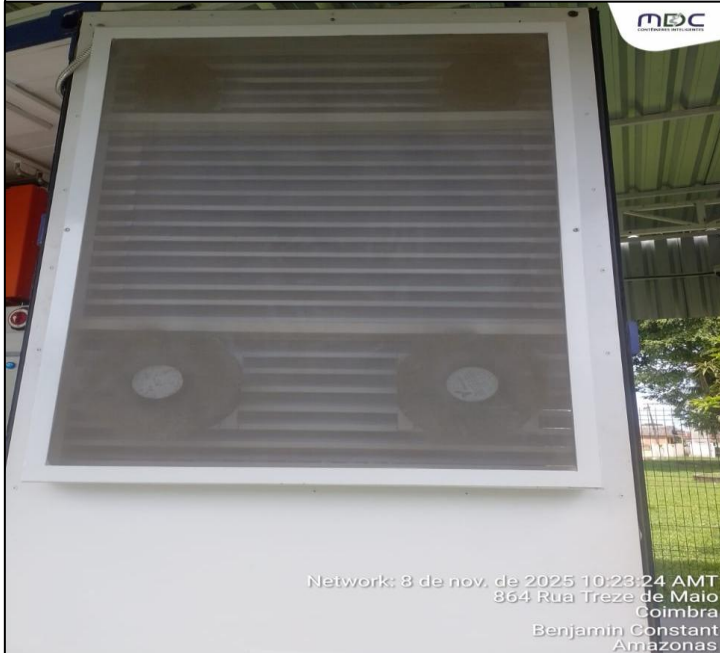
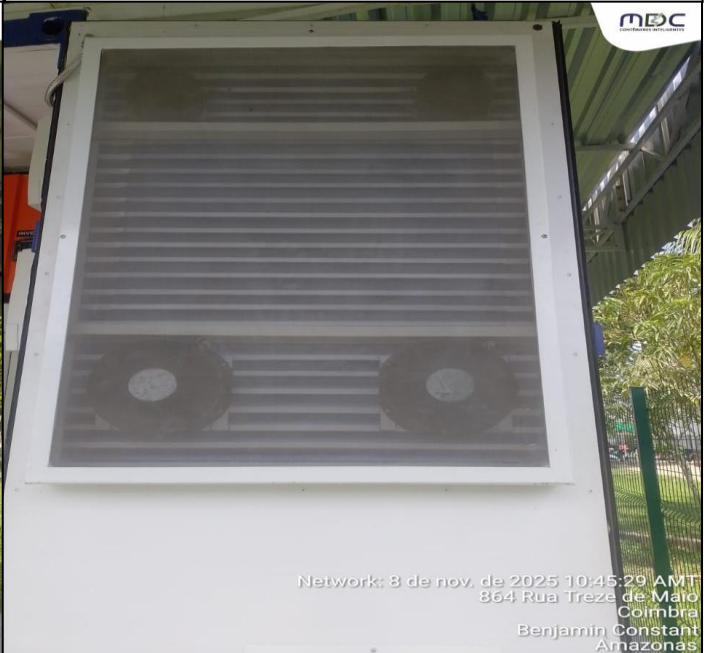
<p style="text-align: right; font-size: small;">                 Network: 8 de nov. de 2025 10:45:29 AMT                  864 Rua Treze de Maio                  Coimbra                  Benjamin Constant                  Amazonas             </p>	
<p><b>Condição inicial dos filtros,</b> apresentando acúmulo significativo de sujeira antes do processo de limpeza.</p>	<p><b>Filtros após o processo de limpeza,</b> apresentando condições adequadas de operação.</p>

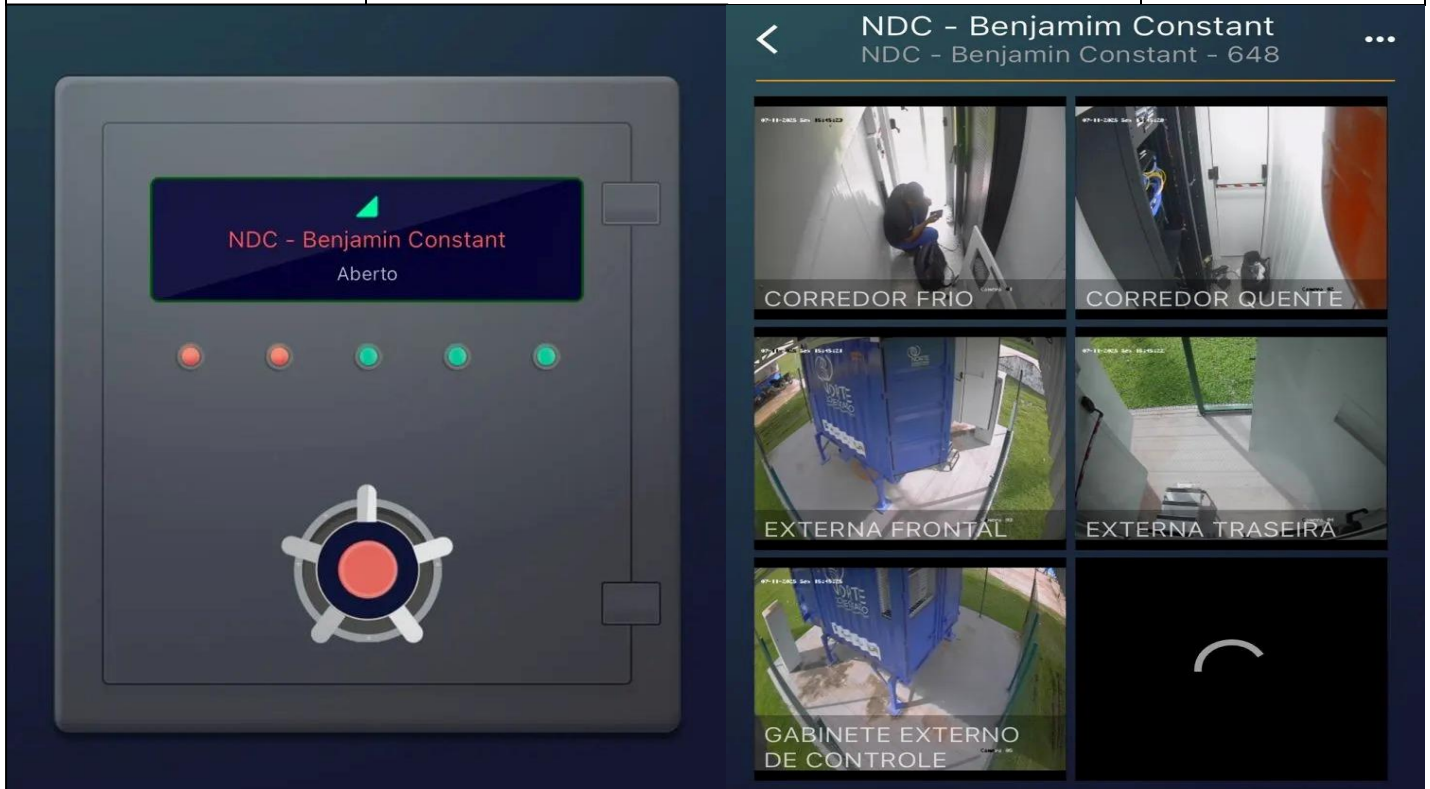
**O sistema de controle de acesso iTiTan encontra-se online**, operando normalmente e dentro dos parâmetros de desempenho estabelecidos. Todos os comandos de abertura de portas e alarmes estão ativos, registrando entradas e saídas de forma confiável, garantindo a segurança e o controle eficaz do ambiente monitorado.

**O sistema de monitoramento iTiTan CFTV encontra-se online**, operando normalmente e dentro dos parâmetros de desempenho esperados. Todas as câmeras apresentam visualização ativa, registro contínuo de imagens e monitoramento ambiental, garantindo a integridade e a segurança do ambiente monitorado.

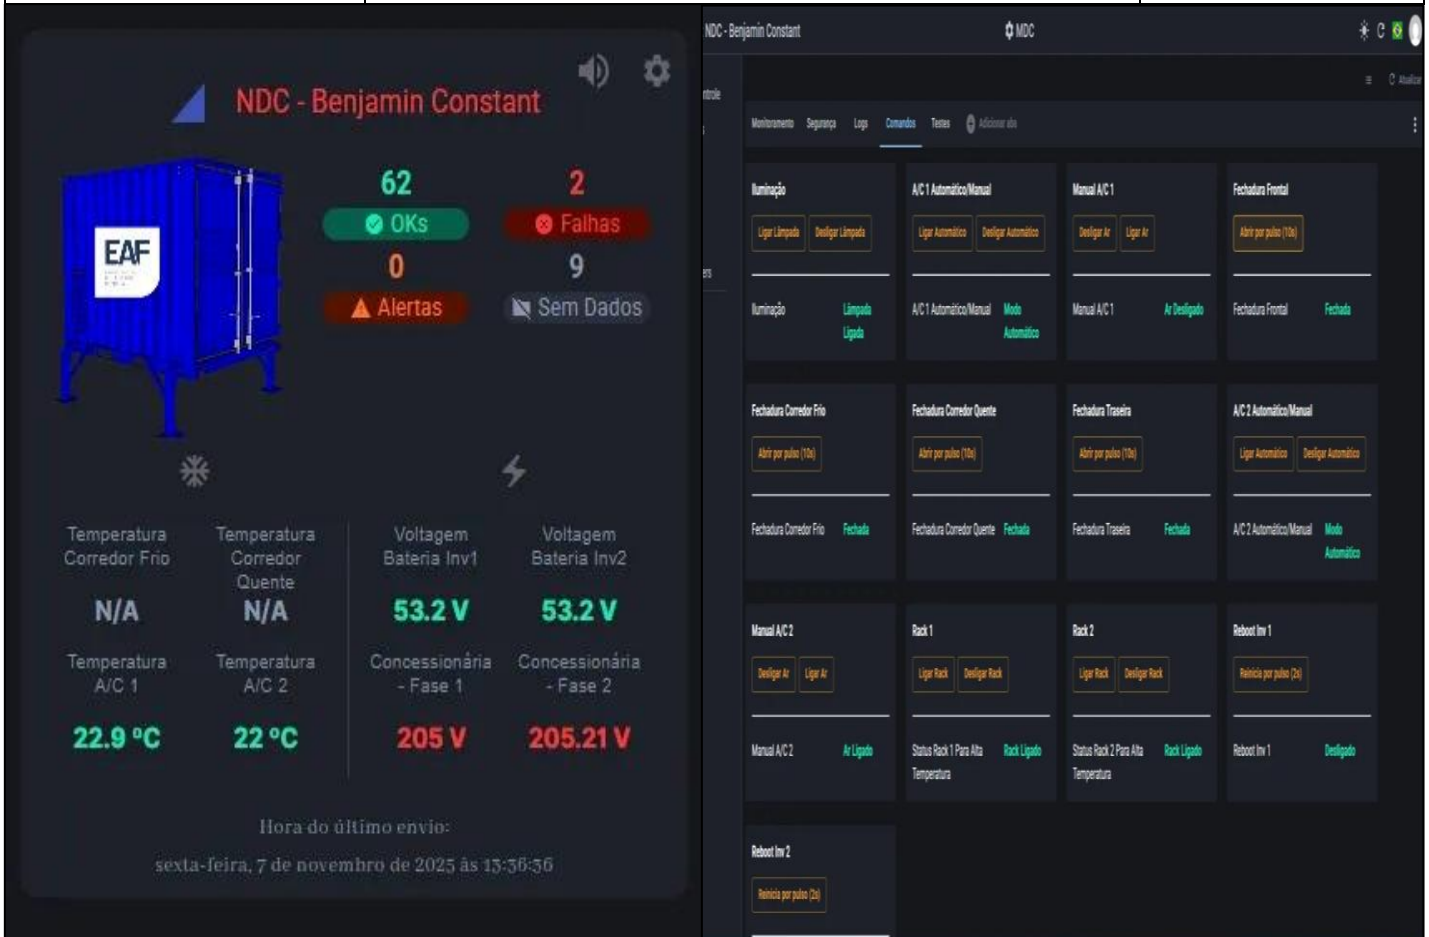
O sistema de monitoramento iMams está ativo e realizando a sincronização de todos os testes, incluindo os dados dos sensores de temperatura e status de bateria, conforme os padrões técnicos estabelecidos. O funcionamento está sendo continuamente acompanhado para garantir a precisão e integridade das informações.
