**Ref. Contrato N° 00194 - EAF**

**RELATÓRIO  
DE  
MANUTENÇÃO PREVENTIVA E CORRETIVA  
CMAD**

**Cidade:** Fonte Boa - AM

**Data da execução:** 13 e 14/11/2025

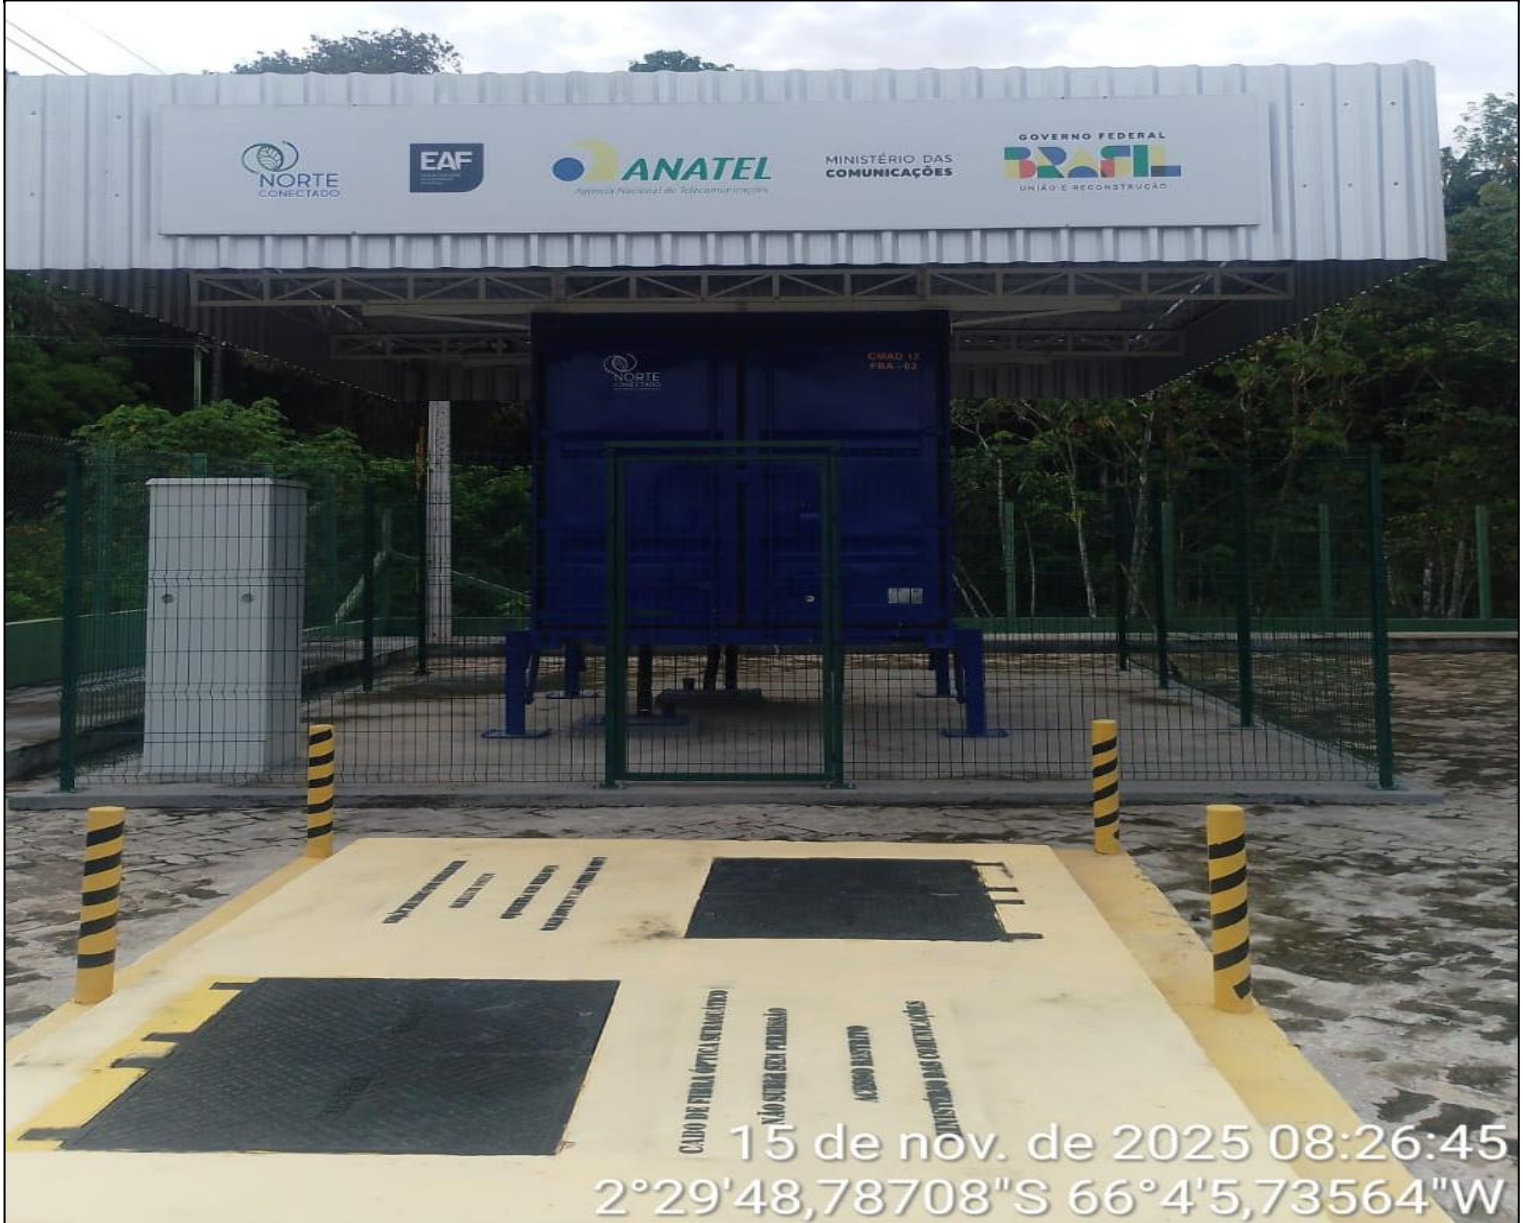
**Registro fotográfico do CMAD antes da execução das manutenções preventiva e corretiva.** Conforme observado na imagem, o CMAD apresentava acúmulo de poeira e sujeira na estrutura, no piso e em seu entorno.

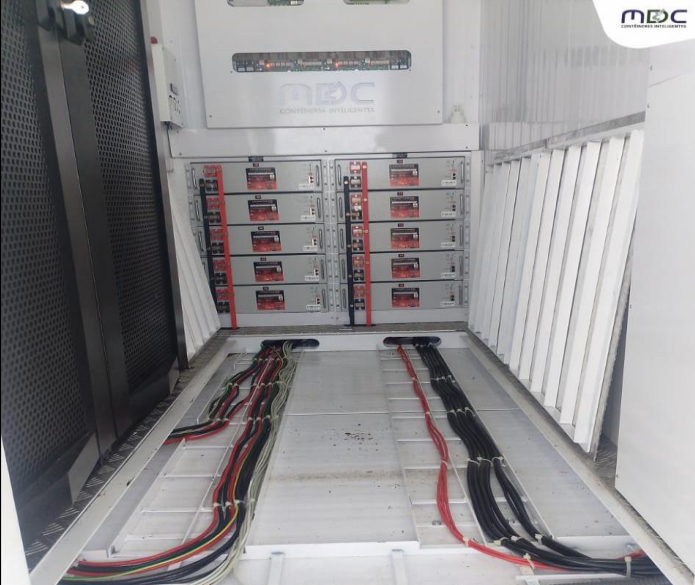
<p>14 de nov. de 2025 11:58:56          2°29'46,91436"S 66°4'5,02716"W          Estr. da Baré, Fonte Boa - AM, 69670-000, Brasil</p>	  <p>14 de nov. de 2025 12:00:24          2°29'47,11242"S 66°4'5,87952"W</p>	
<b>Piso de alumínio do corredor frio, com acúmulo de sujeira na parte externa e interna.</b>	<b>Piso de alumínio do corredor frio, limpos e em conformidade com o padrão estabelecido.</b>

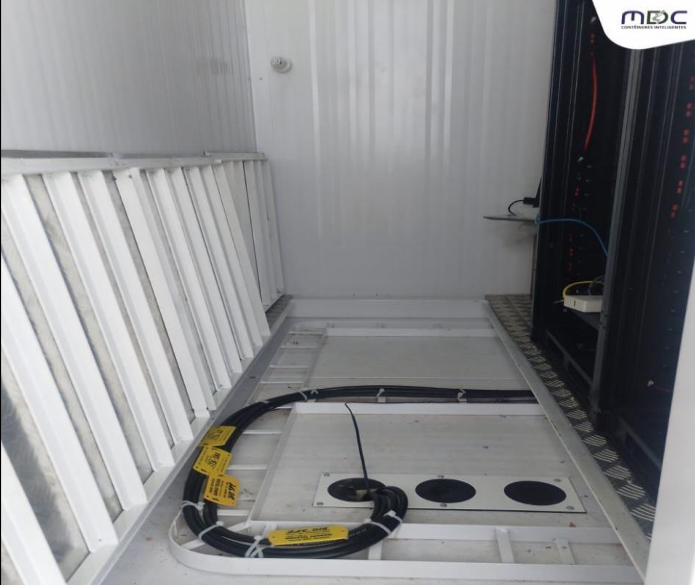
<p>14 de nov. de 2025 12:02:46          2°29'46,06104"S 66°4'5,27568"W          Estr. da Baré, Fonte Boa - AM, 69670-000, Brasil</p>	  <p>14 de nov. de 2025 12:04:29          2°29'46,51656"S 66°4'5,06334"W          Estr. da Baré, Fonte Boa - AM, 69670-000, Brasil</p>	
<b>Piso de alumínio do corredor quente, com acúmulo de sujeira na parte externa e interna.</b>	<b>Piso de alumínio do corredor quente, limpos e em conformidade com o padrão estabelecido.</b>

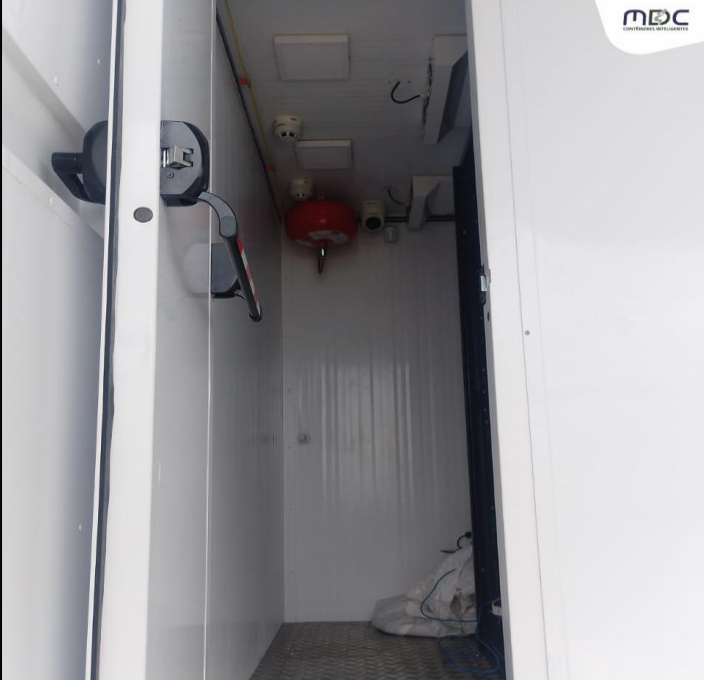
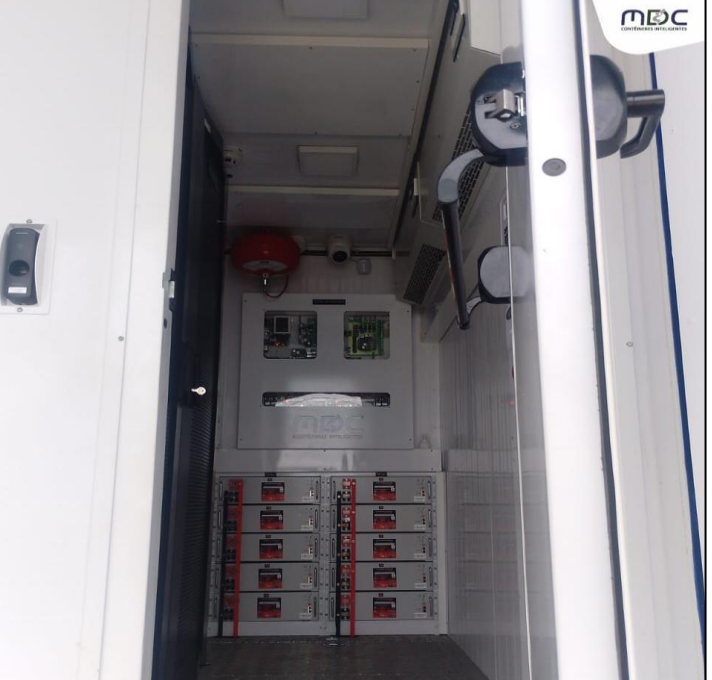
<p style="text-align: center;">14 de nov. de 2025 08:59:02          2°29'46,9014"S 66°4'5,034"W          Estr. da Baré, Fonte Boa - AM, 69670-000, Brasil</p>	
<b>Piso de alumínio do corredor quente</b> , limpos e em conformidade com o padrão estabelecido.	<b>Piso de alumínio do corredor frio</b> , limpos e em conformidade com o padrão estabelecido.

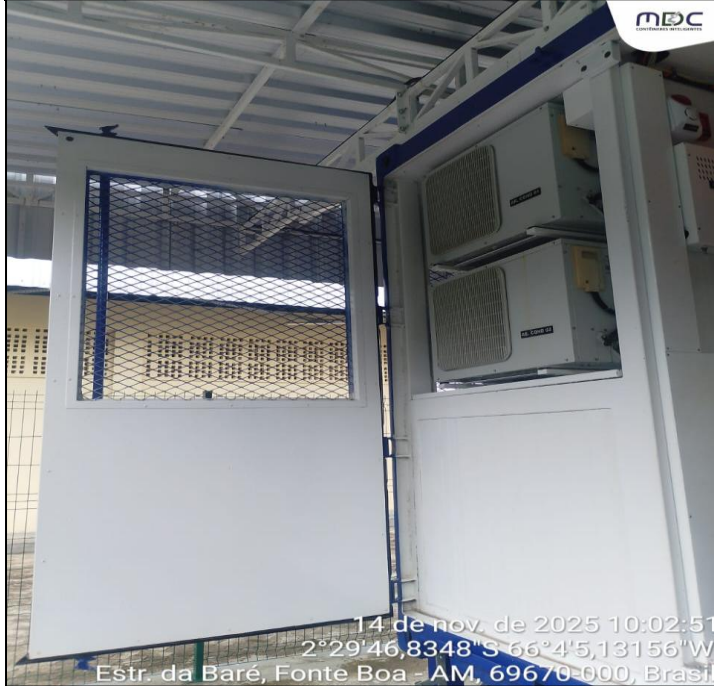
**Unidades condensadoras (ventiladores) apresentando elevado nível de sujeira antes da execução do processo de limpeza.**

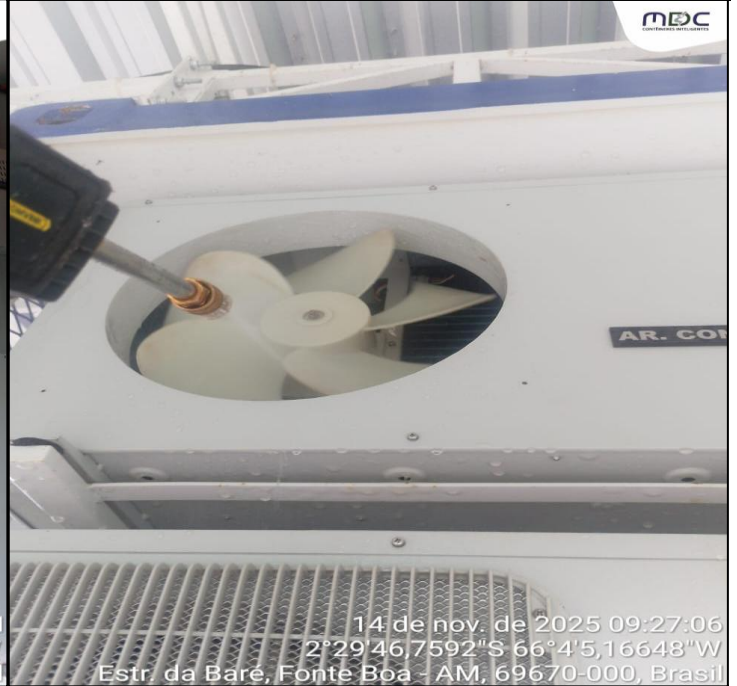
**Unidades condensadoras (ventiladores) limpos e adequados após o processo de limpeza.**

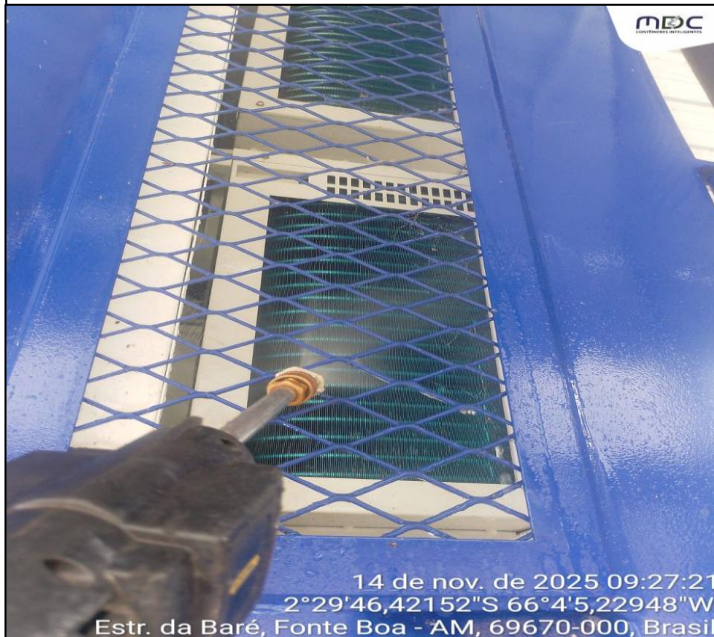
**Unidades condensadoras em processo de limpeza.**

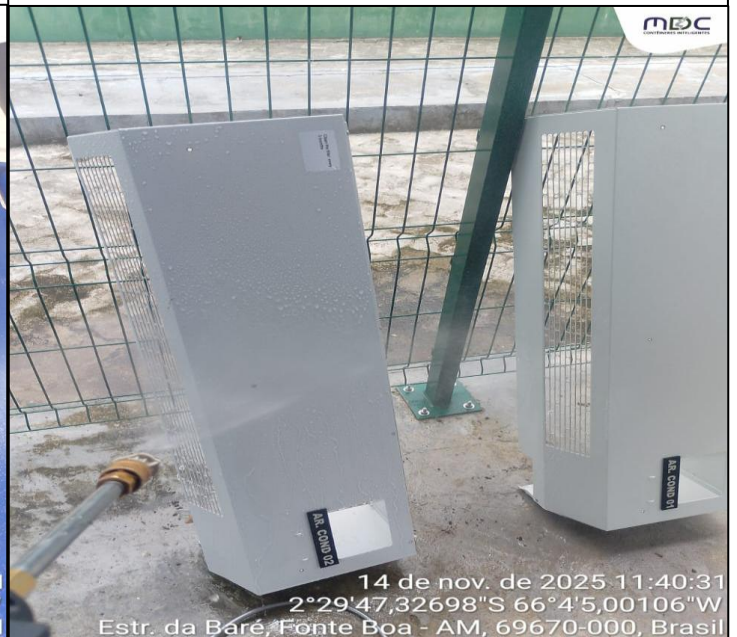
**Carenagens das evaporadoras em processo de limpeza.**

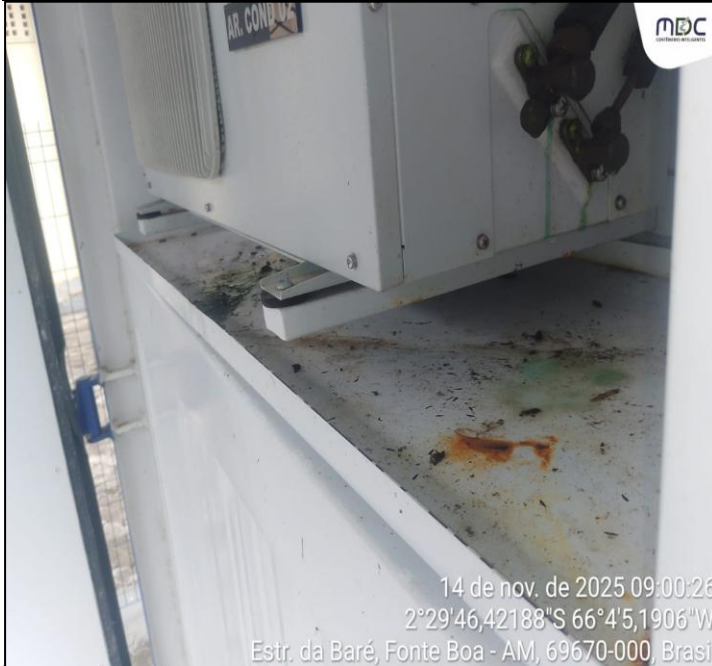
**Bandejas** apresentando elevado nível de sujeira antes da execução do processo de limpeza.

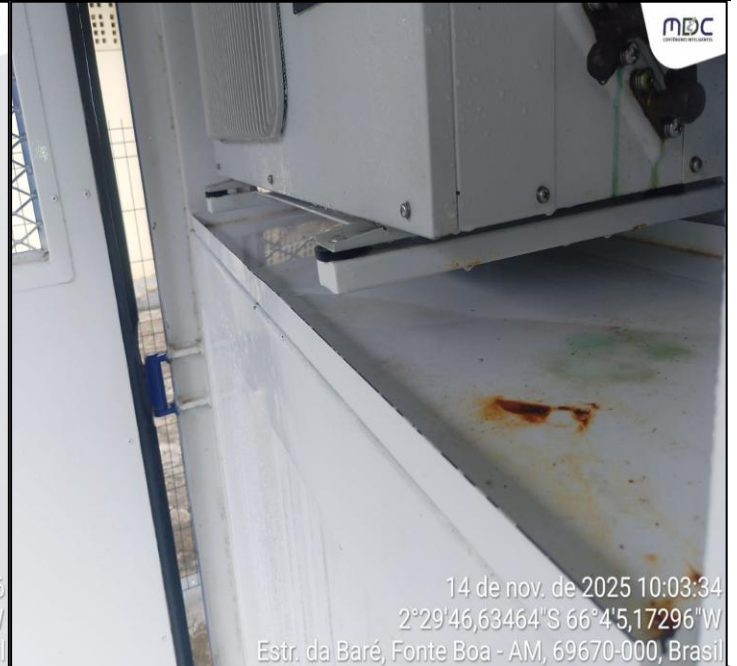
**Bandejas** limpas e adequadas após o processo de limpeza.

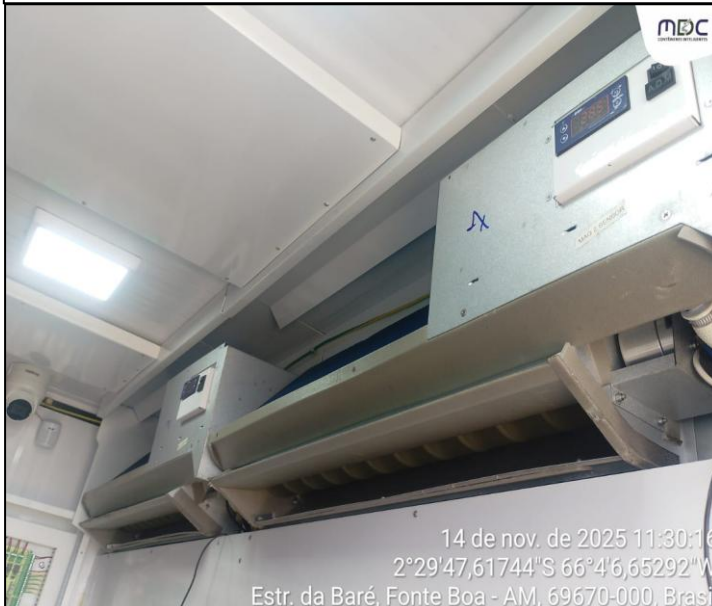
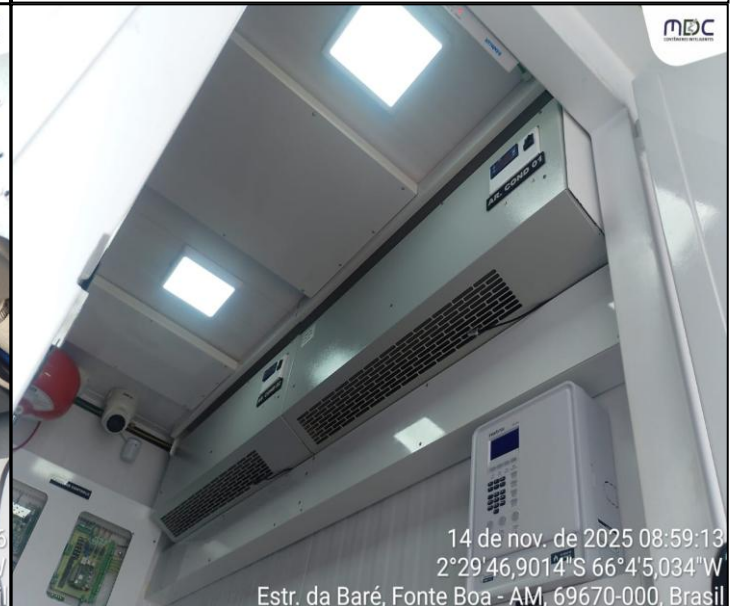
**Unidades evaporadoras** limpas e adequadas após o processo de limpeza.

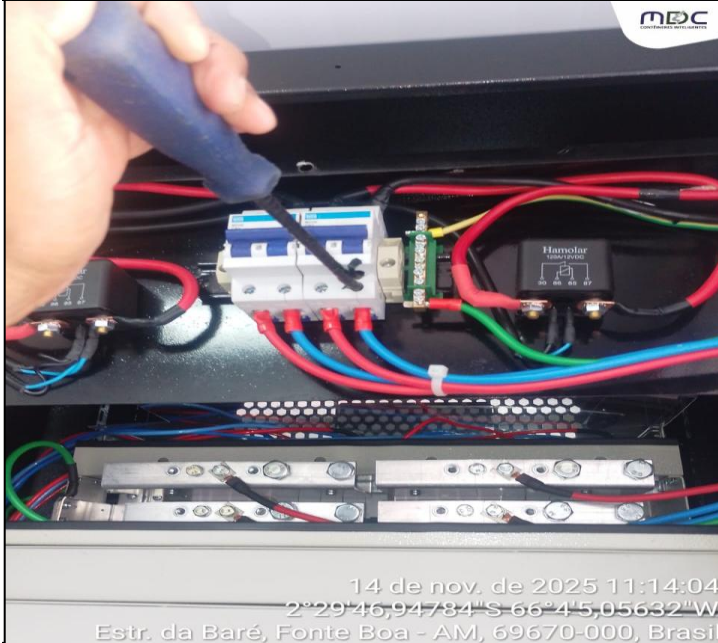
**Realizado o reaperto dos bornes da Rack 01,** constatando-se que o equipamento encontra-se operando em conformidade com os padrões.

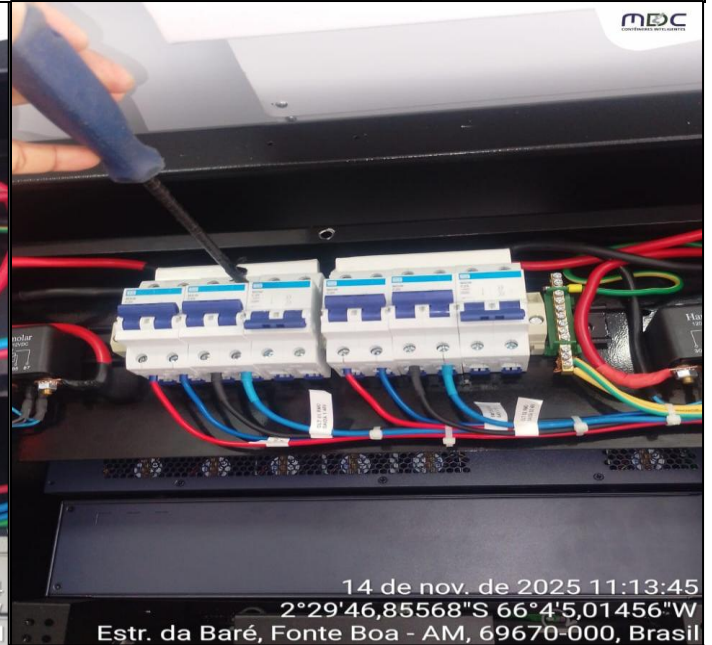
**Realizado o reaperto dos bornes da Rack 02,** constatando-se que o equipamento encontra-se operando em conformidade com os padrões.

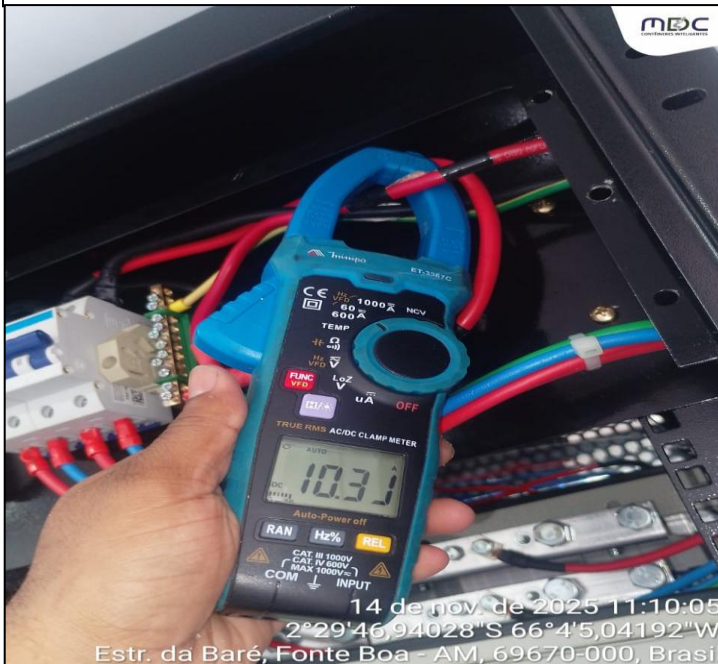
**Realizada a aferição da tensão do Rack 01,** constatando-se que os valores se encontram dentro do padrão ideal de operação.

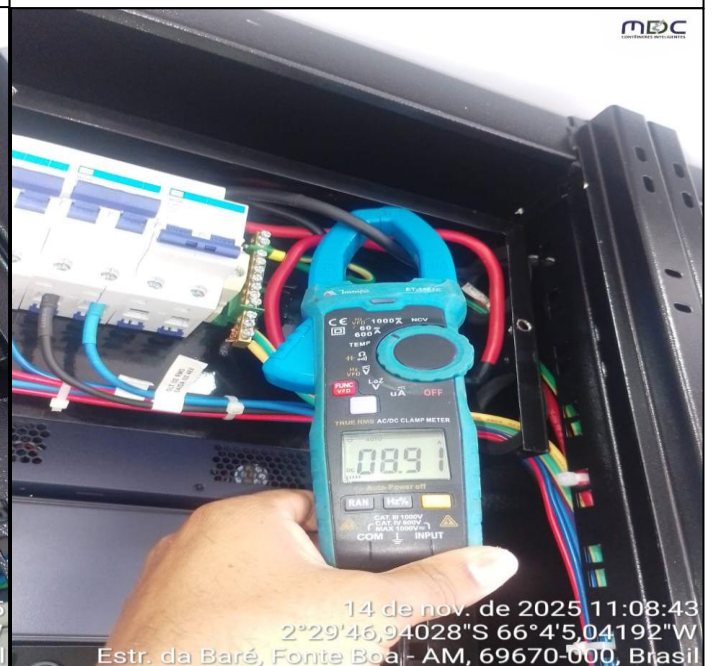
**Realizada a aferição da tensão do Rack 02,** constatando-se que os valores se encontram dentro do padrão ideal de operação.

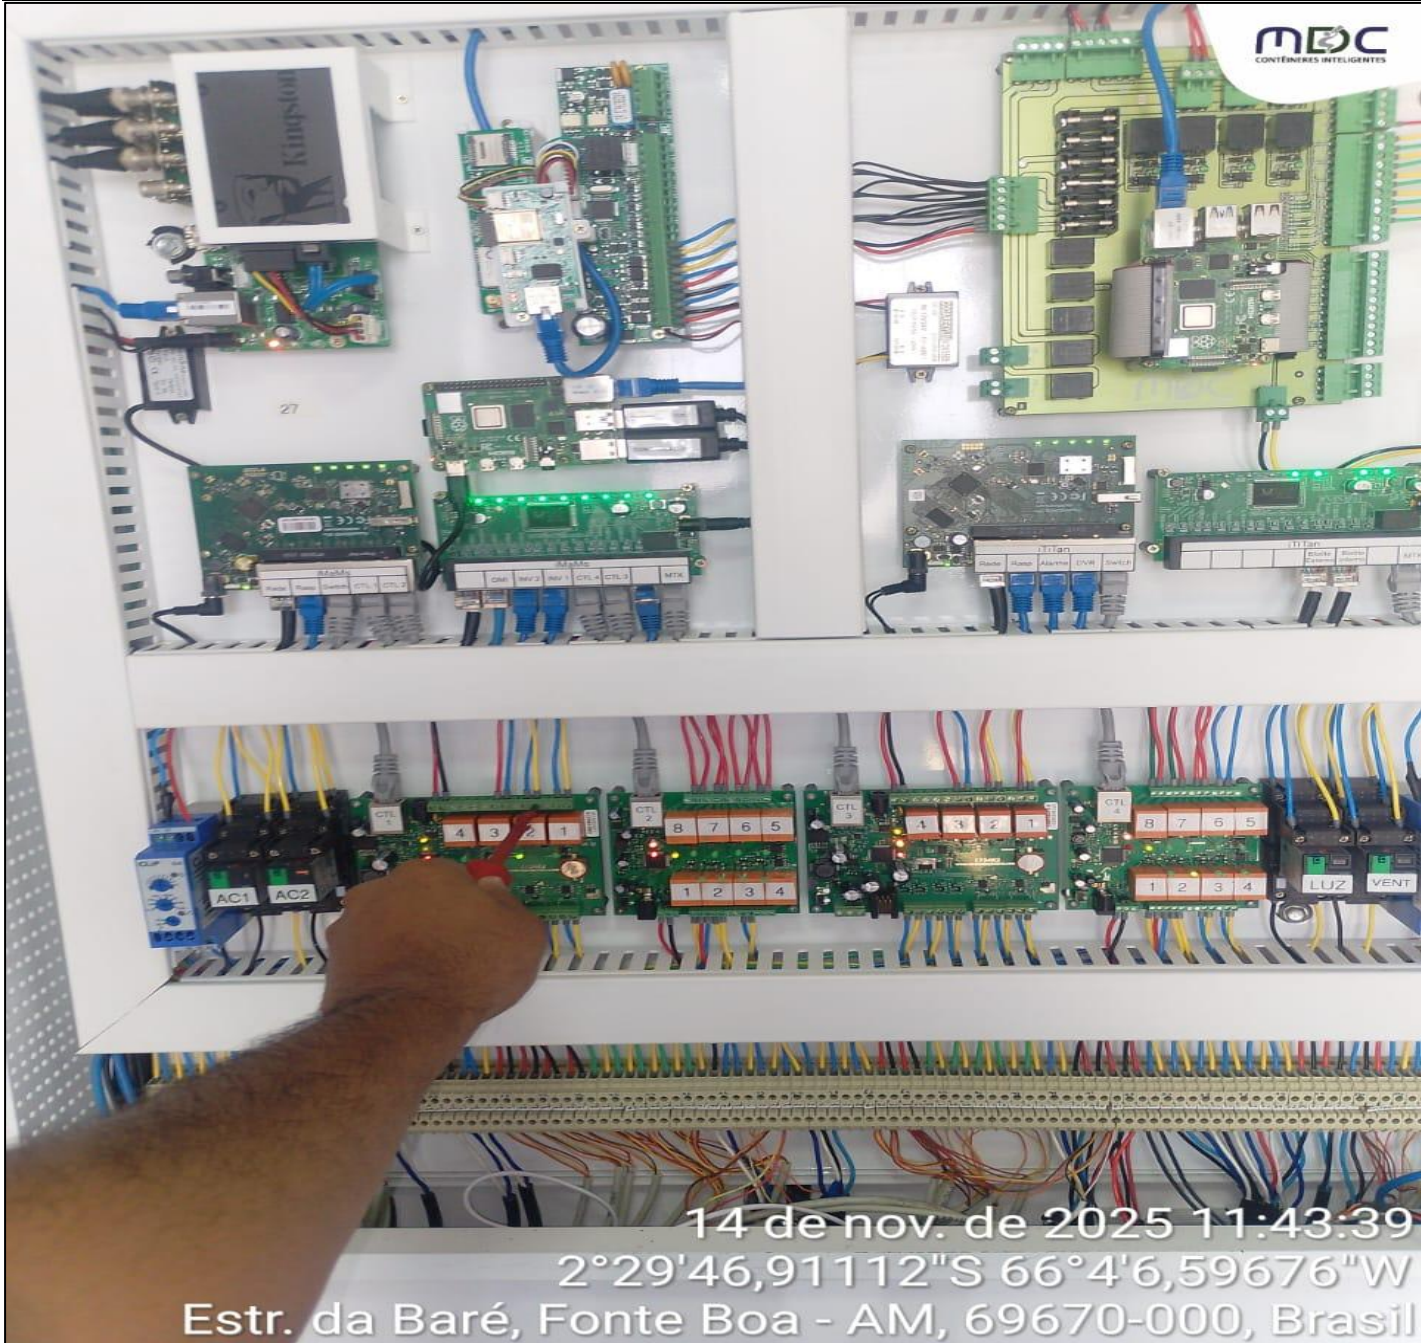
**Realizado o reaperto dos bornes da Quadro de Automação, constatando-se que o equipamento encontra-se operando em conformidade com os padrões ideais de funcionamento.**

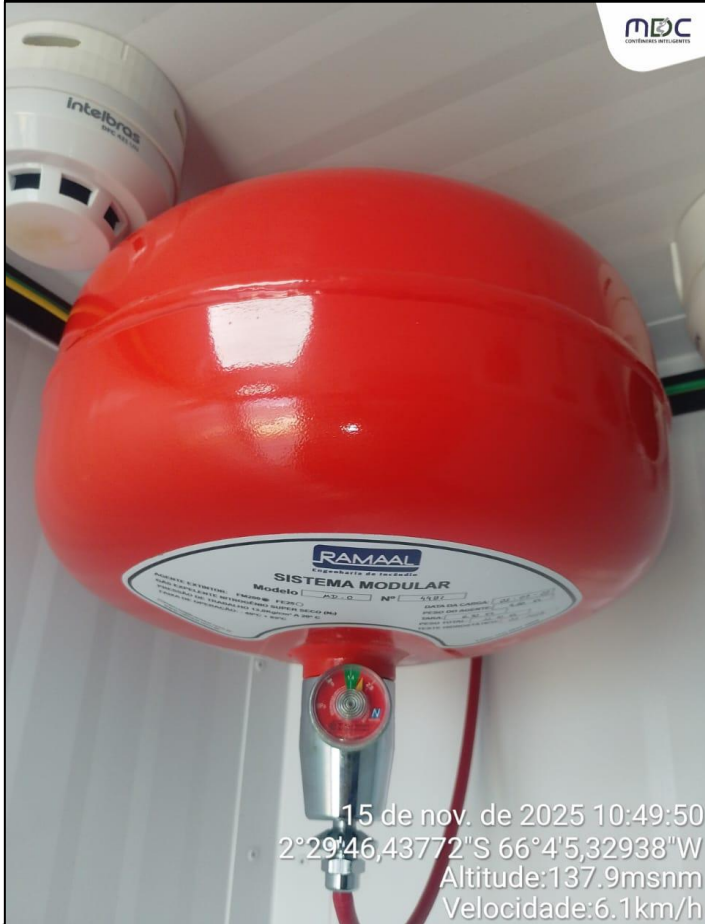
**Extintor do corredor quente, carregado, na validade e em conformidade com os padrões de segurança.**

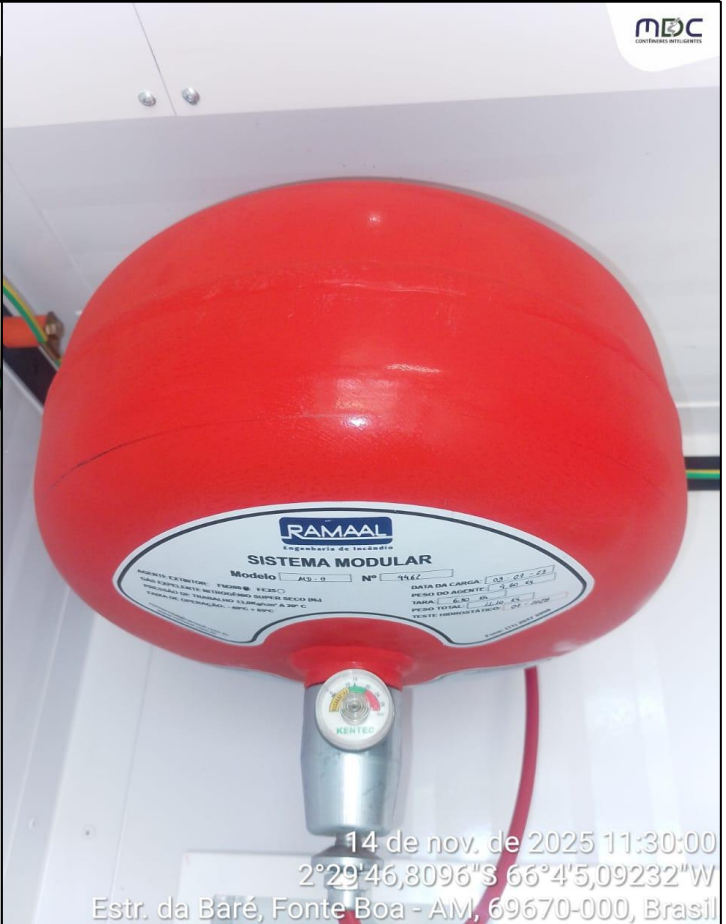
**Extintor do corredor frio, carregado, na validade e em conformidade com os padrões de segurança.**

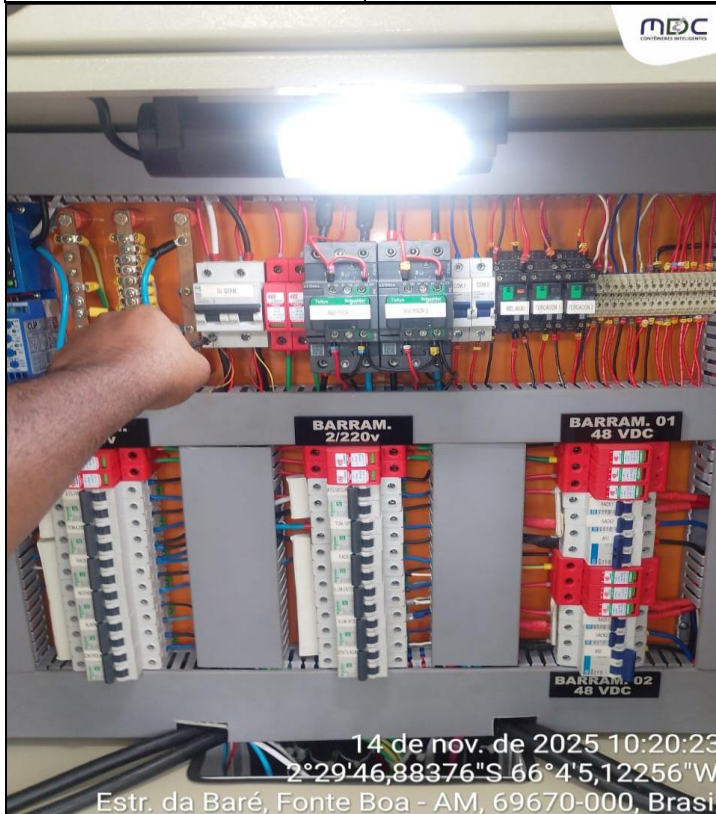
No Quadro 220 VAC/48VDC, foi realizado o reaperto dos bornes, visando garantir a eficácia do circuito elétrico e a plena funcionalidade operacional.

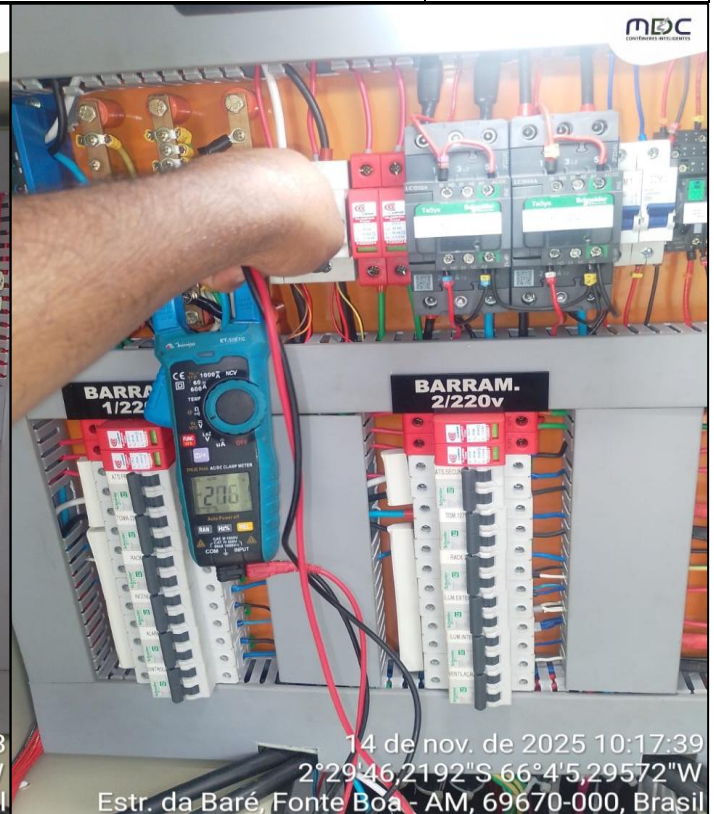
Realizada a aferição da voltagem do Quadro 220 VAC/48 VDC, constatando-se que apresenta carga dentro do padrão de operação e com plena eficiência.

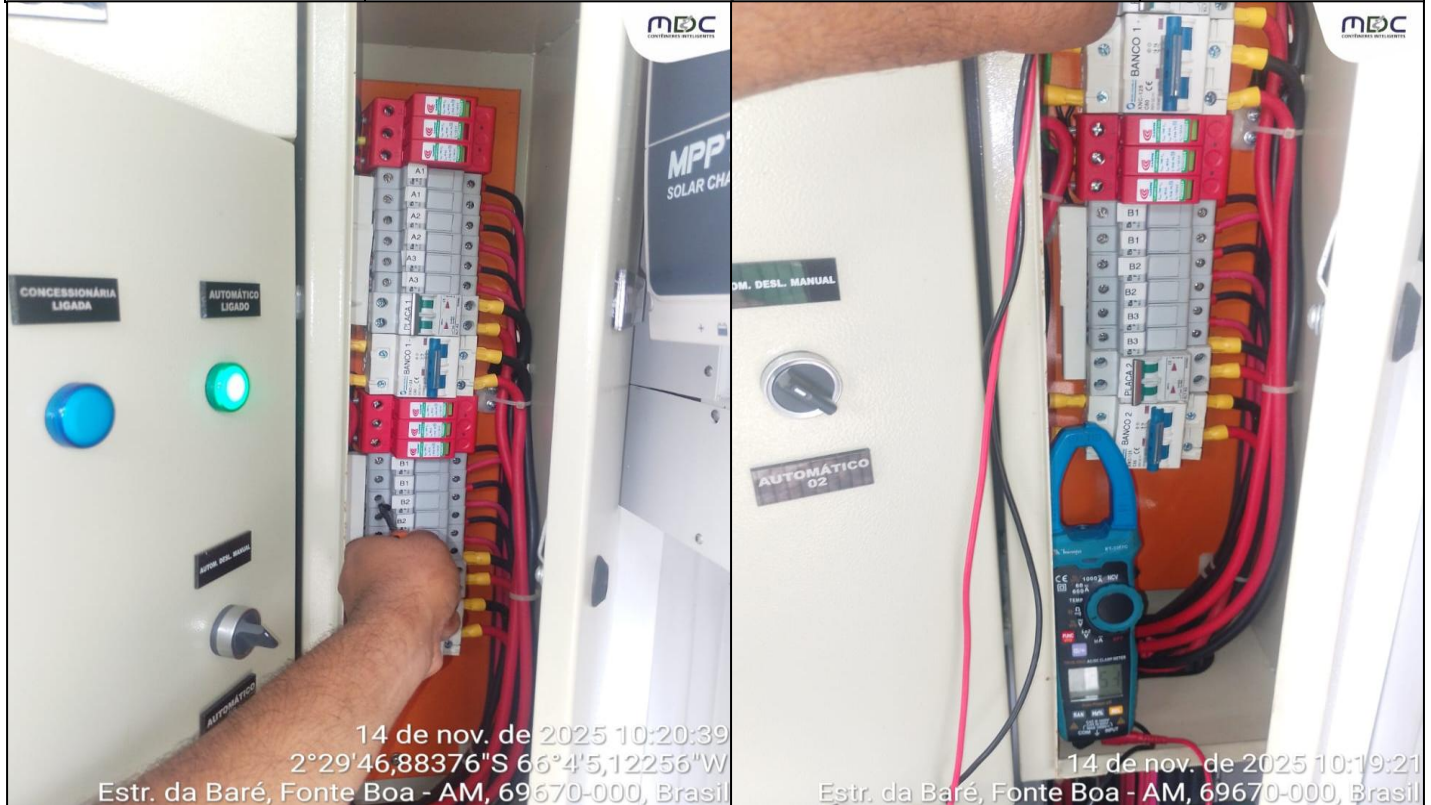
No **Quadro String Box Solar**, foi realizado o reaperto dos bornes, visando garantir a eficácia do circuito elétrico e a plena funcionalidade operacional.

**Realizada a aferição da voltagem do Quadro String Box Solar**, constatando-se que apresenta carga dentro do padrão de operação e com plena eficiência.

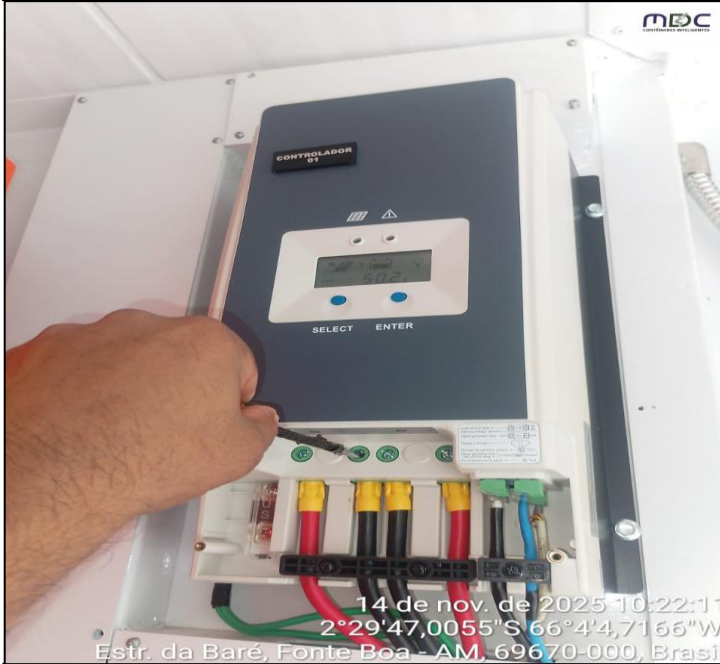
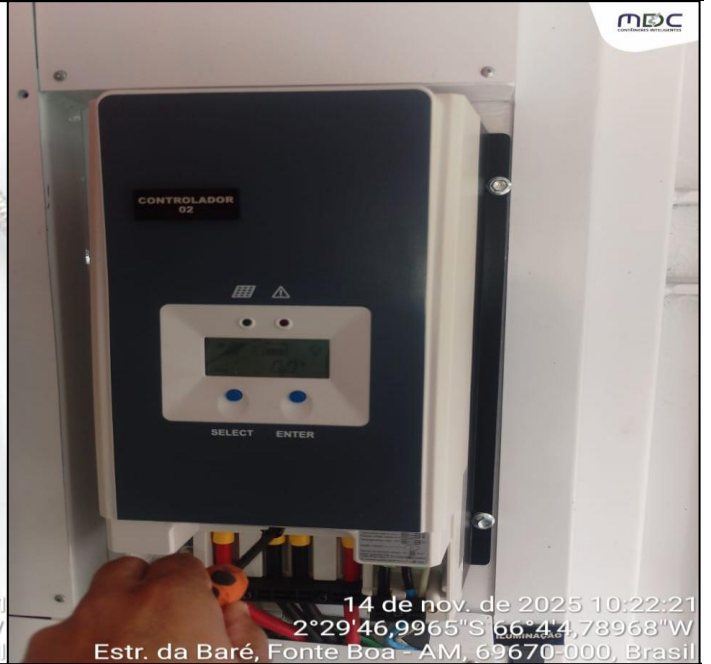
Nos Controladores Solar 01 e 02, foi realizado o reaperto dos bornes, visando garantir a eficácia do circuito elétrico e a plena funcionalidade operacional.

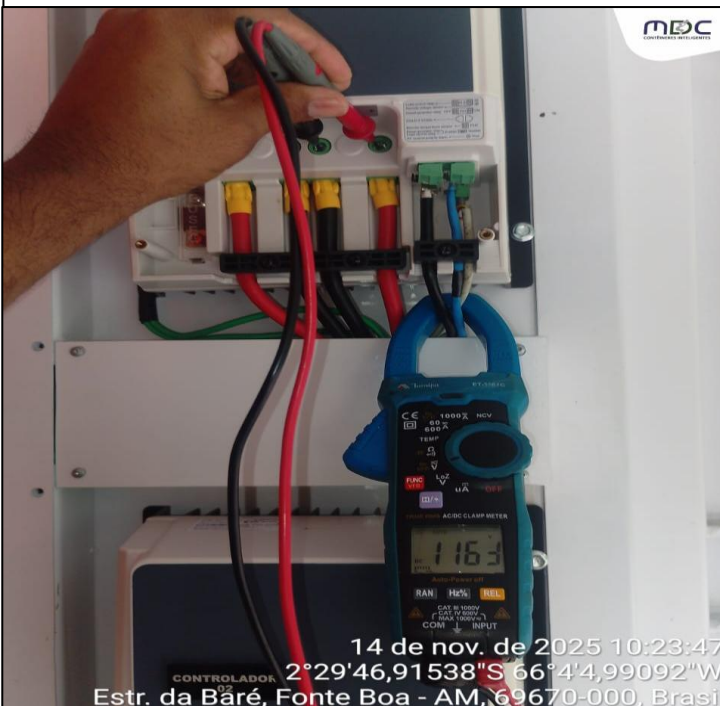
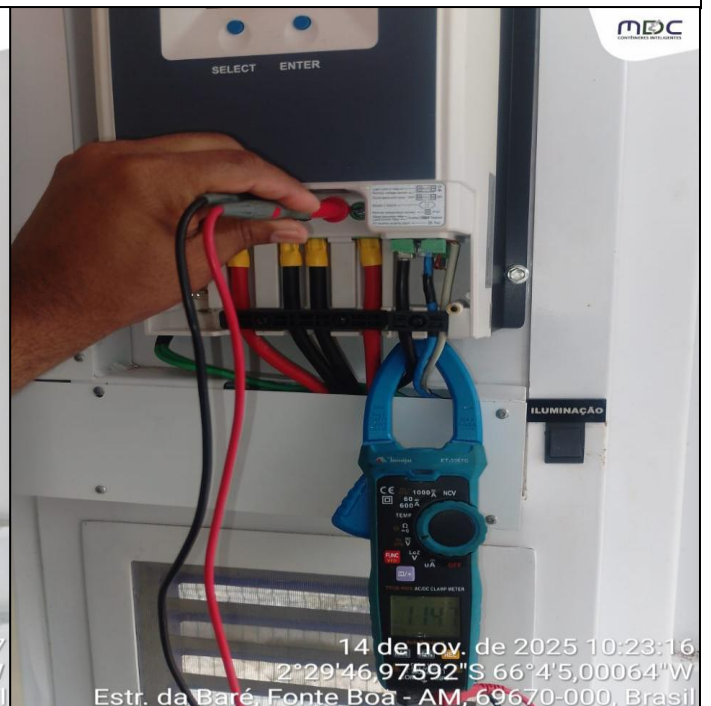
Realizada a aferição da carga dos Controladores Solar 01 e 02, constatando-se que os valores se encontram dentro do padrão ideal de operação.

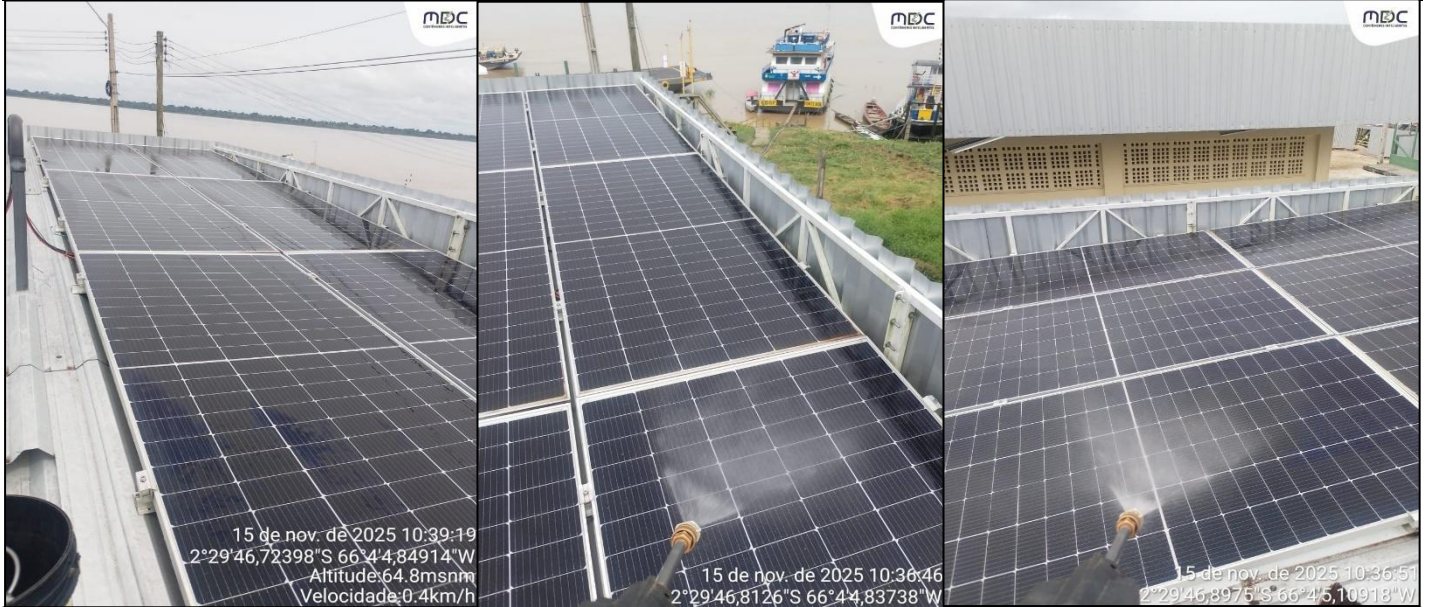
**Os painéis solares** apresentavam acúmulo excessivo de sujeira e partículas aderidas à superfície dos módulos fotovoltaicos, comprometendo significativamente a captação de radiação solar e, conseqüentemente, a eficiência do sistema de geração de energia. A condição de sujeira observada reduzia a performance global do conjunto, tornando necessária a limpeza adequada para restabelecer o nível ideal de absorção e conversão energética.

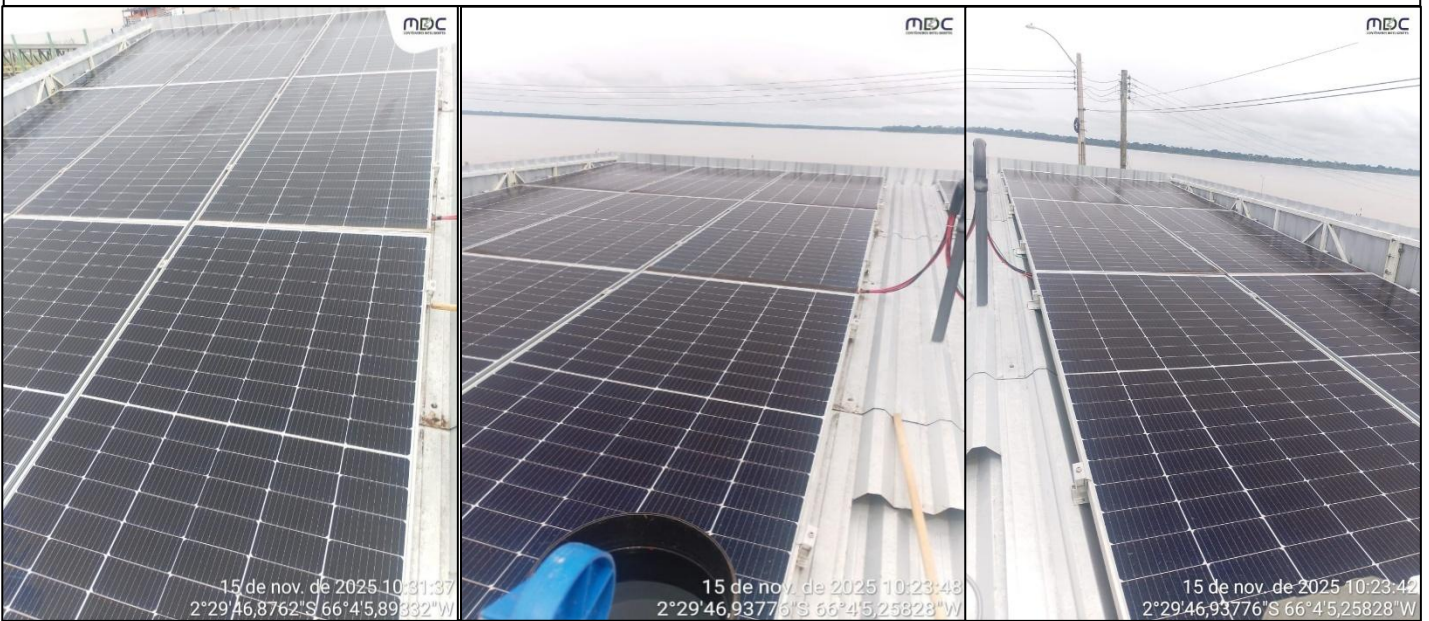
**Painéis solares** após o processo de limpeza, apresentando superfície livre de sujeira e resíduos, com a eficiência de captação de energia restabelecida e operação dentro dos parâmetros ideais do sistema.

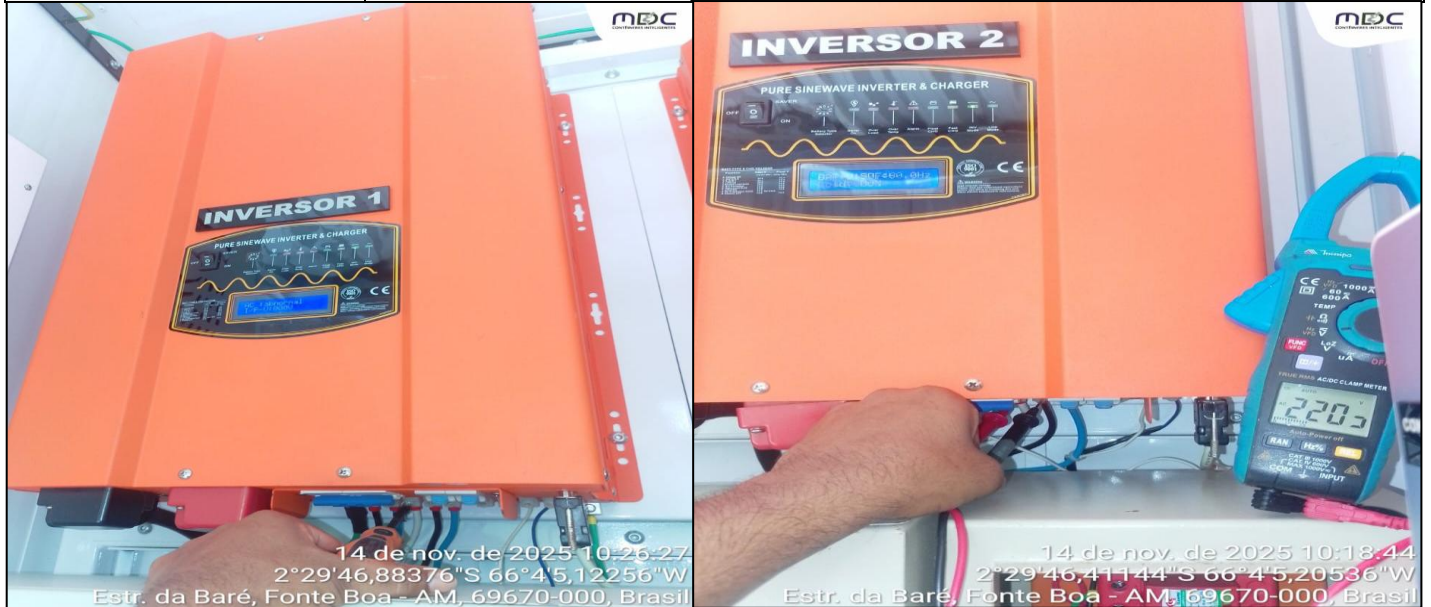
**Inversores 01 e 02 (UPS – Energia Backup) em operação, apresentando desempenho estável e dentro dos limites de eficiência elétrica especificados.**

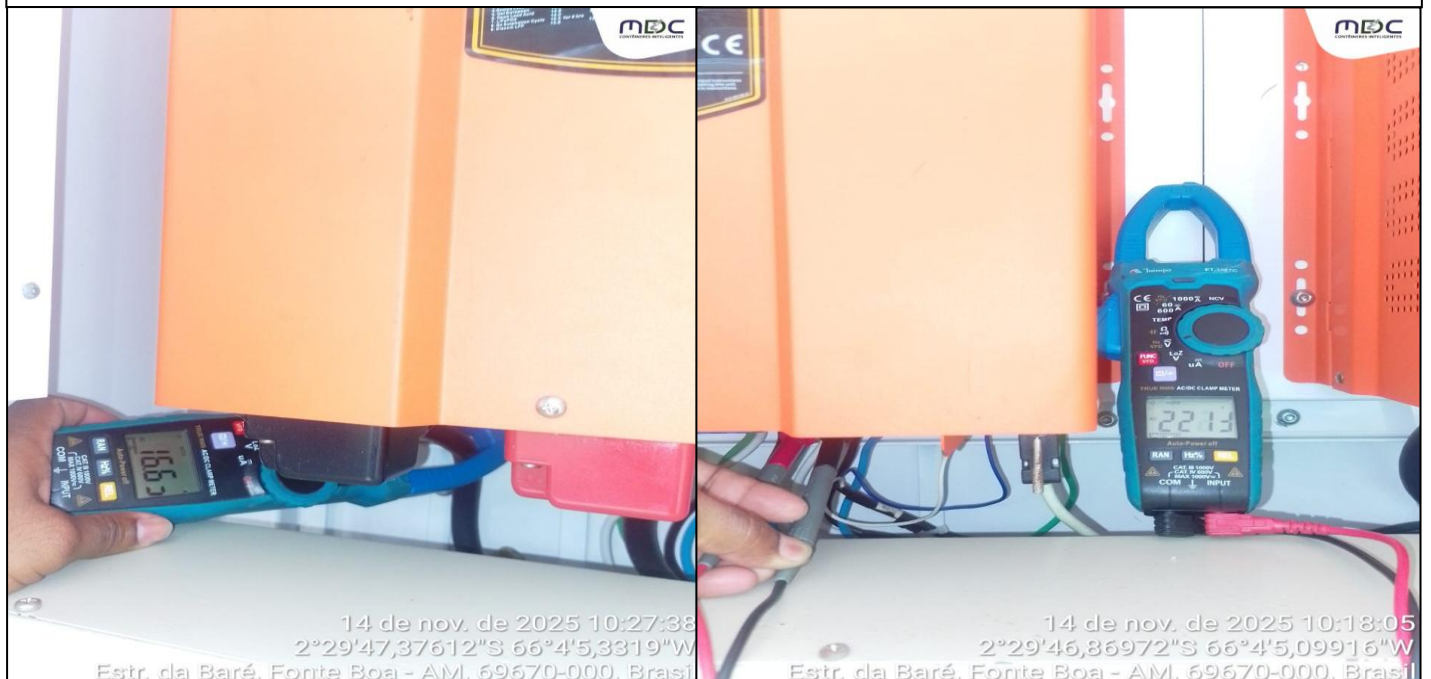
**Realizada a aferição da voltagem nos Inversores 01 e 02, constatando-se que apresentam cargas dentro do padrão de operação e com plena eficiência.**

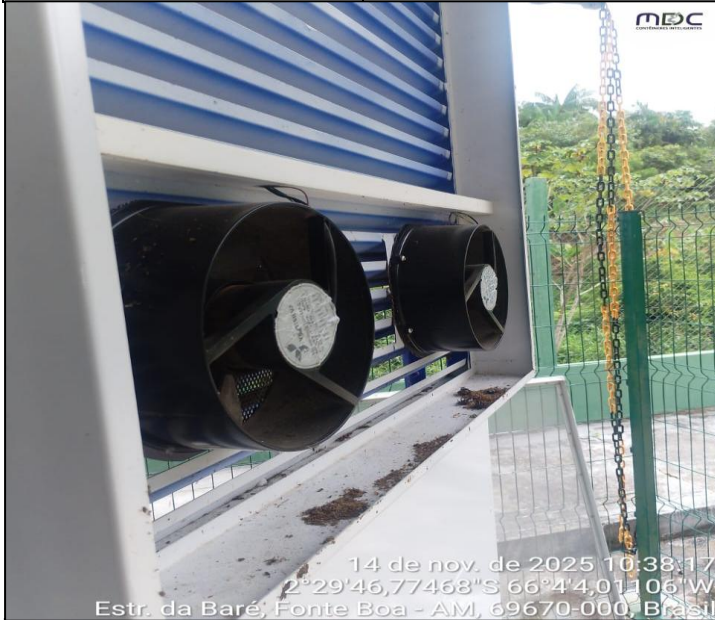
**Ventiladores**, apresentando condições adequadas de operação.

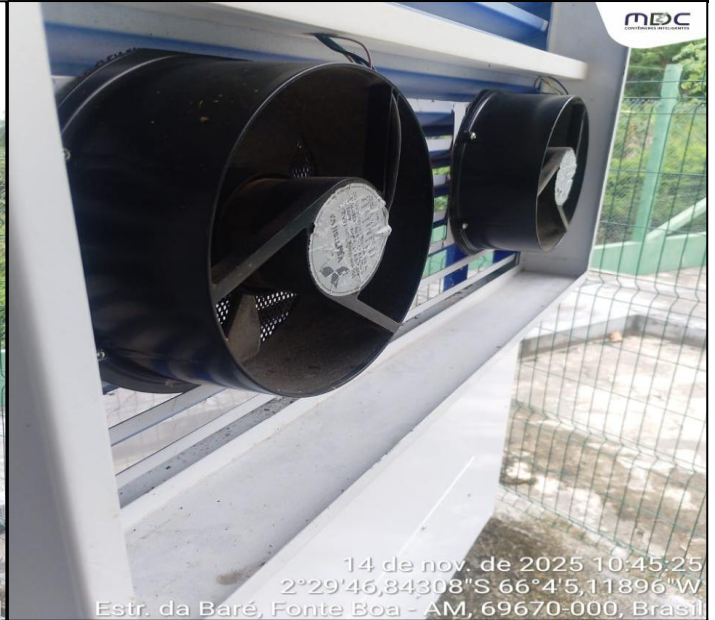
**Ventiladores após o processo de limpeza**, apresentando condições adequadas de operação e restabelecimento da eficiência do sistema de exaustão.

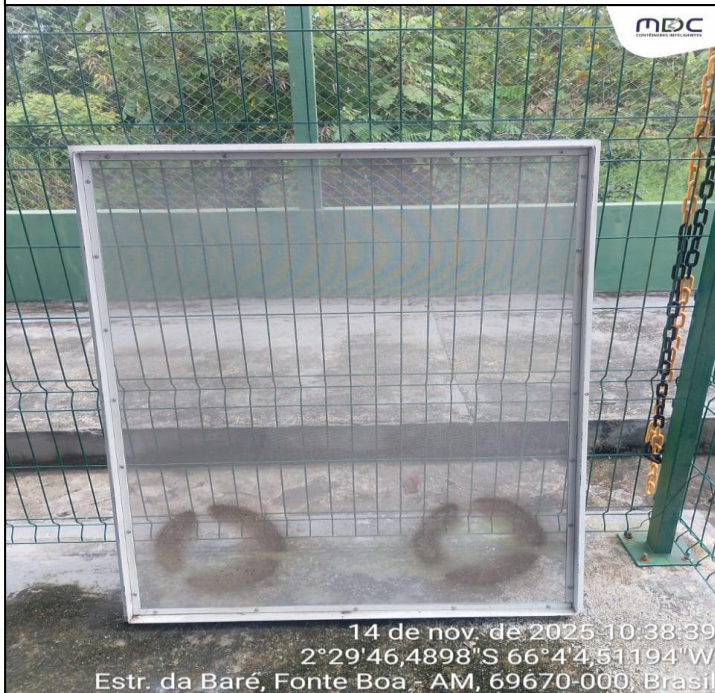
**Condição inicial dos filtros**, apresentando acúmulo significativo de sujeira antes do processo de limpeza.
