**Ref. Contrato N° 00194 - EAF**

**RELATÓRIO  
DE  
MANUTENÇÃO PREVENTIVA E CORRETIVA  
CMAD**

**Cidade:** Fonte Boa - AM

**Data da execução:** 13 e 14/11/2025

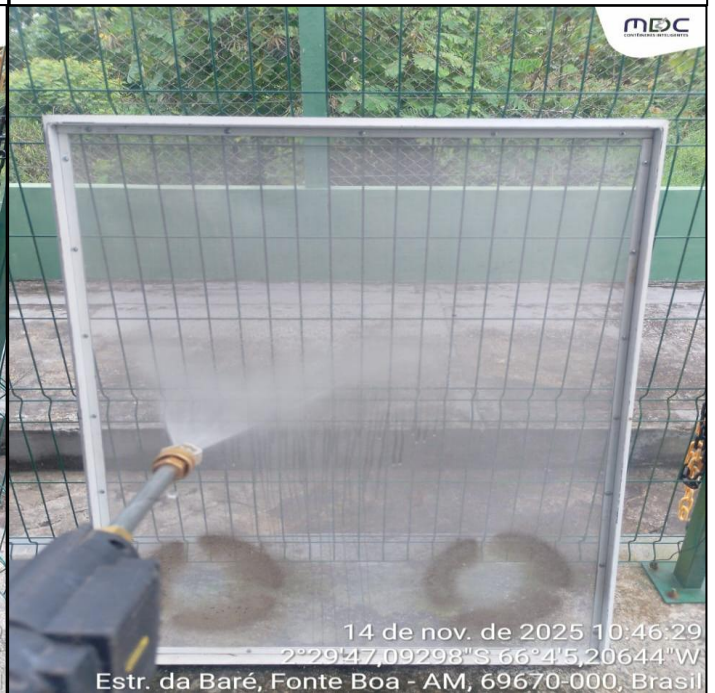
**Filtros após o processo de limpeza**, apresentando condições adequadas de operação.

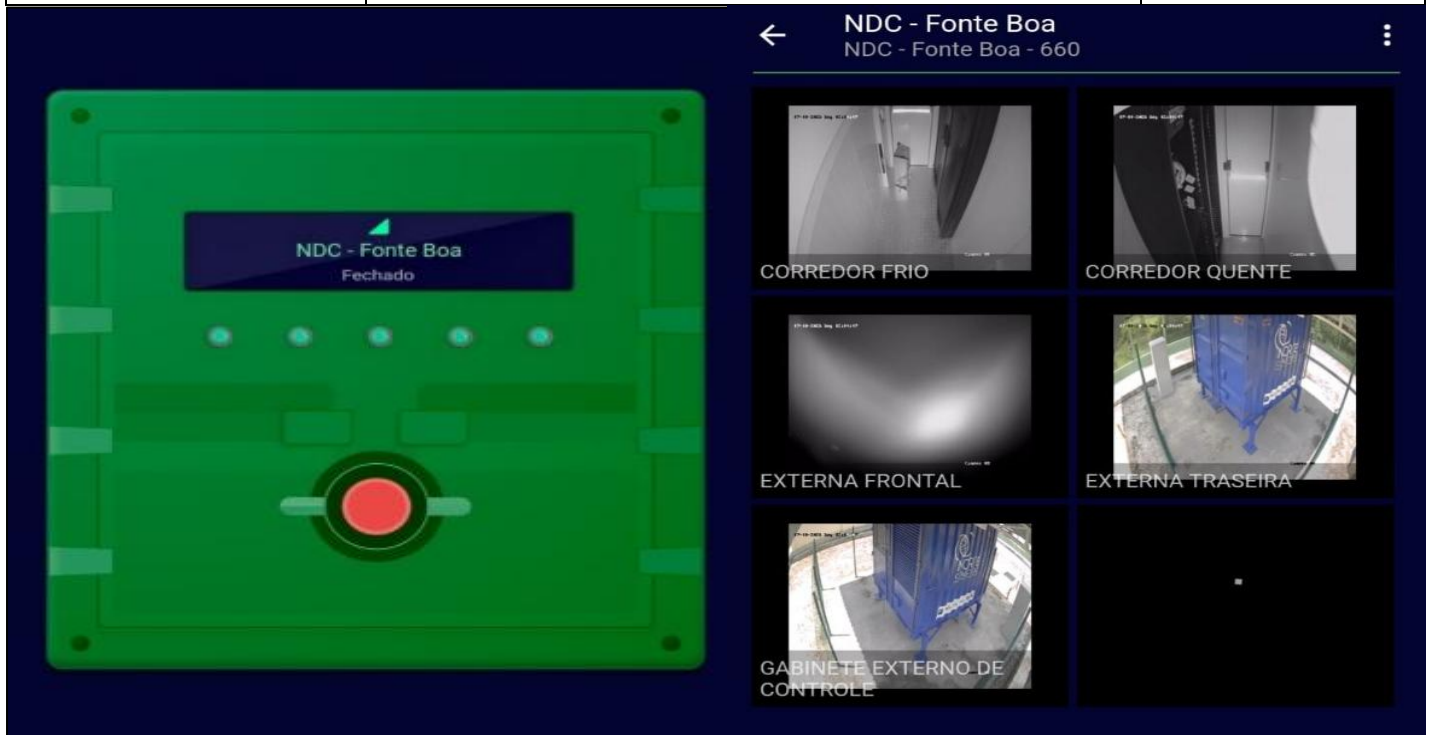
**O sistema de controle de acesso iTiTan encontra-se online**, operando normalmente e dentro dos parâmetros de desempenho estabelecidos. Todos os comandos de abertura de portas e alarmes estão ativos, registrando entradas e saídas de forma confiável, garantindo a segurança e o controle eficaz do ambiente monitorado.

**O sistema de monitoramento iTiTan CFTV encontra-se online**, operando normalmente e dentro dos parâmetros de desempenho esperados. Todas as câmeras apresentam visualização ativa, registro contínuo de imagens e monitoramento ambiental, garantindo a integridade e a segurança do ambiente monitorado.

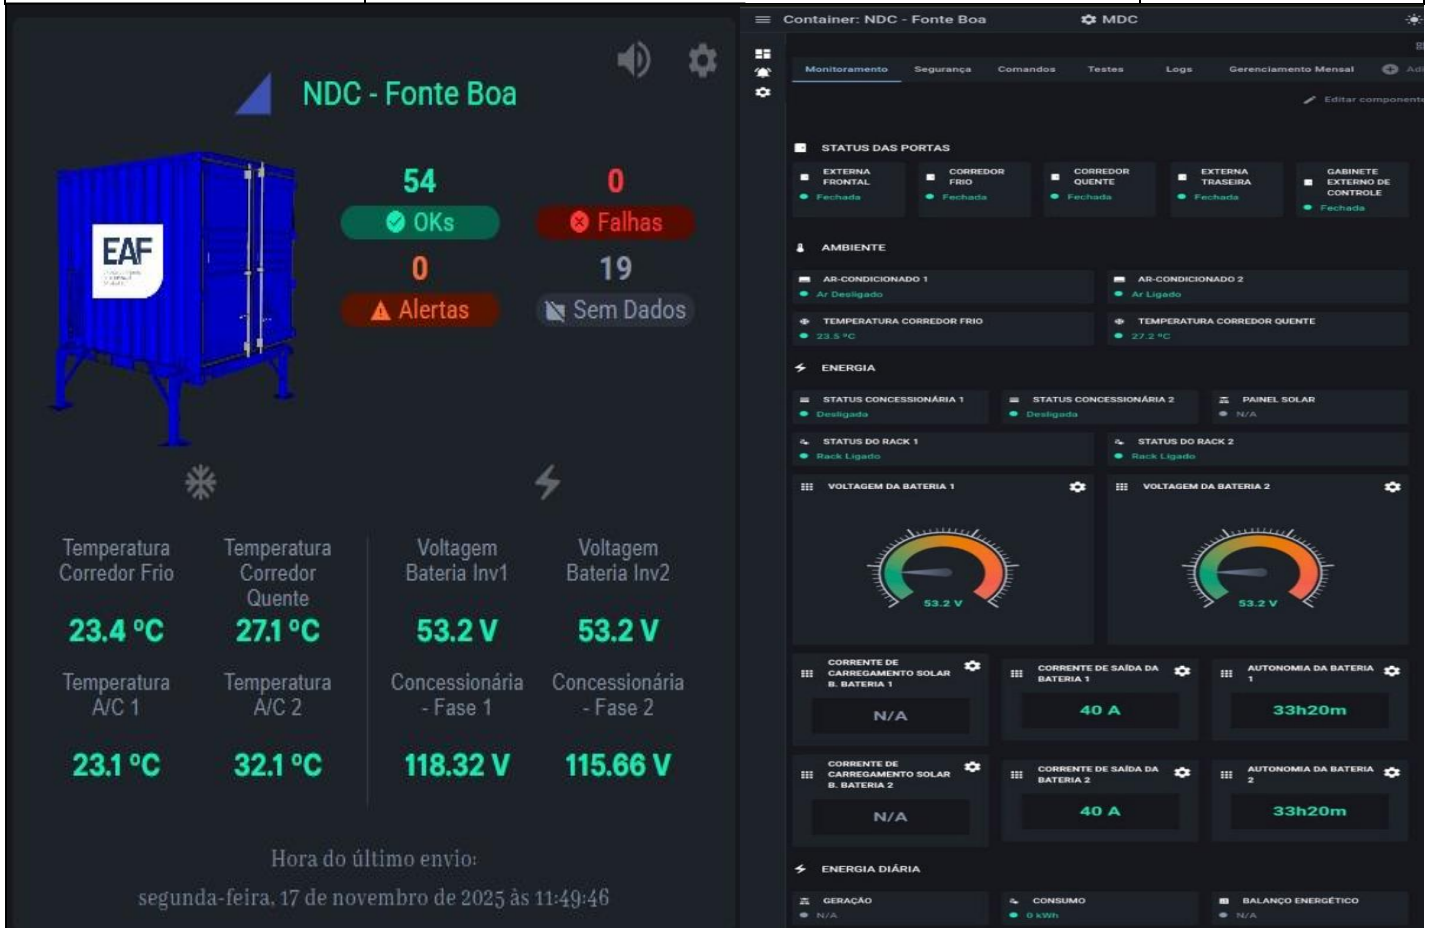
O sistema de monitoramento iMams está ativo e realizando a sincronização de todos os testes, incluindo os dados dos sensores de temperatura e status de bateria, conforme os padrões técnicos estabelecidos. O funcionamento está sendo continuamente acompanhado para garantir a precisão e integridade das informações.
