**RELATÓRIO
DE
MANUTENÇÃO PREVENTIVA E CORRETIVA
CMAD**

Cliente: Associação Administradora da Faixa 3.5GHz - EAF

Cidade: Santo Antônio do Içá - AM

Data da execução: 11 e 12/11/2025

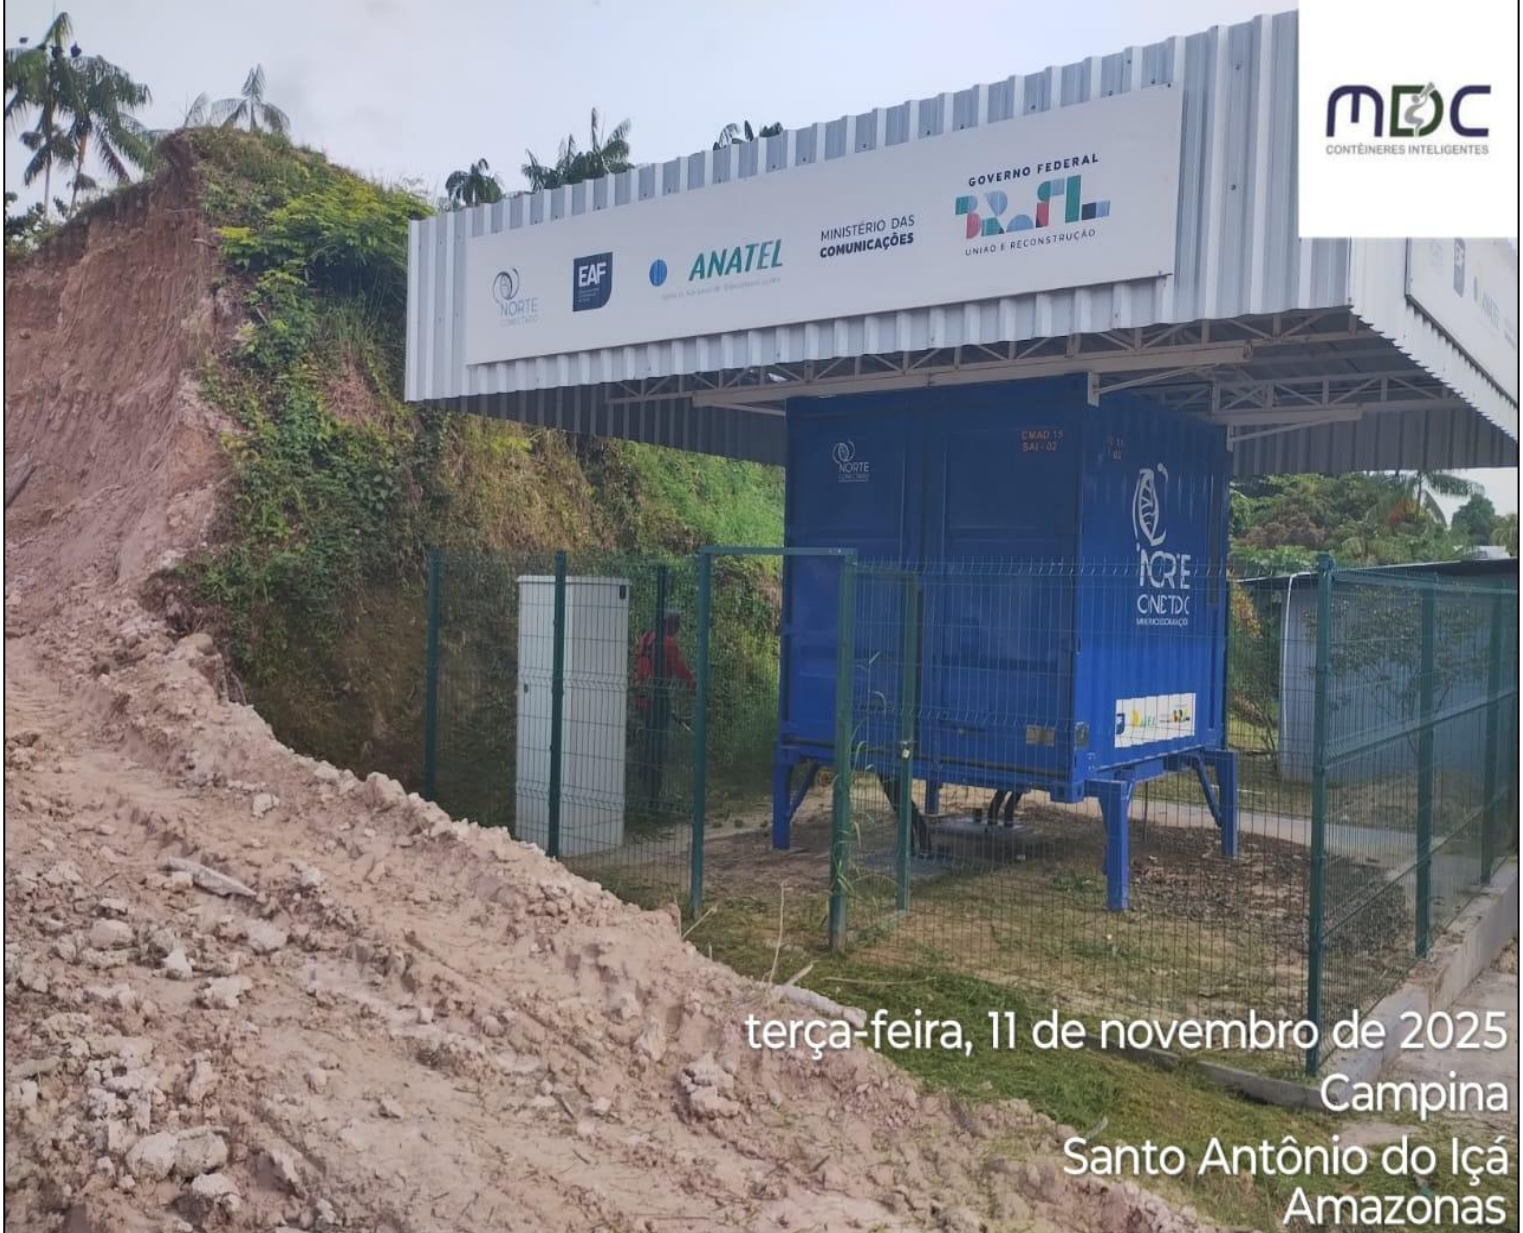
Registro fotográfico do CMAD antes da execução das manutenções preventiva e corretiva. Conforme observado na imagem, o CMAD apresentava acúmulo de poeira e sujeira na estrutura, no piso e em seu entorno.

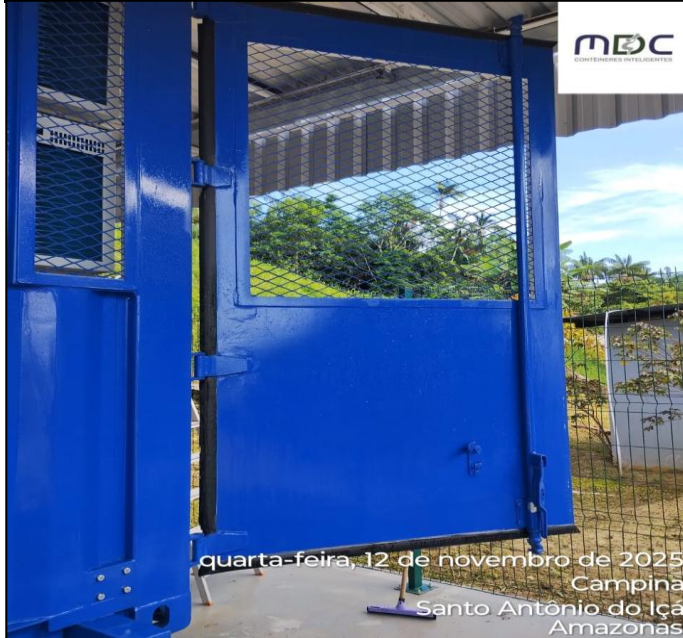
Portas traseiras após o processo de limpeza.

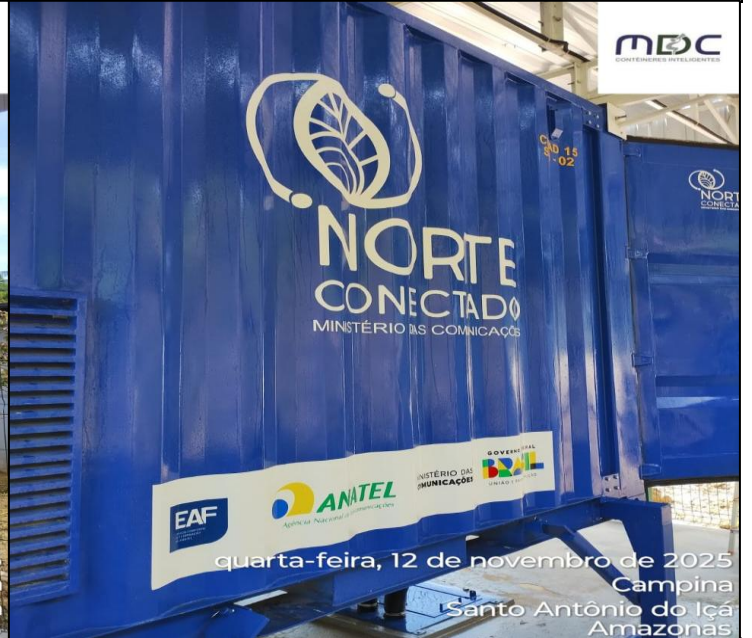
Lateral esquerda após o processo de limpeza.

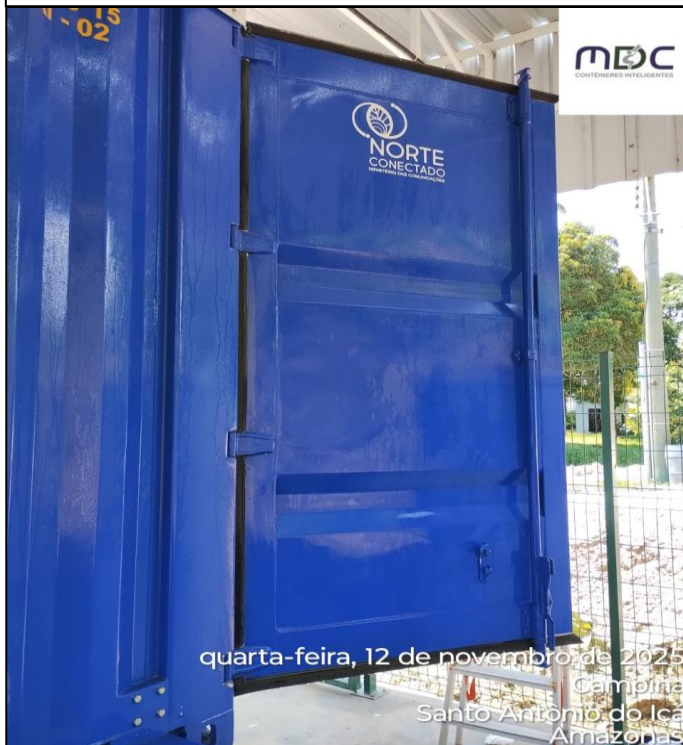
Portas frontais após o processo de limpeza.

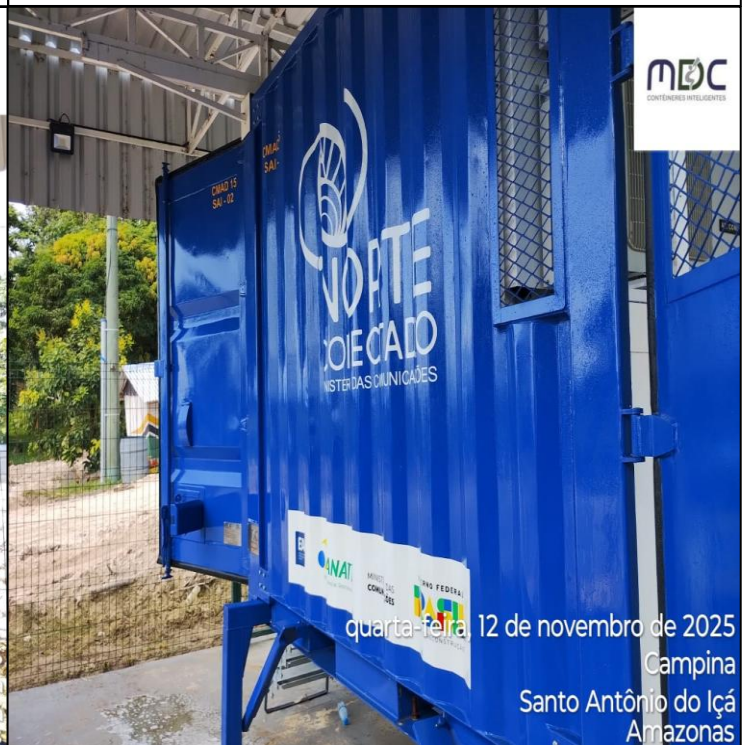
Lateral direita após o processo de limpeza.

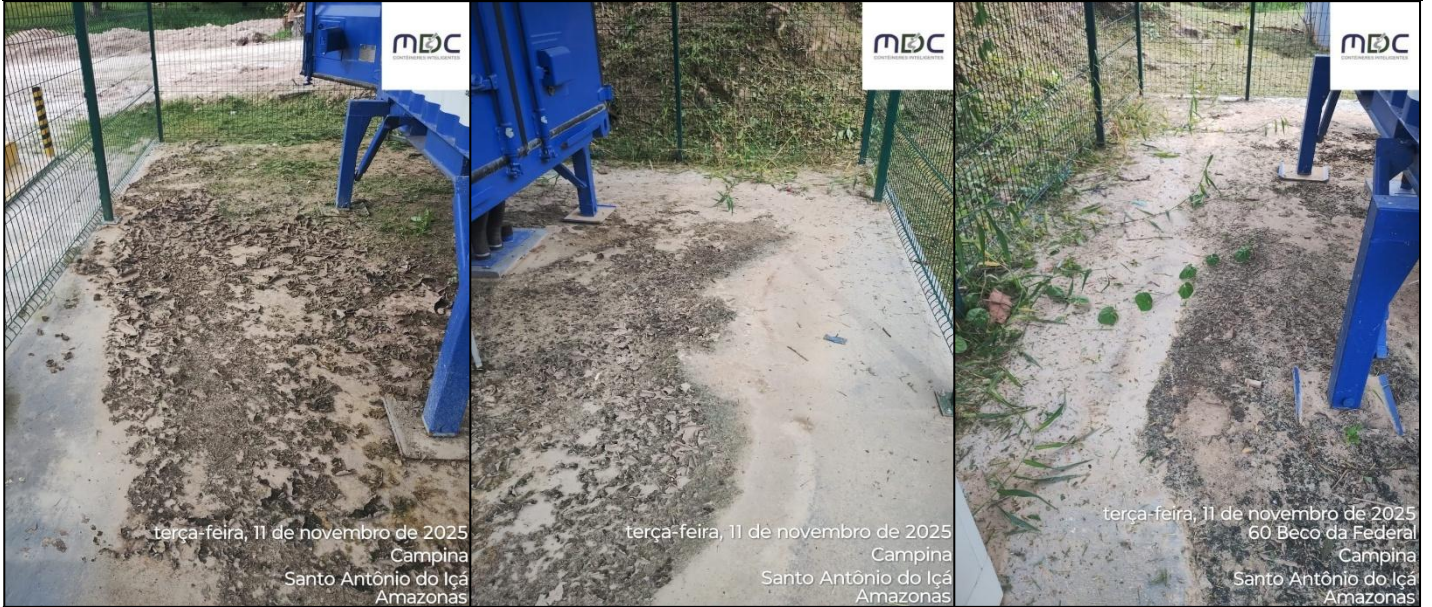
Conforme observado na imagem, o CMAD apresentava acúmulo de sujeira no piso e em seu entorno.

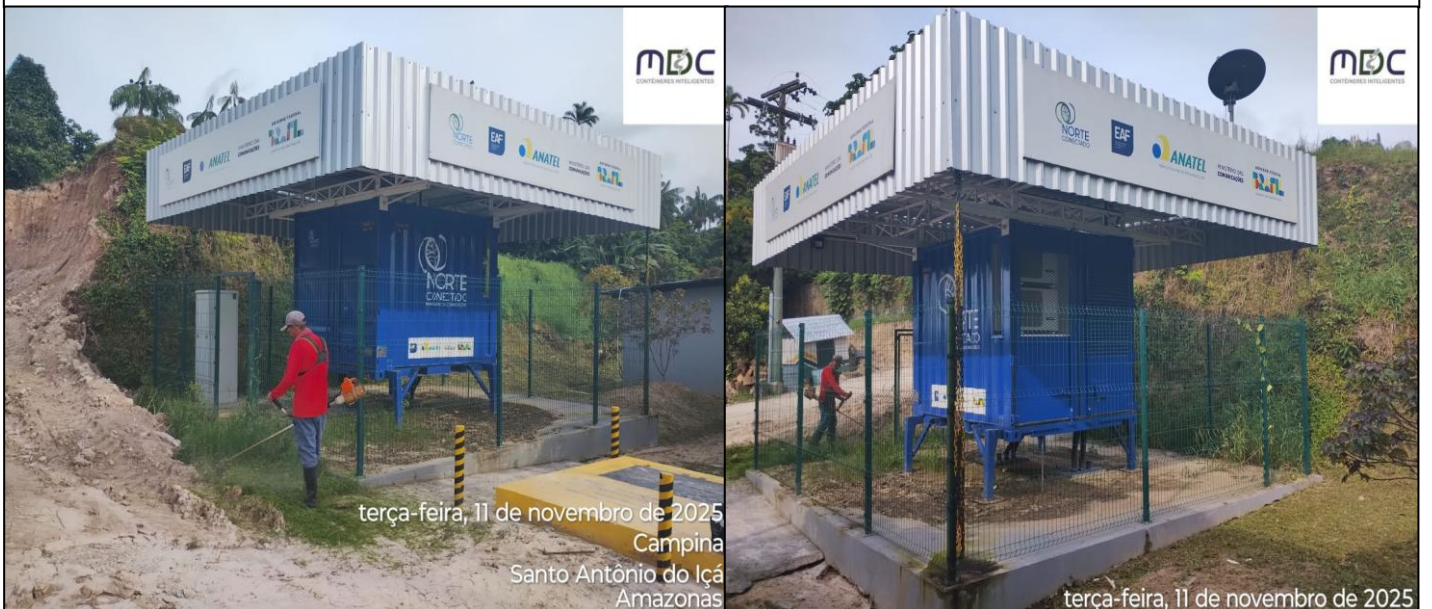
Conforme observado na imagem, está sendo realizada a capinagem em torno do CMAD.

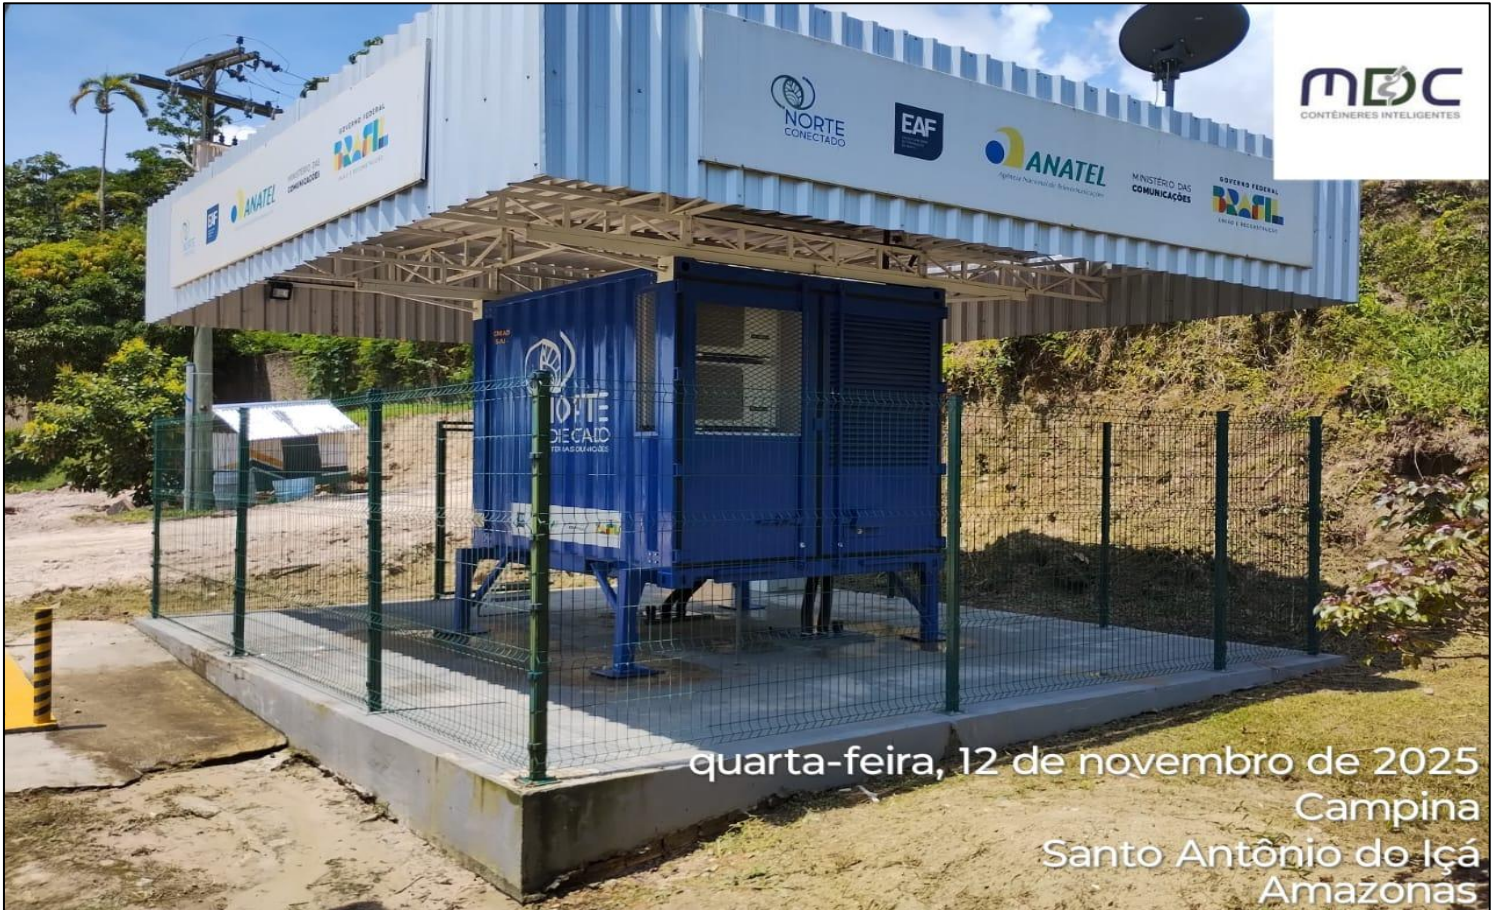
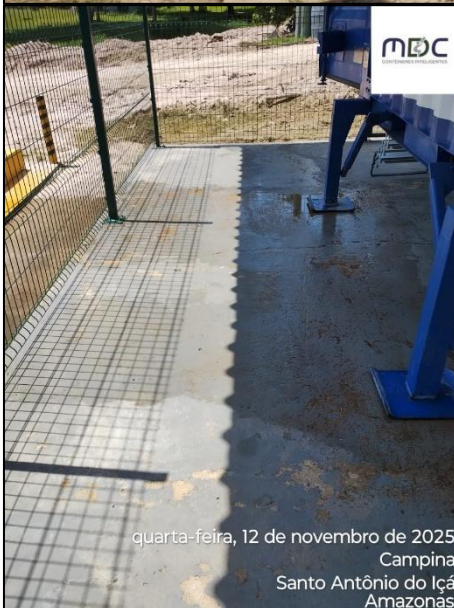
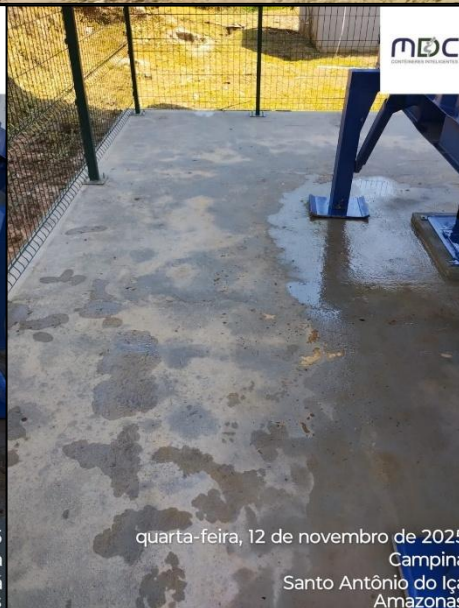
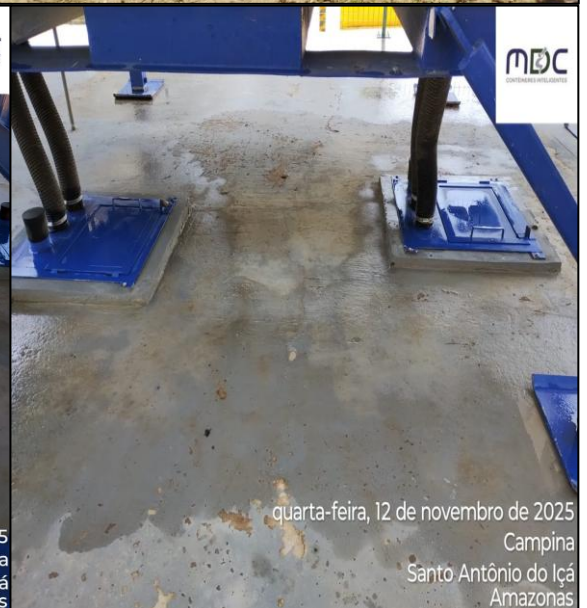
Conforme observado na imagem, foi realizado a capinagem em torno do CMAD e a lavagem do piso.

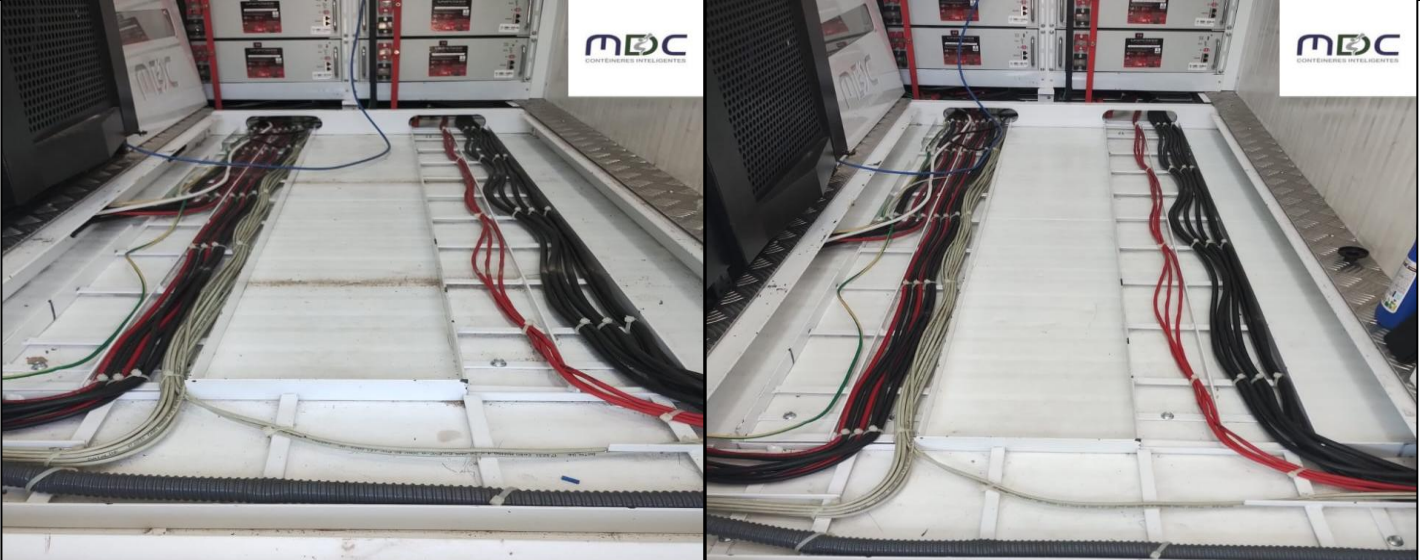
<p data-bbox="95 1019 798 1131">quarta-feira, 12 de novembro de 2025 Campina Santo Antônio do Içá Amazonas</p> <p data-bbox="798 1019 1525 1131">quarta-feira, 12 de novembro de 2025 Campina Santo Antônio do Içá Amazonas</p>		
Piso de alumínio do corredor frio, com acúmulo de sujeira na parte externa e interna.	Piso de alumínio do corredor frio, limpos e em conformidade com o padrão estabelecido.

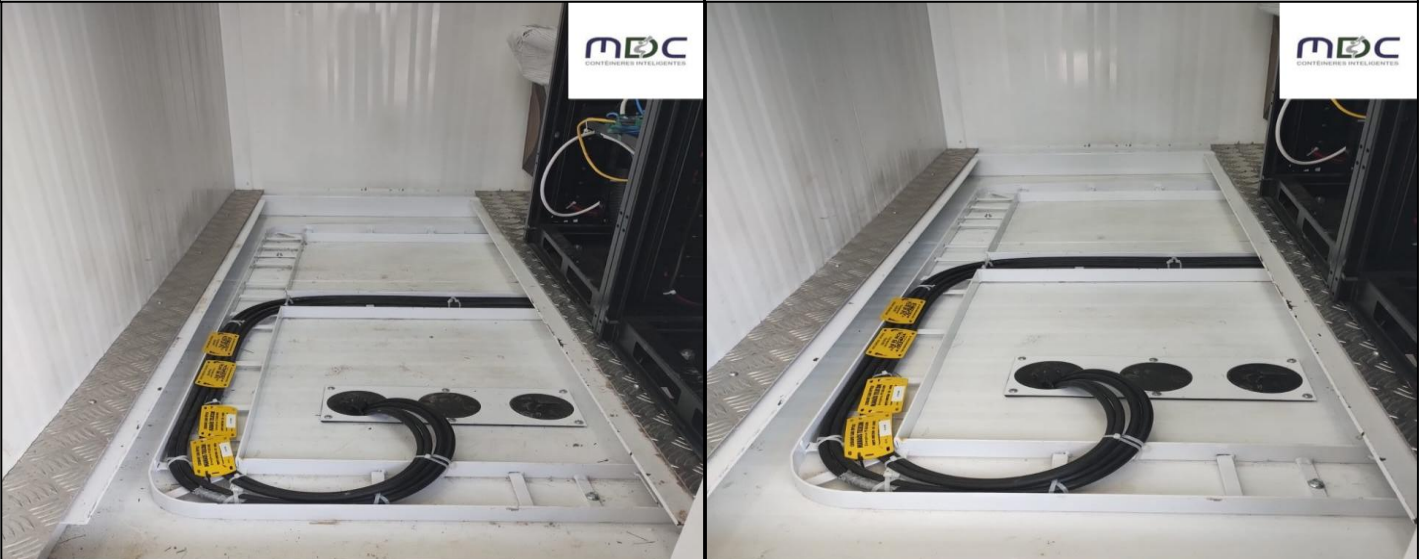
<p data-bbox="95 1780 798 1892">quarta-feira, 12 de novembro de 2025 Campina Santo Antônio do Içá Amazonas</p> <p data-bbox="798 1780 1525 1892">quarta-feira, 12 de novembro de 2025 Campina Santo Antônio do Içá Amazonas</p>		
Piso de alumínio do corredor quente, com acúmulo de sujeira na parte externa e interna.	Piso de alumínio do corredor quente, limpos e em conformidade com o padrão estabelecido.

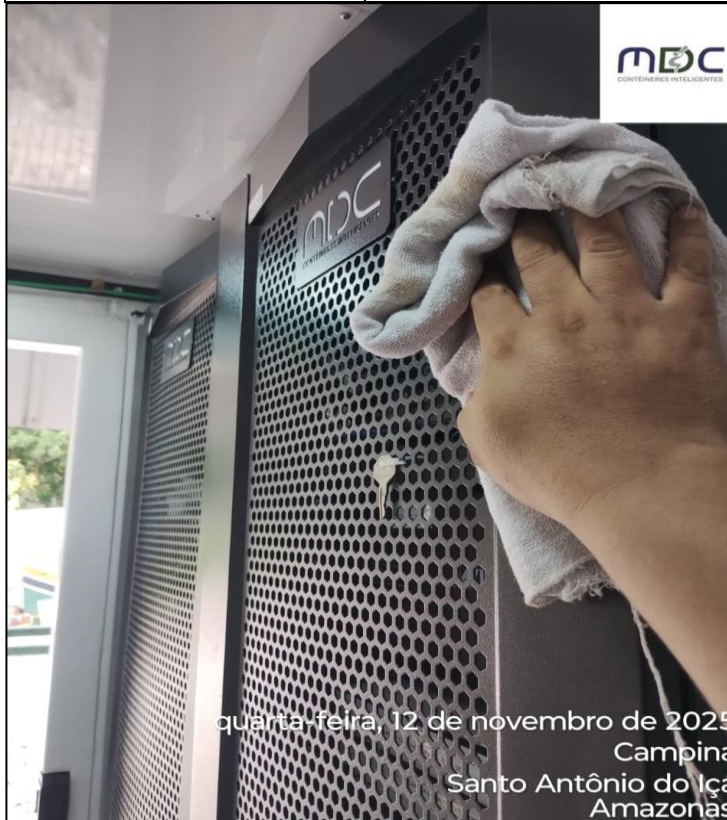
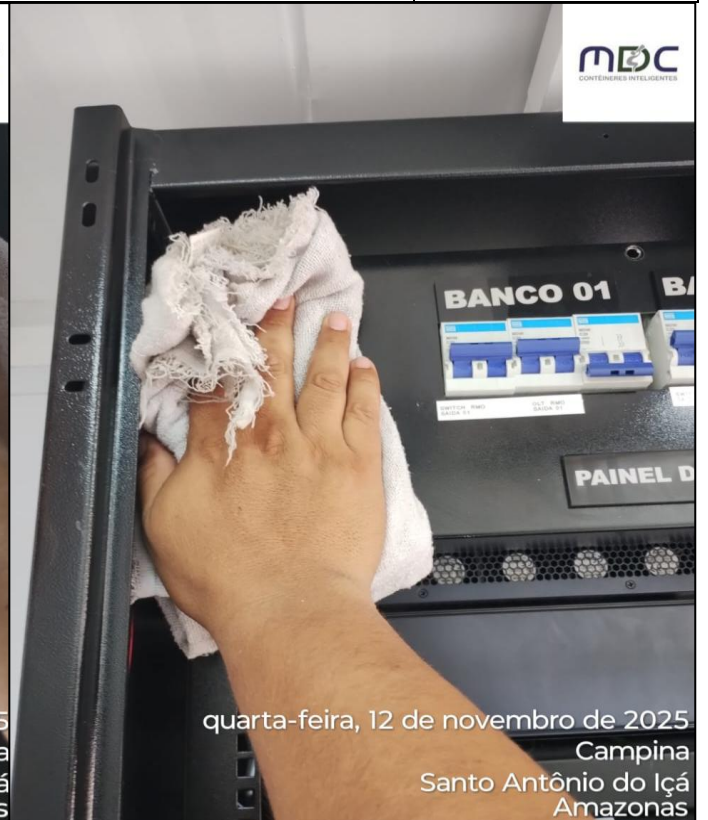
Limpeza dos Rack's.

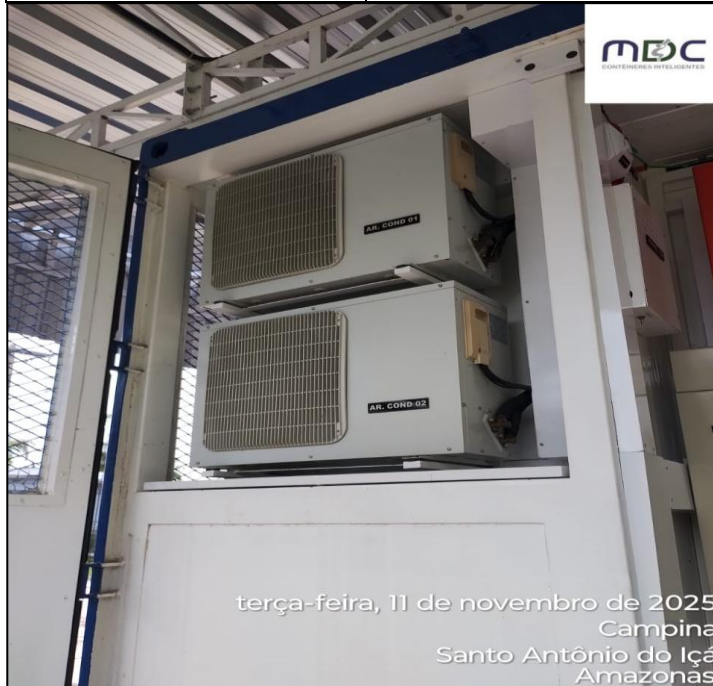
Unidades condensadoras (ventiladores) apresentando elevado nível de sujeira antes da execução do processo de limpeza.

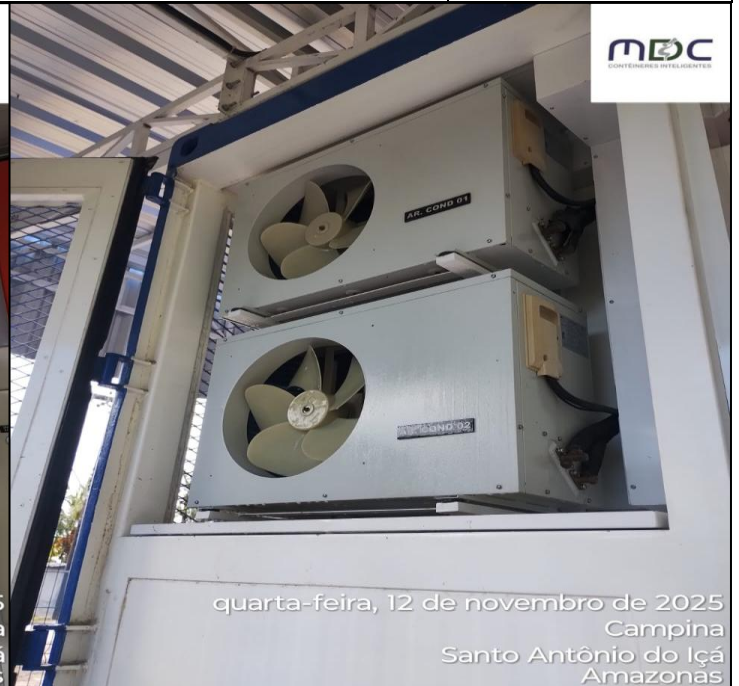
Unidades condensadoras (ventiladores) limpos e adequados após o processo de limpeza.

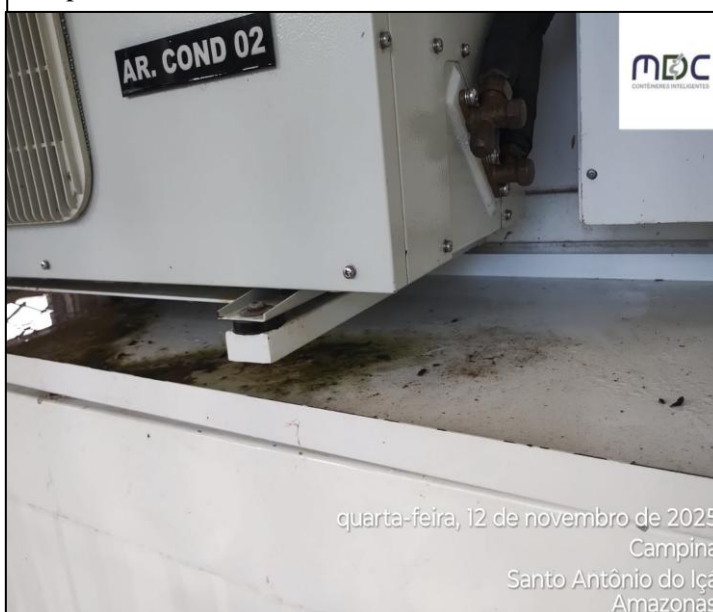
Bandejas apresentando elevado nível de sujeira antes da execução do processo de limpeza.

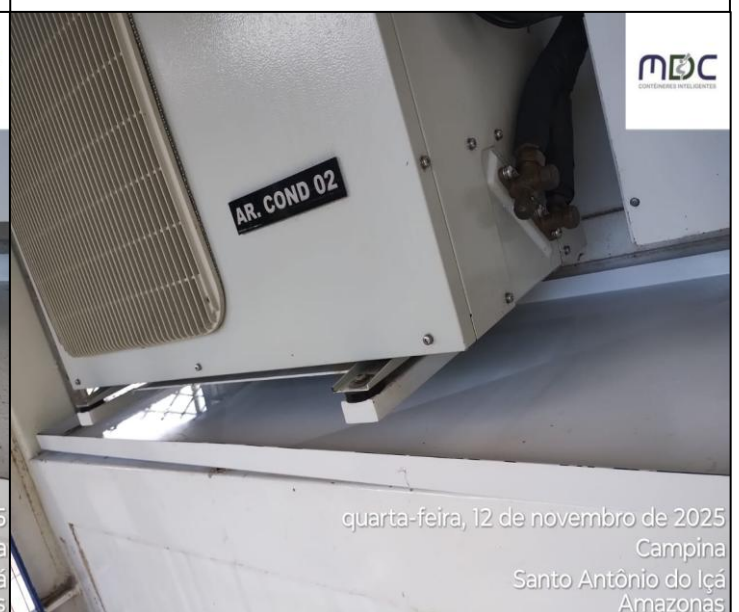
Bandejas apresentando elevado nível de sujeira antes da execução do processo de limpeza.

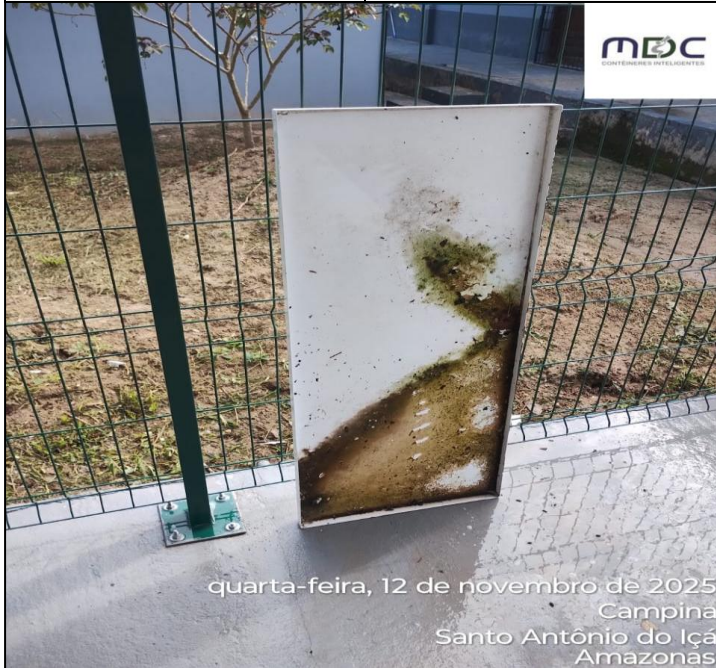
Bandejas apresentando elevado nível de sujeira antes da execução do processo de limpeza.

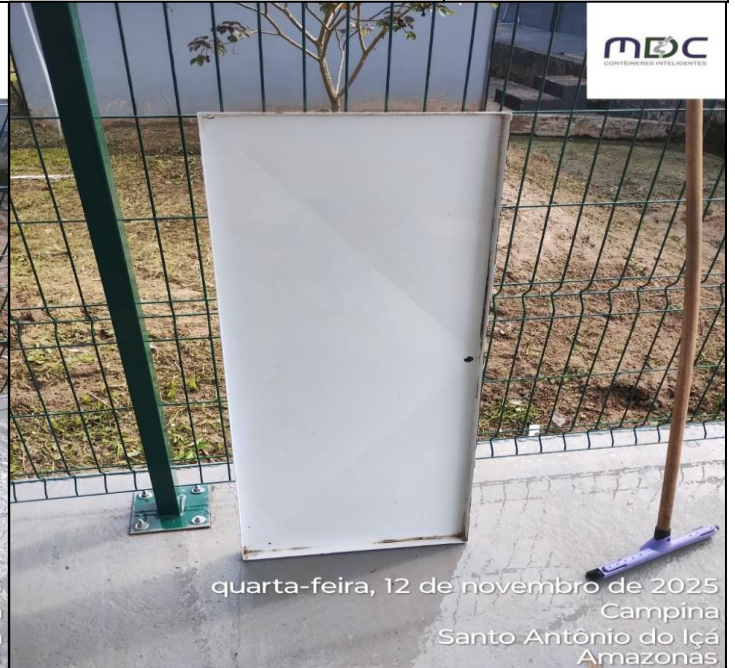
Bandejas limpas e adequadas após o processo de limpeza.

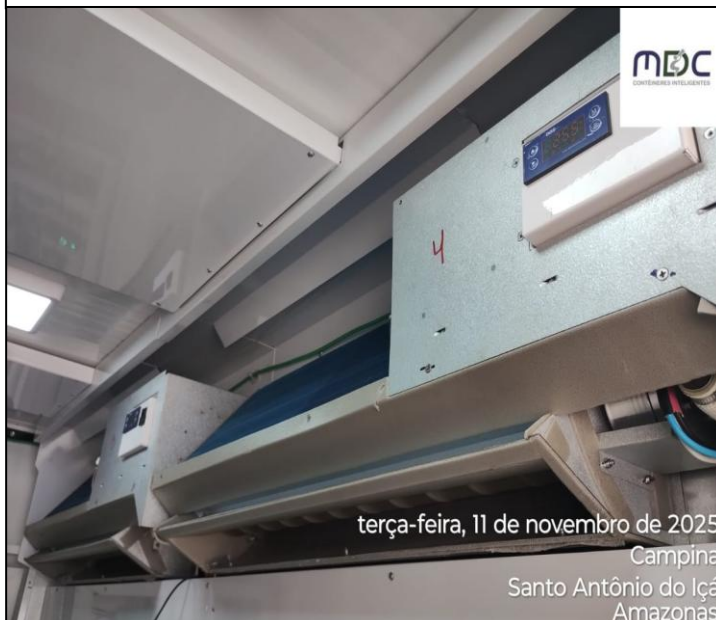
Unidades evaporadoras apresentando elevado nível de sujeira antes da execução do processo de limpeza.

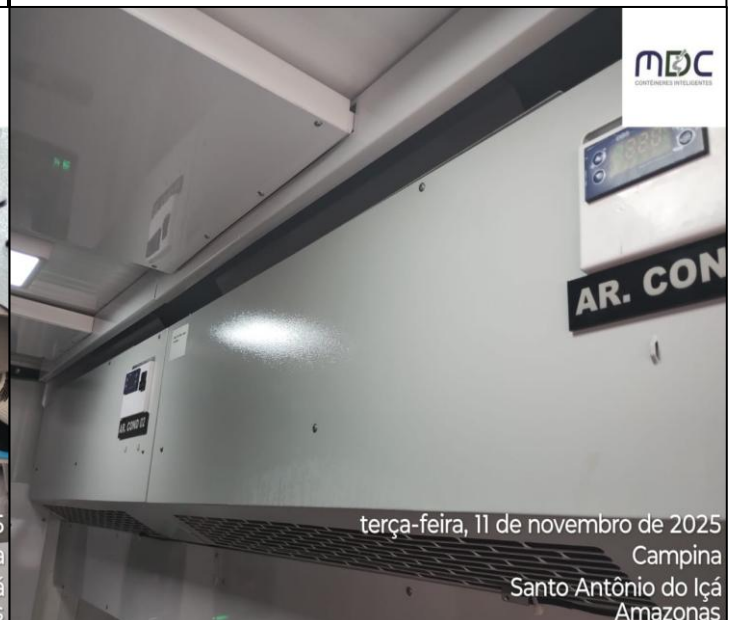
Unidades evaporadoras limpas e adequadas após o processo de limpeza.

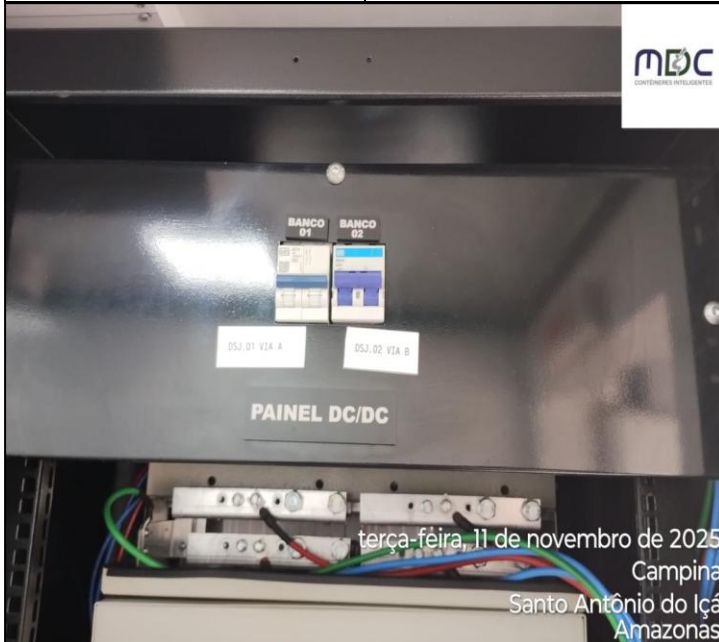
Realizado o reaperto dos bornes da Rack 01, constatando-se que o equipamento encontra-se operando em conformidade com os padrões.

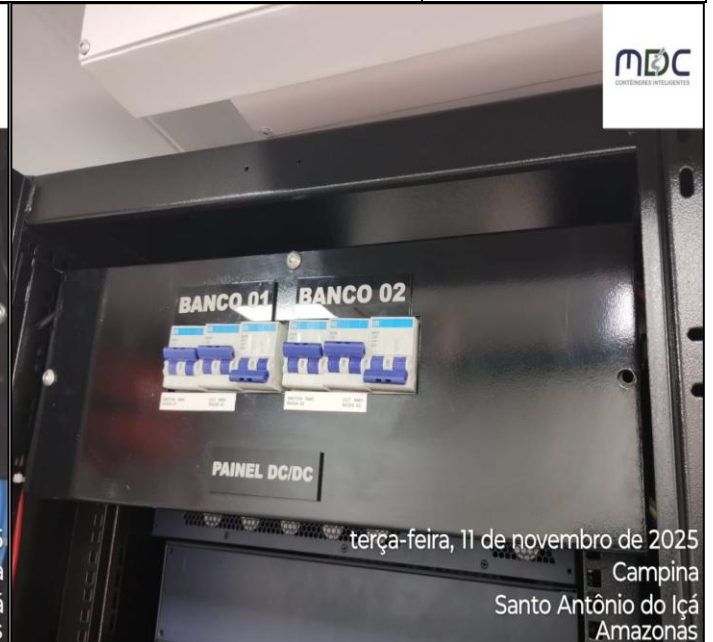
Realizado o reaperto dos bornes da Rack 02, constatando-se que o equipamento encontra-se operando em conformidade com os padrões.

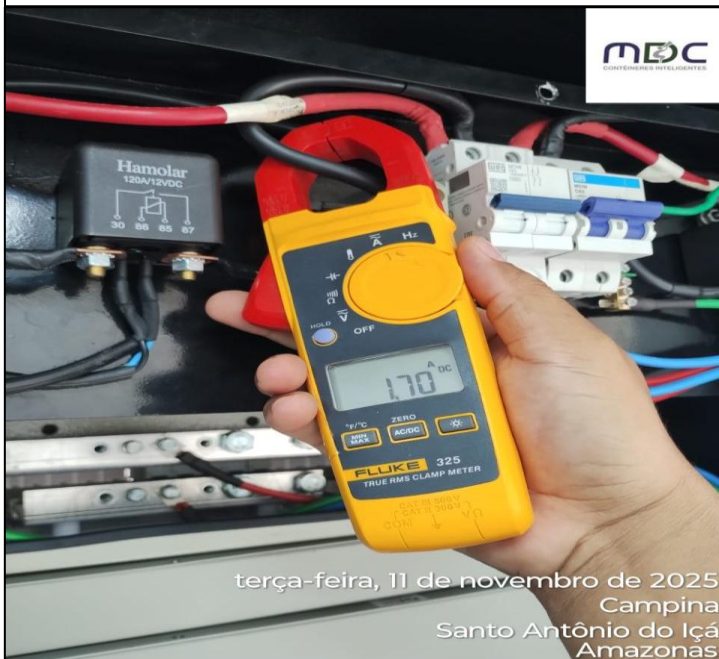
Realizada a aferição da tensão do Rack 01, constatando-se que os valores se encontram dentro do padrão ideal de operação.

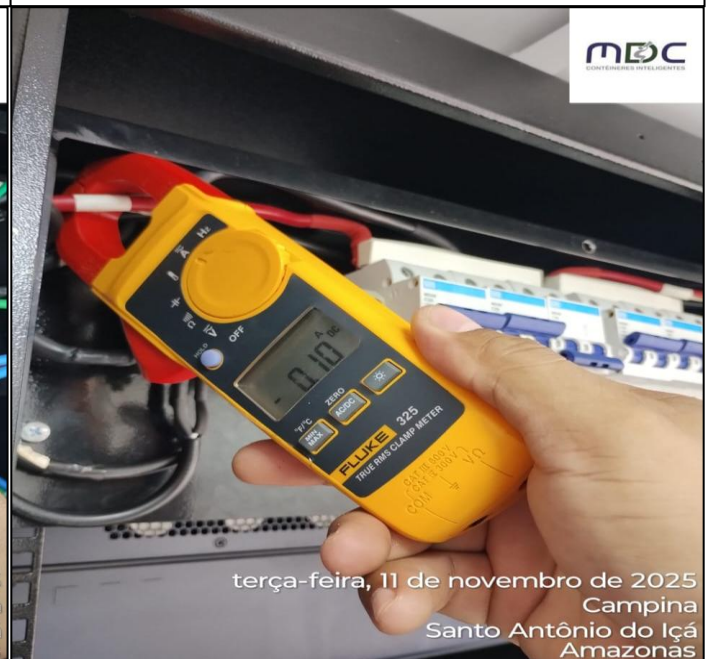
Realizada a aferição da tensão do Rack 02, constatando-se que os valores se encontram dentro do padrão ideal de operação.

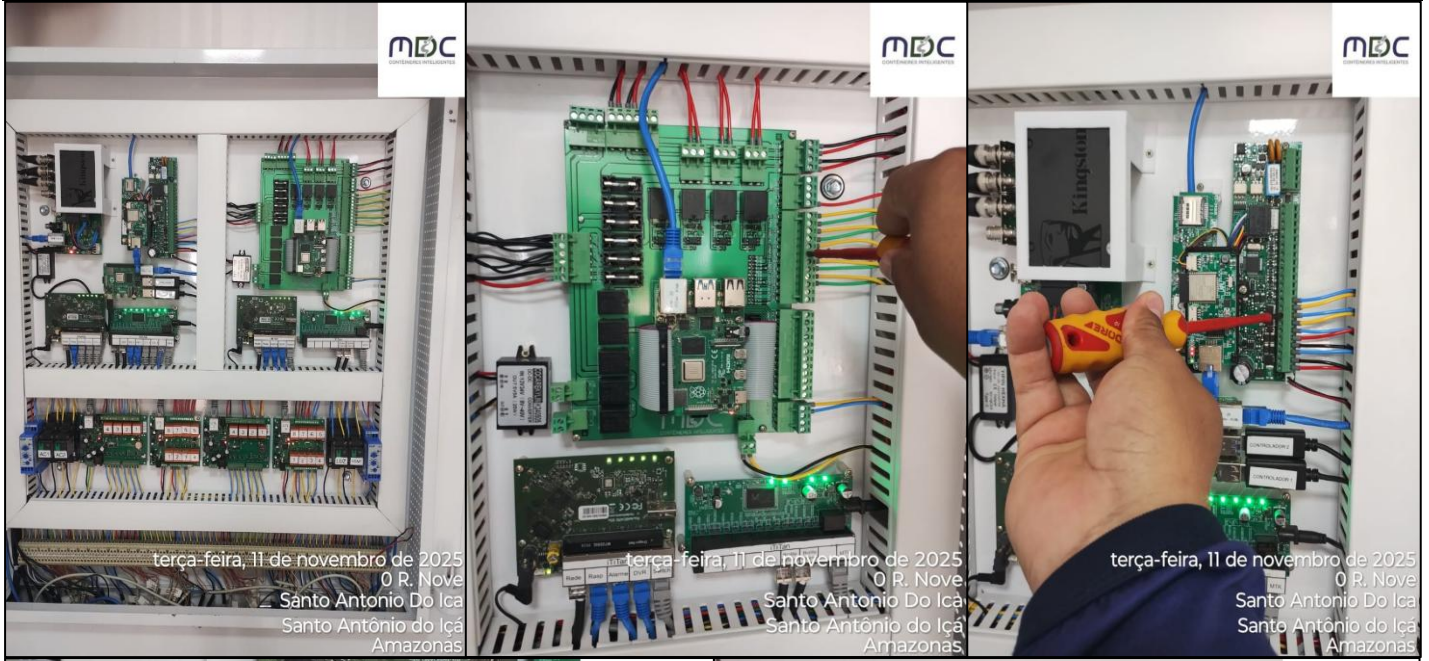
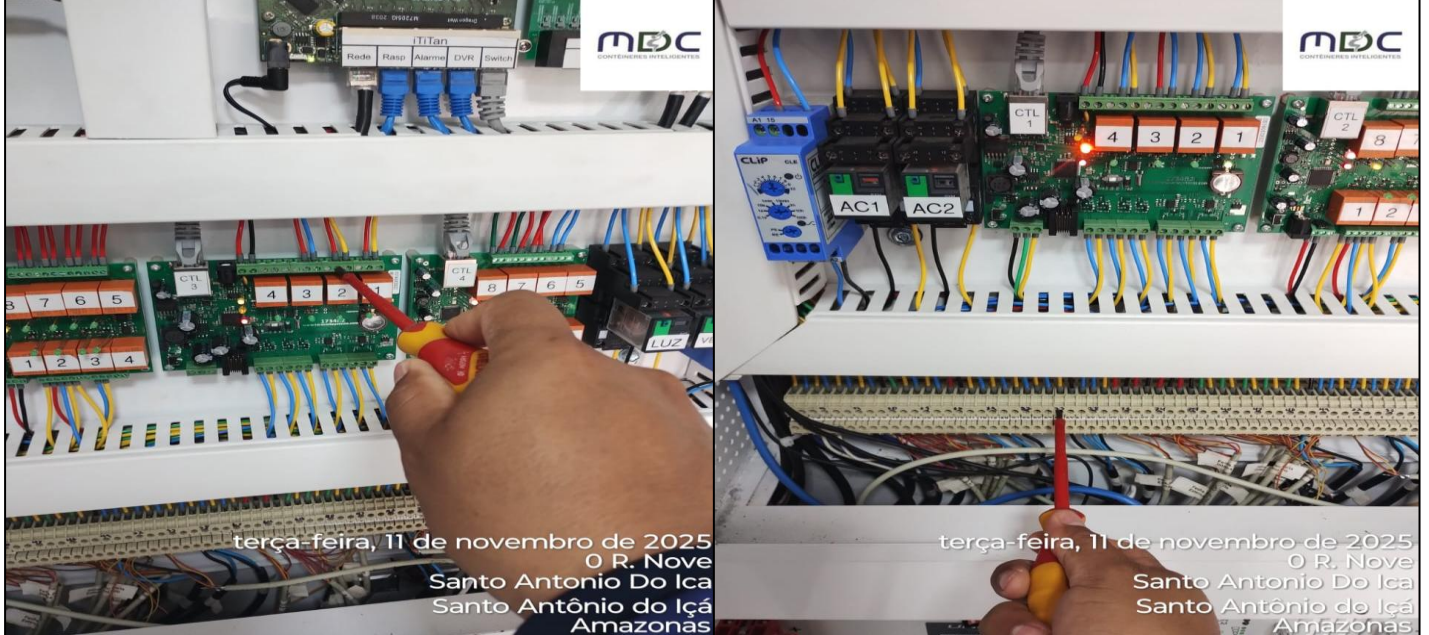
Realizado o reaperto dos bornes da Quadro de Automação, constatando-se que o equipamento encontra-se operando em conformidade com os padrões ideais de funcionamento.

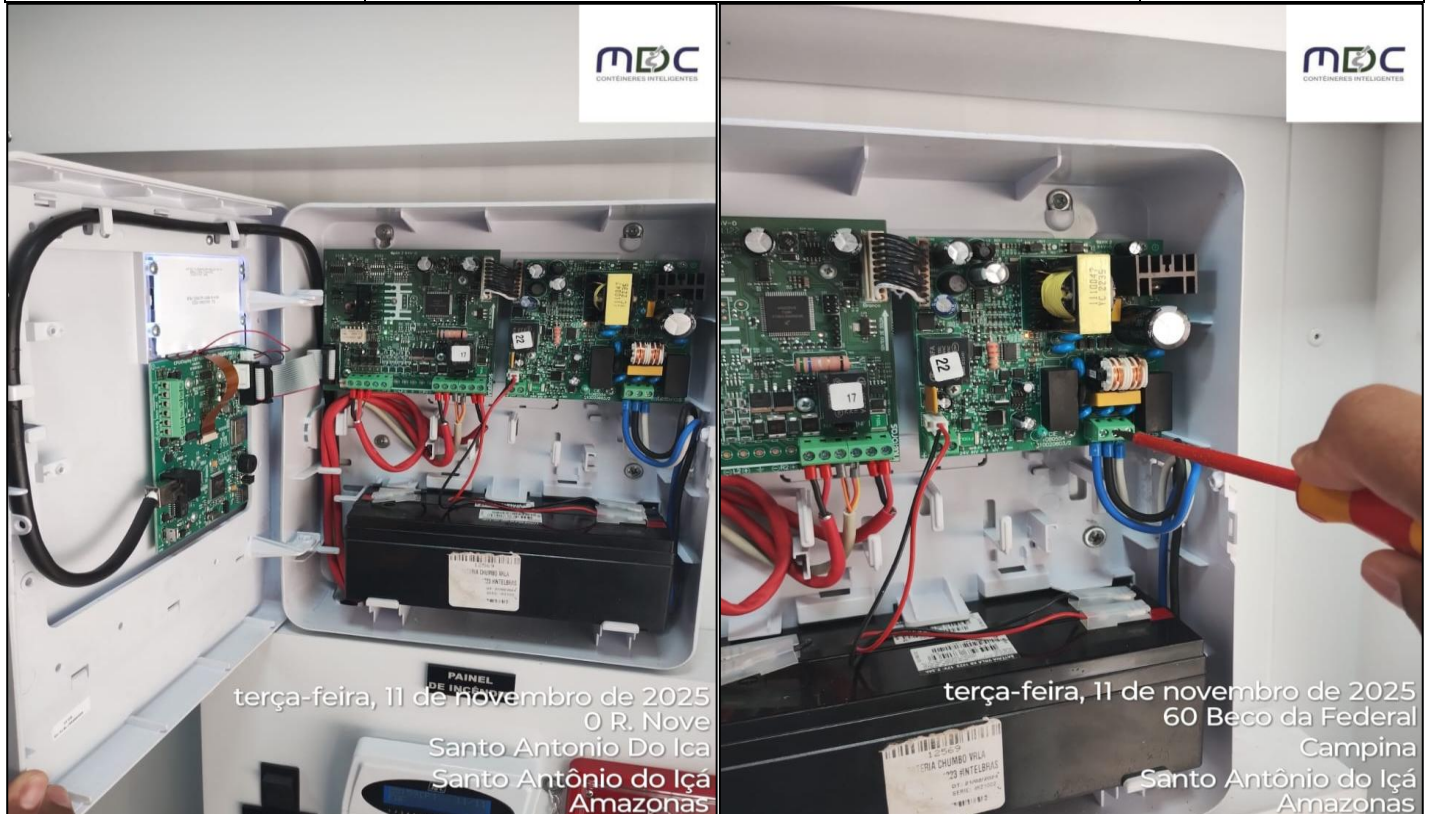
Realizado o reaperto dos bornes da Central de Incêndio, constatando-se que o equipamento encontra-se operando em conformidade com os padrões ideais de funcionamento.

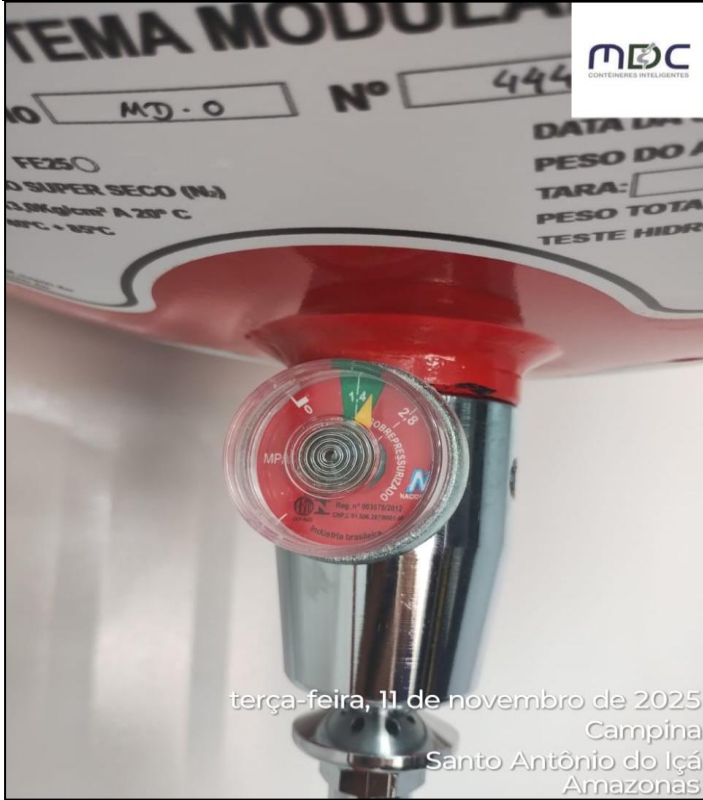
Extintor do corredor quente, carregado, na validade e em conformidade com os padrões de segurança.

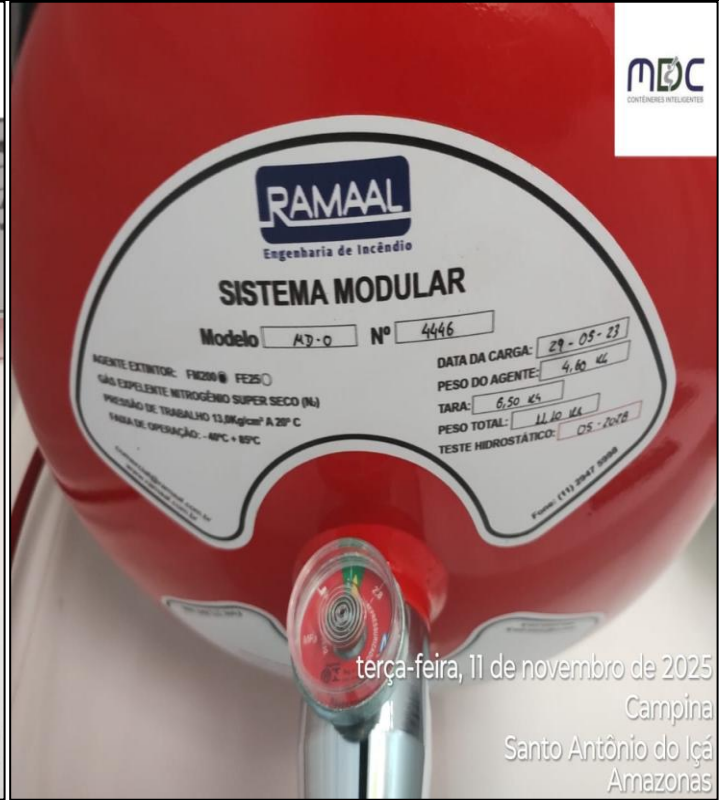
Extintor do corredor frio, carregado, na validade e em conformidade com os padrões de segurança.

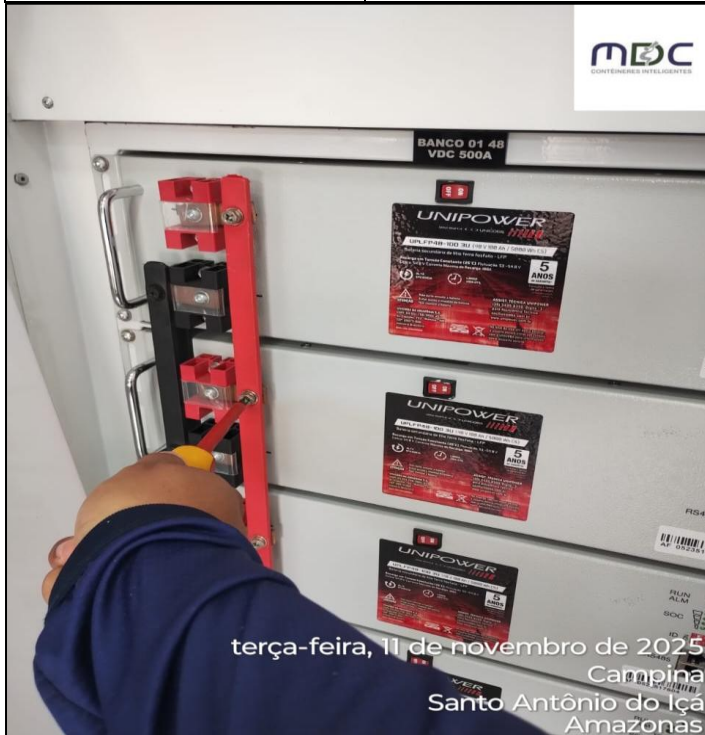
No Banco de Baterias 01, foi realizado o reaperto dos bornes, visando garantir a eficácia do circuito elétrico e a plena funcionalidade operacional.

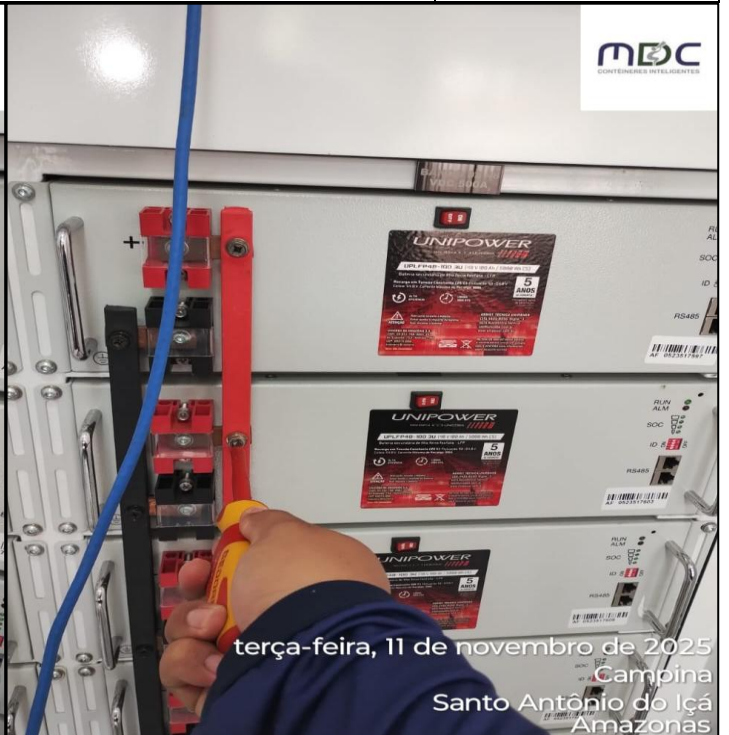
No Banco de Baterias 02, foi realizado o reaperto dos bornes, visando garantir a eficácia do circuito elétrico e a plena funcionalidade operacional.
