**RELATÓRIO
DE
MANUTENÇÃO PREVENTIVA E CORRETIVA
CMAD**

Cliente: Associação Administradora da Faixa 3.5GHz - EAF

Cidade: Santo Antônio do Içá - AM

Data da execução: 11 e 12/11/2025

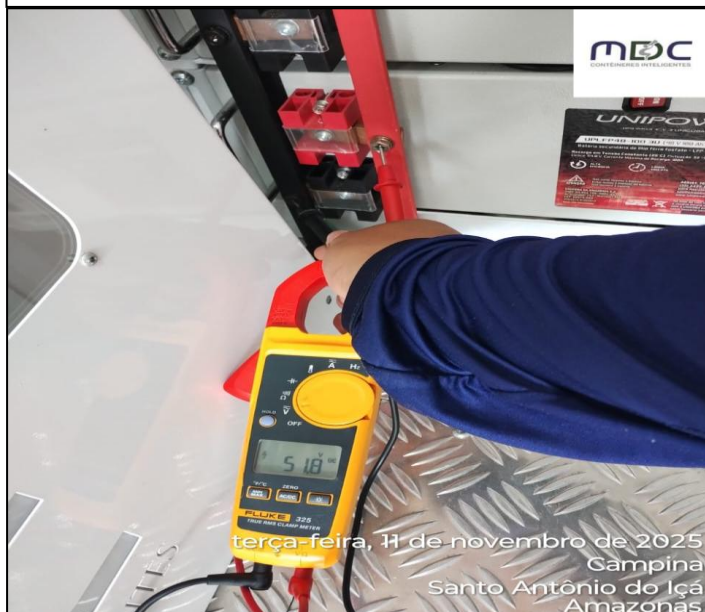
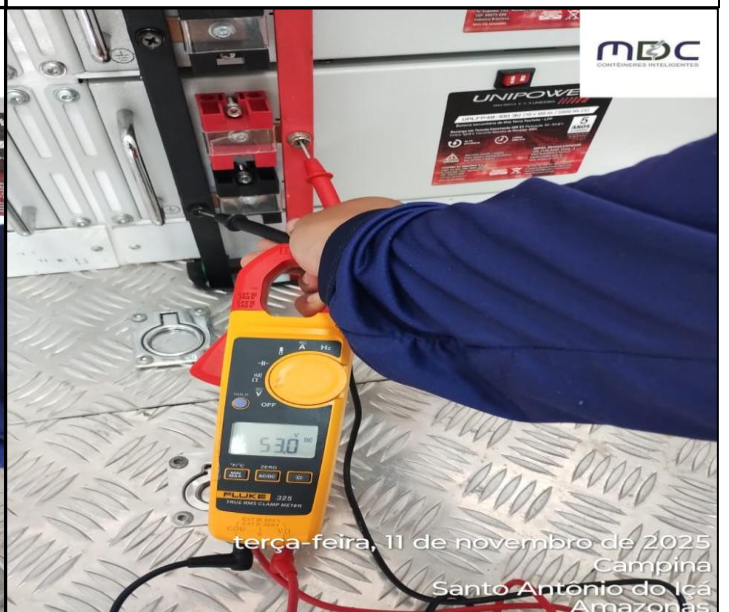
Realizada a aferição da carga dos bancos de baterias 01 e 02, constatando-se que os valores se encontram dentro do padrão ideal de operação.

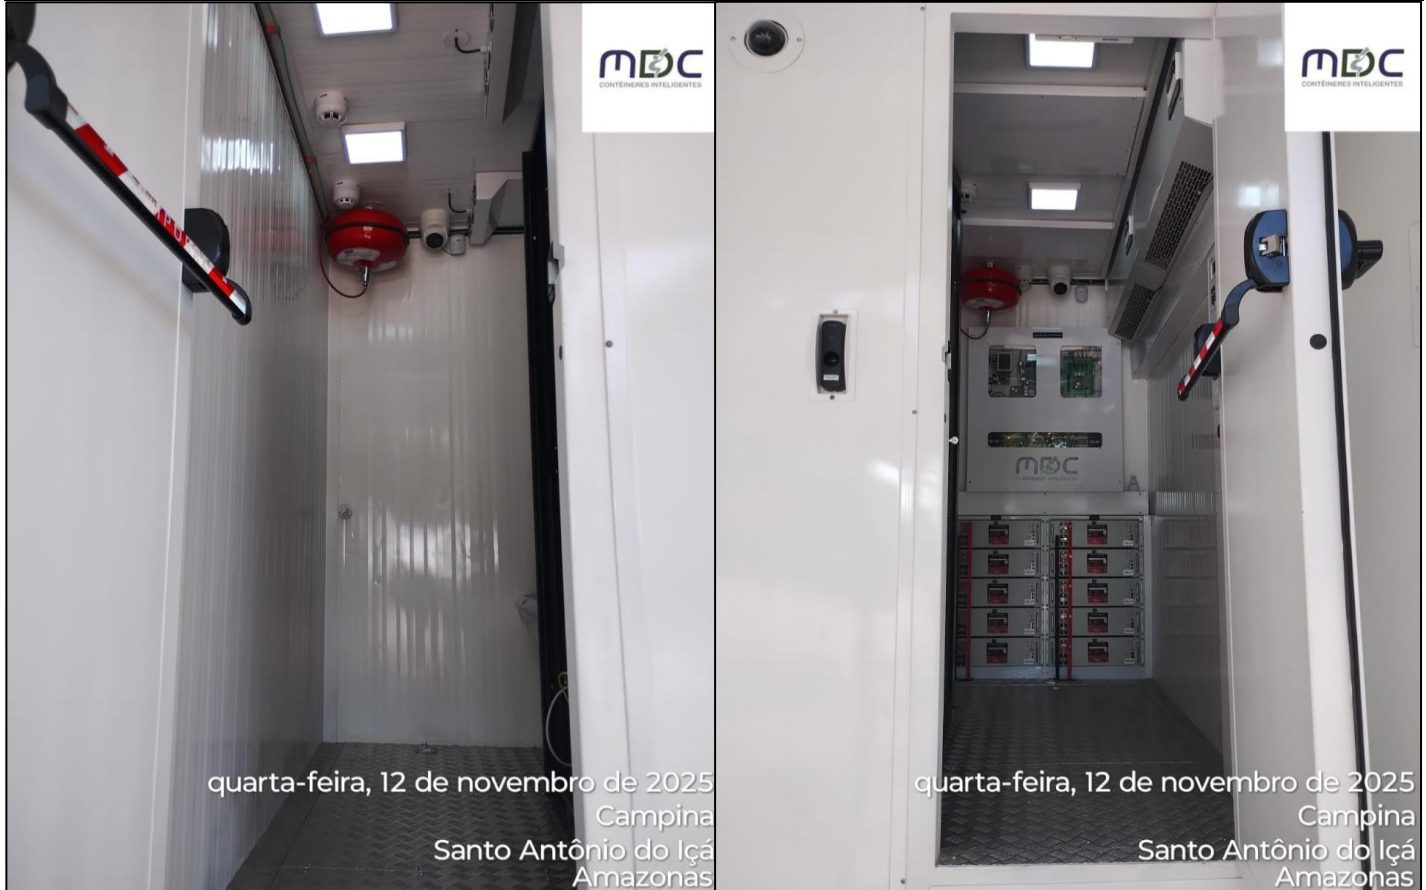
Luminárias internas, localizadas no corredor quente, ativas e operando dentro dos padrões normais de funcionamento.

Luminárias internas, localizadas no corredor frio, ativas e operando dentro dos padrões normais de funcionamento.

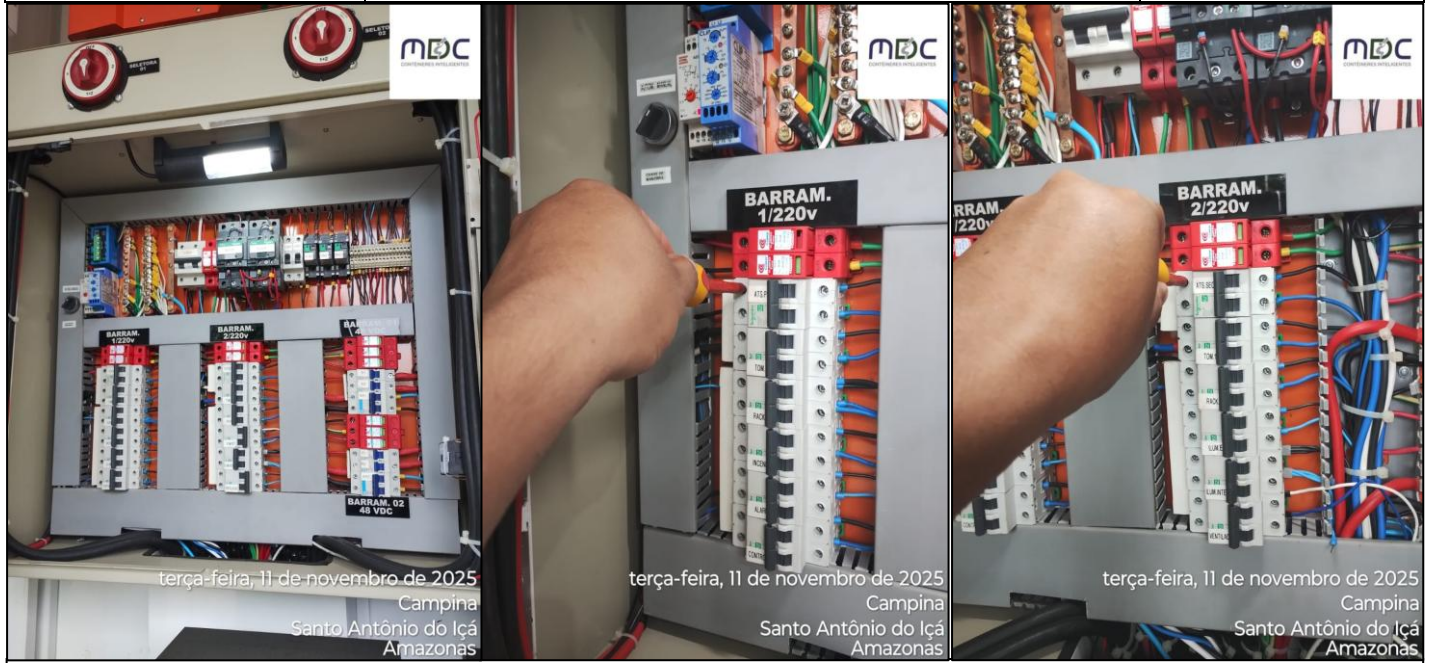
No Quadro 220 VAC/48VDC, foi realizado o reaperto dos bornes, visando garantir a eficácia do circuito elétrico e a plena funcionalidade operacional.

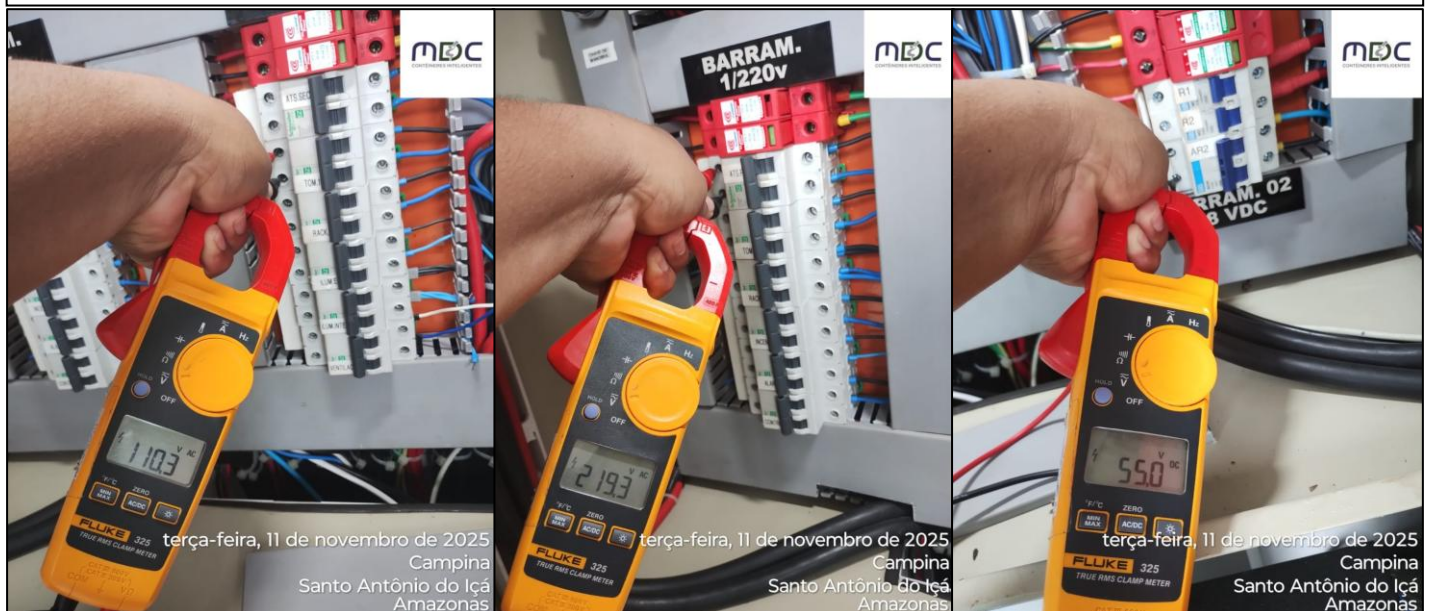
Realizada a aferição da voltagem do Quadro 220 VAC/48 VDC, constatando-se que apresenta carga dentro do padrão de operação e com plena eficiência.

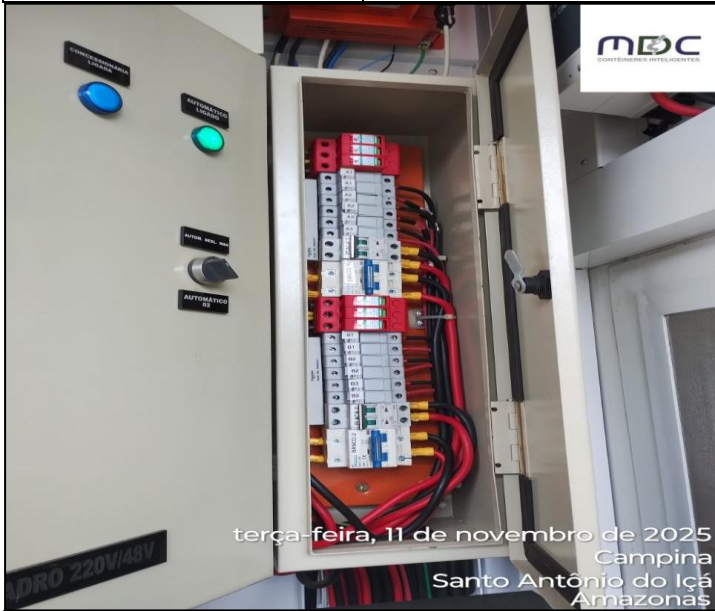
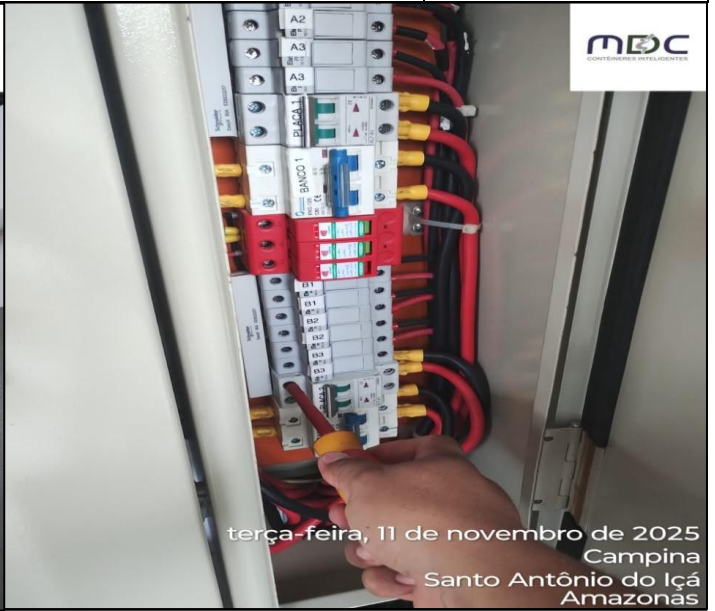
No Quadro String Box Solar, foi realizado o reaperto dos bornes, visando garantir a eficácia do circuito elétrico e a plena funcionalidade operacional.

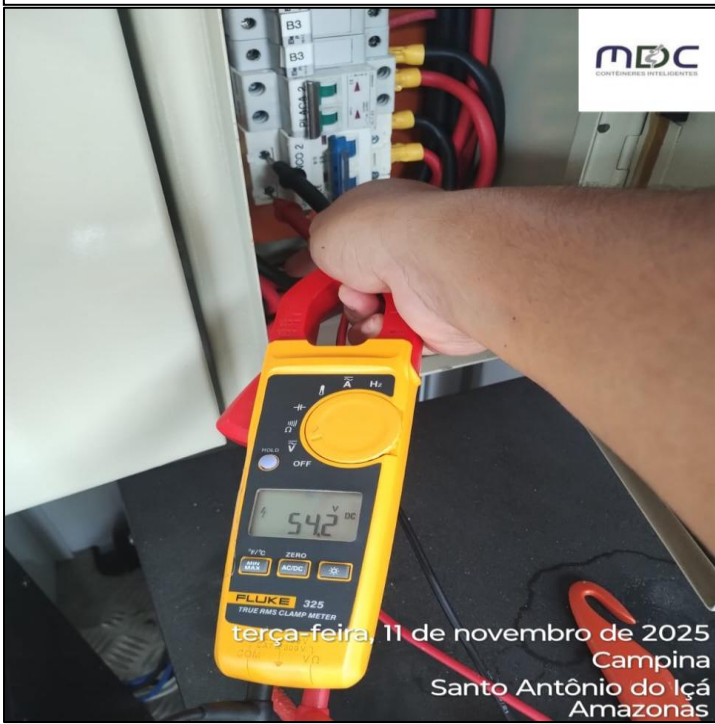
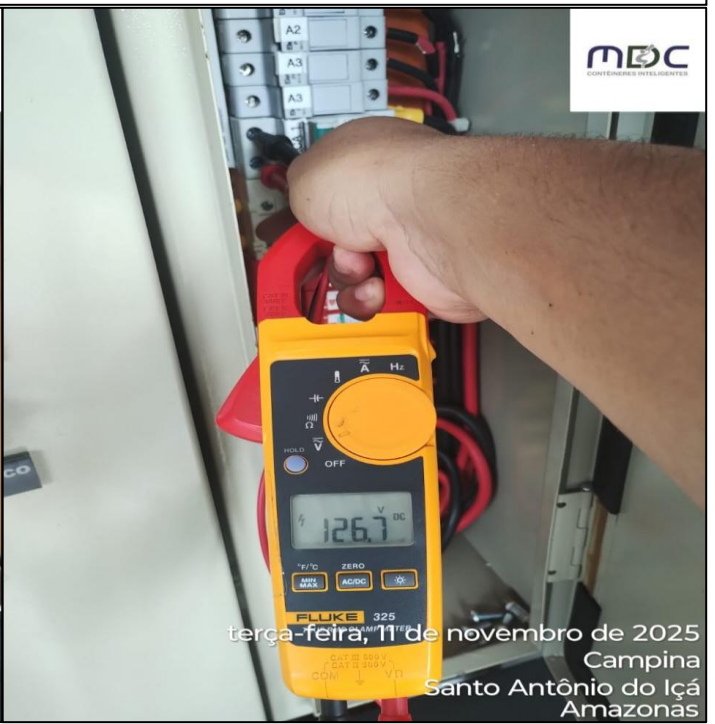
Realizada a aferição da voltagem do Quadro String Box Solar, constatando-se que apresenta carga dentro do padrão de operação e com plena eficiência.

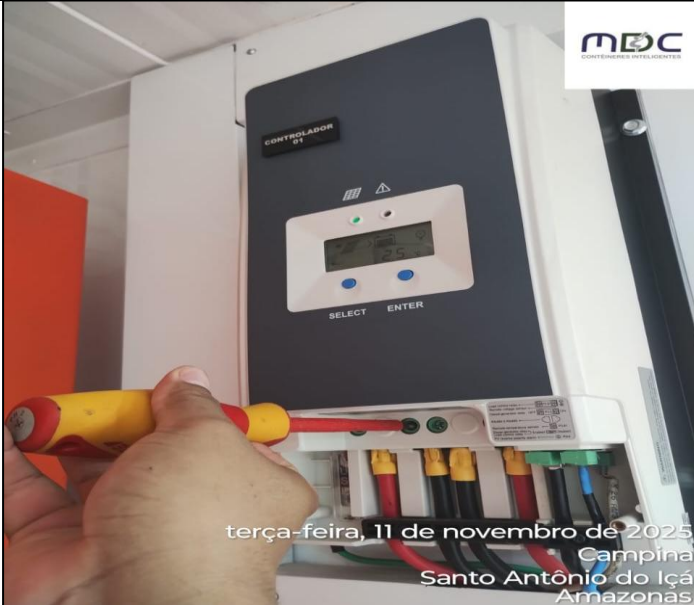
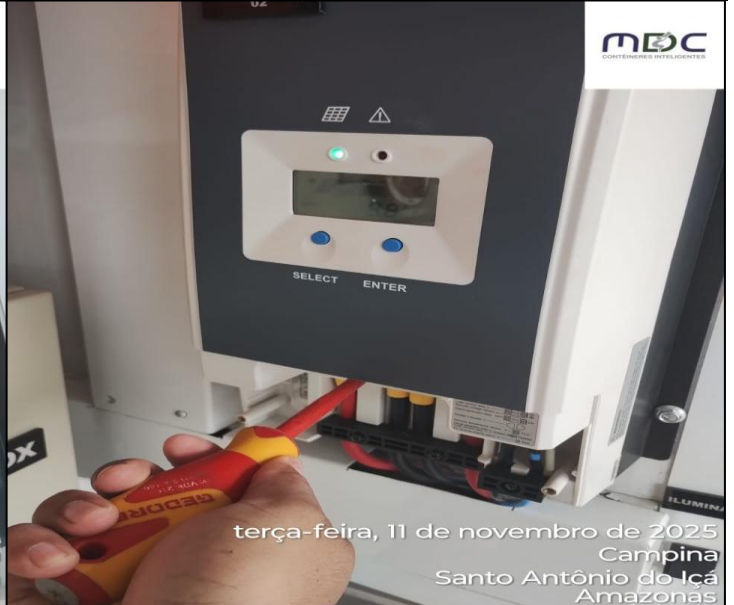
Nos Controladores Solar 01 e 02, foi realizado o reaperto dos bornes, visando garantir a eficácia do circuito elétrico e a plena funcionalidade operacional.

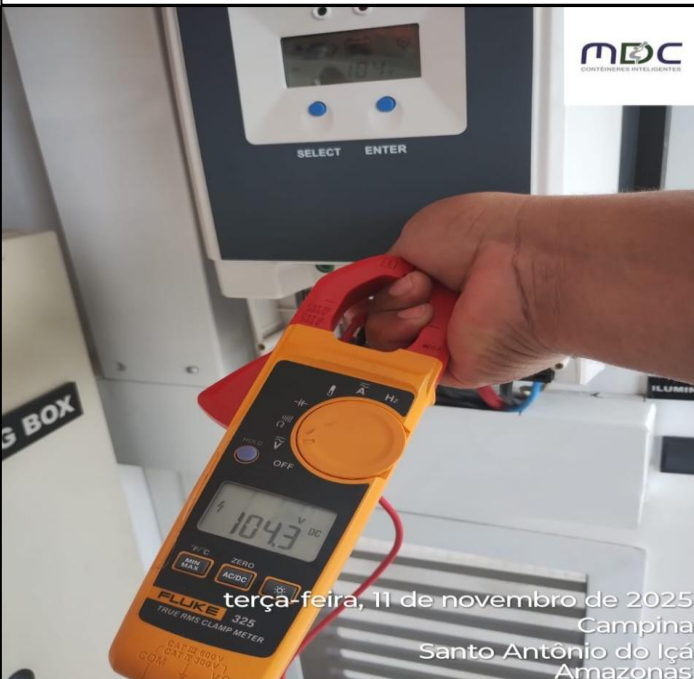
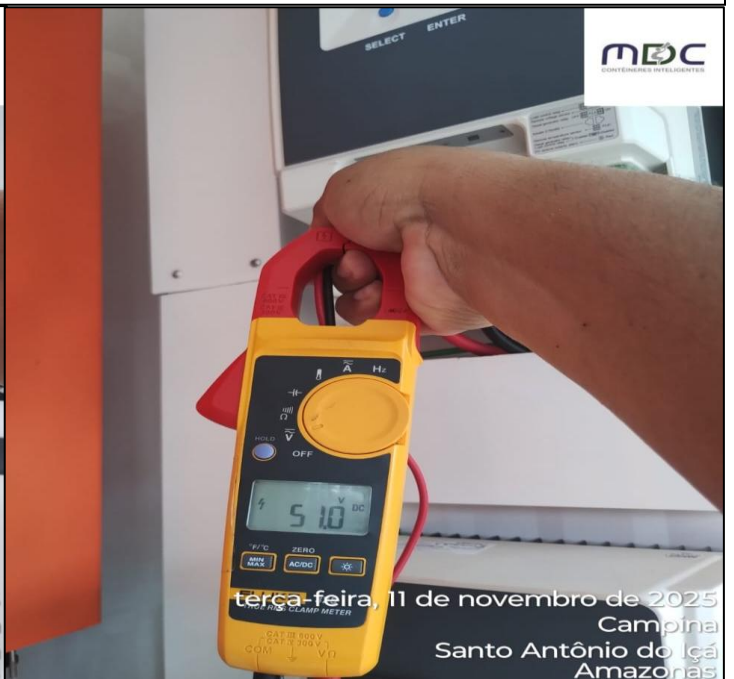
Realizada a aferição da carga dos Controladores Solar 01 e 02, constatando-se que os valores se encontram dentro do padrão ideal de operação.

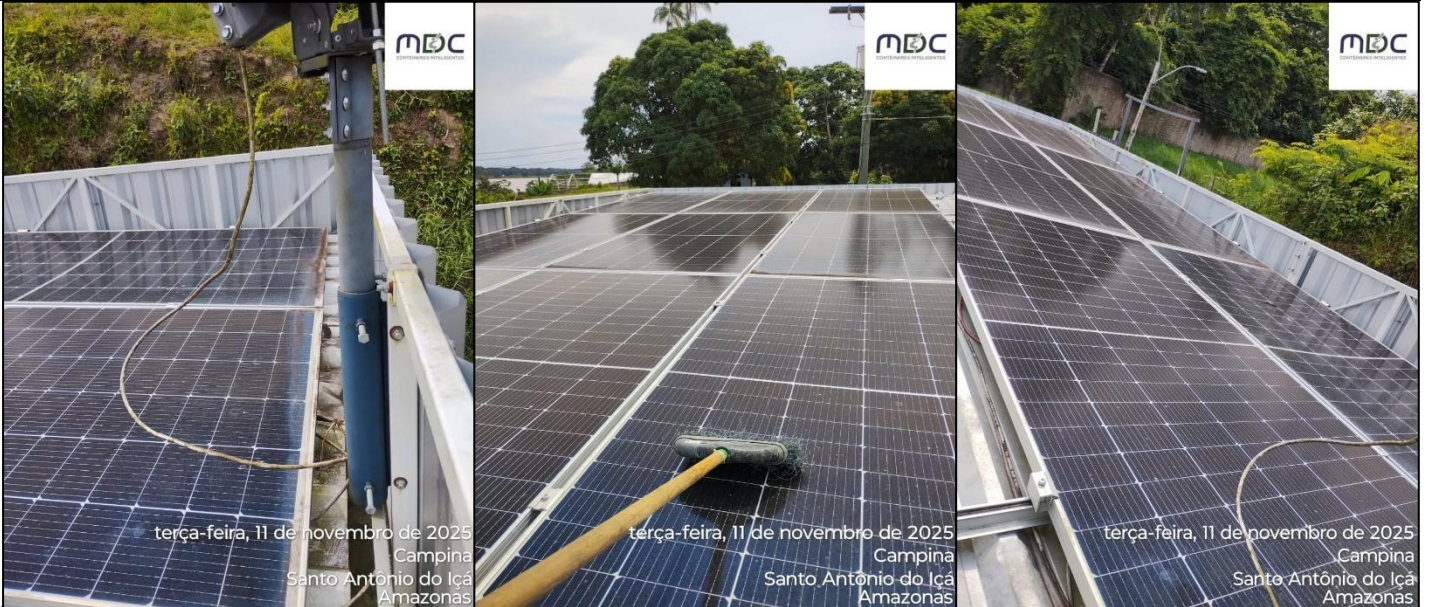
Os painéis solares apresentavam acúmulo excessivo de sujeira e partículas aderidas à superfície dos módulos fotovoltaicos, comprometendo significativamente a captação de radiação solar e, conseqüentemente, a eficiência do sistema de geração de energia. A condição de sujeira observada reduzia a performance global do conjunto, tornando necessária a limpeza adequada para restabelecer o nível ideal de absorção e conversão energética.

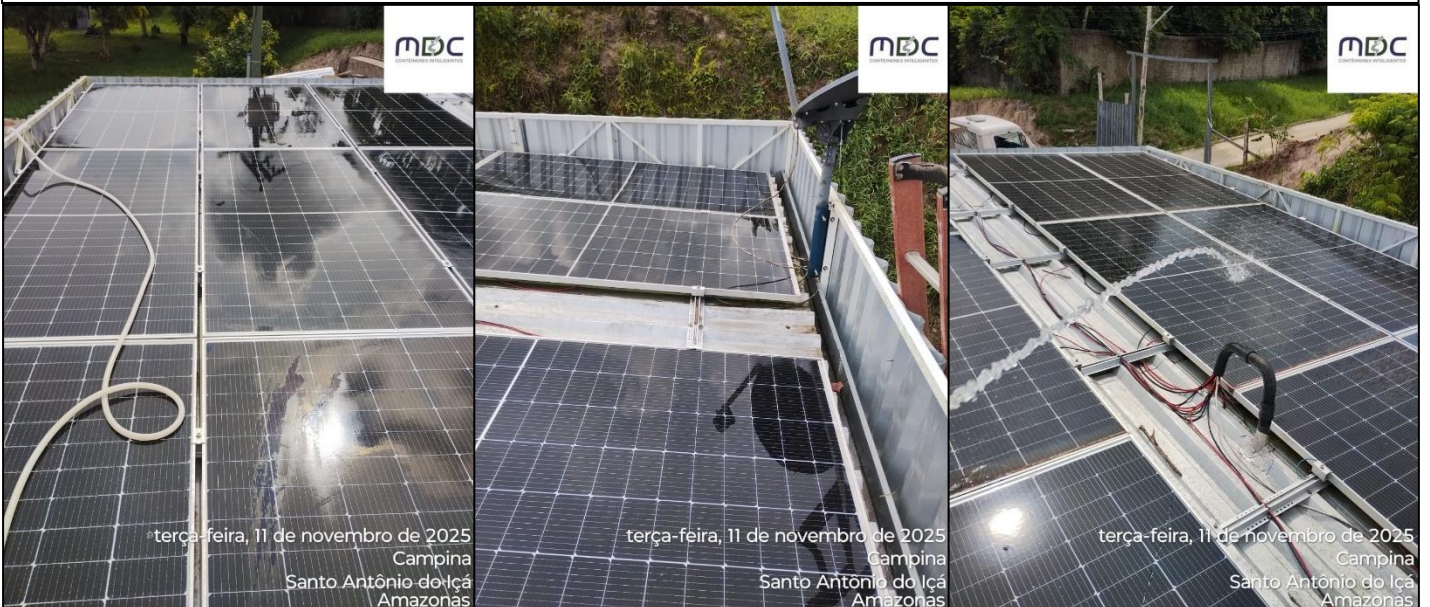
Painéis solares após o processo de limpeza, apresentando superfície livre de sujeira e resíduos, com a eficiência de captação de energia restabelecida e operação dentro dos parâmetros ideais do sistema.

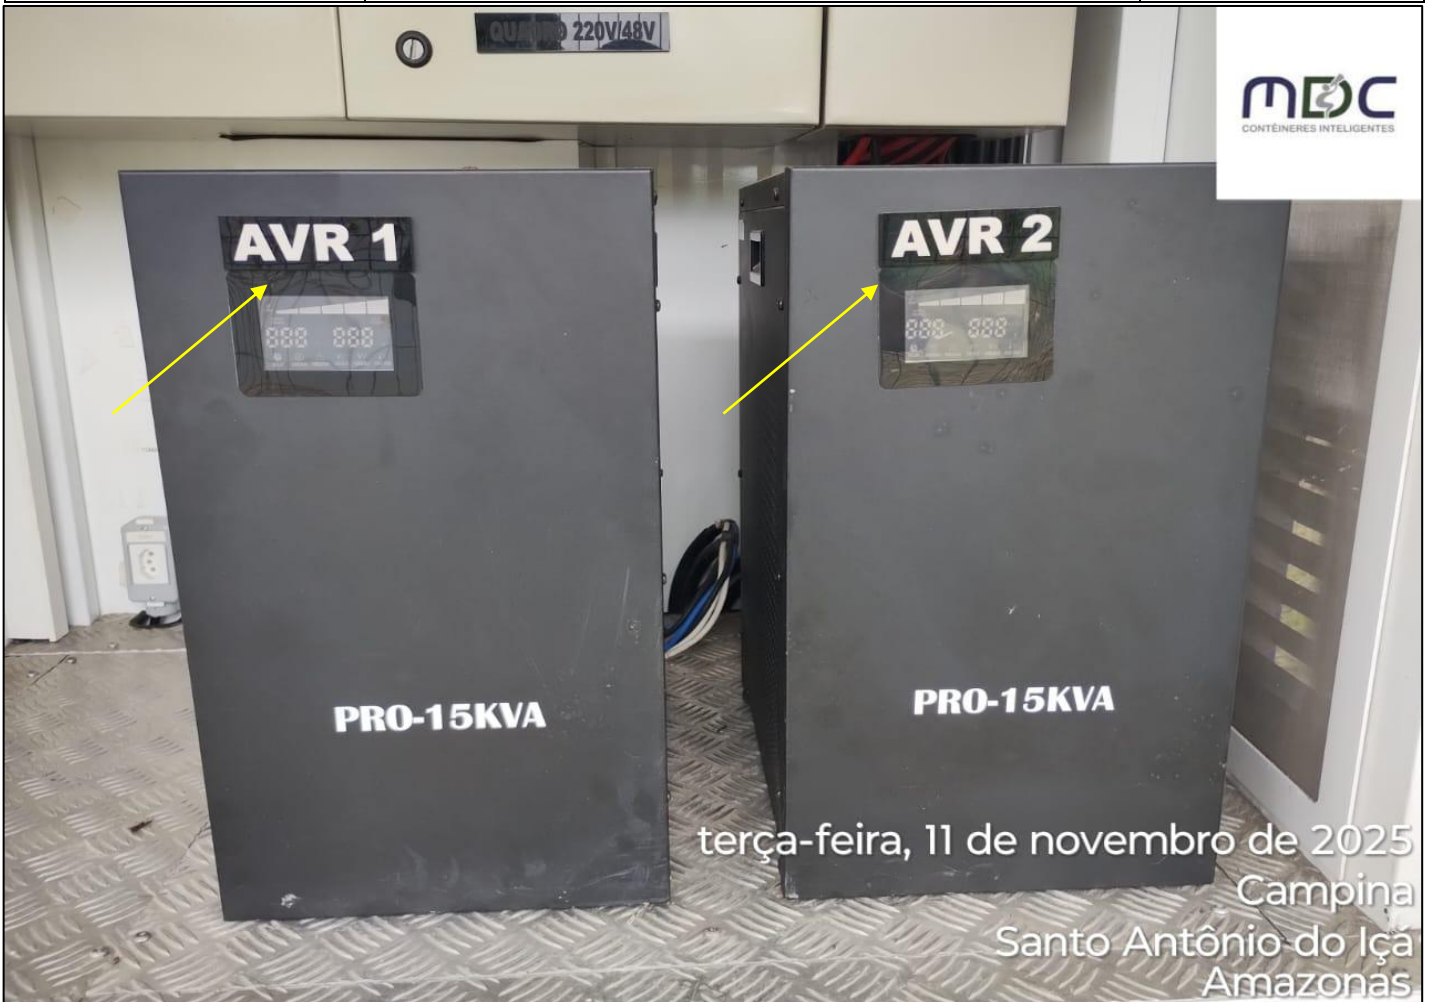
Módulos reguladores automáticos de tensão (AVR) em operação, ambos desligados tendo em vista a programação de alternância entre concessionária e sistema solar, apresentando desempenho estável e dentro dos limites de eficiência elétrica especificados.

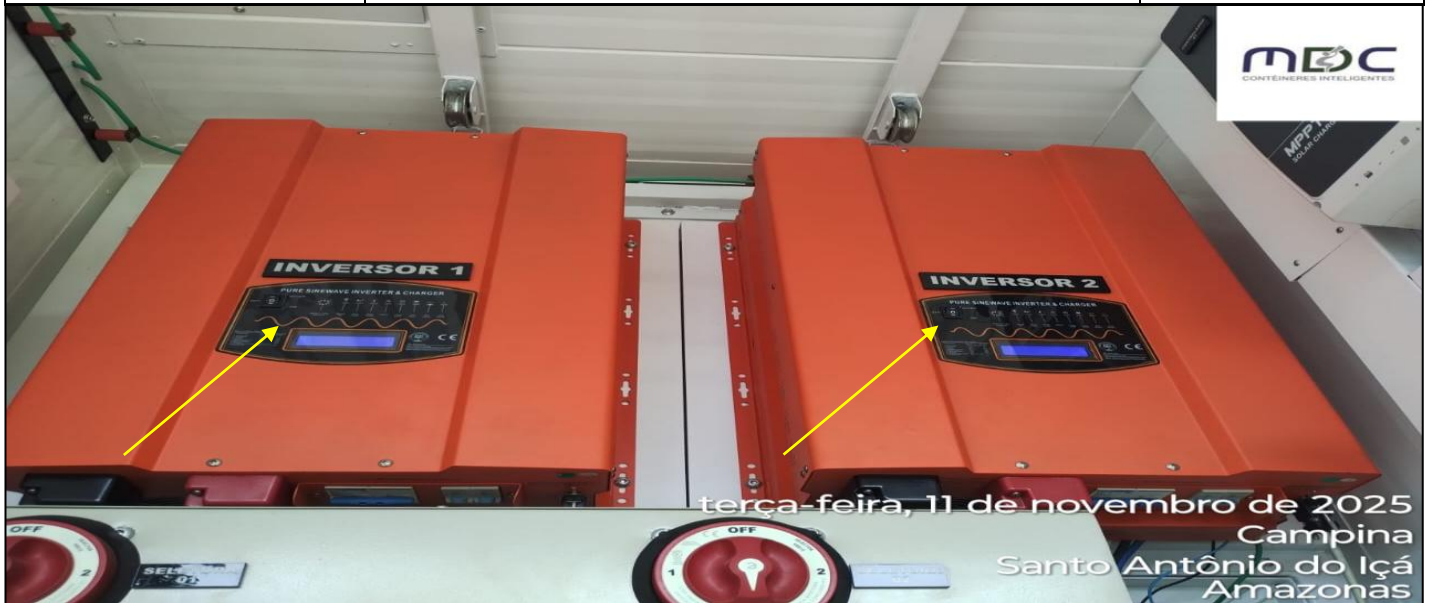
Inversores 01 e 02 (UPS – Energia Backup) em operação, apresentando desempenho estável e dentro dos limites de eficiência elétrica especificados.

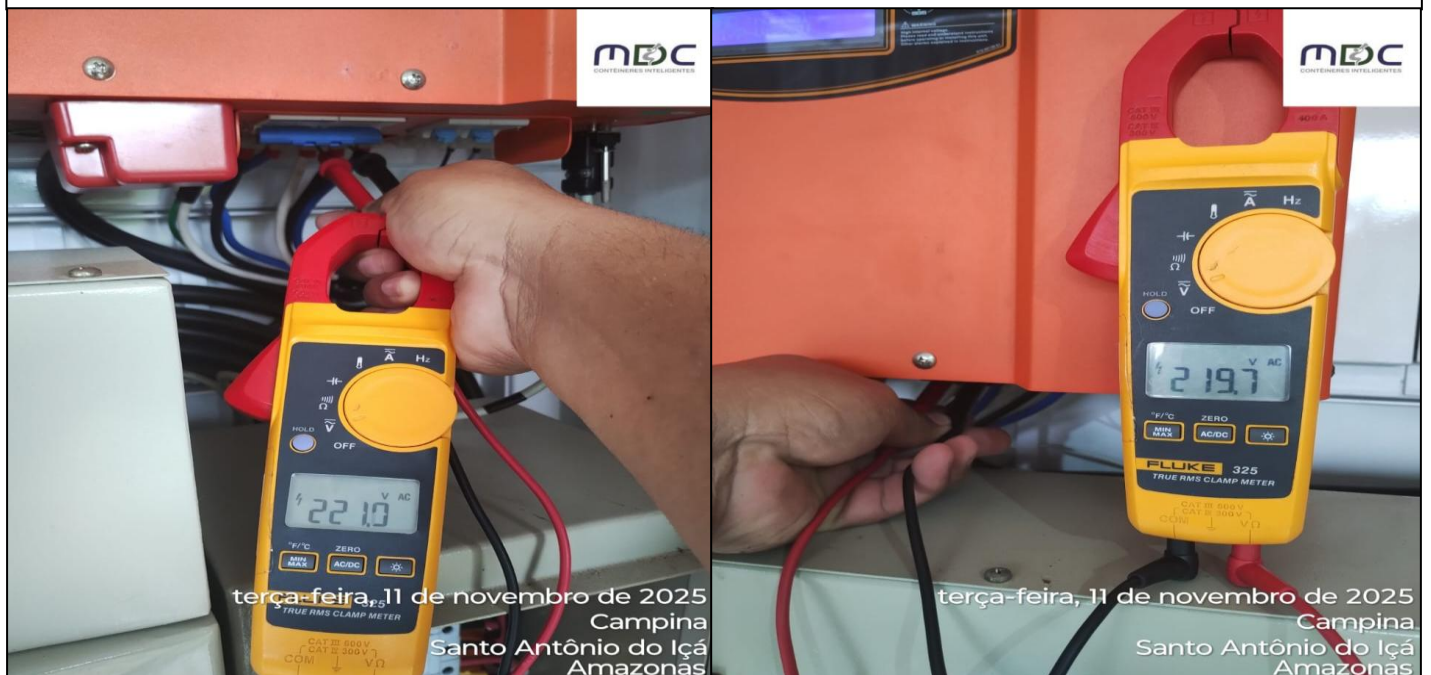
Realizada a aferição da voltagem nos Inversores 01 e 02, constatando-se que apresentam cargas dentro do padrão de operação e com plena eficiência.

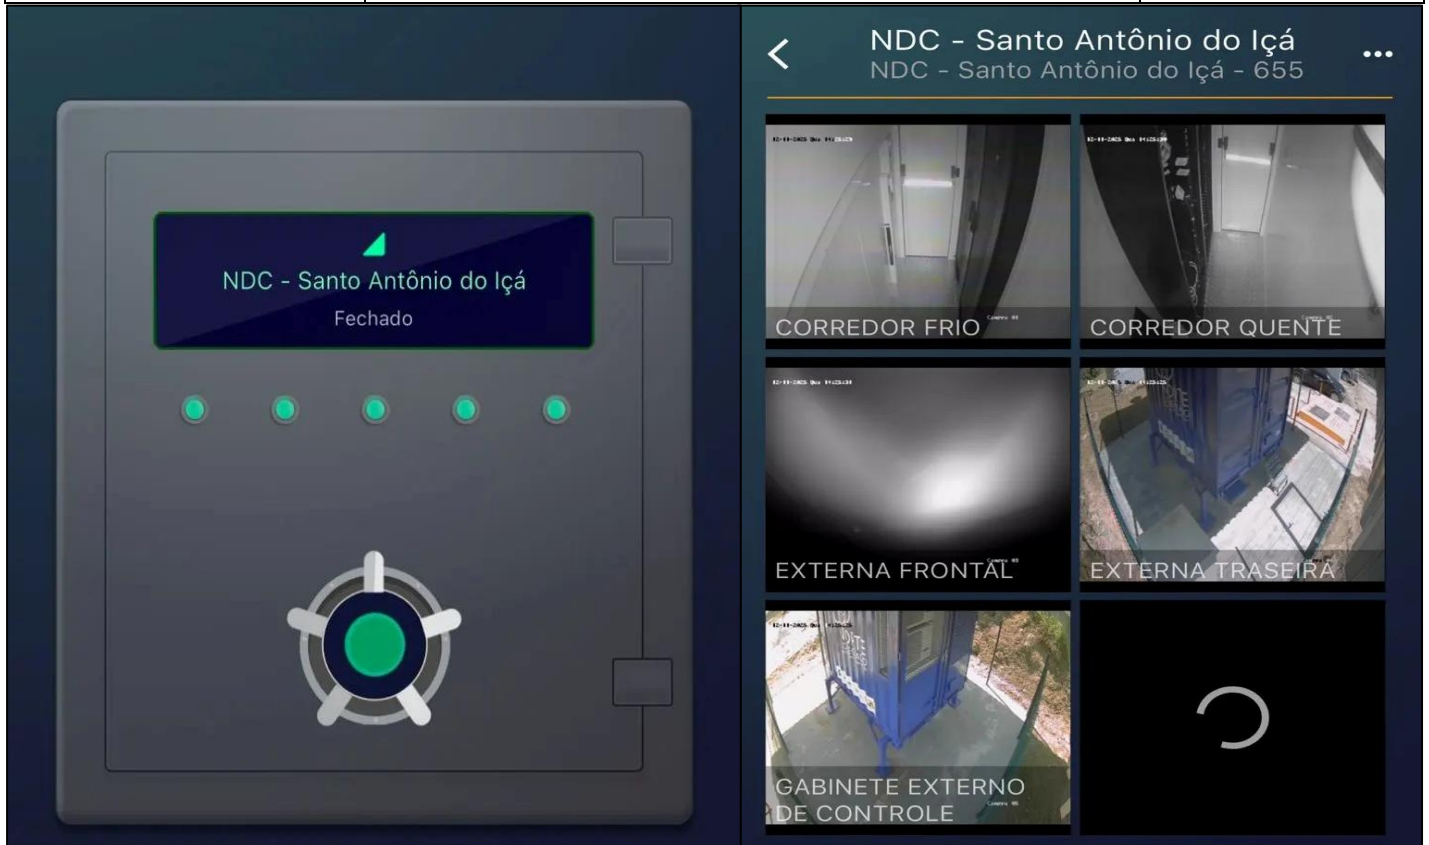
O sistema de controle de acesso iTiTan encontra-se online, operando normalmente e dentro dos parâmetros de desempenho estabelecidos. Todos os comandos de abertura de portas e alarmes estão ativos, registrando entradas e saídas de forma confiável, garantindo a segurança e o controle eficaz do ambiente monitorado.

O sistema de monitoramento iTiTan CFTV encontra-se online, operando normalmente e dentro dos parâmetros de desempenho esperados. Todas as câmeras apresentam visualização ativa, registro contínuo de imagens e monitoramento ambiental, garantindo a integridade e a segurança do ambiente monitorado.

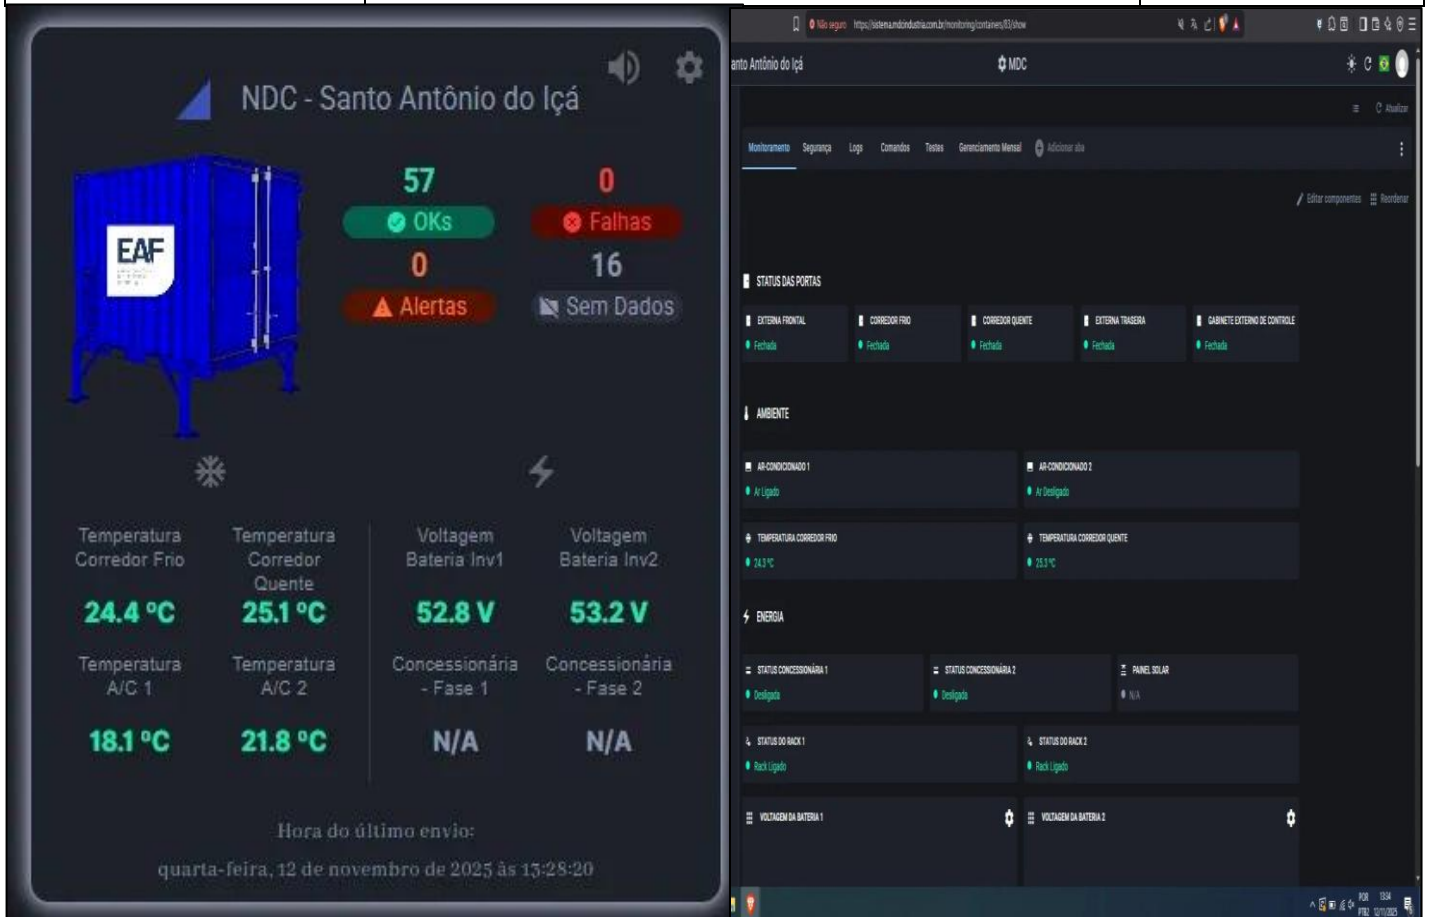
O sistema de monitoramento iMams está ativo e realizando a sincronização de todos os testes, incluindo os dados dos sensores de temperatura e status de bateria, conforme os padrões técnicos estabelecidos. O funcionamento está sendo continuamente acompanhado para garantir a precisão e integridade das informações.
