**RELATÓRIO
DE
MANUTENÇÃO PREVENTIVA E CORRETIVA
CMAD**

Cliente: Associação Administradora da Faixa 3.5GHz - EAF

Cidade: São Paulo de Olivença - AM

Data da execução: 17 e 18/11/2025

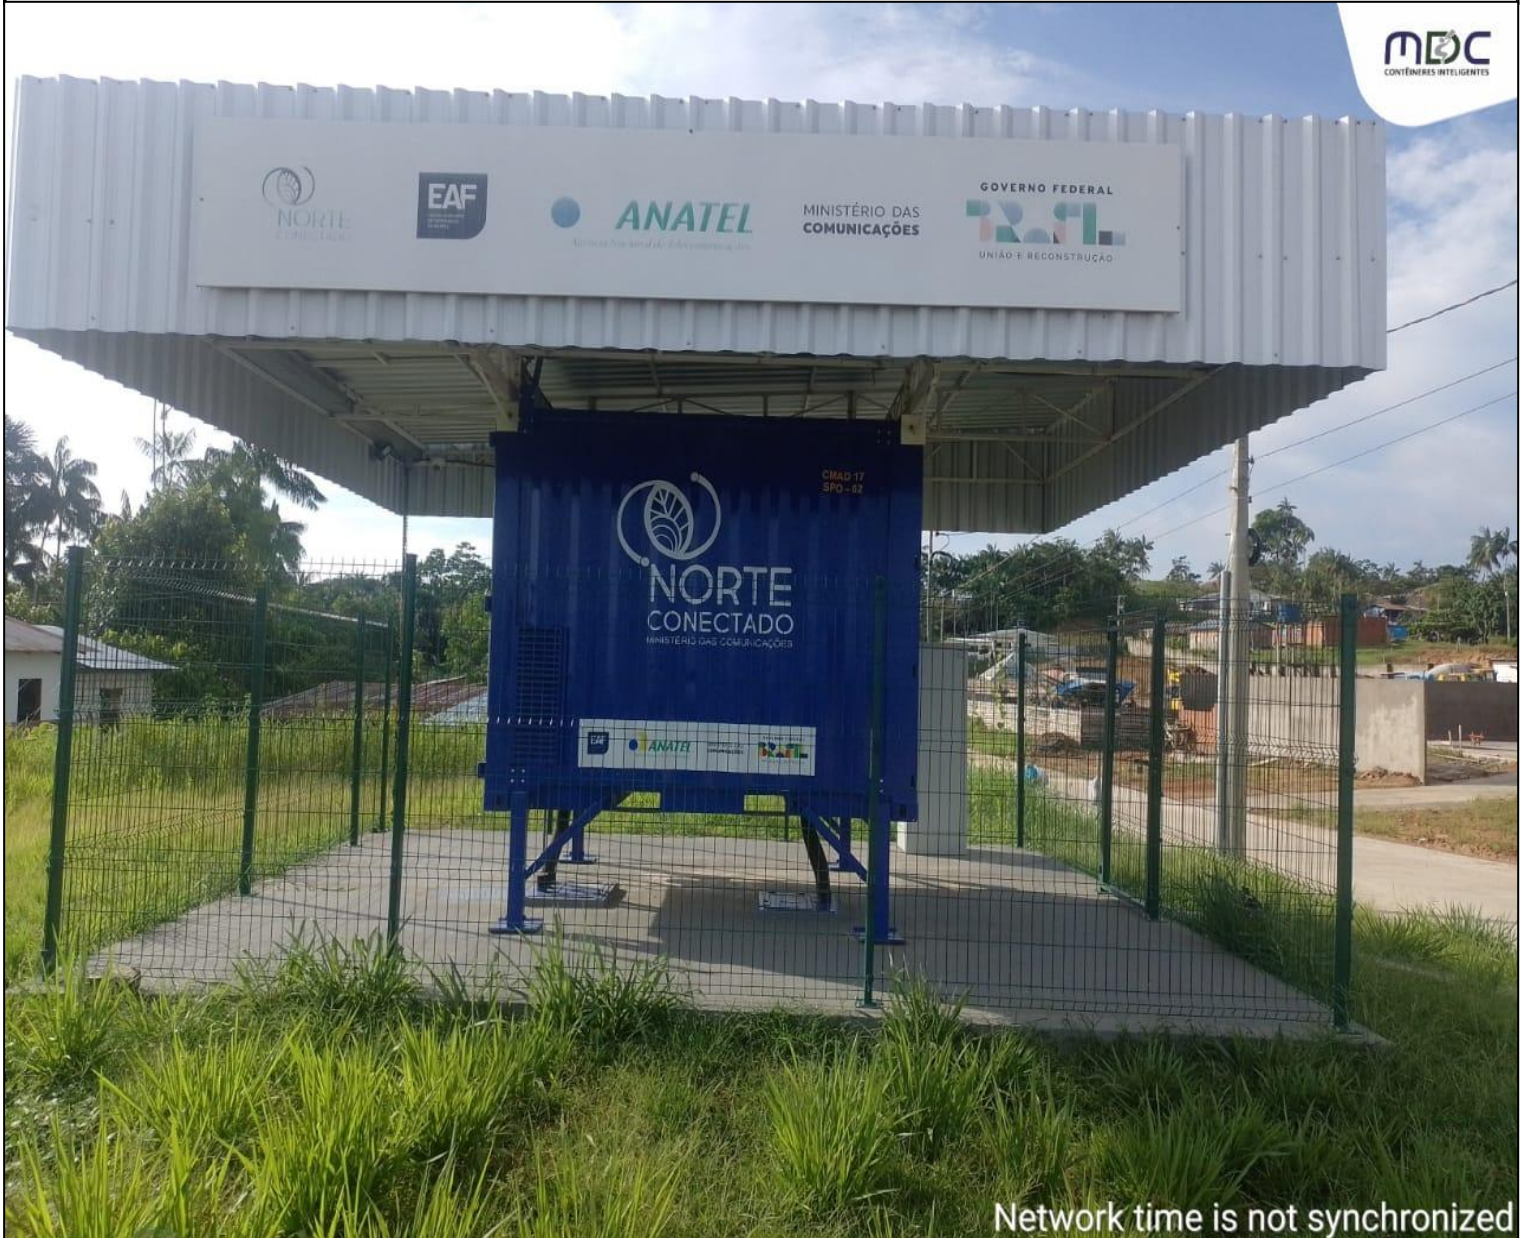
Registro fotográfico do CMAD antes da execução das manutenções preventiva e corretiva. Conforme observado na imagem, o CMAD apresentava acúmulo de poeira e sujeira na estrutura, no piso e em seu entorno.

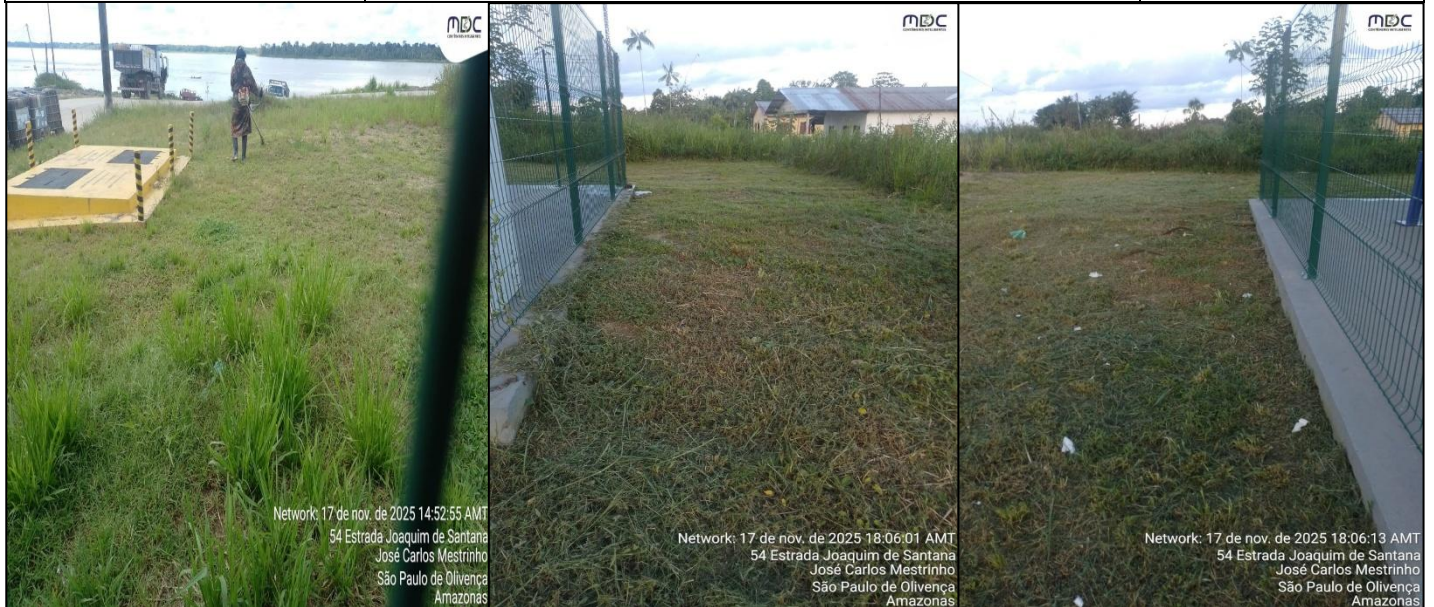
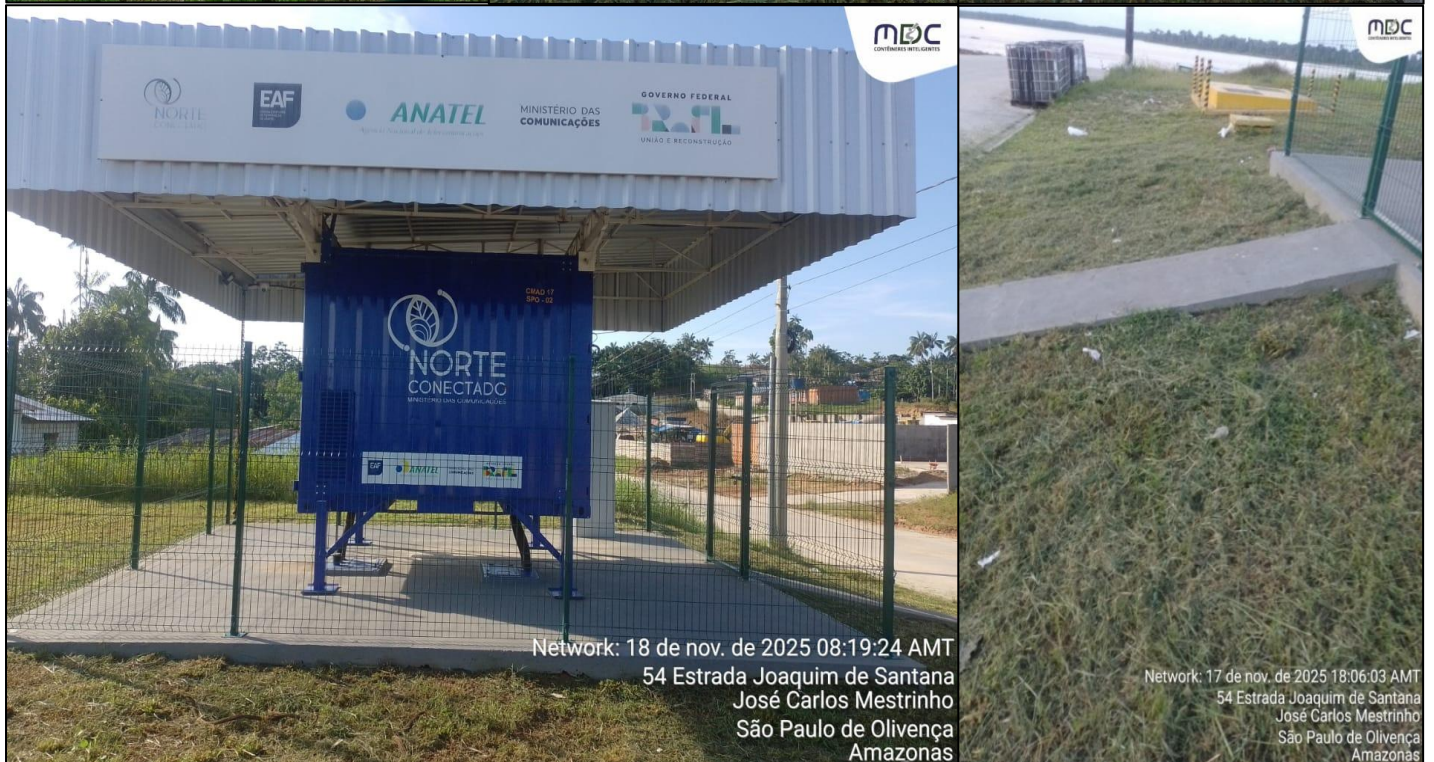
Capinagem externa concluída, deixando a área limpa e em condições adequadas.

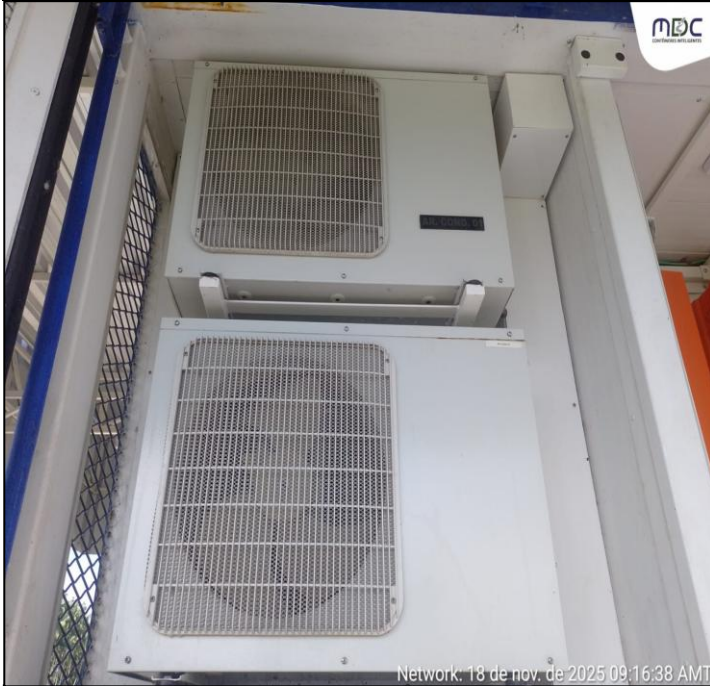
Unidades condensadoras (ventiladores) apresentando elevado nível de sujeira antes da execução do processo de limpeza.

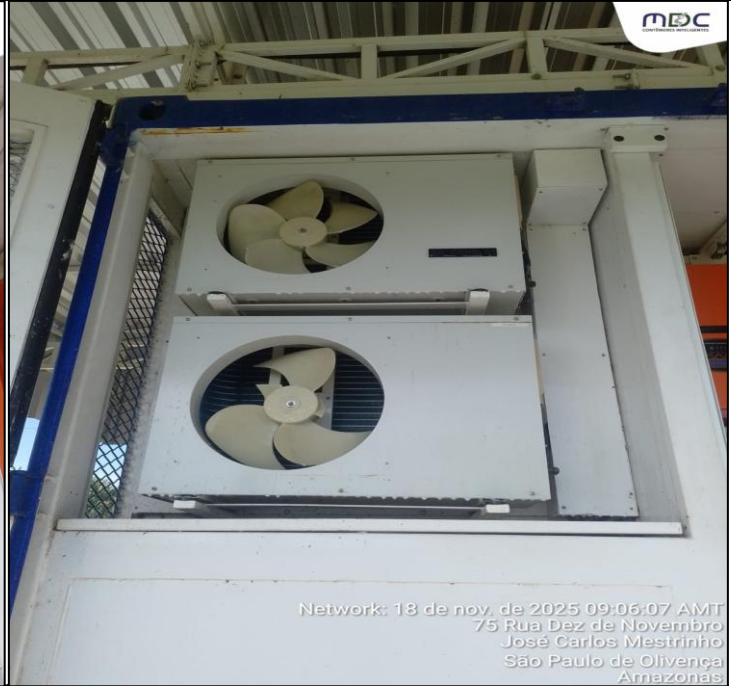
Unidades condensadoras (ventiladores) limpos e adequados após o processo de limpeza.

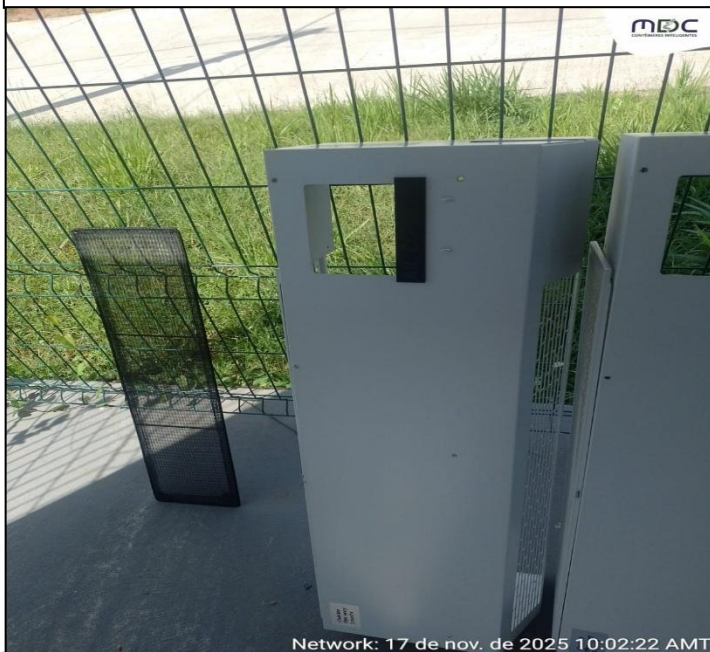
Telas e carenagens da evaporadoras limpas e adequadas após o processo de limpeza.

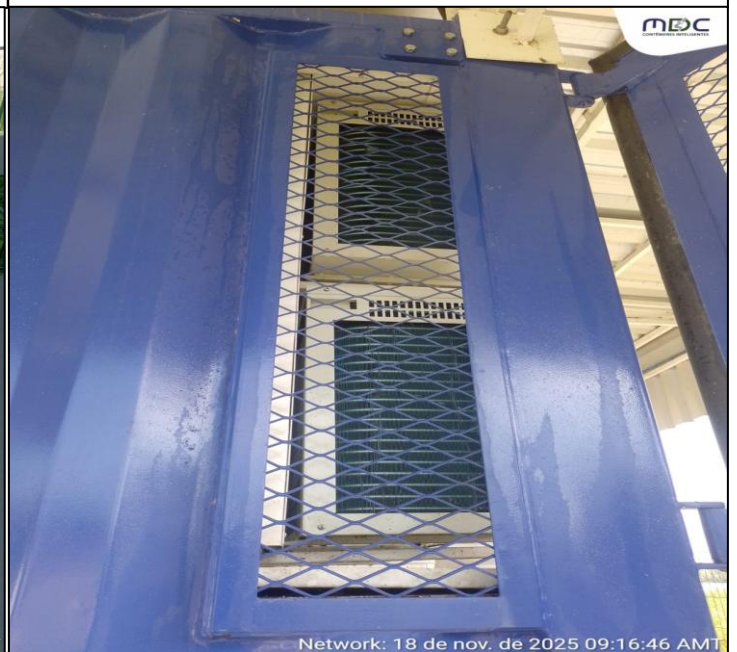
Unidades condensadoras limpas e adequadas após o processo de limpeza.

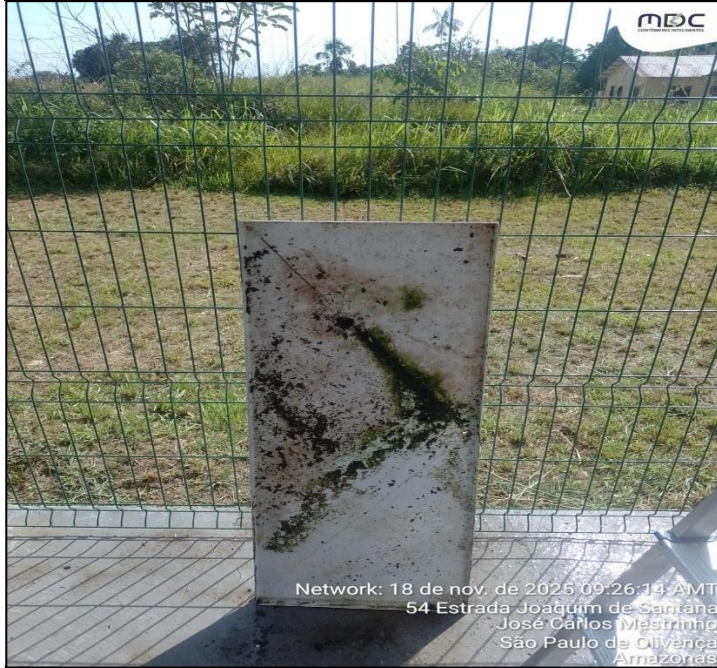
Bandejas apresentando elevado nível de sujeira antes da execução do processo de limpeza.

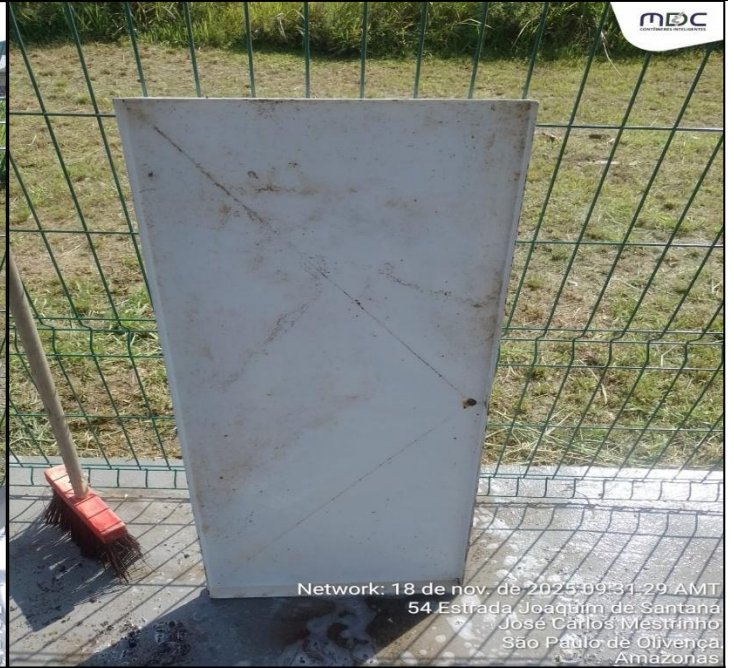
Bandejas limpas e adequadas após o processo de limpeza.

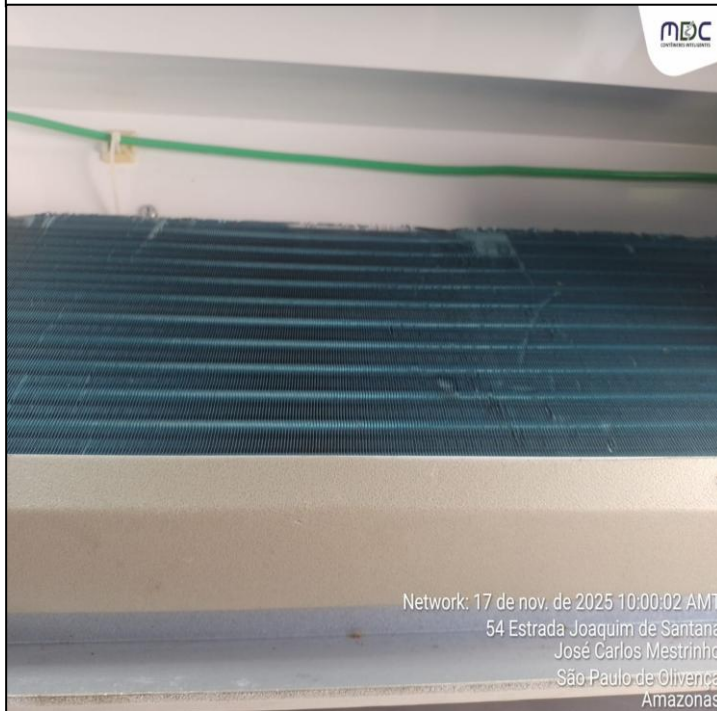
Unidades evaporadoras apresentando elevado nível de sujeira antes da execução do processo de limpeza.

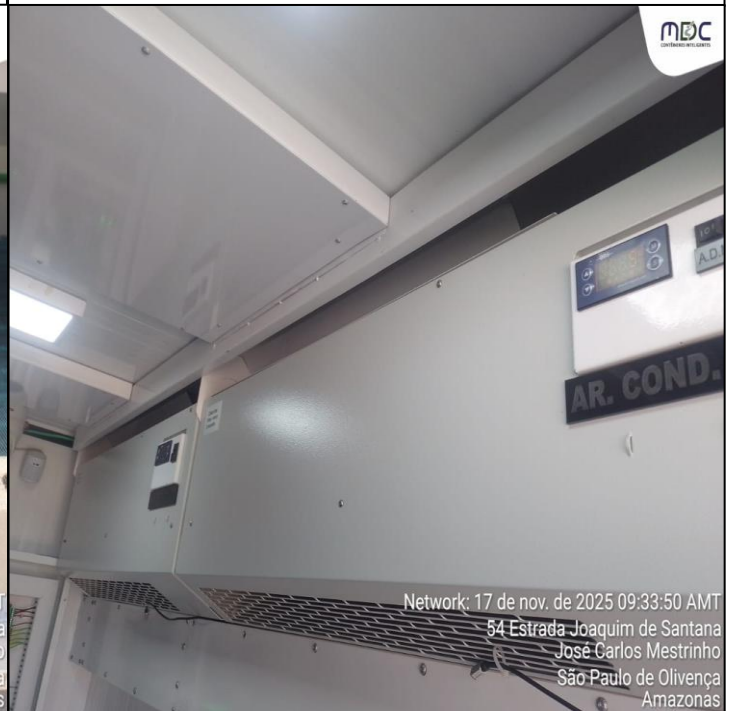
Unidades evaporadoras limpas e adequadas após o processo de limpeza.

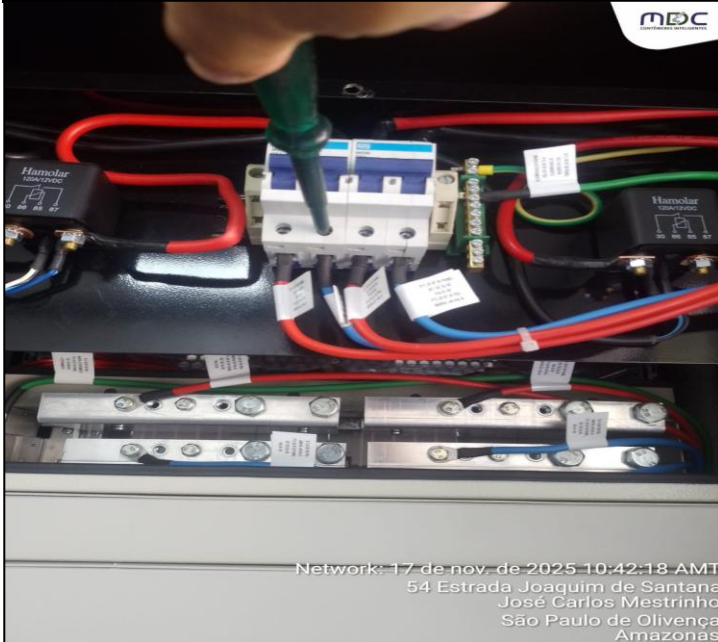
Realizado o reaperto dos bornes da Rack 01, constatando-se que o equipamento encontra-se operando em conformidade com os padrões.

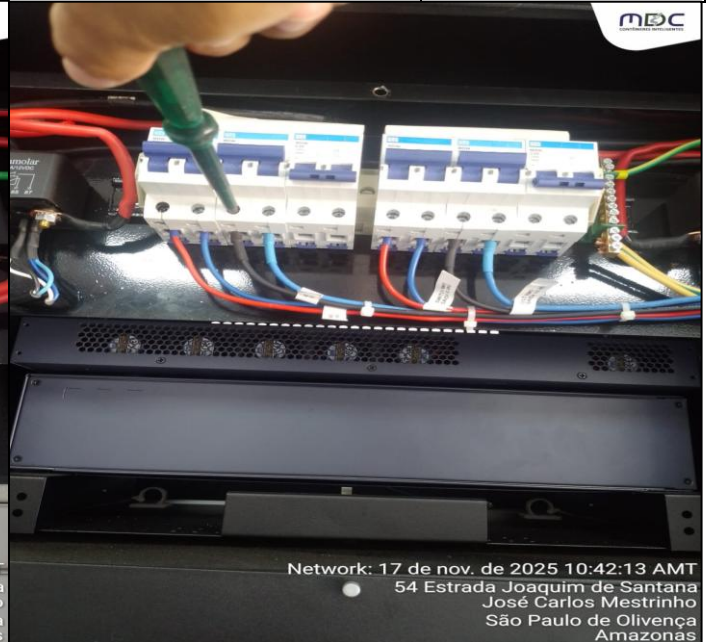
Realizado o reaperto dos bornes da Rack 02, constatando-se que o equipamento encontra-se operando em conformidade com os padrões.

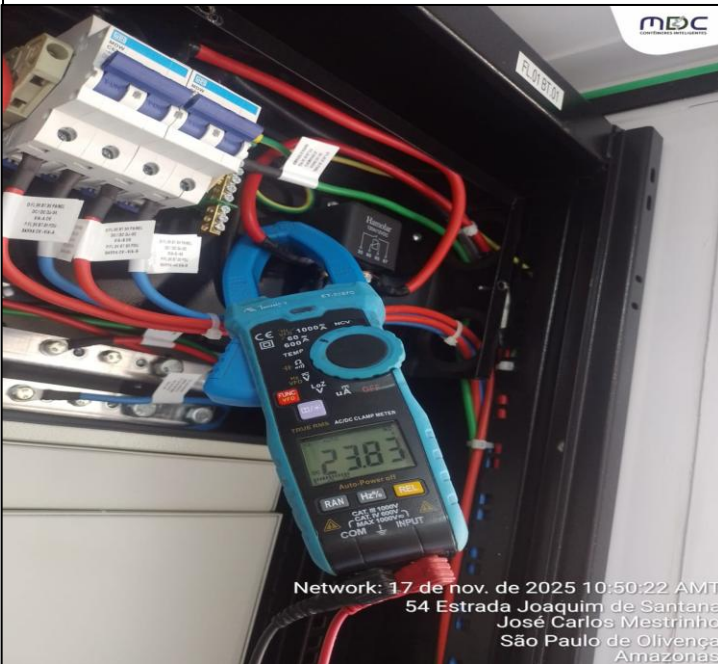
Realizada a aferição da tensão do Rack 01, constatando-se que os valores se encontram dentro do padrão ideal de operação.

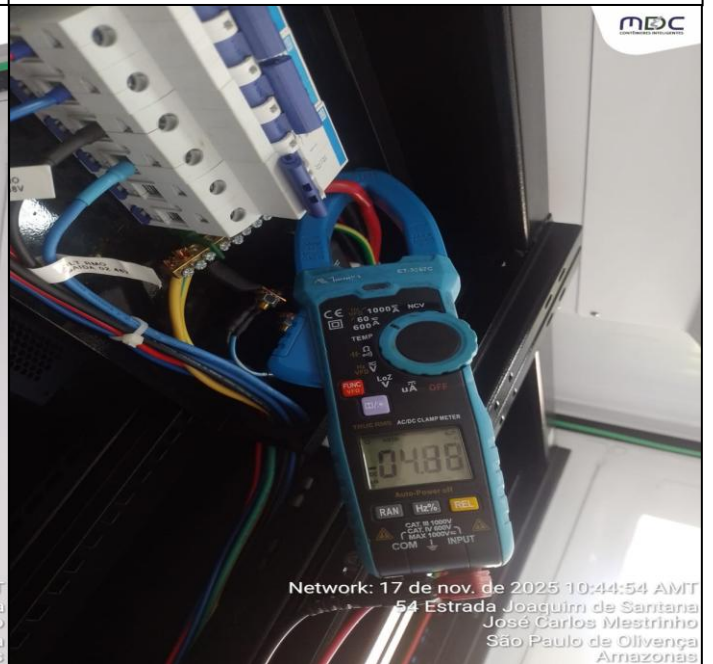
Realizada a aferição da tensão do Rack 02, constatando-se que os valores se encontram dentro do padrão ideal de operação.

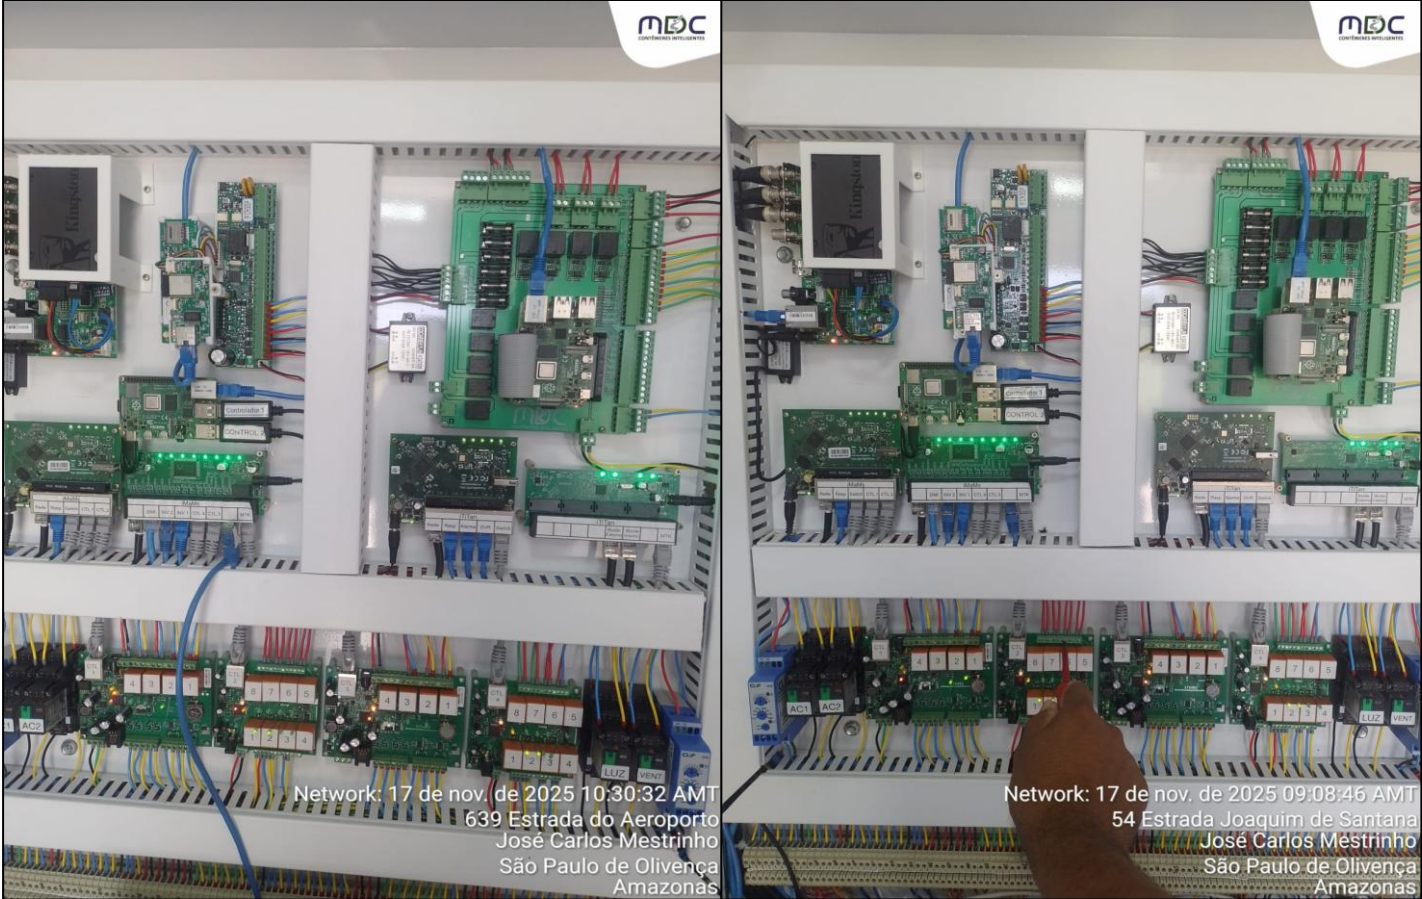
Realizado o reaperto dos bornes da Quadro de Automação, constatando-se que o equipamento encontra-se operando em conformidade com os padrões ideais de funcionamento.

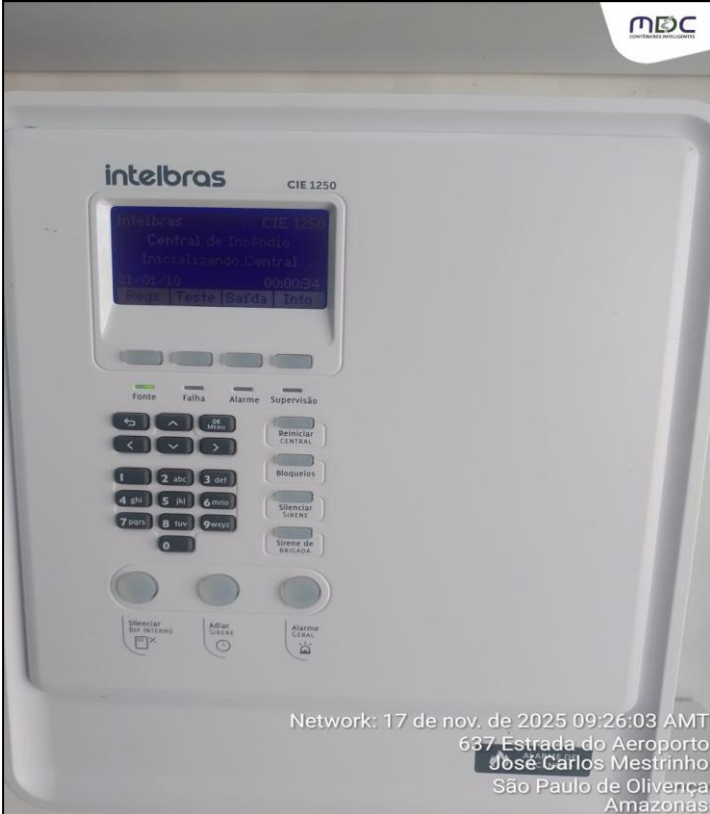
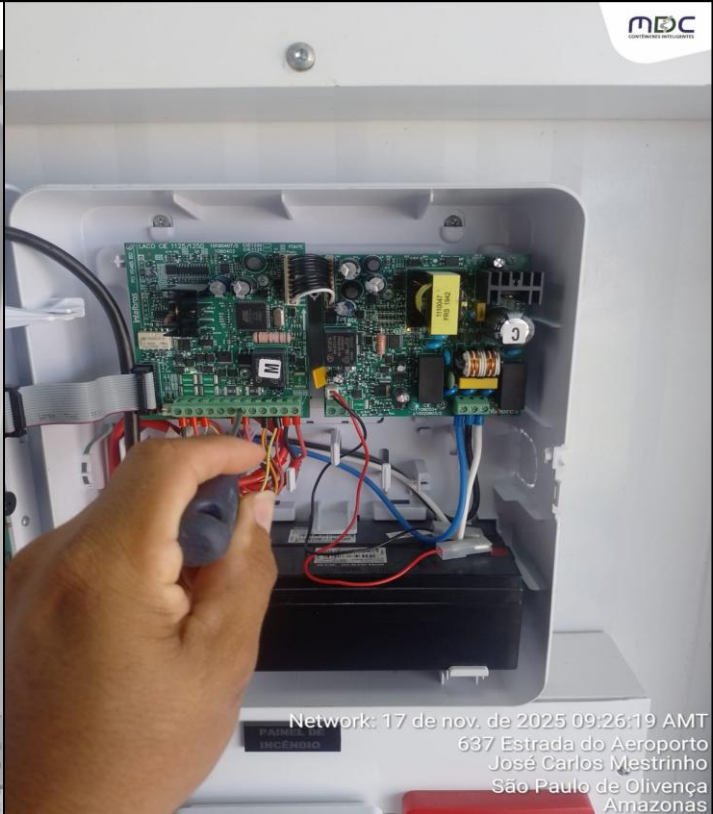
Realizado o reaperto dos bornes da Central de Incêndio, constatando-se que o equipamento encontra-se operando em conformidade com os padrões ideais de funcionamento.

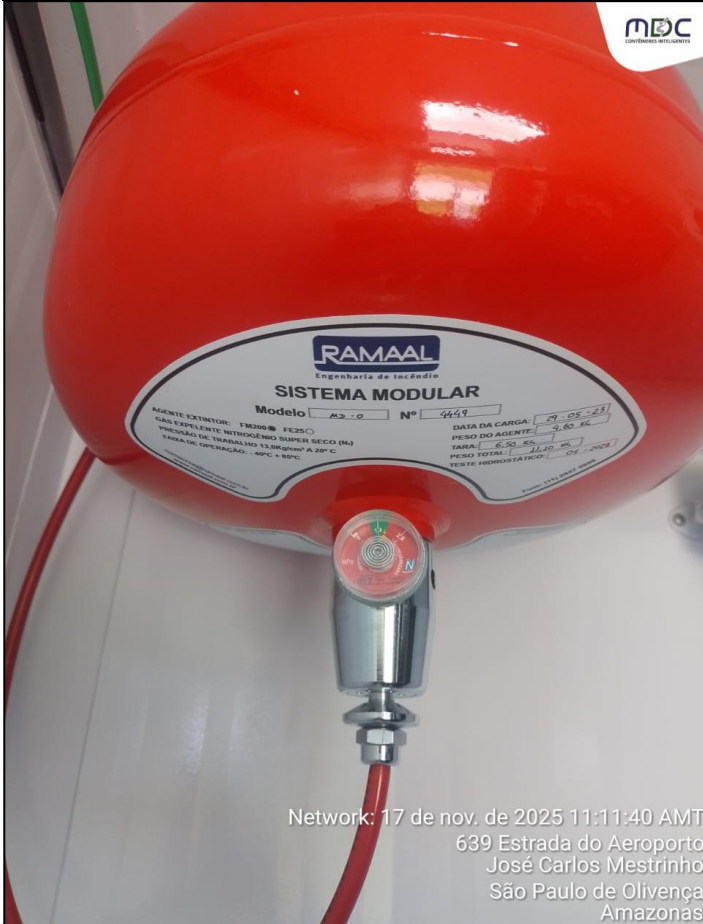
Extintor do corredor quente, carregado, na validade e em conformidade com os padrões de segurança.

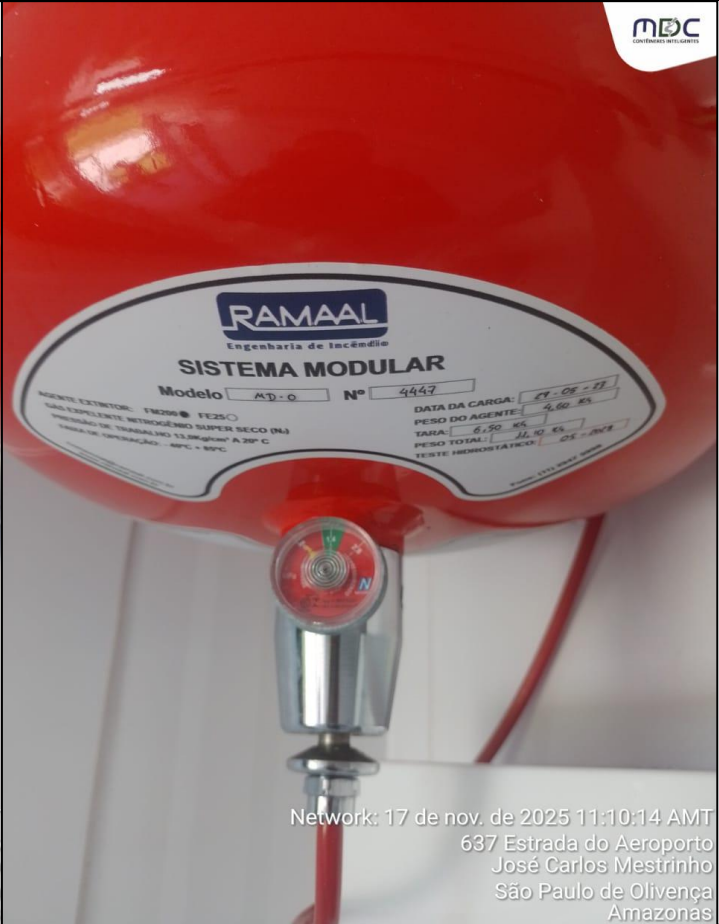
Extintor do corredor frio, carregado, na validade e em conformidade com os padrões de segurança.

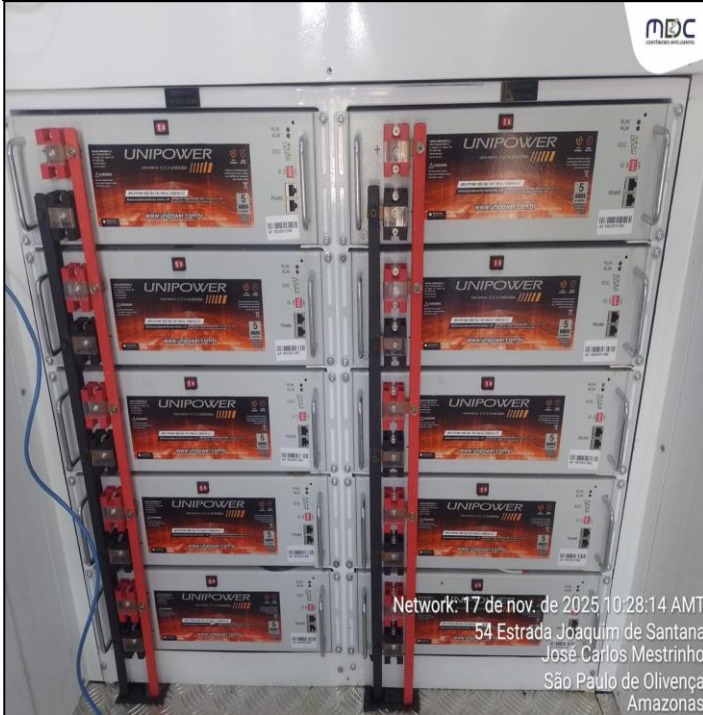
No Banco de Baterias 01, foi realizado o reaperto dos bornes, visando garantir a eficácia do circuito elétrico e a plena funcionalidade operacional.

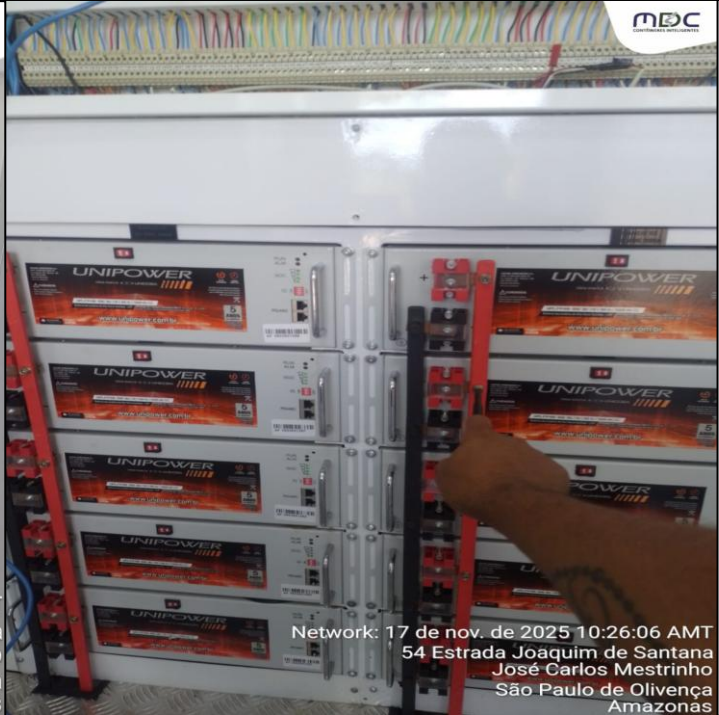
No Banco de Baterias 02, foi realizado o reaperto dos bornes, visando garantir a eficácia do circuito elétrico e a plena funcionalidade operacional.

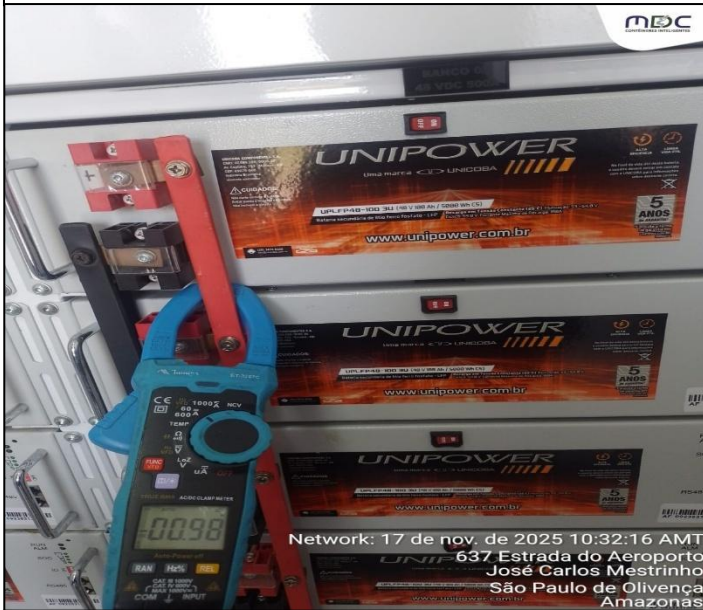
Realizada a aferição da tensão do banco 01, constatando-se que os valores se encontram dentro do padrão ideal de operação.

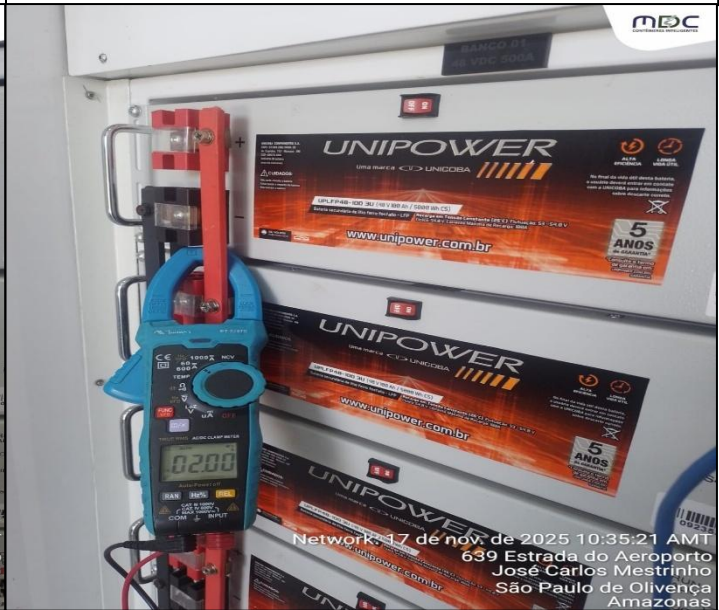
Realizada a aferição da tensão do banco 02, constatando-se que os valores se encontram dentro do padrão ideal de operação.

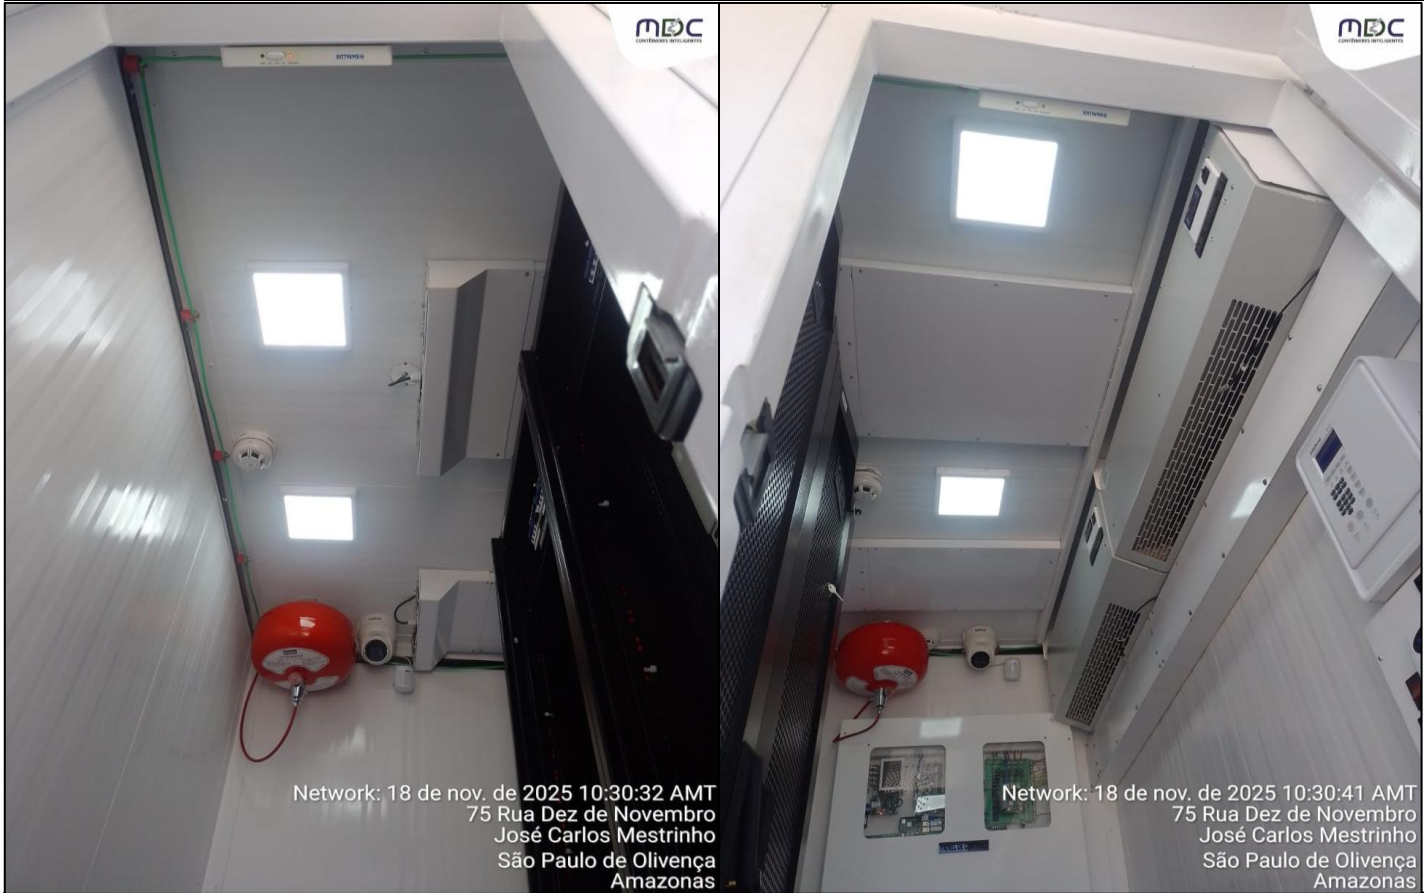
Luminárias internas, localizadas no corredor quente, ativas e operando dentro dos padrões normais de funcionamento.

Luminárias internas, localizadas no corredor frio, ativas e operando dentro dos padrões normais de funcionamento.

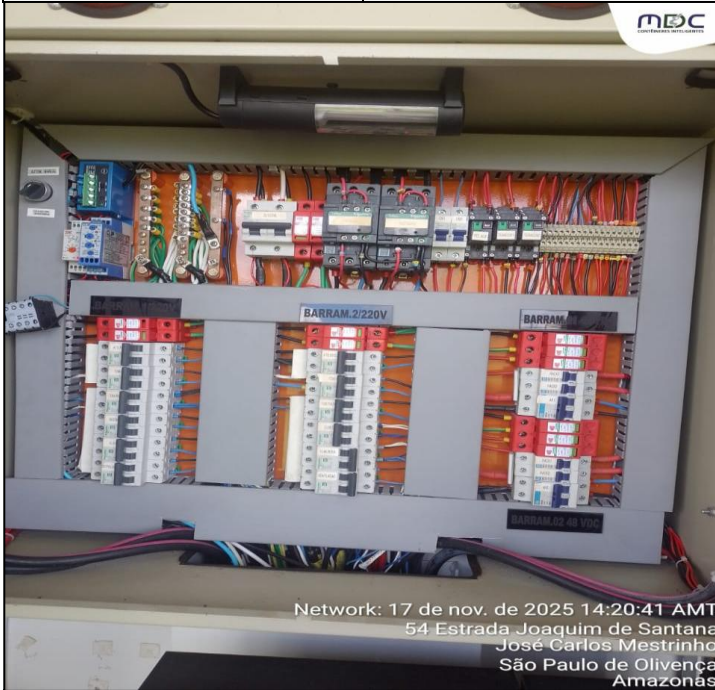
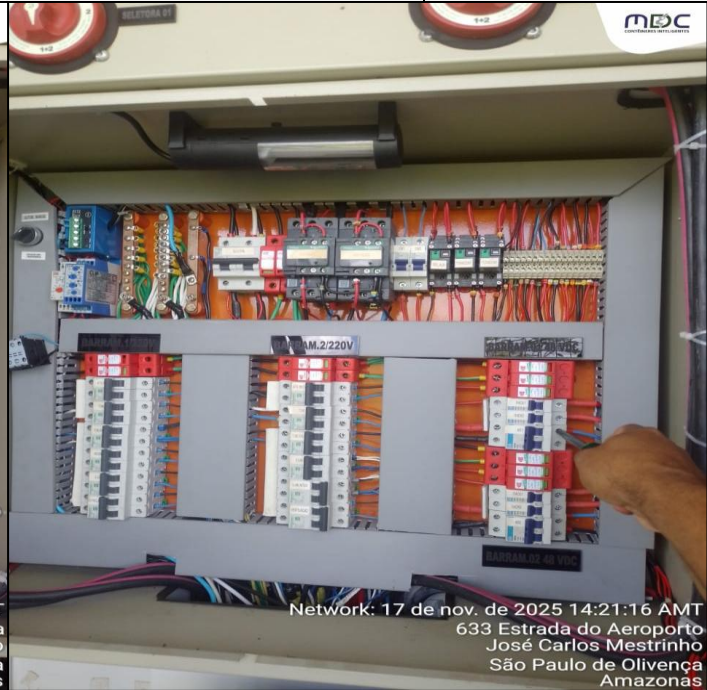
No Quadro 220 VAC/48VDC, foi realizado o reaperto dos bornes, visando garantir a eficácia do circuito elétrico e a plena funcionalidade operacional.

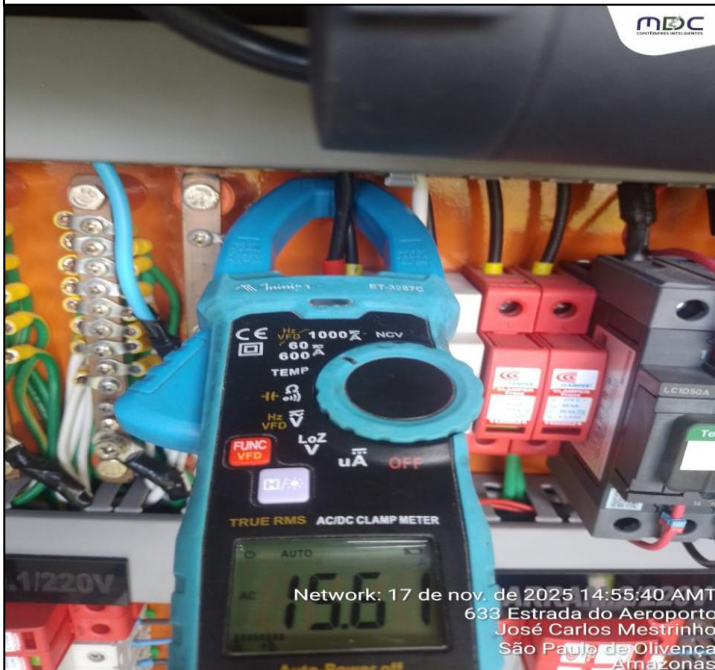
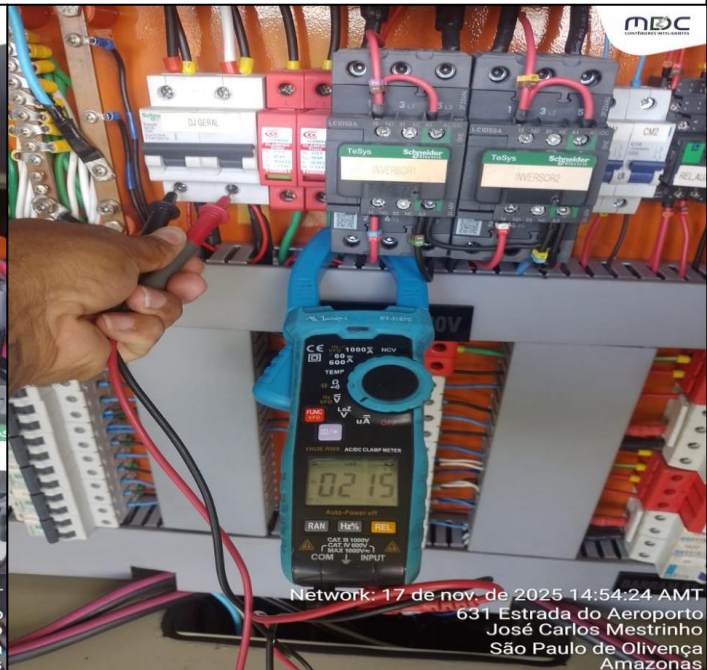
Realizada a aferição da voltagem do Quadro 220 VAC/48 VDC, constatando-se que apresenta carga dentro do padrão de operação e com plena eficiência.

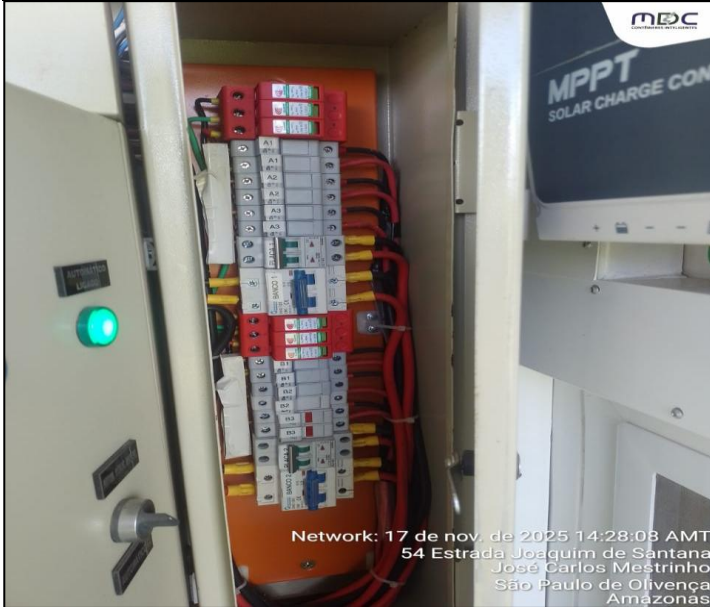
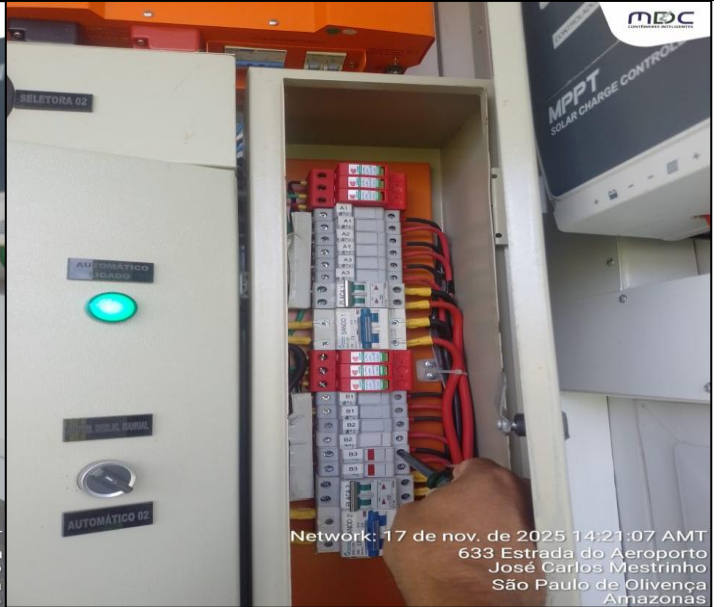
No Quadro String Box Solar, foi realizado o reaperto dos bornes, visando garantir a eficácia do circuito elétrico e a plena funcionalidade operacional.

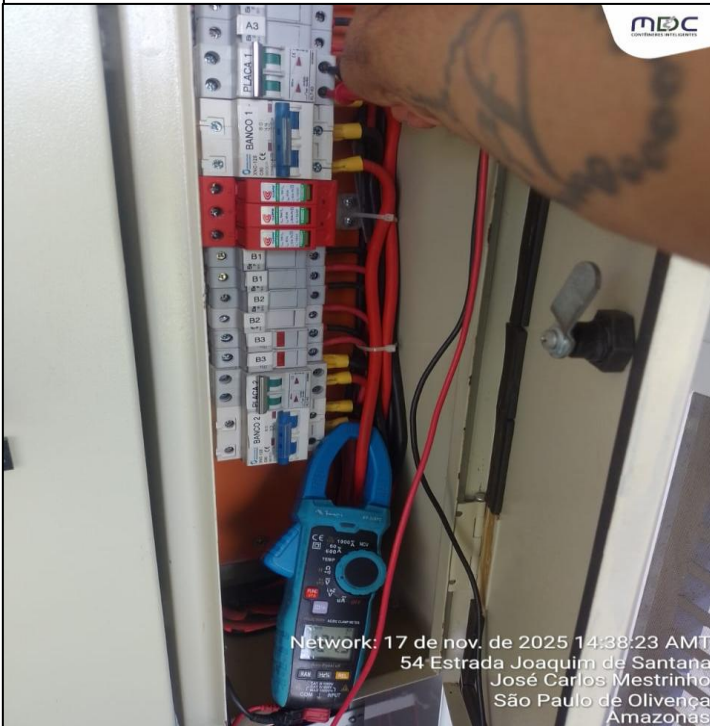
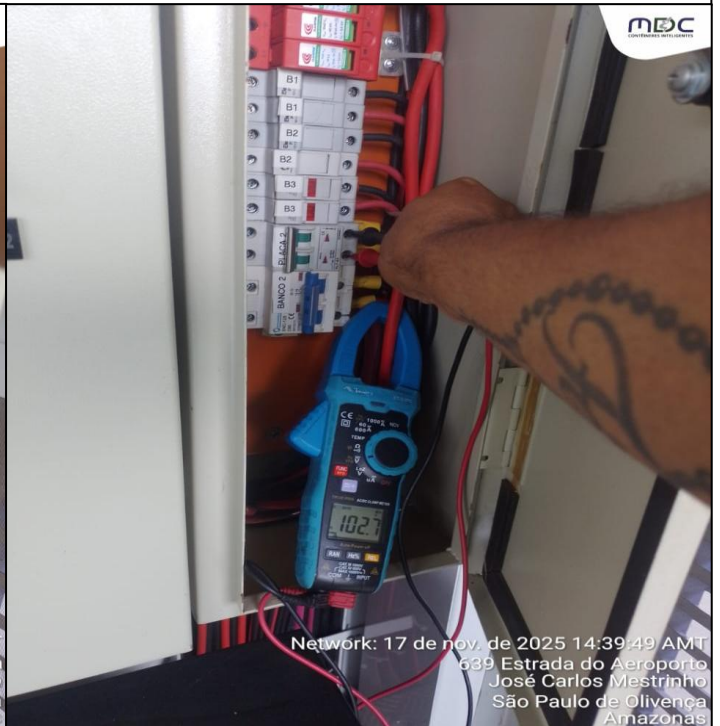
Realizada a aferição da voltagem do Quadro String Box Solar, constatando-se que apresenta carga dentro do padrão de operação e com plena eficiência.

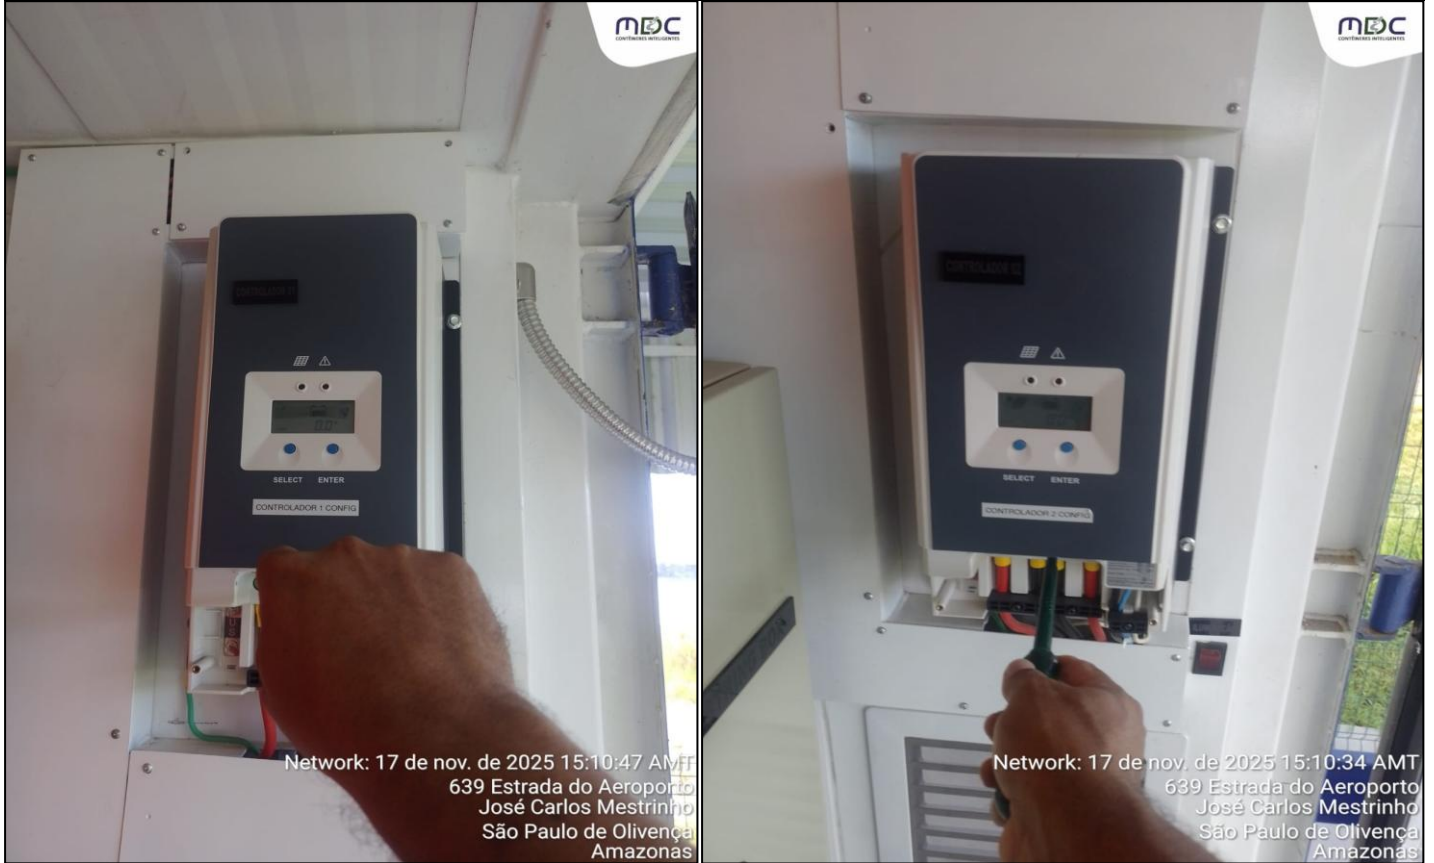
Nos Controladores Solar 01 e 02, foi realizado o reaperto dos bornes, visando garantir a eficácia do circuito elétrico e a plena funcionalidade operacional.
