**RELATÓRIO
DE
MANUTENÇÃO PREVENTIVA E CORRETIVA
CMAD**

Cliente: Associação Administradora da Faixa 3.5GHz - EAF

Cidade: São Paulo de Olivença - AM

Data da execução: 17 e 18/11/2025

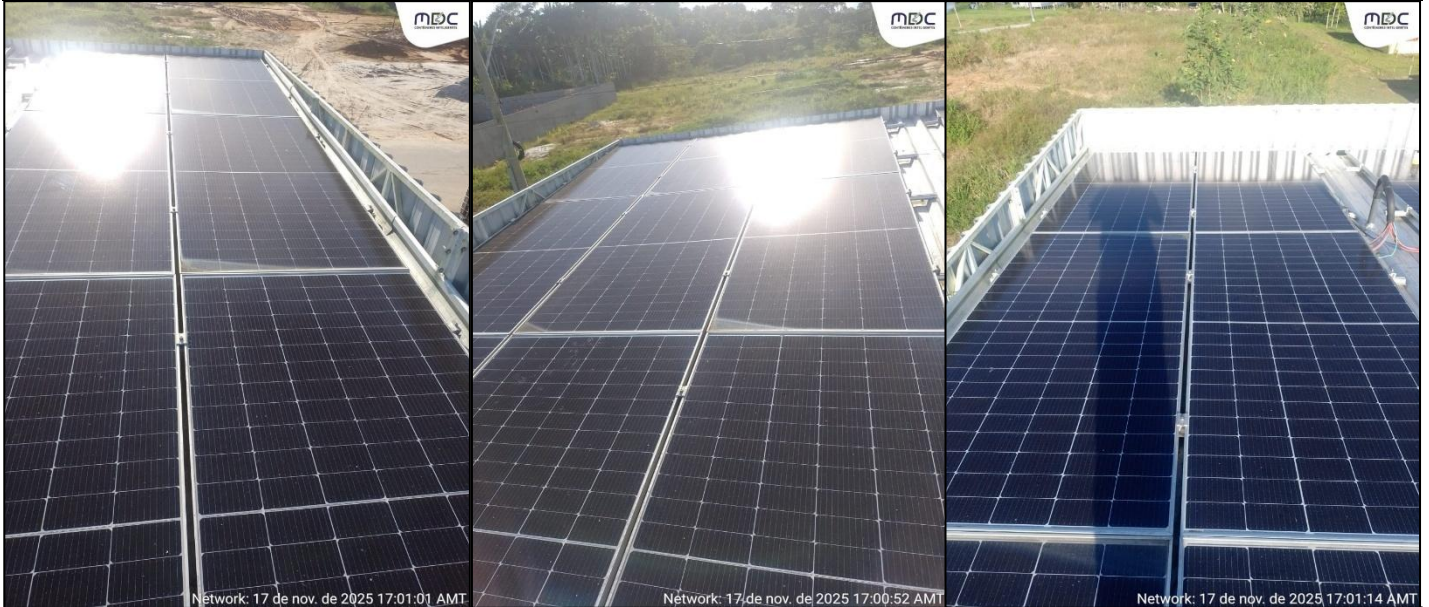
Os painéis solares apresentavam acúmulo excessivo de sujeira e partículas aderidas à superfície dos módulos fotovoltaicos, comprometendo significativamente a captação de radiação solar e, conseqüentemente, a eficiência do sistema de geração de energia. A condição de sujeira observada reduzia a performance global do conjunto, tornando necessária a limpeza adequada para restabelecer o nível ideal de absorção e conversão energética.

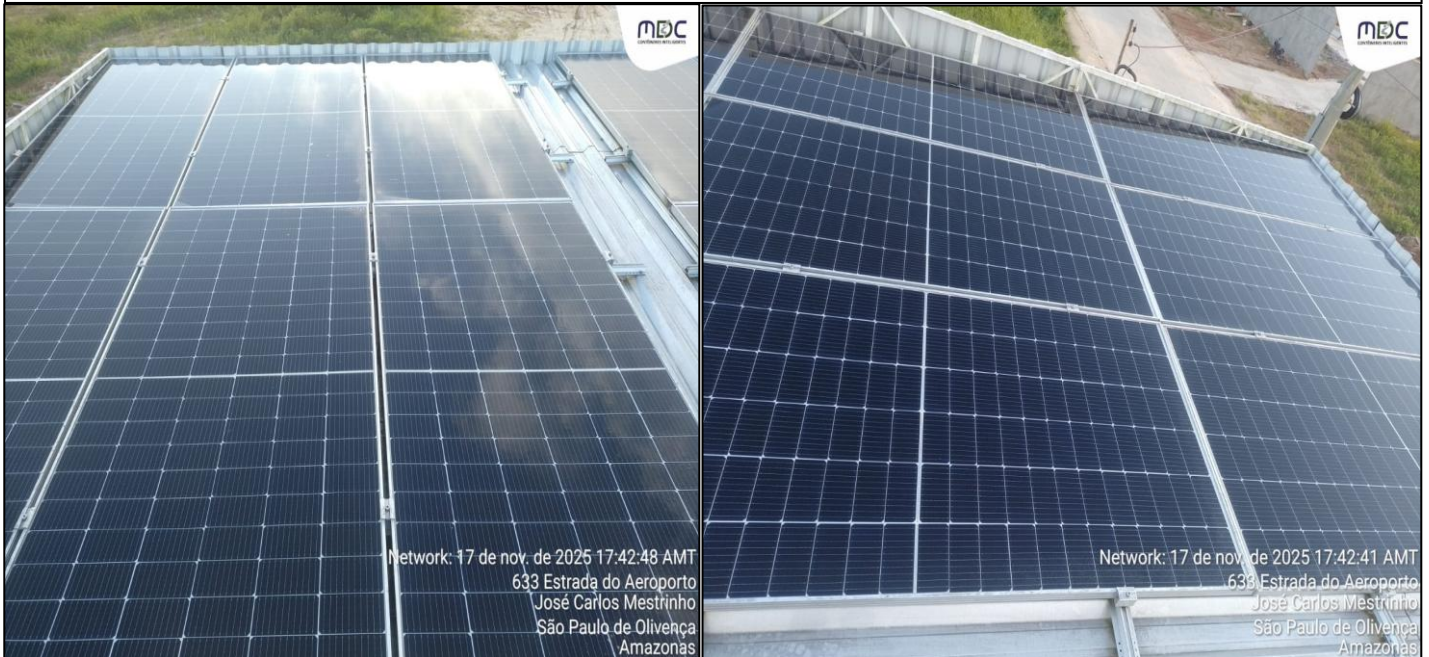
Painéis solares após o processo de limpeza, apresentando superfície livre de sujeira e resíduos, com a eficiência de captação de energia restabelecida e operação dentro dos parâmetros ideais do sistema.

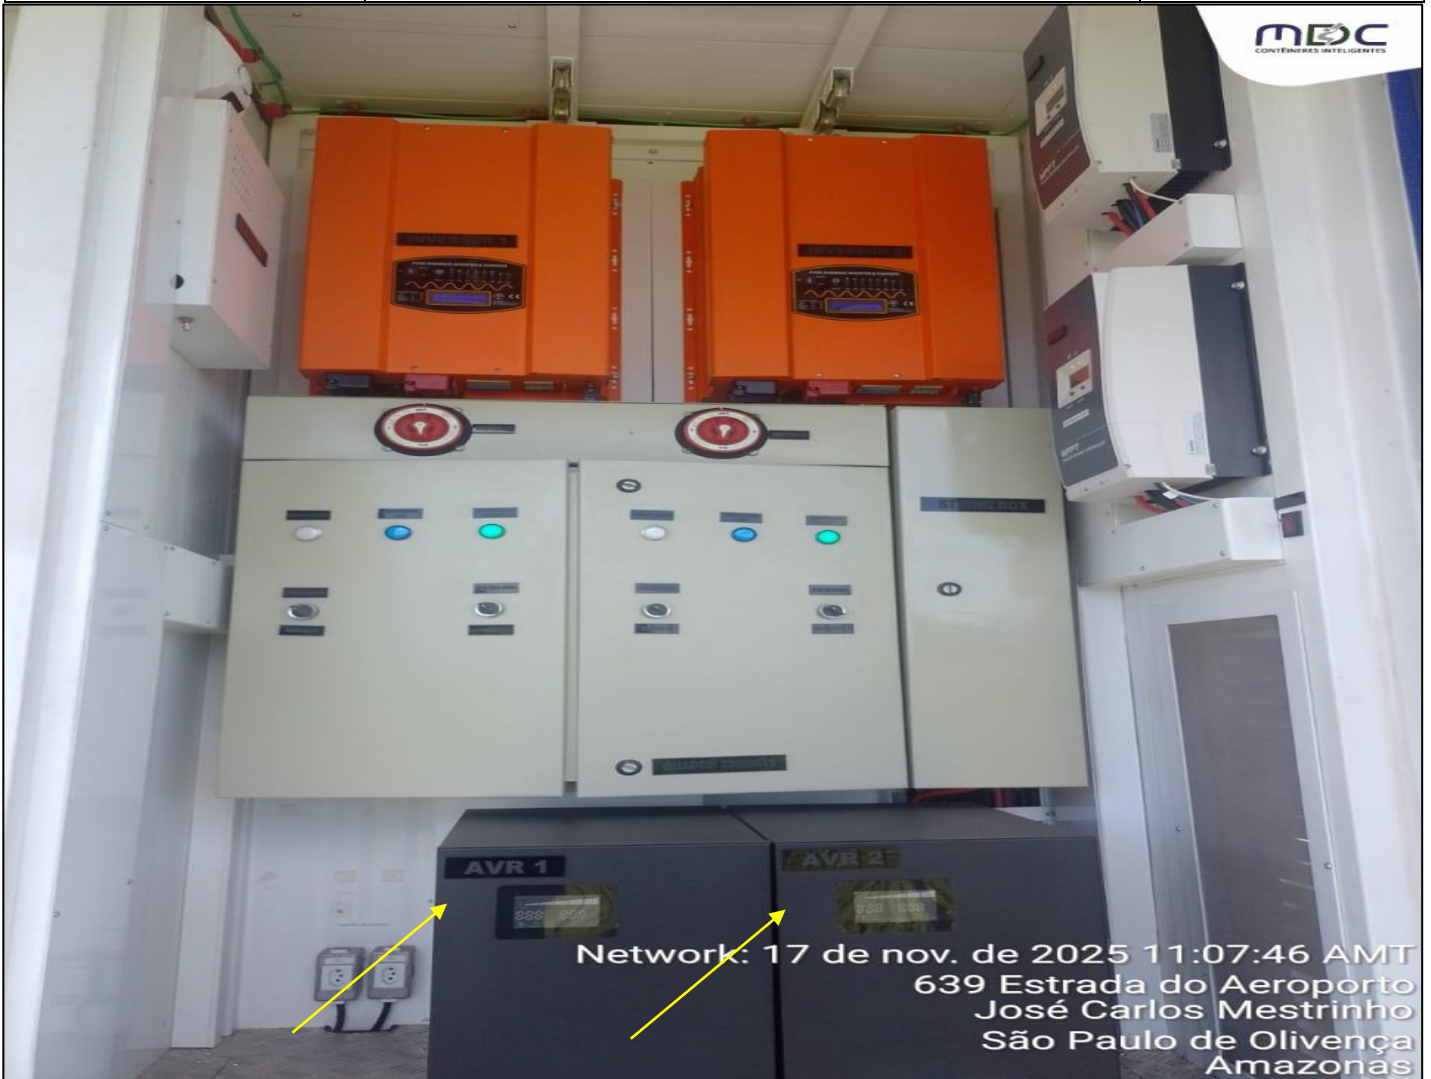
Módulos reguladores automáticos de tensão (AVR) em operação, ambos desligados tendo em vista a programação de alternância entre concessionária e sistema solar, apresentando desempenho estável e dentro dos limites de eficiência elétrica especificados.

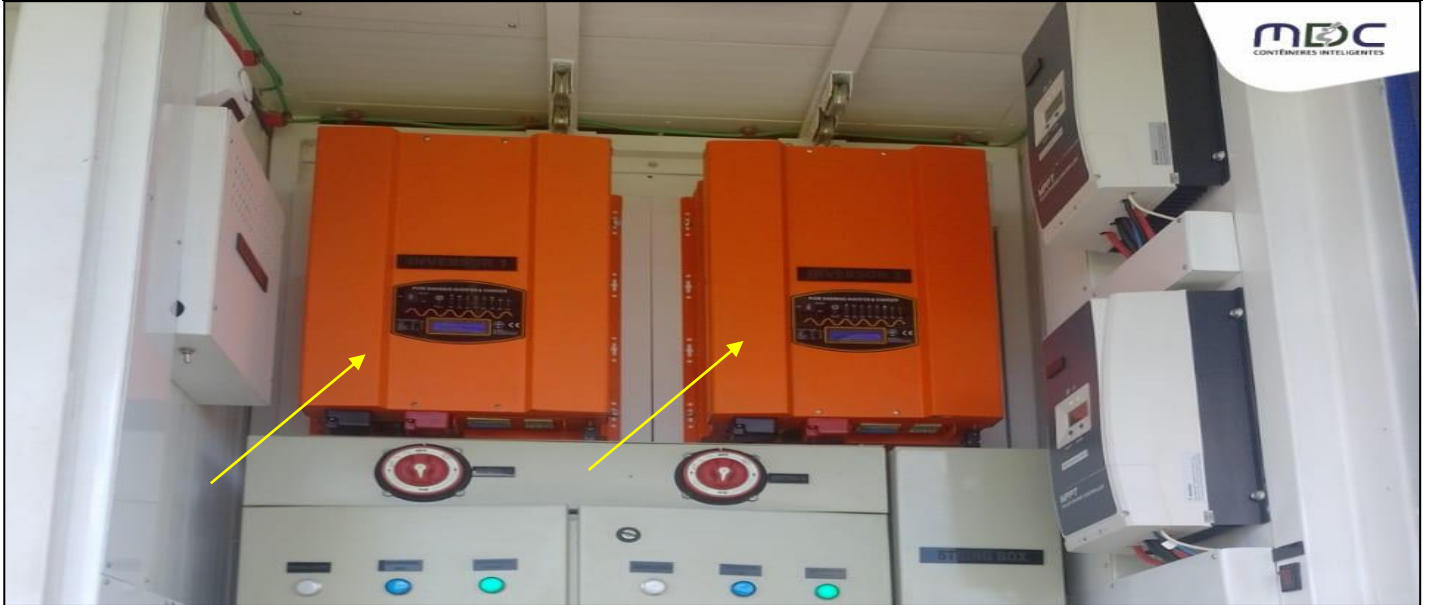
Inversores 01 e 02 (UPS – Energia Backup) em operação, apresentando desempenho estável e dentro dos limites de eficiência elétrica especificados.

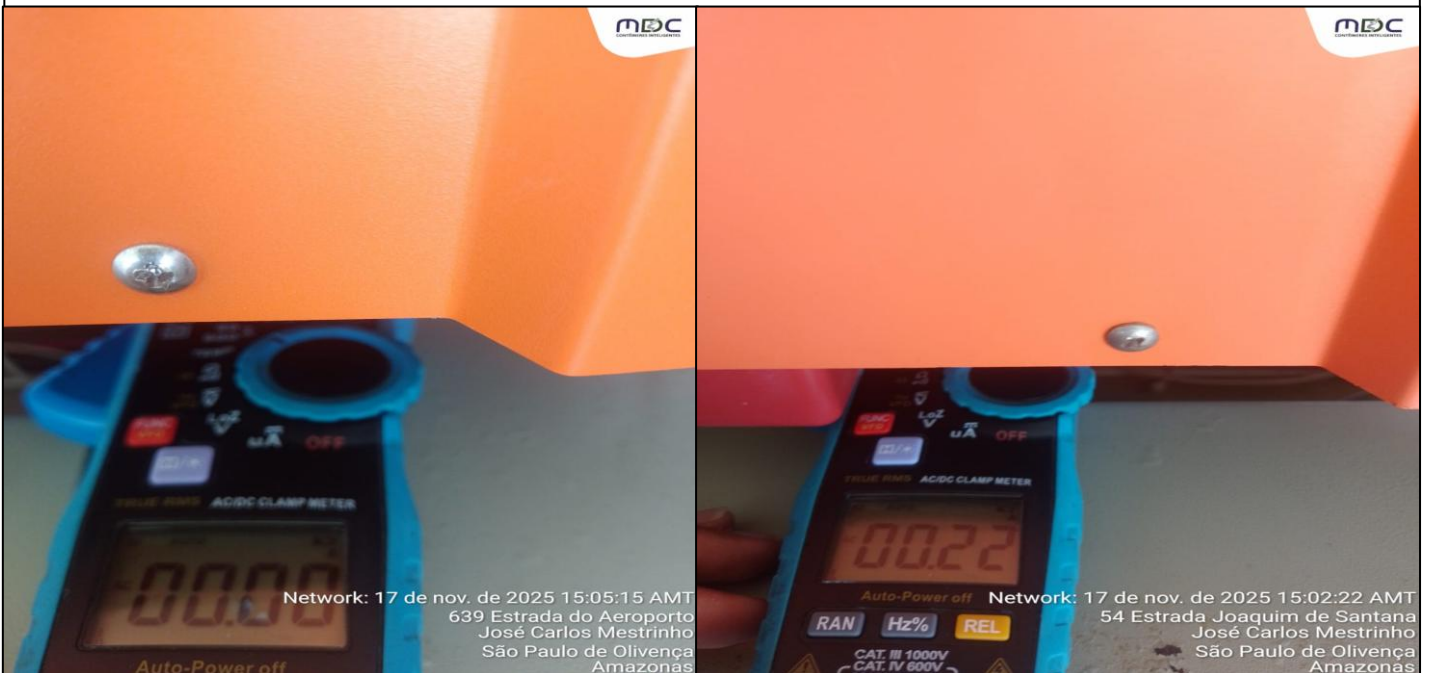
Realizada a aferição da voltagem nos Inversores 01 e 02, constatando-se que apresentam cargas dentro do padrão de operação e com plena eficiência.

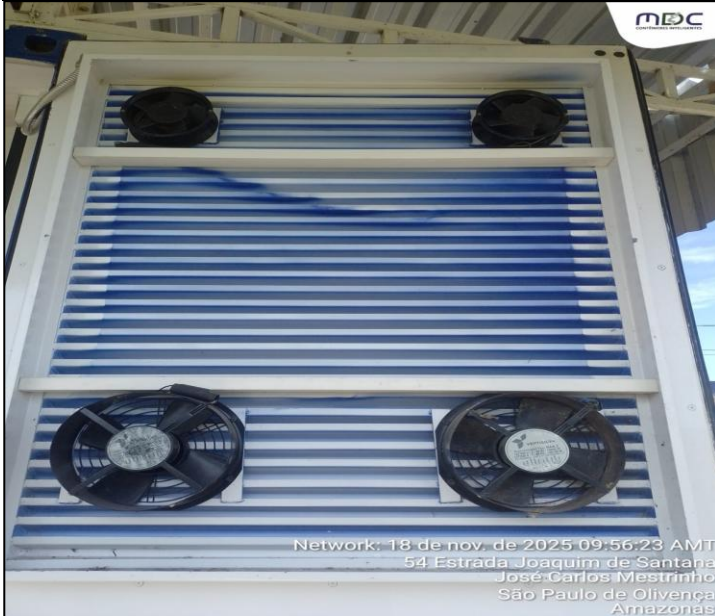
Ventiladores apresentando acúmulo significativo de sujeira antes do processo de limpeza.

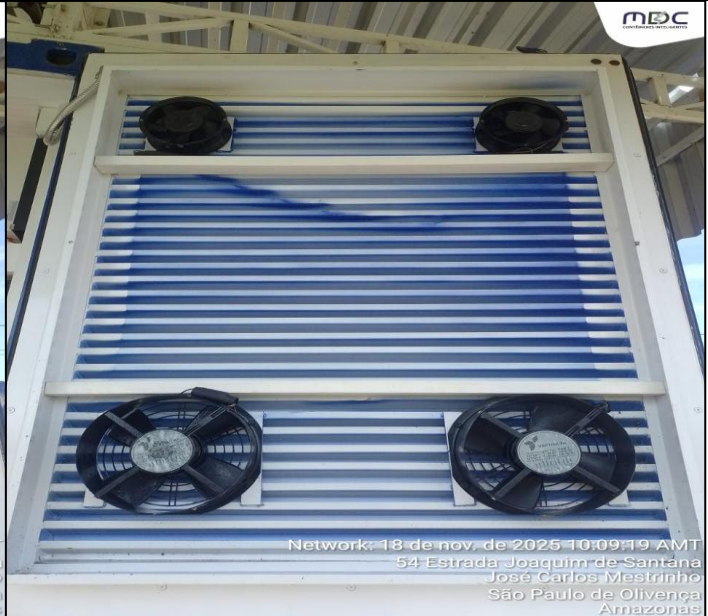
Ventiladores após o processo de limpeza, apresentando condições adequadas de operação e restabelecimento da eficiência do sistema de exaustão.

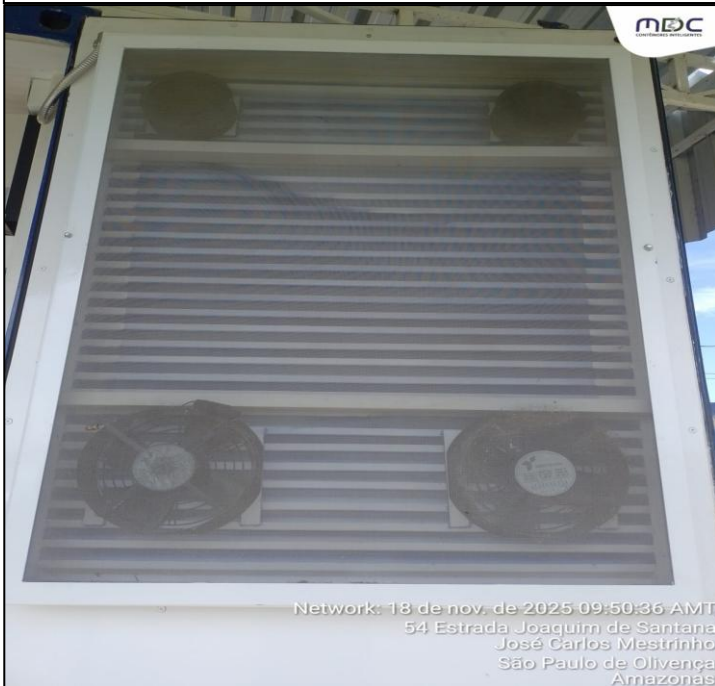
Condição inicial dos filtros, apresentando acúmulo significativo de sujeira antes do processo de limpeza.

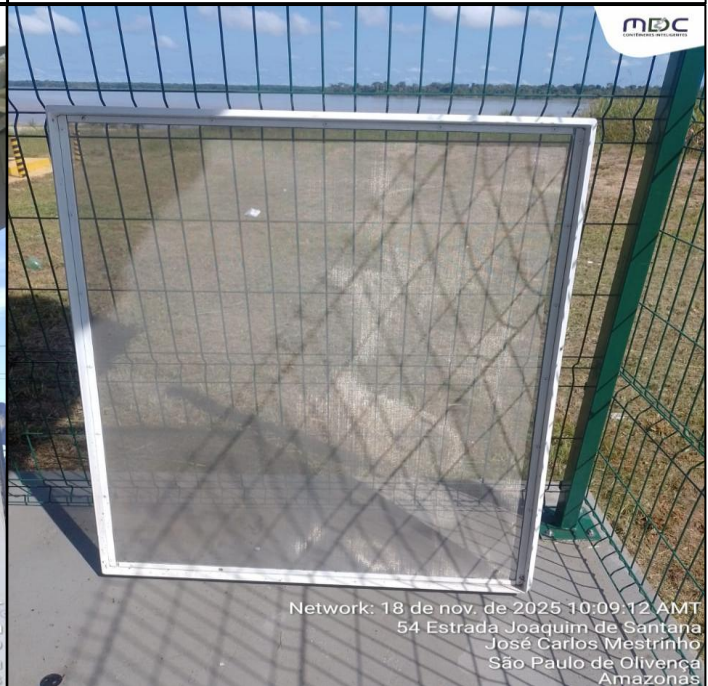
Filtros após o processo de limpeza, apresentando condições adequadas de operação.

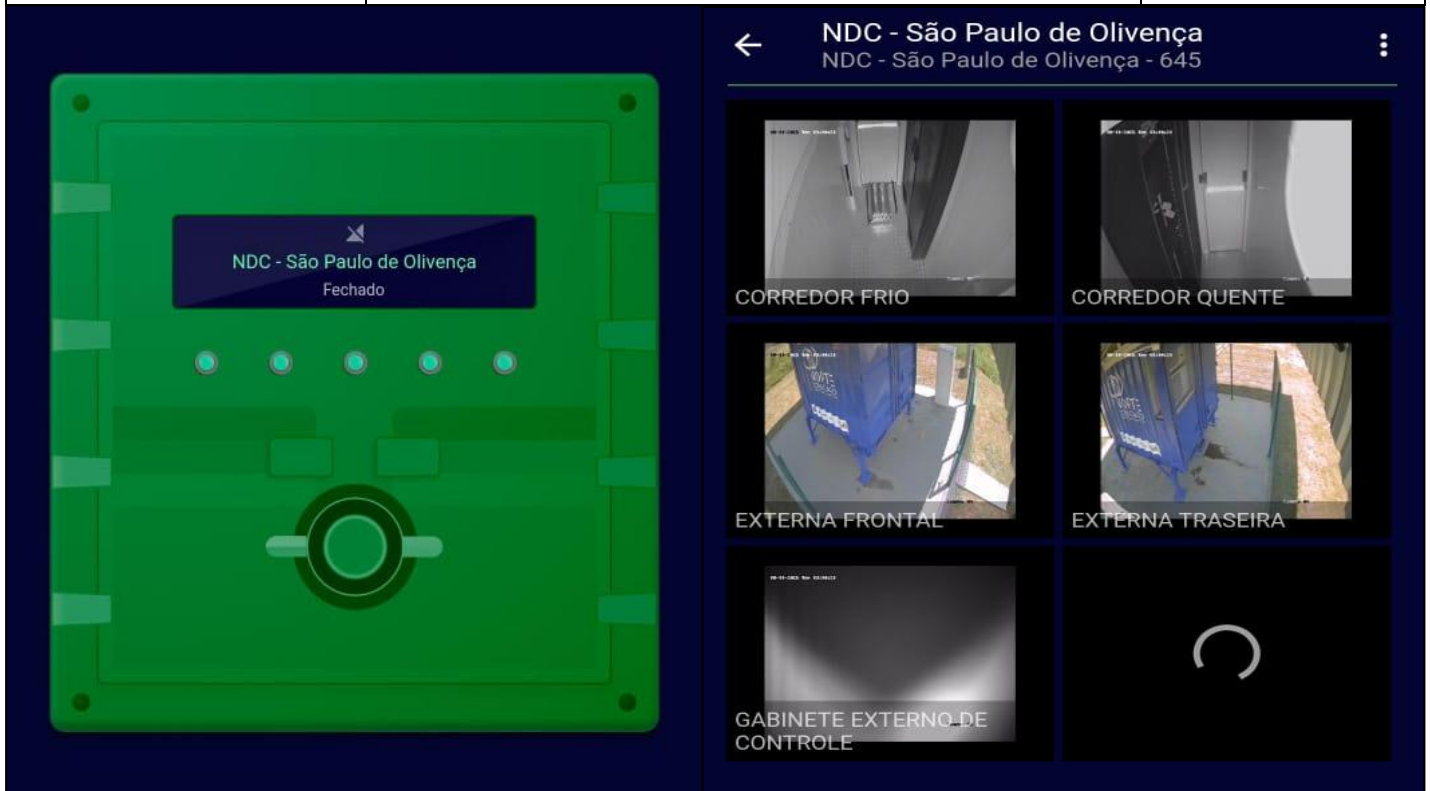
O sistema de controle de acesso iTiTan encontra-se online, operando normalmente e dentro dos parâmetros de desempenho estabelecidos. Todos os comandos de abertura de portas e alarmes estão ativos, registrando entradas e saídas de forma confiável, garantindo a segurança e o controle eficaz do ambiente monitorado.

O sistema de monitoramento iTiTan CFTV encontra-se online, operando normalmente e dentro dos parâmetros de desempenho esperados. Todas as câmeras apresentam visualização ativa, registro contínuo de imagens e monitoramento ambiental, garantindo a integridade e a segurança do ambiente monitorado.

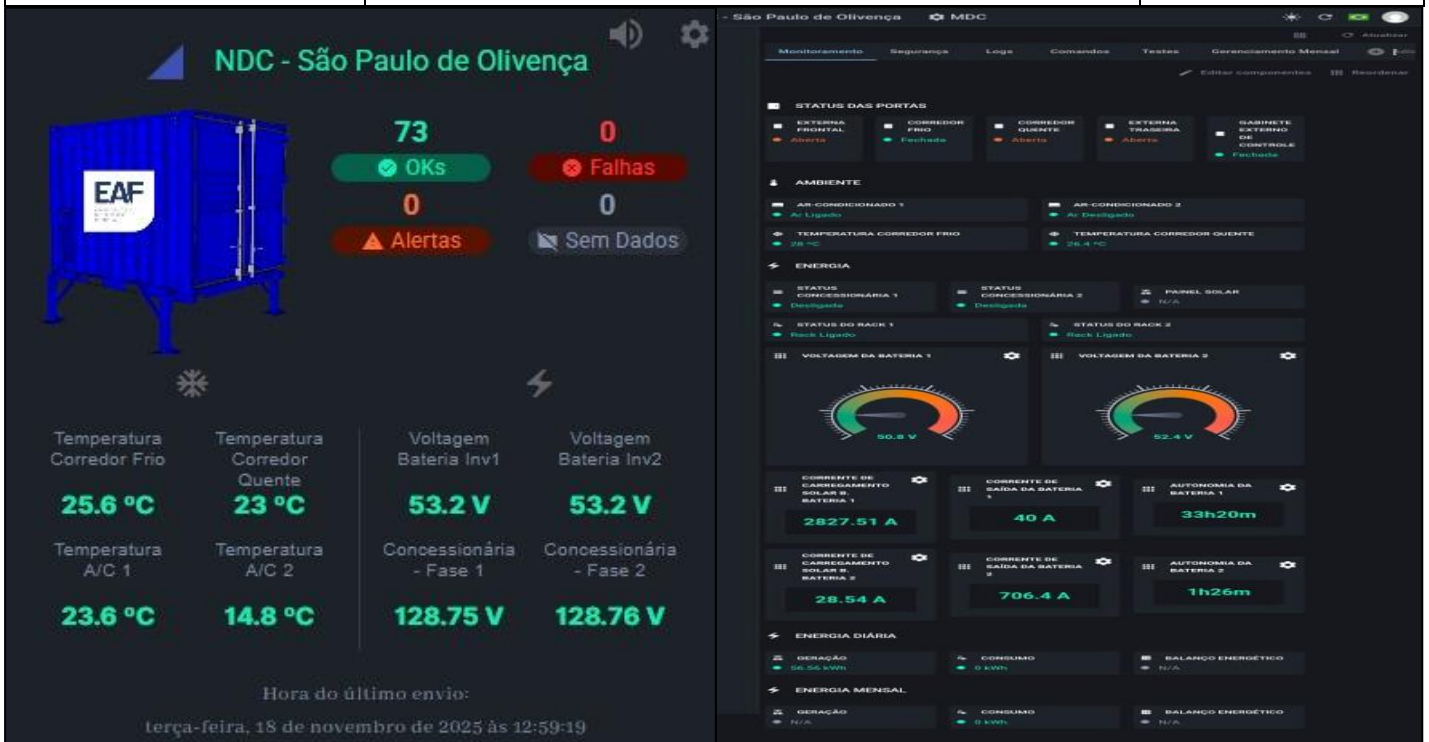
O sistema de monitoramento iMams está ativo e realizando a sincronização de todos os testes, incluindo os dados dos sensores de temperatura e status de bateria, conforme os padrões técnicos estabelecidos. O funcionamento está sendo continuamente acompanhado para garantir a precisão e integridade das informações.
