**RELATÓRIO
DE
MANUTENÇÃO PREVENTIVA E CORRETIVA
CMAD**

Cliente: Associação Administradora da Faixa 3.5GHz - EAF

Cidade: Tefé - AM

Data da execução: 04 e 05/11/2025

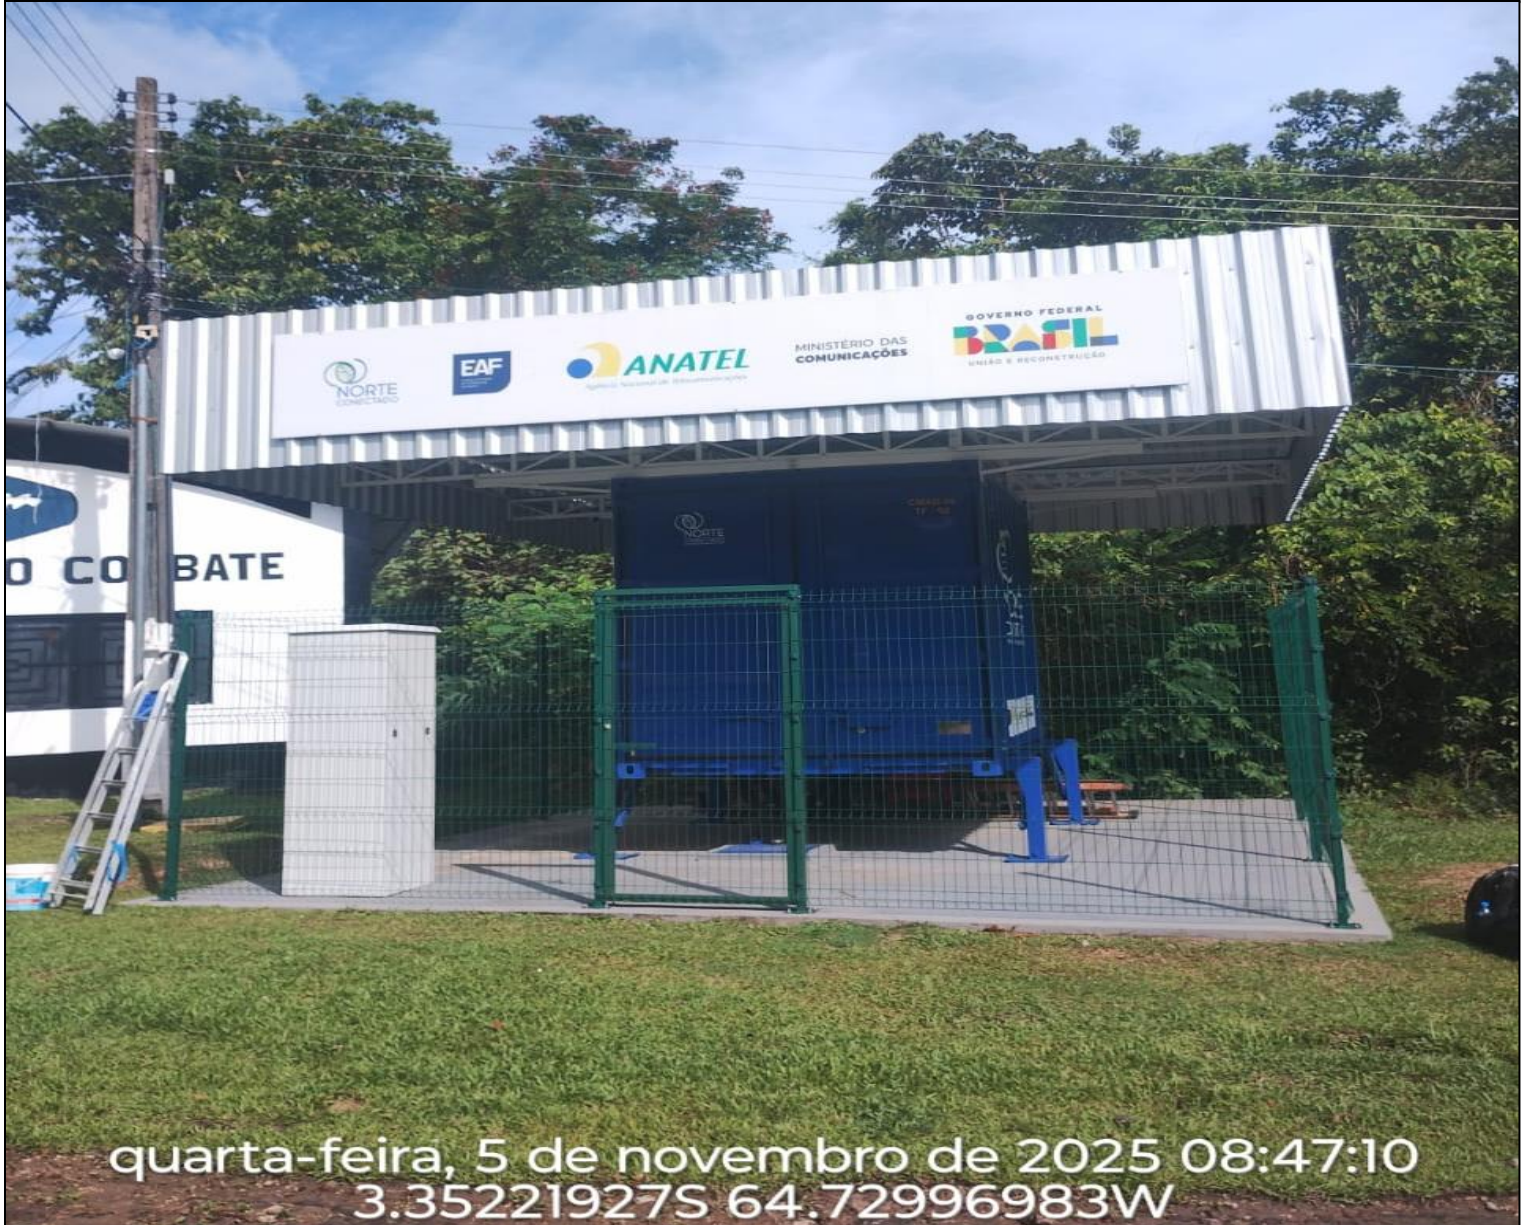
Registro fotográfico do CMAD antes da execução das manutenções preventiva e corretiva. Conforme observado na imagem, o CMAD apresentava acúmulo de poeira e sujeira na estrutura, no piso e em seu entorno.

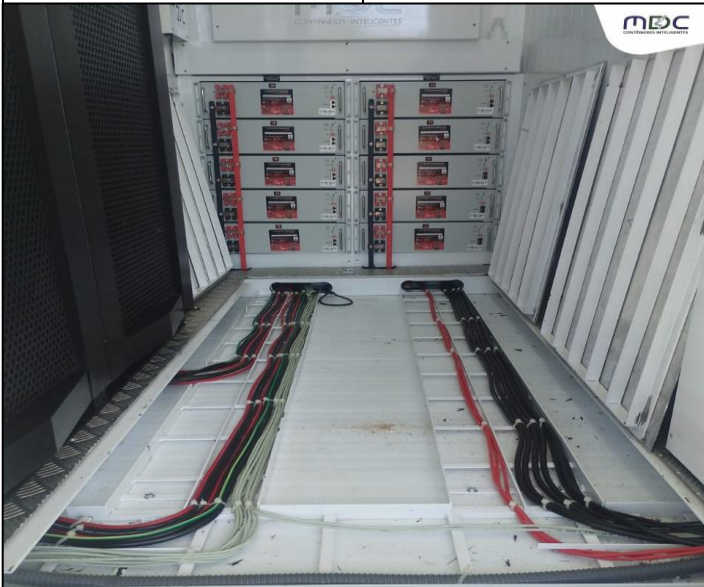
6 de nov. de 2025 09:28:32 3°21'7,61856"S 64°43'48,40002"W Estr. do Bexiga, 1795, Tefé - AM, 69553-125, Brasil		6 de nov. de 2025 09:31:51 3°21'8,19966"S 64°43'47,73414"W Estr. do Bexiga, 1795, Tefé - AM, 69553-125, Brasil
Piso de alumínio do corredor frio, com acúmulo de sujeira na parte externa e interna.	Piso de alumínio do corredor frio, limpos e em conformidade com o padrão estabelecido.

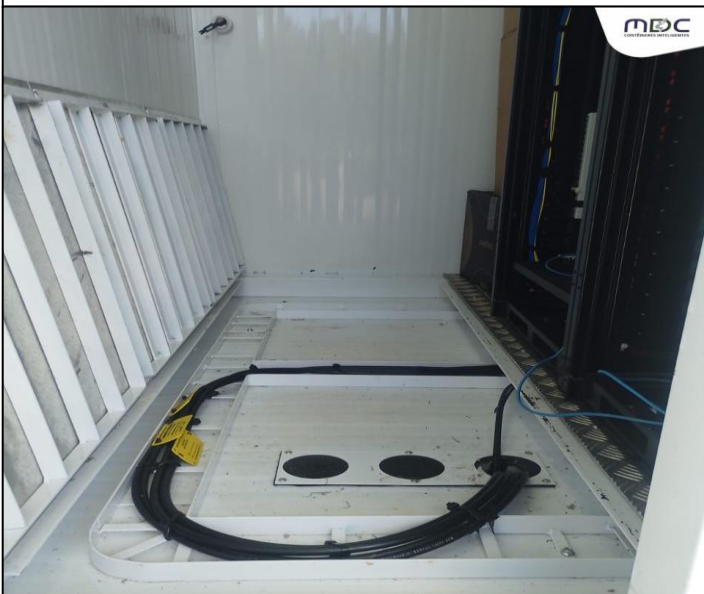
6 de nov. de 2025 09:35:32 3°21'8,21172"S 64°43'47,92422"W Estr. do Bexiga, 1795, Tefé - AM, 69553-125, Brasil		6 de nov. de 2025 09:39:38 3°21'7,97142"S 64°43'47,10912"W Estr. do Bexiga, 1795, Tefé - AM, 69553-125, Brasil
Piso de alumínio do corredor quente, com acúmulo de sujeira na parte externa e interna.	Piso de alumínio do corredor quente, limpos e em conformidade com o padrão estabelecido.

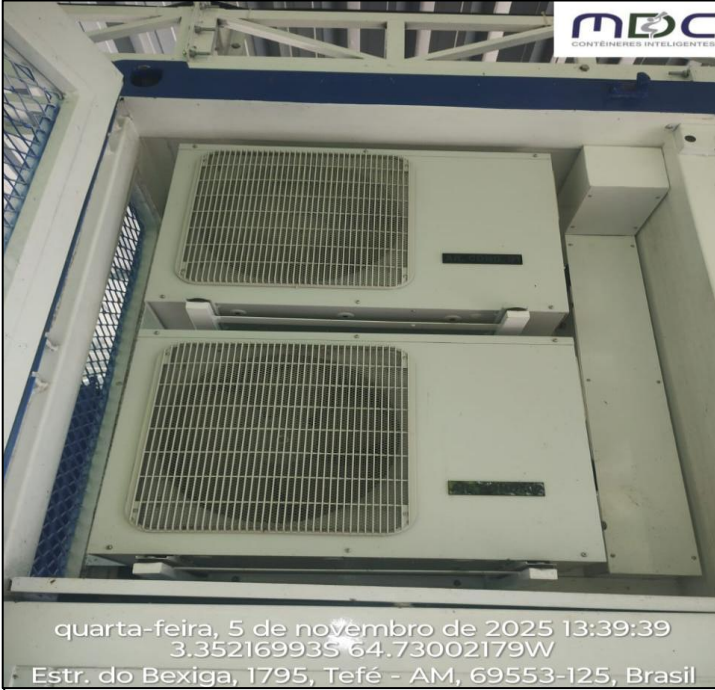
Unidades condensadoras (ventiladores) apresentando elevado nível de sujeira antes da execução do processo de limpeza.

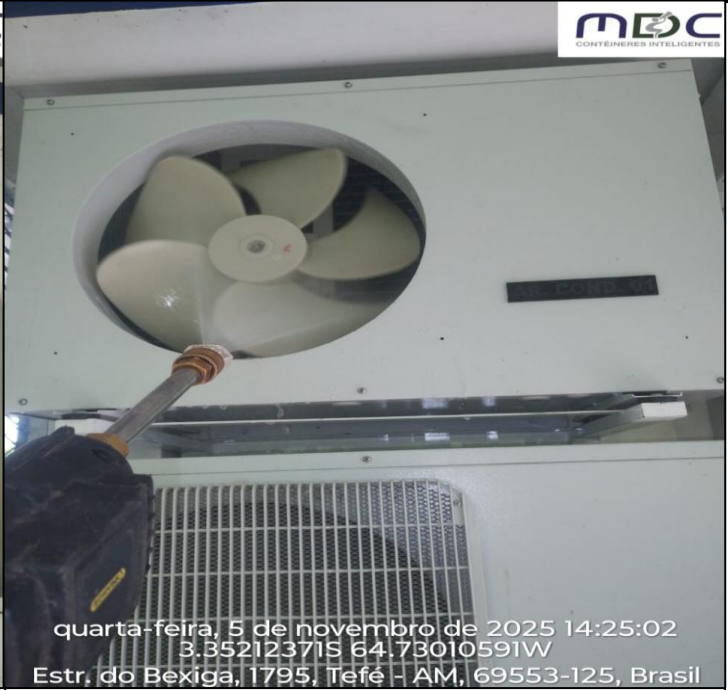
Unidades condensadoras (ventiladores) limpos e adequados após o processo de limpeza.

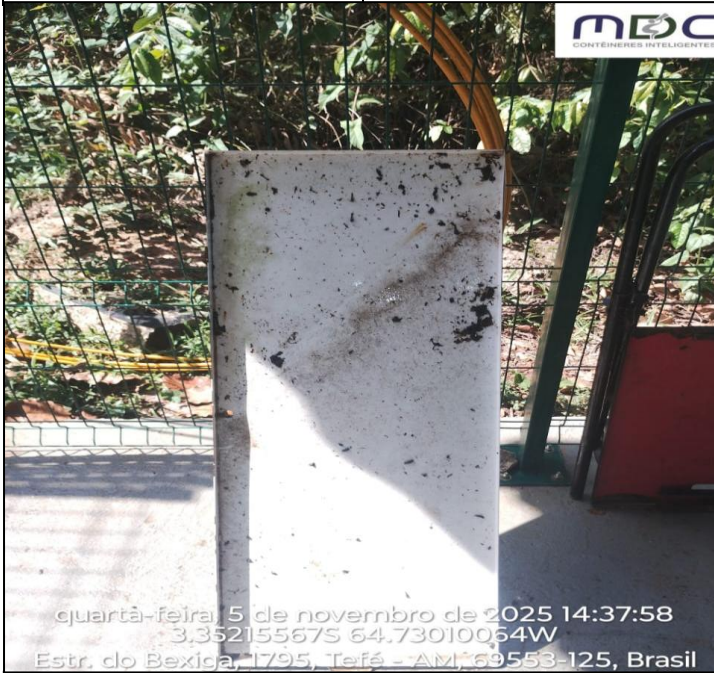
Bandejas apresentando elevado nível de sujeira antes da execução do processo de limpeza.

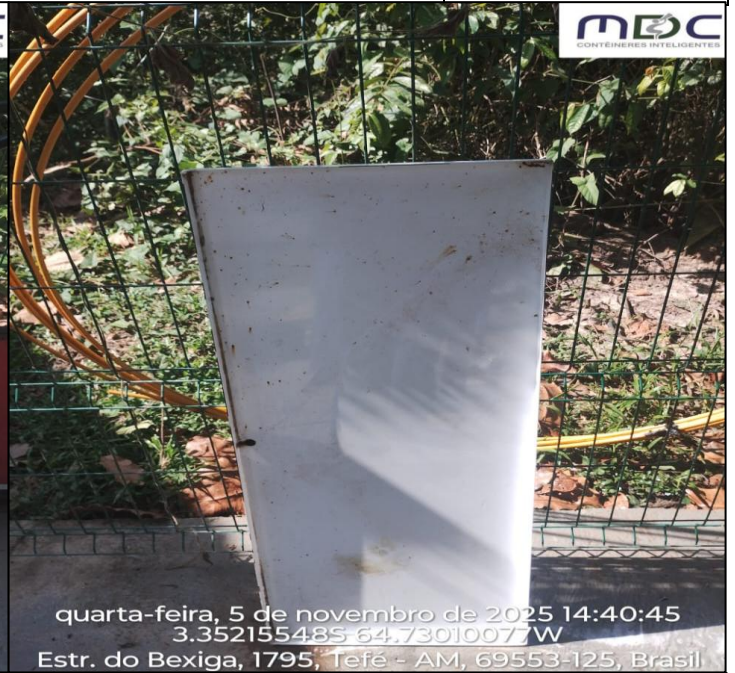
Bandejas limpas e adequadas após o processo de limpeza.

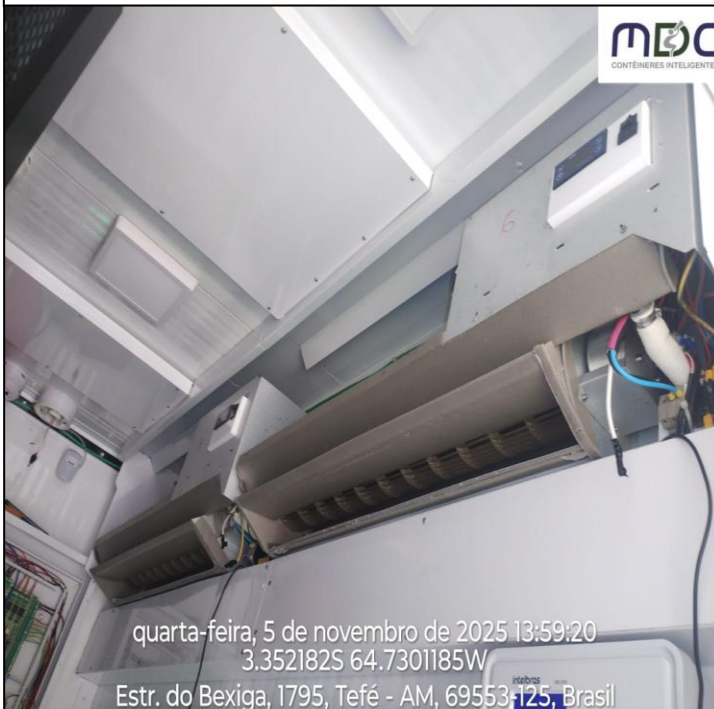
Unidades evaporadoras apresentando elevado nível de sujeira antes da execução do processo de limpeza.

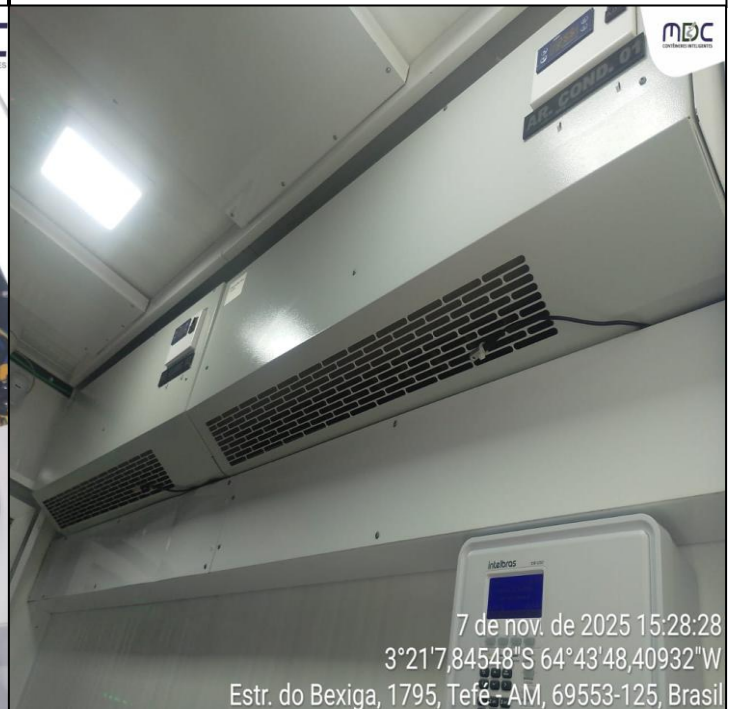
Unidades evaporadoras limpas e adequadas após o processo de limpeza.

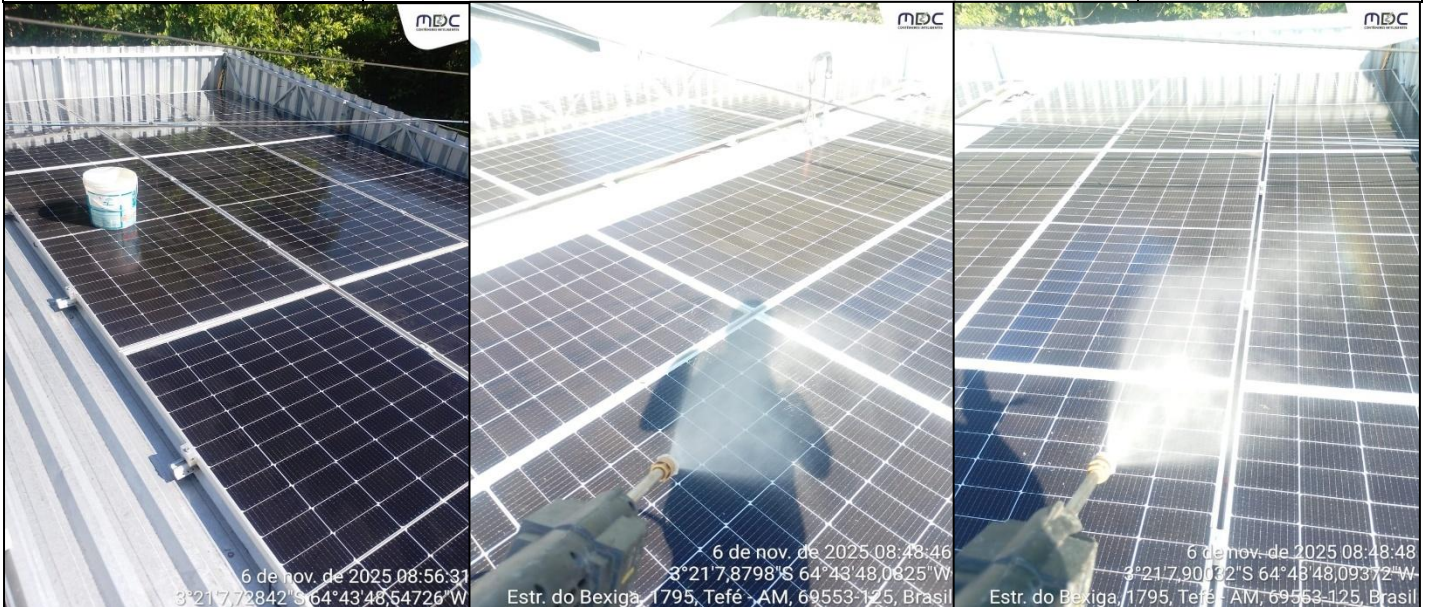
Os painéis solares apresentavam acúmulo excessivo de sujeira e partículas aderidas à superfície dos módulos fotovoltaicos, comprometendo significativamente a captação de radiação solar e, conseqüentemente, a eficiência do sistema de geração de energia. A condição de sujeira observada reduzia a performance global do conjunto, tornando necessária a limpeza adequada para restabelecer o nível ideal de absorção e conversão energética.

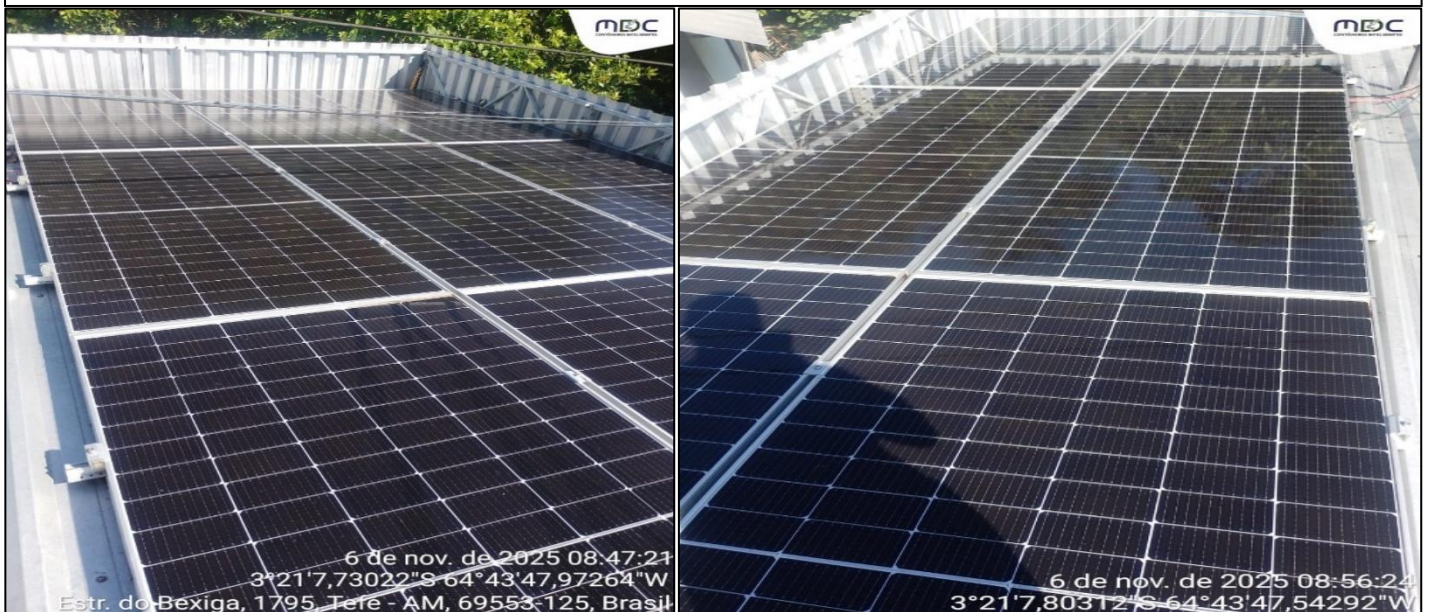
Painéis solares após o processo de limpeza, apresentando superfície livre de sujeira e resíduos, com a eficiência de captação de energia restabelecida e operação dentro dos parâmetros ideais do sistema.

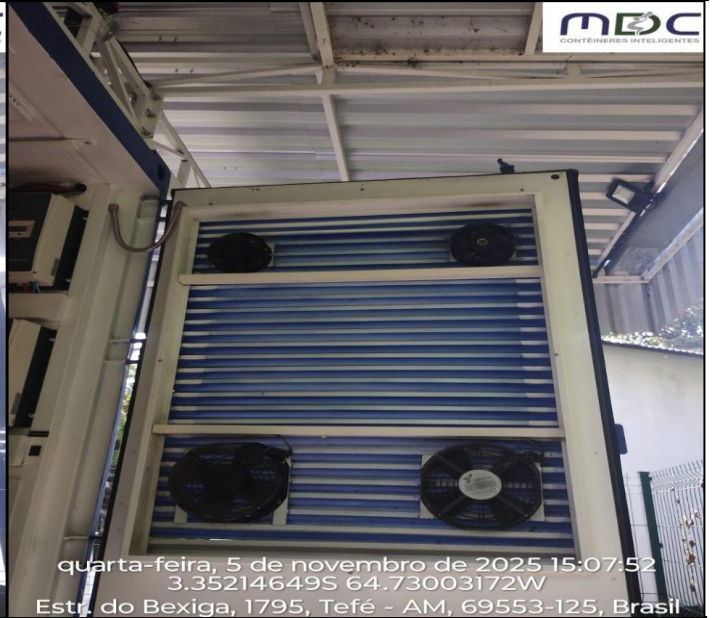
Ventiladores após o processo de limpeza, apresentando condições adequadas de operação e restabelecimento da eficiência do sistema de exaustão.

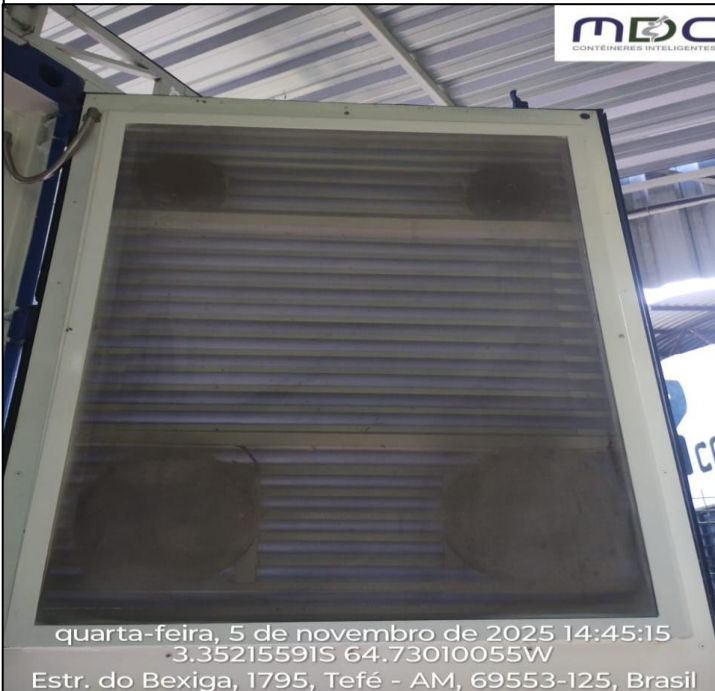
Condição inicial dos filtros, apresentando acúmulo significativo de sujeira antes do processo de limpeza.

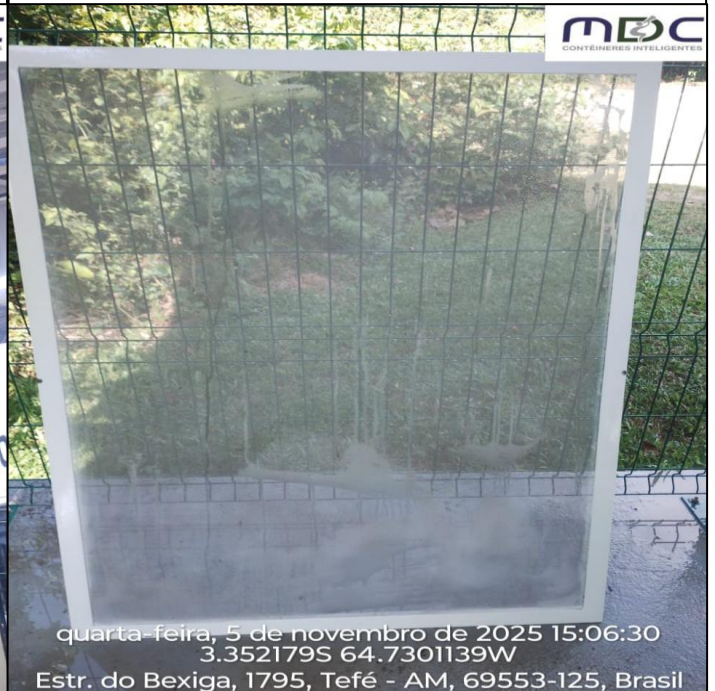
Filtros após o processo de limpeza, apresentando condições adequadas de operação.
