Ref. Contrato N° 00194 - EAF

**RELATÓRIO
DE
MANUTENÇÃO PREVENTIVA E CORRETIVA
CMAD**

Cliente: Associação Administradora da Faixa 3.5GHz - EAF

Cidade: Tonantins - AM

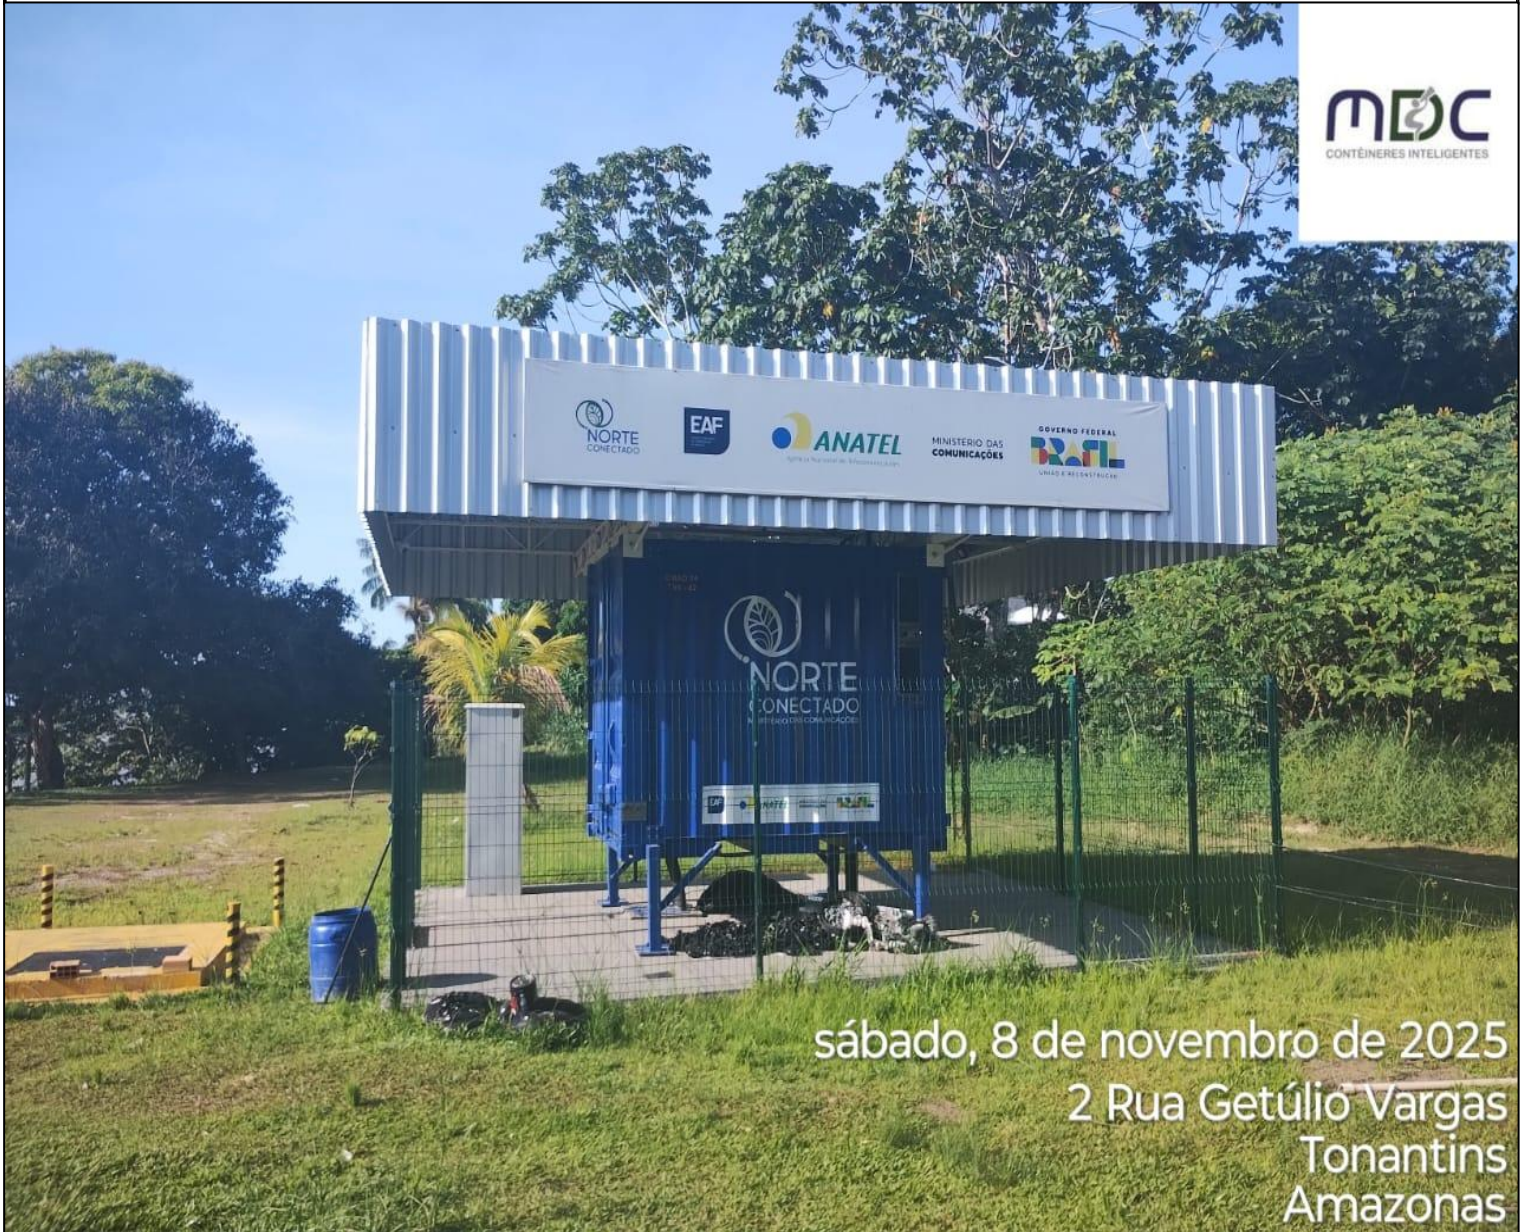
Registro fotográfico do CMAD antes da execução das manutenções preventiva e corretiva. Conforme observado na imagem, o CMAD apresentava acúmulo de poeira e sujeira na estrutura, no piso e em seu entorno.

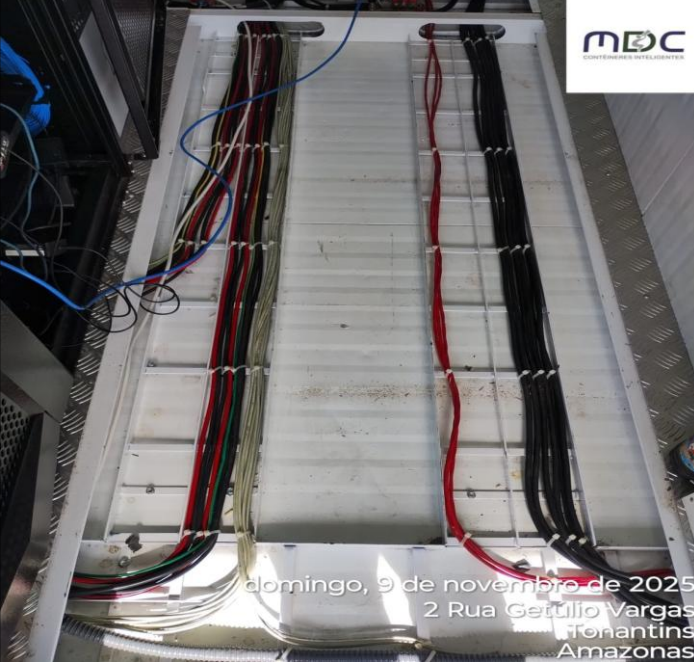
Piso de alumínio do corredor frio, com acúmulo de sujeira na parte externa e interna.	Piso de alumínio do corredor frio, limpos e em conformidade com o padrão estabelecido.

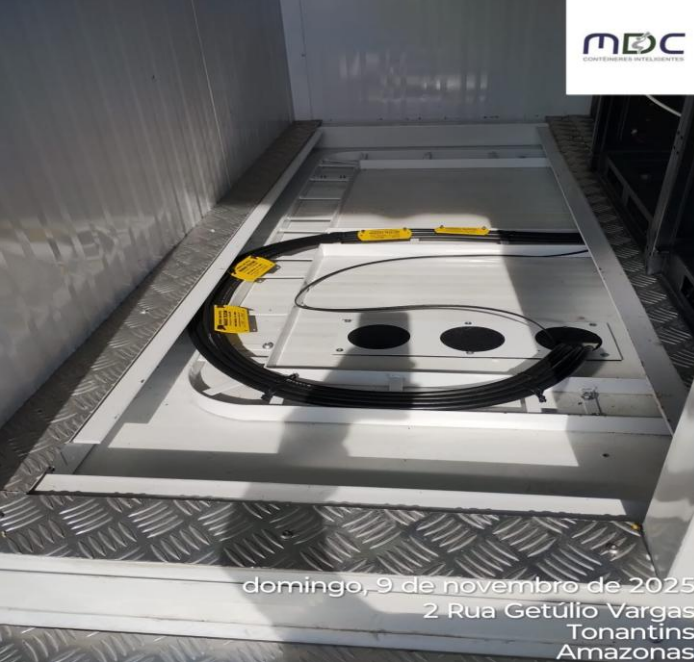
Piso de alumínio do corredor quente, com acúmulo de sujeira na parte externa e interna.	Piso de alumínio do corredor quente, limpos e em conformidade com o padrão estabelecido.

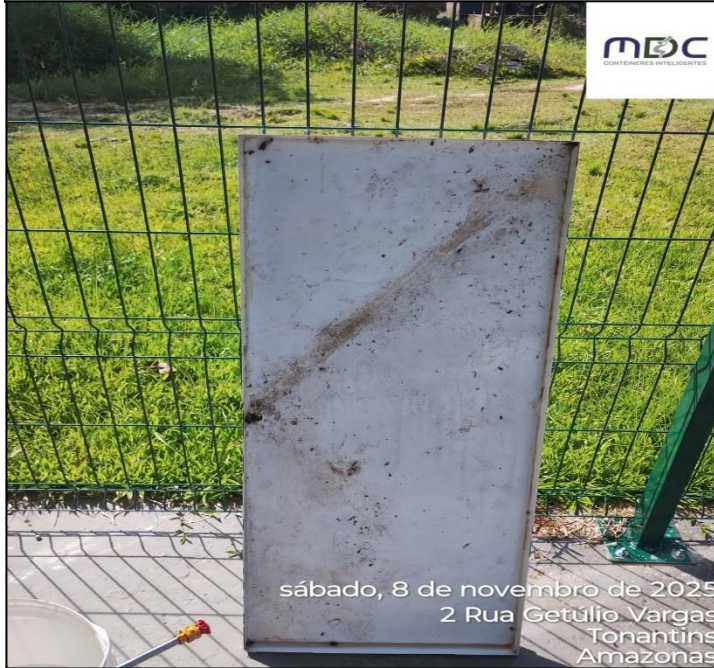
Bandejas apresentando elevado nível de sujeira antes da execução do processo de limpeza.

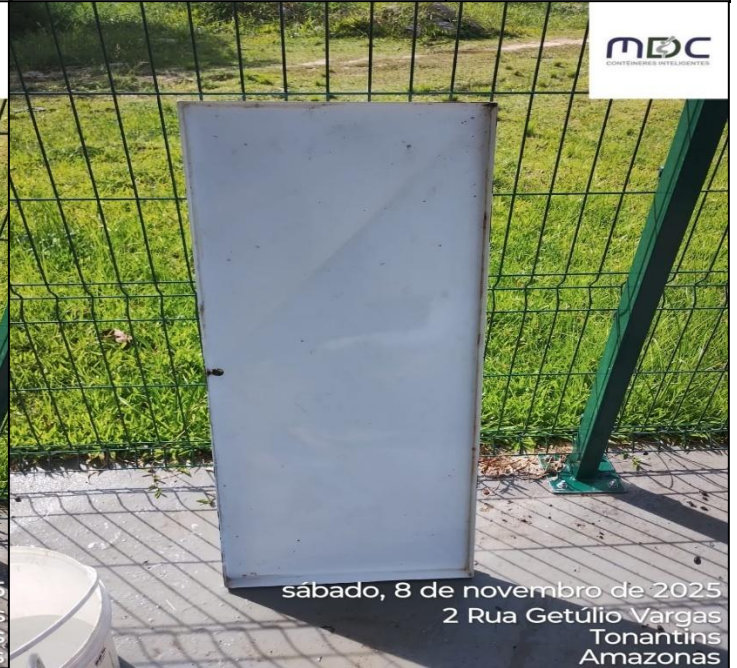
Bandejas limpas e adequadas após o processo de limpeza.

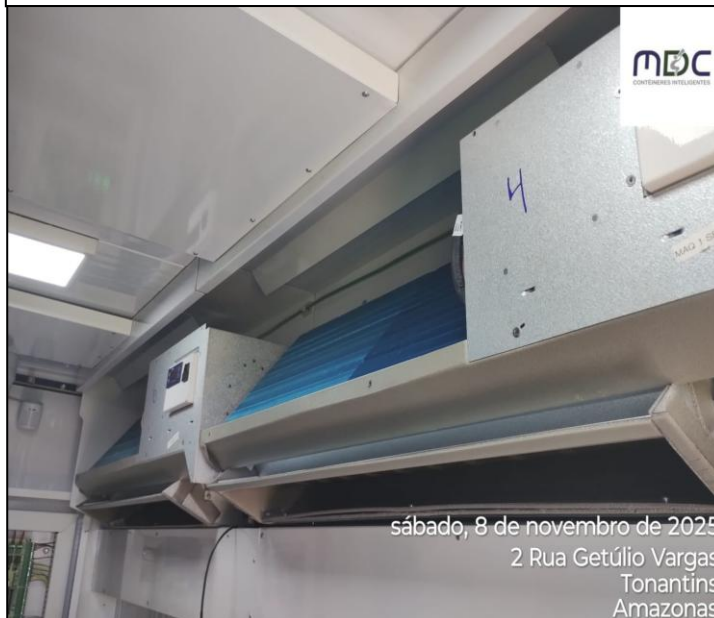
Unidades evaporadoras apresentando elevado nível de sujeira antes da execução do processo de limpeza.

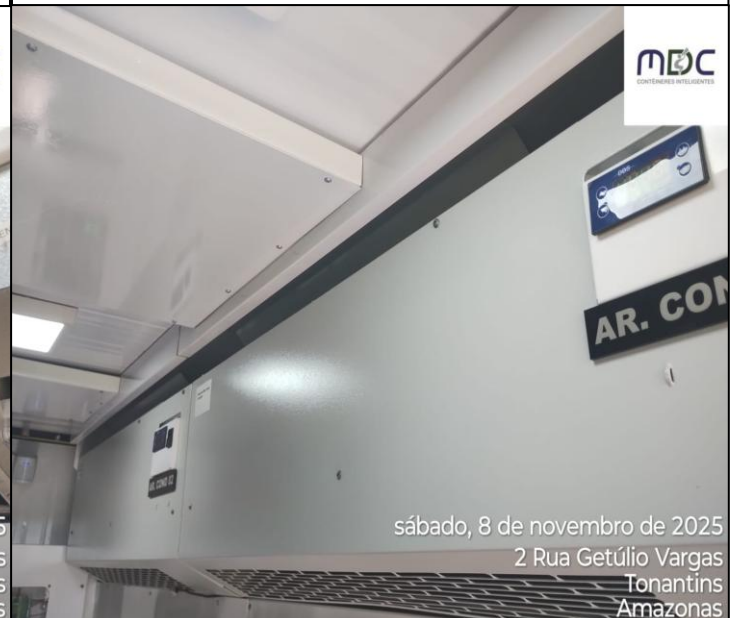
Unidades evaporadoras limpas e adequadas após o processo de limpeza.

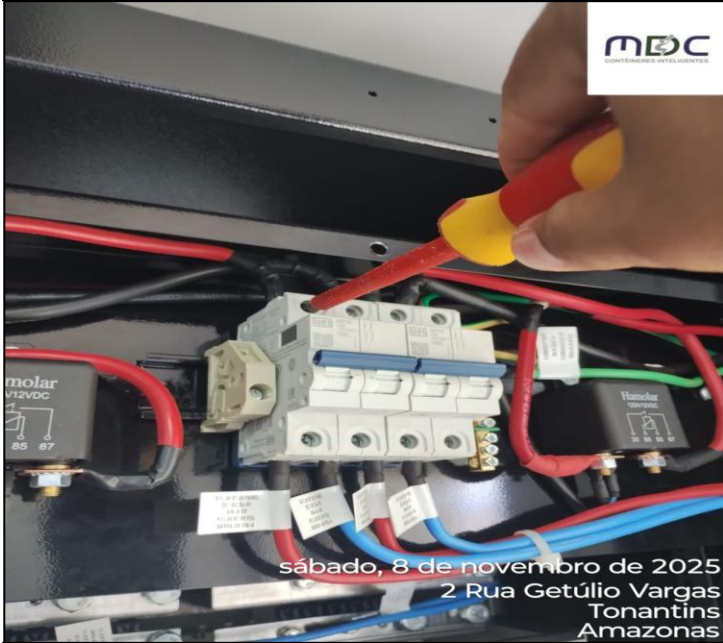
Realizado o reaperto dos bornes da Rack 01, constatando-se que o equipamento encontra-se operando em conformidade com os padrões.

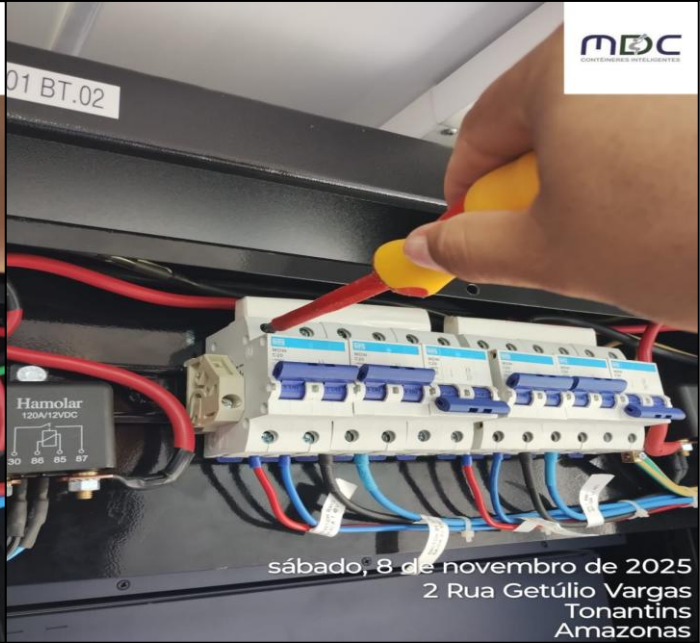
Realizado o reaperto dos bornes da Rack 02, constatando-se que o equipamento encontra-se operando em conformidade com os padrões.

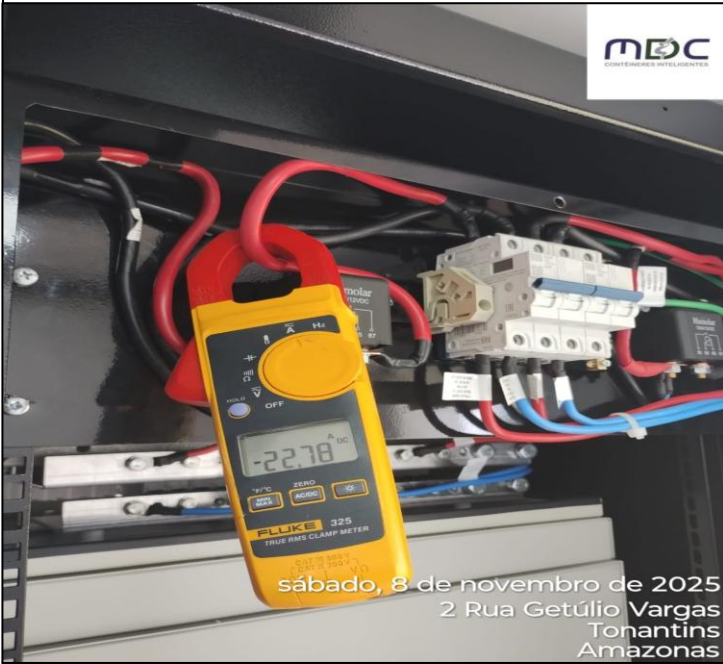
Realizada a aferição da tensão do Rack 01, constatando-se que os valores se encontram dentro do padrão ideal de operação.

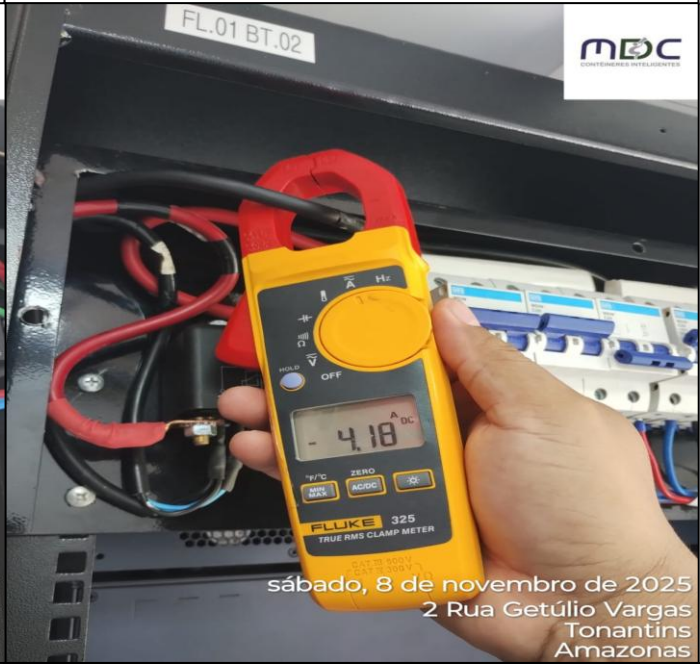
Realizada a aferição da tensão do Rack 02, constatando-se que os valores se encontram dentro do padrão ideal de operação.

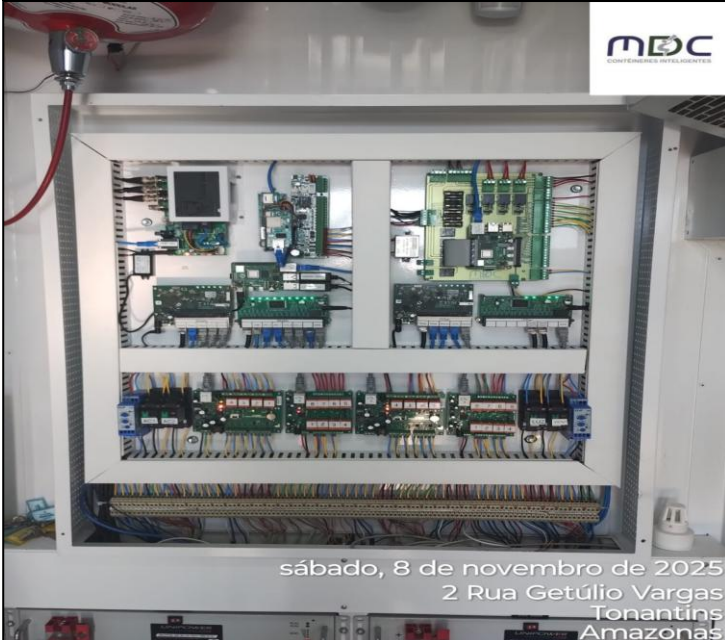
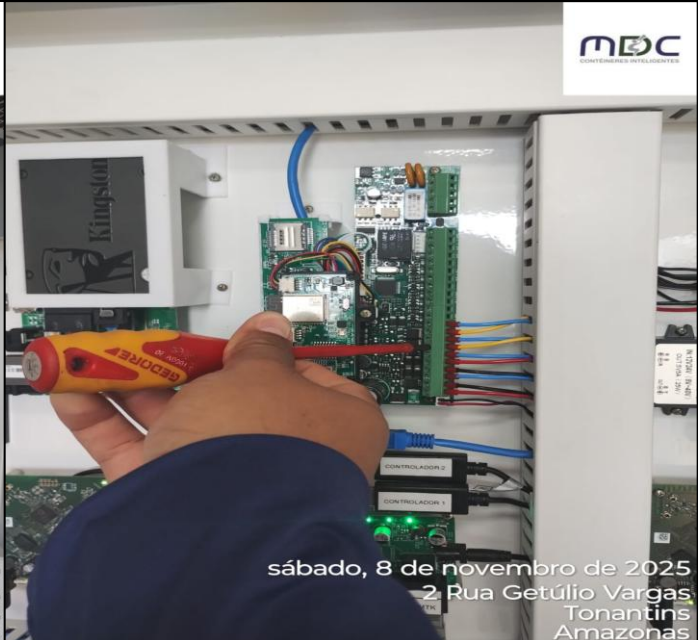
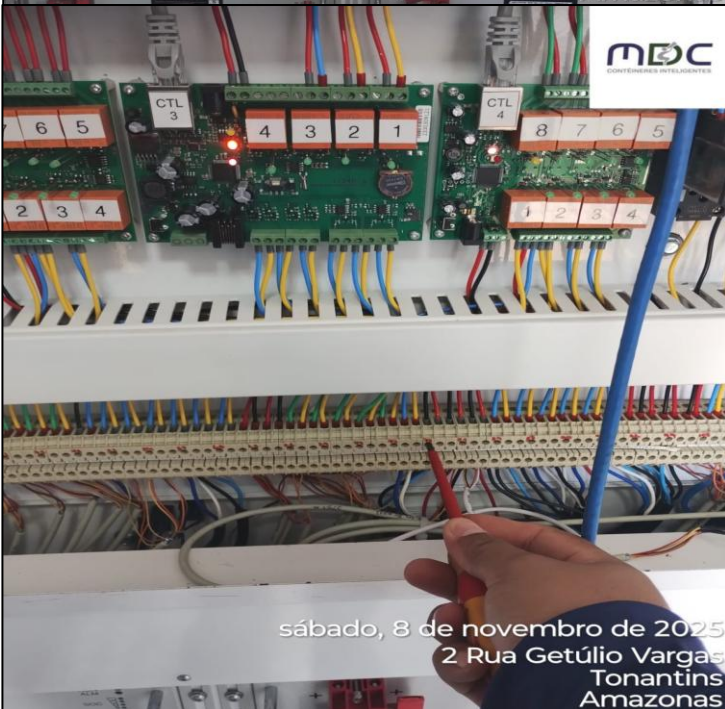
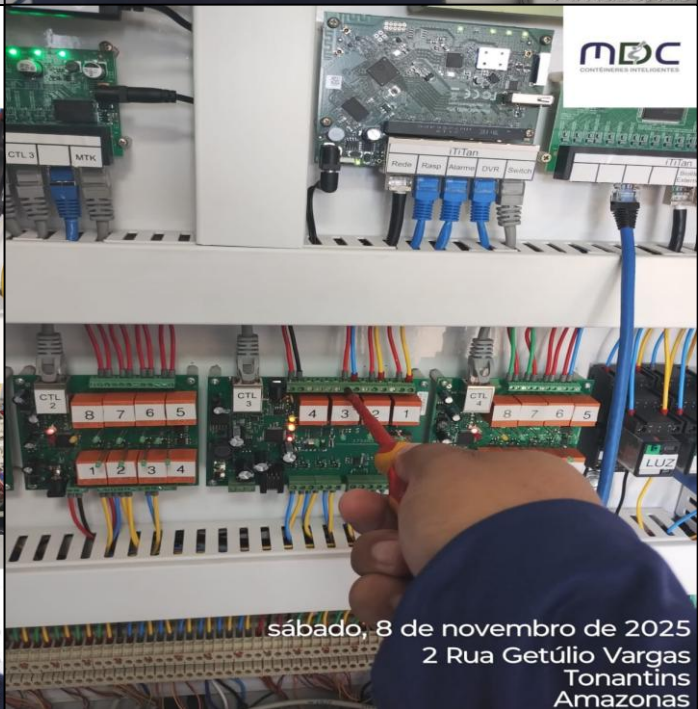
Realizado o reaperto dos bornes da Quadro de Automação, constatando-se que o equipamento encontra-se operando em conformidade com os padrões ideais de funcionamento.

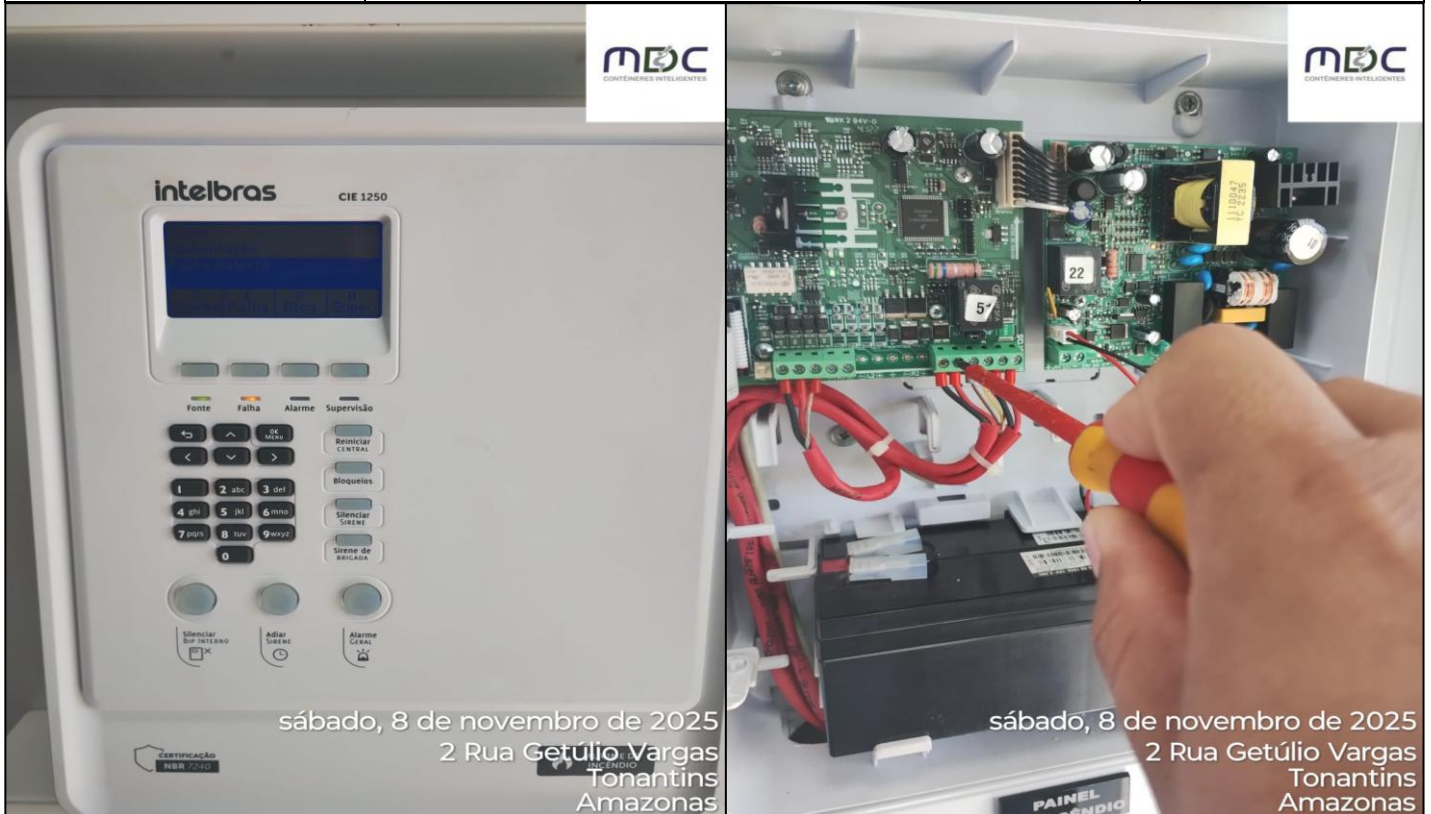
Realizado o reaperto dos bornes da Central de Incêndio, constatando-se que o equipamento encontra-se operando em conformidade com os padrões ideais de funcionamento.

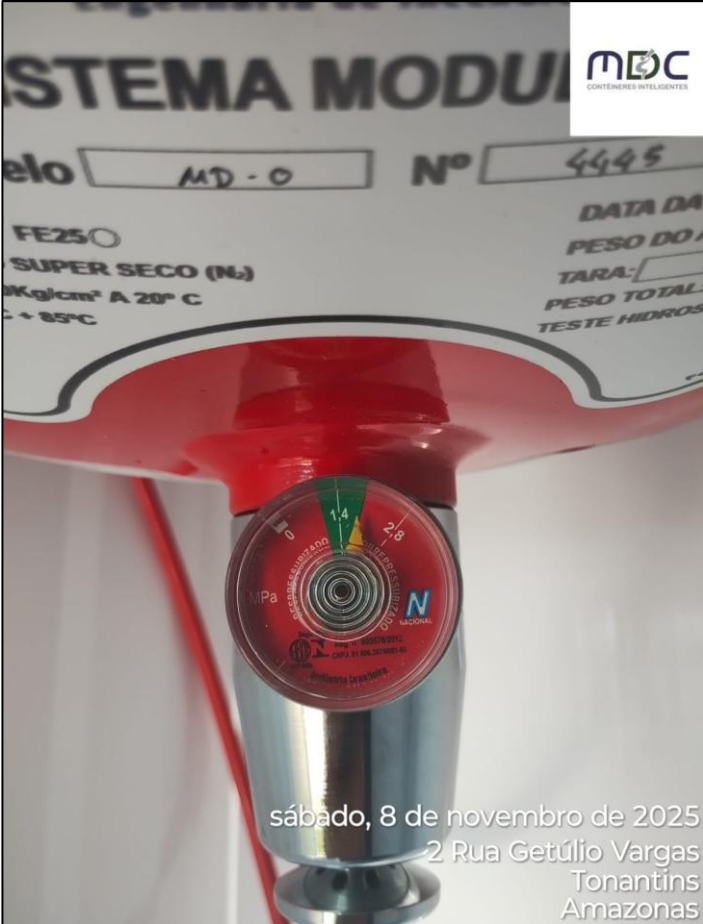
Extintor do corredor quente, carregado, na validade e em conformidade com os padrões de segurança.

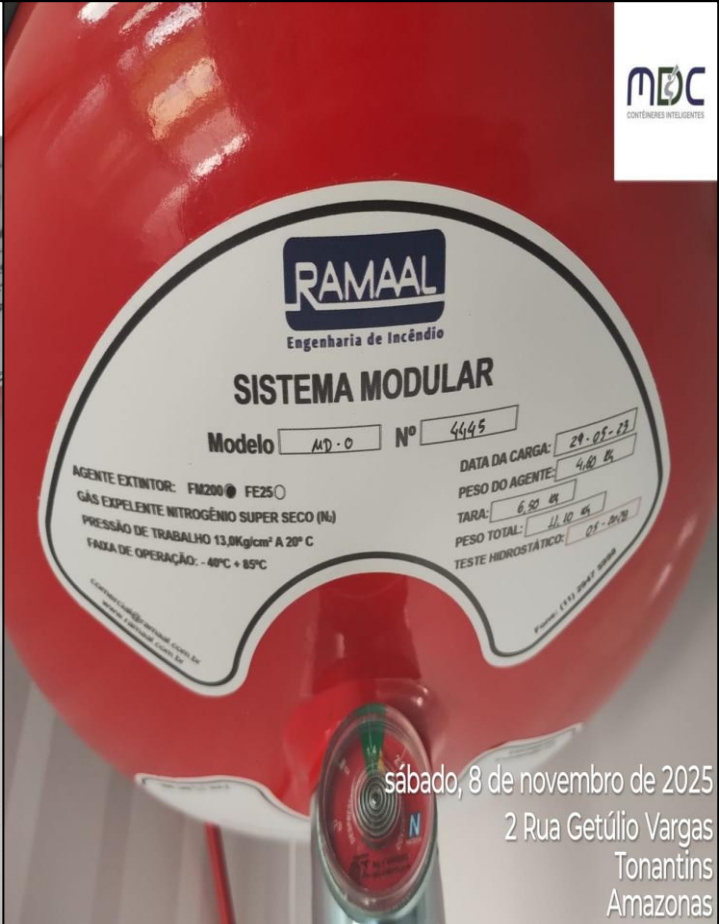
Extintor do corredor frio, carregado, na validade e em conformidade com os padrões de segurança.

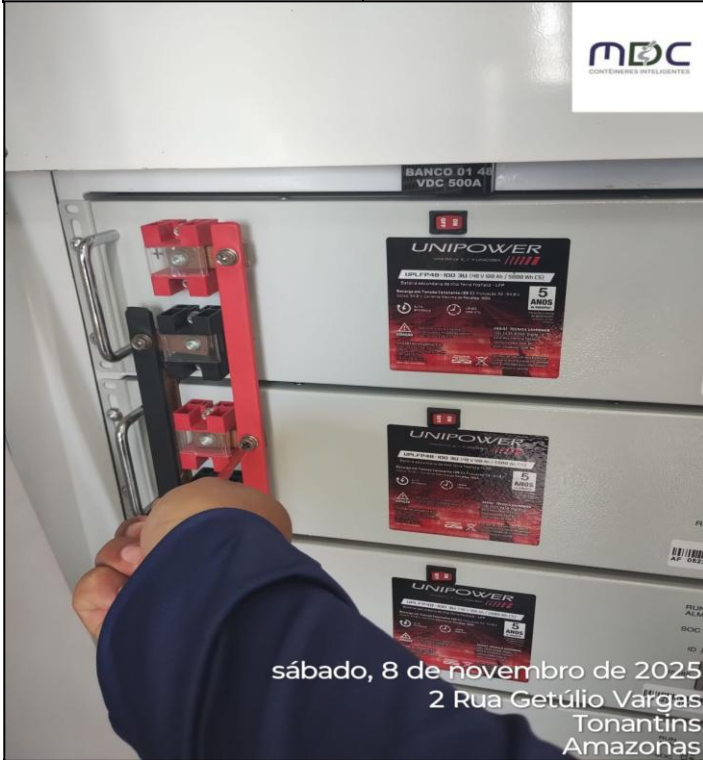
No Banco de Baterias 01, foi realizado o reaperto dos bornes, visando garantir a eficácia do circuito elétrico e a plena funcionalidade operacional.

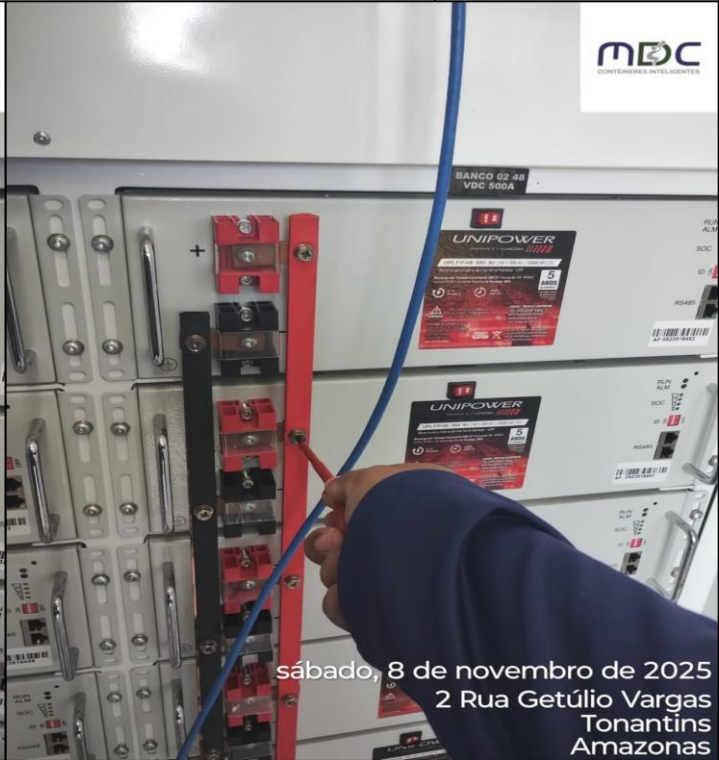
No Banco de Baterias 02, foi realizado o reaperto dos bornes, visando garantir a eficácia do circuito elétrico e a plena funcionalidade operacional.

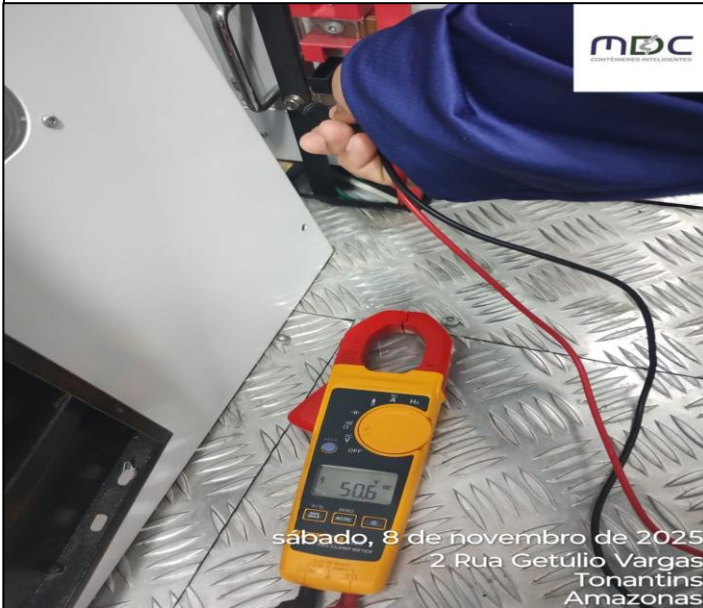
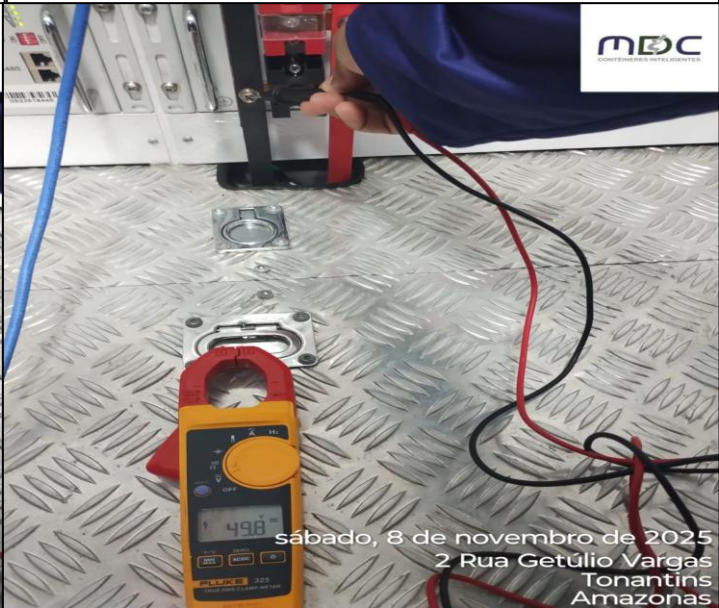
Realizada a aferição da carga dos bancos de baterias 01 e 02, constatando-se que os valores se encontram dentro do padrão ideal de operação.

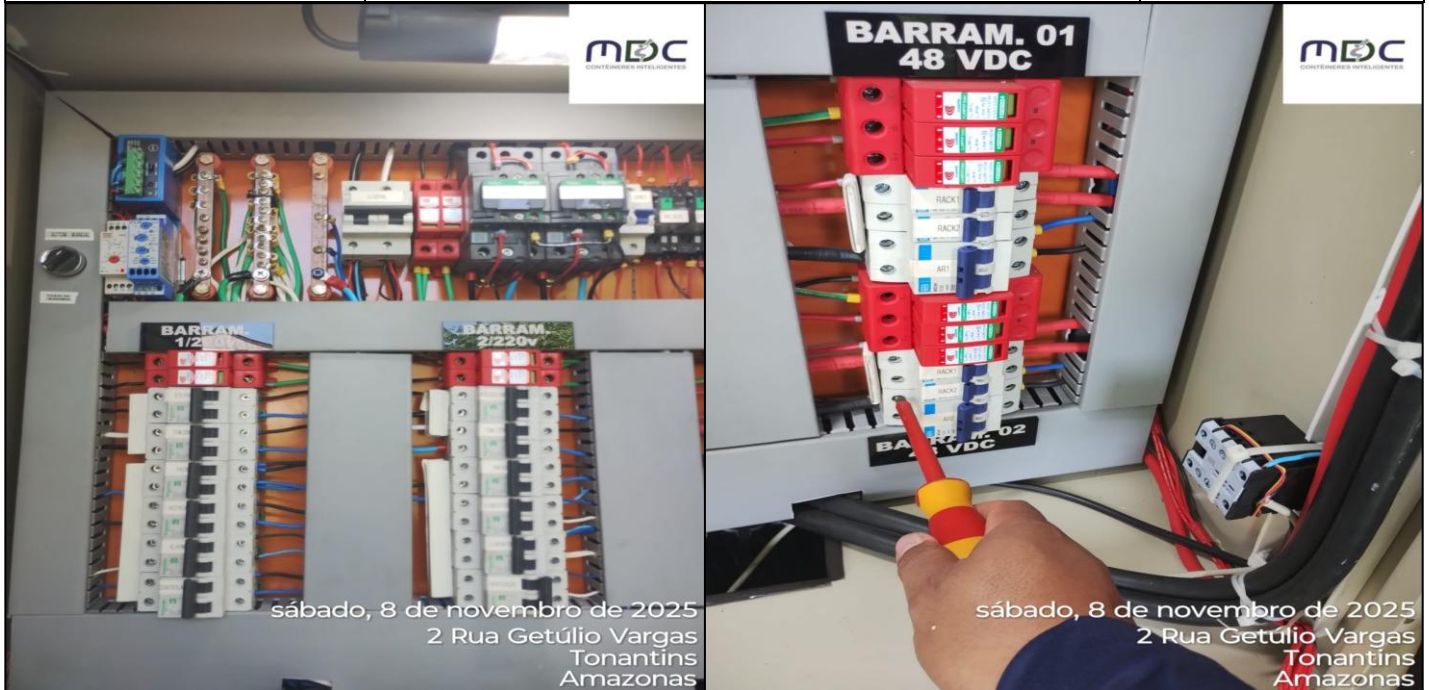
No Quadro 220 VAC/48VDC, foi realizado o reaperto dos bornes, visando garantir a eficácia do circuito elétrico e a plena funcionalidade operacional.

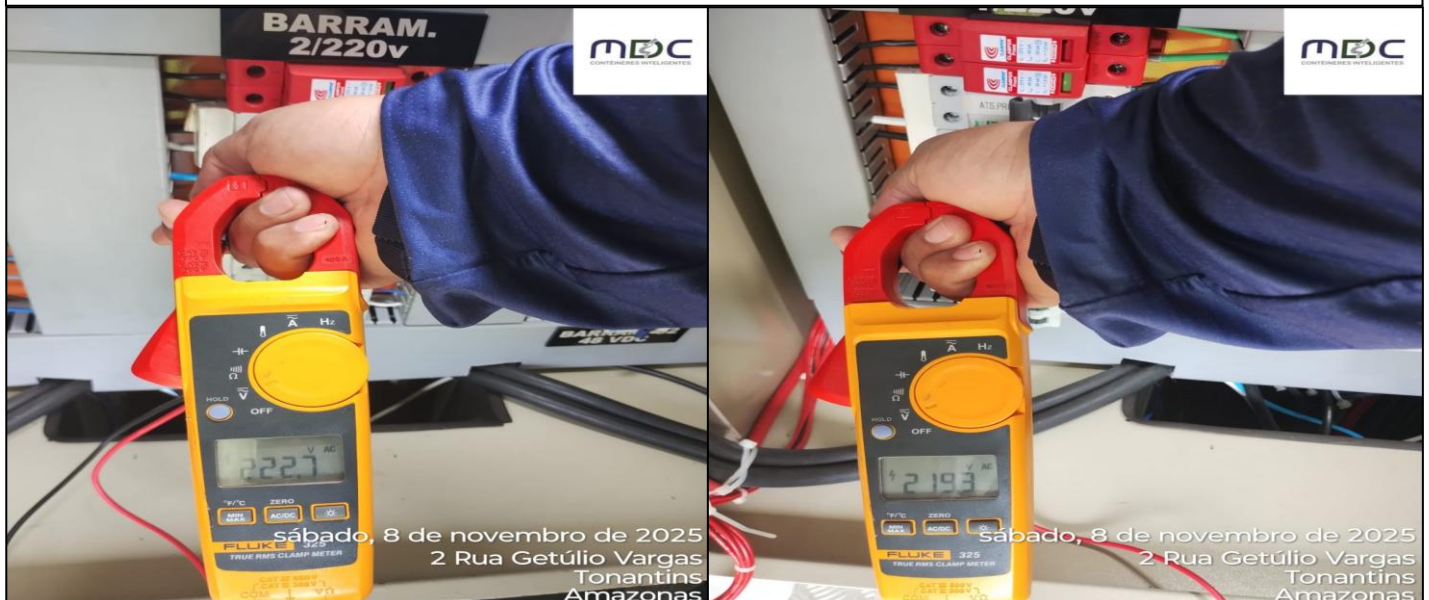
Realizada a aferição da voltagem do Quadro 220 VAC/48 VDC, constatando-se que apresenta carga dentro do padrão de operação e com plena eficiência.

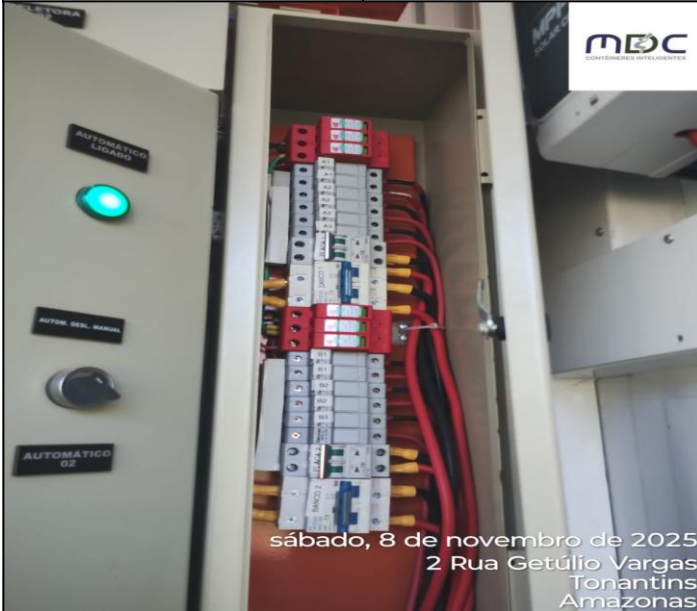
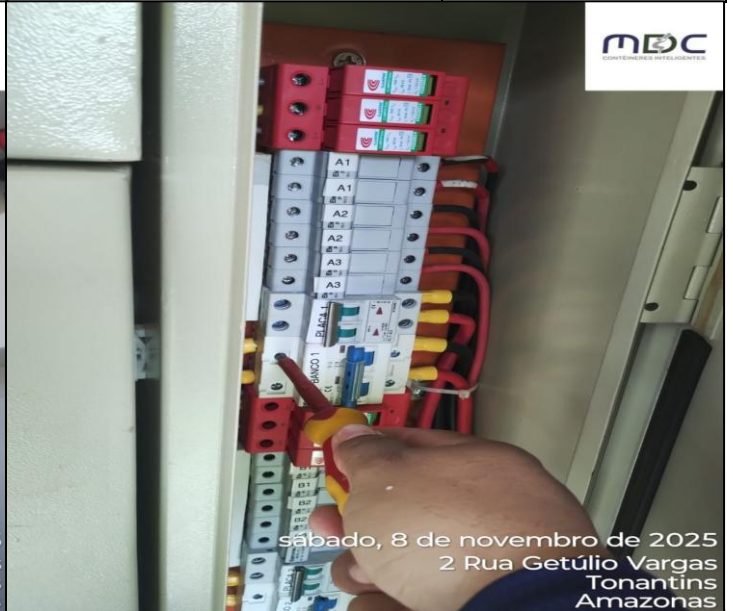
No Quadro String Box Solar, foi realizado o reaperto dos bornes, visando garantir a eficácia do circuito elétrico e a plena funcionalidade operacional.

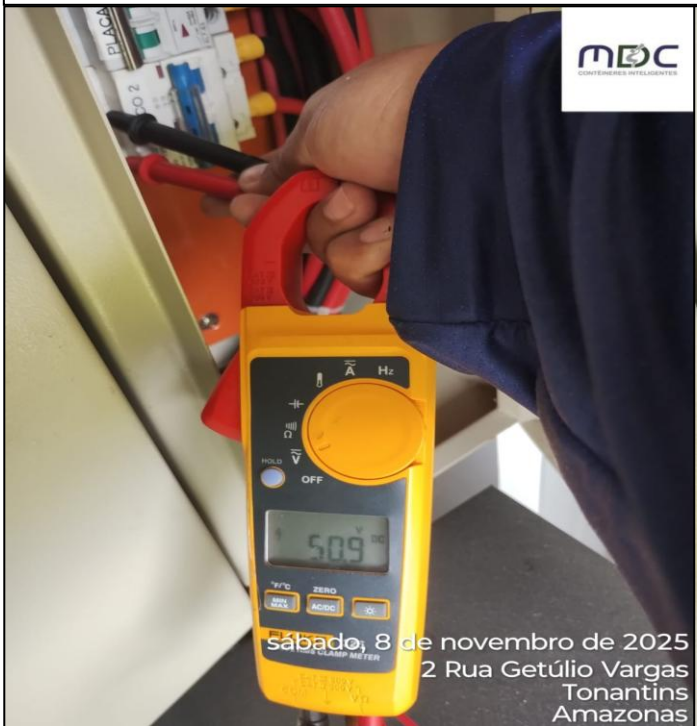
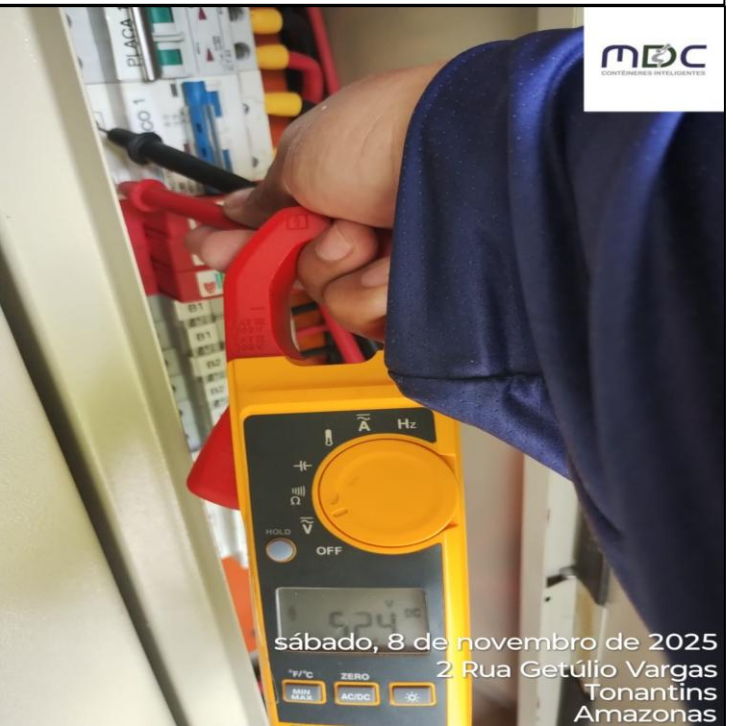
Realizada a aferição da voltagem do Quadro String Box Solar, constatando-se que apresenta carga dentro do padrão de operação e com plena eficiência.

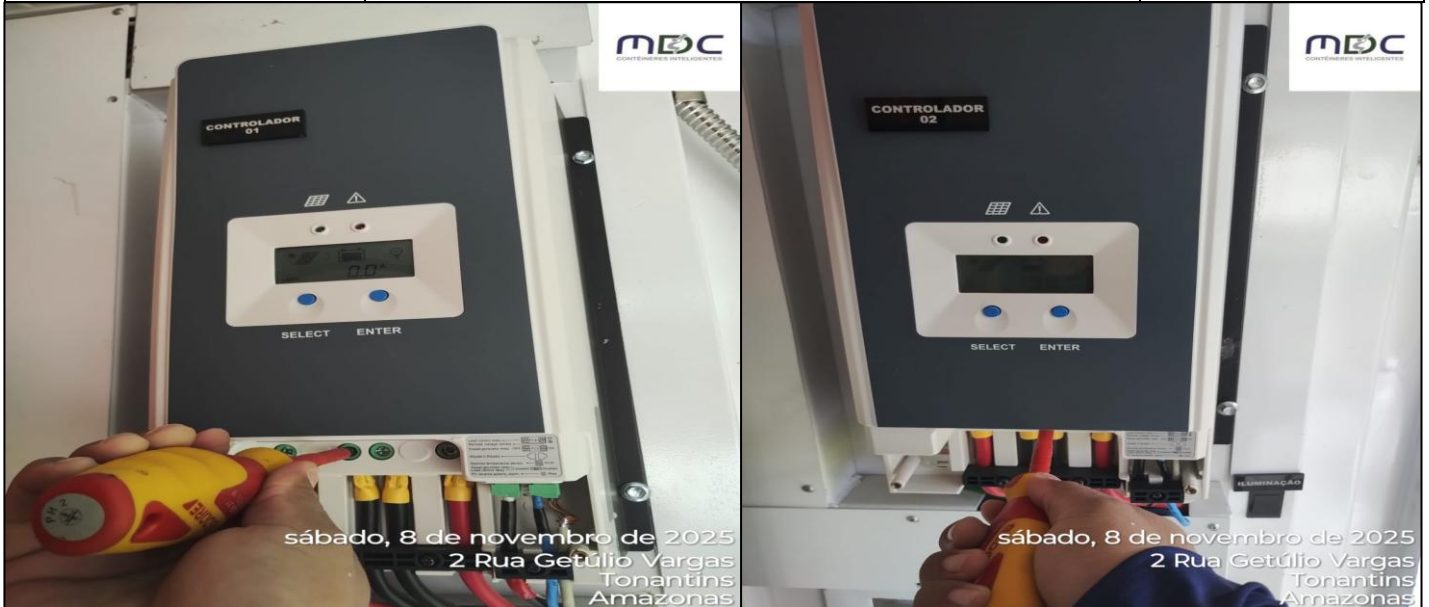
Nos Controladores Solar 01 e 02, foi realizado o reaperto dos bornes, visando garantir a eficácia do circuito elétrico e a plena funcionalidade operacional.

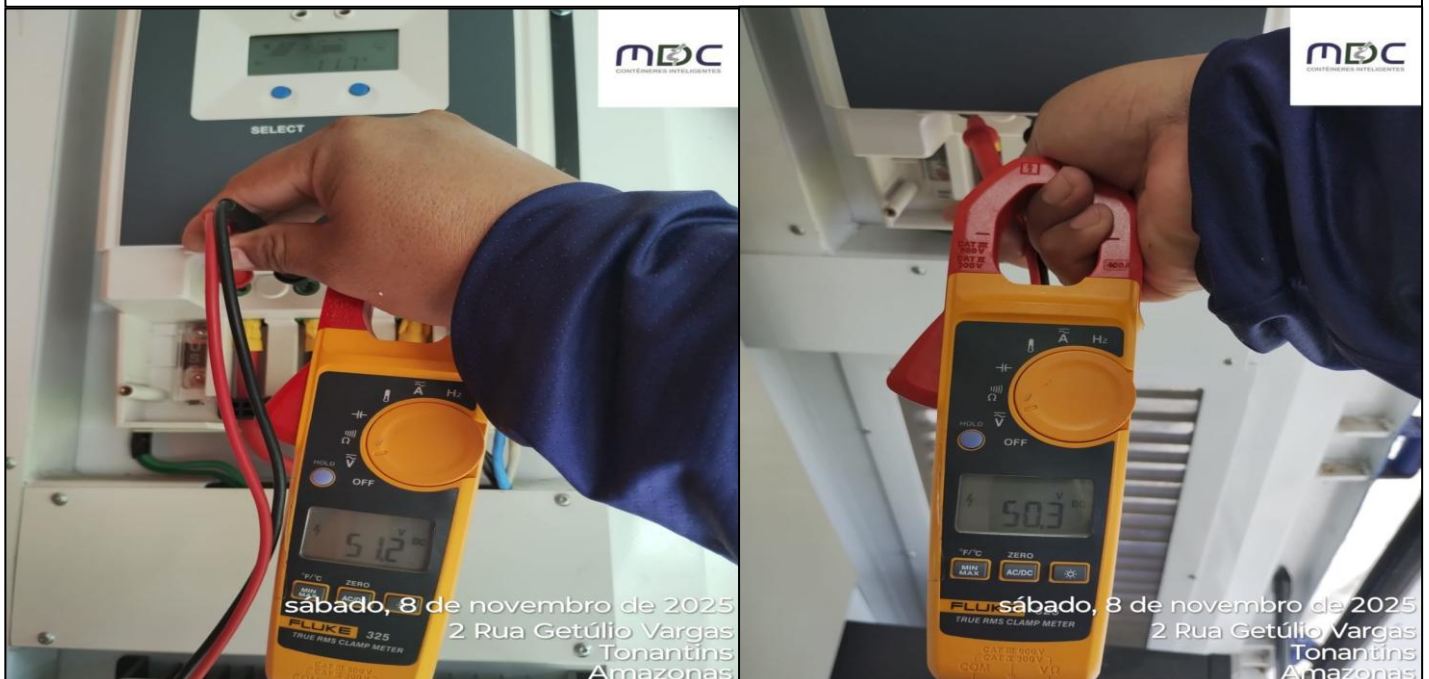
Realizada a aferição da carga dos Controladores Solar 01 e 02, constatando-se que os valores se encontram dentro do padrão ideal de operação.

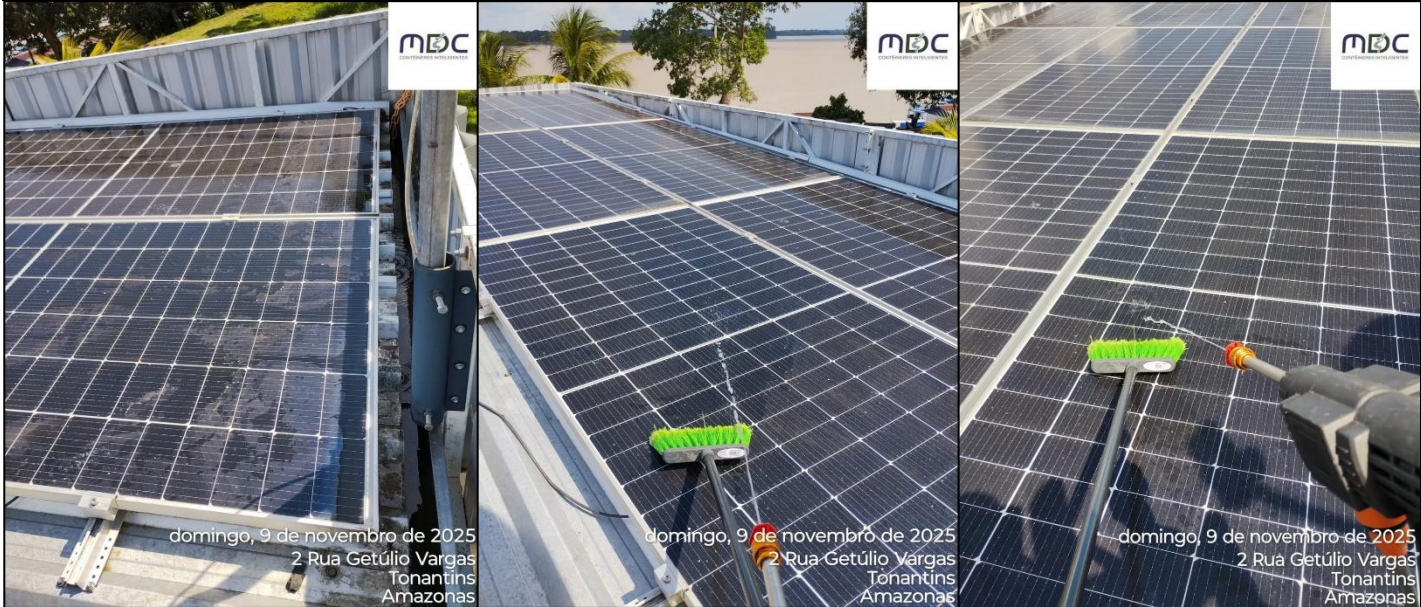
Os painéis solares apresentavam acúmulo excessivo de sujeira e partículas aderidas à superfície dos módulos fotovoltaicos, comprometendo significativamente a captação de radiação solar e, conseqüentemente, a eficiência do sistema de geração de energia. A condição de sujeira observada reduzia a performance global do conjunto, tornando necessária a limpeza adequada para restabelecer o nível ideal de absorção e conversão energética.

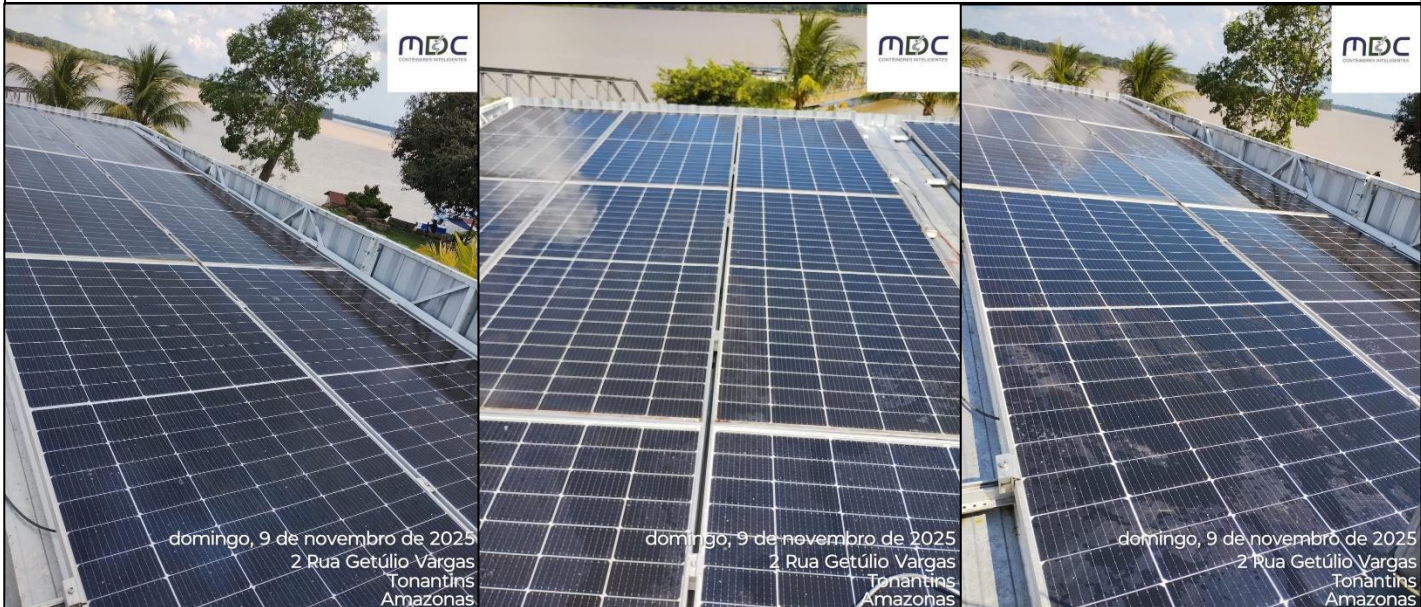
Painéis solares após o processo de limpeza, apresentando superfície livre de sujeira e resíduos, com a eficiência de captação de energia restabelecida e operação dentro dos parâmetros ideais do sistema.

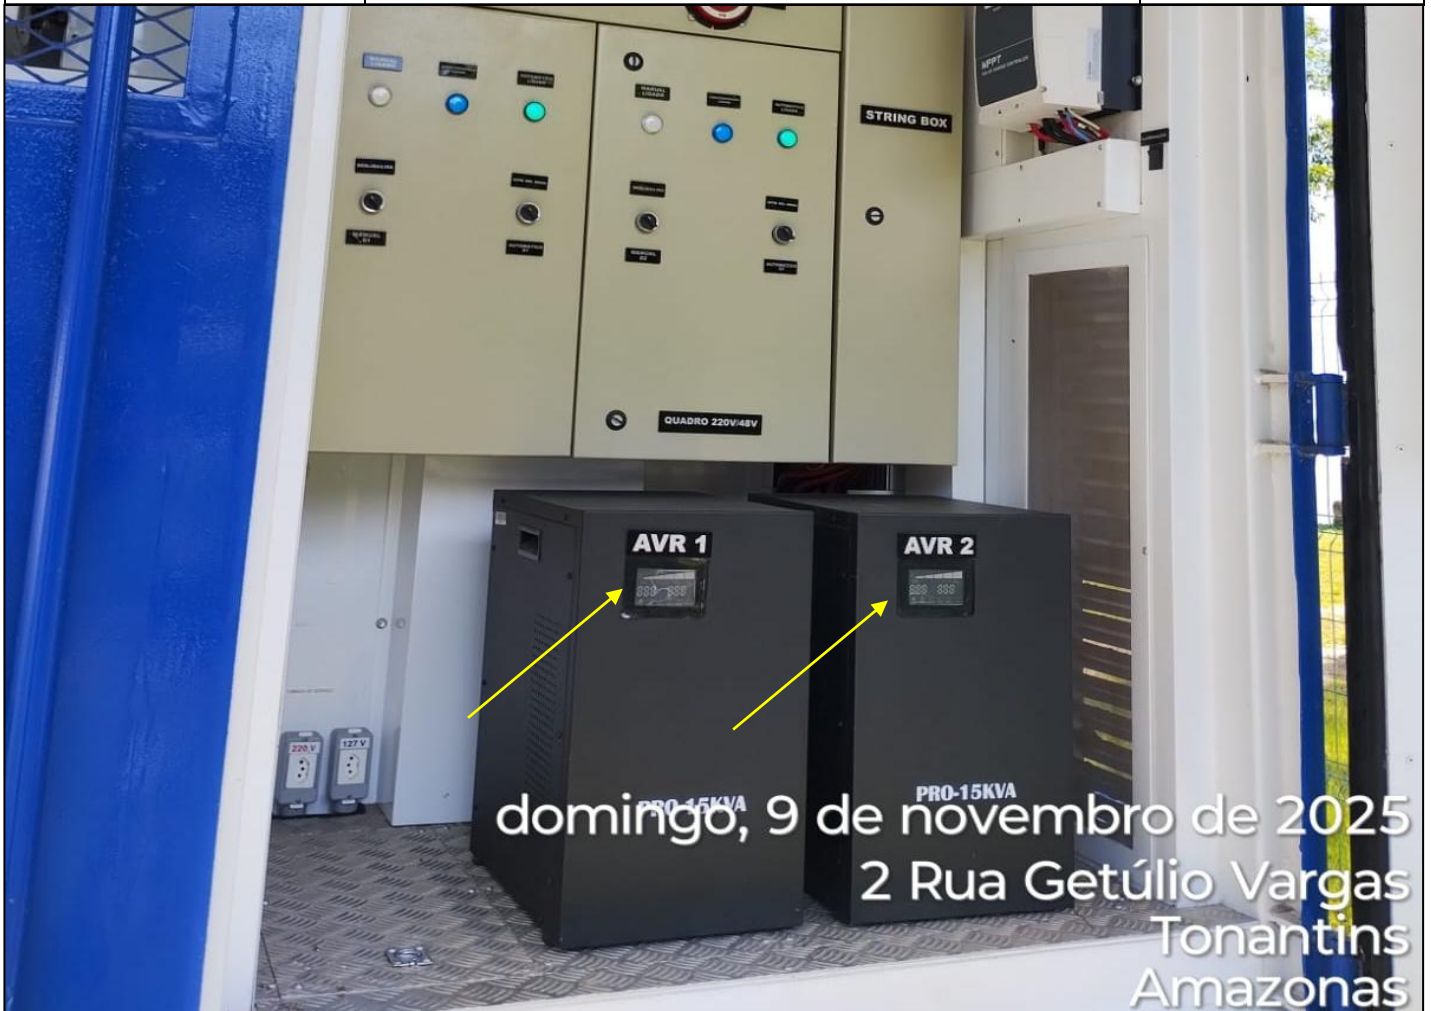
Módulos reguladores automáticos de tensão (AVR) em operação, ambos desligados tendo em vista a programação de alternância entre concessionária e sistema solar, apresentando desempenho estável e dentro dos limites de eficiência elétrica especificados.
