Ref. Contrato N° 00194 - EAF

**RELATÓRIO
DE
MANUTENÇÃO PREVENTIVA E CORRETIVA
CMAD**

Cliente: Associação Administradora da Faixa 3.5GHz - EAF

Cidade: Tonantins - AM

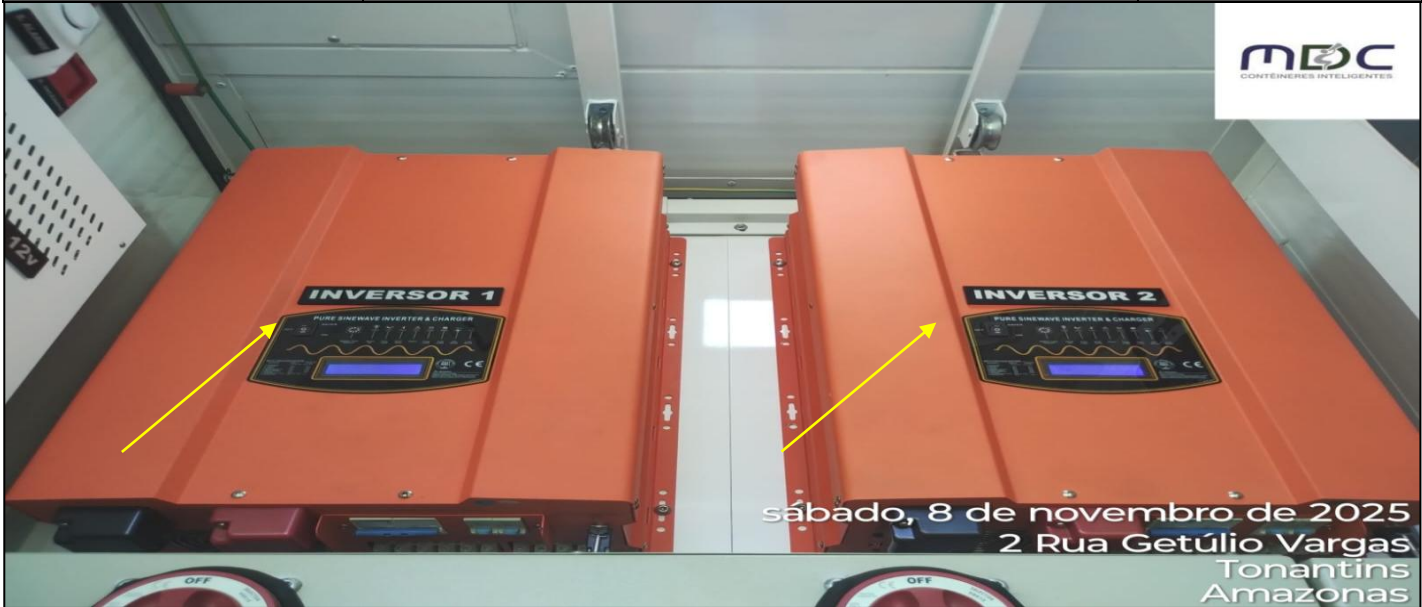
Inversores 01 e 02 (UPS – Energia Backup) em operação, apresentando desempenho estável e dentro dos limites de eficiência elétrica especificados.

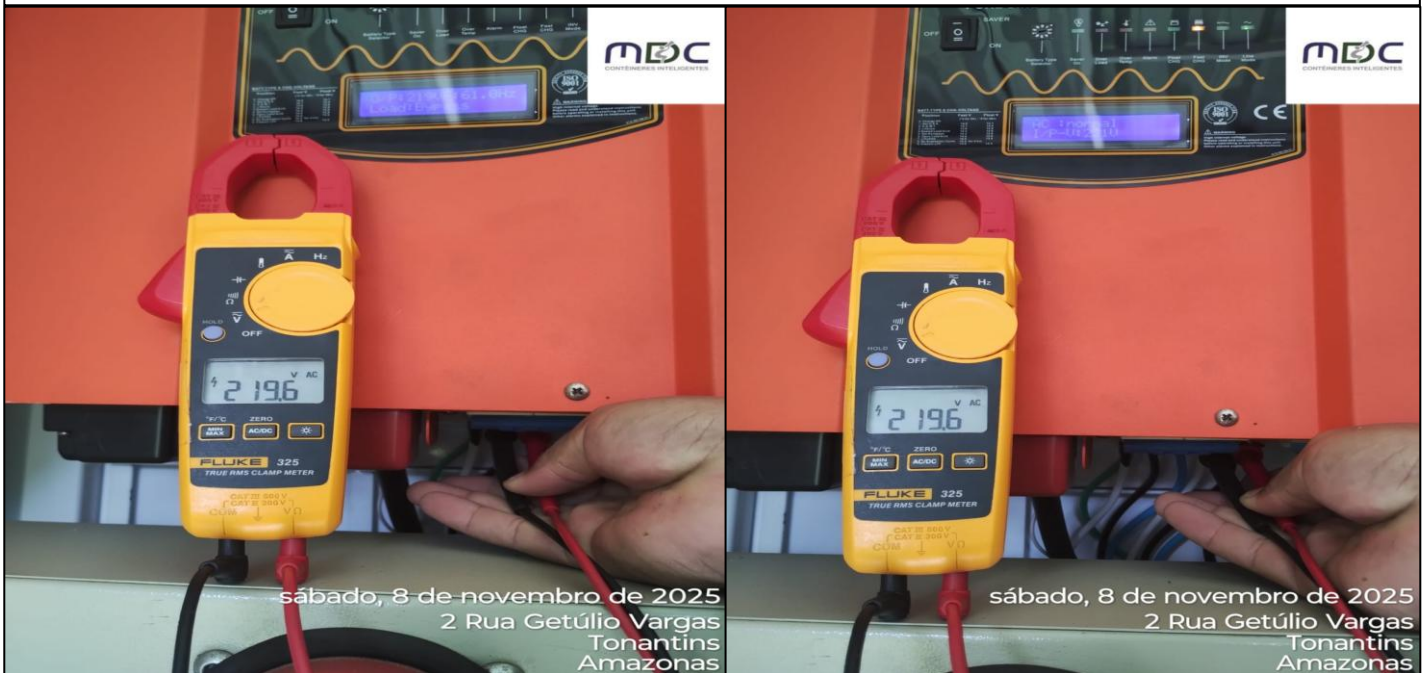
Realizada a aferição da voltagem nos Inversores 01 e 02, constatando-se que apresentam cargas dentro do padrão de operação e com plena eficiência.

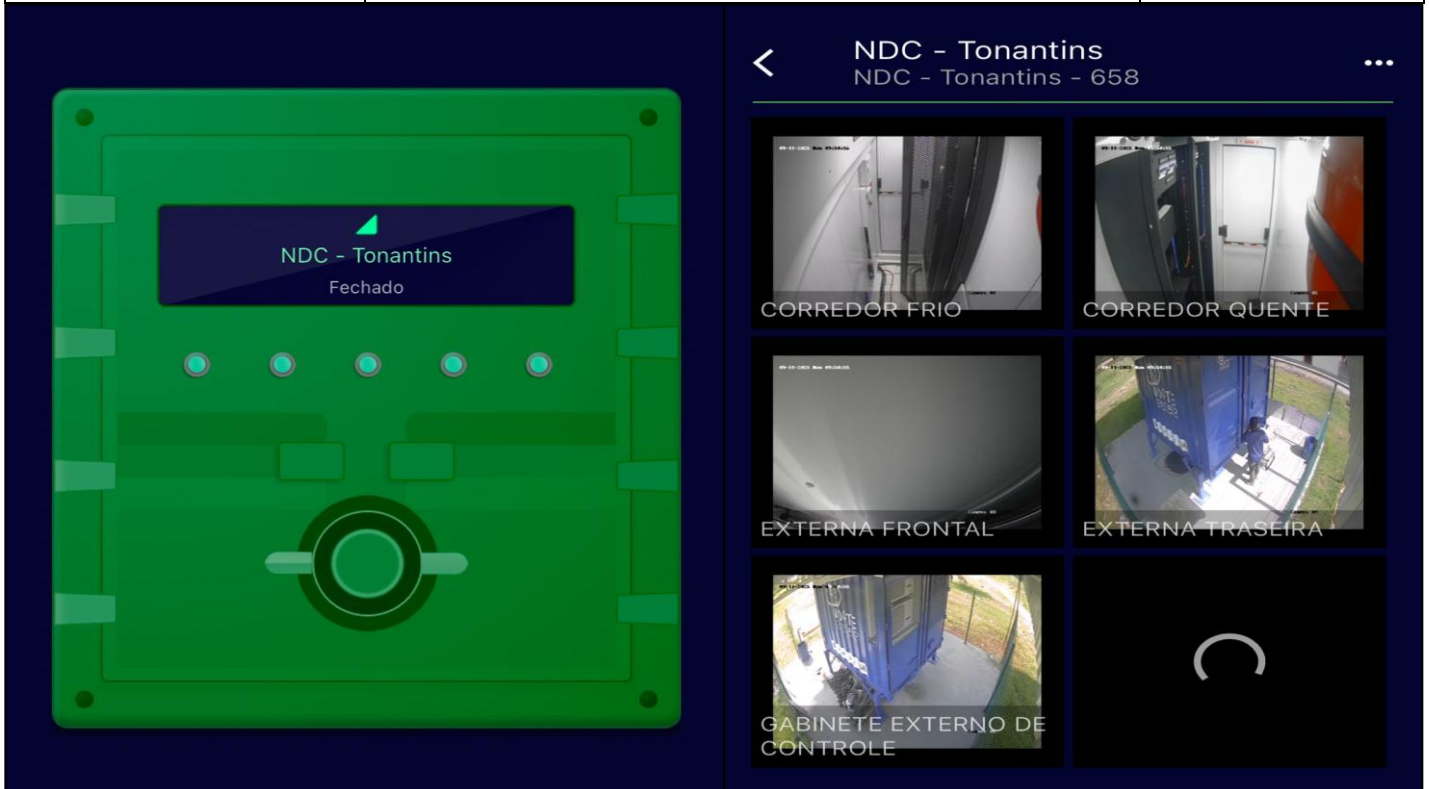
O sistema de controle de acesso iTiTan encontra-se online, operando normalmente e dentro dos parâmetros de desempenho estabelecidos. Todos os comandos de abertura de portas e alarmes estão ativos, registrando entradas e saídas de forma confiável, garantindo a segurança e o controle eficaz do ambiente monitorado.

O sistema de monitoramento iTiTan CFTV encontra-se online, operando normalmente e dentro dos parâmetros de desempenho esperados. Todas as câmeras apresentam visualização ativa, registro contínuo de imagens e monitoramento ambiental, garantindo a integridade e a segurança do ambiente monitorado.

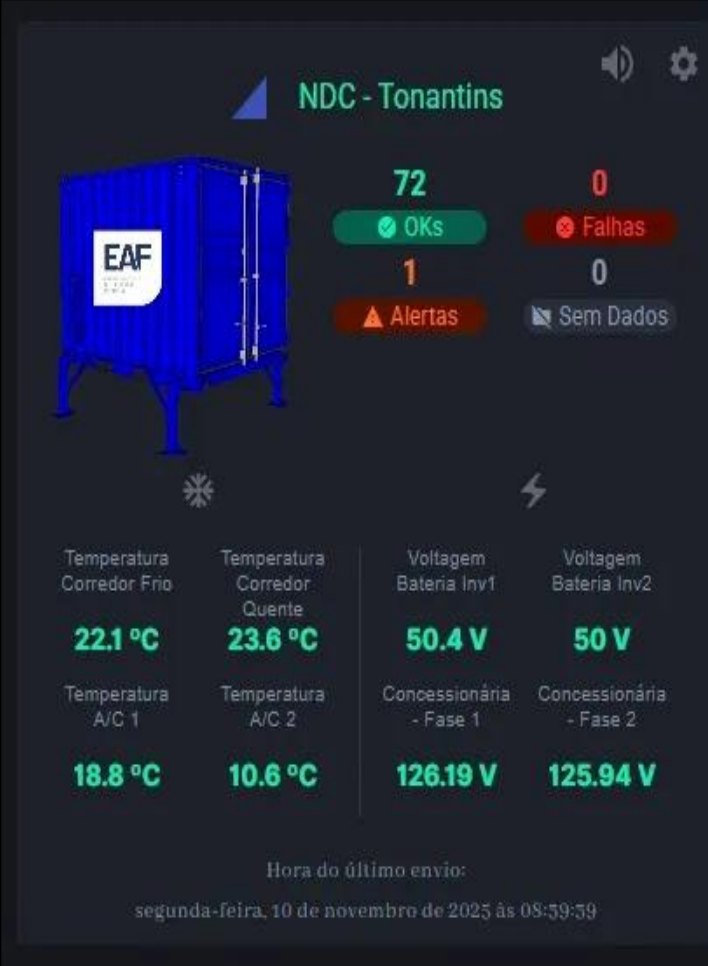
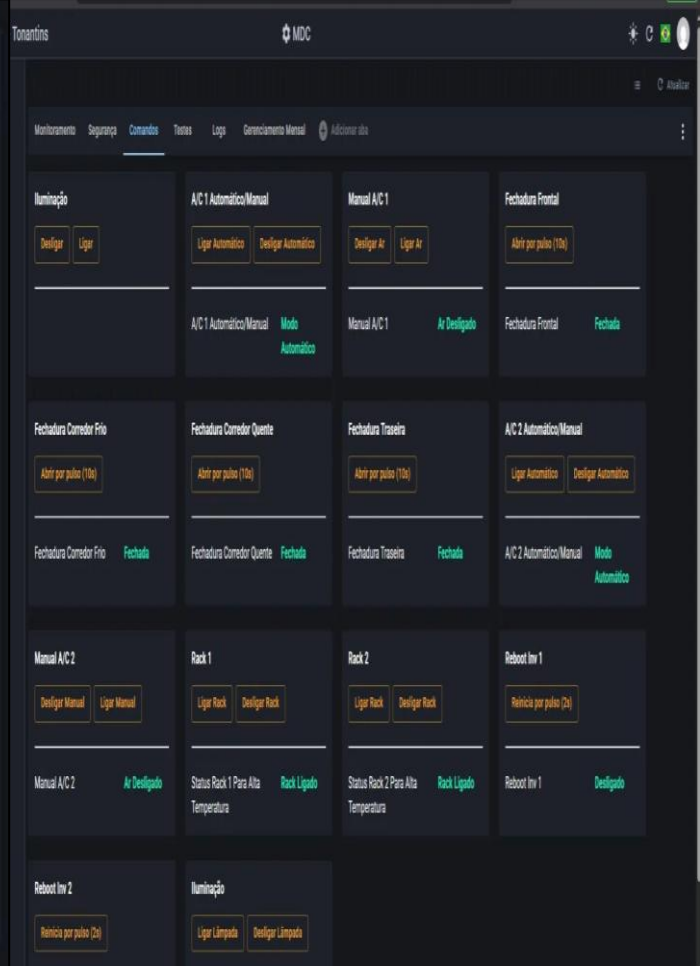
O sistema de monitoramento iMams está ativo e realizando a sincronização de todos os testes, incluindo os dados dos sensores de temperatura e status de bateria, conforme os padrões técnicos estabelecidos. O funcionamento está sendo continuamente acompanhado para garantir a precisão e integridade das informações.
