**RELATÓRIO  
DE  
MANUTENÇÃO PREVENTIVA E CORRETIVA  
CMAD**

**Cliente:** Associação Administradora da Faixa 3.5GHz - EAF

**Cidade:** Alvarães - AM

**Data da execução:** 07 e 08/11/2025

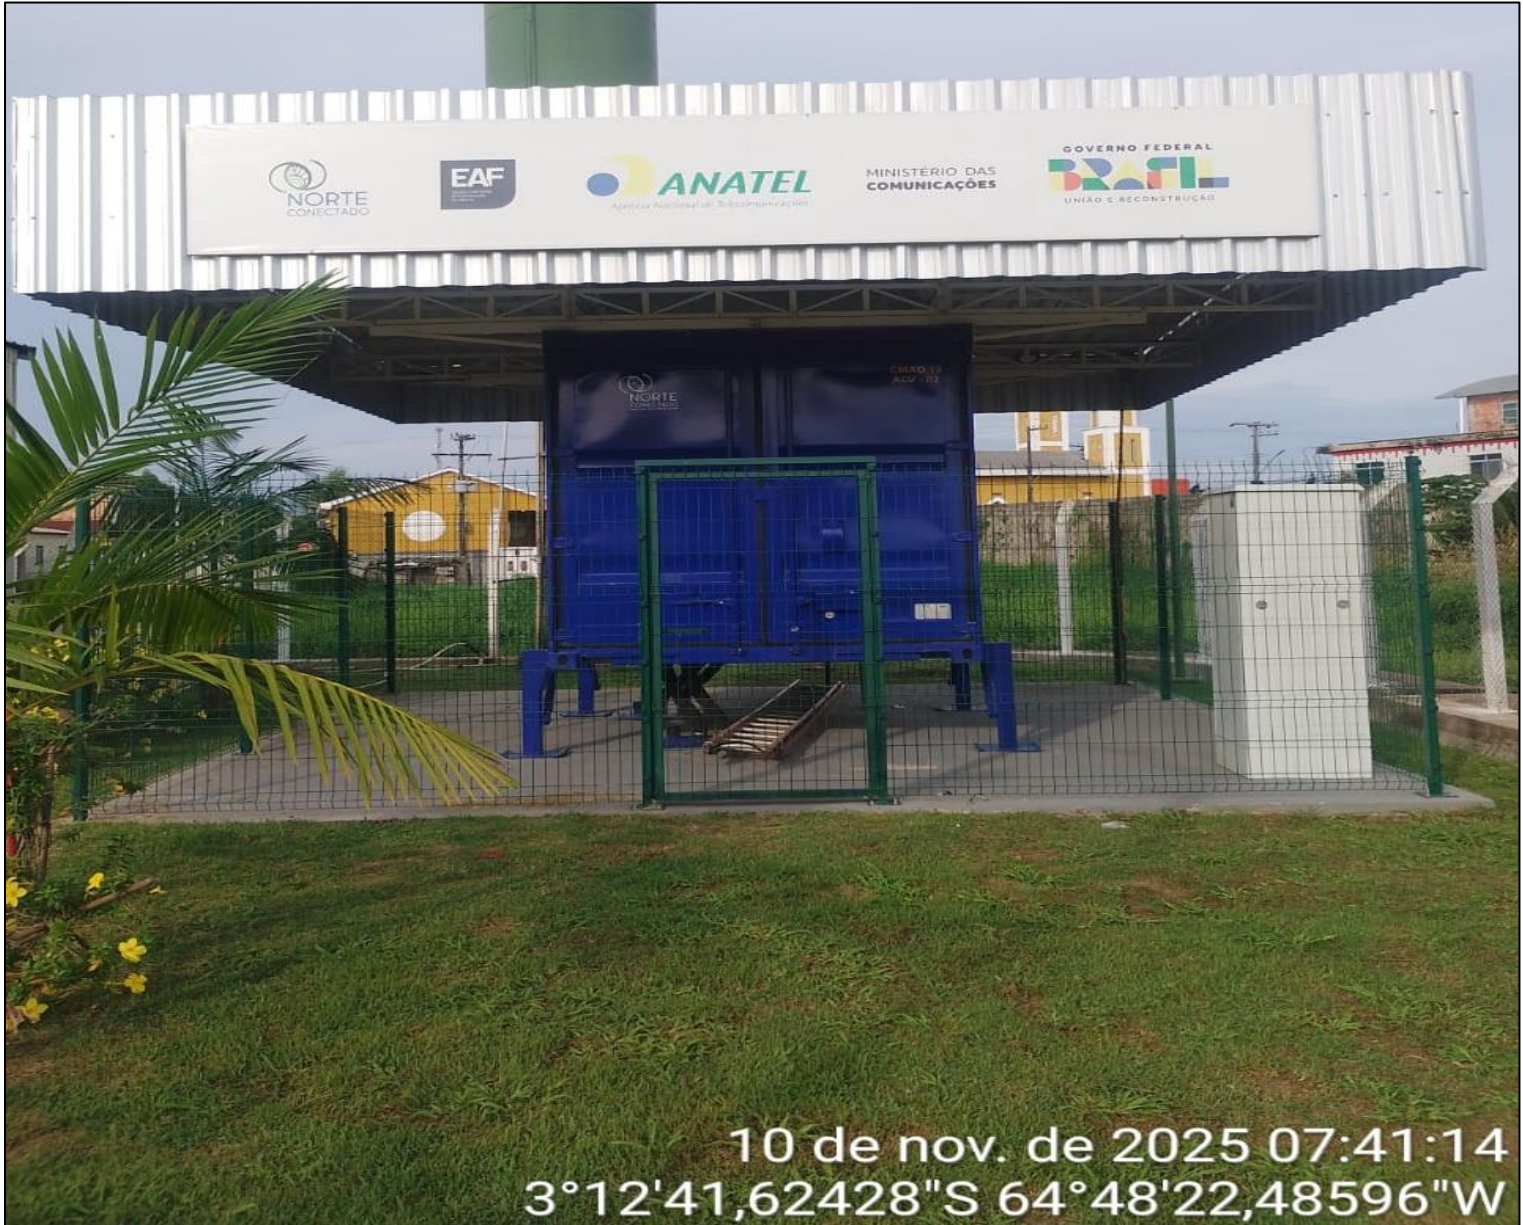
**Registro fotográfico do CMAD antes da execução das manutenções preventiva e corretiva.** Conforme observado na imagem, o CMAD apresentava acúmulo de poeira e sujeira na estrutura, no piso e em seu entorno.

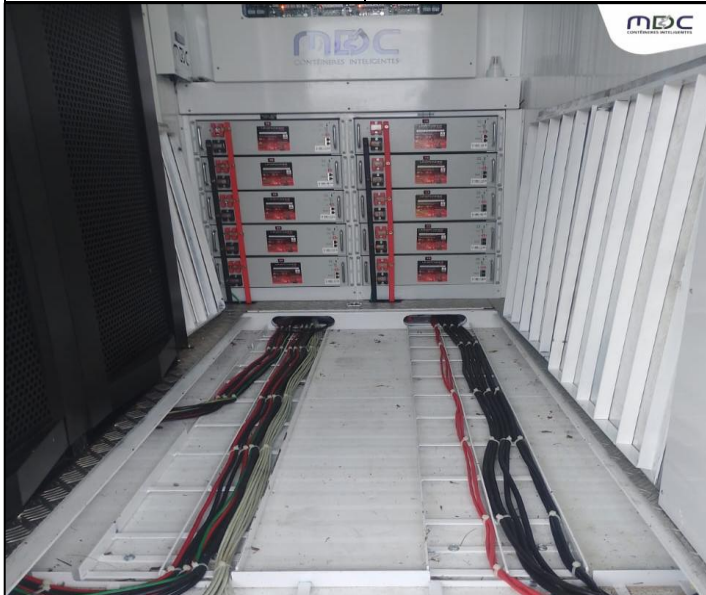
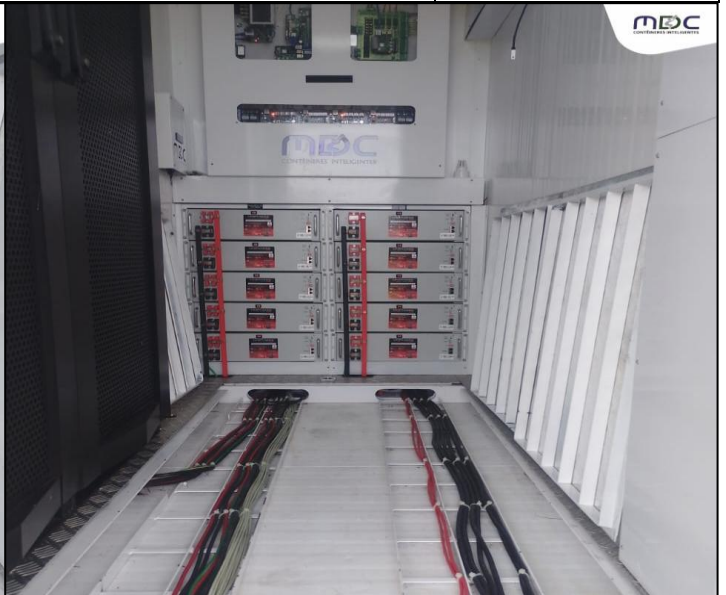
<p>10 de nov. de 2025 09:53:12          3°12'39,14856"S 64°48'16,62876"W          Av. São Joaquim, sn, Alvarães - AM, 69475-000, Brasil</p>	
<b>Piso de alumínio do corredor frio, com acúmulo de sujeira na parte externa e interna.</b>	<b>Piso de alumínio do corredor frio, limpos e em conformidade com o padrão estabelecido.</b>

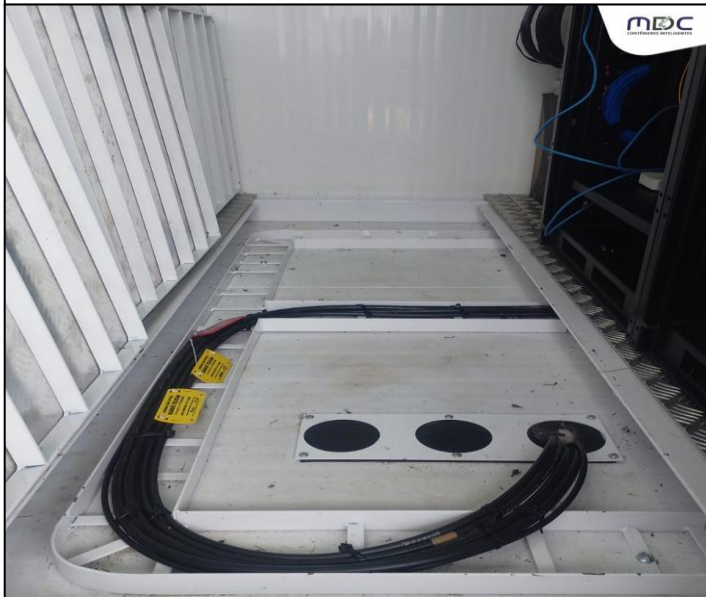
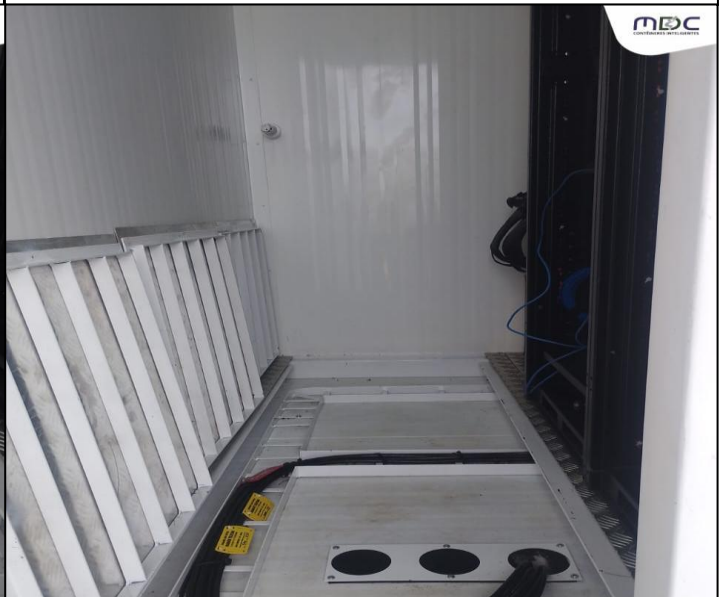
<b>Piso de alumínio do corredor quente, com acúmulo de sujeira na parte externa e interna.</b>	<b>Piso de alumínio do corredor quente, limpos e em conformidade com o padrão estabelecido.</b>

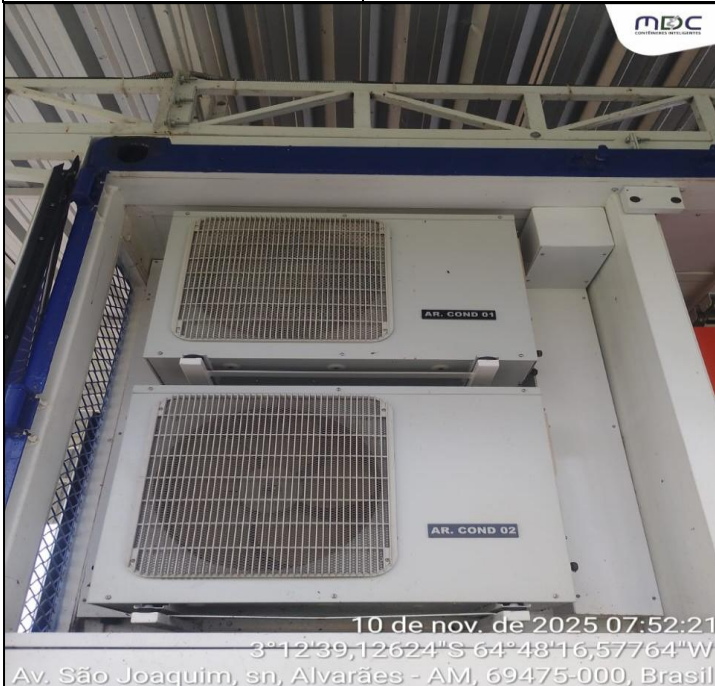
**Unidades condensadoras (ventiladores) apresentando elevado nível de sujeira antes da execução do processo de limpeza.**

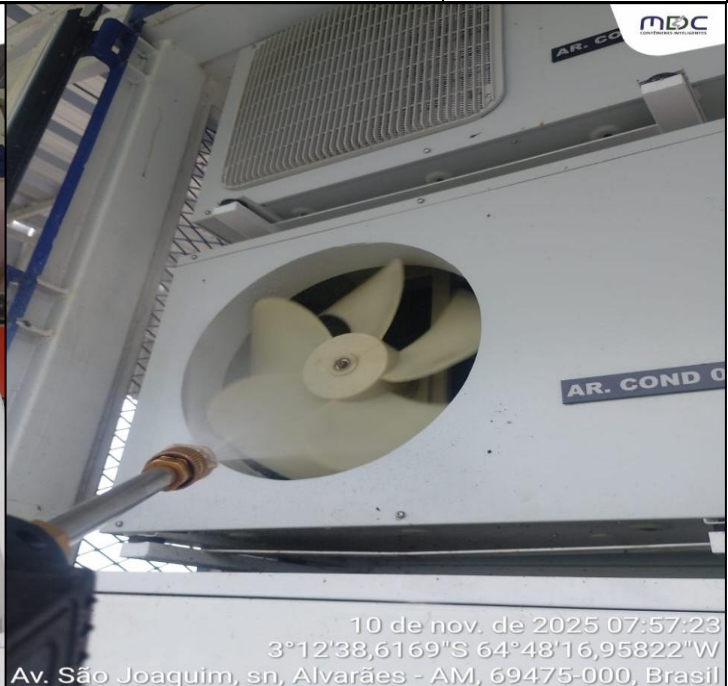
**Unidades condensadoras (ventiladores) limpos e adequados após o processo de limpeza.**

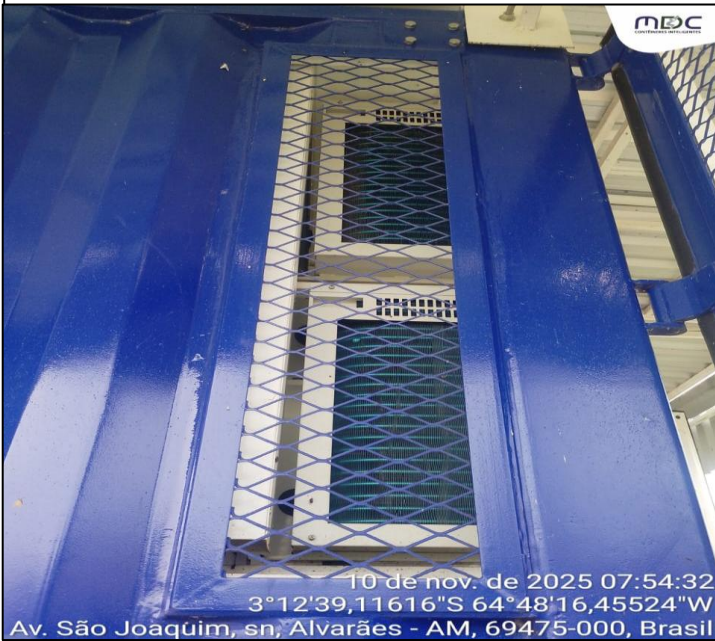
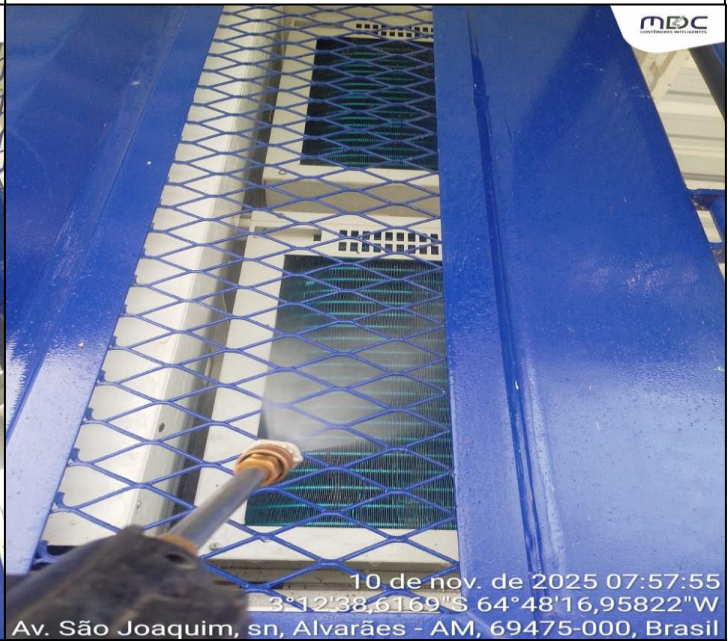
**Unidades condensadoras em processo de limpeza.**

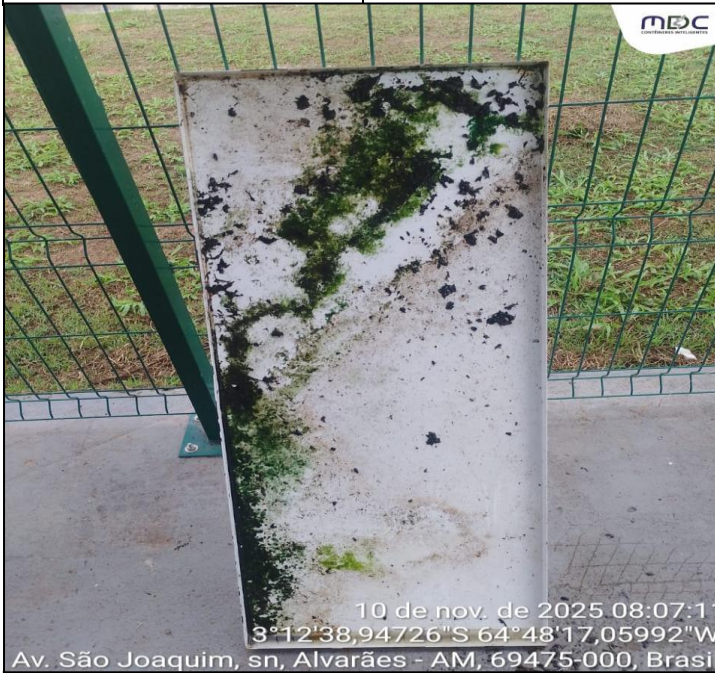
**Bandejas** apresentando elevado nível de sujeira antes da execução do processo de limpeza.

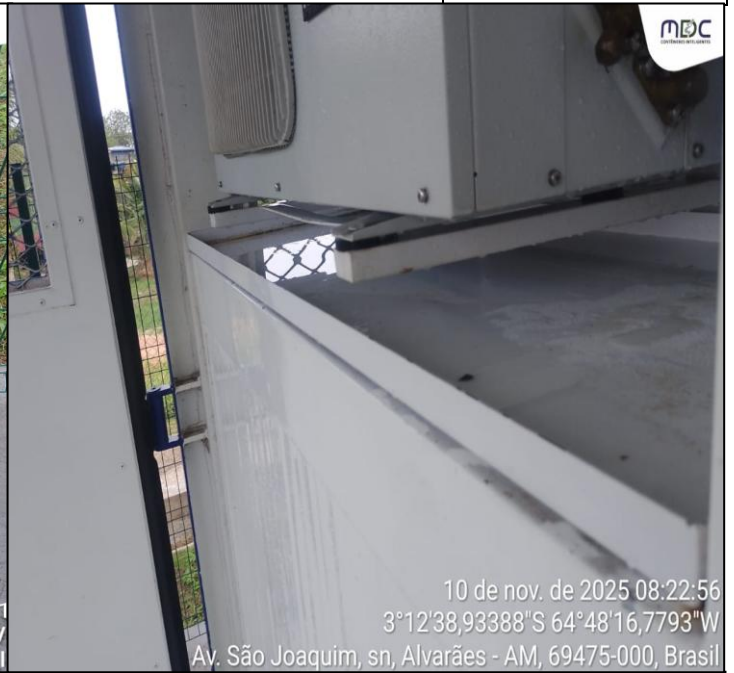
**Bandejas** limpas e adequadas após o processo de limpeza.

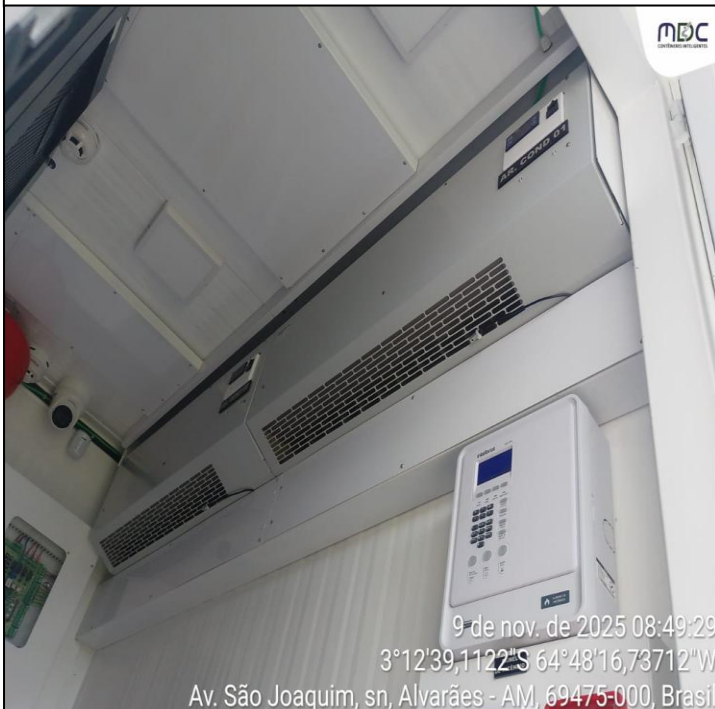
**Unidades evaporadoras** apresentando elevado nível de sujeira antes da execução do processo de limpeza.

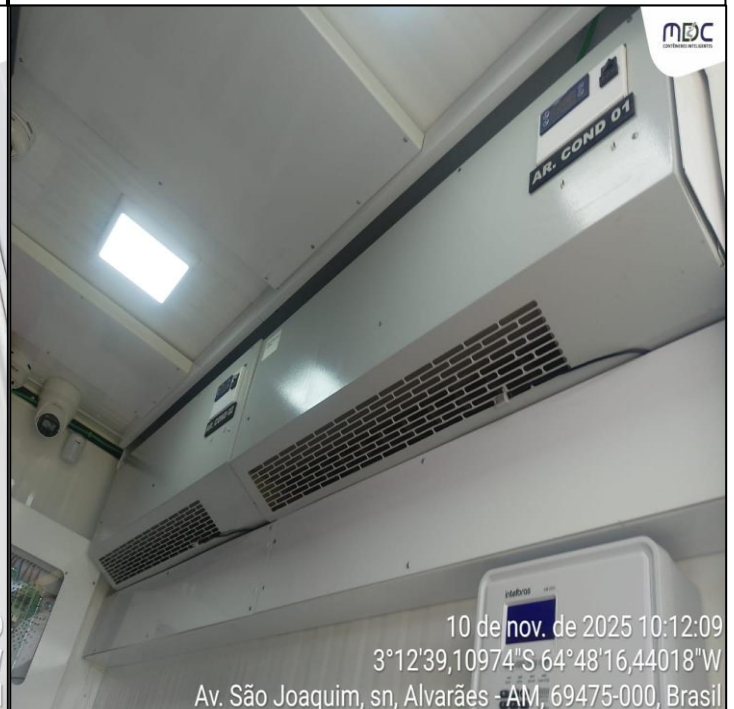
**Unidades evaporadoras** limpas e adequadas após o processo de limpeza.

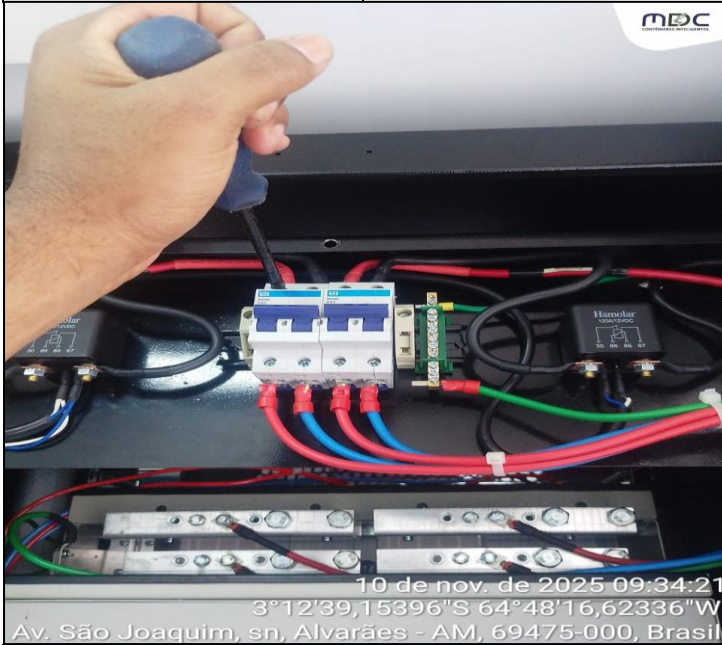
**Realizado o reaperto dos bornes da Rack 01,** constatando-se que o equipamento encontra-se operando em conformidade com os padrões.

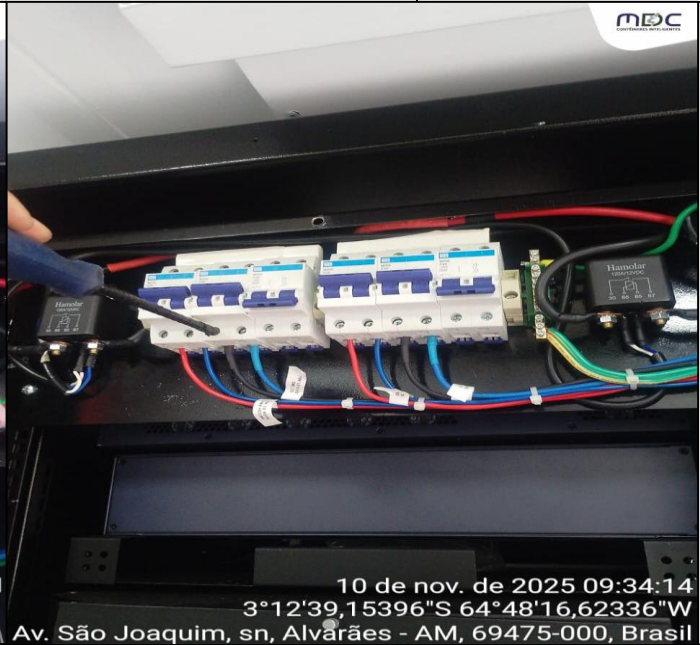
**Realizado o reaperto dos bornes da Rack 02,** constatando-se que o equipamento encontra-se operando em conformidade com os padrões.

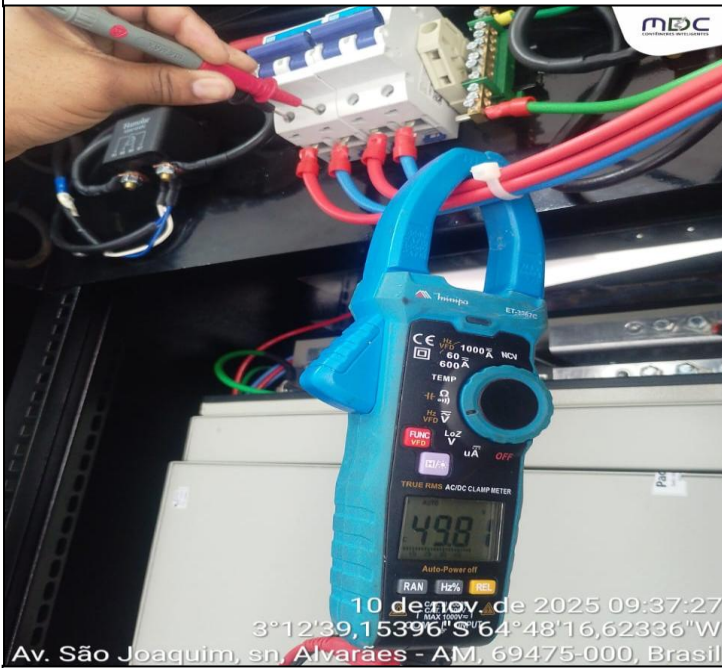
**Realizada a aferição da tensão do Rack 01,** constatando-se que os valores se encontram dentro do padrão ideal de operação.

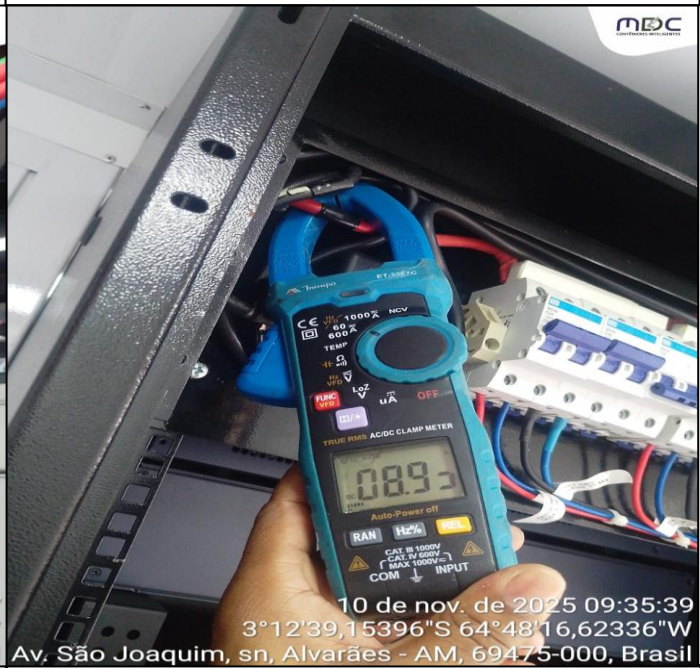
**Realizada a aferição da tensão do Rack 02,** constatando-se que os valores se encontram dentro do padrão ideal de operação.

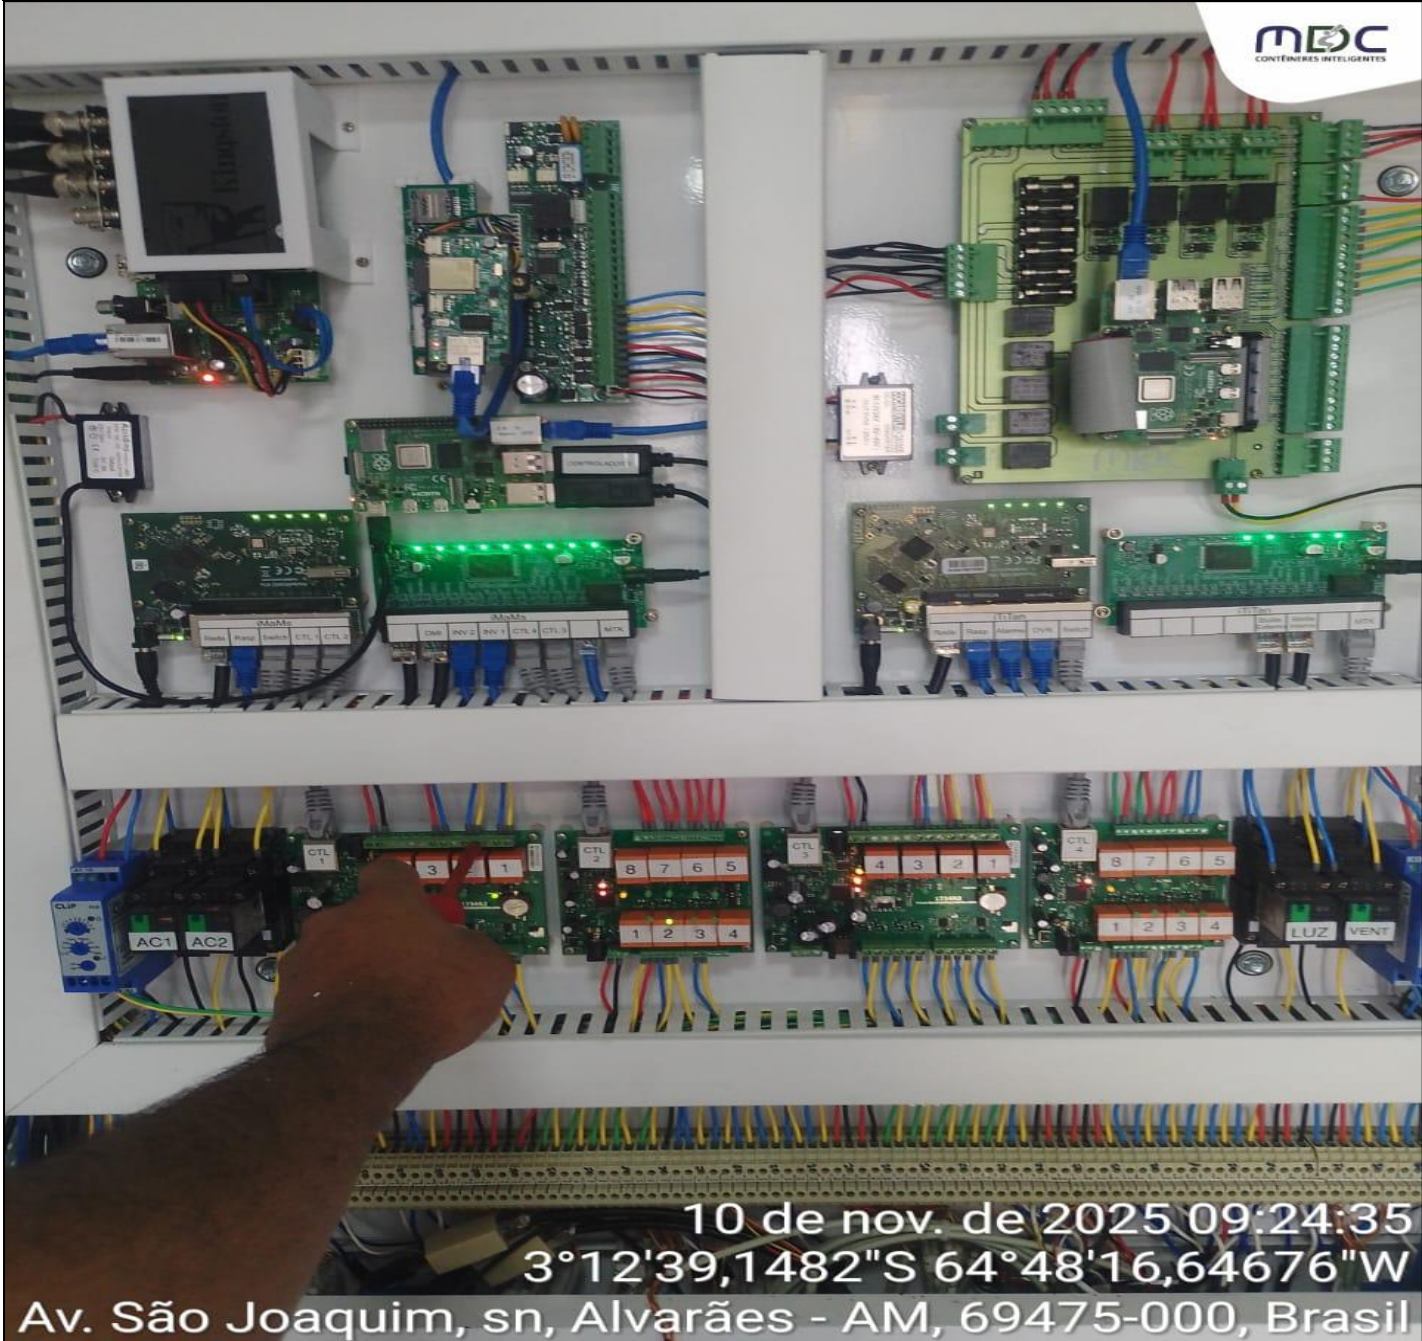
**Realizado o reaperto dos bornes da Quadro de Automação, constatando-se que o equipamento encontra-se operando em conformidade com os padrões ideais de funcionamento.**

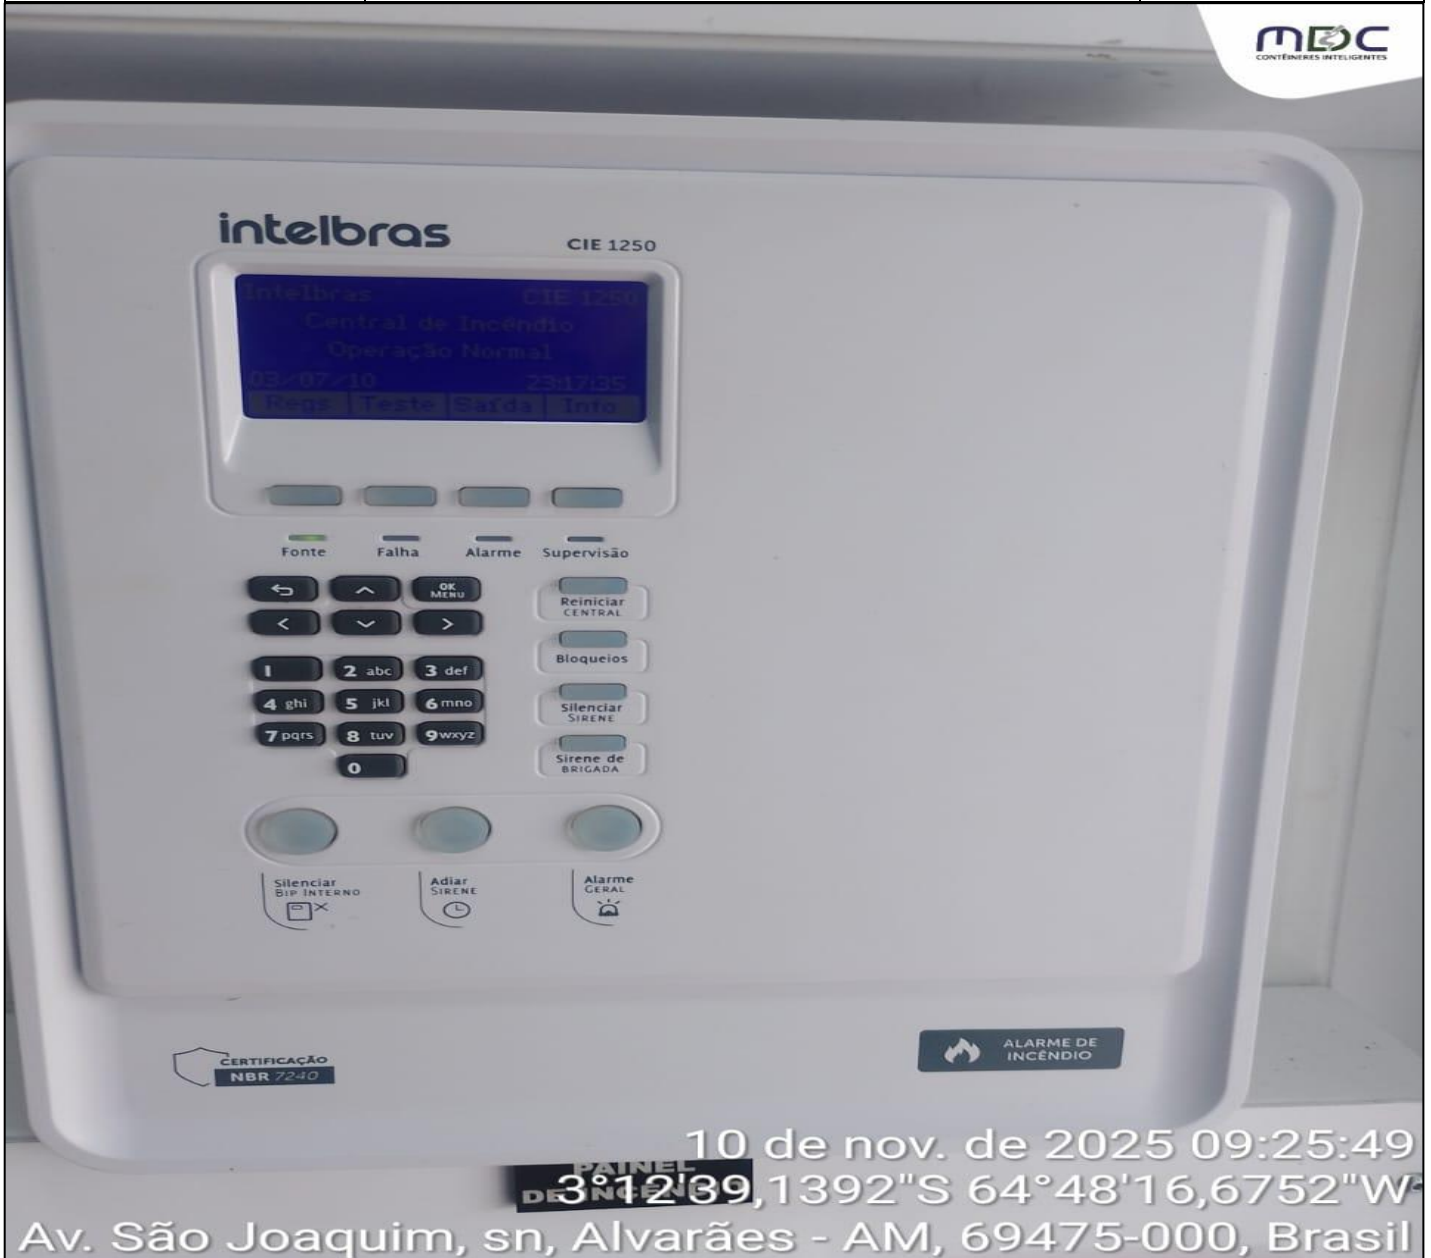
**Realizado o reaperto dos bornes da Central de Incêndio**, constatando-se que o equipamento encontra-se operando em conformidade com os padrões ideais de funcionamento.

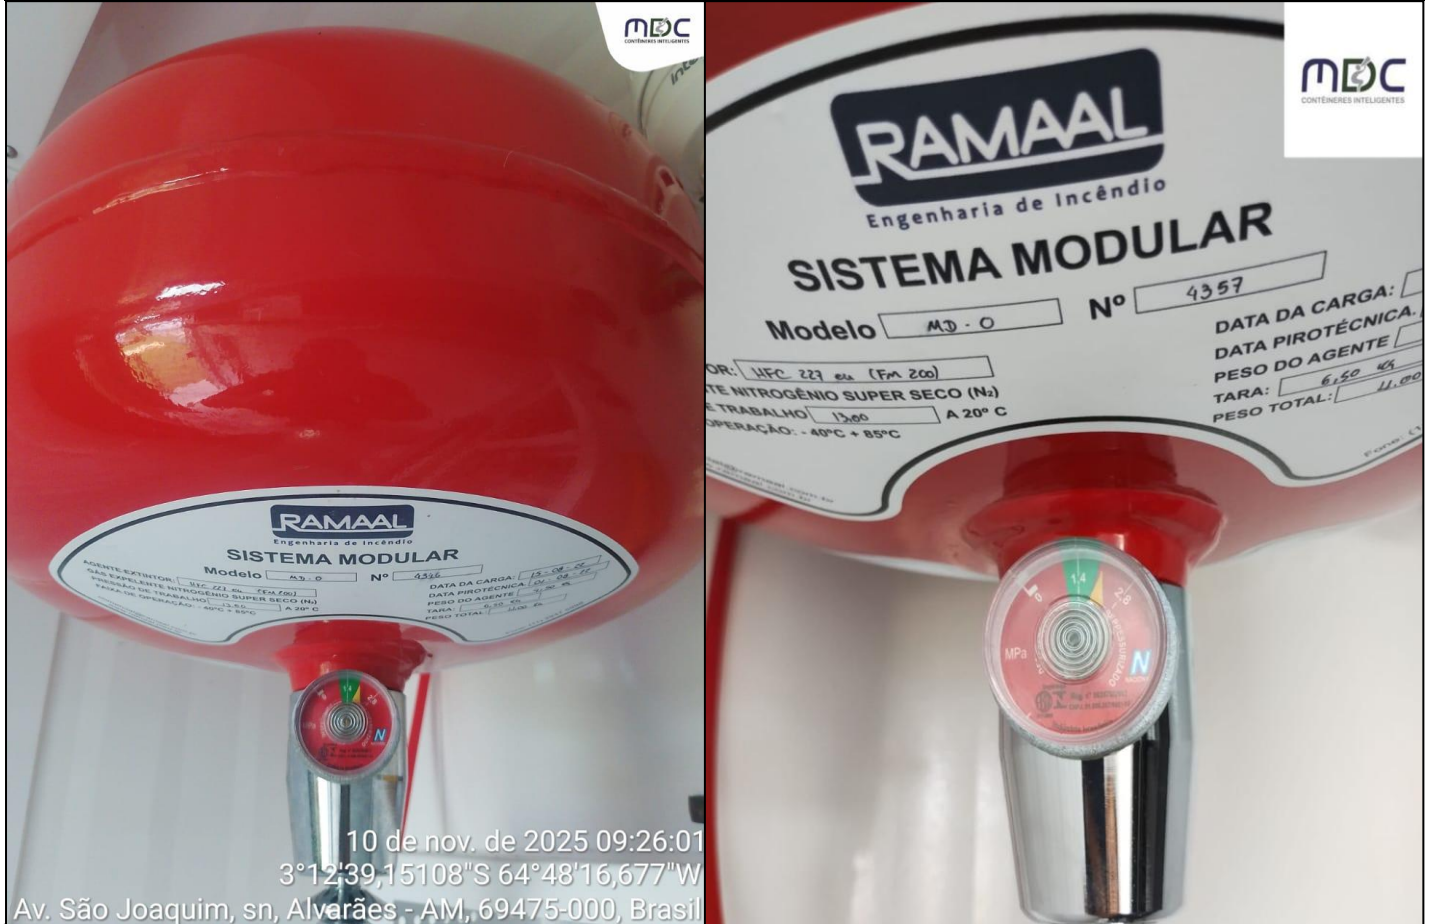
<b>Extintor do corredor quente</b> , carregado, na validade e em conformidade com os padrões de segurança.	<b>Extintor do corredor frio</b> , carregado, na validade e em conformidade com os padrões de segurança.
------------------------------------------------------------------------------------------------------------	----------------------------------------------------------------------------------------------------------

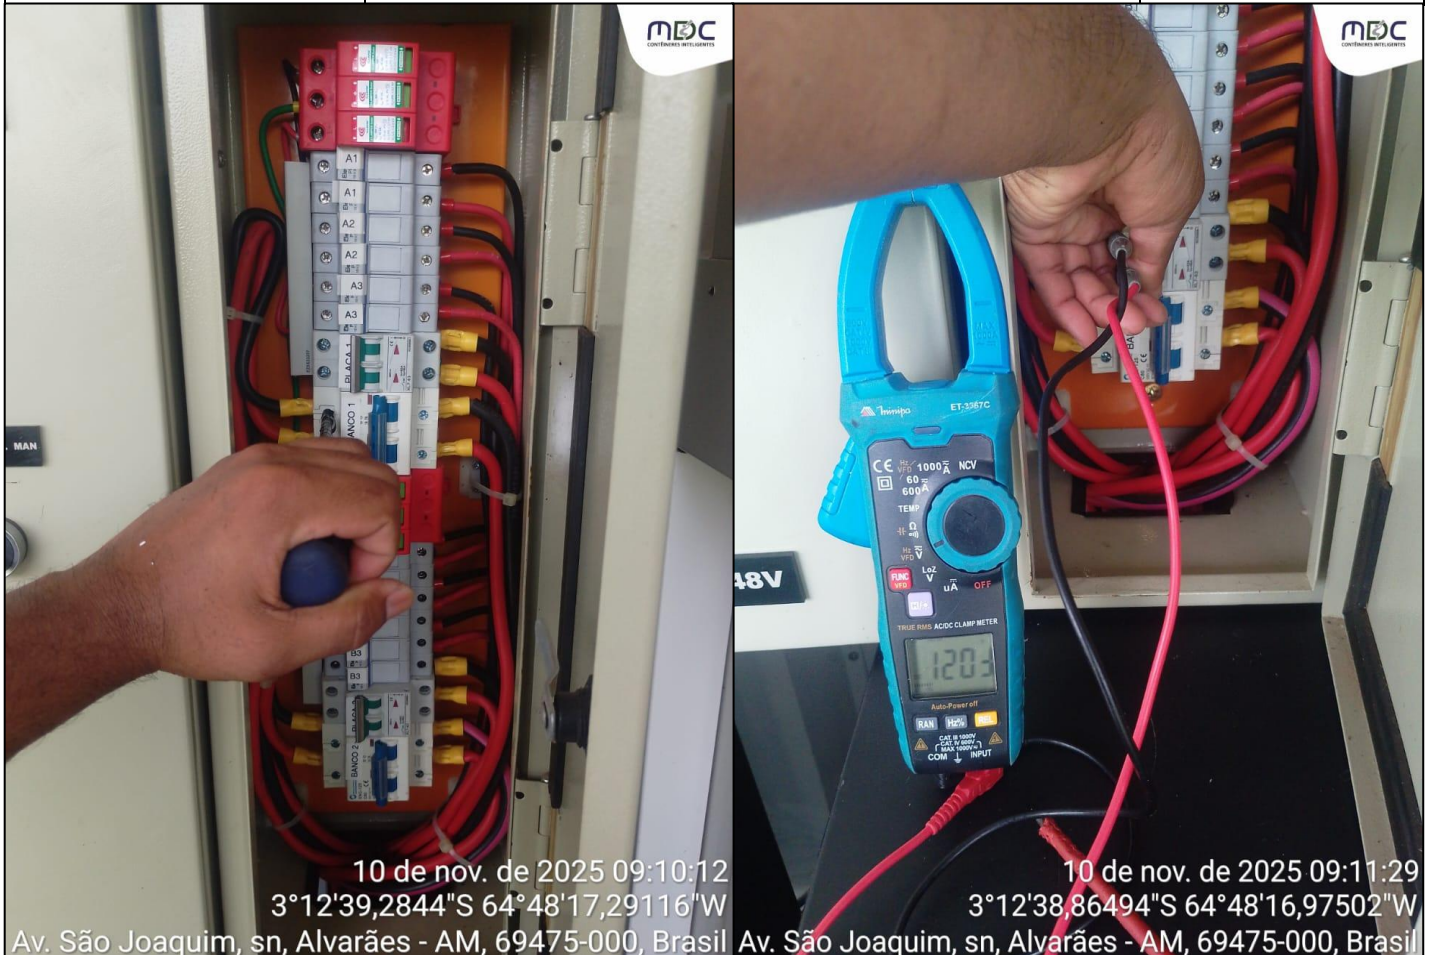
No **Quadro String Box Solar**, foi realizado o reaperto dos bornes, visando garantir a eficácia do circuito elétrico e a plena funcionalidade operacional.

**Realizada a aferição da voltagem do Quadro String Box Solar**, constatando-se que apresenta carga dentro do padrão de operação e com plena eficiência.

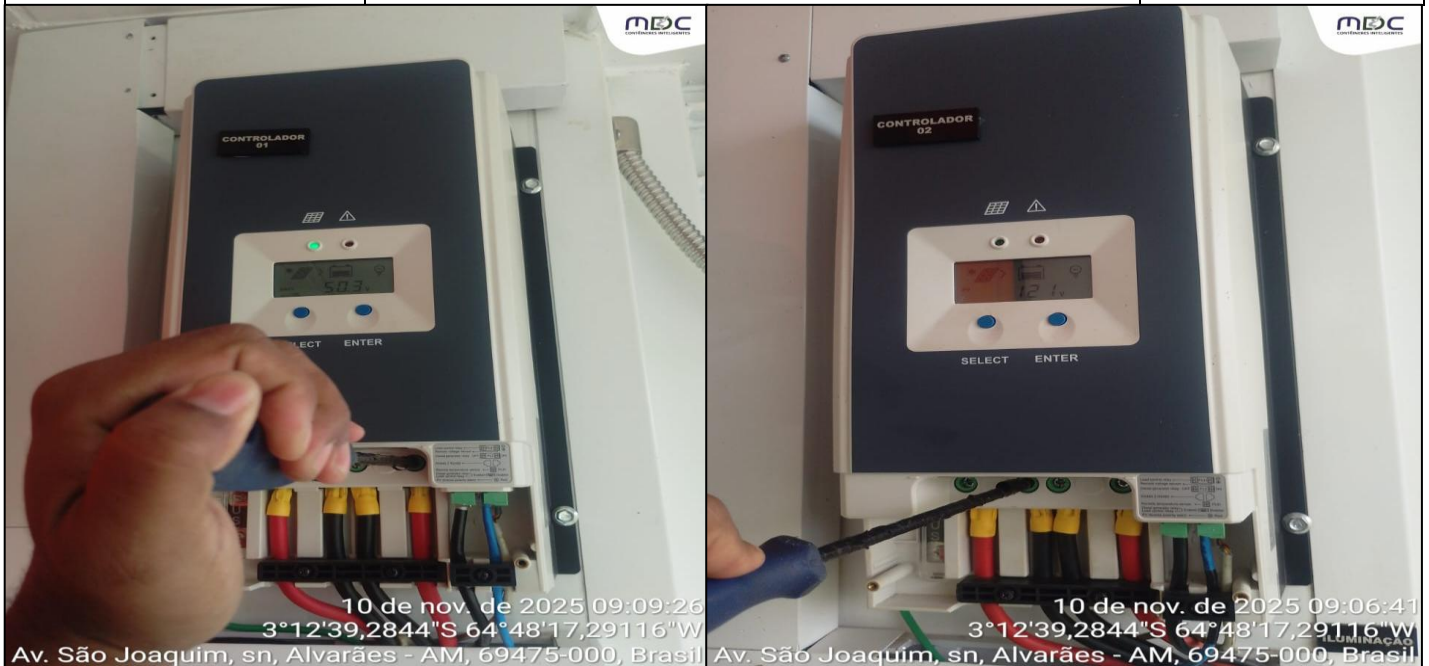
Nos Controladores Solar 01 e 02, foi realizado o reaperto dos bornes, visando garantir a eficácia do circuito elétrico e a plena funcionalidade operacional.

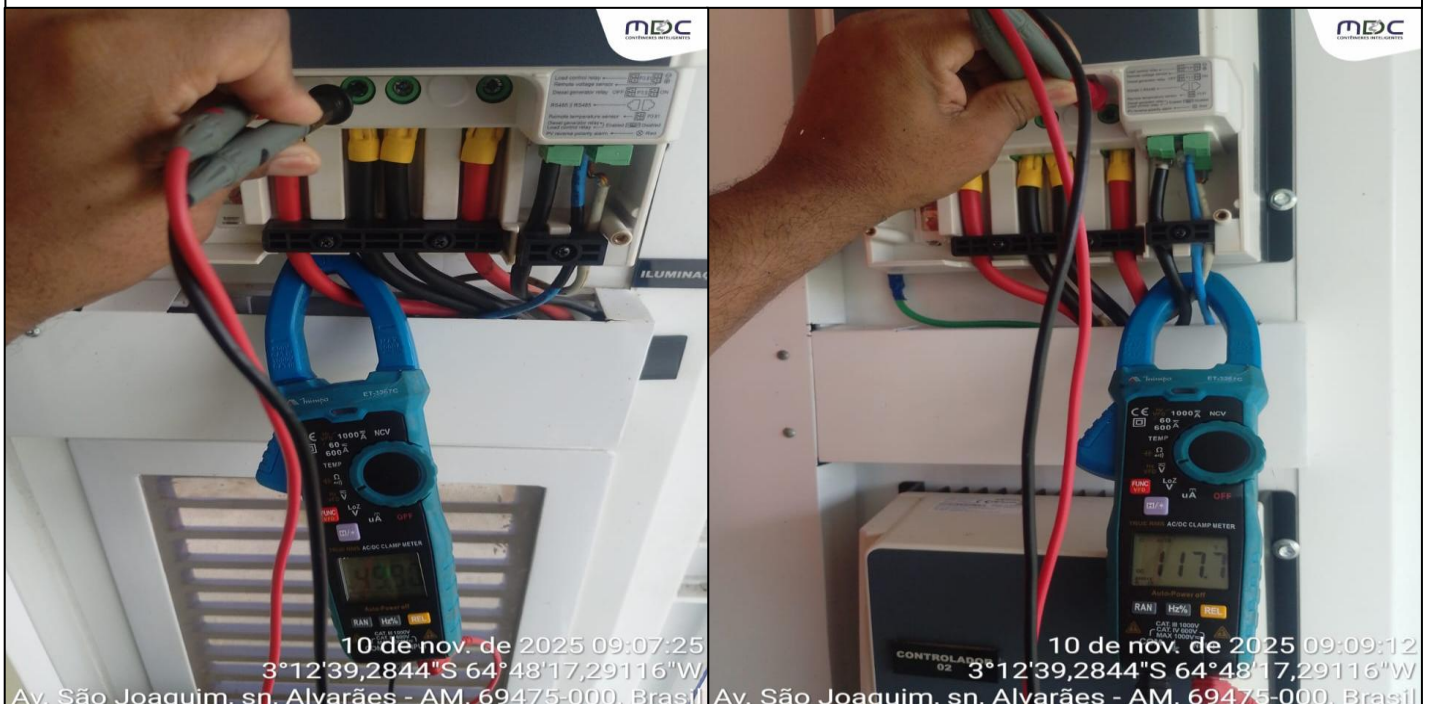
Realizada a aferição da carga dos Controladores Solar 01 e 02, constatando-se que os valores se encontram dentro do padrão ideal de operação.

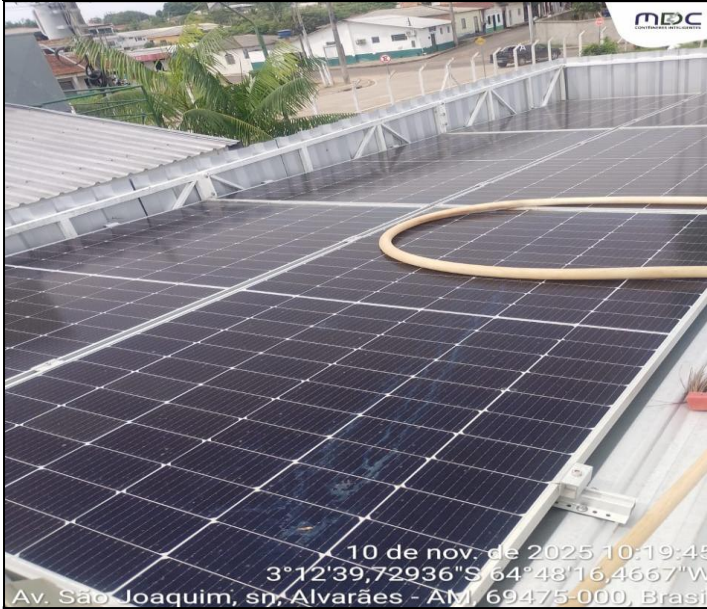
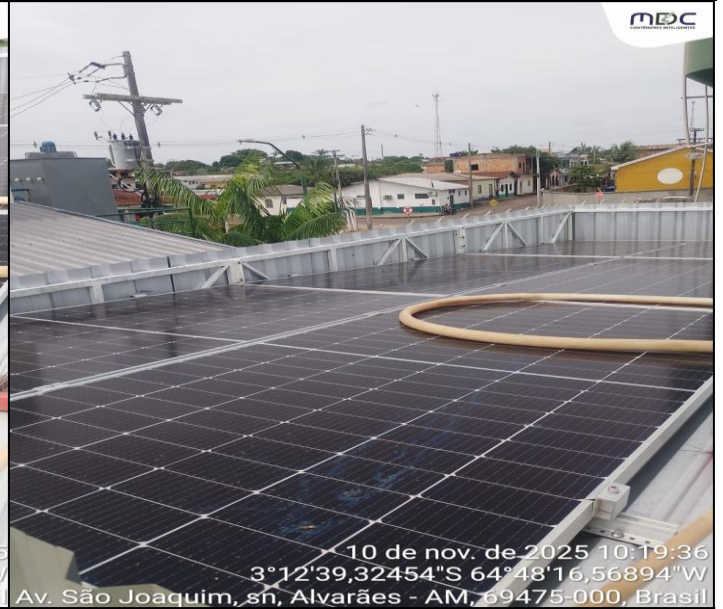
**Os painéis solares** apresentavam acúmulo excessivo de sujeira e partículas aderidas à superfície dos módulos fotovoltaicos, comprometendo significativamente a captação de radiação solar e, conseqüentemente, a eficiência do sistema de geração de energia. A condição de sujeira observada reduzia a performance global do conjunto, tornando necessária a limpeza adequada para restabelecer o nível ideal de absorção e conversão energética.

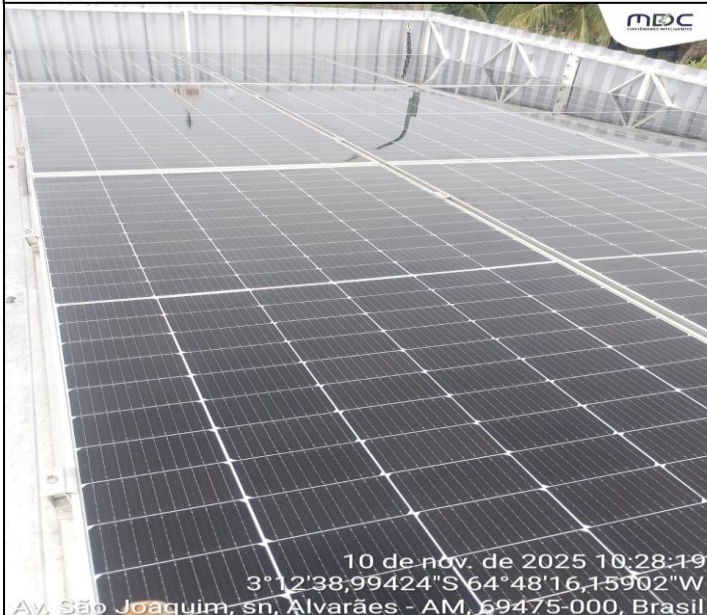
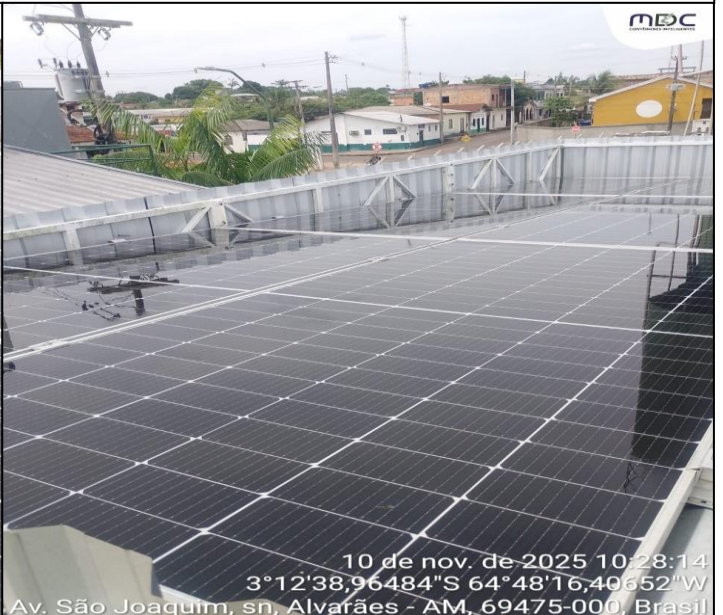
**Painéis solares** após o processo de limpeza, apresentando superfície livre de sujeira e resíduos, com a eficiência de captação de energia restabelecida e operação dentro dos parâmetros ideais do sistema.

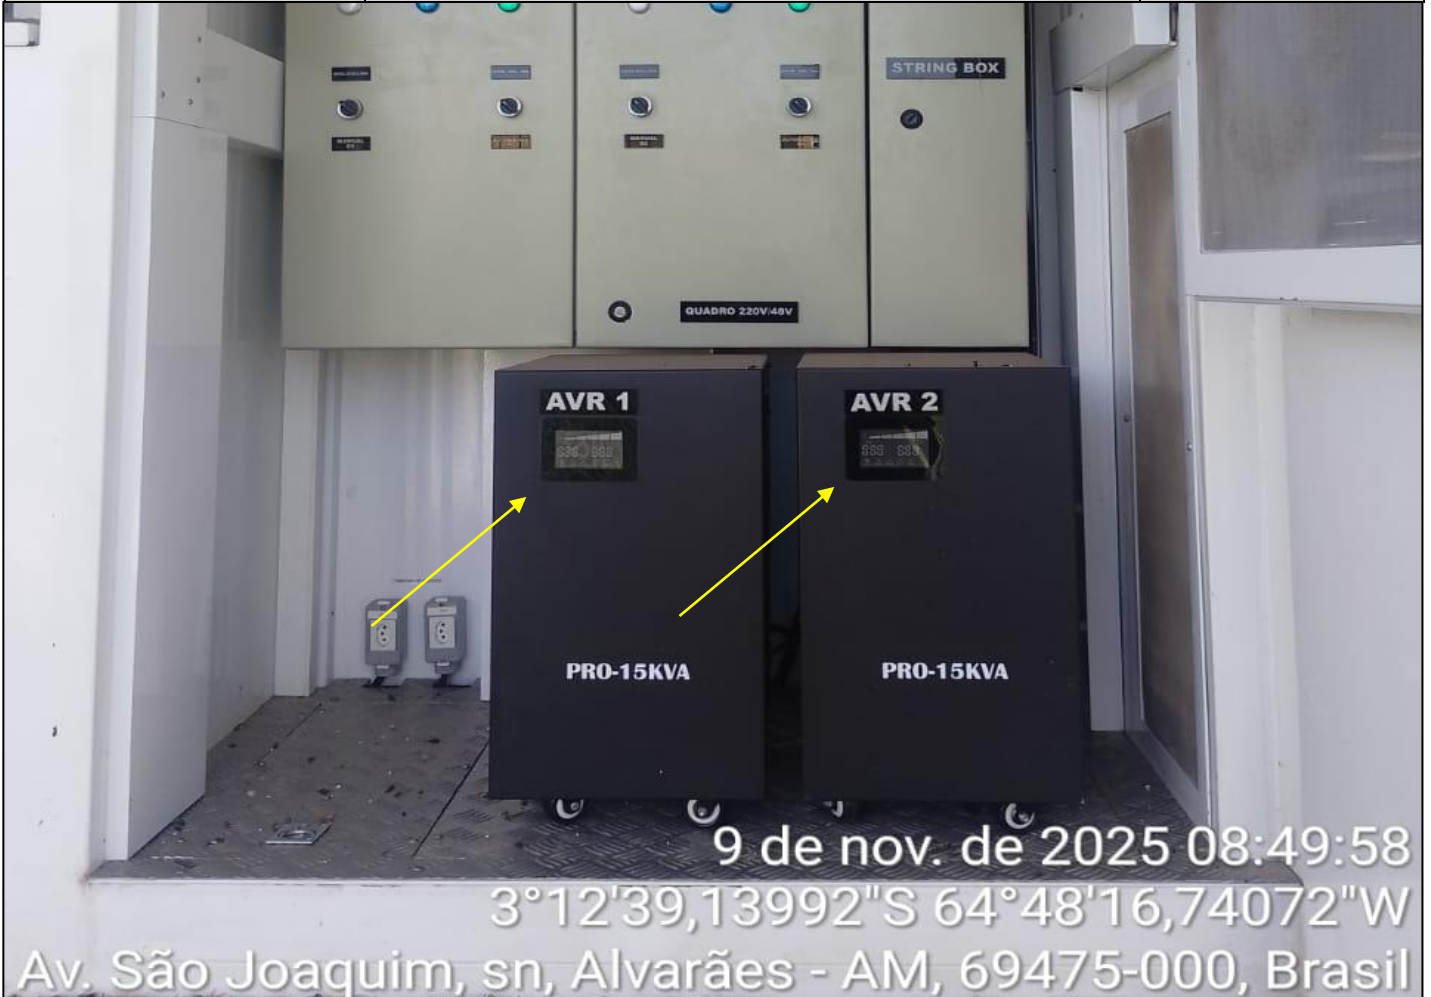
**Módulos reguladores automáticos de tensão (AVR) em operação**, ambos desligados tendo em vista a programação de alternância entre concessionária e sistema solar, apresentando desempenho estável e dentro dos limites de eficiência elétrica especificados.

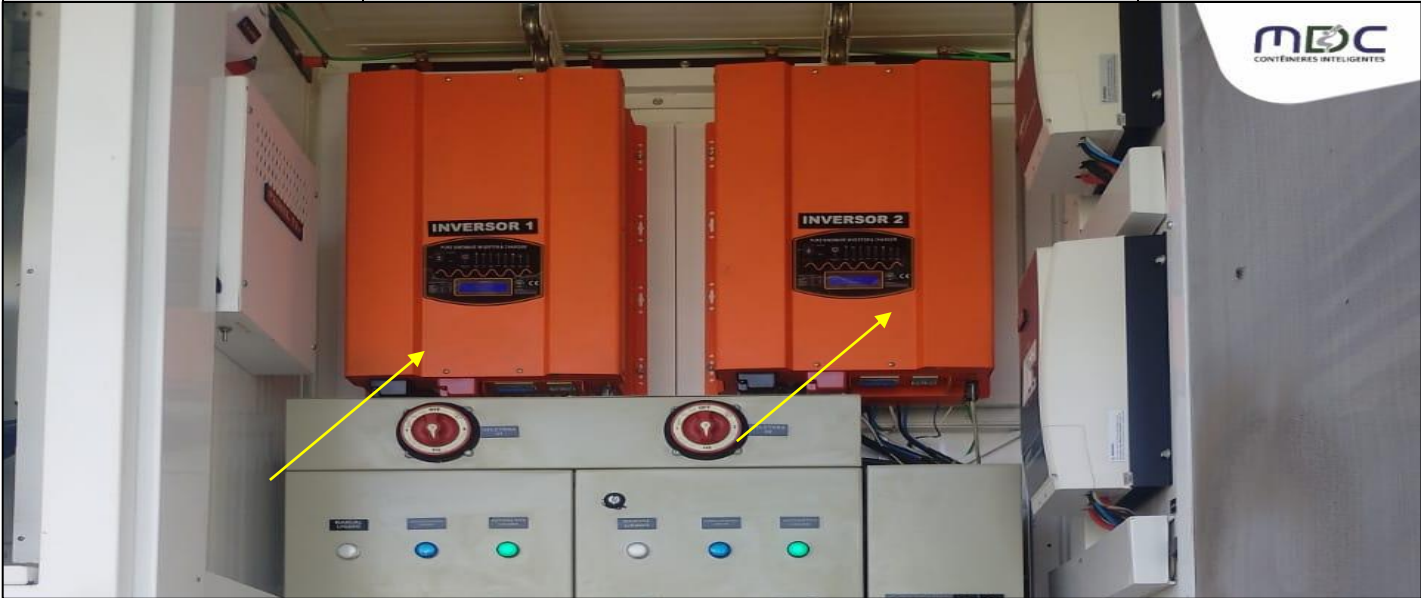
**Inversores 01 e 02 (UPS – Energia Backup) em operação**, apresentando desempenho estável e dentro dos limites de eficiência elétrica especificados.
