**RELATÓRIO  
DE  
MANUTENÇÃO PREVENTIVA E CORRETIVA  
CMAD**

**Cliente:** Associação Administradora da Faixa 3.5GHz - EAF

**Cidade:** Alvarães - AM

**Data da execução:** 07 e 08/11/2025

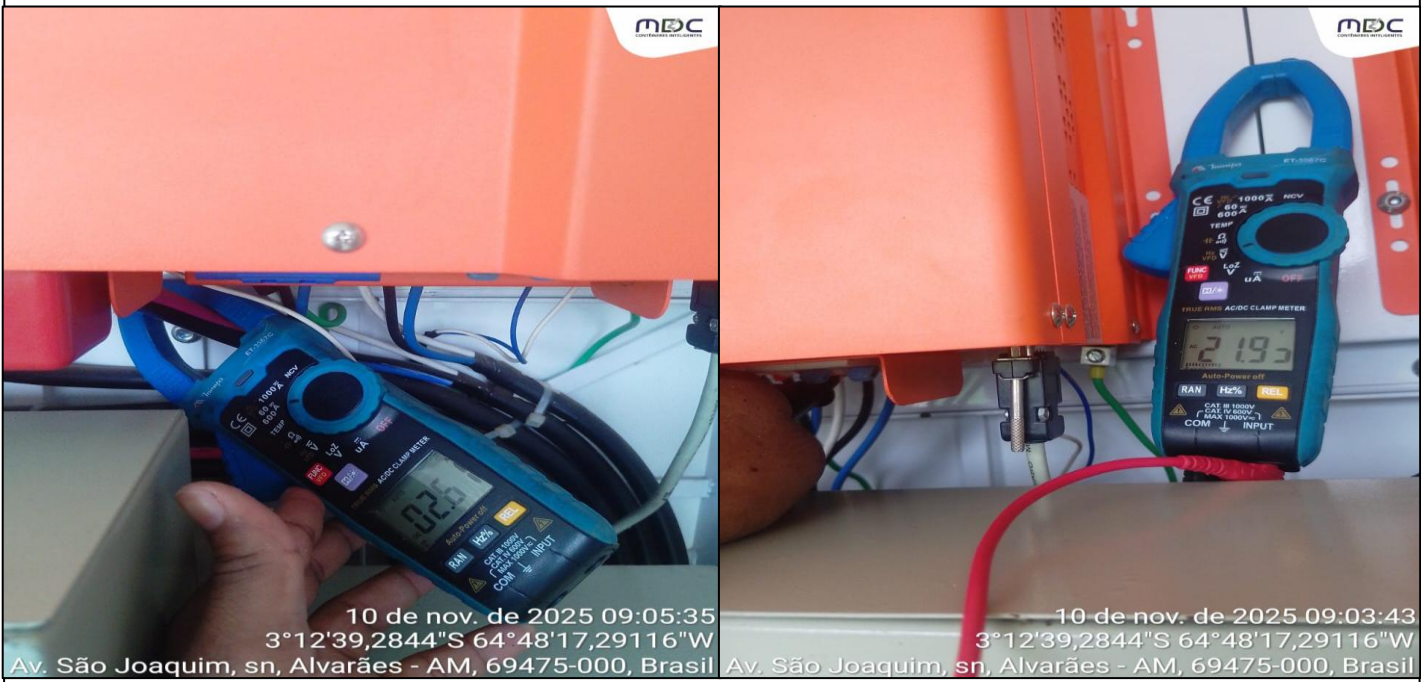
**Realizada a aferição da voltagem nos Inversores 01 e 02**, constatando-se que apresentam cargas dentro do padrão de operação e com plena eficiência.

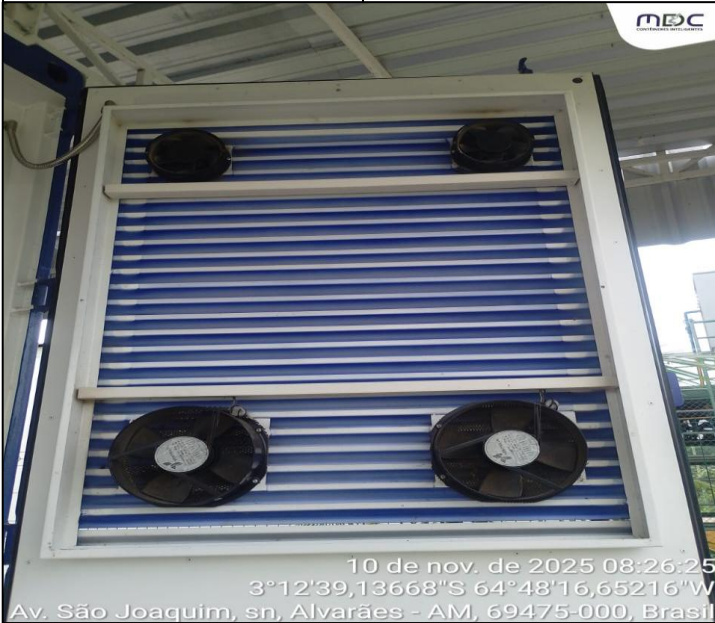
**Ventiladores**, apresentando condições adequadas de operação.

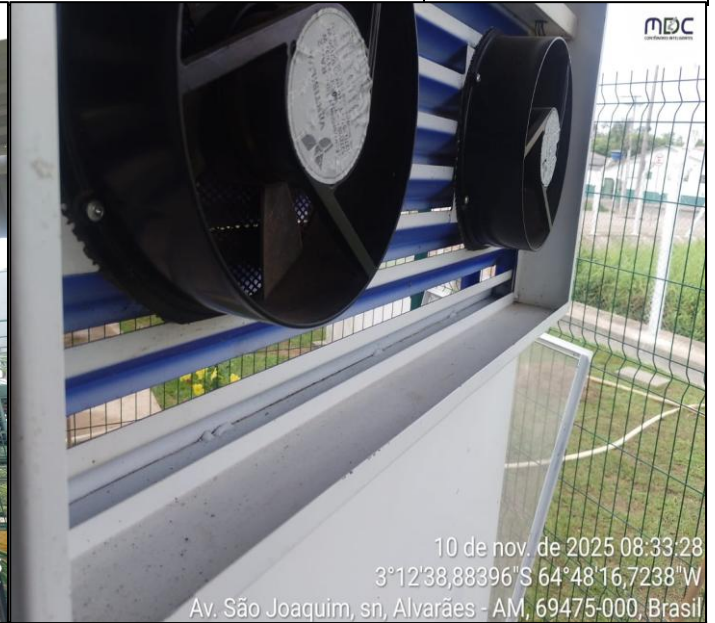
**Ventiladores após o processo de limpeza**, apresentando condições adequadas de operação e restabelecimento da eficiência do sistema de exaustão.

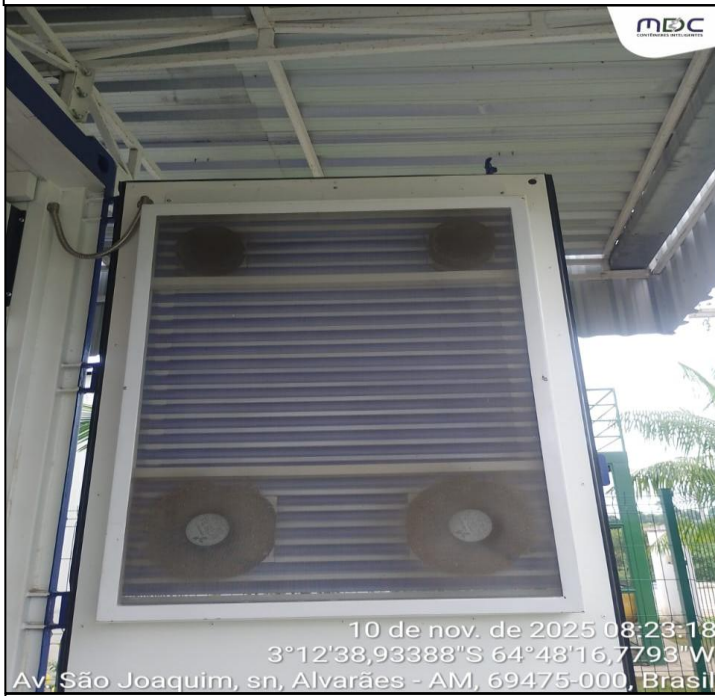
**Condição inicial dos filtros**, apresentando acúmulo significativo de sujeira antes do processo de limpeza.

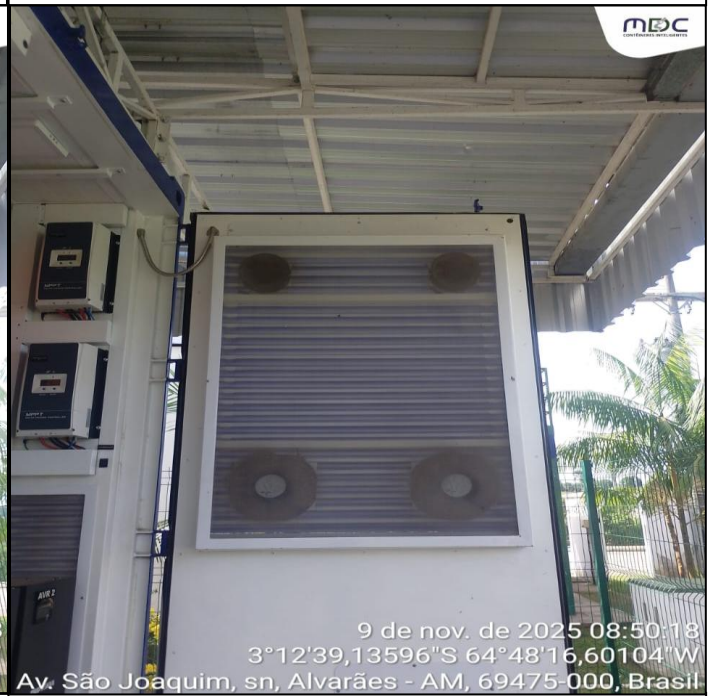
**Filtros após o processo de limpeza**, apresentando condições adequadas de operação.

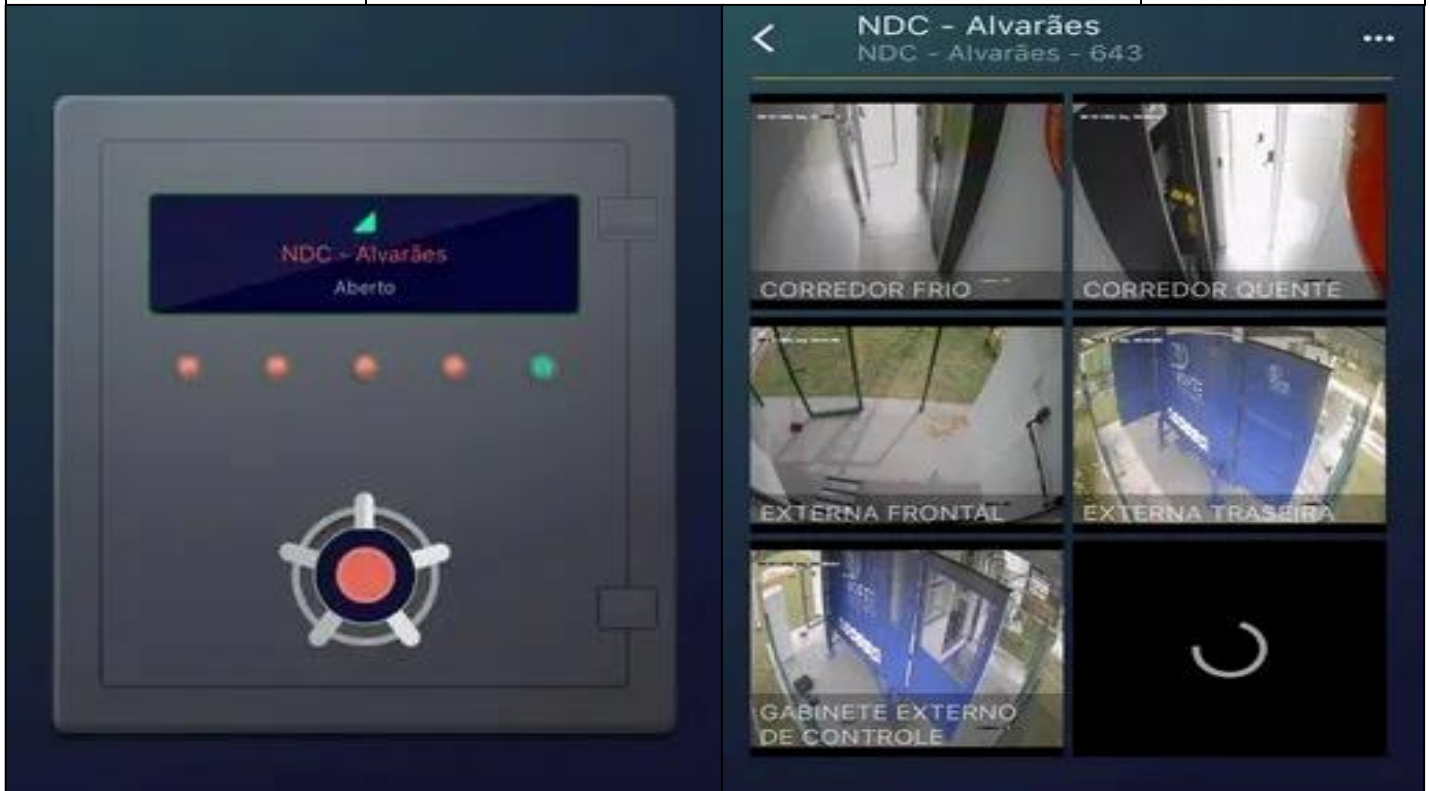
**O sistema de controle de acesso iTiTan encontra-se online**, operando normalmente e dentro dos parâmetros de desempenho estabelecidos. Todos os comandos de abertura de portas e alarmes estão ativos, registrando entradas e saídas de forma confiável, garantindo a segurança e o controle eficaz do ambiente monitorado.

**O sistema de monitoramento iTiTan CFTV encontra-se online**, operando normalmente e dentro dos parâmetros de desempenho esperados. Todas as câmeras apresentam visualização ativa, registro contínuo de imagens e monitoramento ambiental, garantindo a integridade e a segurança do ambiente monitorado.

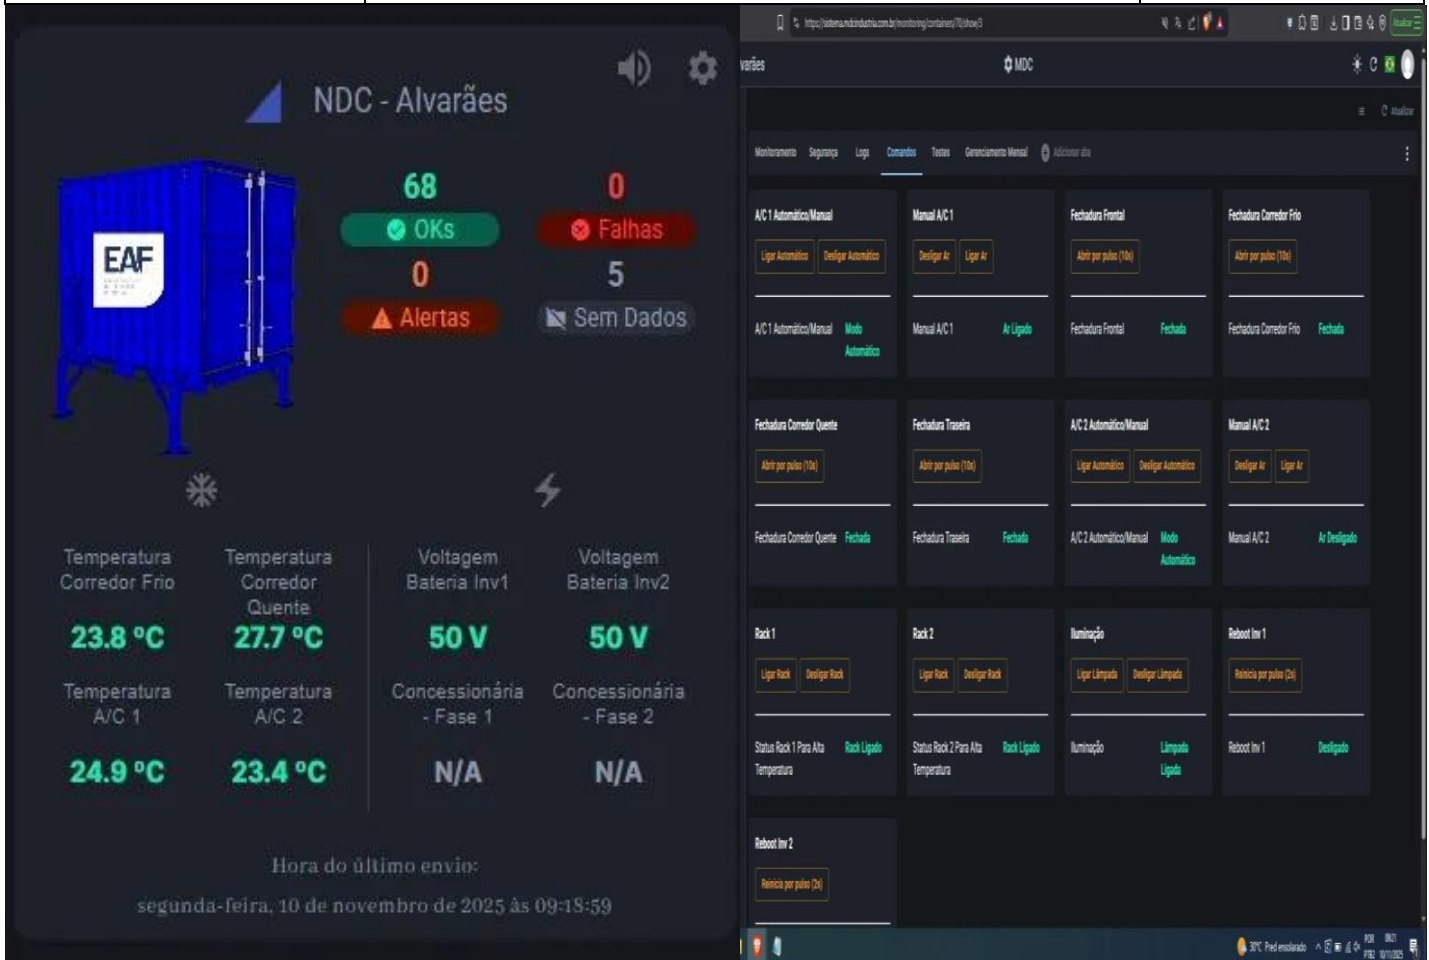
**NDC - Alvarães**

68 OKs, 0 Falhas, 0 Alertas, 5 Sem Dados

Temperatura Corredor Frio: 23.8 °C  
 Temperatura Corredor Quente: 27.7 °C  
 Temperatura A/C 1: 24.9 °C  
 Temperatura A/C 2: 23.4 °C

Voltagem Bateria Inv1: 50 V  
 Voltagem Bateria Inv2: 50 V

O sistema de monitoramento iMams está ativo e realizando a sincronização de todos os testes, incluindo os dados dos sensores de temperatura e status de bateria, conforme os padrões técnicos estabelecidos. O funcionamento está sendo continuamente acompanhado para garantir a precisão e integridade das informações.
