**RELATÓRIO
DE
MANUTENÇÃO PREVENTIVA E CORRETIVA
CMAD**

Cliente: Associação Administradora da Faixa 3.5GHz - EAF

Cidade: Amaturá - AM

Data da execução: 14 e 15/11/2025

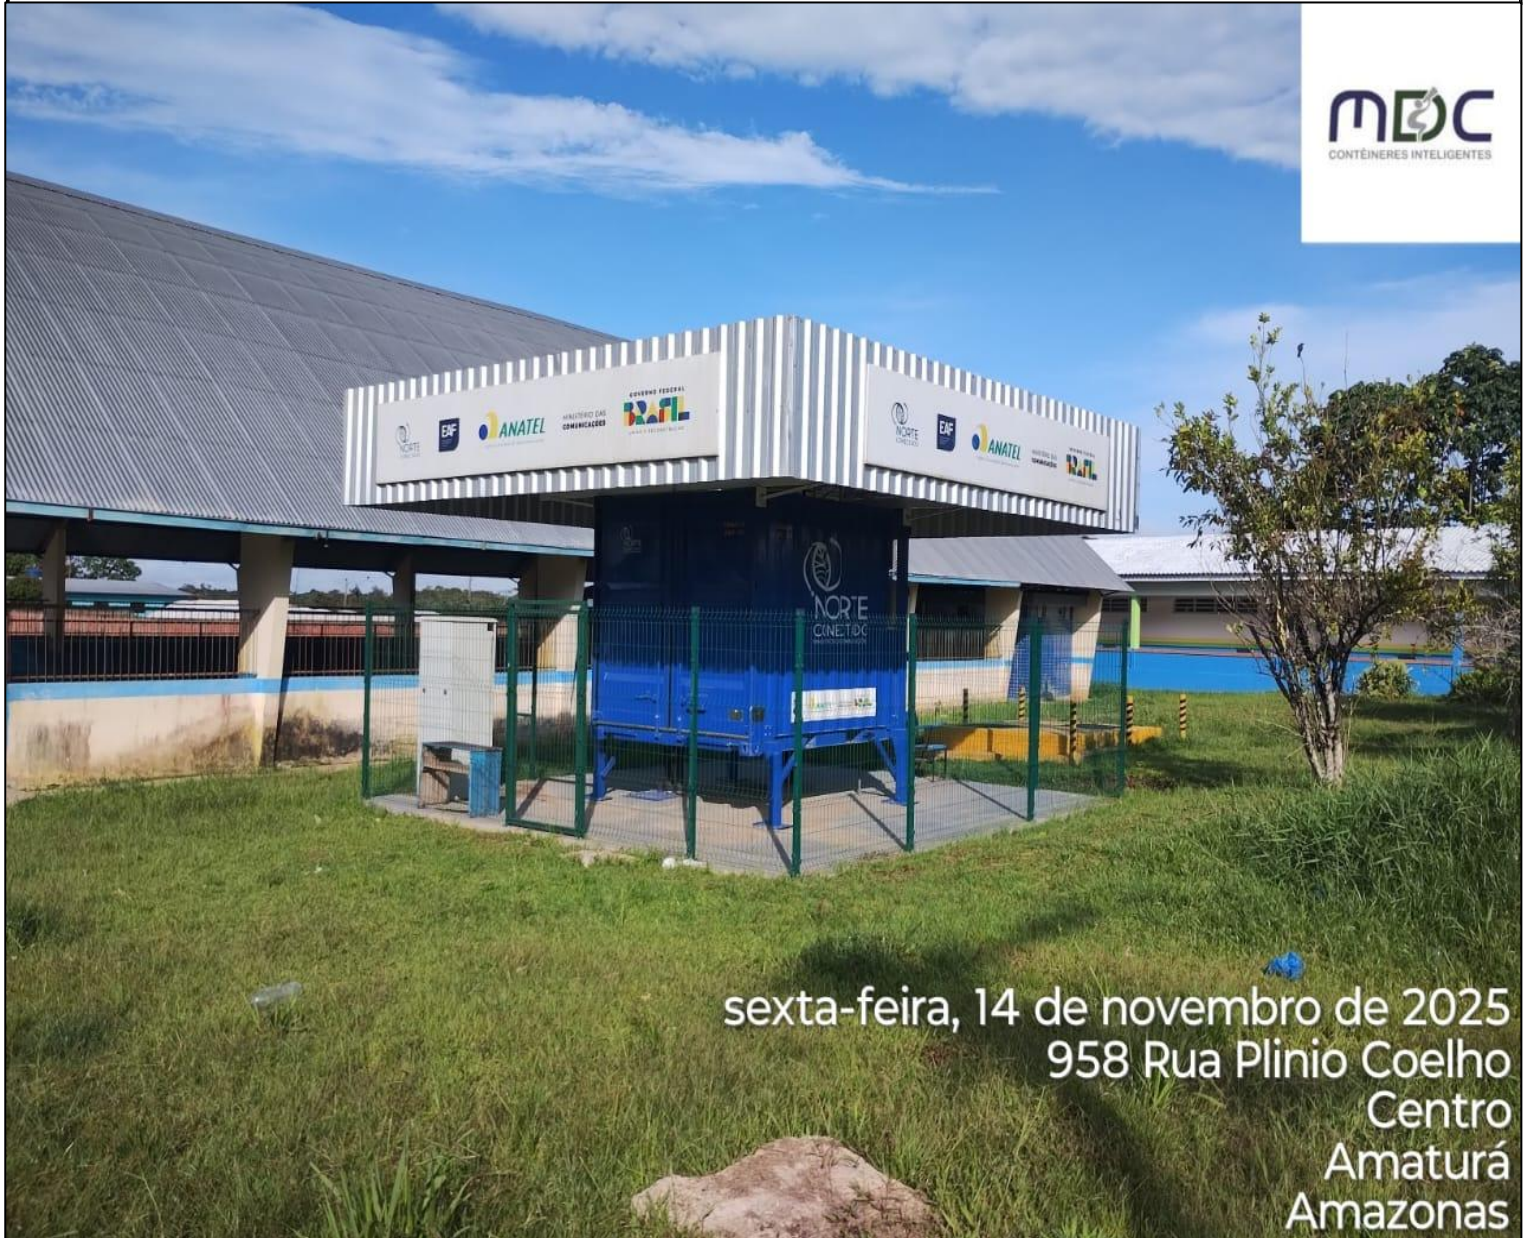
NDC 10 PÉS AMATURÁ - AM

Registro fotográfico do CMAD antes da execução das manutenções preventiva e corretiva. Conforme observado na imagem, o CMAD apresentava acúmulo de poeira e sujeira na estrutura, no piso e em seu entorno.

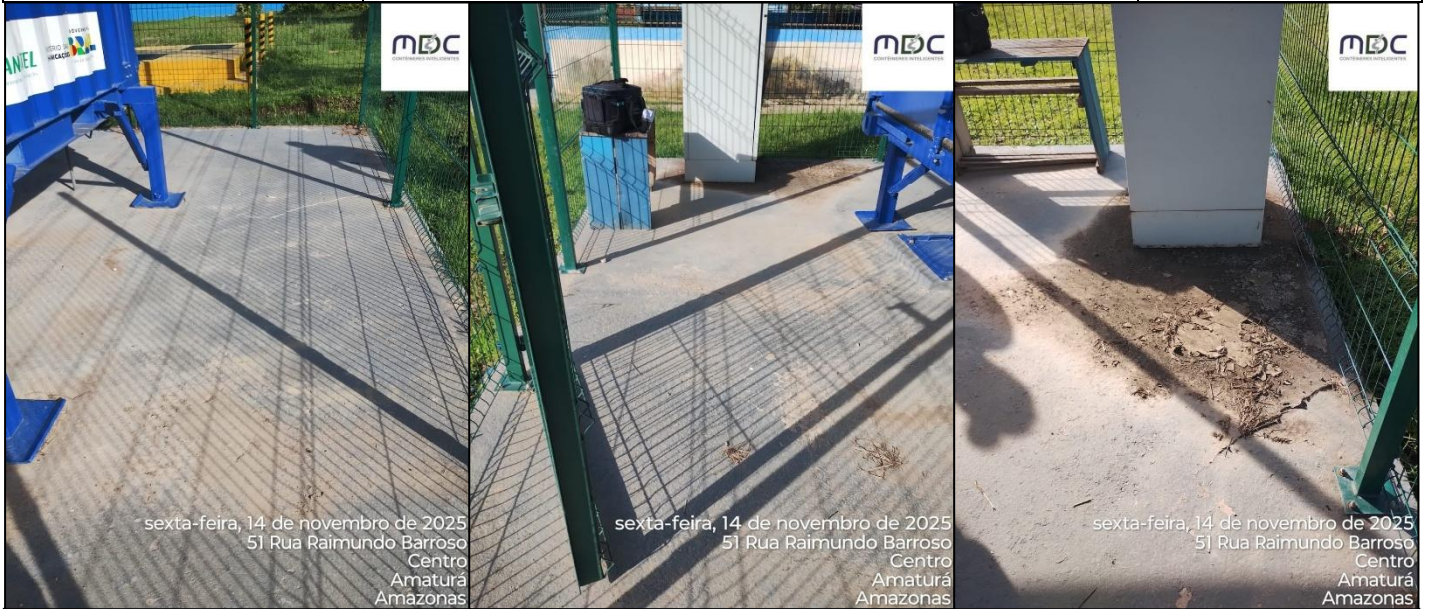
Conforme observado na imagem, o CMAD apresentava acúmulo de sujeira no piso e em seu entorno.

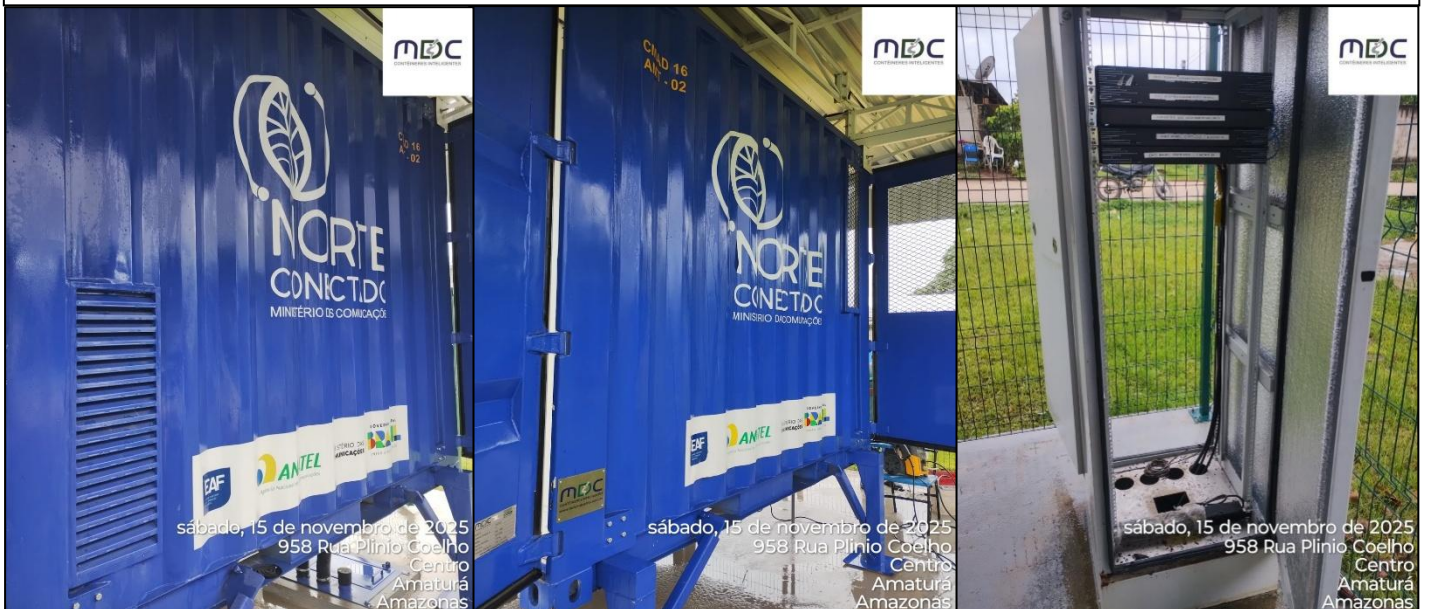
Estrutura externa e piso, após o processo de limpeza.

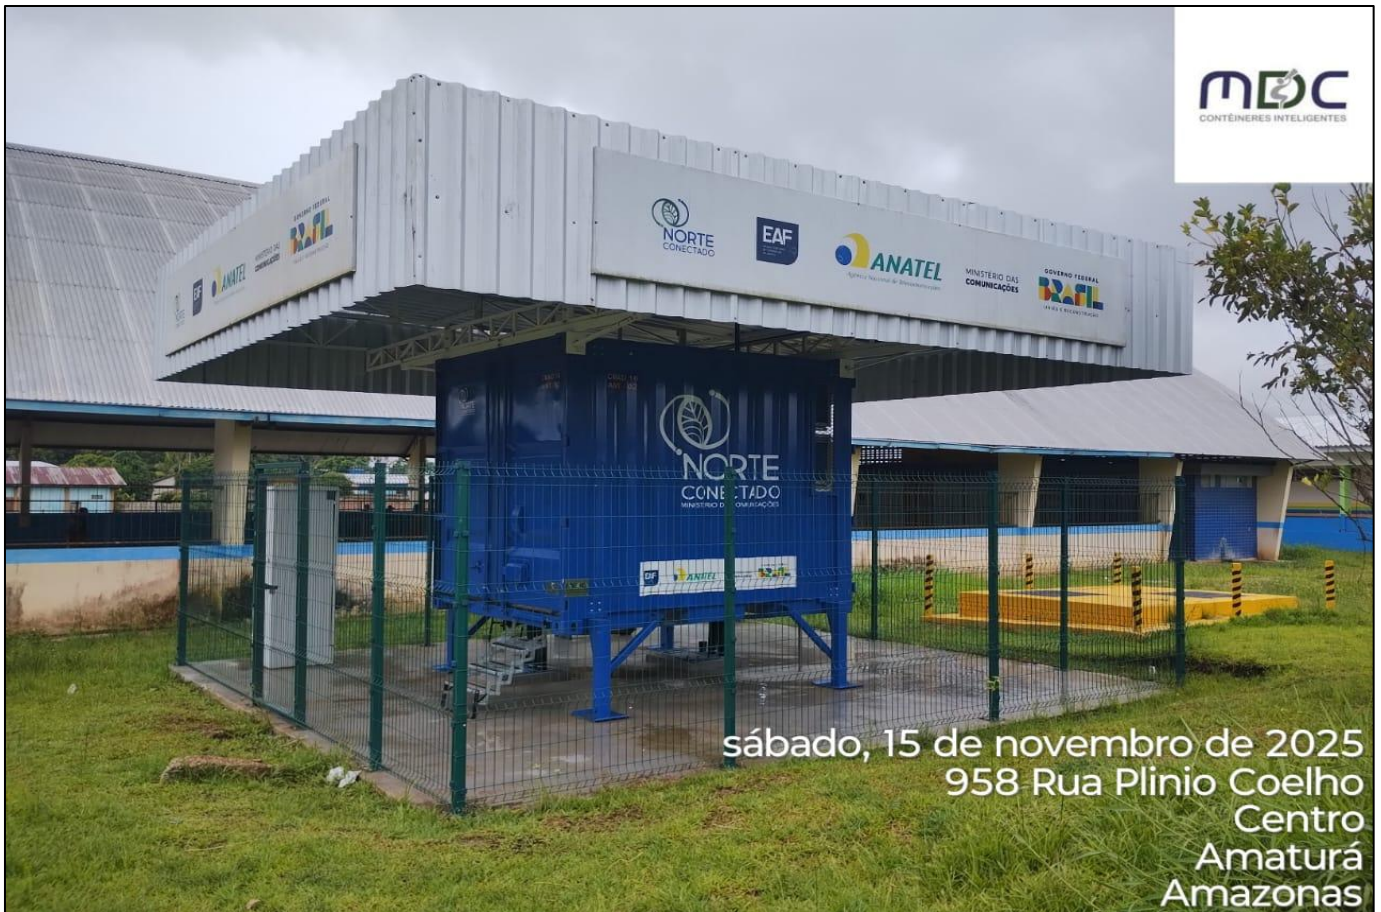
Conforme observado na imagem, foi realizado a lavagem da estrutura e do piso.

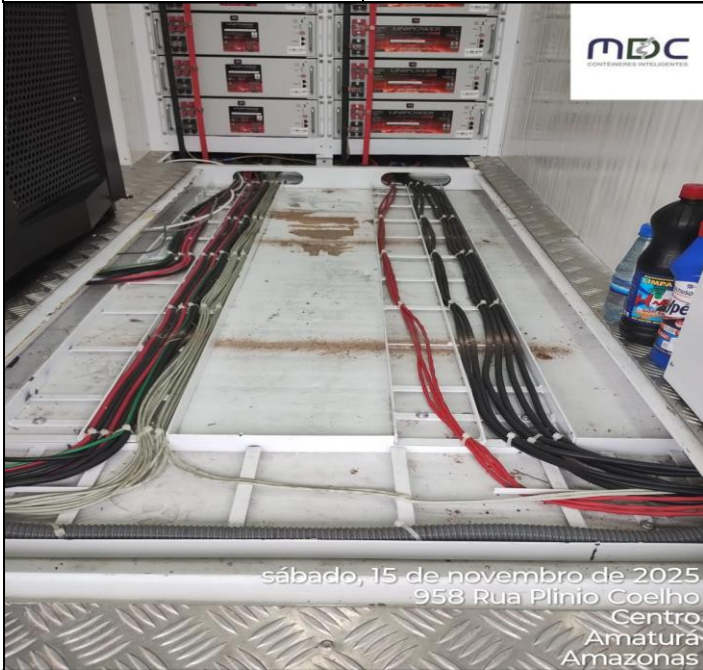
Piso de alumínio do corredor frio, com acúmulo de sujeira na parte externa e interna.

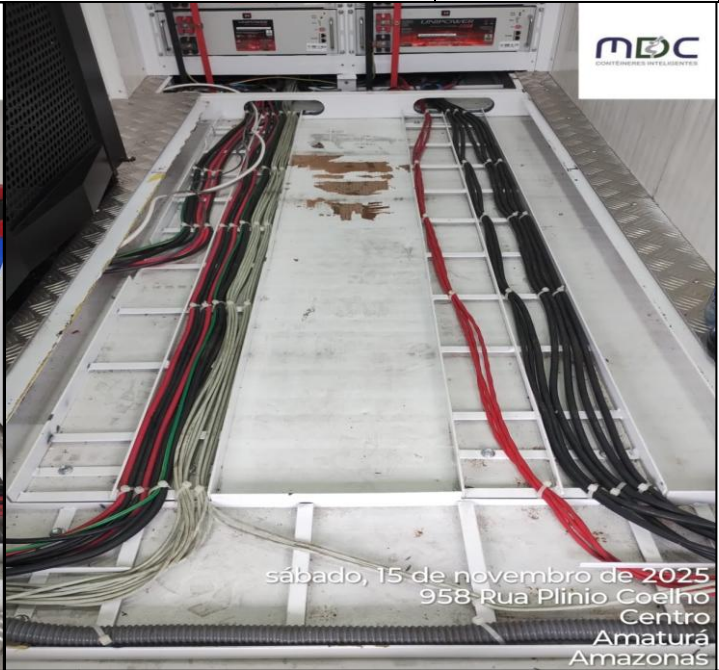
Piso de alumínio do corredor frio, limpos e em conformidade com o padrão estabelecido.

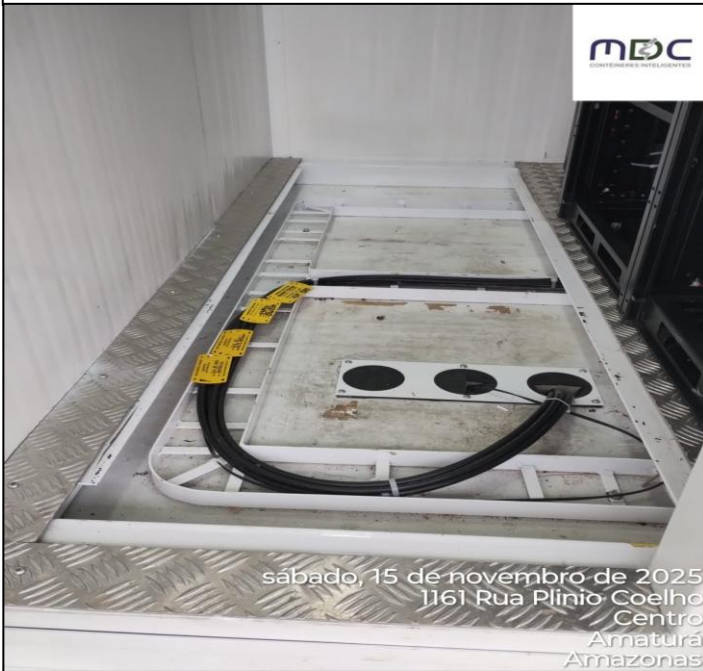
Piso de alumínio do corredor quente, com acúmulo de sujeira na parte externa e interna.

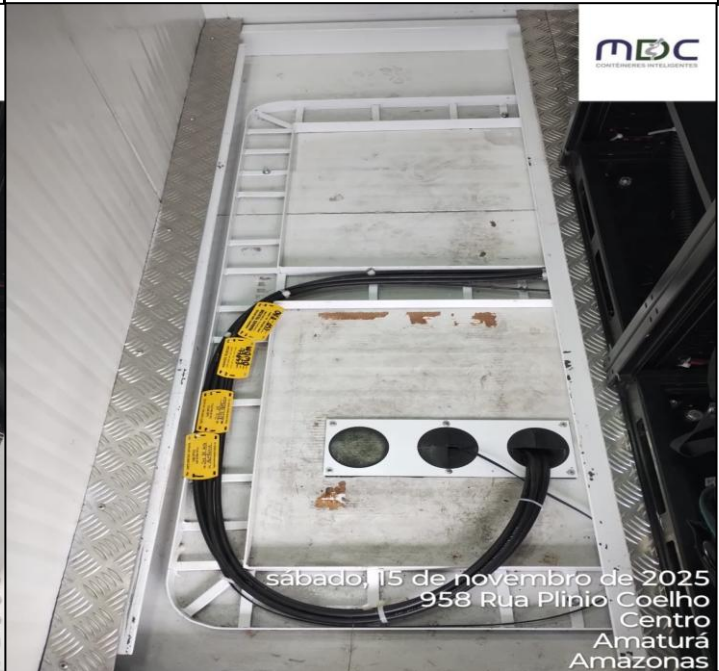
Piso de alumínio do corredor quente, limpos e em conformidade com o padrão estabelecido.

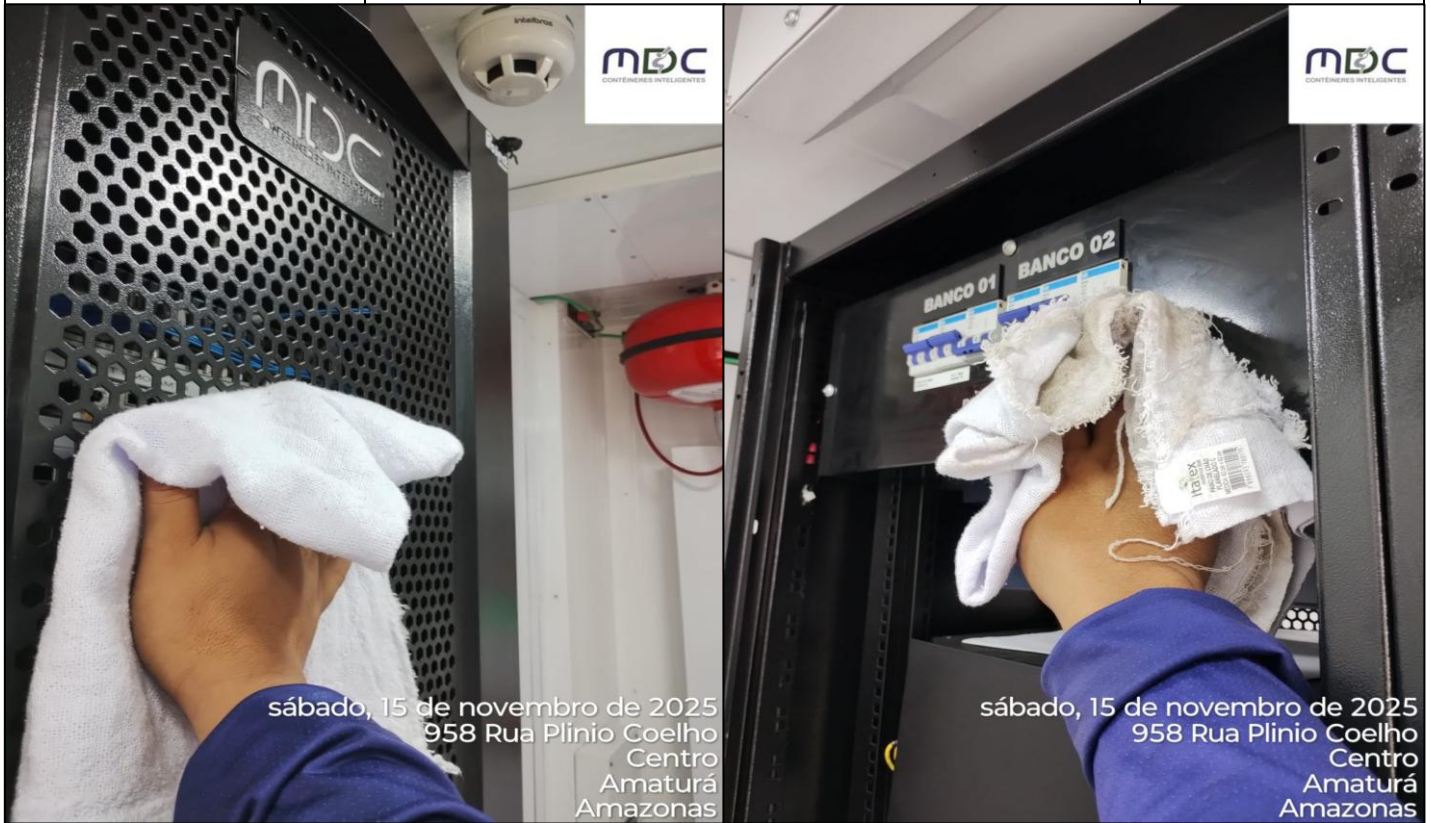
Limpeza dos Rack's.

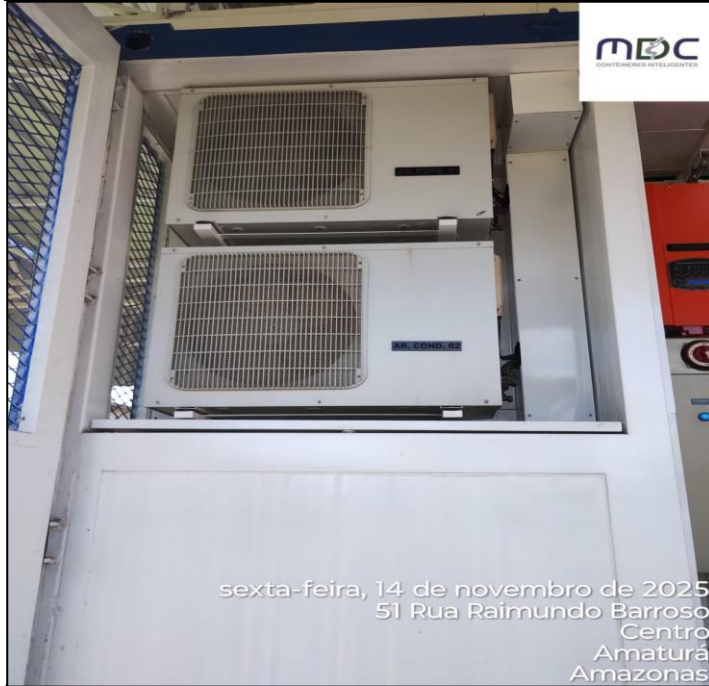
Unidades condensadoras (ventiladores) apresentando elevado nível de sujeira antes da execução do processo de limpeza.

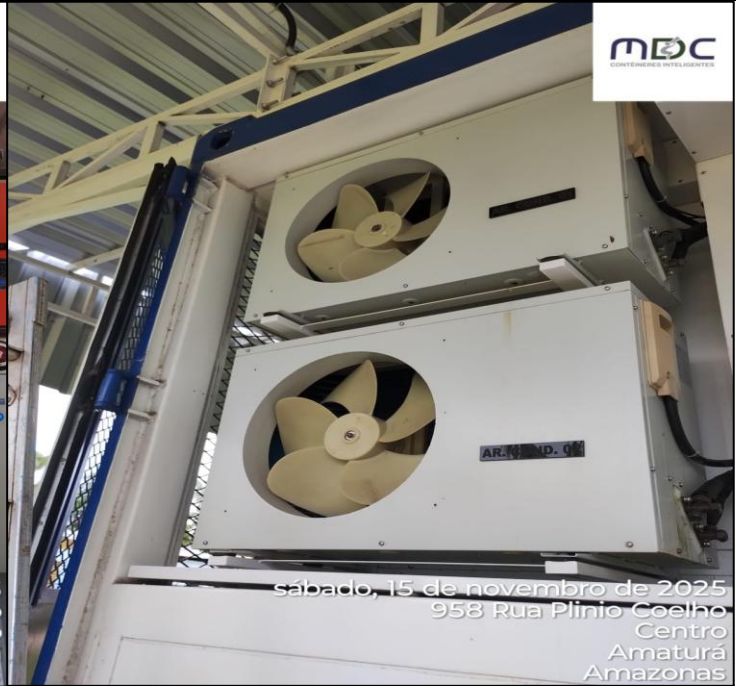
Unidades condensadoras (ventiladores) limpos e adequados após o processo de limpeza.

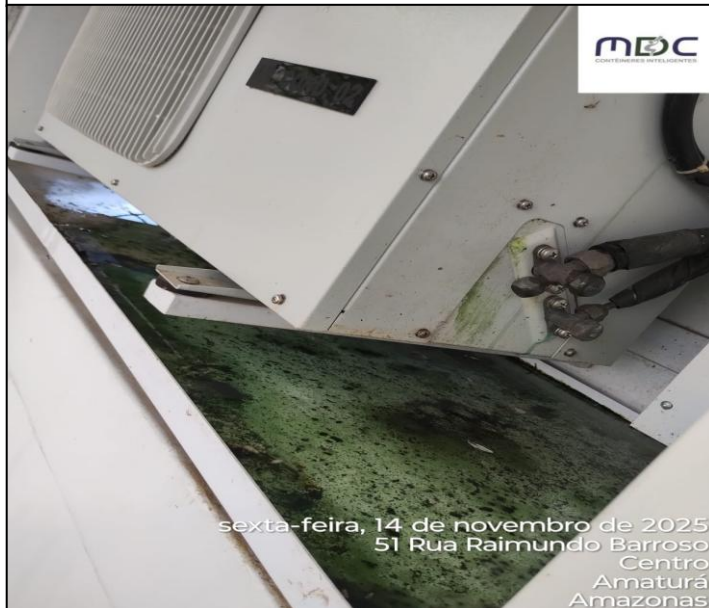
Bandejas apresentando elevado nível de sujeira antes da execução do processo de limpeza.

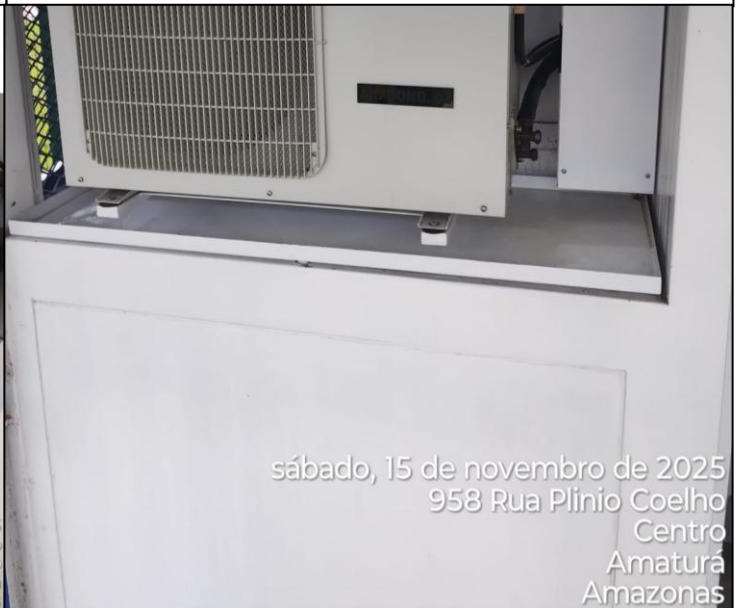
Bandejas apresentando elevado nível de sujeira antes da execução do processo de limpeza.

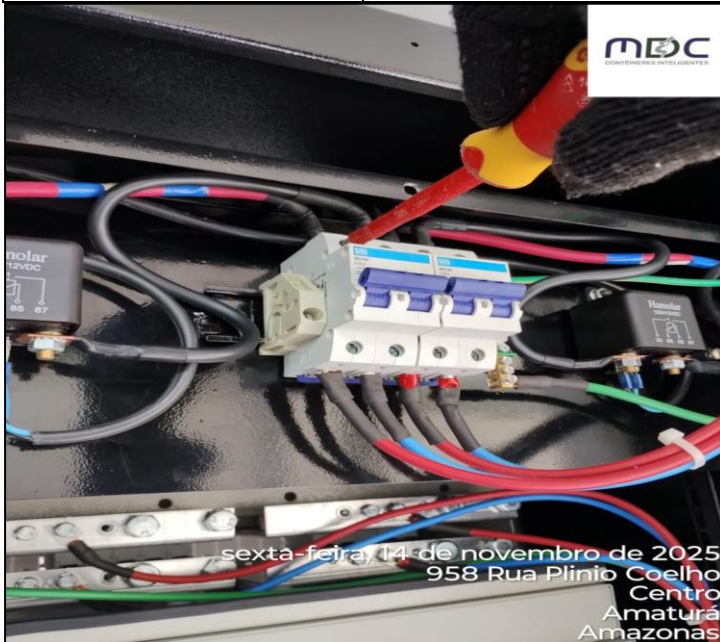
Realizado o reaperto dos bornes da Rack 01, constatando-se que o equipamento encontra-se operando em conformidade com os padrões.

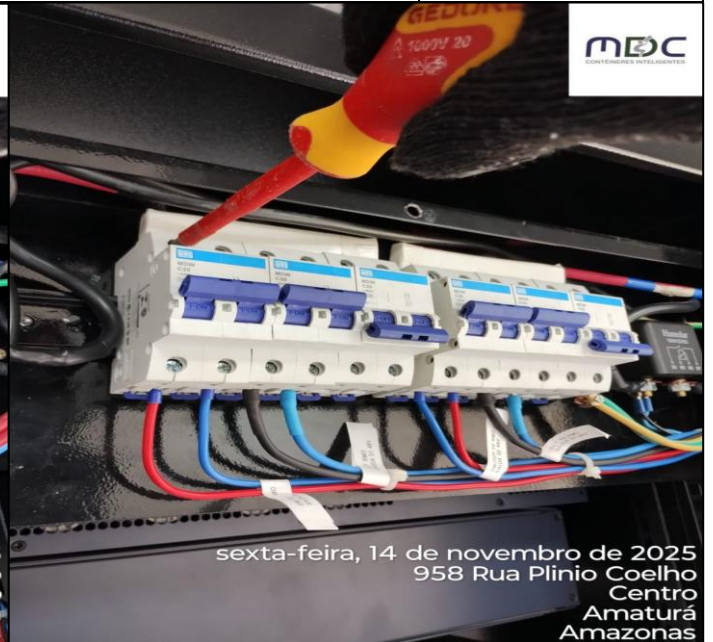
Realizado o reaperto dos bornes da Rack 02, constatando-se que o equipamento encontra-se operando em conformidade com os padrões.

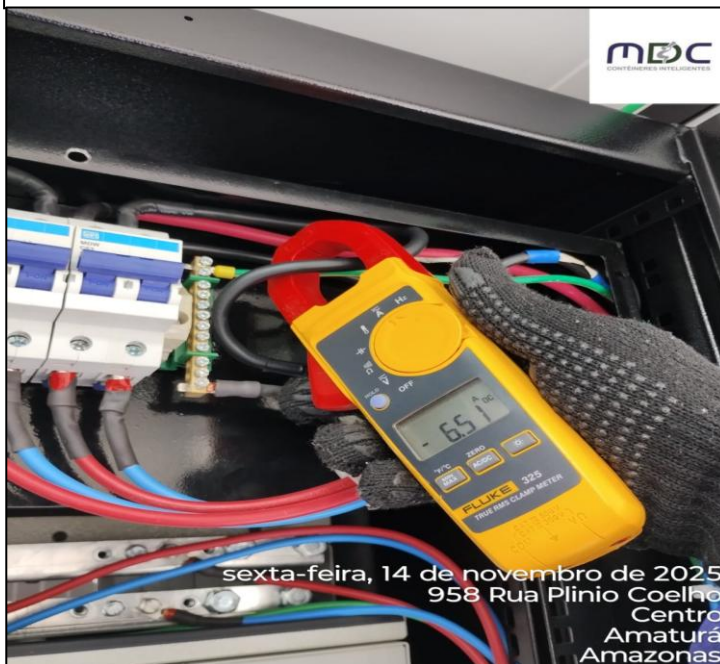
Realizada a aferição da tensão do Rack 01, constatando-se que os valores se encontram dentro do padrão ideal de operação.

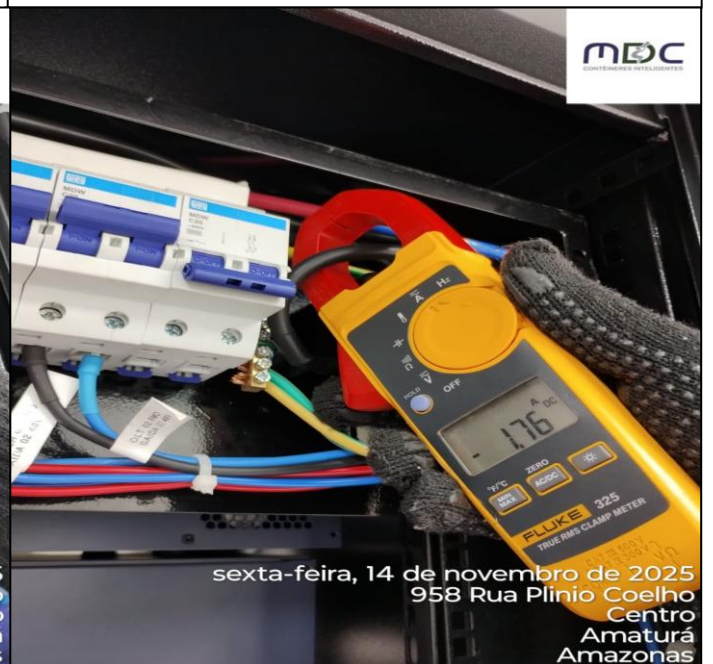
Realizada a aferição da tensão do Rack 02, constatando-se que os valores se encontram dentro do padrão ideal de operação.

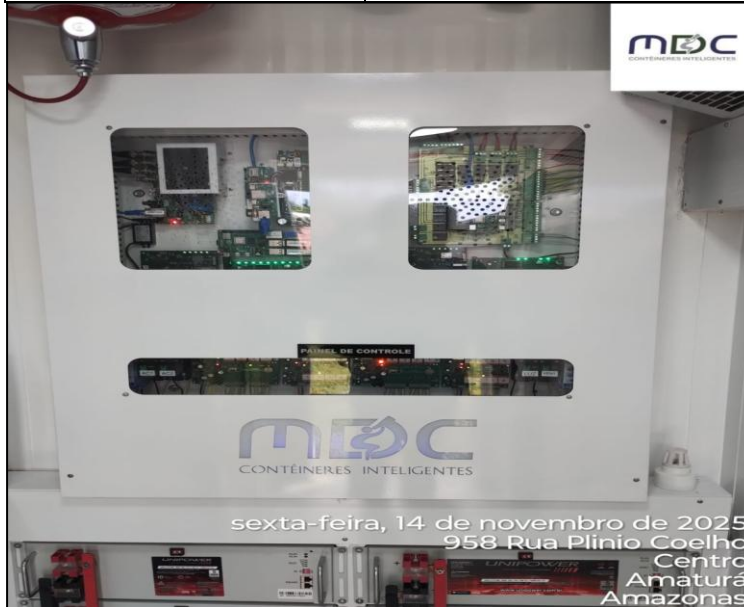
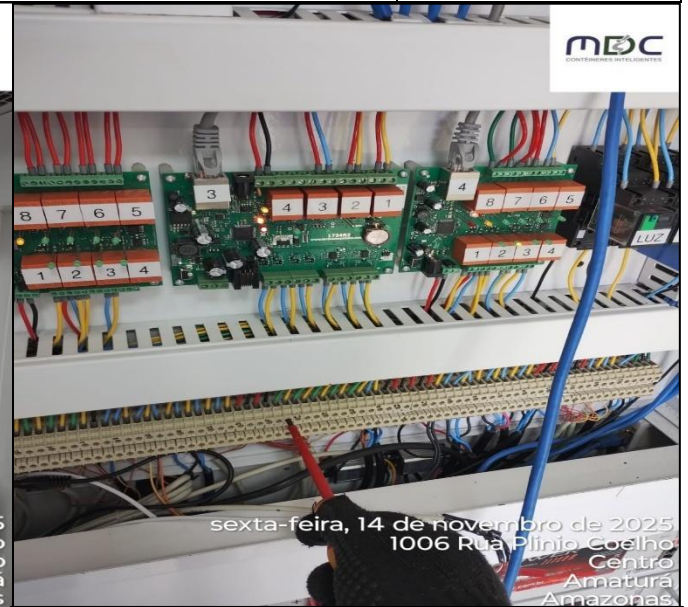
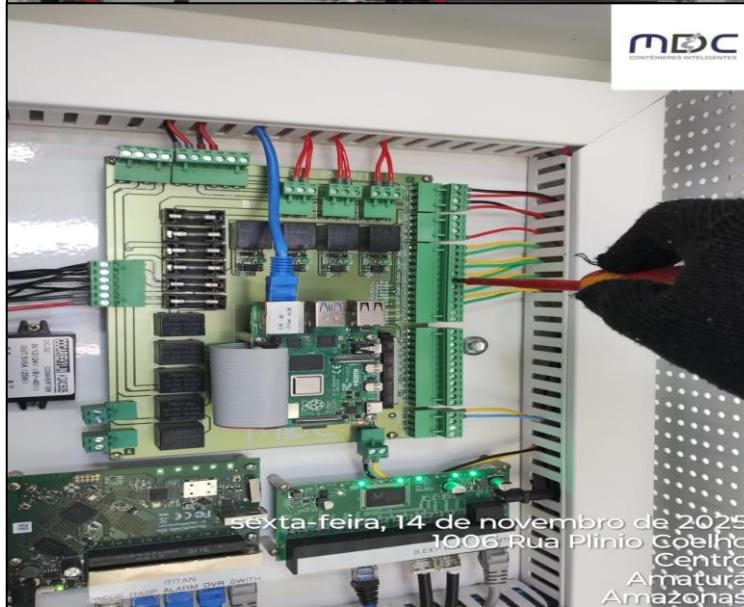
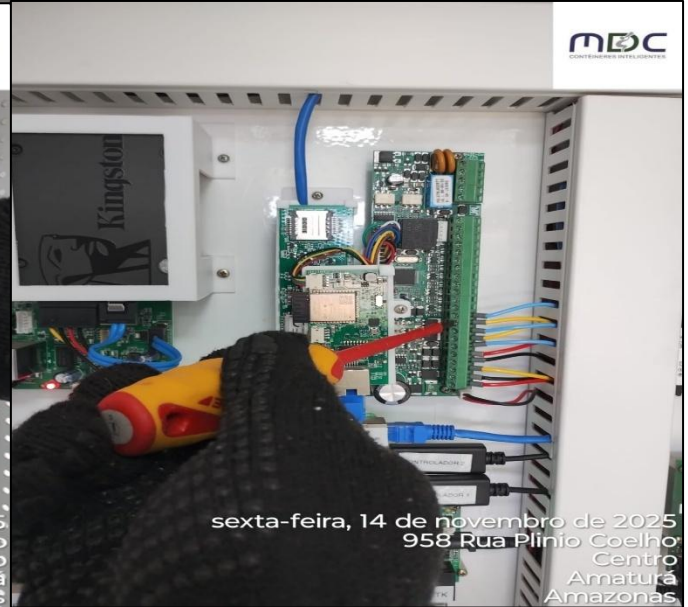
Realizado o reaperto dos bornes da Quadro de Automação, constatando-se que o equipamento encontra-se operando em conformidade com os padrões ideais de funcionamento.

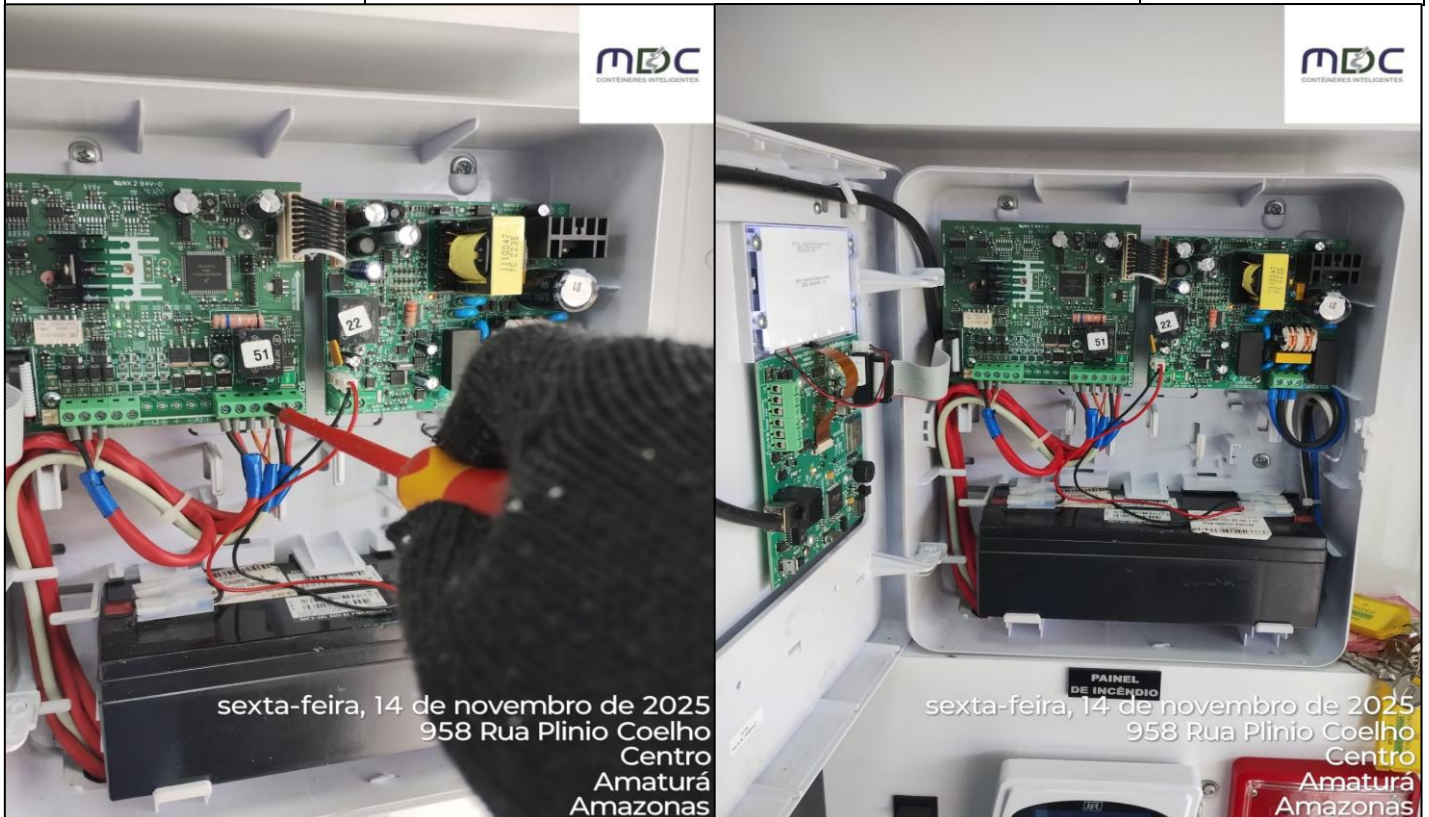
Realizado o reaperto dos bornes da Central de Incêndio, constatando-se que o equipamento encontra-se operando em conformidade com os padrões ideais de funcionamento.

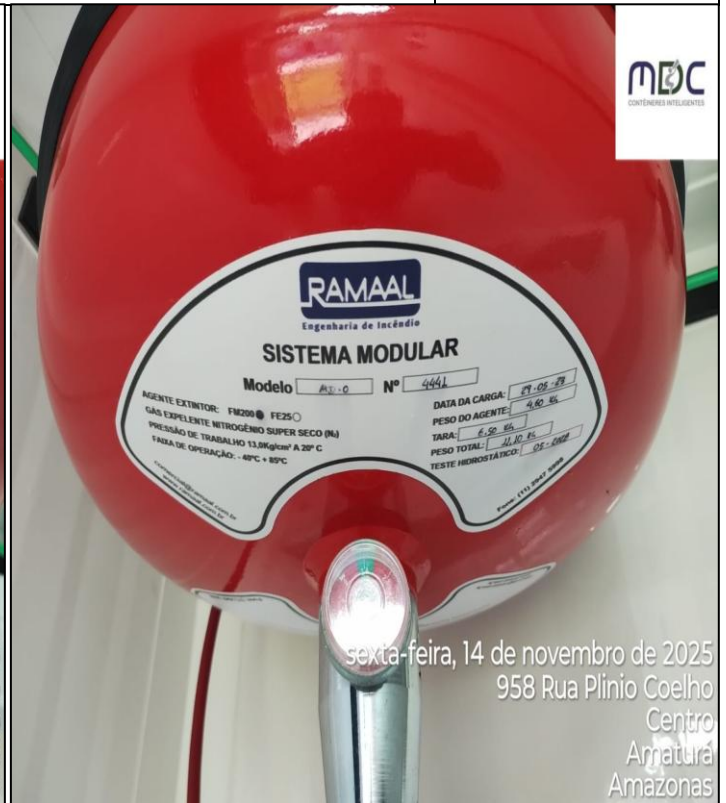
Extintor do corredor quente, carregado, na validade e em conformidade com os padrões de segurança.

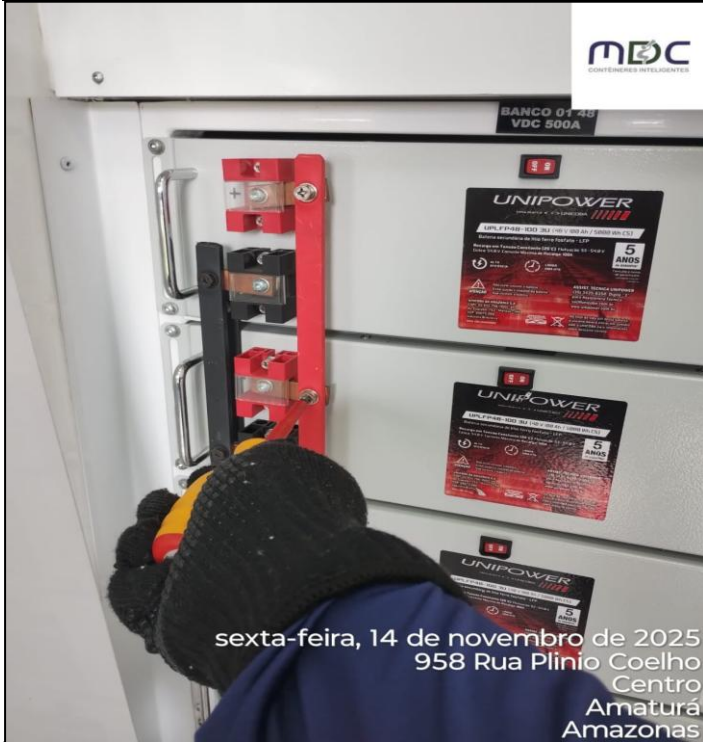
No Banco de Baterias 01, foi realizado o reaperto dos bornes, visando garantir a eficácia do circuito elétrico e a plena funcionalidade operacional.

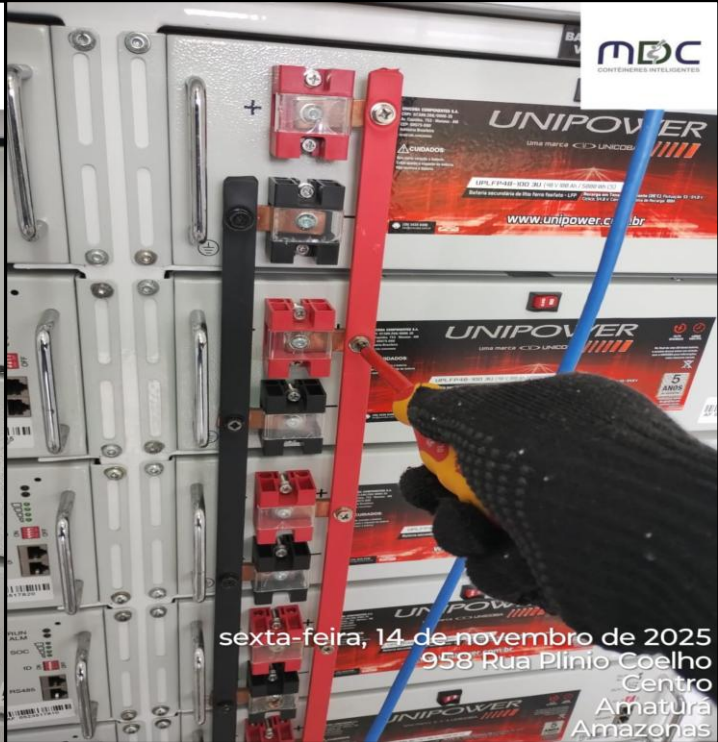
No Banco de Baterias 02, foi realizado o reaperto dos bornes, visando garantir a eficácia do circuito elétrico e a plena funcionalidade operacional.

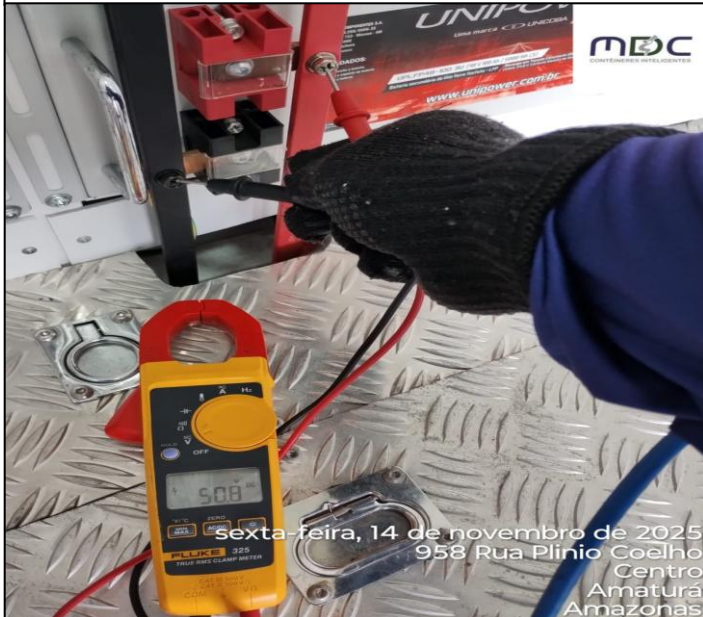
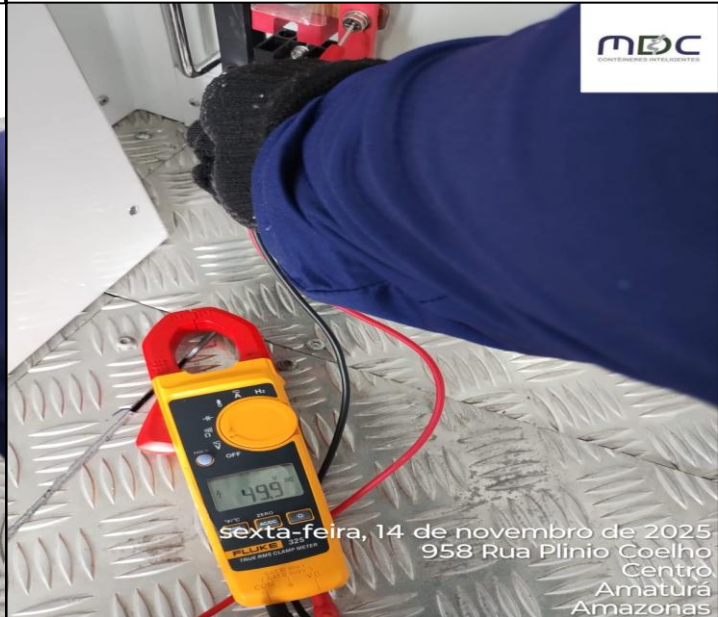
Realizada a aferição da carga dos bancos de baterias 01 e 02, constatando-se que os valores se encontram dentro do padrão ideal de operação.

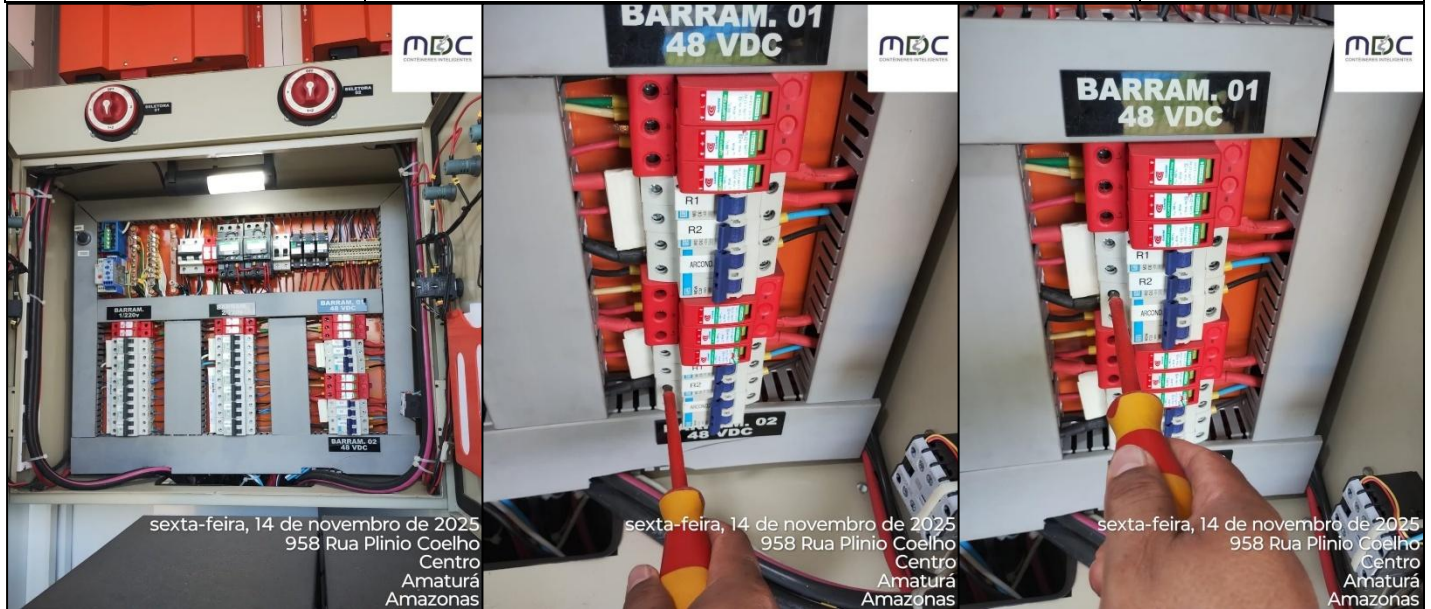
No Quadro 220 VAC/48VDC, foi realizado o reaperto dos bornes, visando garantir a eficácia do circuito elétrico e a plena funcionalidade operacional.

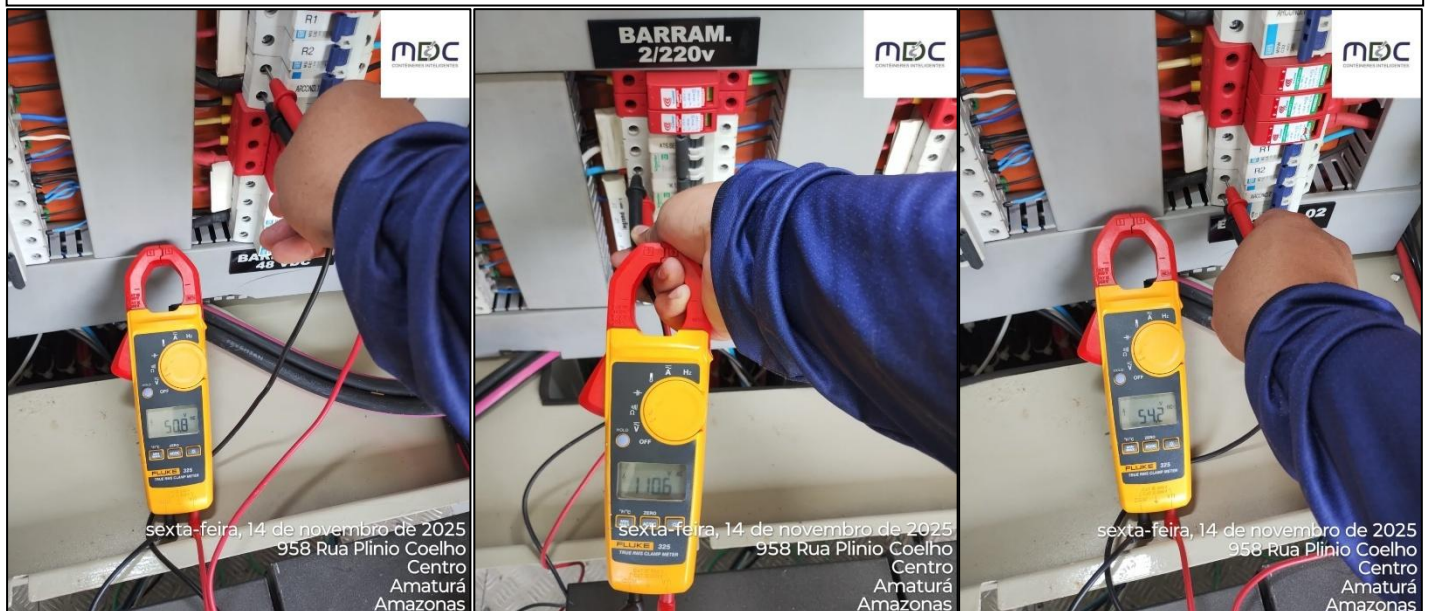
Realizada a aferição da voltagem do Quadro 220 VAC/48 VDC, constatando-se que apresenta carga dentro do padrão de operação e com plena eficiência.

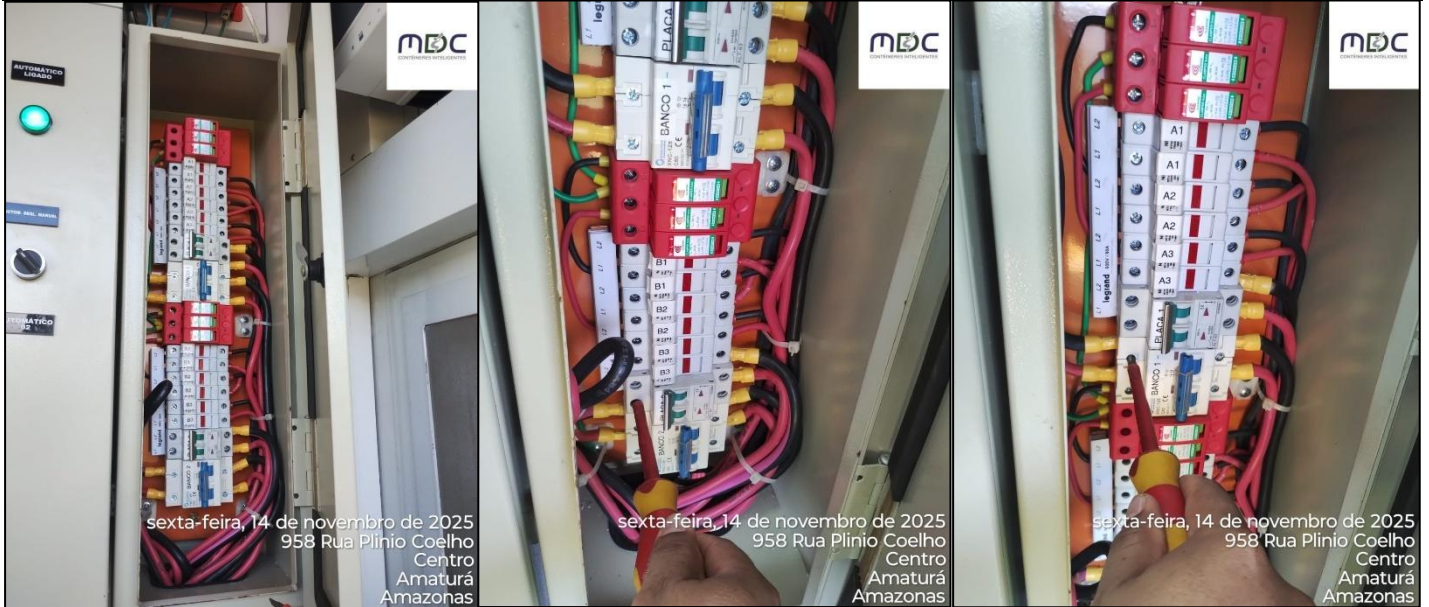
No Quadro String Box Solar, foi realizado o reaperto dos bornes, visando garantir a eficácia do circuito elétrico e a plena funcionalidade operacional.

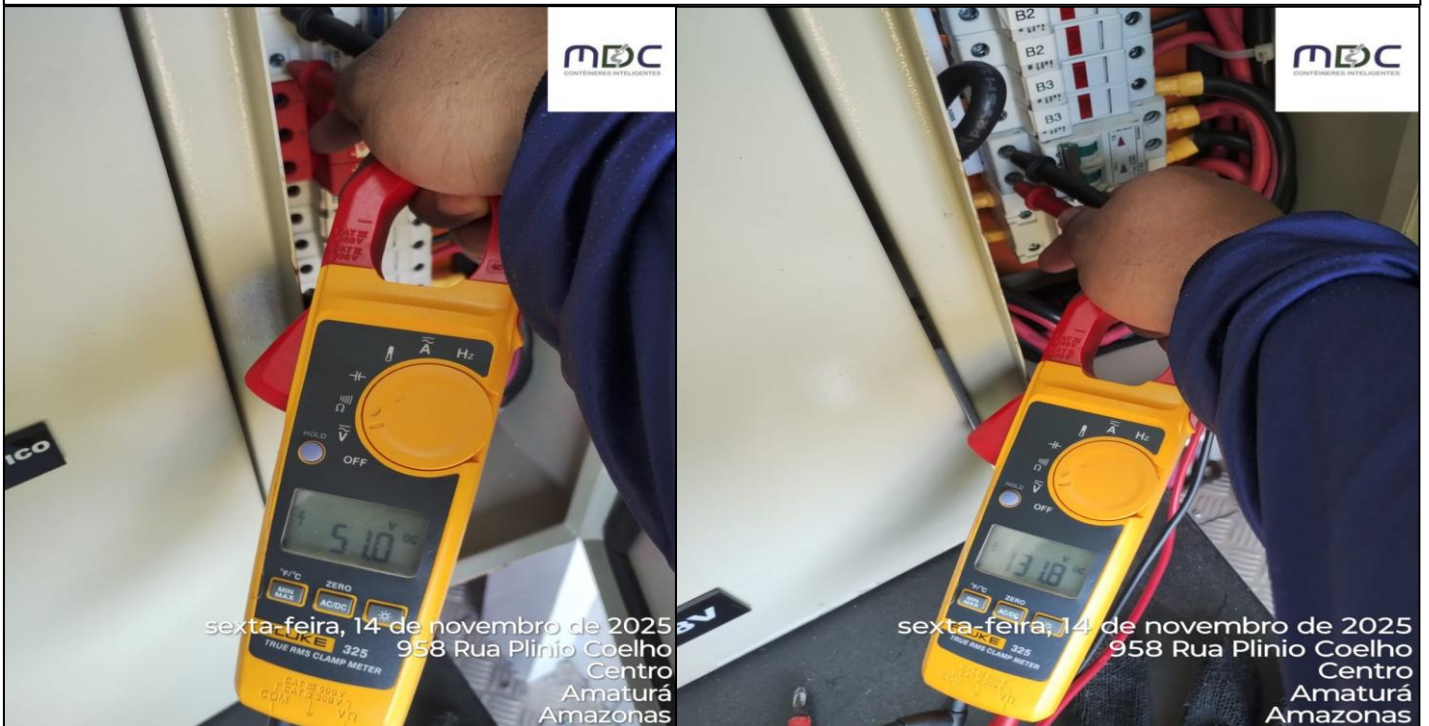
Realizada a aferição da voltagem do Quadro String Box Solar, constatando-se que apresenta carga dentro do padrão de operação e com plena eficiência.

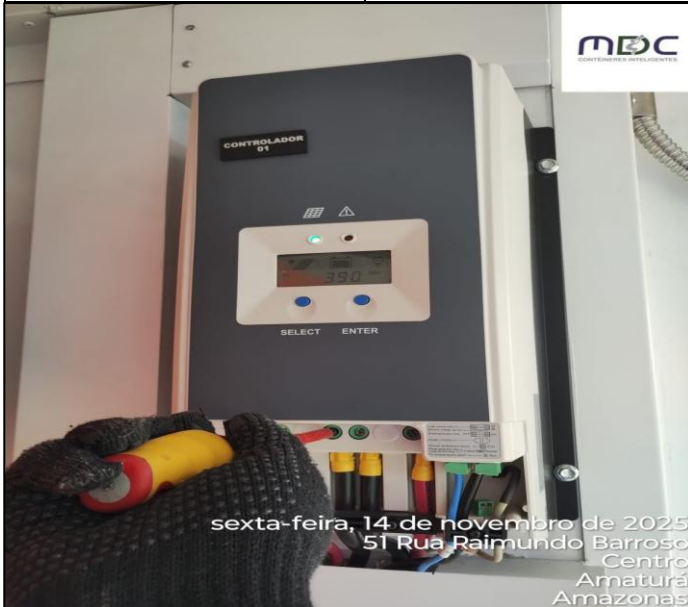
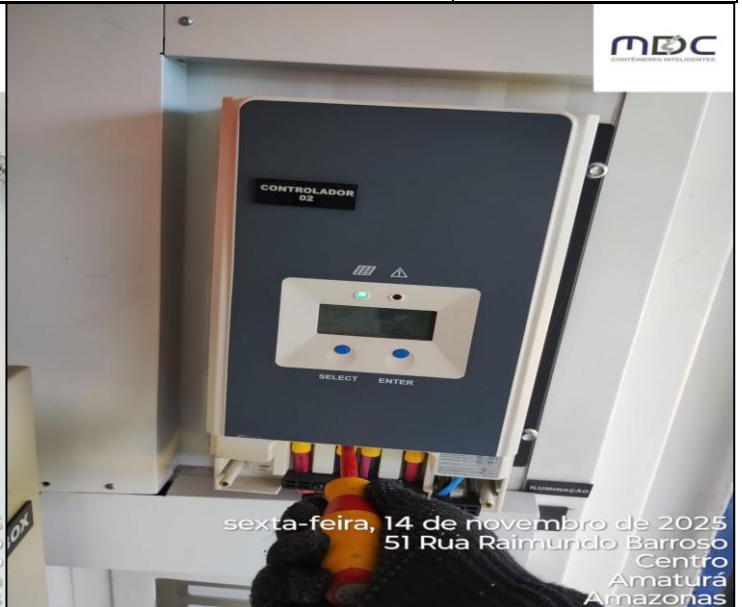
Nos Controladores Solar 01 e 02, foi realizado o reaperto dos bornes, visando garantir a eficácia do circuito elétrico e a plena funcionalidade operacional.
