**RELATÓRIO
DE
MANUTENÇÃO PREVENTIVA E CORRETIVA
CMAD**

Cliente: Associação Administradora da Faixa 3.5GHz - EAF

Cidade: Amaturá - AM

Data da execução: 14 e 15/11/2025

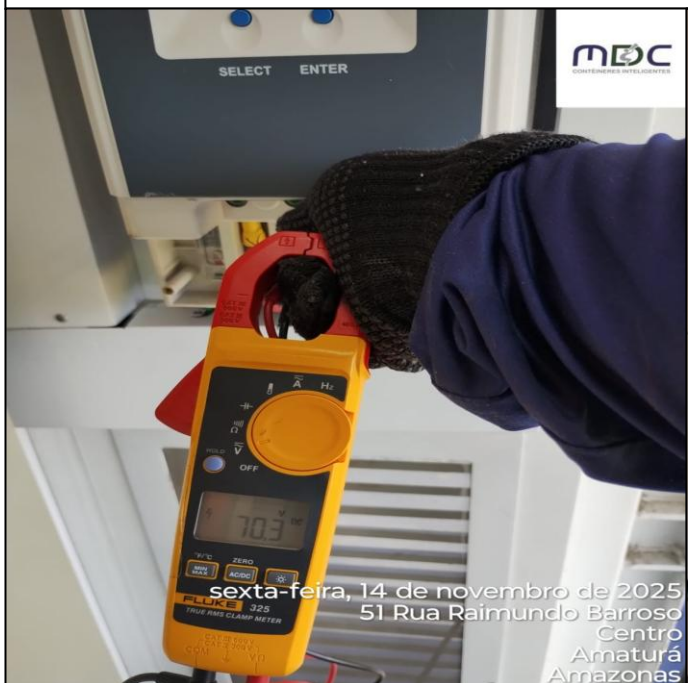
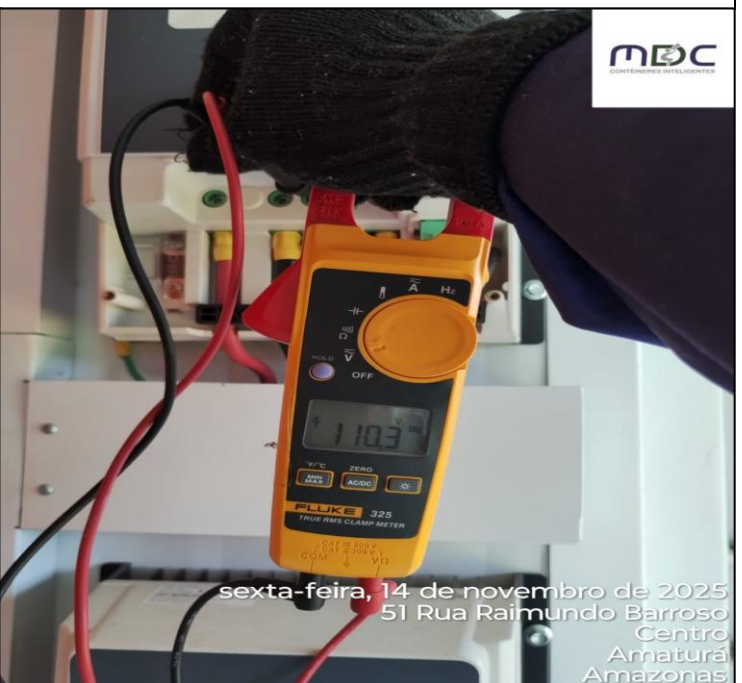
Realizada a aferição da carga dos Controladores Solar 01 e 02, constatando-se que os valores se encontram dentro do padrão ideal de operação.

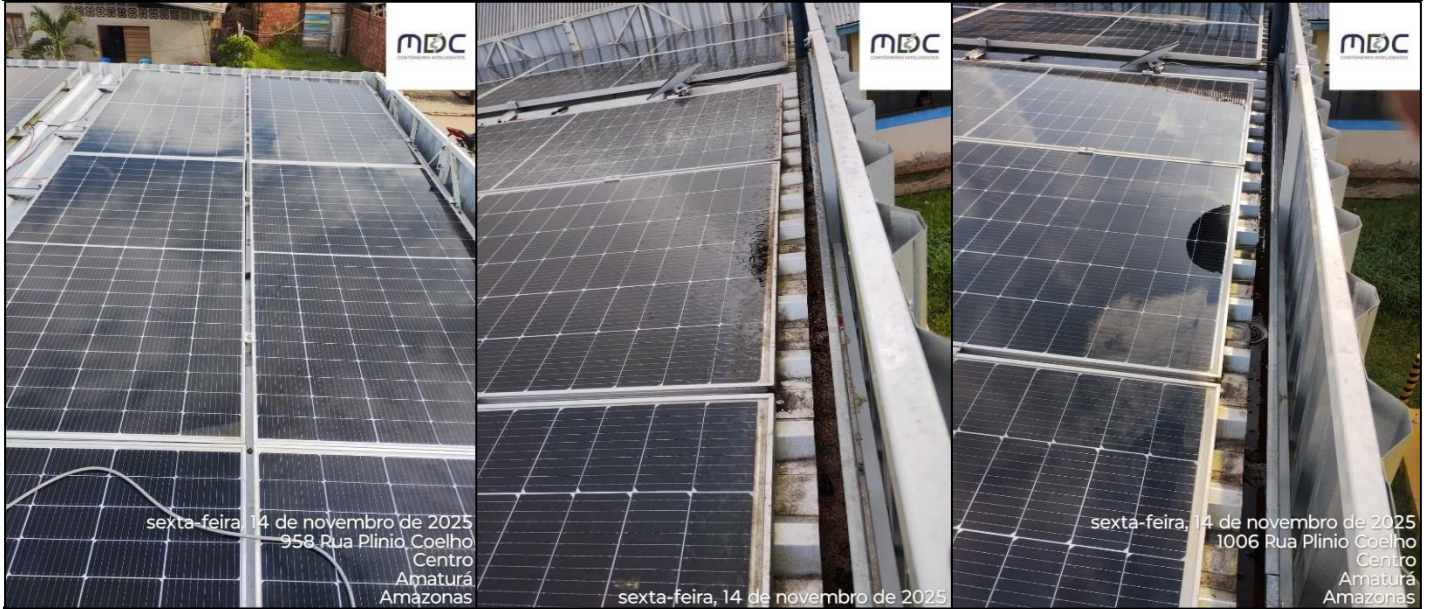
Os painéis solares apresentavam acúmulo excessivo de sujeira e partículas aderidas à superfície dos módulos fotovoltaicos, comprometendo significativamente a captação de radiação solar e, conseqüentemente, a eficiência do sistema de geração de energia. A condição de sujeira observada reduzia a performance global do conjunto, tornando necessária a limpeza adequada para restabelecer o nível ideal de absorção e conversão energética.

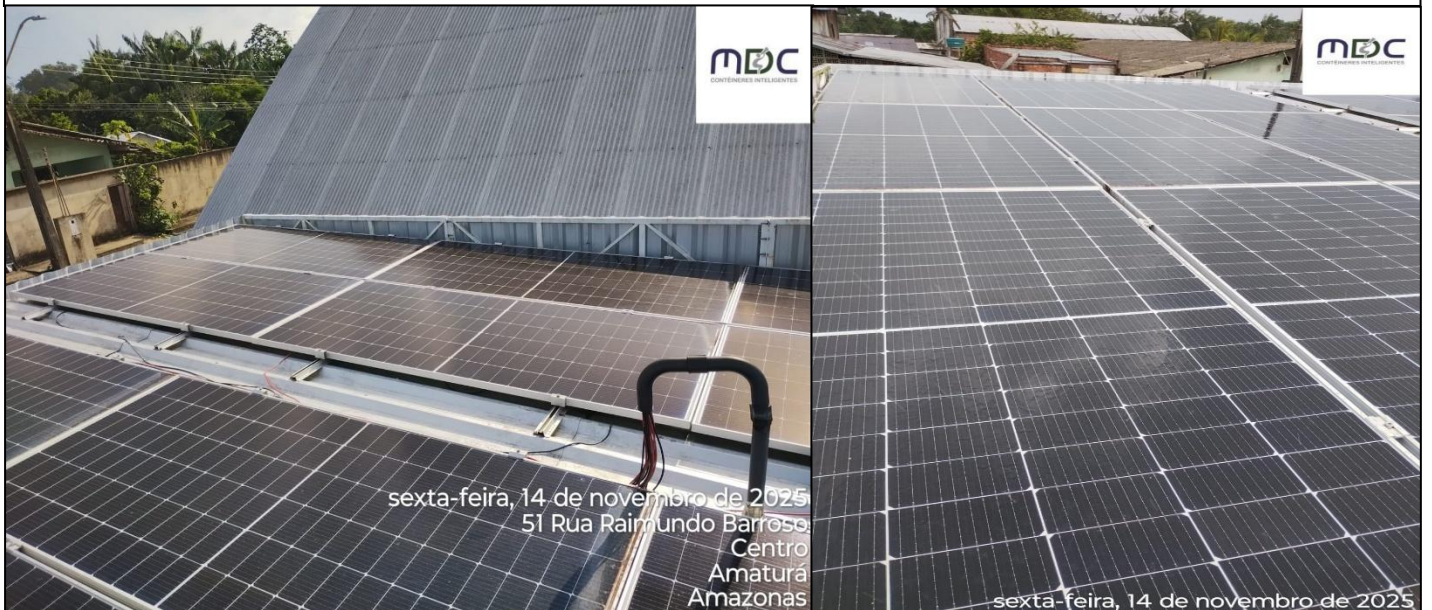
Painéis solares após o processo de limpeza, apresentando superfície livre de sujeira e resíduos, com a eficiência de captação de energia restabelecida e operação dentro dos parâmetros ideais do sistema.

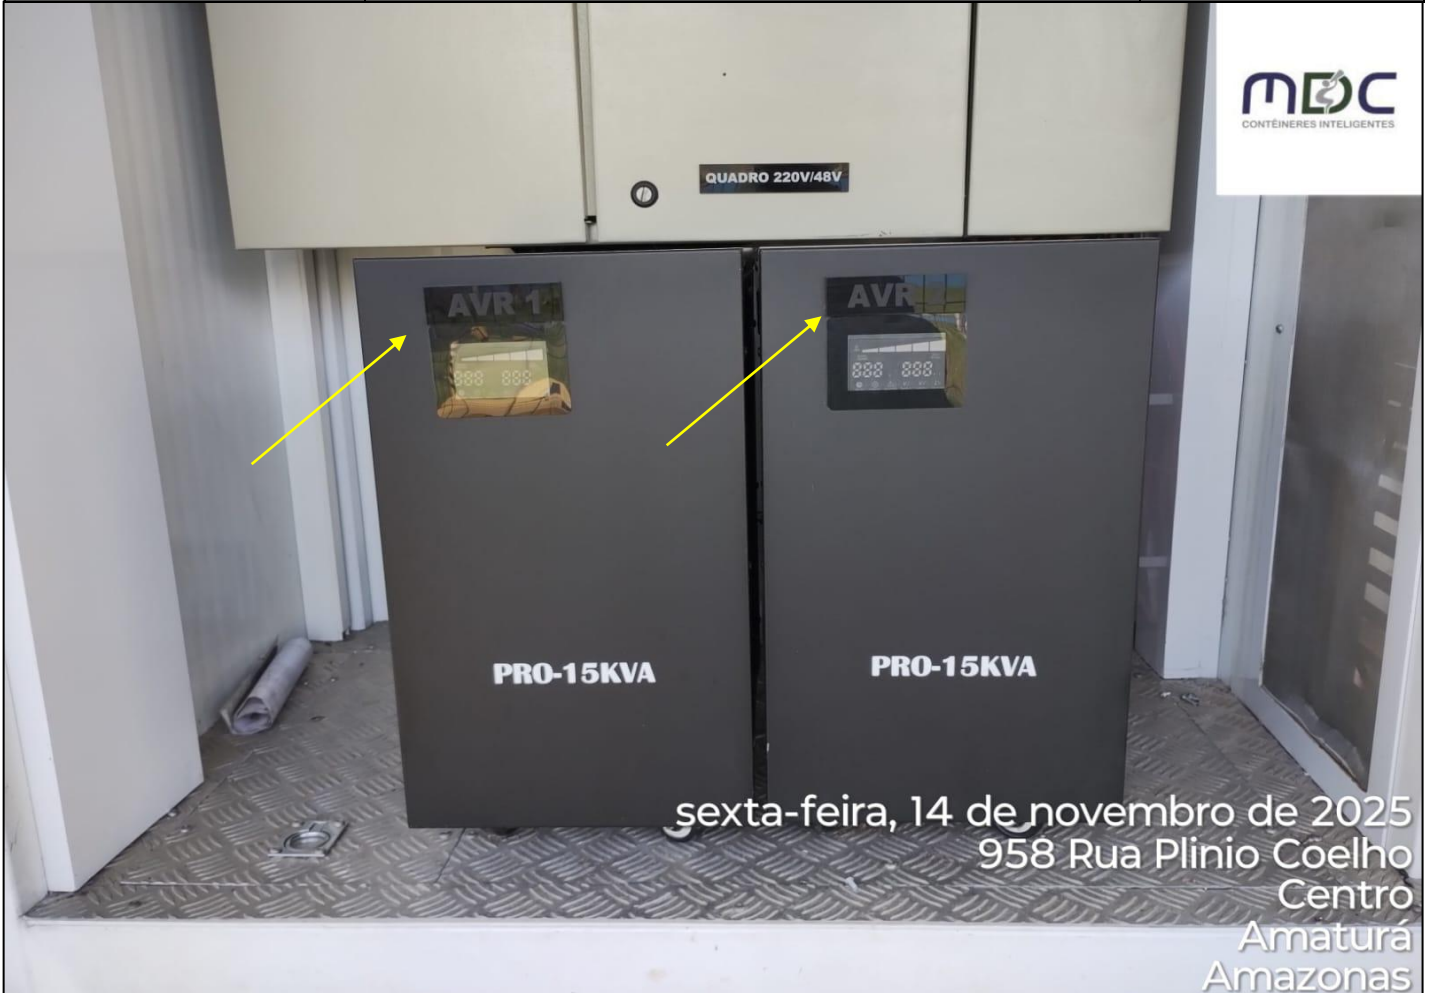
Módulos reguladores automáticos de tensão (AVR) em operação, ambos desligados tendo em vista a programação de alternância entre concessionária e sistema solar, apresentando desempenho estável e dentro dos limites de eficiência elétrica especificados.

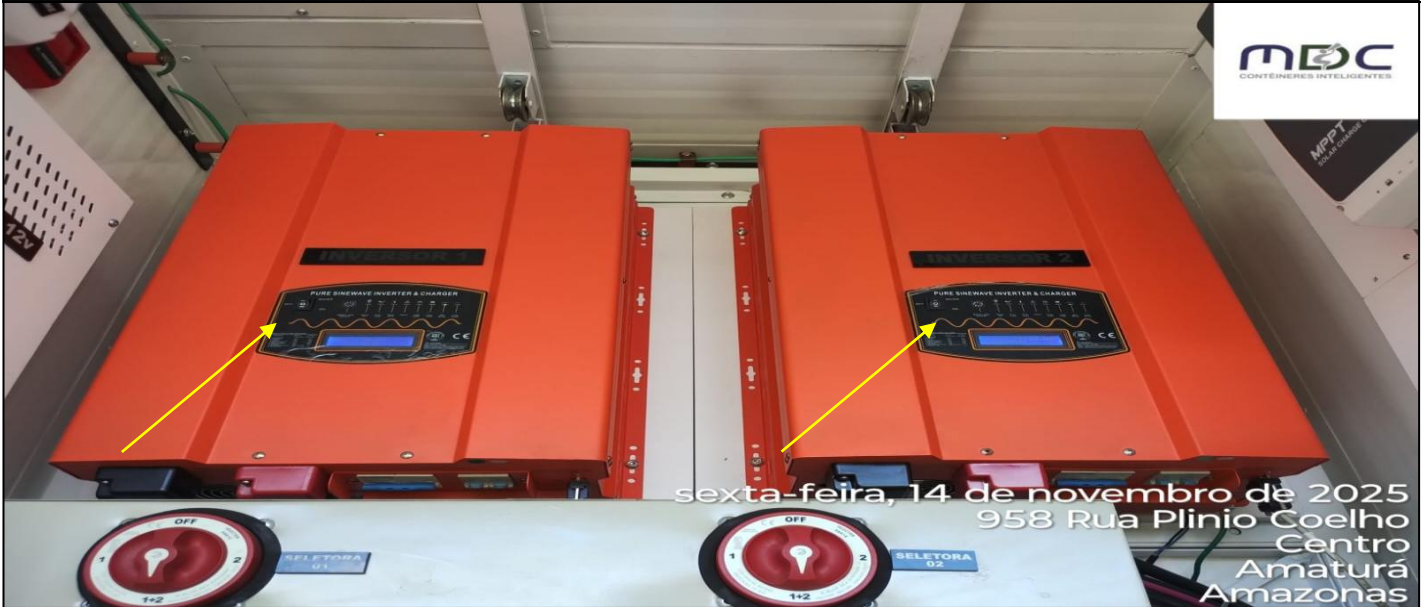
Inversores 01 e 02 (UPS – Energia Backup) em operação, apresentando desempenho estável e dentro dos limites de eficiência elétrica especificados.

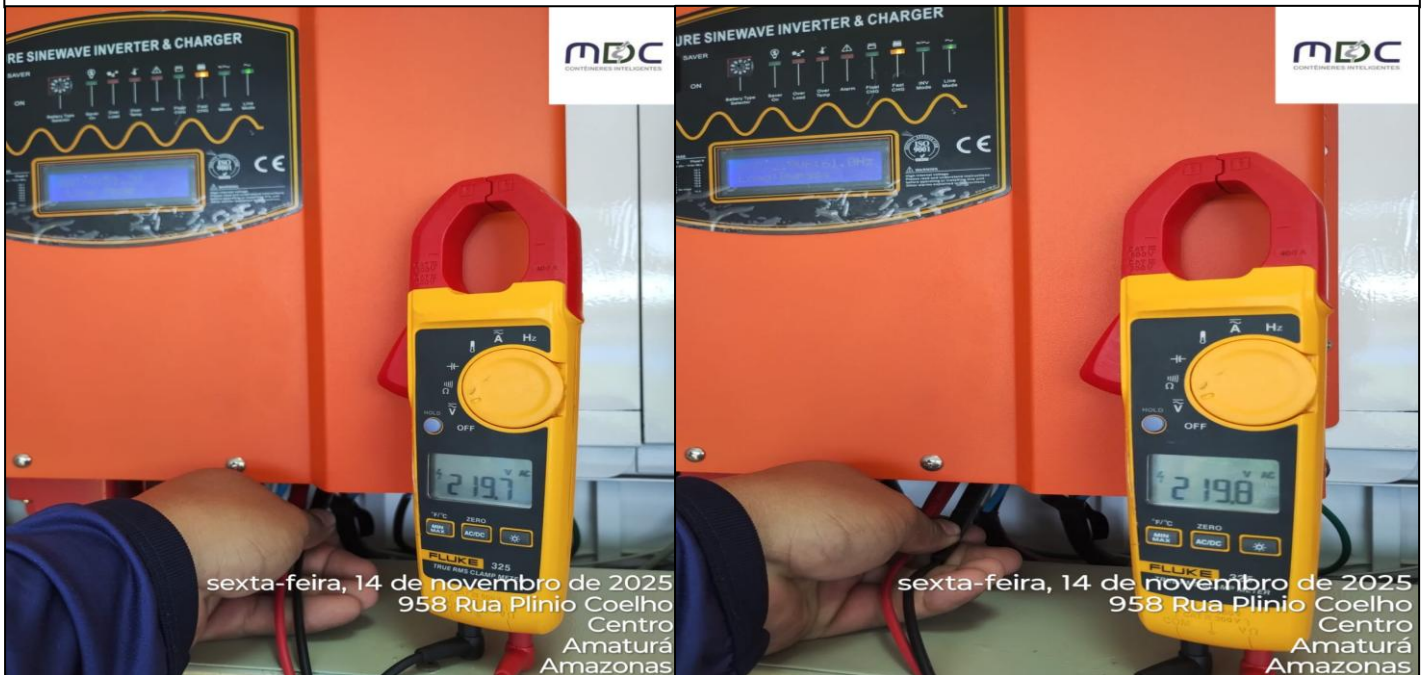
Realizada a aferição da voltagem nos Inversores 01 e 02, constatando-se que apresentam cargas dentro do padrão de operação e com plena eficiência.

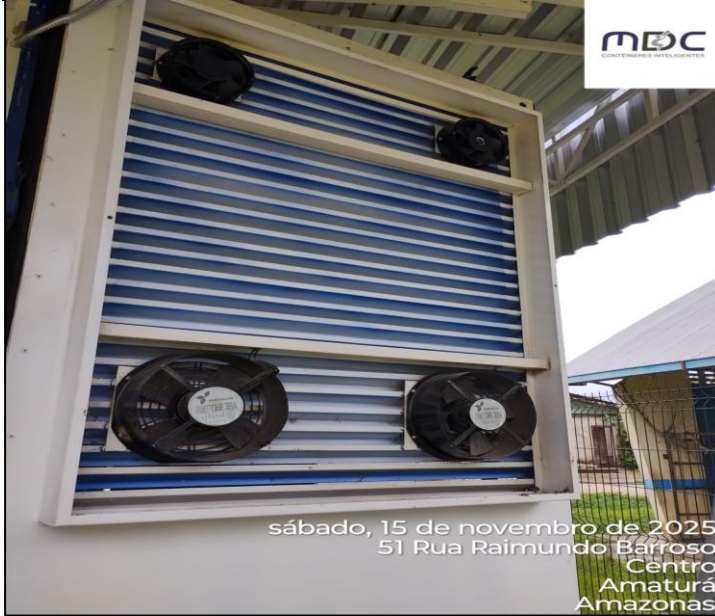
Ventiladores antes do processo de limpeza, apresentando condições inadequadas de operação.

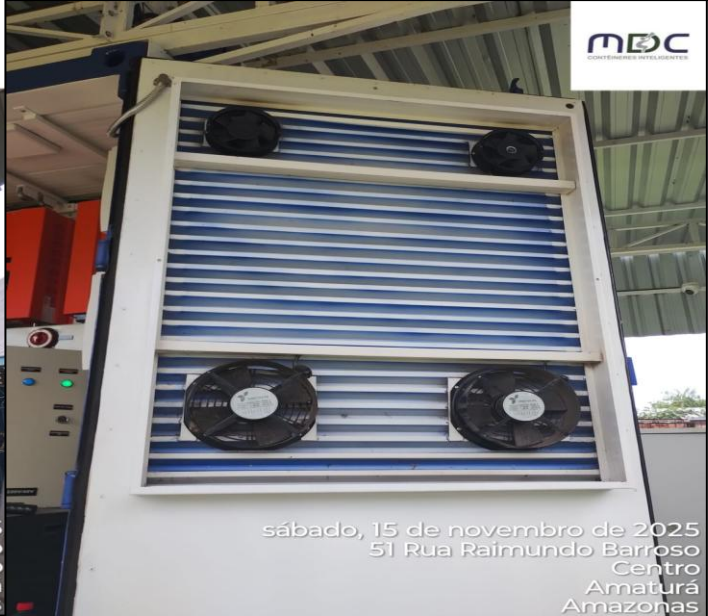
Ventiladores após o processo de limpeza, apresentando condições adequadas de operação.

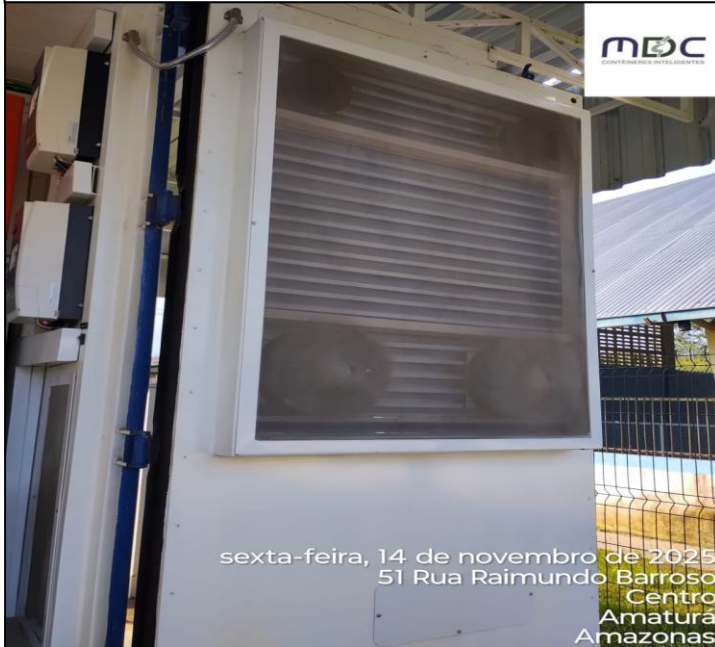
Filtros antes do processo de limpeza, apresentando condições inadequadas de operação.

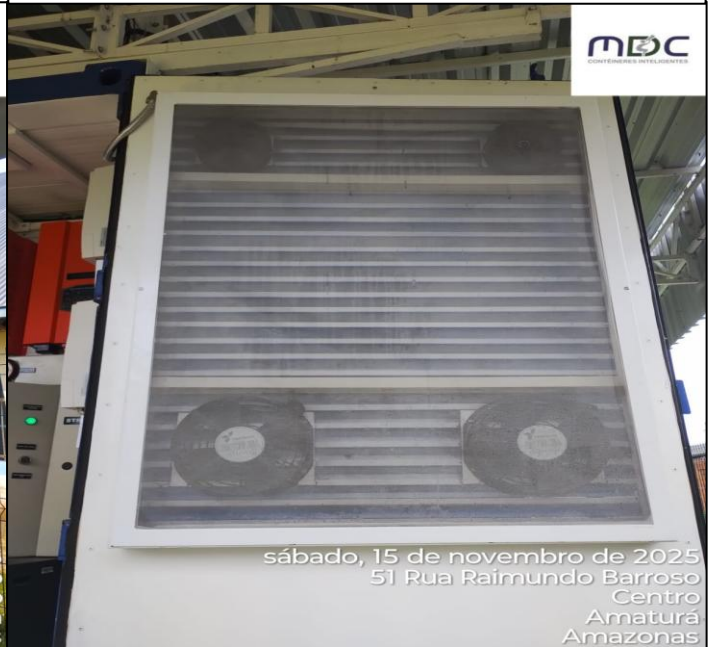
Filtros após o processo de limpeza, apresentando condições adequadas de operação.

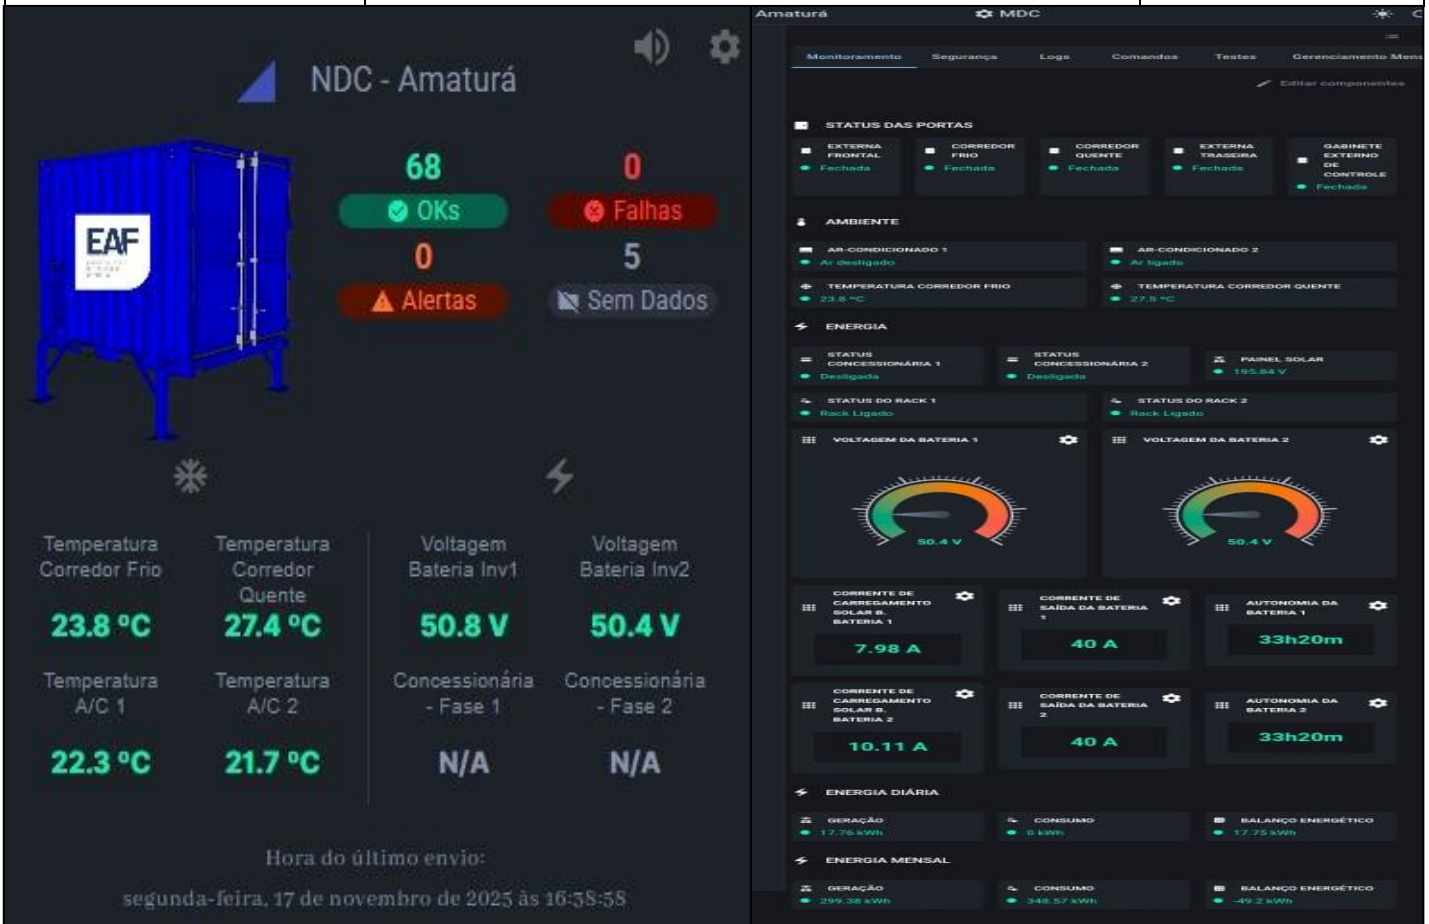
O sistema de monitoramento iMams está ativo e realizando a sincronização de todos os testes, incluindo os dados dos sensores de temperatura e status de bateria, conforme os padrões técnicos estabelecidos. O funcionamento está sendo continuamente acompanhado para garantir a precisão e integridade das informações.
