**RELATÓRIO
DE
MANUTENÇÃO PREVENTIVA E CORRETIVA
CMAD**

Cliente: Associação Administradora da Faixa 3.5GHz - EAF

Cidade: Ponta de Pedras - PA

Data da execução: 30/11/2025

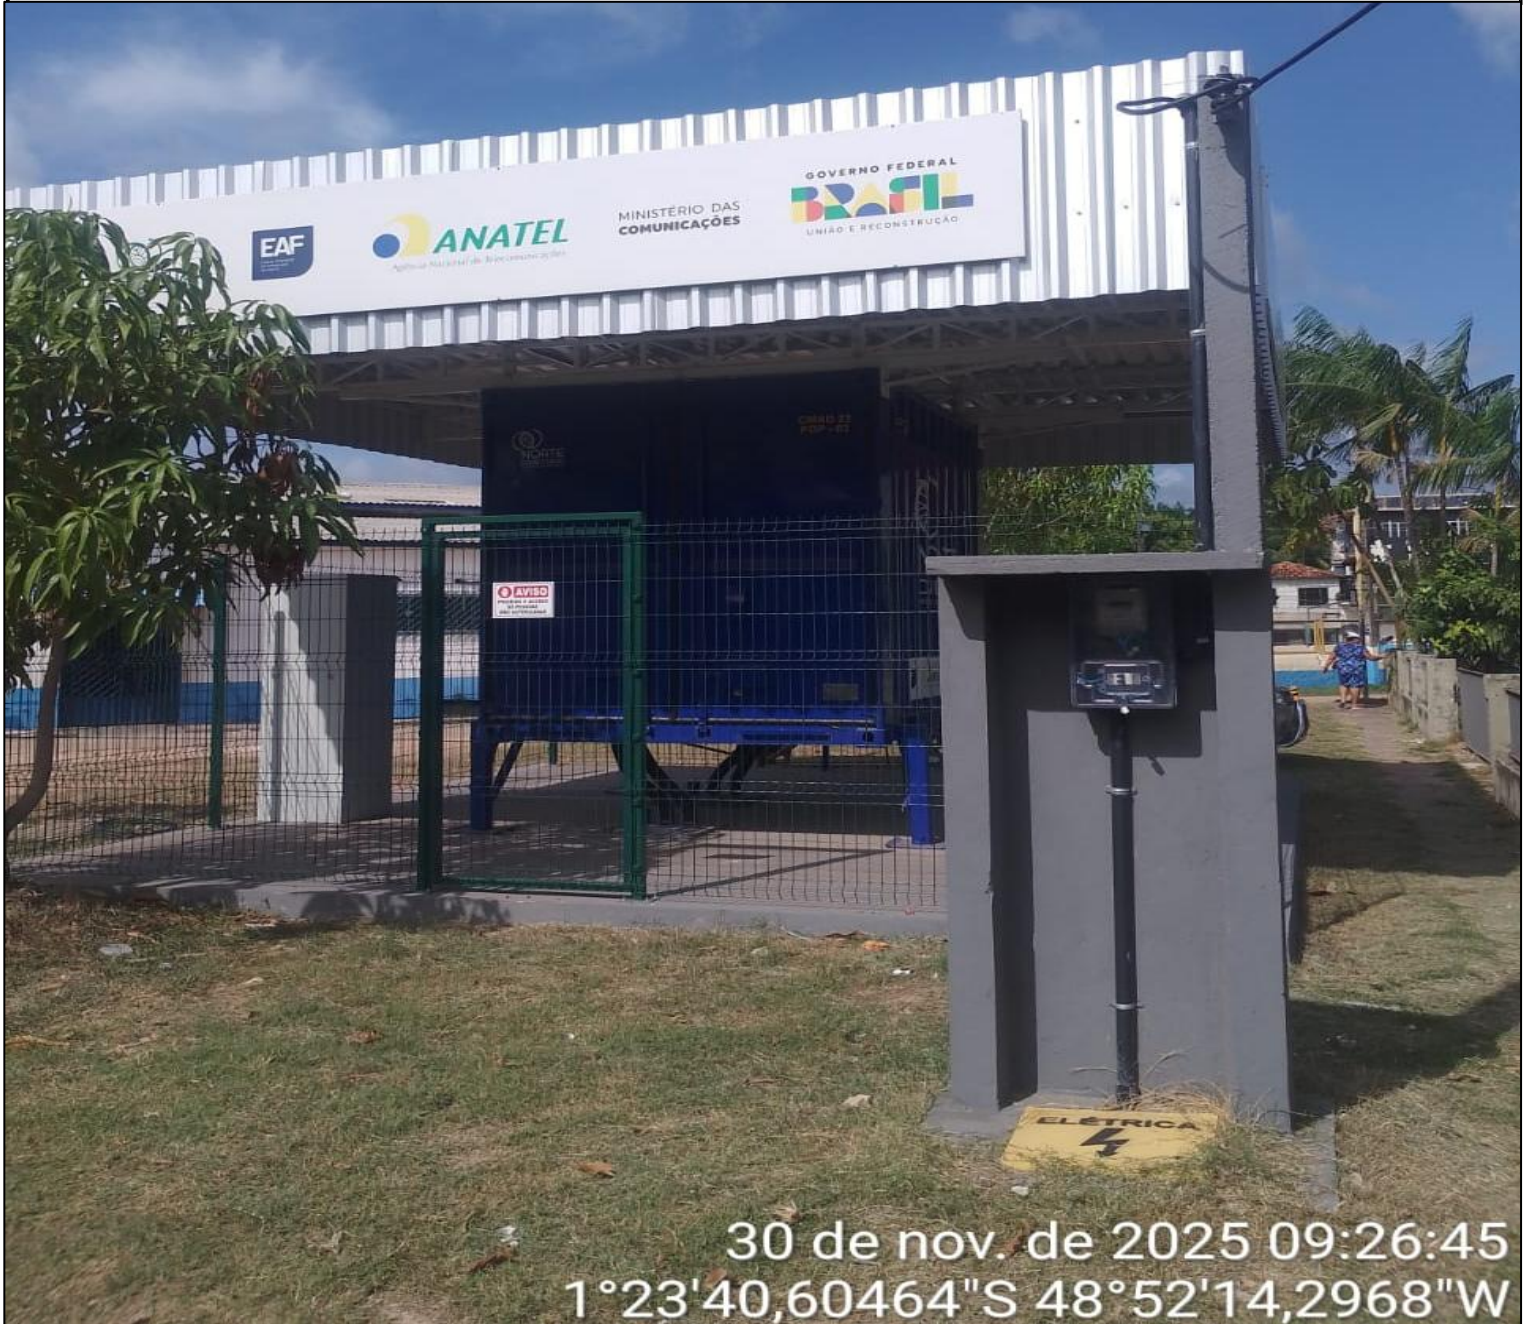
Registro fotográfico do CMAD antes da execução das manutenções preventiva e corretiva. Conforme observado na imagem, o CMAD apresentava acúmulo de poeira e sujeira na estrutura, no piso e em seu entorno.

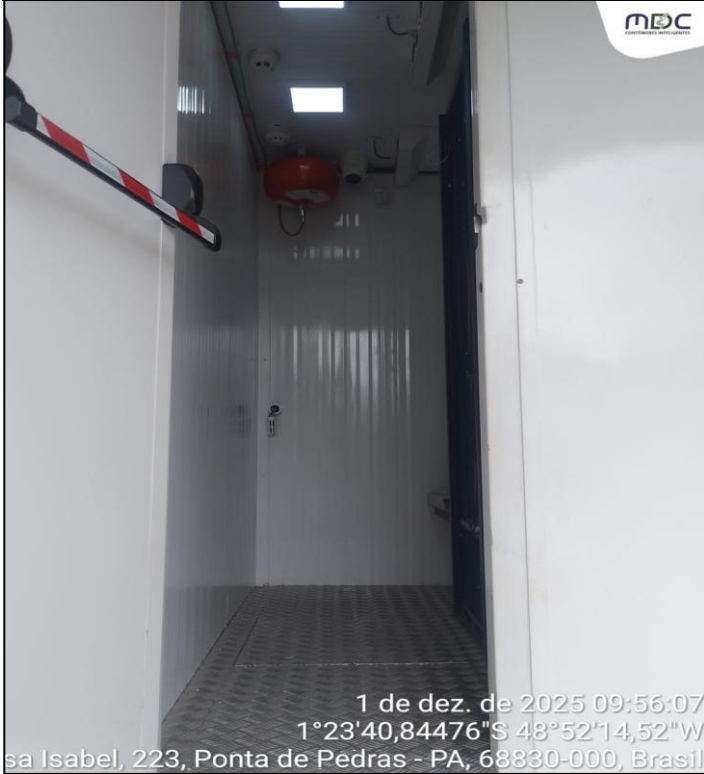
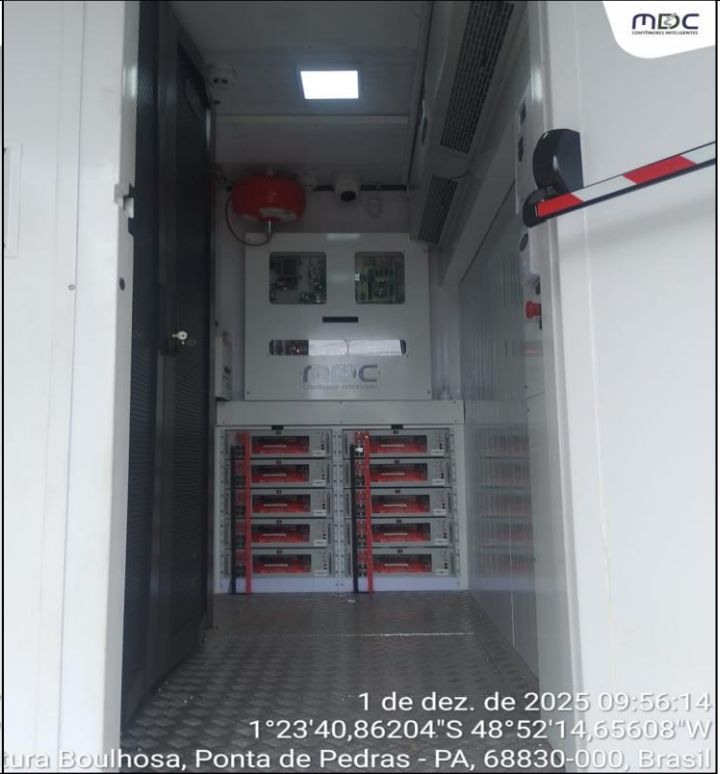
<p>1 de dez. de 2025 09:56:14 1°23'40,86204"S 48°52'14,65608"W tura Boulhosa, Ponta de Pedras - PA, 68830-000, Brasil</p>	
Piso de alumínio do corredor quente , limpos e em conformidade com o padrão estabelecido.	Piso de alumínio do corredor frio , limpos e em conformidade com o padrão estabelecido.

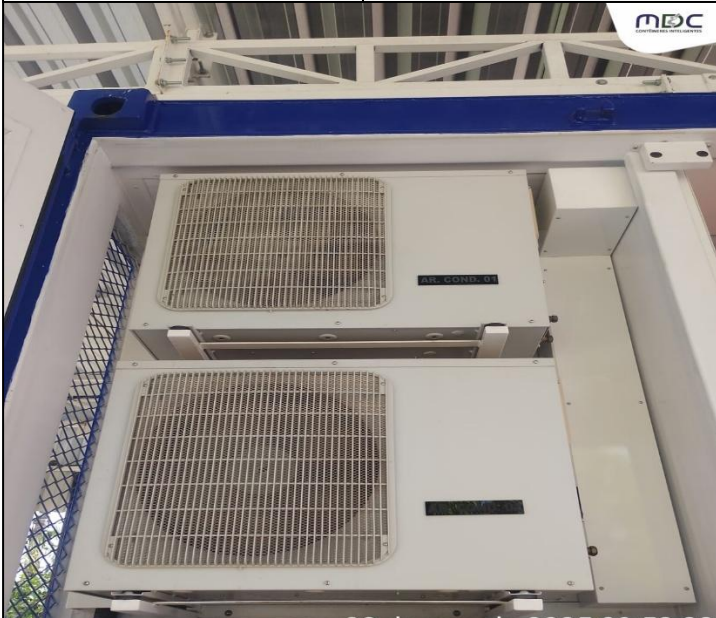
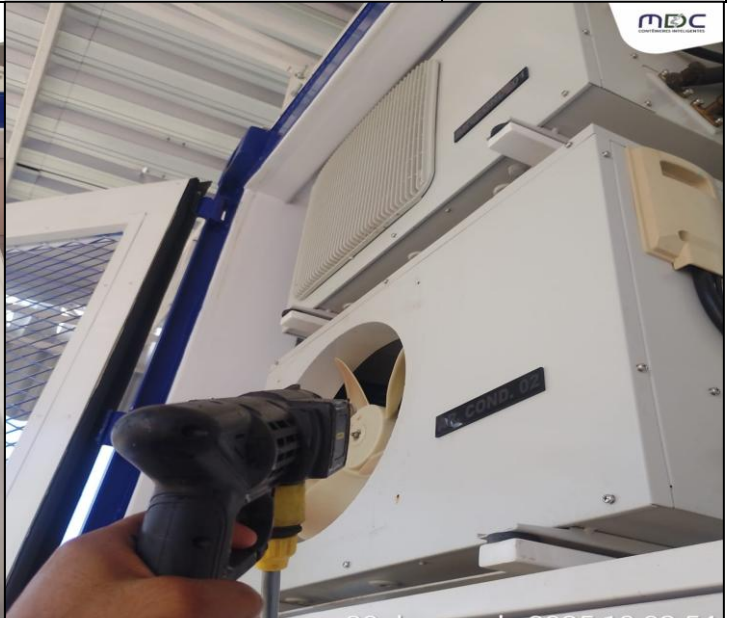
<p style="text-align: right; font-size: small;">30 de nov. de 2025 10:02:54 1°23'40,8066"S 48°52'14,58006"W Praça José Ventura Boulhosa, Ponta de Pedras - PA, 68830-000, Brasil</p>	
Unidades condensadoras (ventiladores) apresentando elevado nível de sujeira antes da execução do processo de limpeza.	Unidades condensadoras (ventiladores) em processo de limpeza.

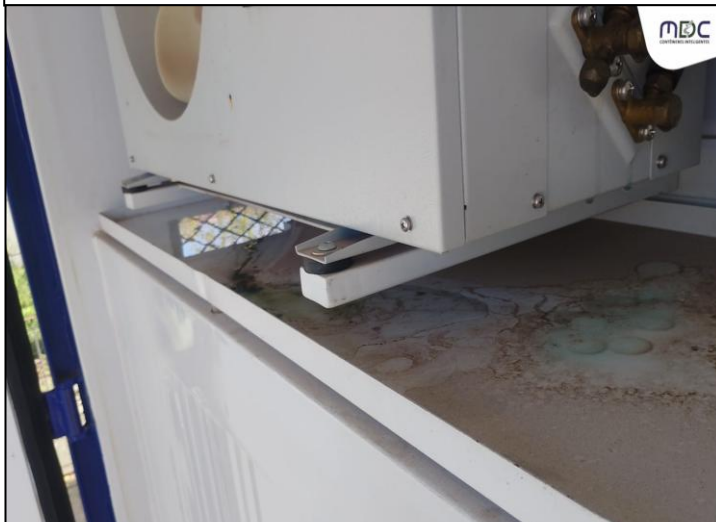
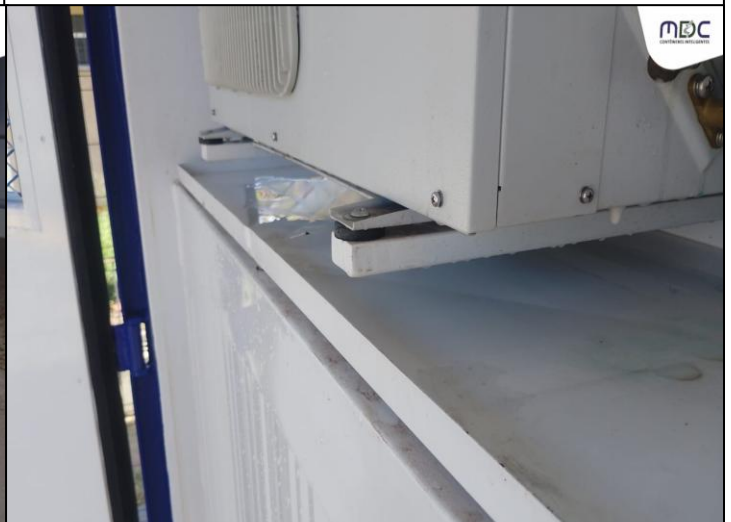
Bandejas apresentando elevado nível de sujeira antes da execução do processo de limpeza.	Bandejas limpas e adequadas após o processo de limpeza.

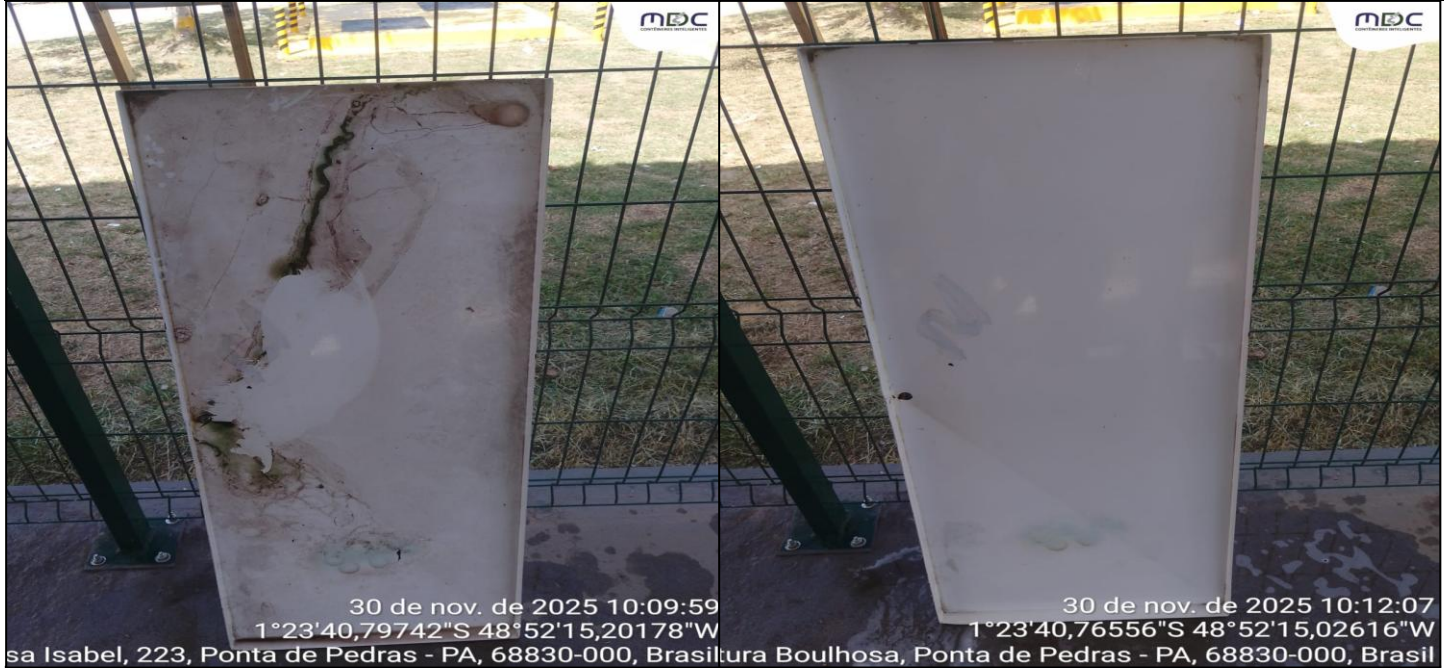
Bandejas apresentando elevado nível de sujeira antes da execução do processo de limpeza.	Bandejas limpas e adequadas após o processo de limpeza.
---	--

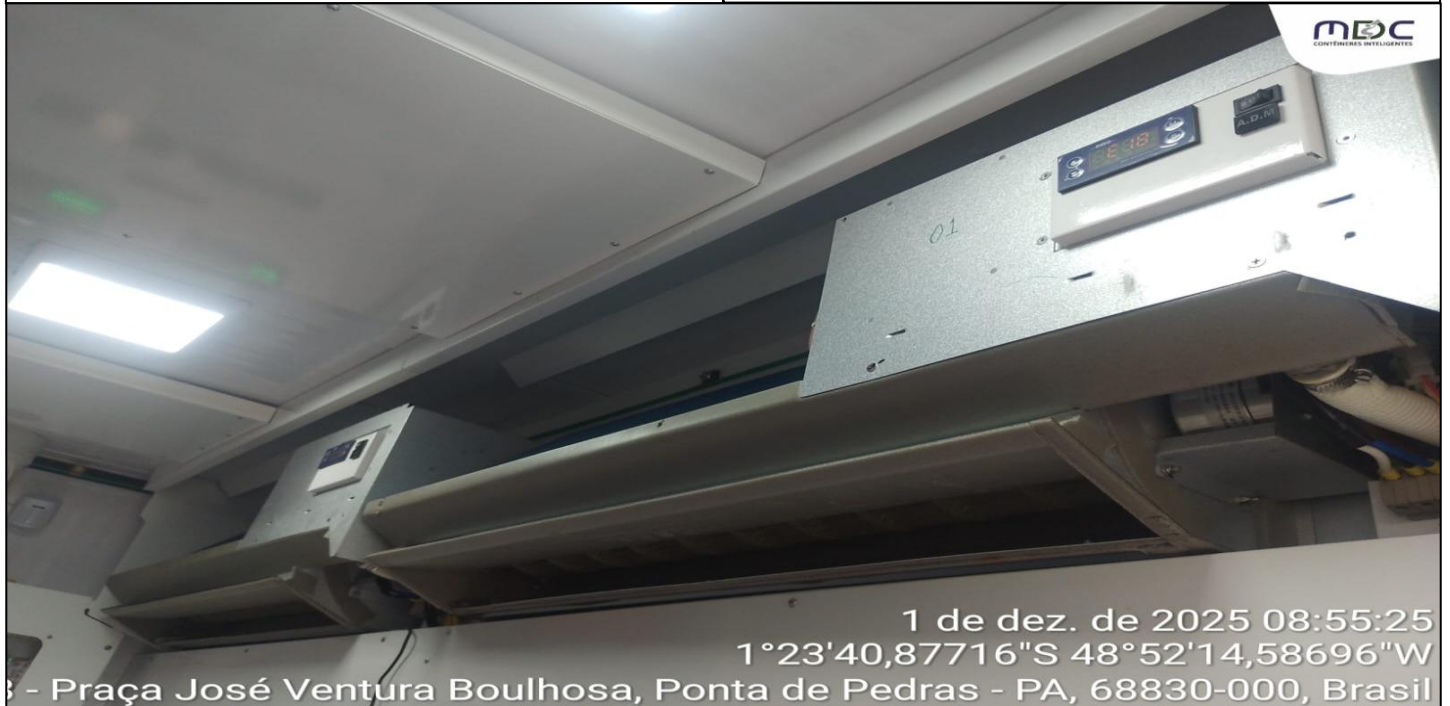
Unidades evaporadoras limpas e adequadas após o processo de limpeza.

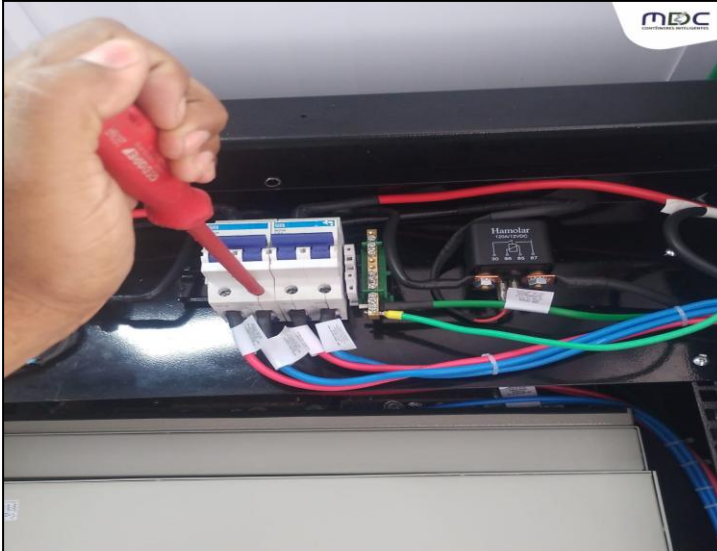
Realizado o reaperto dos bornes da Rack 01, constatando-se que o equipamento encontra-se operando em conformidade com os padrões.

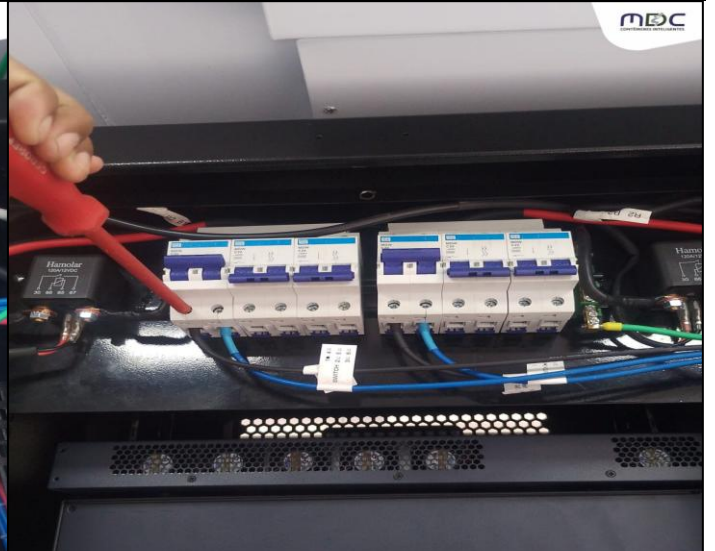
Realizado o reaperto dos bornes da Rack 02, constatando-se que o equipamento encontra-se operando em conformidade com os padrões.

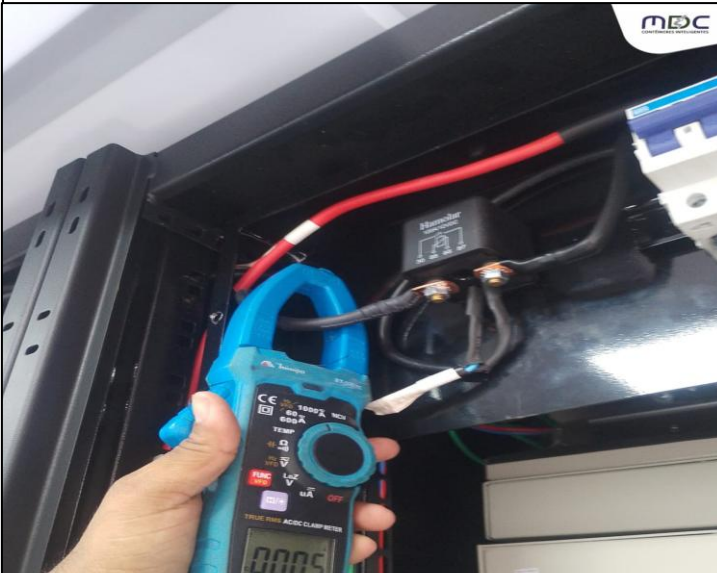
Realizada a aferição da tensão do Rack 01, constatando-se que os valores se encontram dentro do padrão ideal de operação.

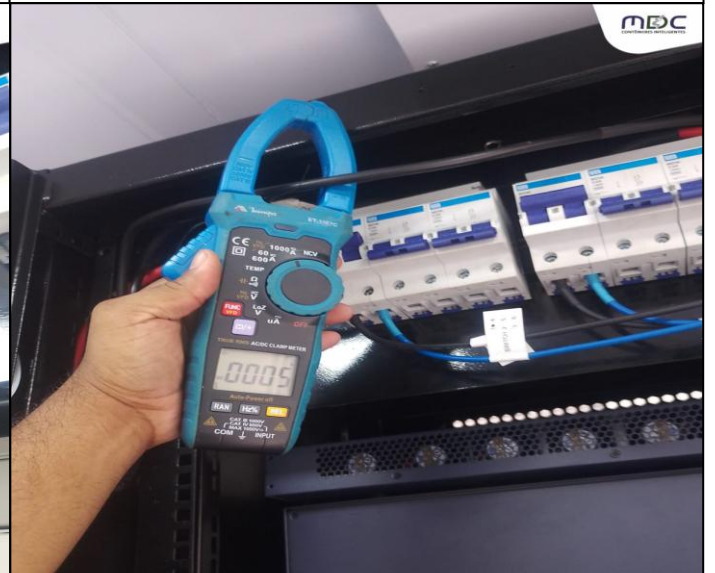
Realizada a aferição da tensão do Rack 02, constatando-se que os valores se encontram dentro do padrão ideal de operação.

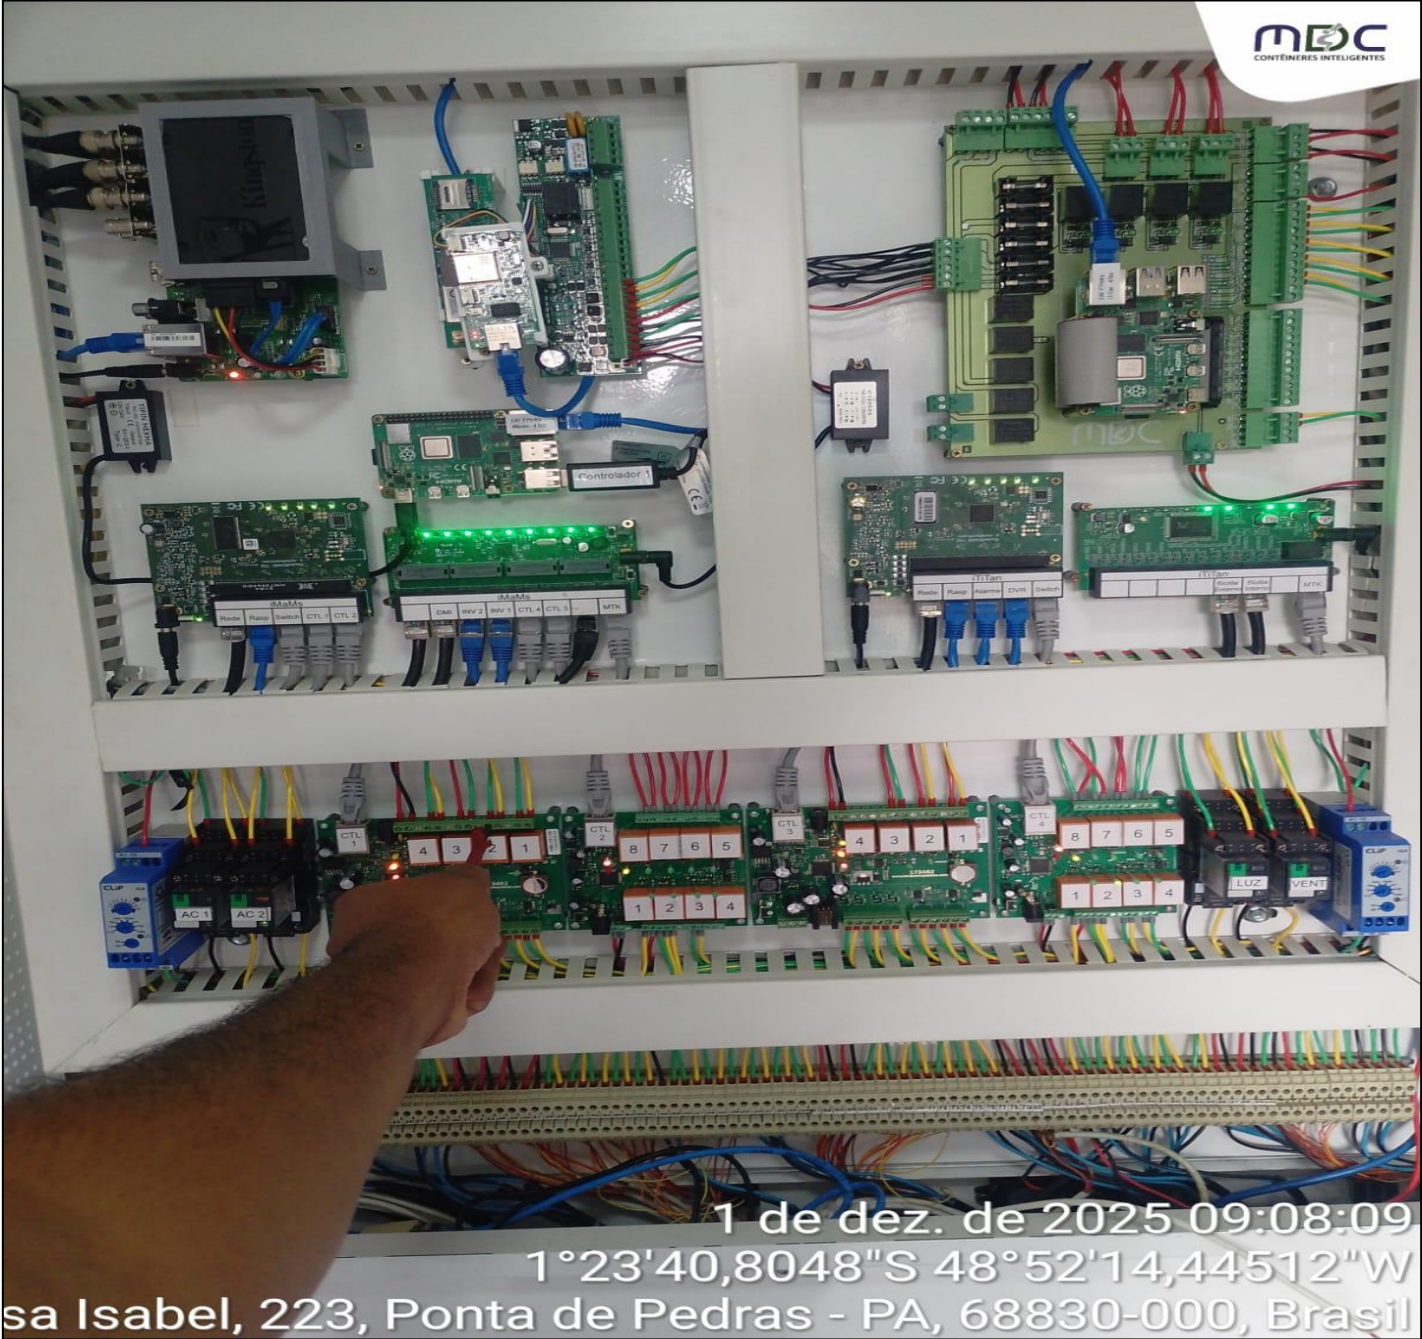
Realizado o reaperto dos bornes da Quadro de Automação, constatando-se que o equipamento encontra-se operando em conformidade com os padrões ideais de funcionamento.

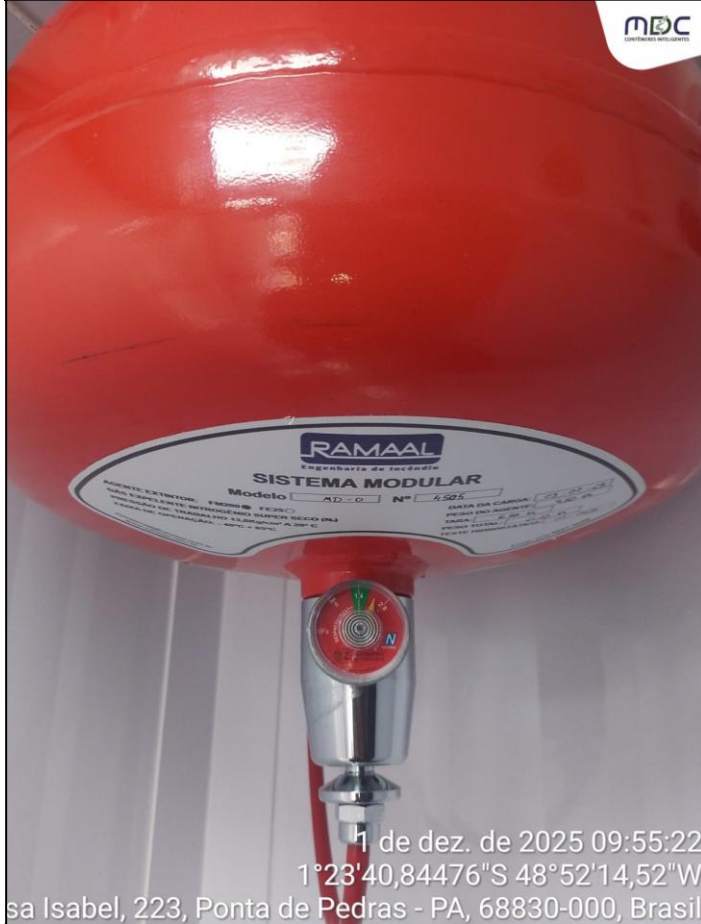
Extintor do corredor quente, carregado, na validade e em conformidade com os padrões de segurança.

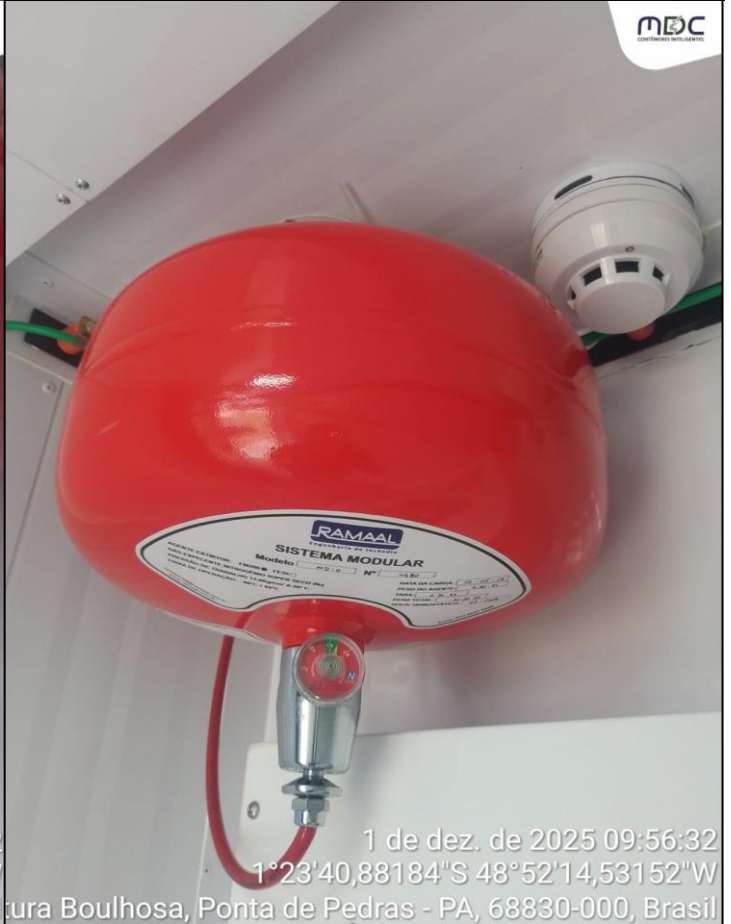
Extintor do corredor frio, carregado, na validade e em conformidade com os padrões de segurança.

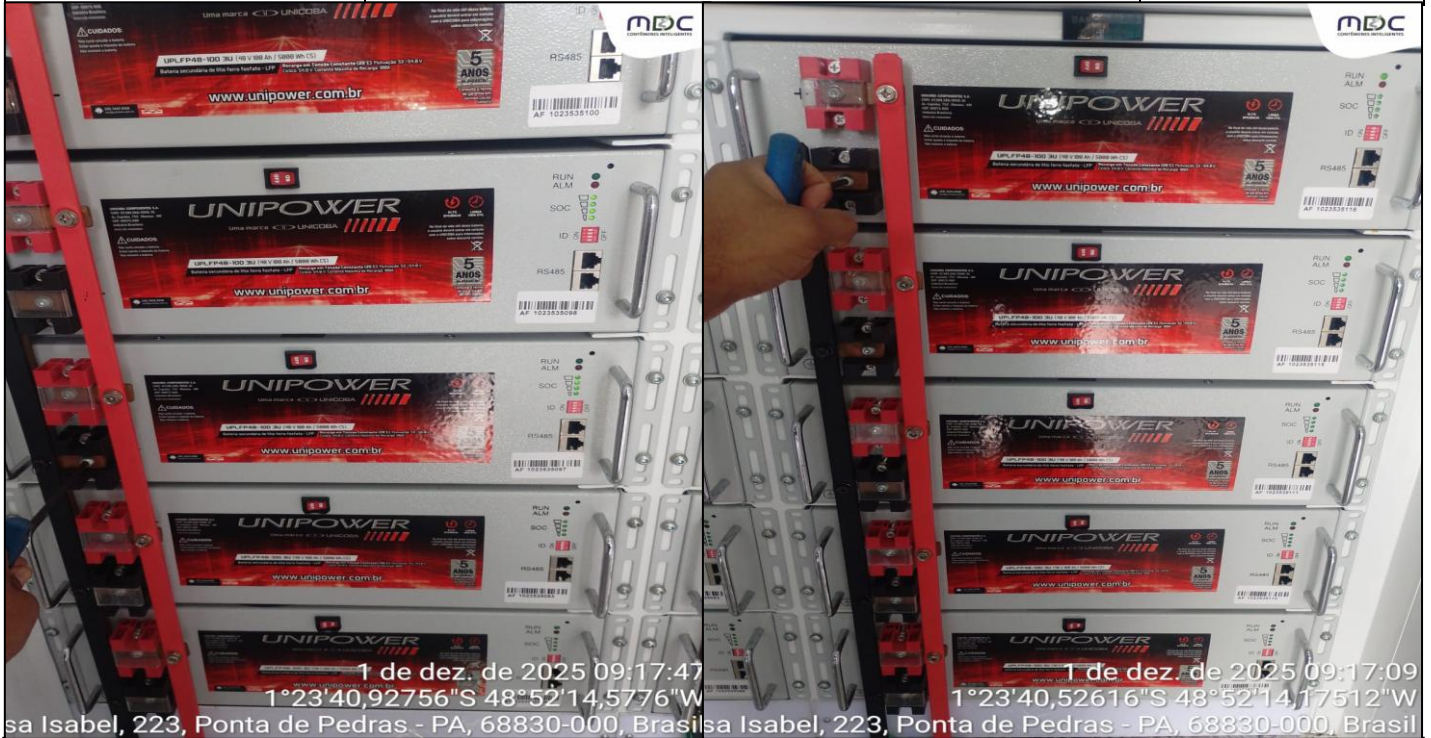
<p>No Banco de Baterias 01, foi realizado o reaperto dos bornes, visando garantir a eficácia do circuito elétrico e a plena funcionalidade operacional.</p>	<p>No Banco de Baterias 02, foi realizado o reaperto dos bornes, visando garantir a eficácia do circuito elétrico e a plena funcionalidade operacional.</p>
--	--

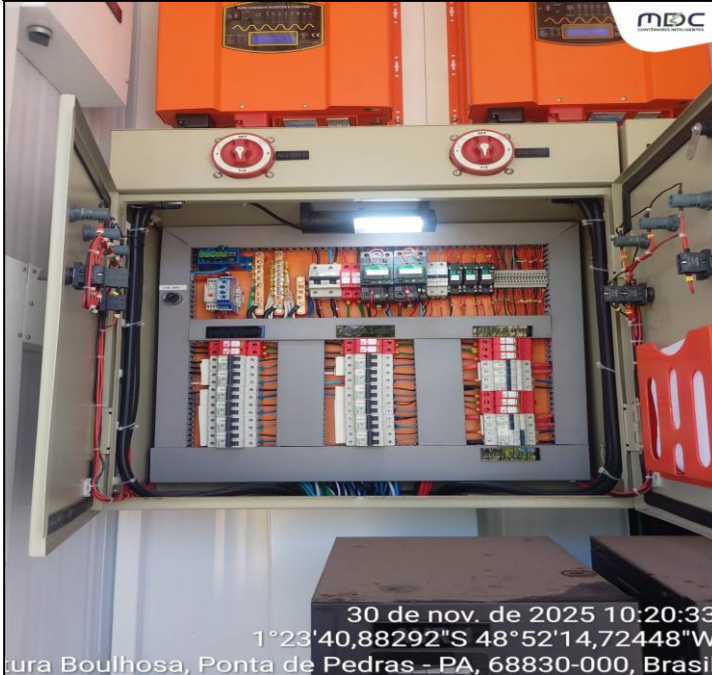
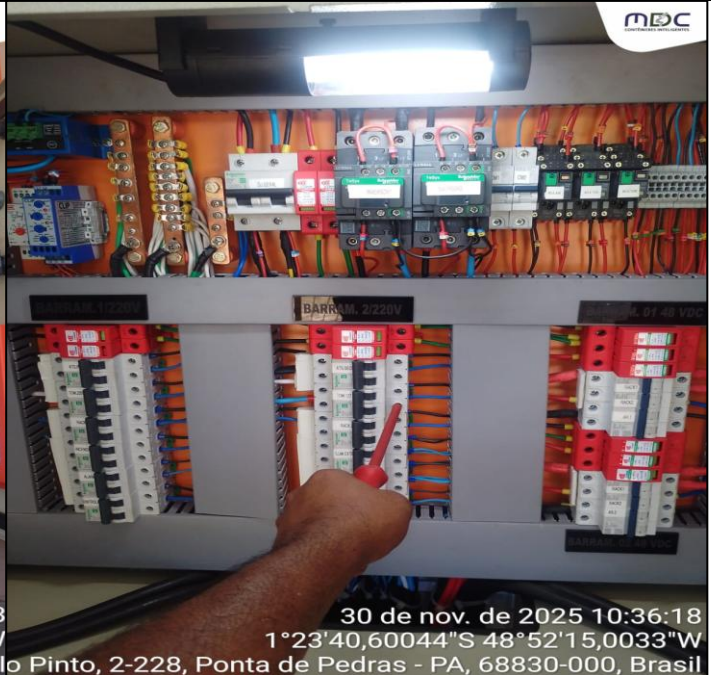
No Quadro 220 VAC/48VDC, foi realizado o reaperto dos bornes, visando garantir a eficácia do circuito elétrico e a plena funcionalidade operacional.

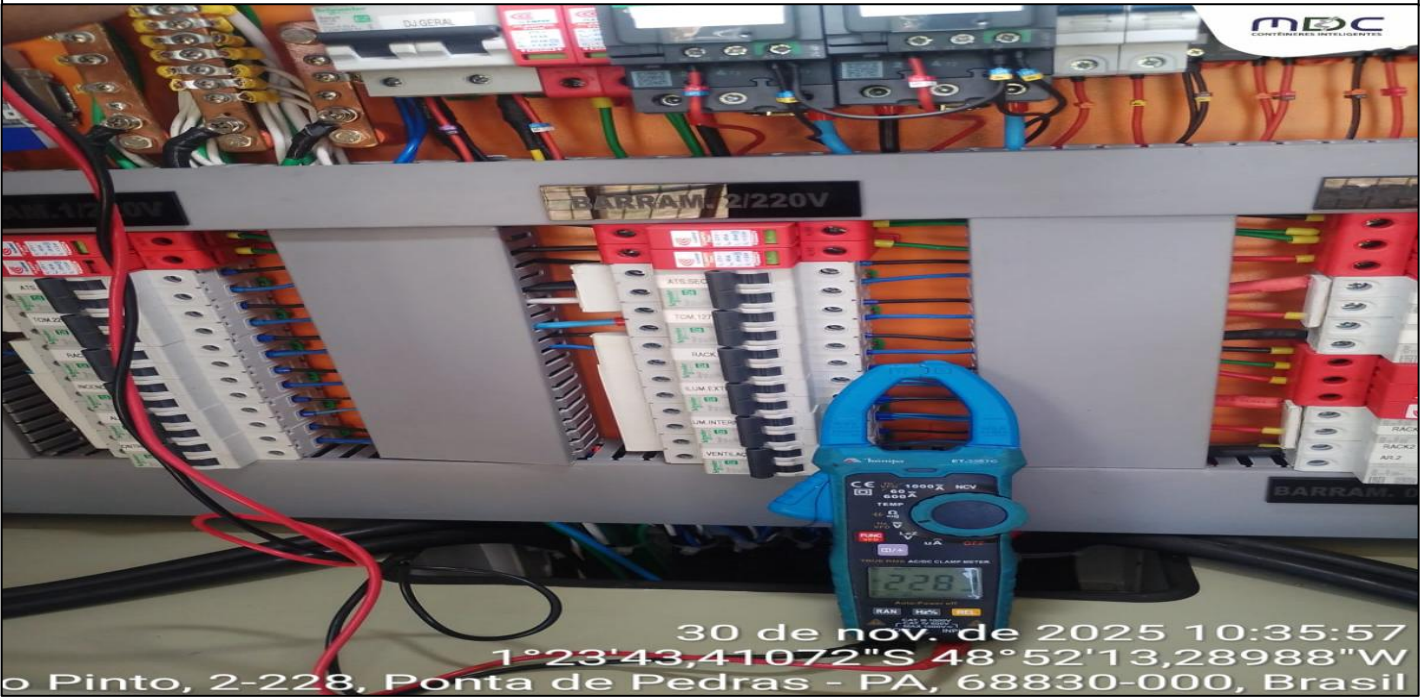
Realizada a aferição da voltagem do Quadro 220 VAC/48 VDC, constatando-se que apresenta carga dentro do padrão de operação e com plena eficiência.

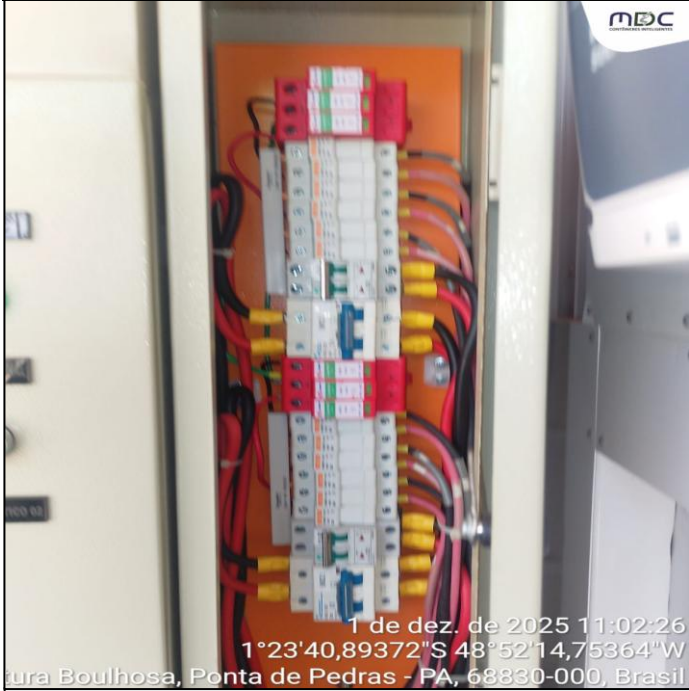
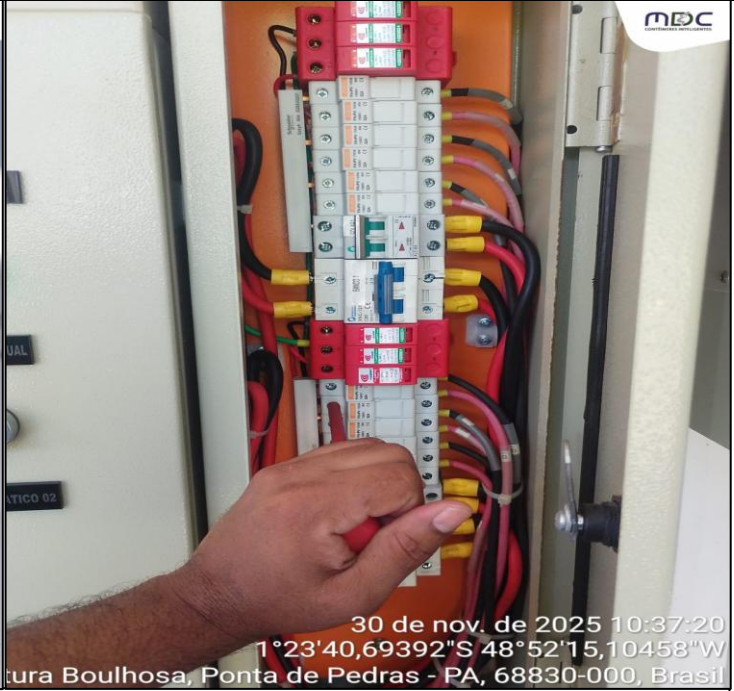
No Quadro String Box Solar, foi realizado o reaperto dos bornes, visando garantir a eficácia do circuito elétrico e a plena funcionalidade operacional.

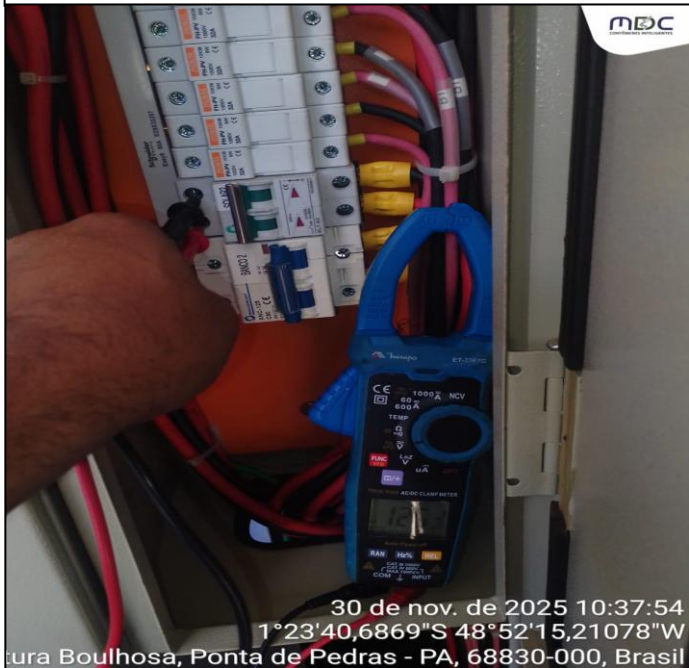
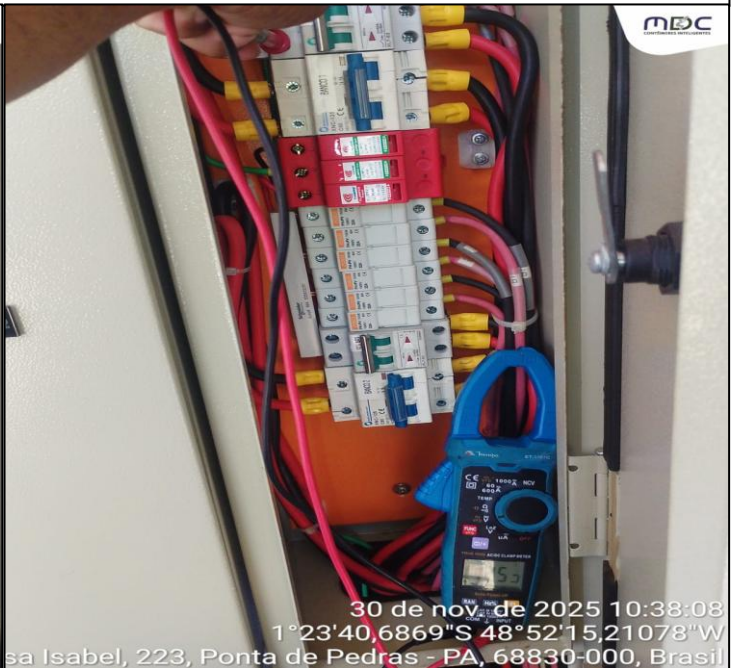
Realizada a aferição da voltagem do Quadro String Box Solar, constatando-se que apresenta carga dentro do padrão de operação e com plena eficiência.

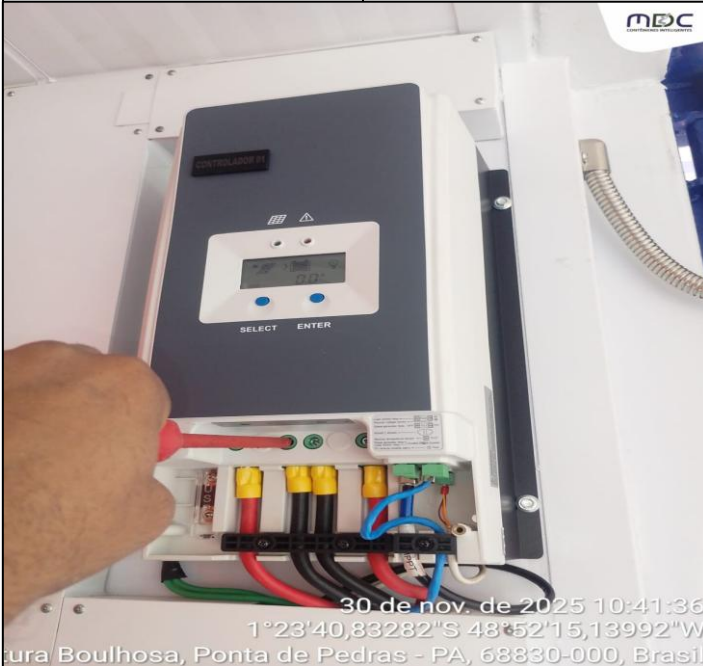
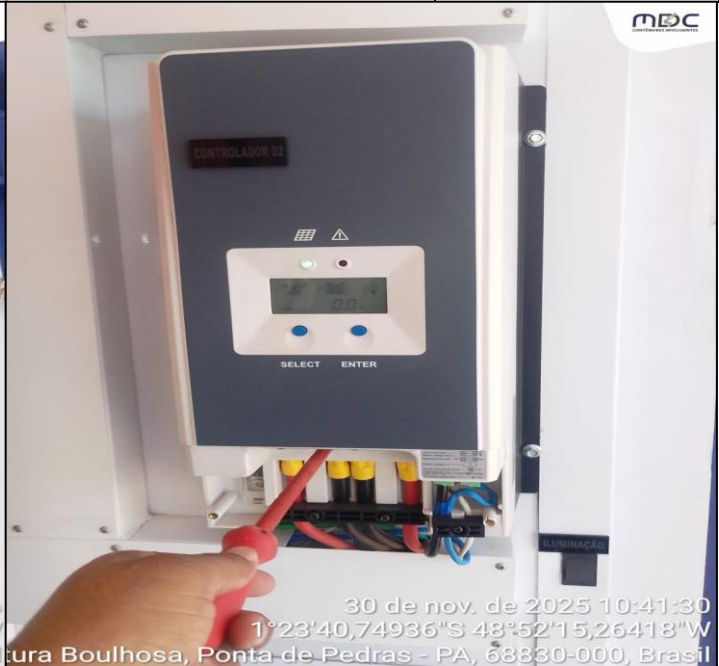
Nos Controladores Solar 01 e 02, foi realizado o reaperto dos bornes, visando garantir a eficácia do circuito elétrico e a plena funcionalidade operacional.

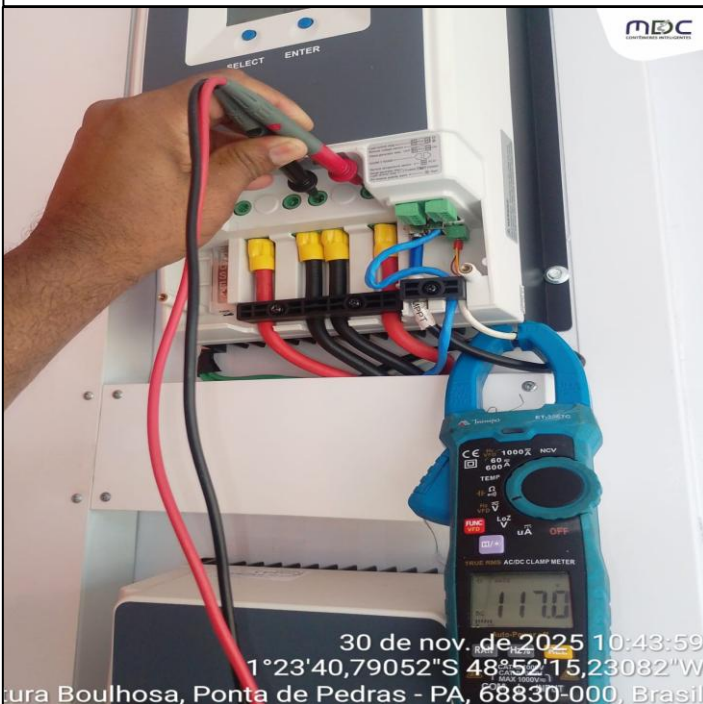
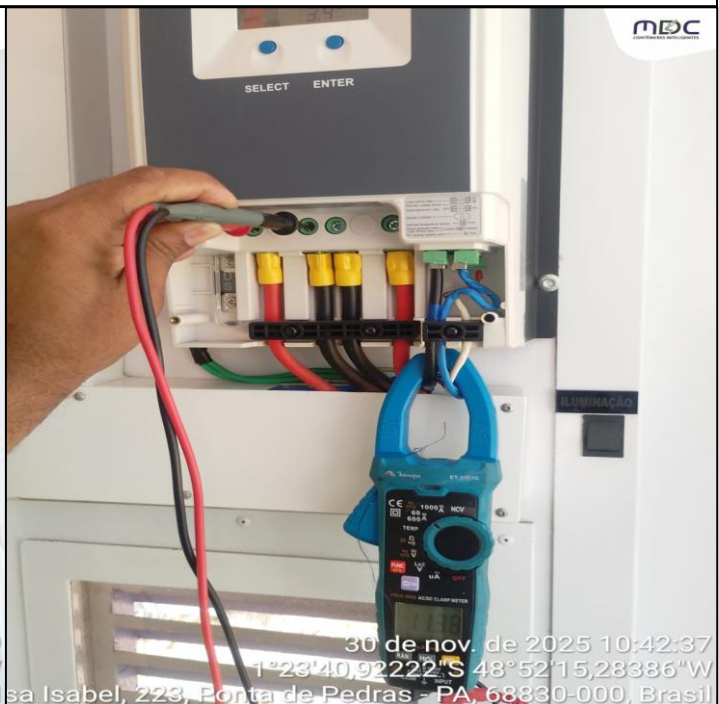
Realizada a aferição da carga dos Controladores Solar 01 e 02, constatando-se que os valores se encontram dentro do padrão ideal de operação.

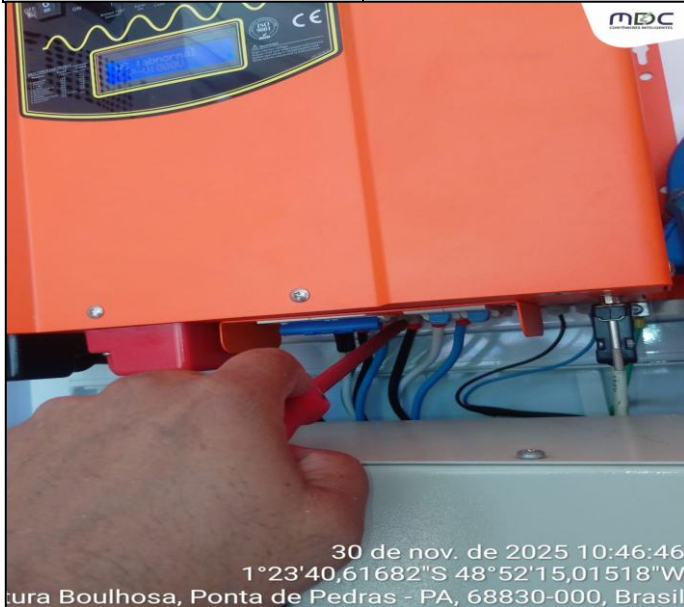
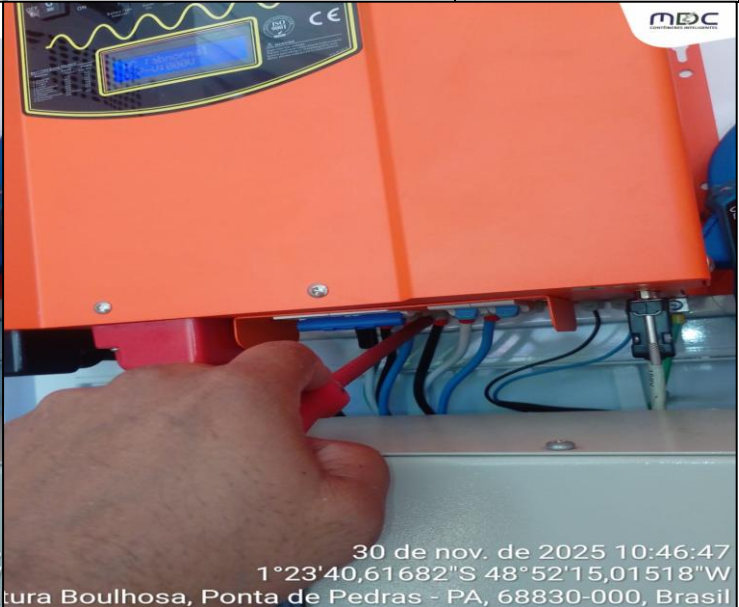
Inversores 01 e 02 (UPS – Energia Backup) em operação, apresentando desempenho estável e dentro dos limites de eficiência elétrica especificados.

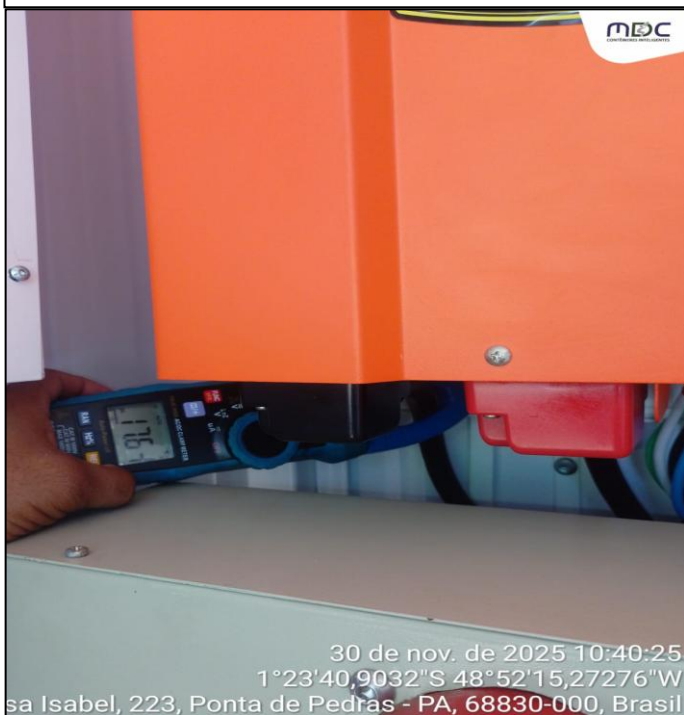
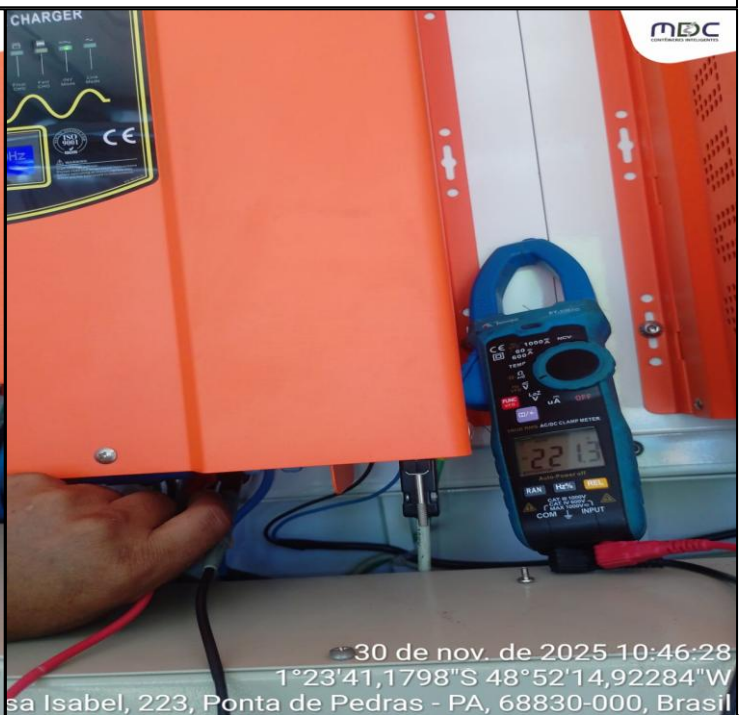
Realizada a aferição da voltagem nos Inversores 01 e 02, constatando-se que apresentam cargas dentro do padrão de operação e com plena eficiência.

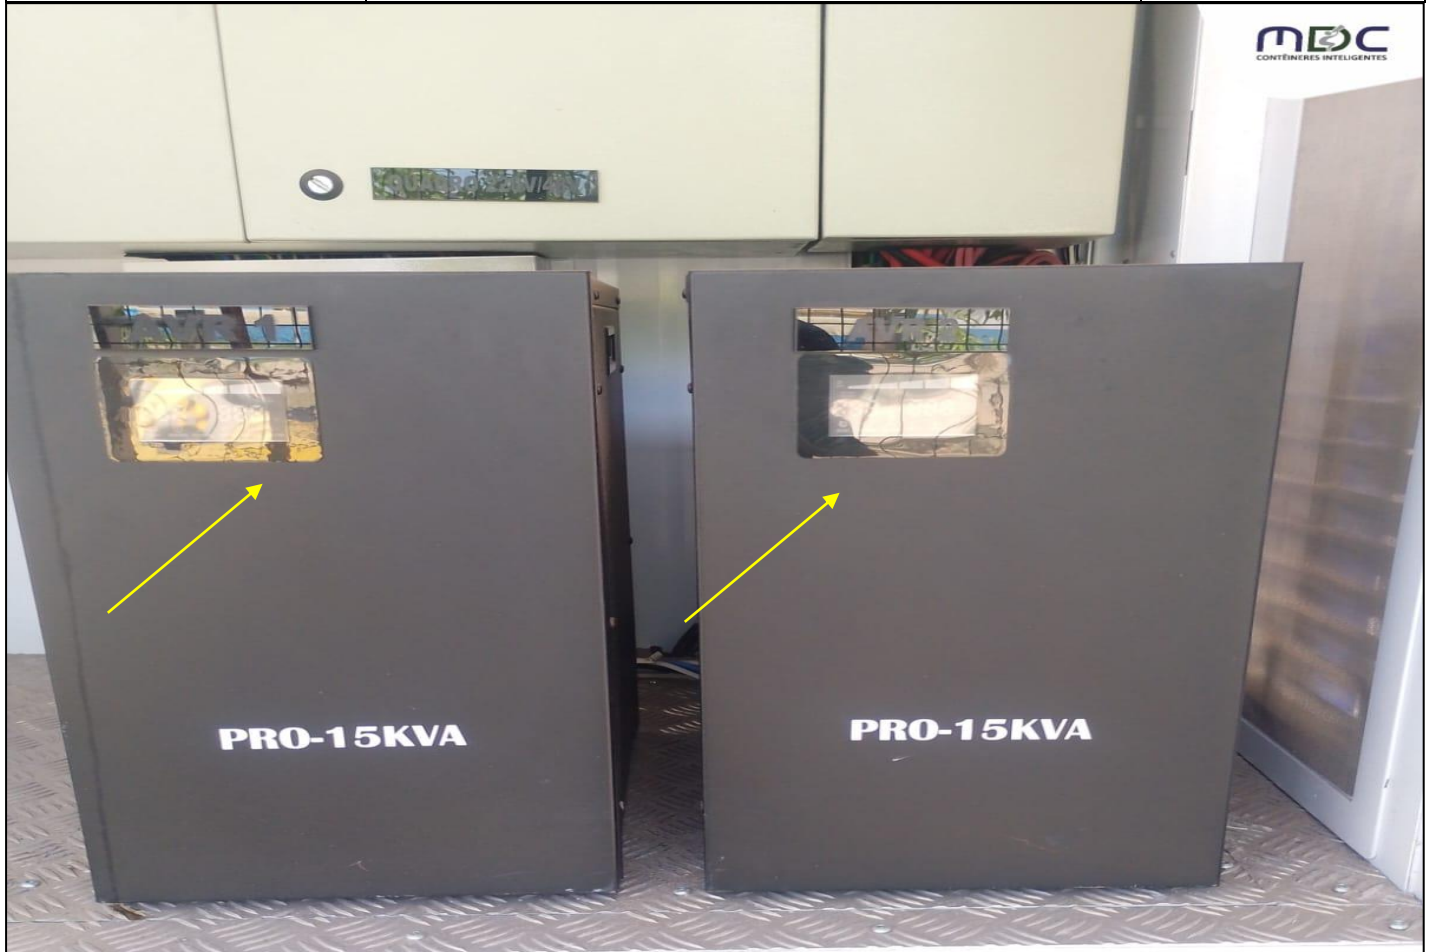
Módulos reguladores automáticos de tensão (AVR) em operação, ambos desligados tendo em vista a programação de alternância entre concessionária e sistema solar, apresentando desempenho estável e dentro dos limites de eficiência elétrica especificados.
