**RELATÓRIO
DE
MANUTENÇÃO PREVENTIVA E CORRETIVA
CMAD**

Cliente: Associação Administradora da Faixa 3.5GHz - EAF

Cidade: Ponta de Pedras - PA

Data da execução: 30/11/2025

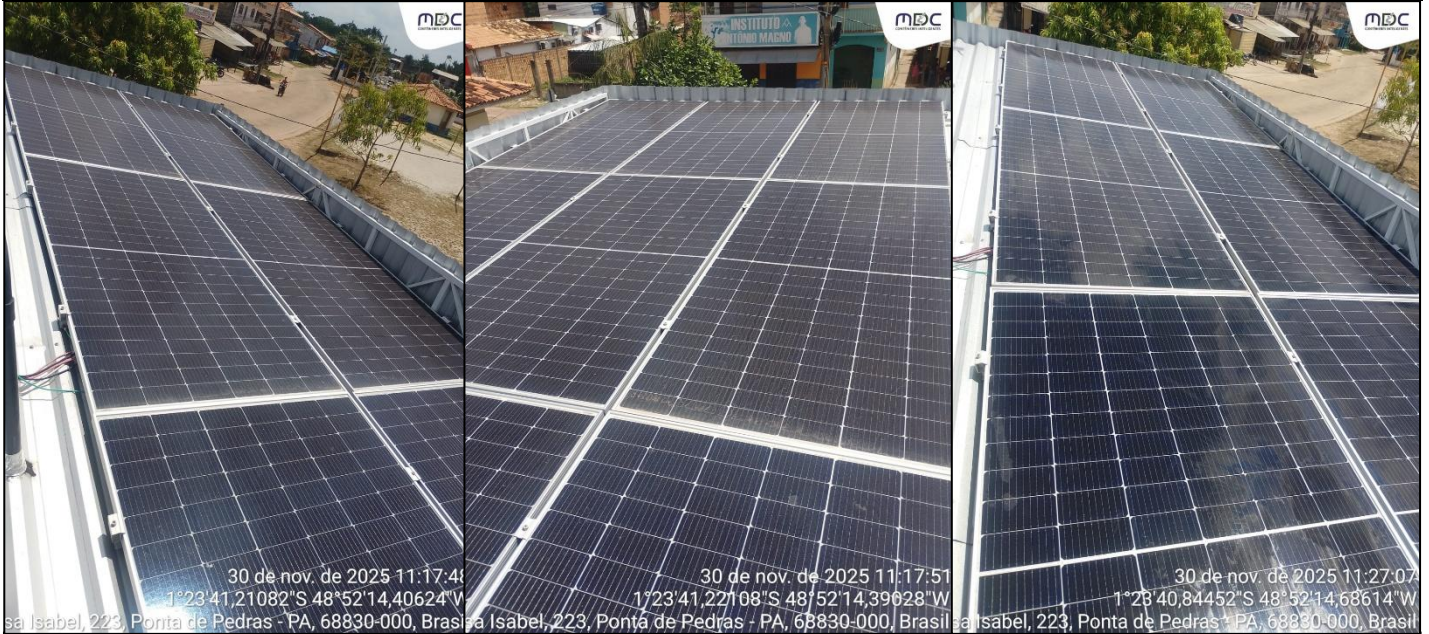
Os painéis solares apresentavam acúmulo excessivo de sujeira e partículas aderidas à superfície dos módulos fotovoltaicos, comprometendo significativamente a captação de radiação solar e, conseqüentemente, a eficiência do sistema de geração de energia. A condição de sujeira observada reduzia a performance global do conjunto, tornando necessária a limpeza adequada para restabelecer o nível ideal de absorção e conversão energética.

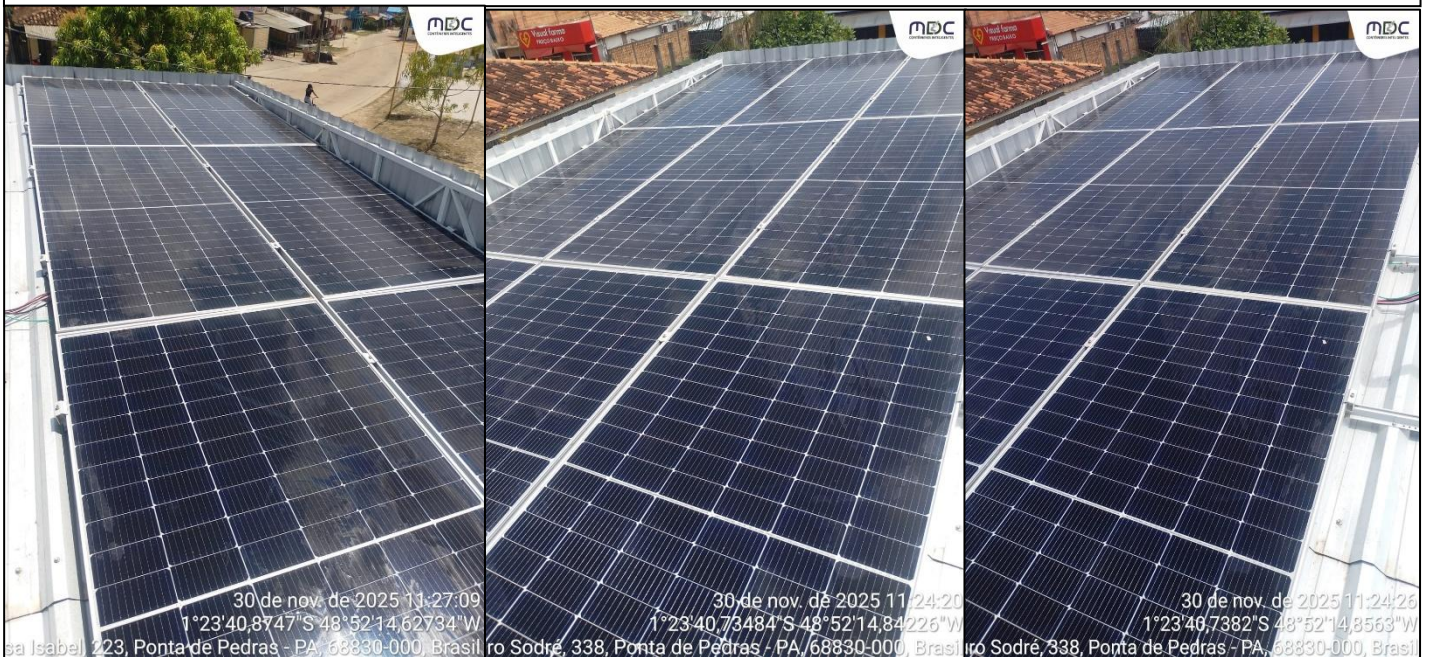
Painéis solares após o processo de limpeza, apresentando superfície livre de sujeira e resíduos, com a eficiência de captação de energia restabelecida e operação dentro dos parâmetros ideais do sistema.

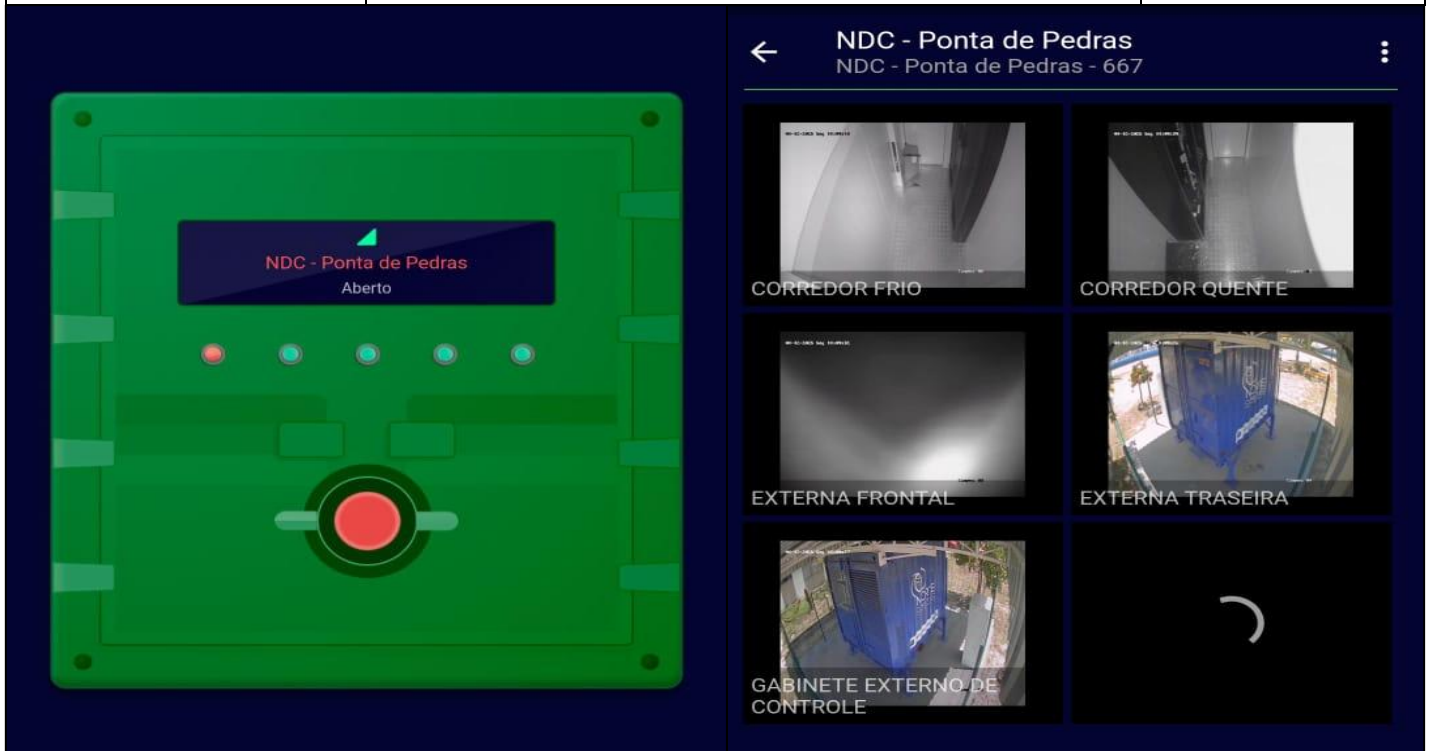
O sistema de controle de acesso iTiTan encontra-se online, operando normalmente e dentro dos parâmetros de desempenho estabelecidos. Todos os comandos de abertura de portas e alarmes estão ativos, registrando entradas e saídas de forma confiável, garantindo a segurança e o controle eficaz do ambiente monitorado.

O sistema de monitoramento iTiTan CFTV encontra-se online, operando normalmente e dentro dos parâmetros de desempenho esperados. Todas as câmeras apresentam visualização ativa, registro contínuo de imagens e monitoramento ambiental, garantindo a integridade e a segurança do ambiente monitorado.

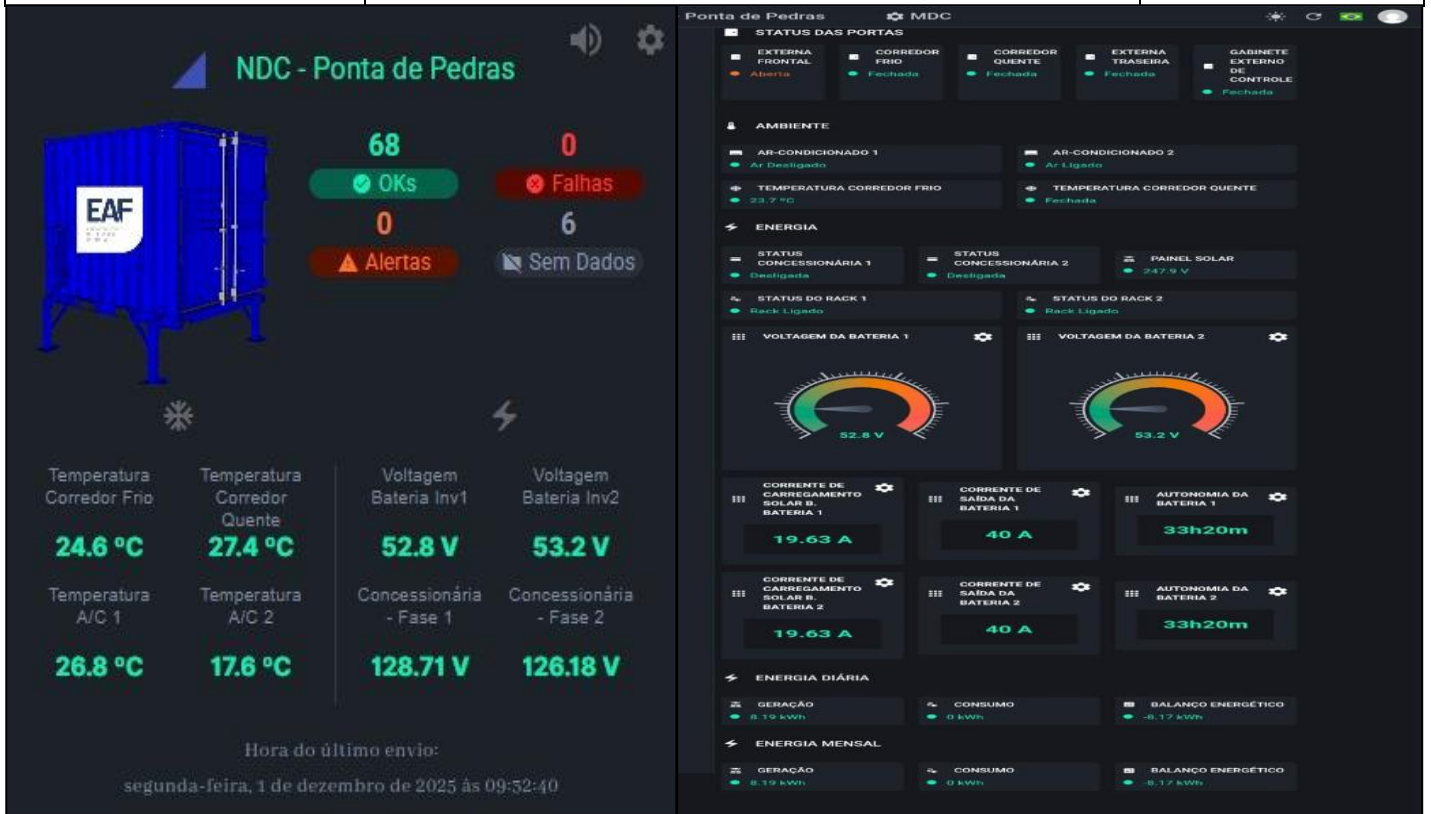
O sistema de monitoramento iMams está ativo e realizando a sincronização de todos os testes, incluindo os dados dos sensores de temperatura e status de bateria, conforme os padrões técnicos estabelecidos. O funcionamento está sendo continuamente acompanhado para garantir a precisão e integridade das informações.
