N° 004/2025

**RELATÓRIO
DE
MANUTENÇÃO PREVENTIVA E CORRETIVA
CMAD**

Cliente: Associação Administradora da Faixa 3.5GHz - EAF

Cidade: Macapá - AP

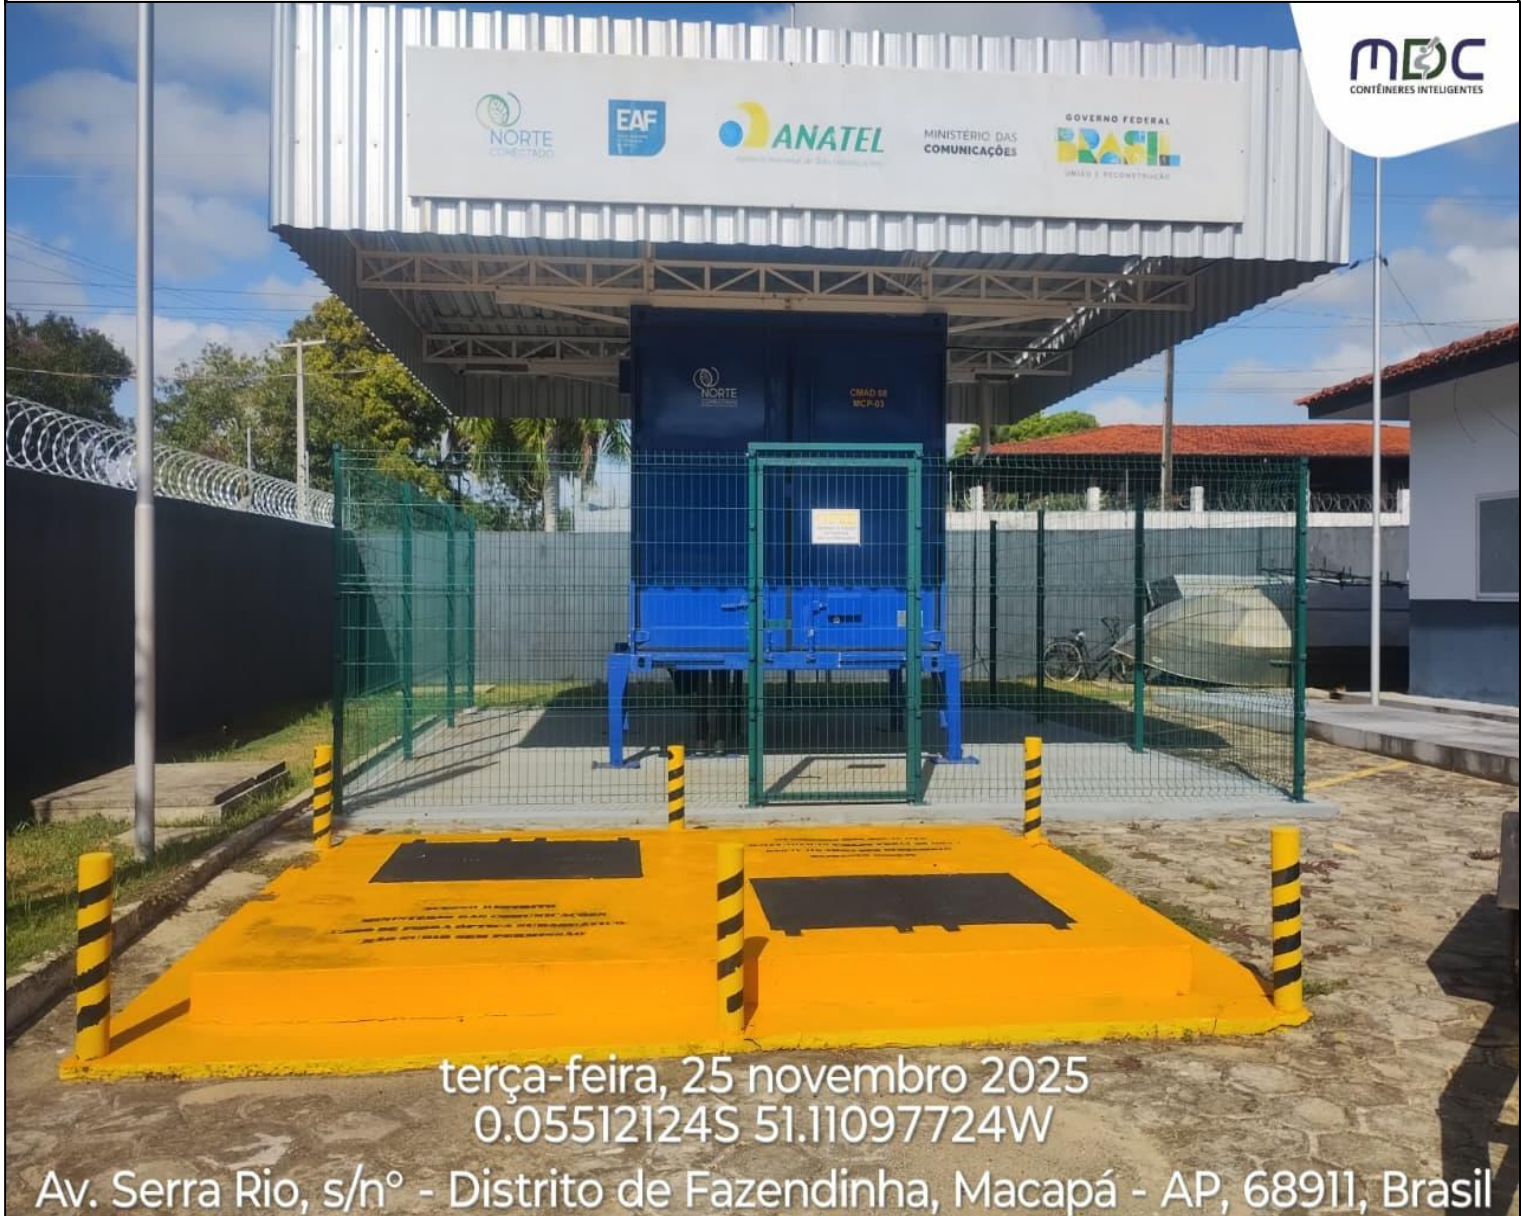
Registro fotográfico do CMAD antes da execução das manutenções preventiva e corretiva. Conforme observado na imagem, o CMAD apresentava acúmulo de poeira e sujeira na estrutura, no piso e em seu entorno.

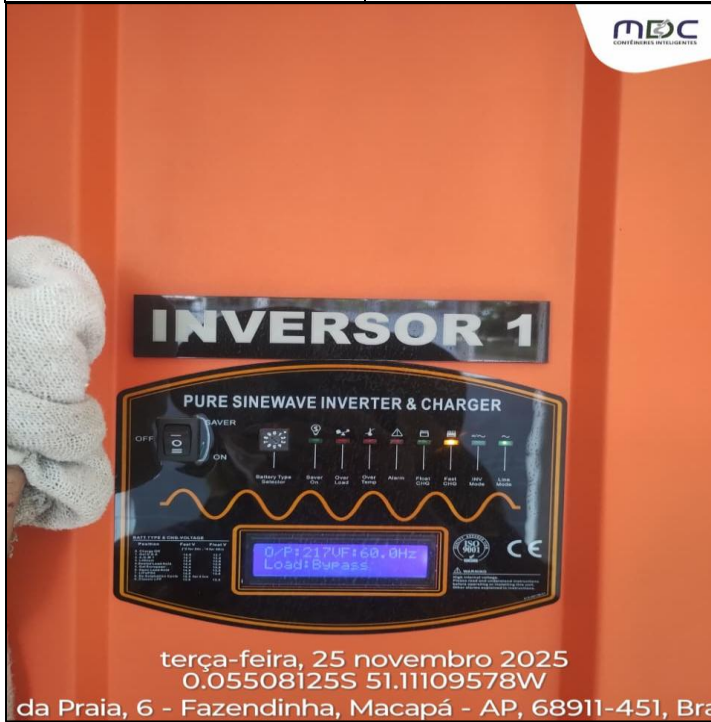
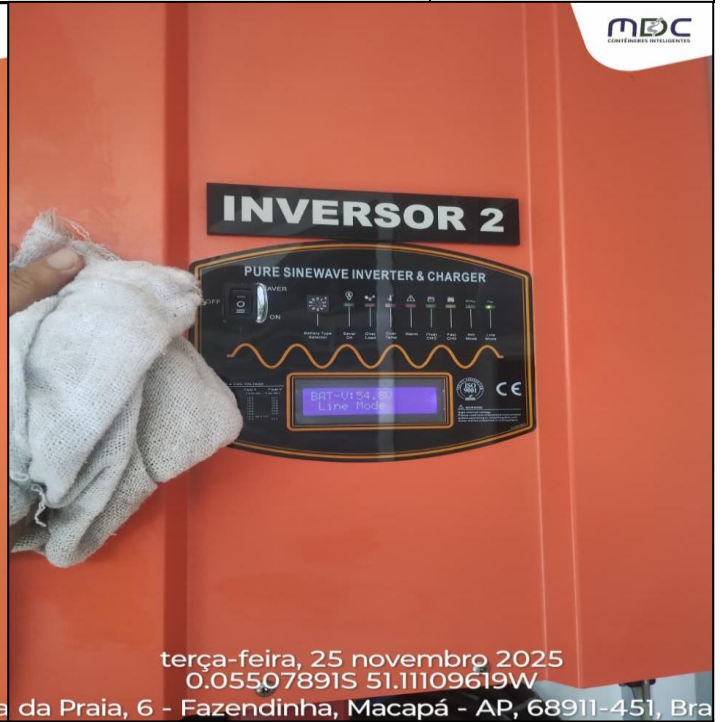
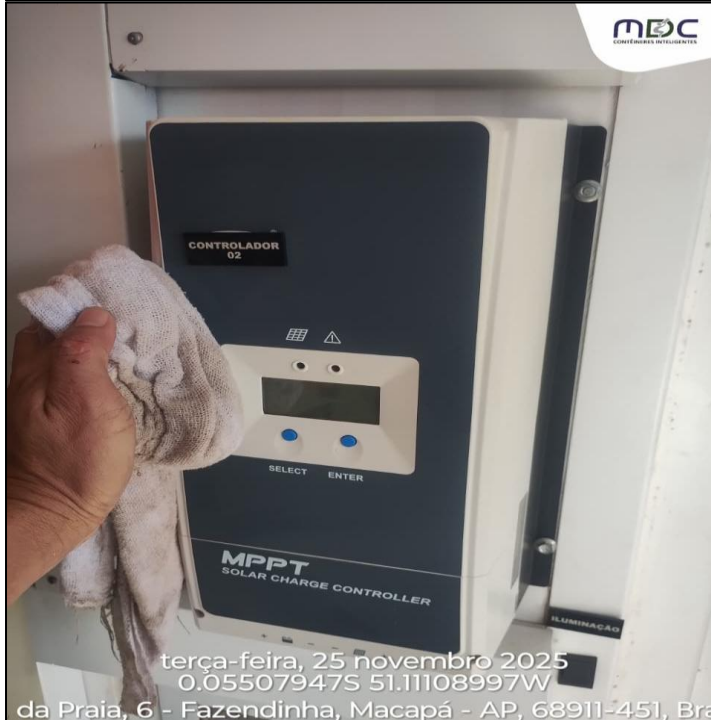
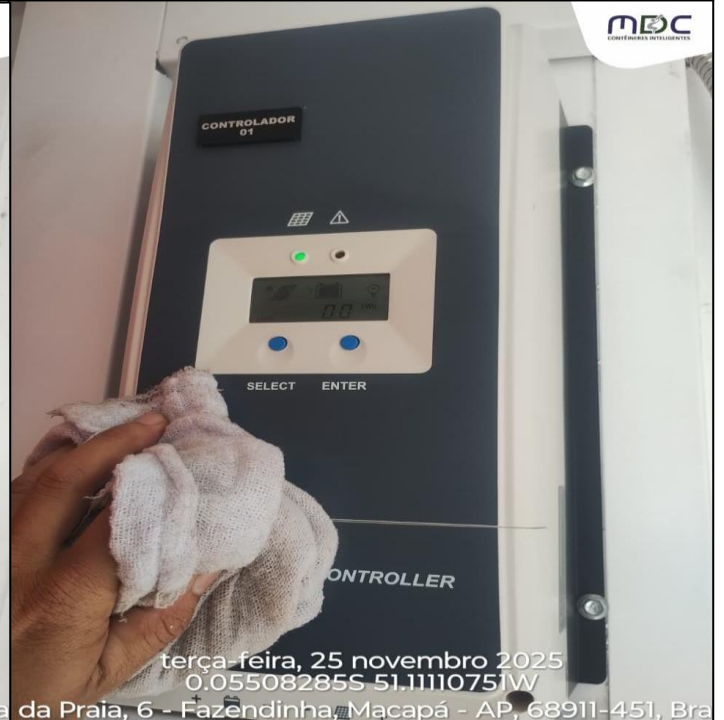
Limpeza dos equipamentos internos.

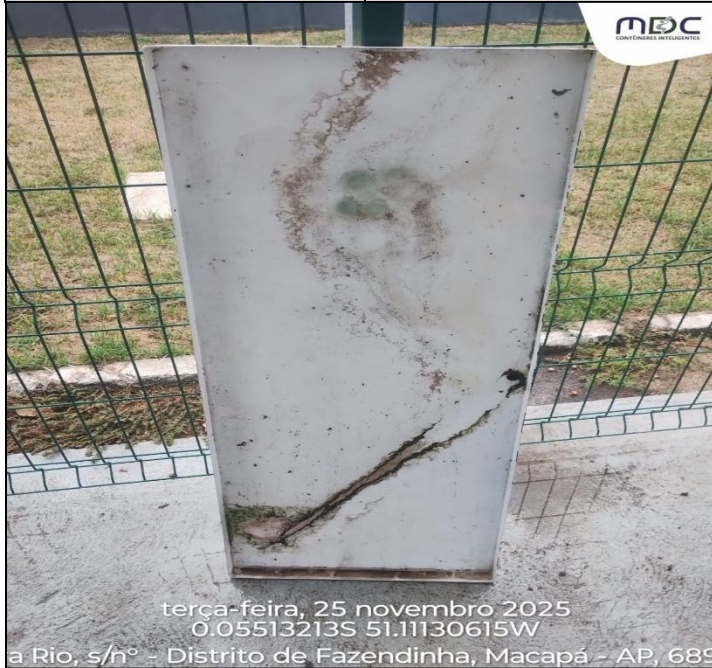
Bandejas apresentando elevado nível de sujeira antes da execução do processo de limpeza.

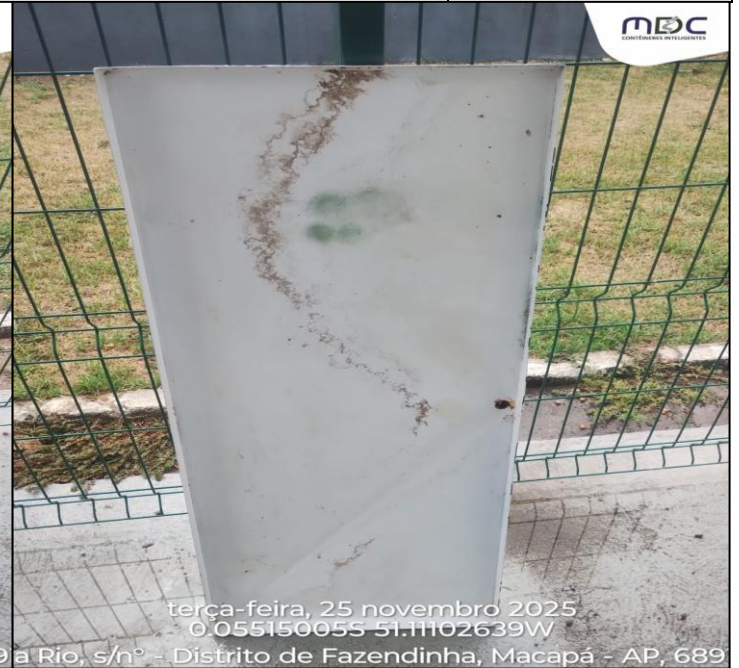
Bandejas limpas e adequadas após o processo de limpeza.

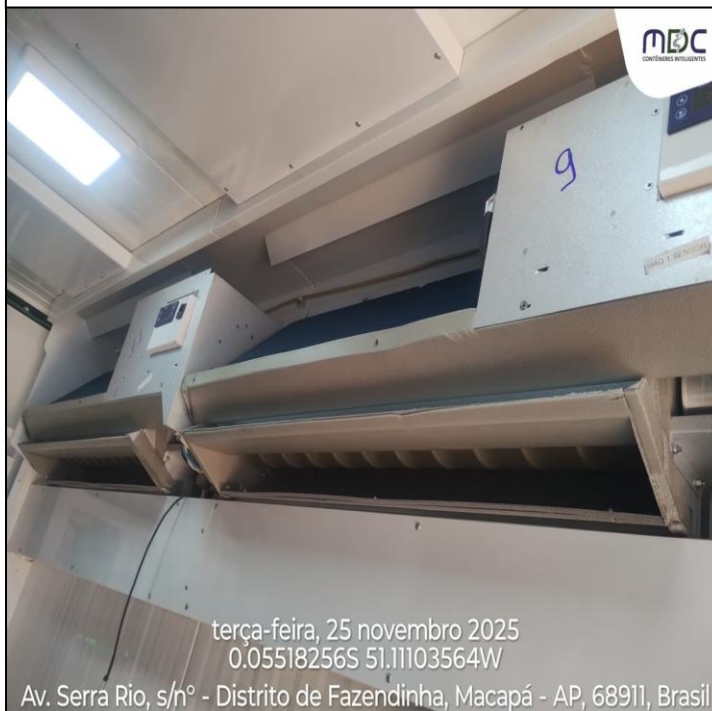
Unidades evaporadoras apresentando elevado nível de sujeira antes da execução do processo de limpeza.

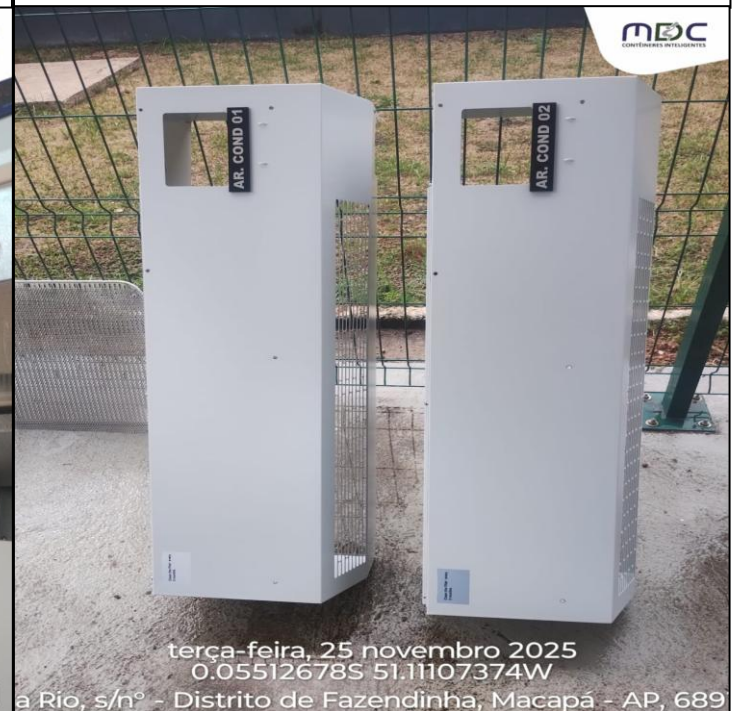
Carenagens das evaporadoras limpas e adequadas após o processo de limpeza.

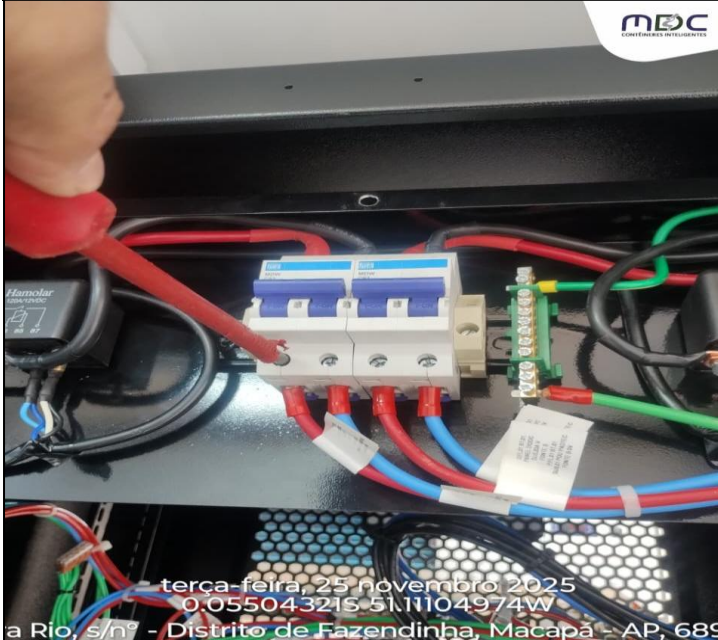
Realizado o reaperto dos bornes da Rack 01, constatando-se que o equipamento encontra-se operando em conformidade com os padrões.

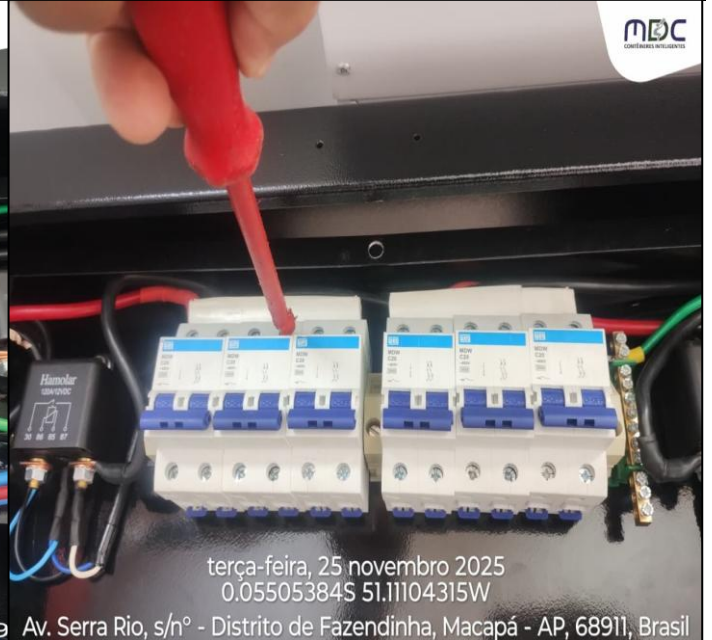
Realizado o reaperto dos bornes da Rack 02, constatando-se que o equipamento encontra-se operando em conformidade com os padrões.

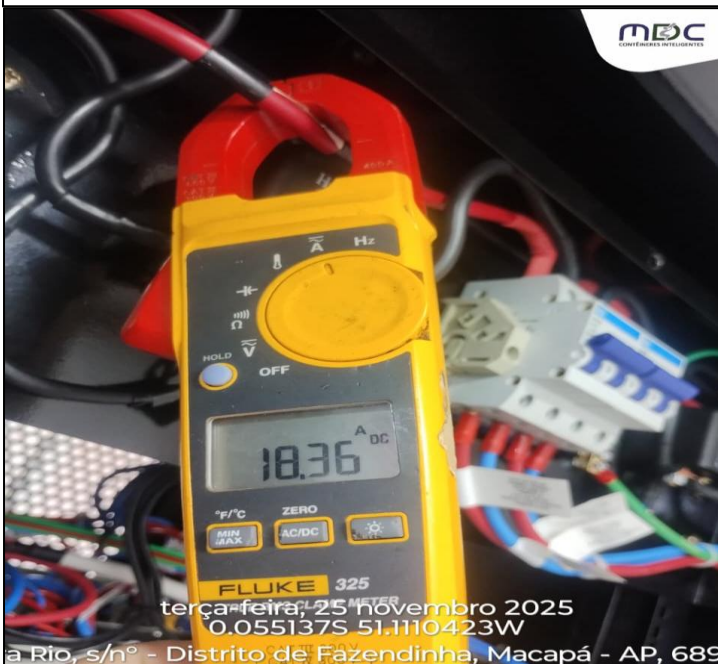
Realizada a aferição da tensão do Rack 01, constatando-se que os valores se encontram dentro do padrão ideal de operação.

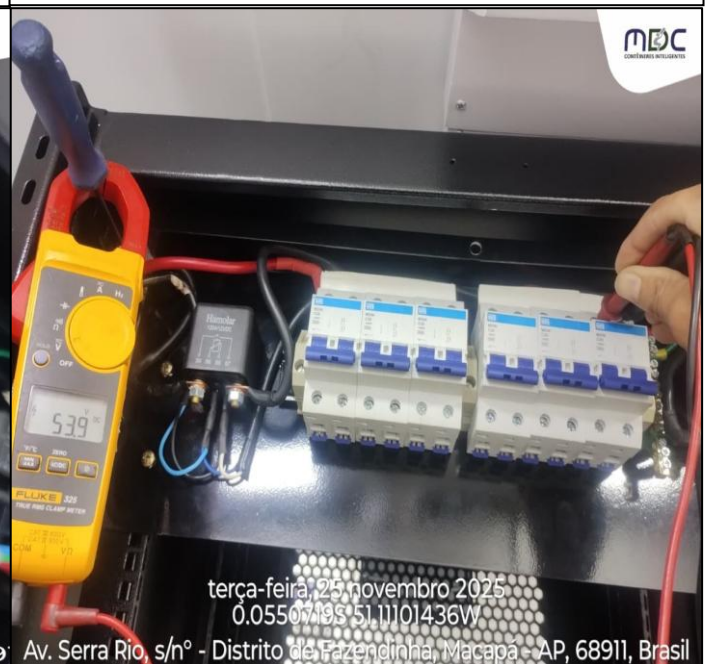
Realizada a aferição da tensão do Rack 02, constatando-se que os valores se encontram dentro do padrão ideal de operação.

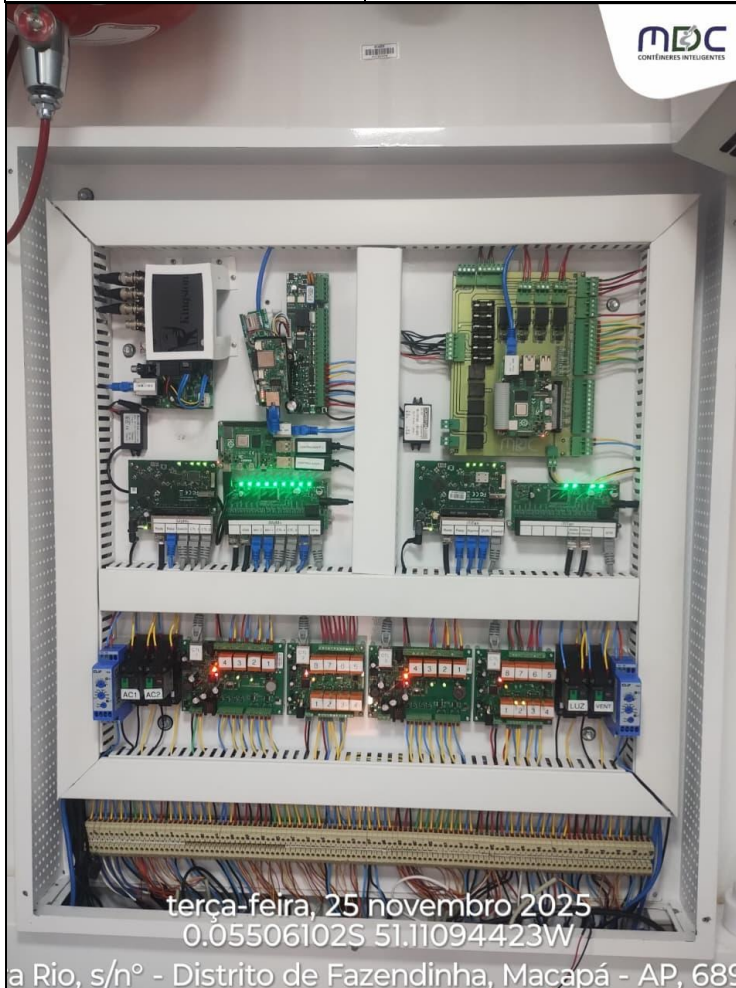
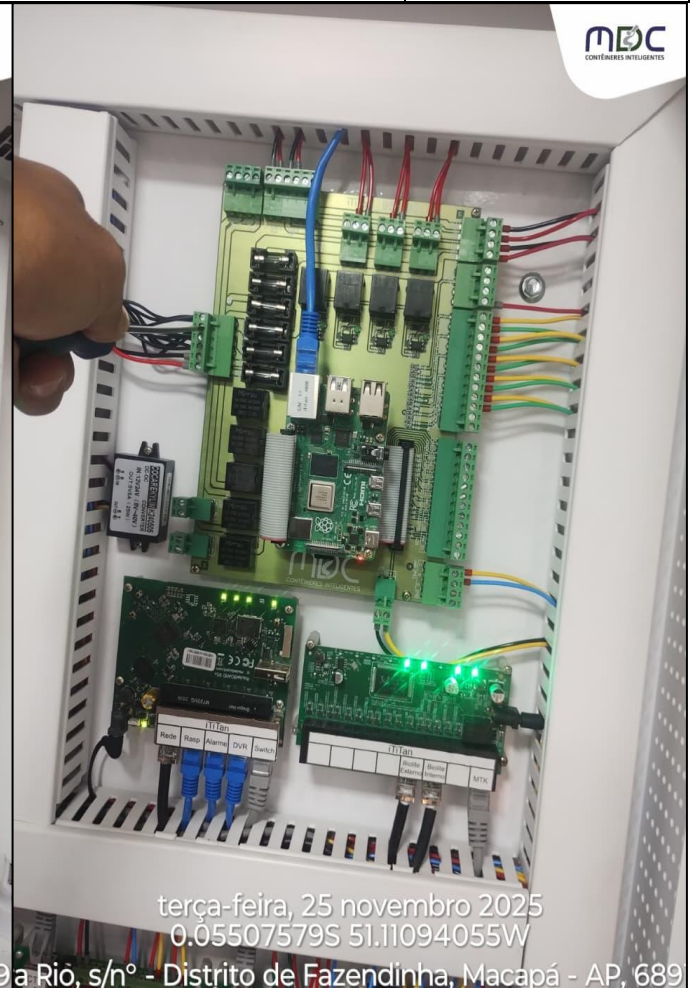
Realizado o reaperto dos bornes da Quadro de Automação, constatando-se que o equipamento encontra-se operando em conformidade com os padrões ideais de funcionamento.

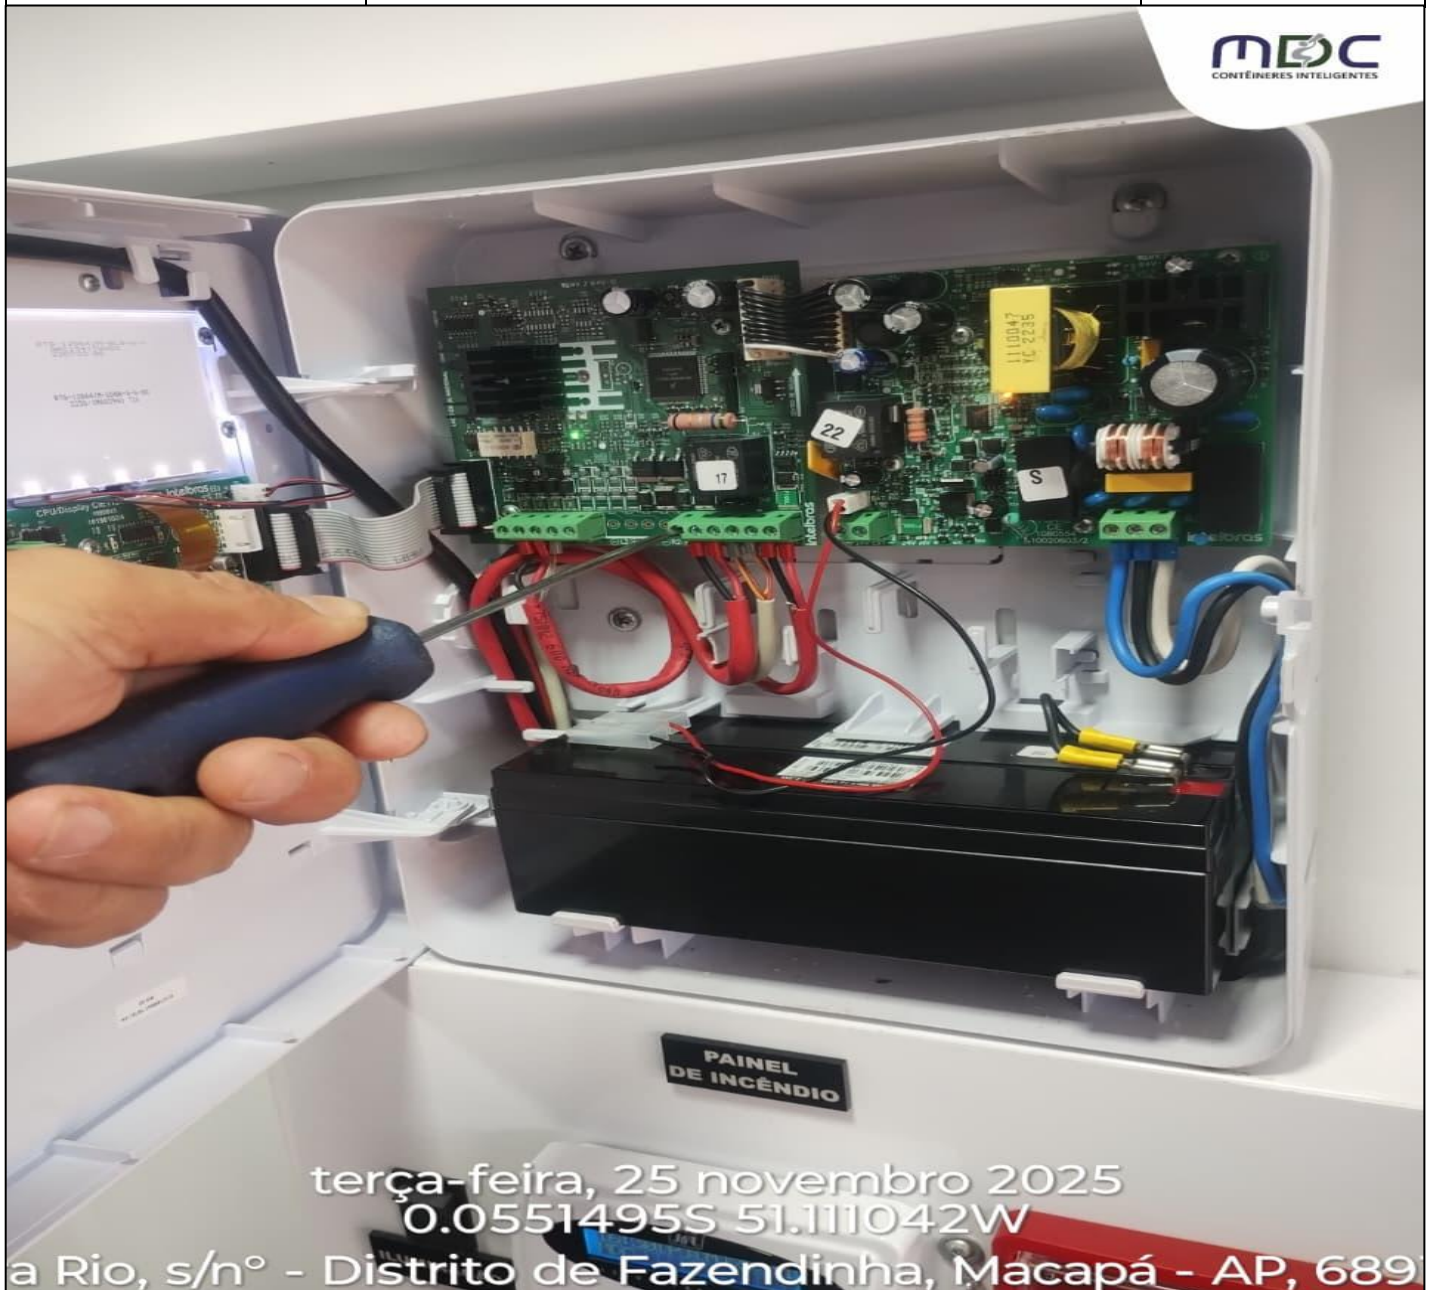
Realizado o reaperto dos bornes da Central de Incêndio, constatando-se que o equipamento encontra-se operando em conformidade com os padrões ideais de funcionamento.

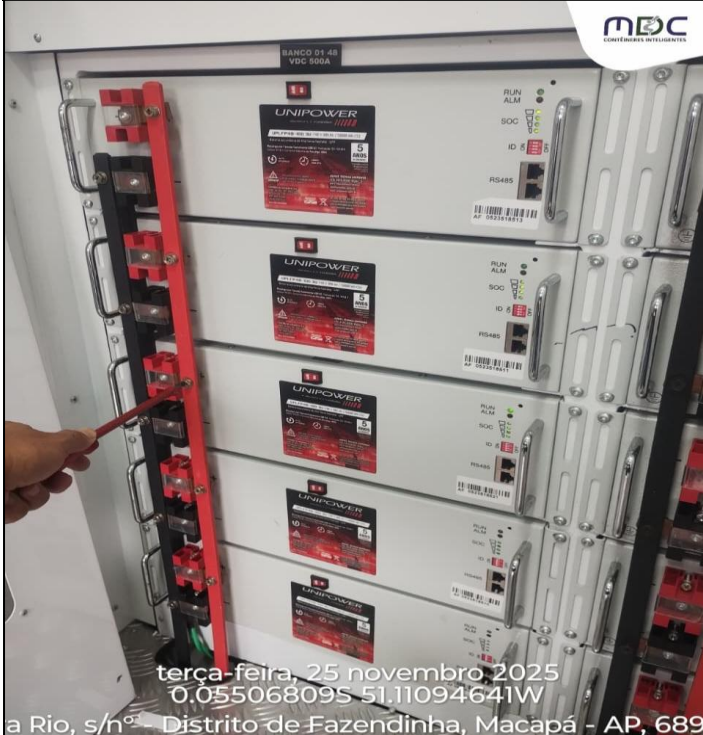
No Banco de Baterias 01, foi realizado o reaperto dos bornes, visando garantir a eficácia do circuito elétrico e a plena funcionalidade operacional.

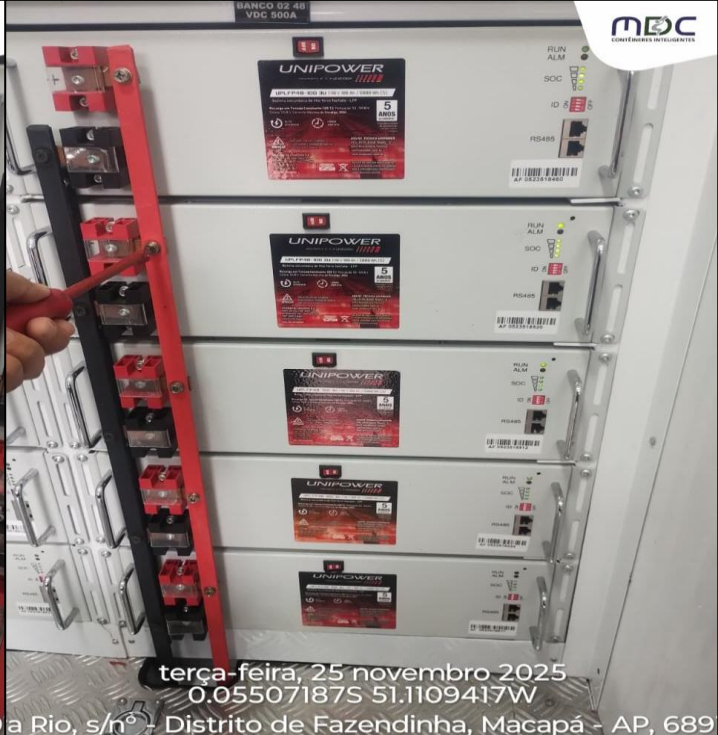
No Banco de Baterias 02, foi realizado o reaperto dos bornes, visando garantir a eficácia do circuito elétrico e a plena funcionalidade operacional.

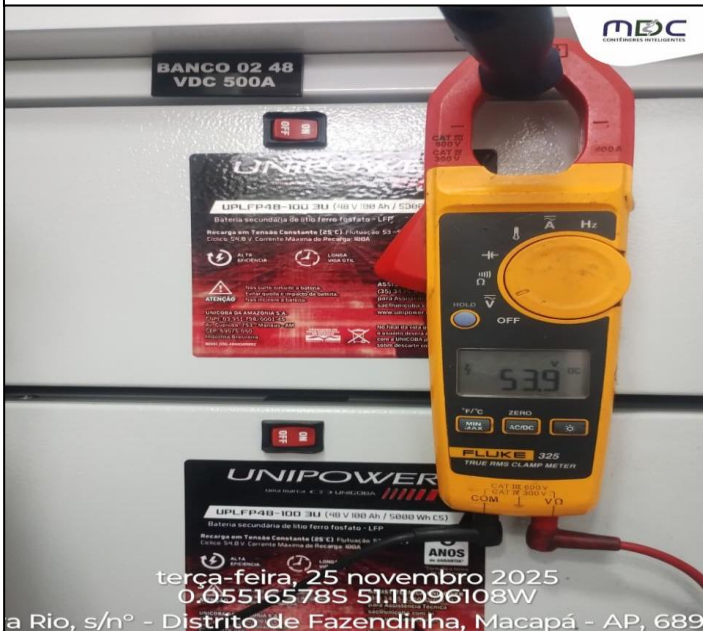
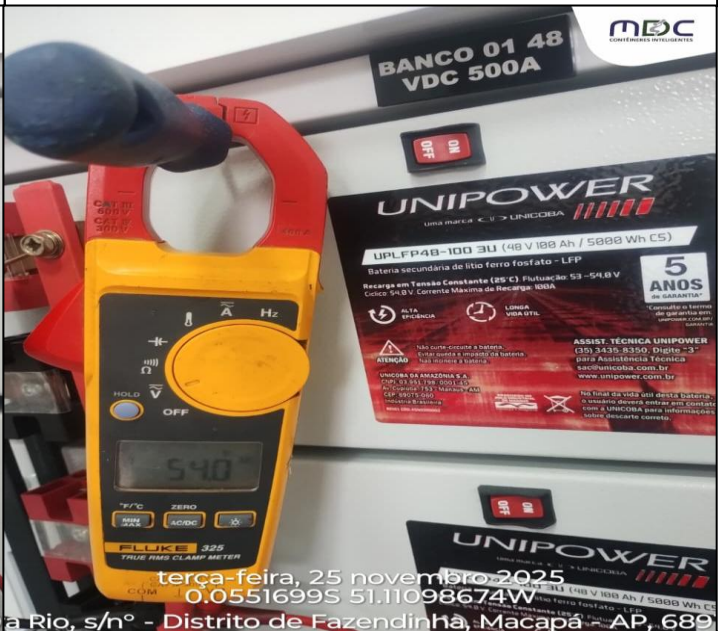
Realizada a aferição da carga dos bancos de baterias 01 e 02, constatando-se que os valores se encontram dentro do padrão ideal de operação.

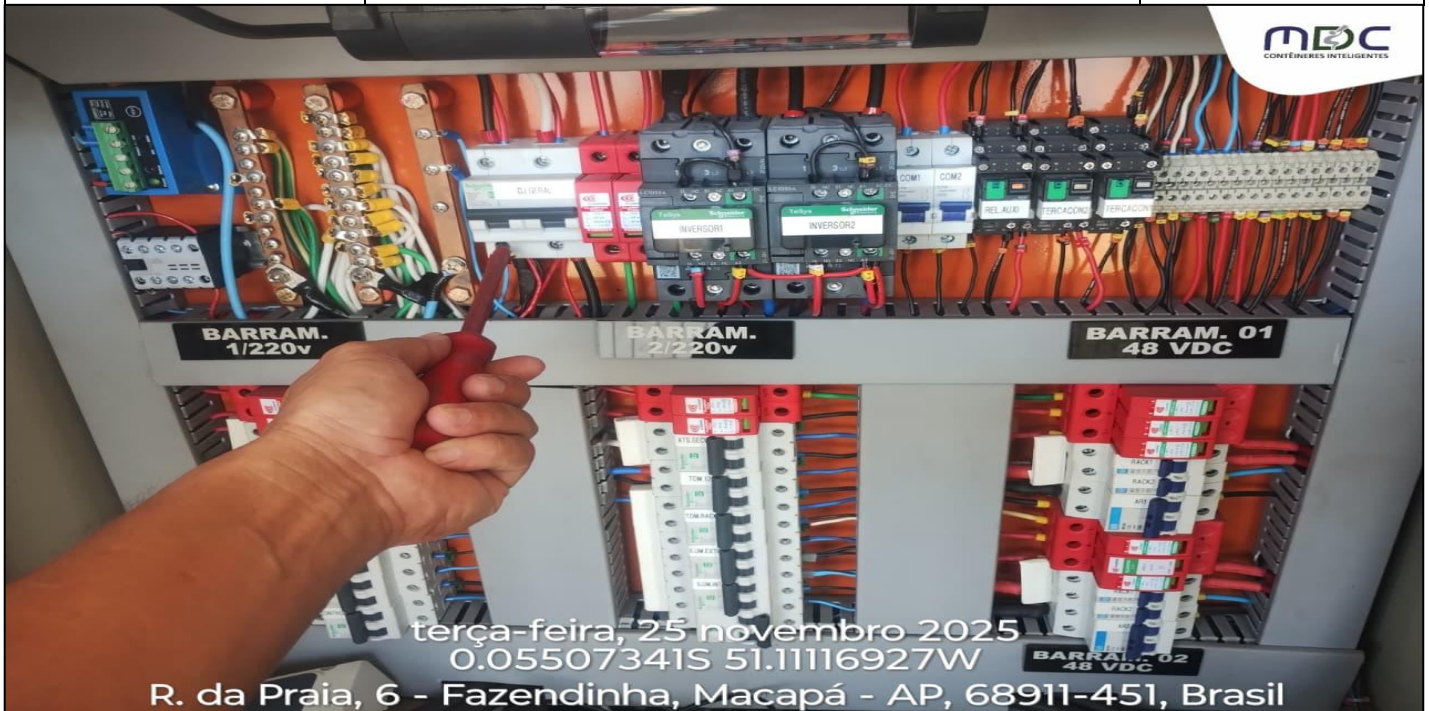
No Quadro 220 VAC/48VDC, foi realizado o reaperto dos bornes, visando garantir a eficácia do circuito elétrico e a plena funcionalidade operacional.

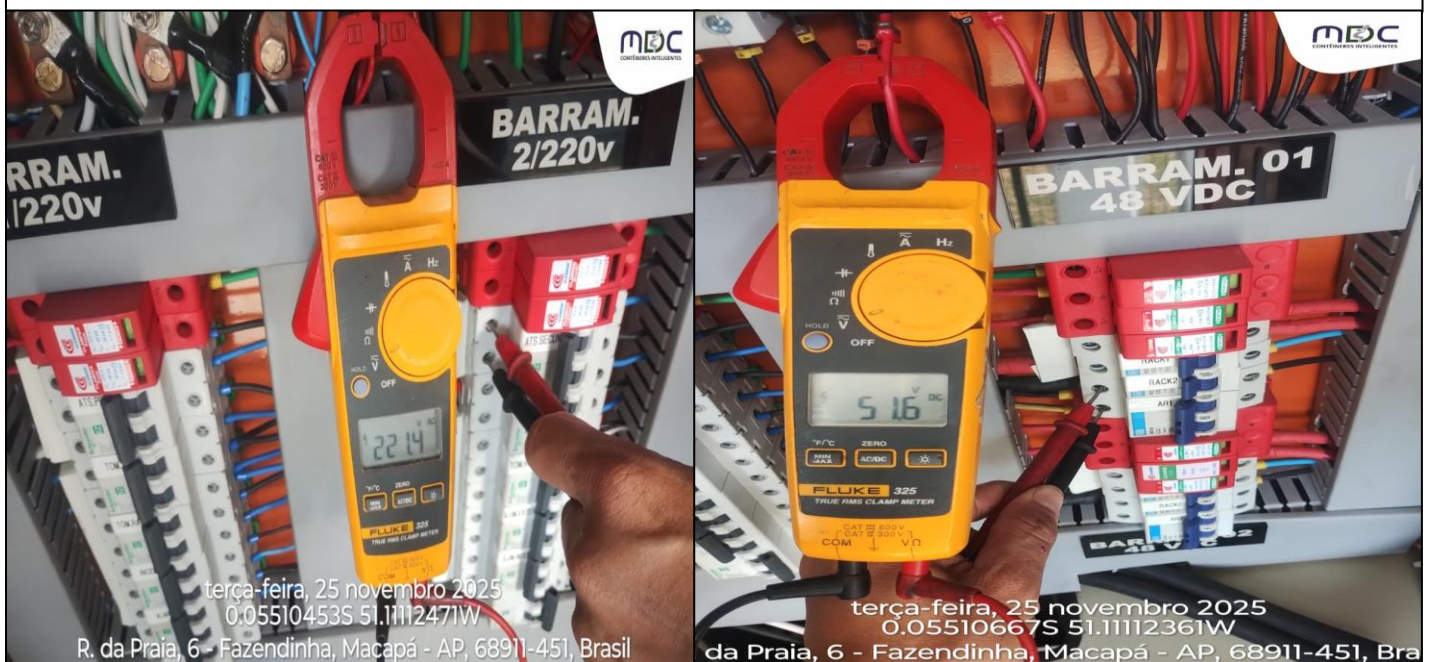
Realizada a aferição da voltagem do Quadro 220 VAC/48 VDC, constatando-se que apresenta carga dentro do padrão de operação e com plena eficiência.

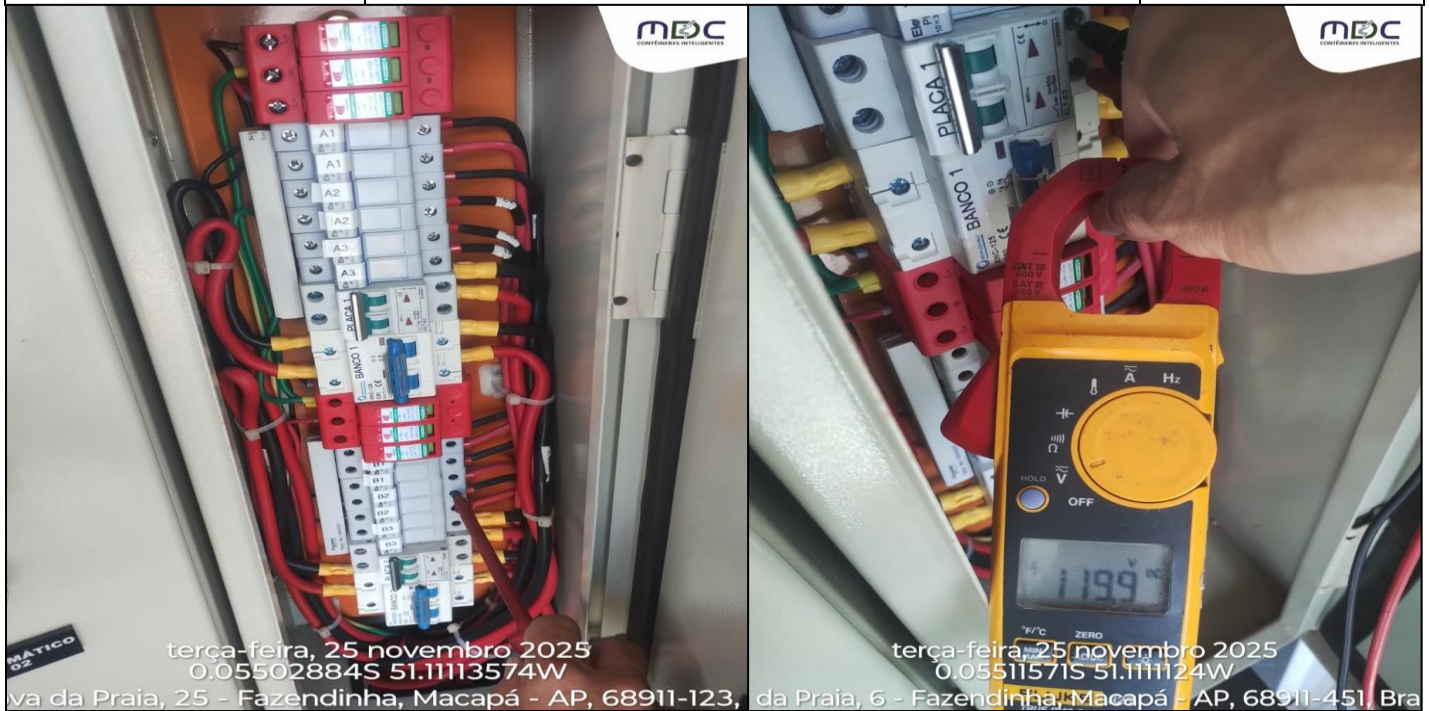
No **Quadro String Box Solar**, foi realizado o reaperto dos bornes, visando garantir a eficácia do circuito elétrico e a plena funcionalidade operacional.

Realizada a aferição da voltagem do Quadro String Box Solar, constatando-se que apresenta carga dentro do padrão de operação e com plena eficiência.

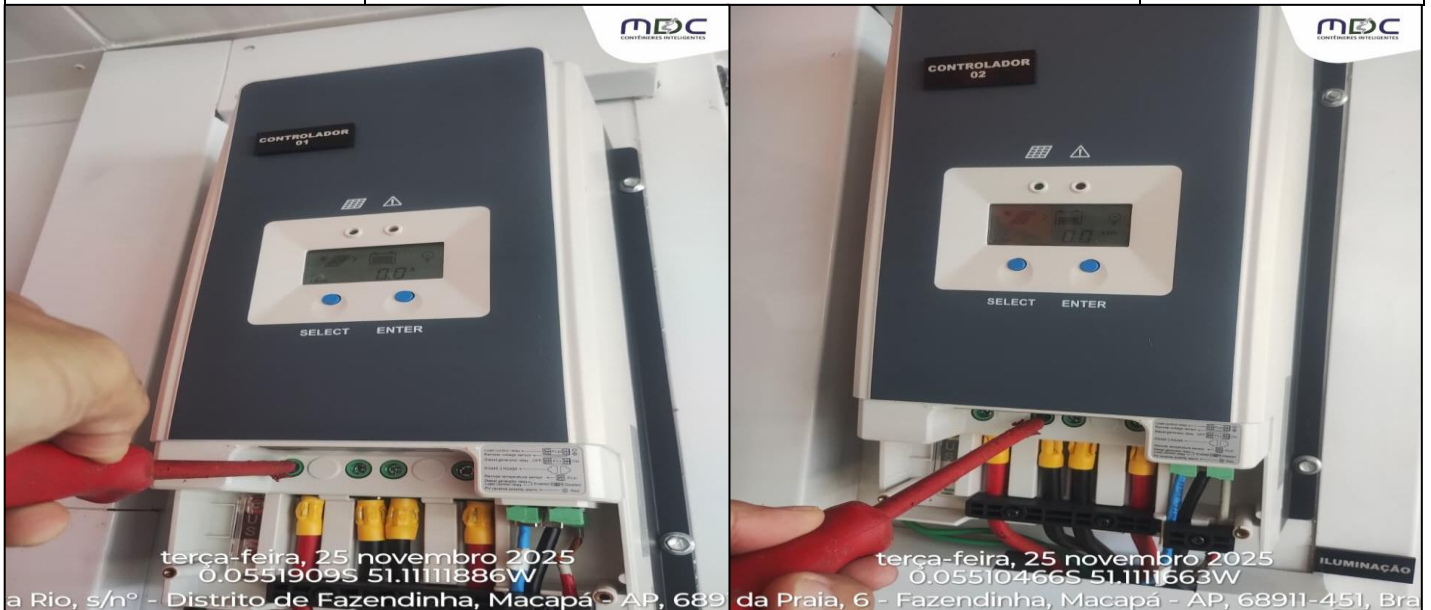
Nos Controladores Solar 01 e 02, foi realizado o reaperto dos bornes, visando garantir a eficácia do circuito elétrico e a plena funcionalidade operacional.

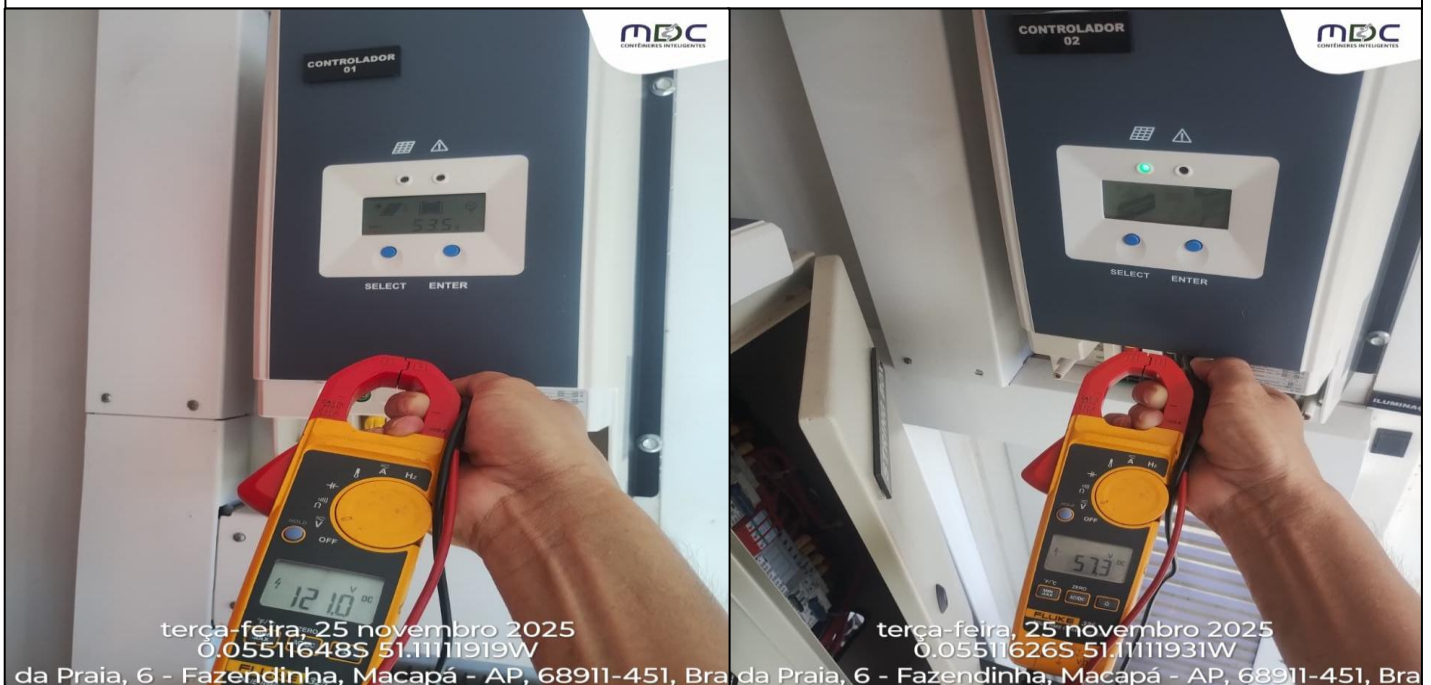
Realizada a aferição da carga dos Controladores Solar 01 e 02, constatando-se que os valores se encontram dentro do padrão ideal de operação.

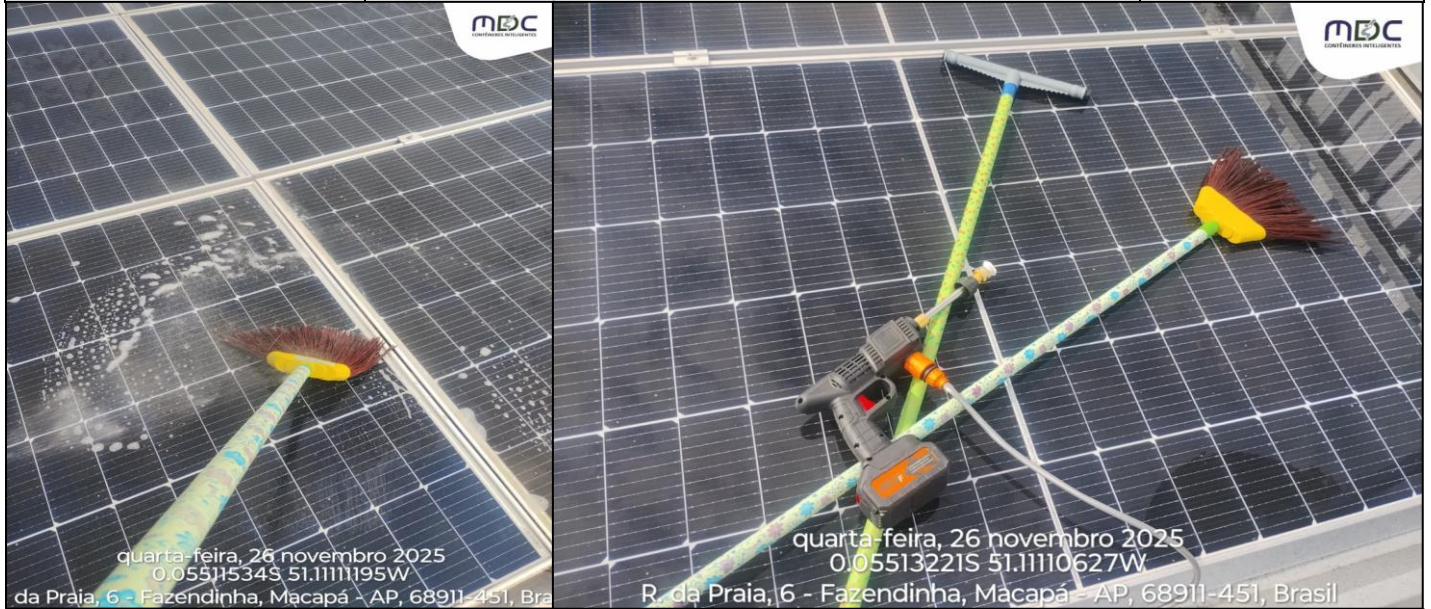
Os painéis solares apresentavam acúmulo excessivo de sujeira e partículas aderidas à superfície dos módulos fotovoltaicos, comprometendo significativamente a captação de radiação solar e, conseqüentemente, a eficiência do sistema de geração de energia. A condição de sujeira observada reduzia a performance global do conjunto, tornando necessária a limpeza adequada para restabelecer o nível ideal de absorção e conversão energética.

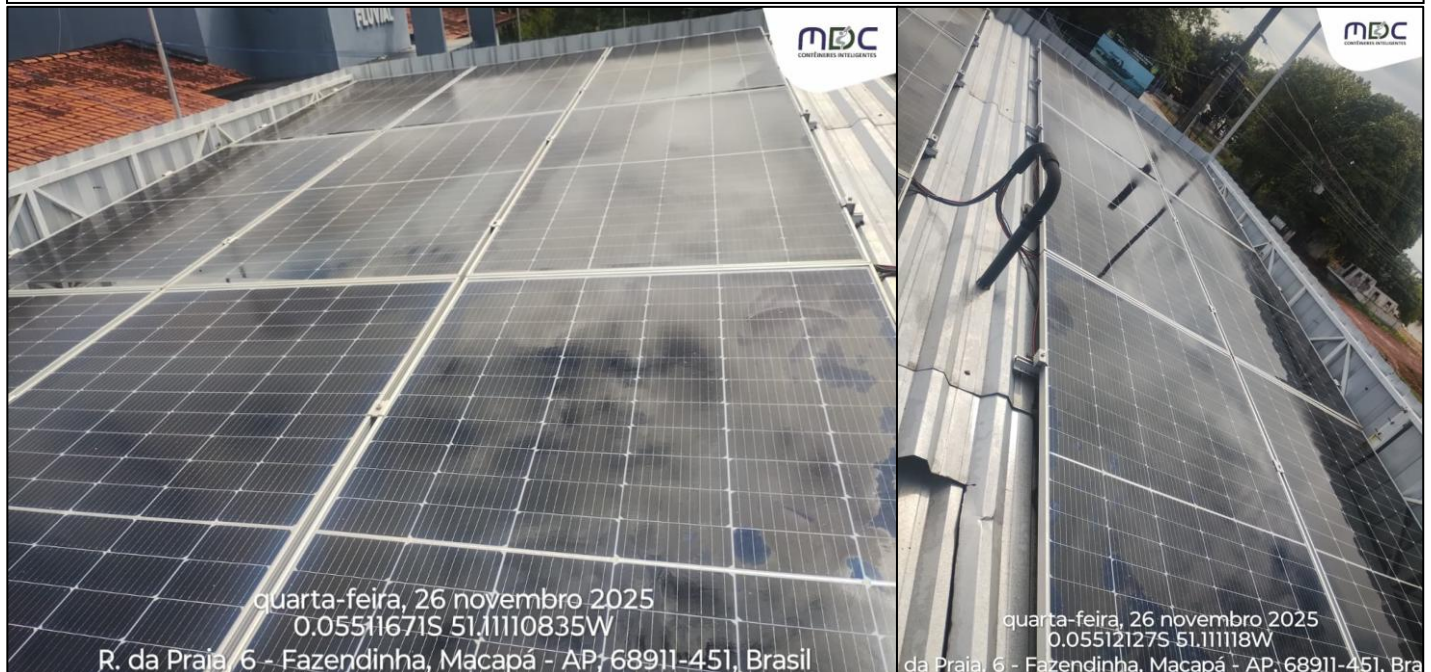
Painéis solares após o processo de limpeza, apresentando superfície livre de sujeira e resíduos, com a eficiência de captação de energia restabelecida e operação dentro dos parâmetros ideais do sistema.

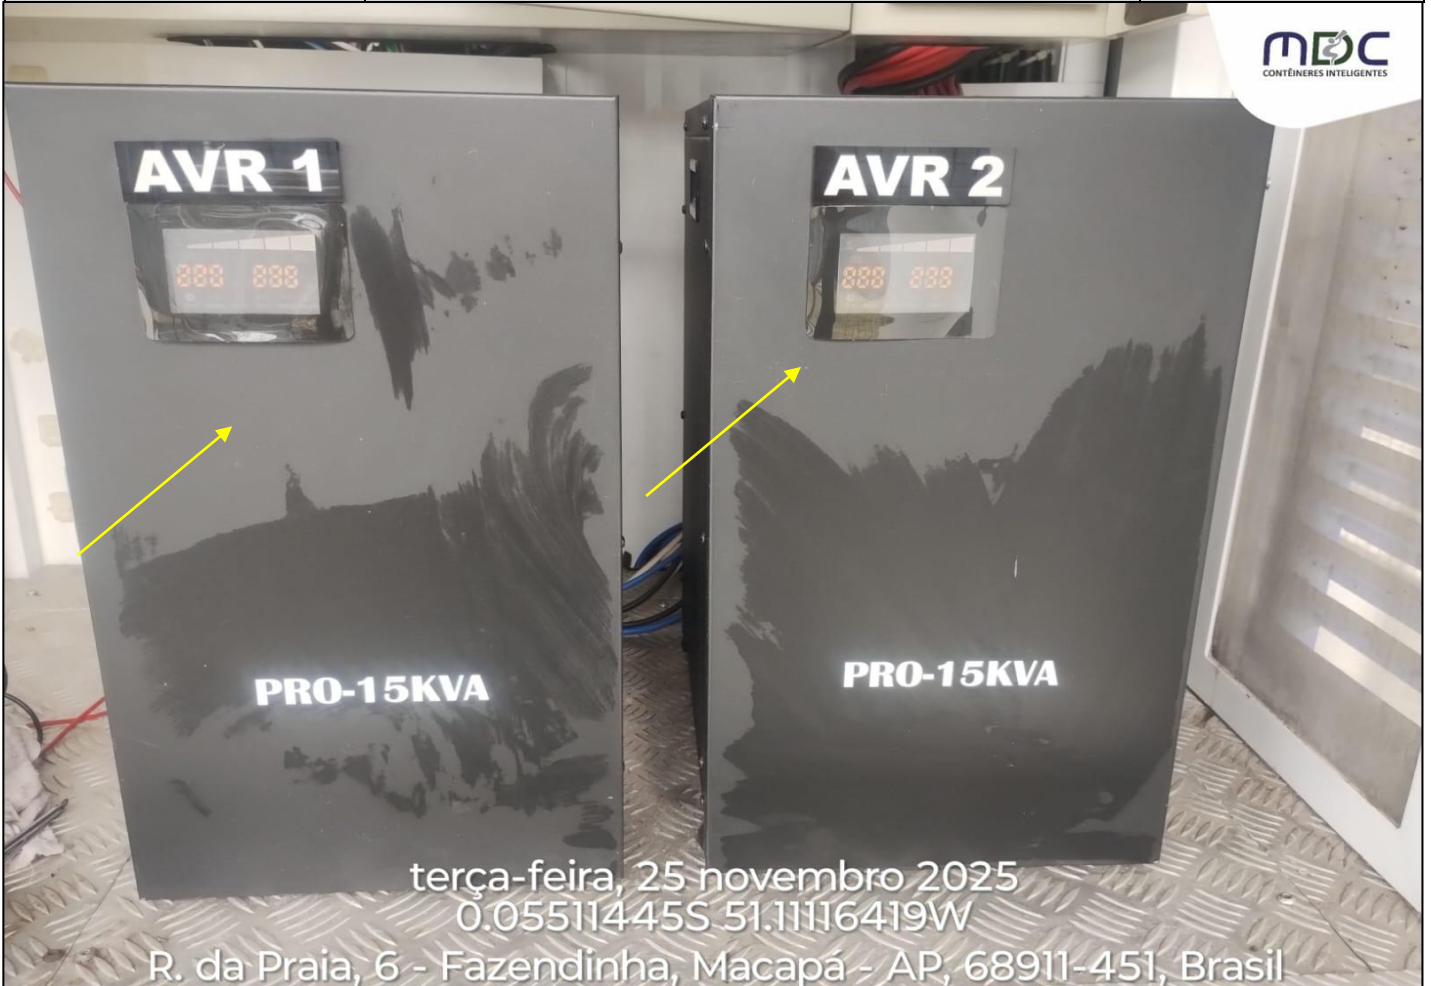
Módulos reguladores automáticos de tensão (AVR) em operação, ambos desligados tendo em vista a programação de alternância entre concessionária e sistema solar, apresentando desempenho estável e dentro dos limites de eficiência elétrica especificados.

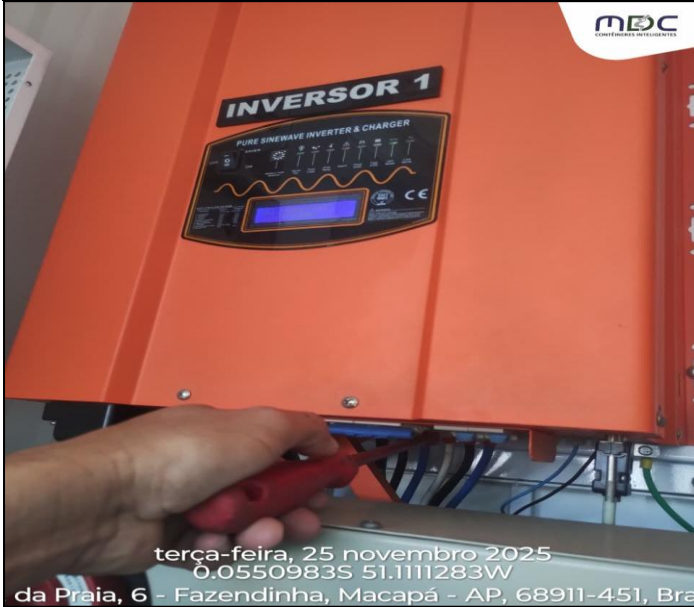
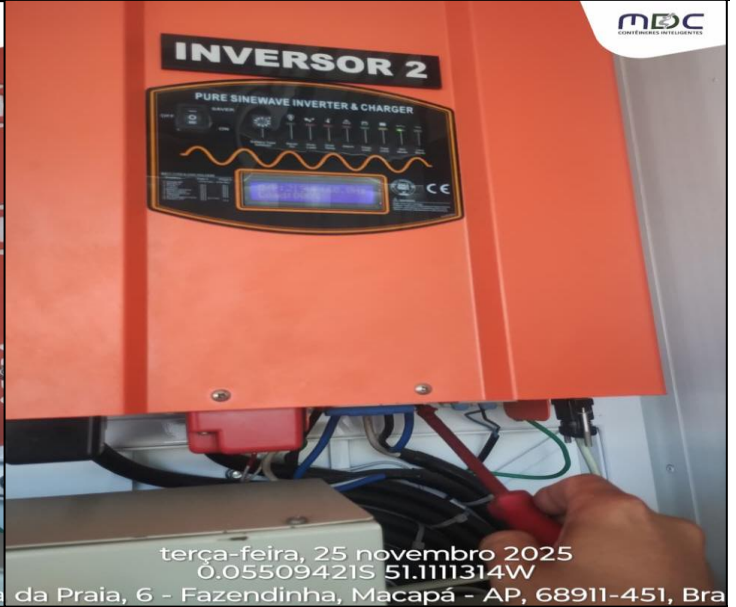
Inversores 01 e 02 (UPS – Energia Backup) em operação, apresentando desempenho estável e dentro dos limites de eficiência elétrica especificados.
