N° 004/2025

**RELATÓRIO
DE
MANUTENÇÃO PREVENTIVA E CORRETIVA
CMAD**

Cliente: Associação Administradora da Faixa 3.5GHz - EAF

Cidade: Macapá - AP

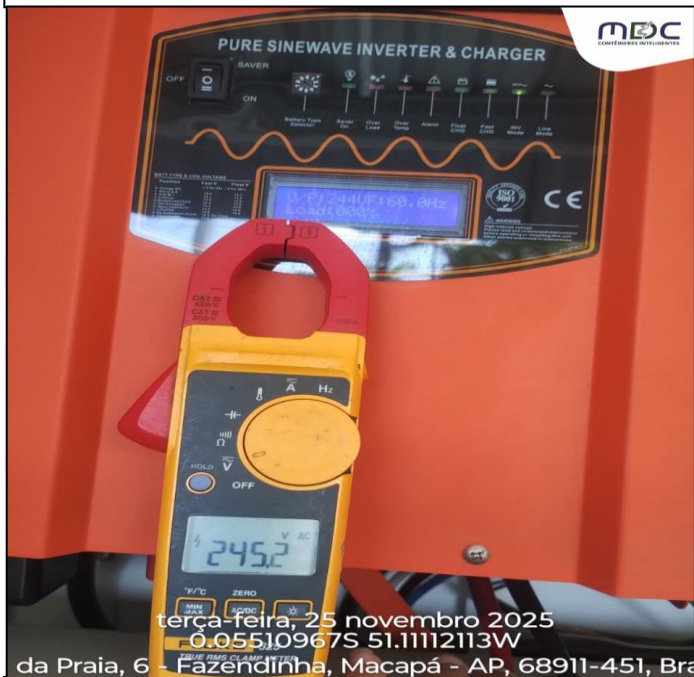
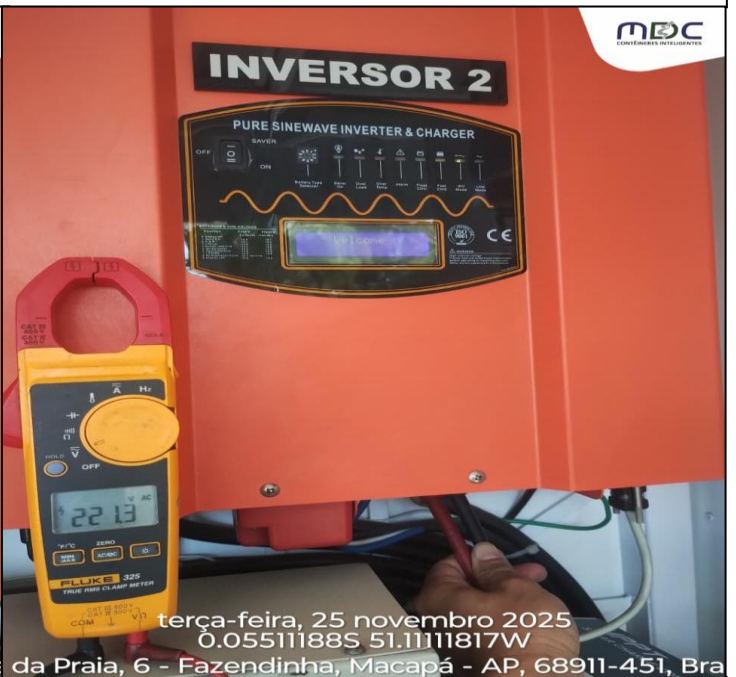
Realizada a aferição da voltagem nos Inversores 01 e 02, constatando-se que apresentam cargas dentro do padrão de operação e com plena eficiência.

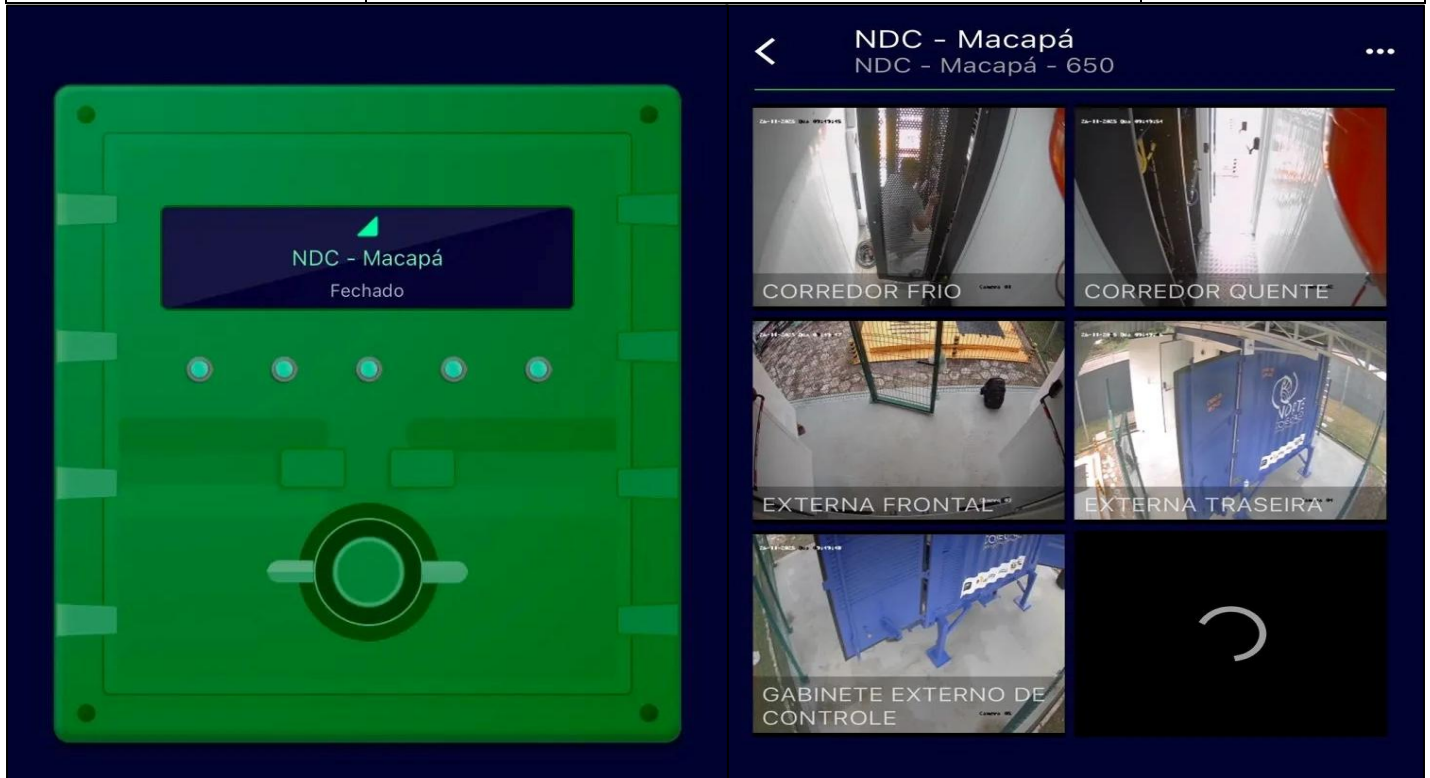
O sistema de controle de acesso iTiTan encontra-se online, operando normalmente e dentro dos parâmetros de desempenho estabelecidos. Todos os comandos de abertura de portas e alarmes estão ativos, registrando entradas e saídas de forma confiável, garantindo a segurança e o controle eficaz do ambiente monitorado.

O sistema de monitoramento iTiTan CFTV encontra-se online, operando normalmente e dentro dos parâmetros de desempenho esperados. Todas as câmeras apresentam visualização ativa, registro contínuo de imagens e monitoramento ambiental, garantindo a integridade e a segurança do ambiente monitorado.
