**RELATÓRIO
DE
MANUTENÇÃO PREVENTIVA E CORRETIVA
CMAD**

Cliente: Associação Administradora da Faixa 3.5GHz - EAF

Cidade: Santa Maria do Boiaçú - AM

Data da execução: 03 e 04/12/2025

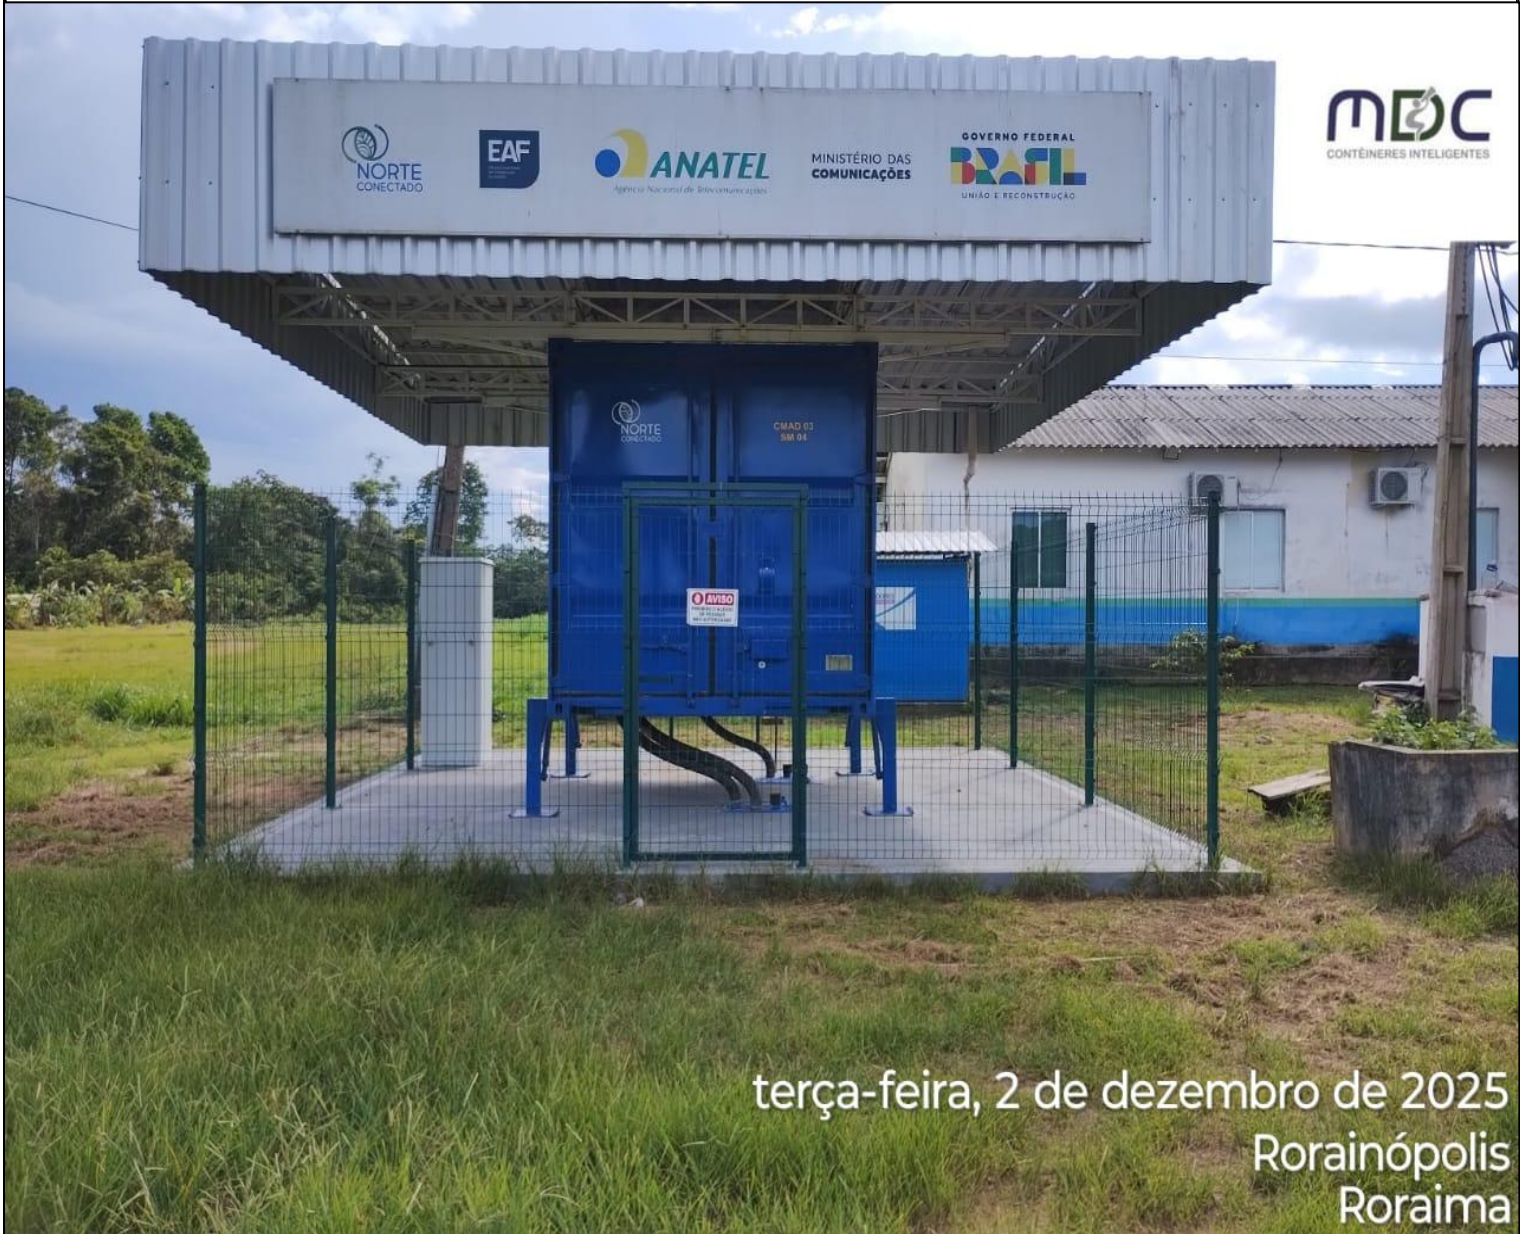
Registro fotográfico do CMAD antes da execução das manutenções preventiva e corretiva. Conforme observado na imagem, o CMAD apresentava acúmulo de poeira e sujeira na estrutura, no piso e em seu entorno.

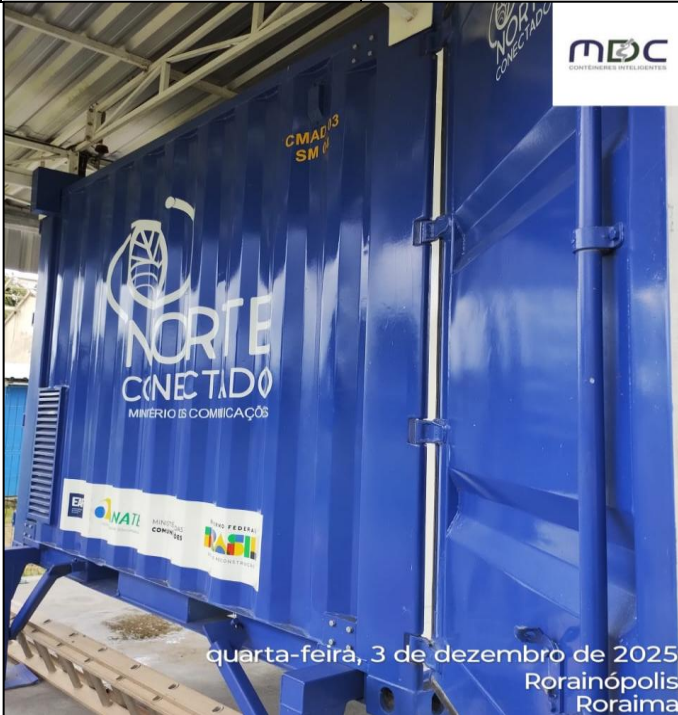
Lateral direita após o processo de limpeza.

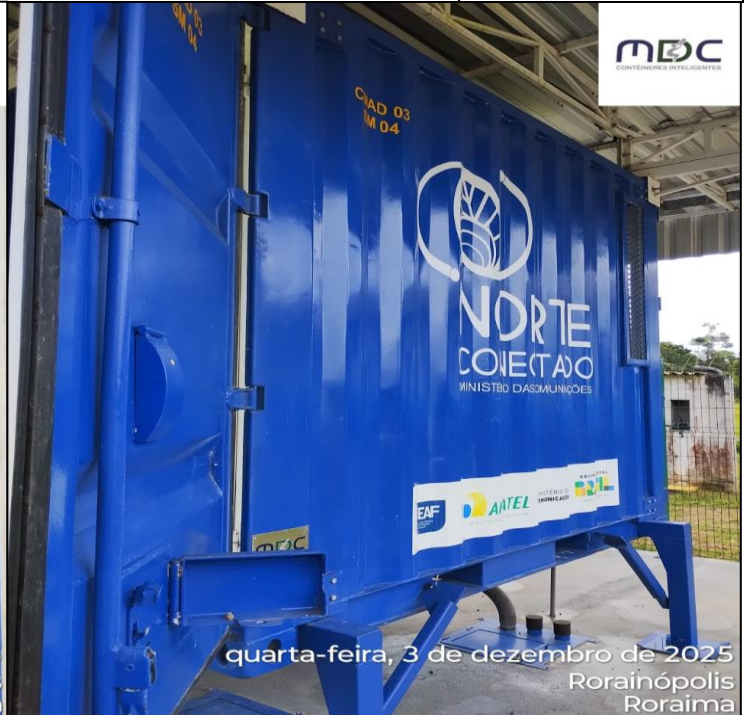
Lateral esquerda após o processo de limpeza.

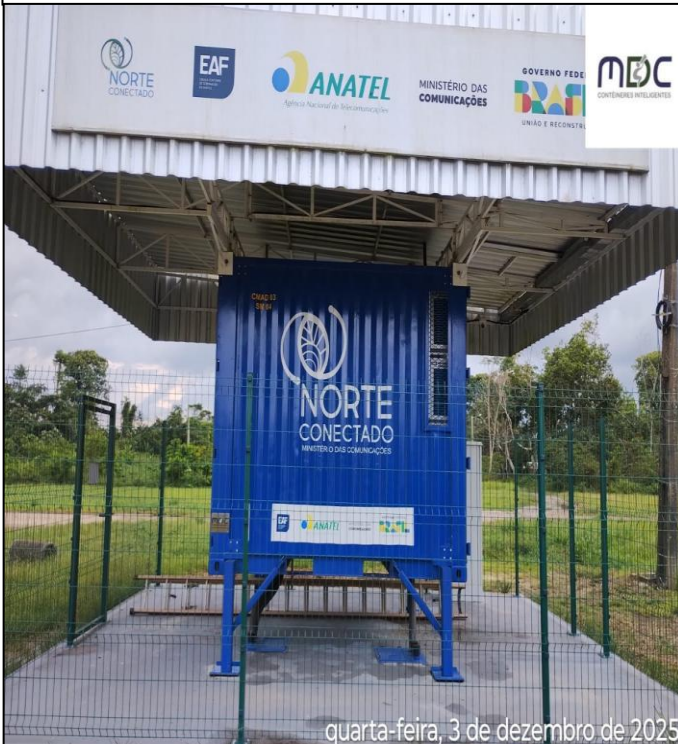
Estrutura geral após o processo de limpeza.

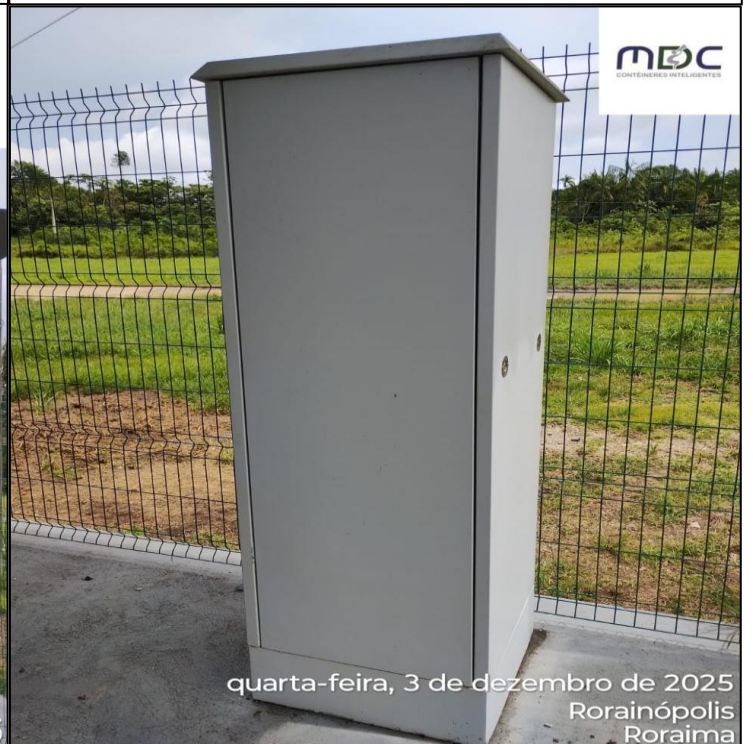
Gabinete após o processo de limpeza.

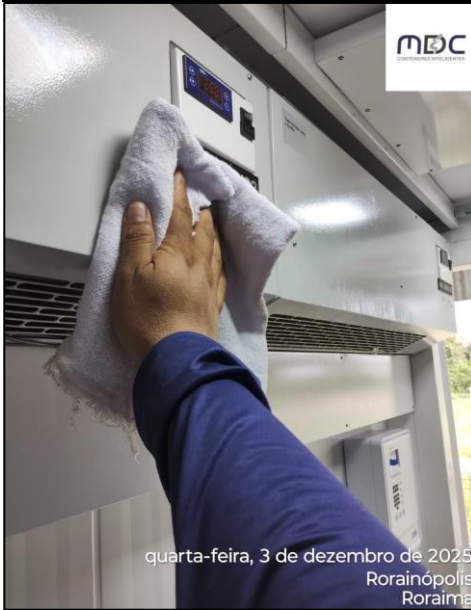
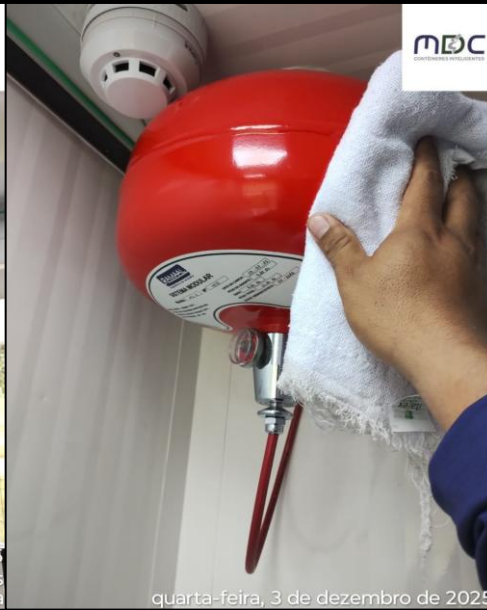
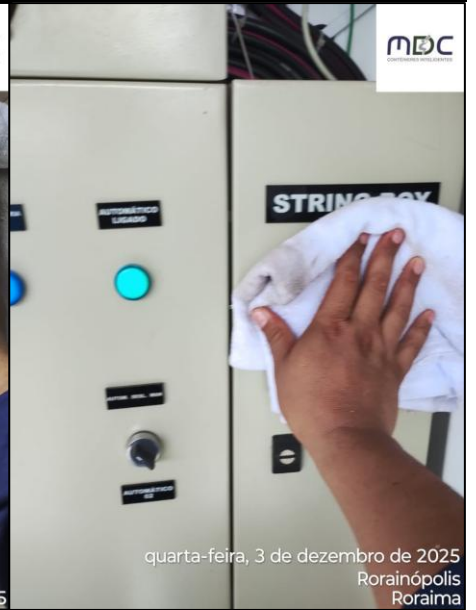
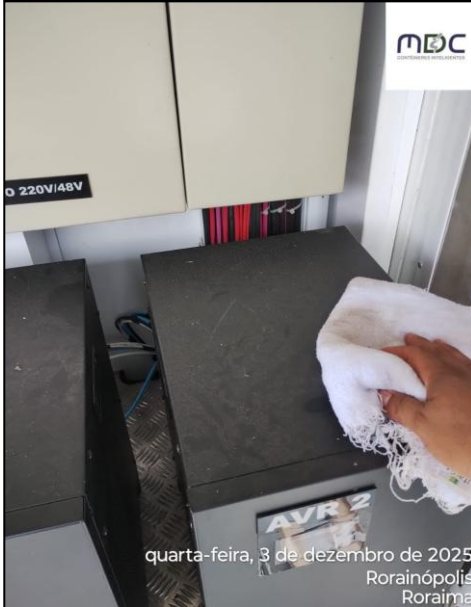
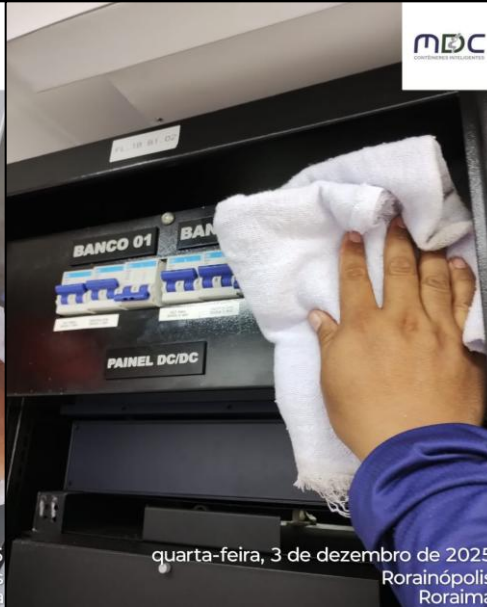
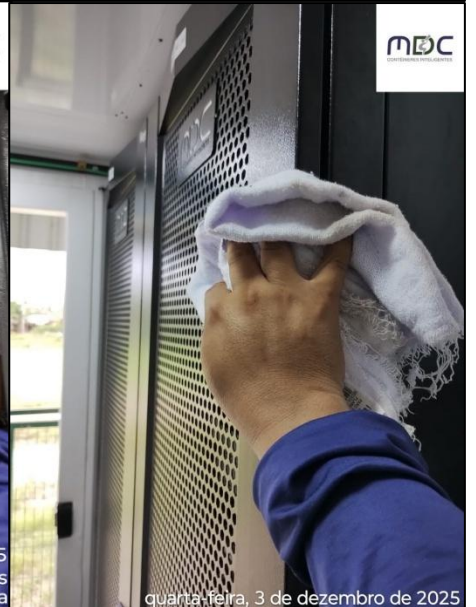
Limpeza dos equipamentos internos

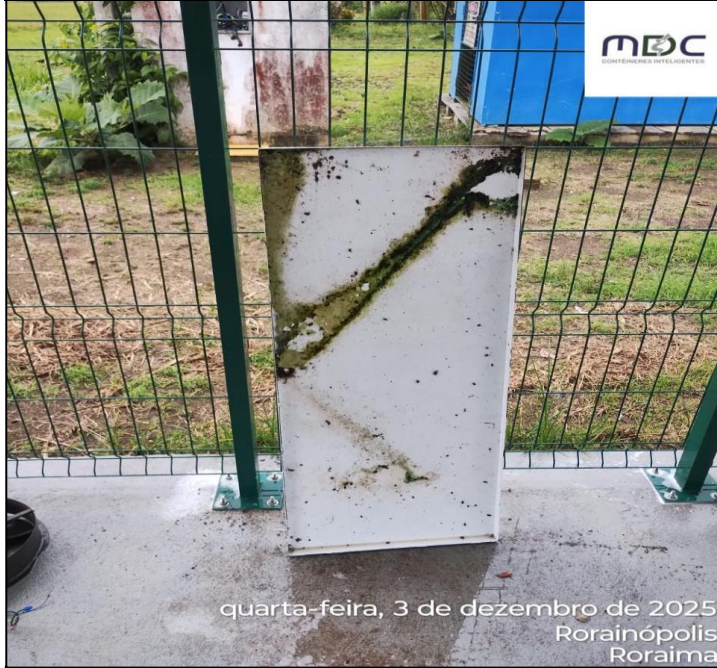
Bandejas apresentando elevado nível de sujeira antes da execução do processo de limpeza.

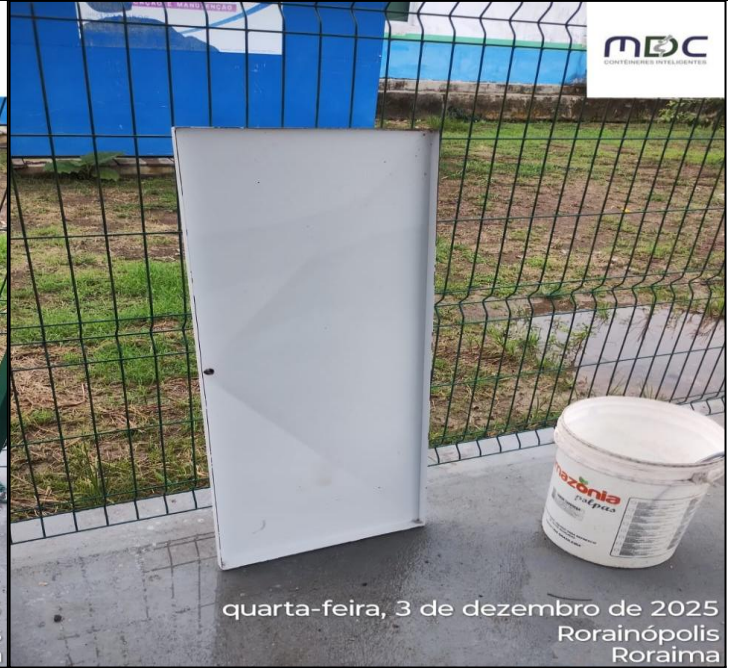
Bandejas limpas e adequadas após o processo de limpeza.

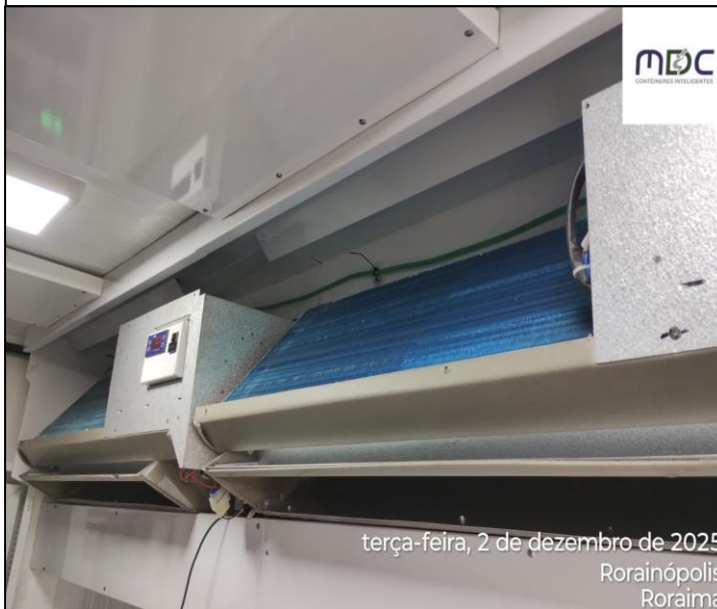
Unidades evaporadoras apresentando elevado nível de sujeira antes da execução do processo de limpeza.

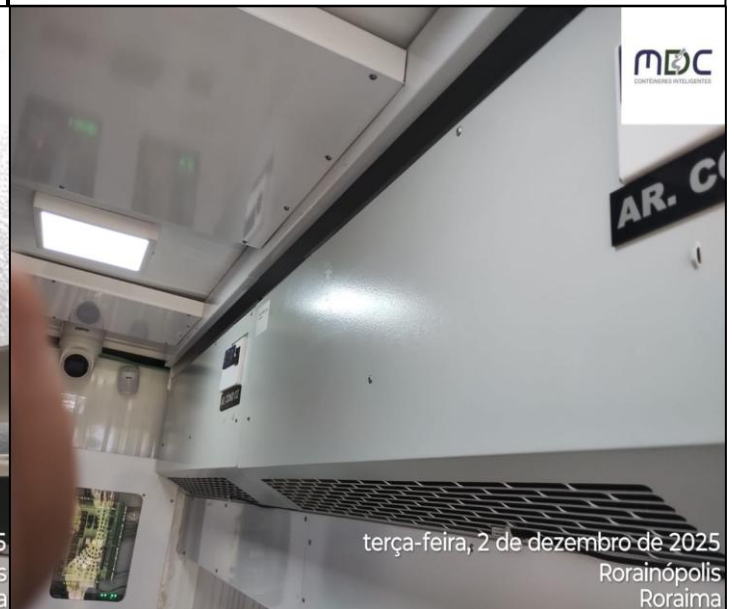
Unidades evaporadoras limpas e adequadas após o processo de limpeza.

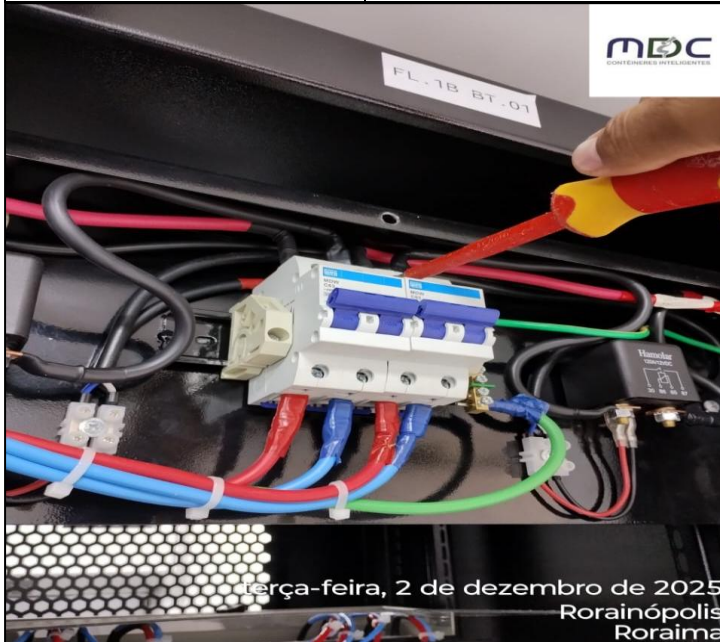
Realizado o reaperto dos bornes da Rack 01, constatando-se que o equipamento encontra-se operando em conformidade com os padrões.

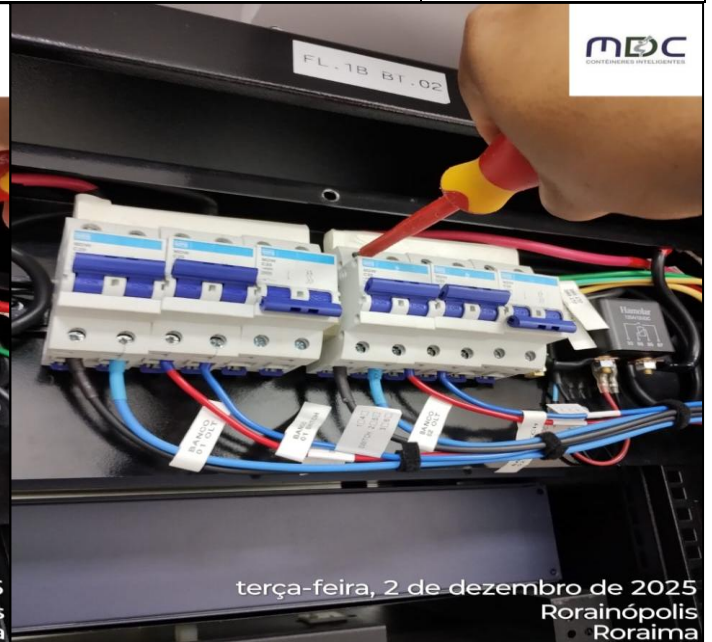
Realizado o reaperto dos bornes da Rack 02, constatando-se que o equipamento encontra-se operando em conformidade com os padrões.

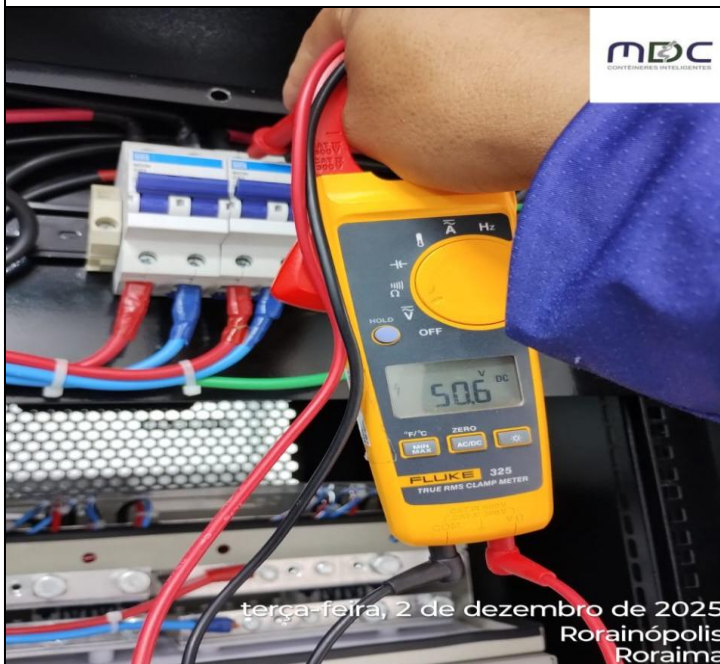
Realizada a aferição da tensão do Rack 01, constatando-se que os valores se encontram dentro do padrão ideal de operação.

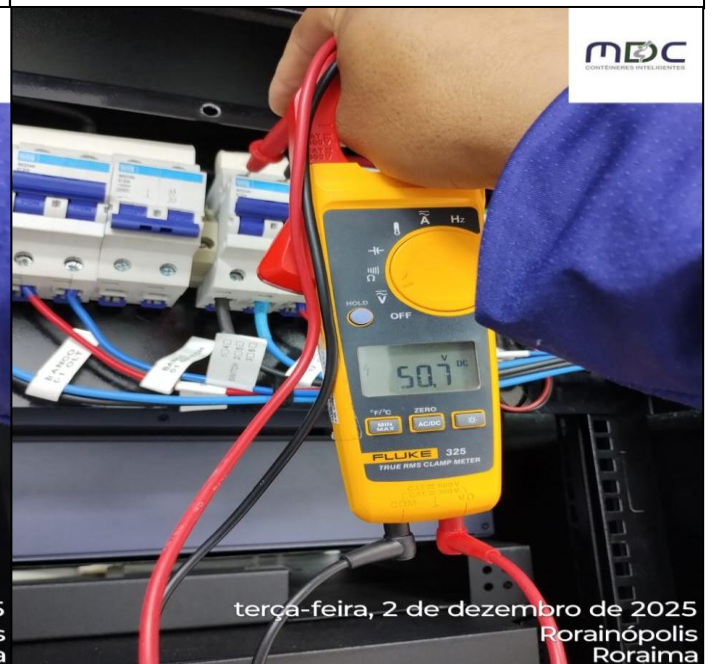
Realizada a aferição da tensão do Rack 02, constatando-se que os valores se encontram dentro do padrão ideal de operação.

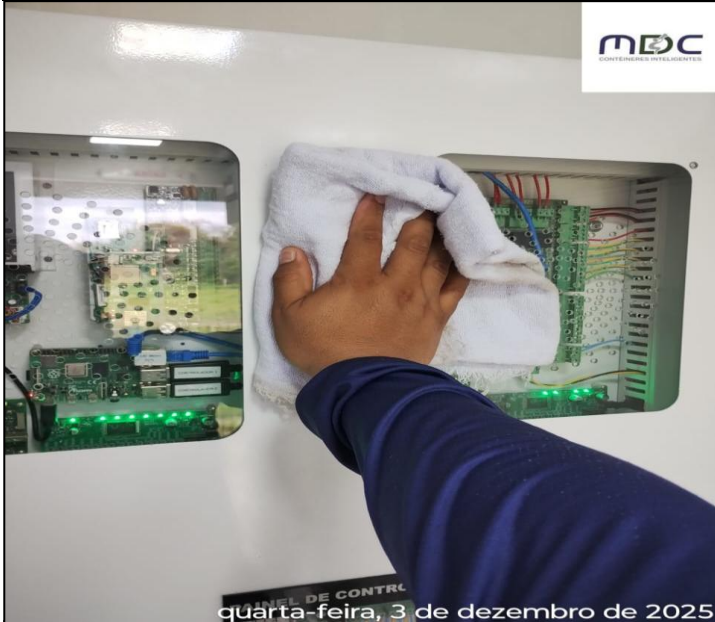
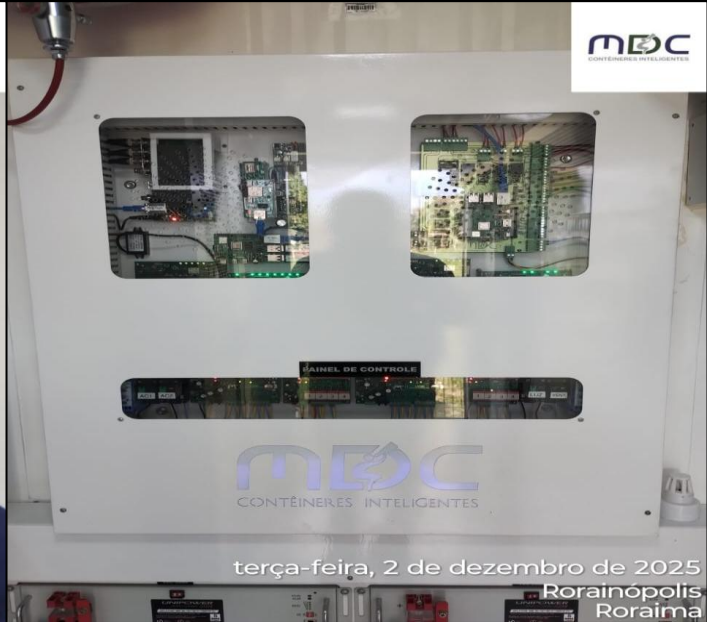
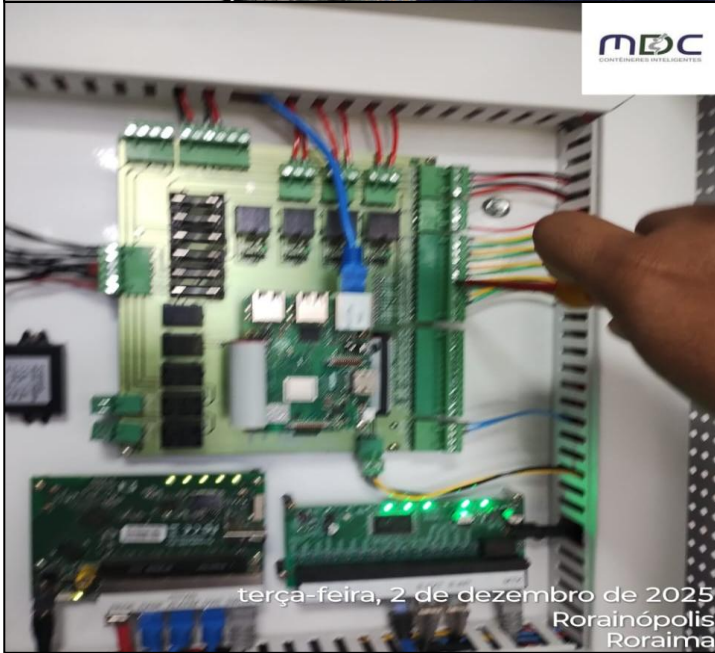
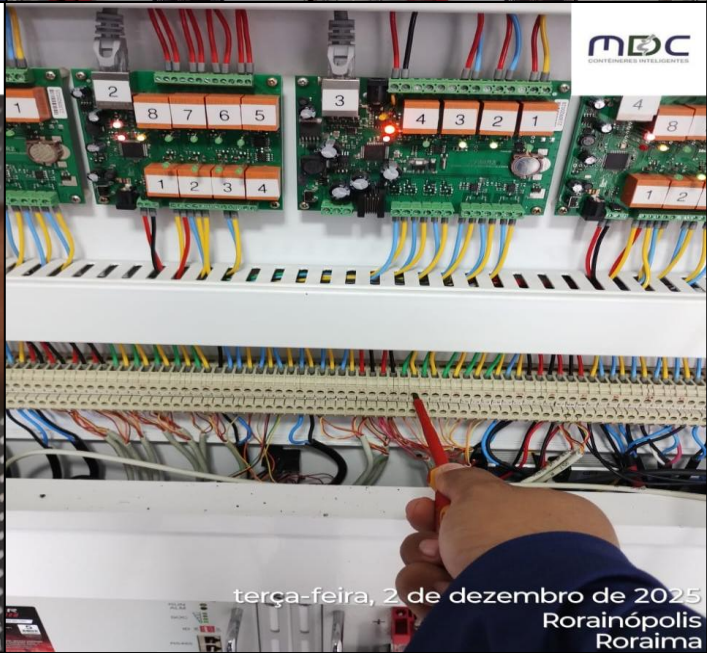
Realizado o reaperto dos bornes da Quadro de Automação, constatando-se que o equipamento encontra-se operando em conformidade com os padrões ideais de funcionamento.

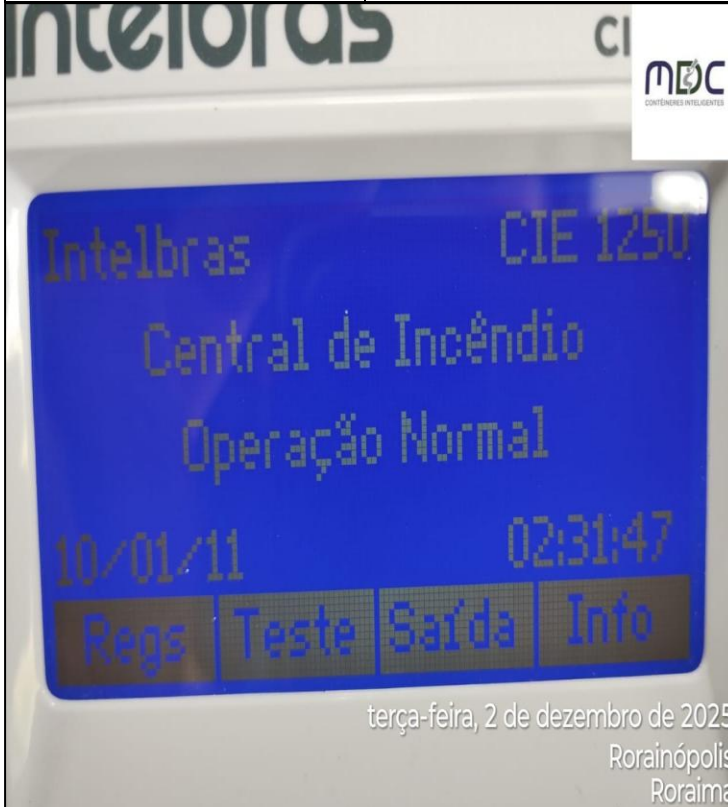
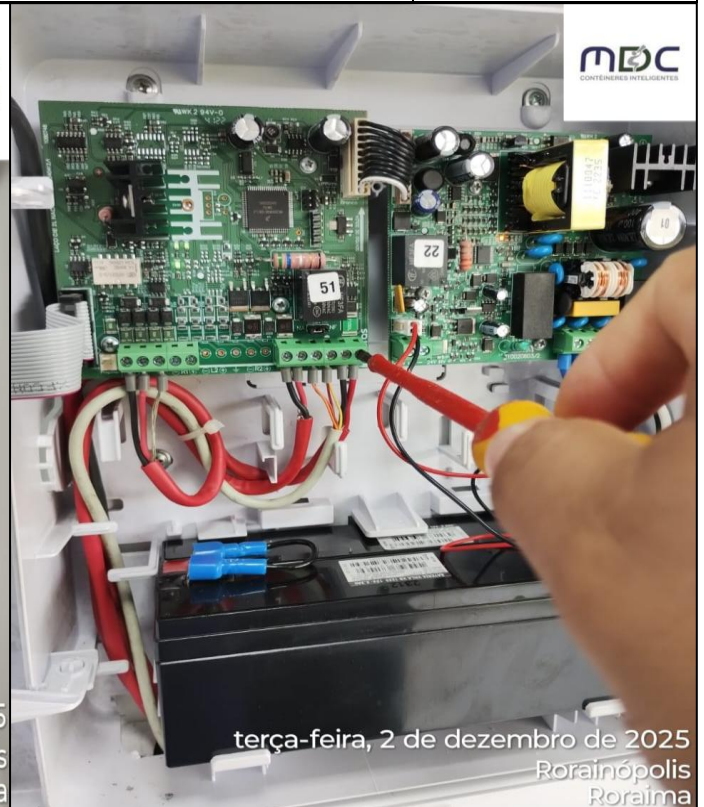
Realizado o reaperto dos bornes da Central de Incêndio, constatando-se que o equipamento encontra-se operando em conformidade com os padrões ideais de funcionamento.

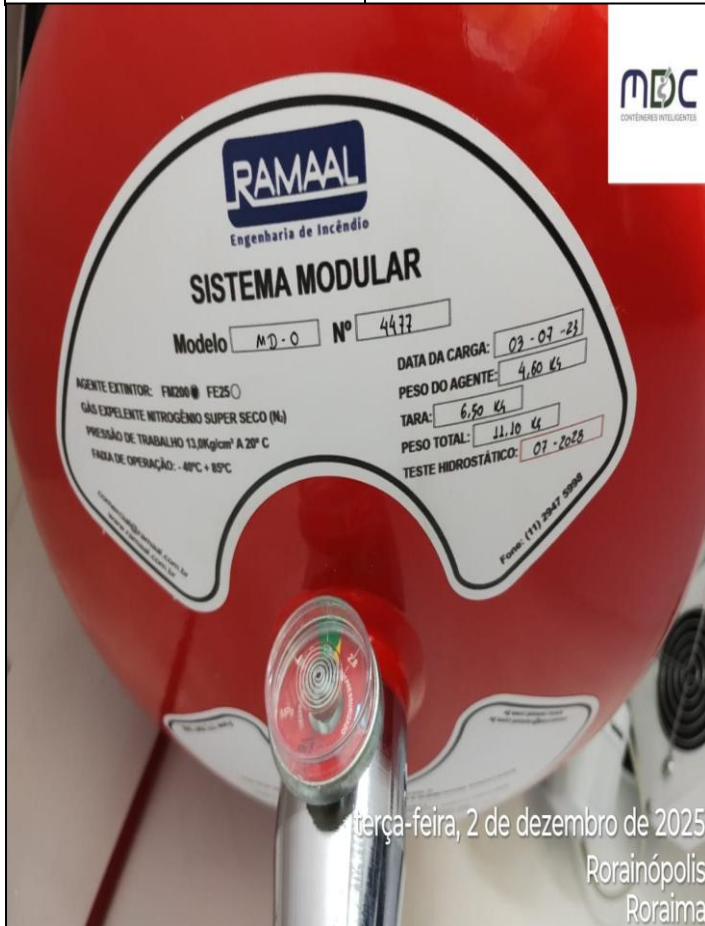
Extintor do corredor quente, carregado, na validade e em conformidade com os padrões de segurança.

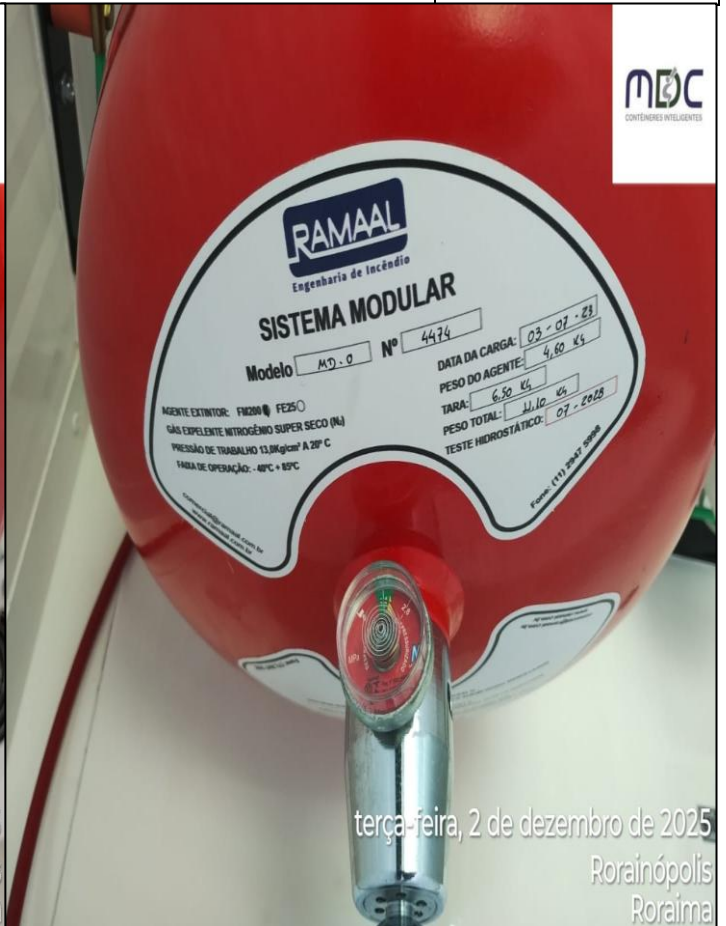
Extintor do corredor frio, carregado, na validade e em conformidade com os padrões de segurança.

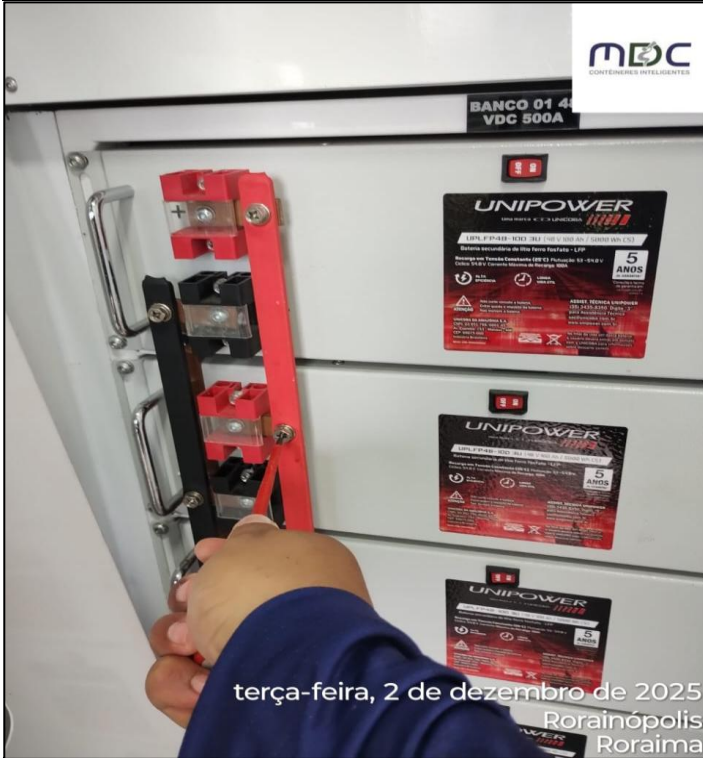
No Banco de Baterias 01, foi realizado o reaperto dos bornes, visando garantir a eficácia do circuito elétrico e a plena funcionalidade operacional.

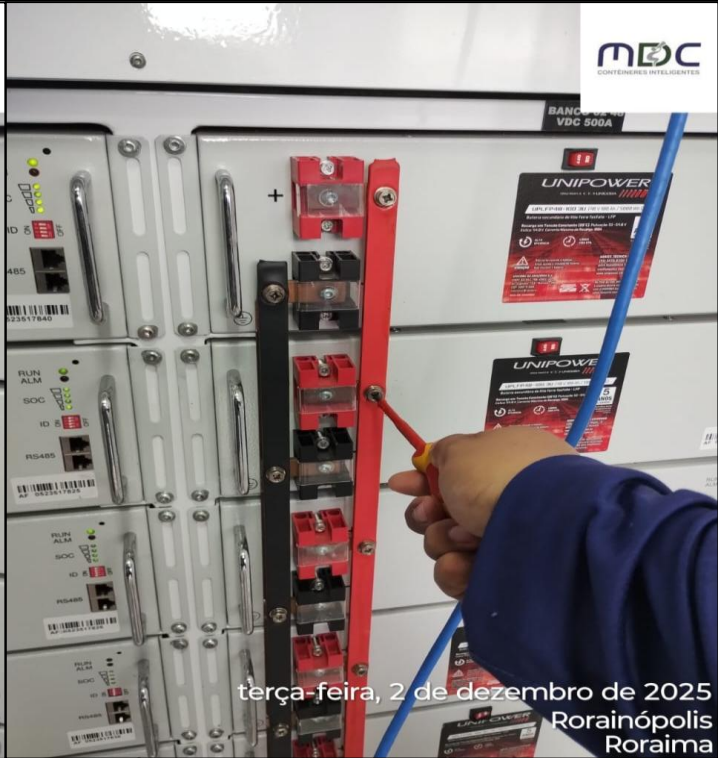
No Banco de Baterias 02, foi realizado o reaperto dos bornes, visando garantir a eficácia do circuito elétrico e a plena funcionalidade operacional.

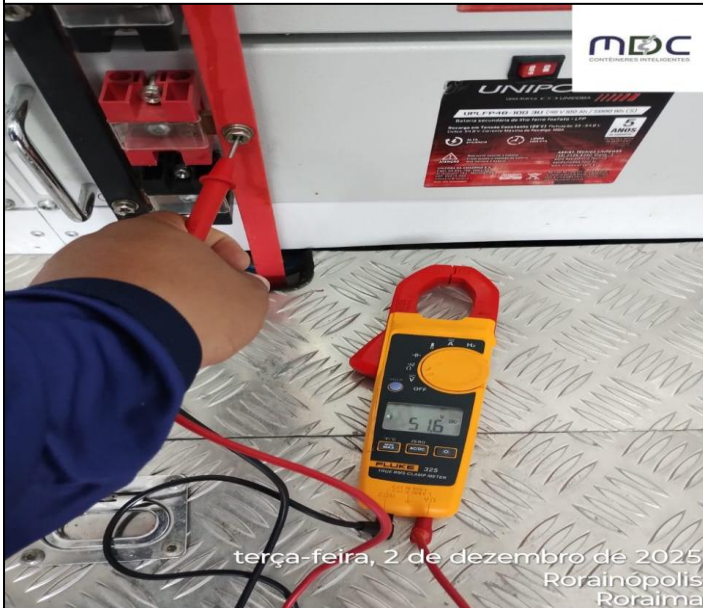
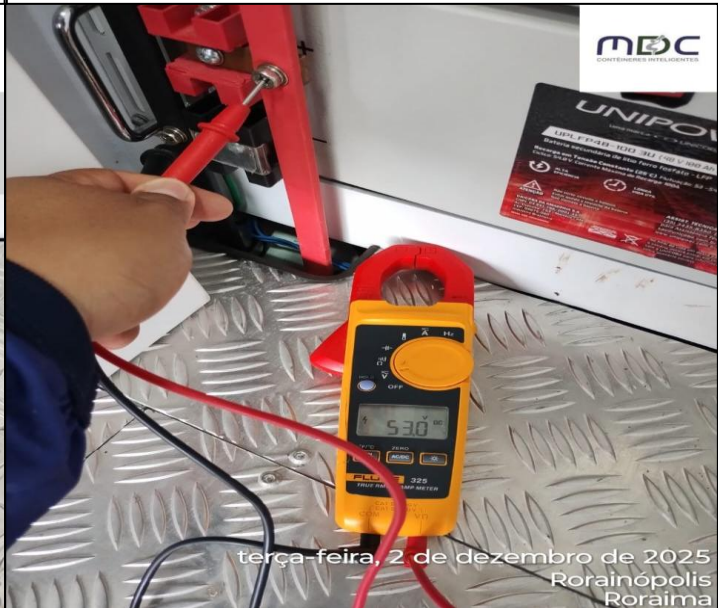
Realizada a aferição da carga dos bancos de baterias 01 e 02, constatando-se que os valores se encontram dentro do padrão ideal de operação.

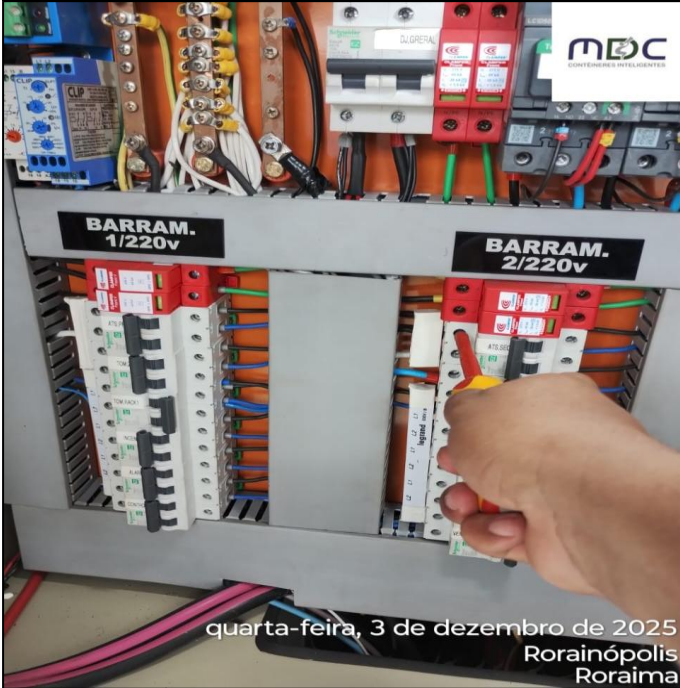
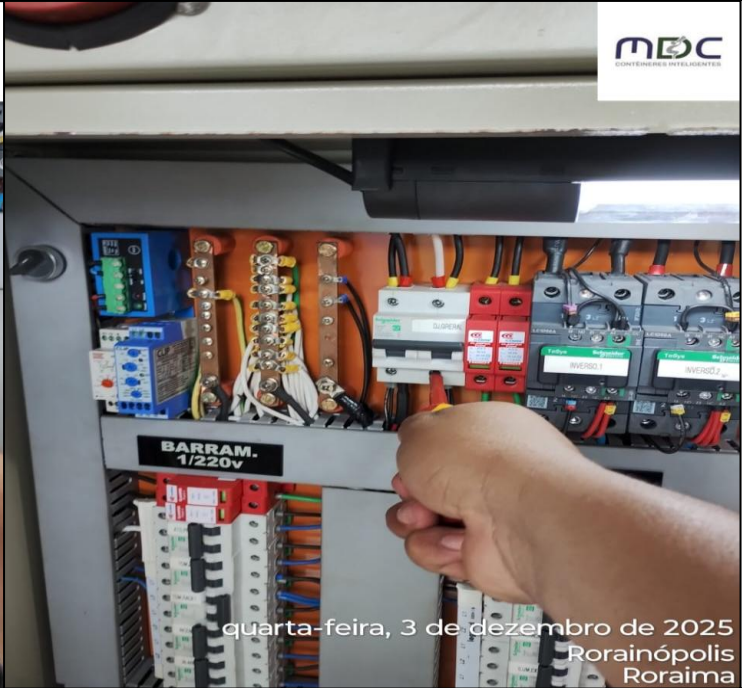
No Quadro 220 VAC/48VDC, foi realizado o reaperto dos bornes, visando garantir a eficácia do circuito elétrico e a plena funcionalidade operacional.

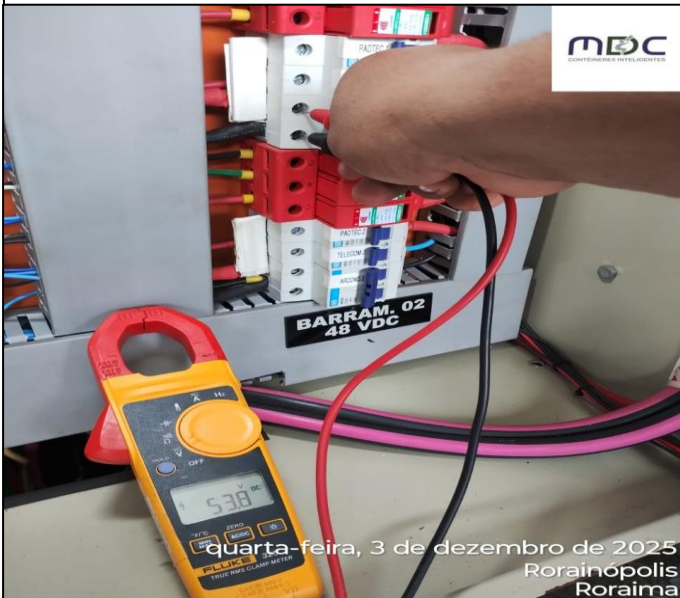
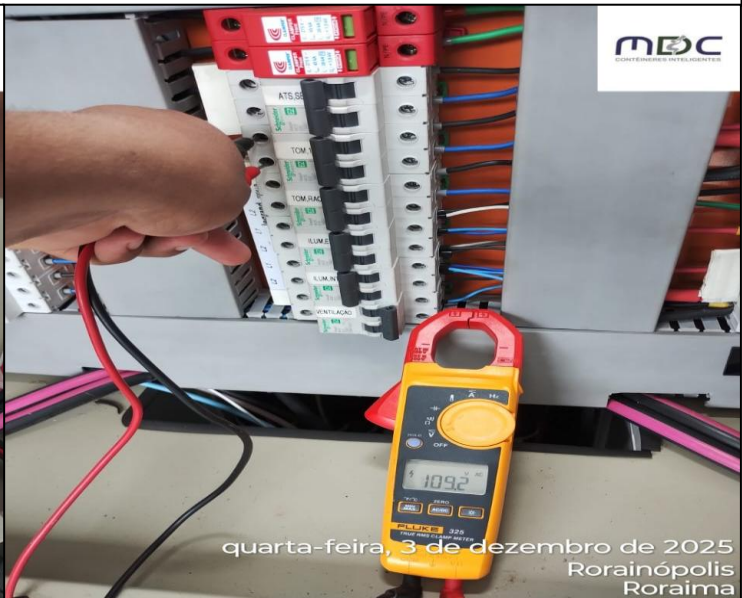
Realizada a aferição da voltagem do Quadro 220 VAC/48 VDC, constatando-se que apresenta carga dentro do padrão de operação e com plena eficiência.

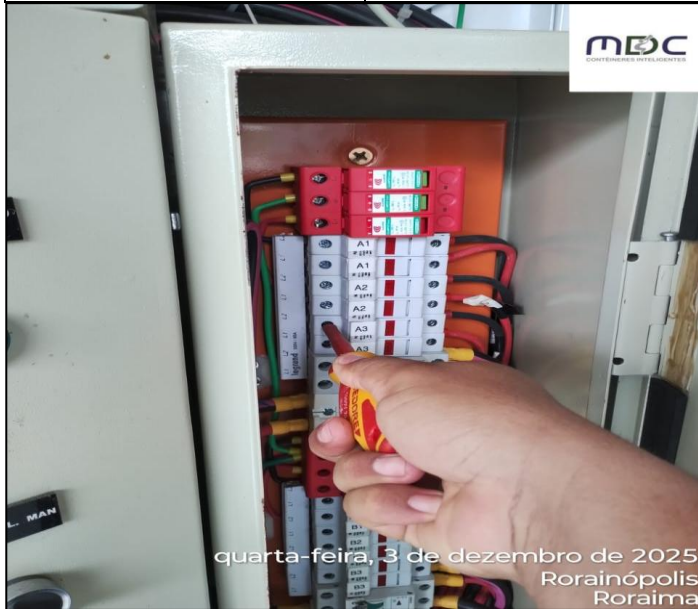
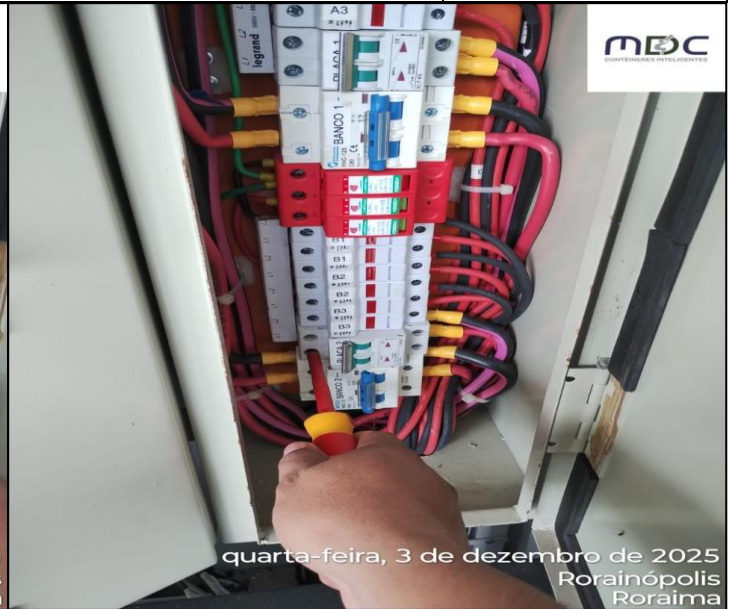
No Quadro String Box Solar, foi realizado o reaperto dos bornes, visando garantir a eficácia do circuito elétrico e a plena funcionalidade operacional.

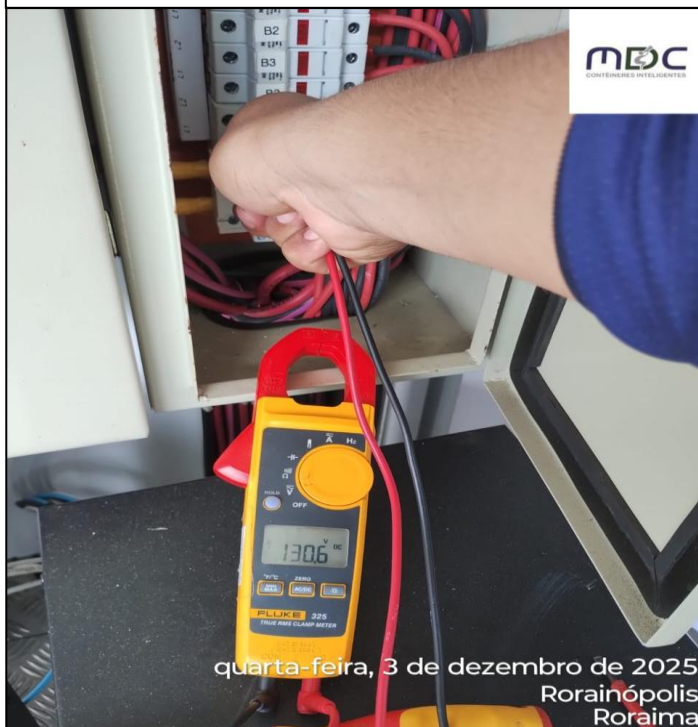
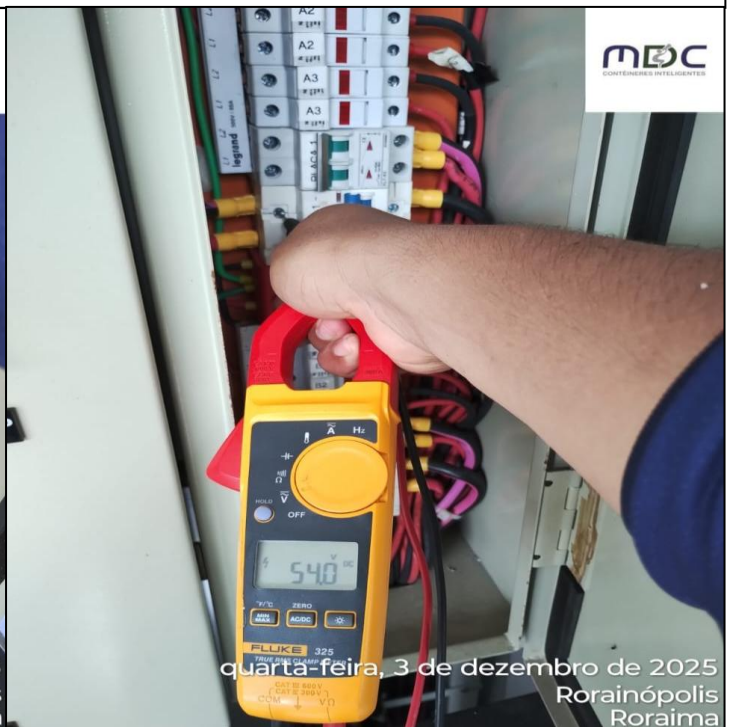
Realizada a aferição da voltagem do Quadro String Box Solar, constatando-se que apresenta carga dentro do padrão de operação e com plena eficiência.

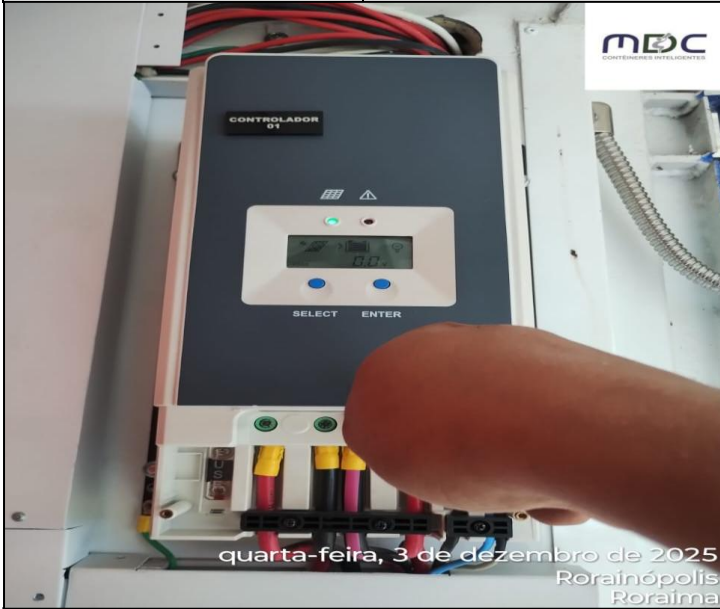
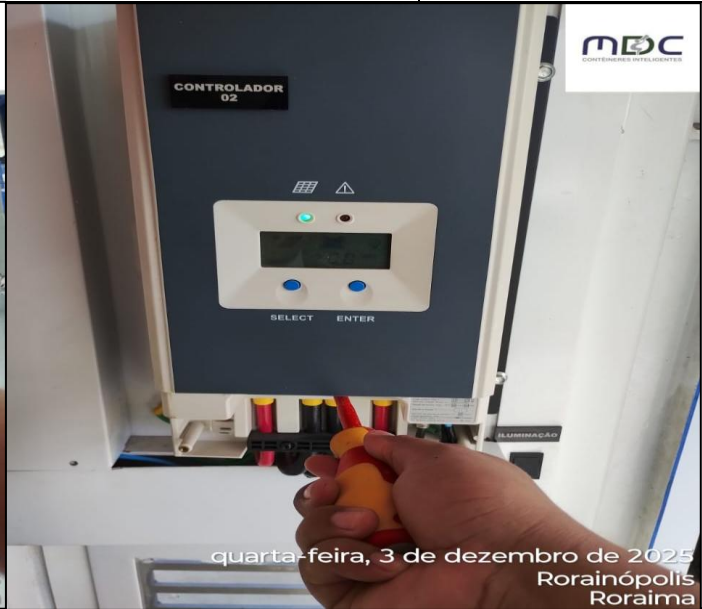
Nos Controladores Solar 01 e 02, foi realizado o reaperto dos bornes, visando garantir a eficácia do circuito elétrico e a plena funcionalidade operacional.

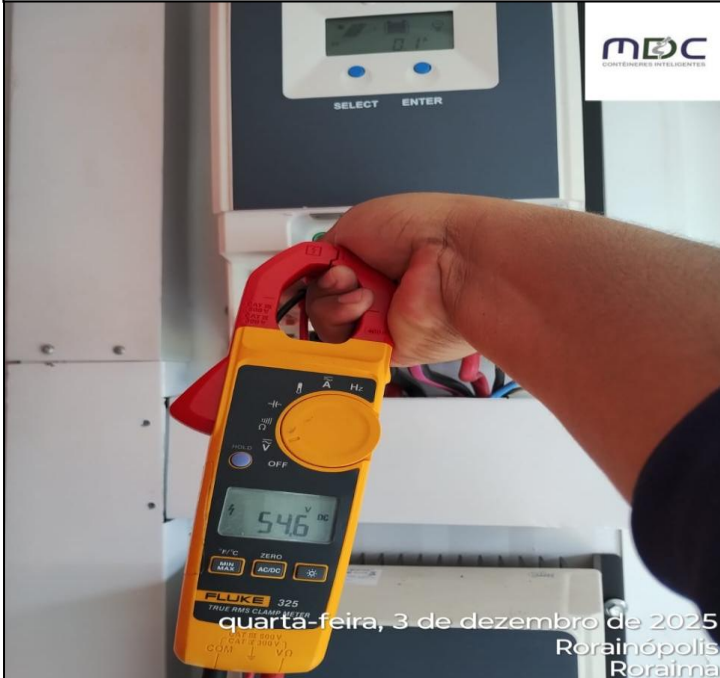
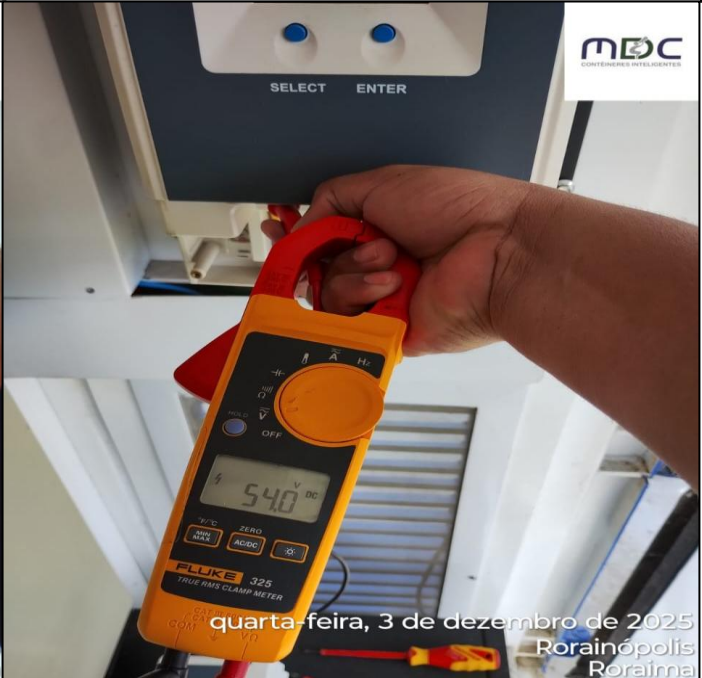
Realizada a aferição da carga dos Controladores Solar 01 e 02, constatando-se que os valores se encontram dentro do padrão ideal de operação.

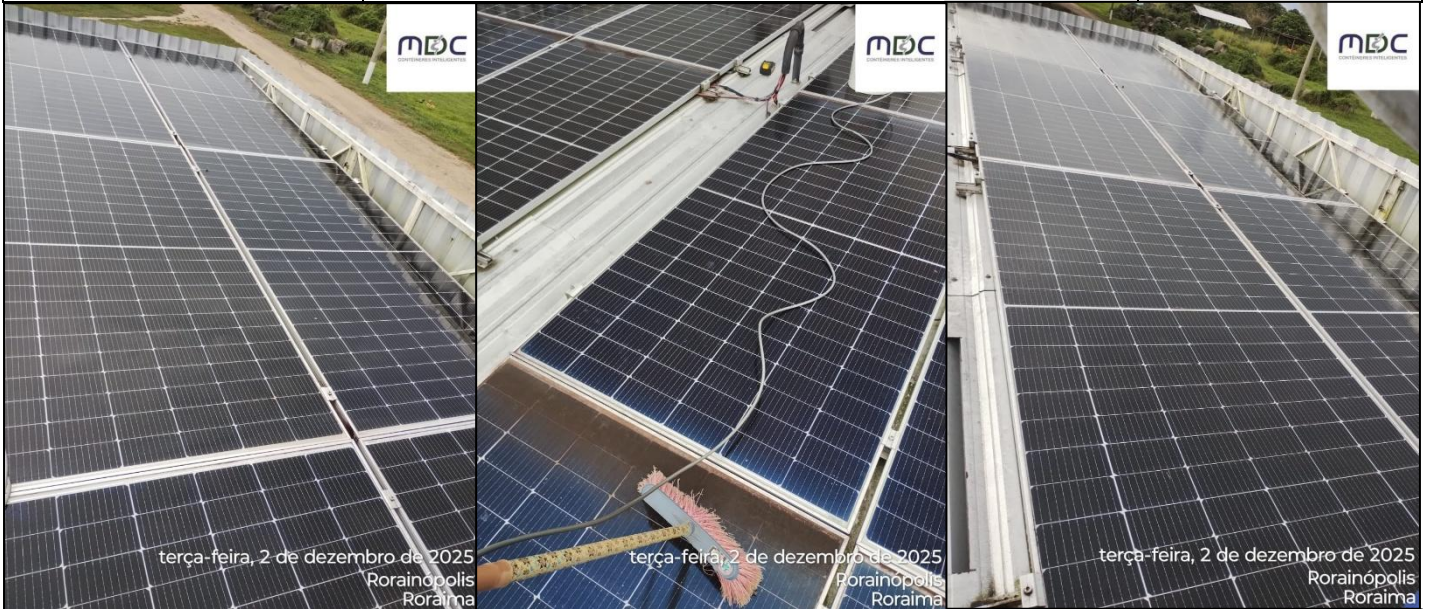
Os painéis solares apresentavam acúmulo excessivo de sujeira e partículas aderidas à superfície dos módulos fotovoltaicos, comprometendo significativamente a captação de radiação solar e, conseqüentemente, a eficiência do sistema de geração de energia. A condição de sujeira observada reduzia a performance global do conjunto, tornando necessária a limpeza adequada para restabelecer o nível ideal de absorção e conversão energética.
