**RELATÓRIO
DE
MANUTENÇÃO PREVENTIVA E CORRETIVA
CMAD**

Cliente: Associação Administradora da Faixa 3.5GHz - EAF

Cidade: Santa Maria do Boiaçú - AM

Data da execução: 03 e 04/12/2025

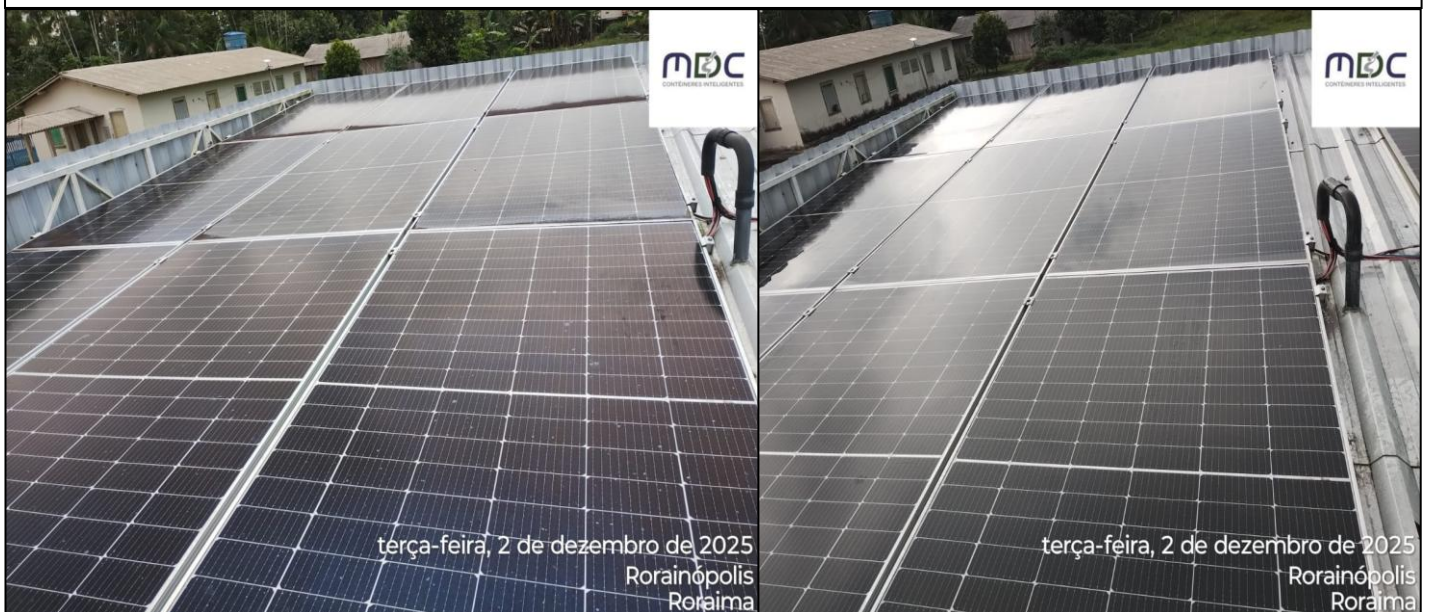
Painéis solares após o processo de limpeza, apresentando superfície livre de sujeira e resíduos, com a eficiência de captação de energia restabelecida e operação dentro dos parâmetros ideais do sistema.

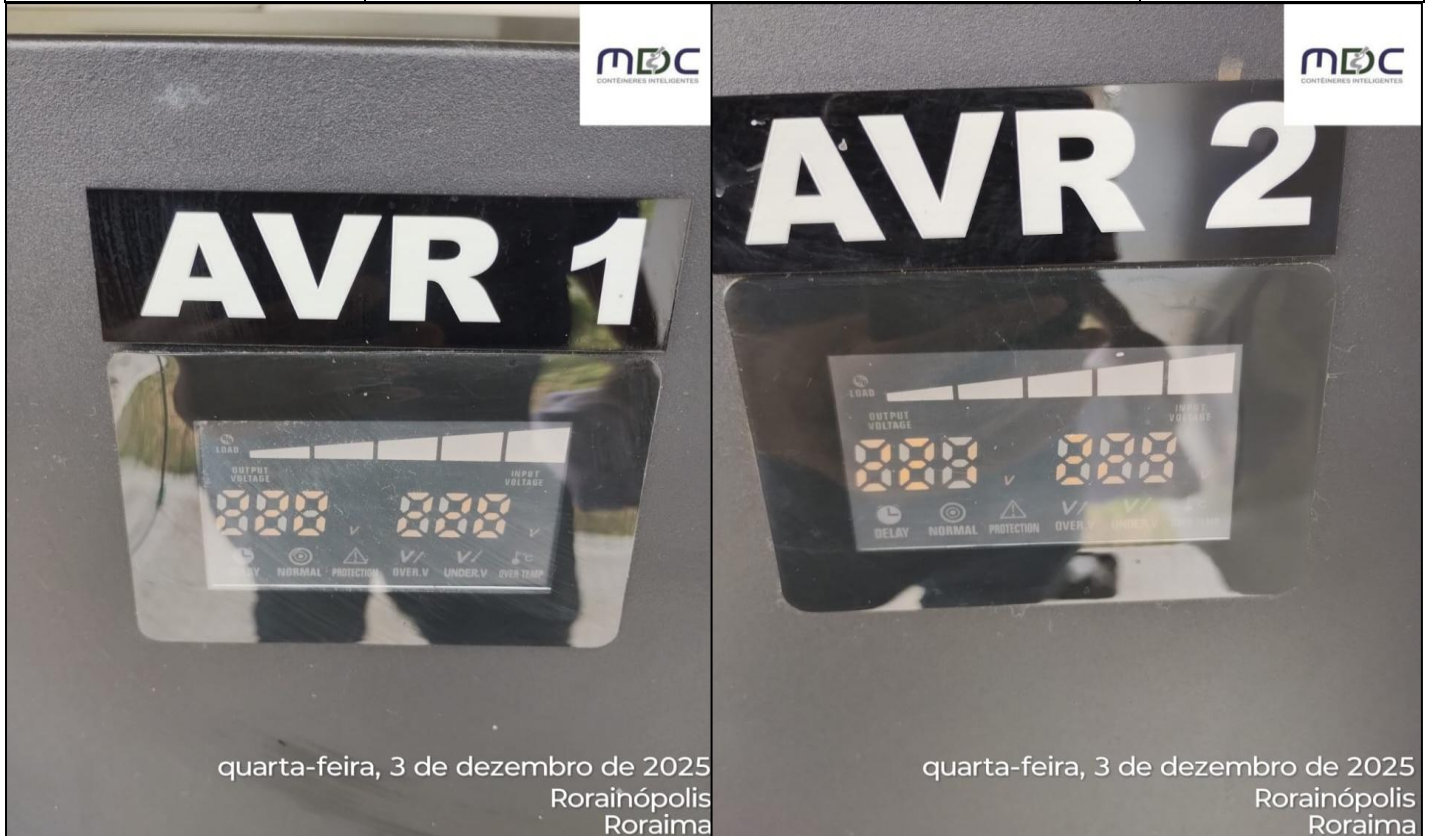
Módulos reguladores automáticos de tensão (AVR) em operação, ambos desligados tendo em vista a programação de alternância entre concessionária e sistema solar, apresentando desempenho estável e dentro dos limites de eficiência elétrica especificados.

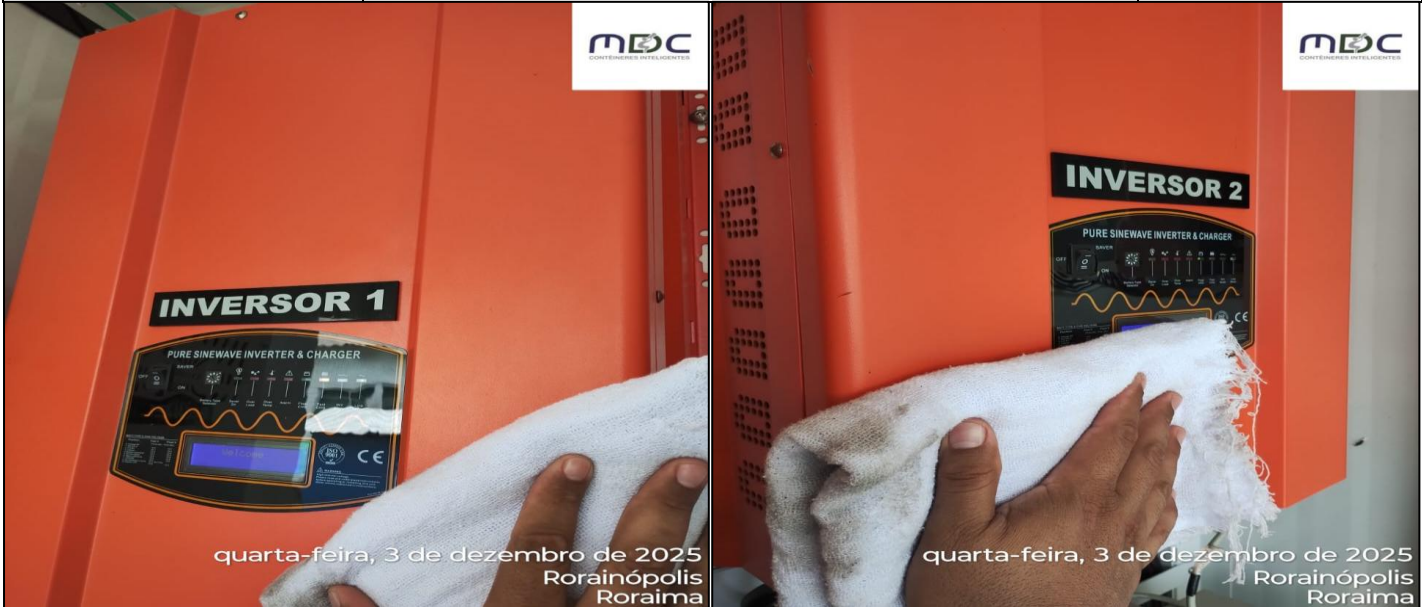
Inversores 01 e 02 (UPS – Energia Backup) em operação, apresentando desempenho estável e dentro dos limites de eficiência elétrica especificados.

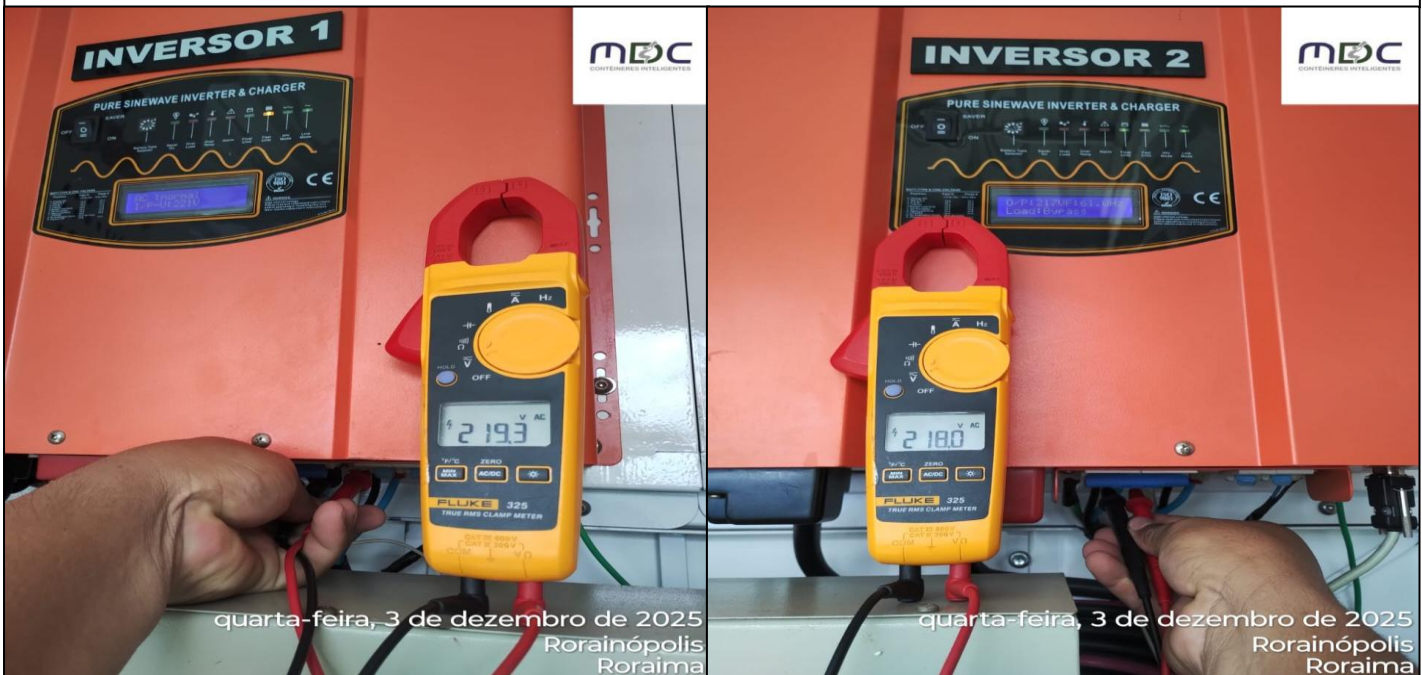
Realizada a aferição da voltagem nos Inversores 01 e 02, constatando-se que apresentam cargas dentro do padrão de operação e com plena eficiência.

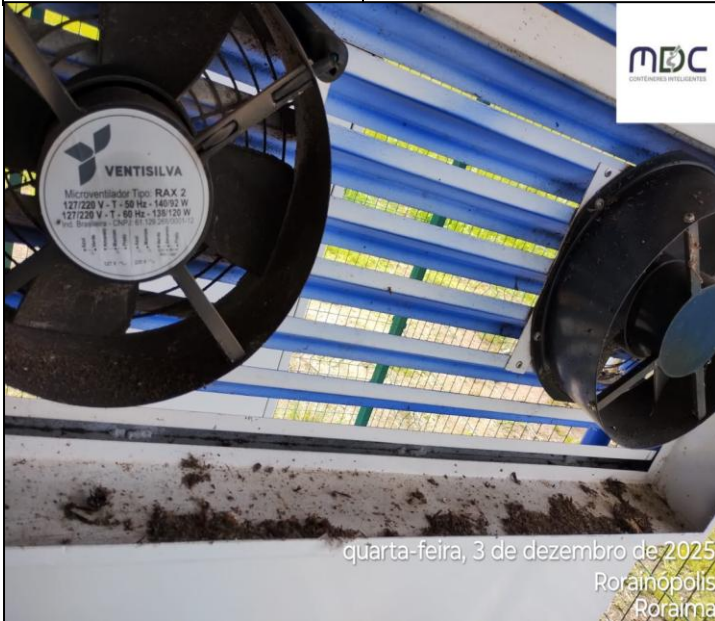
Ventiladores, apresentando condições adequadas de operação.

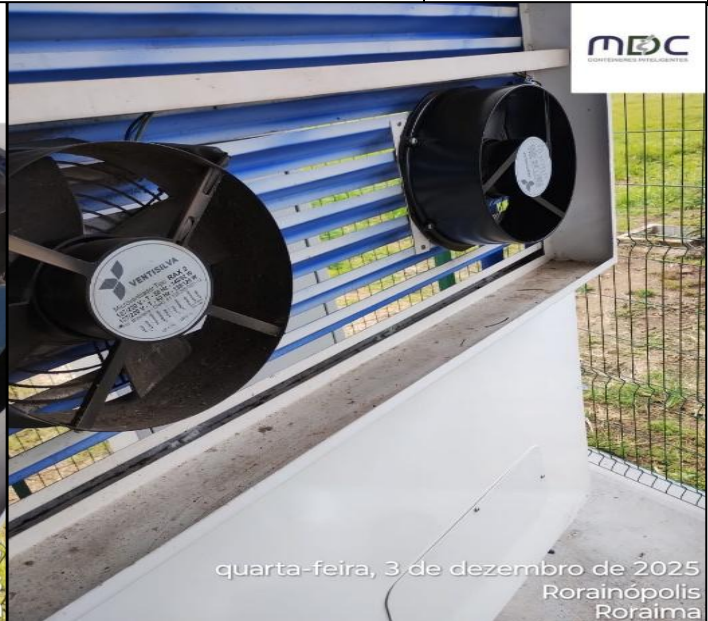
Ventiladores após o processo de limpeza, apresentando condições adequadas de operação e restabelecimento da eficiência do sistema de exaustão.

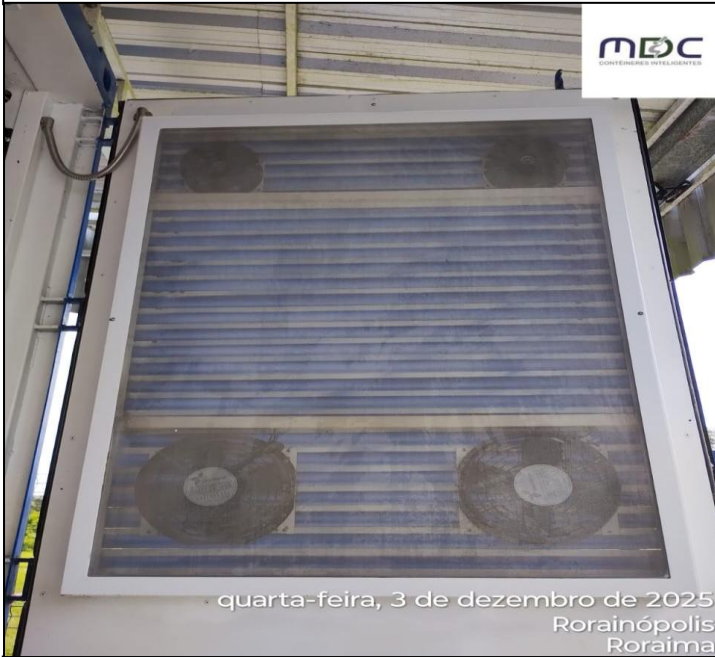
Condição inicial dos filtros, apresentando acúmulo significativo de sujeira antes do processo de limpeza.

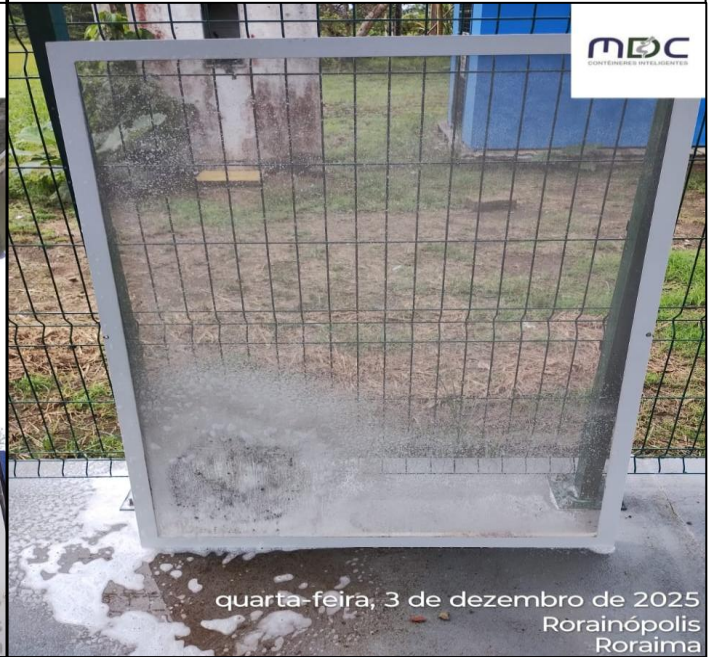
Filtros após o processo de limpeza, apresentando condições adequadas de operação.

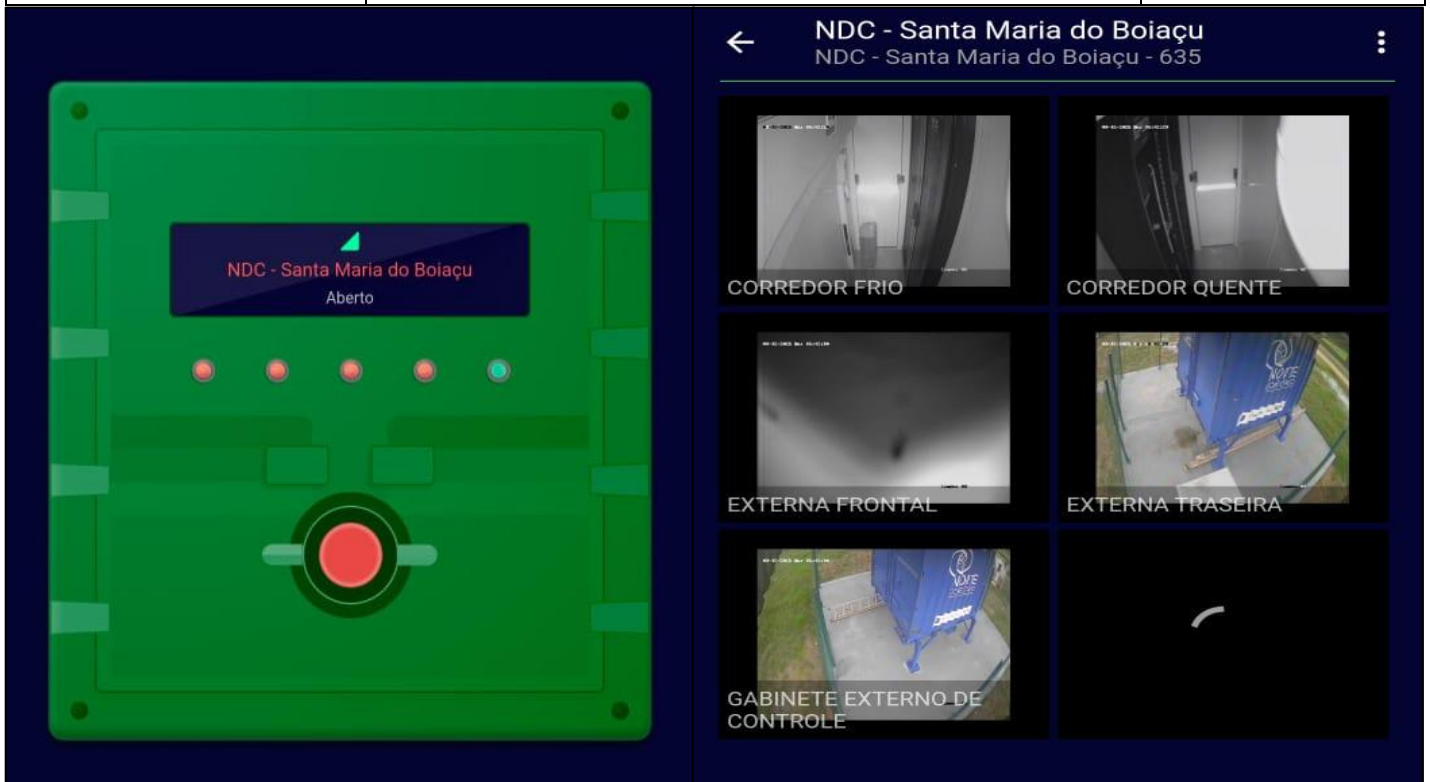
O sistema de controle de acesso iTiTan encontra-se online, operando normalmente e dentro dos parâmetros de desempenho estabelecidos. Todos os comandos de abertura de portas e alarmes estão ativos, registrando entradas e saídas de forma confiável, garantindo a segurança e o controle eficaz do ambiente monitorado.

O sistema de monitoramento iTiTan CFTV encontra-se online, operando normalmente e dentro dos parâmetros de desempenho esperados. Todas as câmeras apresentam visualização ativa, registro contínuo de imagens e monitoramento ambiental, garantindo a integridade e a segurança do ambiente monitorado.

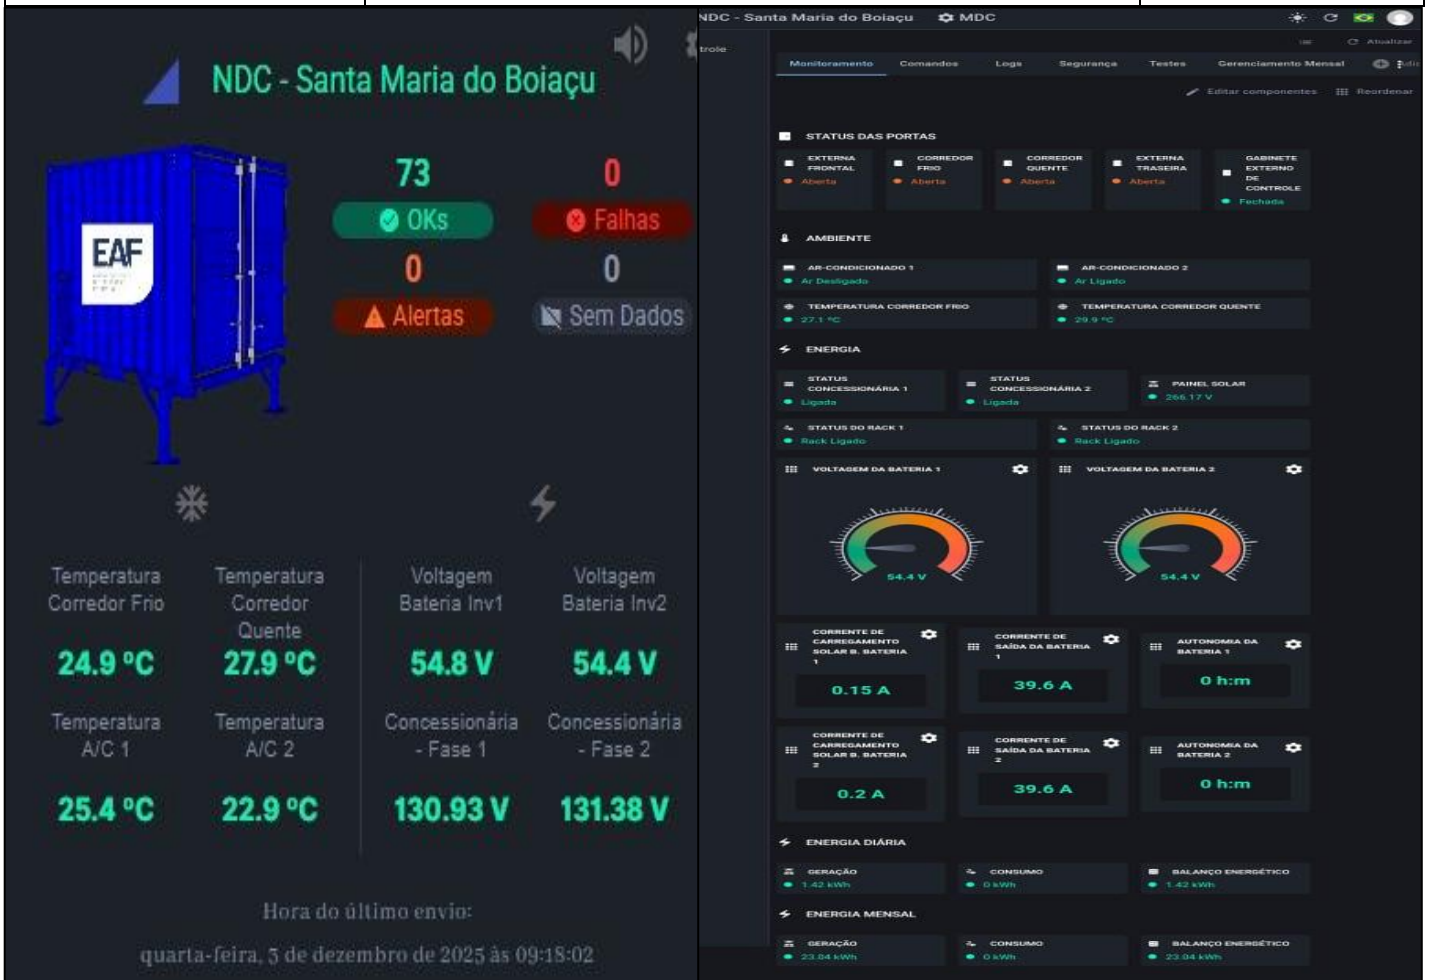
O sistema de monitoramento iMams está ativo e realizando a sincronização de todos os testes, incluindo os dados dos sensores de temperatura e status de bateria, conforme os padrões técnicos estabelecidos. O funcionamento está sendo continuamente acompanhado para garantir a precisão e integridade das informações.
