N° 004/2025

**RELATÓRIO
DE
MANUTENÇÃO PREVENTIVA E CORRETIVA
CMAD**

Cliente: Associação Administradora da Faixa 3.5GHz - EAF

Cidade: Belém - PA

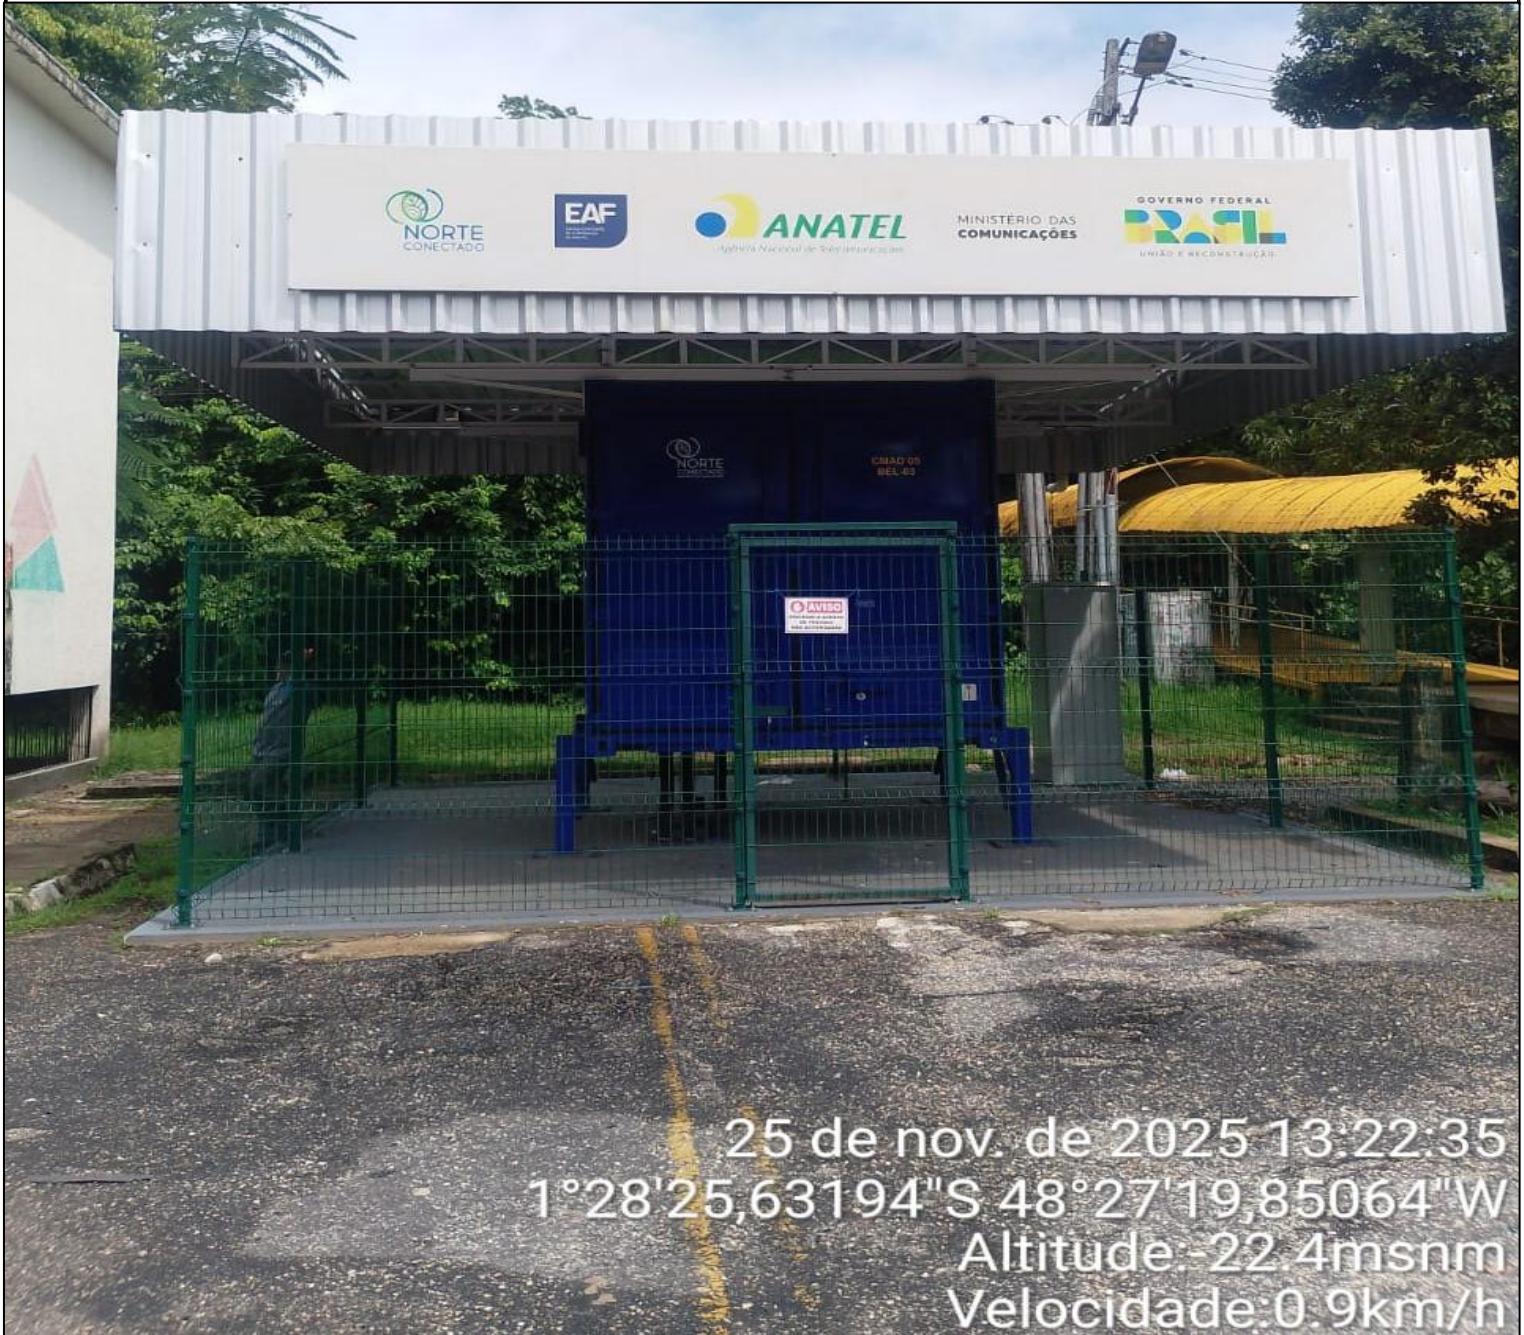
Registro fotográfico do CMAD antes da execução das manutenções preventiva e corretiva. Conforme observado na imagem, o CMAD apresentava acúmulo de poeira e sujeira na estrutura, no piso e em seu entorno.

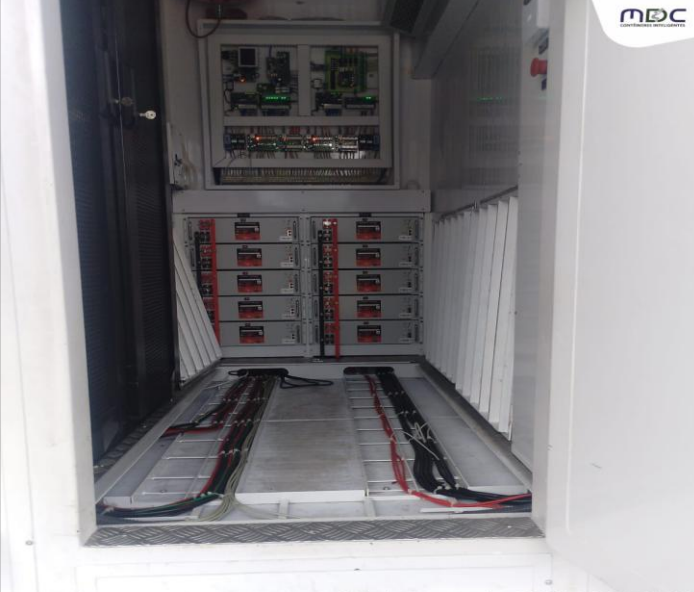
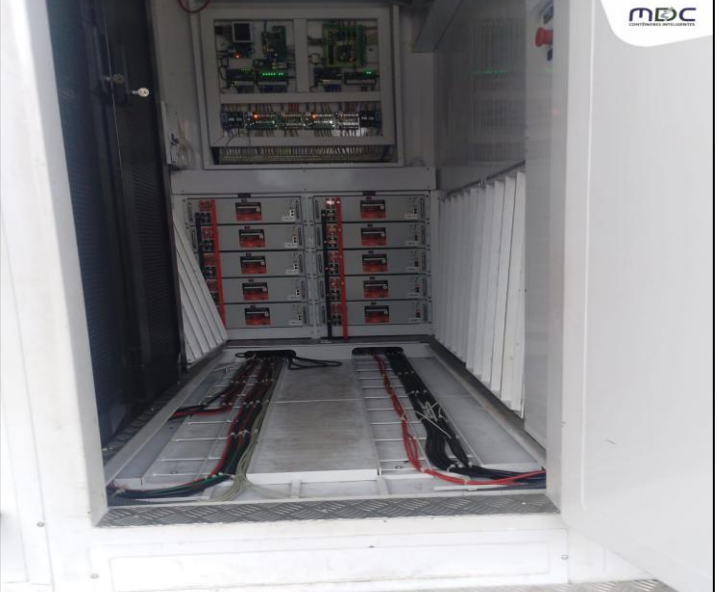
<p>26 de nov. de 2025 09:59:42 1°28'25,88064"S 48°27'19,33368"W Isto Corrêa, 01 - Guamá, Belém - PA, 66075-110, Brasil</p>	
Piso de alumínio do corredor frio, com acúmulo de sujeira na parte externa e interna.	Piso de alumínio do corredor frio, limpos e em conformidade com o padrão estabelecido.

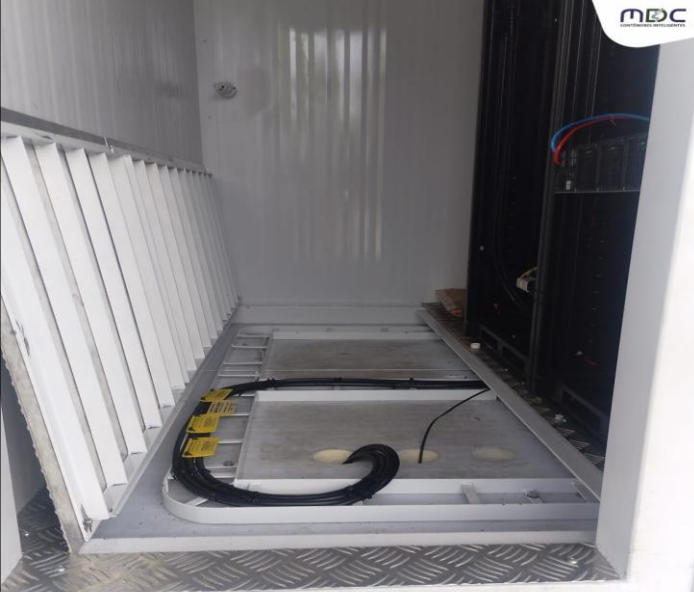
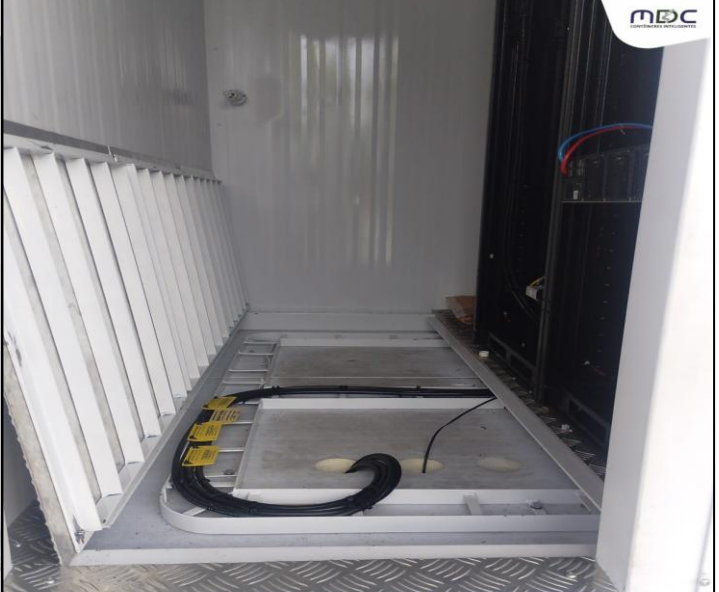
<p>26 de nov. de 2025 09:54:20 1°28'26,06694"S 48°27'19,76664"W Isto Corrêa, 01 - Guamá, Belém - PA, 66075-110, Brasil</p>	
Piso de alumínio do corredor quente, com acúmulo de sujeira na parte externa e interna.	Piso de alumínio do corredor quente, limpos e em conformidade com o padrão estabelecido.

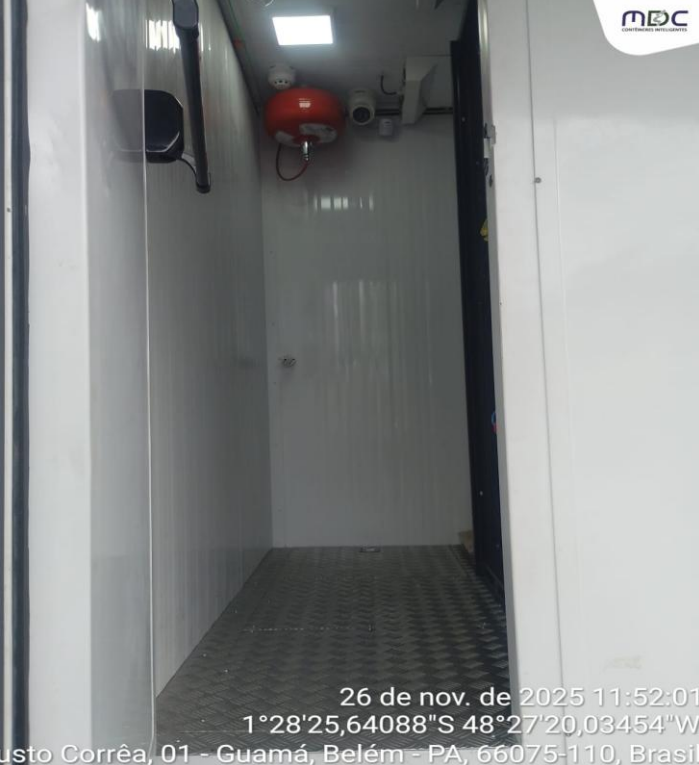
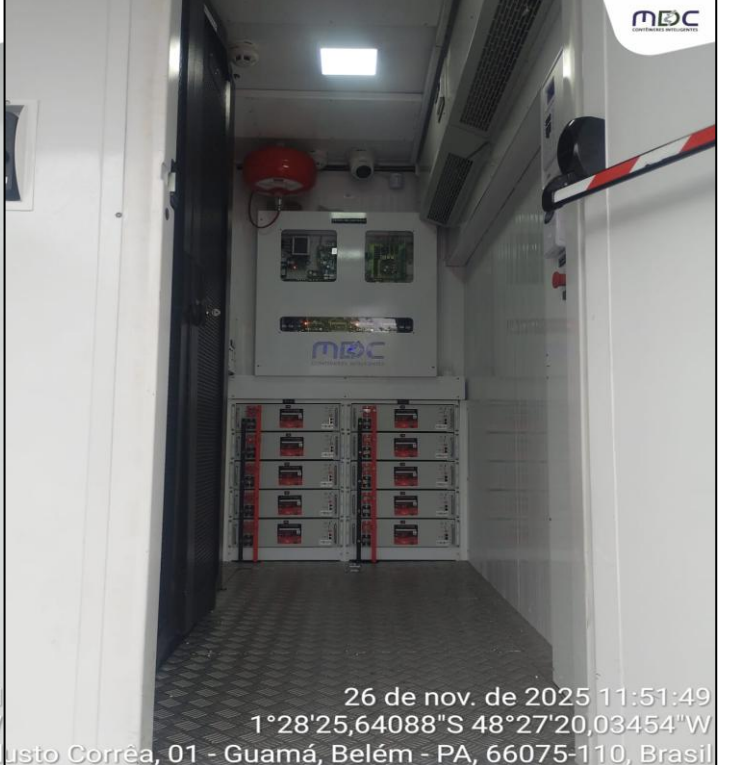
<p>26 de nov. de 2025 11:51:49 1°28'25,64088"S 48°27'20,03454"W Justo Corrêa, 01 - Guamá, Belém - PA, 66075-110, Brasil</p>	
Piso de alumínio do corredor quente , limpos e em conformidade com o padrão estabelecido.	Piso de alumínio do corredor frio , limpos e em conformidade com o padrão estabelecido.

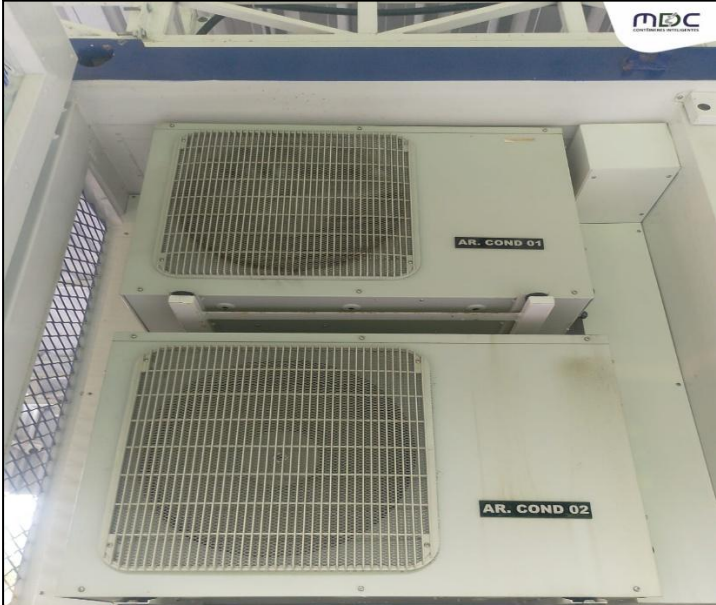
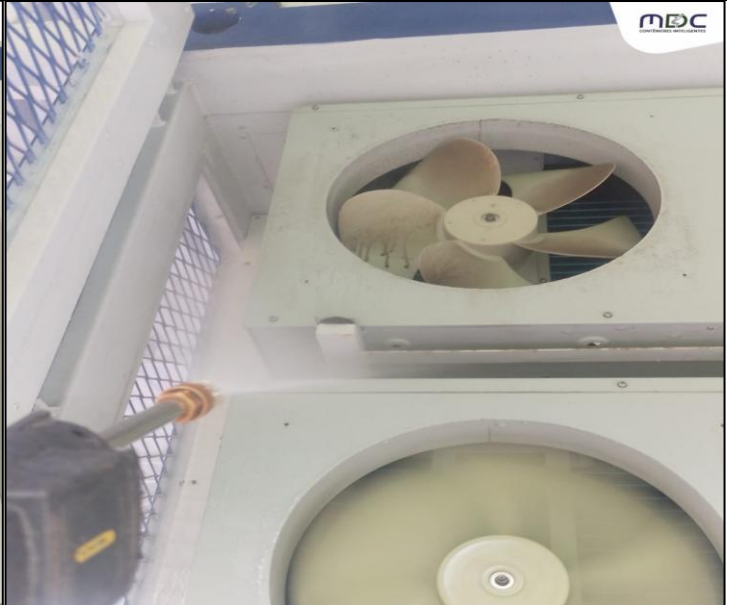
<p align="center">26 de nov. de 2025 09:00:40 1°28'23,50284"S 48°27'18,13248"W R. Augusto Corrêa, 01 - Guamá, Belém - PA, 66075-110, Brasil</p>	<p>Unidades condensadoras (ventiladores) apresentando elevado nível de sujeira antes da execução do processo de limpeza.</p> <p>Unidades condensadoras (ventiladores) em processo de limpeza.</p>
  <p align="center">26 de nov. de 2025 08:43:44 1°28'25,3812"S 48°27'18,51804"W R. Augusto Corrêa, 01 - Guamá, Belém - PA, 66075-110, Brasil</p>

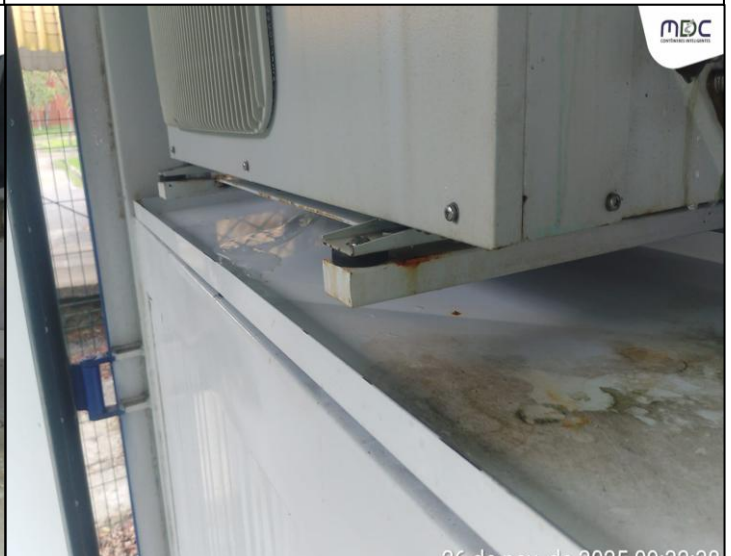
<p align="center">26 de nov. de 2025 09:32:38 1°28'25,98342"S 48°27'17,62542"W R. Augusto Corrêa, 01 - Guamá, Belém - PA, 66075-110, Brasil</p>	<p>Bandejas apresentando elevado nível de sujeira antes da execução do processo de limpeza.</p> <p>Bandejas limpas e adequadas após o processo de limpeza.</p>

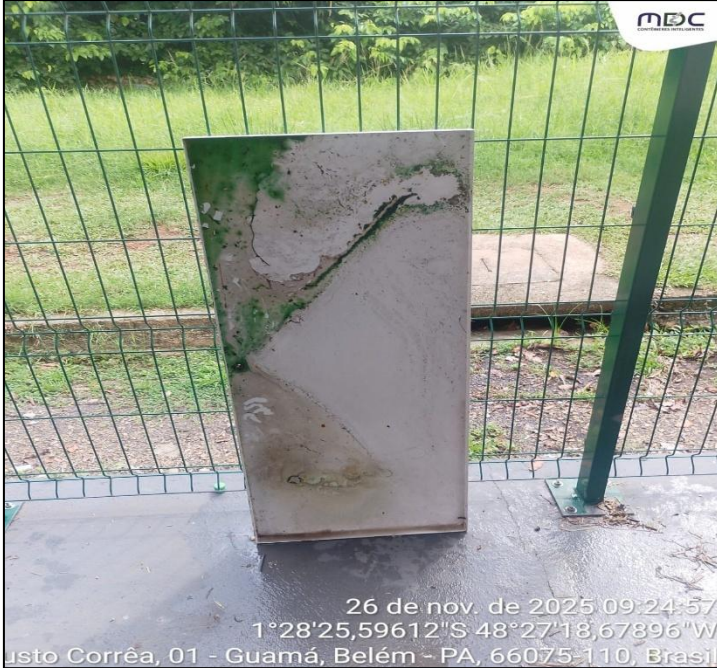
Bandejas apresentando elevado nível de sujeira antes da execução do processo de limpeza.

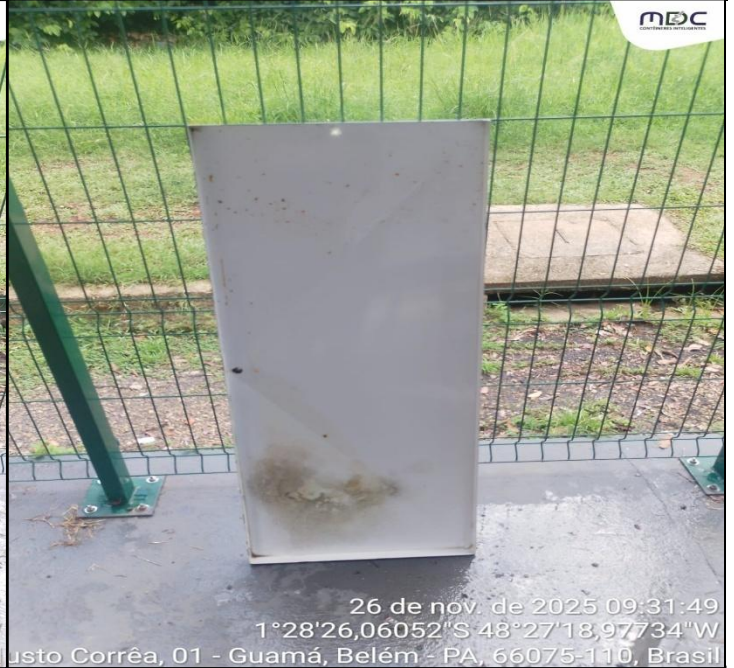
Bandejas limpas e adequadas após o processo de limpeza.

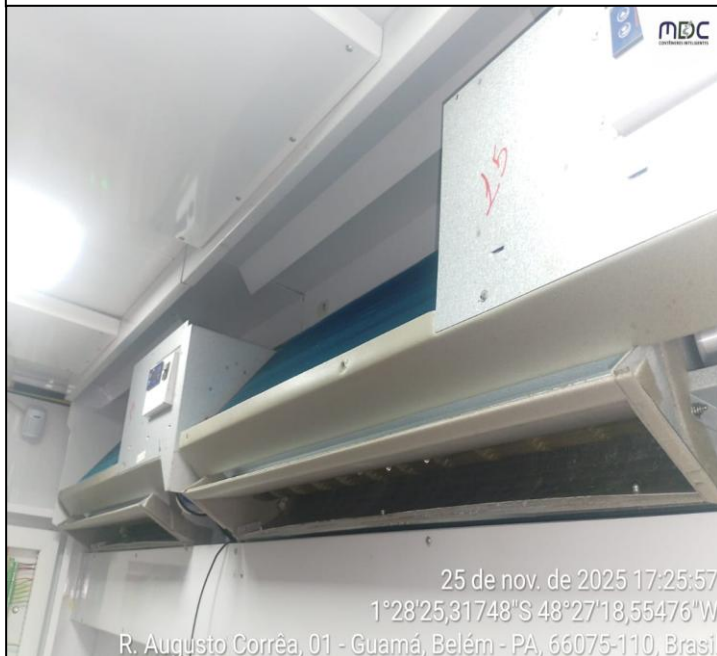
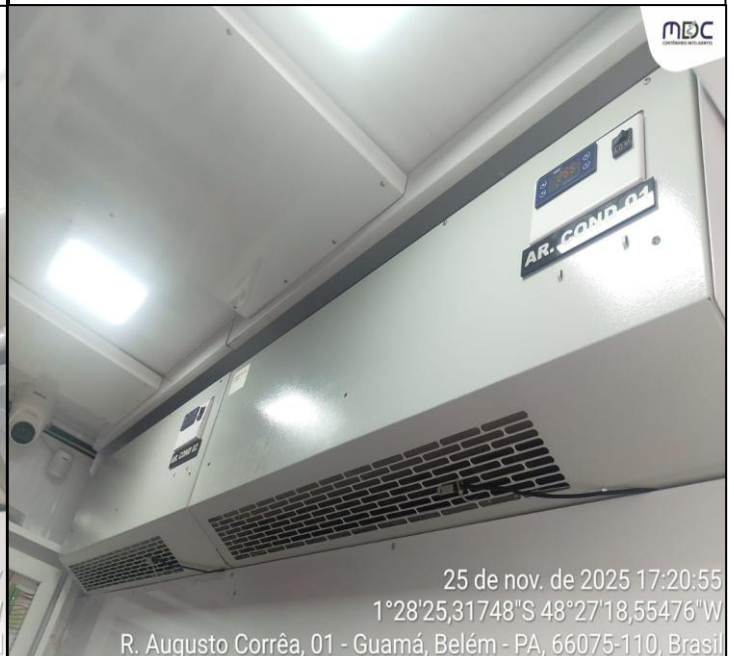
Unidades evaporadoras limpas e adequadas após o processo de limpeza.

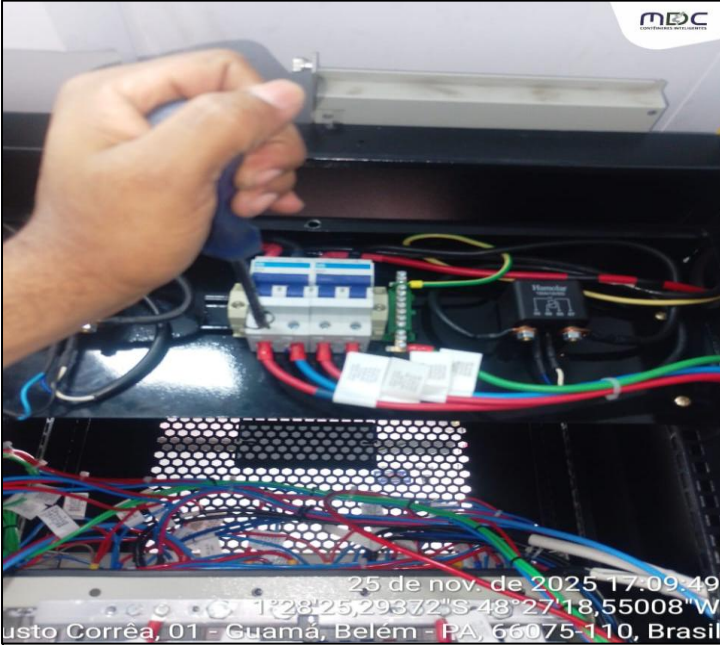
Realizado o reaperto dos bornes da Rack 01, constatando-se que o equipamento encontra-se operando em conformidade com os padrões.

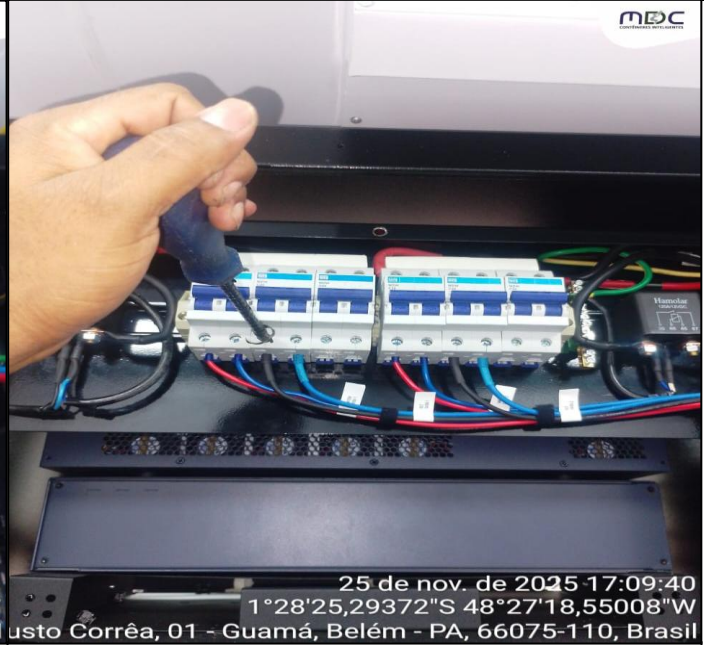
Realizado o reaperto dos bornes da Rack 02, constatando-se que o equipamento encontra-se operando em conformidade com os padrões.

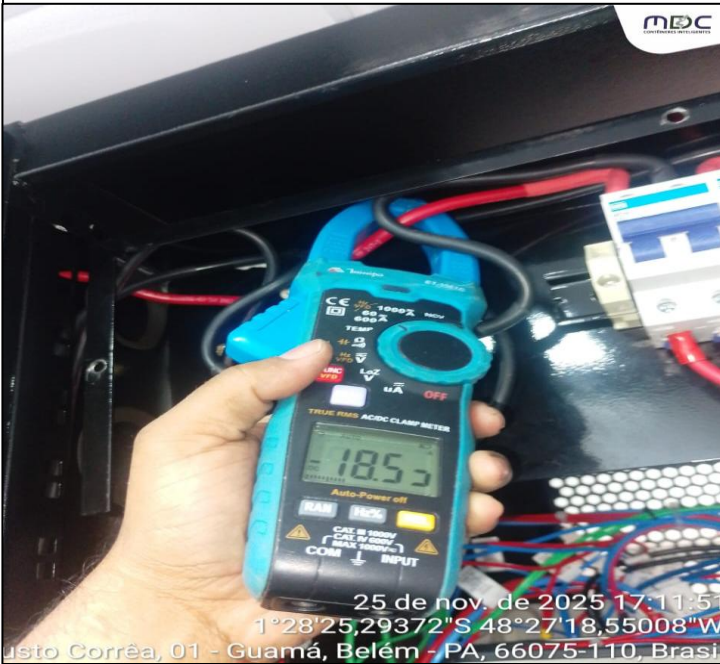
Realizada a aferição da tensão do Rack 01, constatando-se que os valores se encontram dentro do padrão ideal de operação.

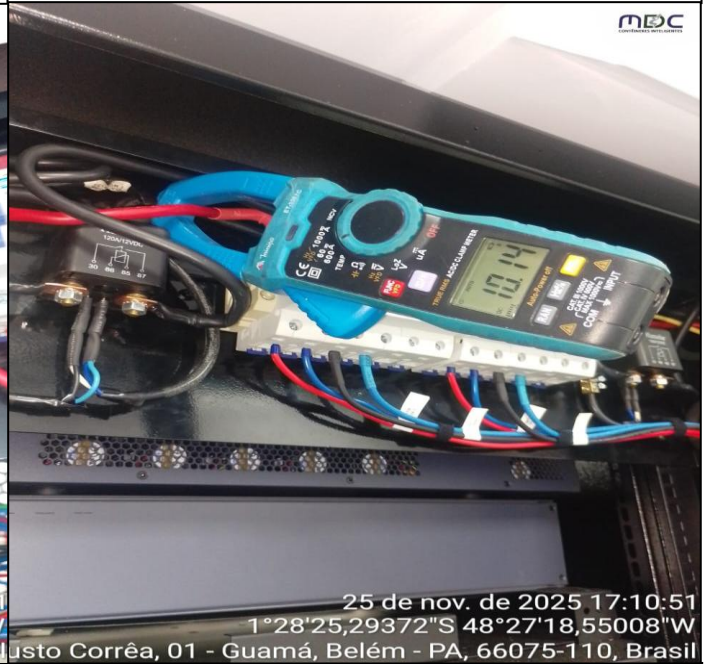
Realizada a aferição da tensão do Rack 02, constatando-se que os valores se encontram dentro do padrão ideal de operação.

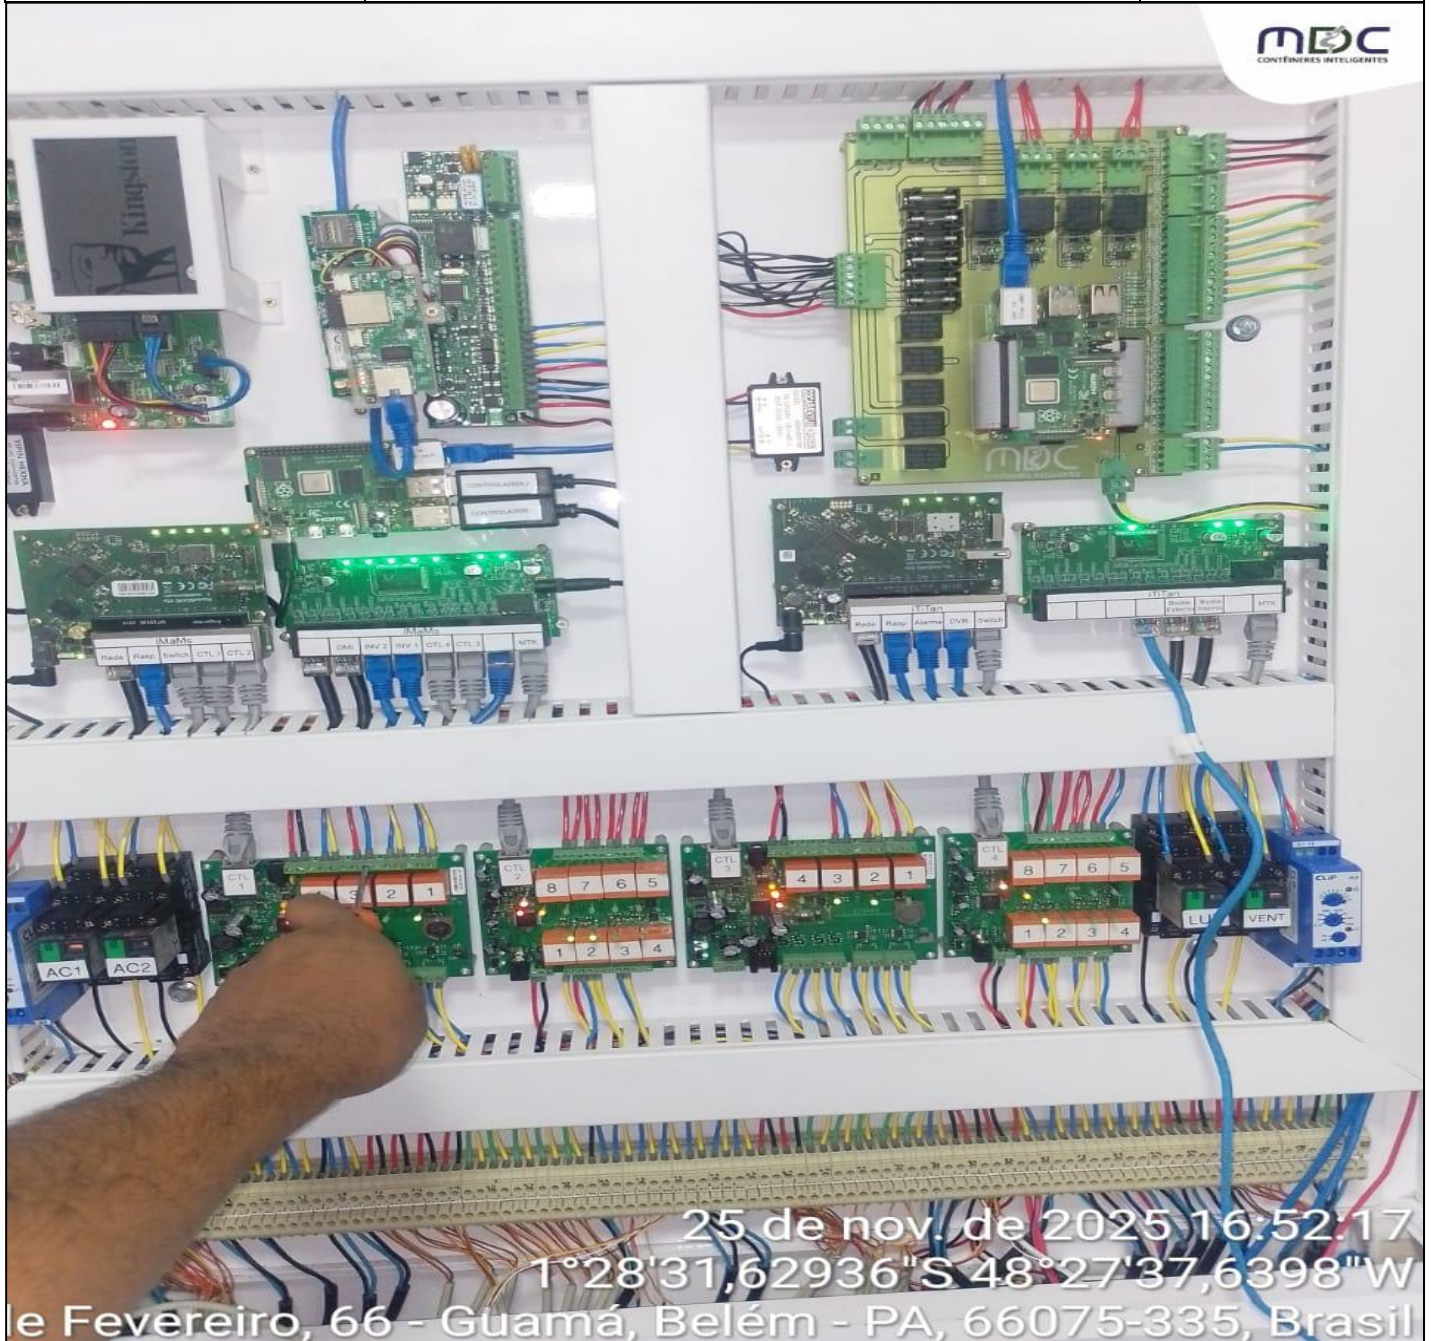
Realizado o reaperto dos bornes da Quadro de Automação, constatando-se que o equipamento encontra-se operando em conformidade com os padrões ideais de funcionamento.

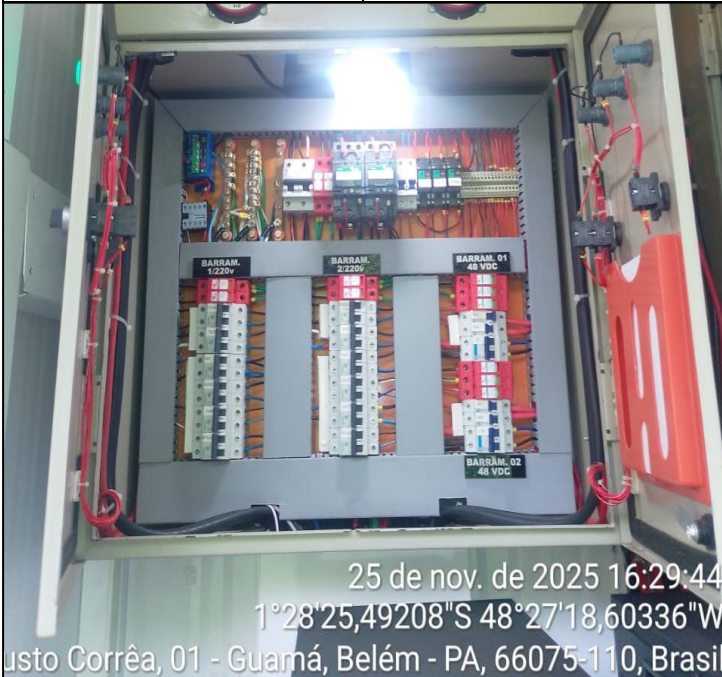
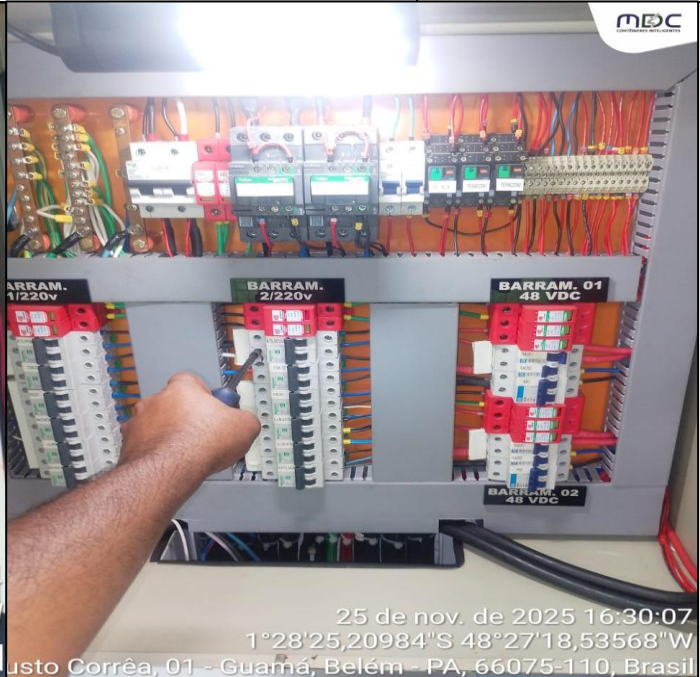
No Quadro 220 VAC/48VDC, foi realizado o reaperto dos bornes, visando garantir a eficácia do circuito elétrico e a plena funcionalidade operacional.

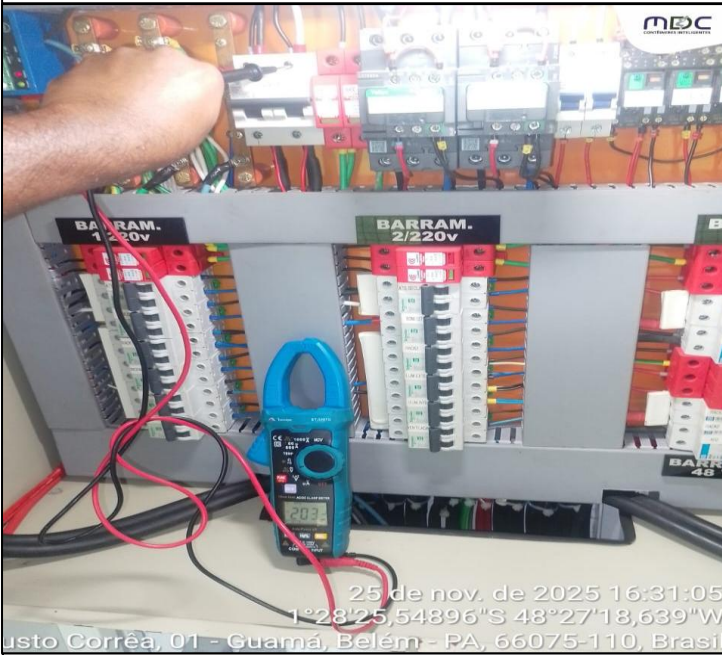
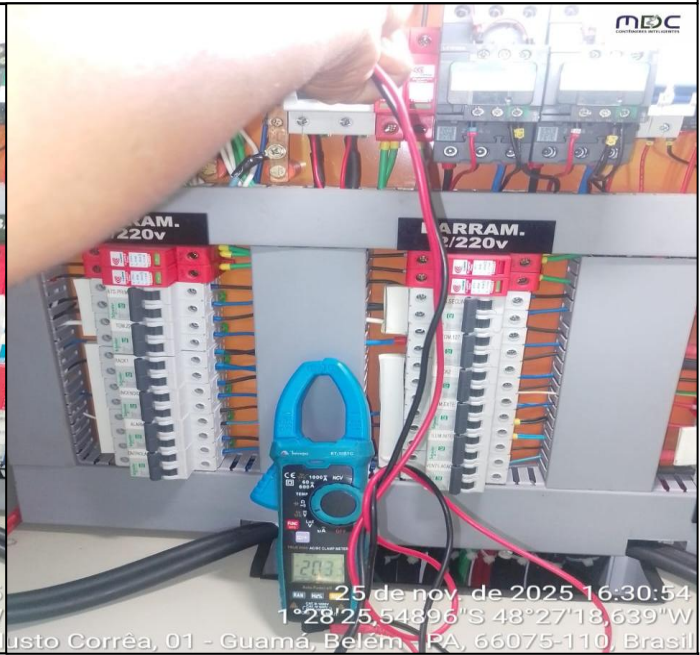
Realizada a aferição da voltagem do Quadro 220 VAC/48 VDC, constatando-se que apresenta carga dentro do padrão de operação e com plena eficiência.

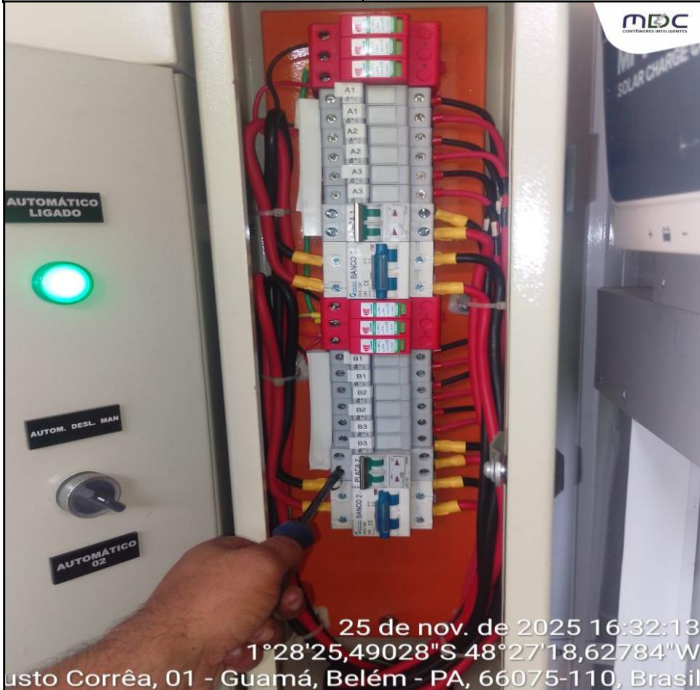
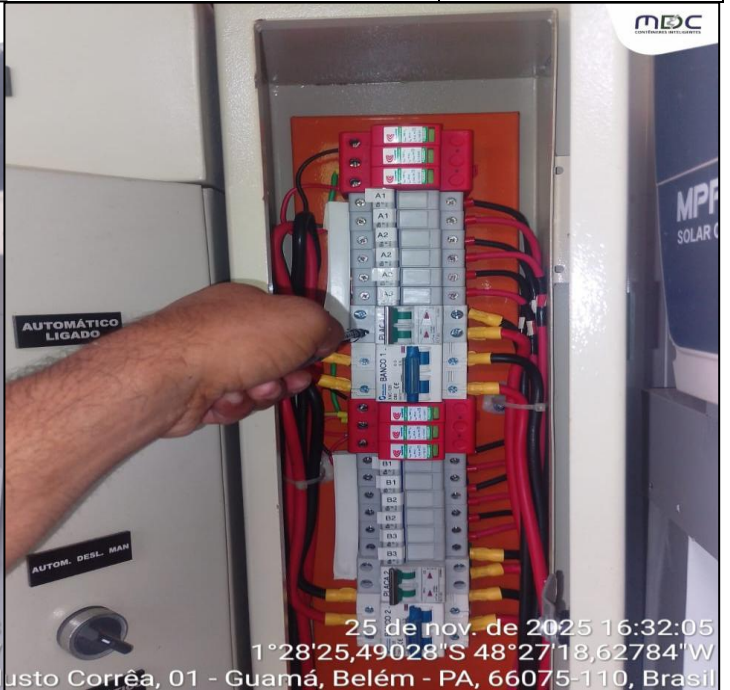
No Quadro String Box Solar, foi realizado o reaperto dos bornes, visando garantir a eficácia do circuito elétrico e a plena funcionalidade operacional.

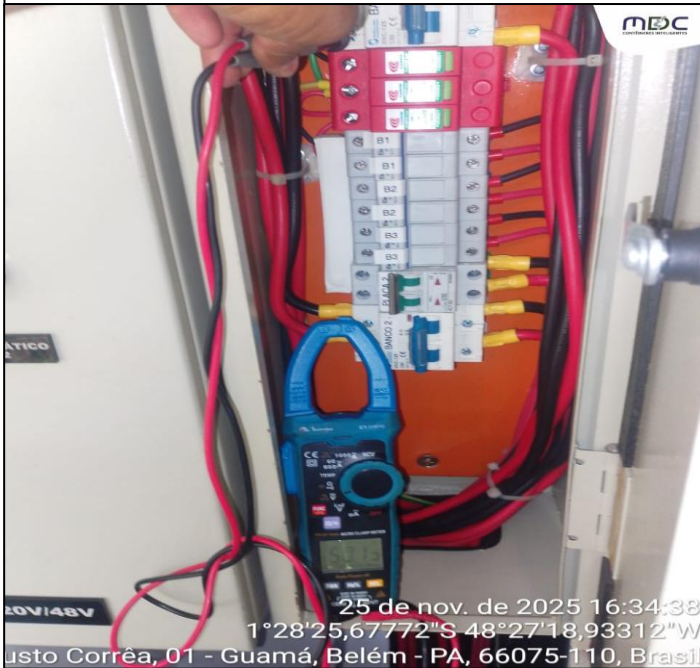
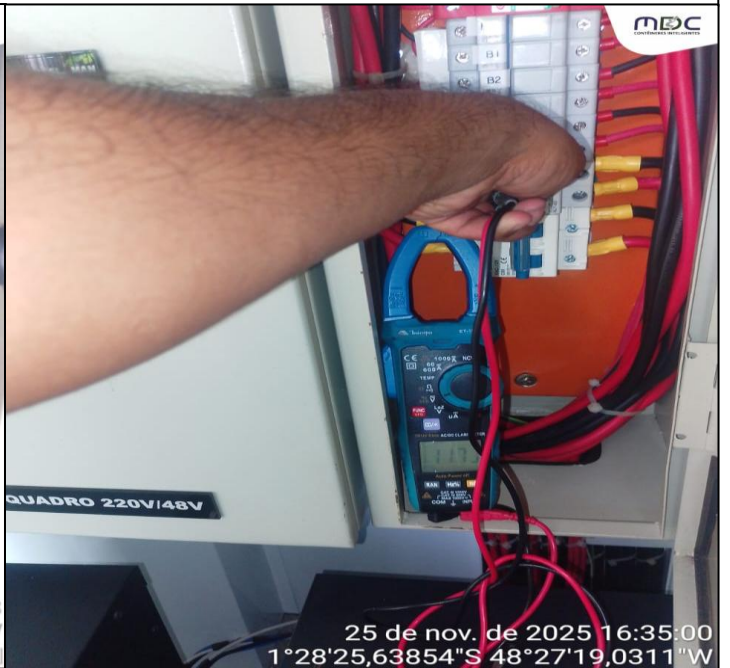
Realizada a aferição da voltagem do Quadro String Box Solar, constatando-se que apresenta carga dentro do padrão de operação e com plena eficiência.

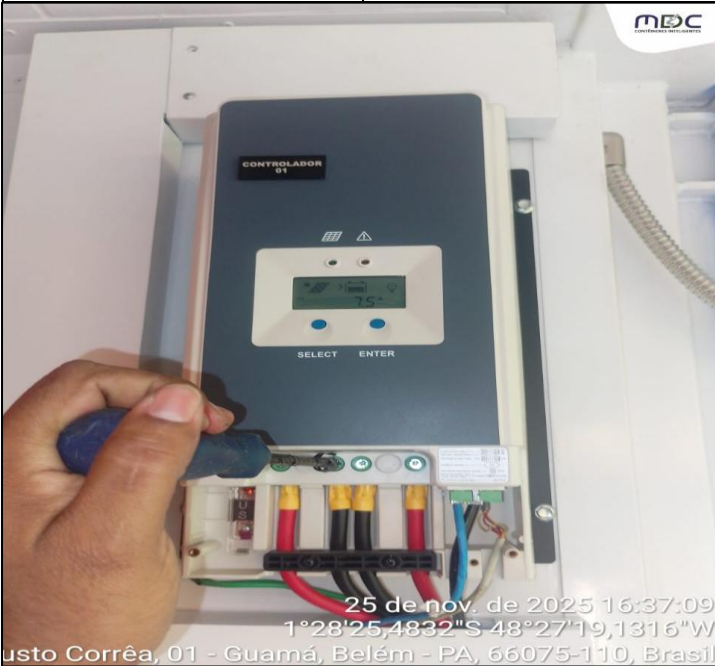
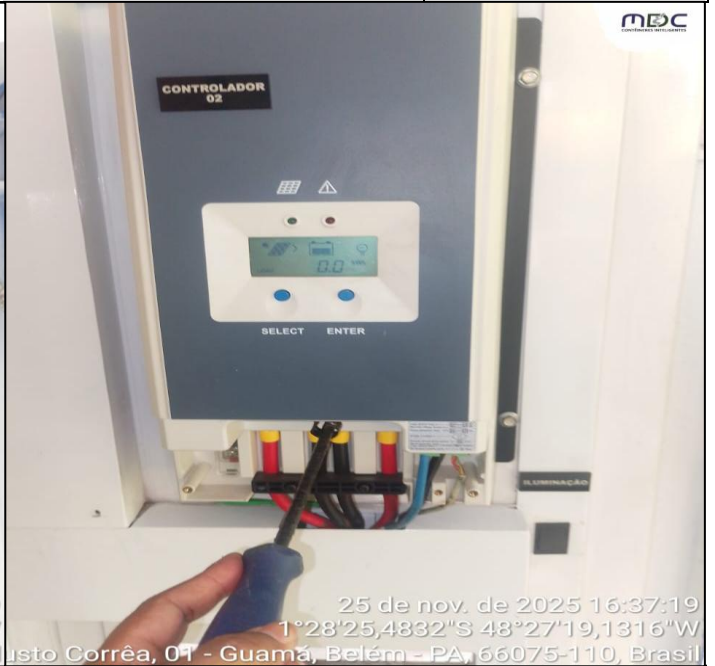
Nos Controladores Solar 01 e 02, foi realizado o reaperto dos bornes, visando garantir a eficácia do circuito elétrico e a plena funcionalidade operacional.

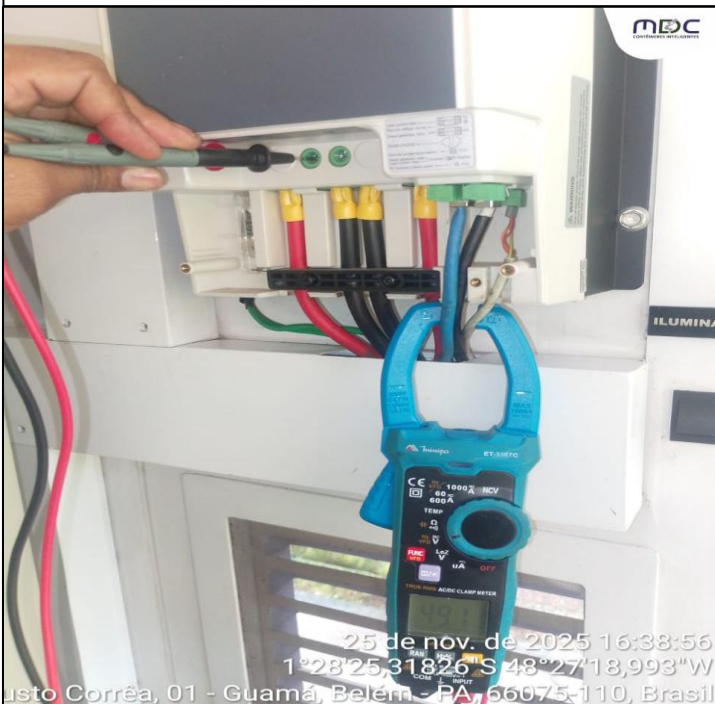
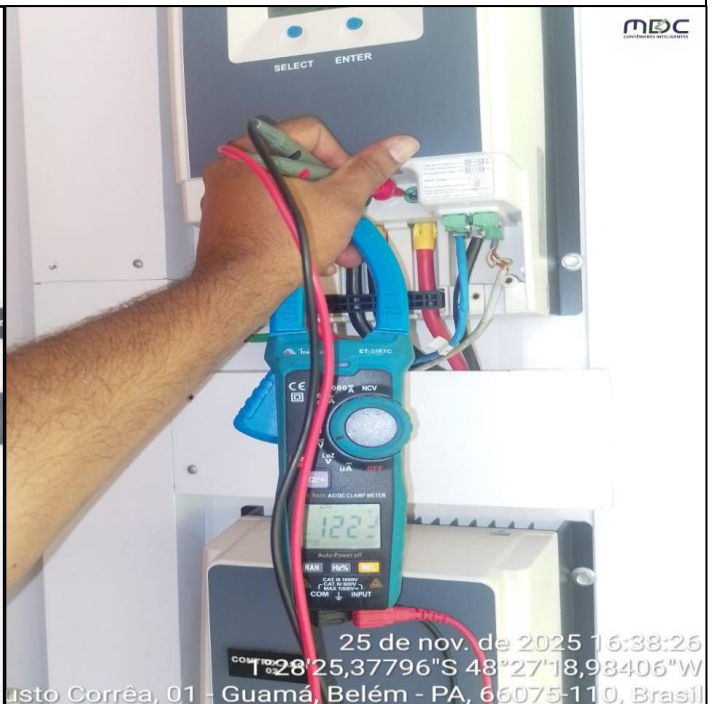
Realizada a aferição da carga dos Controladores Solar 01 e 02, constatando-se que os valores se encontram dentro do padrão ideal de operação.

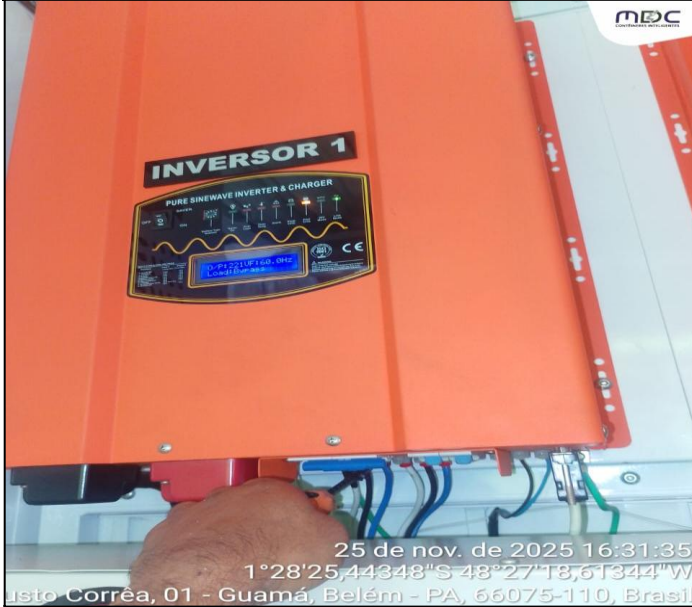
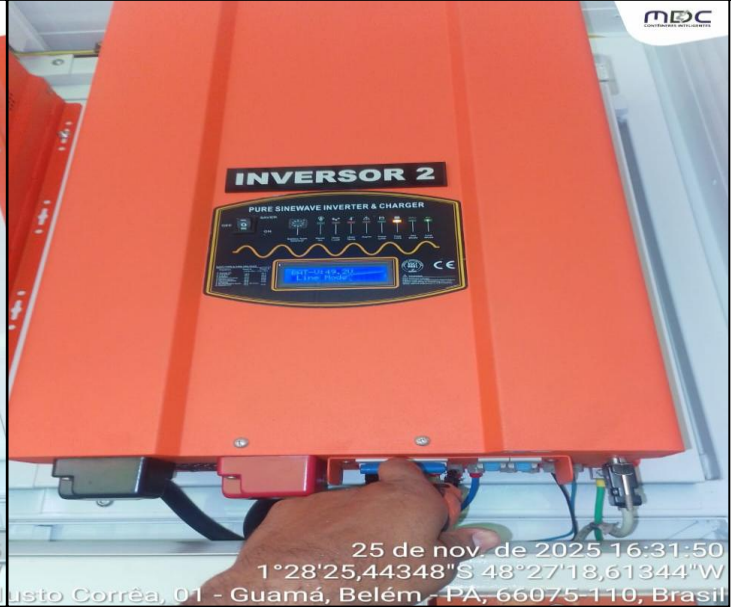
Inversores 01 e 02 (UPS – Energia Backup) em operação, apresentando desempenho estável e dentro dos limites de eficiência elétrica especificados.

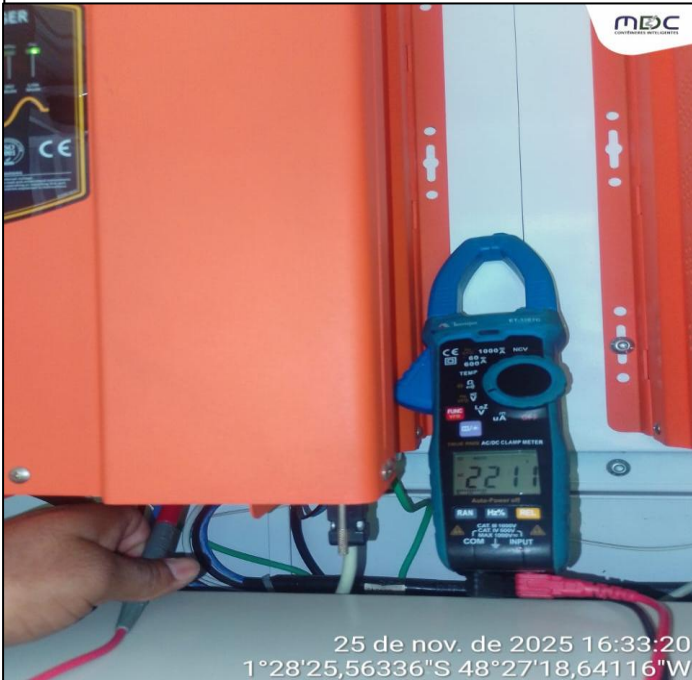
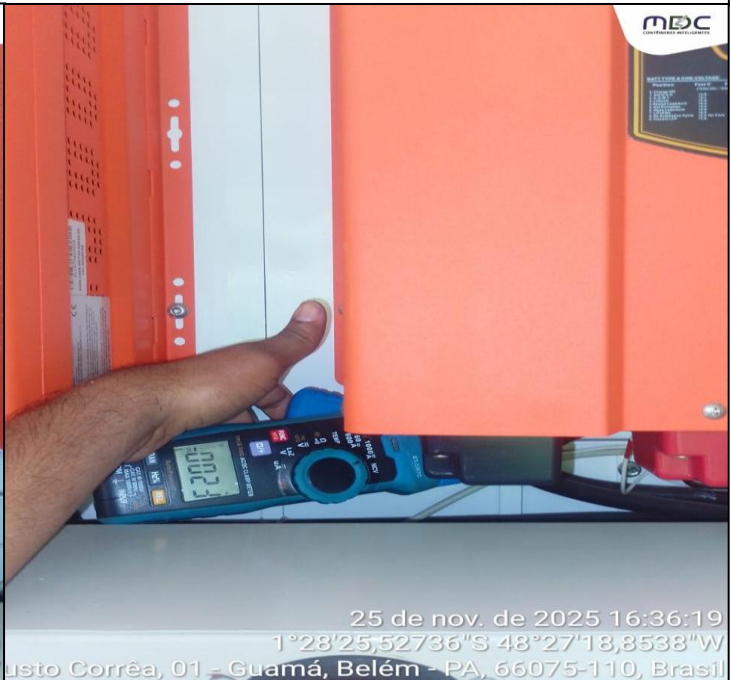
Realizada a aferição da voltagem nos Inversores 01 e 02, constatando-se que apresentam cargas dentro do padrão de operação e com plena eficiência.

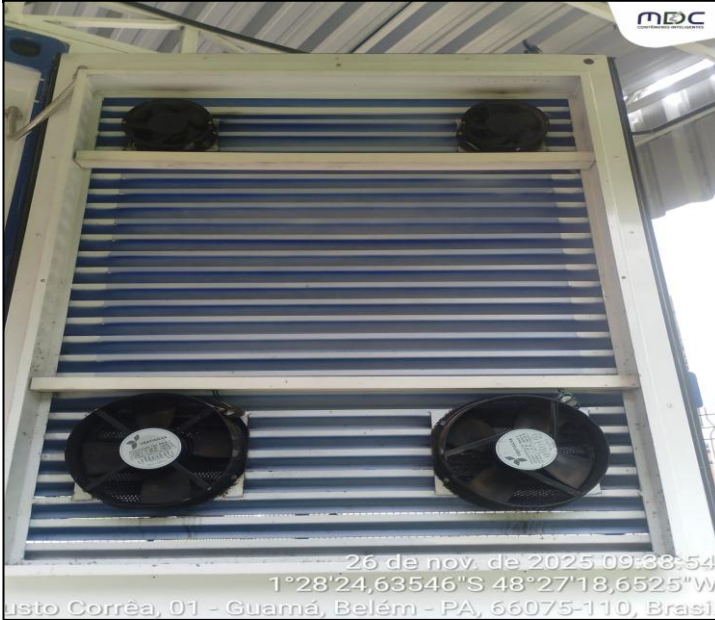
Ventiladores, apresentando condições adequadas de operação.

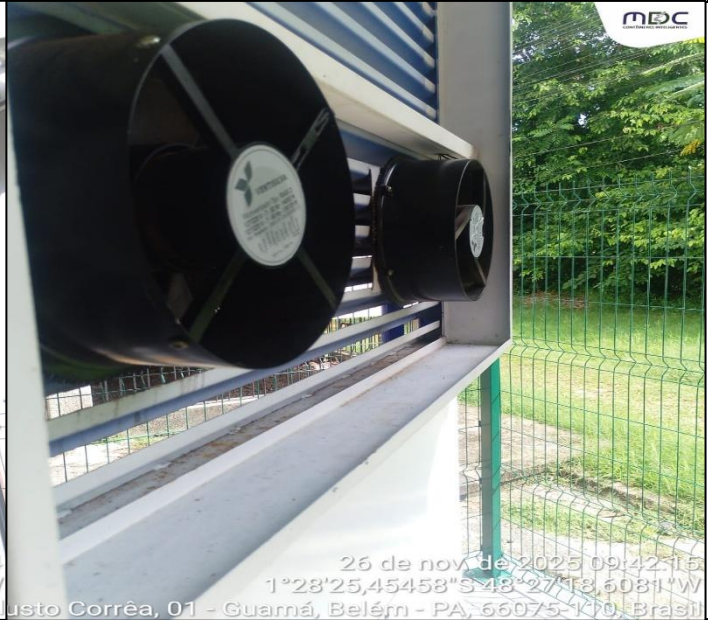
Ventiladores após o processo de limpeza, apresentando condições adequadas de operação e restabelecimento da eficiência do sistema de exaustão.

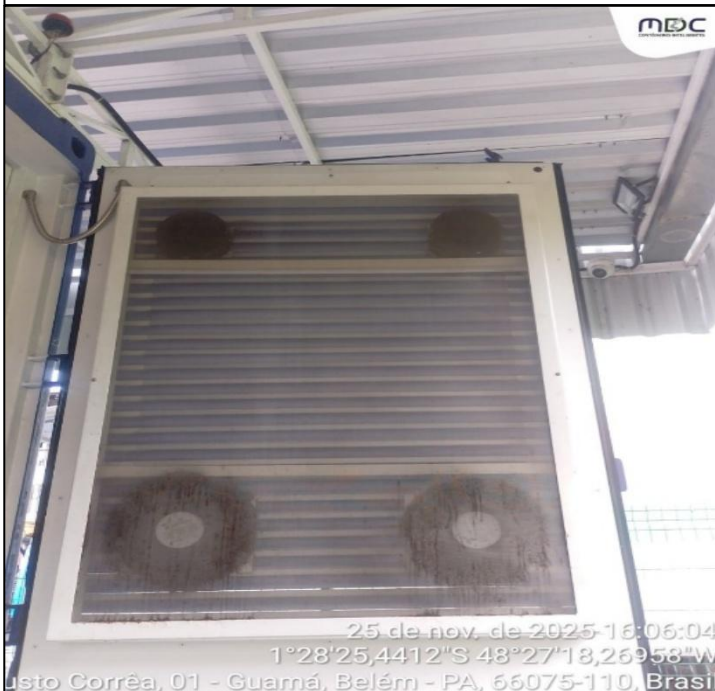
Condição inicial dos filtros, apresentando acúmulo significativo de sujeira antes do processo de limpeza.

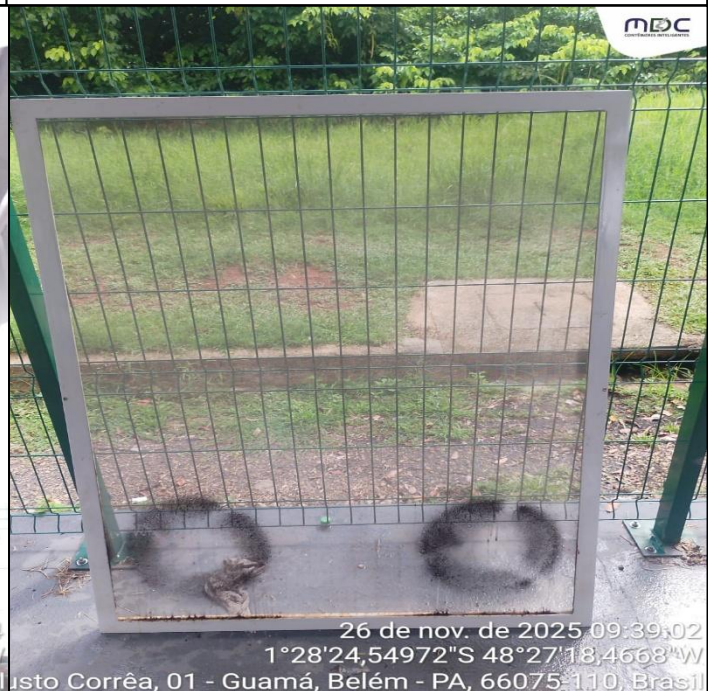
Filtros após o processo de limpeza, apresentando condições adequadas de operação.
