N° 004/2025

**RELATÓRIO
DE
MANUTENÇÃO PREVENTIVA E CORRETIVA
CMAD**

Cliente: Associação Administradora da Faixa 3.5GHz - EAF

Cidade: Belém - PA

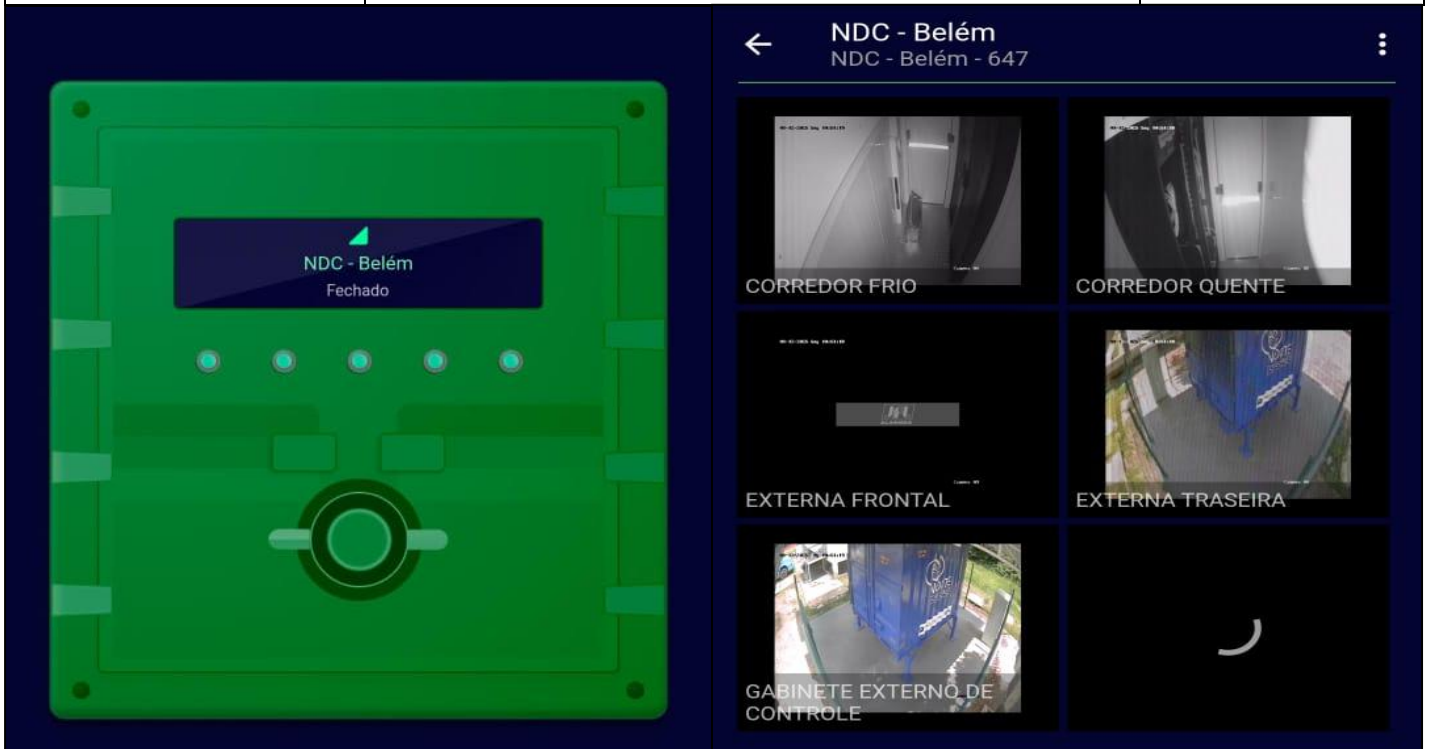
O sistema de controle de acesso iTiTan encontra-se online, operando normalmente e dentro dos parâmetros de desempenho estabelecidos. Todos os comandos de abertura de portas e alarmes estão ativos, registrando entradas e saídas de forma confiável, garantindo a segurança e o controle eficaz do ambiente monitorado.

O sistema de monitoramento iTiTan CFTV encontra-se online, operando normalmente e dentro dos parâmetros de desempenho esperados. Todas as câmeras apresentam visualização ativa, registro contínuo de imagens e monitoramento ambiental, garantindo a integridade e a segurança do ambiente monitorado.

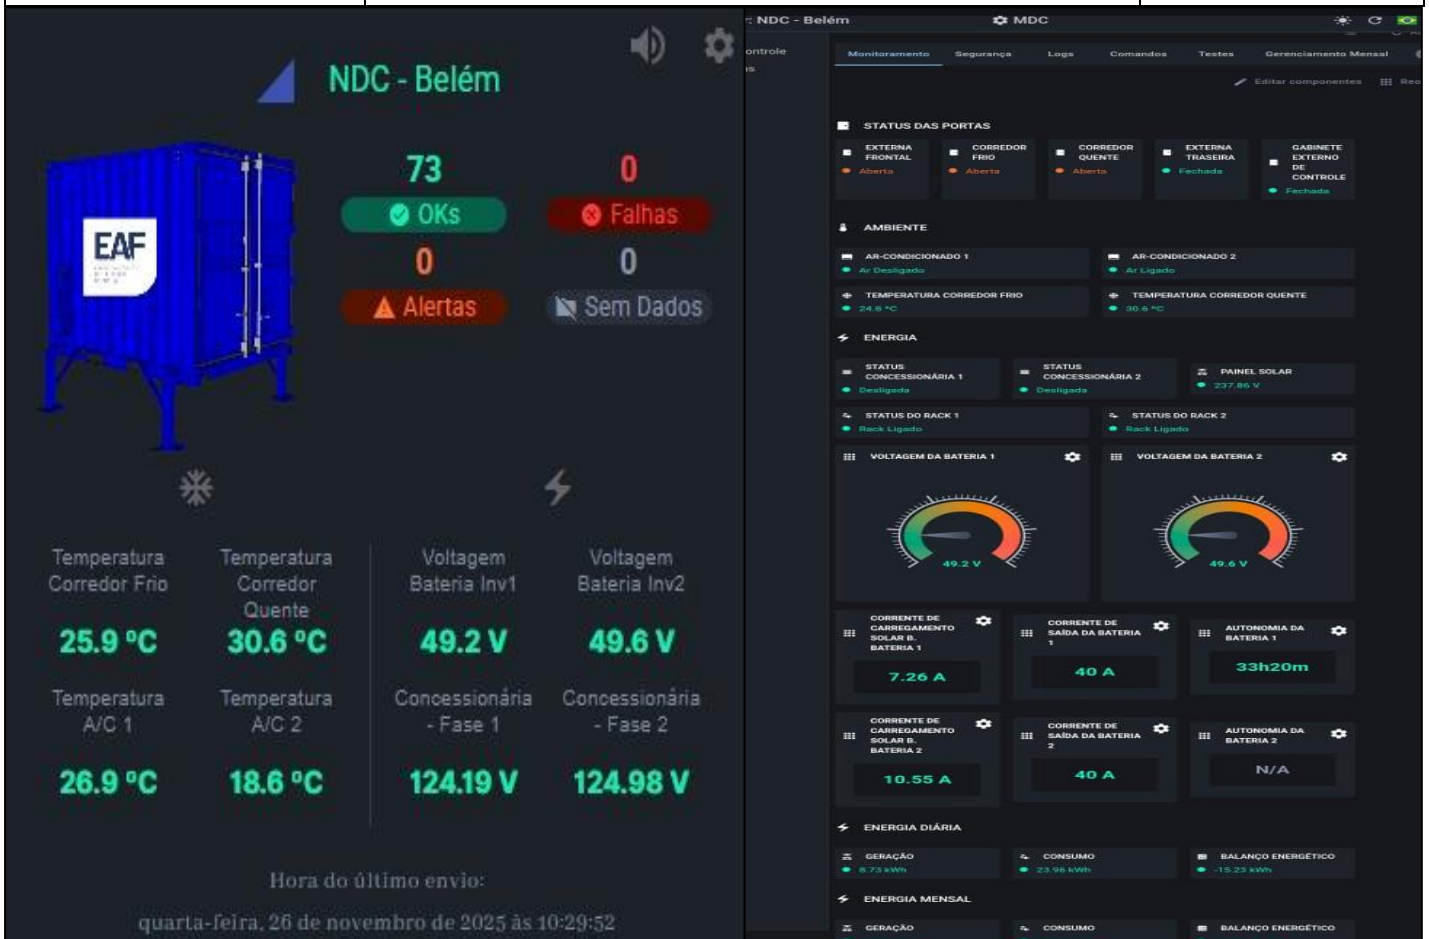
O sistema de monitoramento iMams está ativo e realizando a sincronização de todos os testes, incluindo os dados dos sensores de temperatura e status de bateria, conforme os padrões técnicos estabelecidos. O funcionamento está sendo continuamente acompanhado para garantir a precisão e integridade das informações.
