**Ref. Contrato N° 00194 - EAF**

**N° 004/2025**

**RELATÓRIO  
DE  
MANUTENÇÃO PREVENTIVA E CORRETIVA  
CMAD**

**Cidade:** Tabatinga - AM

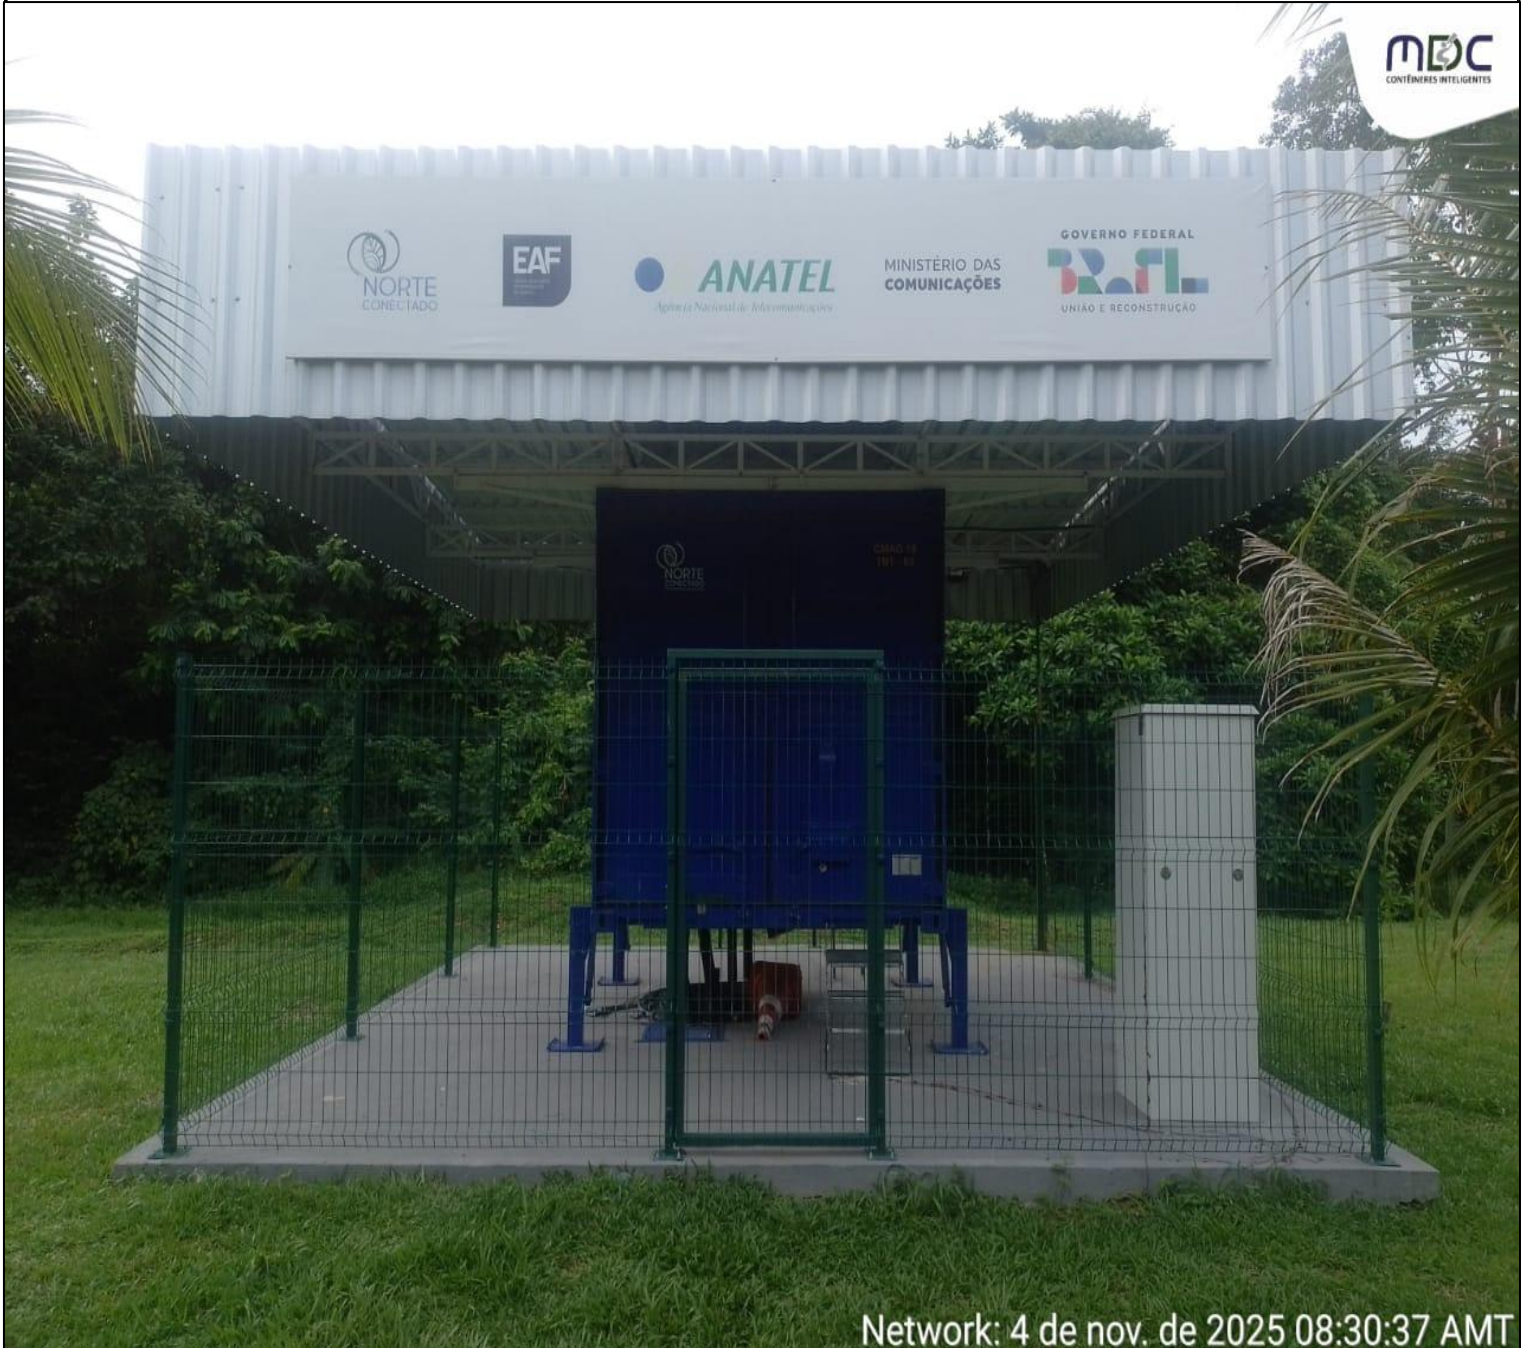
**Registro fotográfico do CMAD antes da execução das manutenções preventiva e corretiva.** Conforme observado na imagem, o CMAD apresentava acúmulo de poeira e sujeira na estrutura, no piso e em seu entorno.

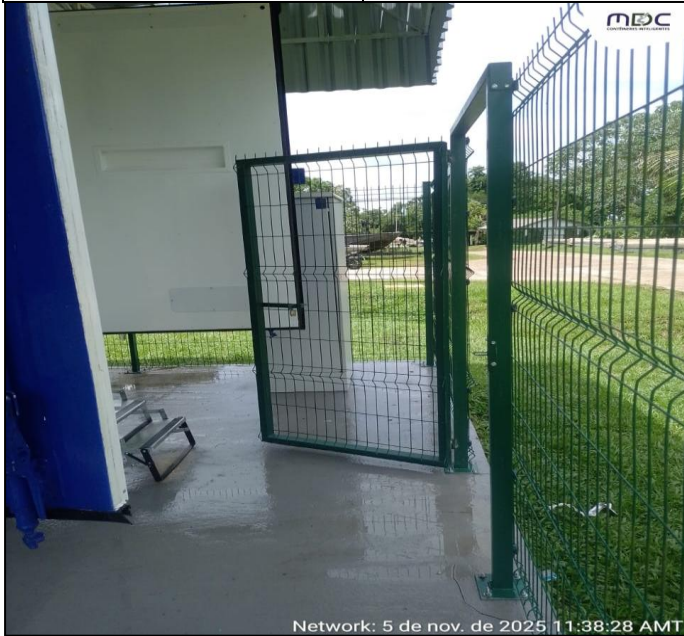
**Portas frontais após o processo de limpeza.**

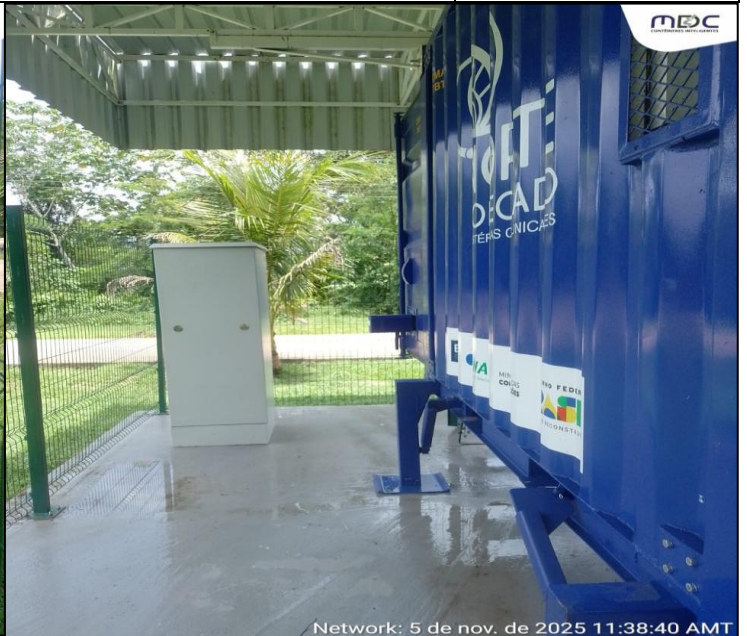
**Lateral direita após o processo de limpeza.**

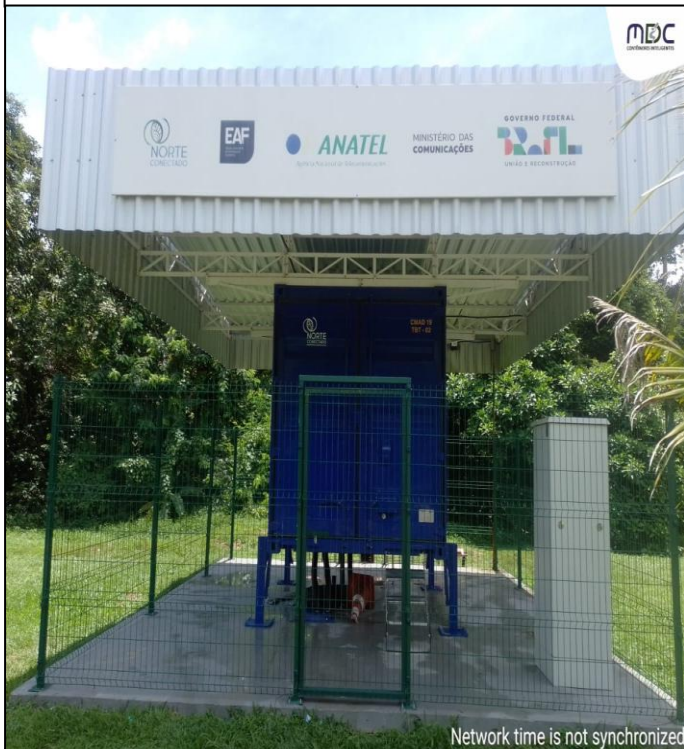
**Estrutura geral após o processo de limpeza.**

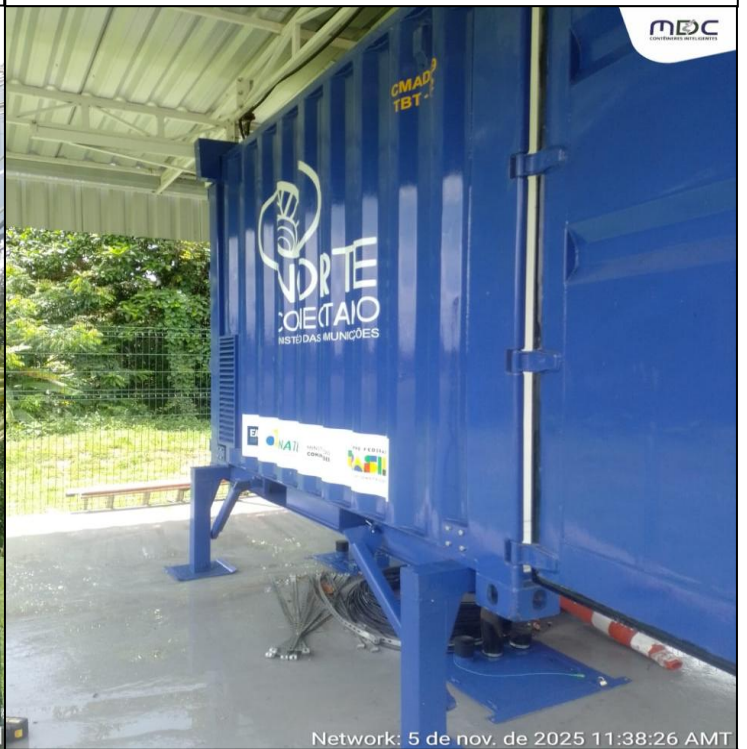
**Lateral esquerda após o processo de limpeza.**

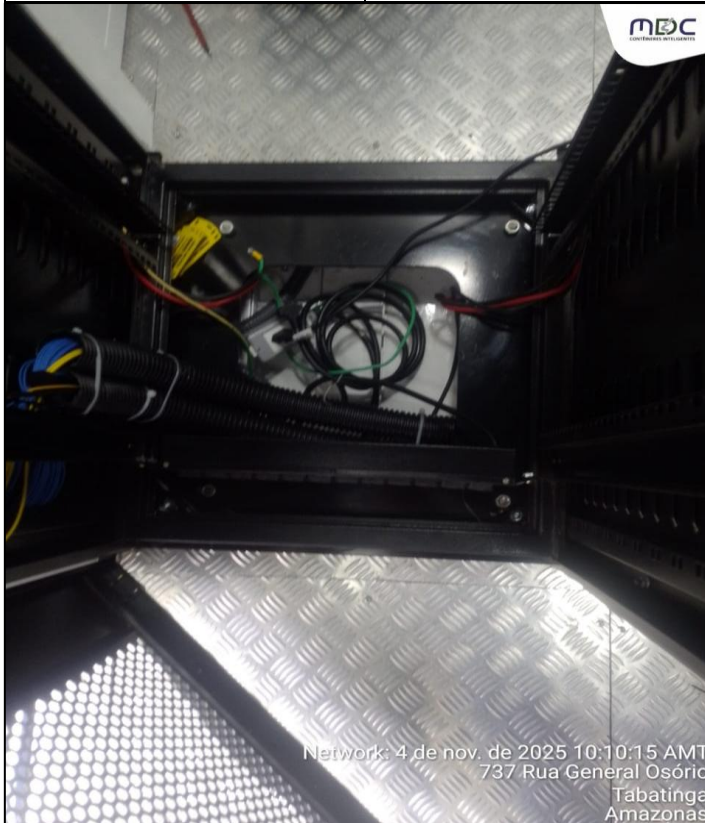
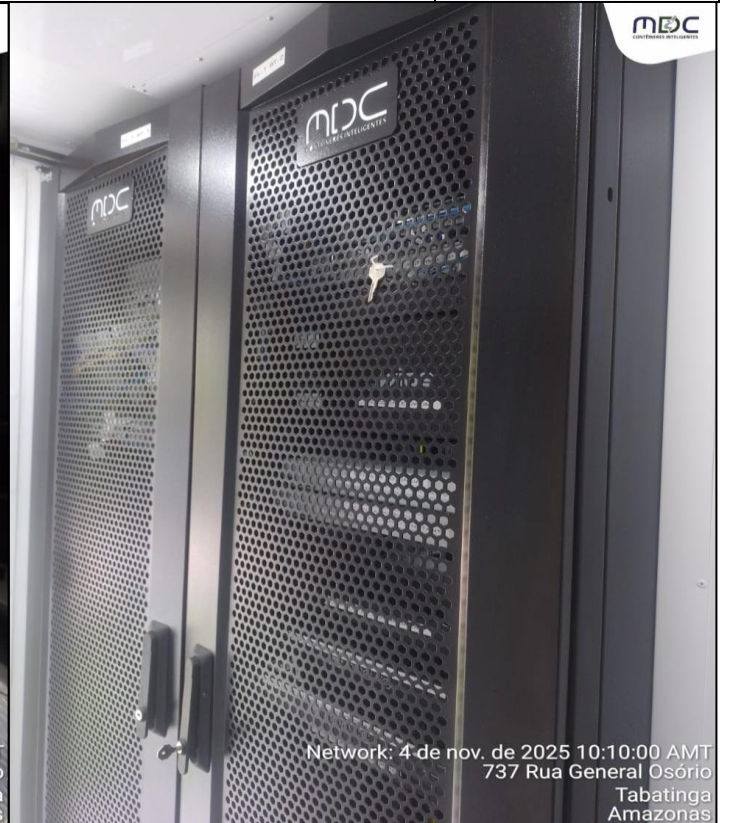
**Limpeza dos Rack's.**

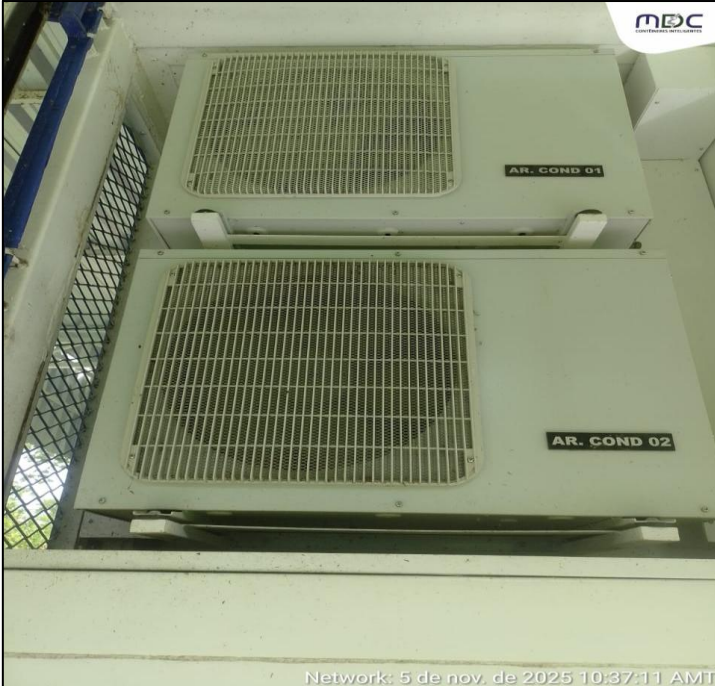
**Unidades condensadoras (ventiladores) apresentando elevado nível de sujeira antes da execução do processo de limpeza.**

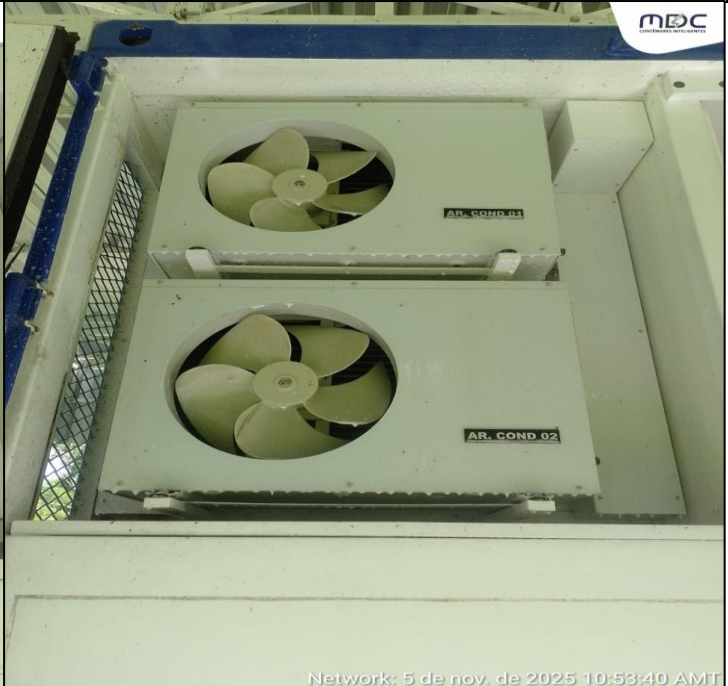
**Unidades condensadoras (ventiladores) limpos e adequados após o processo de limpeza.**

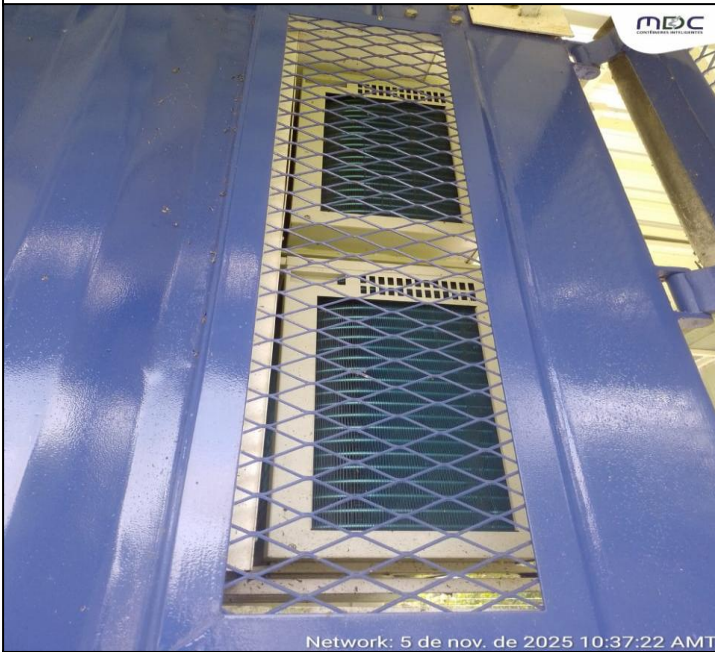
**Unidades condensadoras apresentando elevado nível de sujeira antes da execução do processo de limpeza.**

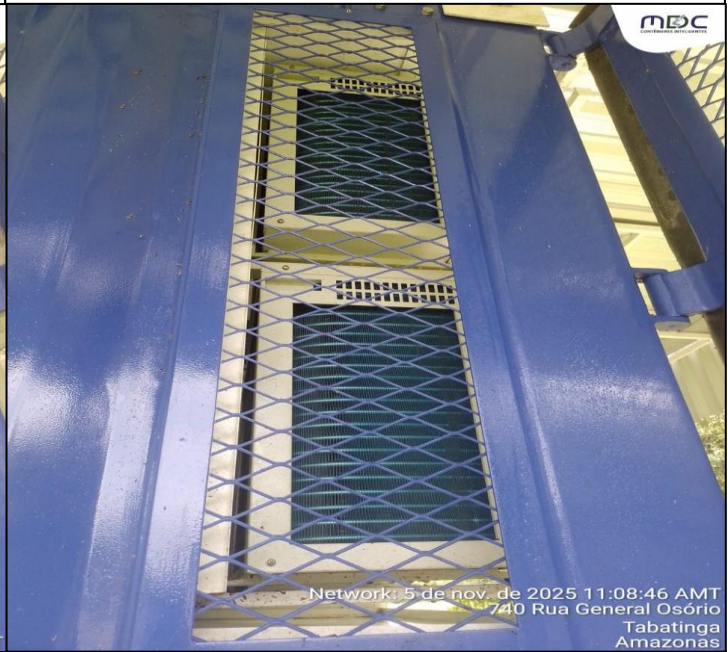
**Unidades condensadoras limpas e adequadas após o processo de limpeza.**

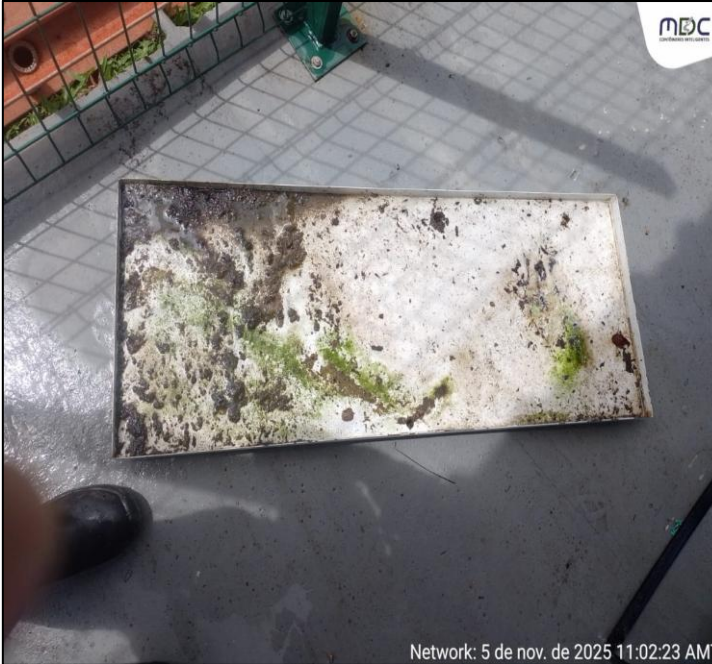
**Bandejas** apresentando elevado nível de sujeira antes da execução do processo de limpeza.

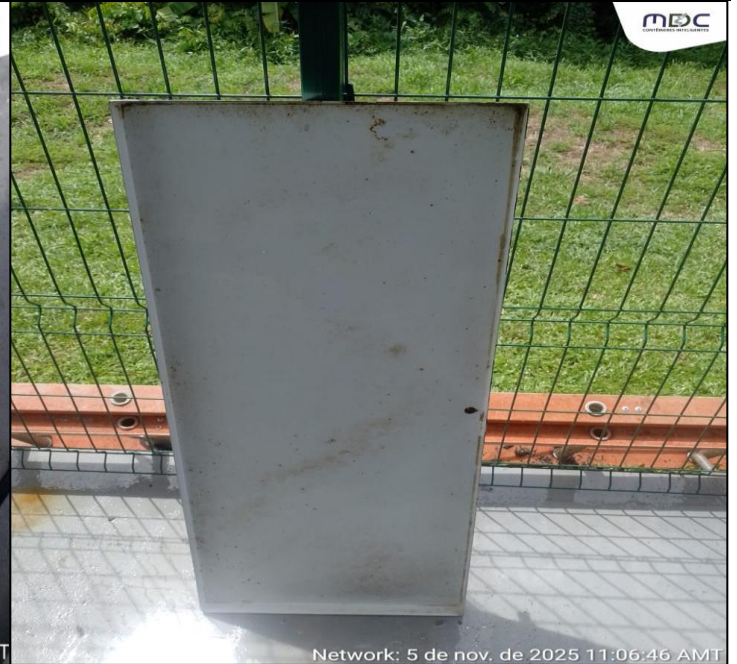
**Bandejas** limpas e adequadas após o processo de limpeza.

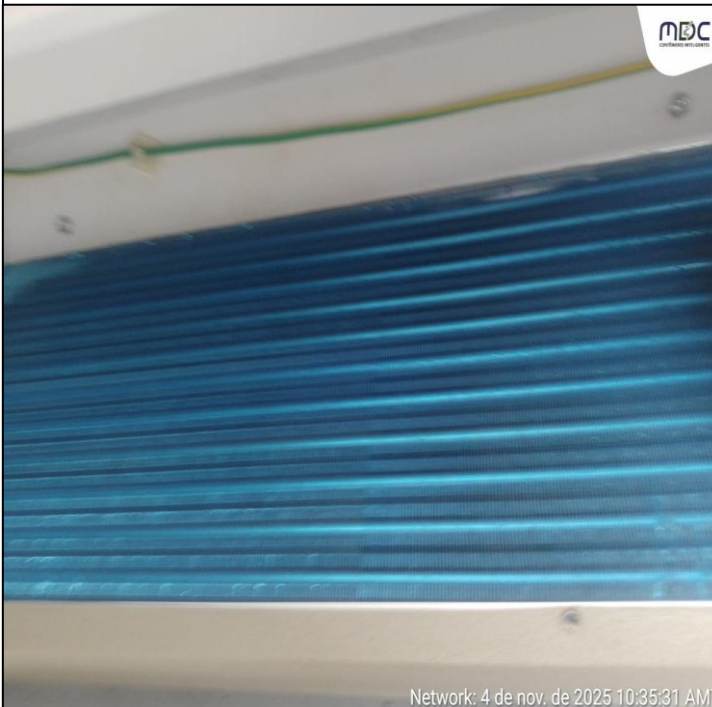
**Unidades evaporadoras** apresentando elevado nível de sujeira antes da execução do processo de limpeza.

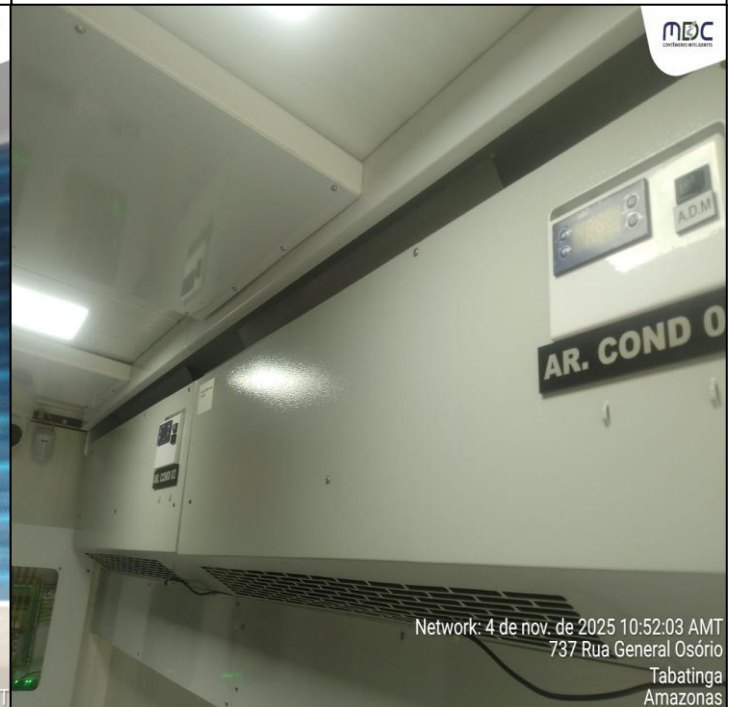
**Unidades evaporadoras** limpas e adequadas após o processo de limpeza.

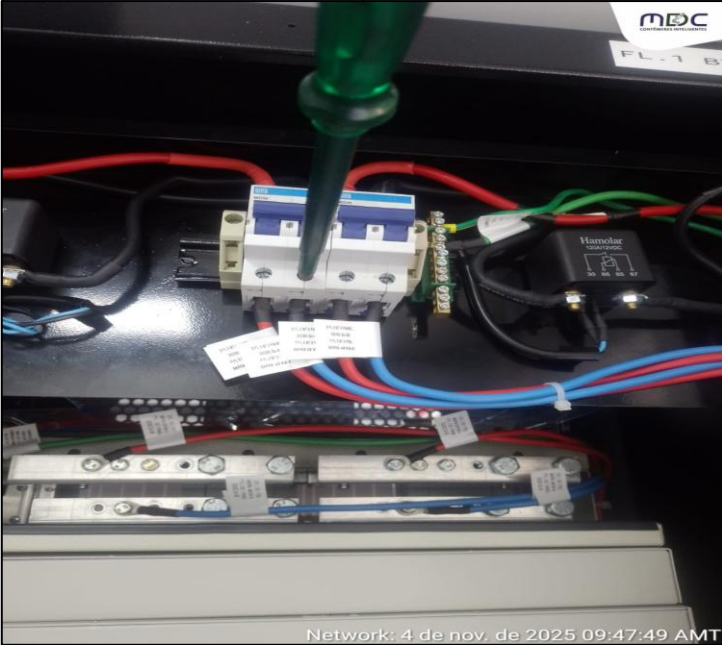
**Realizado o reaperto dos bornes da Rack 01,** constatando-se que o equipamento encontra-se operando em conformidade com os padrões.

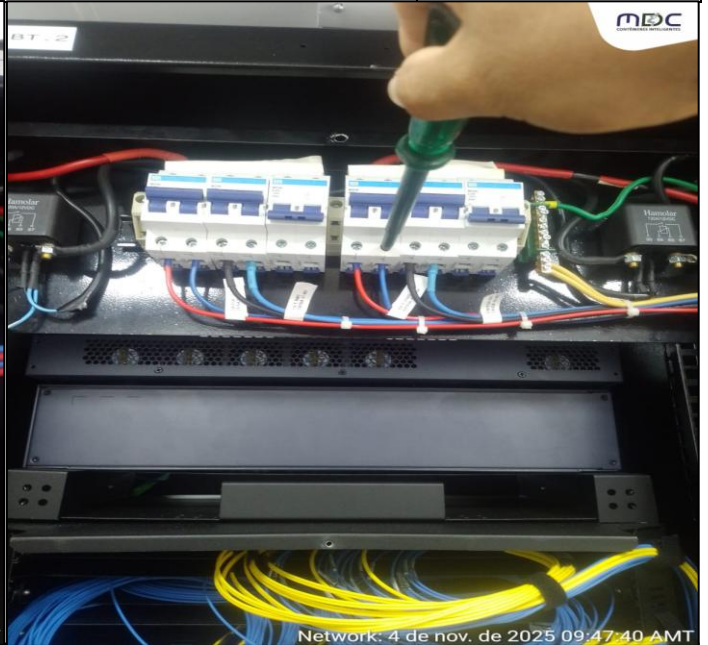
**Realizado o reaperto dos bornes da Rack 02,** constatando-se que o equipamento encontra-se operando em conformidade com os padrões.

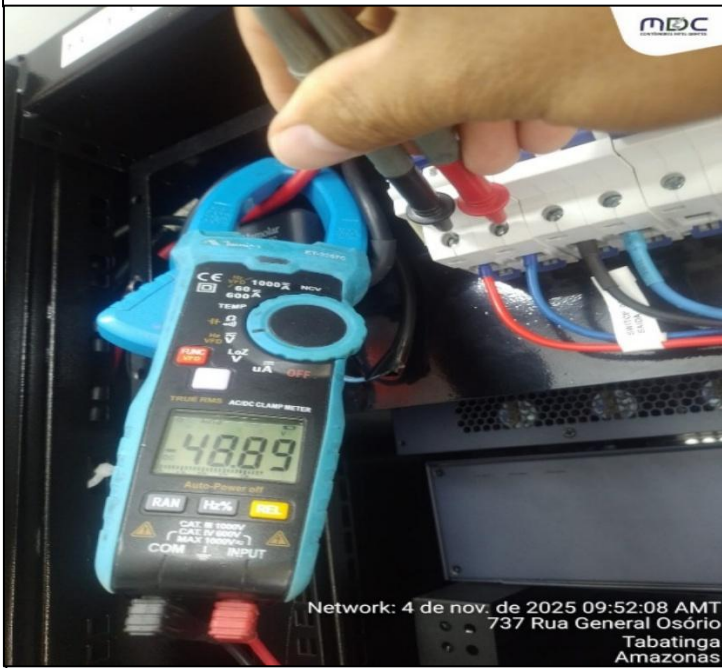
**Realizada a aferição da tensão do Rack 02,** constatando-se que os valores se encontram dentro do padrão ideal de operação.

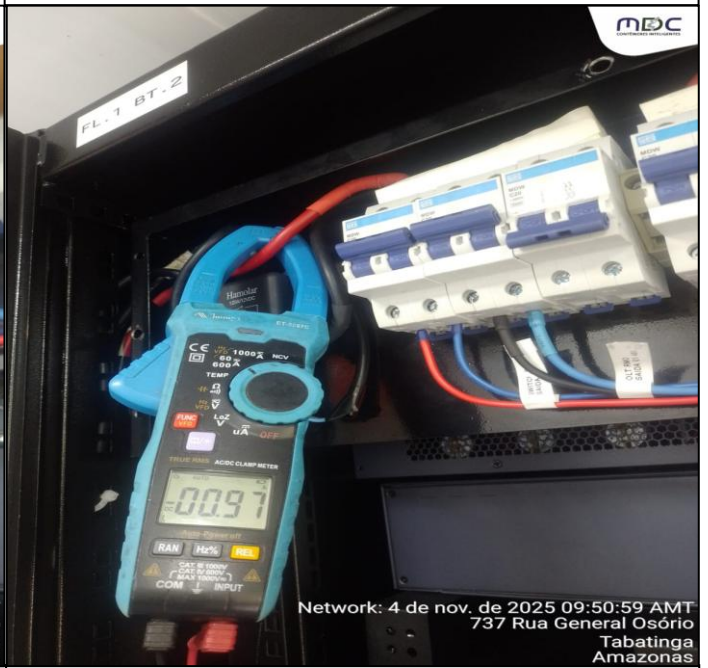
**Realizada a aferição da carga do Rack 02,** constatando-se que os valores se encontram dentro do padrão ideal de operação.

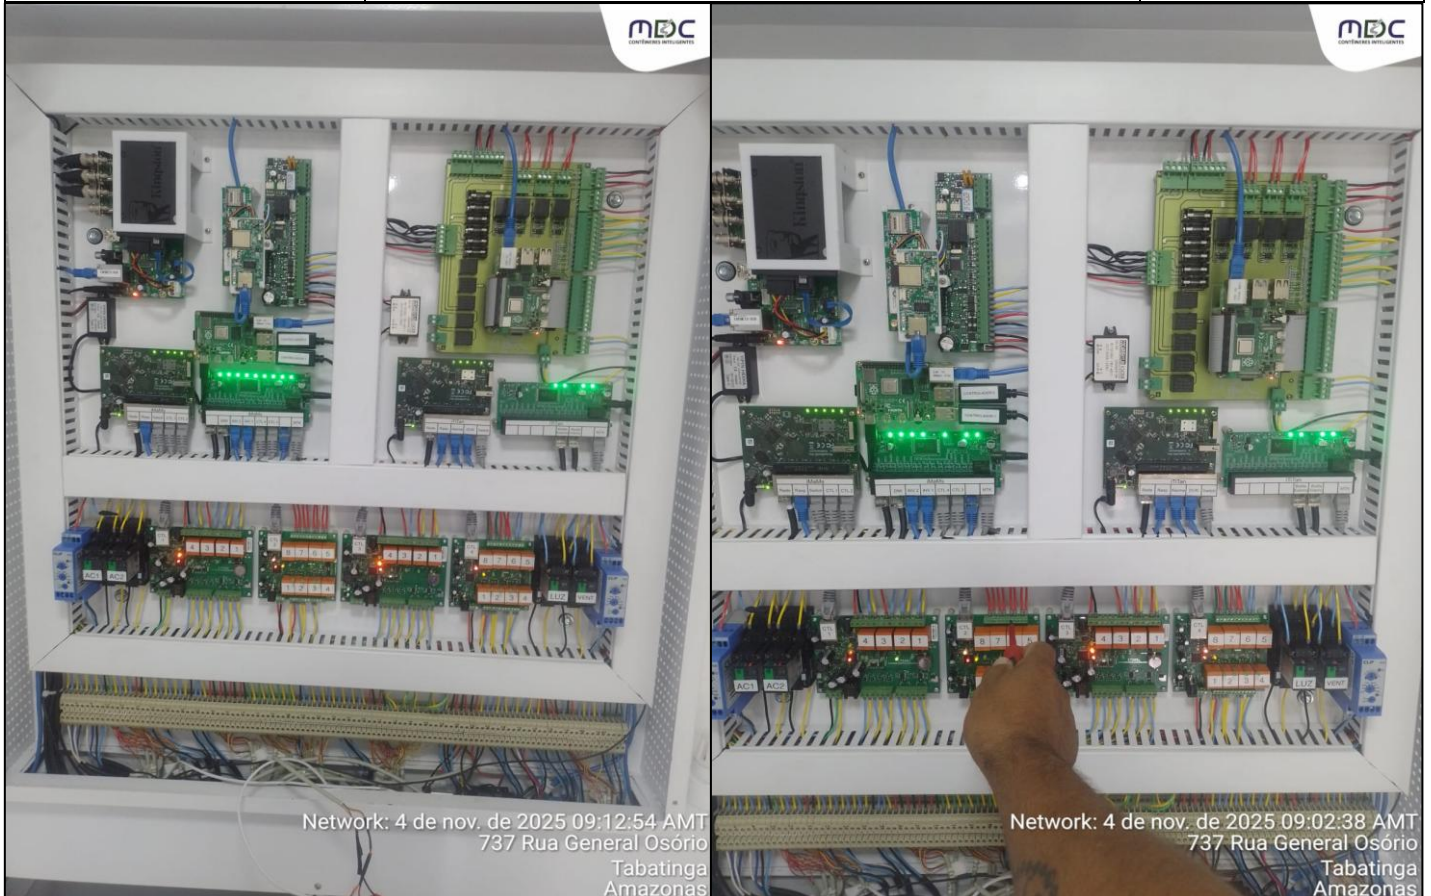
**Realizado o reaperto dos bornes da Quadro de Automação, constatando-se que o equipamento encontra-se operando em conformidade com os padrões ideais de funcionamento.**

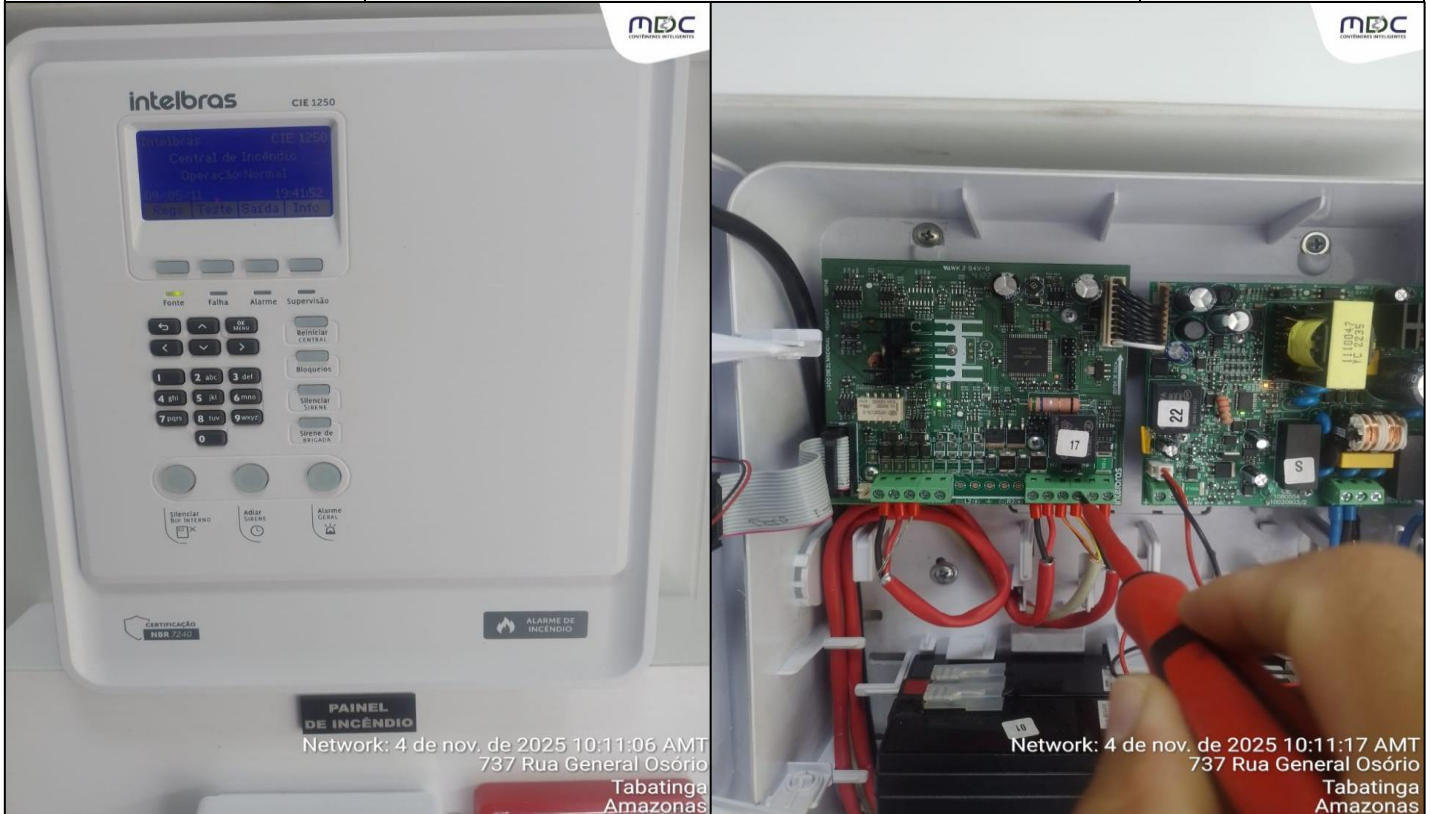
**Realizado o reaperto dos bornes da Central de Incêndio**, constatando-se que o equipamento encontra-se operando em conformidade com os padrões ideais de funcionamento.

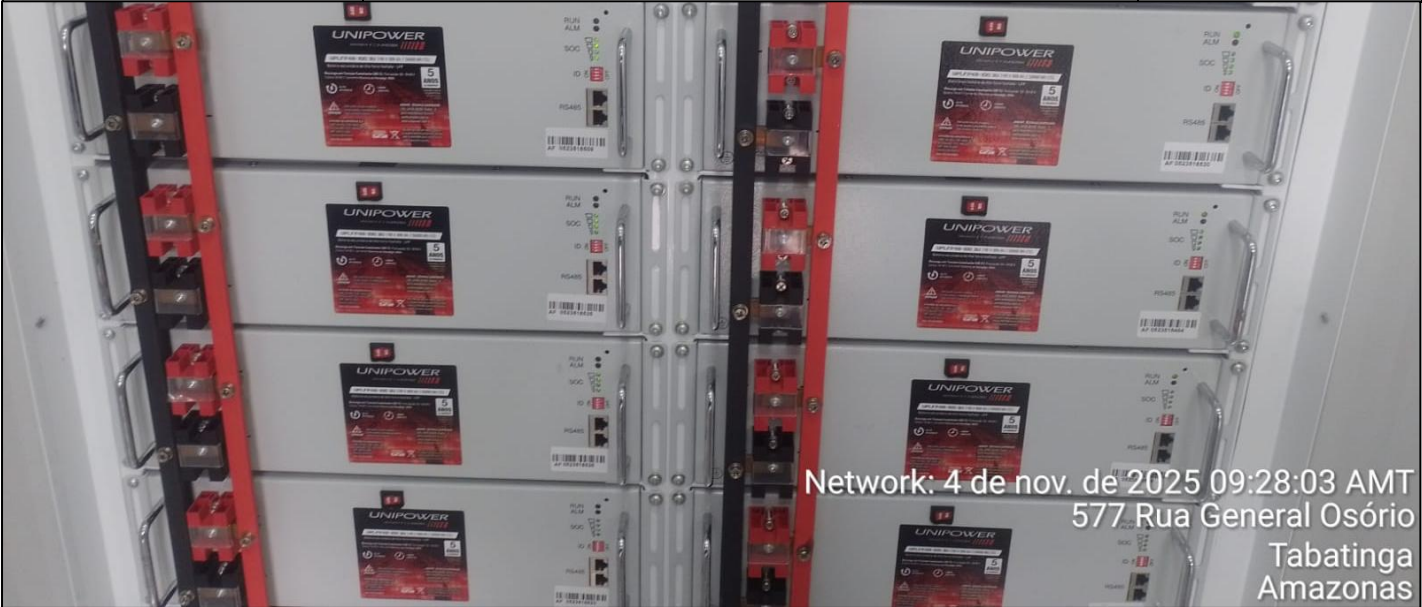
**No Banco de Baterias 01**, foi realizado o reaperto dos bornes, visando garantir a eficácia do circuito elétrico e a plena funcionalidade operacional.

**No Banco de Baterias 02**, foi realizado o reaperto dos bornes, visando garantir a eficácia do circuito elétrico e a plena funcionalidade operacional.

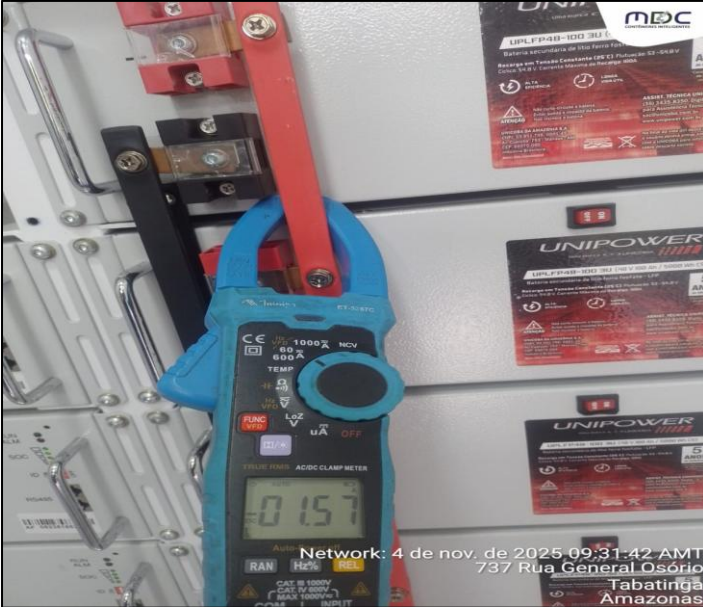
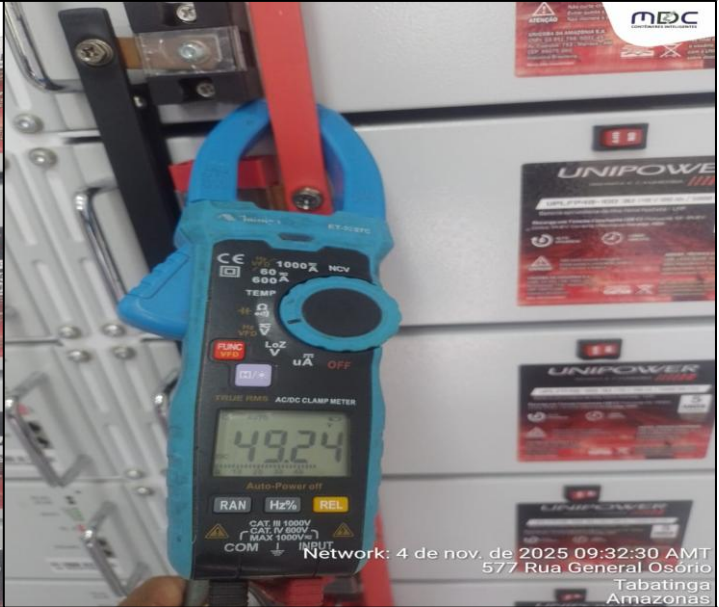
**Realizada a aferição da voltagem dos Bancos de Baterias 01 e 02**, constatando-se que ambos apresentam carga dentro do padrão de operação e com plena eficiência.

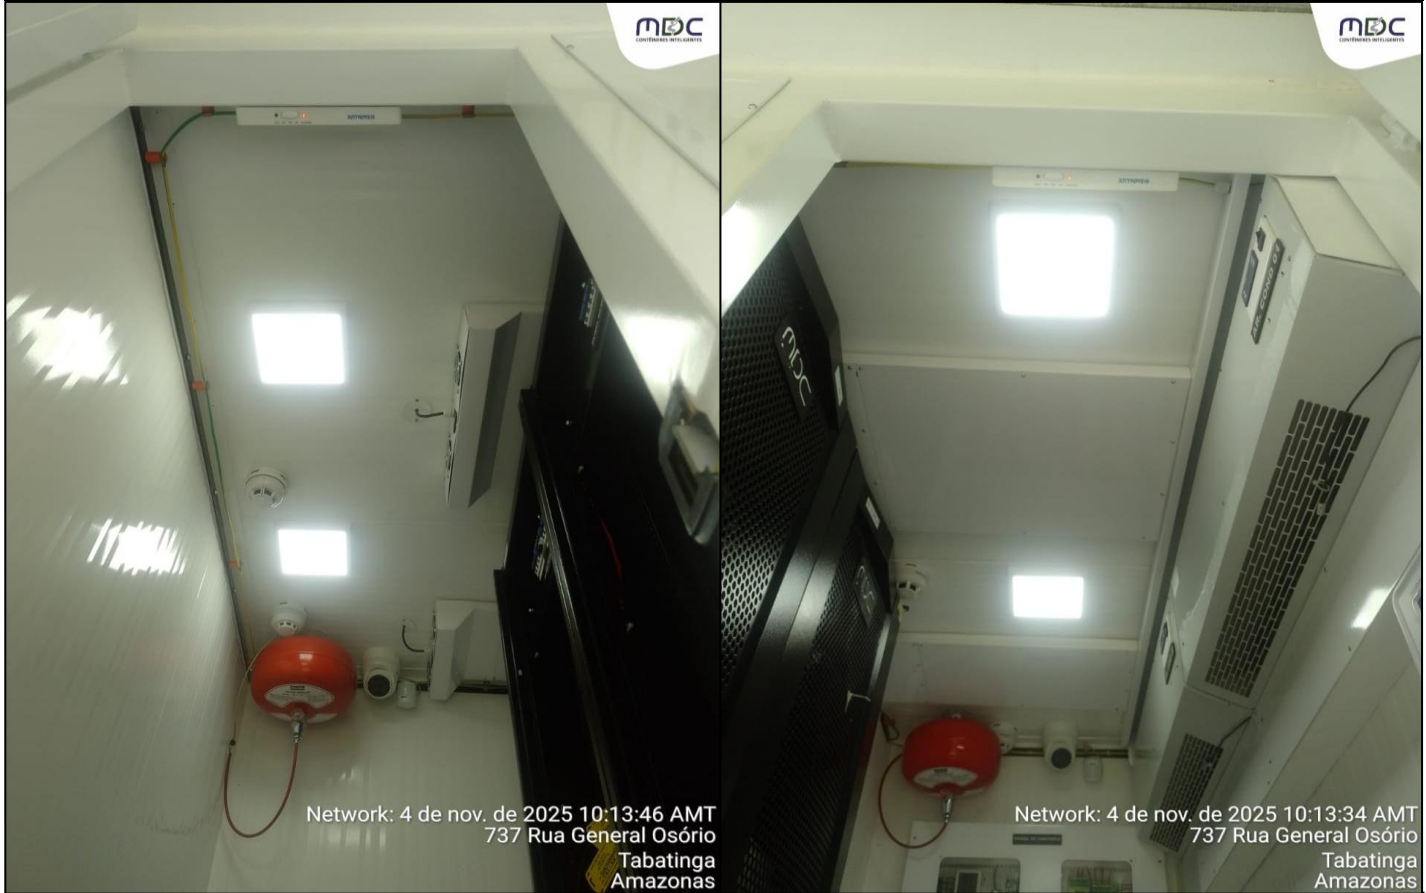
**Luminárias internas, localizadas no corredor quente,** ativas e operando dentro dos padrões normais de funcionamento.

**Luminárias internas, localizadas no corredor frio,** ativas e operando dentro dos padrões normais de funcionamento.

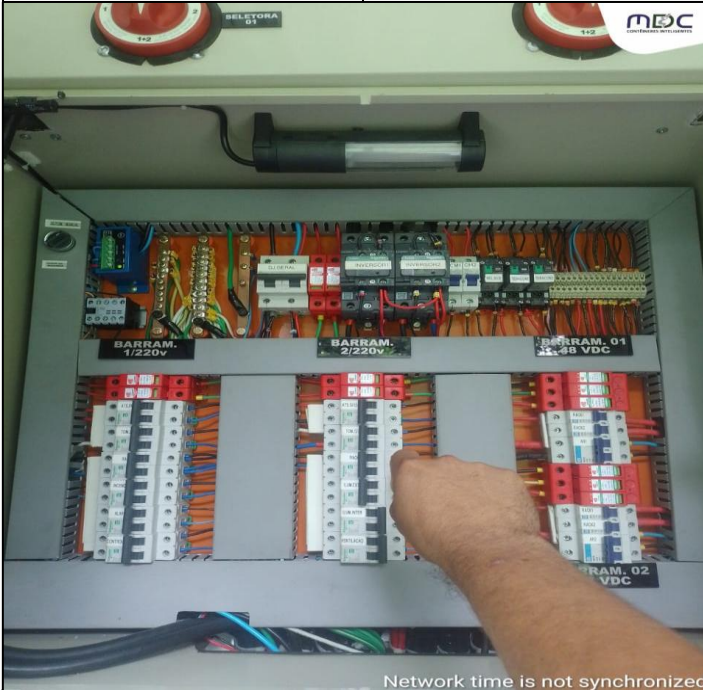
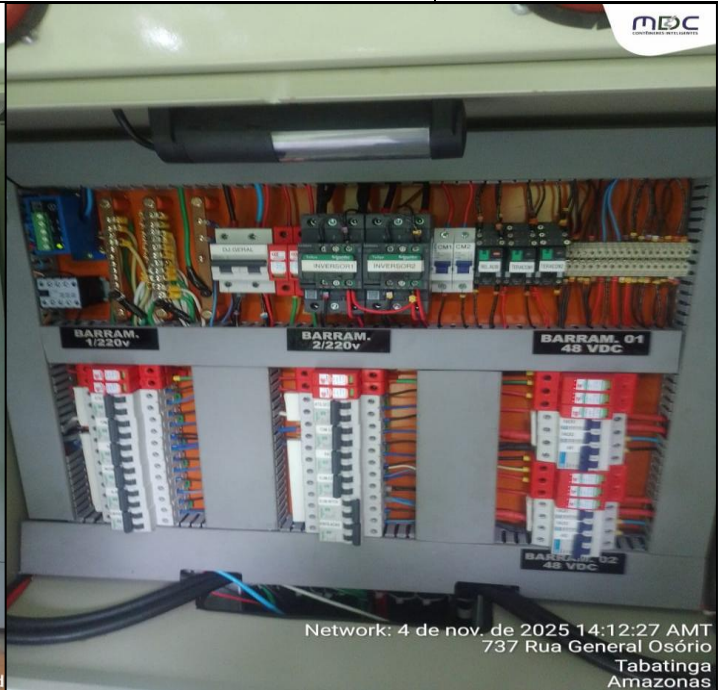
No Quadro 220 VAC/48VDC, foi realizado o reaperto dos bornes, visando garantir a eficácia do circuito elétrico e a plena funcionalidade operacional.

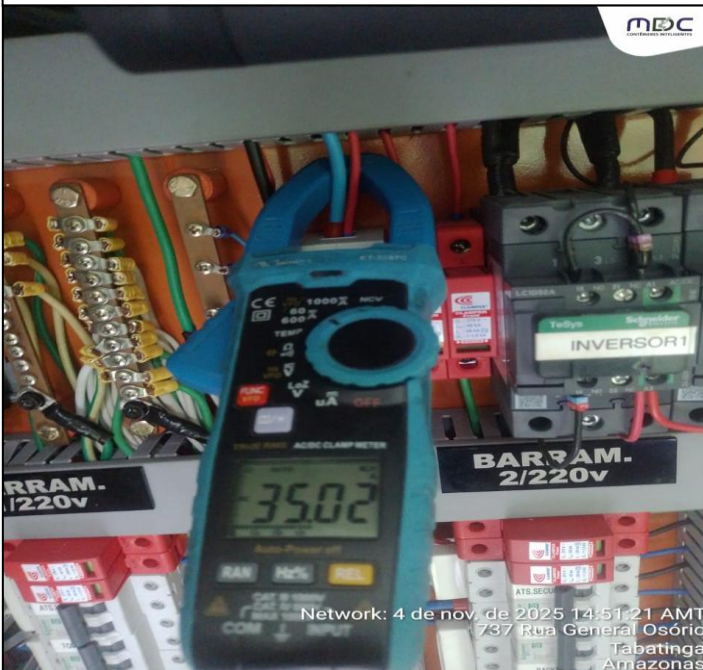
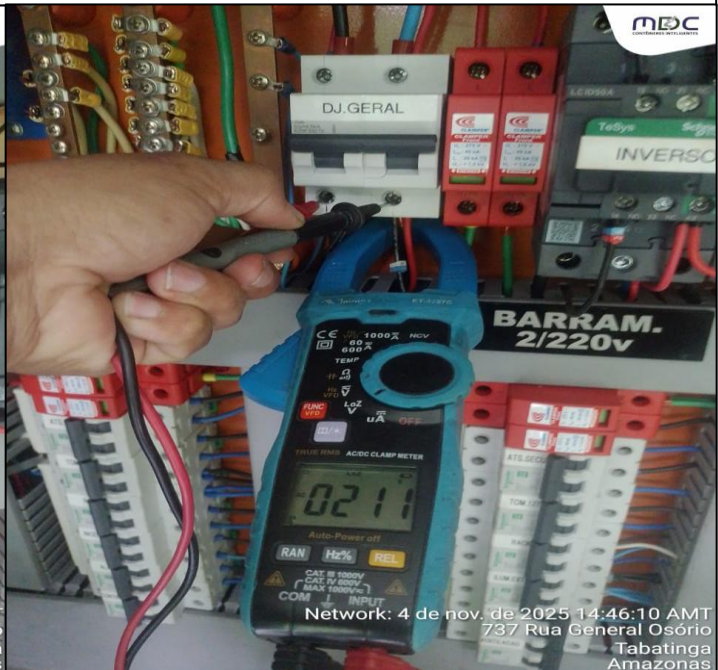
Realizada a aferição da voltagem do Quadro 220 VAC/48 VDC, constatando-se que apresenta carga dentro do padrão de operação e com plena eficiência.

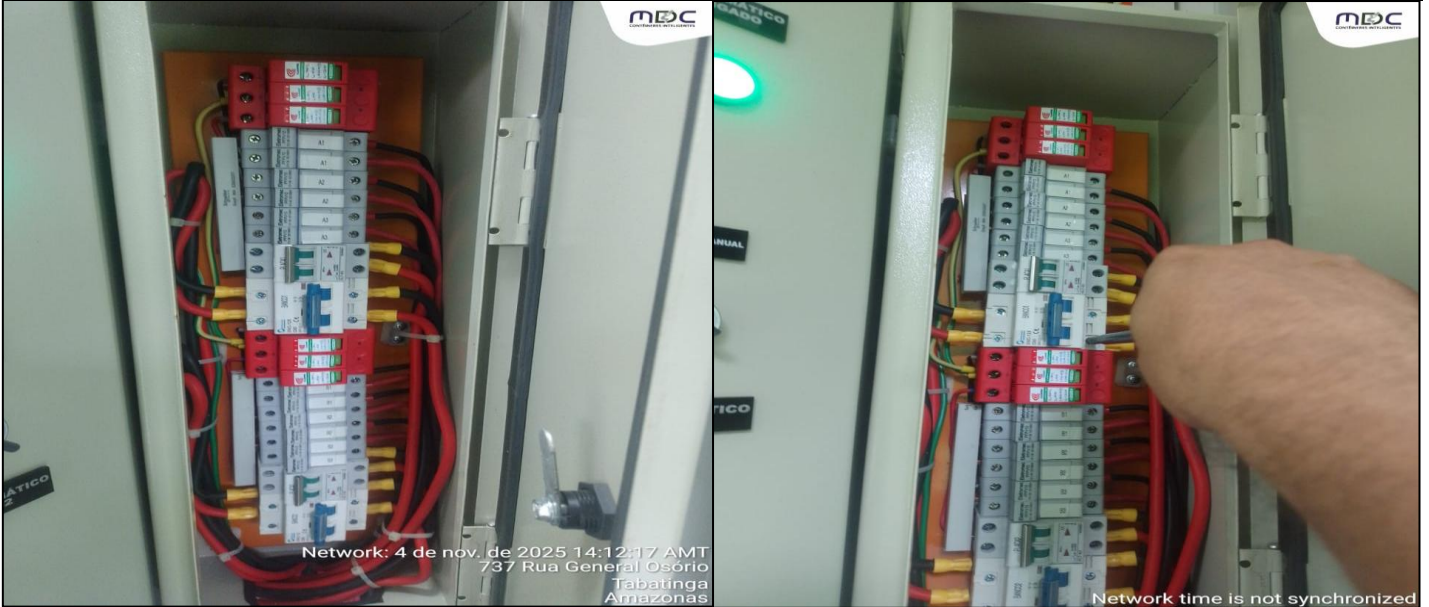
No Quadro String Box Solar, foi realizado o reaperto dos bornes, visando garantir a eficácia do circuito elétrico e a plena funcionalidade operacional.

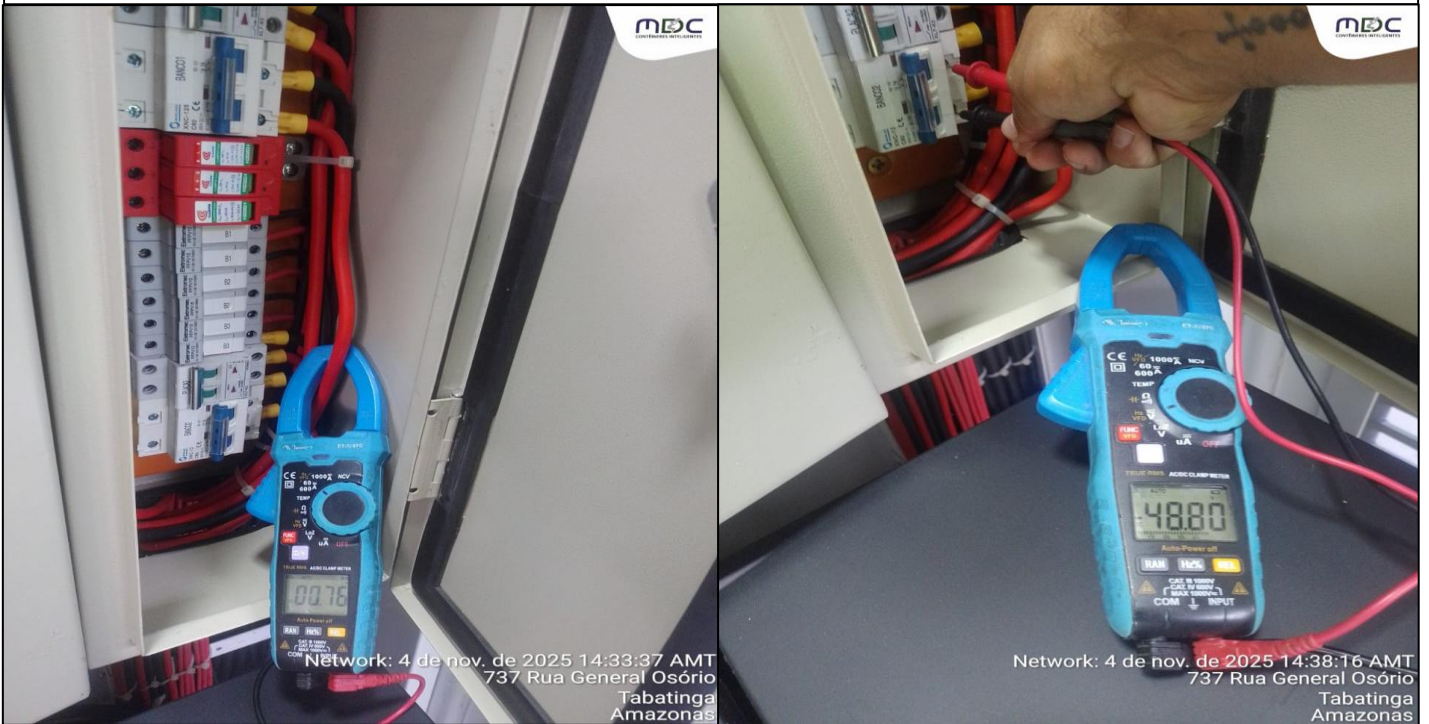
Realizada a aferição da voltagem do Quadro String Box Solar, constatando-se que apresenta carga dentro do padrão de operação e com plena eficiência.

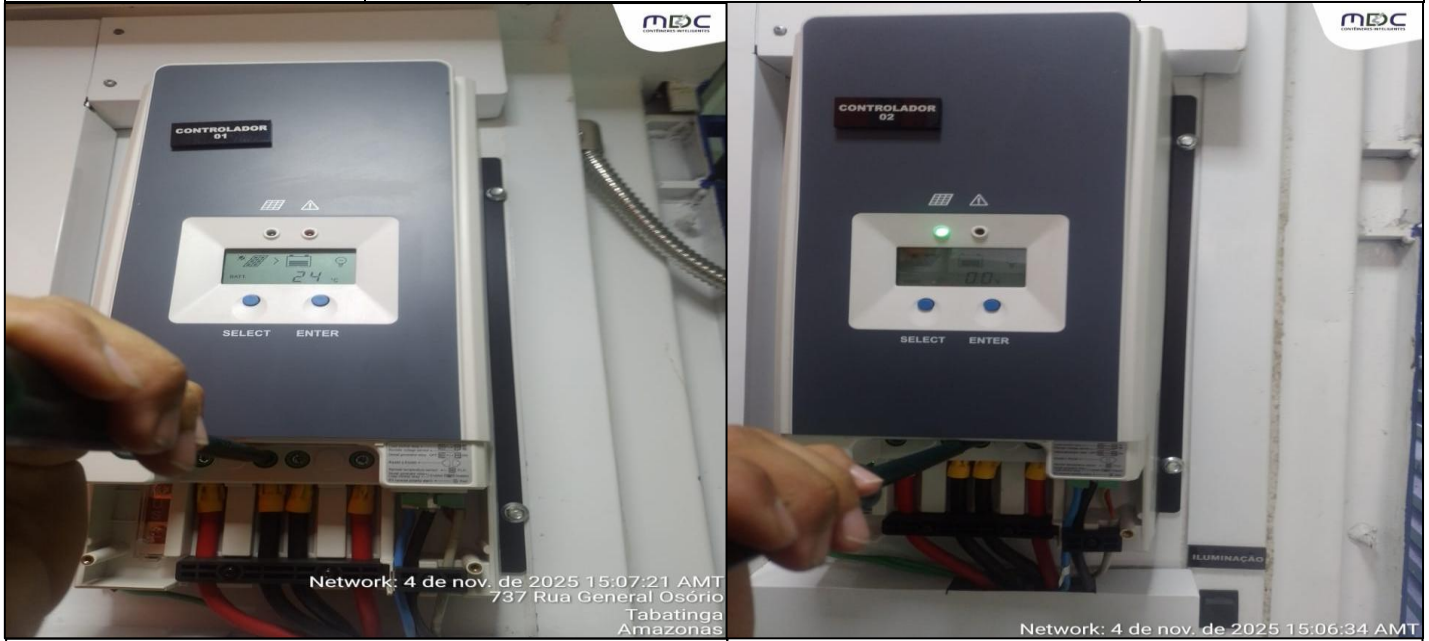
<p><b>No Controlador Solar 01</b>, foi realizado o reaperto dos bornes, visando garantir a eficácia do circuito elétrico e a plena funcionalidade operacional.</p>	<p><b>No Controlador Solar 02</b>, foi realizado o reaperto dos bornes, visando garantir a eficácia do circuito elétrico e a plena funcionalidade operacional.</p>

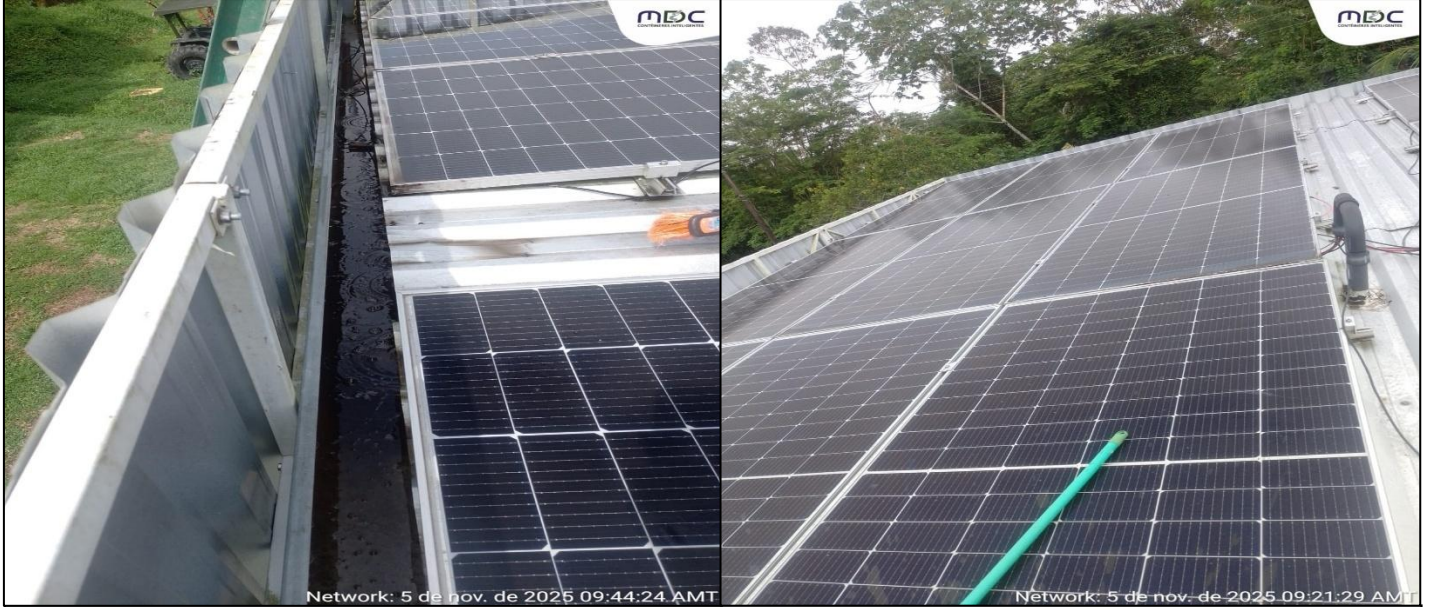
**Os painéis solares** apresentavam acúmulo excessivo de sujeira e partículas aderidas à superfície dos módulos fotovoltaicos, comprometendo significativamente a captação de radiação solar e, conseqüentemente, a eficiência do sistema de geração de energia. A condição de sujeira observada reduzia a performance global do conjunto, tornando necessária a limpeza adequada para restabelecer o nível ideal de absorção e conversão energética.
