**Ref. Contrato N° 00194 - EAF**

**N° 004/2025**

**RELATÓRIO  
DE  
MANUTENÇÃO PREVENTIVA E CORRETIVA  
CMAD**

**Cidade:** Tabatinga - AM

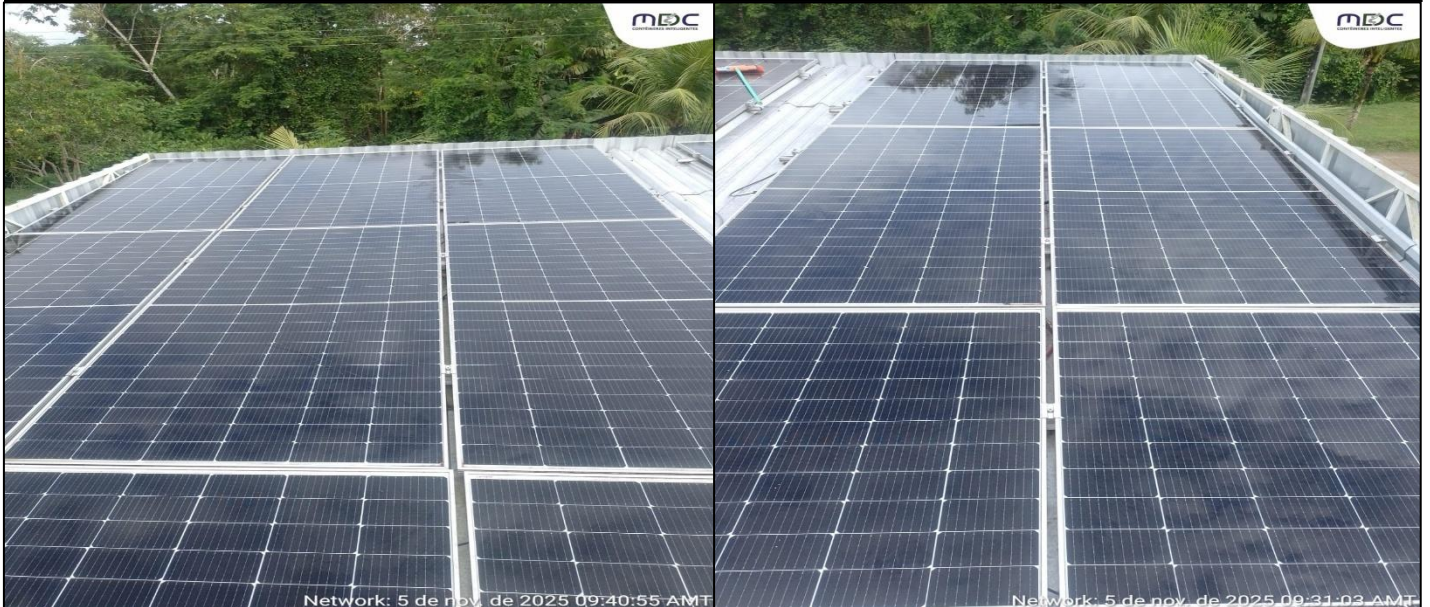
**Painéis solares** após o processo de limpeza, apresentando superfície livre de sujeira e resíduos, com a eficiência de captação de energia restabelecida e operação dentro dos parâmetros ideais do sistema.

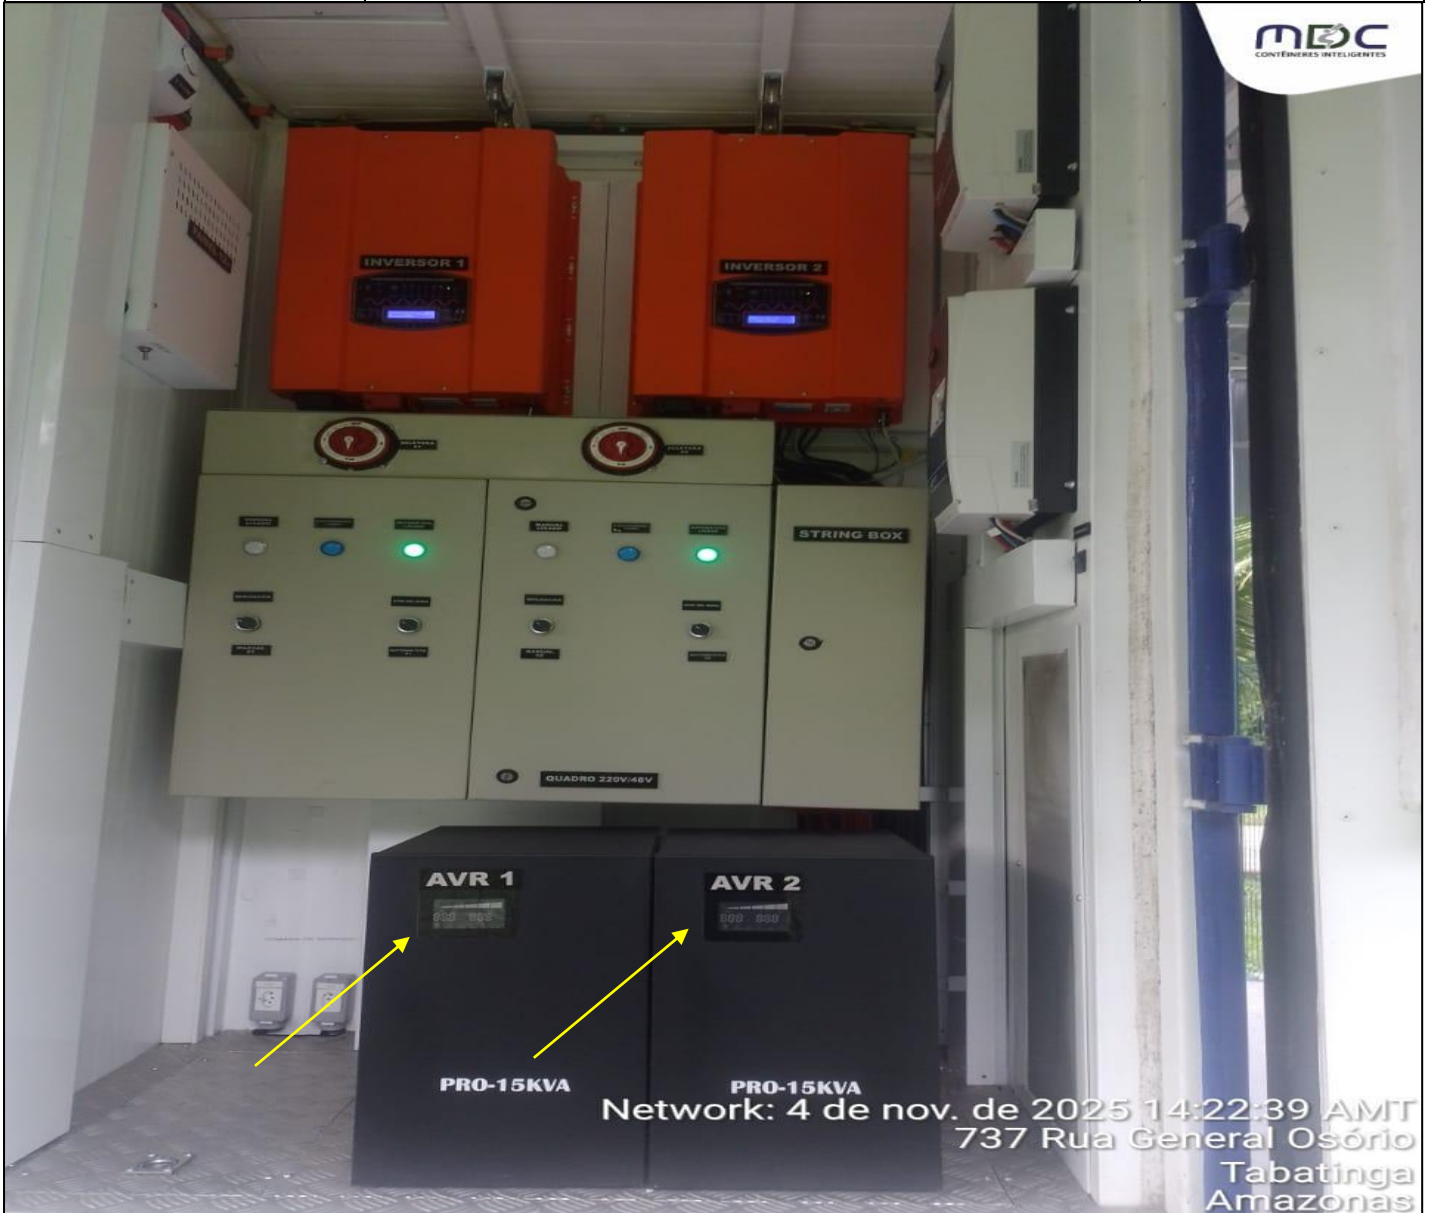
**Módulos reguladores automáticos de tensão (AVR) em operação**, ambos desligados tendo em vista a programação de alternância entre concessionária e sistema solar, apresentando desempenho estável e dentro dos limites de eficiência elétrica especificados.

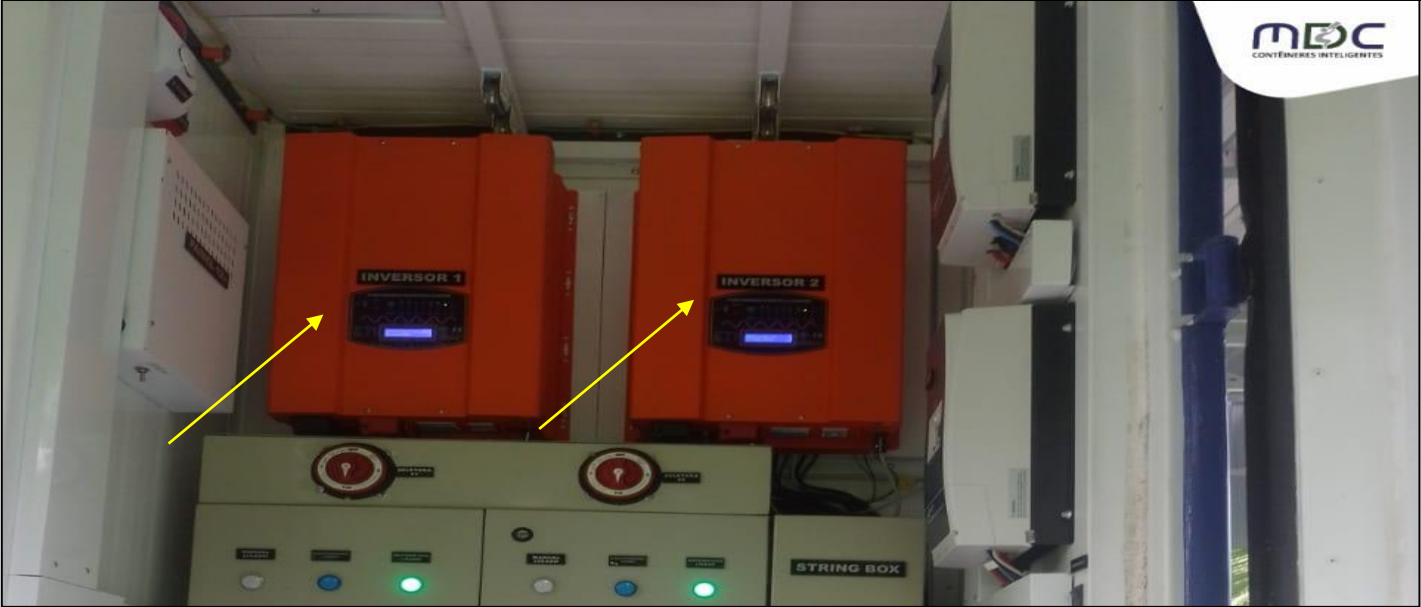
**Inversores 01 e 02 (UPS – Energia Backup) em operação**, apresentando desempenho estável e dentro dos limites de eficiência elétrica especificados.

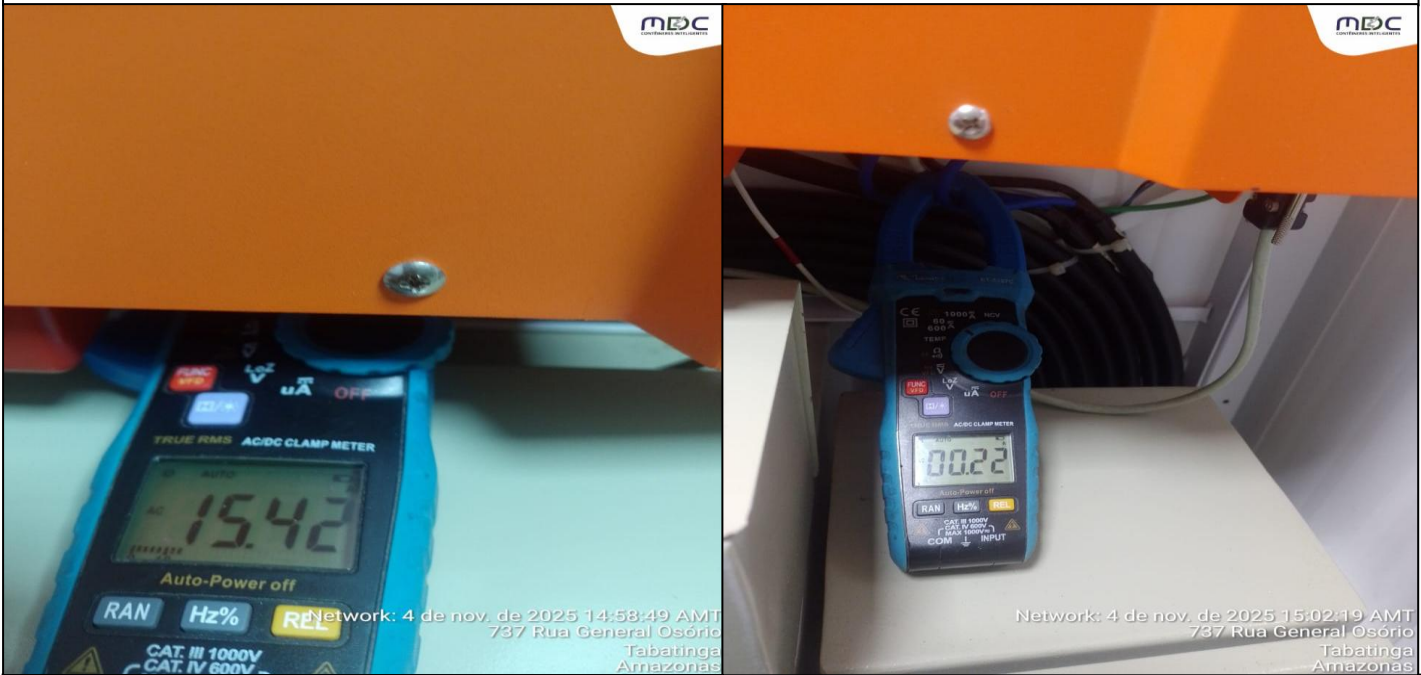
**Realizada a aferição da voltagem nos Inversores 01 e 02**, constatando-se que apresentam cargas dentro do padrão de operação e com plena eficiência.

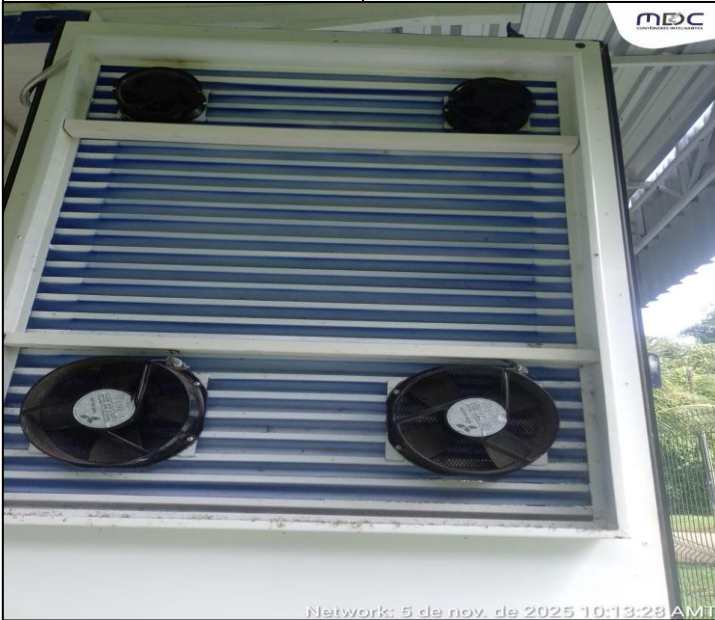
**Condição inicial dos ventiladores,** apresentando acúmulo significativo de sujeira antes do processo de limpeza, comprometendo a eficiência do sistema de exaustão dos equipamentos.

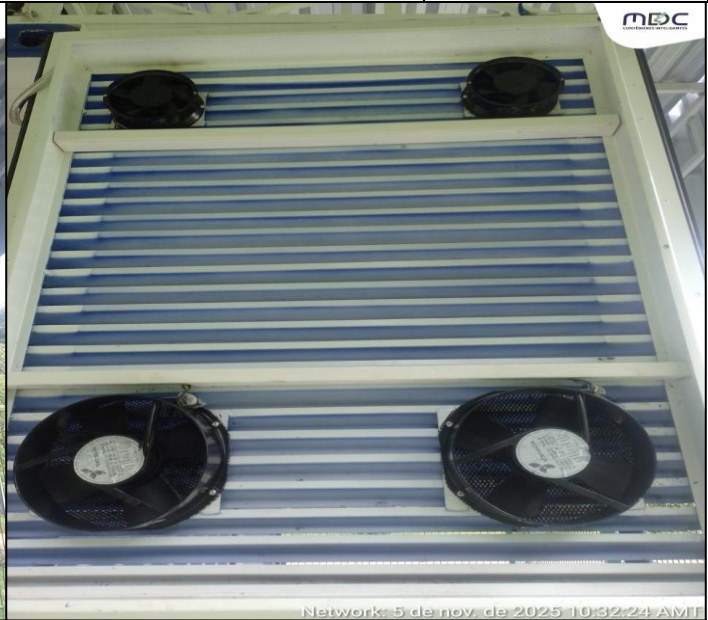
**Ventiladores após o processo de limpeza,** apresentando condições adequadas de operação e restabelecimento da eficiência do sistema de exaustão.

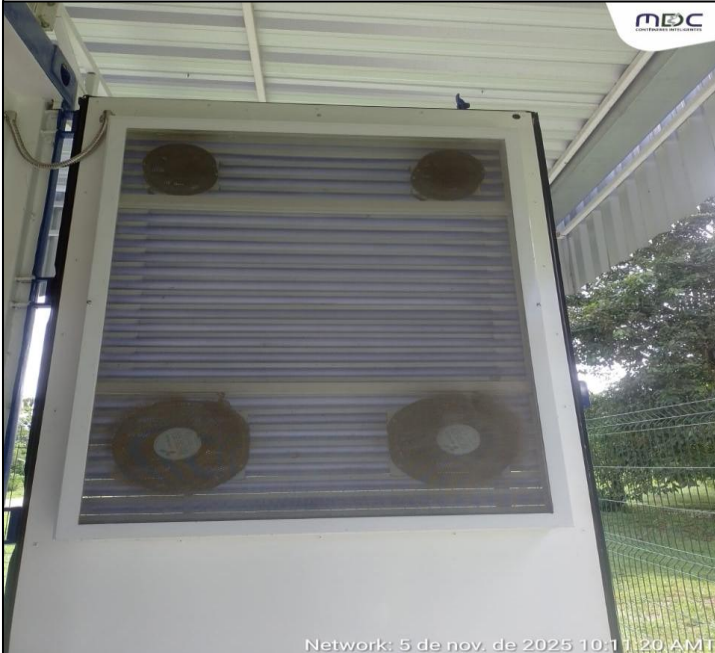
**Condição inicial dos filtros,** apresentando acúmulo significativo de sujeira antes do processo de limpeza.

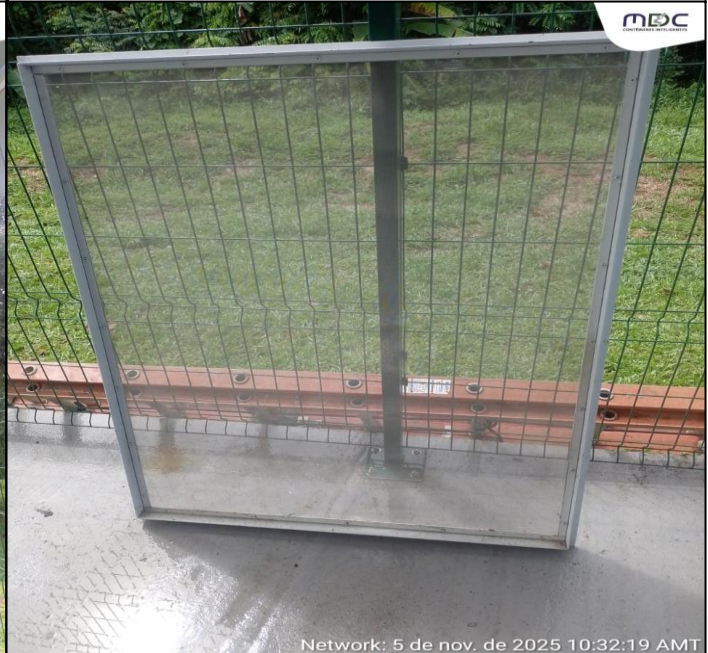
**Filtros após o processo de limpeza,** apresentando condições adequadas de operação.

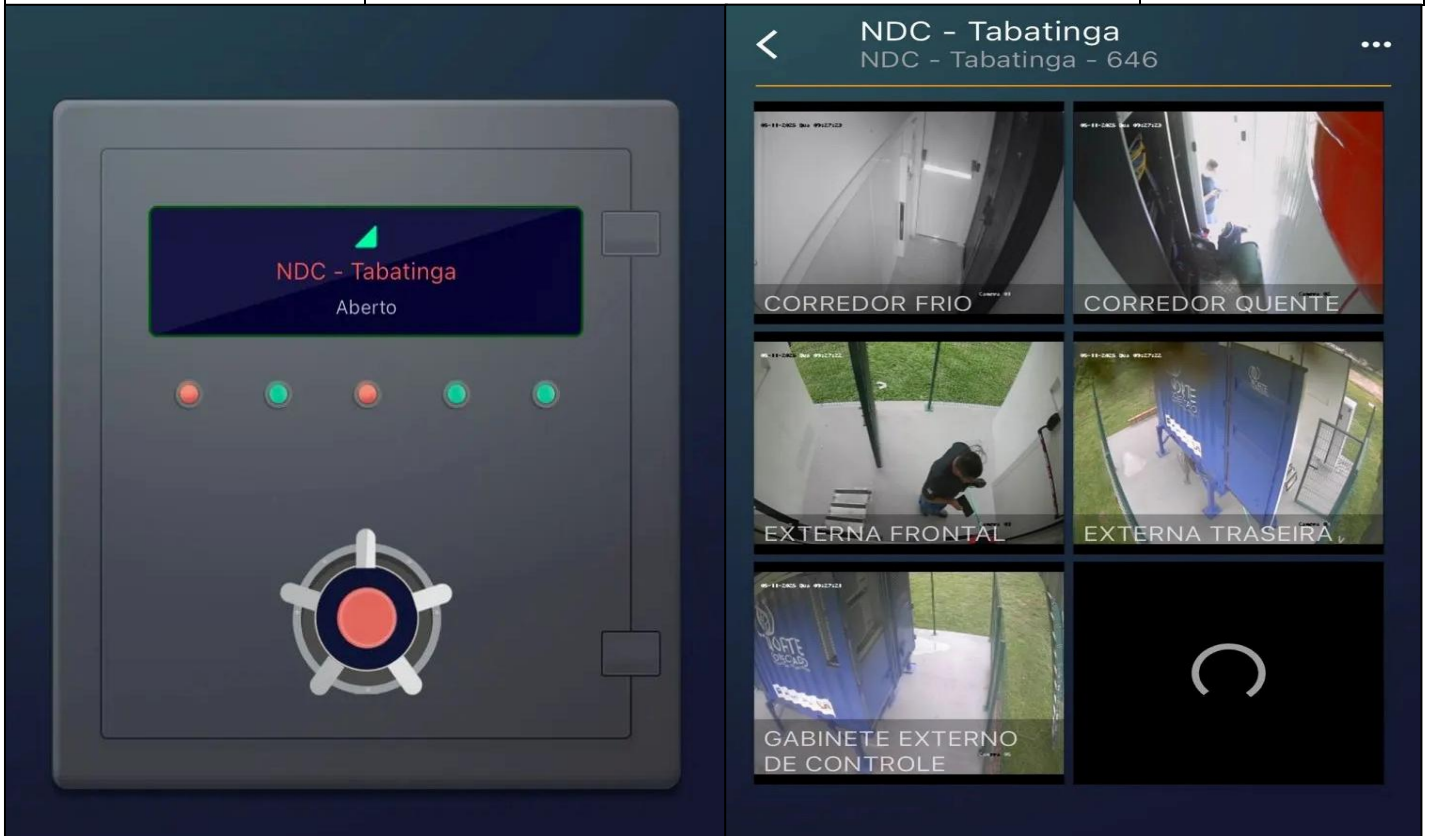
**O sistema de controle de acesso iTiTan encontra-se online**, operando normalmente e dentro dos parâmetros de desempenho estabelecidos. Todos os comandos de abertura de portas e alarmes estão ativos, registrando entradas e saídas de forma confiável, garantindo a segurança e o controle eficaz do ambiente monitorado.

**O sistema de monitoramento iTiTan CFTV encontra-se online**, operando normalmente e dentro dos parâmetros de desempenho esperados. Todas as câmeras apresentam visualização ativa, registro contínuo de imagens e monitoramento ambiental, garantindo a integridade e a segurança do ambiente monitorado.

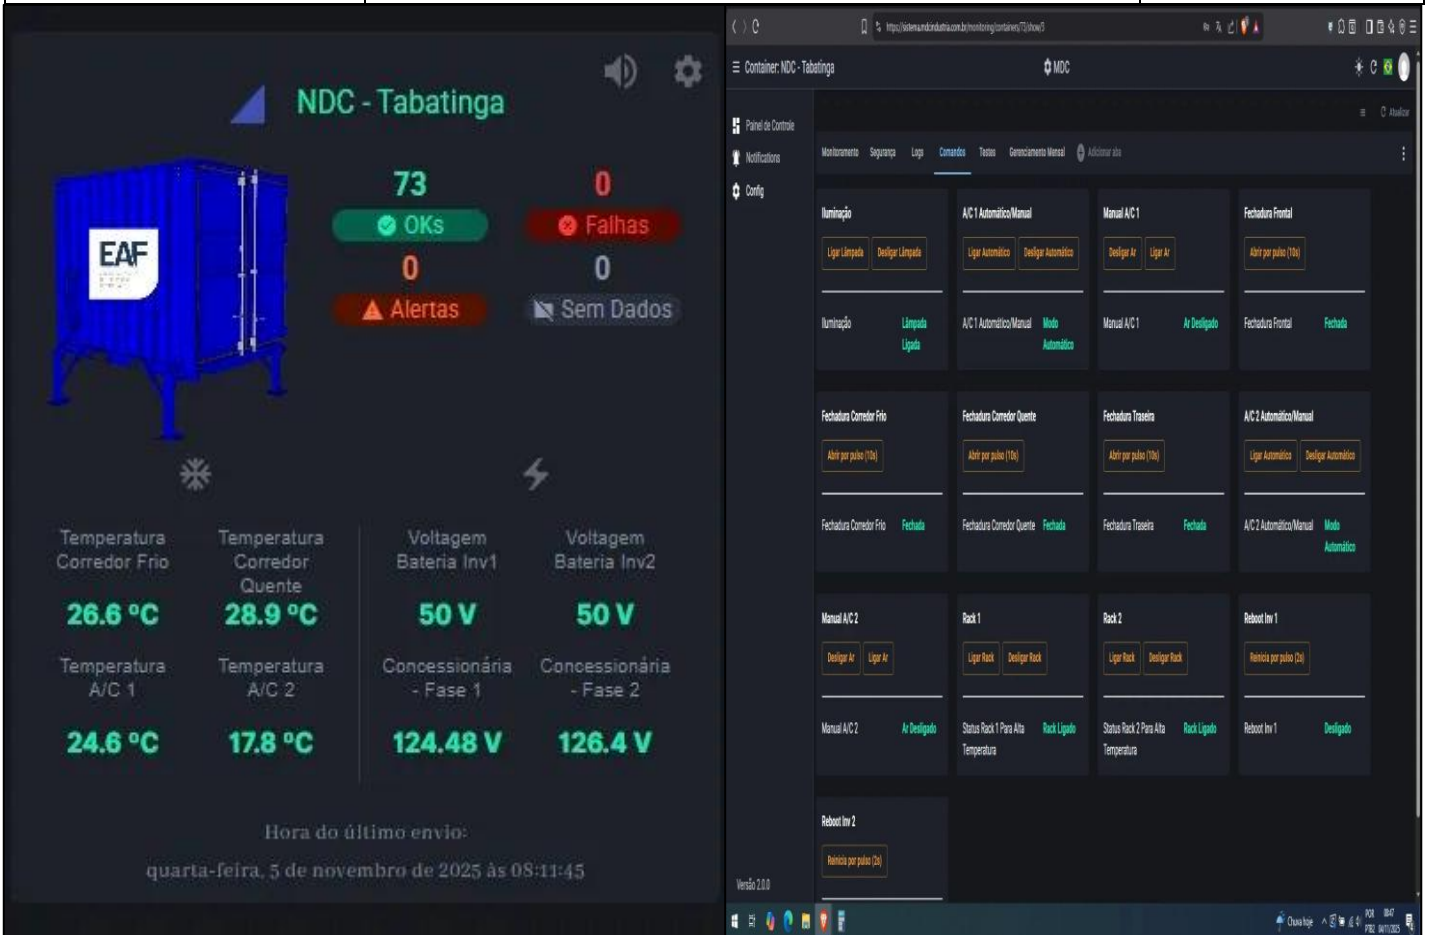
**NDC - Tabatinga**

73 OKs, 0 Falhas, 0 Alertas, Sem Dados

Temperatura Corredor Frio: 26.6 °C	Temperatura Corredor Quente: 28.9 °C	Voltagem Bateria Inv1: 50 V	Voltagem Bateria Inv2: 50 V
Temperatura A/C 1: 24.6 °C	Temperatura A/C 2: 17.8 °C	Concessionária - Fase 1: 124.48 V	Concessionária - Fase 2: 126.4 V

O sistema de monitoramento iMams está ativo e realizando a sincronização de todos os testes, incluindo os dados dos sensores de temperatura e status de bateria, conforme os padrões técnicos estabelecidos. O funcionamento está sendo continuamente acompanhado para garantir a precisão e integridade das informações.
