**RELATÓRIO
DE
MANUTENÇÃO PREVENTIVA E CORRETIVA
CMAD**

Cliente: Associação Administradora da Faixa 3.5GHz - EAF

Cidade: Uarini - AM

Data da execução: 10 e 11/11/2025

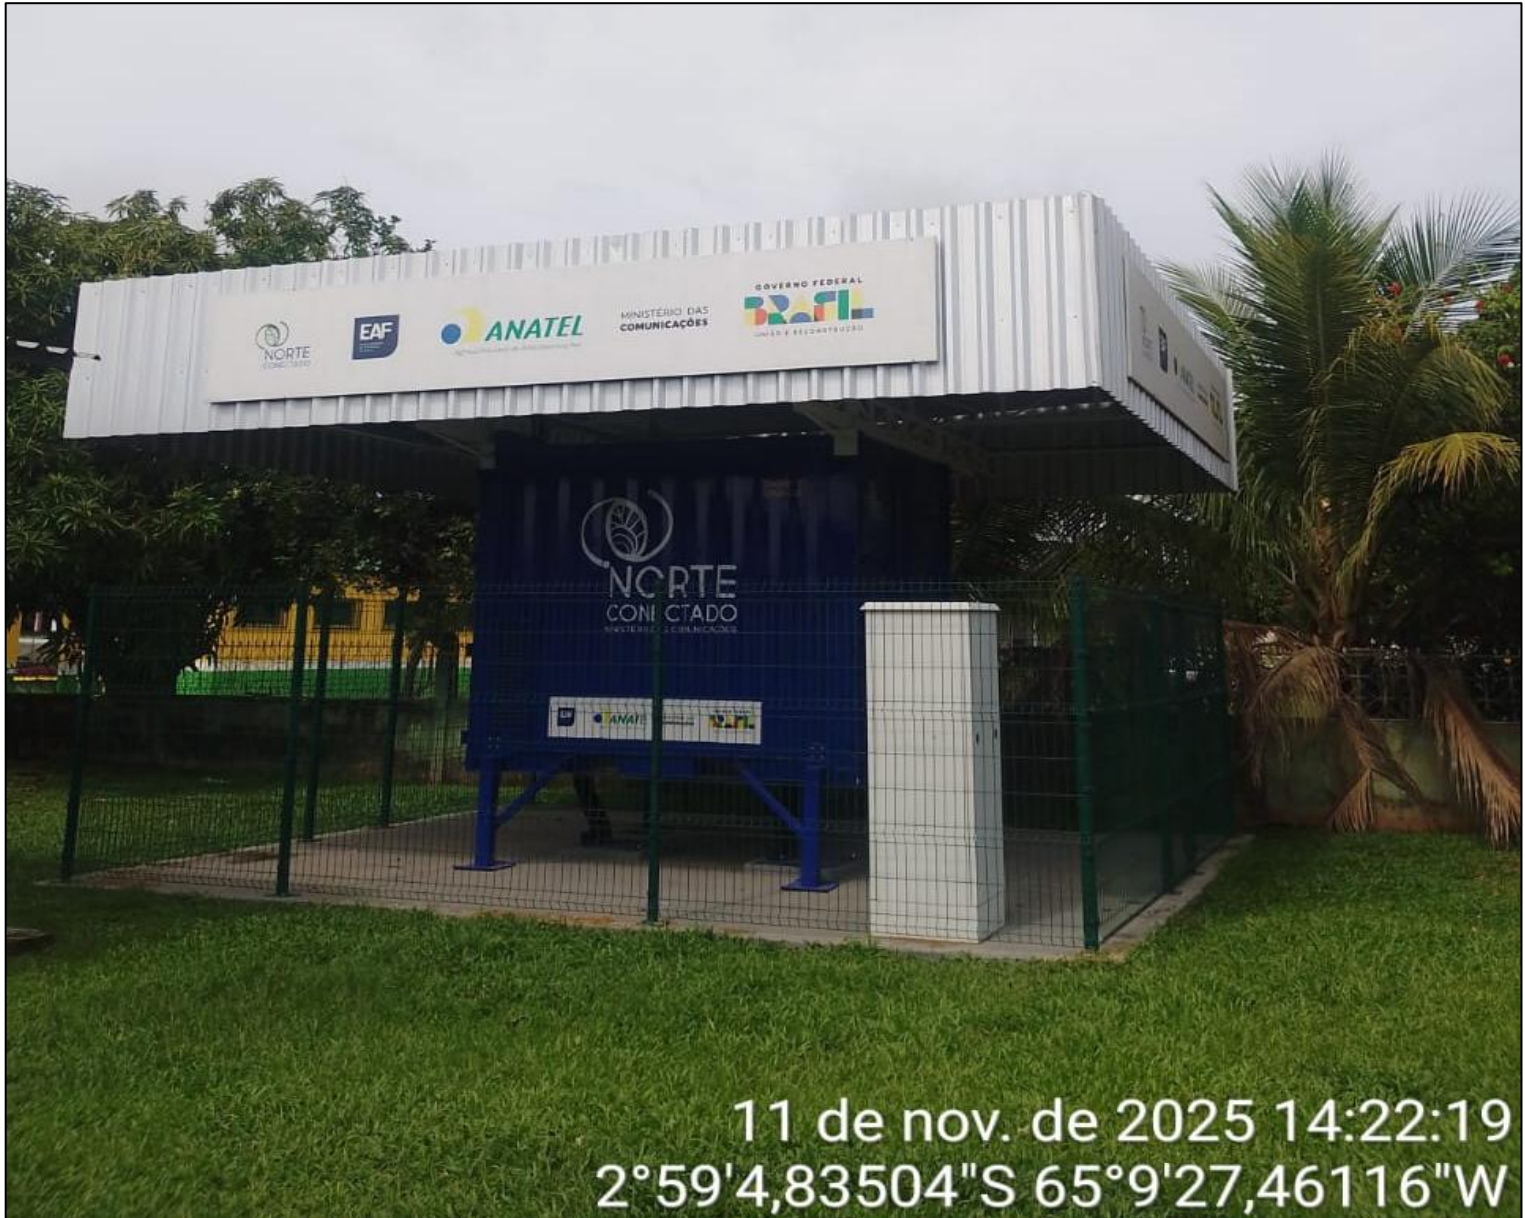
Registro fotográfico do CMAD antes da execução das manutenções preventiva e corretiva. Conforme observado na imagem, o CMAD apresentava acúmulo de poeira e sujeira na estrutura, no piso e em seu entorno.

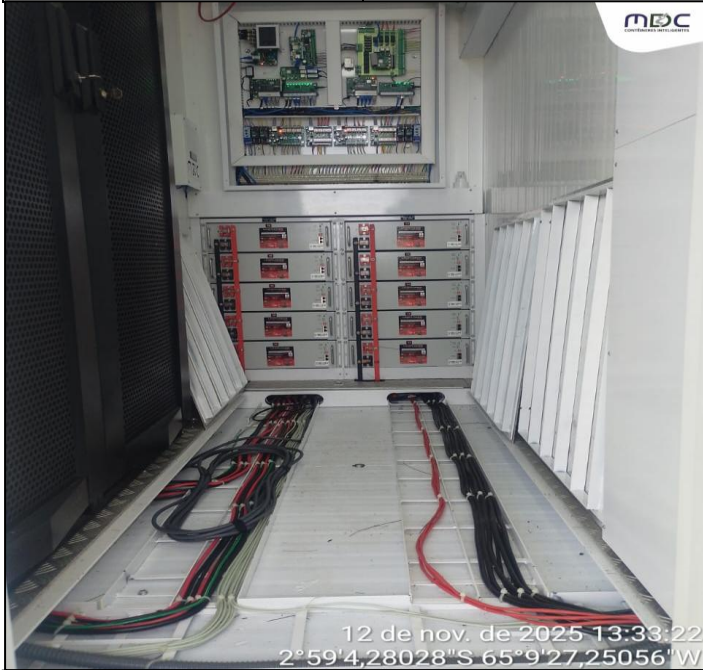
Piso de alumínio do corredor frio, com acúmulo de sujeira na parte externa e interna.

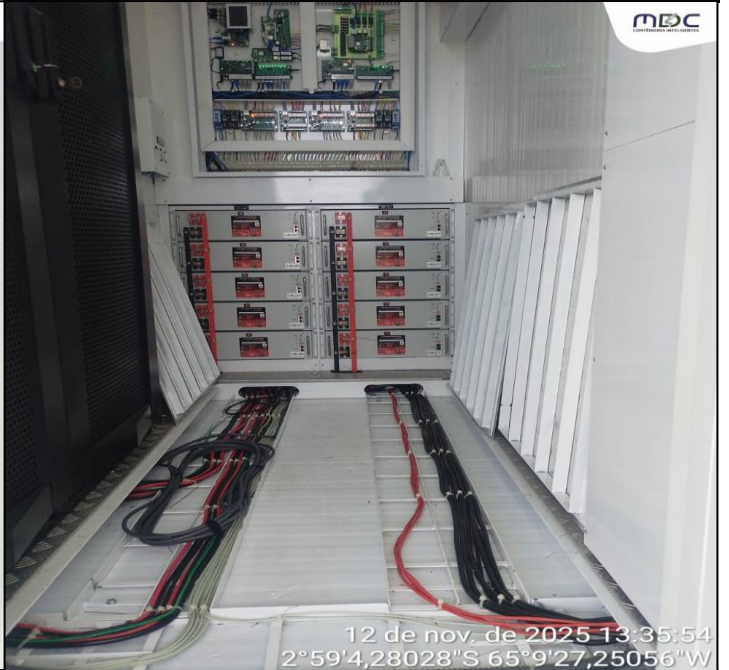
Piso de alumínio do corredor frio, limpos e em conformidade com o padrão estabelecido.

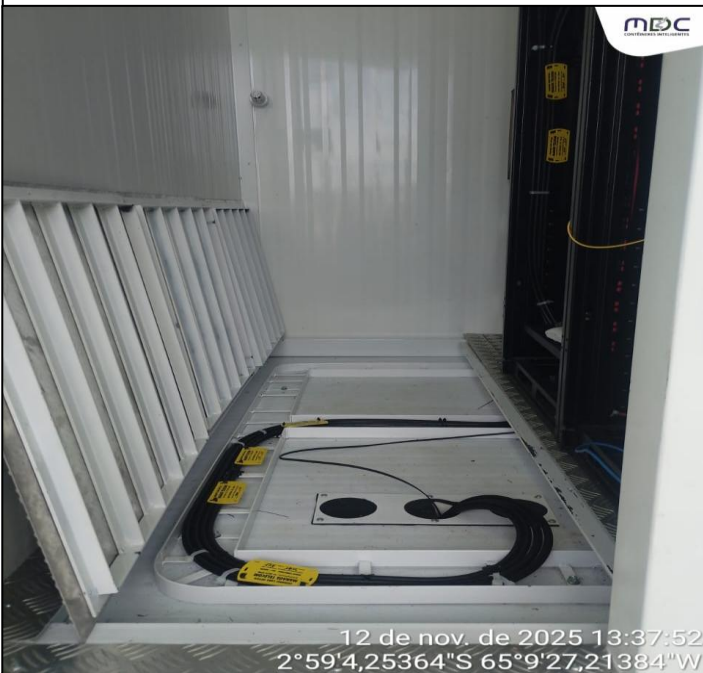
Piso de alumínio do corredor quente, com acúmulo de sujeira na parte externa e interna.

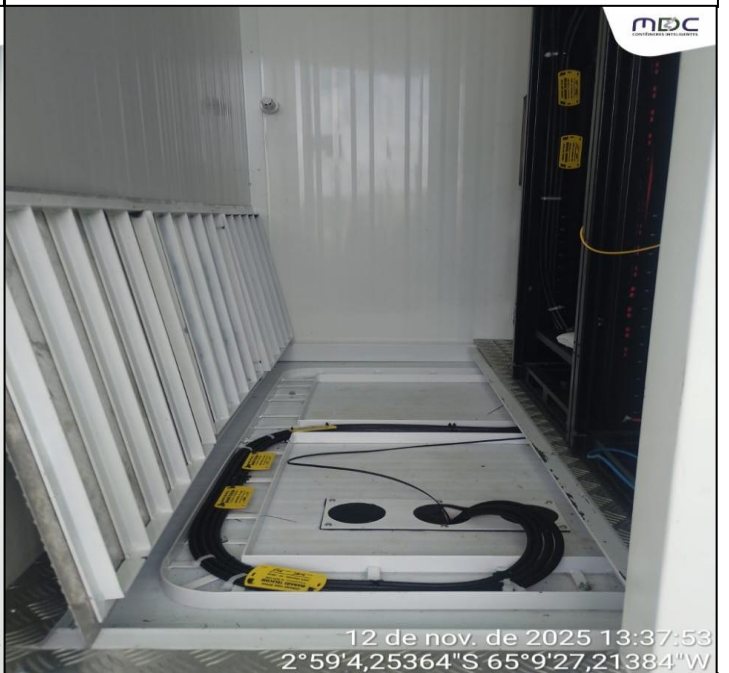
Piso de alumínio do corredor quente, limpos e em conformidade com o padrão estabelecido.

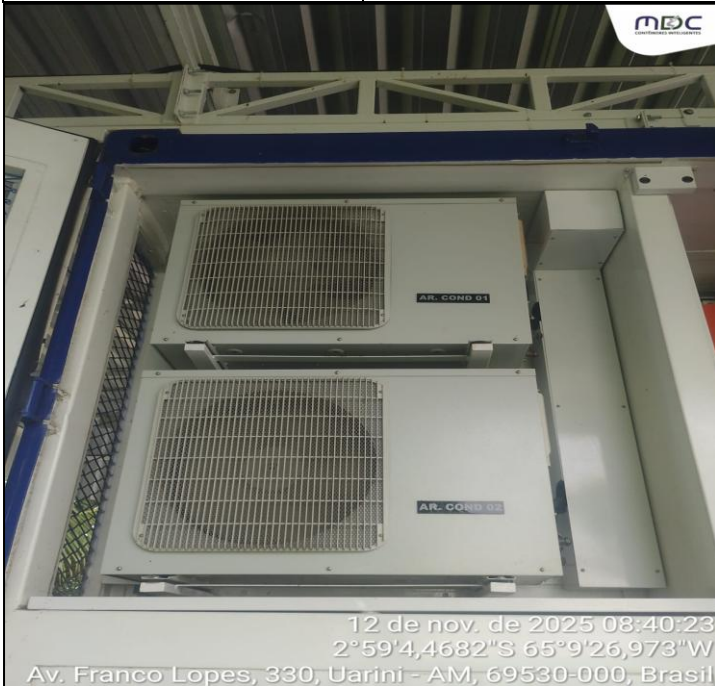
Unidades condensadoras (ventiladores) apresentando elevado nível de sujeira antes da execução do processo de limpeza.

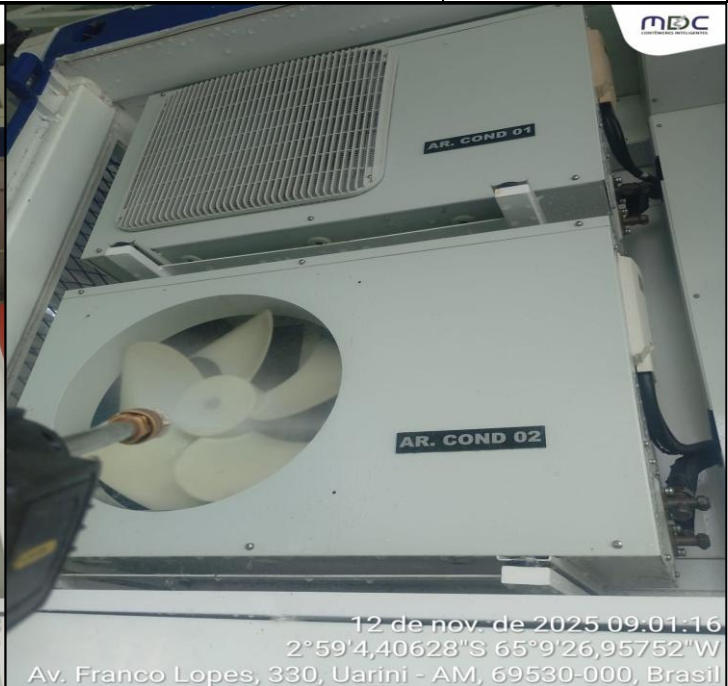
Unidades condensadoras (ventiladores) limpos e adequados após o processo de limpeza.

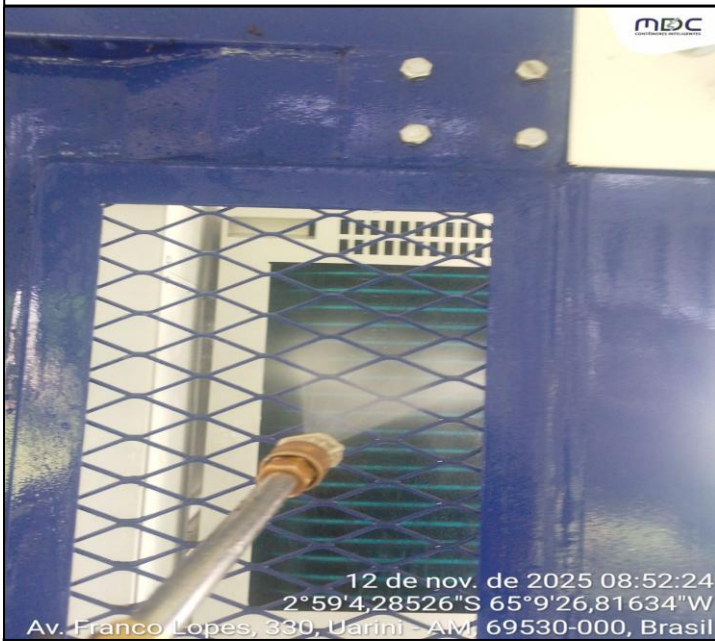
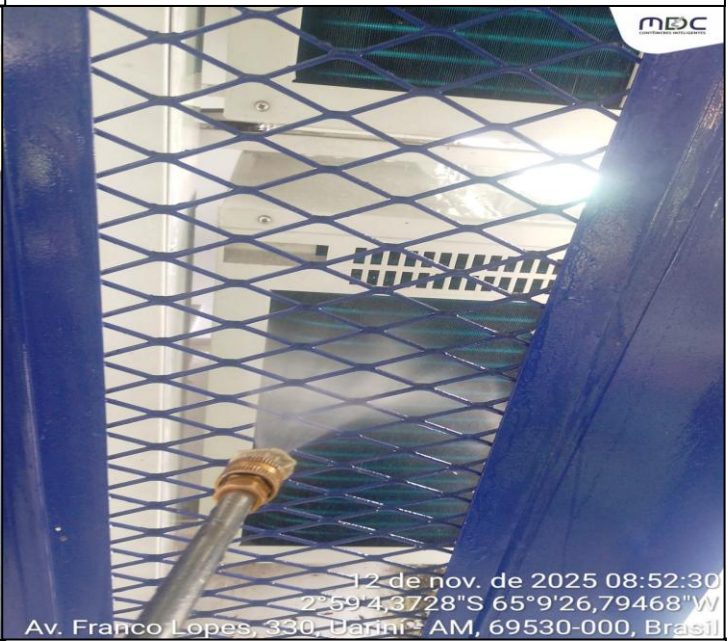
Unidades condensadoras em processo de limpeza.

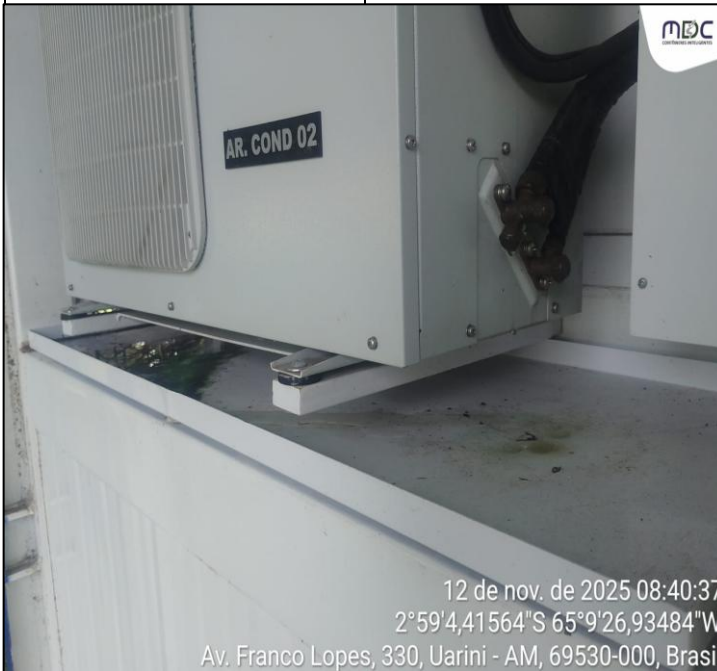
Bandejas apresentando elevado nível de sujeira antes da execução do processo de limpeza.

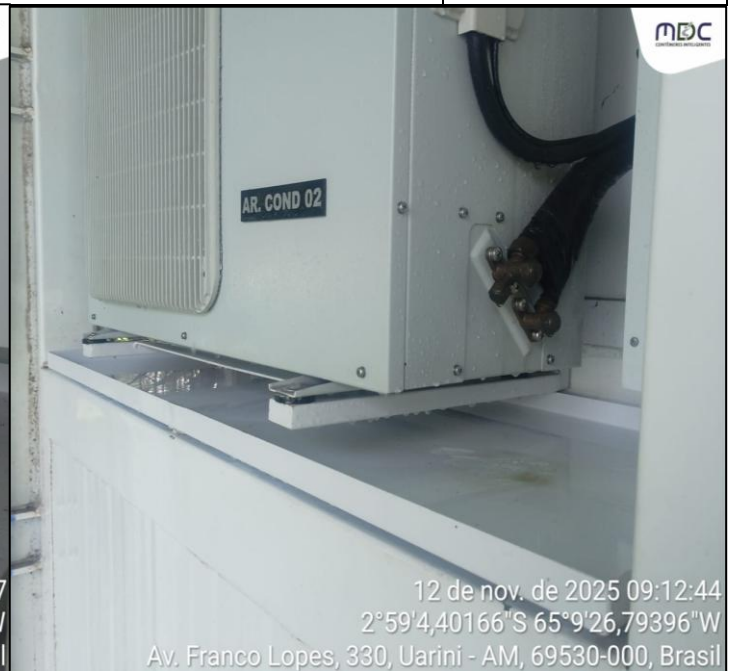
Bandejas limpas e adequadas após o processo de limpeza.

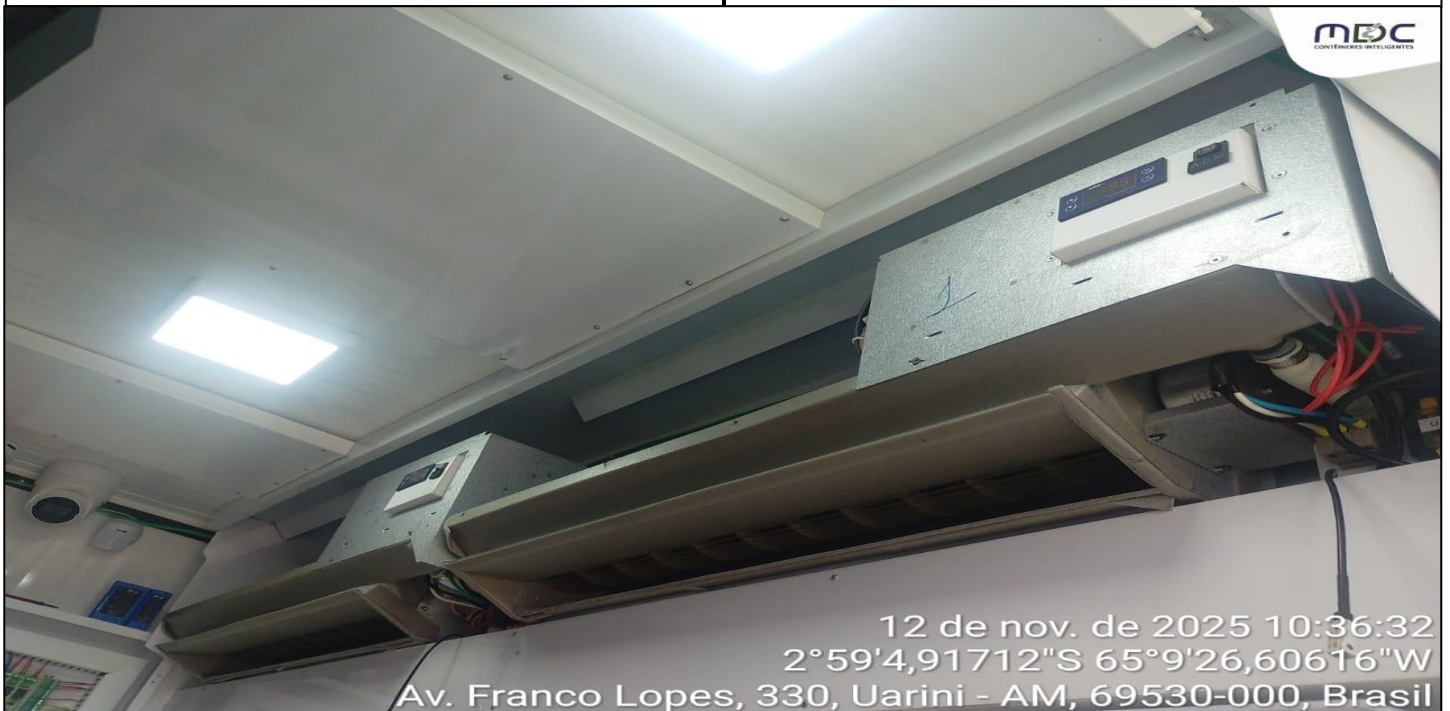
Unidades evaporadoras limpas e adequadas após o processo de limpeza.

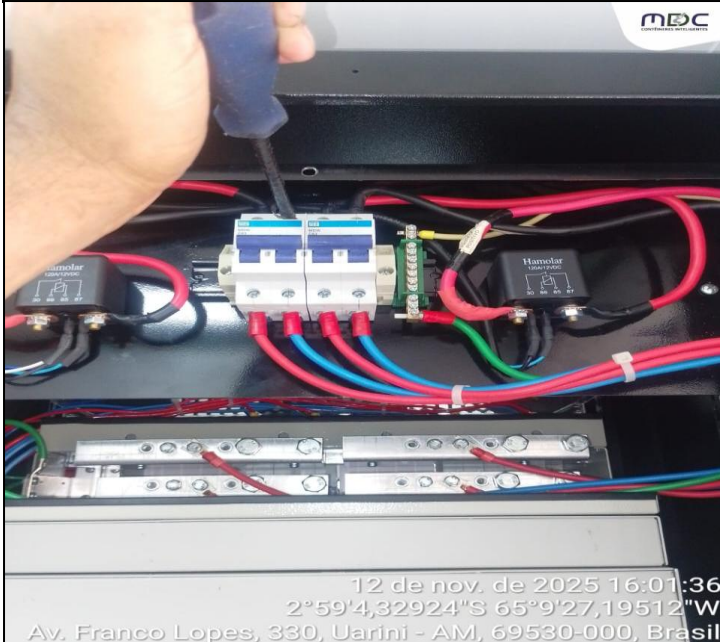
Realizado o reaperto dos bornes da Rack 01, constatando-se que o equipamento encontra-se operando em conformidade com os padrões.

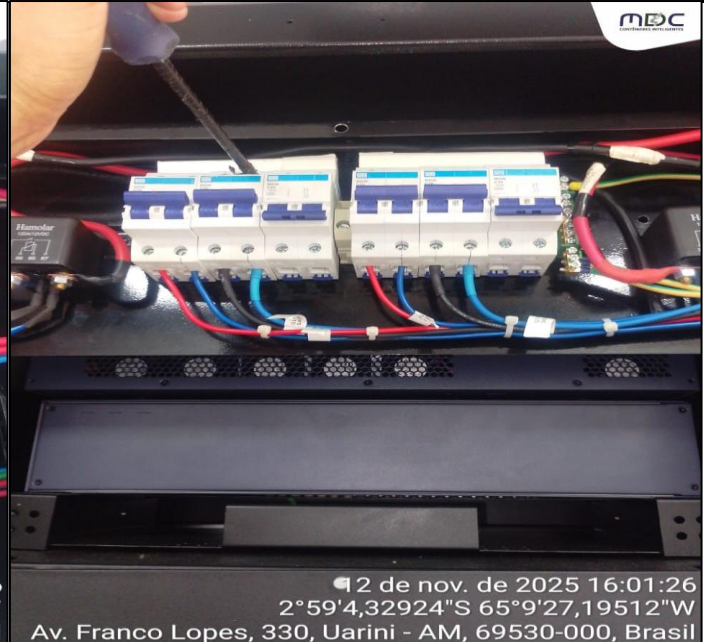
Realizado o reaperto dos bornes da Rack 02, constatando-se que o equipamento encontra-se operando em conformidade com os padrões.

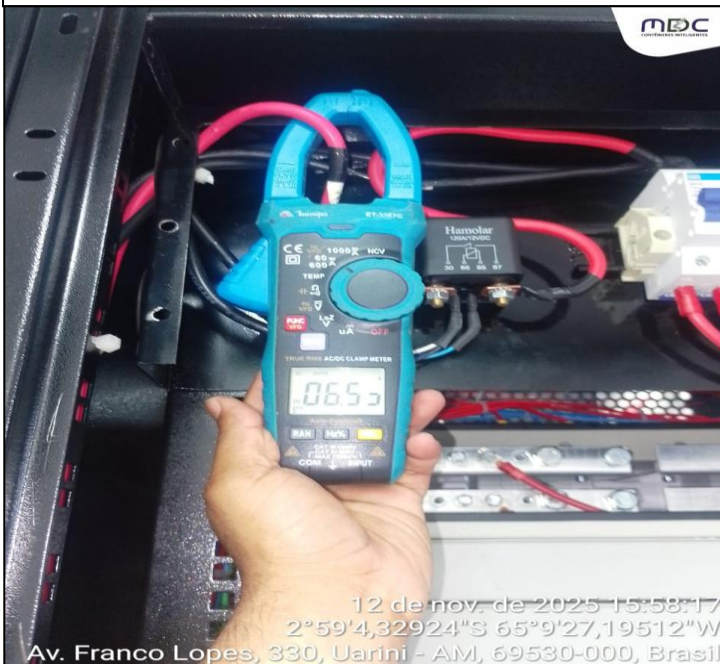
Realizada a aferição da tensão do Rack 01, constatando-se que os valores se encontram dentro do padrão ideal de operação.

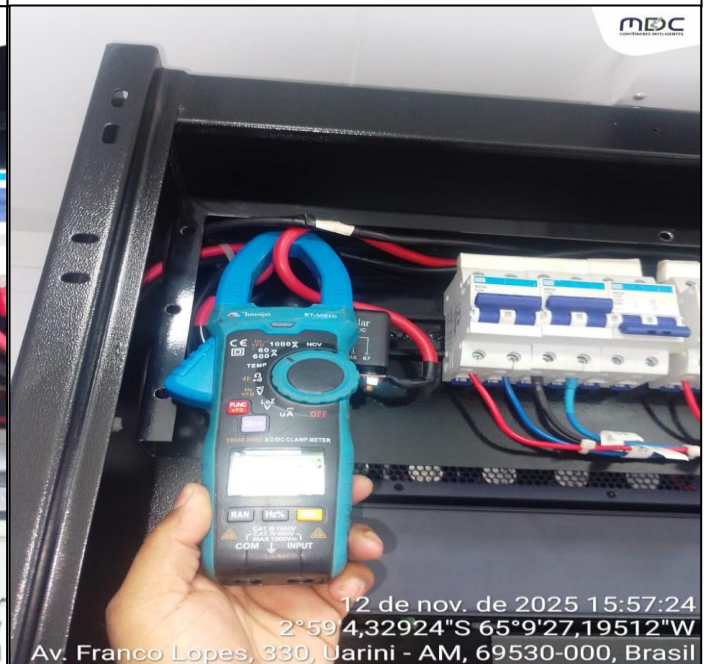
Realizada a aferição da tensão do Rack 02, constatando-se que os valores se encontram dentro do padrão ideal de operação.

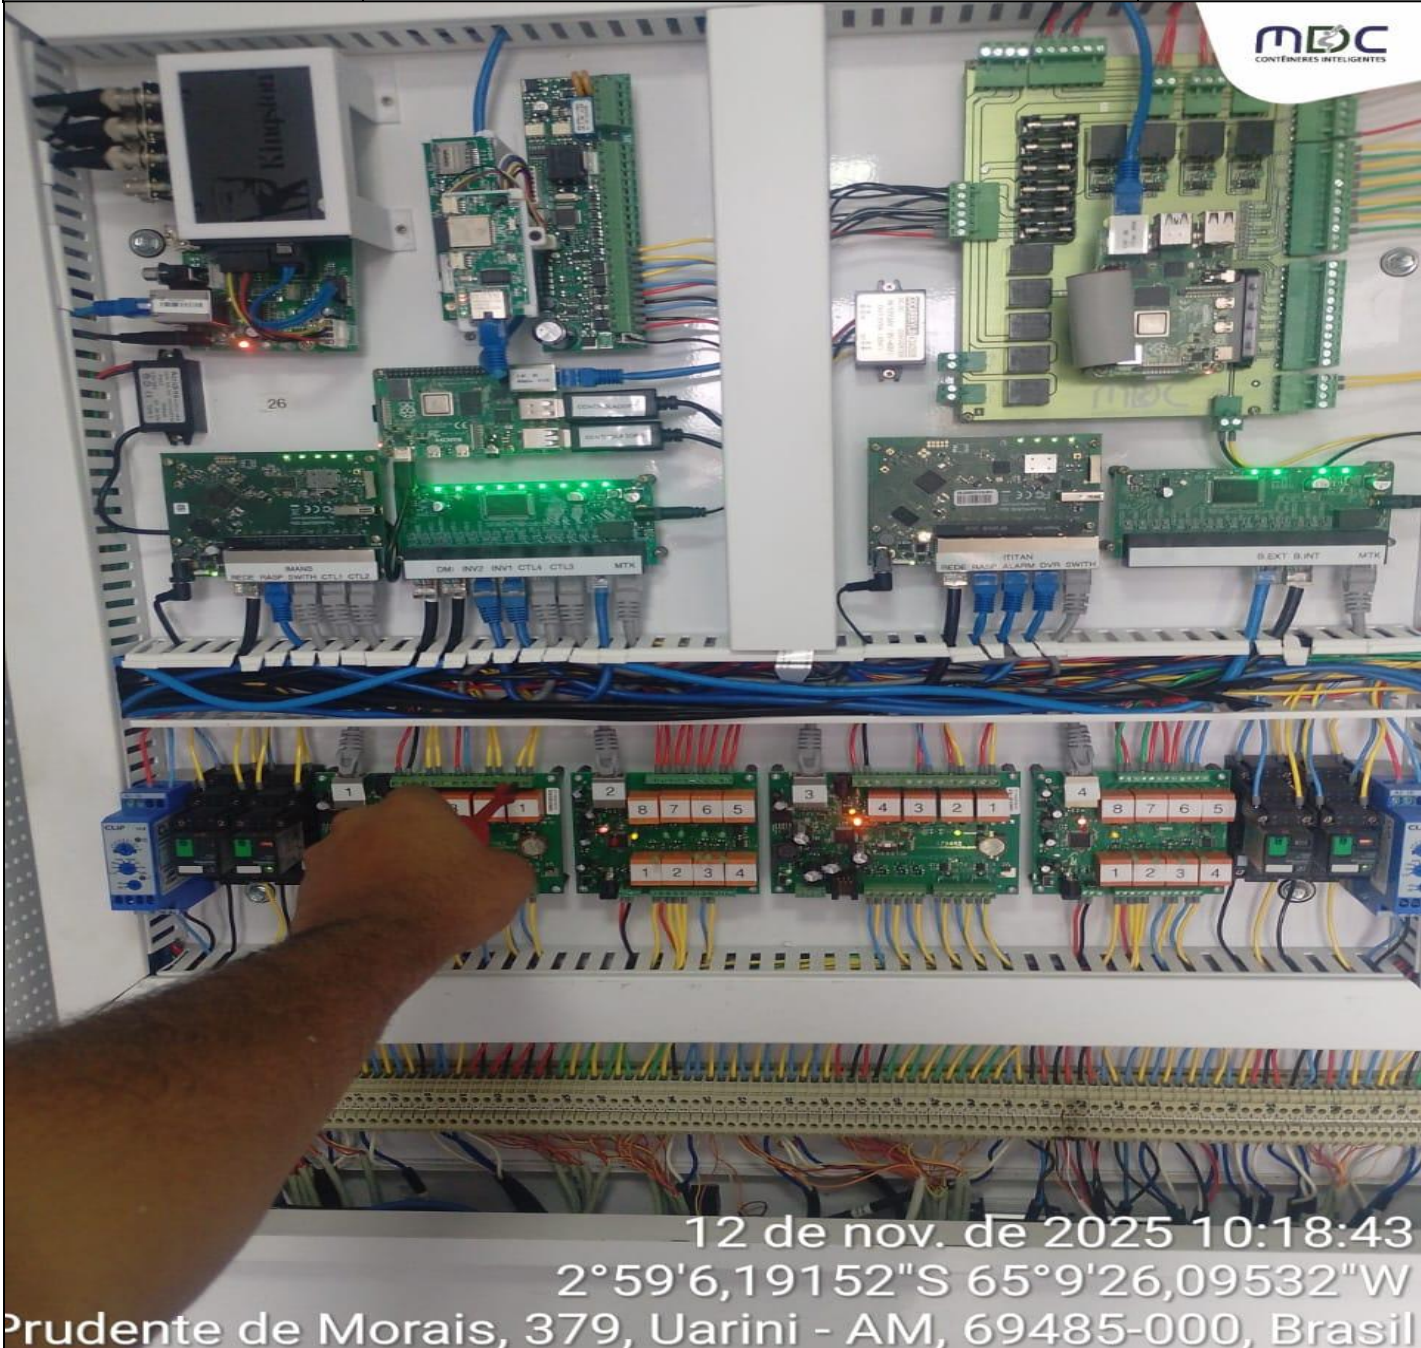
Realizado o reaperto dos bornes da Quadro de Automação, constatando-se que o equipamento encontra-se operando em conformidade com os padrões ideais de funcionamento.

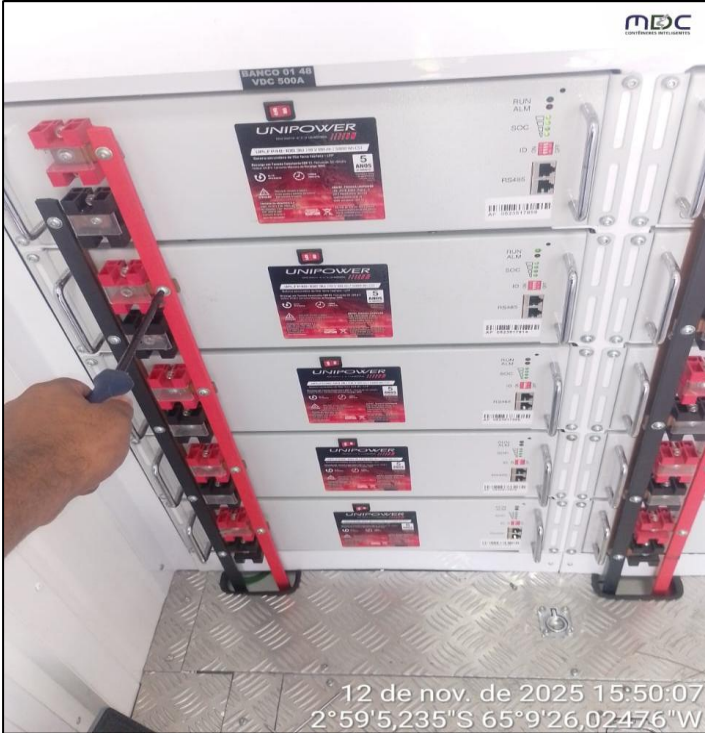
No Banco de Baterias 01, foi realizado o reaperto dos bornes, visando garantir a eficácia do circuito elétrico e a plena funcionalidade operacional.

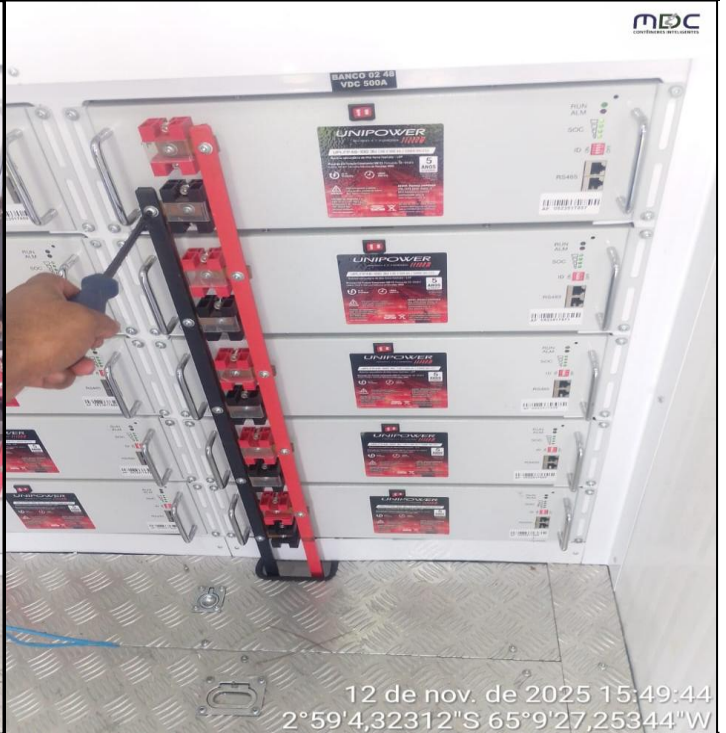
No Banco de Baterias 02, foi realizado o reaperto dos bornes, visando garantir a eficácia do circuito elétrico e a plena funcionalidade operacional.

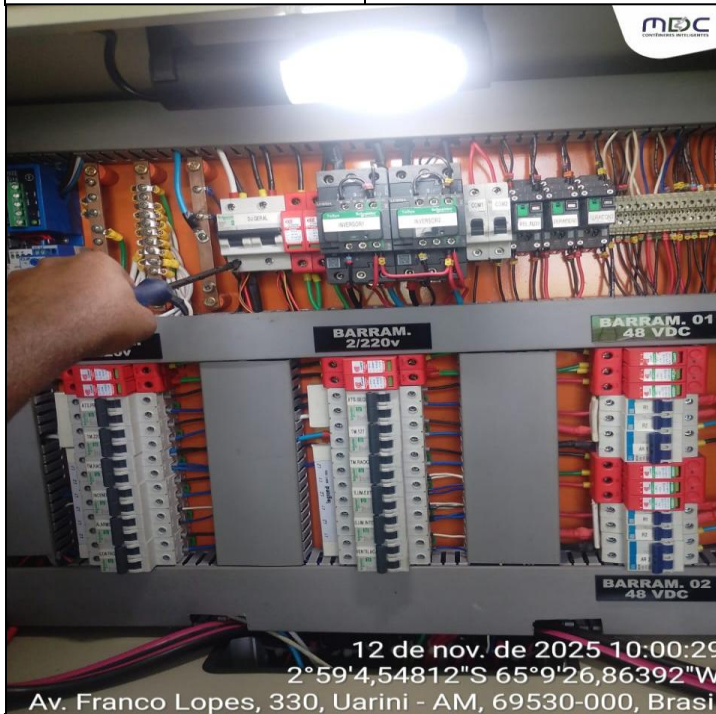
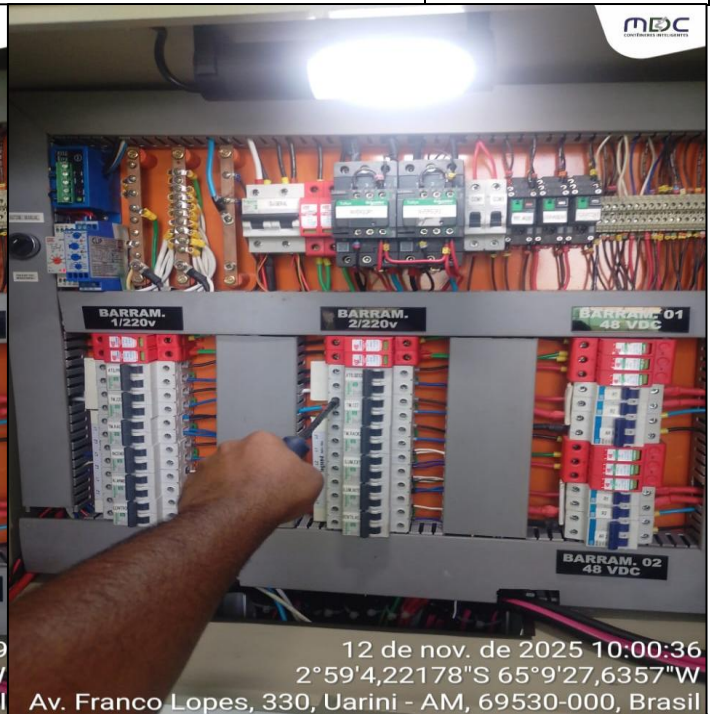
No Quadro 220 VAC/48VDC, foi realizado o reaperto dos bornes, visando garantir a eficácia do circuito elétrico e a plena funcionalidade operacional.

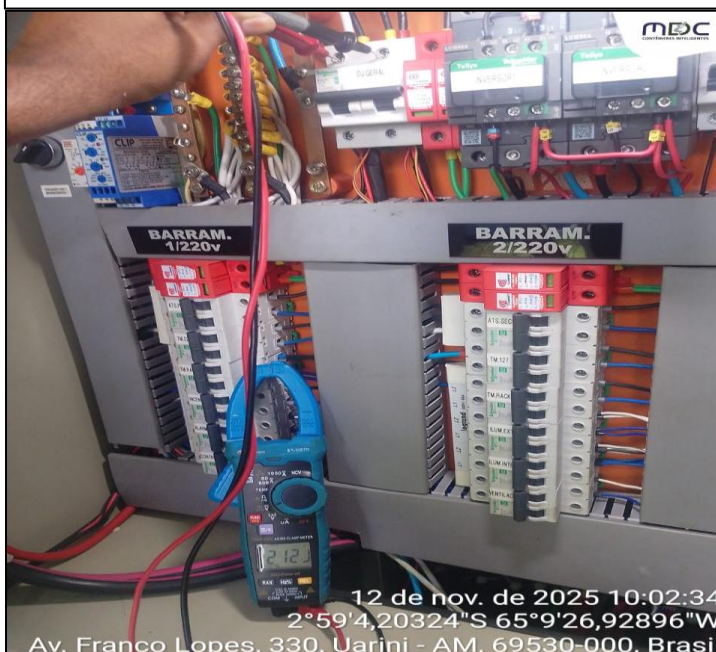
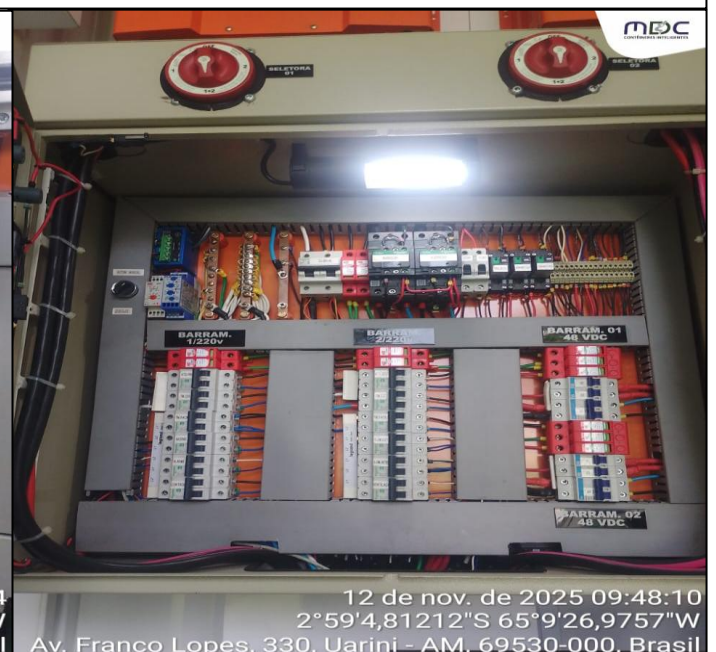
Realizada a aferição da voltagem do Quadro 220 VAC/48 VDC, constatando-se que apresenta carga dentro do padrão de operação e com plena eficiência.

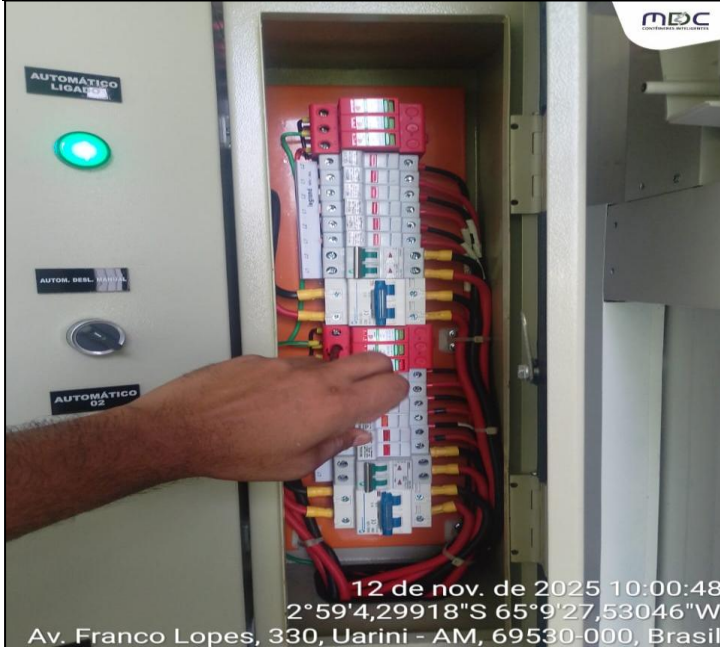
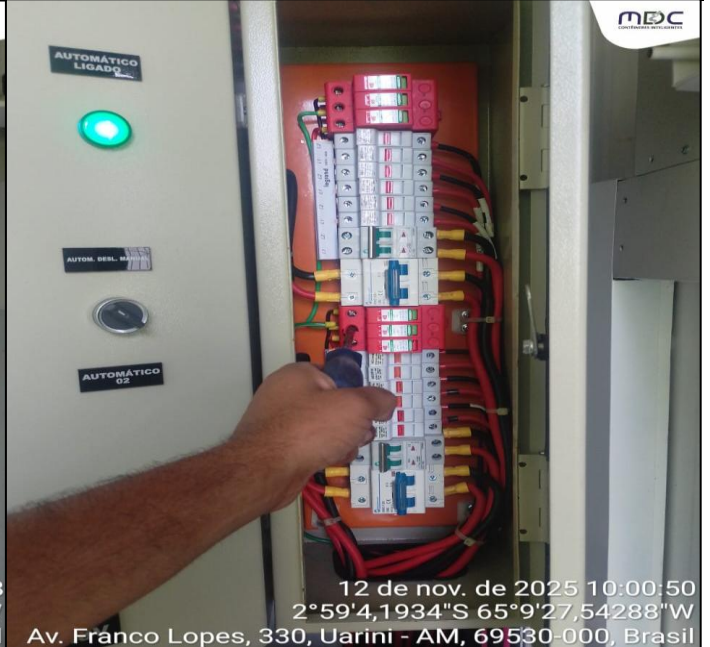
No **Quadro String Box Solar**, foi realizado o reaperto dos bornes, visando garantir a eficácia do circuito elétrico e a plena funcionalidade operacional.

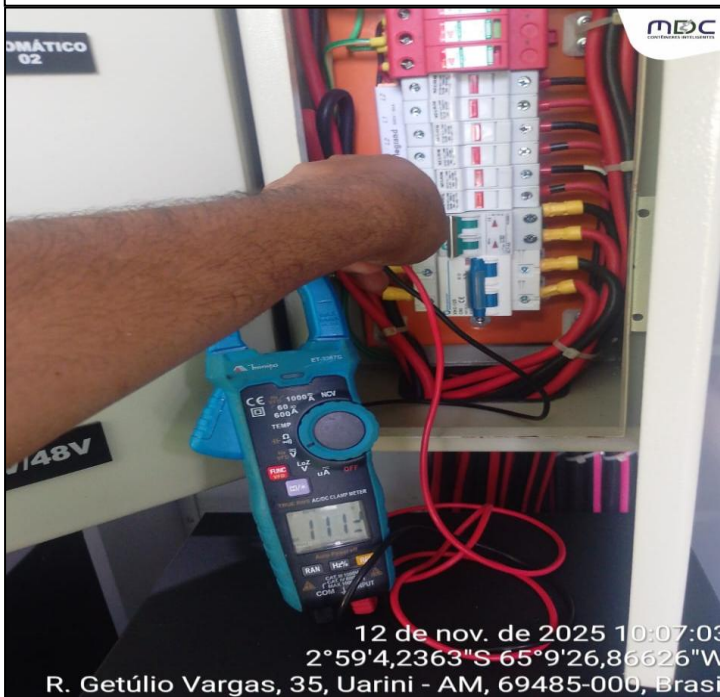
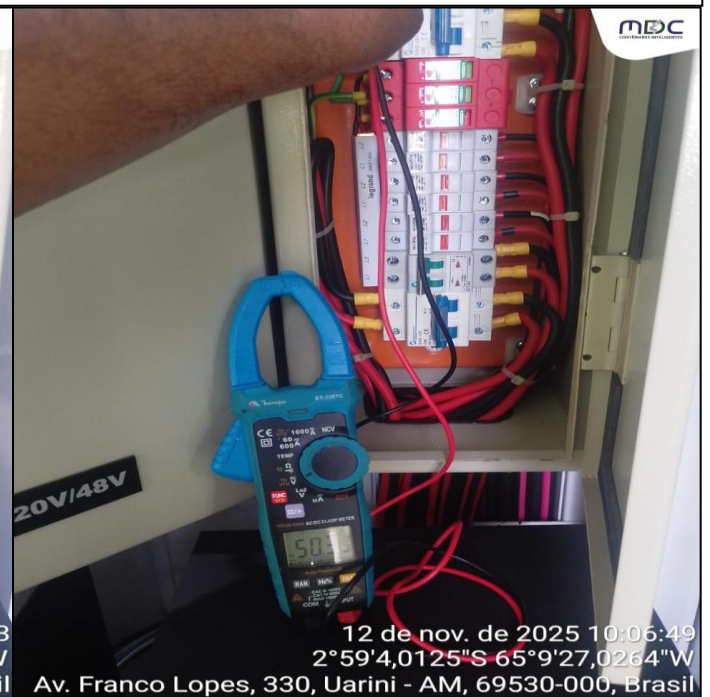
Realizada a aferição da voltagem do **Quadro String Box Solar**, constatando-se que apresenta carga dentro do padrão de operação e com plena eficiência.

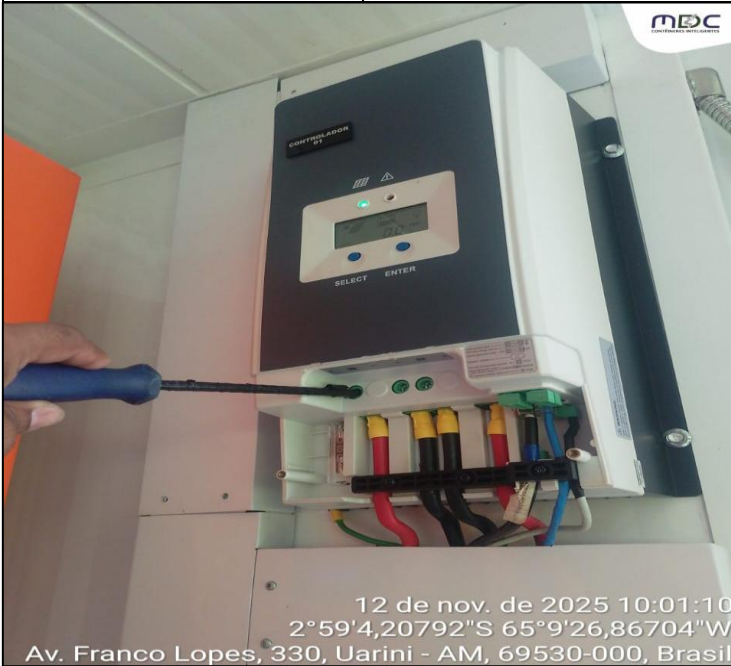
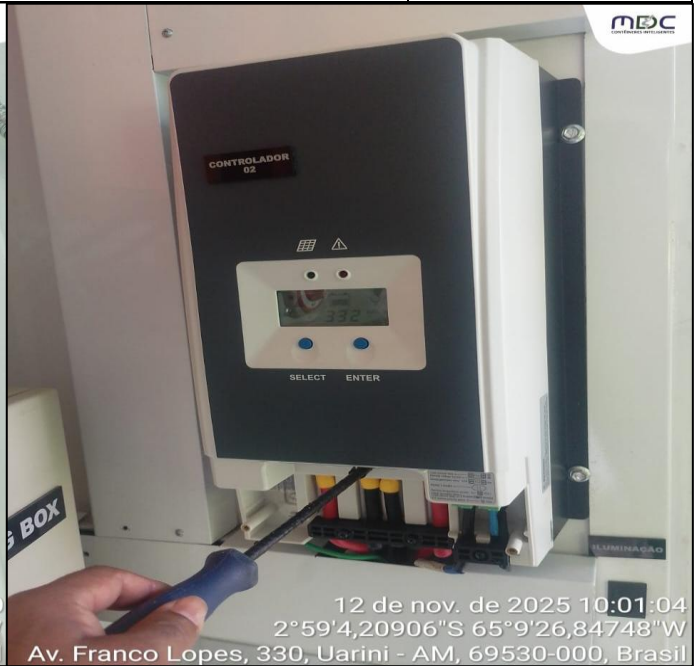
Nos Controladores Solar 01 e 02, foi realizado o reaperto dos bornes, visando garantir a eficácia do circuito elétrico e a plena funcionalidade operacional.

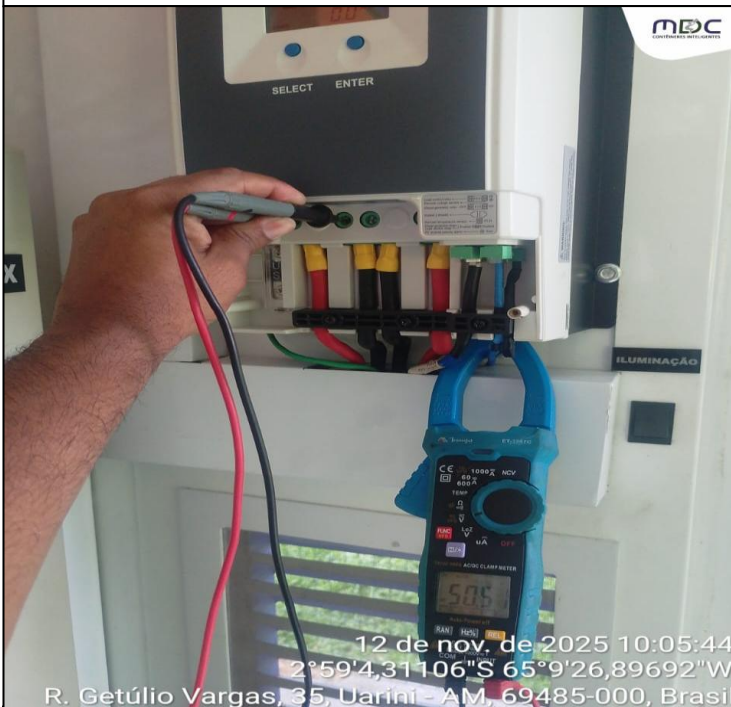
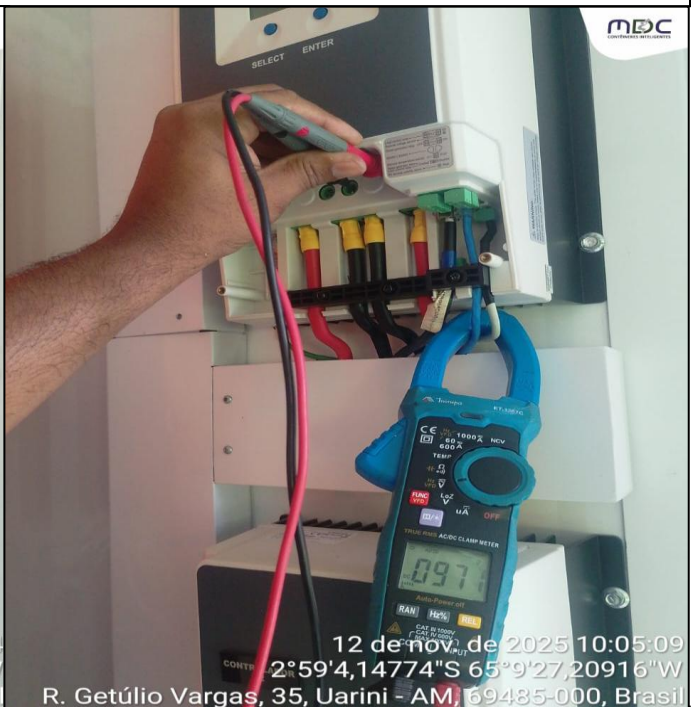
Realizada a aferição da carga dos Controladores Solar 01 e 02, constatando-se que os valores se encontram dentro do padrão ideal de operação.

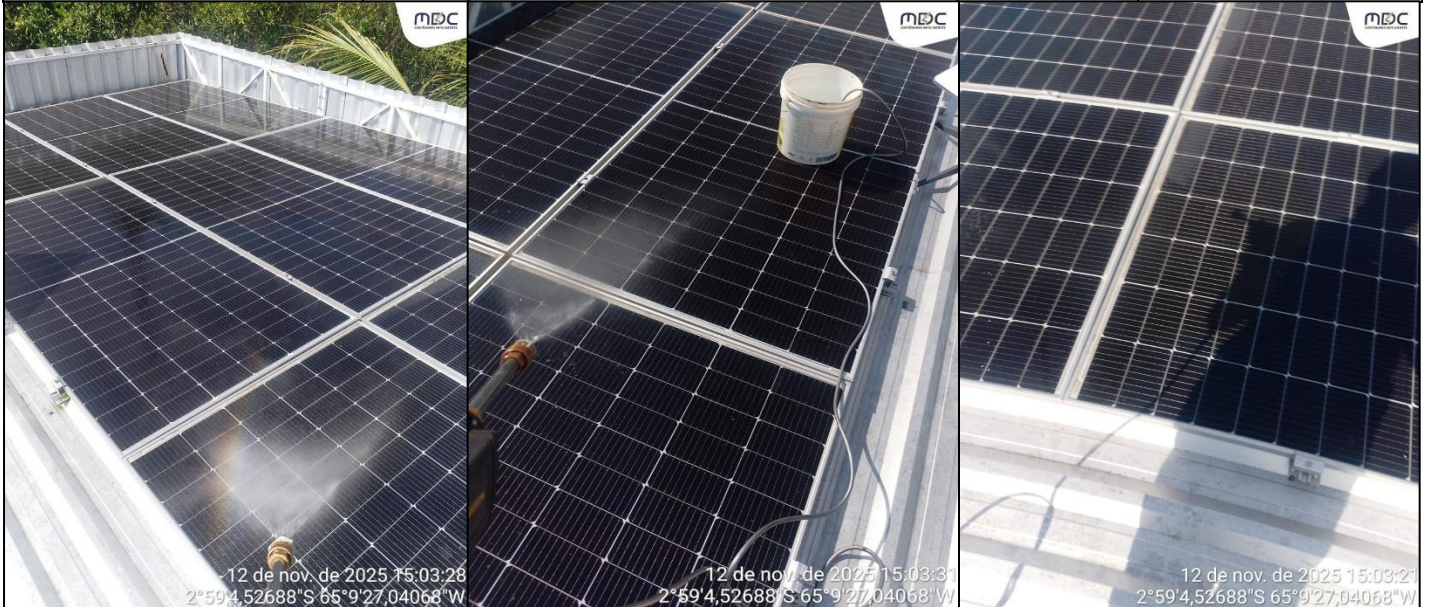
Os painéis solares apresentavam acúmulo excessivo de sujeira e partículas aderidas à superfície dos módulos fotovoltaicos, comprometendo significativamente a captação de radiação solar e, conseqüentemente, a eficiência do sistema de geração de energia. A condição de sujeira observada reduzia a performance global do conjunto, tornando necessária a limpeza adequada para restabelecer o nível ideal de absorção e conversão energética.

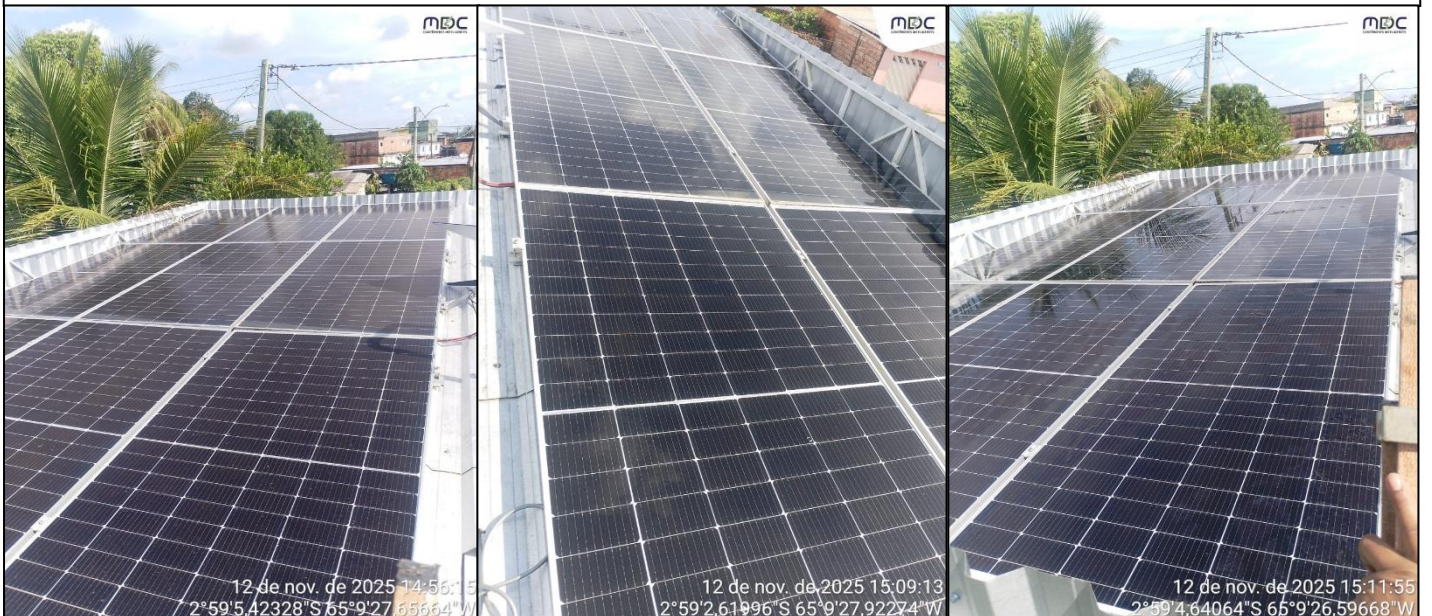
Painéis solares após o processo de limpeza, apresentando superfície livre de sujeira e resíduos, com a eficiência de captação de energia restabelecida e operação dentro dos parâmetros ideais do sistema.

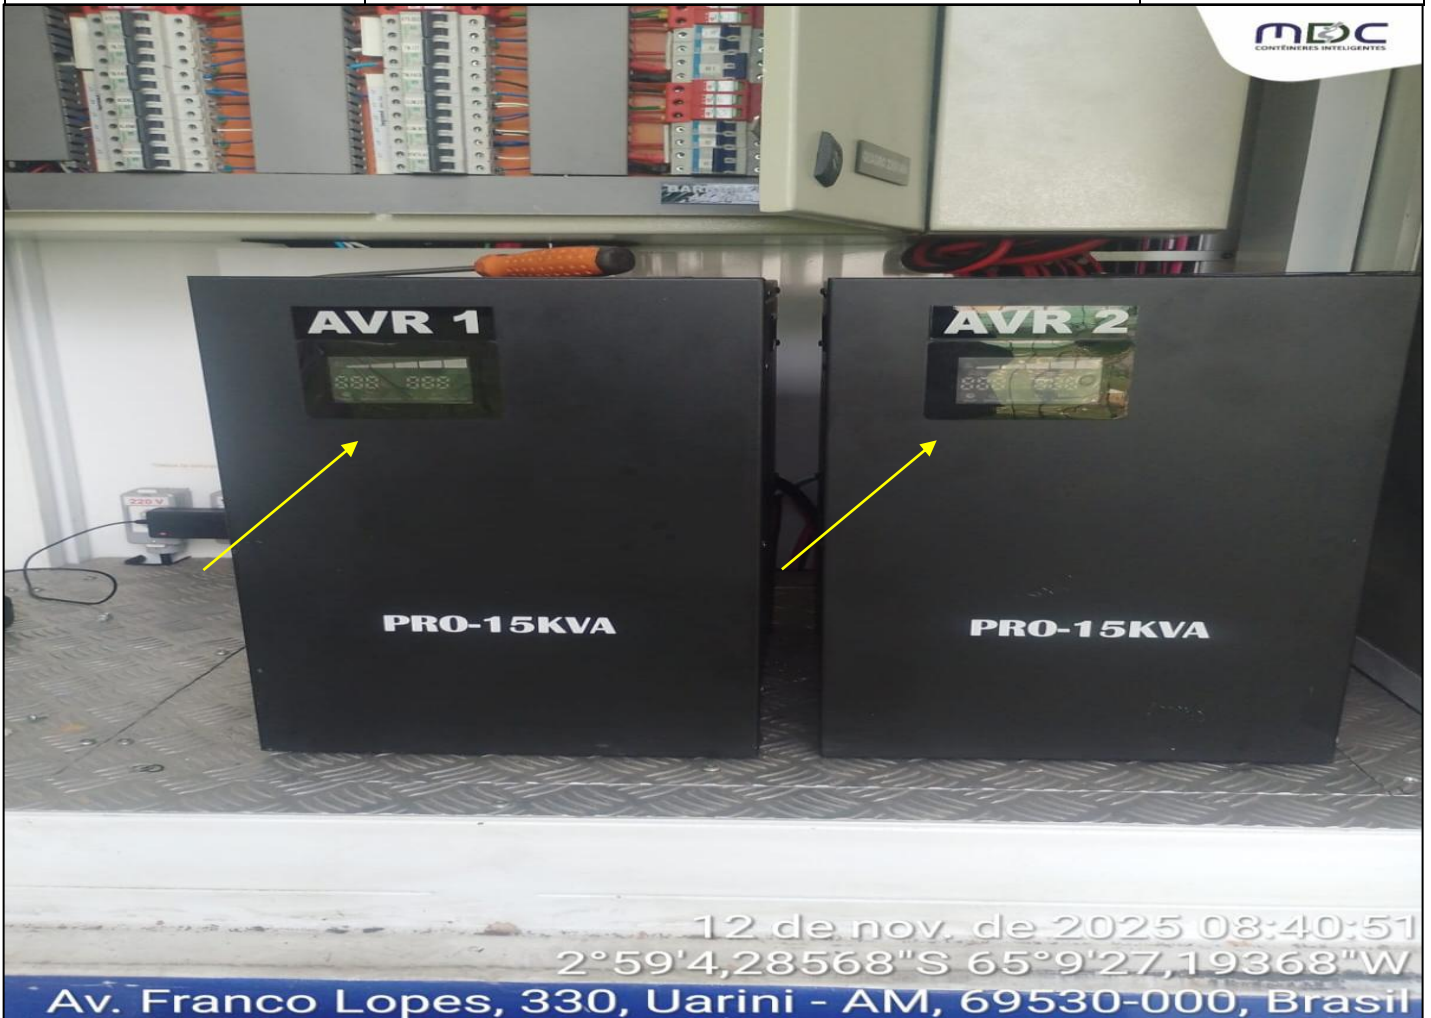
Módulos reguladores automáticos de tensão (AVR) em operação, ambos desligados tendo em vista a programação de alternância entre concessionaria e sistema solar, apresentando desempenho estável e dentro dos limites de eficiência elétrica especificados.
