**RELATÓRIO
DE
MANUTENÇÃO PREVENTIVA E CORRETIVA
CMAD**

Cliente: Associação Administradora da Faixa 3.5GHz - EAF

Cidade: Uarini - AM

Data da execução: 10 e 11/11/2025

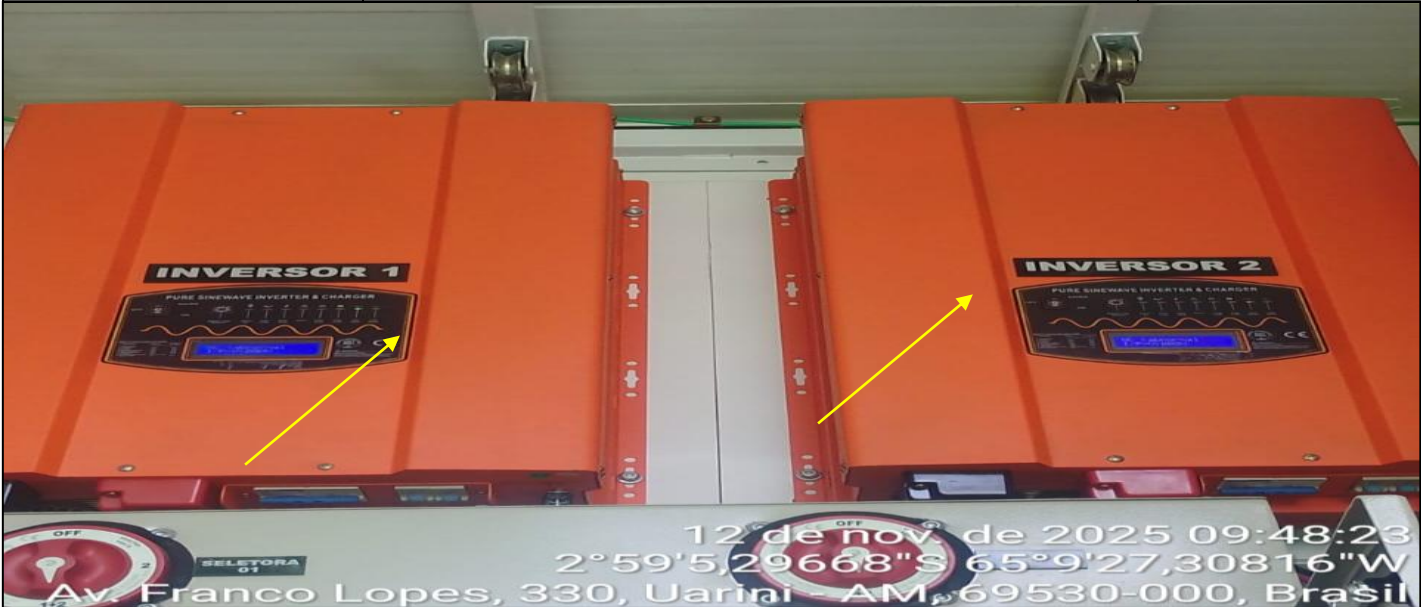
Inversores 01 e 02 (UPS – Energia Backup) em operação, apresentando desempenho estável e dentro dos limites de eficiência elétrica especificados.

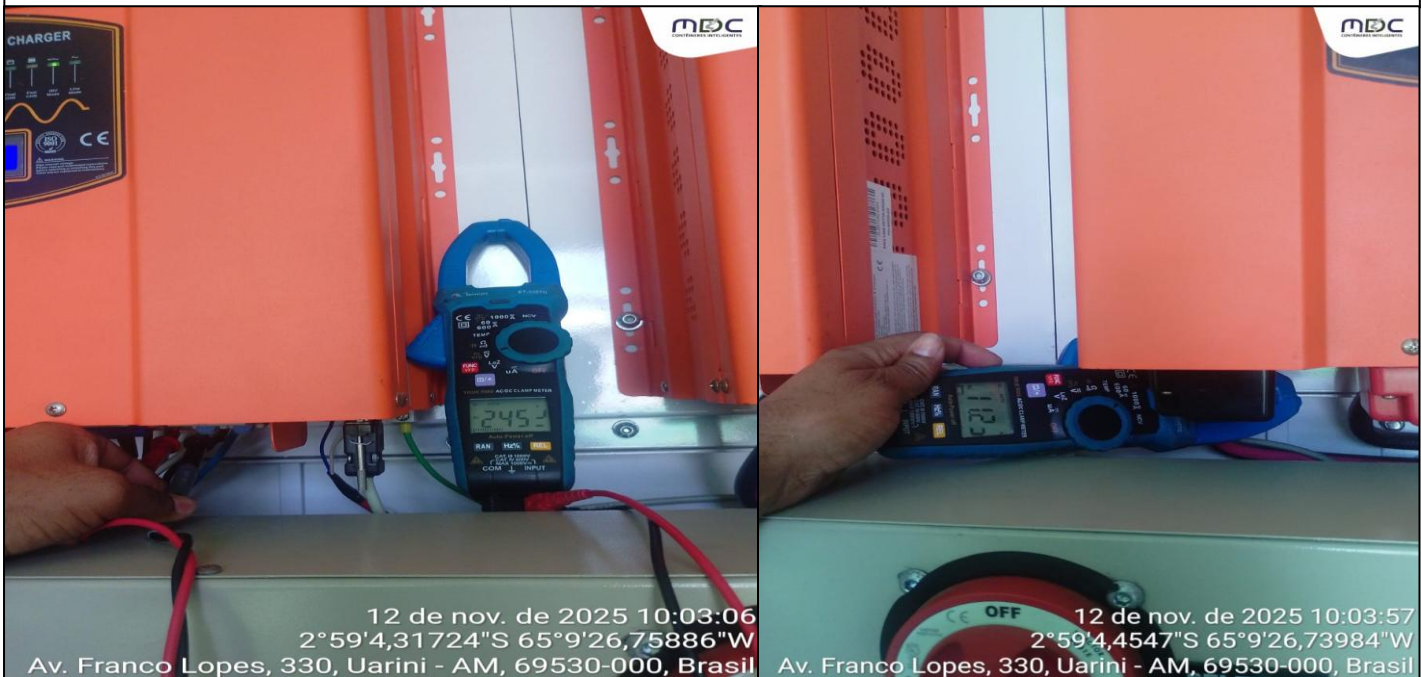
Realizada a aferição da voltagem nos Inversores 01 e 02, constatando-se que apresentam cargas dentro do padrão de operação e com plena eficiência.

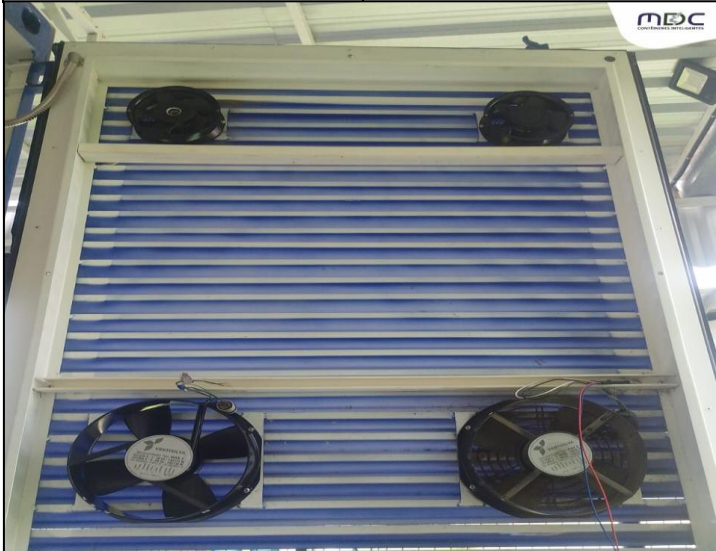
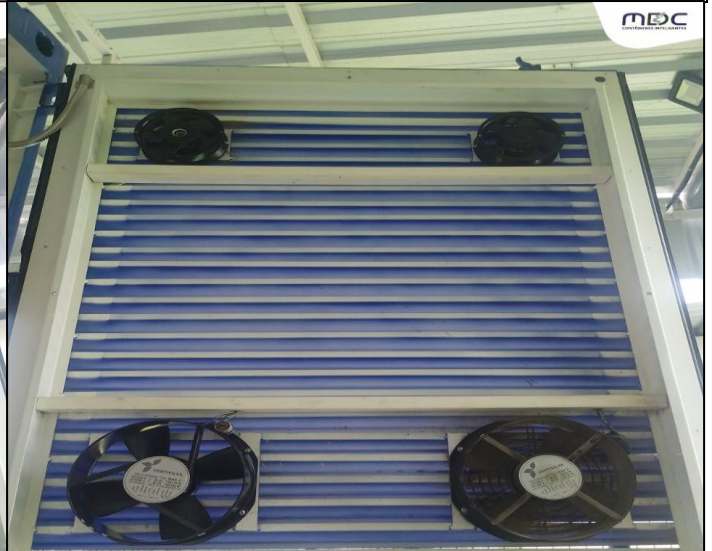
<p>12 de nov. de 2025 09:40:29 2°59'4,35552"S 65°9'26,89512"W Av. Franco Lopes, 330, Uarini - AM, 69530-000, Brasil</p>	<p>Ventiladores, apresentando condições adequadas de operação.</p> <p>Ventiladores após o processo de limpeza, apresentando condições adequadas de operação e restabelecimento da eficiência do sistema de exaustão.</p>

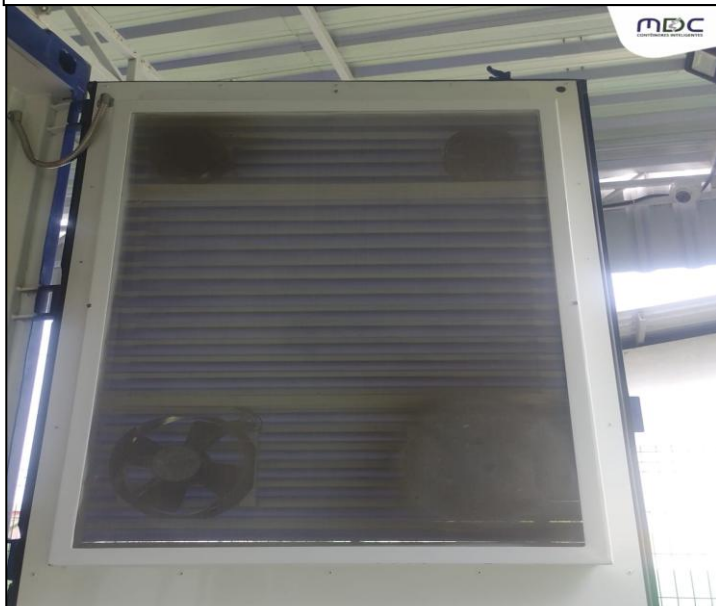
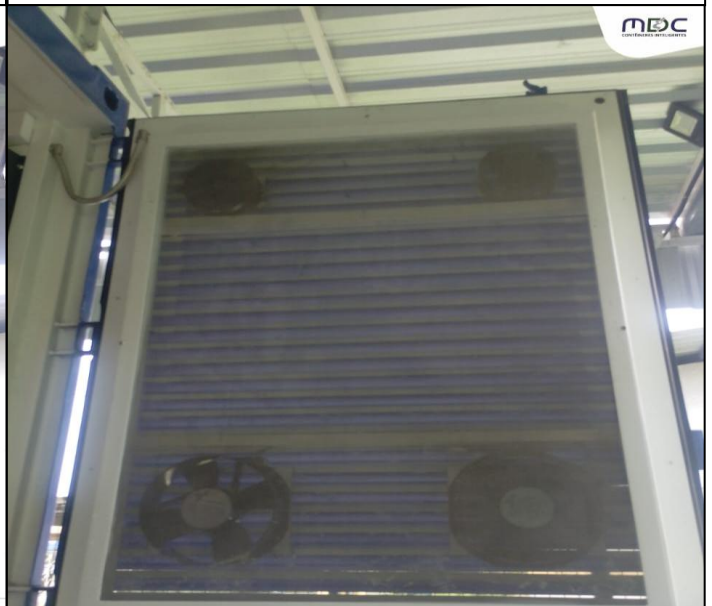
<p>12 de nov. de 2025 09:43:09 2°59'4,28586"S 65°9'26,81364"W Av. Franco Lopes, 330, Uarini - AM, 69530-000, Brasil</p>	<p>Condição inicial dos filtros, apresentando acúmulo significativo de sujeira antes do processo de limpeza.</p> <p>Filtros após o processo de limpeza, apresentando condições adequadas de operação.</p>

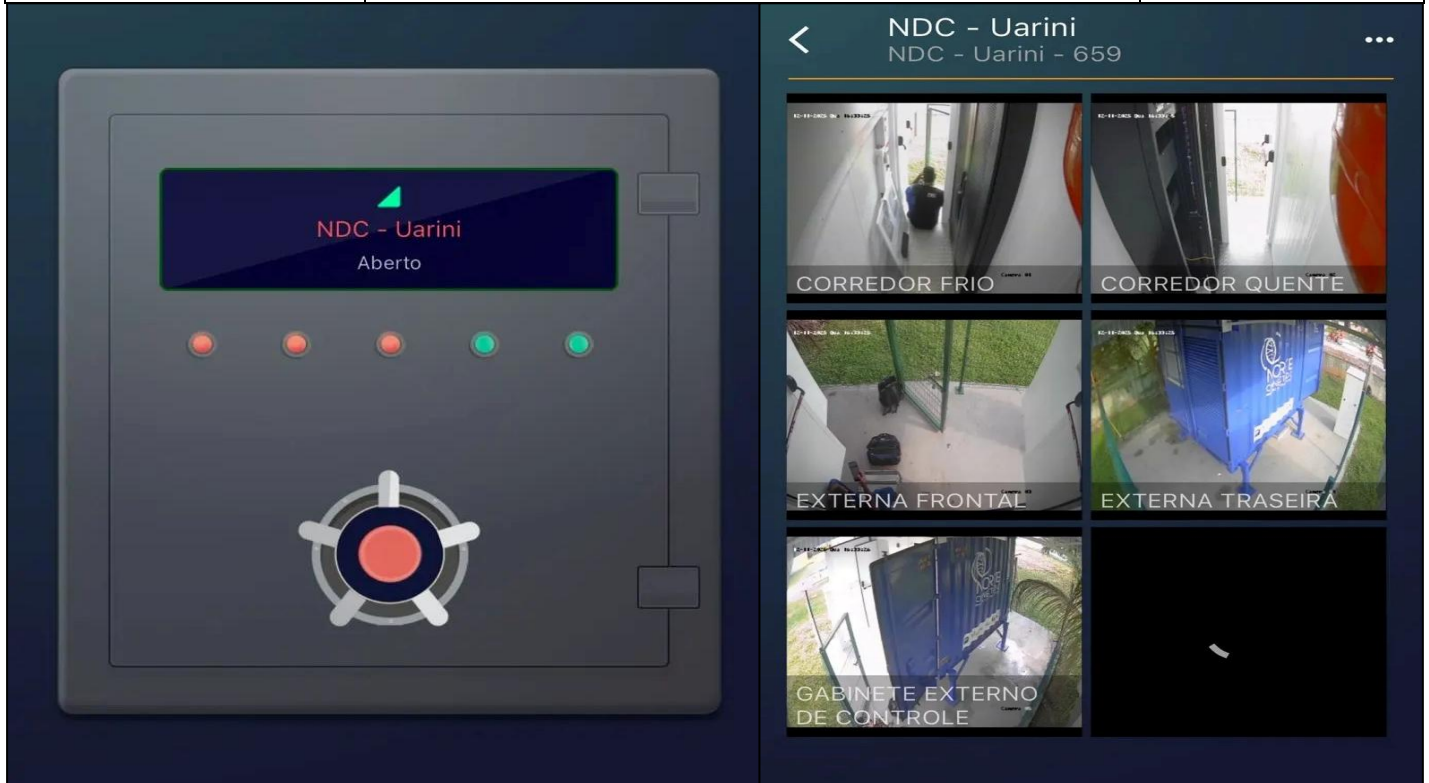
O sistema de controle de acesso iTiTan encontra-se online, operando normalmente e dentro dos parâmetros de desempenho estabelecidos. Todos os comandos de abertura de portas e alarmes estão ativos, registrando entradas e saídas de forma confiável, garantindo a segurança e o controle eficaz do ambiente monitorado.

O sistema de monitoramento iTiTan CFTV encontra-se online, operando normalmente e dentro dos parâmetros de desempenho esperados. Todas as câmeras apresentam visualização ativa, registro contínuo de imagens e monitoramento ambiental, garantindo a integridade e a segurança do ambiente monitorado.

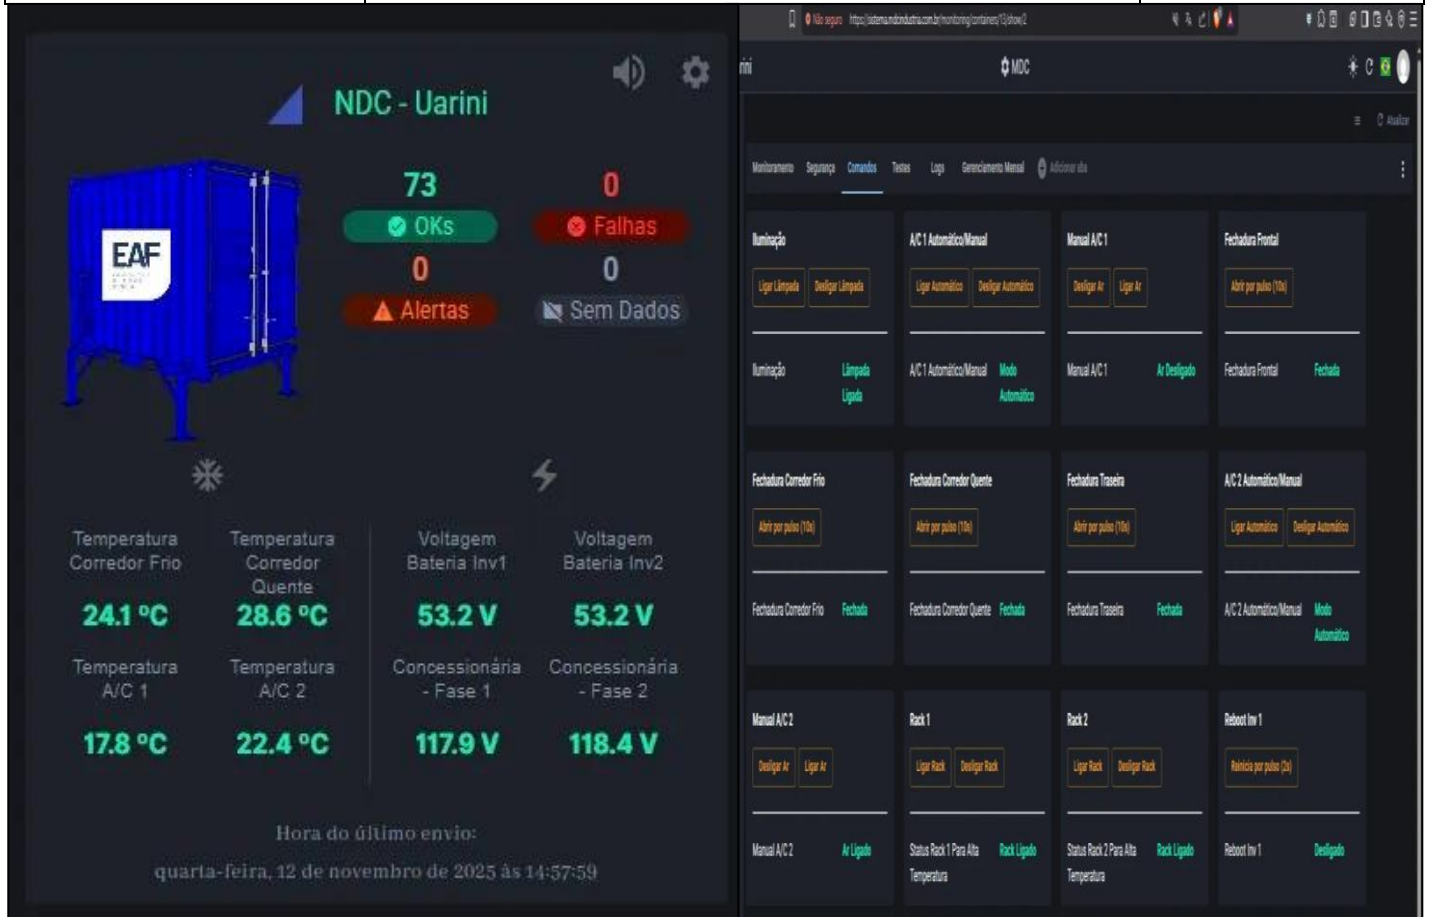
O sistema de monitoramento iMams está ativo e realizando a sincronização de todos os testes, incluindo os dados dos sensores de temperatura e status de bateria, conforme os padrões técnicos estabelecidos. O funcionamento está sendo continuamente acompanhado para garantir a precisão e integridade das informações.
