RELATÓRIO TÉCNICO

Serviço de Manutenção Preventiva e Corretiva

Infovia 04

Março de 2026

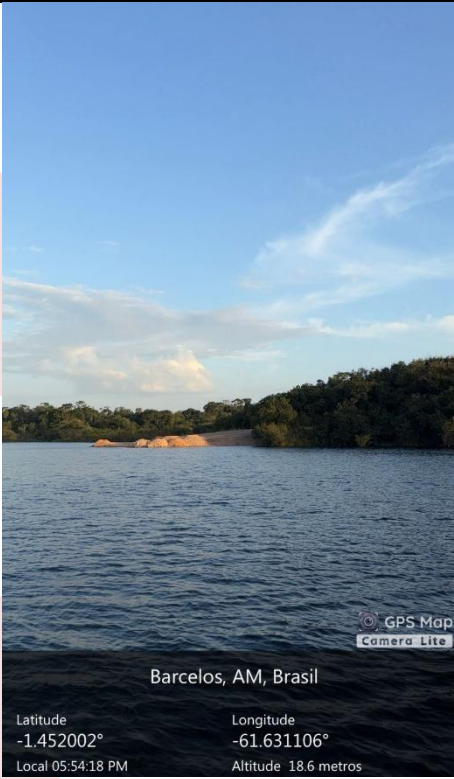
Tabela 2 – Serviço de vistoria e manutenção corretiva na Infovia 04 / Rio Branco – **Ponto 1 – [P1]**.

Ponto	Trecho	KP	Data	Condição	Latitude	Longitude	Observação	Registro Fotográfico
[P1]	VDM x SMB	51	25/02/2026	Submerso	-1.45146°	-61.631597°	-

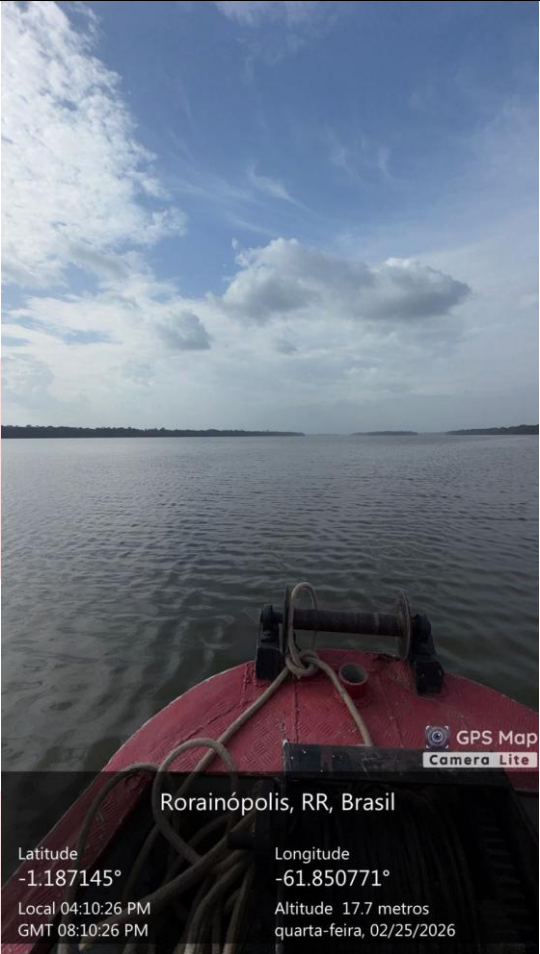
Tabela 3 – Serviço de vistoria e manutenção corretiva na Infovia 04 / Rio Branco – Ponto 2 – [P2].

Ponto	Trecho	KP	Data	Condição	Latitude	Longitude	Observação	Registro Fotográfico
[P2]	VDM x SMB	56	25/02/2026	Submerso	-1.187145°	-61.850771°	-

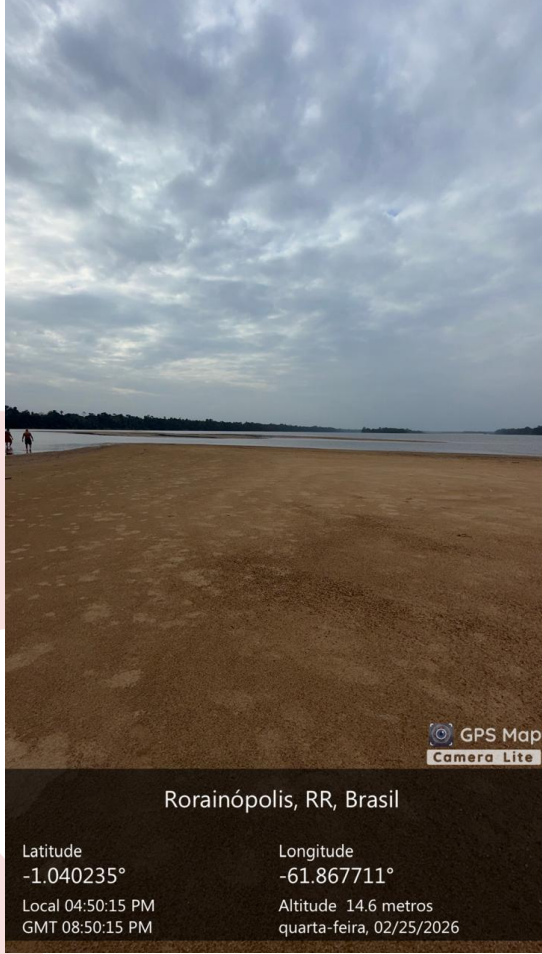
Tabela 4 – Serviço de vistoria e manutenção corretiva na Infovia 04 / Rio Branco – Ponto 3 – [P3].

Ponto	Trecho	KP	Data	Condição	Latitude	Longitude	Observação	Registro Fotográfico
[P3]	VDM x SMB	76	25/02/2026	Enterrado	-1.040235°	-61.867711°	Realizada inspeção visual na rota do cabo ao longo de toda praia. Sem exposição do COS.

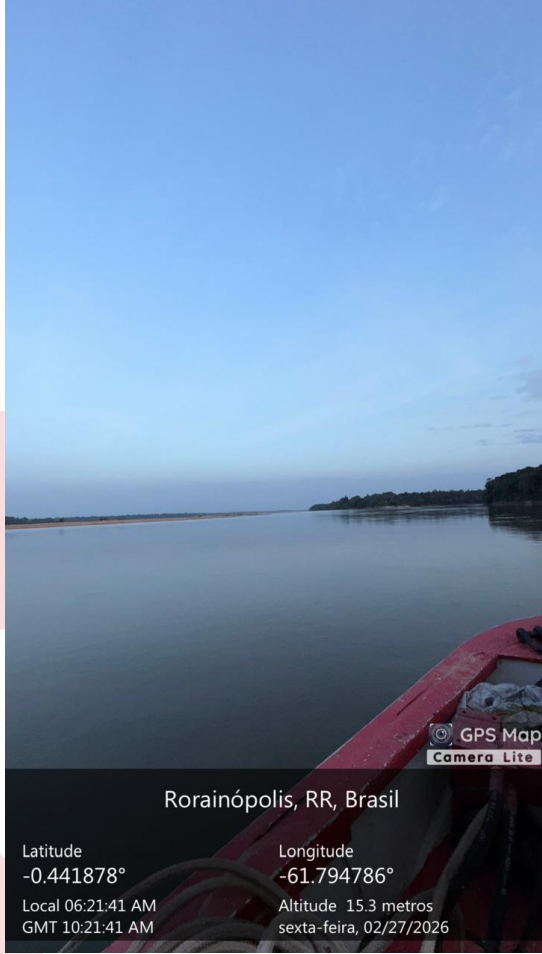
Tabela 6 – Serviço de vistoria e manutenção corretiva na Infovia 04 / Rio Branco – Ponto 5 – [P5].

Ponto	Trecho	KP	Data	Condição	Latitude	Longitude	Observação	Registro Fotográfico
[P5]	SMB x CRC	8	27/02/2026	Submerso	-0.441878°	-61.794786°	-

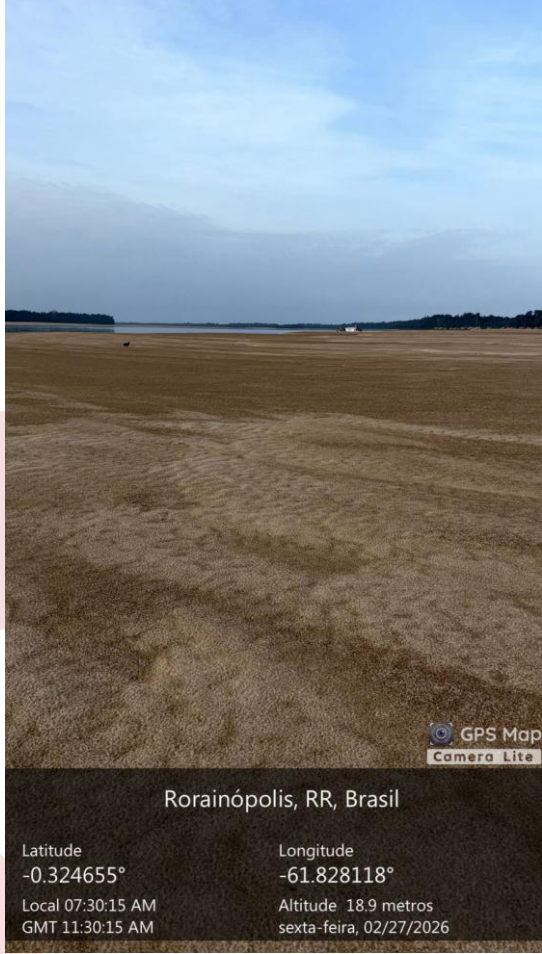
Tabela 7 – Serviço de vistoria e manutenção corretiva na Infovia 04 / Rio Branco – Ponto 6 – [P6].

Ponto	Trecho	KP	Data	Condição	Latitude	Longitude	Observação	Registro Fotográfico
[P6]	SMB x CRC	25	27/02/2026	Enterrado	-0.324655°	-61.828118°	<p>Cabo enterrado na manutenção em 2025.</p> <p>Realizada inspeção visual na rota do cabo ao longo de toda praia. Sem exposição do COS.</p>

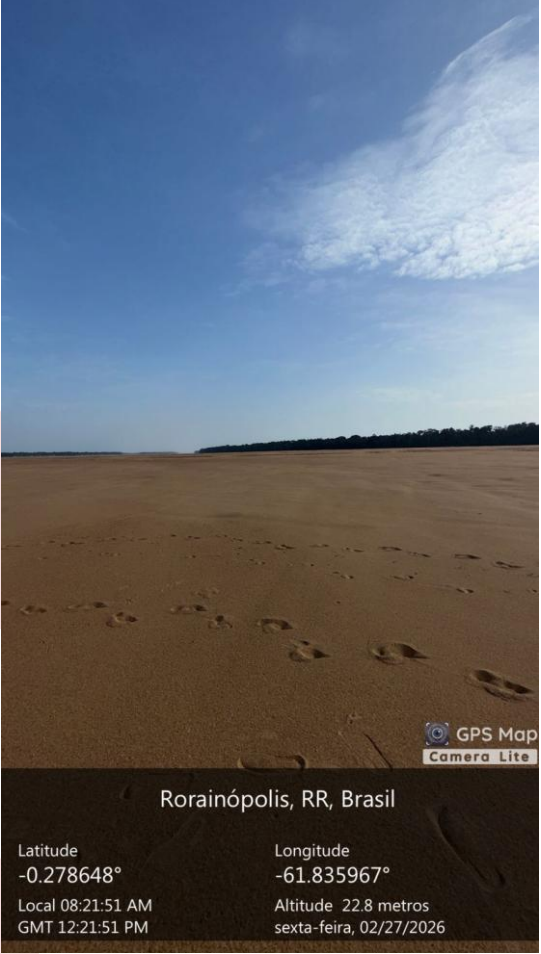
Tabela 8 – Serviço de vistoria e manutenção corretiva na Infovia 04 / Rio Branco – Ponto 7 – [P7].

Ponto	Trecho	KP	Data	Condição	Latitude	Longitude	Observação	Registro Fotográfico
[P7]	SMB x CRC	31	27/02/2026	Enterrado	-0.278648°	-61.835967°	Realizada inspeção visual na rota do cabo ao longo de toda praia. Sem exposição do COS.

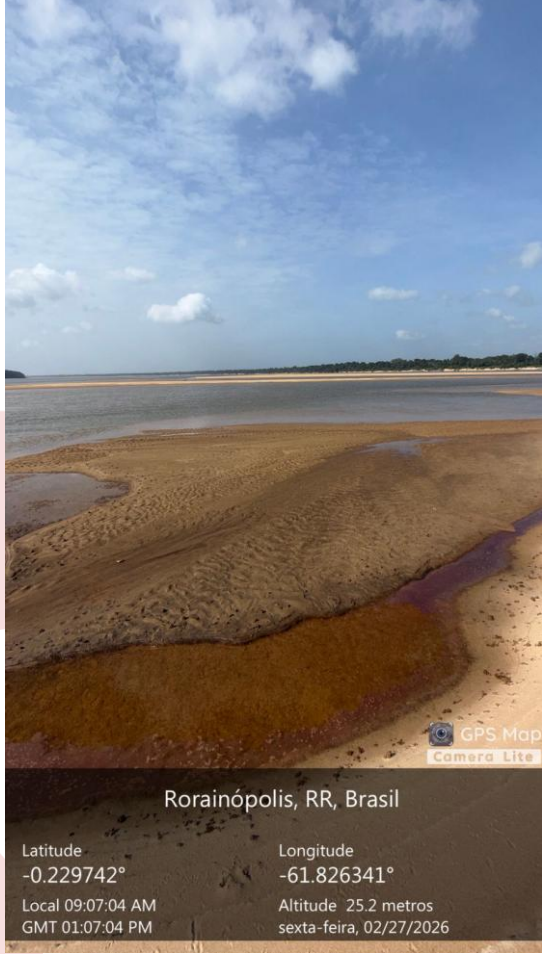
Tabela 9 – Serviço de vistoria e manutenção corretiva na Infovia 04 / Rio Branco – Ponto 8 – [P8].

Ponto	Trecho	KP	Data	Condição	Latitude	Longitude	Observação	Registro Fotográfico
[P8]	SMB x CRC	38	27/02/2026	Enterrado	-0.229742°	-61.826341°	Realizada inspeção visual na rota do cabo ao longo de toda praia. Sem exposição do COS.

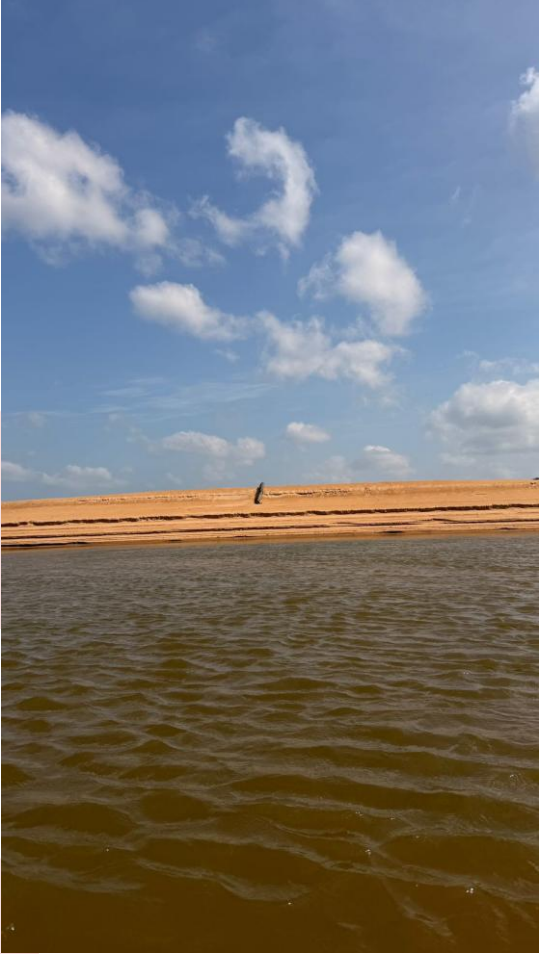
Tabela 10 – Serviço de vistoria e manutenção corretiva na Infovia 04 / Rio Branco – Ponto 9 – [P9].

Ponto	Trecho	KP	Data	Condição	Latitude	Longitude	Observação	Registro Fotográfico
[P9]	SMB x CRC	38	27/02/2026	Enterrado	-0.228454°	-61.823507°	Realizada inspeção visual na rota do cabo ao longo de toda praia. Sem exposição do COS.

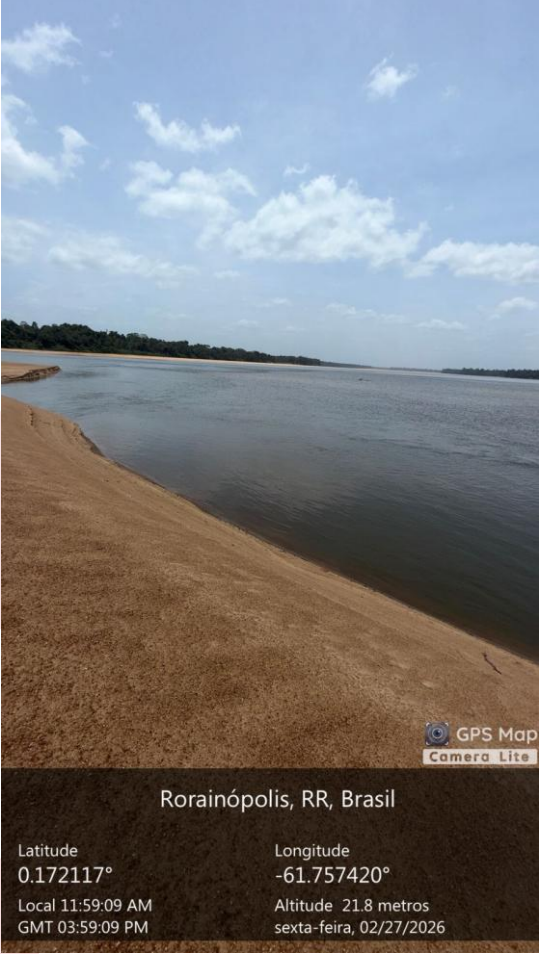
Tabela 11 – Serviço de vistoria e manutenção corretiva na Infovia 04 / Rio Branco – Ponto 10 – [P10].

Ponto	Trecho	KP	Data	Condição	Latitude	Longitude	Observação	Registro Fotográfico
[P10]	SMB x CRC	90	27/02/2026	Enterrado	0.172117°	-61.757420°	Realizada inspeção visual na rota do cabo ao longo de toda praia. Sem exposição do COS.

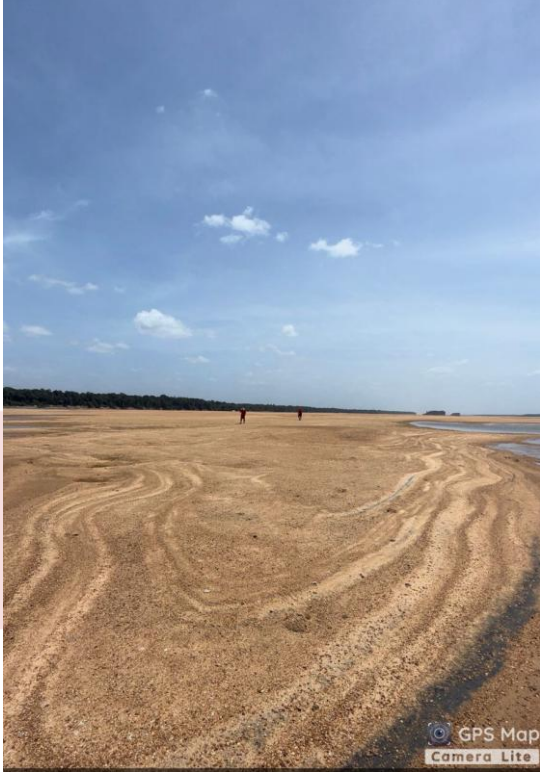
Tabela 12 – Serviço de vistoria e manutenção corretiva na Infovia 04 / Rio Branco – **Ponto 11** – [P11].

Ponto	Trecho	KP	Data	Condição	Latitude	Longitude	Observação	Registro Fotográfico
[P11]	SMB x CRC	111	27/02/2026	Enterrado	0.344002°	-61.742020°	Realizada inspeção visual na rota do cabo ao longo de toda praia. Sem exposição do COS.

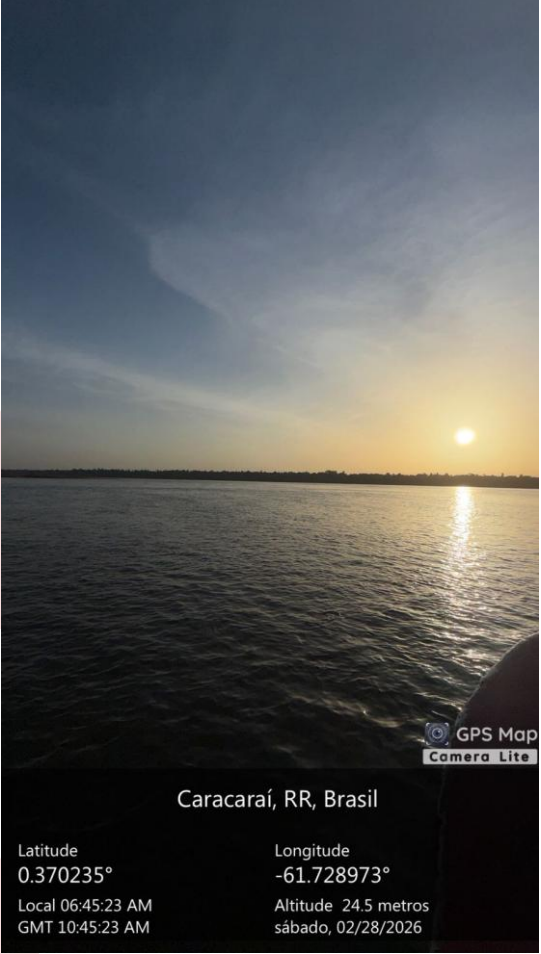
Tabela 13 – Serviço de vistoria e manutenção corretiva na Infovia 04 / Rio Branco – Ponto 12 – [P12].

Ponto	Trecho	KP	Data	Condição	Latitude	Longitude	Observação	Registro Fotográfico
[P12]	SMB x CRC	116	28/02/2026	Submerso	0.370235°	-61.728973°	-

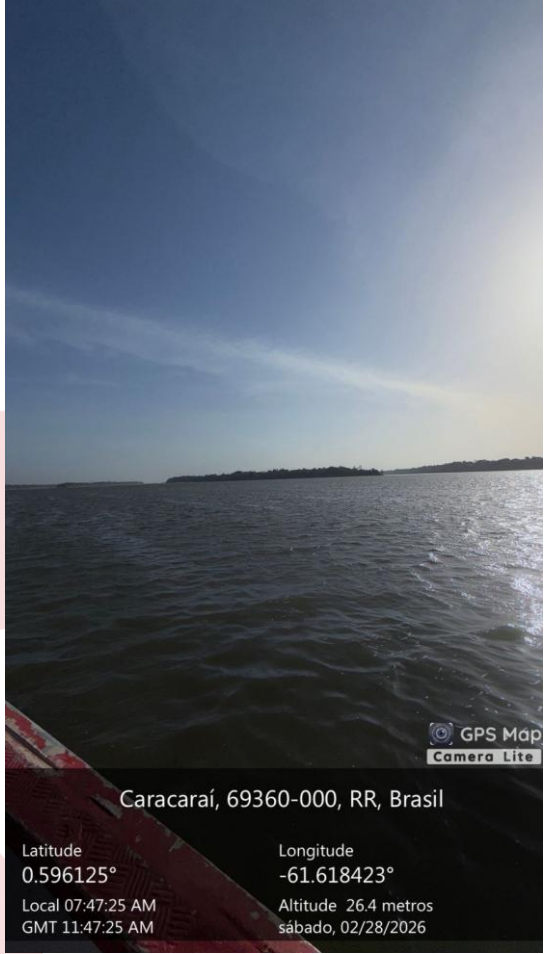
Tabela 14 – Serviço de vistoria e manutenção corretiva na Infovia 04 / Rio Branco – Ponto 13 – [P13].

Ponto	Trecho	KP	Data	Condição	Latitude	Longitude	Observação	Registro Fotográfico
[P13]	SMB x CRC	148	28/02/2026	Submerso	0.596125°	-61.618423°	-

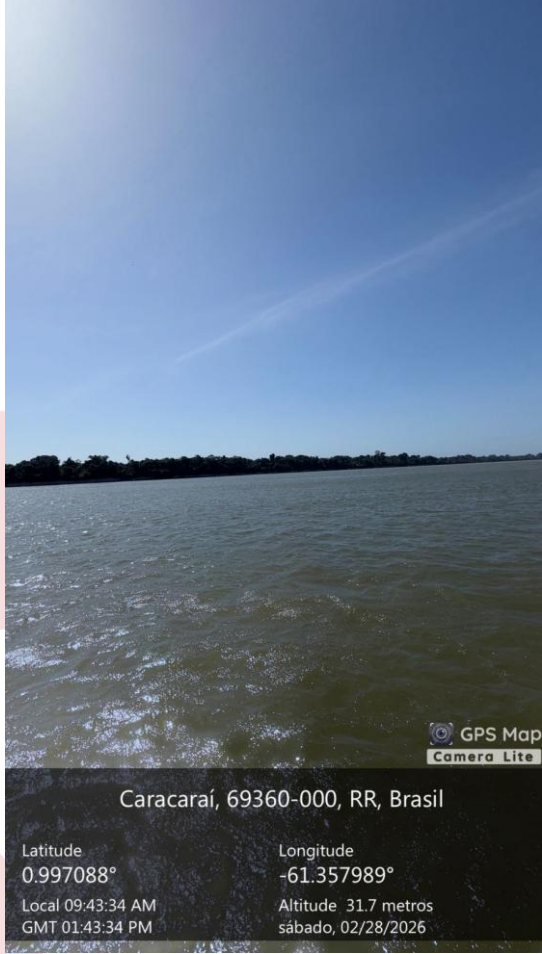
Tabela 15 – Serviço de vistoria e manutenção corretiva na Infovia 04 / Rio Branco – **Ponto14** – [P14].

Ponto	Trecho	KP	Data	Condição	Latitude	Longitude	Observação	Registro Fotográfico
[P14]	SMB x CRC	208	28/02/2026	Submerso	0.997088°	-61.357989°	Cabo enterrado na manutenção em 2025. Atualmente, está submerso e enterrado entre dunas de 2-3 metros de altura.

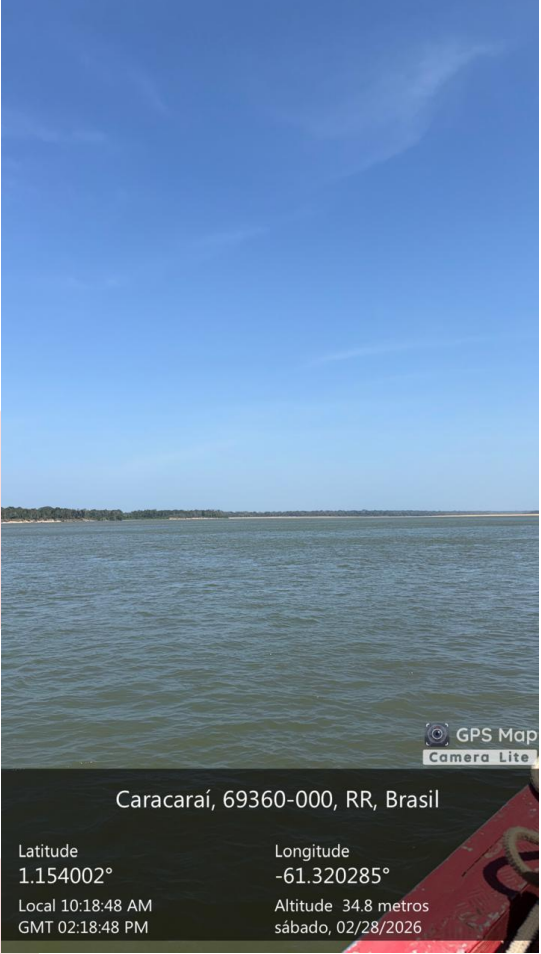
Tabela 16 – Serviço de vistoria e manutenção corretiva na Infovia 04 / Rio Branco – Ponto 15 – [P15].

Ponto	Trecho	KP	Data	Condição	Latitude	Longitude	Observação	Registro Fotográfico
[P15]	SMB x CRC	228	28/02/2026	Submerso	1.154002°	-61.320285°	-

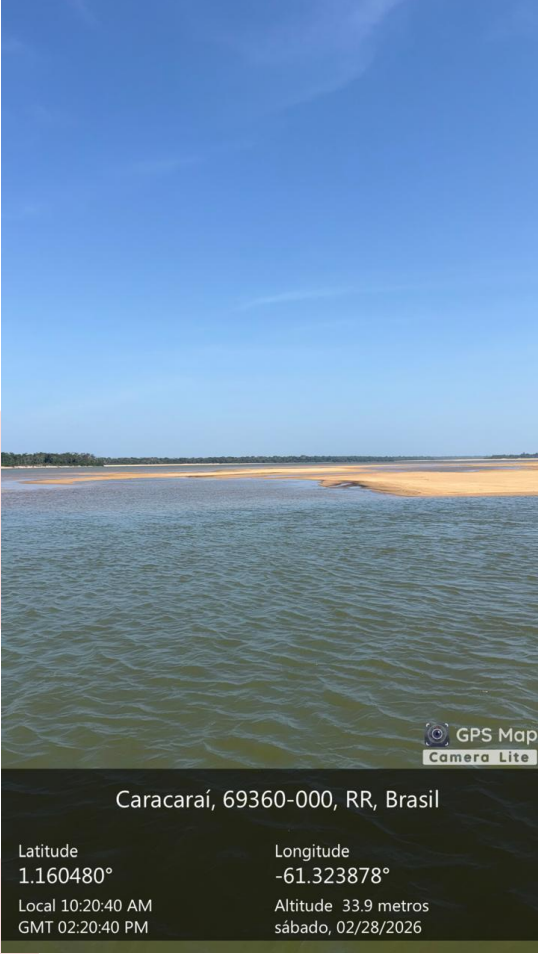
Tabela 17 – Serviço de vistoria e manutenção corretiva na Infovia 04 / Rio Branco – Ponto 16 – [P16].

Ponto	Trecho	KP	Data	Condição	Latitude	Longitude	Observação	Registro Fotográfico
[P16]	SMB x CRC	229	28/02/2026	Enterrado	1.160480°	-61.323878°	Formação de praia sobre o COS

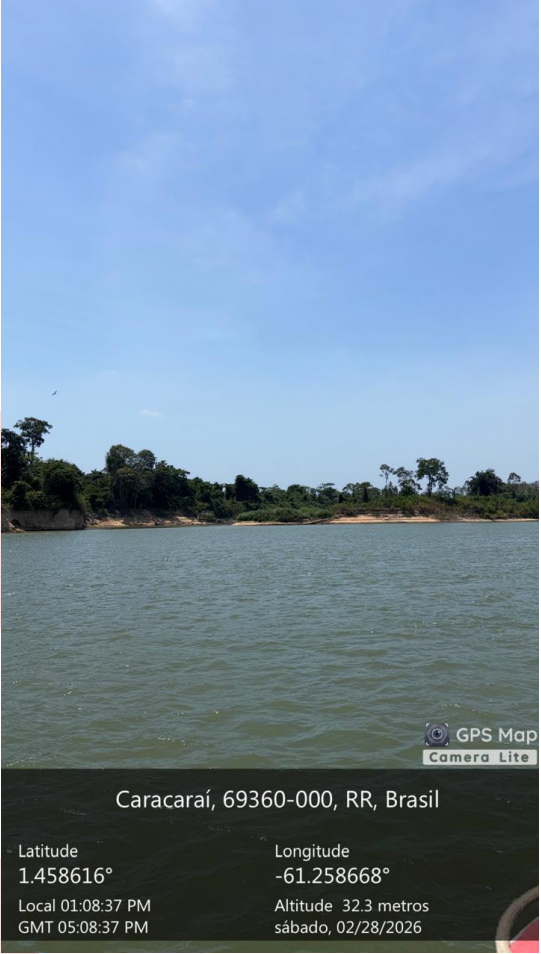
Tabela 18 – Serviço de vistoria e manutenção corretiva na Infovia 04 / Rio Branco – Ponto 17 – [P17].

Ponto	Trecho	KP	Data	Condição	Latitude	Longitude	Observação	Registro Fotográfico
[P17]	SMB x CRC	266	28/02/2026	Submerso	1.458616°	-61.258668°	-

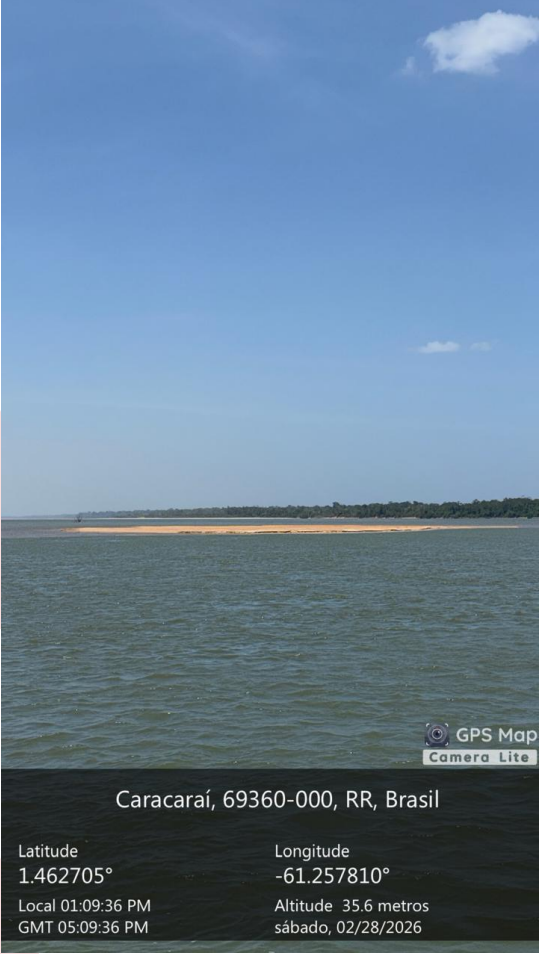
Tabela 19 – Serviço de vistoria e manutenção corretiva na Infovia 04 / Rio Branco – Ponto 18 – [P18].

Ponto	Trecho	KP	Data	Condição	Latitude	Longitude	Observação	Registro Fotográfico
[P18]	SMB x CRC	267	28/02/2026	Enterrado	1.462705°	-61.257810°	Formação de praia sobre o COS

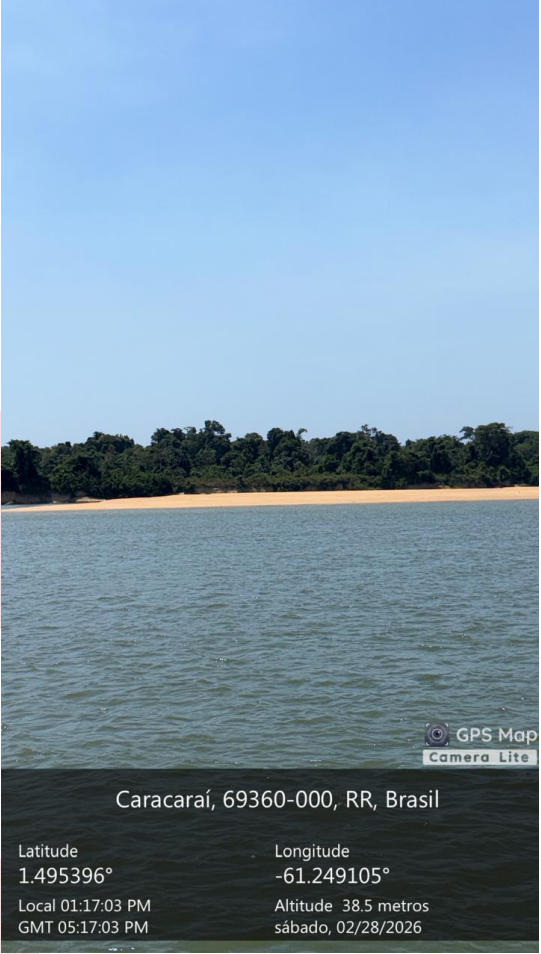
Tabela 20 – Serviço de vistoria e manutenção corretiva na Infovia 04 / Rio Branco – Ponto 19 – [P19].

Ponto	Trecho	KP	Data	Condição	Latitude	Longitude	Observação	Registro Fotográfico
[P19]	SMB x CRC	271	28/02/2026	Enterrado	1.495396°	-61.249105°	Formação de praia sobre o COS

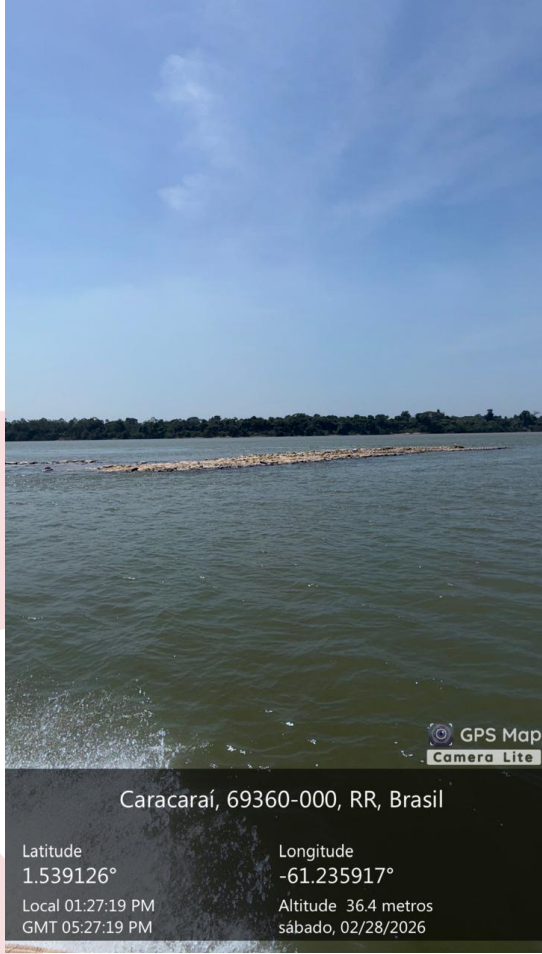
Tabela 21 – Serviço de vistoria e manutenção corretiva na Infovia 04 / Rio Branco – Ponto 20 – [P20].

Ponto	Trecho	KP	Data	Condição	Latitude	Longitude	Observação	Registro Fotográfico
[P20]	SMB x CRC	276	28/02/2026	Submerso	1.539126°	-61.235917°	Submerso. Fora da área rochosa.

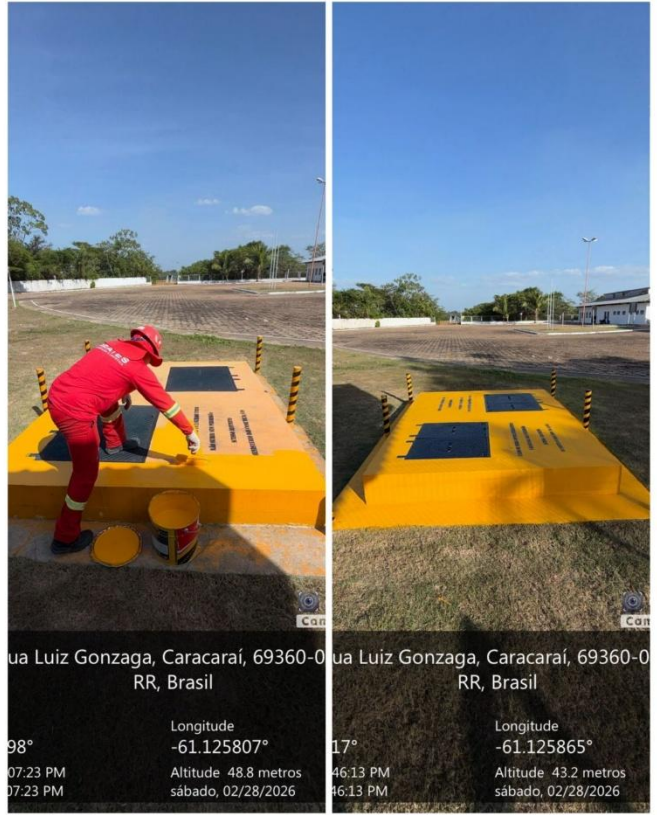
Tabela 22 – Serviço de vistoria e manutenção corretiva na Infovia 04 / Rio Branco – Ponto 21 – [P21].

Ponto	Trecho	KP	Data	Condição	Latitude	Longitude	Observação	Registro Fotográfico
[P21]	SMB x CRC	307	28/02/2026	Submerso	1.765992°	-61.134828°	Submerso. Fora da área rochosa. Revitalização da Caixa de Ancoragem em Caracarái.

Adicionalmente, foram realizadas atividades de revitalização da caixa de ancoragem em Santa Maria do Boiaçu e em Caracaraí. Ressalta-se que não foi necessária a revitalização da caixa de ancoragem em Vila de Moura, uma vez que tal intervenção havia sido recentemente executada em dezembro de 2025, no contexto do projeto de recuperação do trecho óptico do PAC – Novo Airão x Vila de Moura.
