**RELATÓRIO
DE
MANUTENÇÃO PREVENTIVA E CORRETIVA
CMAD**

Cliente: Associação Administradora da Faixa 3.5GHz - EAF

Cidade: Vila de Moura - AM

Data da execução: 06 e 07/12/2025

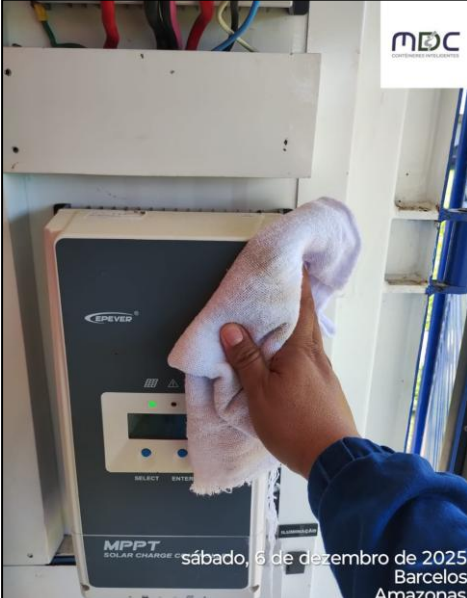
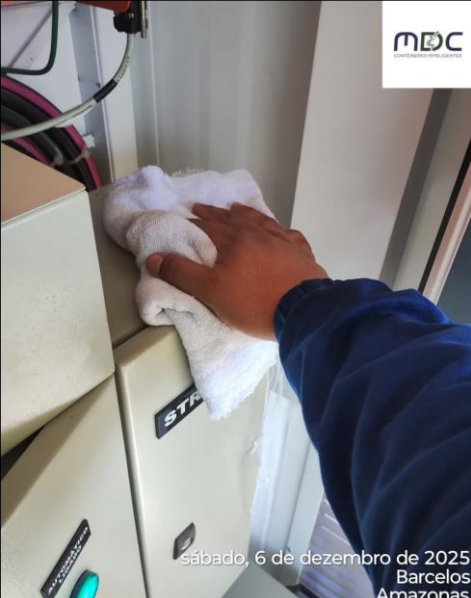
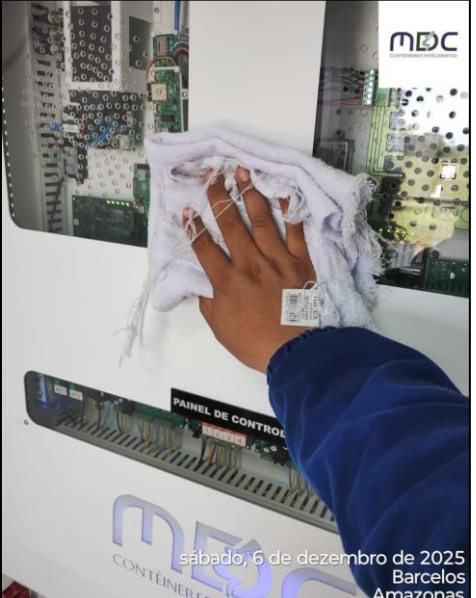
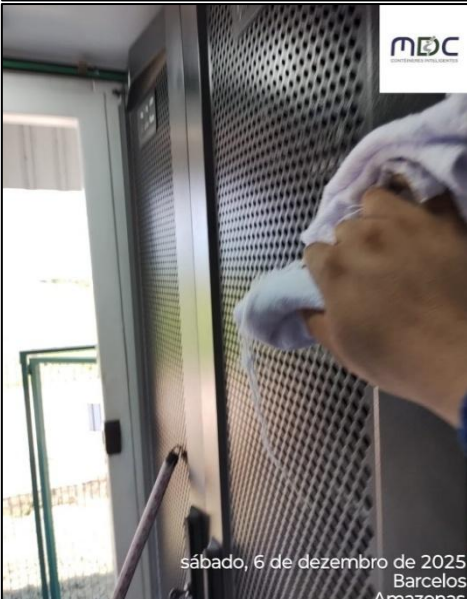
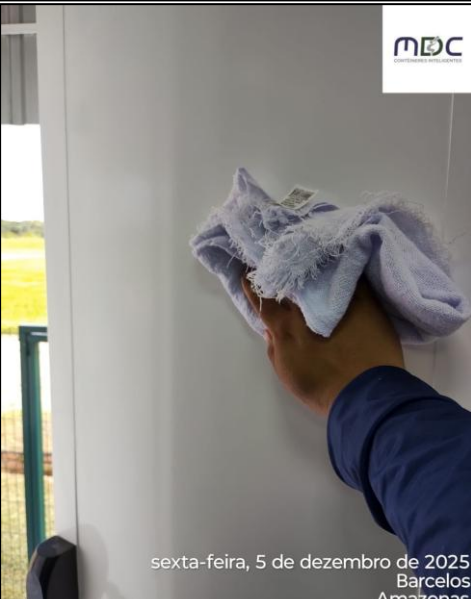
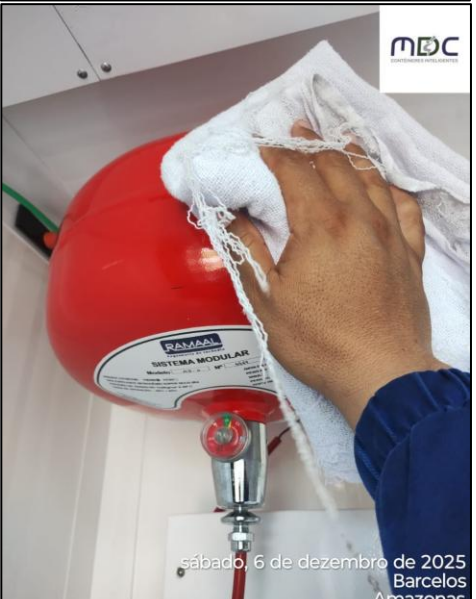
RELATÓRIO FOTOGRÁFICO DE MANUTENÇÃO Estrutura Interna - Limpeza	CIDADE/UF Vila de Moura - AM
Cliente: EAF	Localização do equipamento: Parte interna do DCM	Data: 06 e 07 de dezembro

<p>sábado, 6 de dezembro de 2025 Barcelos Amazonas</p>
Limpeza dos equipamentos internos
