**RELATÓRIO
DE
MANUTENÇÃO PREVENTIVA E CORRETIVA
CMAD**

Cliente: Associação Administradora da Faixa 3.5GHz - EAF

Cidade: Tefé - AM

Data da execução: 04 e 05/11/2025

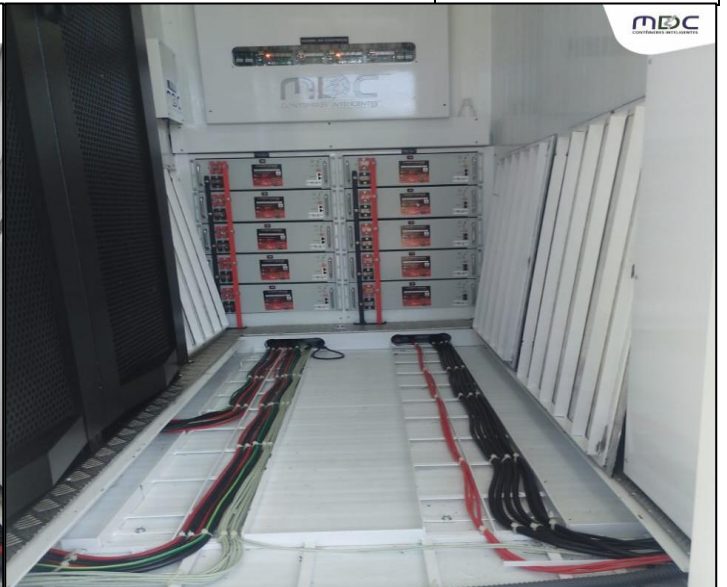
6 de nov. de 2025 09:28:32 3°21'7,61856"S 64°43'48,40002"W Estr. do Bexiga, 1795, Tefé - AM, 69553-125, Brasil		6 de nov. de 2025 09:31:51 3°21'8,19966"S 64°43'47,73414"W Estr. do Bexiga, 1795, Tefé - AM, 69553-125, Brasil
Piso de alumínio do corredor frio, com acúmulo de sujeira na parte externa e interna.	Piso de alumínio do corredor frio, limpos e em conformidade com o padrão estabelecido.

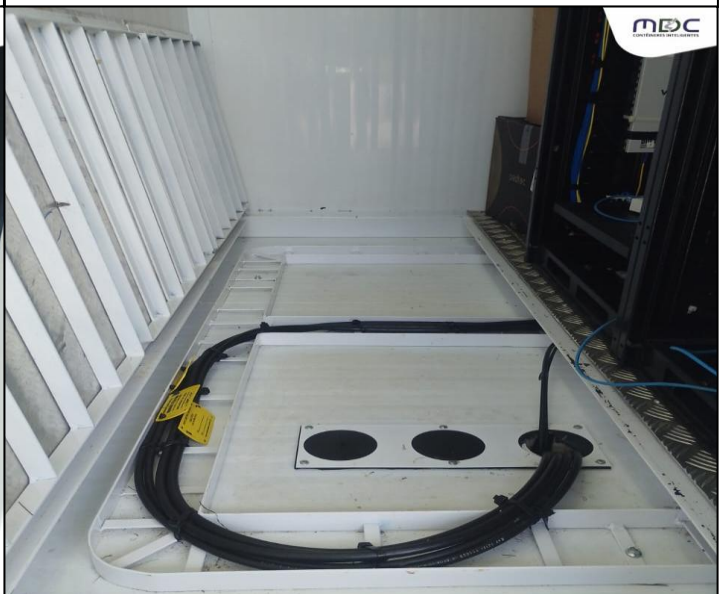
6 de nov. de 2025 09:35:32 3°21'8,21172"S 64°43'47,92422"W Estr. do Bexiga, 1795, Tefé - AM, 69553-125, Brasil		6 de nov. de 2025 09:39:38 3°21'7,97142"S 64°43'47,10912"W Estr. do Bexiga, 1795, Tefé - AM, 69553-125, Brasil
Piso de alumínio do corredor quente, com acúmulo de sujeira na parte externa e interna.	Piso de alumínio do corredor quente, limpos e em conformidade com o padrão estabelecido.

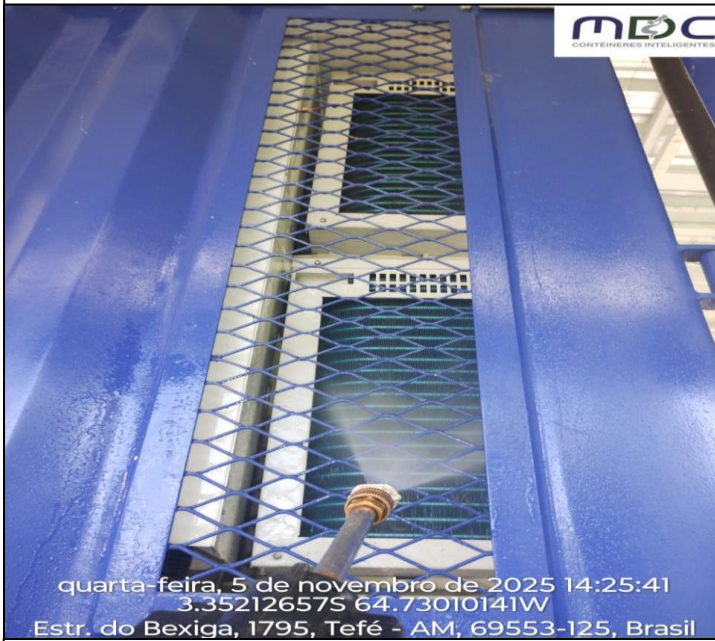
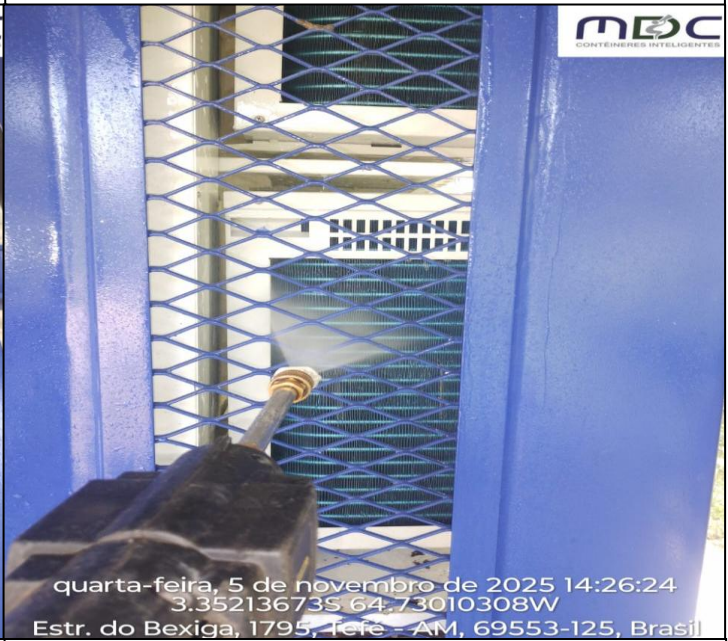
Unidades condensadoras em processo de limpeza.

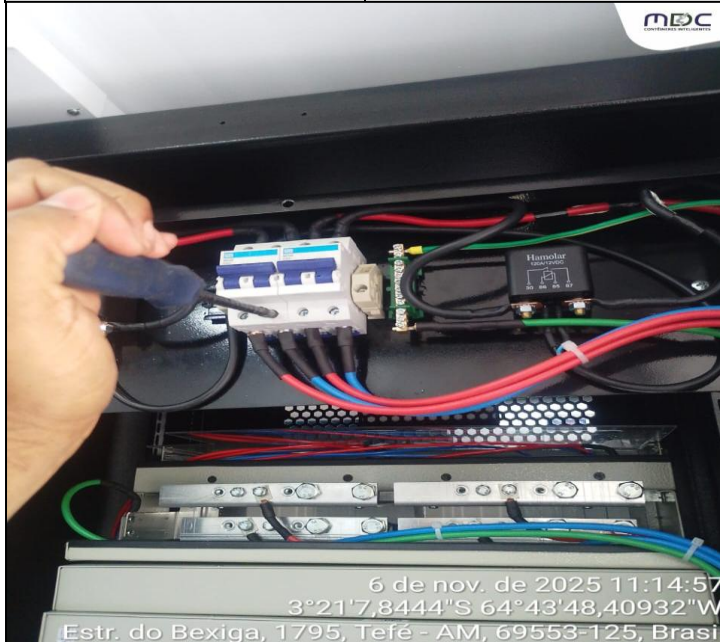
Realizado o reaperto dos bornes da Rack 01, constatando-se que o equipamento encontra-se operando em conformidade com os padrões.

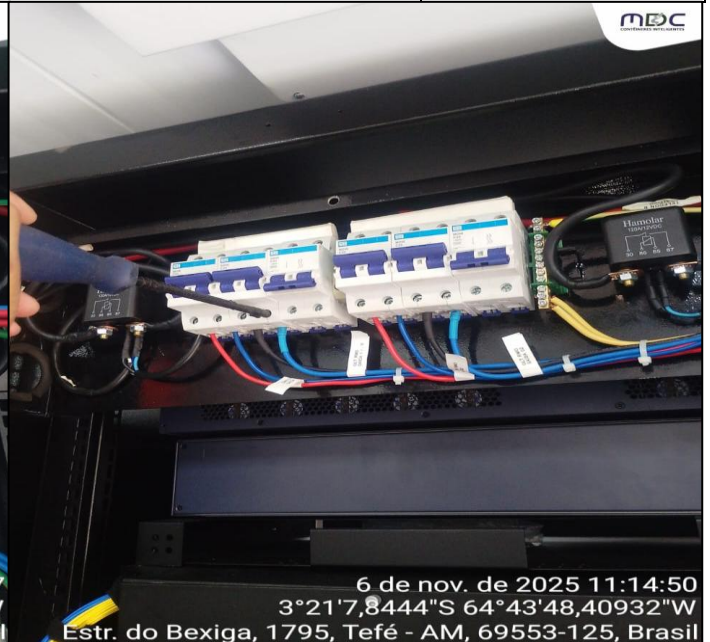
Realizado o reaperto dos bornes da Rack 02, constatando-se que o equipamento encontra-se operando em conformidade com os padrões.

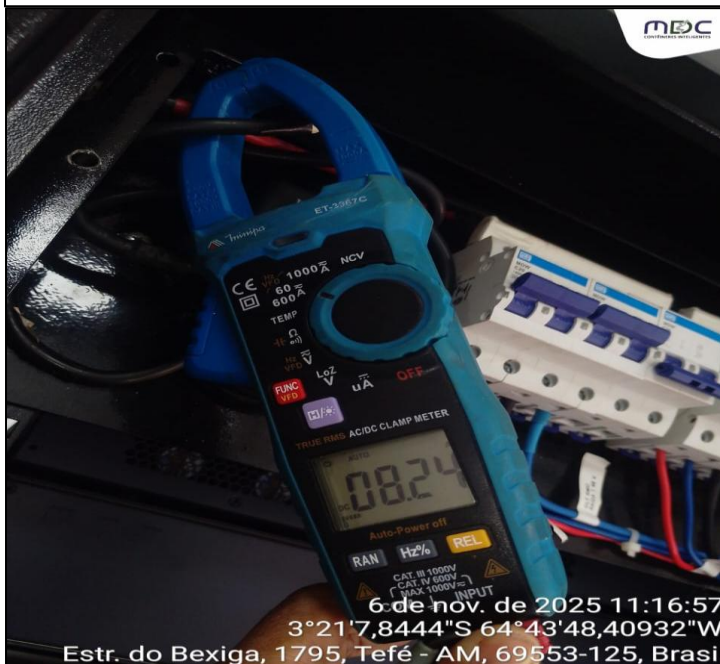
Realizada a aferição da tensão do Rack 01, constatando-se que os valores se encontram dentro do padrão ideal de operação.

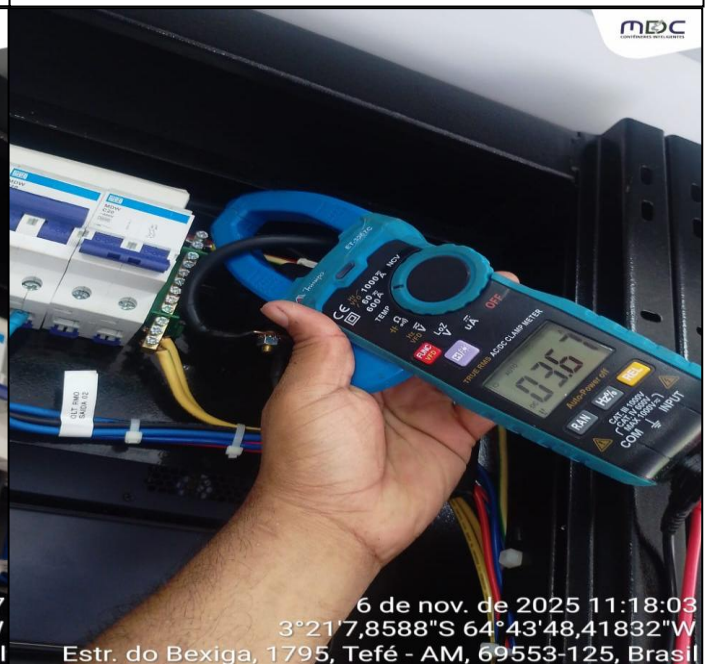
Realizada a aferição da tensão do Rack 02, constatando-se que os valores se encontram dentro do padrão ideal de operação.

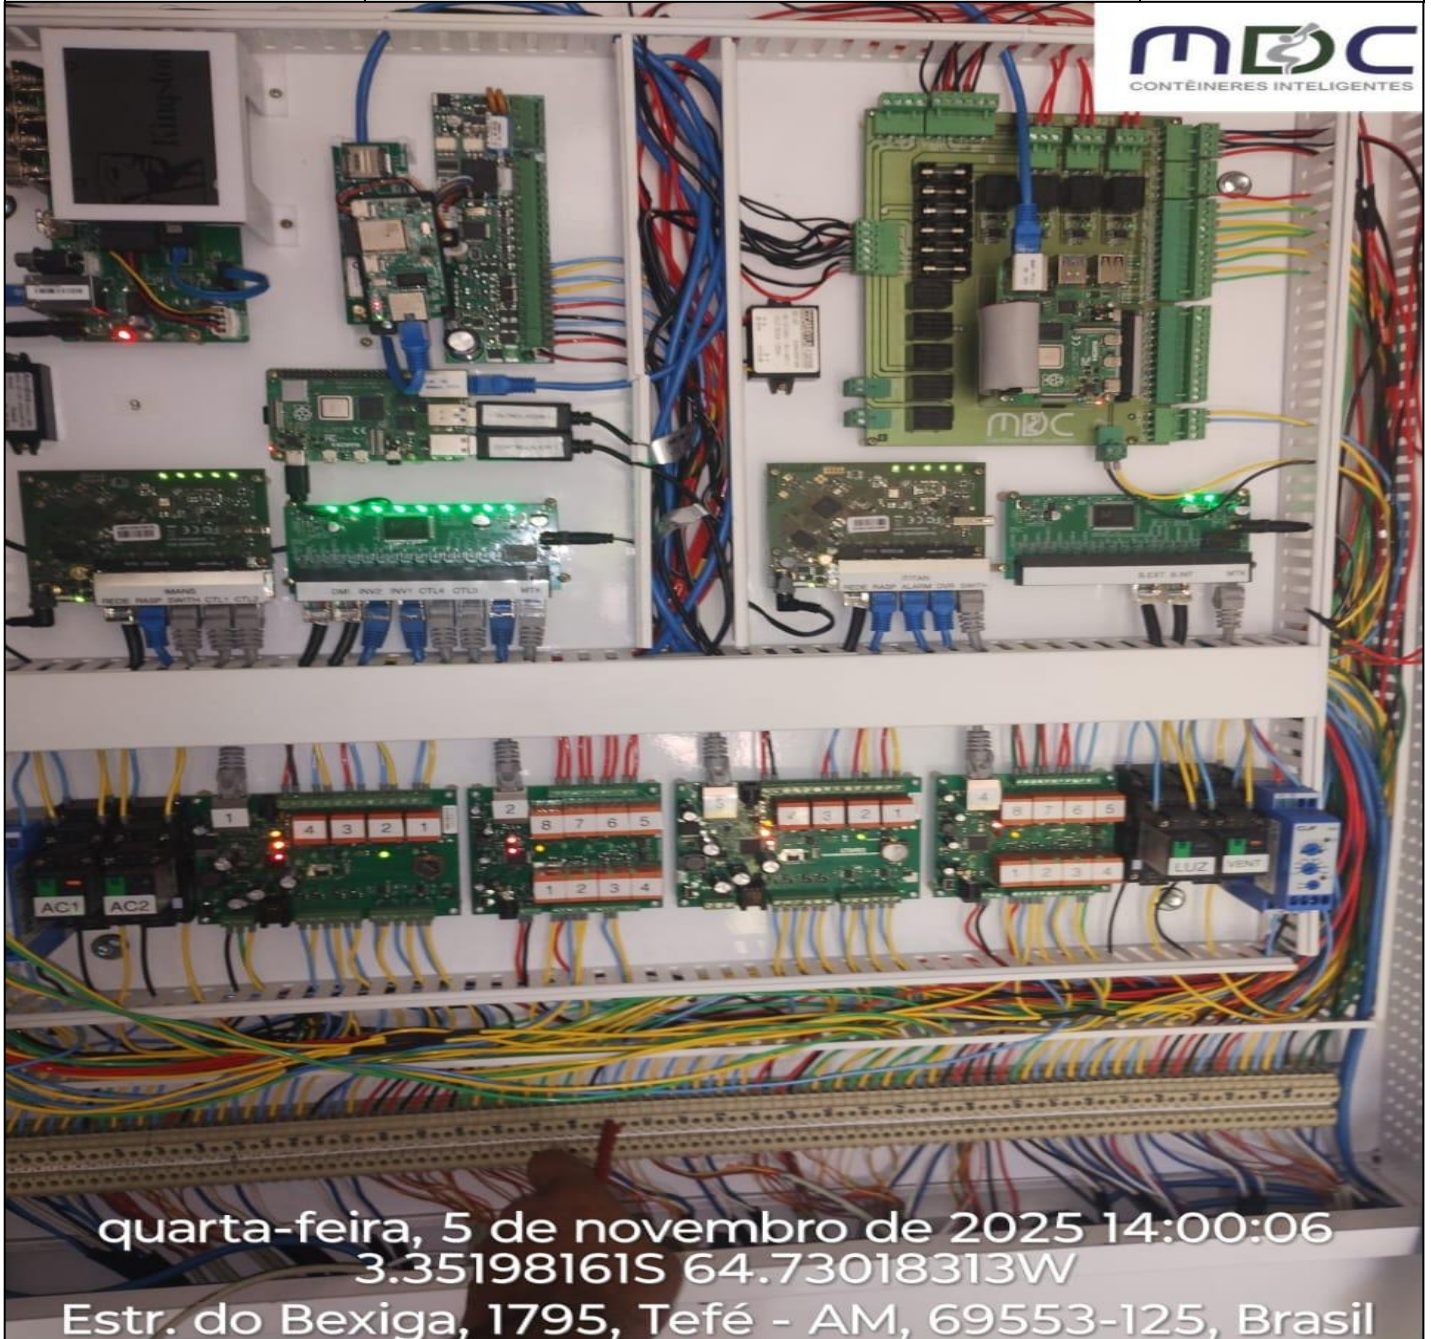
Realizado o reaperto dos bornes da Quadro de Automação, constatando-se que o equipamento encontra-se operando em conformidade com os padrões ideais de funcionamento.

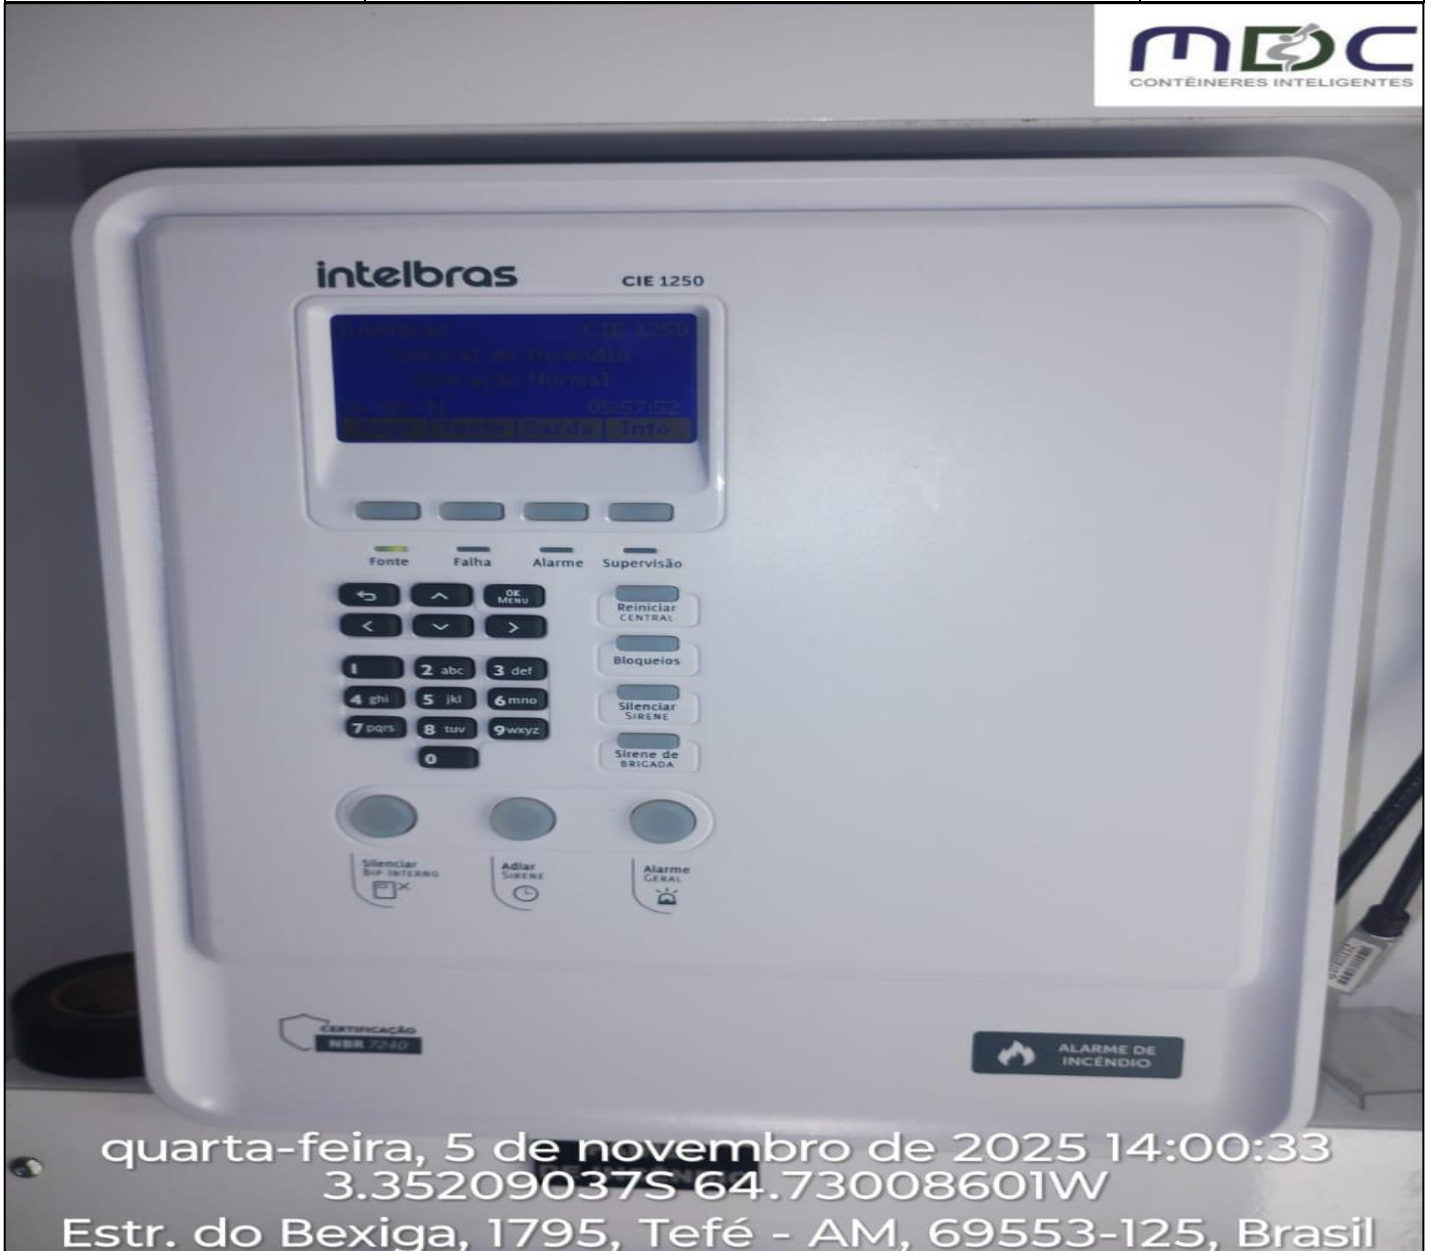
Realizado o reaperto dos bornes da Central de Incêndio, constatando-se que o equipamento encontra-se operando em conformidade com os padrões ideais de funcionamento.

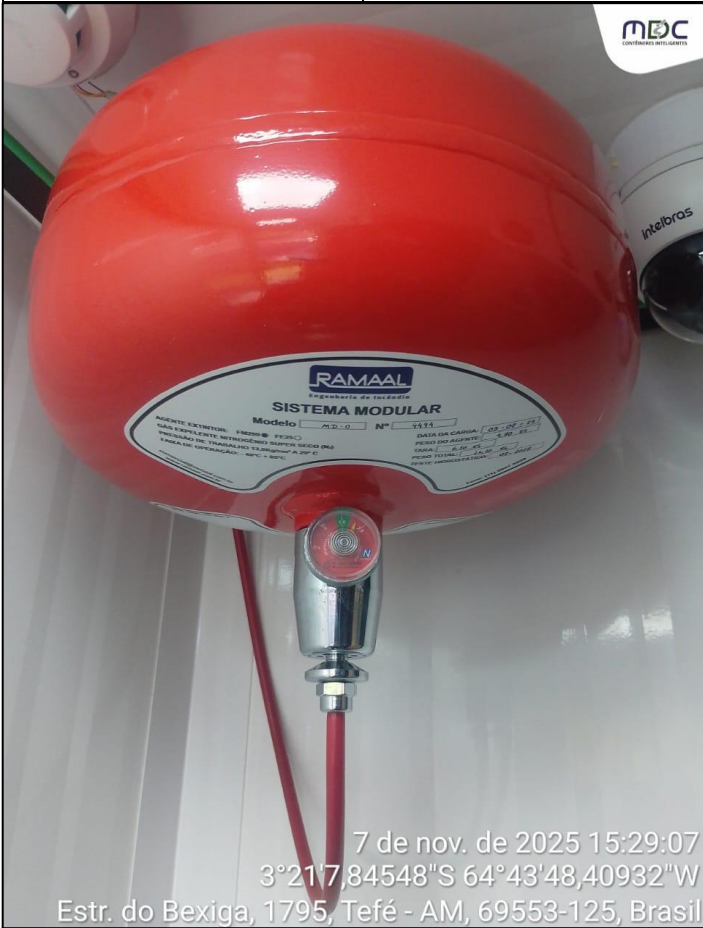
Extintor do corredor quente, carregado, na validade e em conformidade com os padrões de segurança.

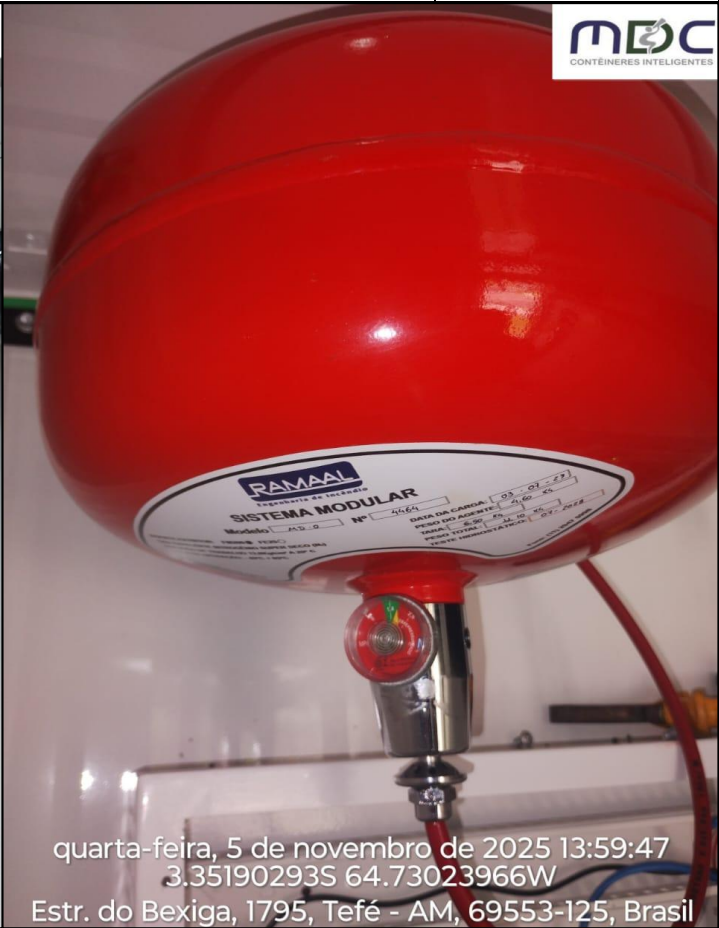
Extintor do corredor frio, carregado, na validade e em conformidade com os padrões de segurança.

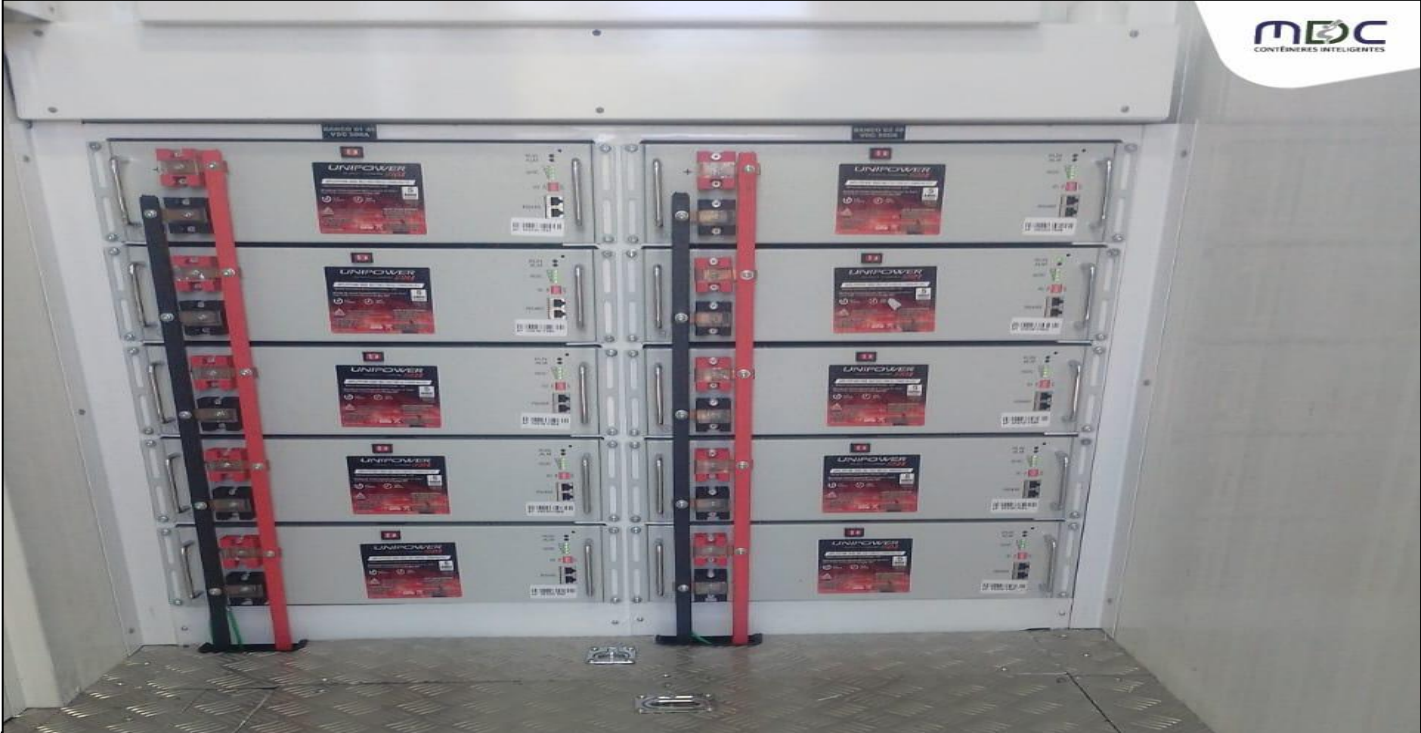
No Banco de Baterias 01, foi realizado o reaperto dos bornes, visando garantir a eficácia do circuito elétrico e a plena funcionalidade operacional.

No Banco de Baterias 02, foi realizado o reaperto dos bornes, visando garantir a eficácia do circuito elétrico e a plena funcionalidade operacional.

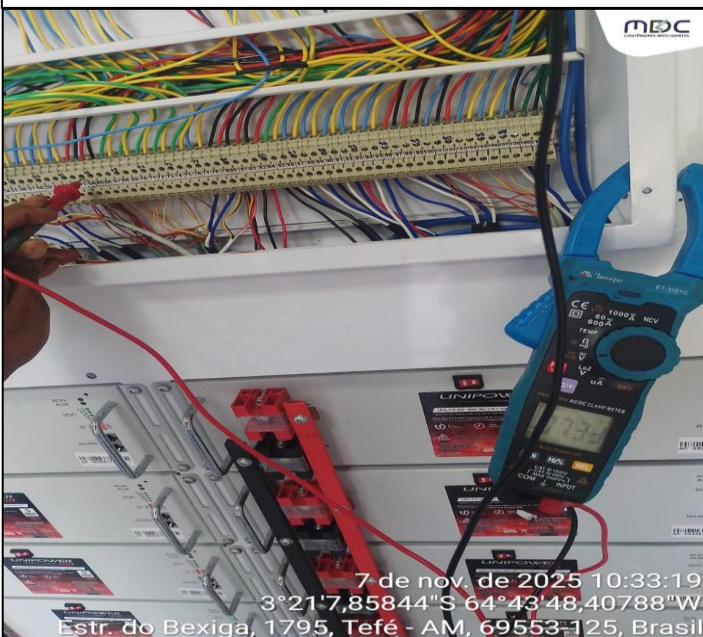
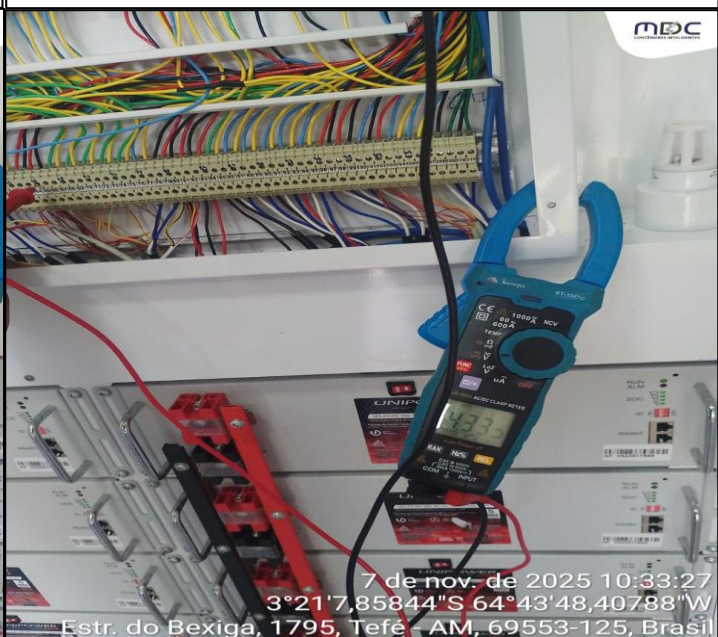
Realizada a aferição da carga dos bancos de baterias 01 e 02, constatando-se que os valores se encontram dentro do padrão ideal de operação.

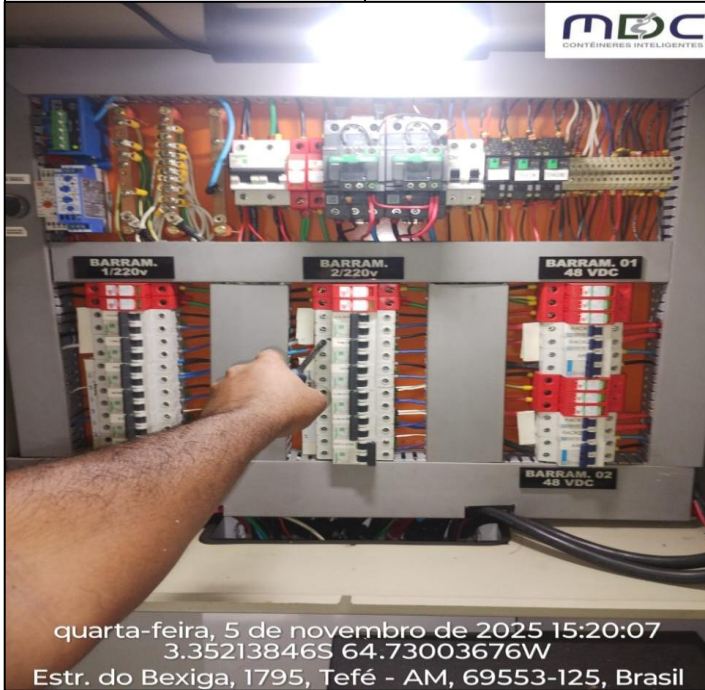
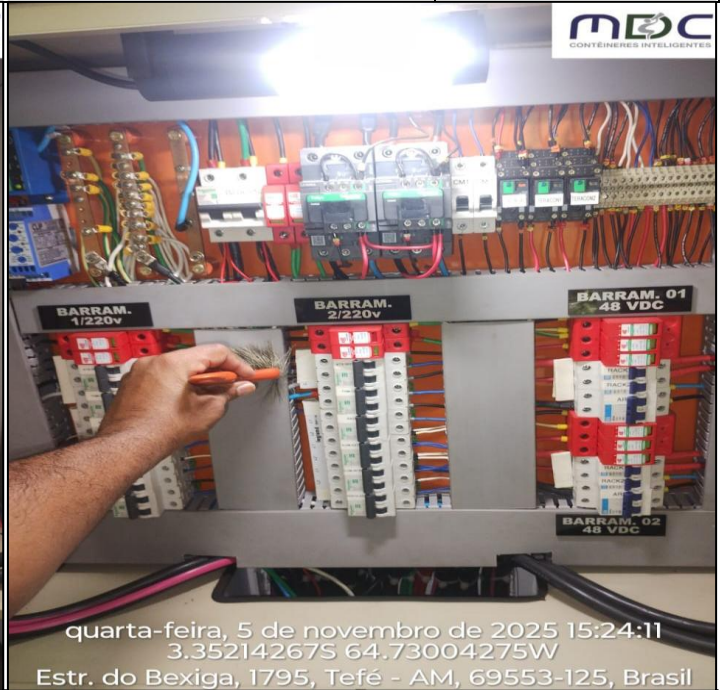
No Quadro 220 VAC/48VDC, foi realizado o reaperto dos bornes, visando garantir a eficácia do circuito elétrico e a plena funcionalidade operacional.

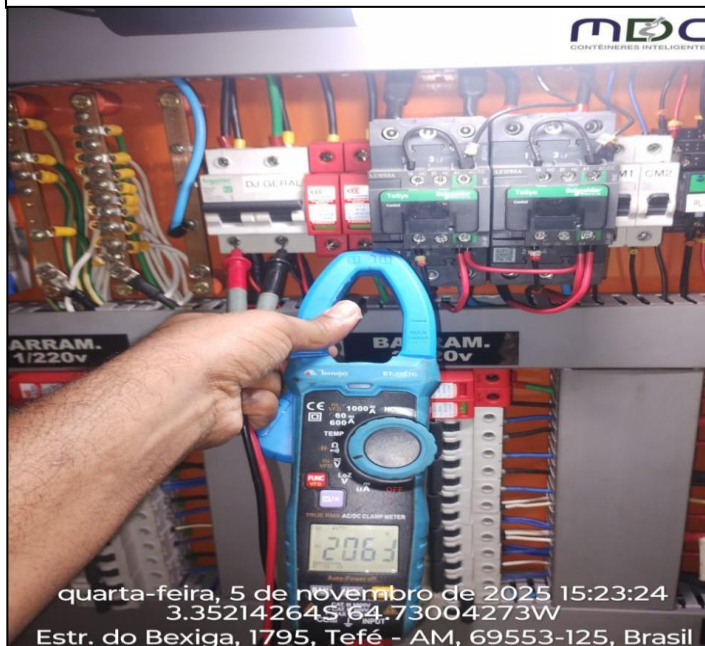
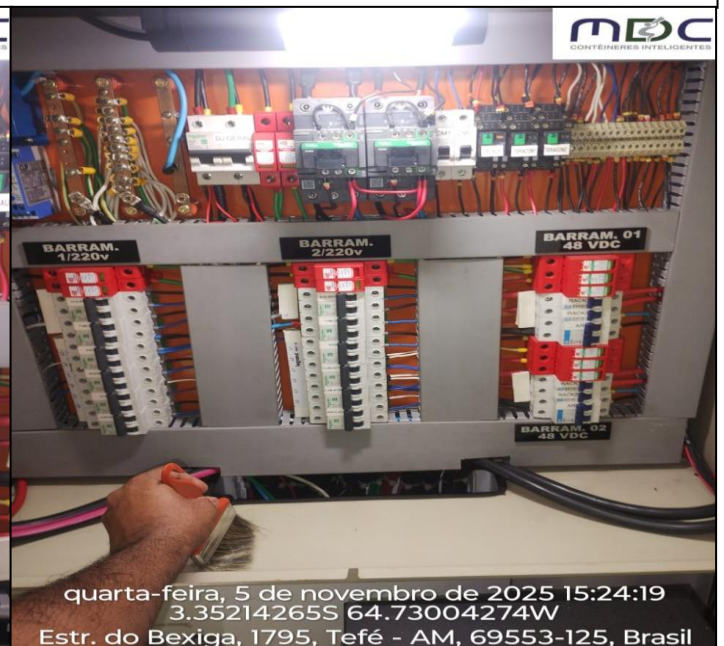
Realizada a aferição da voltagem do Quadro 220 VAC/48 VDC, constatando-se que apresenta carga dentro do padrão de operação e com plena eficiência.

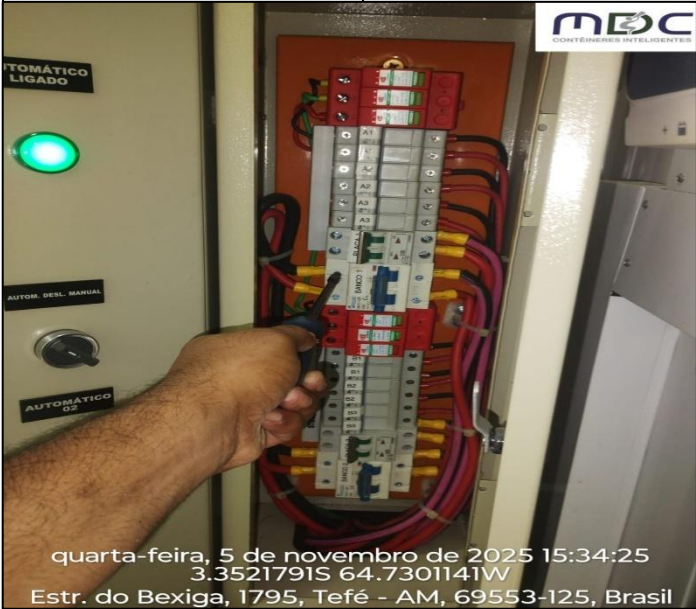
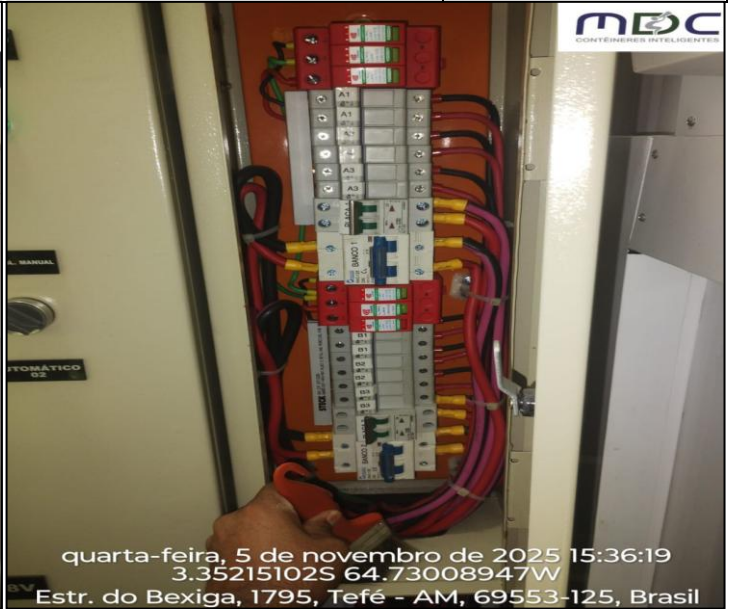
No Quadro String Box Solar, foi realizado o reaperto dos bornes, visando garantir a eficácia do circuito elétrico e a plena funcionalidade operacional.

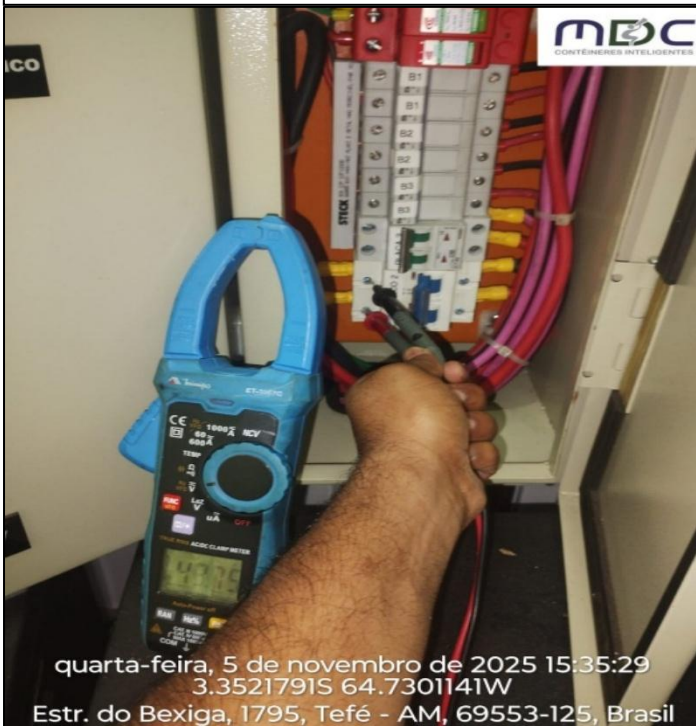
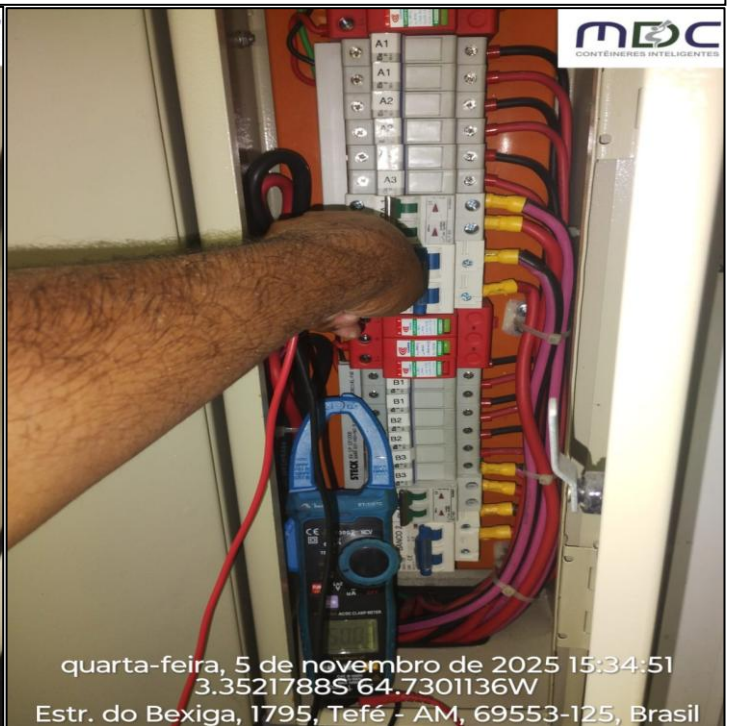
Realizada a aferição da voltagem do Quadro String Box Solar, constatando-se que apresenta carga dentro do padrão de operação e com plena eficiência.

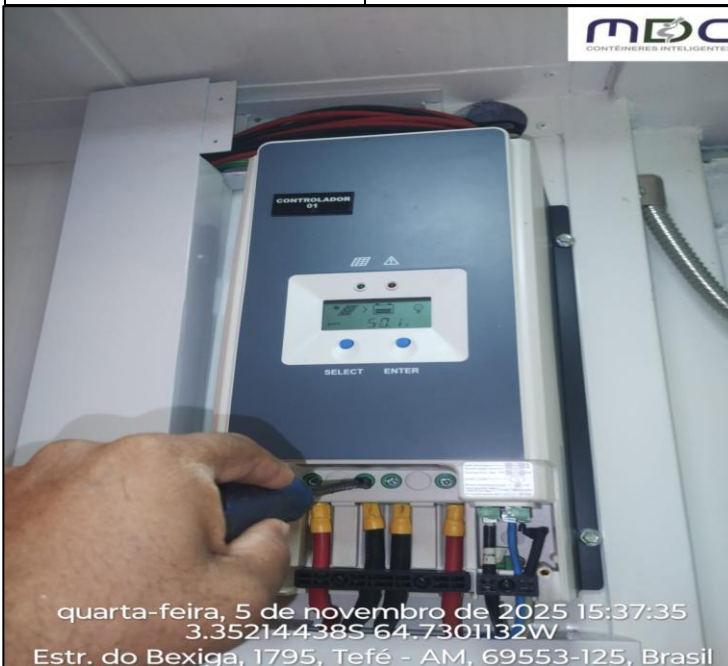
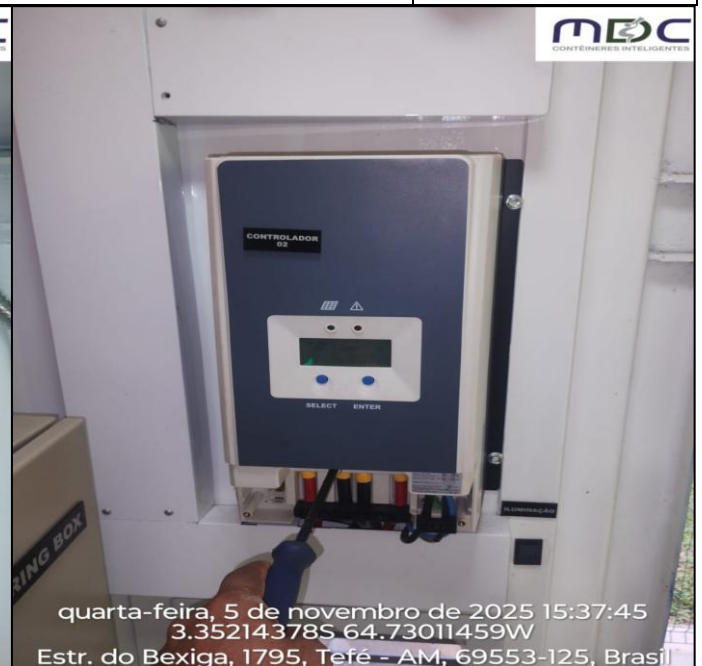
Nos Controladores Solar 01 e 02, foi realizado o reaperto dos bornes, visando garantir a eficácia do circuito elétrico e a plena funcionalidade operacional.

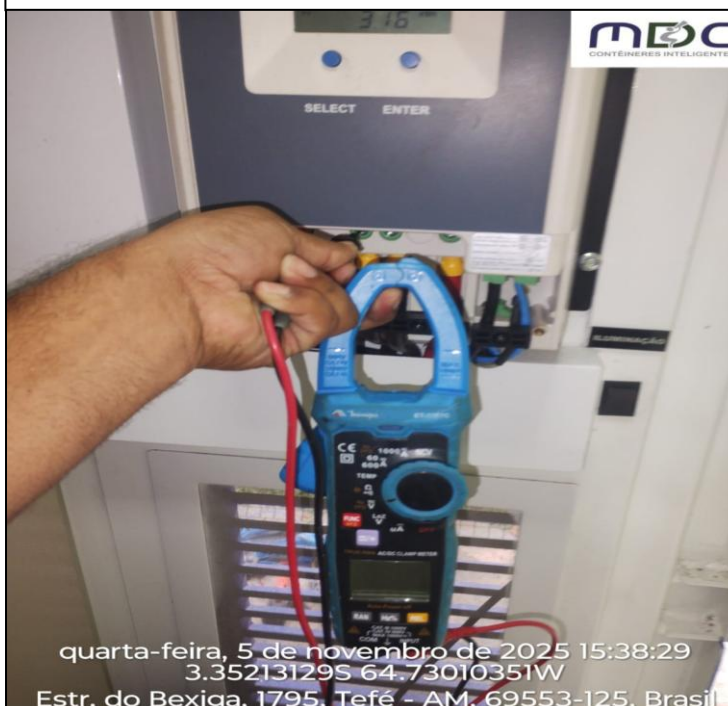
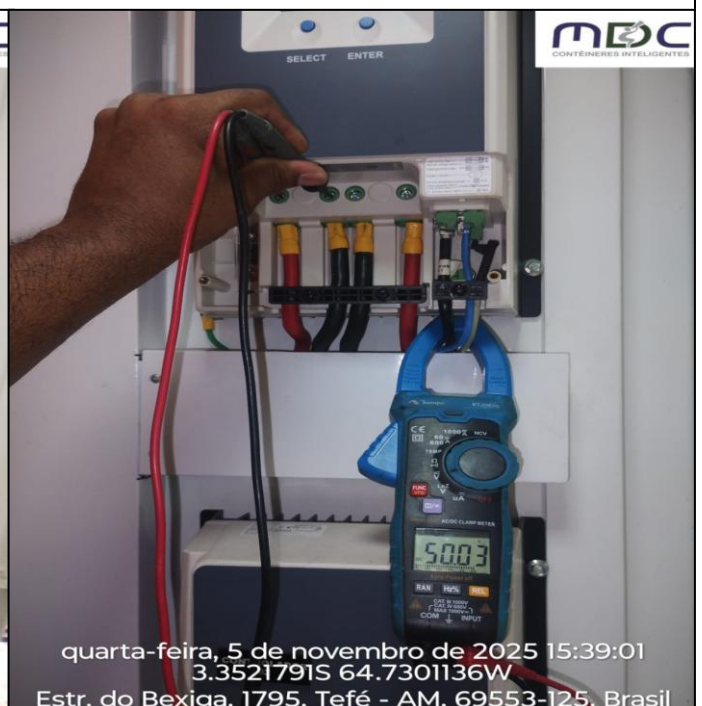
Realizada a aferição da carga dos Controladores Solar 01 e 02, constatando-se que os valores se encontram dentro do padrão ideal de operação.

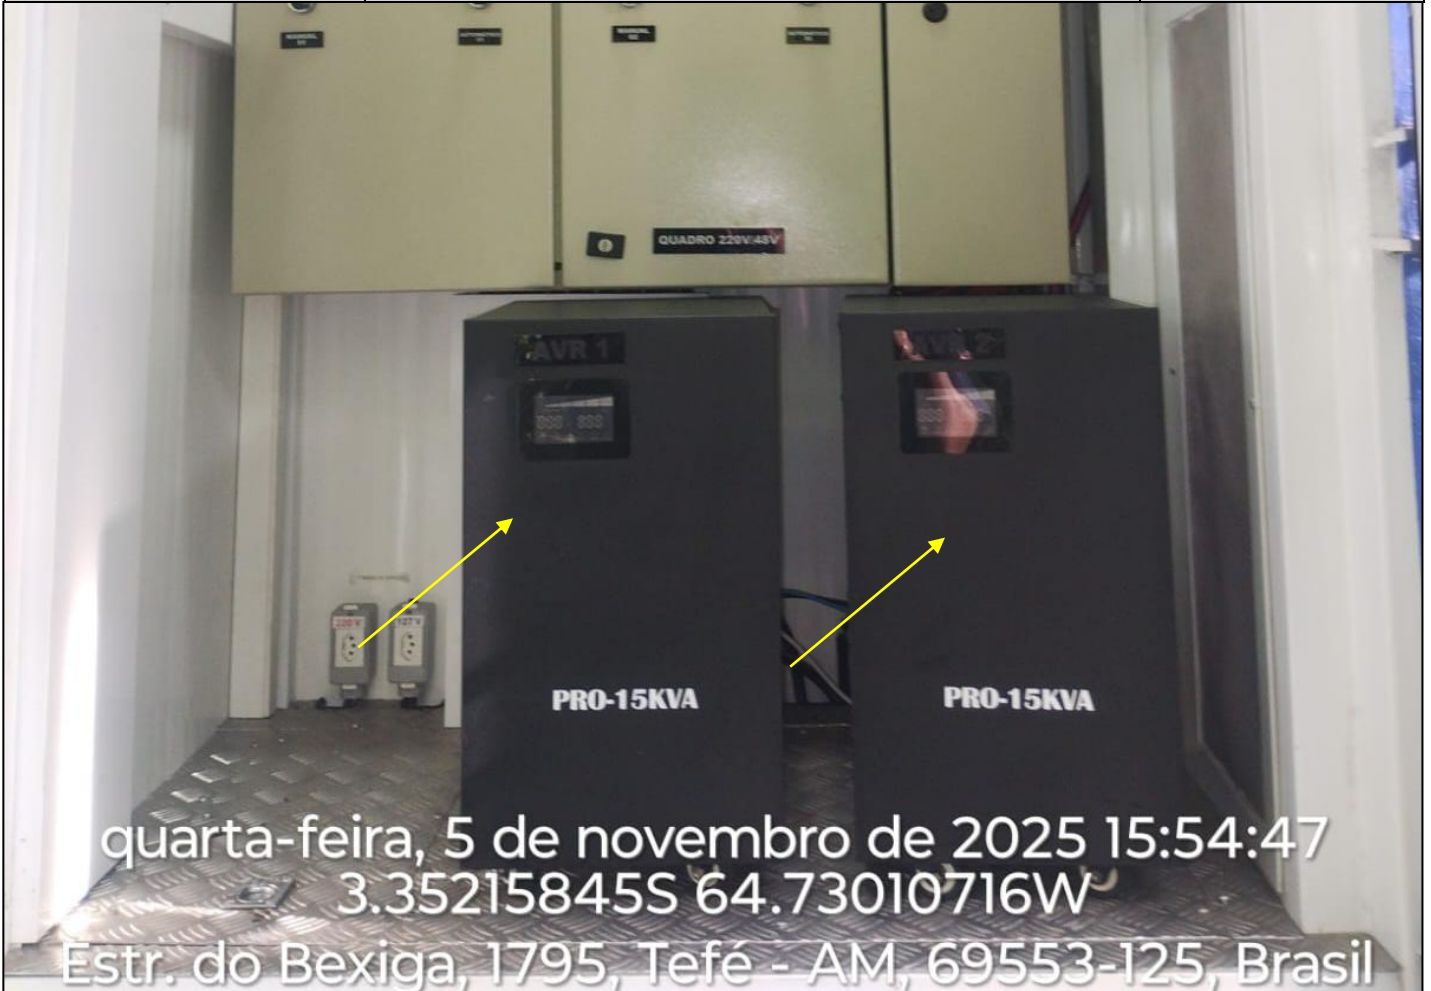
Módulos reguladores automáticos de tensão (AVR) em operação, ambos desligados tendo em vista a programação de alternância entre concessionária e sistema solar, apresentando desempenho estável e dentro dos limites de eficiência elétrica especificados.

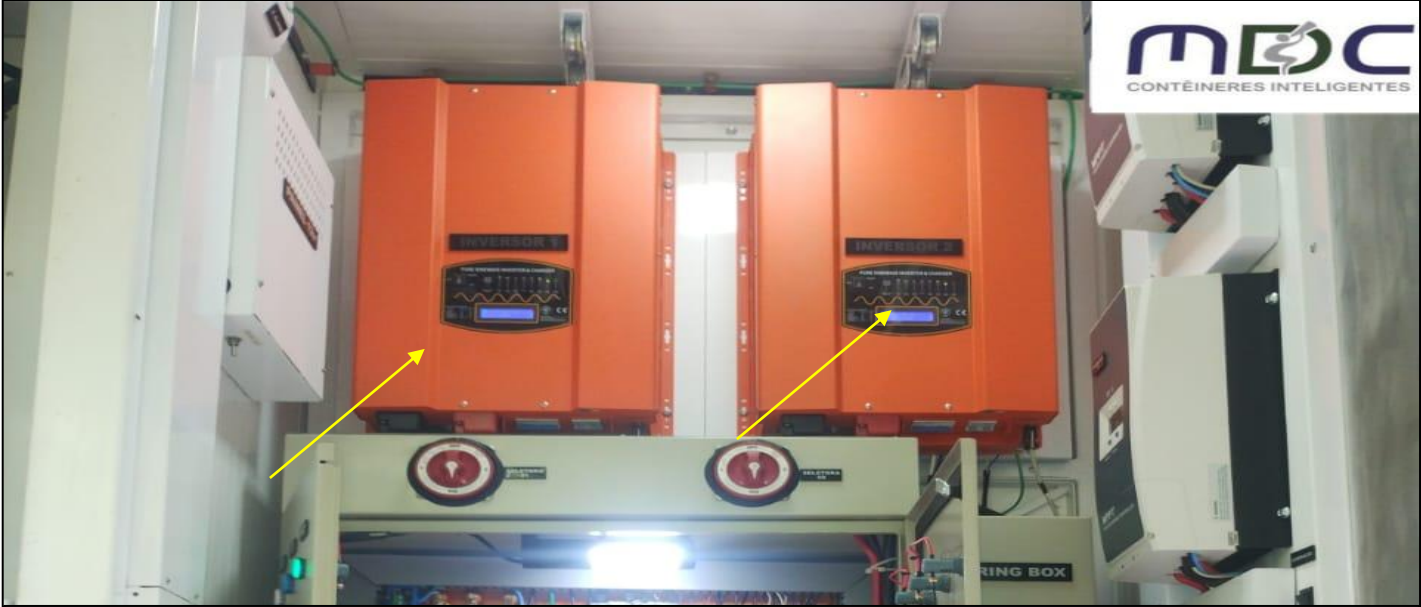
Inversores 01 e 02 (UPS – Energia Backup) em operação, apresentando desempenho estável e dentro dos limites de eficiência elétrica especificados.

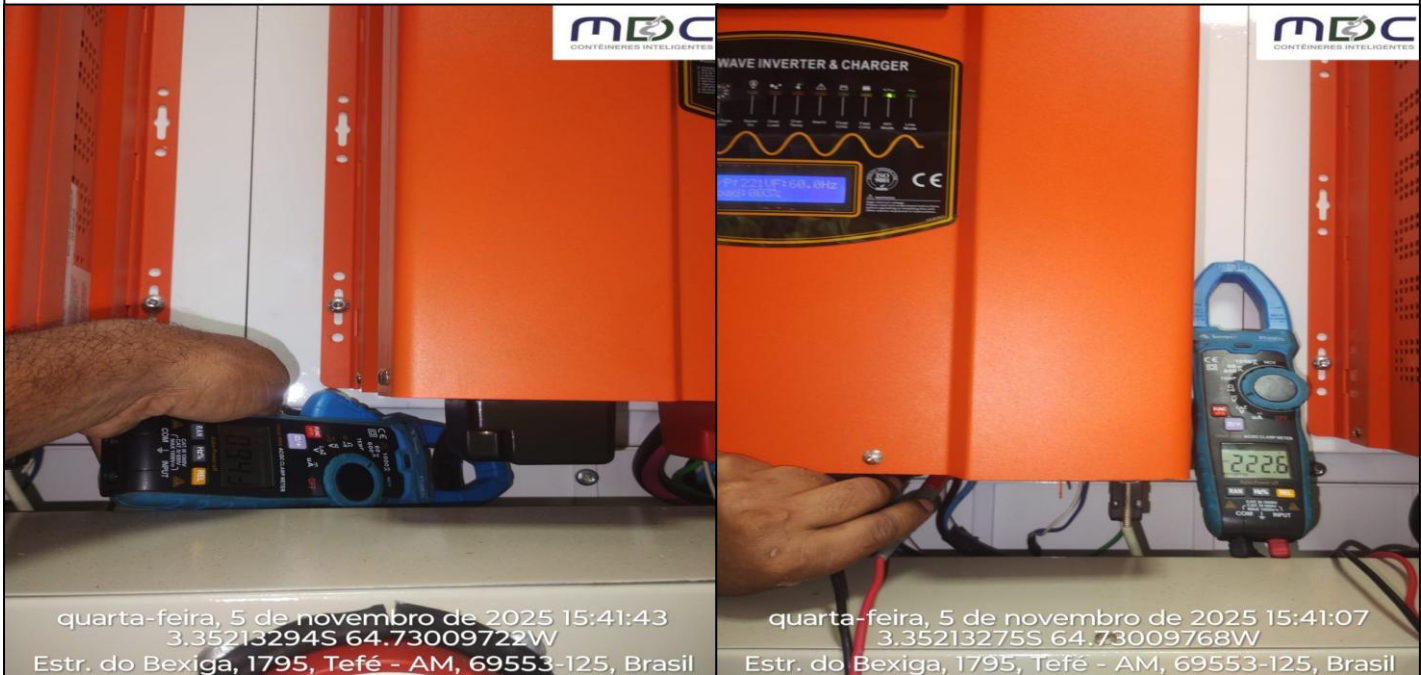
Realizada a aferição da voltagem nos Inversores 01 e 02, constatando-se que apresentam cargas dentro do padrão de operação e com plena eficiência.

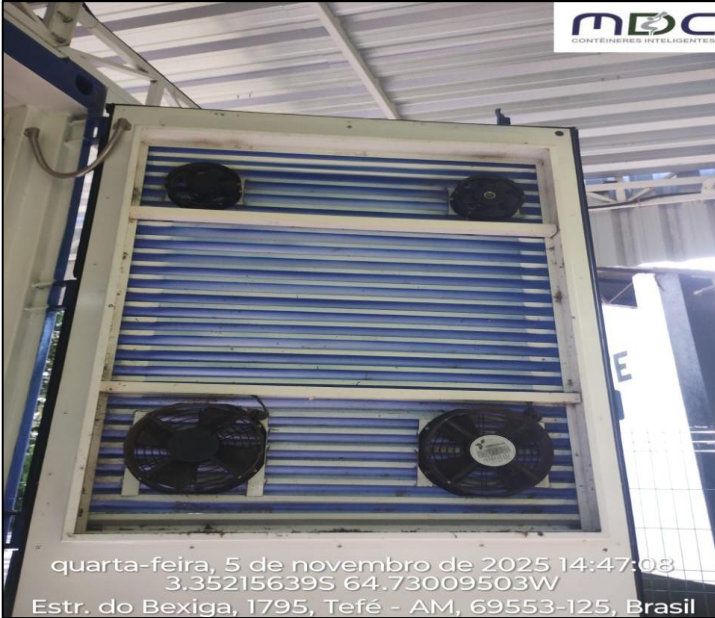
Ventiladores, apresentando condições adequadas de operação.

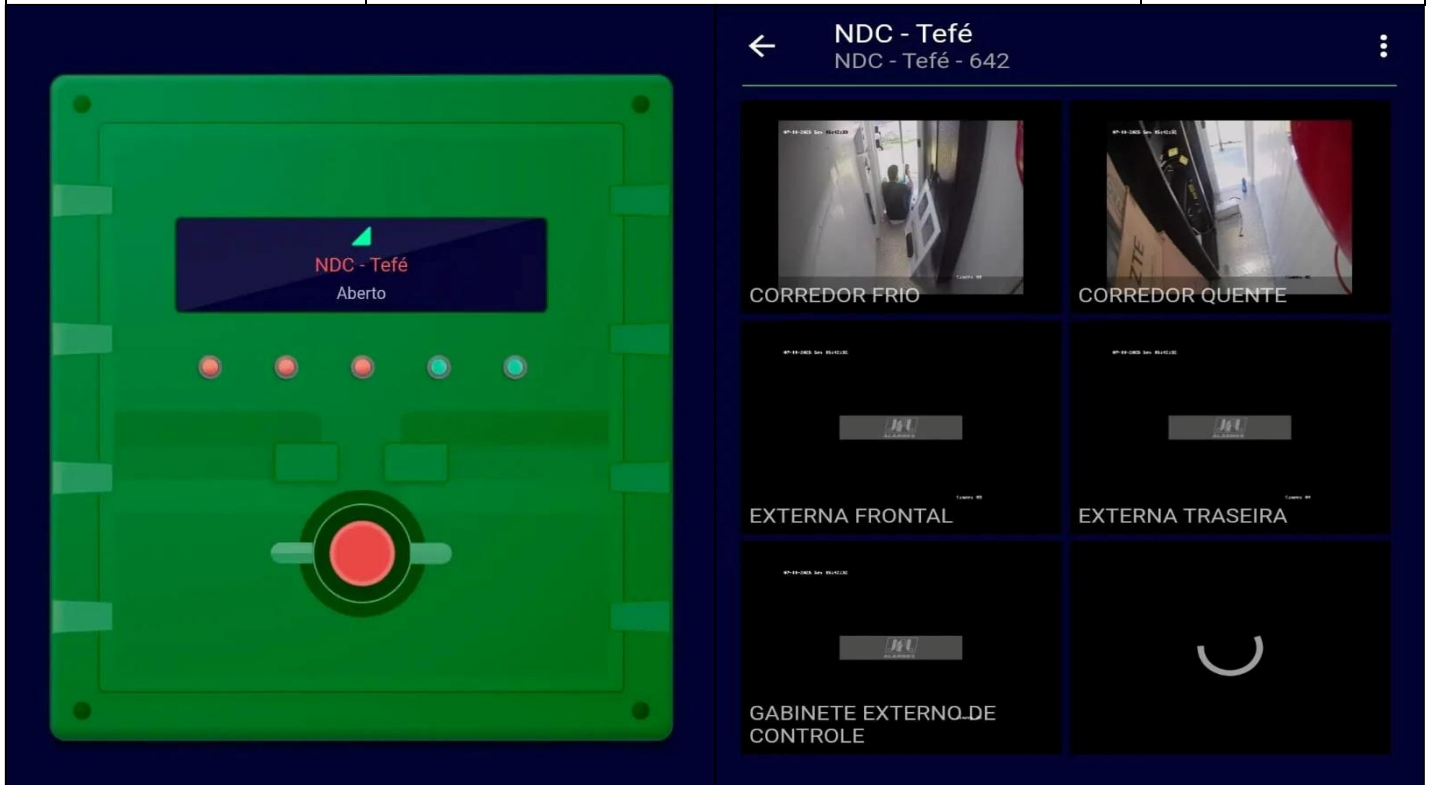
O sistema de controle de acesso iTiTan encontra-se online, operando normalmente e dentro dos parâmetros de desempenho estabelecidos. Todos os comandos de abertura de portas e alarmes estão ativos, registrando entradas e saídas de forma confiável, garantindo a segurança e o controle eficaz do ambiente monitorado.

O sistema de monitoramento iTiTan CFTV encontra-se online, operando normalmente e dentro dos parâmetros de desempenho esperados. Todas as câmeras apresentam visualização ativa, registro contínuo de imagens e monitoramento ambiental, garantindo a integridade e a segurança do ambiente monitorado.
