**RELATÓRIO
DE
MANUTENÇÃO PREVENTIVA E CORRETIVA
CMAD**

Cliente: Associação Administradora da Faixa 3.5GHz - EAF

Cidade: Tefé - AM

Data da execução: 04 e 05/11/2025

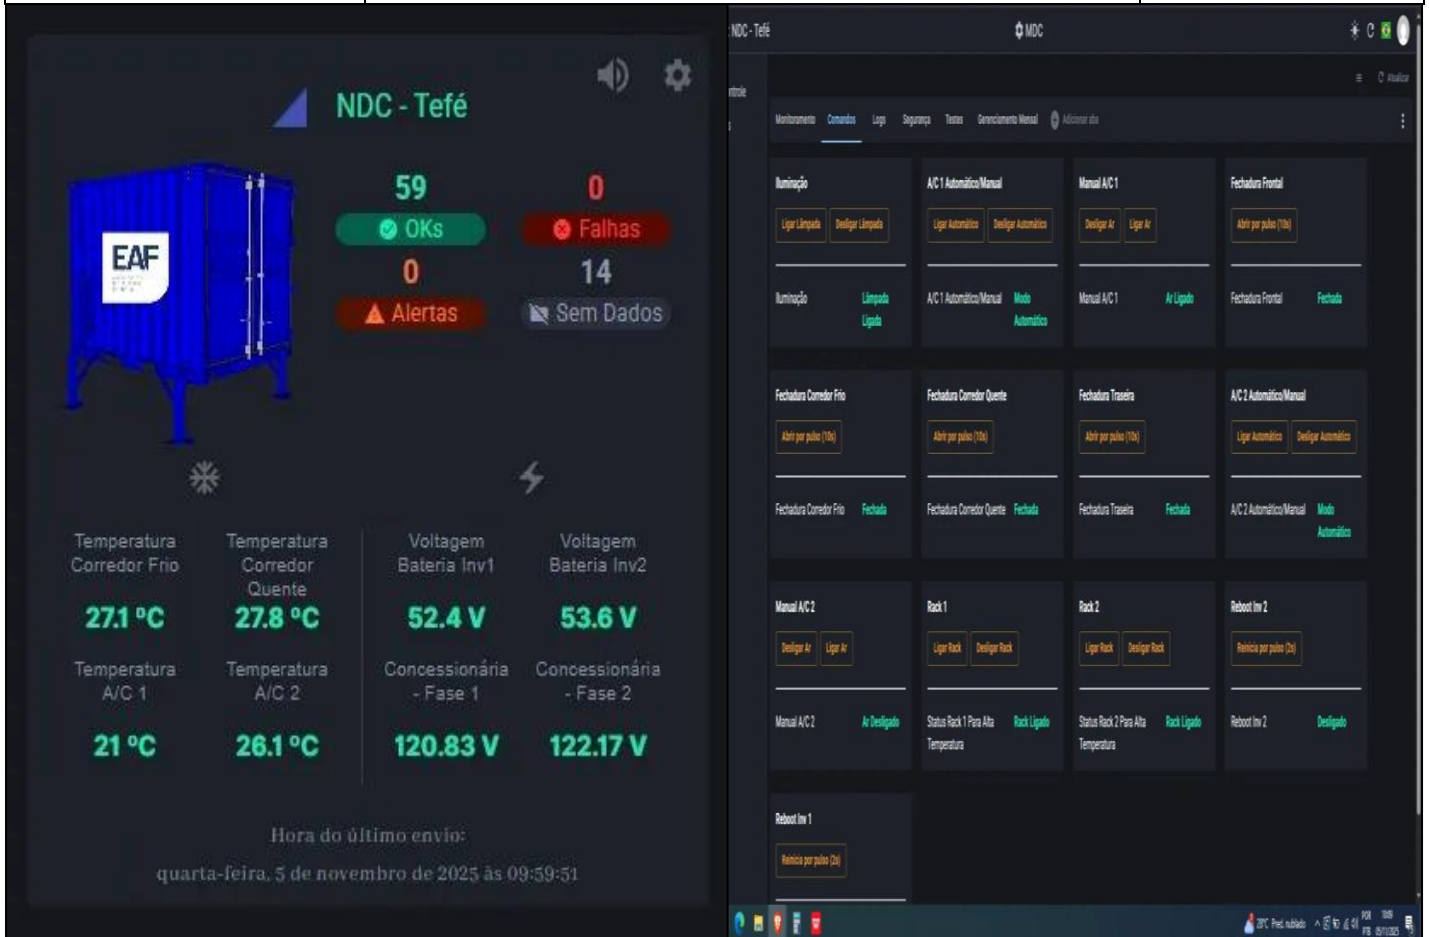
O sistema de monitoramento iMams está ativo e realizando a sincronização de todos os testes, incluindo os dados dos sensores de temperatura e status de bateria, conforme os padrões técnicos estabelecidos. O funcionamento está sendo continuamente acompanhado para garantir a precisão e integridade das informações.
