**RELATÓRIO
DE
MANUTENÇÃO PREVENTIVA E CORRETIVA
CMAD**

Cliente: Associação Administradora da Faixa 3.5GHz - EAF

Cidade: Amaturá - AM

Data da execução: 14 e 15/11/2025

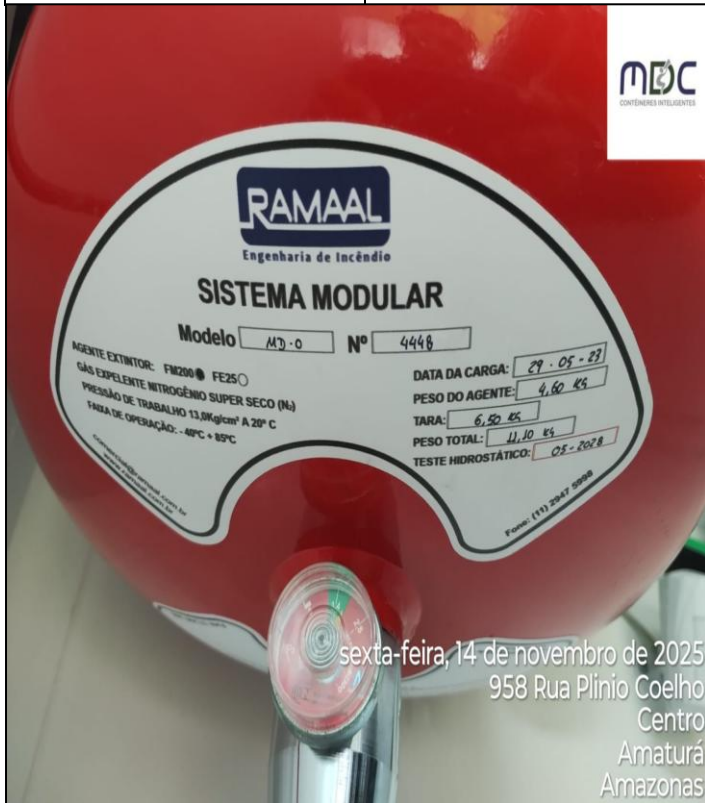
| | RELATÓRIO FOTOGRÁFICO DE MANUTENÇÃO Combate a Incêndio - Manutenção | CIDADE/UF Amaturá - AM |
| Cliente: EAF | Localização do equipamento: Corredor frio e quente do DCM | Data: 14 e 15 de novembro |
