Ref. Contrato N° 00194 - EAF

**RELATÓRIO DE SERVIÇOS DE MANUTENÇÃO
PREVENTIVA E CORRETIVA**

Cidade: Santo Antônio do Içá – AM

Data da execução: 25/05/2025

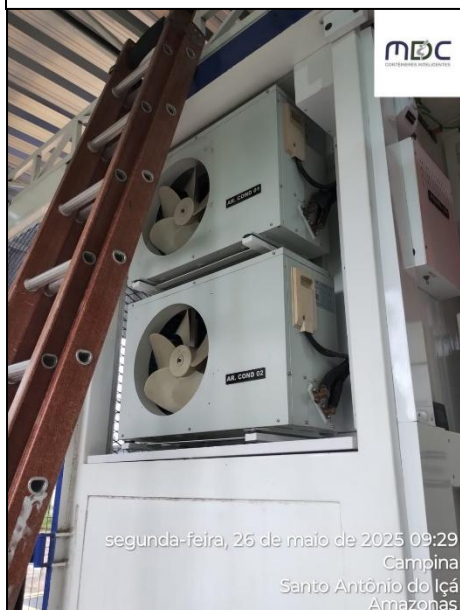
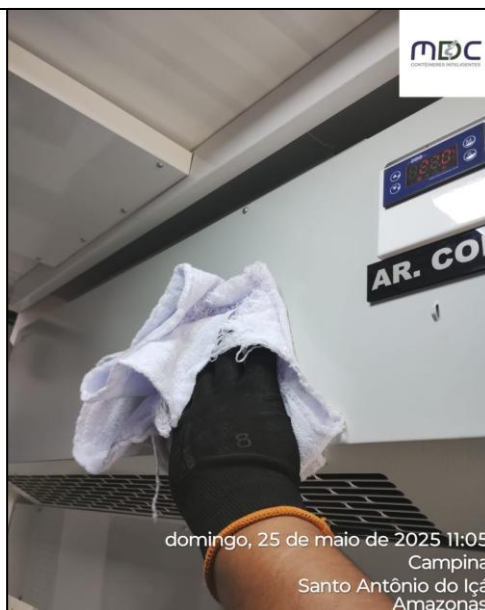
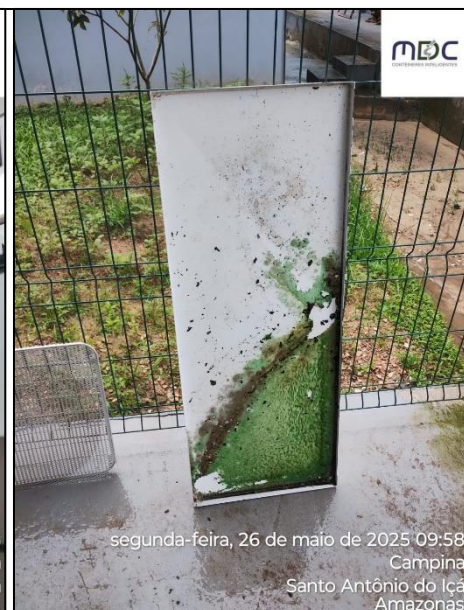
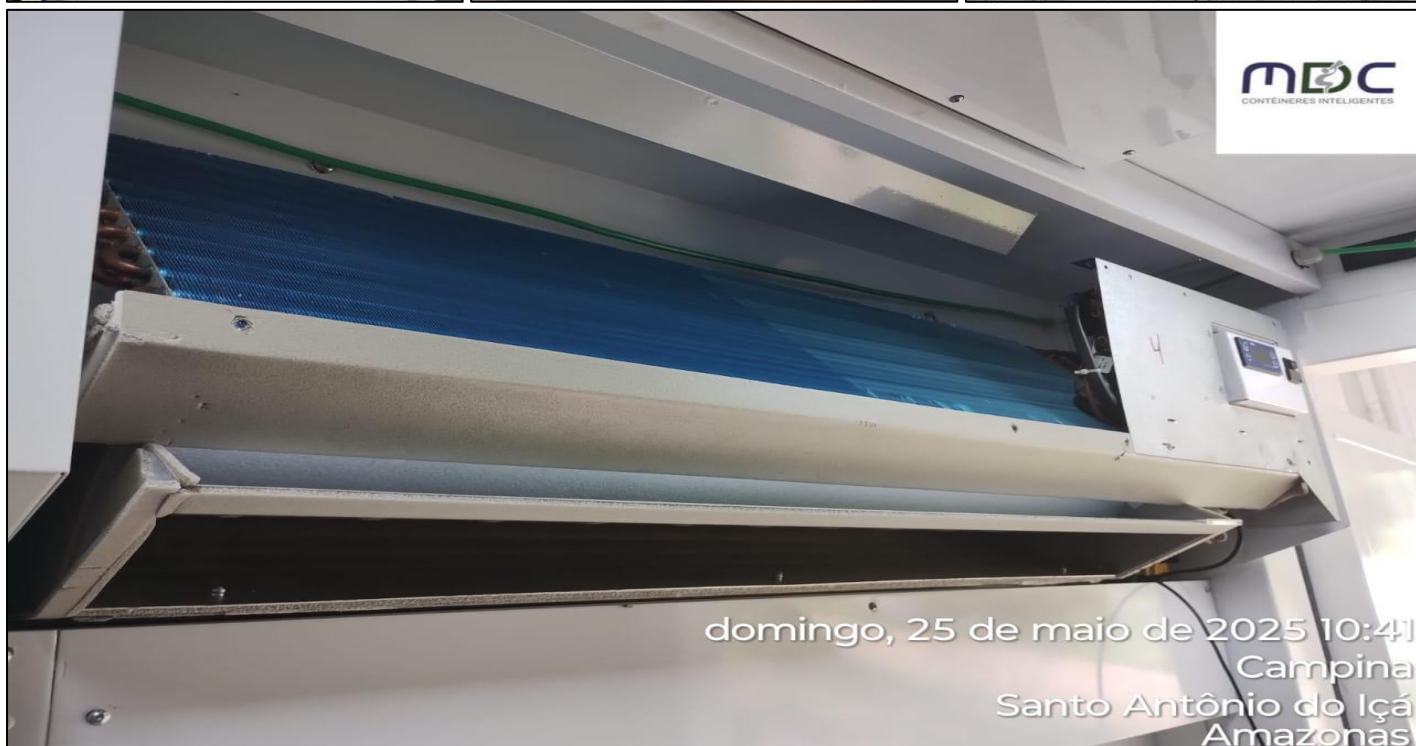
Em loco: Condensadoras e evaporadoras, em processo de limpeza.

A falta de limpeza dentro do prazo adequado de manutenção, especialmente nas **condensadoras**, resulta em um **aumento do consumo de energia** no banco de baterias, podendo comprometer sua autonomia e funcionamento.

De acordo com a recomendação do fabricante, é essencial a realização de manutenções preventivas pelo menos quatro vezes ao ano, a fim de manter o bom funcionamento do próprio equipamento bem como todos os itens que compõem o Data Center; na limpeza foi utilizado água, limpa alumínio, esponja, pincel, jato pressurizado e panos de fibra de algodão.

Ressaltamos que esse equipamento de climatização é responsável pela **refrigeração de todos os equipamentos internos**. Sua inatividade pode levar ao **desligamento dos sistemas** devido ao **excesso de temperatura**.

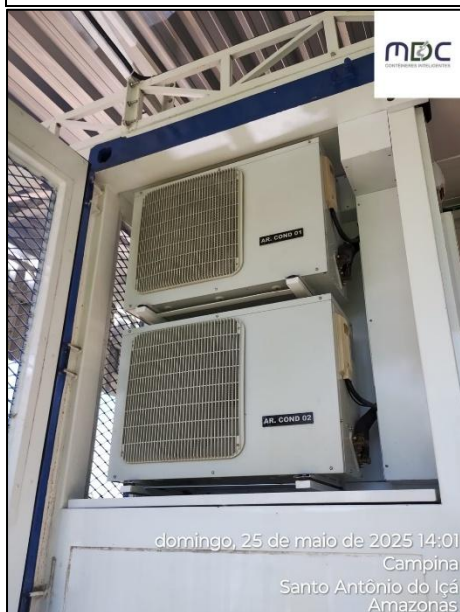
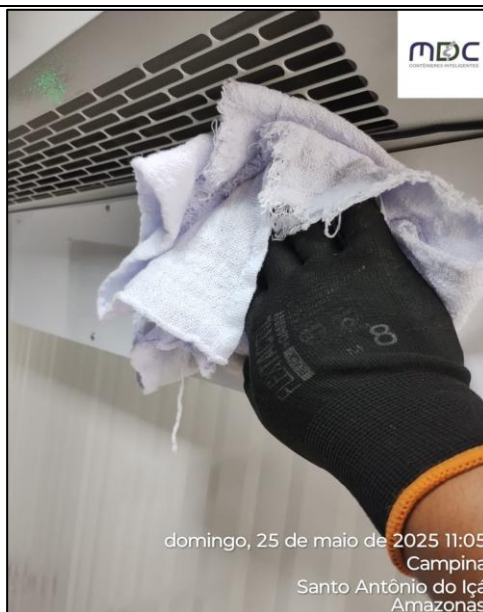
Depois: Condensadoras e evaporadoras, limpos.

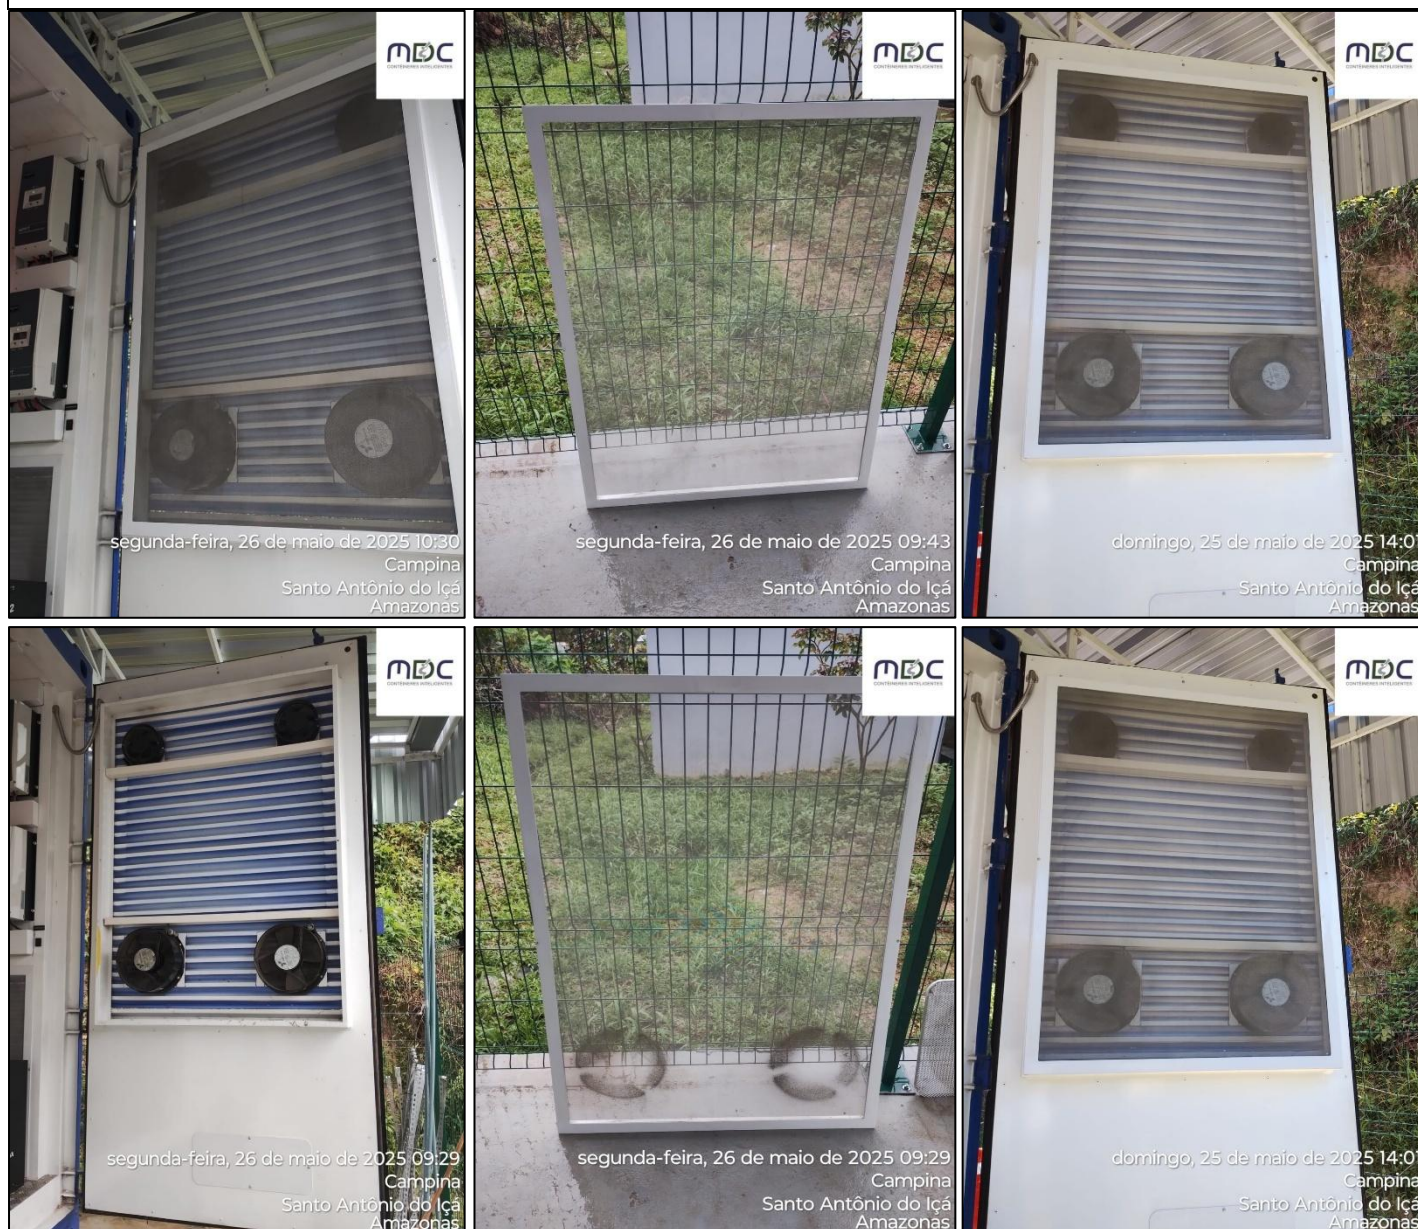
Em loco: Eletro ventilador, em processo de limpeza.

A falta de limpeza dentro do prazo adequado de manutenção pode comprometer o funcionamento do equipamento; a limpeza dos equipamentos é feita por meio de pano húmido tendo em vista que não pode jogar água por conta do motor que é exposto.

De acordo com a recomendação do fabricante, é essencial a realização de manutenções preventivas pelo menos quatro vezes ao ano, a fim de manter o bom funcionamento do próprio equipamento bem como todos os itens que compõem a área de energia; na limpeza foi utilizado pincel, e pano úmido.

Ressaltamos que os Eletro Ventiladores são responsáveis pela **ventilação dos inversores e controladores solares**. Sua inatividade pode resultar no **travamento dos equipamentos** devido ao **excesso de temperatura**. Já o gabinete externo, fica a cargo do operador neutro que o compões com sistemas e equipamentos de acordo com a sua demanda operacional.

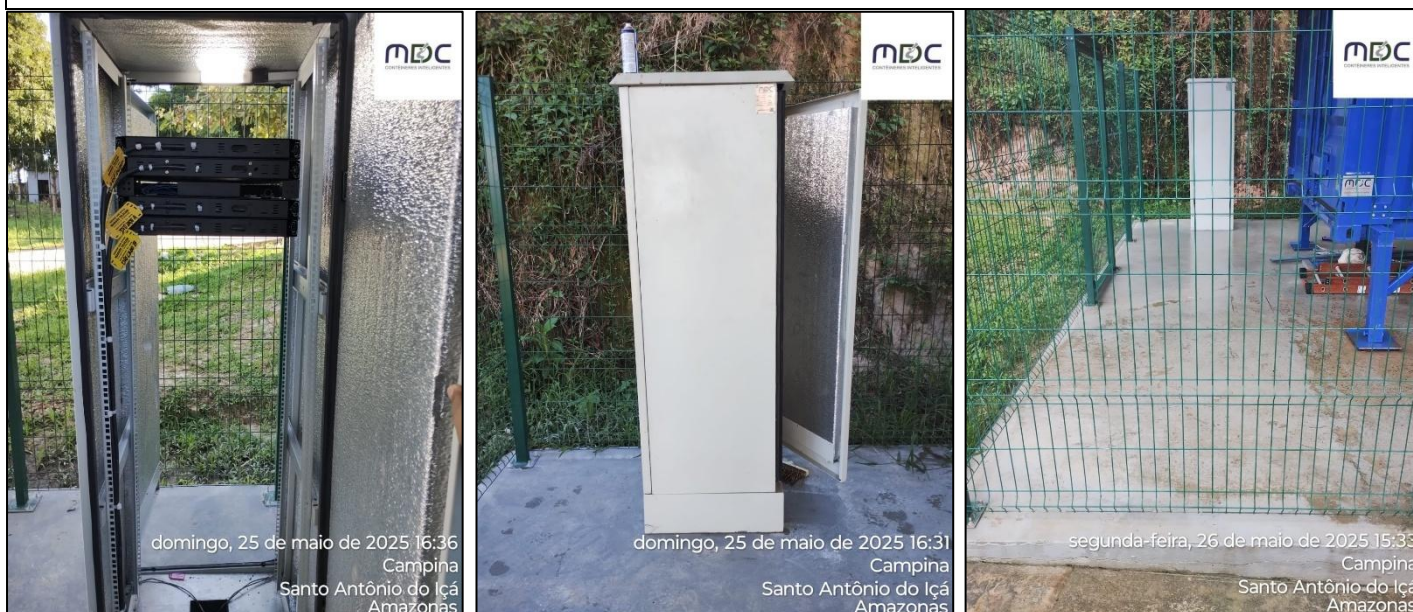
Em loco: Limpeza do gabinete externo

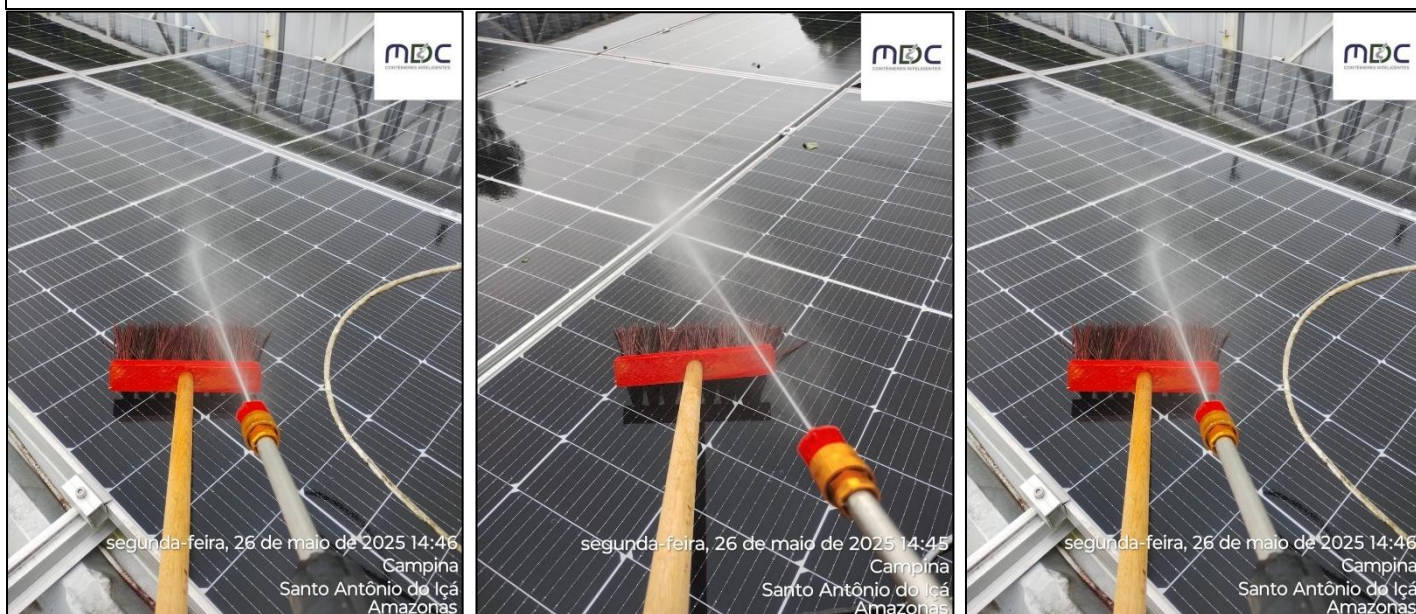
Antes: 18 painéis solares, em processo de limpeza.

A **falta de limpeza dentro do prazo adequado de manutenção** pode comprometer o funcionamento do equipamento, uma vez que a **obstrução dos poros de entrada de radiação solar** prejudica o **abastecimento do banco de baterias pelo controlador**.

De acordo com a recomendação do fabricante, é essencial a realização de manutenções preventivas pelo menos quatro vezes ao ano, a fim de manter o bom funcionamento do próprio equipamento bem como o carregamento do banco de baterias; na limpeza foi utilizado esfregão, água, sabão neutro e pano úmido.

Ressaltamos que esse equipamento é responsável pela **segunda fonte de captação de energia**. Sua inatividade pode resultar no **aumento do consumo de energia da concessionária**, além de **não contribuir para a economia ecológica**.

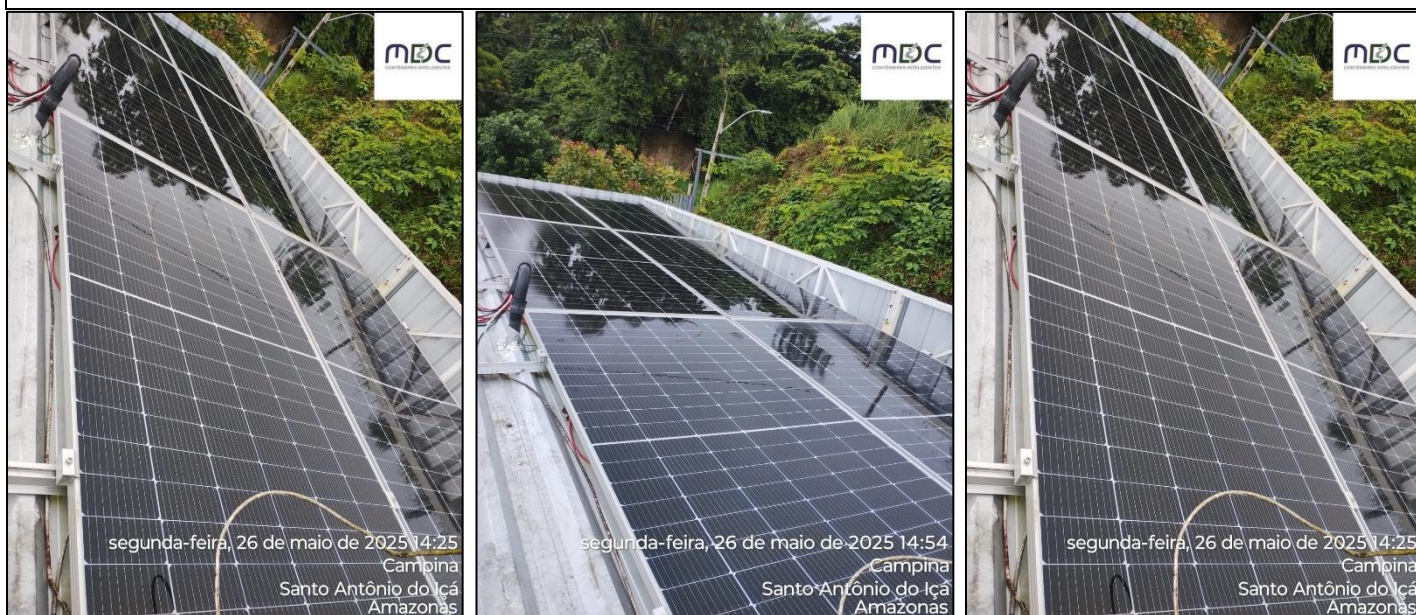
Depois: 18 painéis solares, limpos.

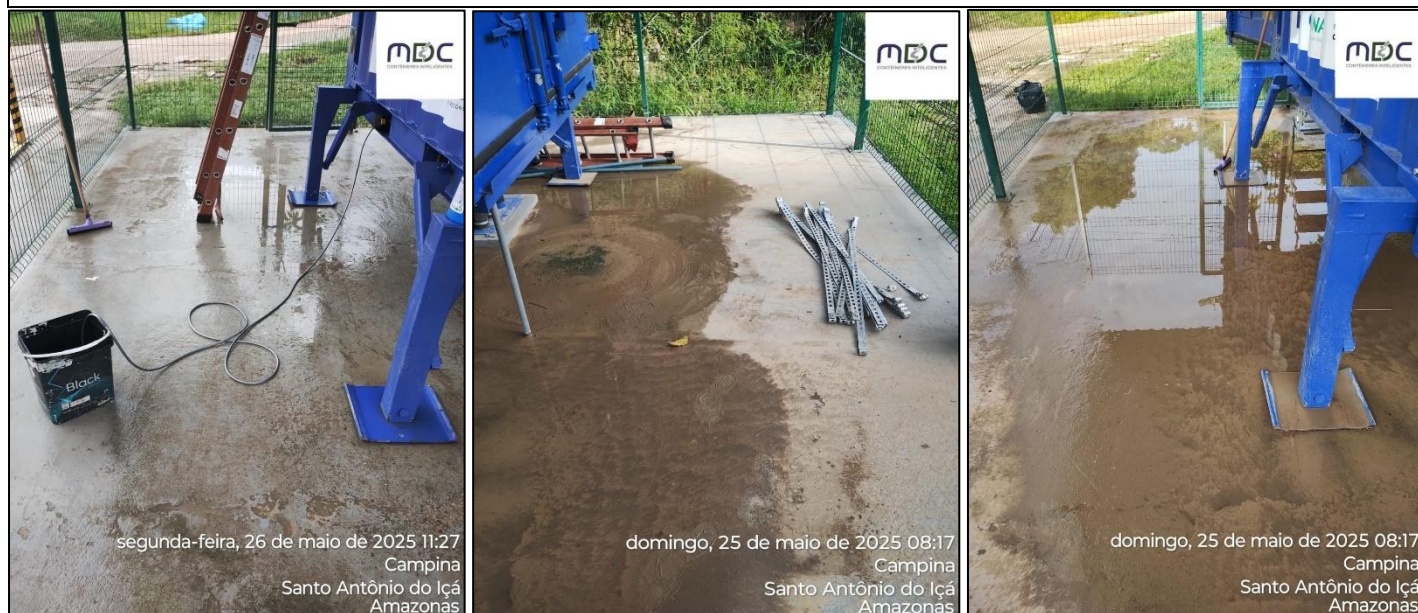
Antes: Área externa, limpa.

A falta de limpeza dentro do prazo adequado de manutenção pode comprometer a estética do produto dando um estado de abandono, obstrução das entradas de ventilação, acúmulo de mato, casa de abelhas, teias de aranha, areias no piso e etc.

De acordo com a recomendação do fabricante, é essencial a realização de manutenções preventivas pelo menos quatro vezes ao ano, a fim de manter o bom funcionamento dos equipamentos bem como a boa apresentação do produto; na limpeza foi utilizado esfregão, água, sabão neutro, pano úmido e jato pressurizado.

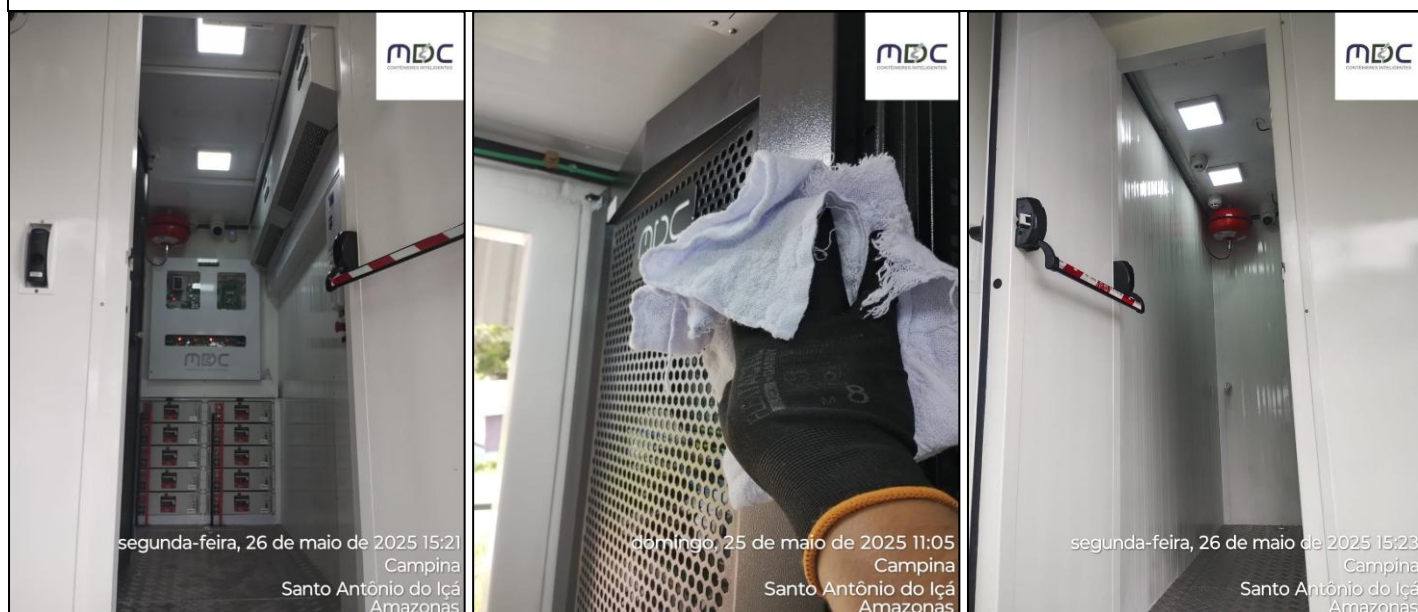
Depois: Área interna, limpa.

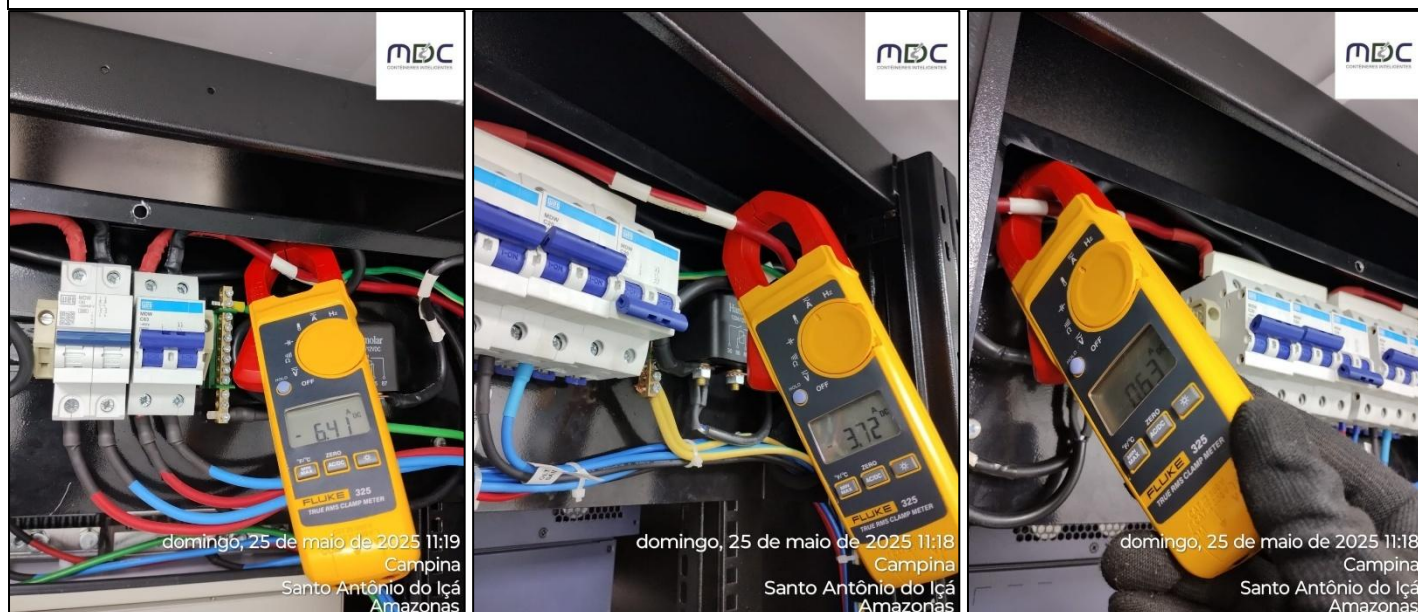
Em loco: Aferição da voltagem, em execução.

Ressaltamos que a voltagem estava dentro do padrão.

De acordo com a recomendação do fabricante, é essencial a realização de manutenções preventivas pelo menos quatro vezes ao ano, a fim de manter as conexões de alimentação ajustadas garantindo um bom funcionamento do sistema geral.

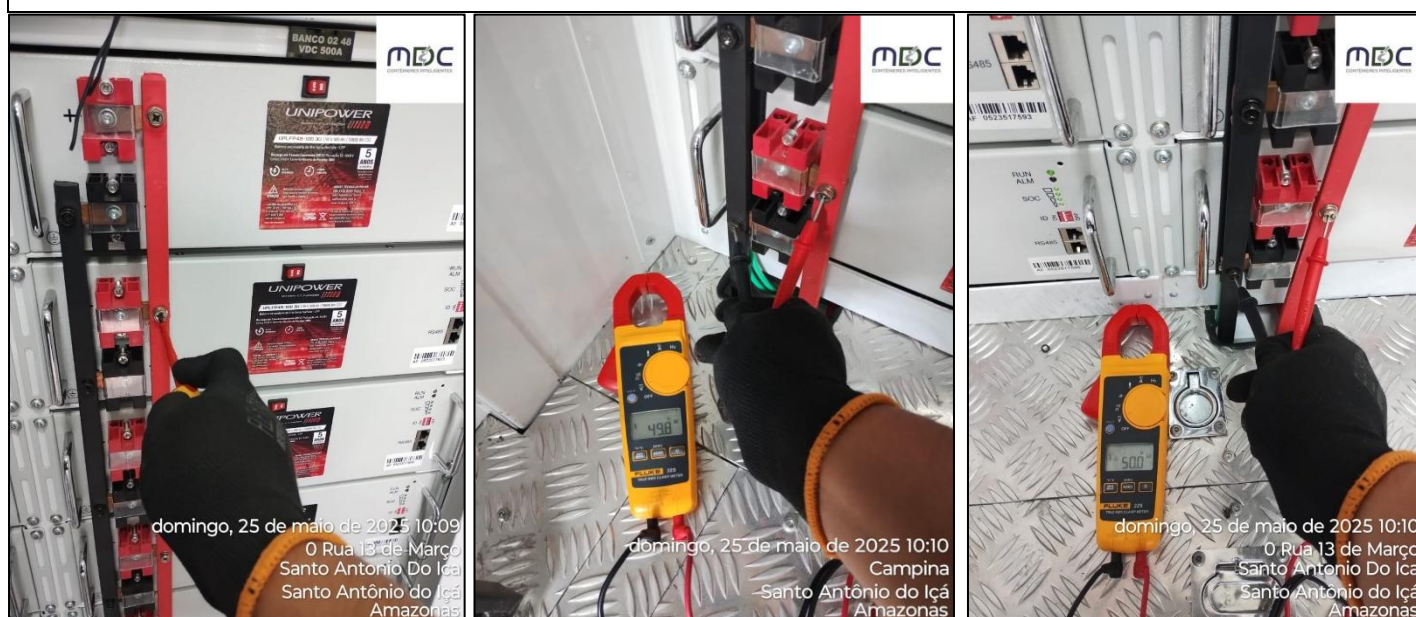
Em loco: Reaperto das conexões e aferição da corrente, em execução.

Ressaltamos que a corrente estava dentro do padrão marcando entre 49.8 ampere.

De acordo com a recomendação do fabricante, é essencial a realização de manutenções preventivas pelo menos quatro vezes ao ano, a fim de manter as conexões de alimentação ajustadas garantindo um bom funcionamento do sistema geral.

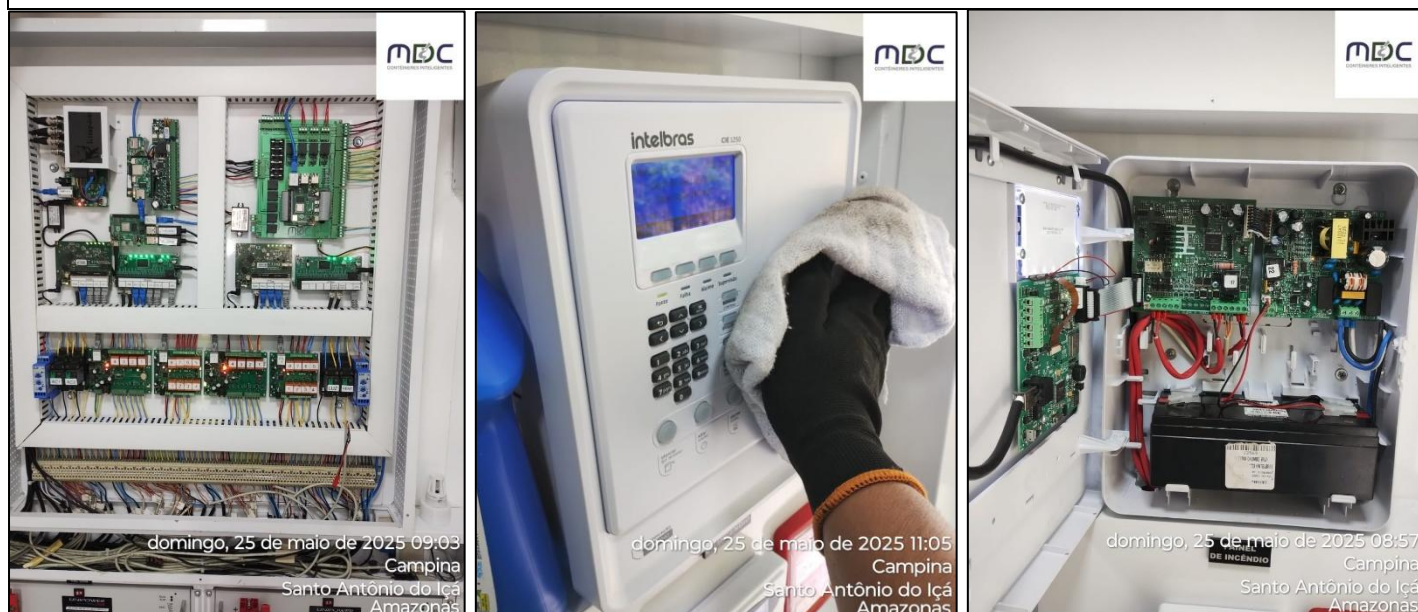
Em loco: Reaperto das conexões, em execução.

Ressaltamos que o painel de controle é responsável pelo monitoramento, acionamento e acesso remoto do Data Center; a central de alarme, pela segurança interna.

De acordo com a recomendação do fabricante, é essencial a realização de manutenções preventivas pelo menos quatro vezes ao ano, a fim de manter as conexões de alimentação ajustadas garantindo um bom funcionamento do sistema geral.

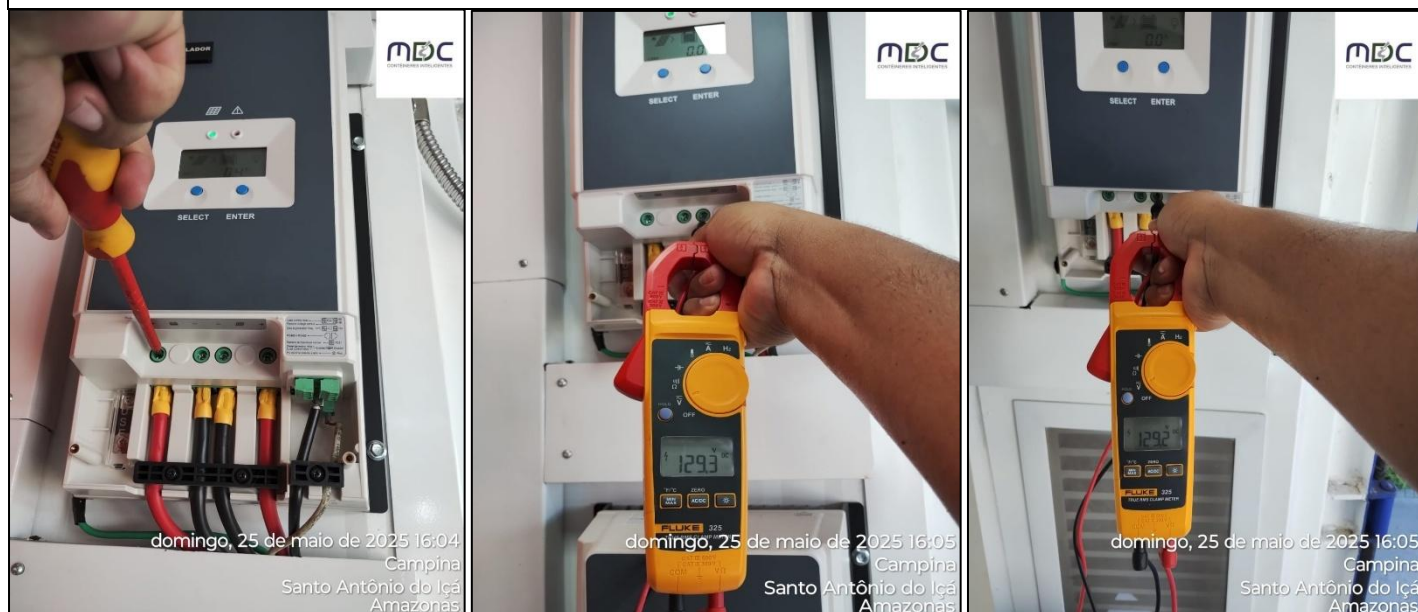
Em loco: Reaperto das conexões em execução.

Ressaltamos que a função do controlador é receber a energia dos painéis solares, estabilizar a voltagem correta e abastecer o banco de baterias que mantém o Data Center em sistema de rodízio com a concessionária.

De acordo com a recomendação do fabricante, é essencial a realização de manutenções preventivas pelo menos quatro vezes ao ano, a fim de manter as conexões de alimentação ajustadas garantindo um bom funcionamento do sistema geral.

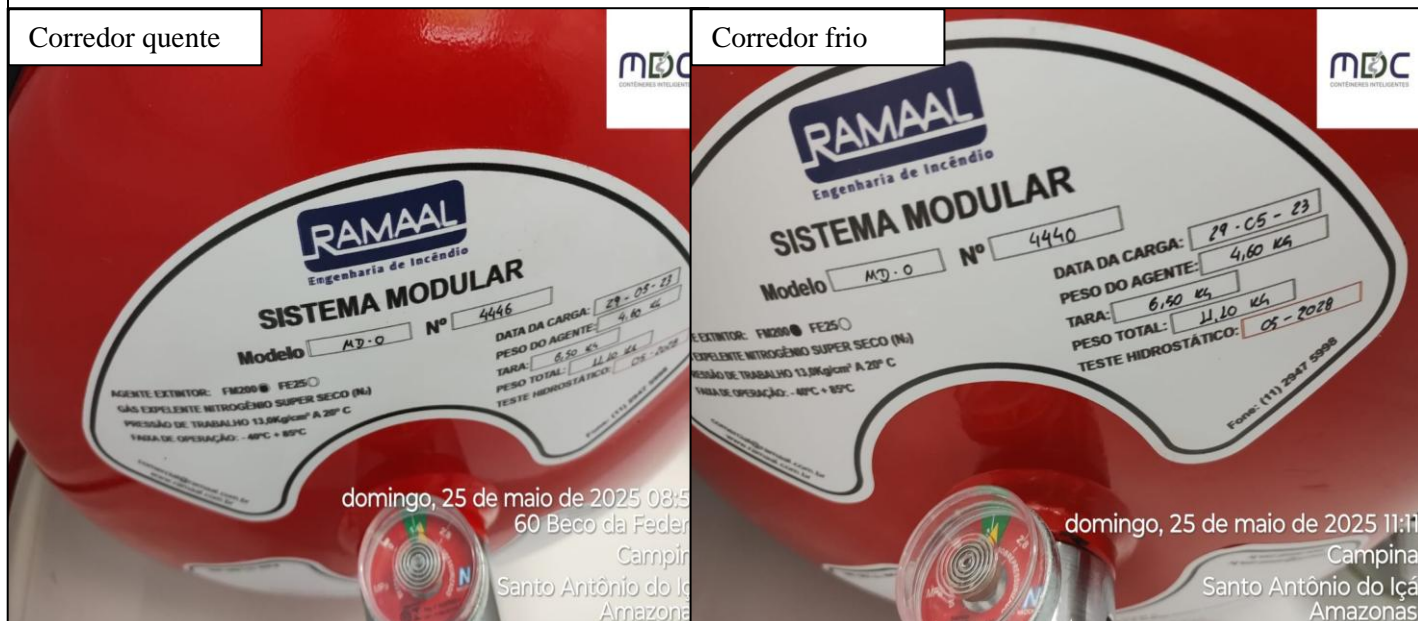
Em loco: Verificação da data de validade e carga, dentro da normalidade.

Ressaltamos que a função dos extintores é atuar em casos de princípios de incêndio acionado mediante a presença de fumaça na parte interna do Data Center.

De acordo com a recomendação do fabricante, é essencial a realização de manutenções preventivas pelo menos quatro vezes ao ano, a fim de manter o controle da validade e carga adequada.

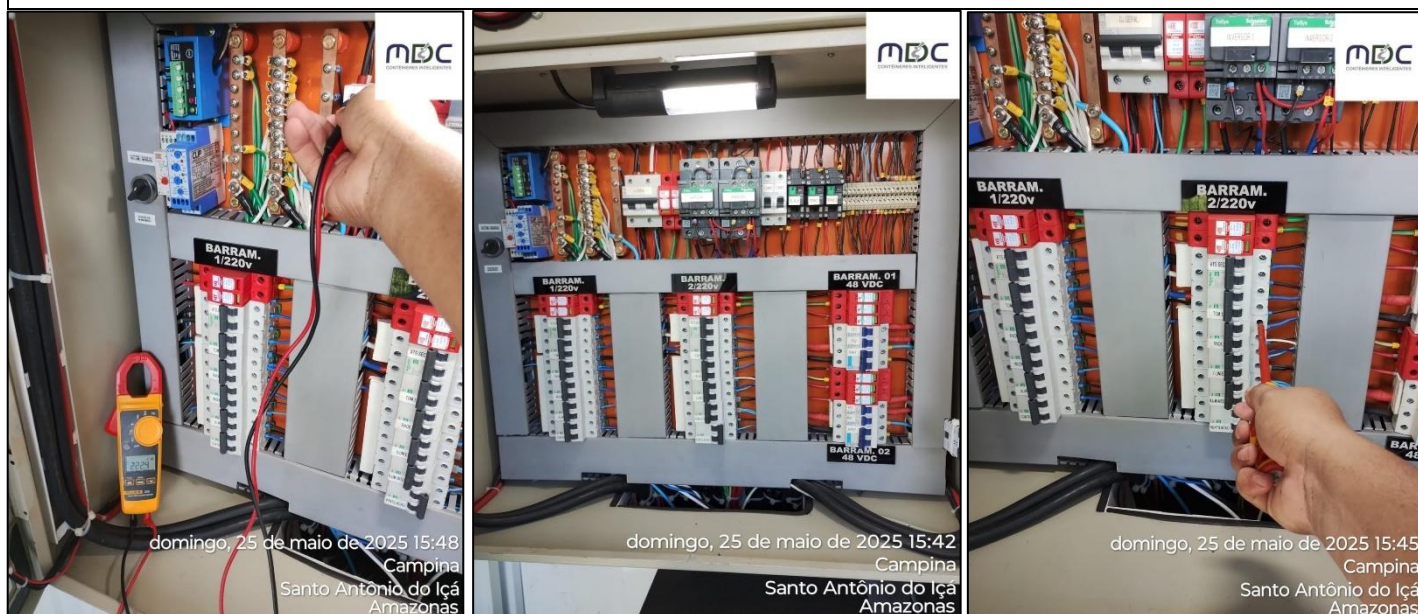
Em loco: Aperto das conexões.

Ressaltamos que a função do quadro de energia é distribuir de modo coordenado, a alimentação elétrica geral do Data Center.

De acordo com a recomendação do fabricante, é essencial a realização de manutenções preventivas pelo menos quatro vezes ao ano, a fim de manter o controle da validade e carga adequada.

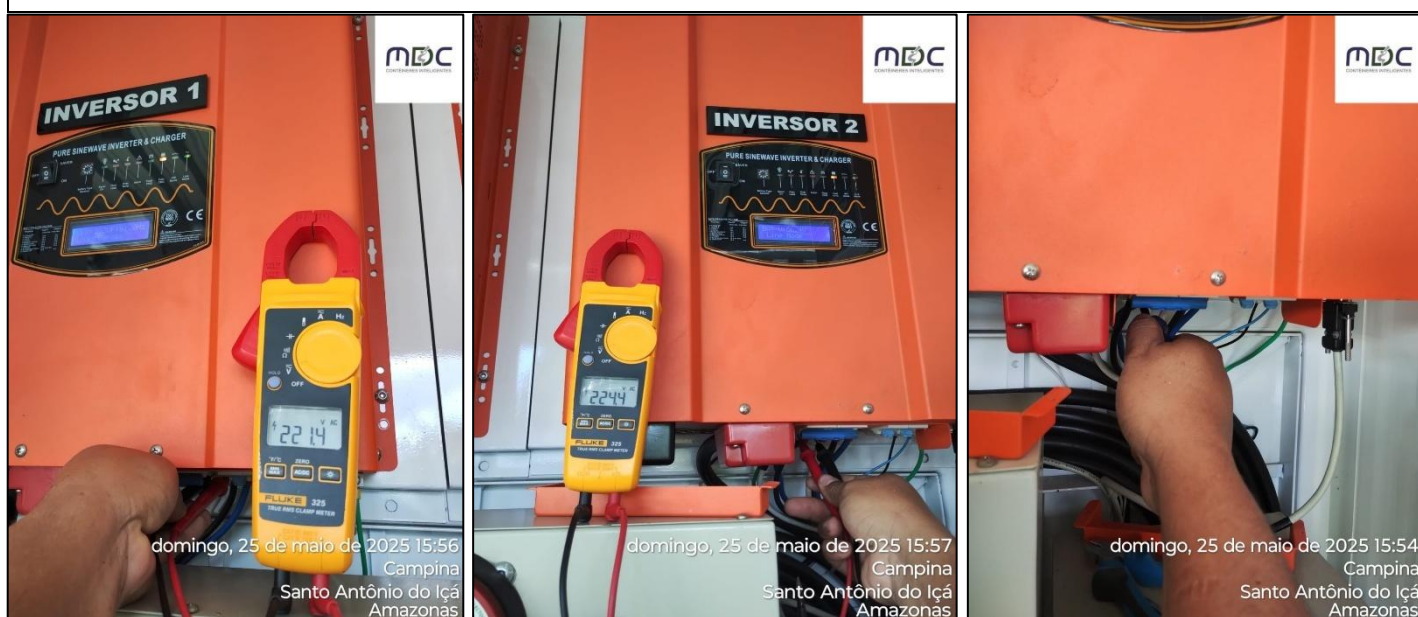
RELATÓRIO FOTOGRÁFICO DA EXECUÇÃO Reaperto das conexões e aferição da amperagem dos Inversores	CIDADE/UF Santo Antônio do Içá – AM
Cliente: INFOVIA 02	Localização do piso: Área de energia	Data: 25 de maio

Ressaltamos que a manutenção do Inversor, garante a estabilidade da energia do Data Center.

De acordo com a recomendação do fabricante, é essencial a realização de manutenções preventivas pelo menos quatro vezes ao ano, a fim de manter o controle da validade e carga adequada.

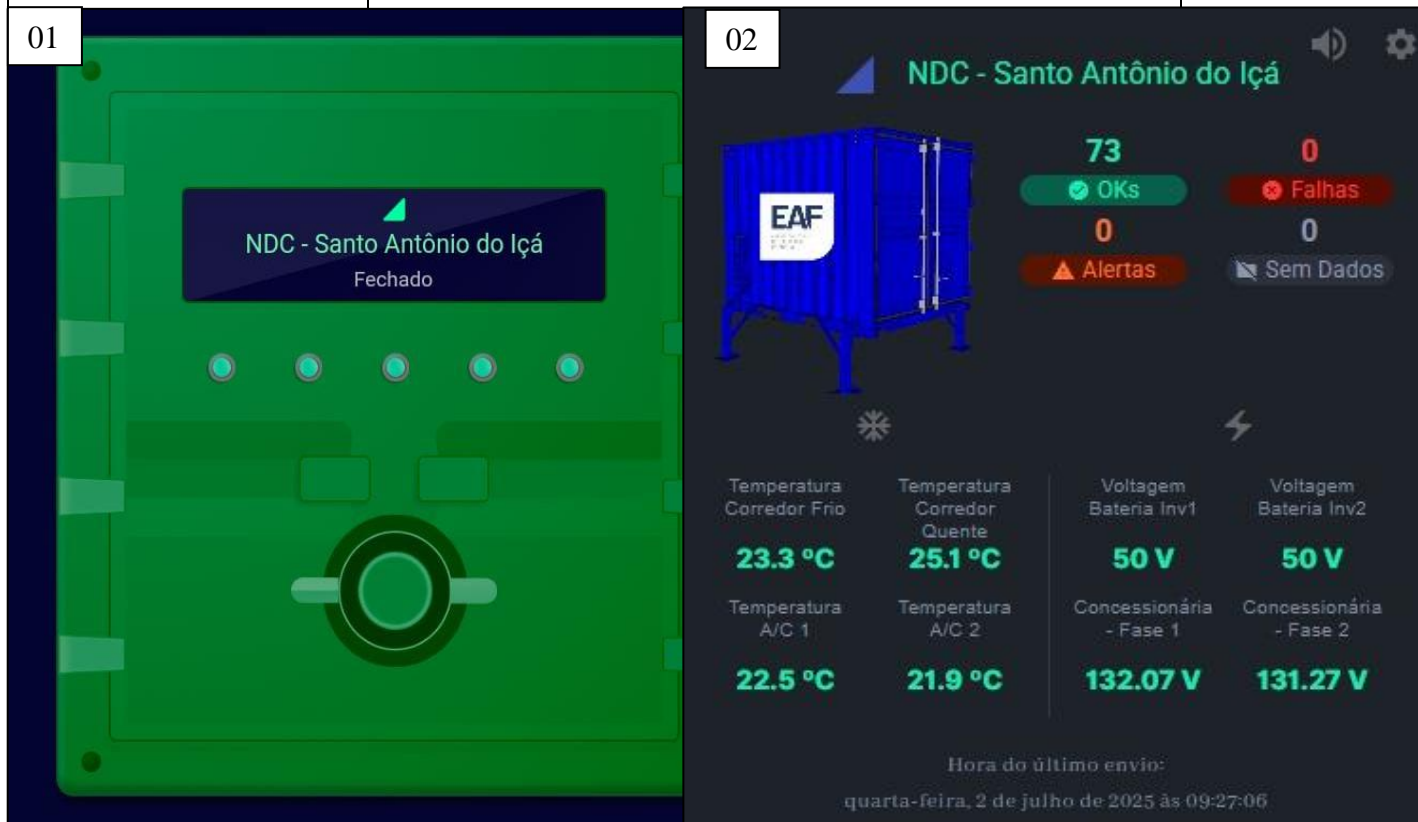
01- O sistema de controle de acesso iTITAN, encontra-se on-line de acordo com a imagem.

02- O sistema de monitoramento NOC, encontra-se on-line na central de acordo com a imagem.
